GABRIELA BARBOSA MARTELETO

**Análise da situação ambiental do lixão localizado no Jardim Satélite Íris no município
de Campinas – SP**

Monografia apresentada à Escola Politécnica da Universidade de São Paulo como parte dos requisitos para a obtenção do título de Especialista em Gestão de Áreas Contaminadas, Desenvolvimento Urbano Sustentável e Revitalização de *Brownfields*.

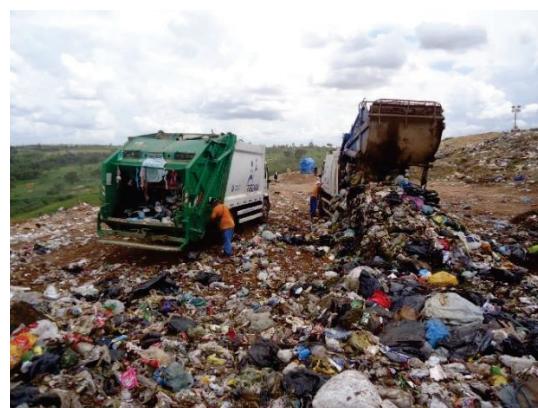
Figura 1 - Descarga de resíduos na frente de operação do aterro sanitário Delta A, Campinas - SP (TECAM, 2013).

As figuras 1 a 4 mostram a operação do aterro sanitário Delta A, localizado no município de Campinas – SP, no ano de 2013 e o monitoramento ambiental e geotécnico realizado.

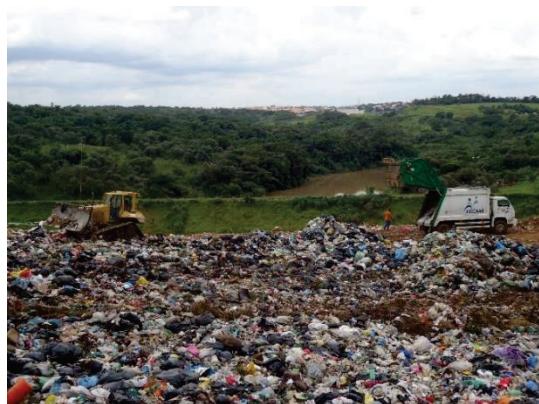
Figura 2 - Espalhamento dos resíduos descarregados na frente de operação do aterro sanitário Delta A, Campinas - SP (TECAM, 2013).

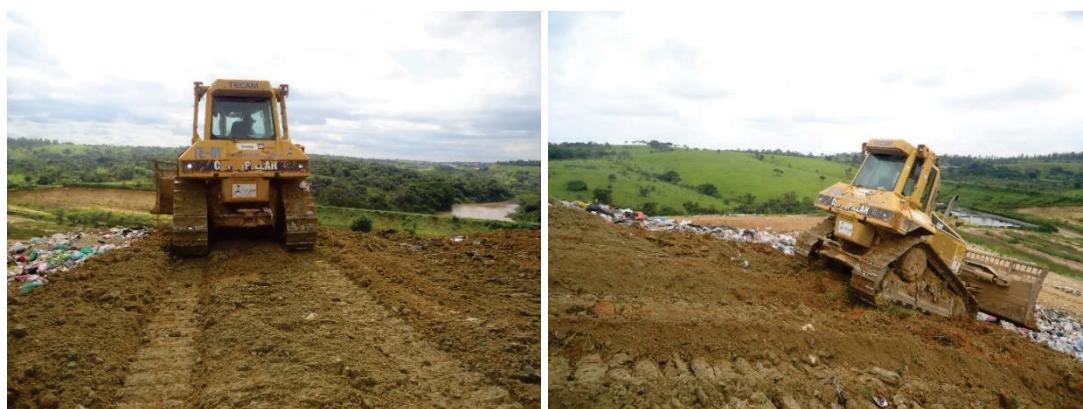
Figura 3 - Cobertura dos resíduos descarregados na frente de operação do aterro sanitário Delta A, Campinas - SP (TECAM, 2013).

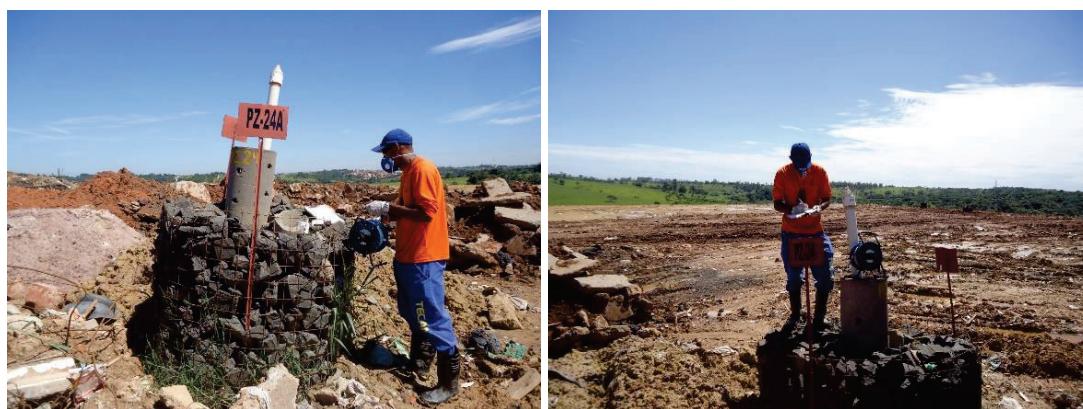
Figura 4 - Leitura dos piezômetros para monitoramento geotécnico do aterro sanitário Delta A, Campinas - SP (TECAM, 2013).

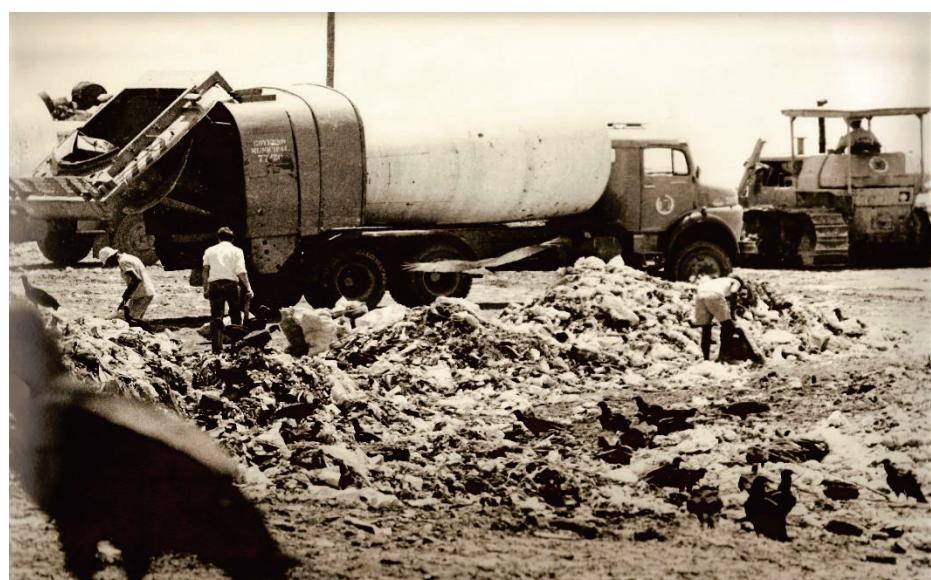
Figura 5 - Descarga de resíduos a céu aberto, diretamente no solo, sem critérios técnicos para disposição de resíduos no lixão do Jardim Satélite Íris (DLU, 1983).

Os Lixões são áreas de deposição de resíduos inadequadas, onde os mesmos são descartados de forma descontrolada, sem nenhum tipo de impermeabilização da base, camadas de solo e compactação. São áreas propícias a poluição do solo, das águas superficiais e subterrâneas através do lixiviado (chorume) e do ar e, também, à proliferação de vetores causadores de diversas doenças. Como não há controle nenhum, há a possibilidade de se encontrar diversos tipos de resíduos, desde os resíduos domiciliares até resíduos de serviços de saúde e resíduos industriais. (IWAI, 2012). A figura 5 ilustra a operação de um lixão.

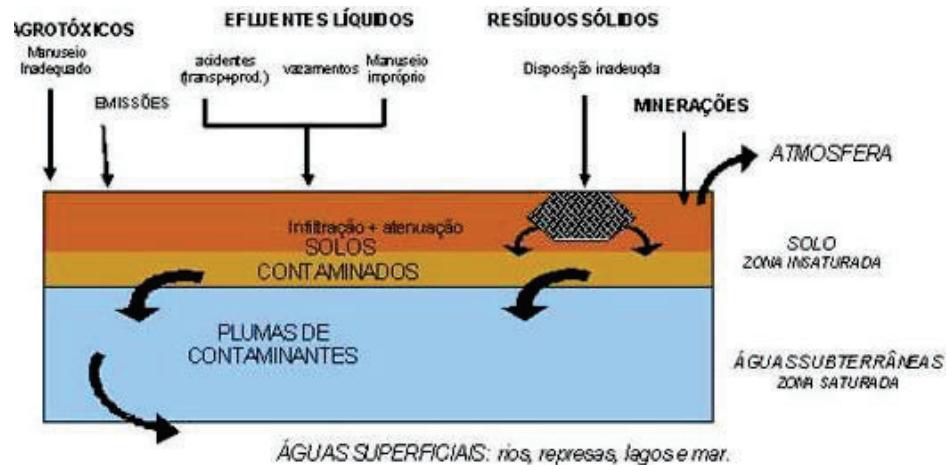
Figura 7 – Fontes de poluição e suas migrações (CETESB, 2021).

A figura 7 ilustra um exemplo do processo de contaminação do solo e das águas subterrâneas.

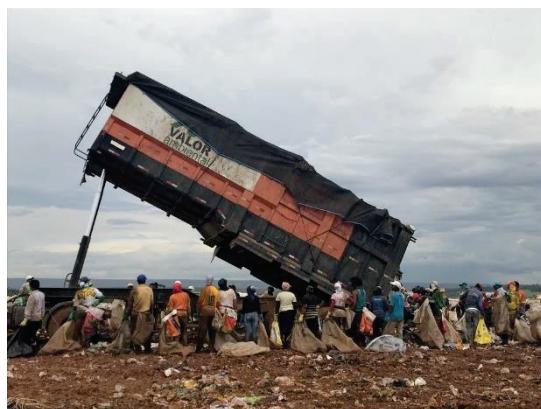
Figura 12 - Descarga de resíduos no lixão da Estrutural (Marques, 2020).

Há também, o segundo maior lixão da América Latina, o lixão da Estrutural, localizado em Brasília, o qual teve início em 1960 e teve seu fechamento em 20 de janeiro de 2018. Foi responsável por receber em torno de 2,4 mil toneladas de resíduos por dia. Em 2019, começou a ser feito um diagnóstico da contaminação do local para se diminuir o passivo ambiental (MARQUES & GÓIS, 2020. CANCIAN & LADEIRA, 2018). A figura 12 ilustra o descarte de resíduos sem nenhum tipo de controle e as condições de trabalho no local.

Esses dois exemplos ilustram a situação dos lixões no país, tanto na parte de contaminação de solo e águas subterrâneas, pelo fato de não apresentarem nenhum tipo de controle ambiental, quanto pelo lado social, no qual muitas pessoas trabalharem no garimpo de resíduos com valores de mercado para reciclagem, extremamente perigoso por não terem nenhum tipo de equipamento de proteção individual e coletiva e por circularem no mesmo ambiente que os caminhões e as máquinas, com risco alto de acidentes.

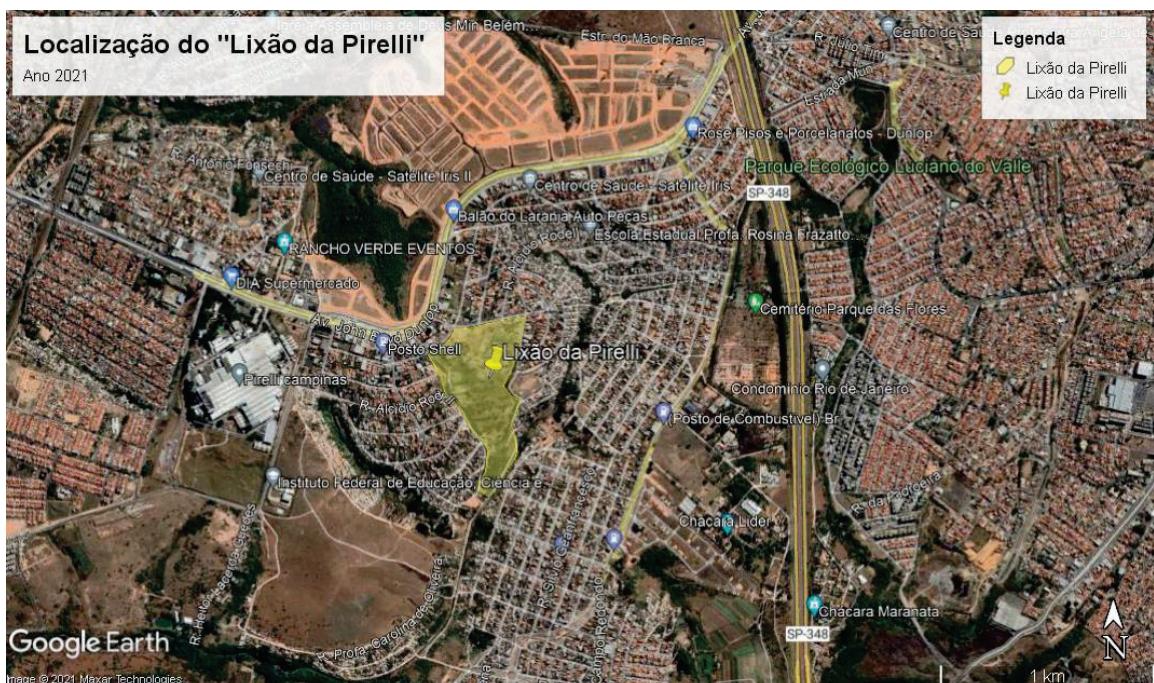
Figura 13 - Localização do Lixão do Jardim Satélite Íris, Campinas – SP (MARTELETO, 2021).

O município de Campinas possui uma área de deposição de resíduos, conhecida e denominada “Lixão da Pirelli”, conforme Parecer Técnico nº 005/97/ERTR da CETESB, que se localiza na Av. John Boyd Dunlop, s/n, Satélite Íris, conforme figura 13.

A área em questão começou a receber os resíduos de origens domiciliar, industrial e hospitalar, de forma aleatória, sem controle e técnicas de aterramento, no ano de 1974 e foi utilizada por aproximadamente 10 anos, tendo seu encerramento em 1984 com uma camada de cobertura de argila compactada com espessura entre 0,10 e 0,70 m. Atualmente, a área é densamente habitada, como se pode ver na Figura 13.

Conforme apresentada anteriormente, a figura 13, de 2021, apresenta a delimitação da área de operação intensa do lixão e seu entorno. Atualmente, verifica-se que o seu entorno é densamente urbanizado, com infraestrutura urbana disponível à população.

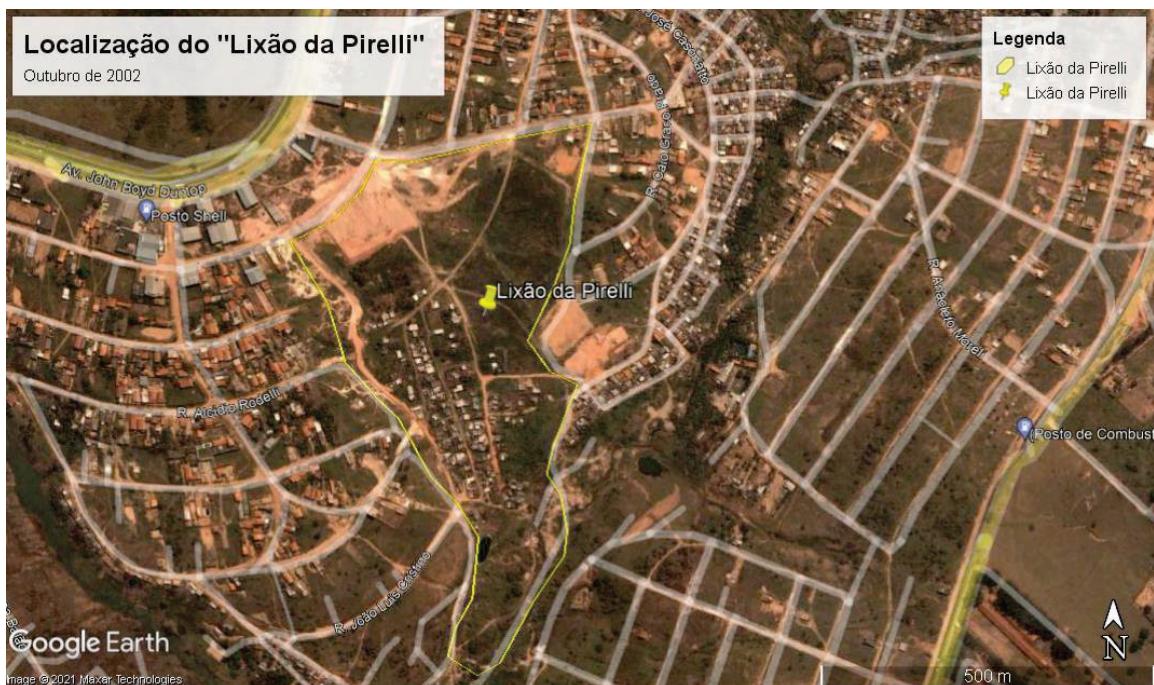
Figura 15 - Lixão do Jardim Satélite íris (MARTELETO, 2021).

A figura 15, de outubro de 2002, apresenta a delimitação da área de operação intensa do lixão e seu entorno. Nessa data, verifica-se a presença de residências em cima dos resíduos.

Comparando a figura 15, de 2002, com a figura 16, de 2009, verifica-se um aumento na urbanização da área.

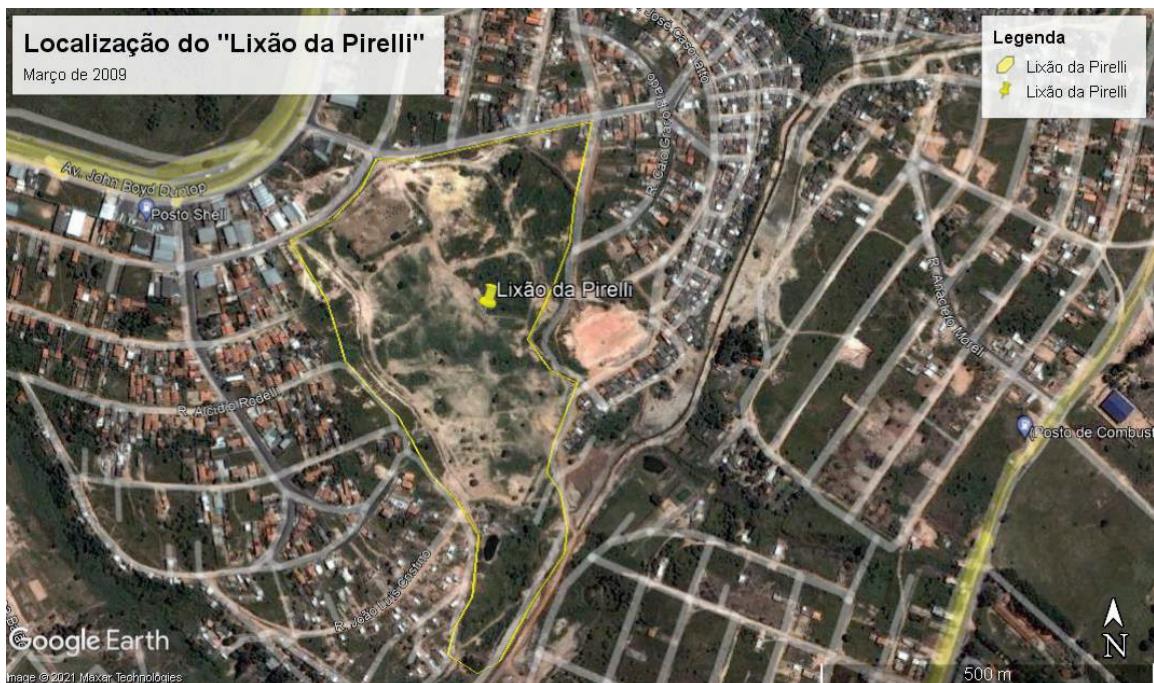
Figura 16 - Lixão Jardim Satélite Íris (MARTELETO, 2021).

A figura 16, de 2009, mostra a retirada das residências para início dos trabalhos de remediação ambiental feitos pelo Consórcio TECAM, responsável pela manutenção da área, embasados no relatório “Investigação de Passivo Ambiental para Atendimento às Exigências da Cetesb no Antigo Aterro Pirelli, Campinas-SP”.

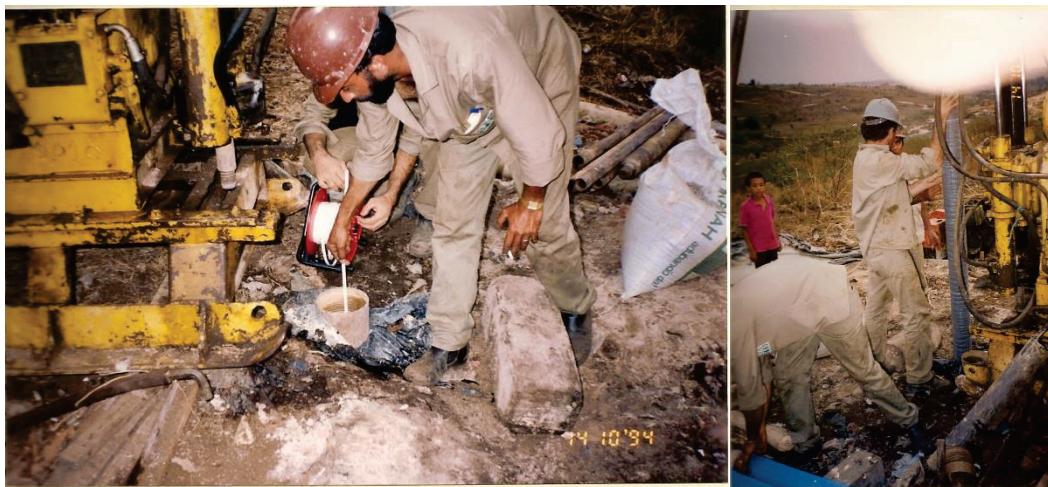
Figura 19 - Instalação de Poço de Monitoramento. (DLU, 1994).

A avaliação da rede de poços de monitoramento existentes mostrou que havia 5 poços, dos 8 instalados em junho de 1993, sendo que apenas um estava com a segurança preservada, conforme tabela A. Portanto, para se avaliar as condições das águas subterrâneas, fez-se necessário a instalação de mais 13 poços de monitoramento na área do lixão e em seu entorno, conforme tabela B e figuras 18 e 19.

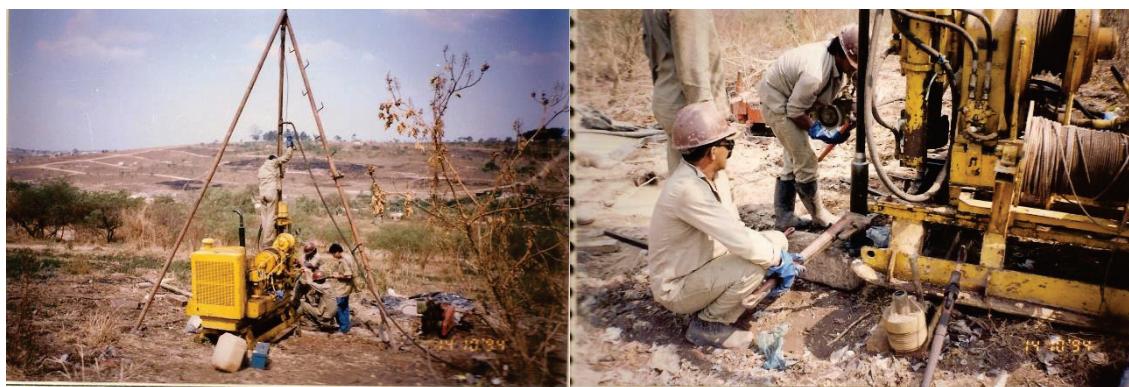
Figura 20 - Sondagem a trado. (DLU, 1994).

As sondagens realizadas permitiram a identificação litológica, os tipos de resíduos depositados e auxiliaram na determinação do contorno dos depósitos de resíduos, conforme figuras 20 e 21.

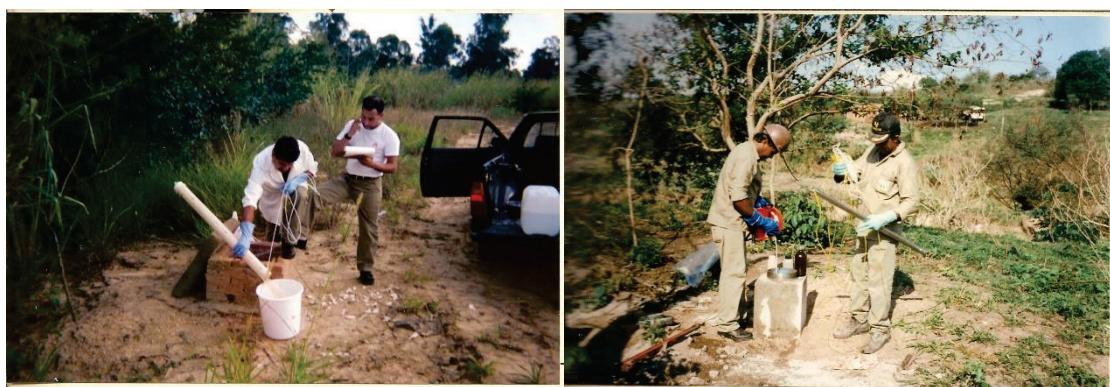
Figura 23 - Amostragem de águas subterrâneas. (DLU, 1994).

A campanha de amostragem foi realizada nos poços de monitoramentos e na lagoa artificial, conforme as figuras 22 a 24. As análises físico-químicas das águas foram feitas com os parâmetros: Cloreto, DBO 5 dias, DQO, Nitrogênio Nitrato e Amoniacal, Nitrogênio Nitrito, Condutividade elétrica, pH, Óleos e Graxas, Sulfato, Sulfeto, Ferro, Carbono Orgânico Dissolvido, Metais (Al, As, Ag, Ba, Cd, Pb, Cu, Sn, Fe, Mg, Mn, Ni, Zn, Cr total), Cianeto, Fenol, Mercúrio, Dureza Total, TOC, Fosfato Total, Turbidez, Fluoretos, Surfactantes, BTX, Tricloroetileno, Cloreto de Metileno, Clorofórmio. Sendo determinados “*in situ*” condutividade elétrica, cor, odor, pH e temperatura.

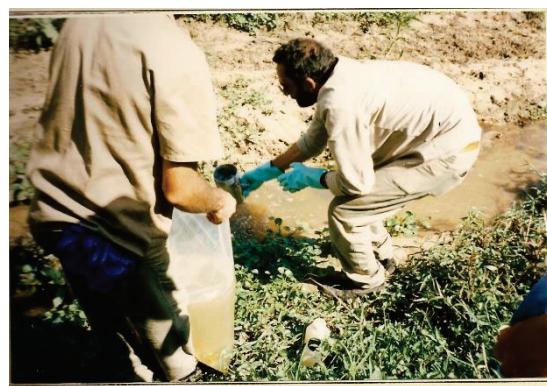
Figura 24 - Amostragem de águas superficiais. (DLU, 1994).

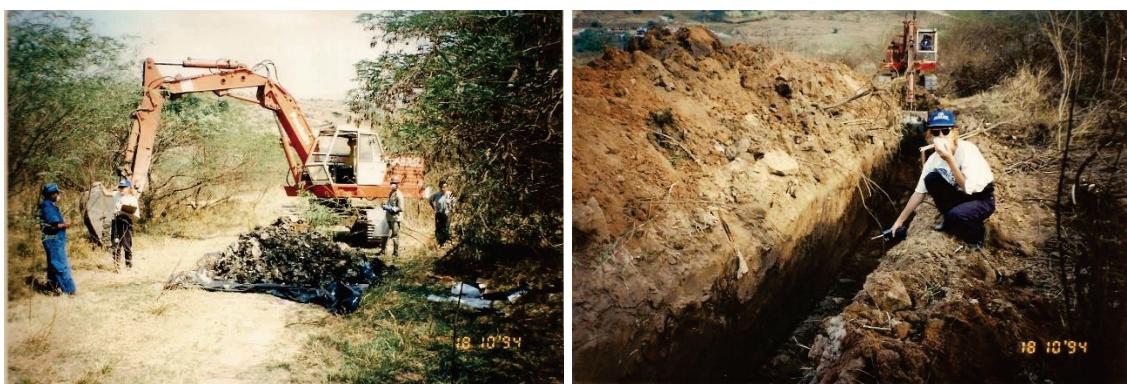
Figura 26 - Abertura de trincheiras. (DLU, 1994).

de 13 trincheiras, com escavadeira hidráulica, cujos locais foram baseados em informações e relatos de antigos funcionários do local, conforme as figuras 25 a 27.

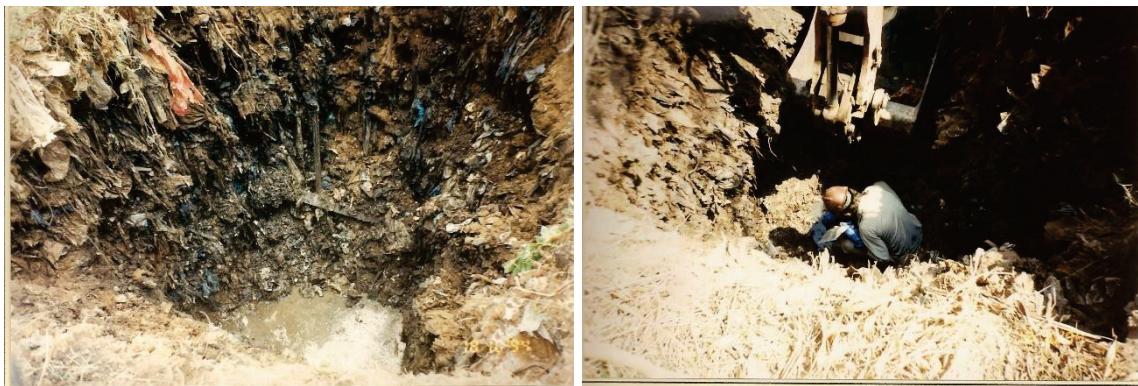
Figura 27 - Amostragem de líquidos percolados. (DLU, 1994).

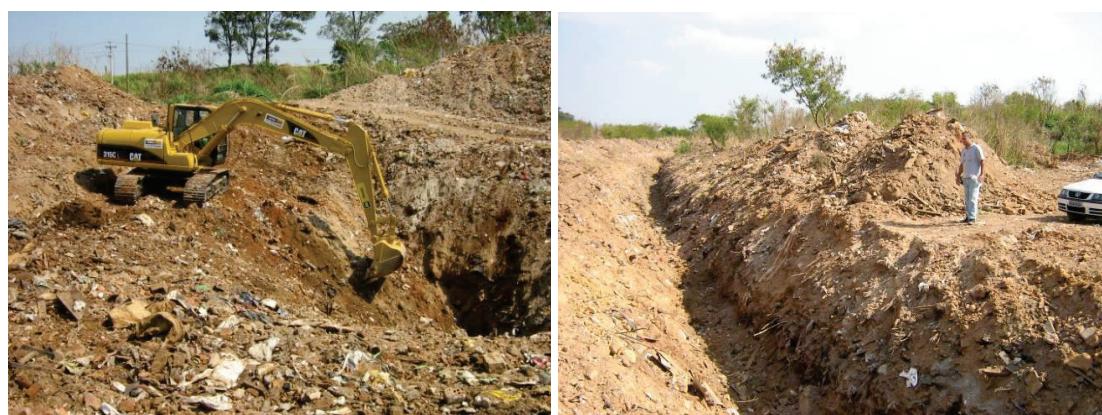
Figura 28 - Abertura de trincheira. (DLU, 2008).

As figuras 28 a 32 ilustram os procedimentos realizados para a investigação ambiental da área do lixão do Jardim Satélite Íris.

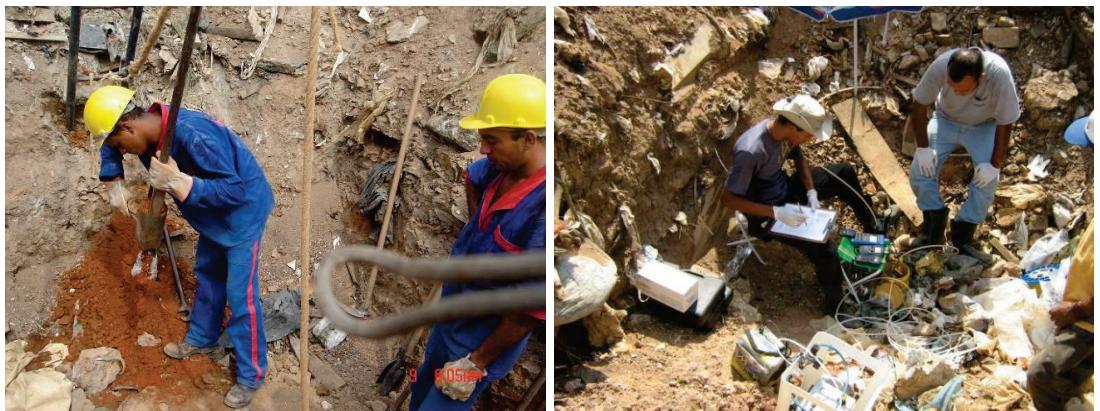
Figura 29 - Sondagem para instalação de PM e amostragem de água subterrânea por baixa vazão. (DLU, 2008).

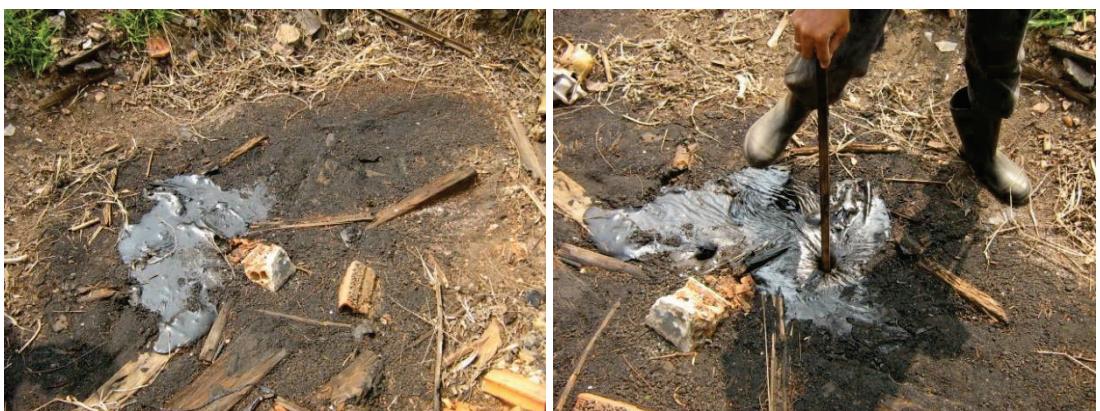
Figura 30 - Análise dos resíduos encontrados no local. (DLU, 2008).

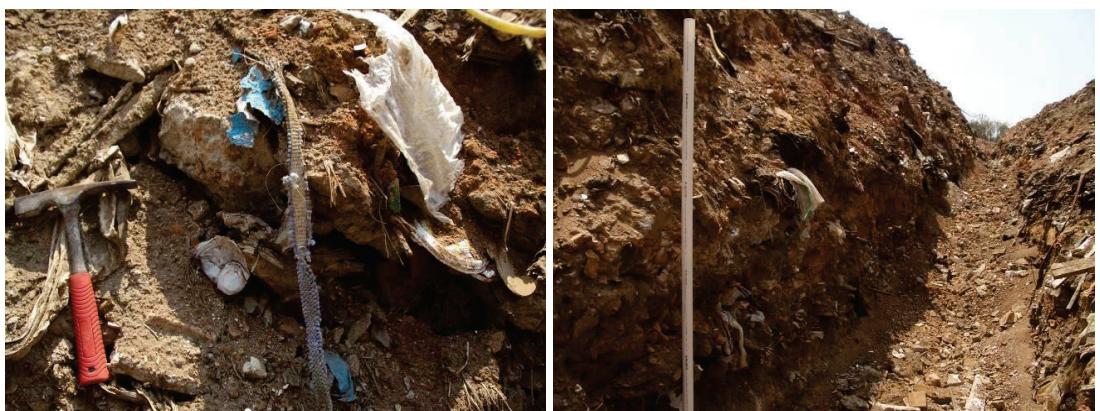
Figura 31 - Análise dos resíduos encontrados nas trincheiras. (DLU, 2008).

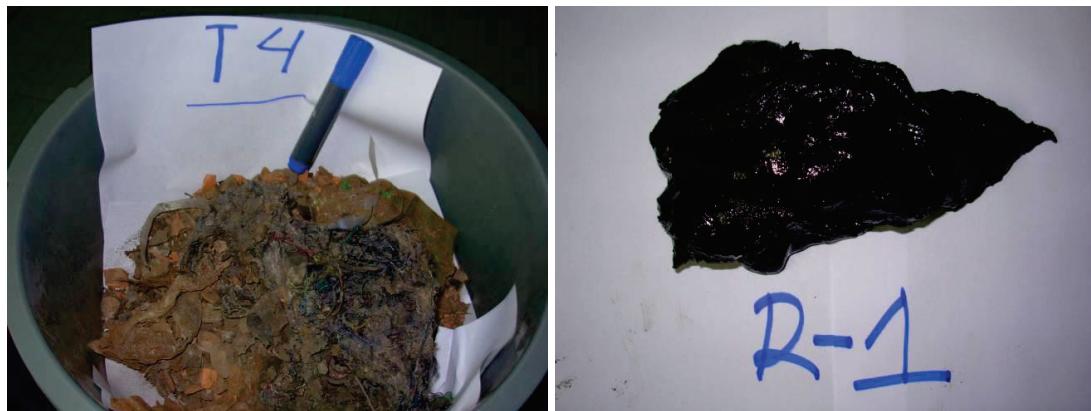
Figura 32 - Resíduos amostrados para análise de laboratório. (DLU, 2008).

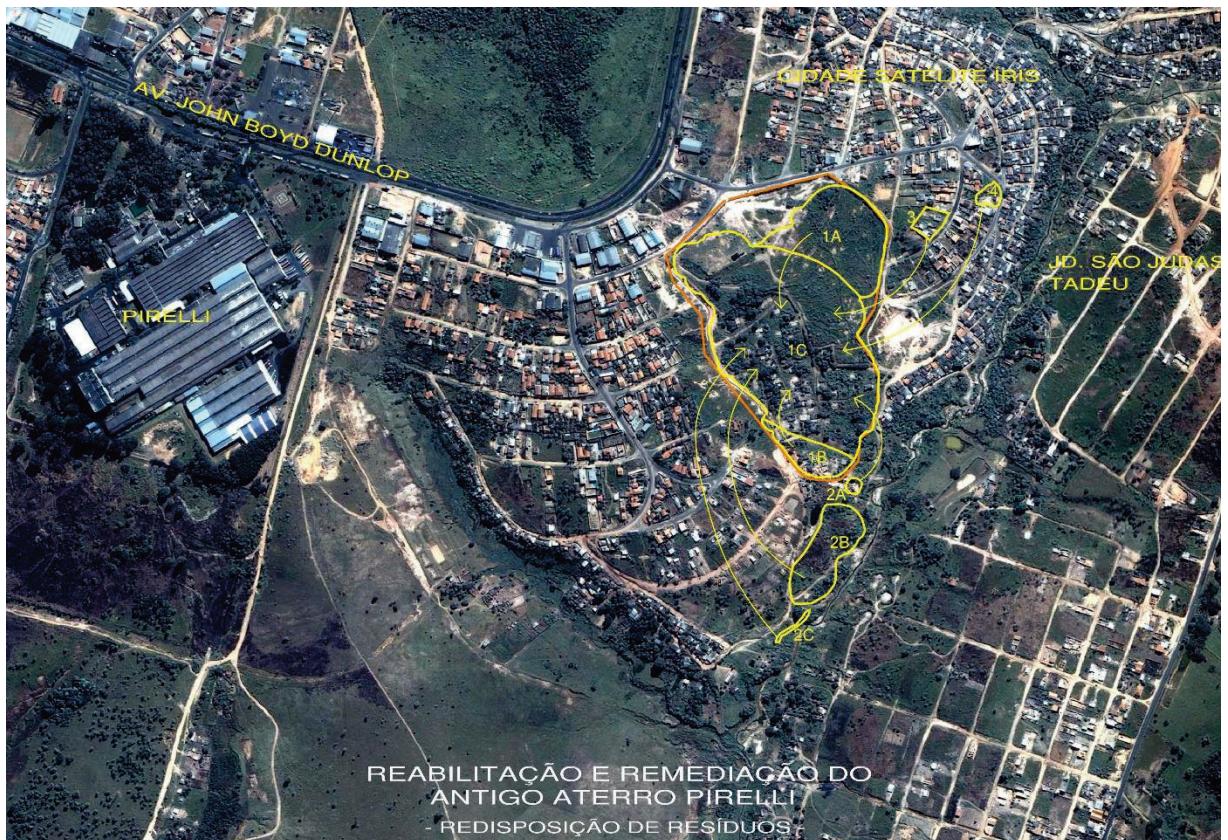
Figura 33 - Redisposição dos Resíduos (REGEA, 2008).

Para o Projeto Básico de Reabilitação do Lixão do Jardim Satélite Íris as áreas de resíduos foram dimensionadas baseadas na investigação do local e foi proposto o remanejamento dos resíduos conforme ANEXO H, Desenho 7.1, e figura 33 para a redução da área total a ser impermeabilizada e a minimização da área com restrição de uso. O primeiro passo seria a preparação da área 1C com a impermeabilização da base e a instalação de drenos, sendo o passo seguinte a remoção dos resíduos das áreas 1A, 1B, 2A, 2B, 2C, 3 e 4 para a disposição na área preparada e em seguida, o confinamento de todos os resíduos.
