IMPLANTAÇÃO DAS MEDIDAS E DISPOSITIVOS DE SEGURANÇA  
REFERENTES À INSALUBRIDADE POR UMIDADE DOS  
TRABALHADORES NA PRODUÇÃO DE FIBRA DE VIDRO.

São Paulo  
2019

Monografia apresentada à Escola  
Politécnica da Universidade de São Paulo  
para a obtenção do título de Especialista em  
Engenharia de Segurança do Trabalho

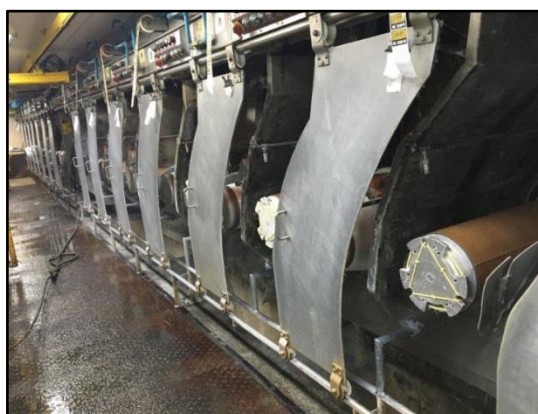
Logo após a aplicação da encimagem, o filamento desce ao andar logo abaixo do prédio, onde ficam localizadas as enroladeiras. As figuras 16 e 17 abaixo mostram os coletores das enroladeiras do canal 4 em duas diferentes fornecedoras. As diferenças entre as proteções de máquinas diferenciam os canais, instalados em diferentes etapas de projetos de atualização de tecnologia.

As proteções de máquina do canal 4, fornecedora 1 possuem aberturas gradeadas à uma altura de 60 centímetros acima do solo e abertura completa no contato da proteção com o solo, até altura de 15 centímetros.

Figura 16 – Foto das enroladeiras, canal 4 com proteções parciais de máquinas

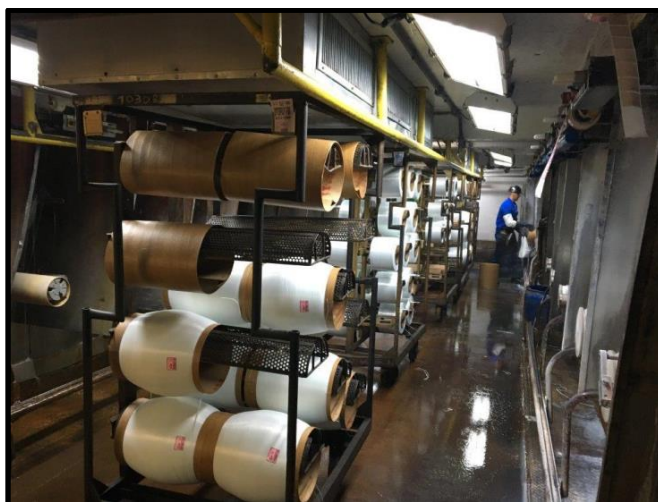
Perdas inerentes do processo atual também contribuem para aumento da umidade no nível das enroladeiras. Derrames e vazamentos de encimagem no túnel das fieiras, o efeito da velocidade de rotação dos coletores das enroladeiras que causam a eliminação de excessos de encimagem por projeção desta nas paredes e adjacências das instalações dos coletores de enroladeiras. Estas projeções e sujidades atualmente inerentes do processo oferecem riscos aos trabalhadores, uma vez que as encimagens podem se tornar escorregadias e oferecer risco de queda. Por estas razões o piso no nível das enroladeiras é constantemente lavado com água de processo. Este fato pode ser visto nas figuras 20 e 22, abaixo.

Figura 20– Canal de produção 2 – detalhe para chão úmido pela lavagem constante do piso.

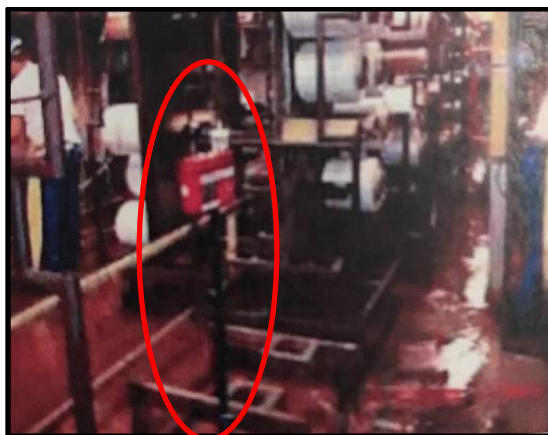
O medidor de Estresse Térmico foi colocado na área de medição, túnel das enroladeiras, em altura compatível com a altura média do tronco dos trabalhadores, a cerca de 1,40 metro de altura do solo em sua porção mais alta. Ele ficou exposto por cerca de 15 minutos em cada posição de medição e as medições normalizadas foram utilizadas para este estudo.

Figura 24 – Medidor de Estresse térmico postado na entrada do canal 2, local de exposição à umidade.

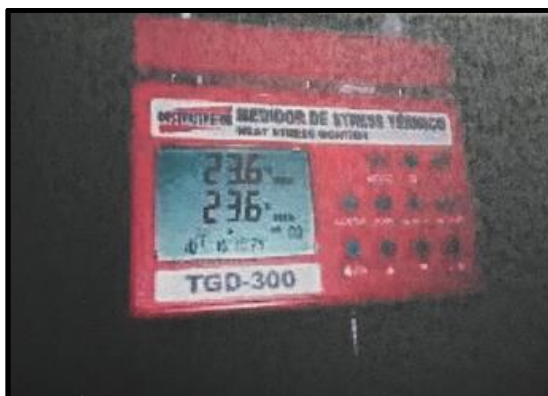
As medições aconteceram em 18/12/2018 por volta das 10 horas da manhã. Estas medições se estenderam por 4 dias de avaliações. Como o sistema de HVAC possui alta eficiência, requisito necessário para a processabilidade da fibra de vidro, as medições tiveram variações pequenas (desvio padrão menor que  $0,5^{\circ}\text{C}$ ), sendo consideradas desprezíveis neste estudo. As medições de estresse térmico TGD 300, como é visto na figura 25 abaixo ficaram na casa de  $23,6^{\circ}\text{C}$

Figura25 – Mostrador do medidor de estresse térmico.

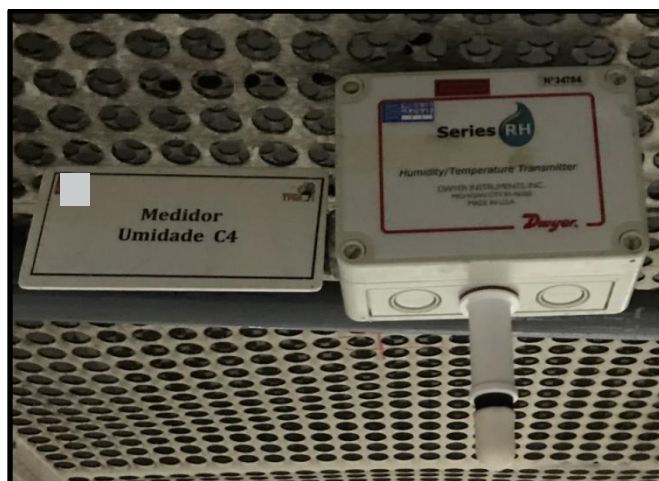
Figura26 – Medidor de Umidade Relativa e Temperatura - Dwyer série RH

A umidade é medida continuamente, 24 horas por dia, 7 dias por semana. Este sistema de medição atua no sistema de MUAS, que são partes do sistema de HVAC para manter a umidade e temperatura controladas do ambiente.

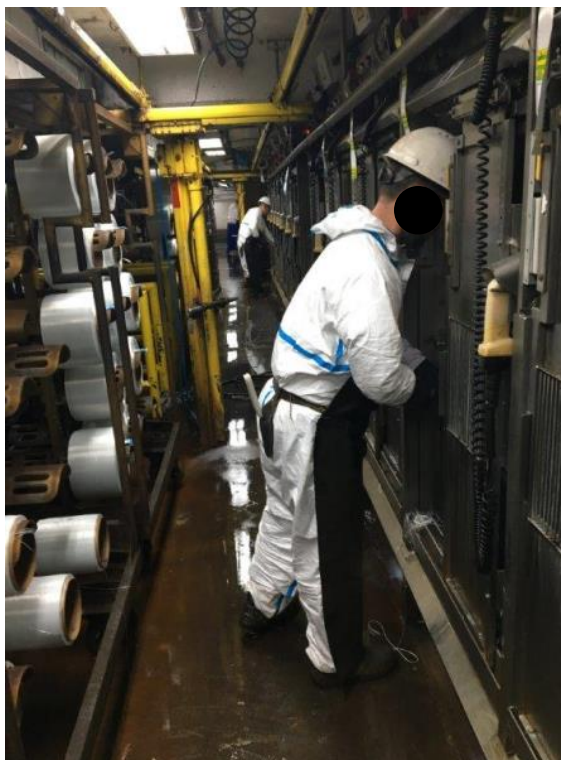
Figura 29 – Trabalhador usando o macacão de Tyvek® Plus da DuPont™ em conjunto com avental frontal longo de trevira.

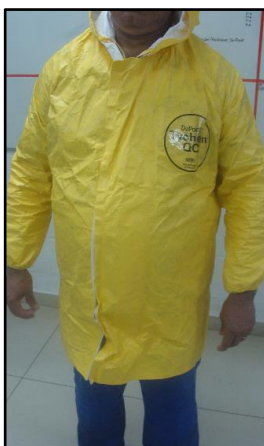
De acordo com o parecer do perito, a empresa deveria disponibilizar equipamentos de proteção individual que neutralizassem o agente umidade. Tendo isto por verdade, foi testado o macacão de Tychem®QC da DuPont™, como visto na figura abaixo:

Figura 31 – Teste da Capa Tychem® QC da DuPont™

Pelo quadro 2 da FUNDACENTRO, mostrado na figura 5, este tipo de vestimenta, utilizado sobre o uniforme normal de trabalho deve adicionar de 10 a 12°C. Considerando-se que o macacão completo seja adicionado 12°C ao IBUTG calculado, ter-se-ia o valor de:

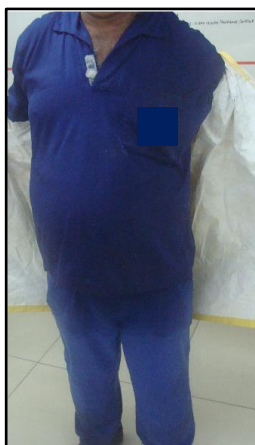
Os mesmos funcionários foram acompanhados em dias diferentes antes e após o teste e em nenhum dia eles apresentaram sintomas iguais aos verificados durante o teste.

Figura 32 – Fotografia frontal do funcionário após retirar a jaqueta em Tychem®QC da DuPont™, utilizando o avental de trevira sobre a jaqueta.

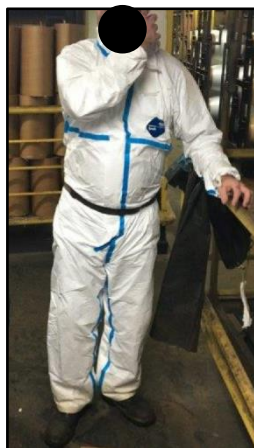
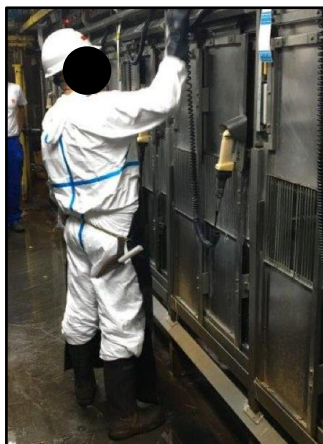
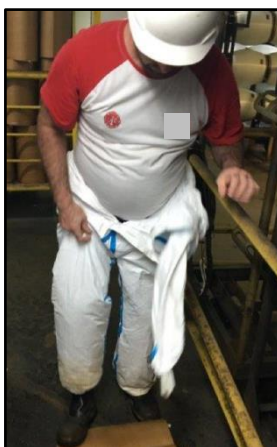
Figura 33 – Foto do funcionário no início do teste com macacão Tyvek® Plus da DuPont™.

Figura 34 – Utilização do macacão Tyvek® Plus da DuPont™.

Figura 35 – Retirada do macacão Tyvek® Plus após 60 minutos de testes.

Neste caso, os funcionários resistiram mais tempo, cerca de 3 horas de uso antes de demonstrarem também queixas de sudorese excessiva. Mas o desconforto e problemas como dificuldade em vestir o EPI e removê-lo foram bastante criticados pelos usuários.

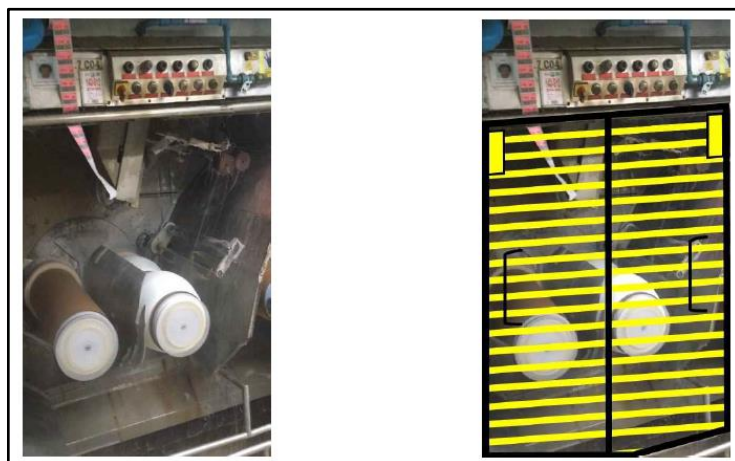
Embora comentado antes, que não haja dano causado à saúde e bem-estar dos funcionários pela presença de reagentes químicos na encimagem, em concentrações baixíssimas e natureza que não tenham causado qualquer mal à saúde dos trabalhadores, evoca-se o anexo 13 da NR15, para postular a solução de isolamento do agente agressor e otimizar o sistema de ventilação de exaustão. Neste sentido e se utilizando dos conceitos preconizados pela NR12, propõem-se a instalação de guardas e proteções de máquinas nas enroladeiras de forma que estes equipamentos sejam fechados de forma quase hermética, isto é, com aberturas minimizadas, de forma que impeçam a projeção direta de encimagem e de umidade no nível do túnel das enroladeiras e, em caso de derrame de encimagem oriunda do túnel das fieiras,

que este seja isolado pela guarda e proteção e seja encaminhado diretamente ao túnel de detritos.

Figura 36- Posição produtora com vista dos coletores das enroladeiras e a proteção mecânica projetada para adequação à NR12.

A abertura eventual das portas para retirada das rocas deve ser mantida, mas apenas neste momento a exposição e acesso a esta zona onde haveria a presença da umidade seria possível, minimizando a exposição do trabalhador.
