**ESTUDO DE VIABILIDADE DO RETROFIT DE UM EDIFÍCIO NO  
CENTRO DE SÃO PAULO**

Projeto de Formatura apresentado à Escola  
Politécnica da Universidade de São Paulo,  
no âmbito do Curso de Engenharia Civil.

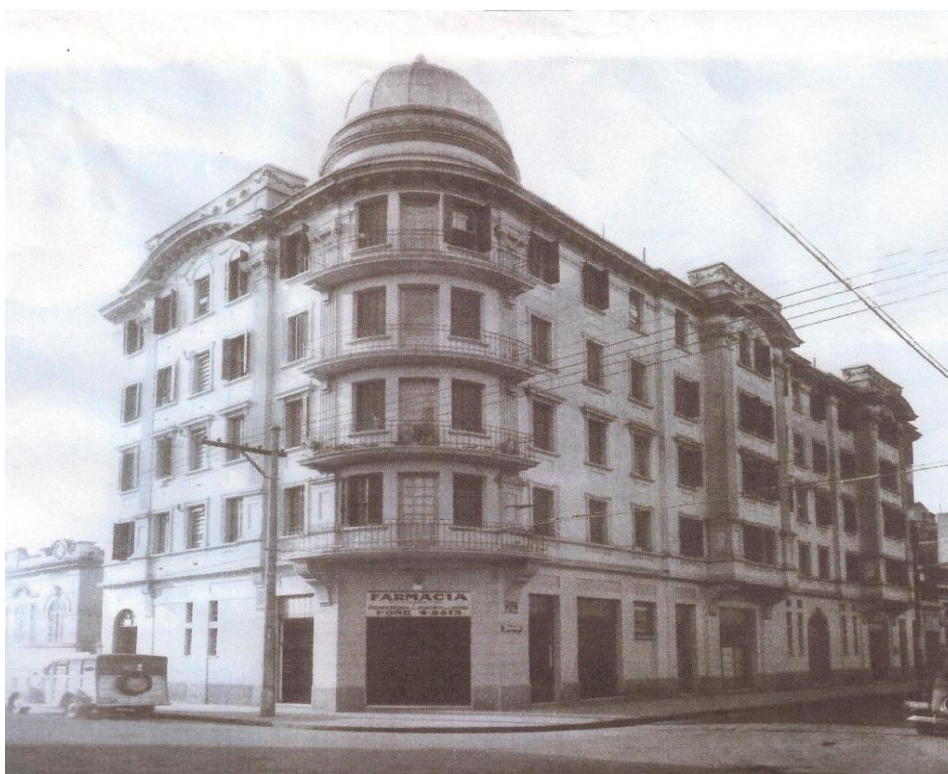
**Figura 5.4 - Foto da utilização inicial do edifício.<sup>11</sup>**

Por se tratar de um edifício antigo, não foi possível encontrar todos os documentos relacionados à sua concepção, utilizações e reformas. Nos registros encontrados, foi possível estimar o prédio como sendo da década de 1910. Sua utilização inicial era de um hotel de 4 (quatro) andares, o que foi descaracterizado ao longo do tempo. A foto abaixo ilustra a fachada original do edifício, além de demonstrar que o mesmo possuía apenas 4 (quatro) andares e uma cúpula, onde agora se tem um quinto andar.

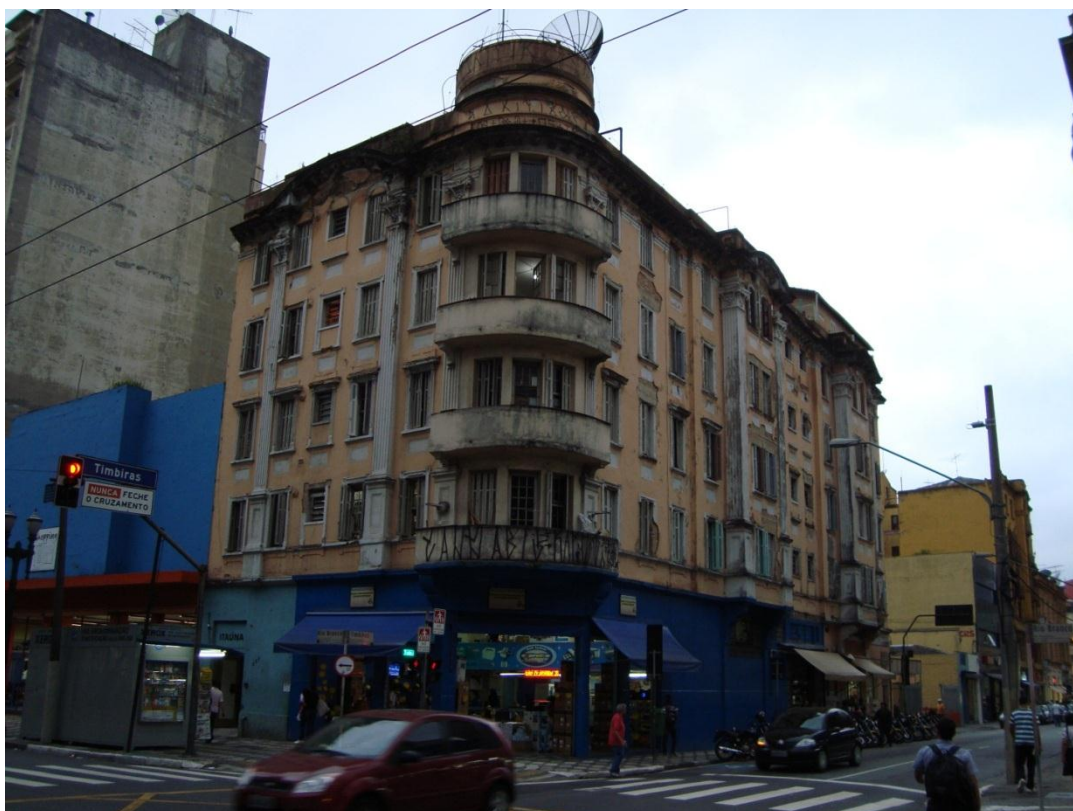
**Figura 5.5 - Fachada atual do edifício**

Desde sua concepção original, o edifício passou por reformas que descaracterizaram o projeto inicial. A principal alteração verificada foi à construção de um anexo no quinto pavimento, que é possível se observar no canto superior direito da imagem a seguir.

Atualmente o edifício encontra-se com uma utilização bem diferente da sua original, o prédio opera com certa informalidade, alugando os antigos quartos para uso comercial e residencial. A divisão, de acordo com o zelador do prédio, se dá por andares, em que os 2 (dois) primeiros pavimentos são de uso comercial, basicamente lojas de tecidos e artigos artesanais, e os 2 (dois) pavimentos seguintes com uso residencial (na maioria são imigrantes residindo nos apartamentos).

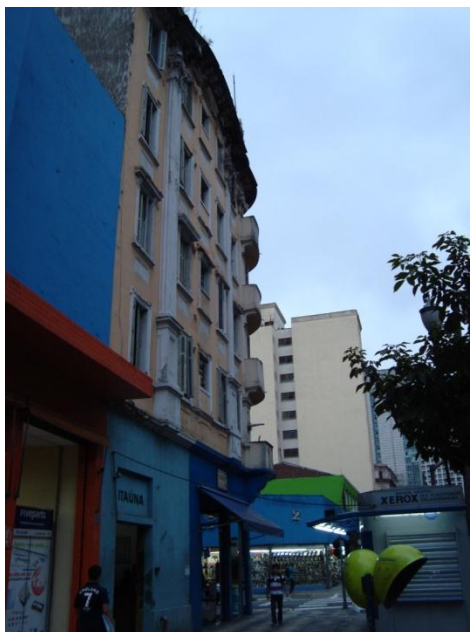
Não foi encontrada nenhuma evidência de manifestação de patologia da infraestrutura, levando a concluir que o subsistema encontra-se totalmente preservado. A seguir são apresentadas imagens com a finalidade de ilustrar a preservação, de modo geral, do subsistema infraestrutura:

**Figura 9.1 - Fachada lateral vista pela Av. Rio Branco.**

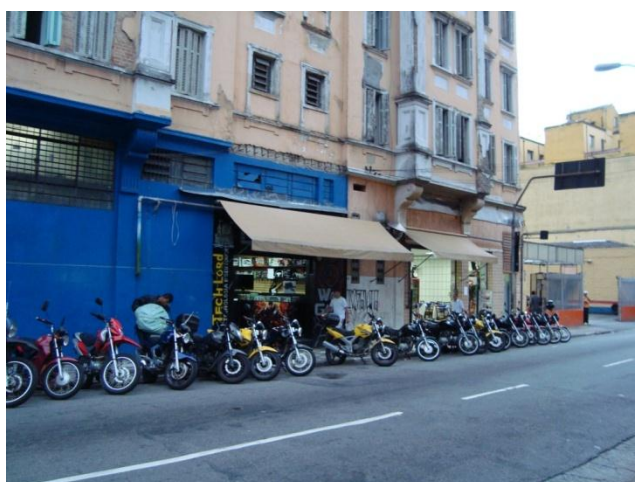
**Figura 9.2 - Fachada lateral vista pela Rua Timbiras.**

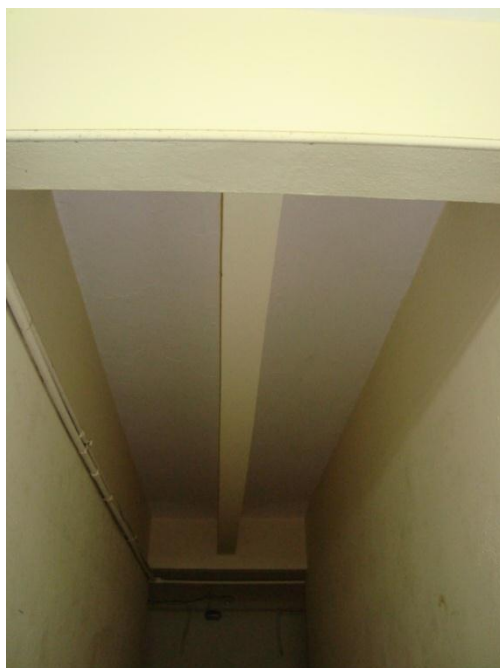
Diretamente na estrutura exposta não foi encontrada, durante as inspeções, nenhuma evidência de manifestação de patologia. Porém, uma observação cuidadosa da alvenaria de toda a edificação revelou a existência de fissuração em uma parede do quarto pavimento.

**Figura 9.3 - Viga exposta no segundo pavimento sem sinais de patologias.**

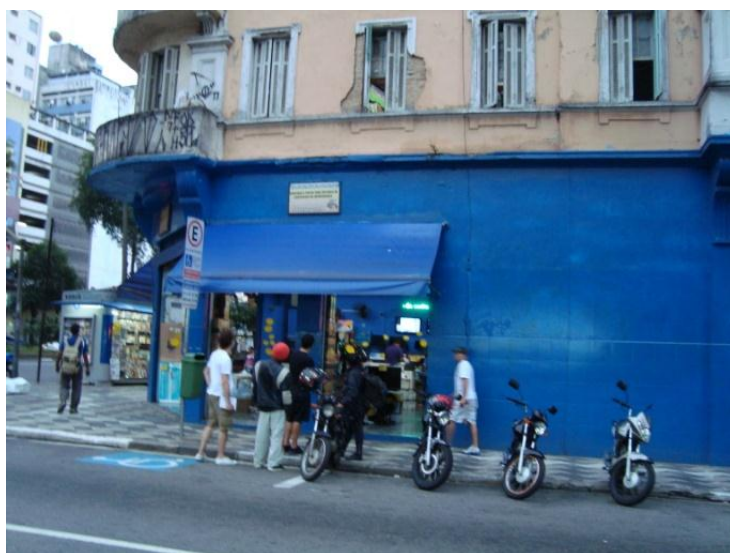
Esquadrias em madeira: como era de se esperar, estão bastante deterioradas. Elas se encontram em posições altamente expostas às águas da chuva, sem a proteção de um beiral e sem proteção de película de tinta ou verniz. Ficou evidente a falta de manutenção periódica suficiente. A seguir é apresentada uma imagem das esquadrias em madeira:

**Figura 9.4 - Fachada do prédio expondo esquadrias de madeira.**

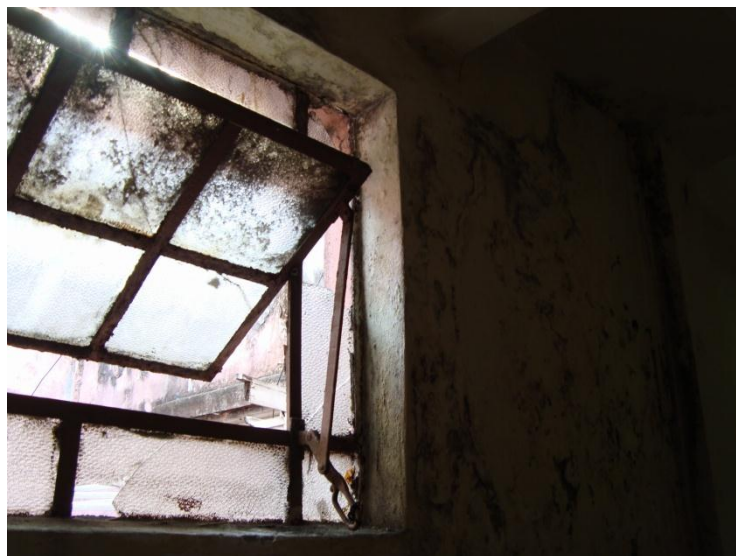
Esquadrias em aço: as esquadrias em aço estão muito mais conservadas, como também era de se esperar. Porém, muitas apresentam os vidros trincados ou quebrados. A Figura 9.5 ilustra o estado geral desse tipo de esquadria na edificação.

**Figura 9.5 - Esquadria em aço.**

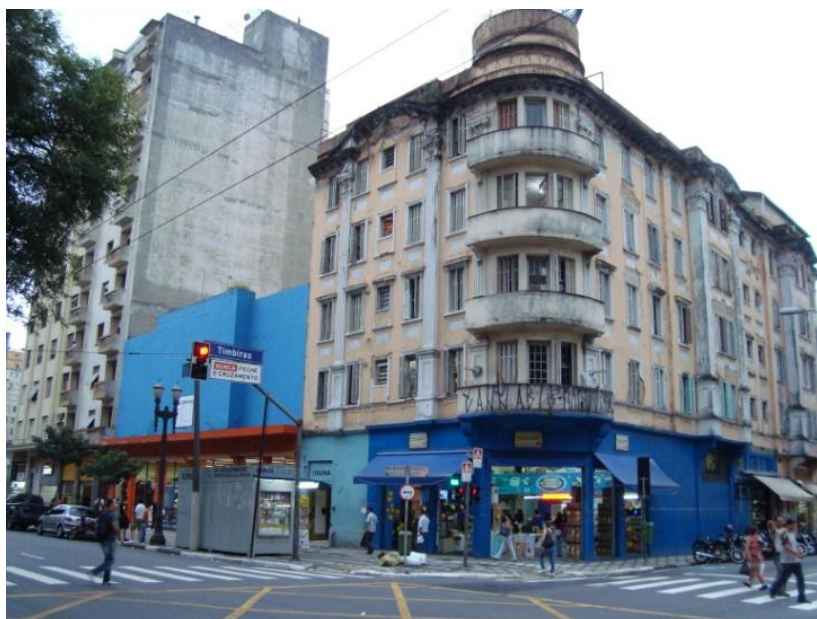
Por se tratar de um dos elementos mais expostos às intempéries, a fachada da edificação encontra-se em um estado sério de degradação, com se pode observar na imagem a seguir:

**Figura 9.6 - Fachada do edifício.**

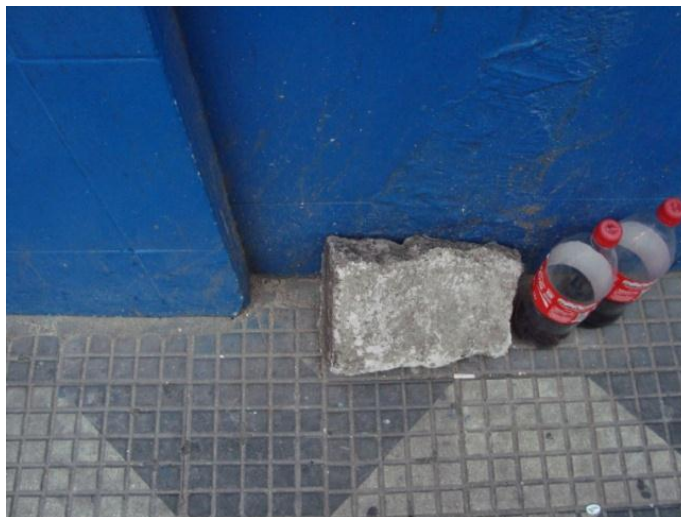
É possível observar que há uma grande incidência de descolamento de blocos inteiros de argamassa de revestimento, emboço e reboco, levando em algumas áreas à exposição dos blocos de alvenaria:

**Figura 9.7 - Bloco descolado da alvenaria.**

Os materiais da construção estão sujeitos a alterações químicas que podem provocar a expansão e contração da alvenaria, que pode vir a sofrer fissuras generalizadas provocando o descolamento de argamassa de revestimento. Entretanto, o descolamento verificado na edificação em questão se deve a deterioração ao longo dos anos.

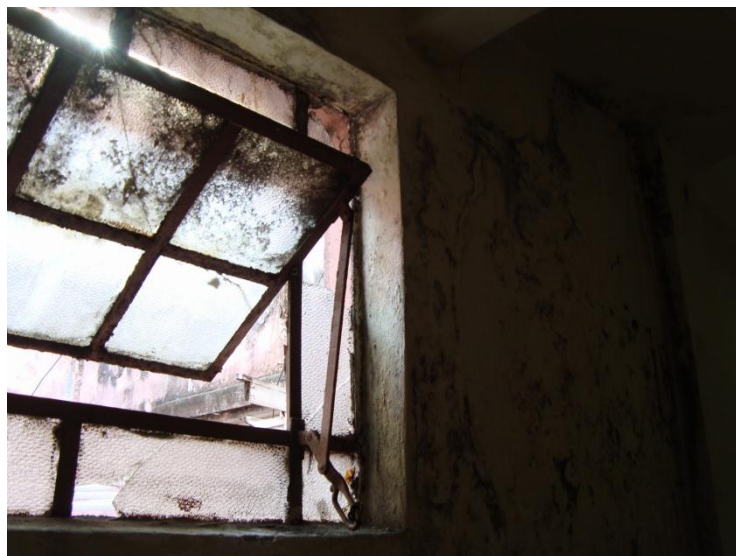
Em se tratando de patologias nas pinturas, foram detectadas nas superfícies internas, durante as inspeções ao edifício, áreas apresentando descolamento da película e desenvolvimento de fungos e bactérias, como se pode observar na imagem a seguir:

**Figura 9.9 - Parede com desenvolvimento de fungos e bactérias.**

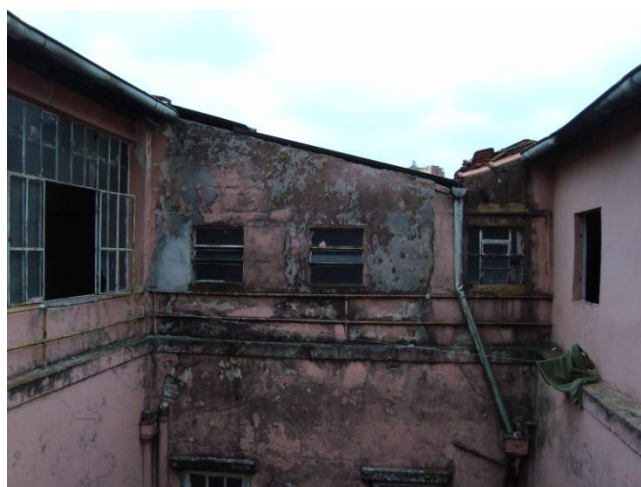
Ao se analisar a origem dessa umidade, constatou-se que ela provinha do exterior, área do vão central. A chegada da umidade à superfície interna da parede devia-se à falta de estanqueidade do revestimento externo. Esta, por sua vez, é resultante do seu estado bastante avançado de deterioração, já apresentando fissuras e desenvolvimento considerável de algas e bactérias como se pode ver nas fotos a seguir:

**Figura 9.10 - Paredes expostas à umidade com desenvolvimento de bactérias.**

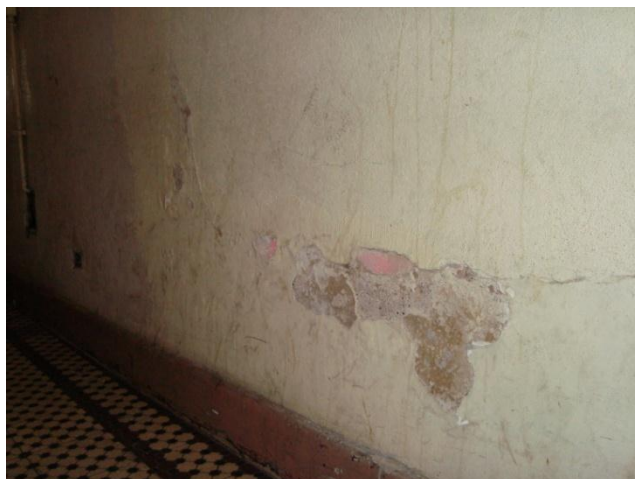
A patologia da pintura na parede de divisão entre a fachada e a área interna ao edifício é resultado da fissuração da alvenaria já discutida anteriormente. As fissuras comprometeram a estanqueidade da vedação permitindo a entrada de umidade do exterior para a área interior da edificação. Assim, novamente se observa a patologia da pintura devido à elevada umidade na interface da película de pintura e substrato, como é possível se atentar na foto a seguir:

**Figura 9.11 - Parede entre fachada e área interna com patologias devido à umidade.**

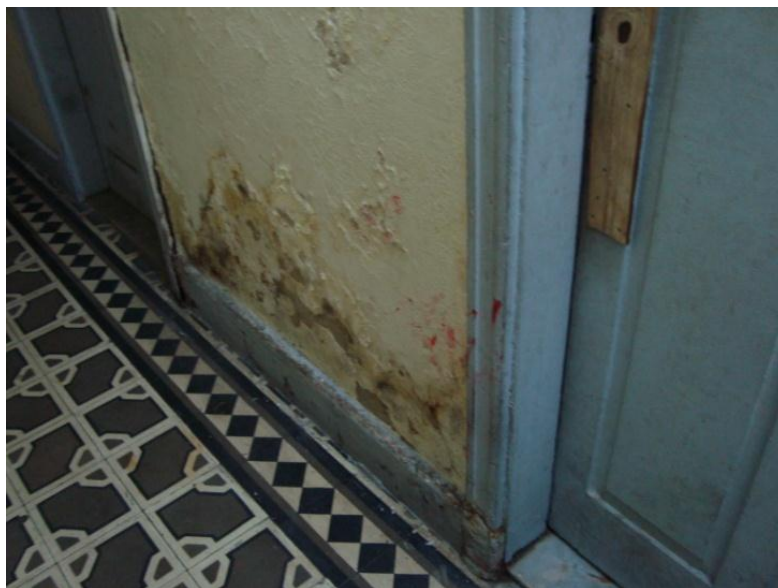
Durante as inspeções, observou-se uma patologia devido à umidade de maior intensidade na área próxima ao rodapé, no quarto pavimento. A seguir é apresentada uma imagem da área em questão:

**Figura 9.12 - Descolamento de película próximo ao rodapé.**

Ao se analisar mais profundamente a concepção do edifício, é possível notar que, pouco acima dessa vedação vertical, existe um reservatório de água e seus ramais de entrada e saída. Isso levou a concluir que a umidade é originária de um vazamento do reservatório ou dos ramais.

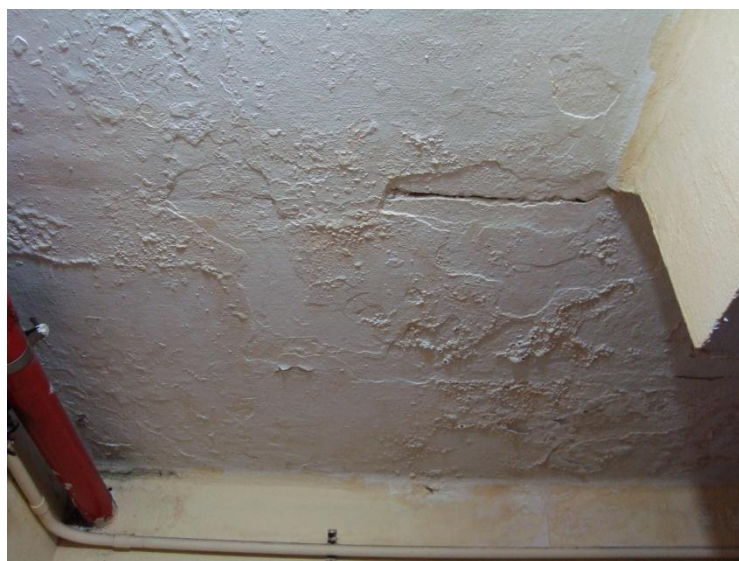
Nas áreas comuns do edifício a vedação horizontal como já foi dito, encontra-se bastante conservada. Contudo, há duas áreas que apresentam problemas por efeitos deletérios de excesso de umidade. A seguir, é apresentada uma imagem ilustrativa de uma dessas áreas na qual se pode observar que há a formação de eflorescência e descolamento de película de pintura.

**Figura 9.14 - Focos de infiltração.**

A fonte de umidade é, novamente, vazamento de reservatório de água que perdeu sua estanqueidade ou de dutos hidráulicos.

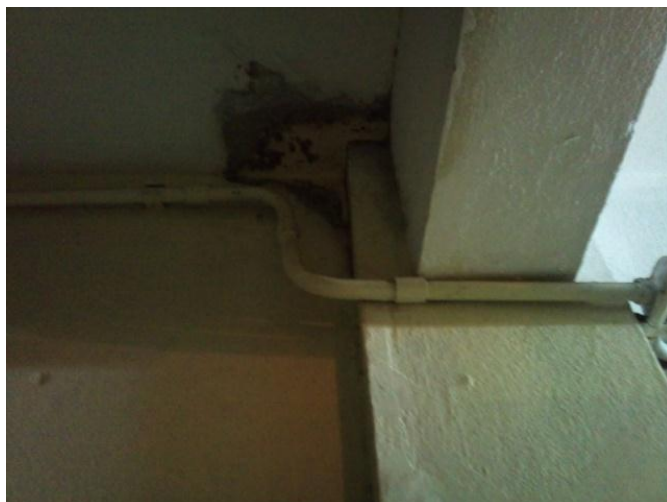
A outra área que está sobre o efeito deletério da umidade é em uma região de interface entre vigas e laje. Durante a inspeção no edifício, notou-se a presença de mancha de umidade no encontro de duas vigas com a laje, localizada no quarto pavimento. Por não apresentar descolamento da película de pintura ou desenvolvimento de bolor, deduziu-se que se tratava de um problema um tanto quanto recente. Este local está imediatamente abaixo de um dos reservatórios de água da edificação. Por isso, é muito provável que a origem dessa umidade seja um vazamento localizado na tubulação ou no próprio reservatório. A seguir é possível se observar uma imagem ilustrativa:

**Figura 9.15 - Infiltração advinda de tubulação ou reservatório.**

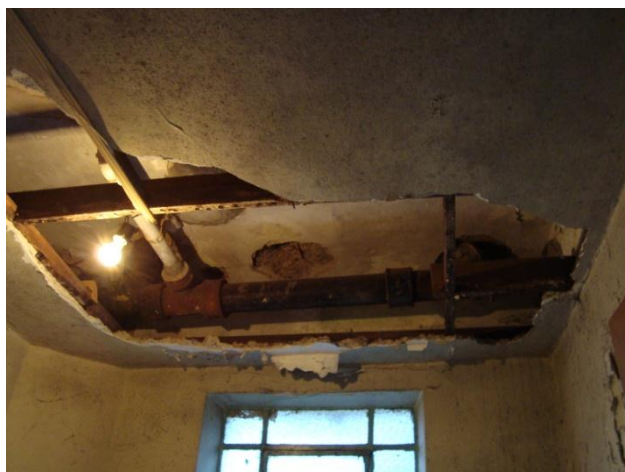
Nos banheiros, a vedação horizontal se encontra bastante precária. As placas de gesso estão danificadas expondo as instalações hidráulicas dos banheiros dos pavimentos superiores. Ao que tudo indica, os forros foram quebrados na tentativa de se promover reparos nos vazamentos frequentes nas instalações hidráulicas, e não foram refeitos. A seguir é apresentada uma imagem ilustrativa:

**Figura 9.16 – Forros destruídos nos banheiros expondo a tubulação.**

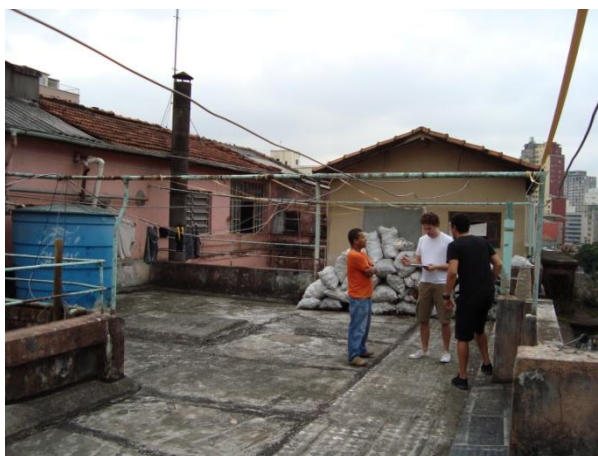
Segundo Azeredo Junior (1990), “Impermeabilização é a proteção das construções contra a infiltração de água. De fato, a ação deletéria da umidade é, segundo diversos autores nacionais e estrangeiros, a que mais danos causam às edificações, seguida de problemas de fissuração.” A seguir, é apresentada uma foto da área em laje de cobertura:

**Figura 9.17 - Laje de cobertura.**

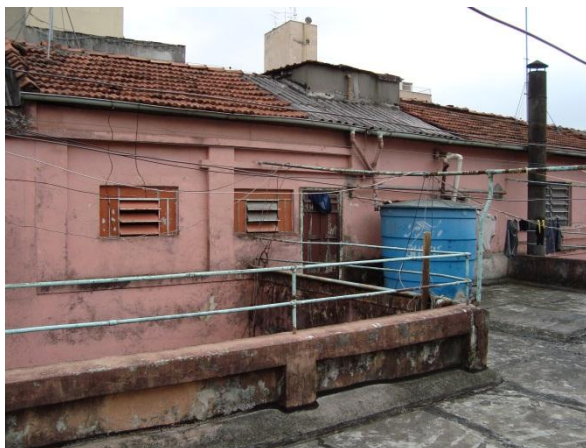
Telhado original: Essa área está bastante debilitada, com vazamentos em toda sua extensão, que vem tendo efeitos deletérios sobre a vedação vertical (ver figura 6.18), como já foi destacado, e sobre sua própria estrutura em madeira. Esse último torna o problema ainda mais grave, tornando urgente uma intervenção sobre o elemento. A seguir é apresentada uma imagem externa do telhado em questão.

**Figura 9.18 - Vista do telhado**

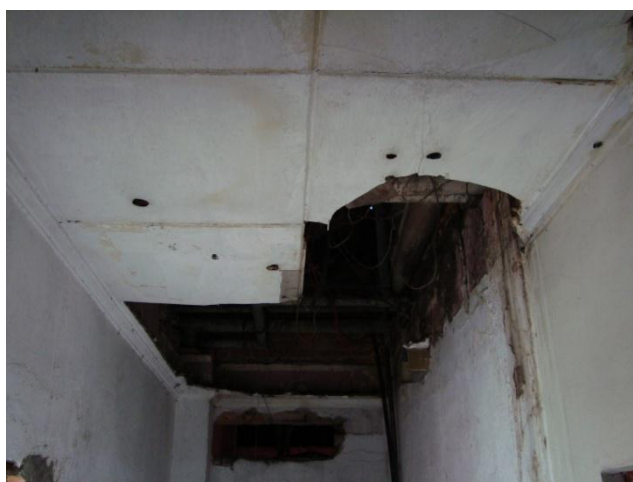
Telhado não original: apresenta problemas de vazamento, ocasionando ações deletérias sobre outros elementos como o forro, feito em placas de gesso. Como resultado da ação de água proveniente de vazamentos, muitas placas se encontram manchadas, como é possível se observar na imagem a seguir:

**Figura 9.19 - Manchamento dos forros de gesso por infiltração.**

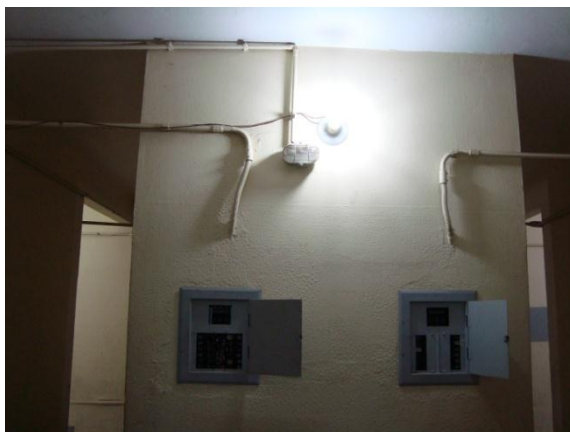
O sistema elétrico original do edifício Itaúna, embutido na alvenaria, já está totalmente inutilizado. A deterioração da fiação, causada, principalmente, por: uso indevido, proteção inadequada contra sobrecorrente e falta de manutenção adequada. Isso aliado ao número

Assim, o sistema elétrico que se encontra em operação na edificação foi feito recentemente por meio de eletrodutos instalados exteriormente, fixados diretamente às superfícies das alvenarias. A seguir, apresenta-se uma imagem ilustrativa da nova instalação:

**Figura 9.20 - Instalação elétrica recentemente reformada.**

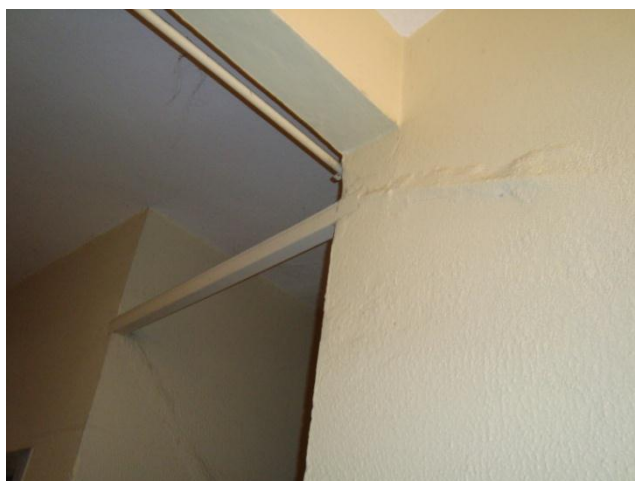
Instalação esta feita de maneira inadequada, apresentando improvisos, como o apresentado na imagem a seguir:

**Figura 9.21 - Improviso de passagem de dutos elétricos entre vãos.**
