## INVESTIGAÇÃO DO ACIDENTE DO METRÔ

Monografia apresentada à Escola Politécnica  
de São Paulo para a obtenção do título de  
Engenheiro de Segurança do Trabalho.

O estudo de caso em questão foi o acidente ocorrido no município de São Paulo, em 12 de janeiro de 2007, na obra da futura Estação Pinheiros do Metrô, onde houve um desmoronamento de terra que resultou em sete mortes e pessoas deslocadas das suas residências, além da paralisação da obra.

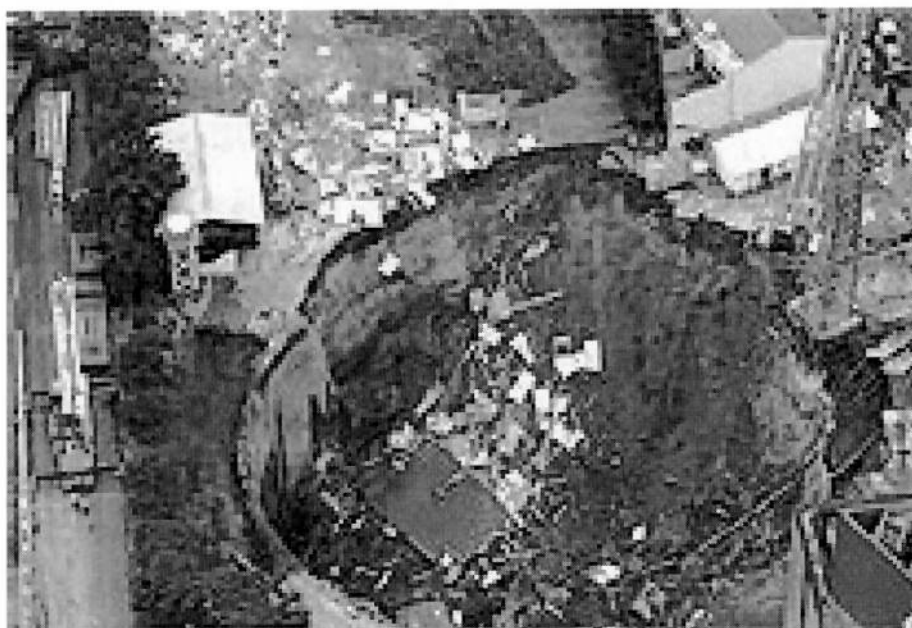
Figura 3 – Foto da Cratera com aproximadamente 80 metros de diâmetro

uma cratera de 80 metros de diâmetro por 30 metros de profundidade, como mostra a figura 3. Este acidente resultou em 7 mortes, casas interditadas, o desaparecimento de algumas ruas, conforme figura 5 e o fechamento de vias e interdição da obra.

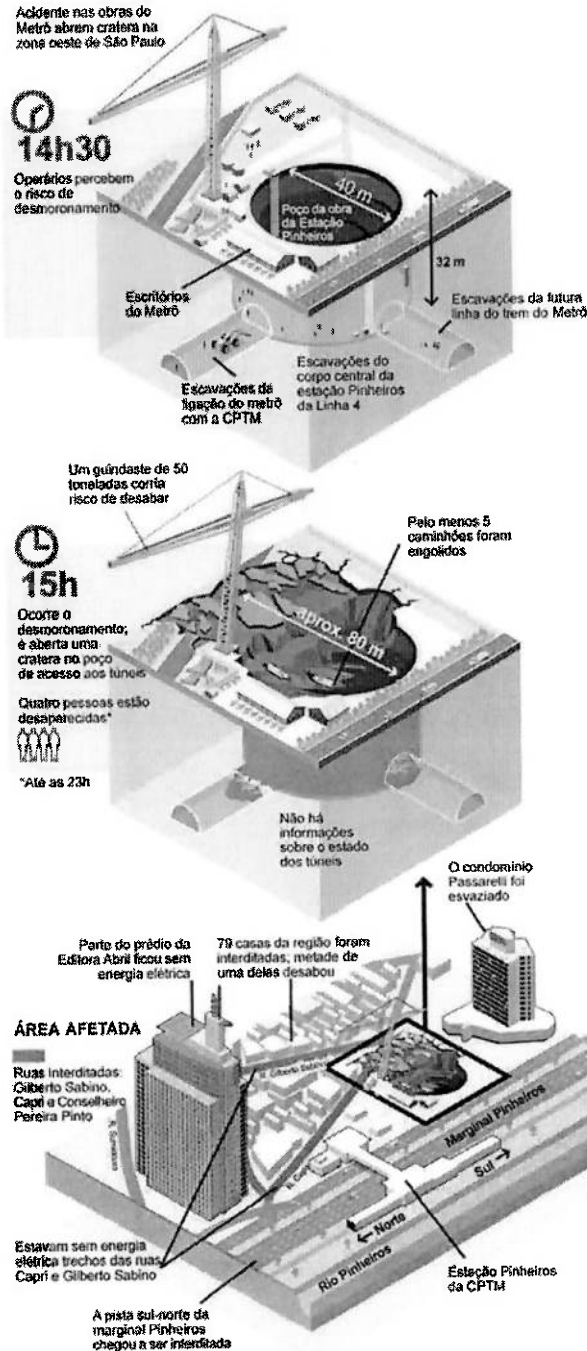
Figura 18 – Cronologia do acidente

**10/08/2005** - Iniciadas as detonações controladas no poço de ventilação de saída de emergência da Estação Pinheiros do Metrô (2 detonações diárias).

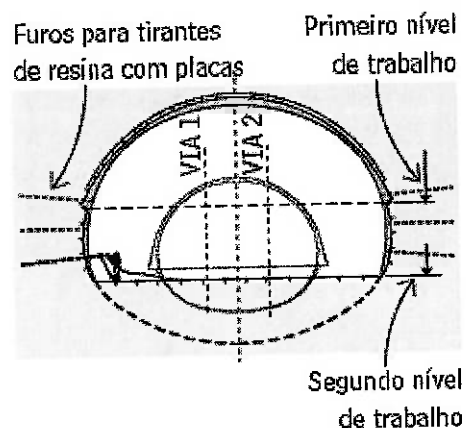
Figura 3 - Chumbadores nos rebaixos do túnel

As perfurações foram concebidas para serem instaladas em três níveis (figura 3): a 1,0 m de altura do piso de trabalho, a 2,75 m e a 3,75 m. A primeira linha não necessitava de equipamento de elevação para atingir sua altura de instalação, tendo sido concluída durante a noite. Para a execução das linhas seguintes preparou-se uma detonação menor no centro do túnel, para execução de uma rampa de acesso para colocar o equipamento de elevação.

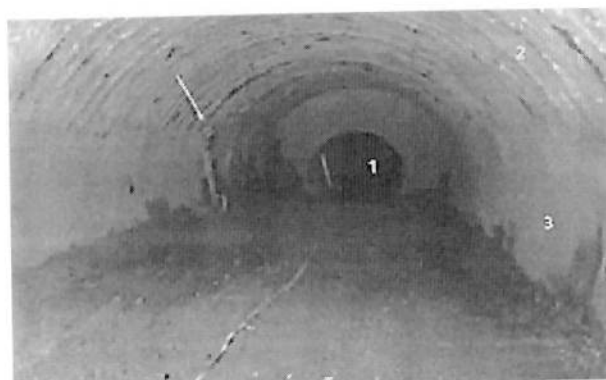
Figura 5 - Imagem capturada do vídeo encaminhado pelo Metrô ao IPT. A filmagem foi feita pela equipe de fiscalização do Metrô no dia 11/01/2007, no túnel da Estação Pinheiros, portanto, na véspera do acidente. A seta indica equipe realizando medidas de instrumentação interna no túnel (1- túnel de via sentido Faria Lima; 2- calota com as marcas das cambotas, e 3- parede do 1º rebaixo). Notar que

Pelo fato do túnel estar completamente limpo (figura 5), sem disponibilidade de material resultante de desmontes anteriores, a formação da rampa de acesso permitira a obtenção do material para a transição em plano inclinado (figura 4a).

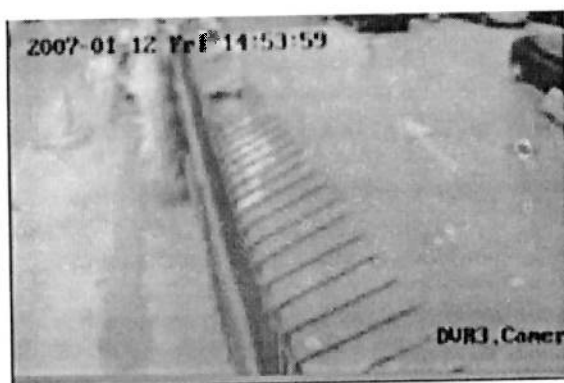
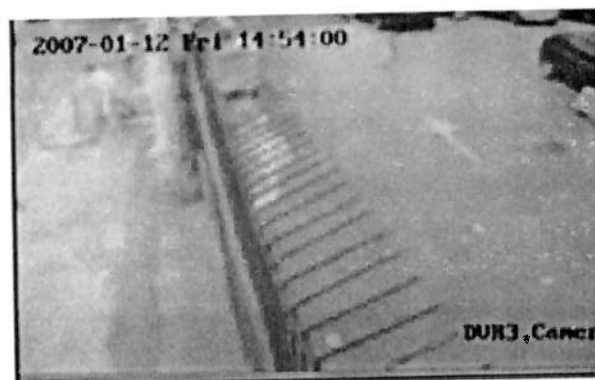
Figura 6 - Registro das câmeras do Edifício Passarelli. Às 14:53:59 - não há sinais de perigo eminente (câmera 1 do Passarelli). Às 14:54:00 - movimento brusco do transeunte mostra o momento da tragédia

Através das câmeras de segurança do Edifício Passarelli são observados movimentos antes, durante e depois do acidente (figura 6).

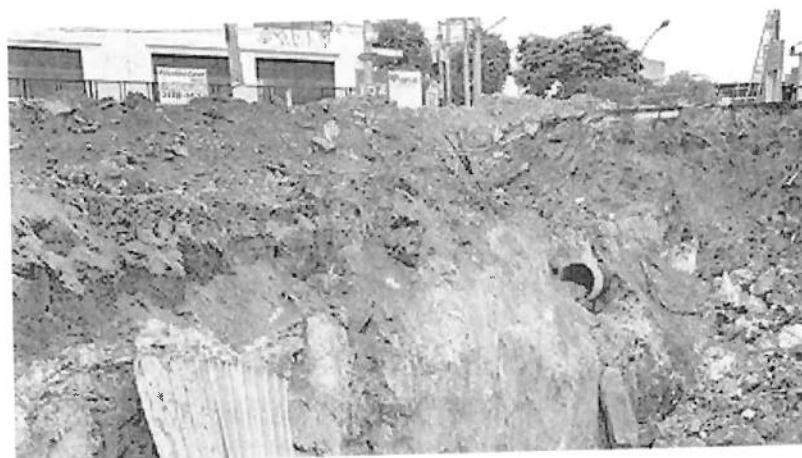
Figura 7 - Cicatriz de ruptura do lado da rua Capri

Simultaneamente várias trincas apareceram na superfície, sendo a rua Capri o epicentro do colapso, sem que houvesse tempo de seu fechamento. O pessoal que trabalhava na frente Ferreira de Araujo sentiu o impacto do sopro de ar (äir blast) provocado pelo desabamento, sintoma de um desmoronamento extremamente brusco.

O desmoronamento súbito atingiu o poço de acesso da Estação Pinheiros (com colapso parcial do mesmo), o alinhamento da Rua Capri, e a lateral oposta à Rua Capri, onde se localizava um estacionamento. Durante o desmoronamento foi constatada uma tubulação rompida, com fluxo de água e esgoto, e com diâmetro estrangulado de 1 m para 70 cm, e que se localizava ao longo do eixo da Rua Capri, exatamente na região da ruptura (figura 7).

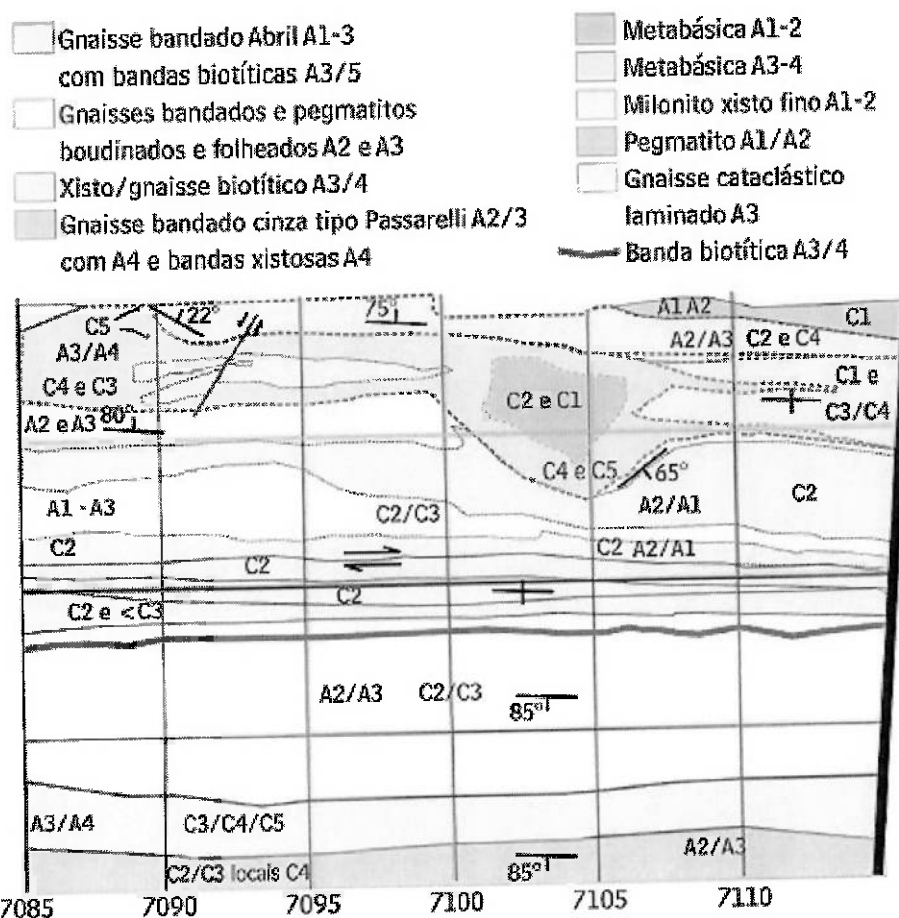
Figura 10 - Geologia da estação Pinheiros

O corpo de pegmatito se encontrava ao lado do túnel, inclinado rumo ao Edifício Abril (Norte). Apareceu durante as escavações da perícia em cotas mais elevadas mergulhando por trás da parede conforme descia para cotas mais baixas, e, portanto, não pudera ser claramente visível durante o mapeamento de frente de escavação do túnel. Mostrou-se ainda esconso em relação ao eixo do túnel de tal sorte que se encontrava com afastamento variável em relação à lateral do túnel, conforme se dirigia rumo ao Poço Central da Estação (figura 10).

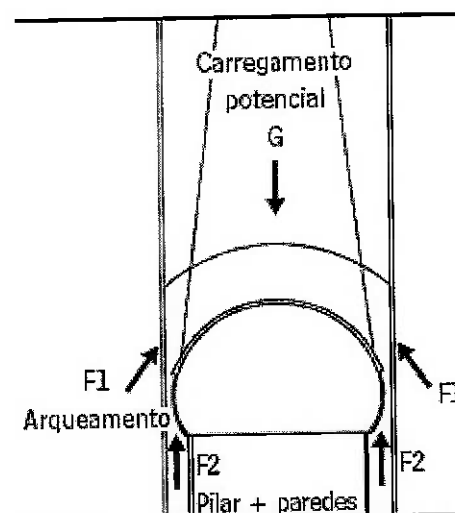
Como consequência de todo o quadro geológico, o necessário arqueamento transversal sobre o túnel não ocorreu (figura 12). O equilíbrio do peso do maciço na direção vertical é garantido pelas forças  $F_1$  e  $F_2$ . A força  $F_1$  é função da característica de resistência do maciço ao longo das descontinuidades verticais, do deslocamento, de  $K_0$  (confinamento inicial dos planos verticais) e da feição do bloco tipo "chapéu chinês" que ao se deslocar reduz a tensão normal na junta subvertical. Parte da força  $F_2$  é responsabilidade do "pilar" de rocha e parte é responsabilidade das paredes, ou seja, do revestimento. Portanto, à maior eficiência do arqueamento (maior  $F_1$ ) estará associado ao menor carregamento do revestimento e do "pilar" de rocha.

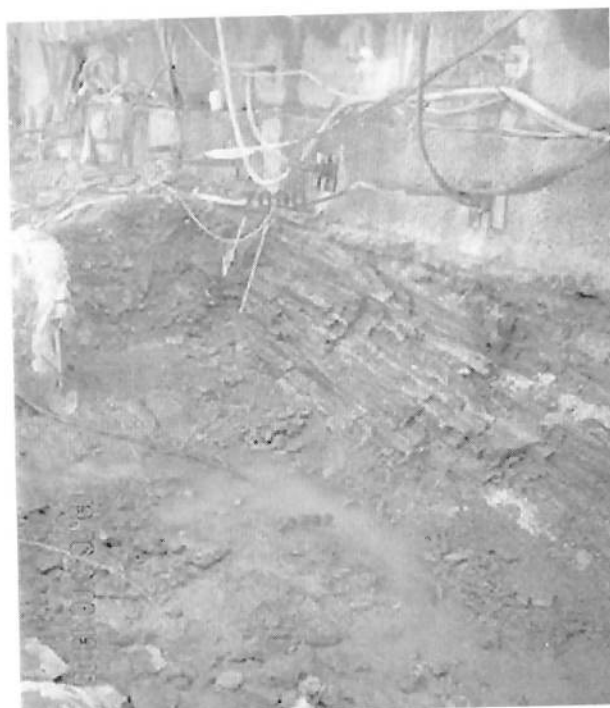
Figura 17 - Aspecto da superfície serrilhada de ruptura. Vista do sentido do poço à direita, parede ao lado da Abril

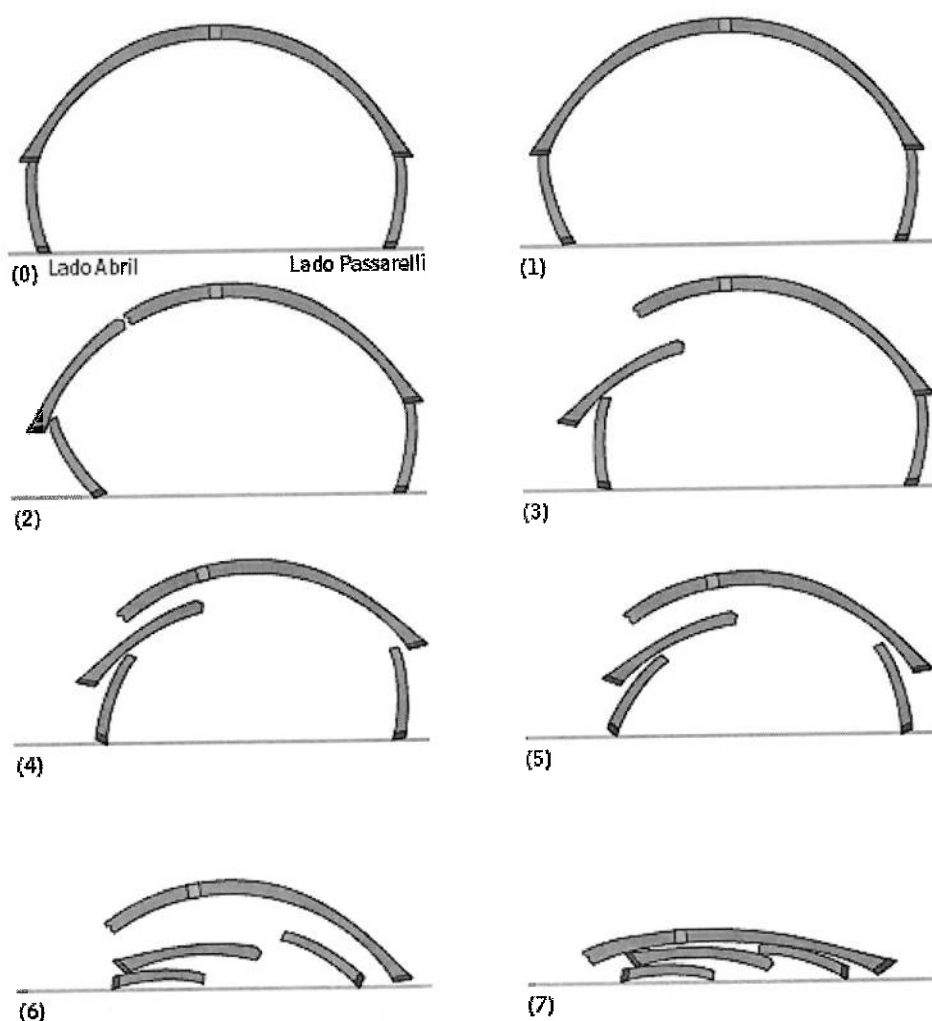
Figura 19 - Cinemática de ruptura esquemática da seção 5 (~ km 7,0+90 a ~ km 7,1+01)

As regiões de concentração de juntas transversais em toda a extensão do maciço dificultaram a redistribuição longitudinal do maciço, de modo que apenas o revestimento ficou encarregado dessa redistribuição e a estrutura, não projetada para essa função, foi sobrecarregada e rompeu como um todo. Deu-se, então, em curtíssimo espaço de tempo a ruptura brusca do maciço como um todo, gerando um deslocamento de ar tamanho que chegou a derrubar trabalhadores no túnel de via sentido Faria Lima.
