**Contribuições da assistência técnica para reduzir manifestações
patológicas em sistemas hidráulico-sanitários de edifícios
residenciais**

Monografia apresentada à Escola
Politécnica da Universidade de São
Paulo para obtenção do título de
Especialista em Tecnologia e Gestão
na Produção de Edifícios.

São Paulo
2016

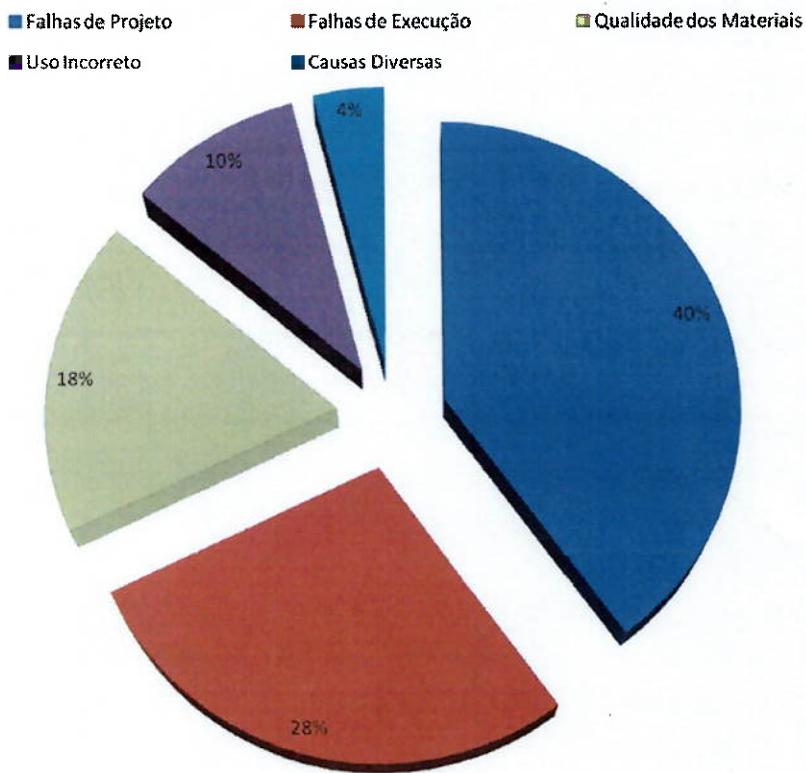
Gráfico 1 - Causas das manifestações patológicas em SPHS

Para Carvalho Junior (2013) o SPHS corresponde a 75% das manifestações patológicas que ocorrem em um edifício, sendo as principais causas apontadas no Gráfico 1.

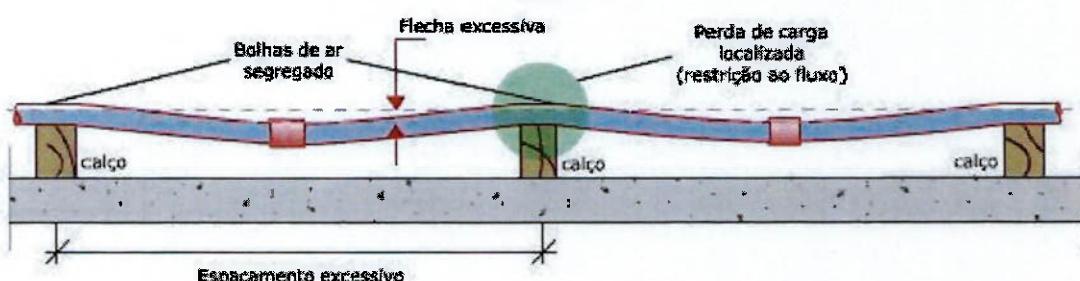
Figura 4 - Tubulação apoiada em calços com distância superior a recomendada pelo fabricante de tubos

- Falta de domínio do processo construtivo.
- Utilização errada de componentes, tal como apresentado na Figura 4, onde os apoios estão demasiado distantes do recomendado.
- Interpretação equivocada da documentação para execução da obra, ou desconsideração da informação.
- Falha na contratação da mão de obra e na capacitação destes funcionários.

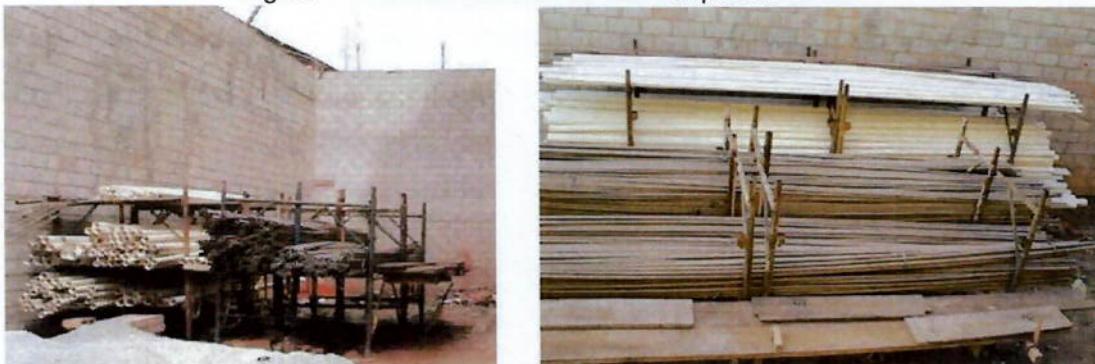
Figura 5 - Armazenamento de tubos expostos ao sol

Os materiais são colocados em locais que não protegem a integridade dos produtos. Como exemplo, destaca-se o armazenamento de tubos de PVC expostos a radiação ultravioleta, apresentado na Figura 5, a qual age sobre o estabilizante do polímero provocando a perda do brilho do tubo, redução do tempo de vida útil e da capacidade de suporte a pressões hidráulicas.

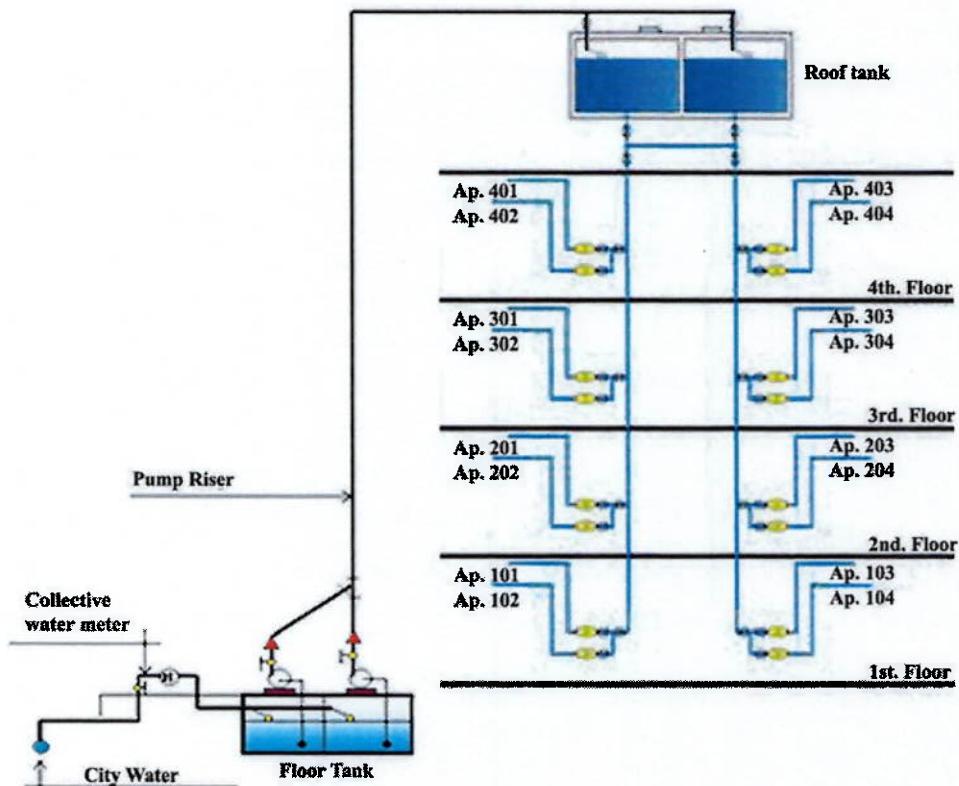
Figura 6 - Sistema predial de água fria com medição individualizada

O sistema predial de água fria pode ter medição coletiva ou medição individualizada. Na Figura 6 está apresentado um sistema com medição individualizada que, em função da possibilidade do gerenciamento do consumo de água pela unidade habitacional, é o mais executado atualmente.

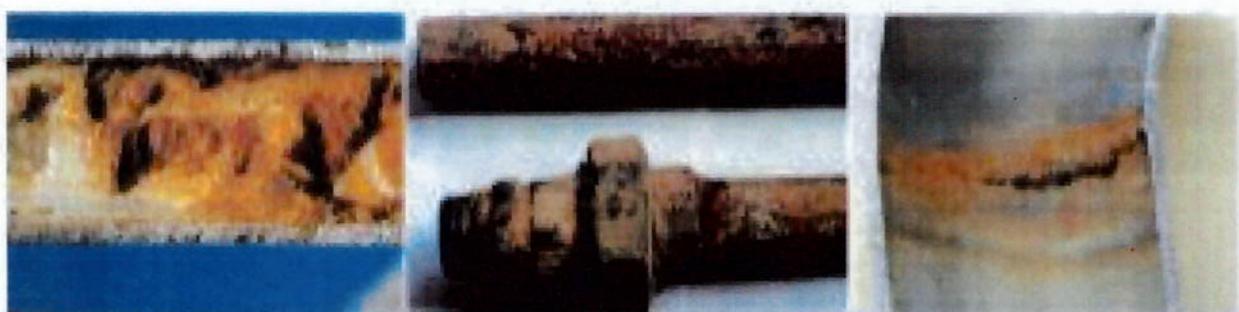
Figura 7 - Exemplos de rompimento de tubulações de metal devido a oxidação

O rompimento pode ocorrer devido a perfurações acidentais como, por exemplo, tubulações de sub-ramais embutidos na laje, perfurados no momento da instalação de suporte para varal de secagem de roupas. Ocorrem também rompimentos devido a falhas nas conexões entre as tubulações, as quais ao longo do tempo não suportam as pressões de trabalho e rompem. Essas falhas ocorrem principalmente devido a má capacitação profissional somada a má qualidade dos materiais empregados. As tubulações metálicas são susceptíveis a corrosão e ao longo do tempo podem romper devido à oxidação do material da rede, conforme exemplificado na Figura 7.

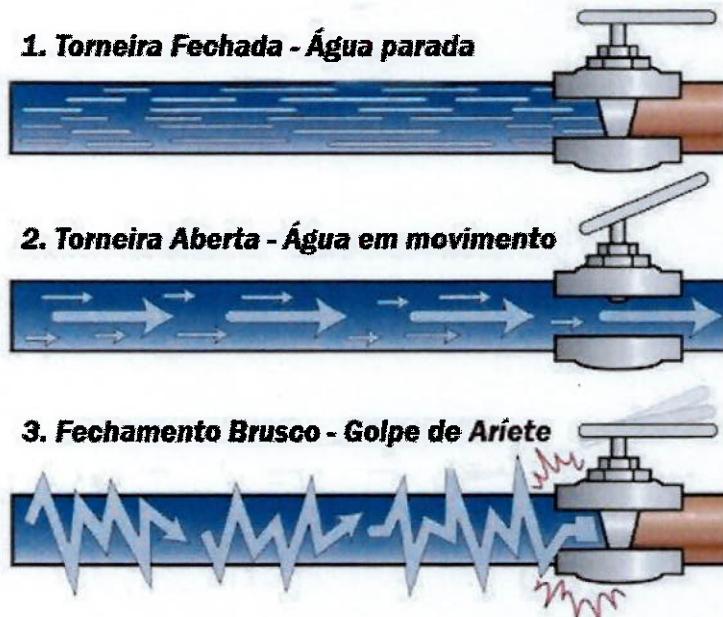
Figura 8 - Golpe de aríete devido ao fechamento brusco de registro

de aríete e, consequentemente, causa ruídos nas tubulações. O recomendado, segundo a ABNT NBR 5626 (1998) é não usar tais peças e se usar, procurar instalar atenuadores para evitar os problemas causados pelo golpe de aríete, ilustrado na Figura 8.

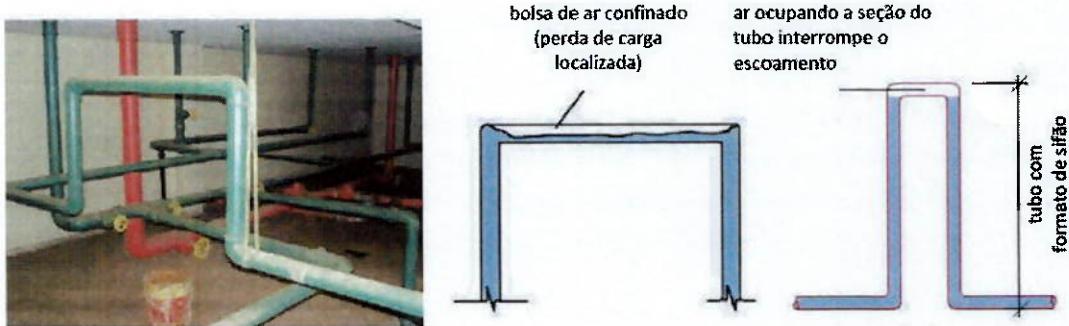
Figura 9 - Ar nas tubulações de água fria

O ar disperso na água pode se desprender e acumular em colos altos, podendo provocar a obstrução do sistema, isso ocorre devido a execução incorreta do sistema que cria sifões invertidos no sistema, esses sifões acabam acumulando ar e impedindo a passagem de água (CARVALHO JÚNIOR, 2014), conforme apresentado na Figura 9.

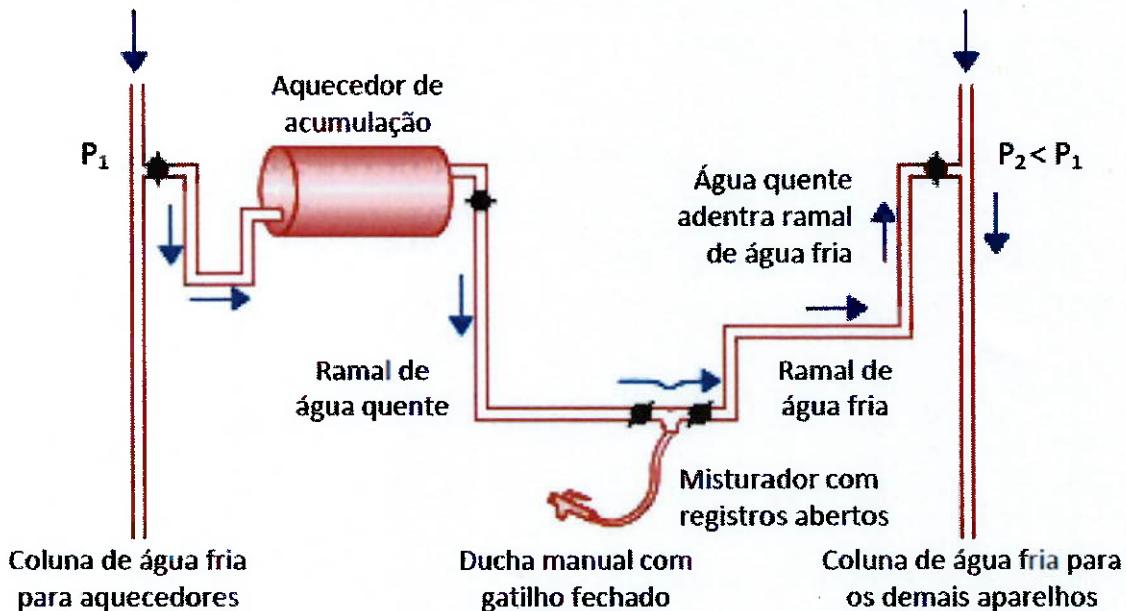
Figura 10 - Penetração de água quente em tubulação de água fria através de misturador de ducha com gatilho

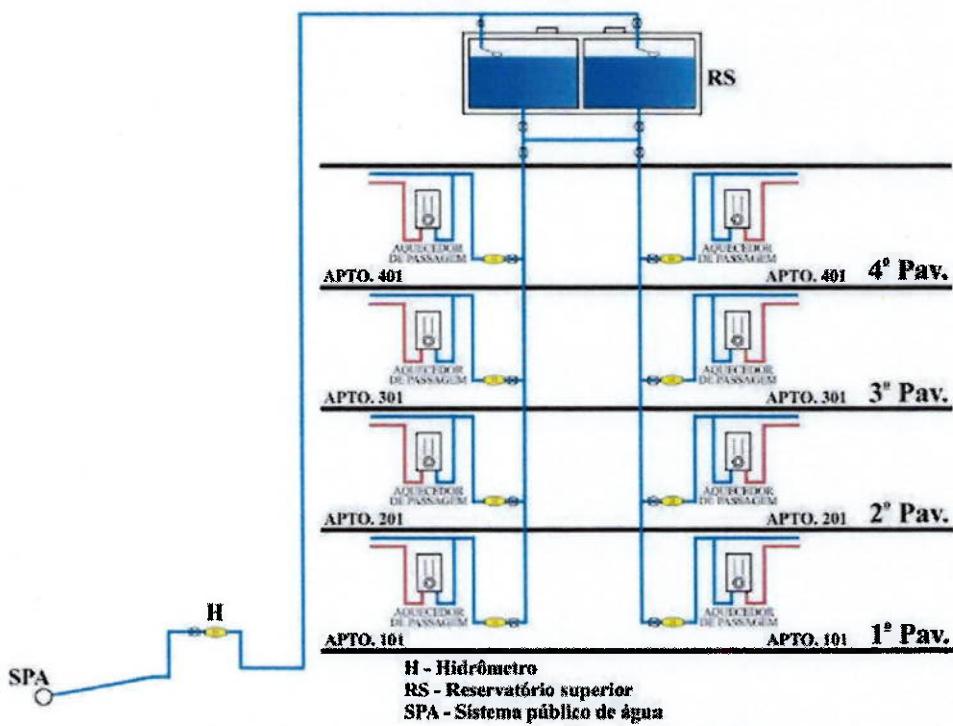
Figura 11 - Sistema predial de água quente com medição individualizada com aquecedor de passagem a gás

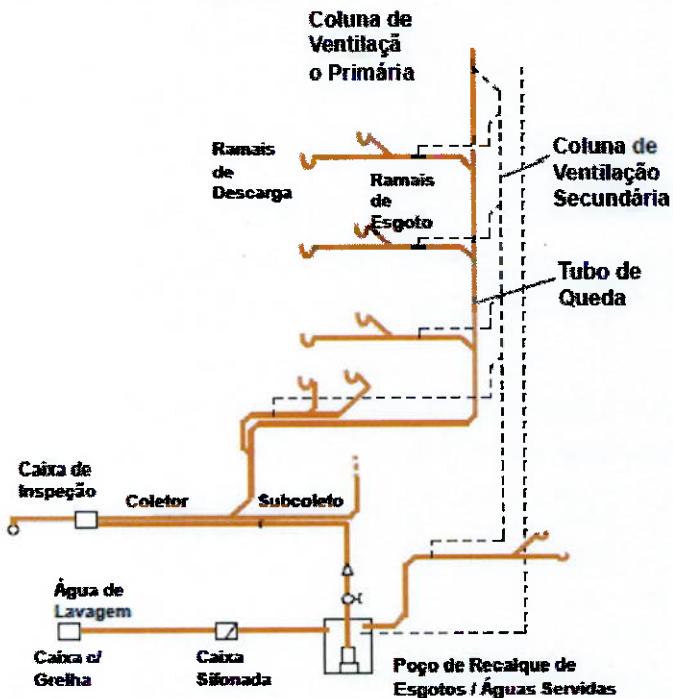
Figura 12 - Sistema de esgoto sanitário com ventilação secundária

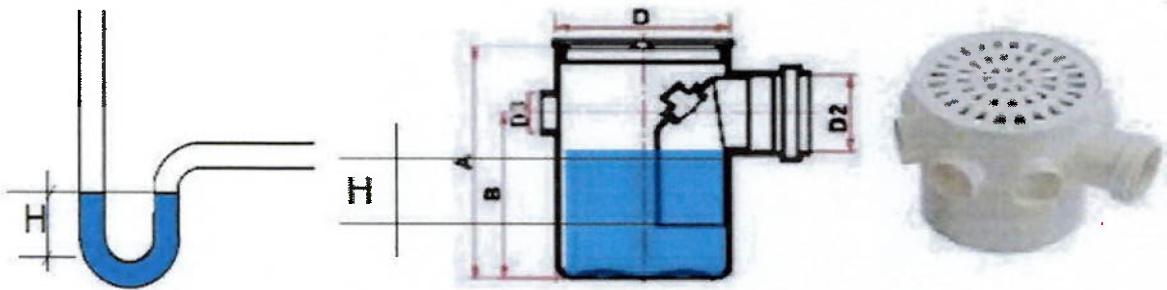
Figura 13 – Exemplos de desconectores em sifão e caixa sifonada

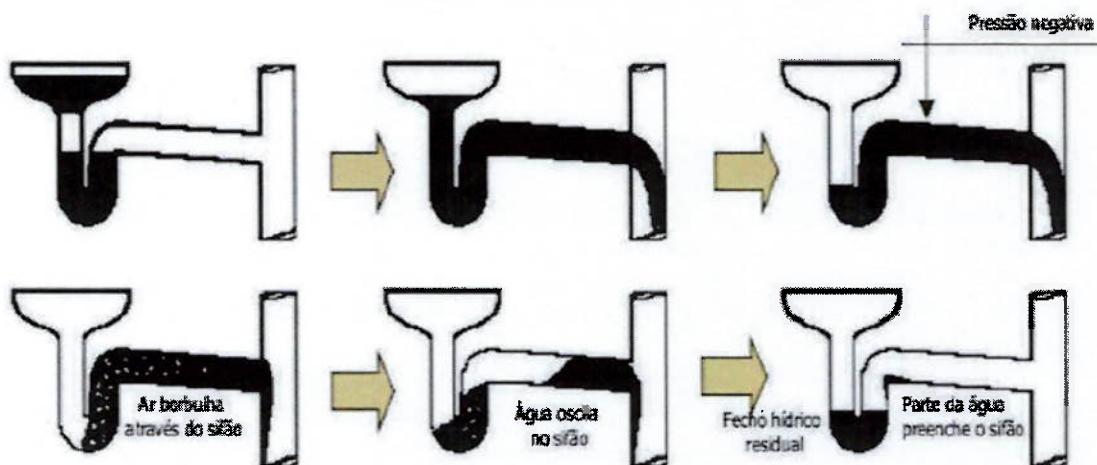
Figura 14 – Sequência do fenômeno da auto-sifonagem

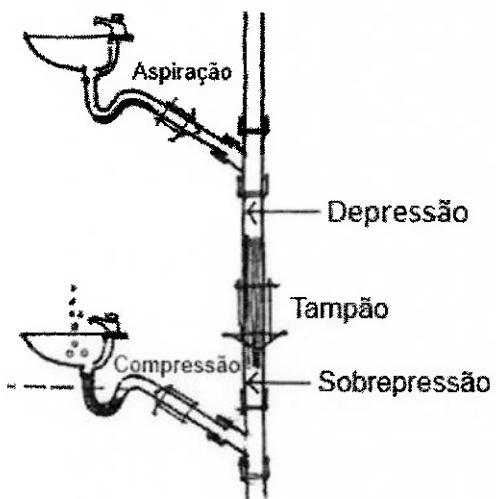
Figura 15 – Exemplo de ocorrência de sifonagem induzida e de sobrepressão

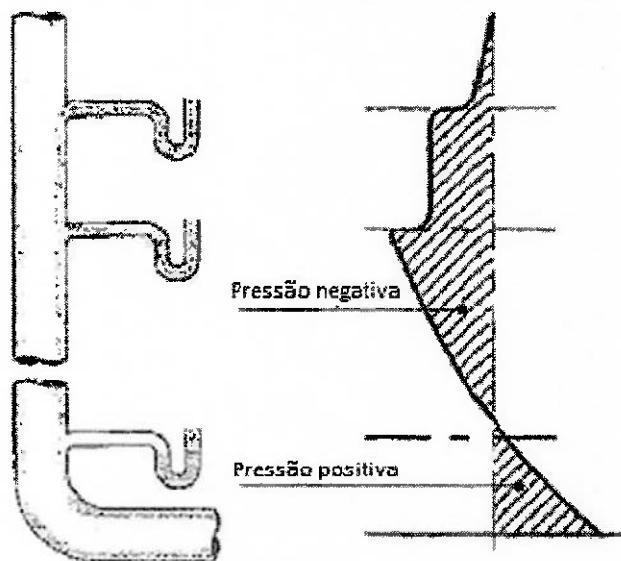
Figura 16 - Diagrama de pressões entre pavimentos

Na Figura 16, as zonas de pressão negativa estão sujeitas à autosifonagem, sifonagem induzida por escoamento no ramal e sifonagem induzida por escoamento no tubo de queda. A zona de pressão positiva ocorre na mudança de direção do escoamento de vertical para horizontal, ou seja, do tubo de queda para o subcoletor.

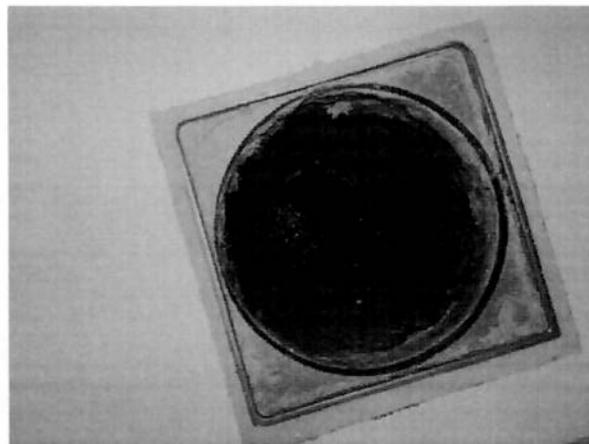
Figura 17 – Ralo sifonado entupido.

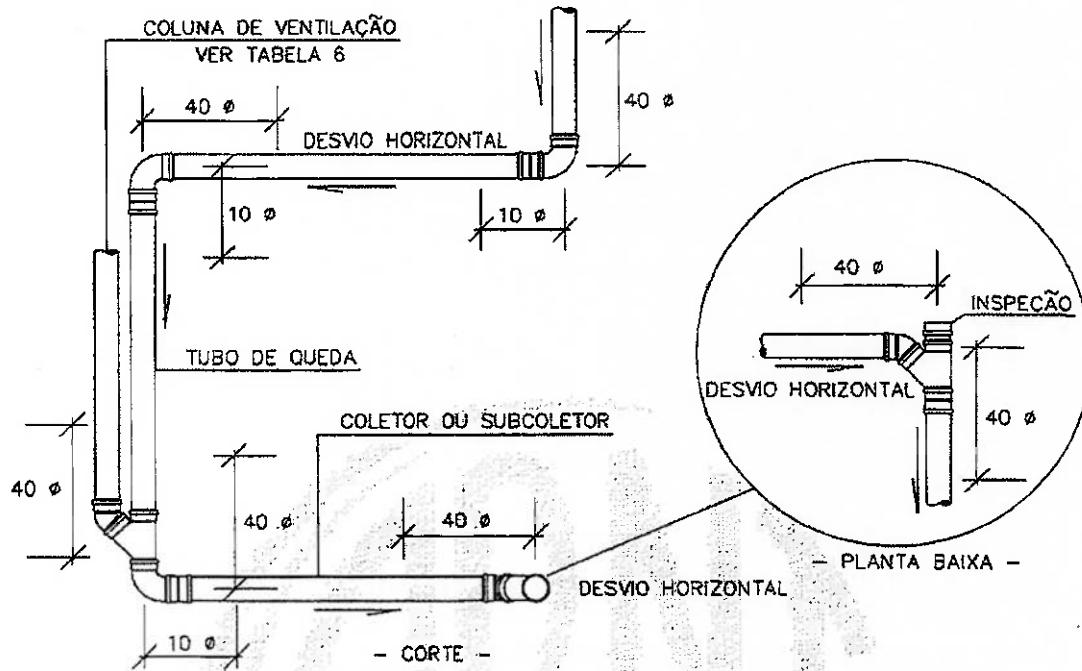
Figura 18 - Zonas de Sobrepressão.

A ABNT NBR 8160 (1999) descreve essas regiões como:

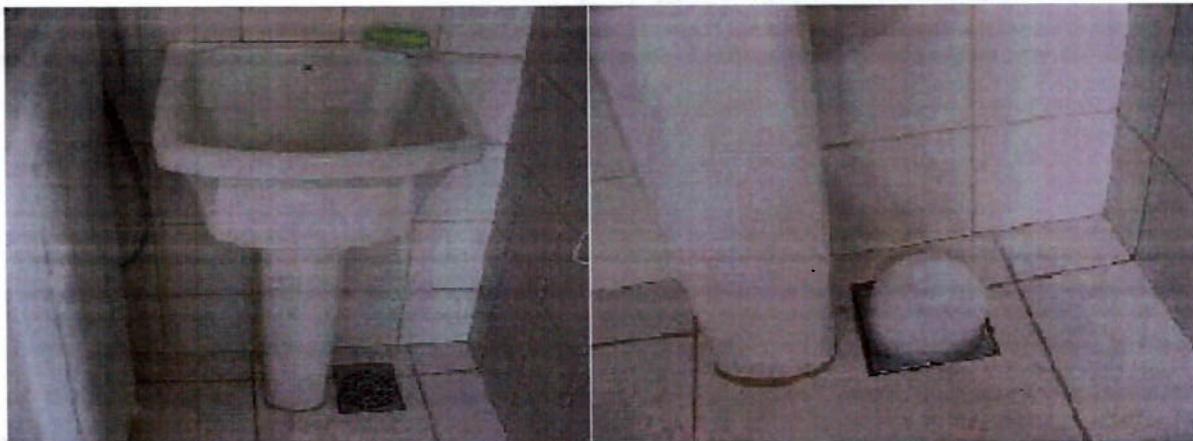
Figura 19 – Retorno de espumas em tubulações de captação de esgoto de tanque e máquina de lavar

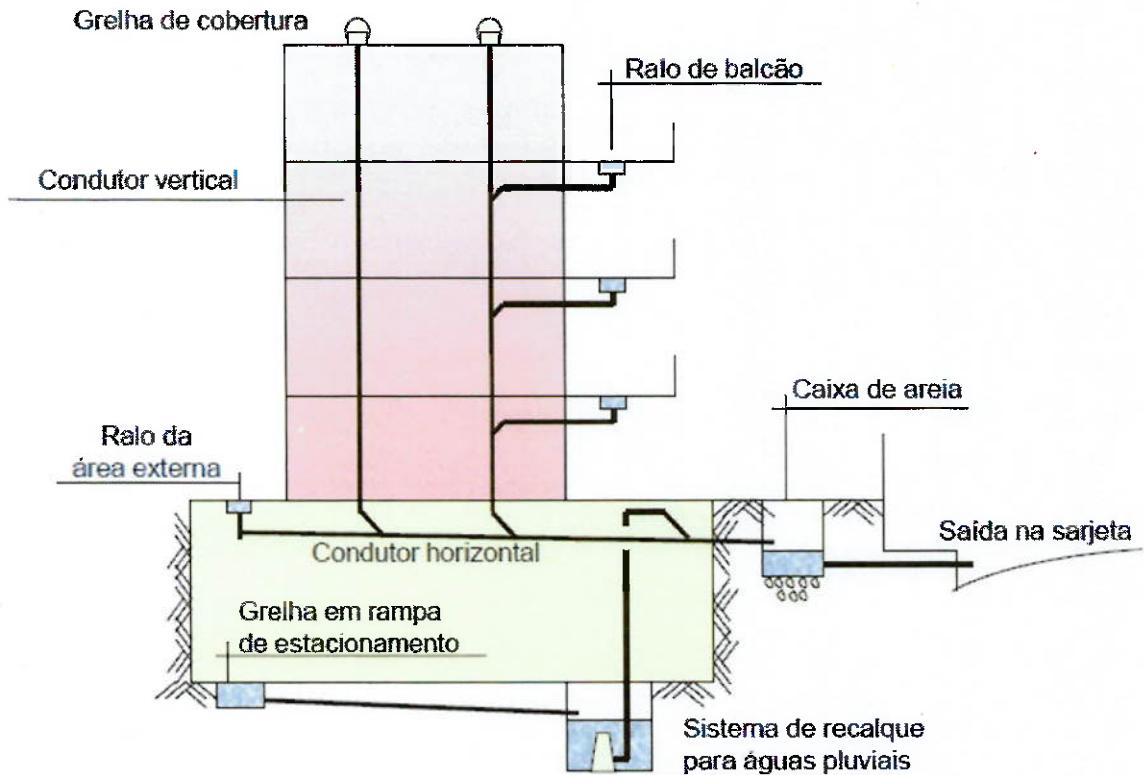
Figura 20 – Sistema predial de águas pluviais.

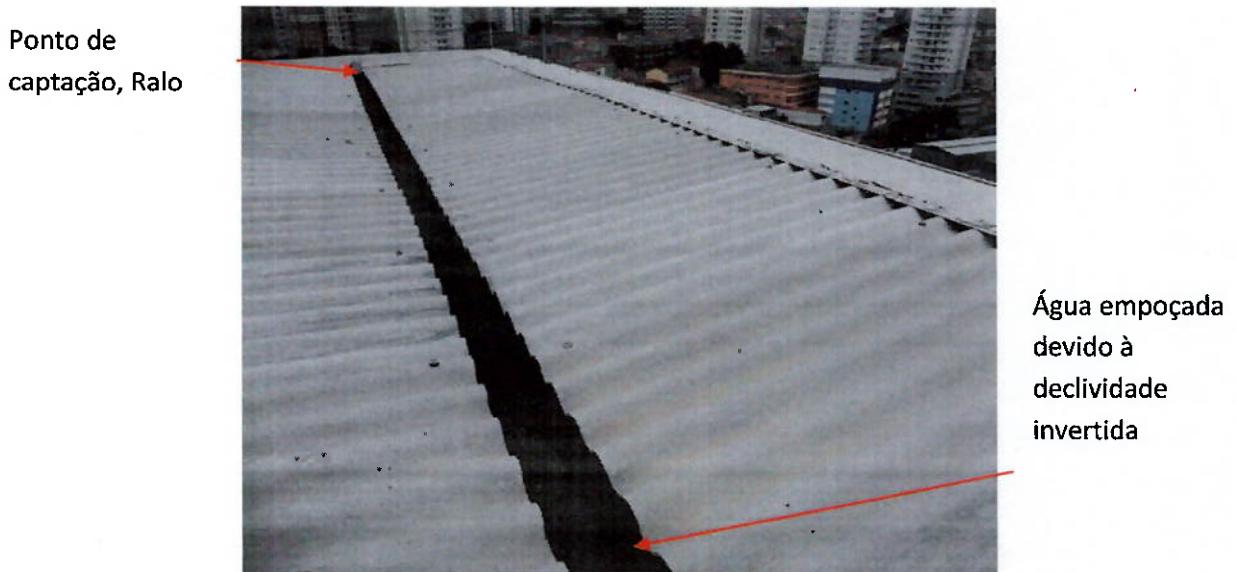
Figura 21 – Calha com declividade invertida ao ponto de captação

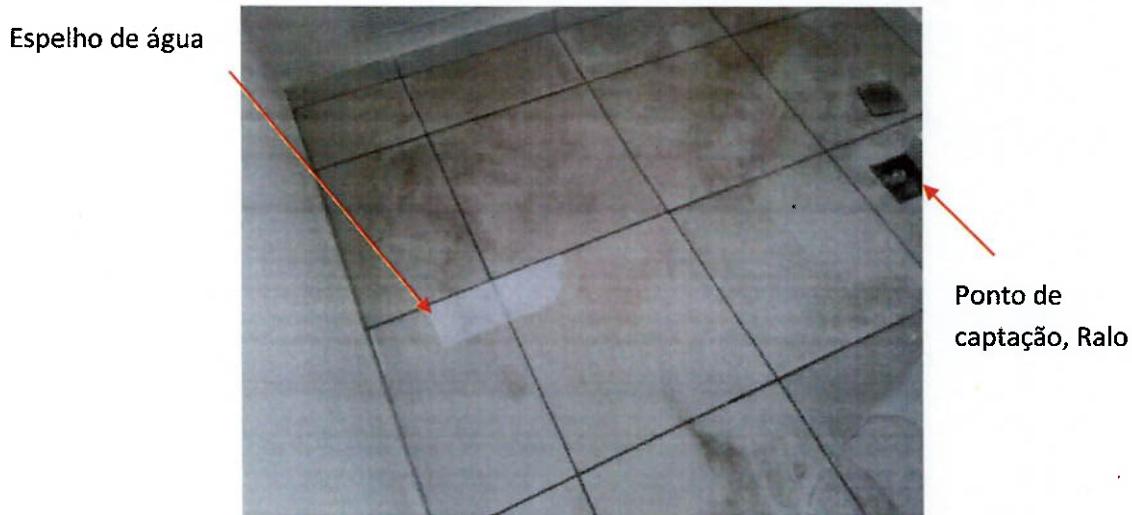
Figura 22 – Empoçamento em laje devido ausência de declividade para a captação do ralo

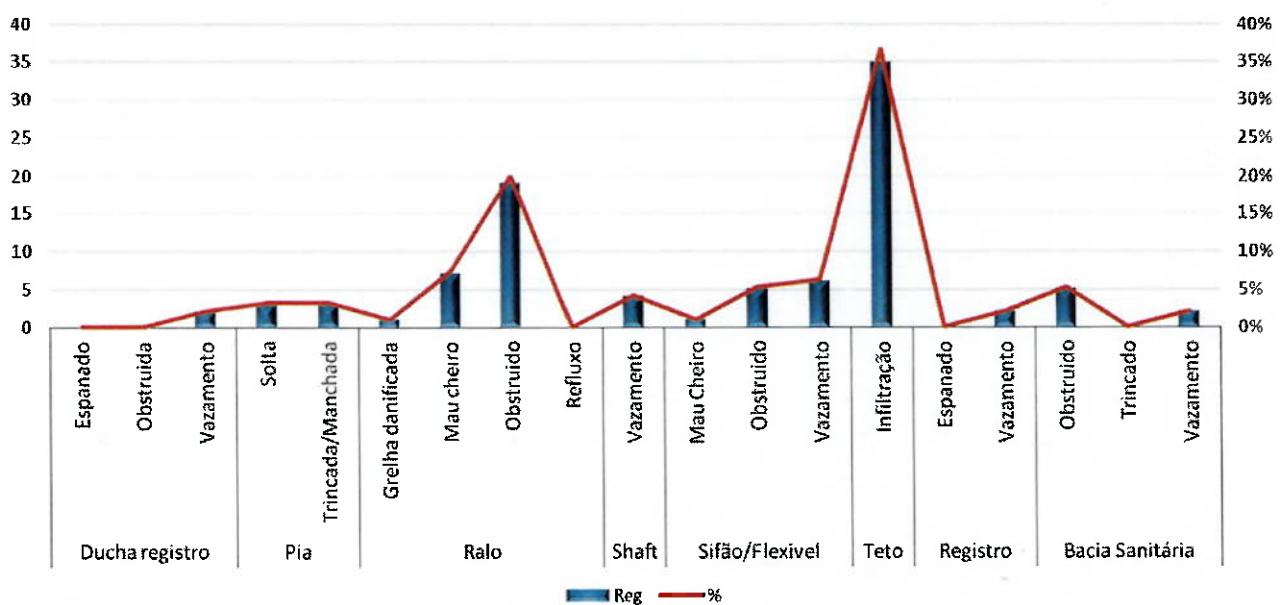
Gráfico 3 – Problema e manifestações patológicas com respectivos pontos de ocorrência nos edifícios pesquisados

A Tabela 2 e o Gráfico 3 mostram que as principais ocorrências foram no teto 37% e no ralo 28%, ou seja, problemas de vazamento e de obstrução. Solucionando estes problemas a empresa pode reduzir 65% das ocorrências de falhas e manifestações patológicas em sistemas prediais hidráulico-sanitários.

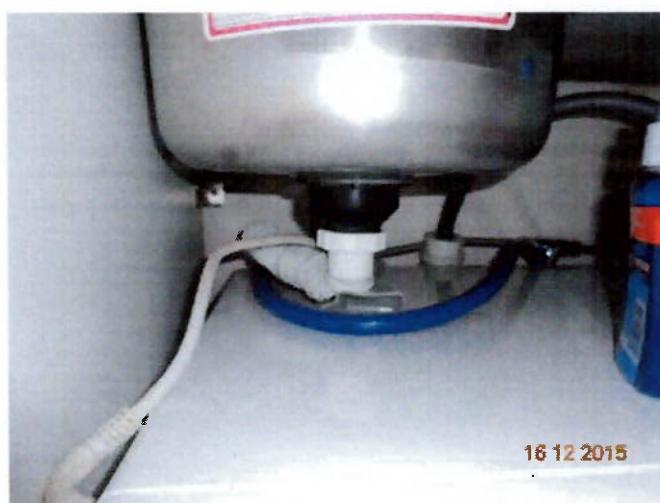
Figura 23 – Sifão esmagado após a instalação de armário

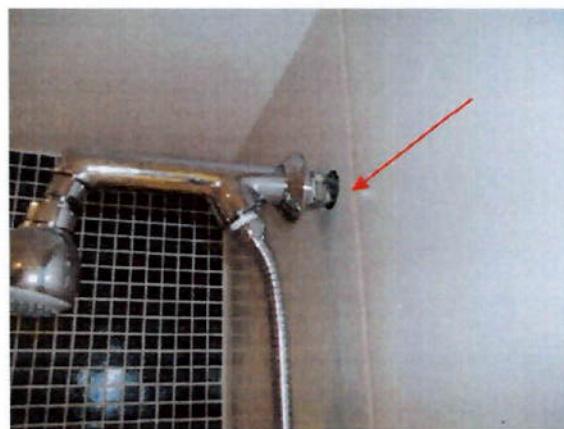
morador instalou uma ducha com chuveirinho. Como não havia espaço físico para essa instalação, já que a saída da ducha encostaria na parede, o morador para resolver o problema, usou um prolongador que está provocando um vazamento.

Figura 24 – Ducha instalada com prolongador e com vazamento

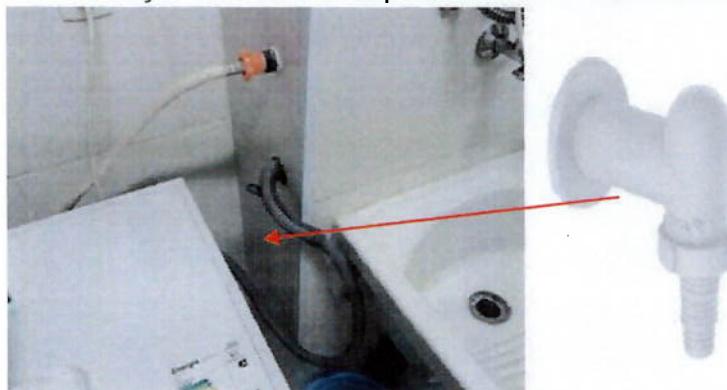
Figura 25 – Instalação incorreta de máquina de lavar no ramal de esgoto.

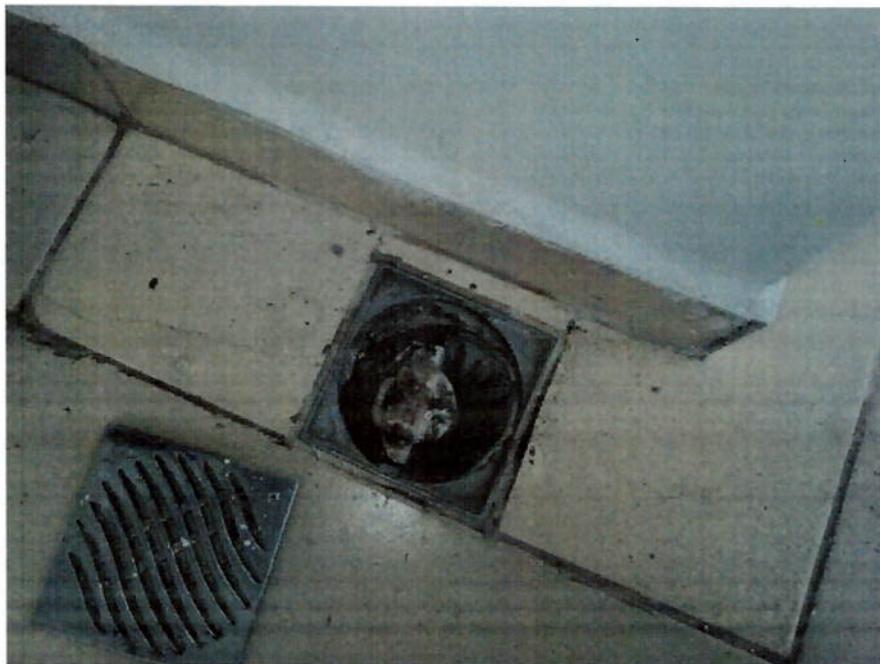
Figura 26 – Ralo com restos de obra.

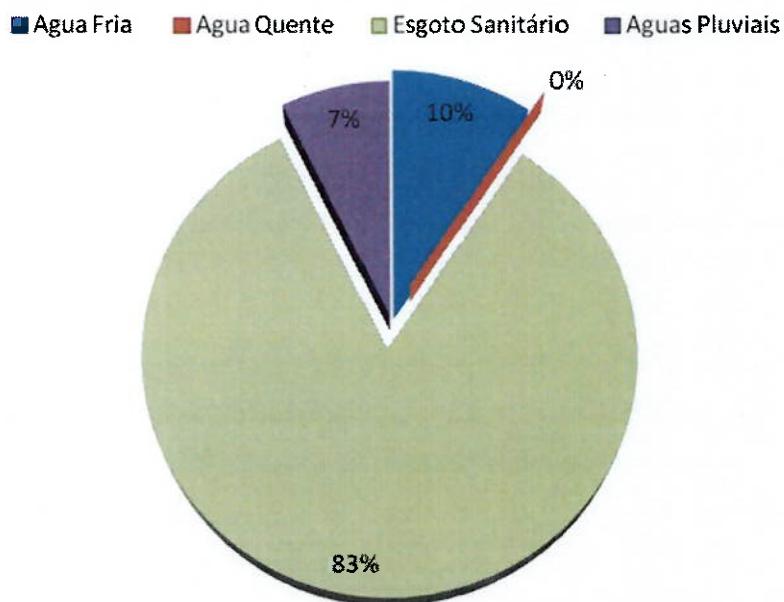
Gráfico 9 – Distribuição das falhas e manifestações patológicas nos SPHS dos 15 edifícios

No Gráfico 9 estão ilustradas as falhas e manifestações patológicas verificadas nos quatro sistemas prediais sanitários dos quinze edifícios estudados, quais sejam: sistema predial de água fria, sistema predial de água quente, sistema predial de esgoto sanitário e sistema predial de águas pluviais. Observando o Gráfico 9 pode ser verificada a quantidade de ocorrência em cada um dos sistemas hidráulico-sanitários.

- *sistema predial de água fria* corresponde a 10% de todas as ocorrências de falhas e manifestações patológicas no período e são no geral, patologias simples de serem解决adas tais como vazamentos em registros, pias e duchas mau instaladas.

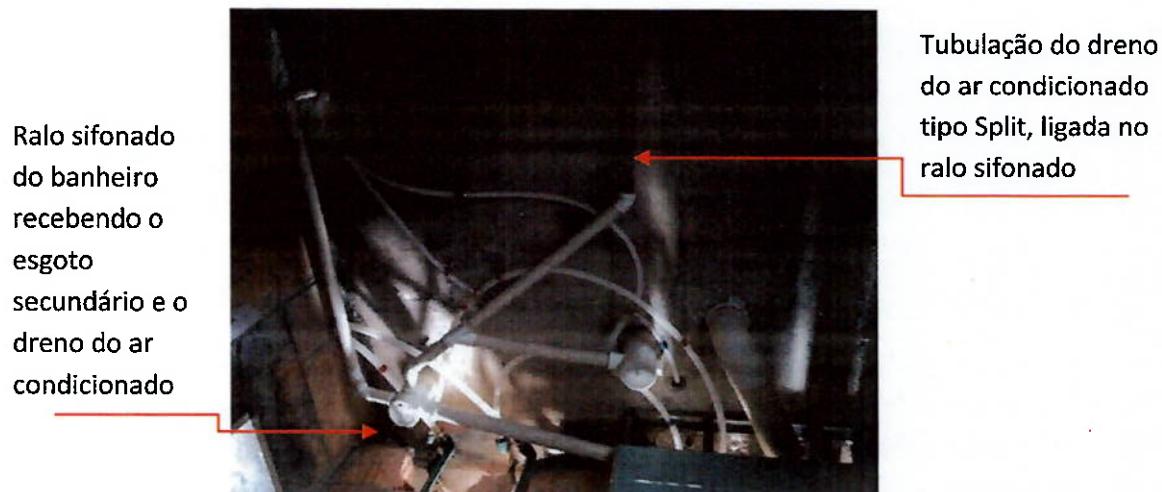
Figura 28 – Aranha de captação de esgoto de banheiro com ligação de dreno de ar condicionado

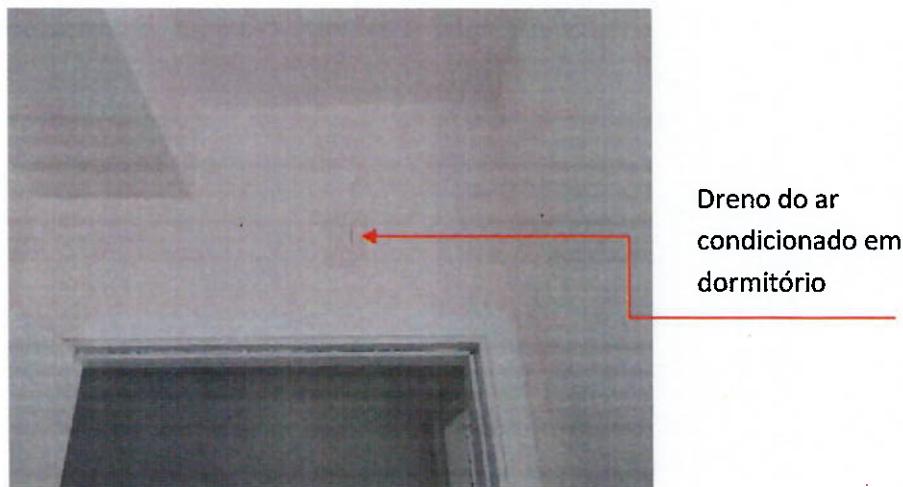
Figura 29 – Ponto de ligação de dreno de ar condicionado dentro de dormitório
