**ESTUDO SOBRE  
REFORMAS EM  
APARTAMENTOS  
NO MUNICÍPIO DE SÃO PAULO**

Mariana Sanchez de Paola  
Orientadora: Prof<sup>a</sup>. Dr<sup>a</sup>. Claudia Terezinha de Andrade Oliveira

Dezembro, 2021  
Universidade de São Paulo  
Faculdade de Arquitetura e Urbanismo

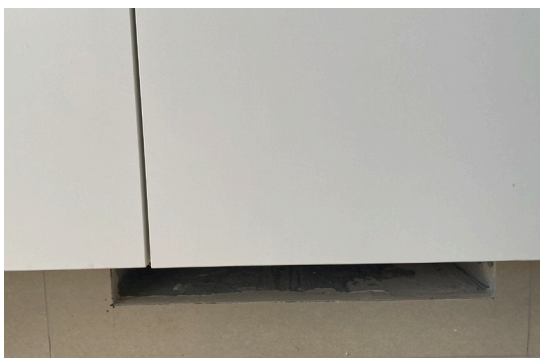
**F.47** Base de marcenaria da cozinha

- A tubulação do ponto da torre de forno existente não era embutida. A tubulação externa foi removida. A sua remoção fez com que o proprietário decidisse por alterar o projeto de marcenaria. A alteração da marcenaria foi uma decisão posterior à execução das bases de alvenaria, que possuem um respiro para a torre de forno que não foi instalada. O proprietário não quis alterar a base de marcenaria após a conclusão da obra civil e o resultado foi este: gabinete apoiado sobre uma base recortada. (Figura 47).

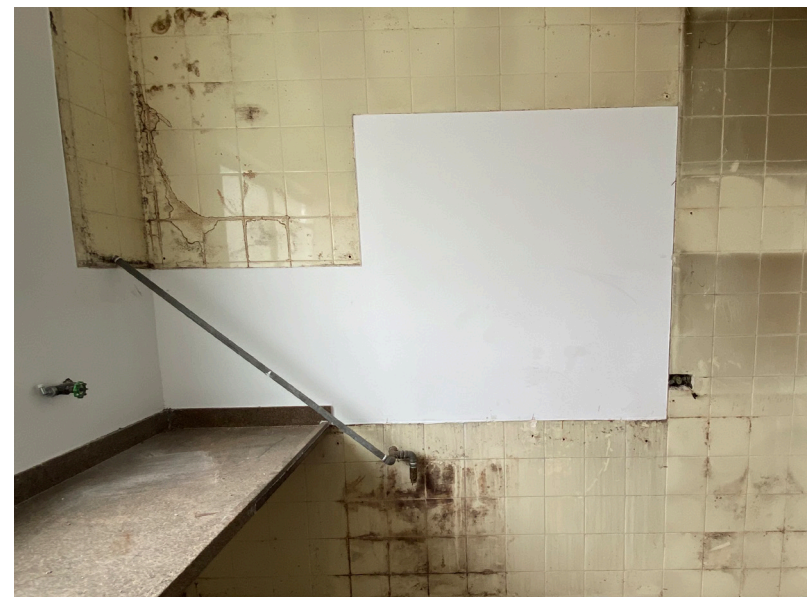
**F.49** Deslocamento ponto de gás

- O ponto de gás estava alocado exatamente atrás da posição do fogão. O ponto foi deslocado 30 cm para atender a posição solicitada no manual do novo fogão.

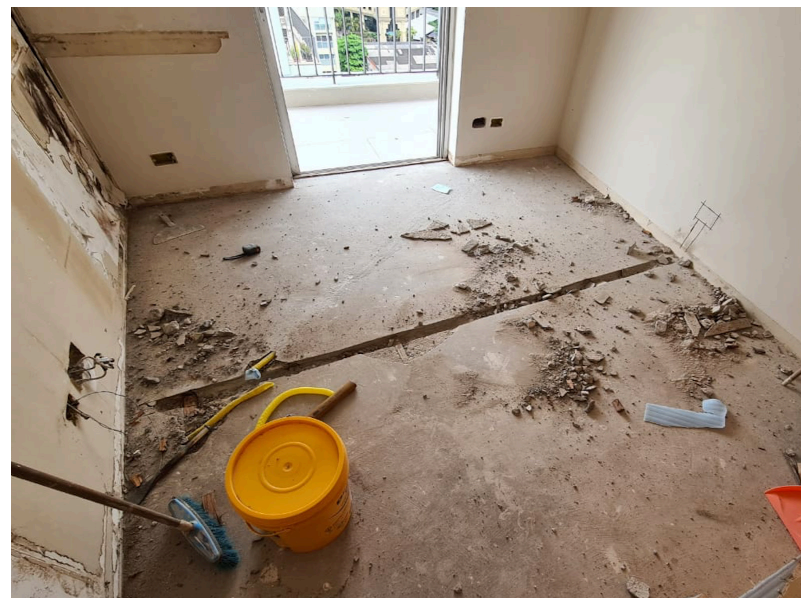
**F.50** Execução de infraestrutura de elétrica para novos pontos de tomada

- Escopo:
  - Modernizar sistema de instalações elétricas:
    - Novo dimensionamento de cargas e reforma do quadro de disjuntores;
    - Troca do cabeamento de todo o apartamento;
  - Executar nova infraestrutura de elétrica para novos pontos de tomadas e interruptores;
- Comentários:
  - Para a instalação do rodapé com 10 cm (mais alto que o existente) foi necessário subir alguns pontos de tomada que estavam mais baixos que o padrão de tomadas baixas do apartamento. Esta diferença de altura não havia sido mapeada no levantamento do apartamento.
  - Durante a obra descobriu-se que as caixas de luz para tomadas e interruptores existentes no apartamento estavam enferrujadas e todas foram substituídas por caixas de luz de PVC.

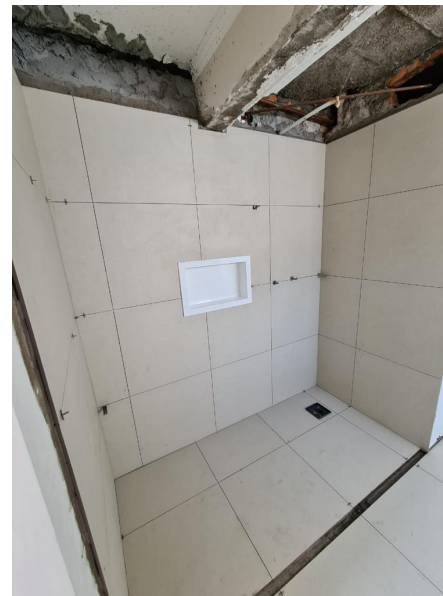
**F.58** Instalação de Revestimento no Banheiro da Suíte

- Não foi entregue projeto de paginação;
- Optou-se por usar o mesmo revestimento do piso na parede dos boxes dos chuveiros.
- Durante a obra, o revestimento de piso da sala da cobertura também foi trocado pelo mesmo porcelanato 60x60.
- Ao ser definida a colocação do mesmo revestimento do piso dos banheiros nas paredes dos boxes dos chuveiros, foi necessário comprar mais caixas do material - na compra das novas caixas foi possível perceber uma pequena variação de tonalidade do produto.

\*Desalinhamento entre revestimento de piso e parede consequente da inexistência de um projeto de paginação

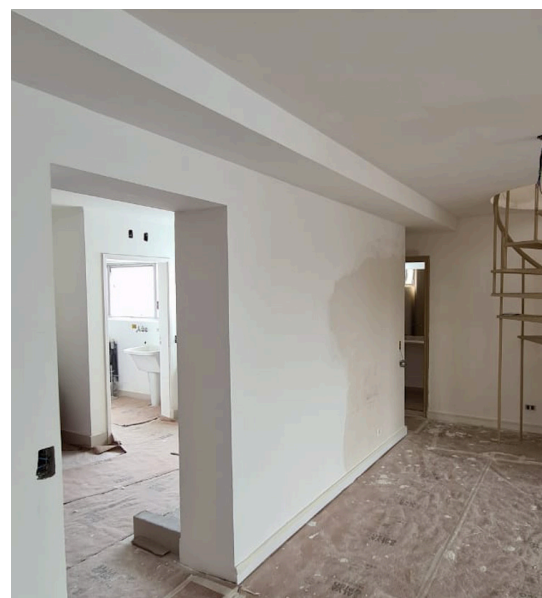
F.66 Foto depois do tratamento das paredes da sala

Processo:  
Raspagem da pintura antiga, limpeza do mofo com uma mistura de 50% água sanitária e 50% água comum, aplicação de fundo preparador, massa corrida e lixamento.

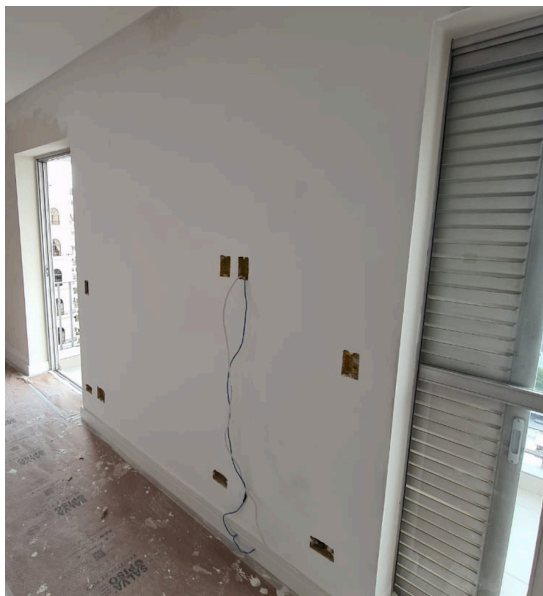
**F.68** Foto depois do tratamento das paredes da suíte

Processo:  
Preenchimento com argamassa, limpeza da superfície com água sanitária, aplicação de massa corrida e lixamento.

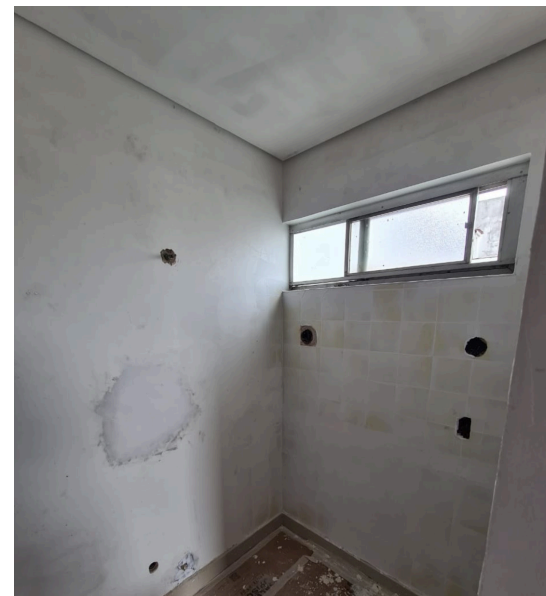
**F.70** Cobertura de revestimentos cerâmicos

Processo:  
Aplicação de massa acrílica e lixamento, pintura com tinta epóxi.

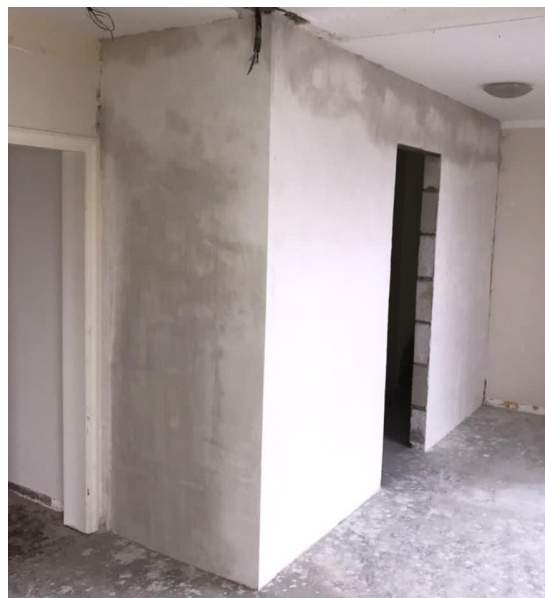
**F.71** Pintura de paredes novas

Processo:  
Execução de chapisco, emboço e reboco. Aguardar tempo de cura, aplicação de massa e lixamento.

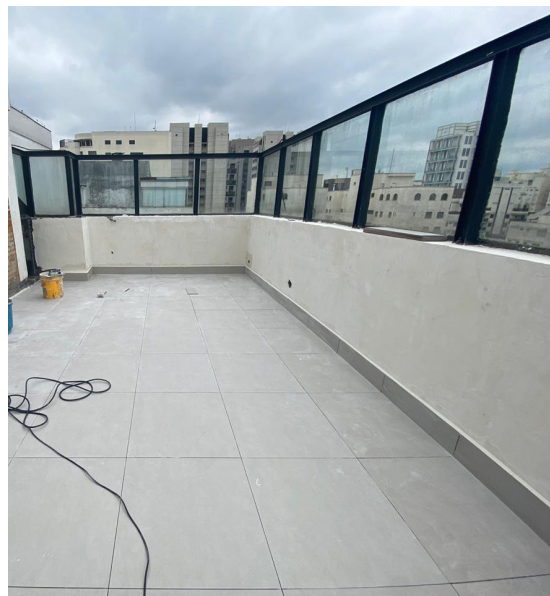
**F.72** Pintura de paredes externas

Processo:  
Preenchimento com argamassa, aplicação de massa acrílica e lixa.

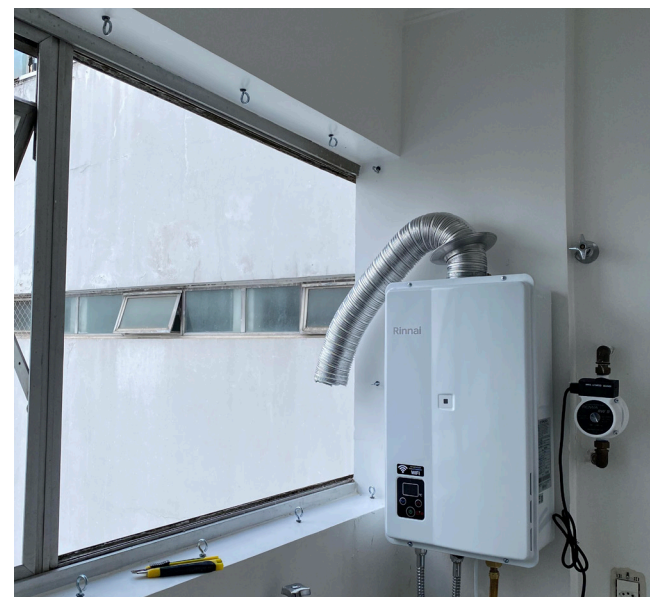
F.75 Janela sem folha

O prazo de entrega das janelas foi de 45 dias e para a autorização da ligação do gás durante este período, a folha da janela foi retirada e a abertura permaneceu como na Figura 75 até o dia da instalação. Após a instalação, foi necessário novo acabamento no requadro do vão e outra demão de pintura.

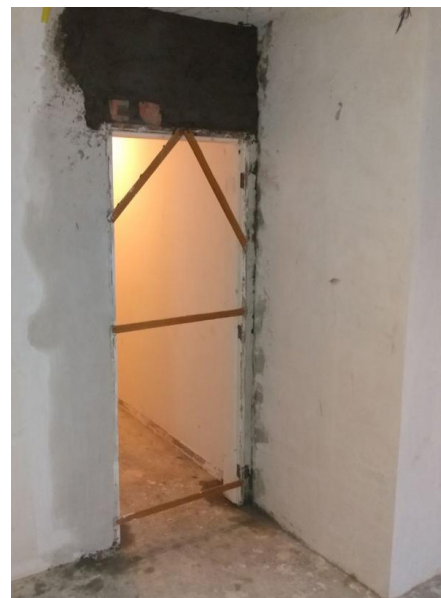
**F.76** Vão da porta da suíte

Porta para o corredor: aproveitar uma das portas retiradas na união dos quartos.

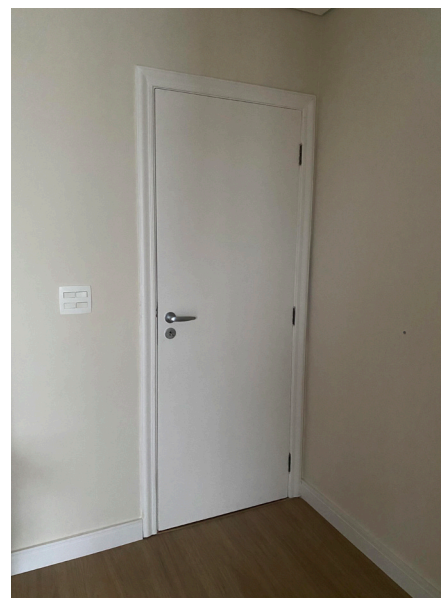
**F.77** Porta suíte instalada

Porta para o banheiro: porta de correr embutida no armário, será instalada pelo marceneiro (Serviço realizado por empresa especializada).

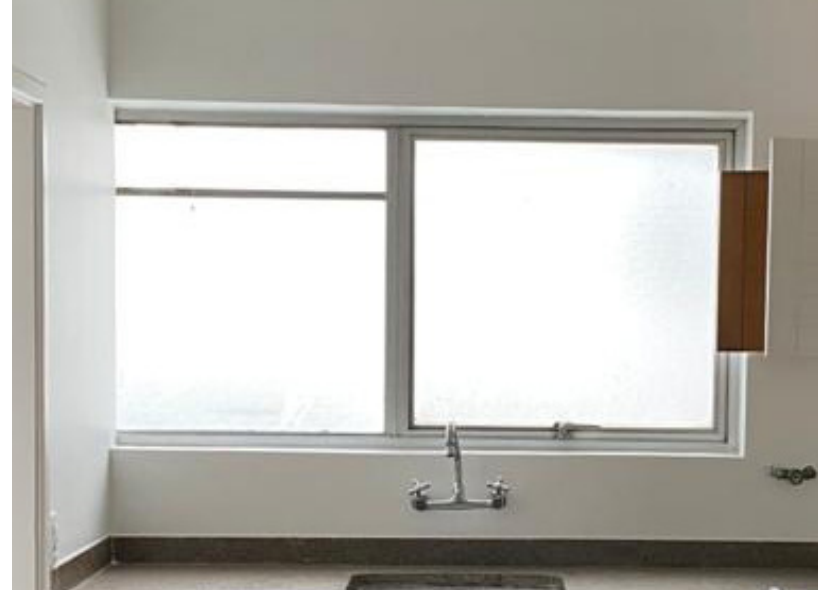
**F.80** Janela cozinha antes da obra

- Na troca da janela da lavanderia, optou-se por trocar também a da cozinha. Foi solicitada ao condomínio autorização para mudanças no padrão da fachada: colocar janela de correr na cozinha e todas as folhas com vidros transparentes e não foscos. A solicitação foi aceita, por não ser fachada principal e já possuir outros andares descaracterizados em relação ao padrão original do edifício.

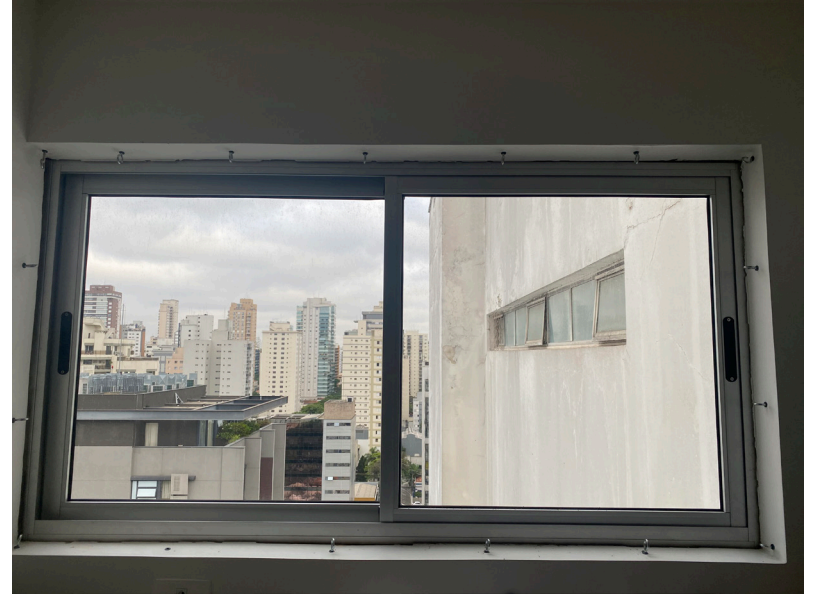
**F.81** Janela cozinha depois da obra

Este serviço foi realizado por empresa especializada. Definição de acabamento: Alumínio linha suprema anodizado fosco. Vidro 5mm incolor comum.

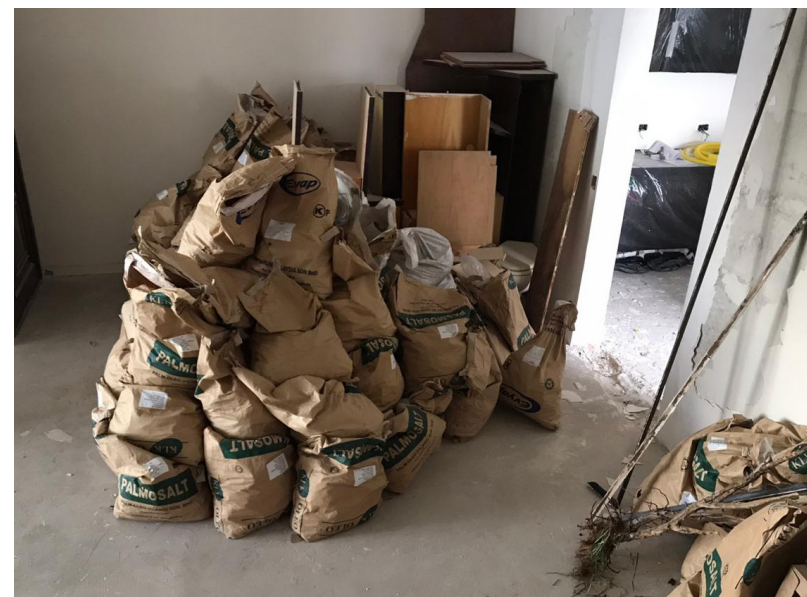
**F.86** Disposição inadequada de entulho

foi corrigida em menos de 24h. É necessário que as equipes de obra sejam orientadas regularmente, para não haver sobrecargas superiores ao limite de projeto que coloquem o sistema estrutural do edifício em risco.

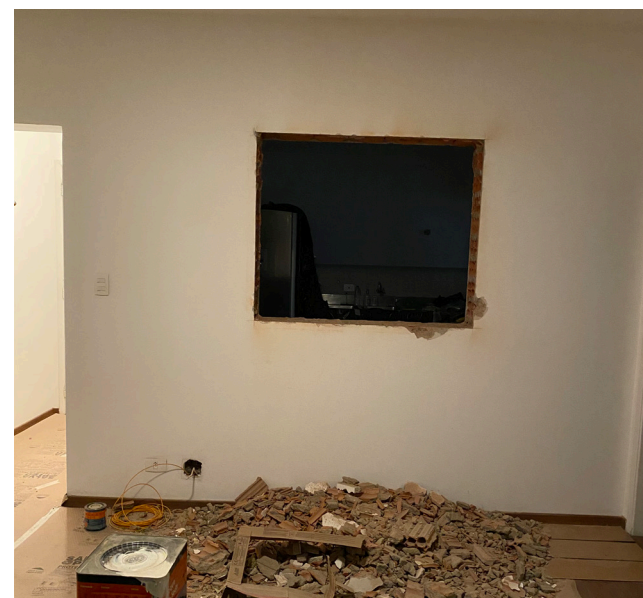
F.101 Abertura para passa-prato

- Escopo:
  - Abertura de passa prato entre cozinha e sala.
  - Remoção dos revestimentos do banheiro social para instalação de novo revestimento de piso e pintura das paredes.
  - Substituir as duas portas indicadas em projeto.
- Comentários:
  - A altura do passa prato não foi definida em projeto. Devido a solicitação do cliente, foi desenhado na parede in loco para análise da altura.
  - No banheiro social, devido às restrições de barulho e descida de entulho pelo elevador, optou-se durante a obra por não retirar o revestimento das paredes e executar a pintura sobre a superfície.

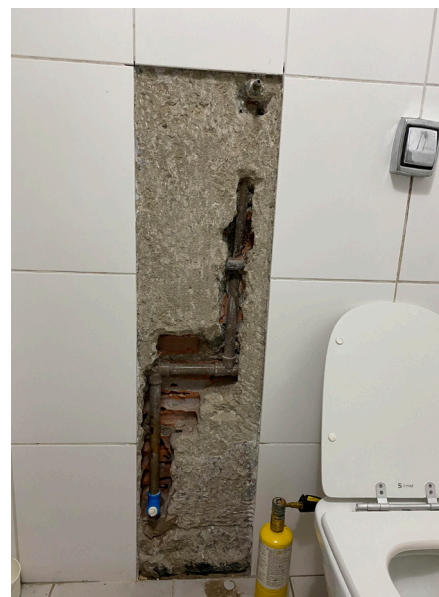
**F.103** Execução infraestrutura de hidráulica Banheiro Corredor

- Escopo:
  - Adicionar ponto para ducha higiênica nos banheiros.
  - Fechar o ponto do chuveiro elétrico no banheiro social.
- Comentários:
  - A altura do ponto não foi definida em projeto, encanador colocou em “altura padrão” = 45 cm em relação ao piso.

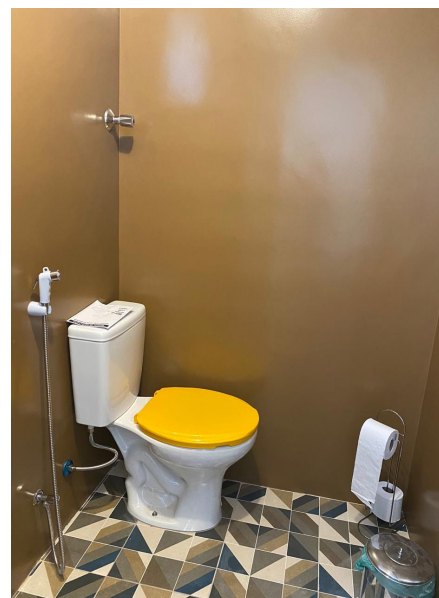
**F.106** Instalação de revestimento de piso

- A instalação do registro permitiu a execução da infraestrutura para o ponto da ducha higiênica.
- Faltou material (peças de revestimento) para a execução do rodapé; as peças faltantes foram compradas e a instalação do revestimento foi concluída após a entrega da obra.

\*Foto anterior a instalação do rodapé

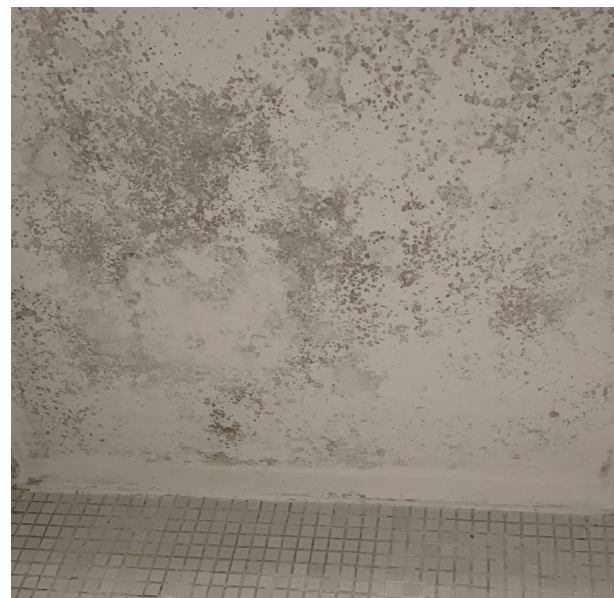
F.109 Teto do chuveiro com mofo

Por opção do cliente, não foi contratada a pintura dos tetos e forros do apartamento durante a obra. Após pouco tempo de uso, o teto do chuveiro apresentou pontos de mofo. A empresa foi contratada para fazer o tratamento e pintura com tinta anti mofo no local.
