Trabalho de Graduação Individual I

Geomorfologia

***Áreas de Risco: Atualização
do estudo de fragilidade no
bairro Parque Novo Santo
Amaro***

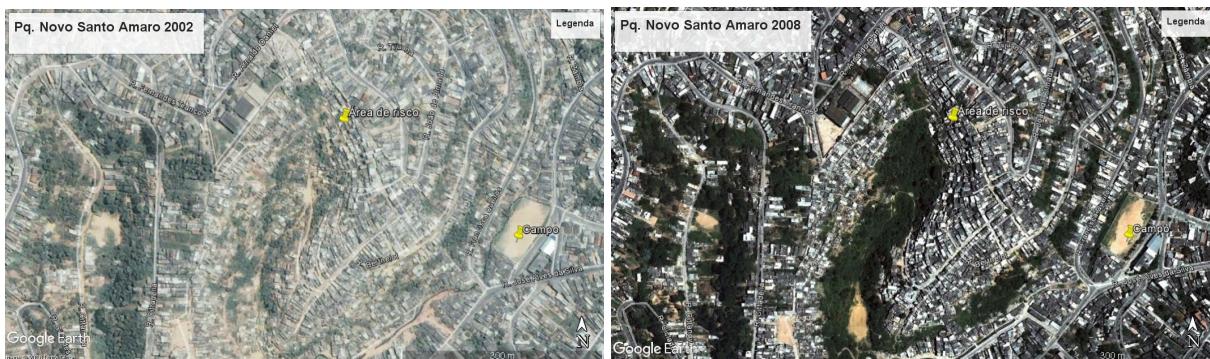
Figuras 1a e 1b. Pq Novo Santo Amaro 2002 e 2008.

No ano de 2002 (Figura 1) as encostas e o fundo de vale estavam densamente ocupados por moradias de baixo padrão com a presença esparsa, nitidamente desmatada, de vegetação arbórea e herbácea. Há uma grande faixa de solo exposto que possivelmente acompanha o caminho de um corpo hídrico.

Uma mudança drástica pode ser notada em relação ao de ano 2008, quando o fundo de vale está parcialmente reconstituído no que diz respeito a sua cobertura vegetal com exceção de uma área próxima a base do interflúvio onde existe uma grande parcela de solo exposto (aparenta ser utilizada como campo de futebol) e uma área mais ao Norte onde há uma rua não pavimentada conectando os dois lado do vale e algumas construções. Ao longo dos anos essa região mantém as ocupações nas encostas, porém a vegetação do fundo de vale vai sendo completamente reconstituída e muitas partes evoluem do estado herbáceo para arbustivo e arbóreo, como comprovado nas imagens de satélite de 2014. No entanto, em dezembro do mesmo ano uma enorme ferida aparece da região central até a base. Trata-se de um caminho de solo exposto que rasga grande parte da vegetação. O fenômeno que causou essa transformação pode ser de cunho natural ou humano. Se naturalmente induzido, possivelmente sofreu as consequências de um escorregamento, no entanto ao analisar as condições naturais do relevo os indícios nos levam a crer que foi obra da intervenção humana. A forma do setor de vertente em questão consiste em um Vale em U sendo sua característica morfodinâmica associada à predominância de escoamento superficial difuso ou concentrado da média para baixa vertente; que combinada à classe de declividade baixa (6% - 12%) e o uso da terra com

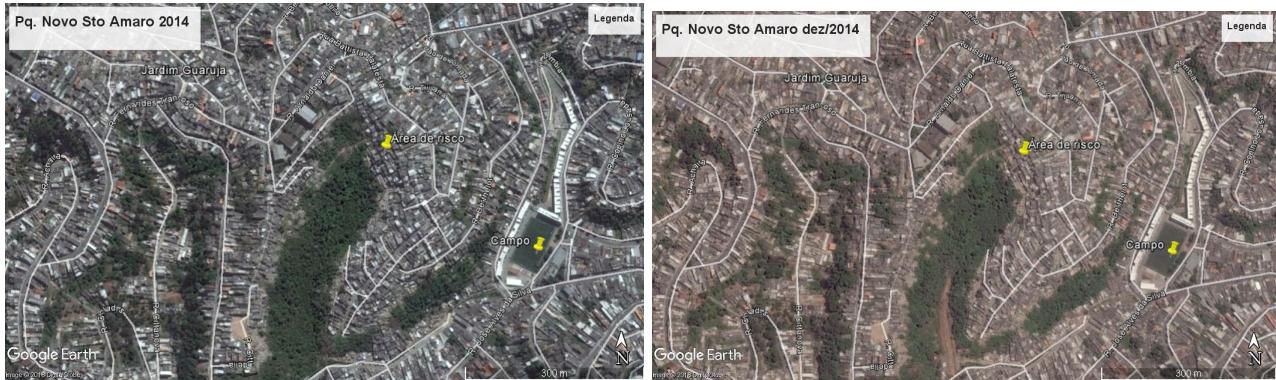
Figuras 2a e 2b. Mudanças no bairro Pq. Novo Santo Amaro em 2014.

Podemos identificar cicatrizes de escavadeiras e já algumas construções na data que esse fenômeno revelou-se nas imagens de satélite. Nos anos seguintes as ocupações se alastram tendo o último registro de julho de 2017 mostrado a área total de solo exposto agora coberta de casas.

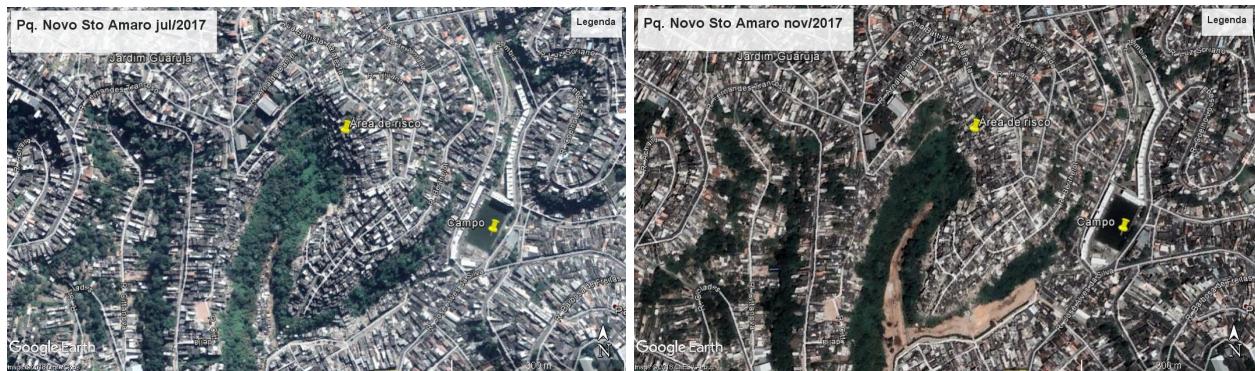
Figuras 3a e 3b. Mudanças no bairro Pq. Novo Santo Amaro em 2017.

Outra mudança profunda na paisagem é identificada no mês de novembro de 2017. Aquele pequeno núcleo urbano que surgia foi completamente removido deixando novamente exposta uma enorme faixa de solo alaranjado, que inclusive foi aumentada alargando a base e subindo até quase o início das vertentes côncavas com altas classes de declividade. Além disso, toda uma população que habitava a base da outra face do interflúvio foi completamente desalojada, assim como parte da vegetação, dando lugar a um grande vazio cor de terra. Na situação acima citada, a causa da mudança é de fato originada da ação humana, sem sombra de dúvidas. Os indícios dessa afirmação consistem nas marcas das máquinas no chão e na geometria regular com que o fenômeno se apresentou.

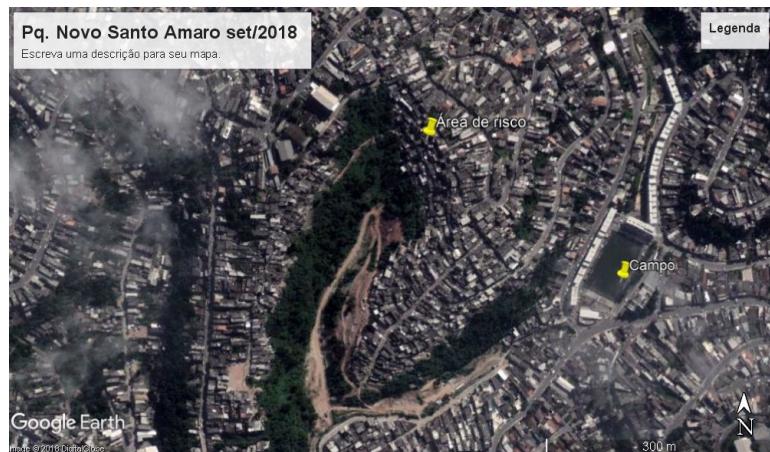
Figura 4. Pq. Novo Santo Amaro 2018.

No ano de 2018 essa área torna-se palco de um grande projeto de loteamento. A encosta leste tem a maior parte de sua cobertura vegetada removida em detrimento dos arruamentos que vão sendo realizados a partir dos processos de corte e aterro para formação de taludes. O fundo de vale passa a ser caracterizado por uma grande via ainda não pavimentada que contempla toda sua extensão até a base das vertentes ao norte. À Nordeste, observa-se uma vertente com uma parcela desmatada revelando a intensidade do declive naquele local, o que consequentemente nos permite concluir o perigo de assentar populações de forma extremamente adensada, sem estrutura para construção de moradias de qualidade, com fundição sólida, segura e sem cobertura vegetal para segurar o solo. Projetos desse cunho devem ser realizados com muita atenção de especialistas e suporte do Estado para garantir o direito à moradia às populações periféricas cada vez mais marginalizadas pela especulação imobiliária.

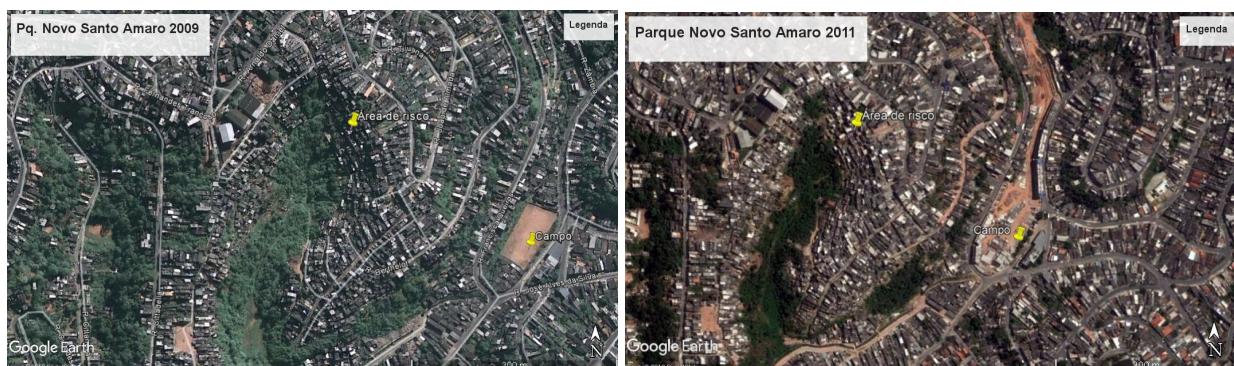
Figuras 5a e 5b. Pq Novo Santo Amaro em 2009 e 2011.

De 2002 a 2009 nota-se pouca ou nenhuma mudança em sua configuração espacial, no entanto é a partir de 2010, ano que começa a implantação do projeto de construção da Habitação de Interesse Social (HIS) Parque Novo Santo Amaro V, que as transformações surgem. Toda a população que habitavam o local é removida e a paisagem de muitas casas extremamente adensadas modifica-se para um grande terreno vazio onde começam a subir prédios. O campo de futebol também é destruído. Em 2013 com os prédios já construídos o campo de futebol também reconstitui-se. A importância desse espaço foi levada em consideração nesse projeto. De acordo com o escritório responsável pelo projeto foram removidas 200 famílias, que após o encerramento das obras devem voltar a morar no local nos apartamentos.

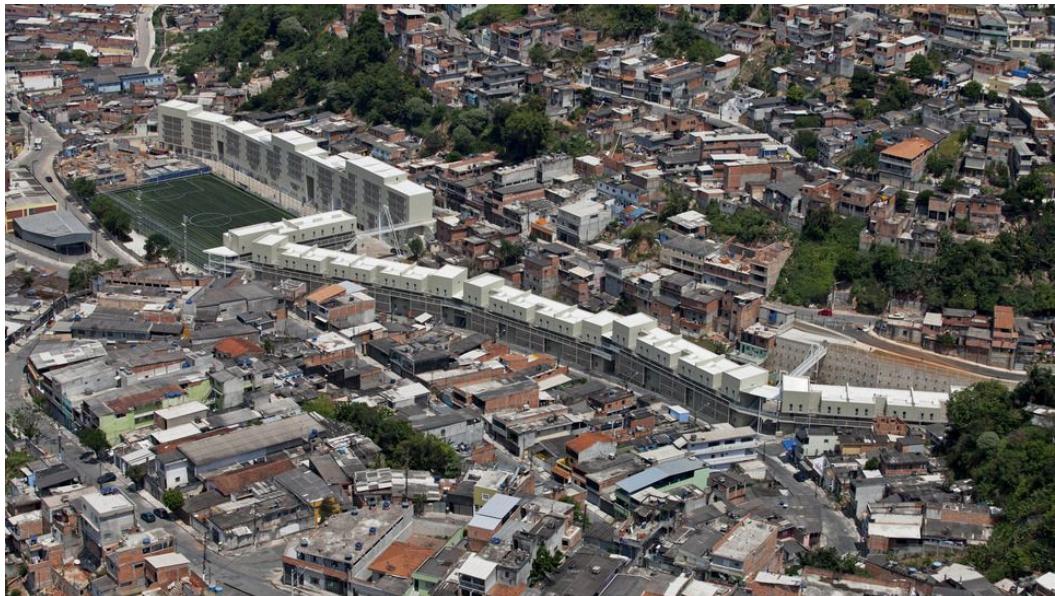
Figura 7. Residencial Parque Novo Santo Amaro V. Fonte: (ARCHDAILY BRASIL, 2014).

Uma das principais referências para analisar as mudanças na paisagem na área de estudo foi o projeto Residencial Parque Novo Santo Amaro V realizado pelo escritório de arquitetura Vigliecca & Associados. Contemplando a região central da área de estudo,

que foi classificada por Villela (2000) em sua maioria enquanto “Muito Alta” à Fragilidade Potencial à inundação, o projeto instaurou-se gerando modificações profundas na antiga configuração espacial.

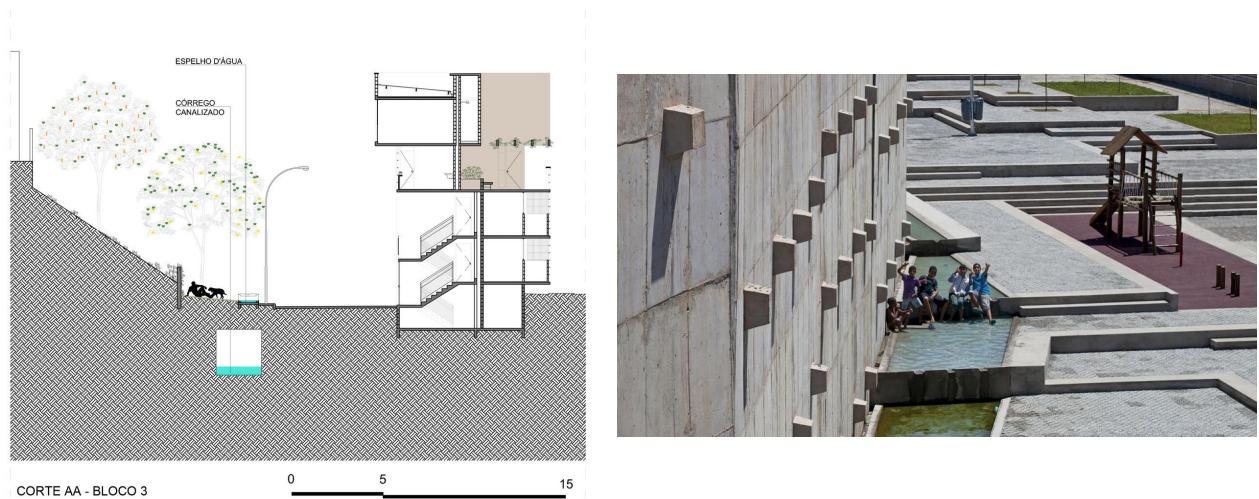
A ideia geral do projeto foi criar uma eixo central verde ao longo do curso d'água existente, além de remover as casas antes existentes para construção de prédios destinados ao mesmo público. A construção de um parque linear, buscando também aproveitar as nascentes de água limpa do vale, foi o pilar estruturador do projeto. Tal parque é público e de livre acesso e tem como objetivo conectar os moradores pelo sentimento de identidade local. Contradicoramente, o córrego que passava por alí foi canalizado e tamponado dando lugar a um espelho d'água que corta o parque em seu eixo central. Segundo o projeto, a intenção desse espelho é fazer com que as pessoas não percam o senso de identidade que construíram com o rio, buscando não eliminar completamente esse elemento da paisagem.

Figuras 8a e 8b. Projeto de canalização do córrego e espelho d'água. Fonte: (ARCHDAILY BRASIL, 2014)

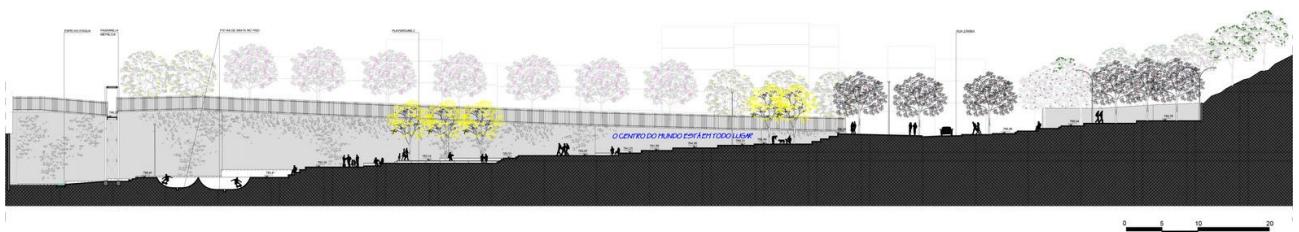
As atrações de lazer tem o intuito de manter a área viva, induzindo a circulação de pessoas e promovendo encontros. Um dos pontos de atração manteve-se numa área que já era ponto de referência para a população local, algumas vezes já citada neste trabalho pela presença do campo de futebol, além do clube, a associação de moradores e a Escola Estadual José Porphyrio da Paz. Do outro lado do parque um segundo ponto de atrações existe com bancos, degraus e anfiteatros, que articulam-se com o grande desnível topográfico da região.

Figura 9. Perfil do projeto, notar a variação topográfica. Fonte: (ARCHDAILY BRASIL, 2014).

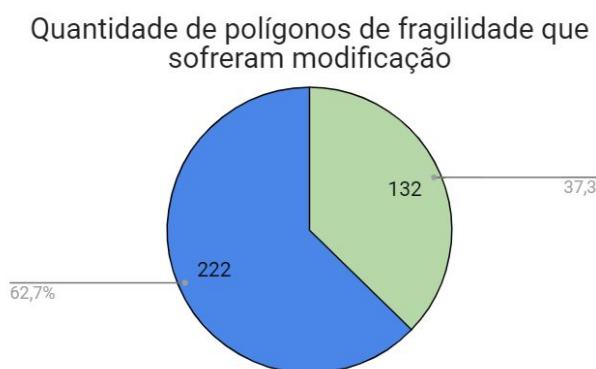
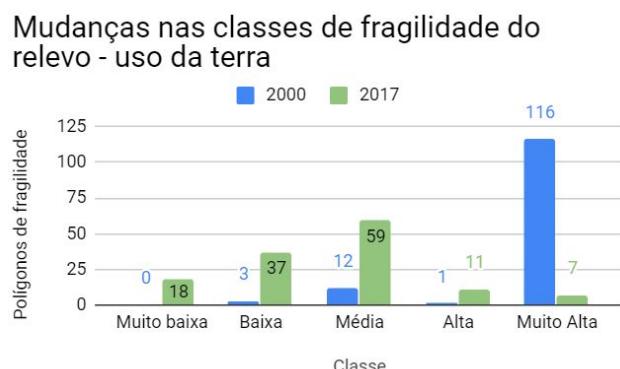
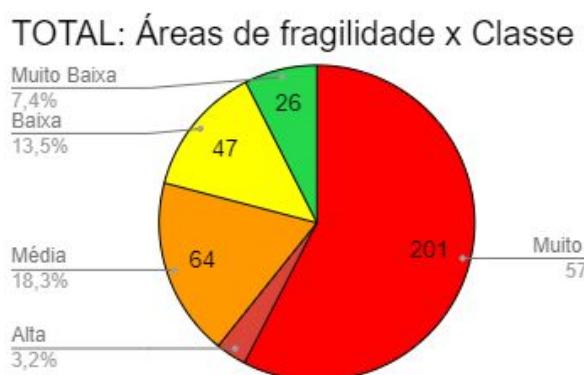
Os resultados apresentados foram muito interessantes, pois trazem uma perspectiva positiva em relação ao estudo elaborado em 2000. De acordo com o gráfico 1, do total de 354 áreas classificadas em sua fragilidade, 37,3% (132 áreas) sofreram modificações por conta das mudanças na carta de uso da terra atual. Ao analisar o gráfico 2, percebemos que de 2000 para 2017 a quantidade de áreas classificadas em “Muito alta” no que diz respeito ao último algarismo numérico da combinação (referente ao uso da terra) caiu drasticamente de 116 para apenas 7. Ao mesmo tempo que notamos um crescimento significativo das três primeiras classes, “Muito baixa” (de 0 para 18), “Baixa” (de 3 para 37) e “Média” (de 12 para 59).

Figura 13. Gráfico - Quantidade de polígonos de fragilidade que sofreram modificação

Figura 14. Gráfico - Mudanças nas classes de fragilidade do relevo - uso da terra

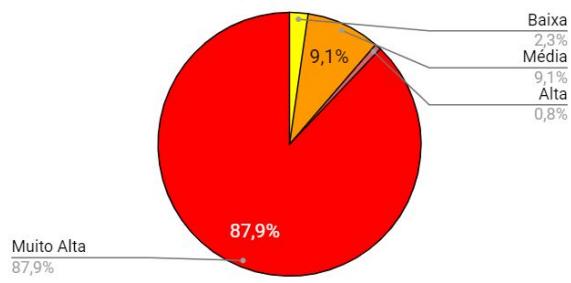
Os dois gráficos a seguir ilustram a porcentagem de cada classe de forma comparativa. Os dados aqui contidos expressam apenas o escopo das áreas que sofreram modificações. Enquanto em 2000, 87,9% das áreas eram compreendidas dentro da classe “Muito alta” de fragilidade, em 2017 esse valor decai para 5,3%, revelando uma subtração radical de 82,6%. Dessa forma podemos concluir que o que antes foi interpretado como “ocupação urbana de baixo padrão” (critério para tal classificação) agora passa a ser incluído em outra esfera prospectando uma possível mudança na qualidade de vida daquela população e ascensão social em geral. A classe “Alta”, antes representada por 0,8% das áreas, cresce para 8,3%, o que indica uma maior quantidade de edificações de grande porte e em apenas um caso, presença de solo exposto. O crescimento da taxa de fragilidade “Média” de 9,1% para 44,7% indica um crescimento nas áreas de ocupação urbana de médio e baixo padrão ou baixo padrão e equipamento coletivo em detrimento, em geral, de ocupação urbana apenas de baixo padrão. Em relação à classe “Baixa”, nota-se um acréscimo de 25,7% em sua taxa subindo de 2,3% para 28%. Esse resultado é muito positivo, pois demonstra um aumento na quantidade de ocupação de médio padrão ou equipamentos coletivos, garantindo assim mais serviços públicos para população e uma estrutura residencial mais estável para se morar. Felizmente, a classe “Muito baixa”, antes inexistente dentro desse escopo de dados referente ao antigo mapeamento, surge tornando-se a terceira colocada nas porcentagens. Contemplando 13,6% da área, essa classe revela uma substituição de ocupação urbana ou desmatada para áreas vegetadas de indivíduos arbóreos esparsos ou campo.

Figura 15: Gráfico - Porcentagem das classes de fragilidade que sofreram modificação - 2000.

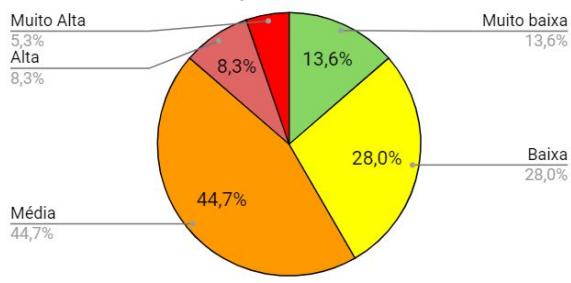
Figura 16: Gráfico - Porcentagem das classes de fragilidade que sofreram modificação - 2017.

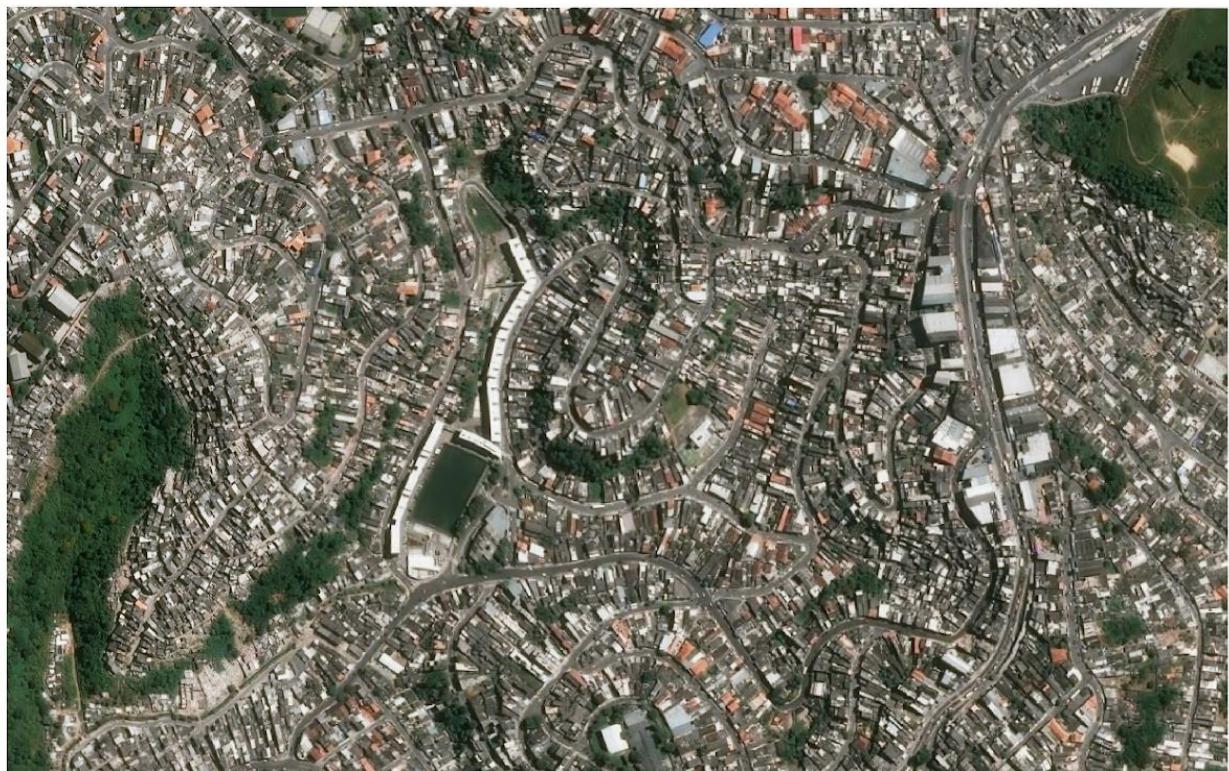
Imagen de satélite utilizada na confecção da Carta de Uso da Terra (2017).

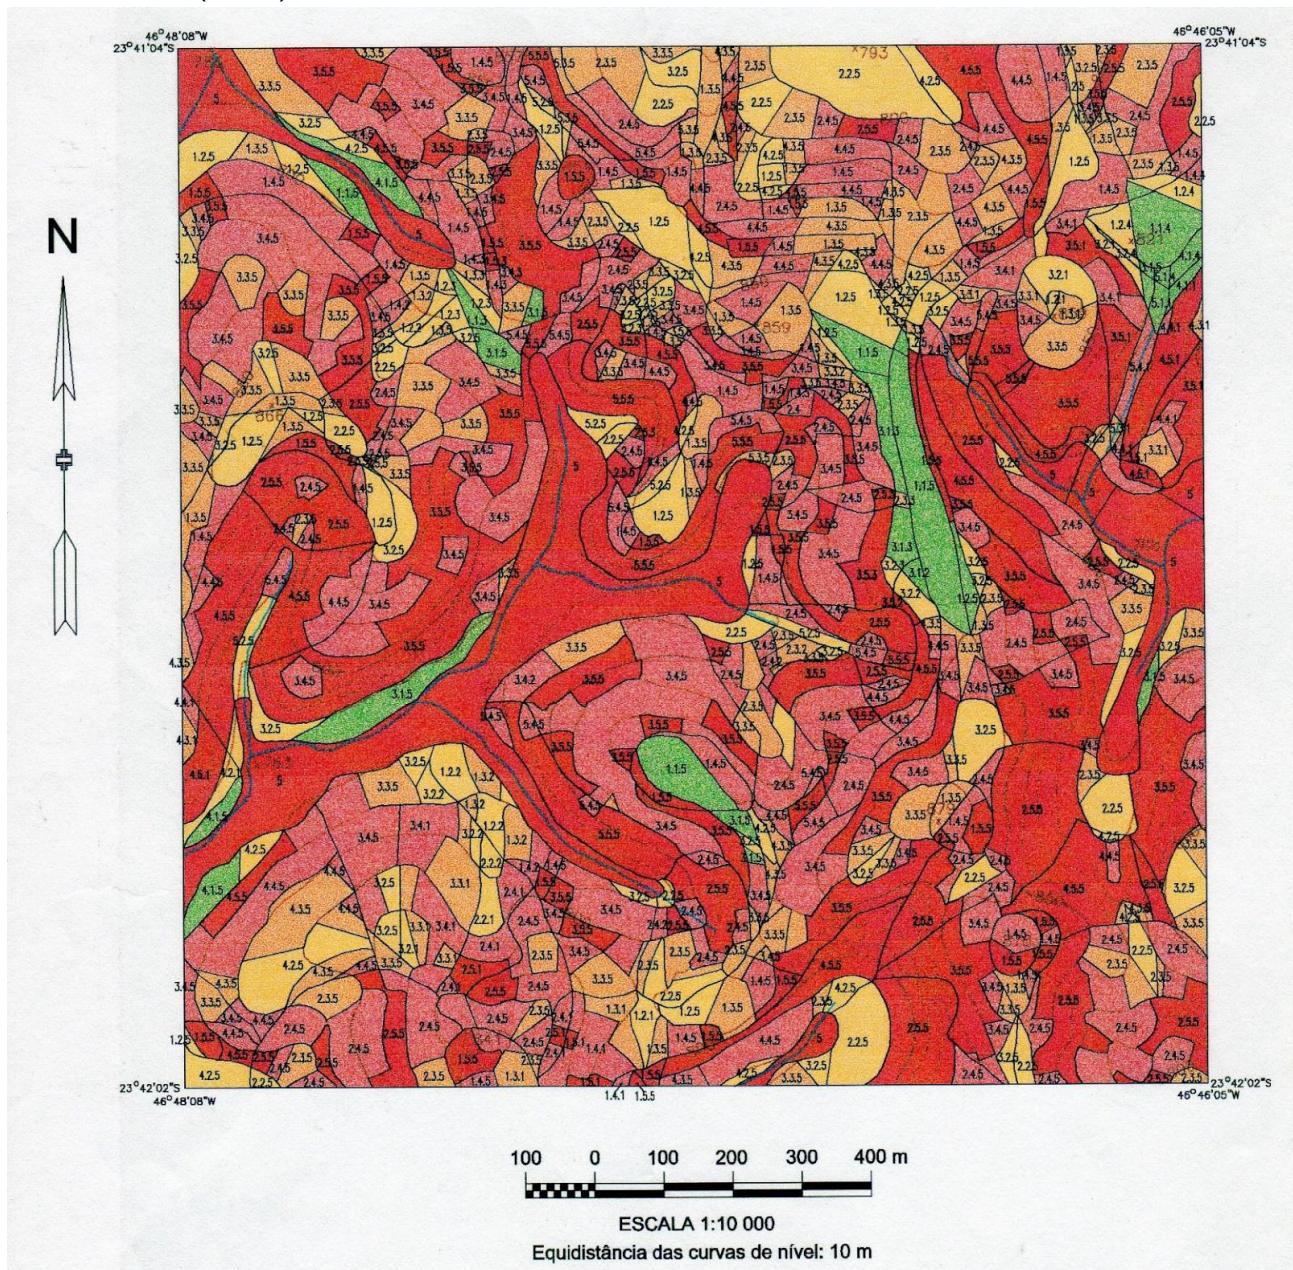
Carta de Fragilidade Potencial do Relevo - Uso da Terra 2000 com legenda detalhada.
Fonte: Villela (2000).
