**Sobradão do Porto:
um estudo de tombamento e restauro em Ubatuba**

Trabalho de Conclusão do Curso de Arquitetura e Urbanismo apresentado à Faculdade de Arquitetura e Urbanismo da Universidade de São Paulo (FAUUSP), como requisito para obtenção do diploma.

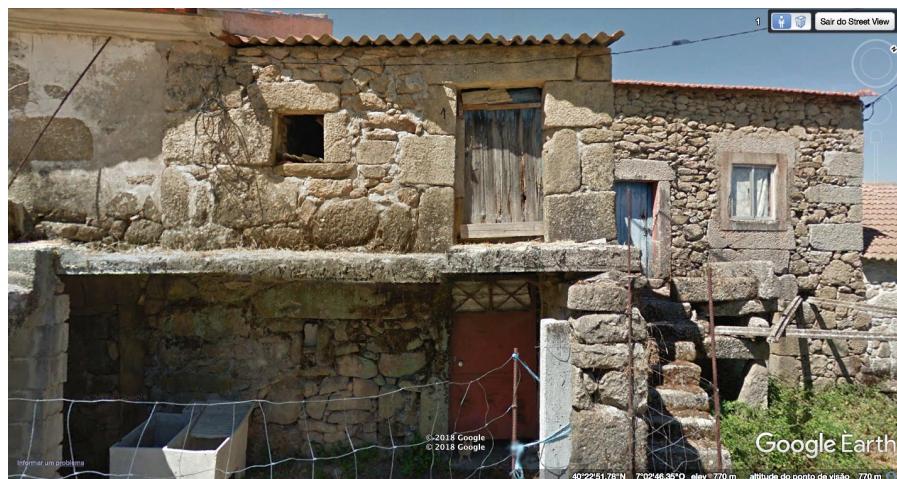
FIGURA 6 - CASA MINHOTA NO POVOADO DE SABUGAL

A Casa Minhota, própria das paisagens de povoamento disperso, é composta de dois pisos e tem uma planta rectangular. Contém no rés-do-chão: cortes, currais, pocilga, adega, lagar e arrumações. No andar sobrado, situam-se os quartos e salas (do altar e do linho⁷). O acesso ao andar faz-se por uma escada de pedra e pela varanda de tear. De notar a ausência de chaminé ou apenas uma chaminé rudimentar. O telhado é de quatro águas e é coberto de telha caleira. Os materiais de construção são o granito, geralmente aparelhado, ou o xisto.

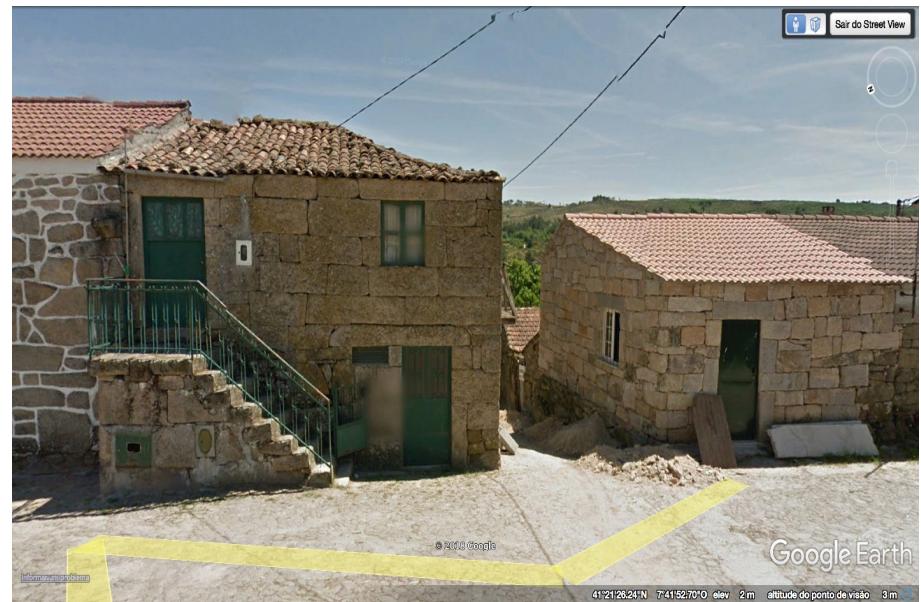
FIGURA 10 - CASA SERRANA NO Povoado de FORTUNHO

A Casa Serrana, composta de dois pisos de planta quadrada ou rectangular, contém no rés-do-chão a corte do gado e no andar sobreiro, que é acessível por uma escada de pedra, uma ou duas divisões (cozinha com lareira e quarto). O telhado é de duas águas e pode ser coberto com telha caleira, placas de xisto, lousa ou colmo segundo sua situação geográfica. Como na casa Minhota, apenas aparece, quando é o caso, uma chaminé rudimentar. O material de construção utilizados são o granito, que raramente é aparelhado, e o xisto utilizado sem argamassa ou reboco. O xisto que se apresenta sob forma de pequenas lajes, implica que as ombreiras, padieiras e aeventais sejam de madeira ou granito, assim como os cunhais que geralmente são formados por grandes blocos de granito. (MOUTINHO, 1979, p.41)

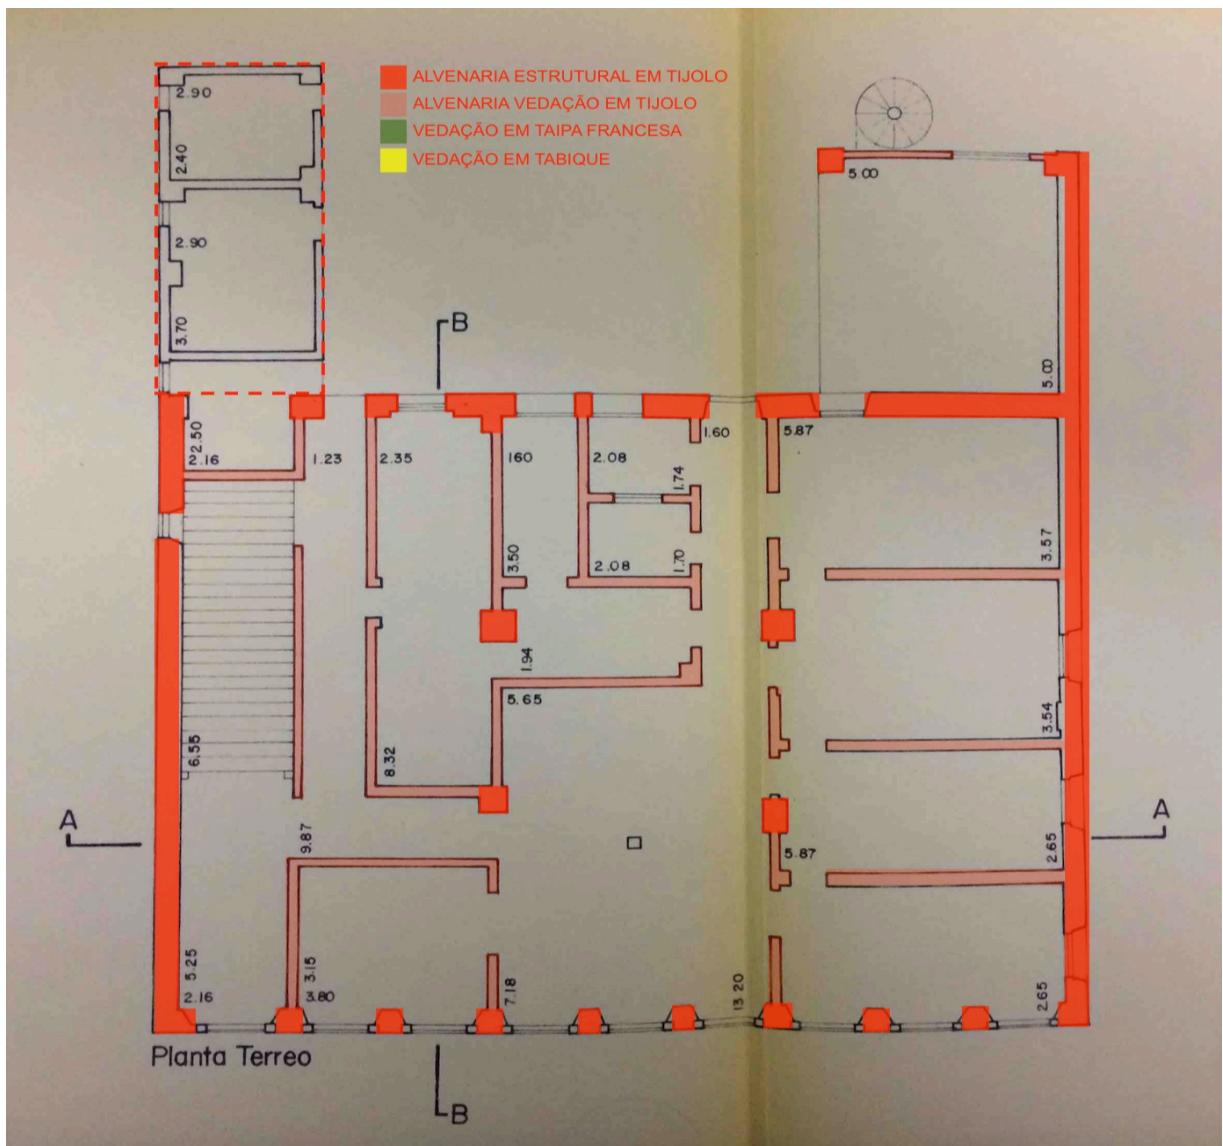
FIGURA 13 - VEDAÇÕES PAV. TÉRREO

Fonte: arquivo – IPHAN/SP (levantamento de 1981). Anotações do autor em vermelho.

da frente, fachada frontal, são de 3 e $\frac{1}{2}$ vezes de tijolo, ou seja, 89 centímetros de espessura, e aparelho inglês.

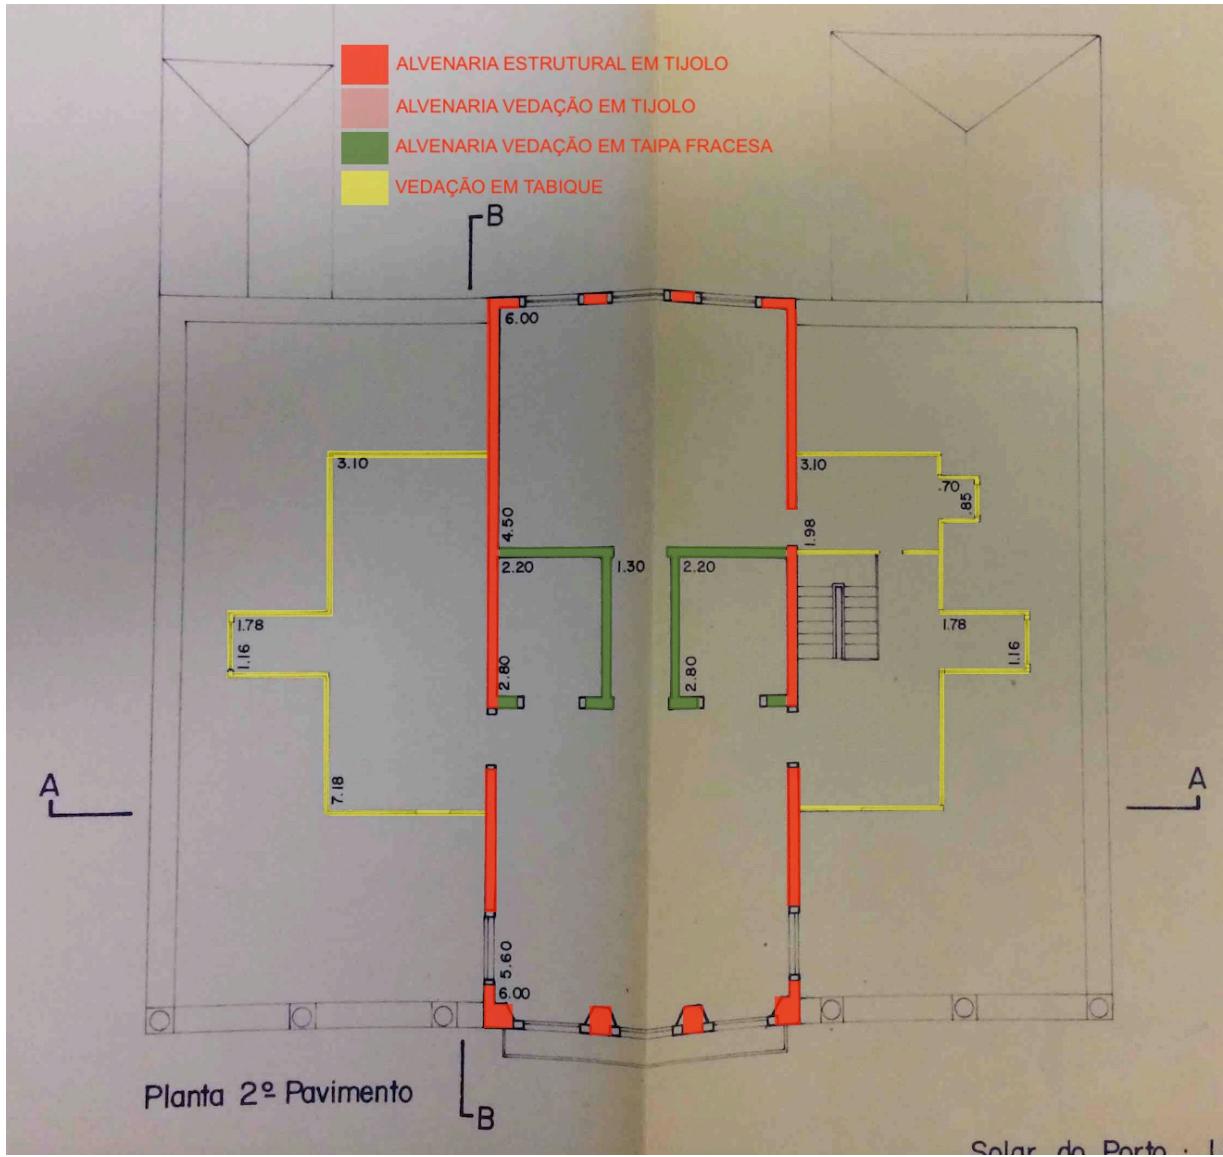
FIGURA 19 - VEDAÇÕES 2ºPAV.

No 2º pavimento identifiquei o terceiro tipo de vedação, tabique¹⁸, executada com peças de madeiras, tábuas e sarrafos, afixados na estrutura do telhado.

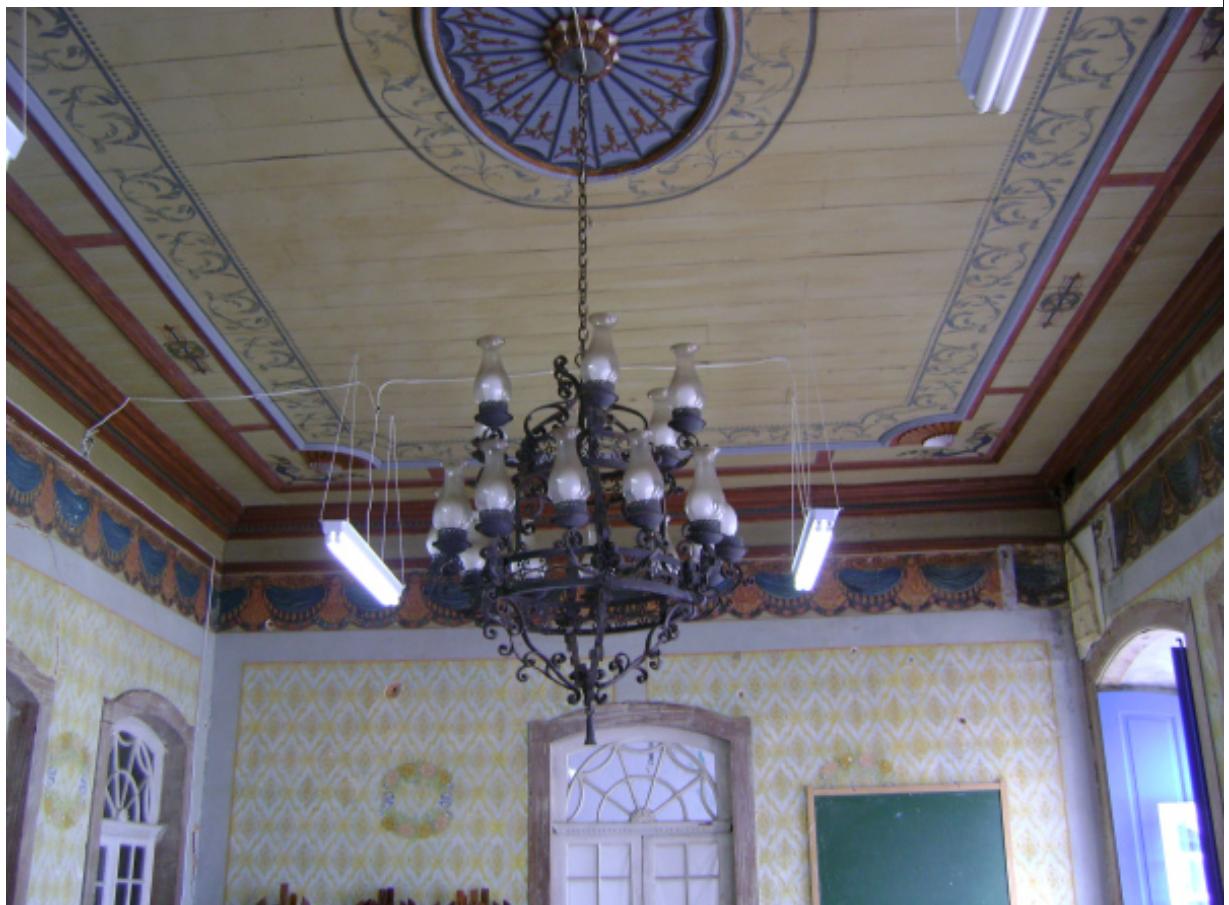
FIGURA 27 - FOTOGRAFIA DO FORRO NO SALÃO

Também, nesse relatório, são identificadas as decorações do forro nos ambientes sociais do Sobradão do Porto (arquivo – IPHAN/SP).

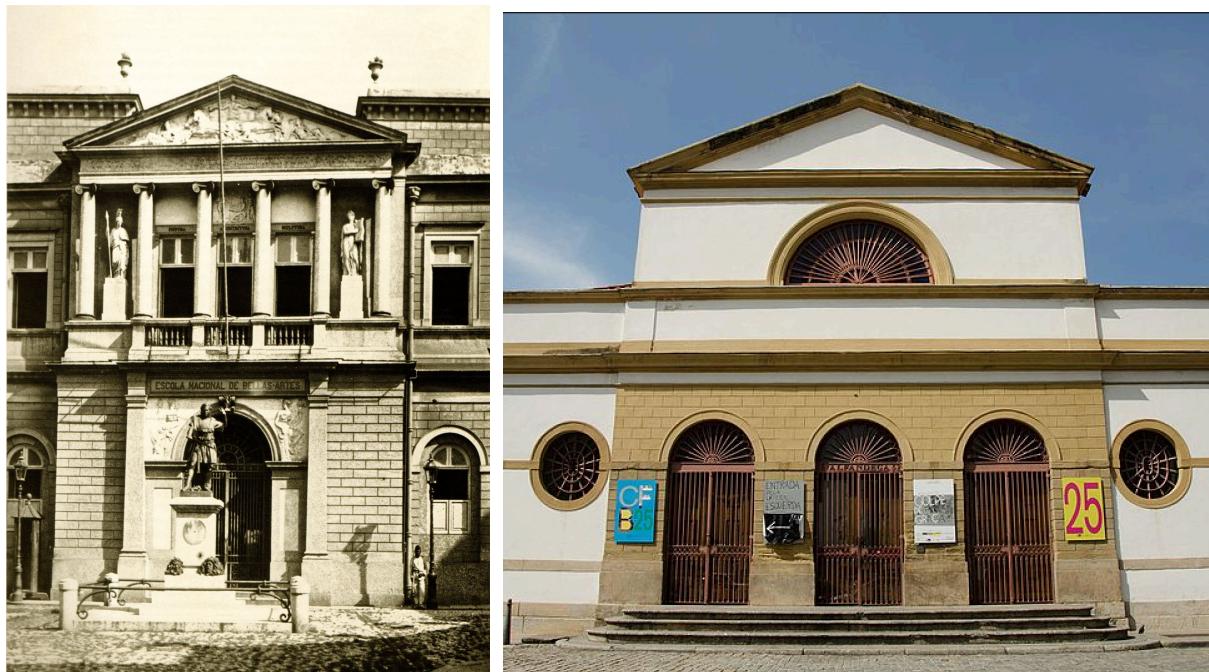
FIGURA 30 – FACHADA DA ACADEMIA DE BELAS ARTES E DO EDIFÍCIO DA PRAÇA DO COMÉRCIO (ANTIGA ALFANDEGA)

reduziu-se o antigo e grandioso plano ás modestíssimas proporções de pequeno corpo central, cujo segundo e ultimo andar simulava um templo do mais puro etylo hllenico, colocado sobre a porta principal; ladeando ao corpo central vinham duas alas térreas bastante extensas e perfeitamente symetricas. [...]. Quanto á fachada, os baixos relevos são devidos aos irmãos Ferrez e foram executados com barro cozido, á falta de mármore. Os fustes das columnas, inteiriças, são de granito cincento, as bases e capitéis, da ordem jônica, fundidos em chumbo, assim como as vigotas da balaustrada: obra de Zepherino Ferrez que também escupiu a quadriga em baixo relevo, colocada no tympano do frontão. O irmão, Marcos Ferrez, executou os três baixos relevos que estão sobre as portas do terraço e cujos assumptos episódicos se prendem á pintura, architectura e escultura, assim como as duas figuras colocadas nos cantos da archivolta da arcada do embasamento que corôa a entrada principal. (TAUNAY, 1912, p.183)

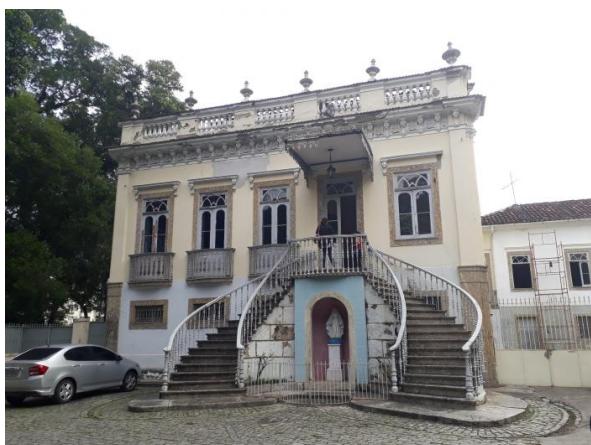
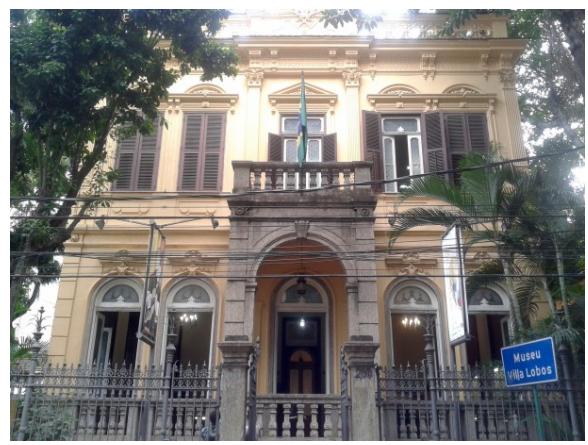
FIGURA 31 - EDUCANDÁRIO DA MISERICÓRDIA E MUSEU VILLA LOBOS

A arquitetura elaborada sob a influência da Academia era caracterizada pela clareza construtiva e simplicidade de formas. Apenas alguns elementos construtivos como cornijas e platibandas eram explorados como recursos formais. Em geral, as linhas básicas da composição eram marcadas por pilastras, sobre as quais, nas platibandas, dispunham-se objetos de louça do Porto, como compoteiras ou figuras representando as quatro estações do ano, os continentes, as virtudes etc. As paredes, de pedra ou de tijolo, eram revestidas e pintadas de cores suaves, como branco, rosa, amarelo ou azul-pastel e sobre esse fundo se destacavam janelas e portas, enquadradas em pedra aparelhada e arrematadas em arco pleno, em cujas bandeiras dispunham-se rosáceas mais ou menos complicadas, com vidros coloridos. Os corpos de entrada, salientes, compunham-se de escadarias, colunatas e frontões de pedra aparente, formando conjuntos, cujas linhas severas evidenciavam um rigoroso atendimento às normas vitruvianas. Nesses pontos, sobretudo, é que se aplicava com esmero a imaginação dos arquitetos, na utilização dos ensinamentos acadêmicos, com o objetivo de marcar as obras em termos de estilo.

Acima alguns exemplos desses edifícios neoclássicos com elevado padrão formal, como o Educandário da Misericórdia e museu Villa Lobos, além de outros tantos, como o museu do Índio, o Palácio das Palmeiras, na cidade do Rio de Janeiro.

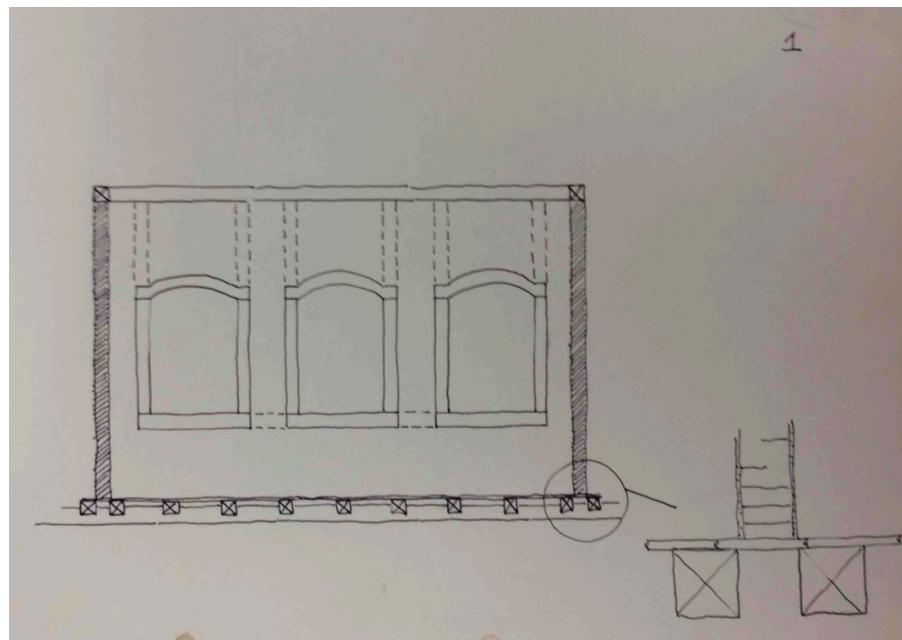
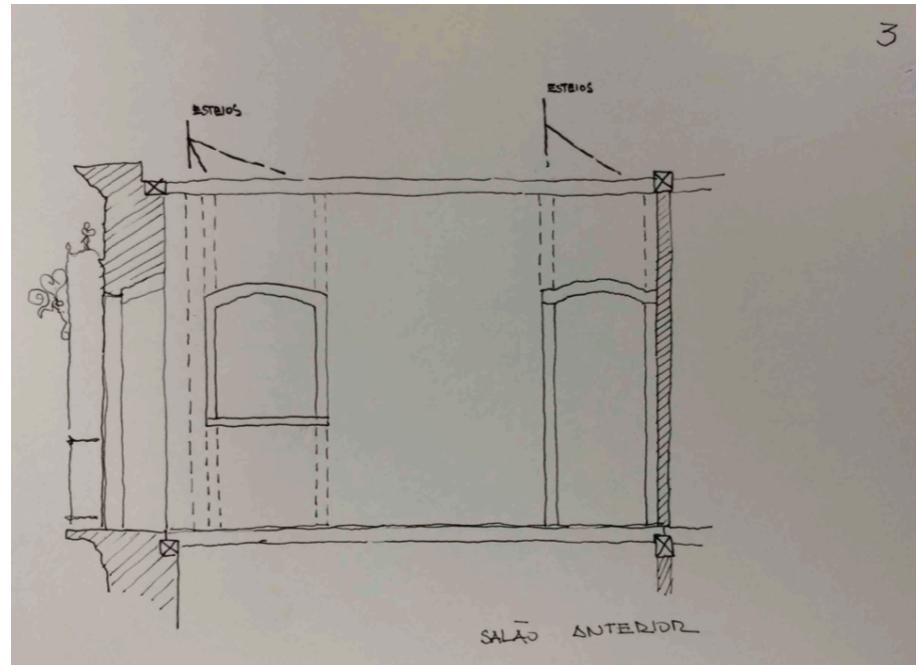
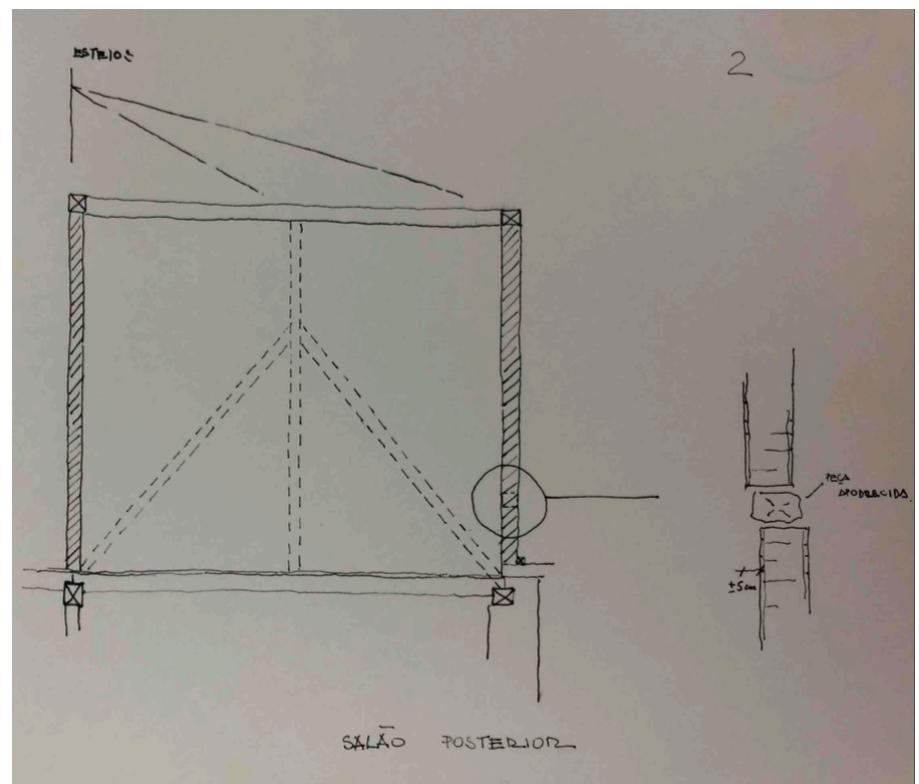
O mesmo relatório, descreve o estado precário do sistema estrutural, principalmente no 3º pavimento, e suas patologias: deslocamento das peças estruturais, trincas na alvenaria, recalque dos panos de parede, outros (arquivo – IPHAN/SP)

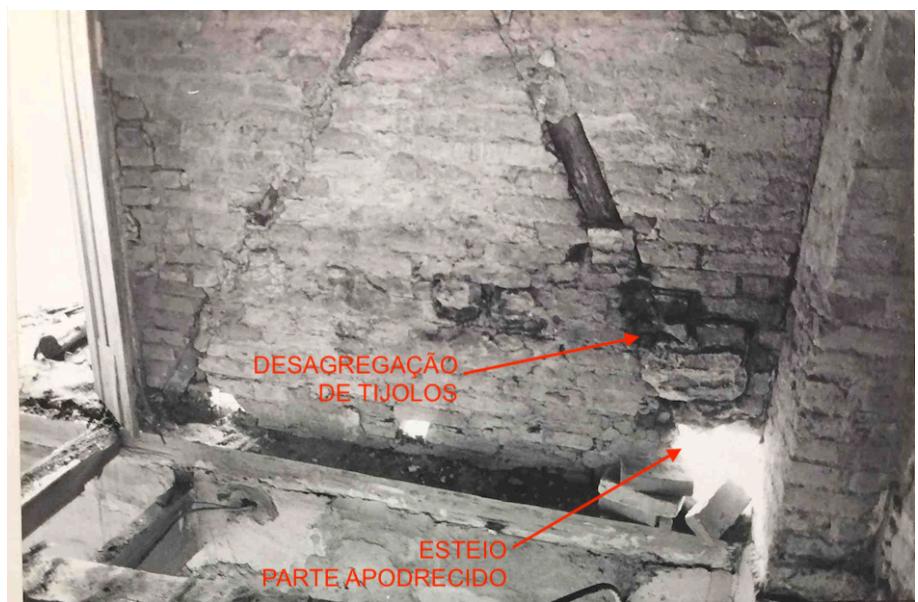
FIGURA 43 – LEV. FOTOGRÁFICO - ESTEIOS APODRECIDOS

Toda esta solução estrutural está comprometida pelo seccionamento e/ou apodrecimento das peças responsáveis pela transferência do peso próprio das alvenarias. Como resultado desta sobrecarga, o esteio intermediário, que se apoiava precariamente numa tábua, que, por sua vez se equilibrava entre dois barrotes, cedeu, partindo seu apoio longitudinalmente e fazendo com que os barrotes girassem, recalçando os panos de paredes com trincas e danos no revestimento. [...] (5). Na parede posterior das janelas estão completamente apodrecidas; [...].

Verificamos ainda o comprometimento das peças de madeira, próximas ao maciço da fachada, e os consequentes danos nas alvenarias e revestimentos, sendo que uma das causas é certamente o vazamento e/ou extravasamento das calhas que correm por trás das platibandas fronteiras. A instalação de diversas caixas d'água sob o telhado do 3º pavimento [2º pavimento]⁶⁵ foi uma sobrecarga ao sistema já parcialmente comprometido. As estruturas justapostas às paredes laterais apresentam emendas e reforços tornando-as menos resistentes às sobrecargas ou esforços imprevistos

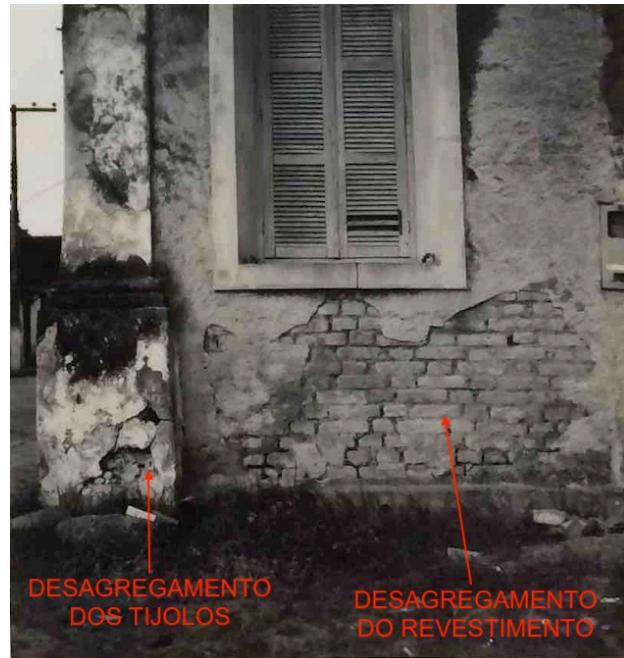
FIGURA 44 - LEV. FOTOGRÁFICO -
DESAGREGAÇÃO TIJOLOS E REVESTIMENTOS

As paredes dos demais pavimentos trincas sobre alguns vãos ou pontos localizados, ou ainda desagregamento dos tijolos e da argamassa, em áreas que permaneceram sem revestimento, expostas por longo tempo à maresia. (arquivo – SPHAN/SP).

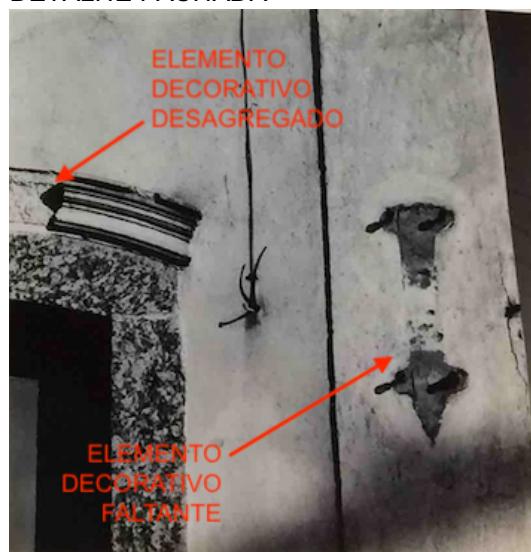
FIGURA 47 - LEV. FOTOGRÁFICO - DETALHE FACHADA

As grades e elementos decorativos dos balcões também apresentam danos e falhas, devendo ser recompostos, assim como as gárgulas e buzinotes de escoamento das águas pluviais. (arquivo – IPHAN/SP)

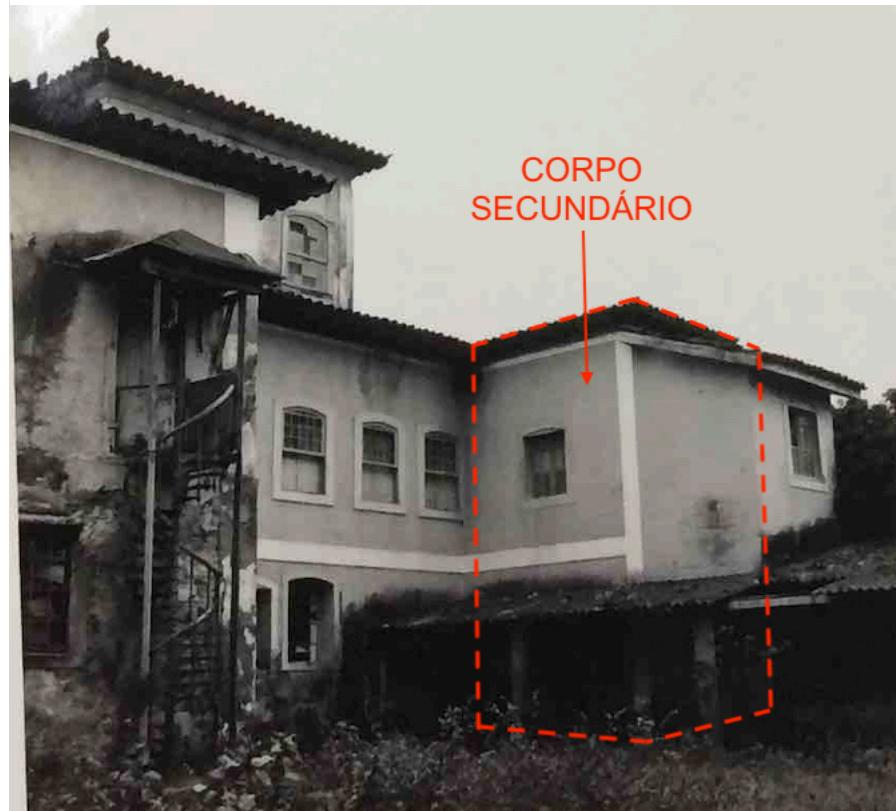
FIGURA 51 - LEV. FOTOGRÁFICO - FACHADA POSTERIOR

No pavimento inferior, foram identificadas algumas paredes e aberturas mais recentes, porém não temos ainda elementos para definir sua planta primitiva. O corpo secundário, do lado oposto à cozinha, nos deu a impressão de ser um acréscimo posterior; suas paredes mais finas, a adaptação de uma janela, as portas inferiores sem requadros, sua proporção geral, etc., [...]

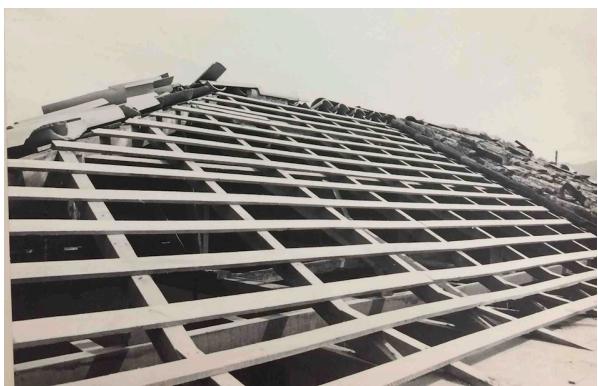
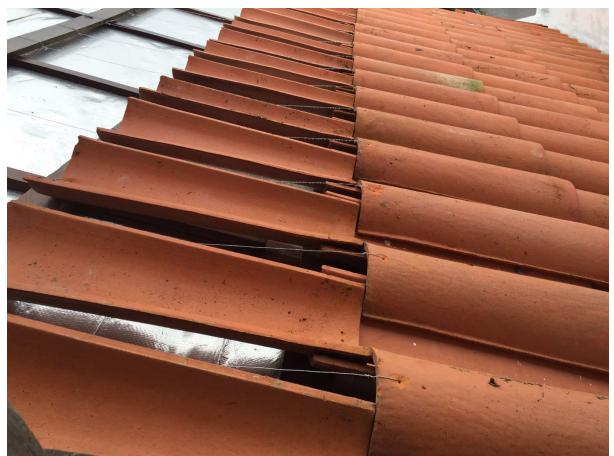
Estivemos dia 20 de abril realizando inspeção técnica no “Sobrado do Porto”, em Ubatuba, em atenção a solicitação do Presidente da FUNDART, Sr. Cícero José de Jesus Assunção. Observamos que as infiltrações d’água pela cobertura são devidas sobretudo às obstruções no sistema de calhas e condutores, impondo-se a execução de serviços de limpeza. Há poucas telhas quebradas e algumas deslocadas, sendo recomendado a execução de ajustes no entelhamento. (IPHAN/SP)

Será que além da limpeza não seria prudente realizar cálculos sobre para o correto dimensionamento do sistema de escoamento de águas pluviais (calha, tubo de queda, etc.), pois o problema de infiltração de água é descrito desde o levantamento arquitetônico realizado em 1981.

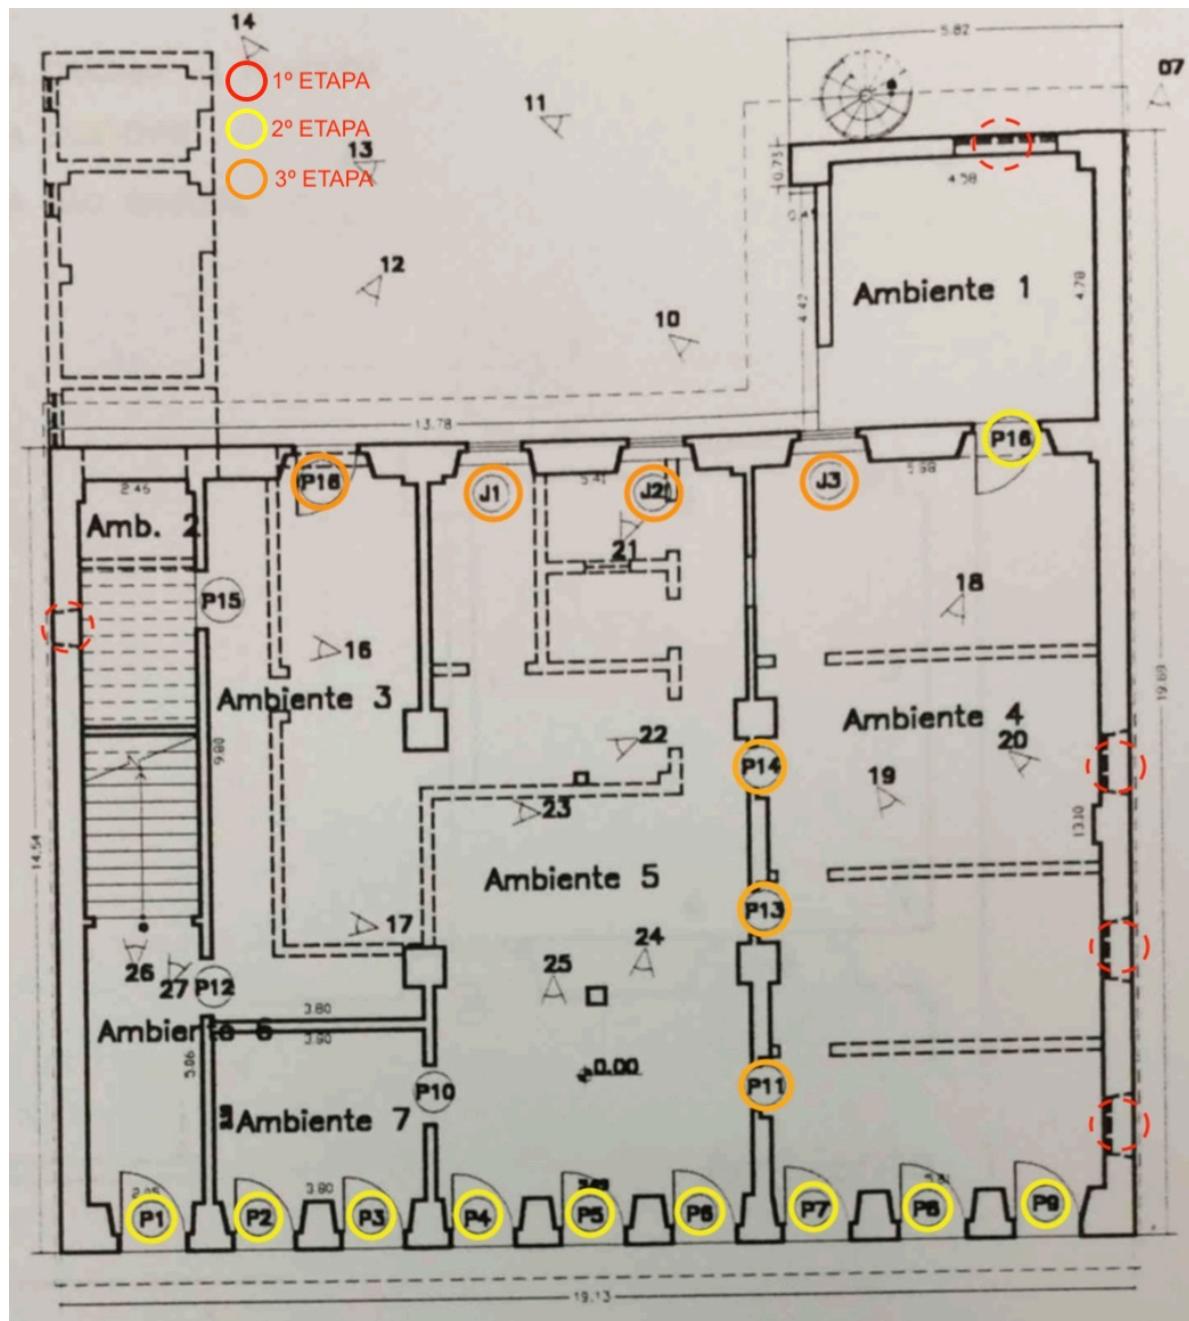
FIGURA 56 - IDENTIFICAÇÃO DAS ESQUADRIAS RESTAURADAS PAV. TÉRREO

Assim, temos instalado no edifício 54 portas e 18 janelas. Analisando as especificações técnicas das quatro primeiras etapas, durante as quais as esquadrias foram objeto de restauro, identifiquei 32 portas (60%) e 15 janelas (83%) foram construídas e/ou reformadas. Praticamente essas esquadrias objeto do restauro são as que se encontram instaladas nas fachadas, frontal e posterior, e que estão sujeitas à ação das intempéries, em especial à maresia, deteriorando-se mais rápido. As esquadrias internas são as portas do último pavimento, que se danificaram devido às infiltrações da água de chuva, provenientes da cobertura abandonada. Abaixo identifiquei as esquadrias restauradas na primeira etapa, círculo na cor vermelho, conforme itens 2.4, 2.5, 2.6 e 8; na segunda etapa, círculo na cor amarelo, conforme item 8; e na terceira etapa, círculo na cor laranja, conforme item 5. Na quarta etapa somente as esquadrias novas foram objeto de “pintura provisória”, conforme item 3.4. Ainda na segunda fase de consolidação das paredes internas e restauração das pinturas decorativas, as esquadrias foram limpas, removidas as pinturas antigas e reparadas, com a finalidade de prepará-las para pintura, conforme item 6. Como não obtivemos mais dados dessa fase, não sabemos se a pintura foi executada.

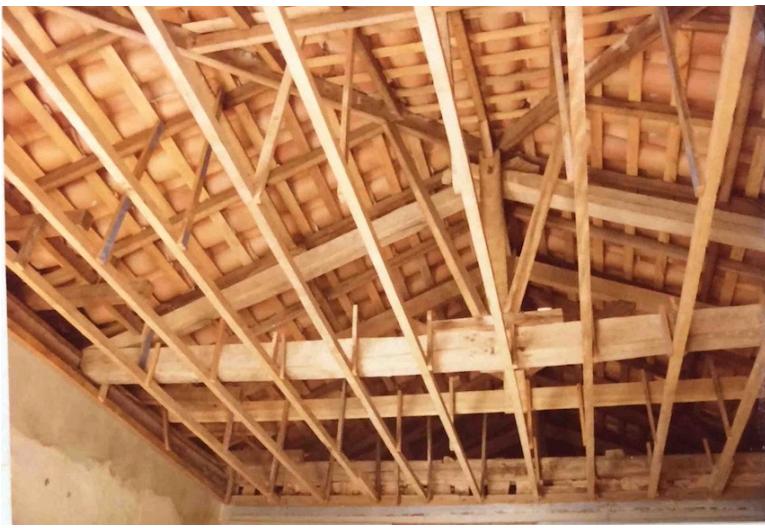
FIGURA 62 - ESTRUTURA DO FORRO 2º PAV. - 1983

Nota-se o precário estado do forro remanescente, indicando que esse elemento do edifício sofrera com o abandono do mesmo e a fragilidade de seus elementos diante infiltrações, umidades e ataques de insetos xilófagos. Para o restauro foi necessário executar nova estrutura para suporte do forro, conforme descrição do relatório de outubro de 1983, item “4. [...]. Continuação da execução da nova estrutura de sustentação do tabuado dos forros do primeiro e último pavimento, em caibros de peroba de seção 5 x 6 cm.” (arquivo - IPHAN/SP). Depois que o trabalho de restauro foi paralisado, parece-me que nenhum outro serviço foi realizado, principalmente, o restauro do forro no 1º pavimento. O forro no segundo pavimento foi executado e não recebeu nenhuma pintura, e durante minha visita, constatei que parte do mesmo encontra danificada, deteriorada e faltante; devido sobretudo, às infiltrações da água da chuva pelo telhado. Assim, novamente, o novo forro em madeira sofreu danos pelo mesmo motivo que o forro original, e deverá ser restaurado. No restauro em andamento não há menção em restaurar o forro, o que deverá ficar para uma etapa futura.

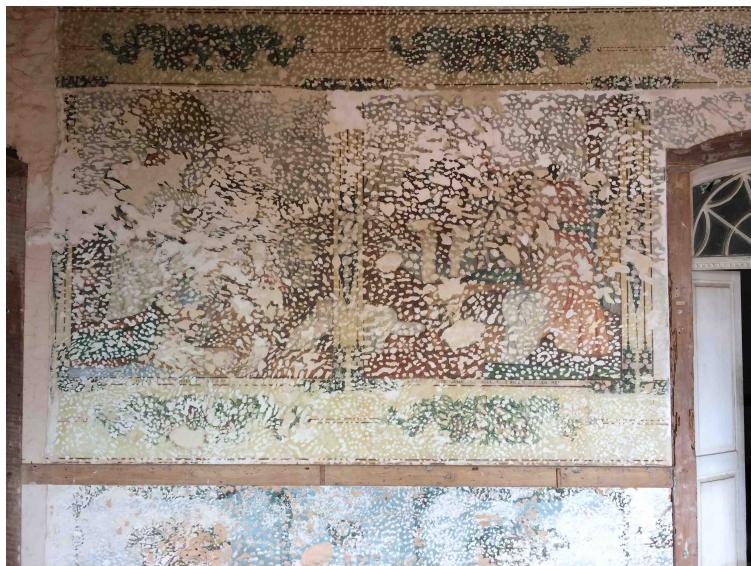
FIGURA 64 - PINTURA PARIETAL SALA DE JANTAR

Durante a visita ao Sobradão do Porto é nítido a incompletude desse serviço, principalmente quanto ao restauro da pintura.

Quanto as pinturas decorativas, já mencionada, é claro a demora na execução da prospecção, conforme relatório de 02 de fevereiro de 1983 do arquiteto Antônio das Neves Gameiro.

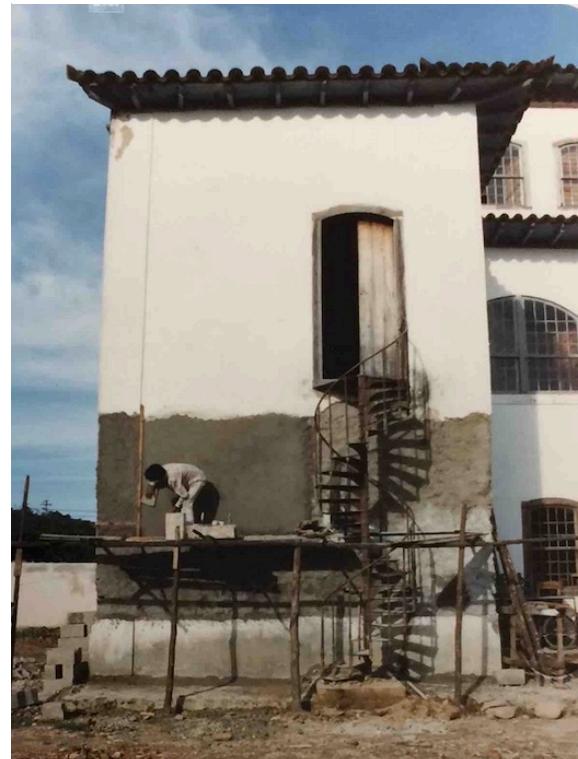
FIGURA 65 - REV. ARGAMASSA 1988

O revestimento de argamassa foi quase todo ele, principalmente os das fachadas externas, demolido e executado novamente. Esse serviço está descrito nas especificações técnicas da primeira e segunda etapas, e também, na etapa de

Ainda nesse mesmo cômodo [No cômodo dos fundos do último pavimento], na parede lateral direita foi feito um escoramento de madeira [...], uma vez que esta parede contém pinturas decorativas que se pretende conservar. Contido, a argamassa de revestimento que serve de base as decorações apresenta-se em estado precário, estando, em alguns pontos ameaçada de trincas, deslocamento ou ruina definitiva. (IPHAN/SP)
