ESCOLA POLITÉCNICA DA UNIVERSIDADE DE SÃO PAULO
Departamento de Engenharia de Construção Civil

**PRODUTIVIDADE NA EXECUÇÃO
DE FUNDAÇÕES PROFUNDAS
E FATORES QUE A INFLUENCIAM**

Monografia apresentada à Escola
Politécnica da Universidade de
São Paulo para a obtenção do
Título de MBA em Tecnologia e
Gestão na Produção de Edifícios

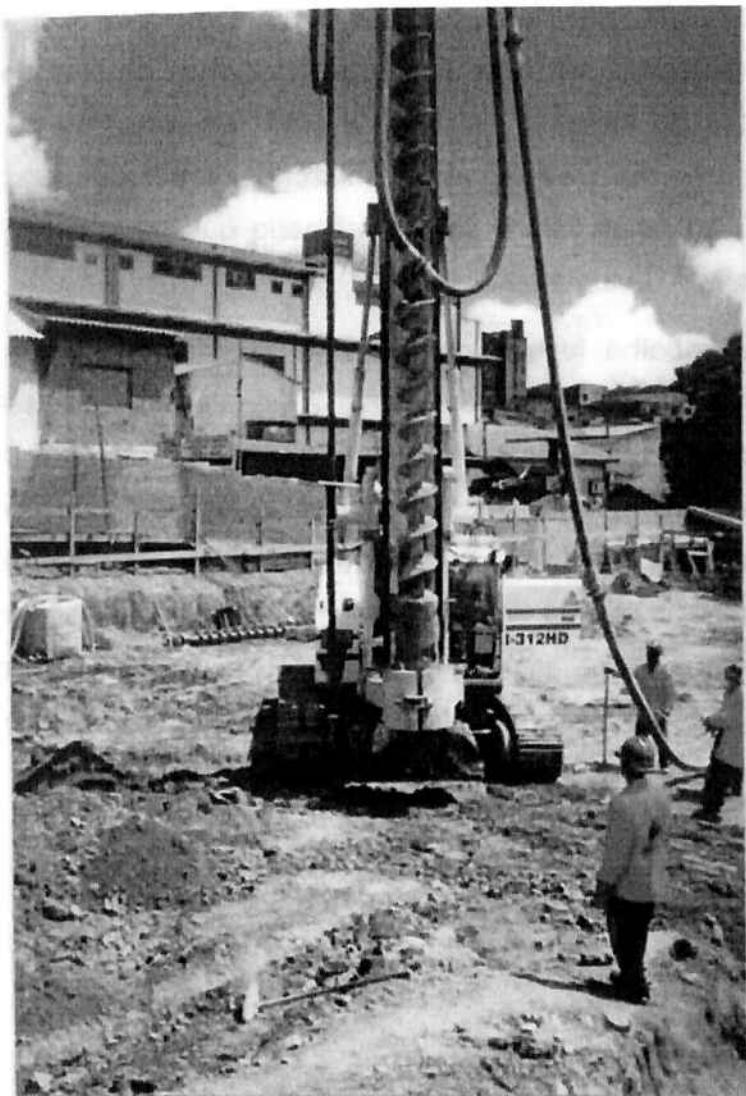
Seção 1.05 Vista frontal do equipamento hélice.

Seção 1.06 Deve haver sincronismo entre a equipe de apoio

Seção 1.07 e o operador do equipamento.

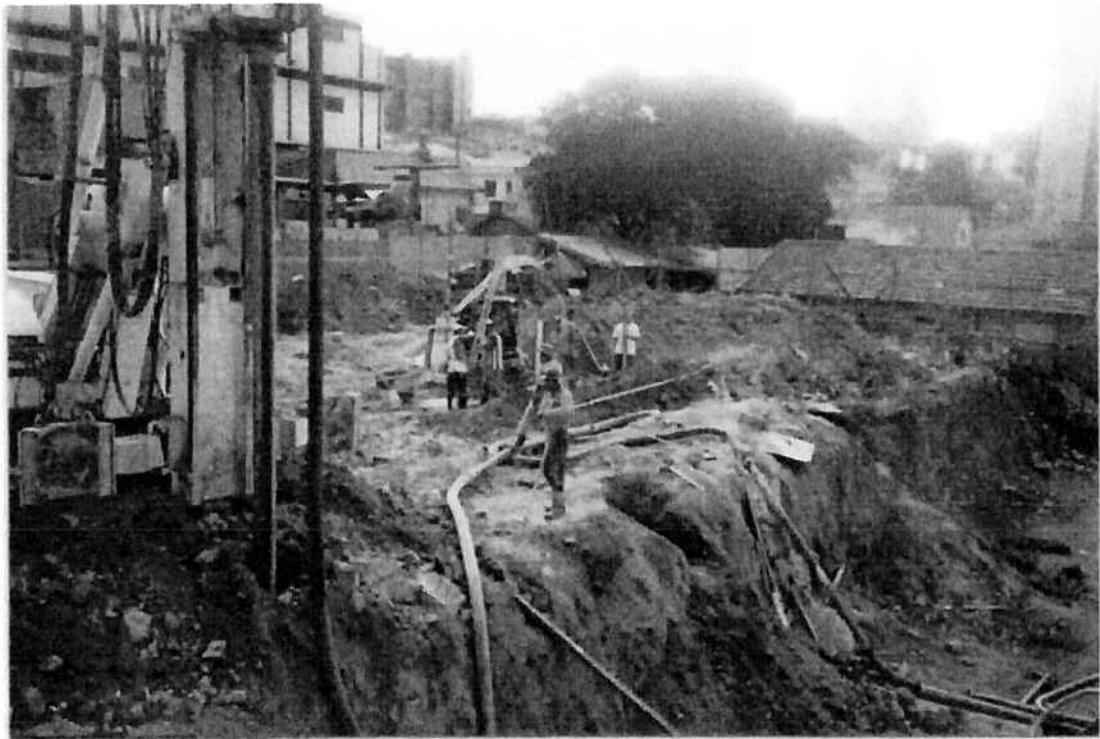
Seção 1.12 Vista parcial do canteiro. Ao fundo equipe de obra retirando excesso de concreto de estaca recém executada

Seção 1.13 (cota de arrasamento abaixo do nível do terreno, ex.: pilares do elevador).

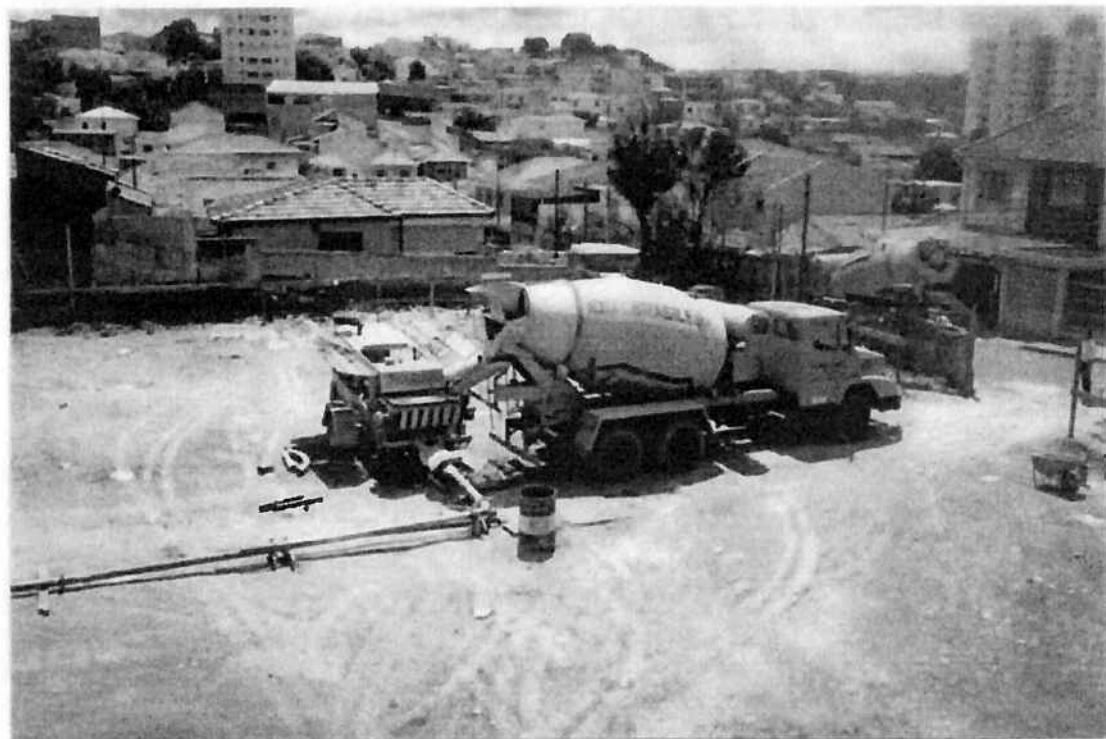
Seção 1.19 Planejar local para a bomba de concreto e manobra de caminhões.

Seção 1.20 Fazer controle tecnológico do concreto.

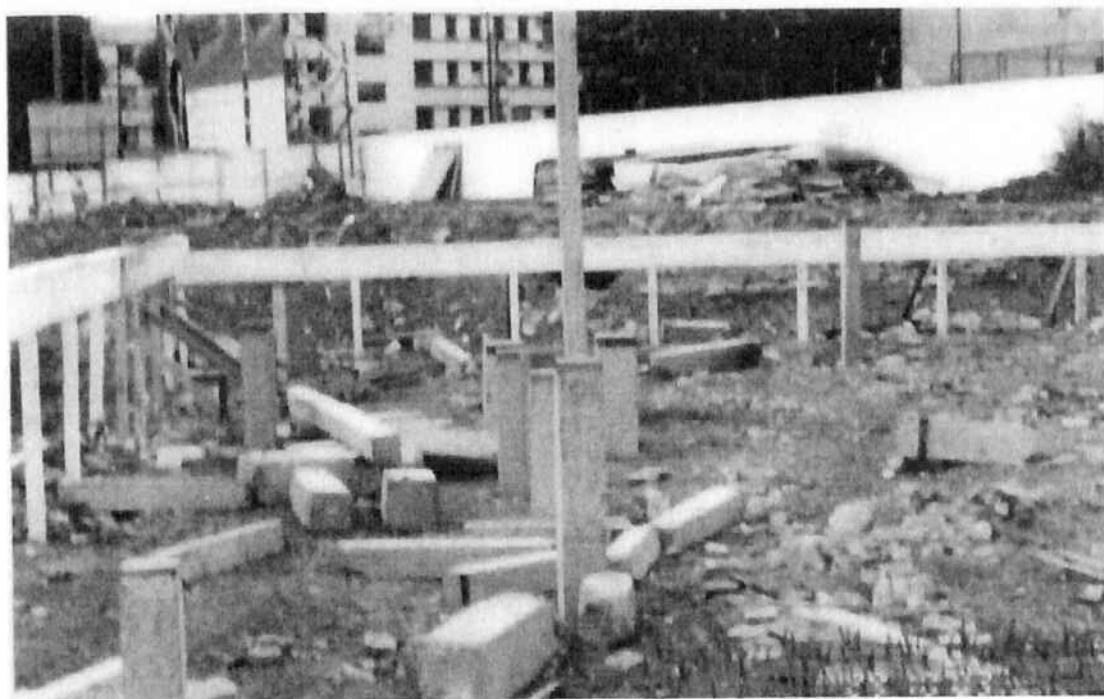
Vista de canteiro de obras com problemas de perda global.

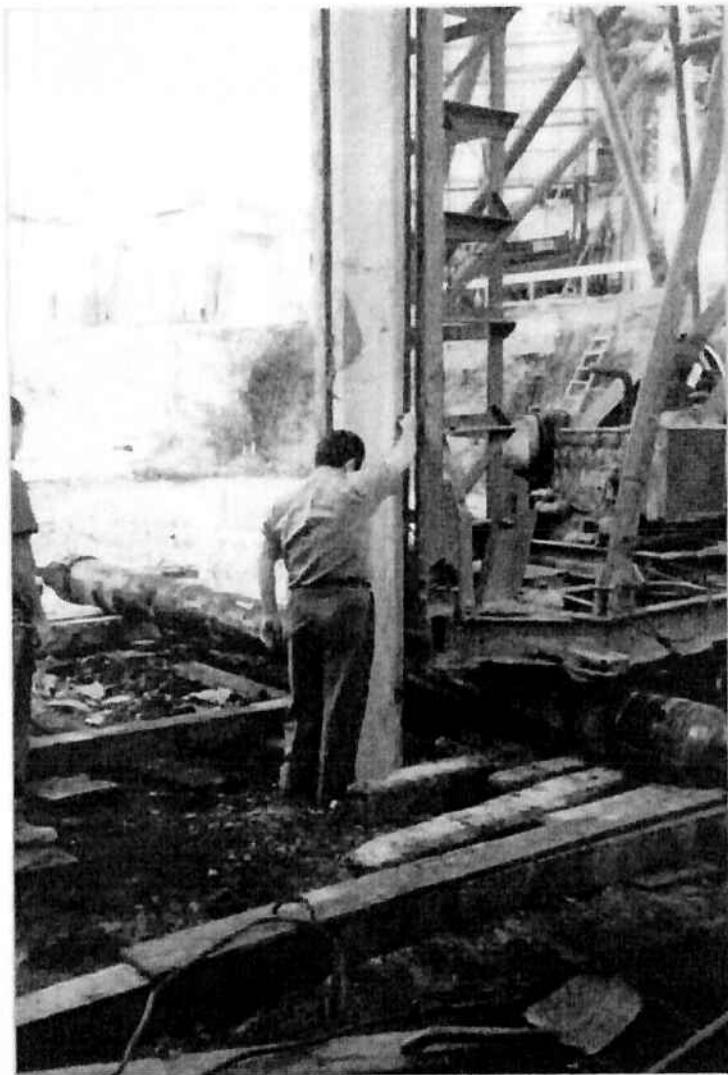
Necessário o acompanhamento da equipe de obras durante a execução do serviço.
(ex.: conferência do prumo).

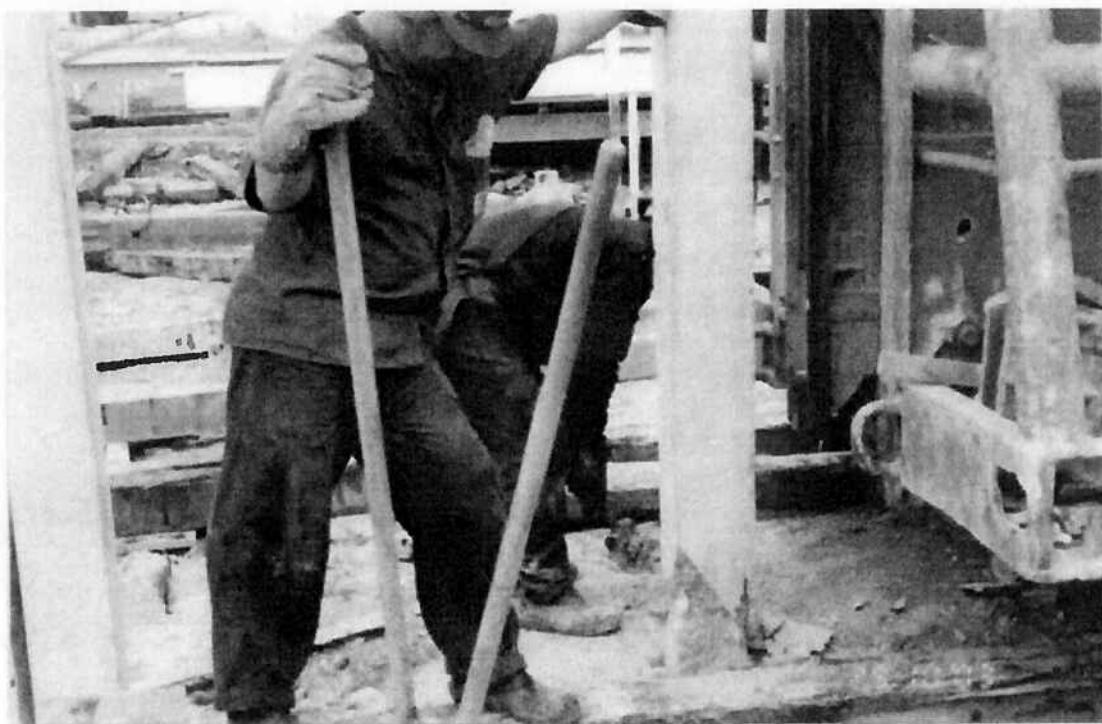
Quebra de estaca antes do término da cravação determinada em projeto.

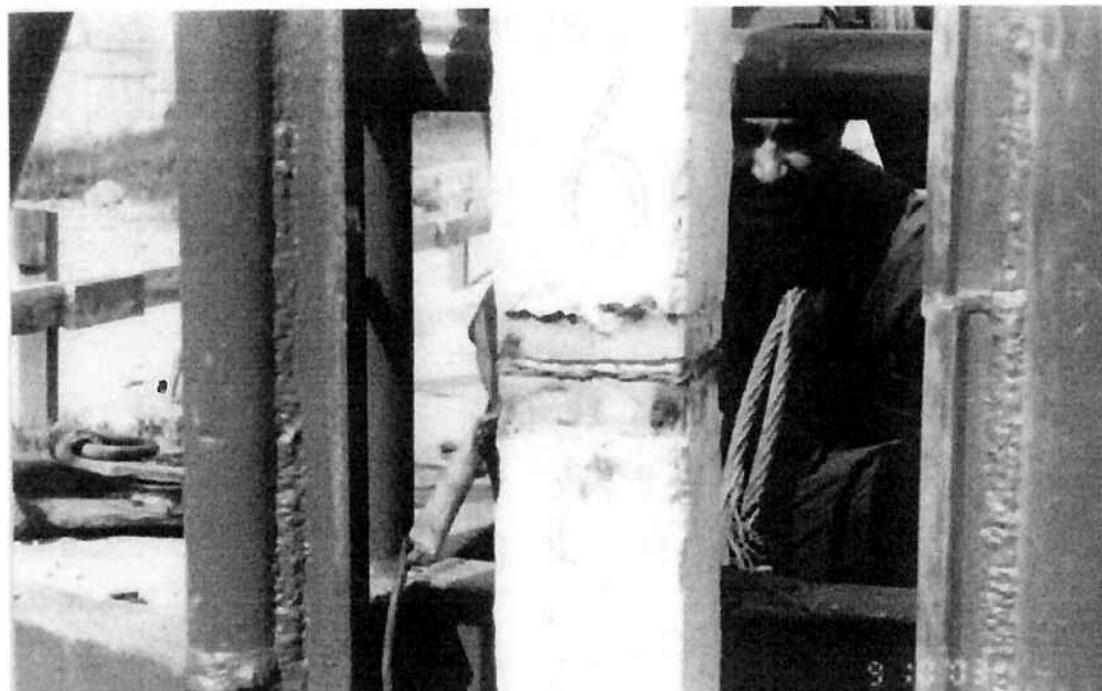
Emenda de estaca com solda elétrica
(prever fornecimento de energia elétrica adequada).

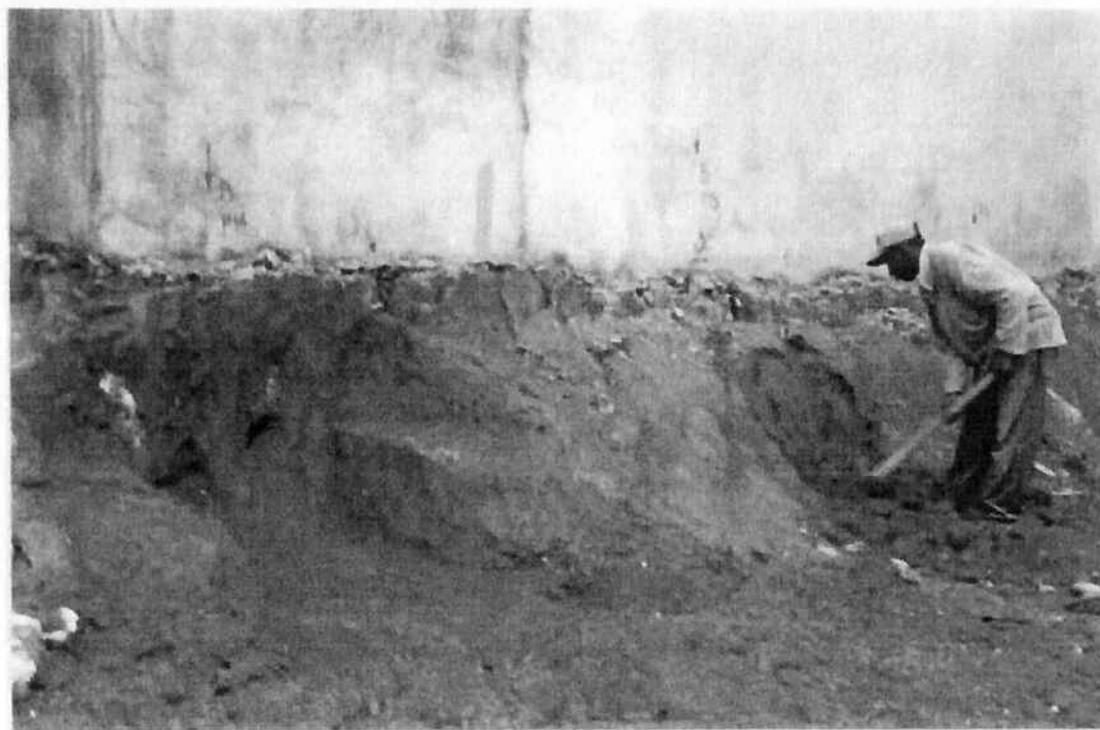
Execução dos chamados "cachimbos" para posterior escavação do tubulão.
Após acordo entre as partes (obra e empreiteiros), o servente da obra executou o serviço.

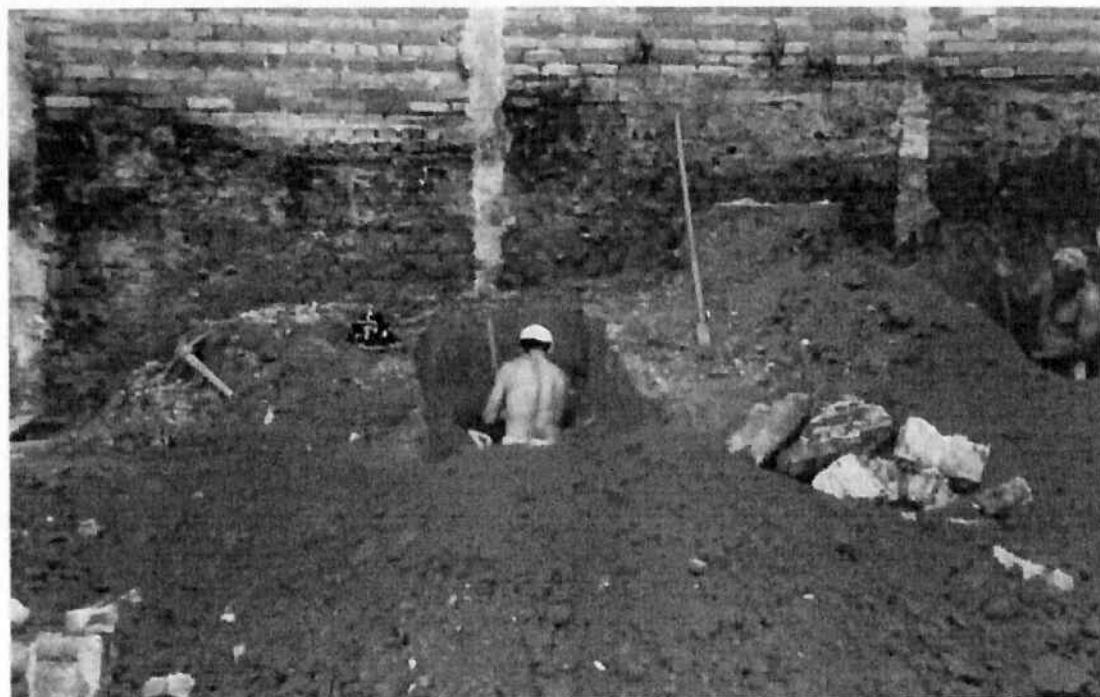
Execução das "bocas" dos tubulões, momento em que os poceiros trabalham separados.

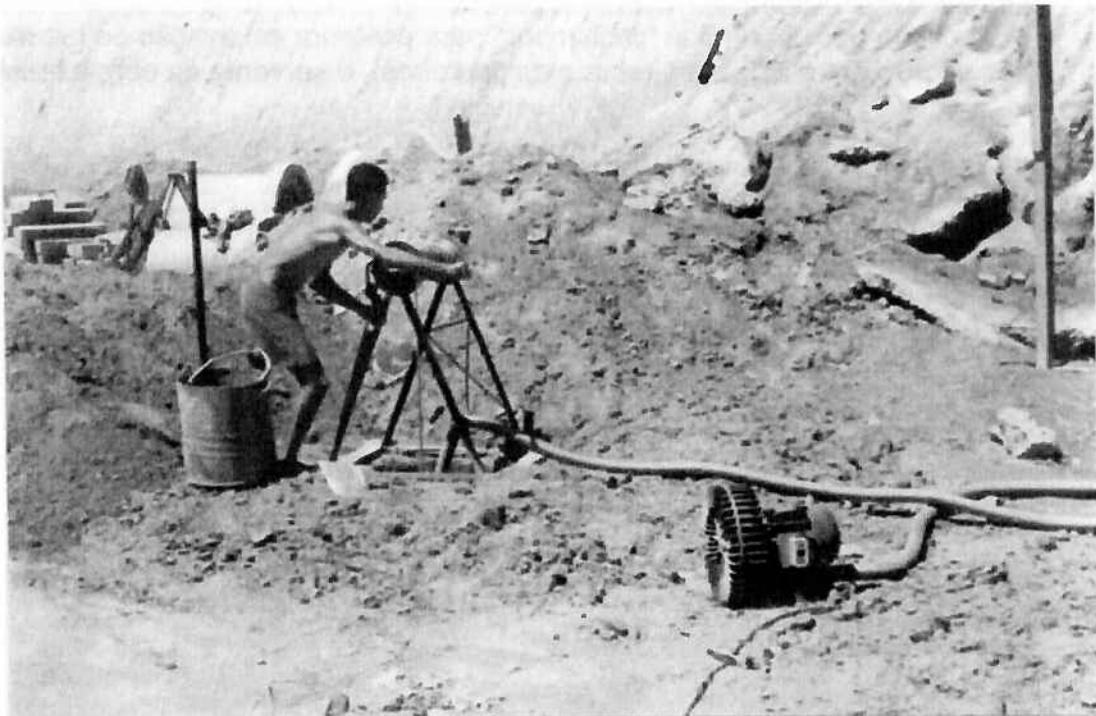
Presença de gás, necessidade de uso de exaustor. Outra causa de queda de produtividade.

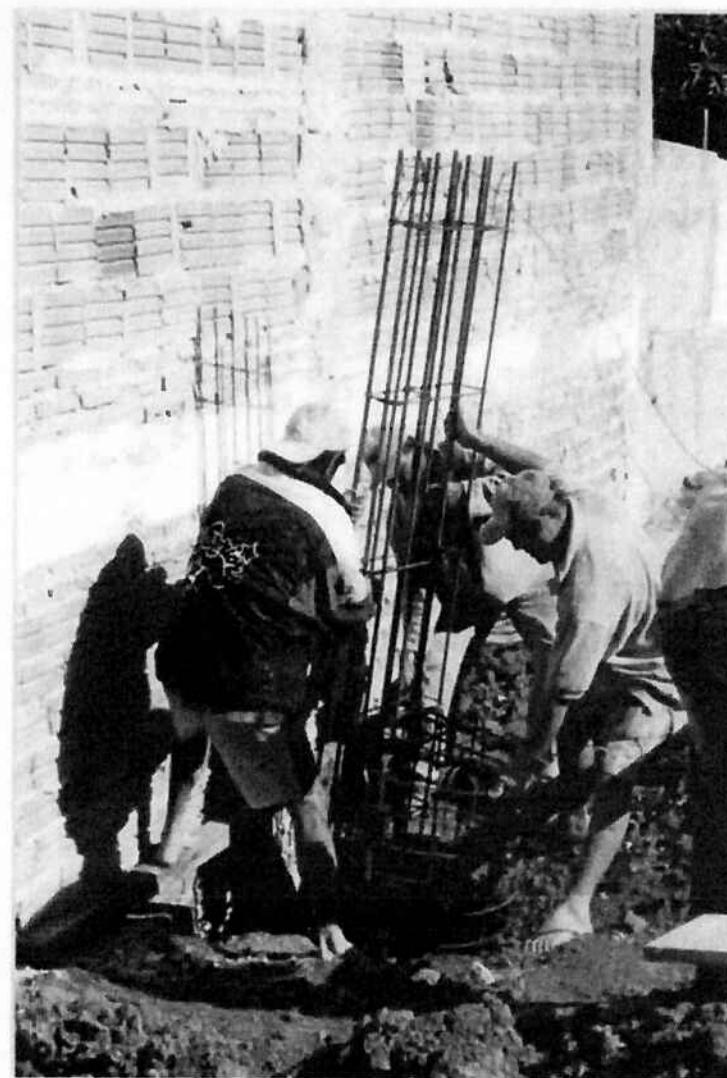
Colocação da armadura para posterior concretagem. Atividade em que poceiros perdem horas de escavações.

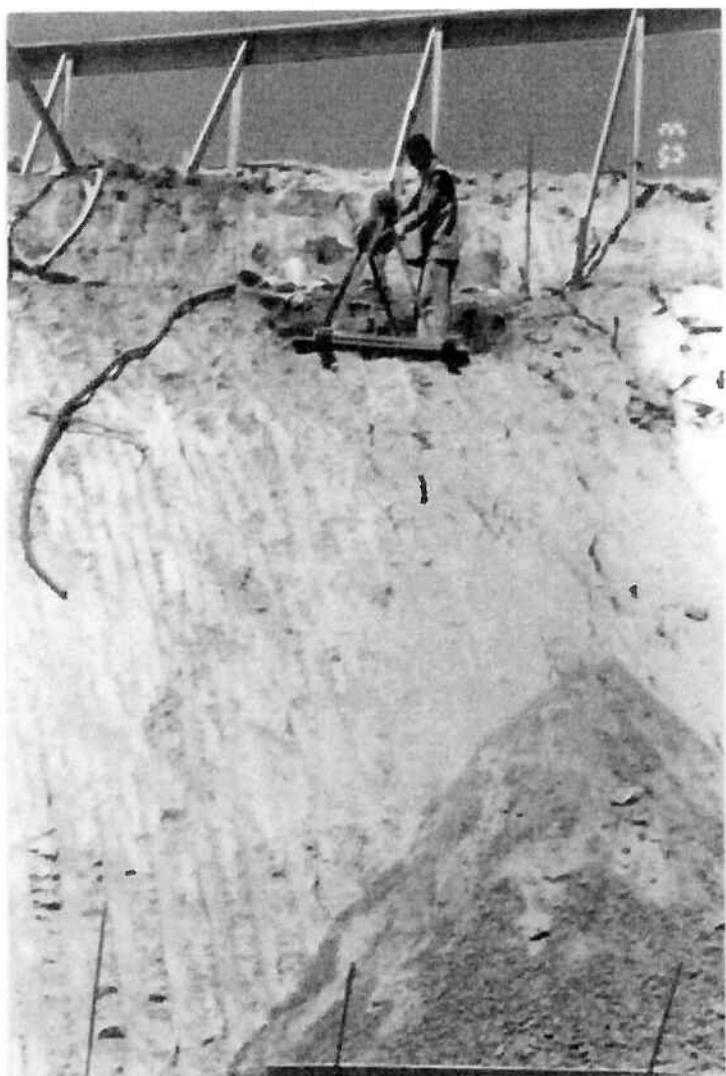
Exemplo de mobilidade, execução de tubulão em talude.

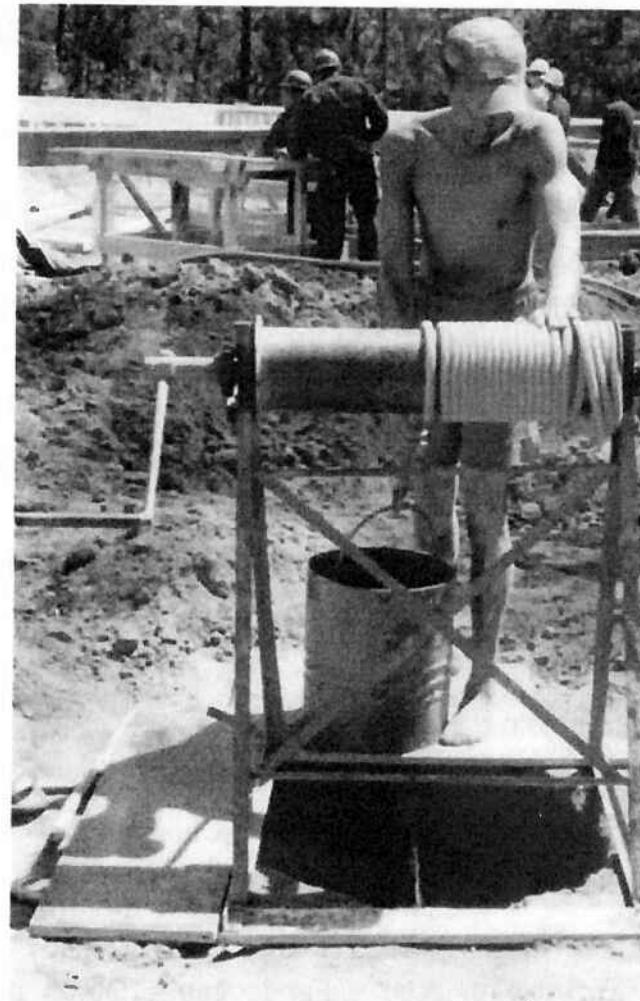
Descida do balde. Observar a condição de trabalho do operário.
