**A UTILIZAÇÃO DE ELEVADORES A CABO EM OBRAS DE
CONSTRUÇÃO CIVIL
RISCOS ENVOLVIDOS E MÉTODOS DE PREVENÇÃO**

SÃO PAULO
2012

Monografia apresentada à Escola
Politécnica da Universidade de
São Paulo para obtenção do Título
de Especialista em Engenharia de
Segurança do Trabalho.

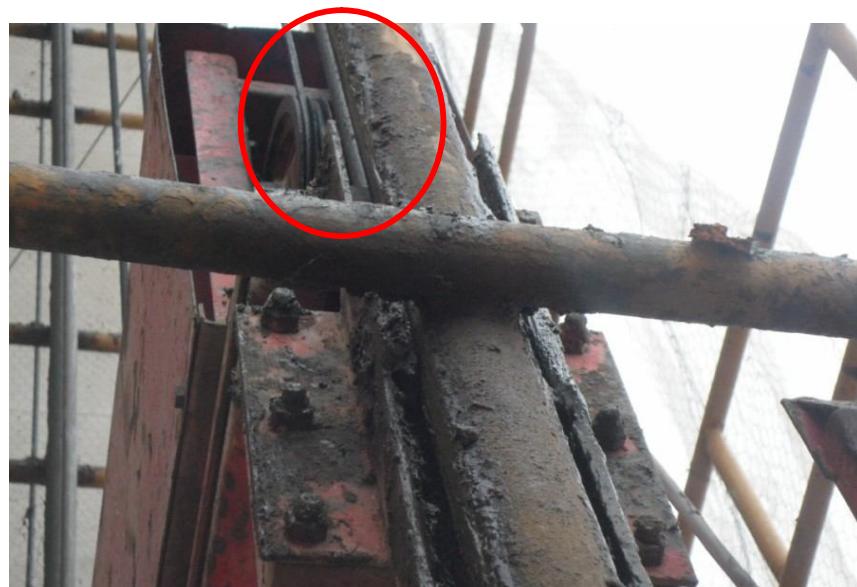
Figura 1 - Estrutura lateral da torre do elevador – bronzina engraxada.
Fonte: Arquivo pessoal (2011)

18.14.21.19 As cabines dos elevadores tracionados a cabo devem possuir sistema de guias que dispensem a utilização de graxa nos tubos-guias da torre do elevador. (Vide prazo no Art. 3º da Portaria)

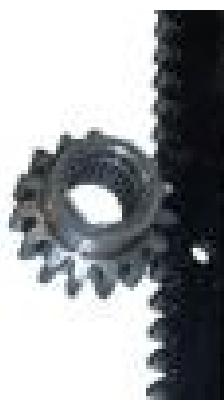
Figura 3 – cremalheira
Fonte: BRASIL (2008)

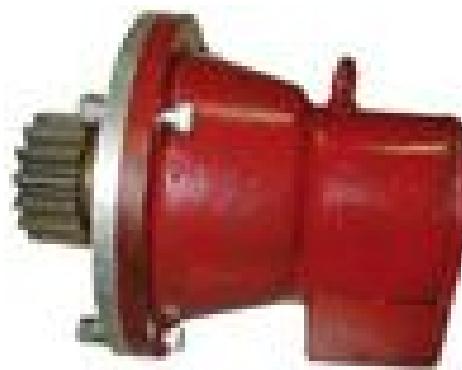
Figura 4 – freio de emergência
Fonte: BRASIL (2008)

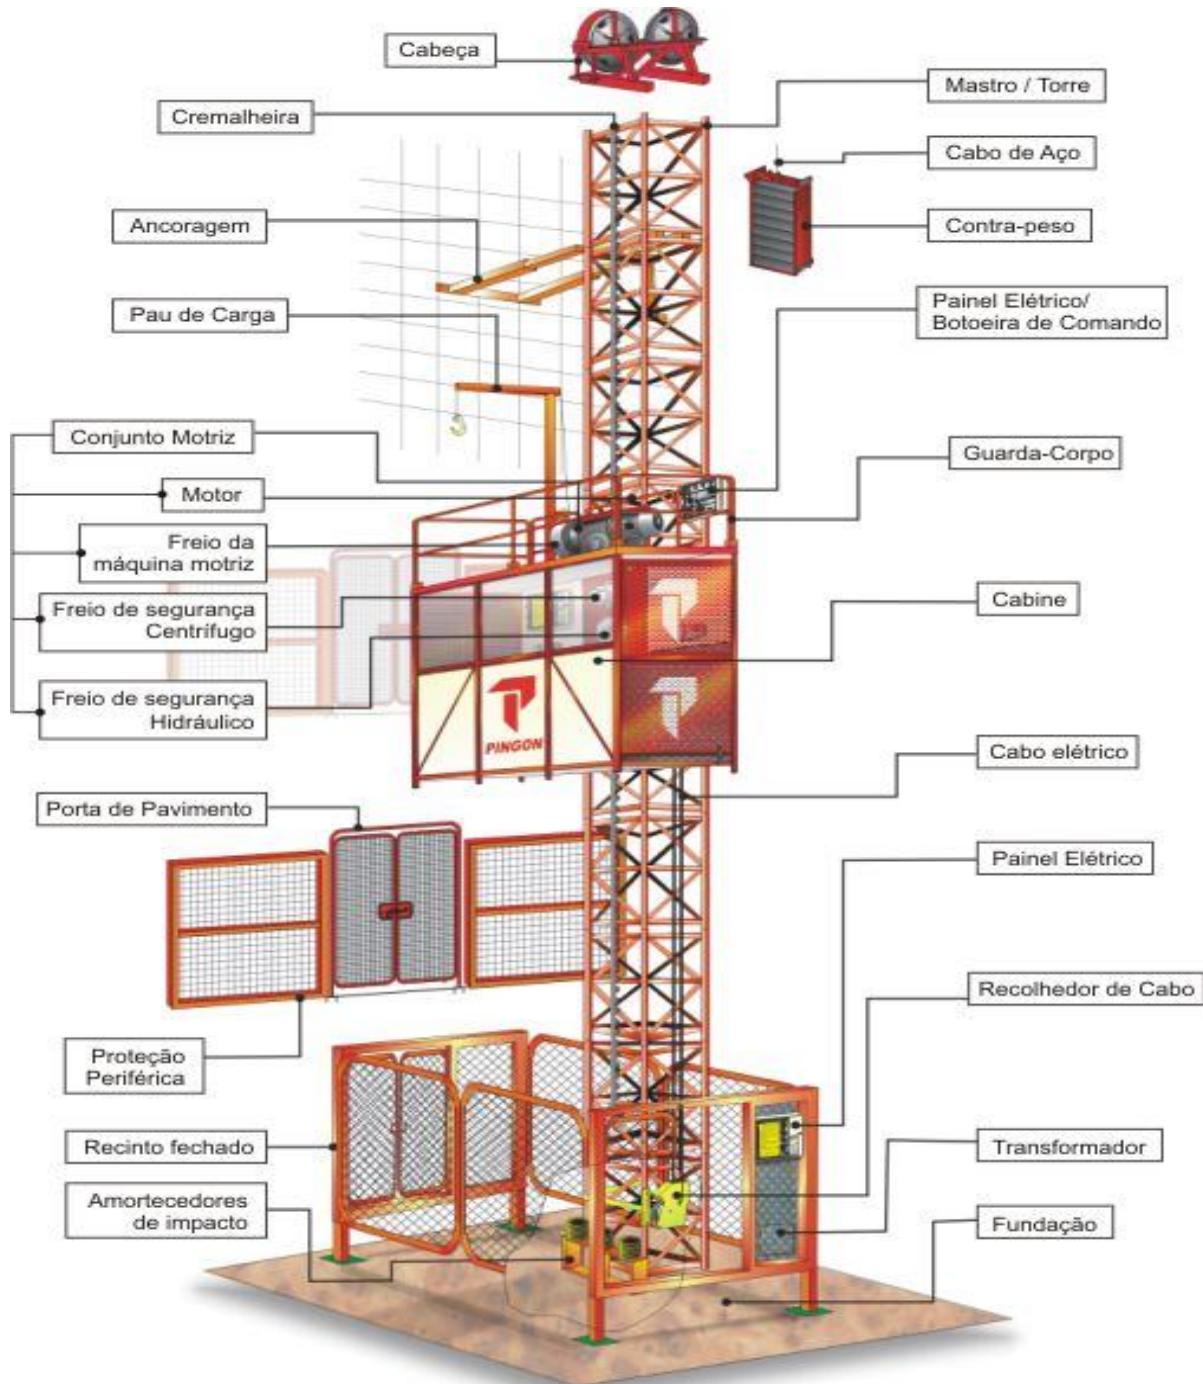
Figura 5 - Elevador de cremalheira
Fonte: BRASIL (2008)

- Elevadores de carga e passageiros pelo sistema de cremalheira são destinados ao transporte misto de cargas e passageiros, em compartimentos separados, desde que, o limite máximo de peso especificado pelo fabricante seja rigorosamente obedecido. No elevador de cremalheira sua cabina é o conjunto principal do elevador. Além da cabine propriamente dita, nela estão a motorização o freio e outros. O conjunto de motorização, responsável pelo movimento vertical do elevador, fica instalado no teto da cabina e é composto por dois motoredutores SEW e dois freios eletromagnéticos SEW (freio de trabalho do elevador). Na torre metálica de estrutura treliçada é instalada a cremalheira (Figura 3) responsável pelo tracionamento da cabina junto com a motorização. Freio de Emergência totalmente mecânico atua de forma centrífuga sendo acionado quando o elevador ultrapassar a velocidade pré-estabelecida para funcionamento. (Brasil, 2008)

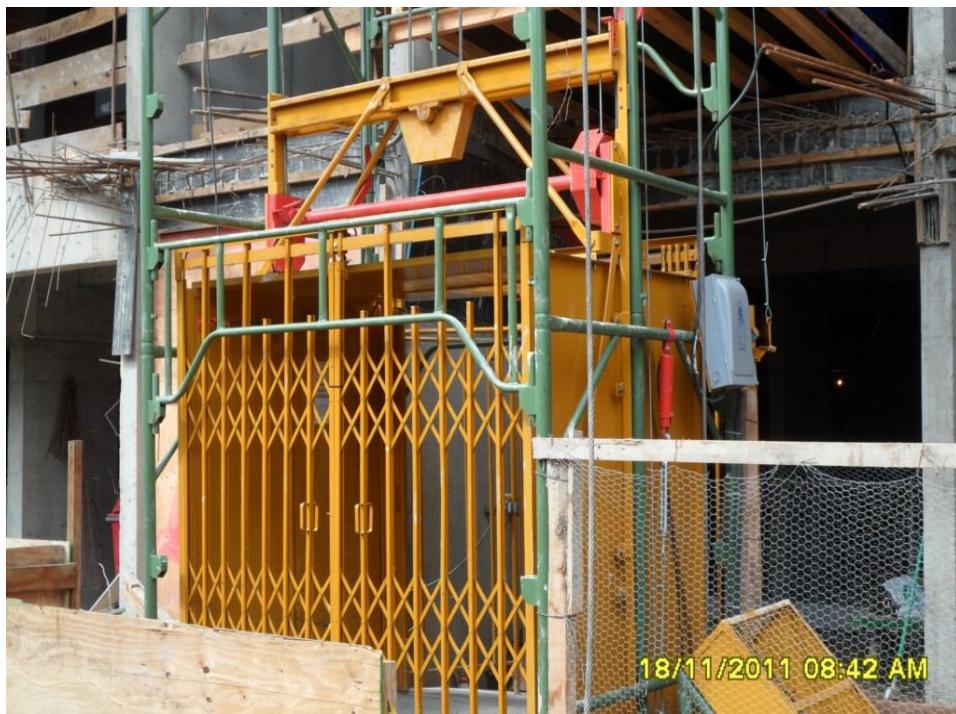
Figura 6 – Foto de elevador a cabo de aço
Fonte: Arquivo pessoal (2011)

O elevador a cabo consiste de uma torre, em cujo interior se move uma cabine tracionada por um cabo de aço que passa por roldanas fixadas na parte superior da cabine e na viga superior da torre. É o cabo de aço que sustenta o elevador, que o eleva ao ser enrolado no carretel do guincho, localizado na base da torre, e que o faz descer ao ser desenrolado. (Figura. 6)

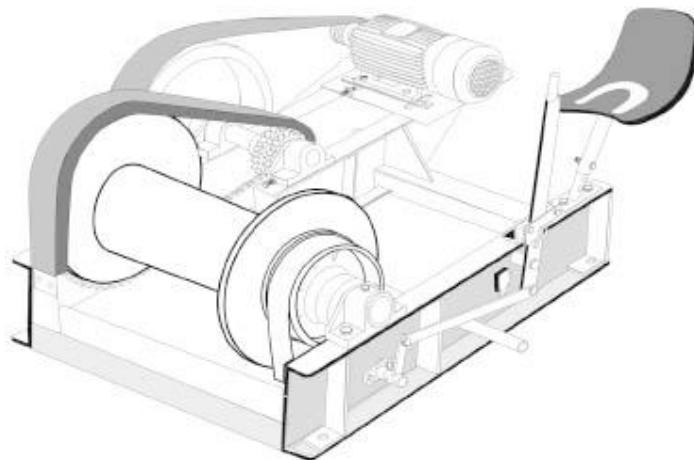
Figura 7 – Guincho por transmissão de engrenagens por corrente
Fonte: Brasil (2001)

O guincho consiste de um carretel que é acionado por um motor elétrico. A rotação do motor se transmite ao carretel por intermédio de um sistema de transmissão que pode ser composto por engrenagens e correias (esse último usado para transporte de material). (Figura 7) Quando o sistema de transmissão é composto por engrenagens, o motor elétrico e o carretel são acoplados por meio de um parafuso sem-fim e uma engrenagem presa a um eixo cilíndrico, onde está

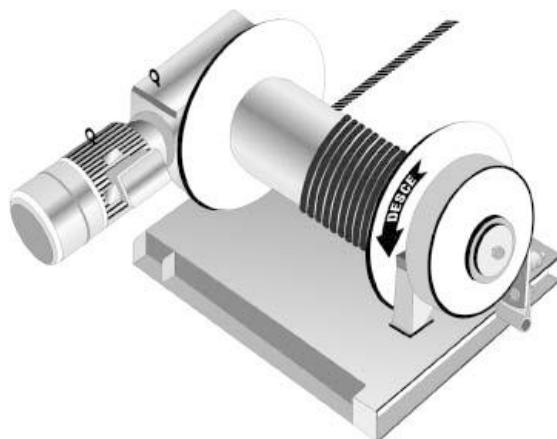
Figura 8 – Guincho automático eletromecânico
Fonte: Brasil (2001)

instalado o carretel. (Figuras 8 e 9) Ao ser ligado, o motor elétrico gira o parafuso sem-fim (Figura 10), que gira o eixo, que gira o carretel, enrolando e desenrolando o cabo de aço, movimentando a cabine do elevador.

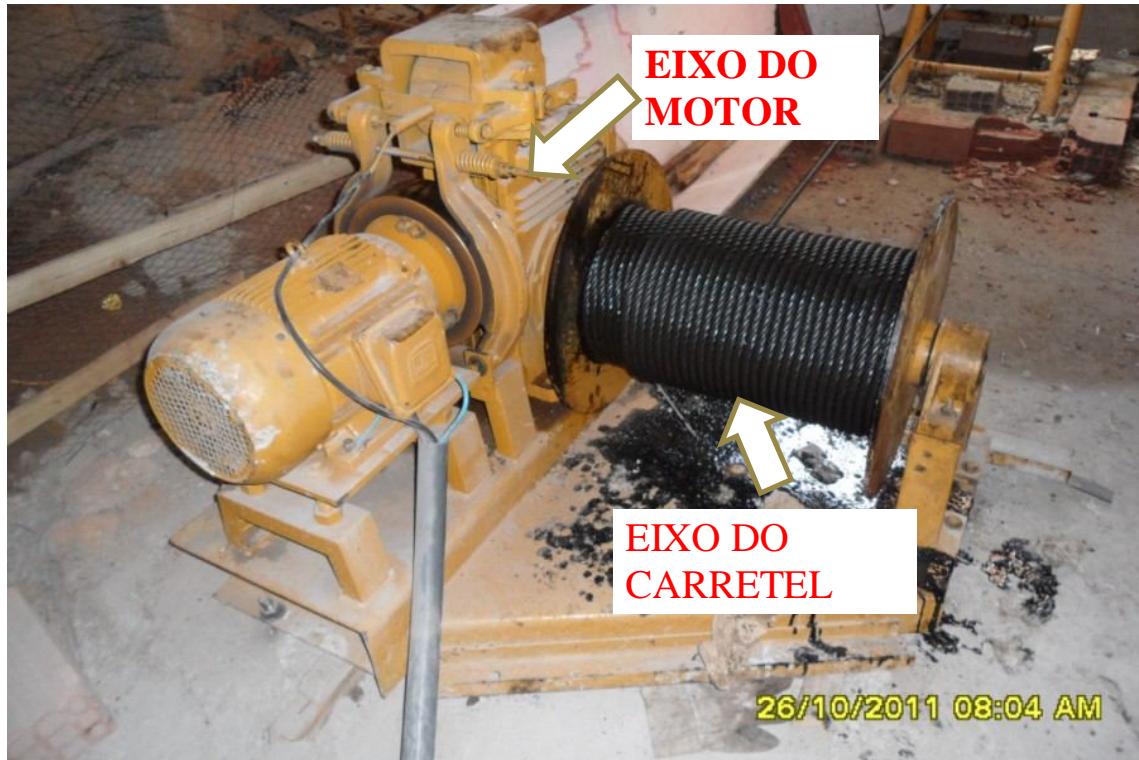
Figura 9 – Guincho automático eletromecânico
Fonte: Arquivo pessoal (2011)

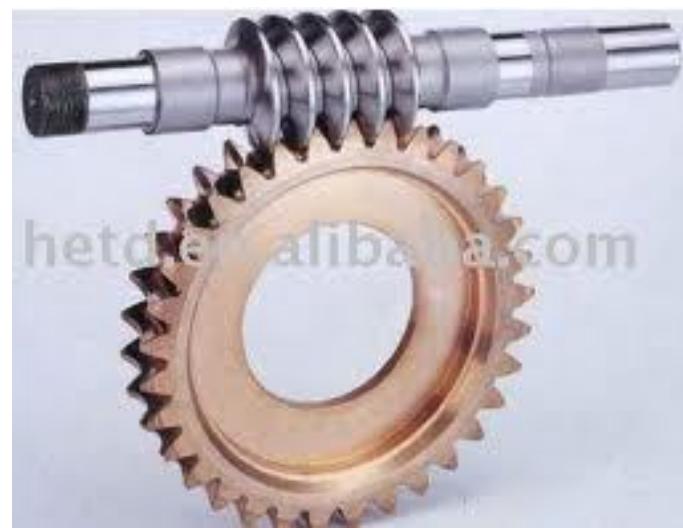
Figura 10 – Eixo de saída do redutor (sem-fim) e coroa dentada.
Fonte: Arquivo pessoal (2011)

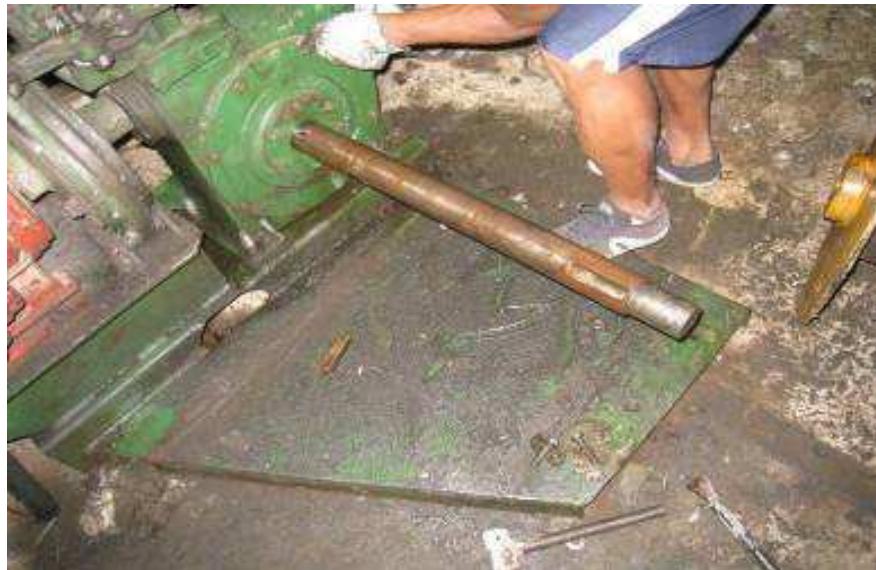
Figura 11 – Eixo acoplado à coroa dentada onde é instalado o carretel.
Fonte: Arquivo pessoal (2011)

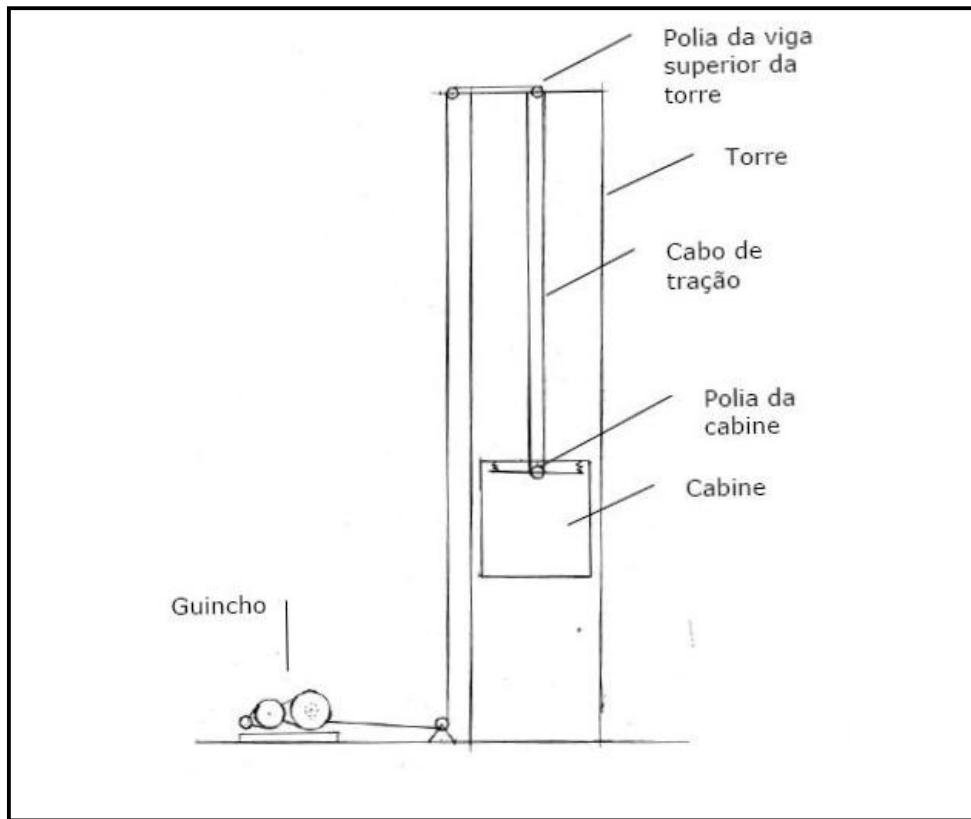
Figura 12 – Desenho esquemático de elevador a cabo.
Fonte: BRASIL (2008)

Para entrar no detalhamento do elevador de obras, primeiramente, identifica-se os componentes básicos dos elevadores tracionados a cabo podem ser vistos no desenho esquemático do elevador a cabo. (Figura 12)

- TORRE** – Estrutura vertical metálica, dentro da qual é instalada a cabina, destinada a sustentação da mesma, do cabo de aço de tração dos elevadores, contendo as guias por onde a cabina se desloca verticalmente.
- CABINE** – Compartimento metálico destinado ao abrigo do que será transportado – pessoas ou material, que se desloca verticalmente pelas guias da torre. Nos elevadores de transporte de pessoas fechadas em todo seu pé-direito, nos destinado apenas ao transporte de materiais, pode apresentar fechamento lateral até um metro de altura. As portas desses compartimentos são pantográficas¹⁰ ou guilhotina.

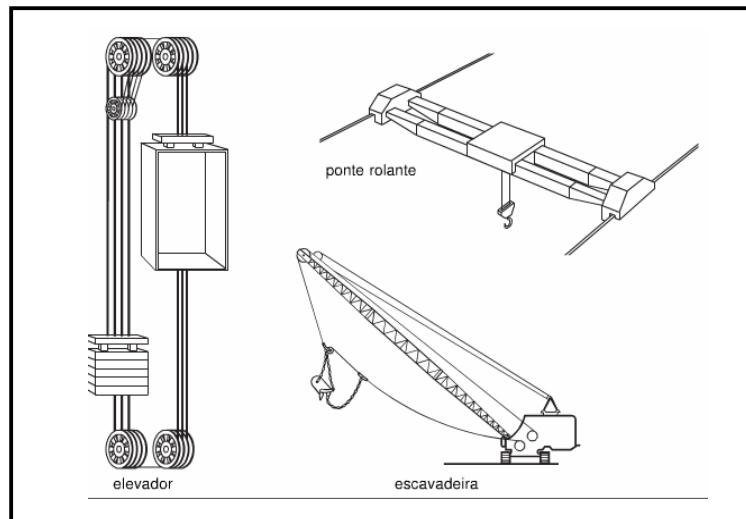
Figura 13 - Exemplos da utilização de cabos de aço
Fonte: BRASIL (2008)

- Cabos de aço que trabalham como sustentação são submetidos a uma solicitação estática, devendo ser dimensionados como elementos estruturais.
- Cabos de aço que se movimentam durante o ciclo de trabalho, sofrem desgaste por atrito e devem ser dimensionados como elementos de máquinas submetidos à fadiga.”

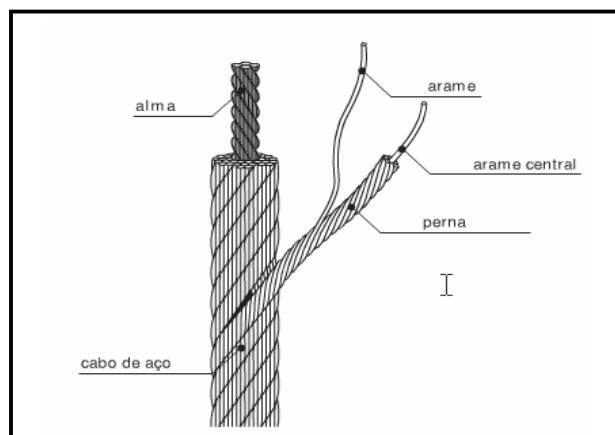
Figura 14 – Componentes do cabo de aço
Fonte: BRASIL (2008)

O cabo de aço se constitui de alma e perna. A perna se compõe de vários arames em torno de um arame central, conforme a figura abaixo.

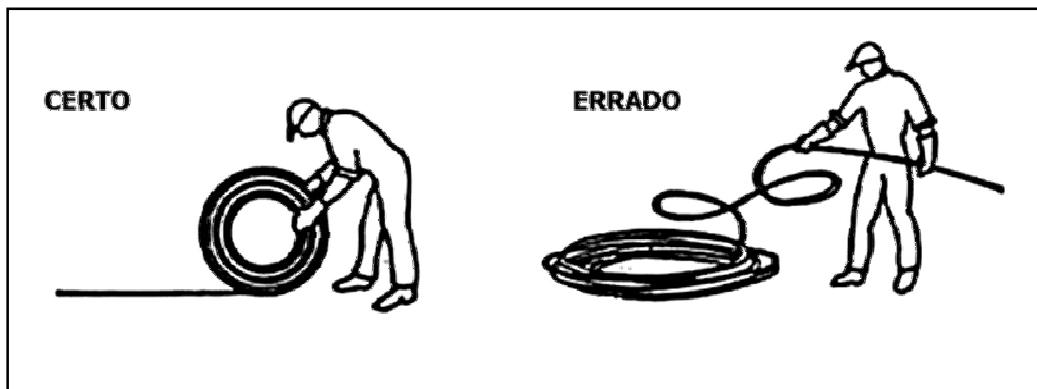
Figura 15 – Como trabalhar com cabo de aço
Fonte: (BRASIL, 2008)

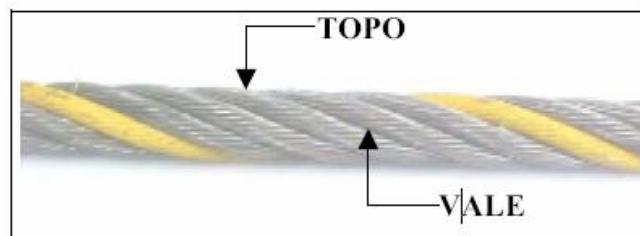
Figura 16 – Tipos de quebra
Fonte: (BRASIL, 2008)

- Redução do diâmetro do cabo que pode ser causado por: desgaste excessivo dos arames, deterioração da alma ou corrosão interna ou externa, que ao ultrapassar 6% do diâmetro nominal deve ser substituído.
- Corrosão externa acelera a fadiga, diminui a resistência à tração devido a redução da área metálica. De a corrosão for interna ela pode ser verificada através das variações de diâmetro ou perda de afastamento.
- A ruptura de arames internos ou externos é devida a abrasão, fadiga por flexão ou amassamentos. Chama-se atenção para o rompimento de arames no vale, como mostra a figura 16, pois indica que outros estarão rompidos, ou na iminência de se romper. A tabela abaixo indica a quantidade de arames rompidos no comprimento de um passo, que indica a substituição do cabo utilizado em elevadores, segundo normas ASME:

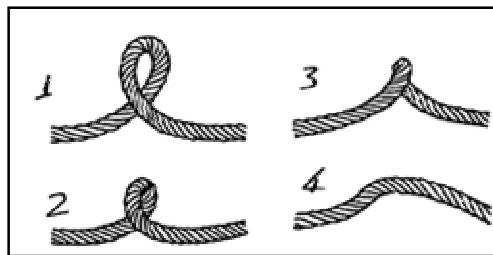
Figura 17 – Como trabalhar com cabo de aço.
Fonte: (BRASIL, 2008)

- Danos por distorção normalmente por manuseio incorreto do material, que deve ser enrolado e desenrolado corretamente, para que não se seja torcido formando laço. Se o laço for fechado o cabo deve ser substituído. (Figura 17)

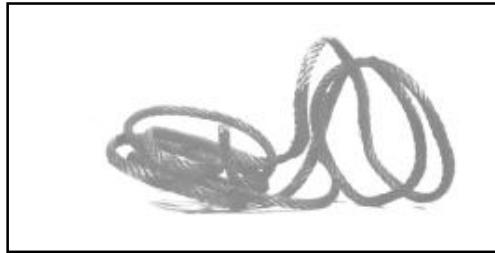
Figura 18 - Enrolamento desordenado de cabo de aço.
Fonte: (BRASIL, 2008)

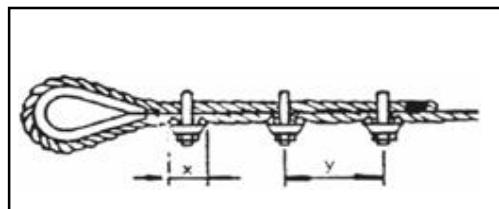
Figura 19 – Fixação do cabo de aço
Fonte: (BRASIL, 2008)

- Os cabos de aço utilizados na tração dos elevadores e nos freios não podem conter emendas.
- O cabo deve ser enrolado no tambor do guincho de forma correta, evitando, assim o seu comprometimento;
- Correta montagem dos cabos, que deve ser feita com braçadeiras (clipes, grampos) do tipo pesado aplicadas de maneira que as porcas de fixação fiquem no lado oposto da ponta do cabo cortada, na qual deverá ser feita uma amarração com arame recozido, do comprimento no mínimo três vezes o diâmetro do cabo.
- Na fixação do cabo de aço deverão ser utilizados, no mínimo, 03 (três) grampos (clips).

- Os cabos de tração (5/8") devem ser fixados corretamente a viga superior com a utilização de 3 clips do tipo pesado, conforme figura acima, e devem ser mantidos devidamente lubrificados e limpos;
- Os cabos de segurança (5/8%) devem estar fixados corretamente às molas amortecedoras da viga superior e na base da torre, devendo estar em perfeitas condições e isentos de graxa ou lubrificantes.

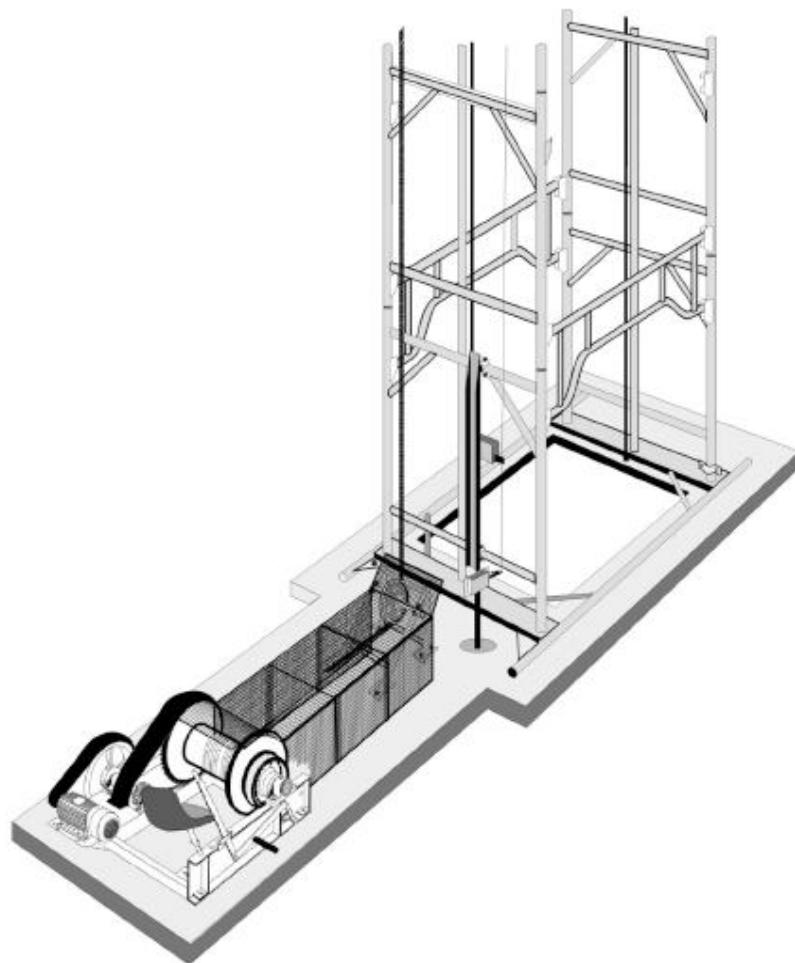
Figura 20 - Cabo de aço protegido entre a roldana livre e o carretel do guincho.
Fonte: (BRASIL, 2001)

permanentemente fixada na prancha ou cabine do elevador; o cabo de tração deve ter no mínimo seis voltas enroladas no tambor, em qualquer posição e sua extremidade deve ser fixada por clipes do tipo pesado; o cabo de tração entre o tambor do guincho e da roldana livre deve ser isolado e protegido, evitando contato acidental com pessoas, e protegendo-o contra queda de materiais. (Figura 20)

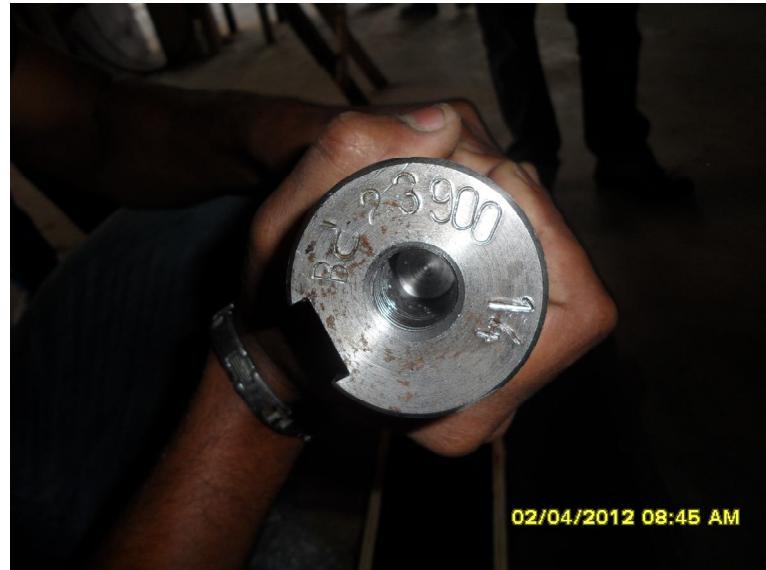
Figura 21 - Eixo identificado com gravação em baixo relevo.
Fonte: Arquivo pessoal (2012)

- Os eixos de saída do redutor e do carretel devem ser identificados (Figura 21) para possibilitar a sua rastreabilidade e devem ser atualizado dos laudo de ensaios não destrutivos, com periodicidade definida por profissional legalmente habilitado, a fim de garantir o uso de equipamentos íntegros, através de um forçoso controle.

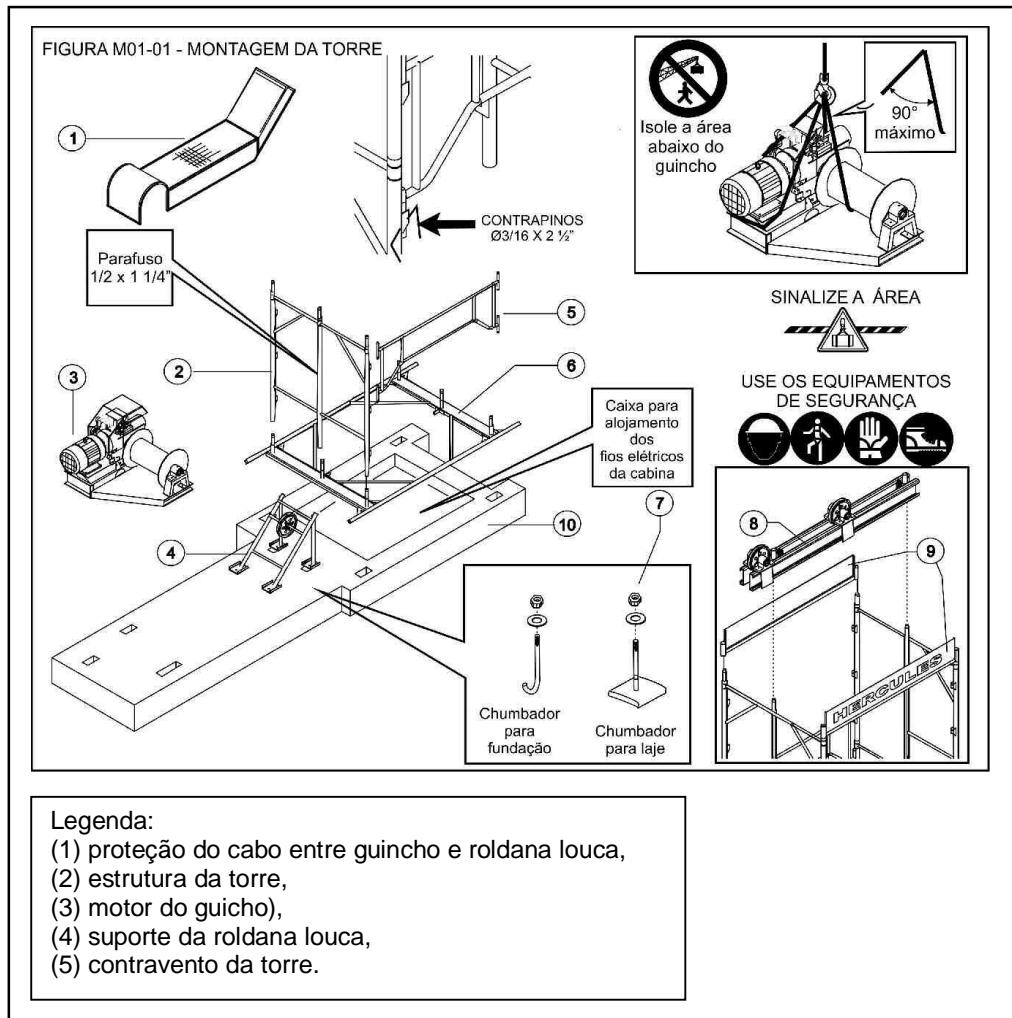
Figura 22 - Montagem da torre do elevador a cabo.

- Instruções para montagem do conjunto, torre e suporte da roldana livre: instalar primeiramente a base da torre, seguida da roldana louca e por último do guincho. Para cada um dessas etapas os itens instalados devem ser nivelados e depois fixados com chumbadores ou parafusos. (Figura 22)

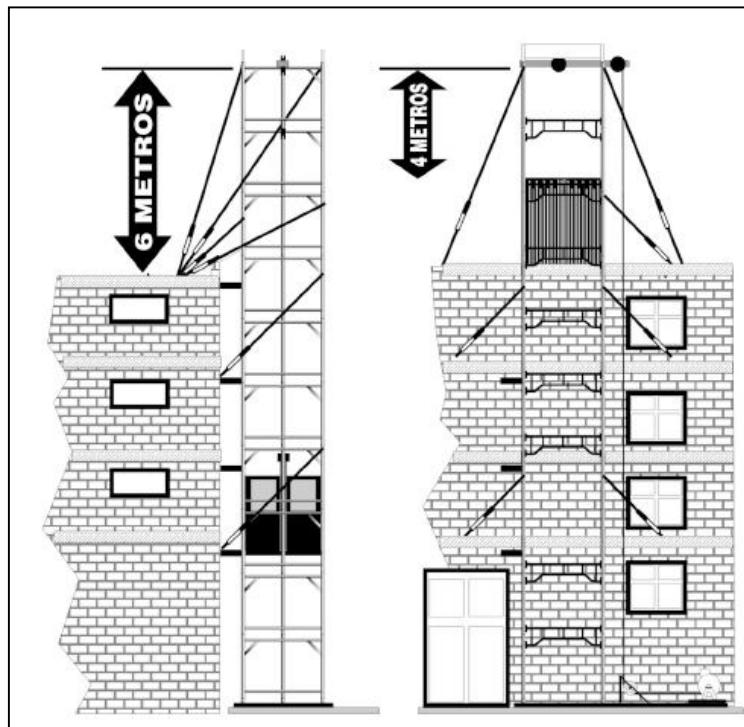
Figura 23 - Fixação da torre.
Fonte: BRASIL (2001)

- Fixação e estabilidade das torres montadas externamente a construção (Figura 23): as torres deverão estar devidamente ancoradas e estaiadas a espaços regulares, de modo que fiquem asseguradas a rigidez, retilinidade, verticalidade e estabilidade exigidas e especificadas pelo fabricante; estroncar e amarrar aos montantes anteriores, em todos os pavimentos da estrutura, mantendo-se sempre o prumo da torre (a amarração deve coincidir com a viga da edificação); estaiar os montantes posteriores a estrutura, a cada 6,00m (seis metros) (dois pavimentos), usando-se para isso, cabo de aço de diâmetro (mínimo) de 9,5 mm, com esticador ou fixar a estrutura da edificação poderá ser feita através de estruturas metálicas especificada pelo fabricante (Figura 24), a parte externa, acima último pavimento (máximo 6m) deverá ser estaiada com cabo de aço nos

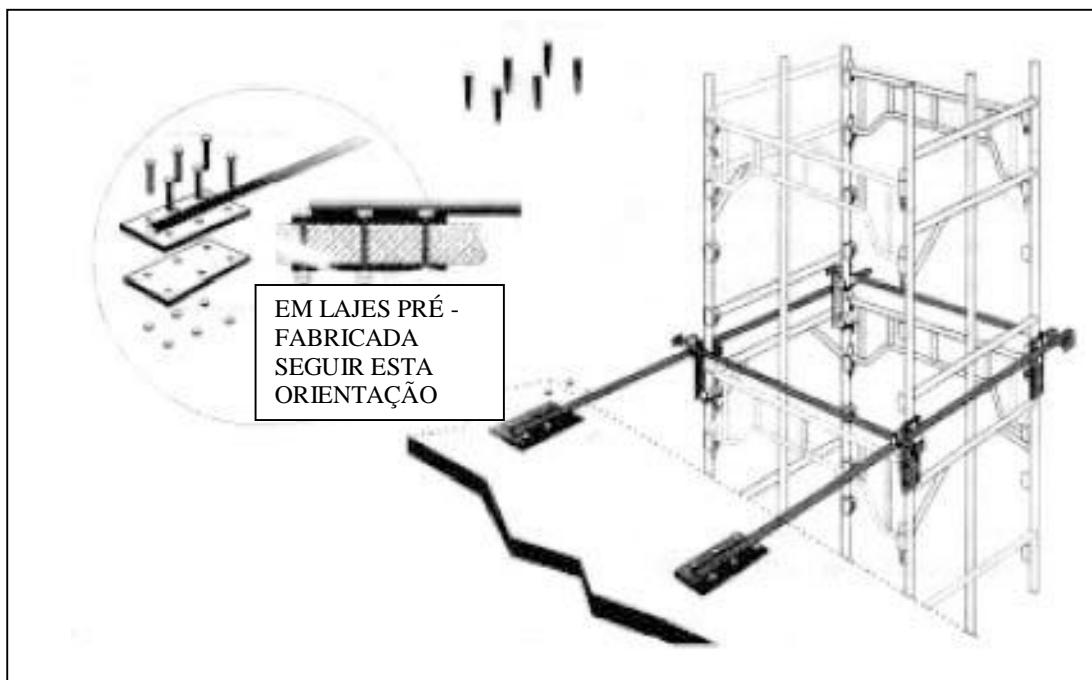
Figura 24 - Detalhe fixação da torre.
Fonte: BRASIL (2001)

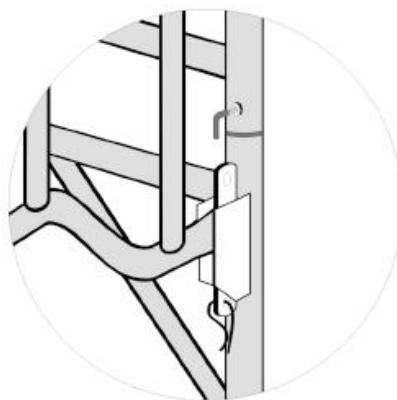
Figura 25 - Parafuso de ajuste e contrapino
Fonte: BRASIL (2001)

quatro pontos da torre¹¹; no estaiamento dos montantes posteriores o angulo do cabo de aço em relação a edificação deve ser de 45º (quarenta e cinco graus); os parafusos de ajustes dos painéis, devem ser ajustados, quando necessário, de modo a garantir a perfeita justaposição do tubo guia e os contraventos contrapinados. (Figura 25)

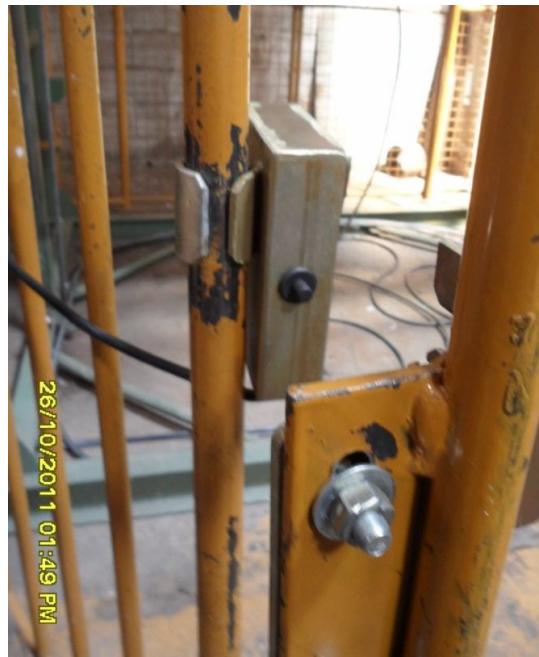
Figura 26 - Detalhe fechamento porta cancela.
Fonte: Arquivo pessoal (2011)

- Proteção contra acidentes por circulação de trabalhadores através da torre: a torre deve ser dotada de proteção e sinalização proibindo a circulação de trabalhadores através da torre.
- Bloqueio contra acesso accidental de pessoas a torre elevador e impedimento que pessoas exponham alguma parte de seu corpo no interior da mesma: colocação de barreiras (cancela) de no mínimo 1,80m (um metro e oitenta) de altura, nos acessos das entradas na torre, com dispositivo de segurança¹² impedindo sua abertura quando o elevador não estiver no pavimento (Figura 26);

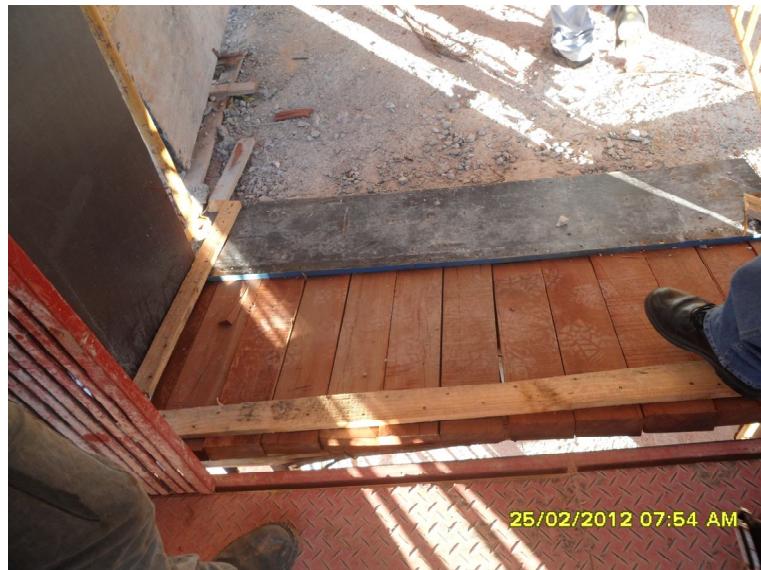
Figura 27 – Rampa e passarela de acesso de madeira.
Fonte: Arquivo pessoal (2012)

- Determinações com vista a sua resistência e estabilidade, proteção contra acidentes como queda de altura: devem possuir guarda-corpo, travessão intermediário e rodapé, piso resistente e sem aberturas; deve ter inclinação ascendente no sentido da torre, deixando uma altura livre de no mínimo dois metros sobre a rampa; devem ser fixadas à estrutura do prédio ou da torre através de braçadeiras com especificações dos fabricantes.

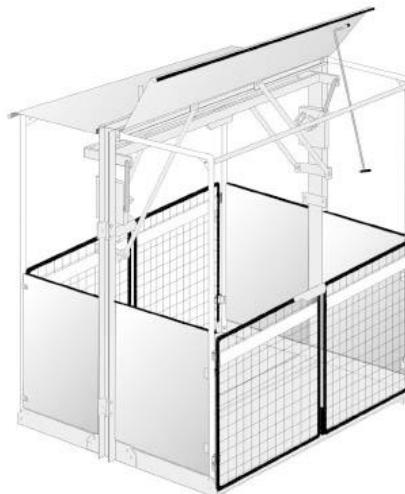
Figura 28 – Cabine semi-fechada – elevador de materiais

a) Cabinas Semi-Fechadas – exclusivamente para o transporte de cargas.

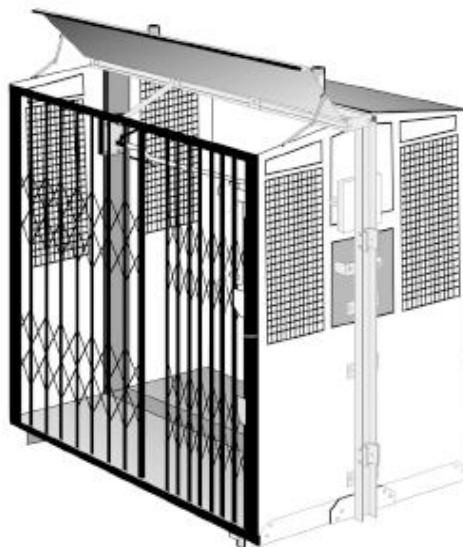
Figura 29 – Cabine fechada – elevador de passageiros
Fonte: Brasil (2001)

- b) Cabine fechada - utilizada para o transporte de pessoas e materiais.
- Composto de: cobertura resistente, proteções laterais do piso ao teto da cabina, portas frontais, pantográficas ou de correr, placas de advertência (peso/quantidade de pessoas), sinalização luminosa de indicação de pavimentos.

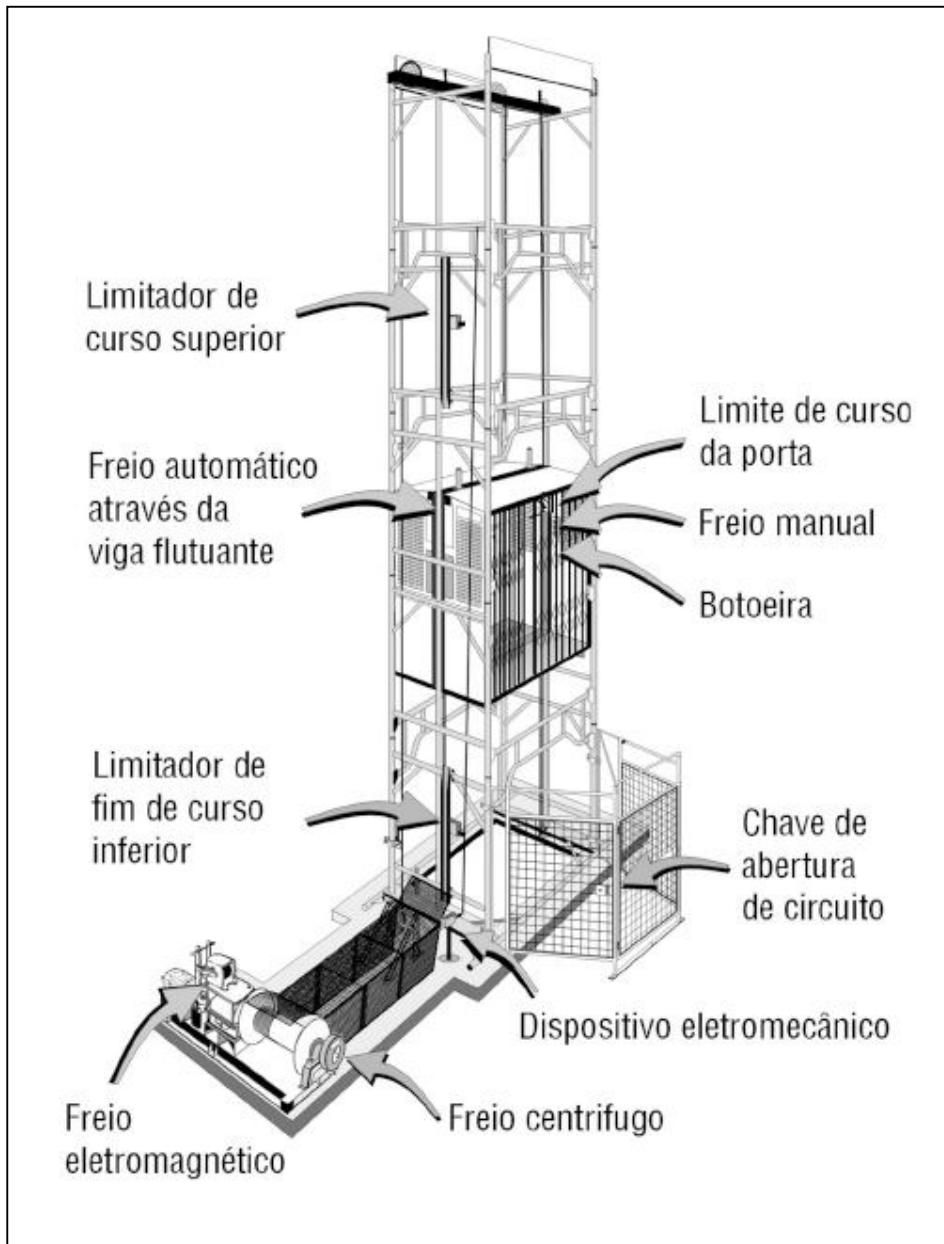
Figura 30– Dispositivos de segurança.
Fonte: Brasil (2001)

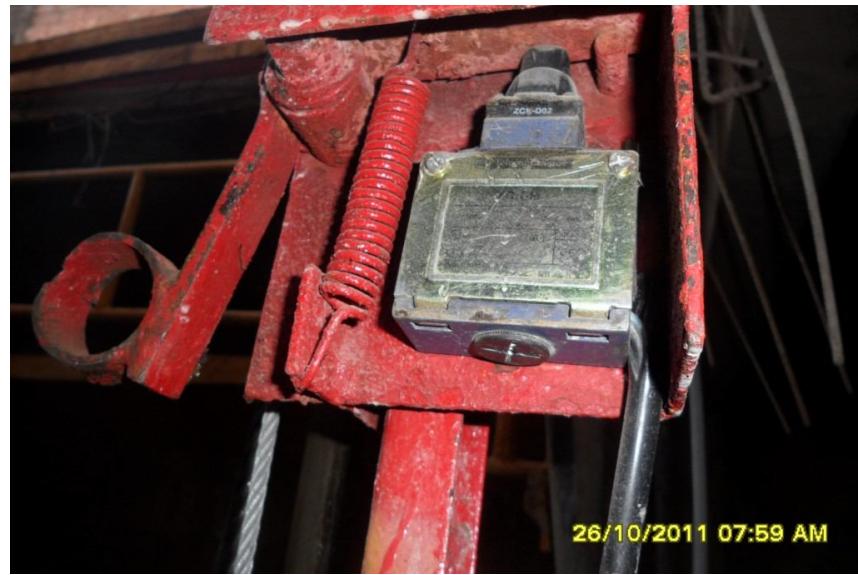
Figura 31 – Detalhe limitador de fim de curso superior
Fonte: Arquivo pessoal (2011)

- Interruptor nos fins de curso superior e inferior, conjugado com freio automático eletromecânico – são limitadores de curso elétrico, colocados nos limites extremos do trajeto da cabine, que em contato com a mesma provoque a parada da cabine;

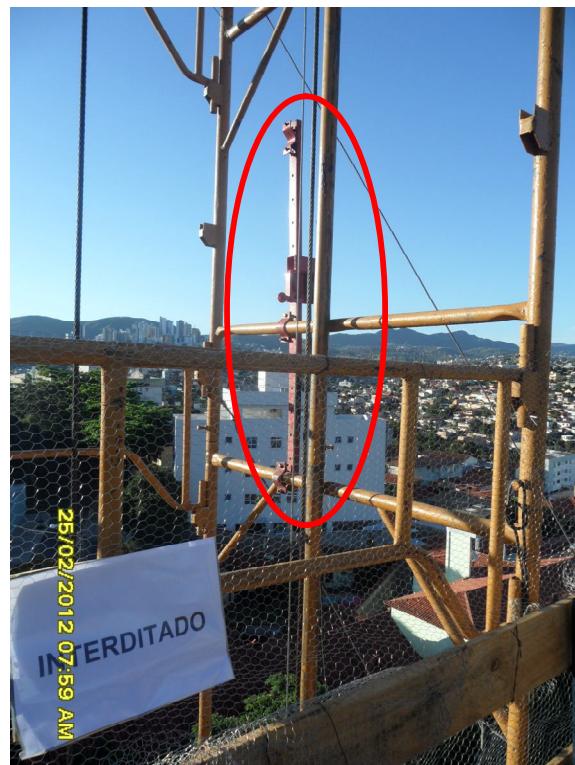
Figura 32 – Limitador de fim de curso superior instalado junto a torre do elevador
Fonte: Arquivo pessoal (2012)

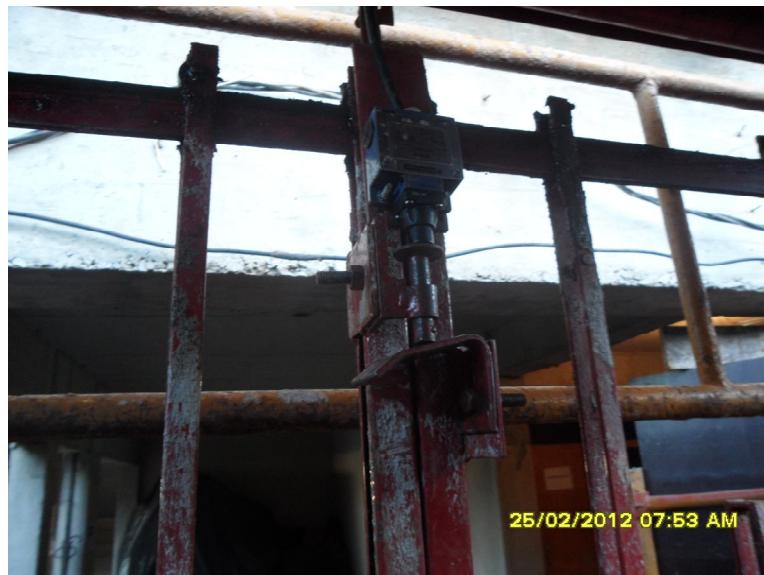
Figura 33 – Limitador de fim de curso
Fonte: Arquivo pessoal (2012)

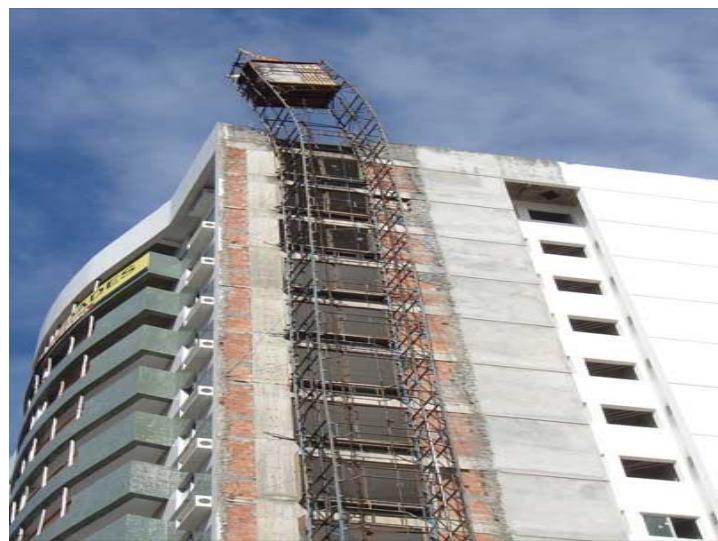
Figura 34 – Acidente Vitória – 07/2009 (elevador ultrapassou o fim do curso e chocou com a viga superior da torre)
Fonte: Arquivo pessoal 2009

- Dispositivo eletromecânico de segurança - situado a dois metros abaixo da viga superior da torre para impedir o choque da cabine com esta viga – será acionado caso ocorra uma falha do limitador do curso superior provocando a interrupção de energia resultando na parada do equipamento. O sistema é composto de uma chave faca ligada a um cabo de aço Ø1/8". A chave faca será acionada se o limite superior não funcionar. O cabo de aço preso na torre “puxa” o cabo caso a cabina passe da altura máxima. Esse cabo de aço do dispositivo eletromecânico deverá ser instalado na face anterior da torre junto à periferia da edificação.

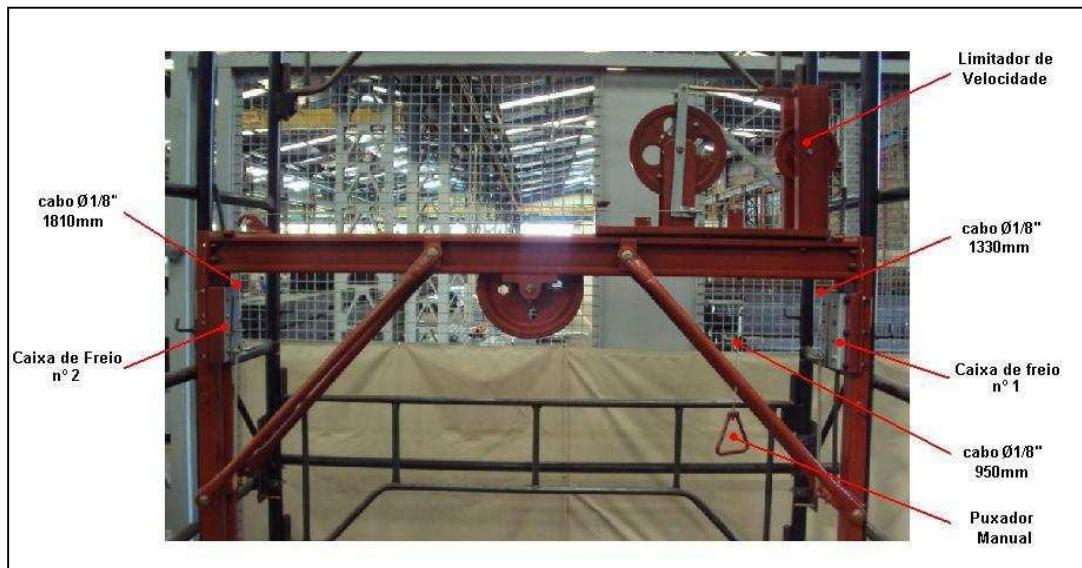
Figura 35 – Sistema geral freio cunha
Fonte: Arquivo Pessoal (2011)

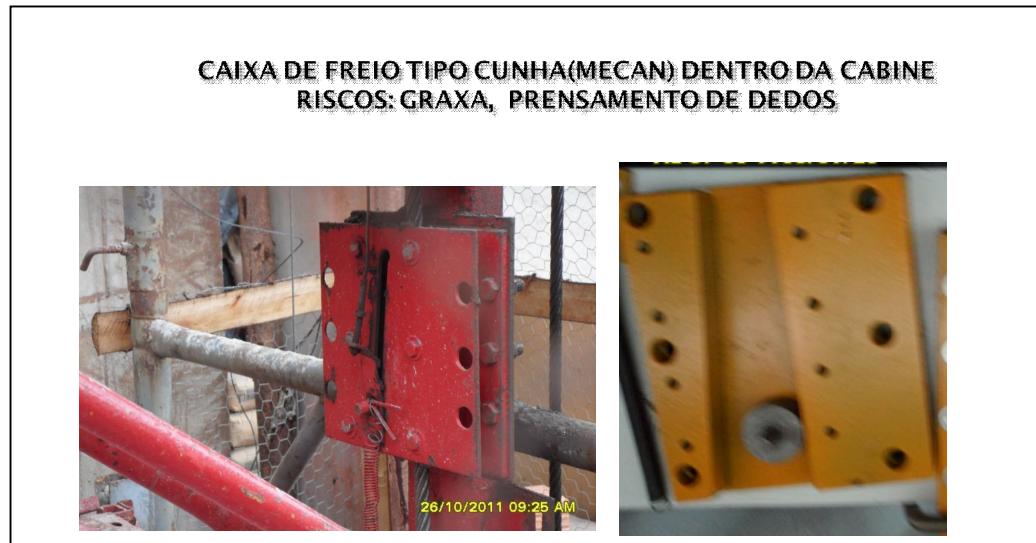
Figura 36 – Fotos caixa de freio cunha em detalhe
Fonte: Arquivo Pessoal (2011)

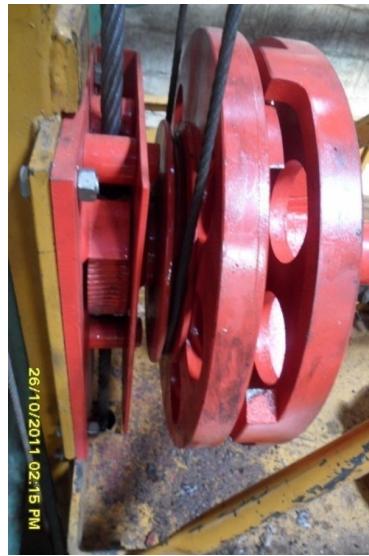
Figura 37 – Freio de emergência excêntrico
Fonte: Arquivo Pessoal (2011)

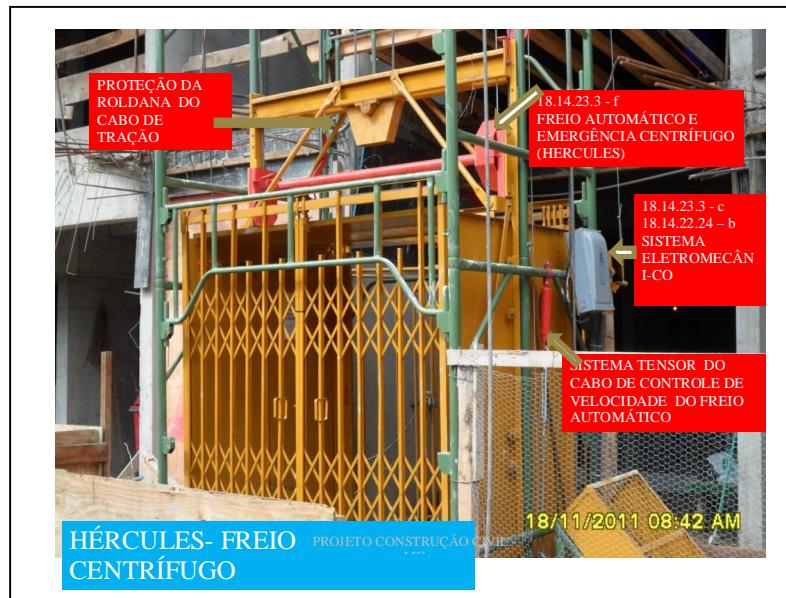
Figura 38 – Freio de emergência excêntrico
Fonte: Arquivo Pessoal (2011)

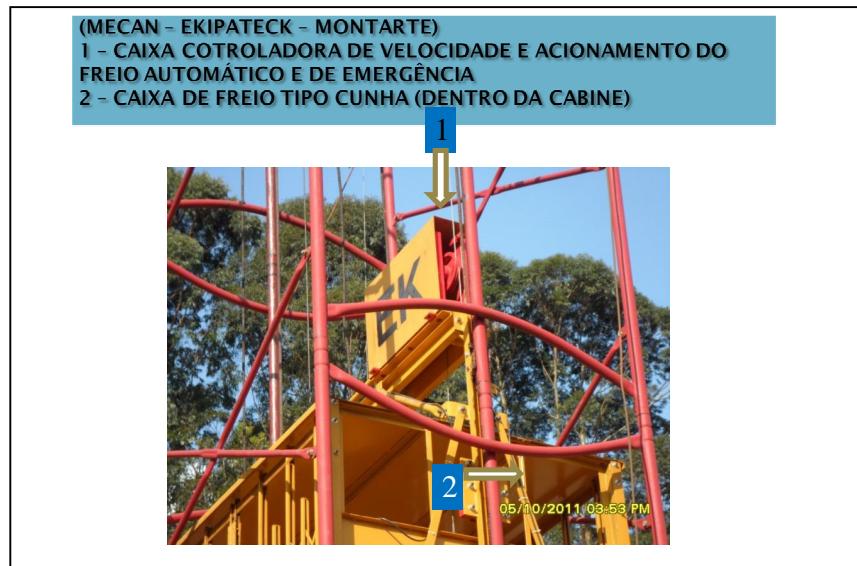
Figura 39 – Caixa controladora de velocidade do freio automático tipo cunha.
Fonte: Arquivo Pessoal (2011)

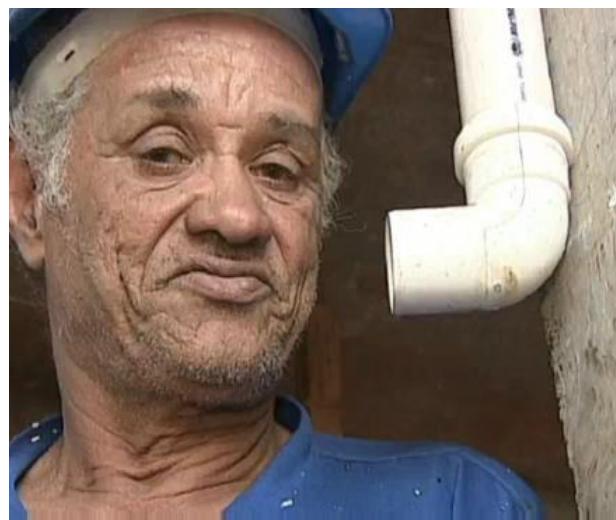
Figura 40– Comunicação c/ operador tubo PVC
Fonte: Arquivo Pessoal (2011)

Atualmente, para resolver esse problema de comunicação, nas obras fiscalizadas em Belo Horizonte, foram encontradas duas soluções: uma delas é a comunicação por rádio (Figura 41), a outra, bem rudimentar, é a comunicação através de um tubo de PVC instalado na torre do elevador (Figura 40), através do qual a pessoa fala e a voz chega até operador. Por questões óbvias (como quanto maior a distância do pavimento ao pavimento onde está o operador pior será a inteligibilidade entre os interlocutores) a qualidade dessa comunicação é completamente questionável.

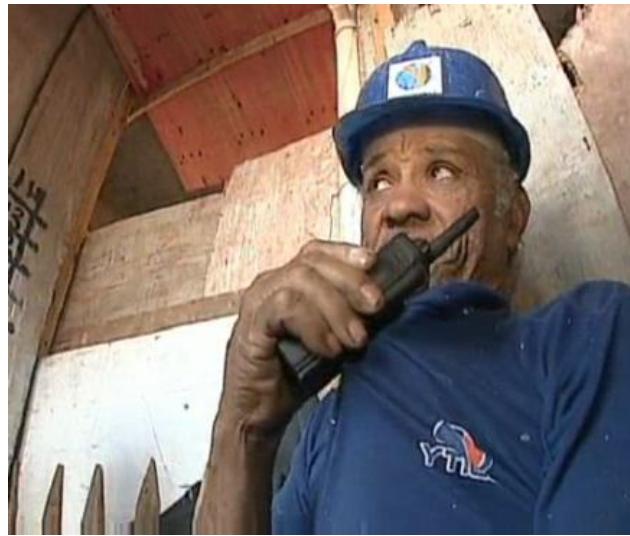
Figura 41 – Comunicação c/ operador por rádio
Fonte: Arquivo Pessoal (2011)

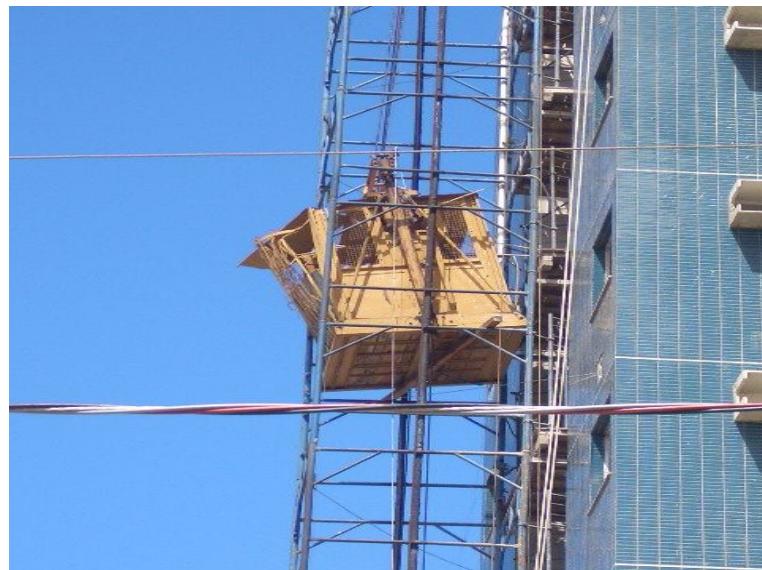
Figura 42 – Tombamento da cabine de elevador
Fonte: Arquivo Pessoal (2011)
