**ESTUDO DE CASO DE INVESTIGAÇÃO AMBIENTAL EM ÁREA DE DESCARTE  
DE RESÍDUOS SÓLIDOS**

Monografia apresentada à Escola Politécnica da Universidade de São Paulo como parte dos requisitos para a obtenção do título de Especialista em Gestão de Áreas Contaminadas, Desenvolvimento Urbano Sustentável e Revitalização de Brownfields.

Este estudo de caso busca apresentar estratégias para uma investigação ambiental compreendendo as etapas de avaliação preliminar e investigação confirmatória para uma área antigamente utilizada para atividade de extração de argila que com o seu encerramento e sem atendimento da recuperação foi sendo utilizada pela população local como área de descarte de resíduos. Para o estudo de caso apresentado foram omitidos dados pertinentes a manter a confidencialidade da área de interesse na investigação ambiental. Os métodos empregados para a presente investigação seguiram as diretrizes da Instrução Normativa de Recuperação de Áreas Contaminadas (IN74), da qual atribui as normas da ABNT NBR15515/2011 mencionadas por ela para as etapas de Avaliação Preliminar e Investigação Confirmatória de gerenciamento de uma área contaminada. Conhecer a área e as atividades realiza

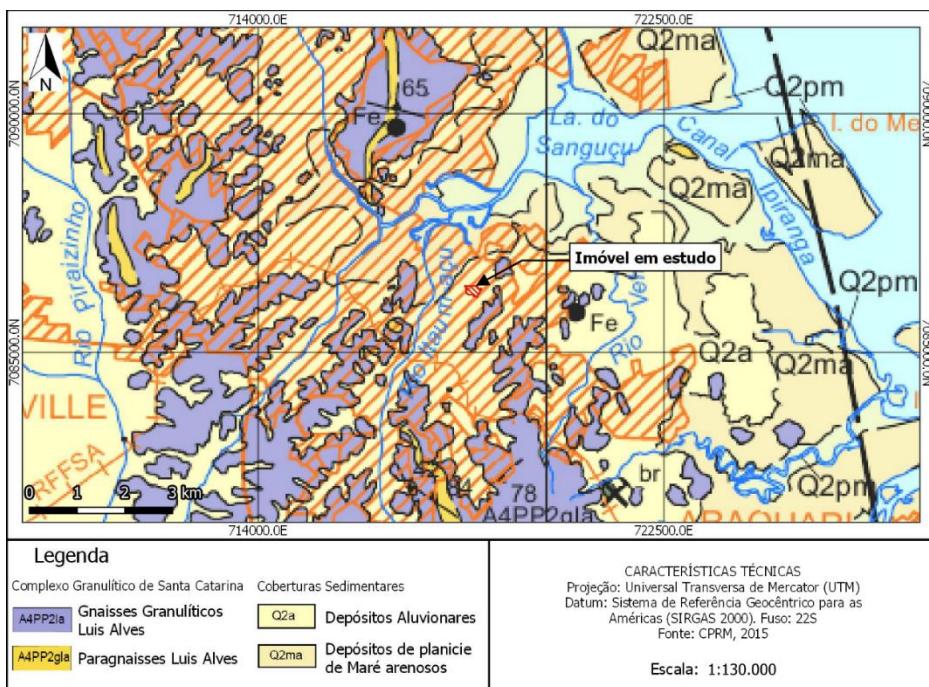
Figura 2 - Mapa Geológico com destaque na área em estudo.

Regionalmente pode ser diagnosticada a interferência marinha e fluvial no local, marcada por Depósitos Aluvionares, conforme observado na Figura 2. De acordo com Wilden *et al* (2014) esta é uma cobertura sedimentar caracterizada por ser constituída em areia grossa a fina, cascalho e sedimento siltico-argiloso, em calhas de rios e planícies de inundação.

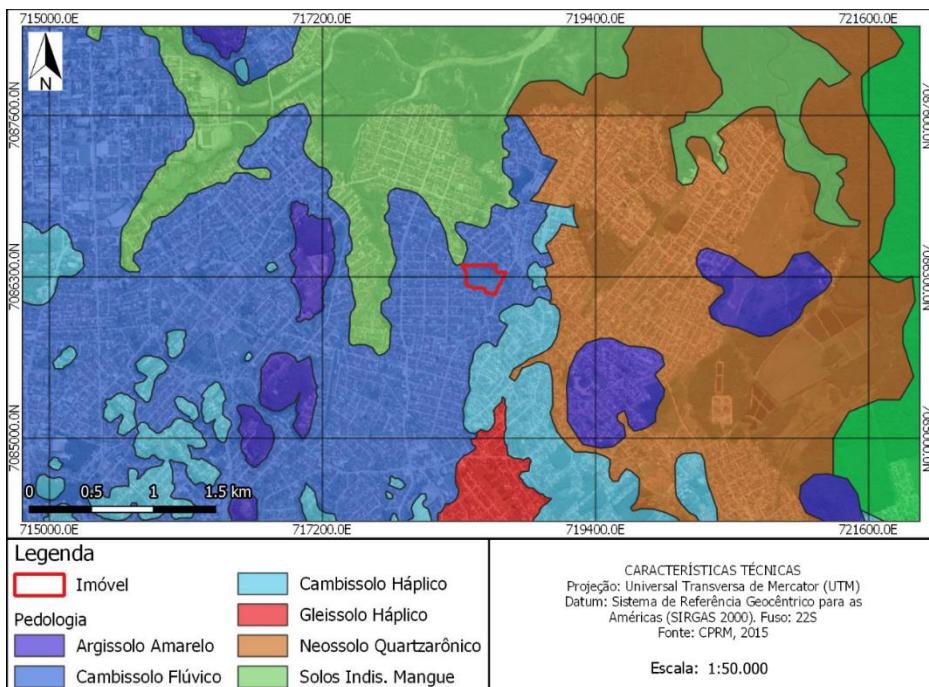
Figura 3 - Mapa Pedológico com destaque na área em estudo.

A Pedologia do local é classificada como Cambissolo Flúvico Distrófico gleissólico, horizonte A proeminente, textura argilosa+gleissolo háplico distrófico típico, horizonte A moderado, textura argilosa, fase Floresta Ombrófila Densa, relevo plano, substrato sedimentos do período Quaternário (Figura 3).

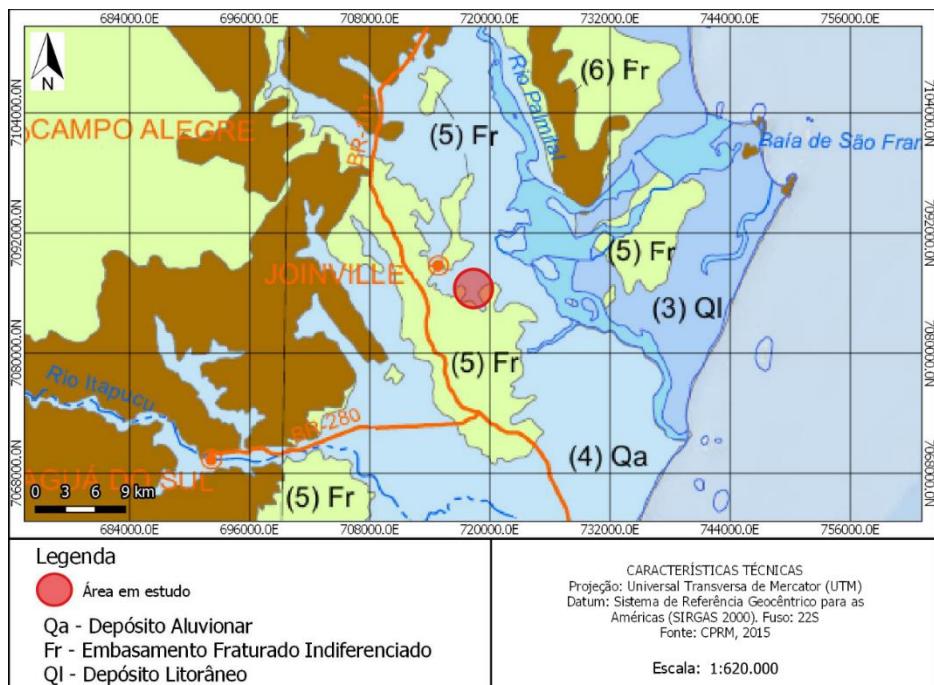
Figura 4 - Mapa Hidrogeológico localizando a área em estudo.

A unidade hidroestratigráfica da área em estudo denomina-se Qa, correspondente ao Depósito Aluvionar (Figura 4). De acordo com Senhorinho *et al* (2015), essa unidade engloba uma série de tipos litológicos, sedimentos inconsolidados, incluindo areias grossas e cascalhos e que também ocorrem areias finas e médias alternadas com argila.

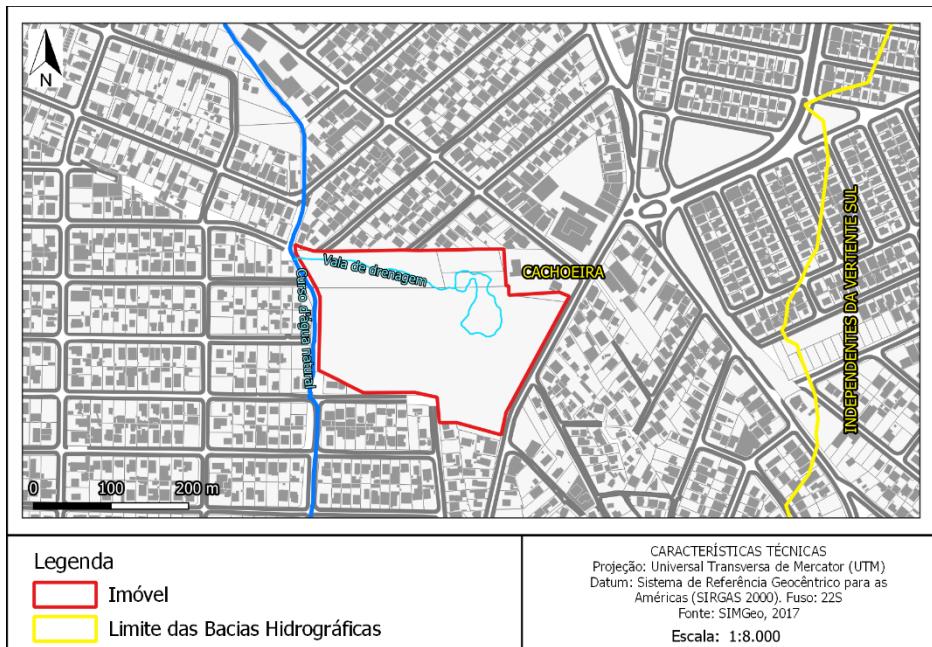
Figura 5 - Mapa Hidrográfico localizando a área em estudo.

A base de dados do sistema de informações municipais georreferenciadas (SIMGeo) de Joinville também indica a presença de um corpo da água no interior da área em estudo. Este corpo da água foi gerado pela mineração, sendo que atualmente forma uma lagoa no interior do imóvel, da qual é ligada ao curso d'água natural pela vala de drenagem ao norte do imóvel.

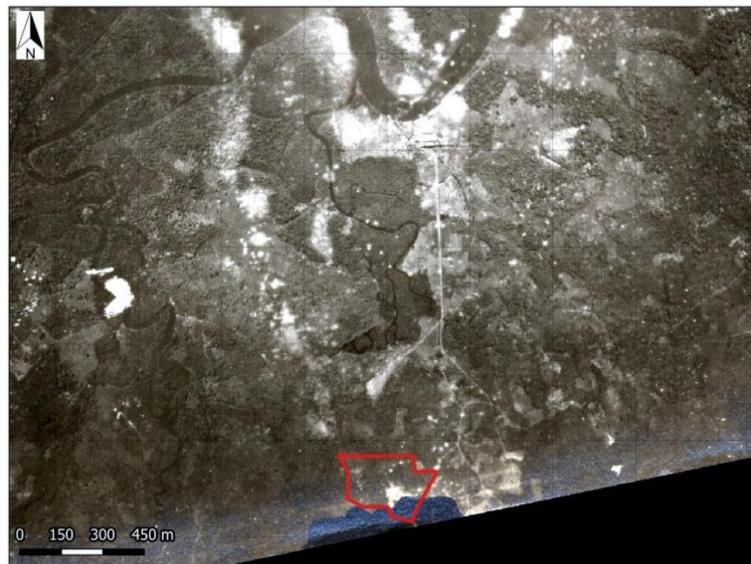
Figura 6 - Foto aérea de 1937/1938, destacando a área em estudo.

Por volta de 1937/1938 não havia edificações existente na região, mas se iniciava aberturas de estradas, Figura 6, ao mesmo tempo pode ser observada uma clareira em parte do terreno.

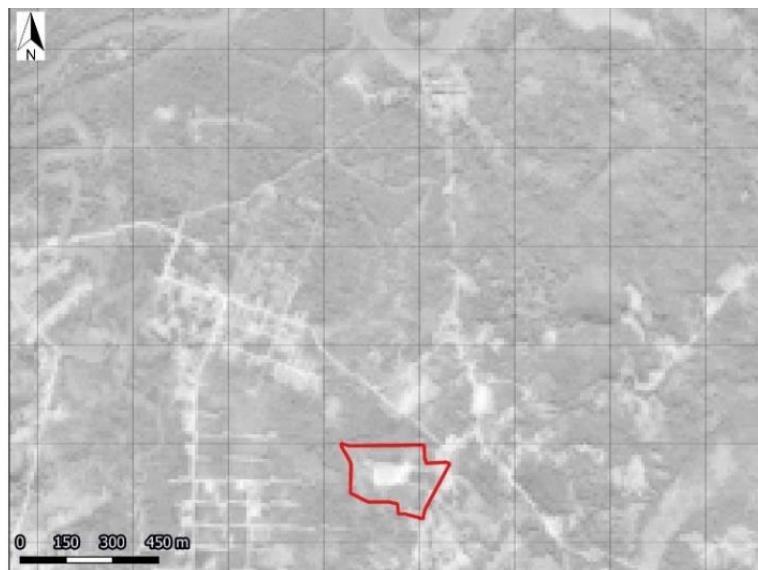
Figura 7 - Foto aérea de 1966, destacando a área em estudo.

Em 1966 a região já apresentava intervenções antrópicas com estradas e implantação de edificações, iniciando assim um forte desenvolvimento urbano na região de entorno à área de estudo, Figura 7. No terreno é observada clareira em meio à área com vegetação.

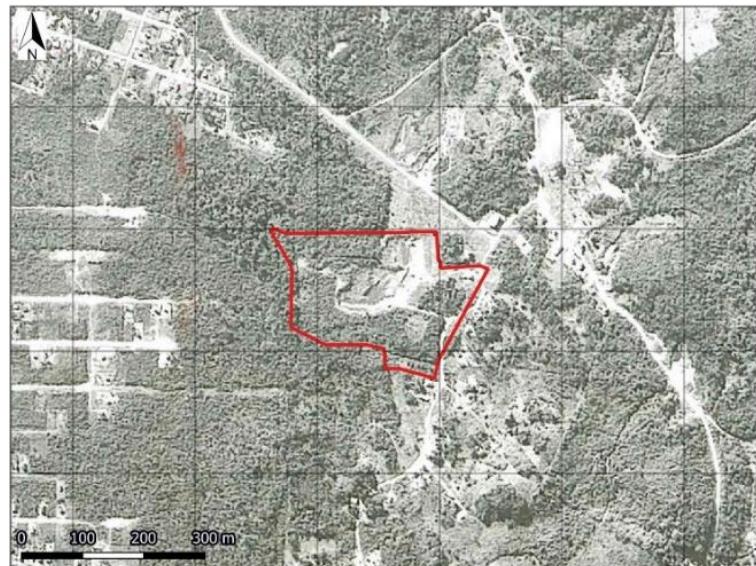
Figura 8 - Cobertura aerofotogramétrica de 1972, destacando a área em estudo.

É possível identificar na cobertura aerofotogramétrica de 1972 que a atividade de extração de argila já estava em operação. Com a melhoria na qualidade de imagens, é possível perceber

que o local da cava para extração se encontra na mesma situação em que hoje está locada uma lagoa, Figura 8.

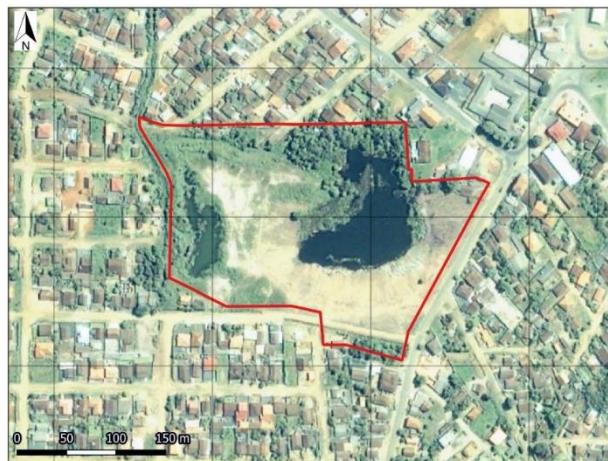
Figura 9 - Imagem satélite de 2003 com destaque na área em estudo.

As imagens satélites mais antigas disponibilizadas pelo Google Earth refere-se ao ano de 2003, sete anos após o término da atividade de extração de argila no terreno. Na imagem identifica-se a presença de duas lagoas no interior do terreno, estas com valas direcionadas ao rio à oeste do limite do imóvel (Figura 9).

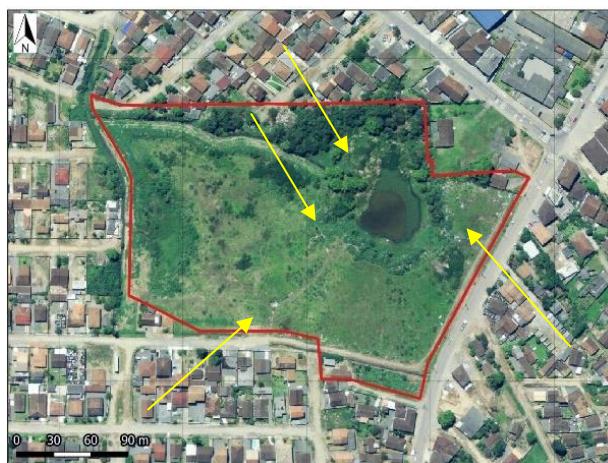
Figura 10 - Ortofoto de 2010, destacando a área em estudo e indicação de alguns pontos de descarte de resíduos.

Nos anos seguintes o terreno não passou por grandes alterações, sendo observado na Figura 10 pontos de descarte de resíduos sólidos no terreno em 2010.

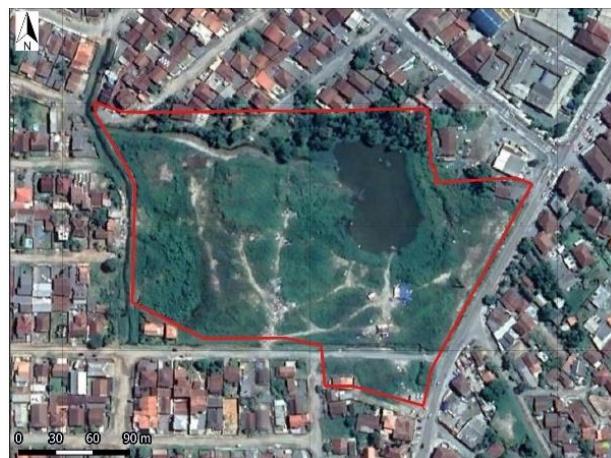
Figura 11 - Imagem satélite de fevereiro de 2019, com destaque na área em estudo.

Na imagem satélite de fevereiro de 2019 (ano da investigação ambiental), identifica-se caminhos com a movimentação de material, Figura 11. Não é atividade de terraplenagem, pois não há mudanças na geomorfologia do terreno, e aparentemente está relacionada com uma limpeza. O terreno se mantém com a vegetação rasteira e os caminhos definidos.

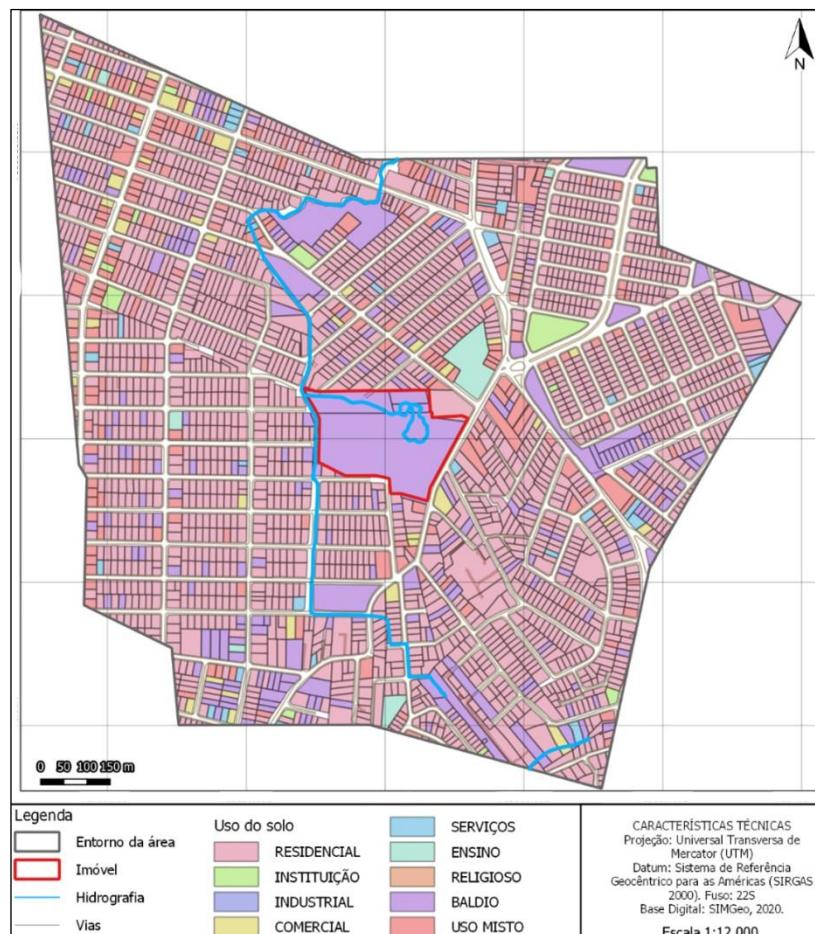
Figura 12 – Mapa de uso do solo do entorno considerando um raio de 500 metros do limite da área de estudo.

A IN Nº74 recomenda considerar um raio de 500 metros do limite da área para reconhecimento do uso e ocupação do solo. Para o estudo de caso foi identificado que a área está localizada em uma região urbana residencial, sendo classificada como Área com Potencial de Contaminação por haver atividades que acumulam matérias sob condições que tornem o ambiente contaminado, sendo possível transmitir para o corpo d'água e população a jusante, conforme observado na Figura 12.

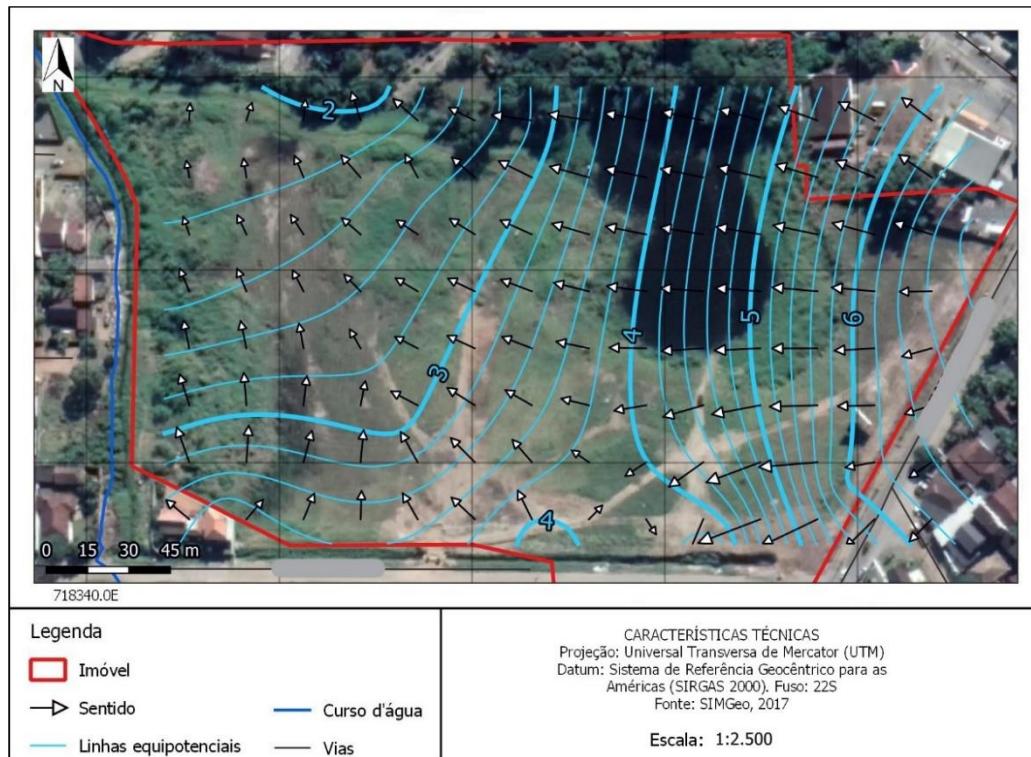
Figura 13 – Mapa potenciométrico identificando o sentido do fluxo da água subterrânea.

A partir das medições do nível freático e a cota topográfica de cada poço piezométrico foram obtidos os níveis d'água subterrânea em relação ao nível do mar e elaborado o mapa potenciométrico da área, observado na Figura 13.

O mapa potenciométrico em geral é solicitado na etapa de Investigação Confirmatória, no entanto para este estudo foi realizado na etapa de Investigação Preliminar para melhor investigação e entendimento do local e ambiente subsuperficial para elaboração do modelo conceitual da área.

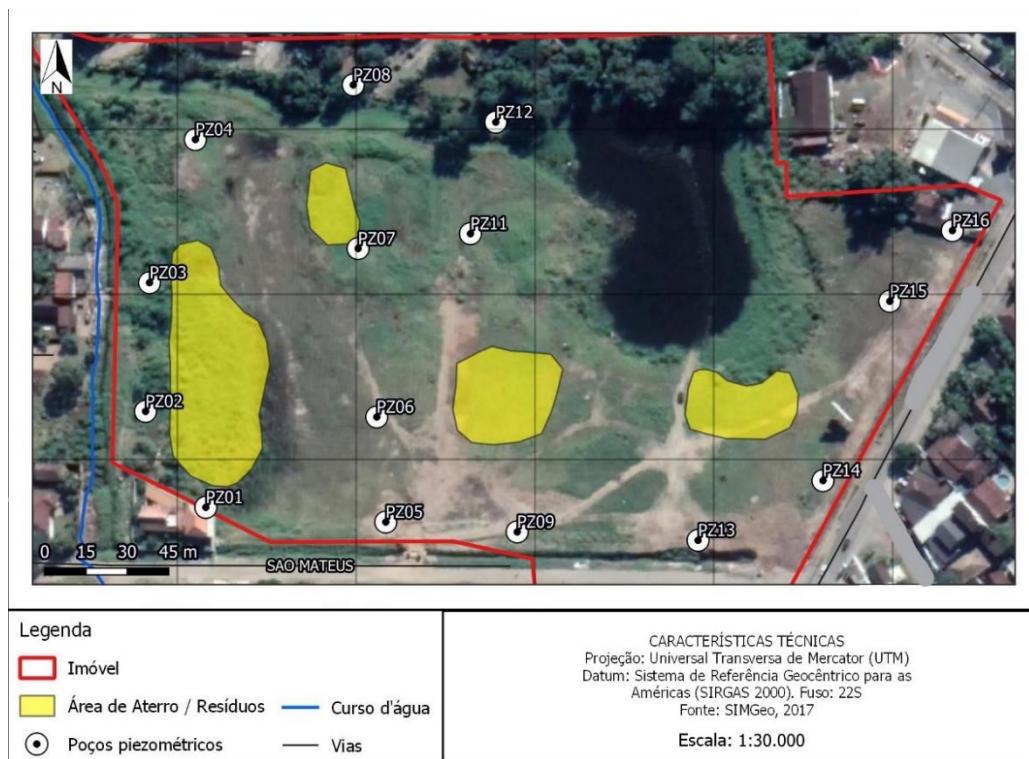
Figura 14 - Identificação de áreas com presença de materiais de resíduos urbanos e construção civil diagnosticados nas sondagens a trado como fontes de contaminação.

Esse fato ocorreu em outras porções do terreno onde foram realizadas inúmeras tentativas de implantação de poços piezométricos, e que foi necessário reposicionar os locais projetados. Nessas sondagens foram encontrados diversos materiais de resíduos urbanos e de construção civil, conforme indicado na Figura 14 e identificado nas figuras 15 a 22.

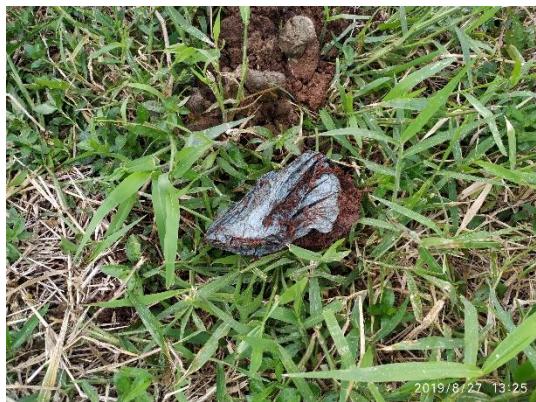
Figura 15 - Registro de saco plástico encontrado em sondagens.

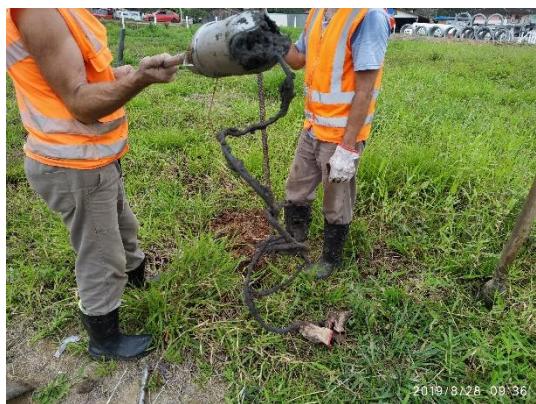
Figura 17 - Registro de arame de ferro encontrado em sondagens.

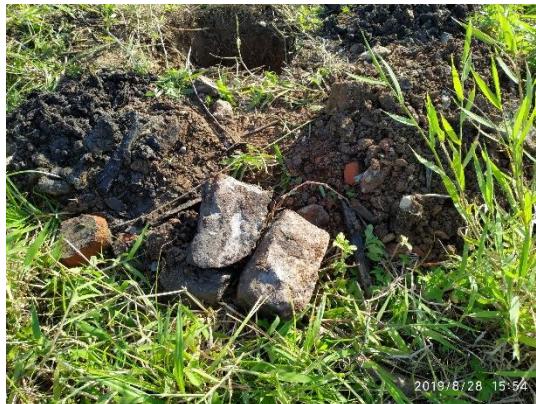
Figura 19 - Registro de pedregulhos em sondagens.

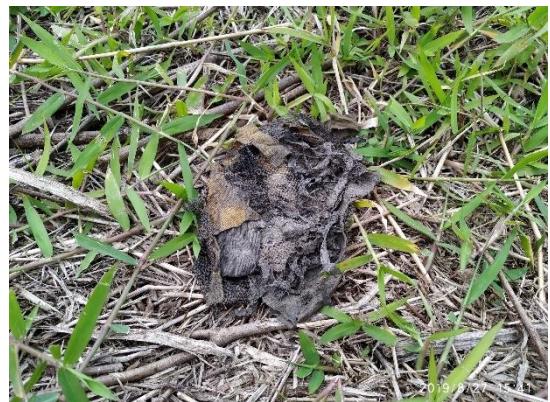
Figura 16 - Registro de estopa encontrada em sondagens.

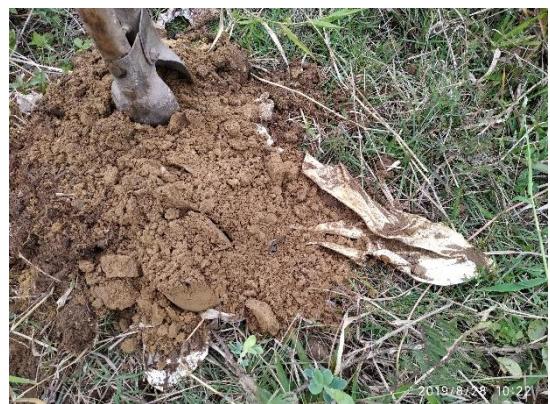
Figura 18 - Registro de tecido encontrado em sondagens.

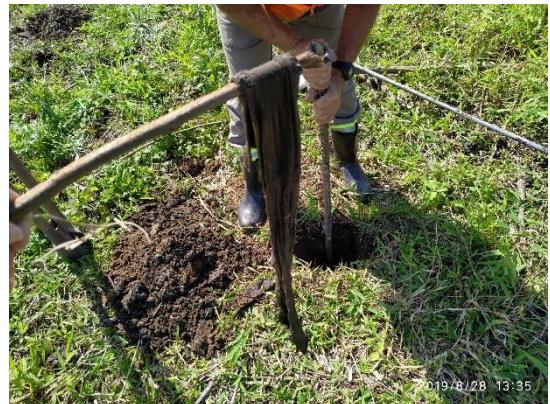
Figura 20 - Registro de tecido com óleo encontrado em sondagens

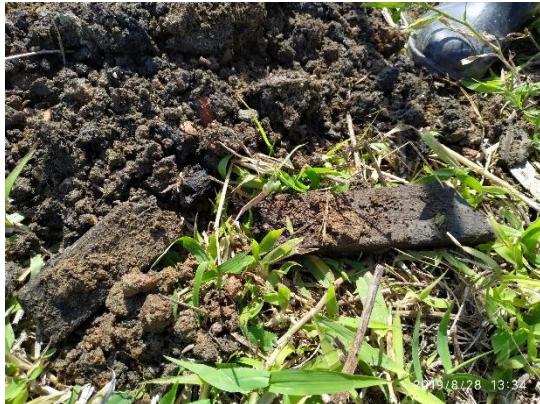
Figura 21 - Registro de estacas de madeira encontradas em sondagens.

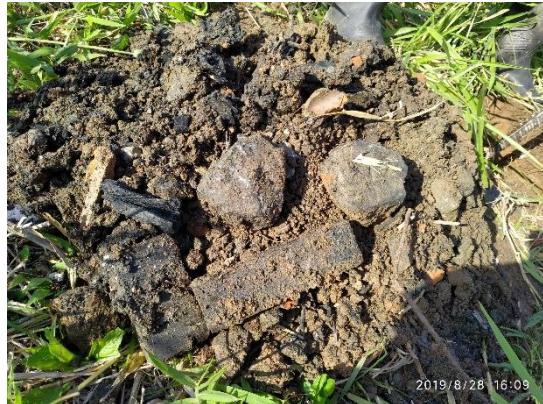
Figura 22 - Registro de estacas de madeira e pedregulhos encontrados em sondagens.

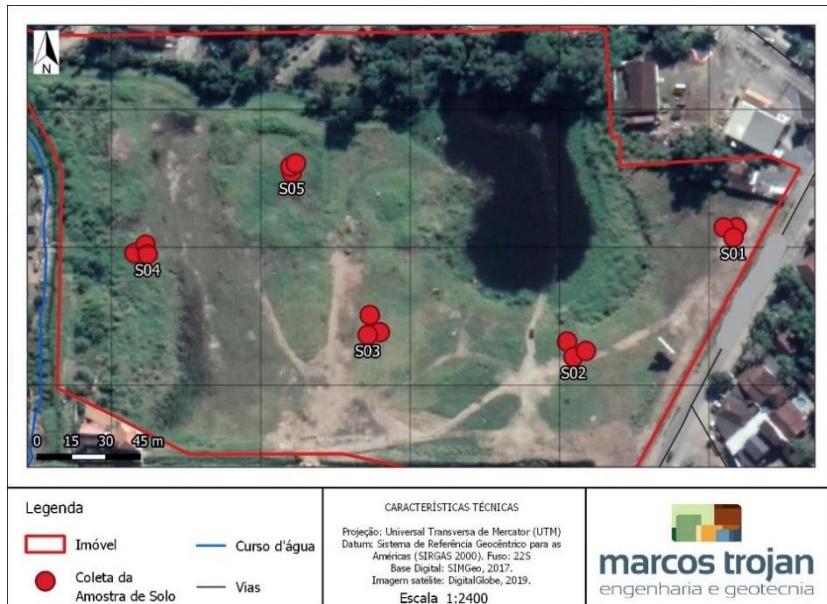
Figura 23 - Indicação dos locais de coleta das amostras de solo

Os pontos foram determinados a partir dos resultados das sondagens, permitindo coletar nas regiões onde foram encontrados diversos resíduos aterrados, portanto foram realizadas 5 coletas de amostras de solo no terreno (Figura 23).

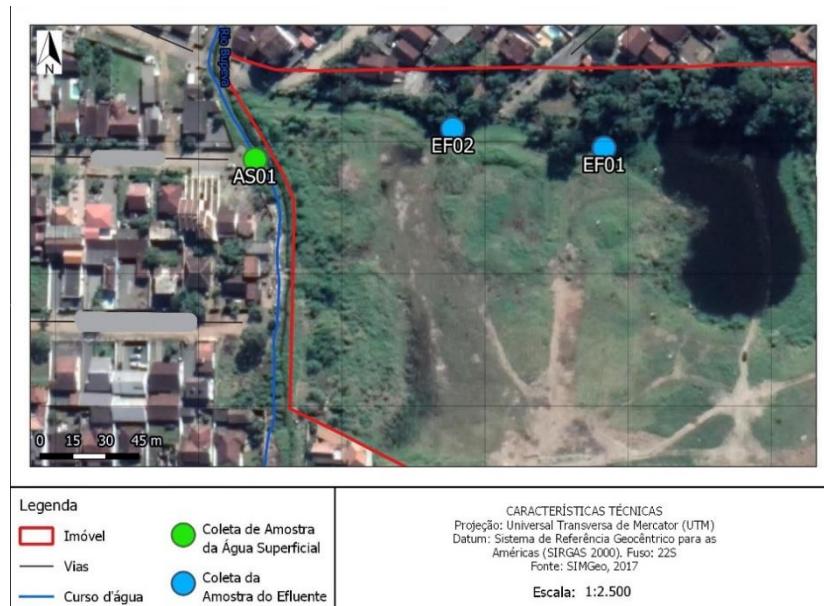
Figura 25 - Indicação dos locais de coleta das amostras da água superficial e efluentes.

Além de coleta e análise de duas amostras de esfluente em pontos da vala de drenagem que vem da lagoa, uma na saída da antiga cava (Ponto EF01 da Figura 25) e outra na vala de escoamento da cava (Ponto EF02 da Figura 25), a jusante da saída de dois pontos de descarte de esgoto doméstico que chega pela drenagem pluvial.
