**GIPSITA EM REVESTIMENTOS DE ARGAMASSAS HISTÓRICAS:  
CARACTERIZAÇÃO E ORIGEM**

**MONOGRAFIA DE TRABALHO DE FORMATURA**  
(TF-07/27)

São Paulo  
2007

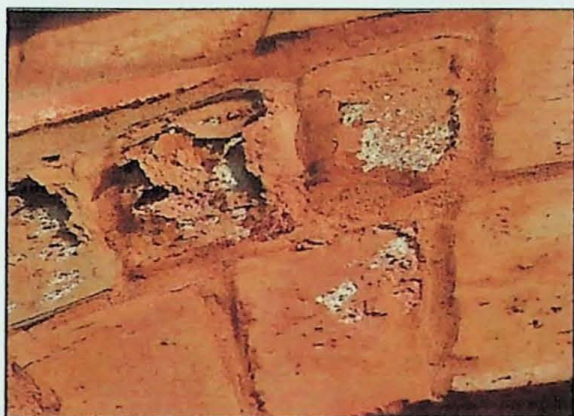
**Figura 6.02.** Detalhe da eflorescência no muro ao redor da Estação da Luz

A Estação da Luz passou por uma restauração em 2003 e apresenta-se bem preservada. Foi coletada amostra de eflorescência em tijolo (Figuras 6.01 a 6.03), observada no muro ao redor da estação (amostra EL-01). As demais amostras, anteriores ao trabalho de restauro, obtidas no IPT, são de argamassa dos adornos e do revestimento externo da estação.

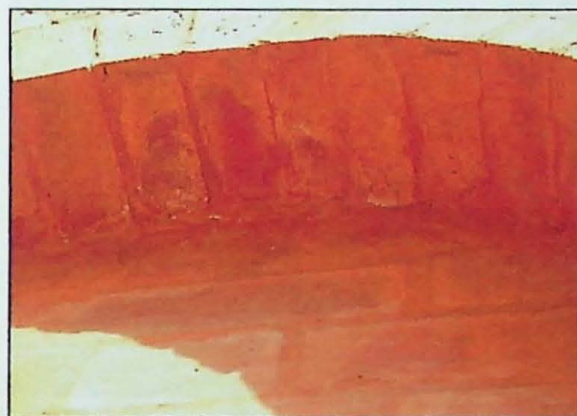
**Figura 6.03.** Detalhe da eflorescência na parte superior do arco do muro.

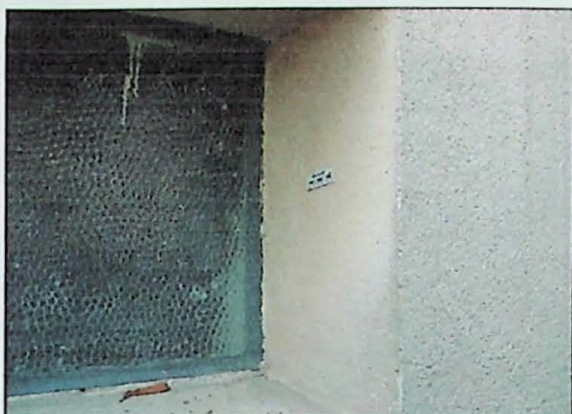
**Figura 6.04.** Porção esbranquiçada na janela do Museu de Zoologia coletada para análises (amostra MZ-02).

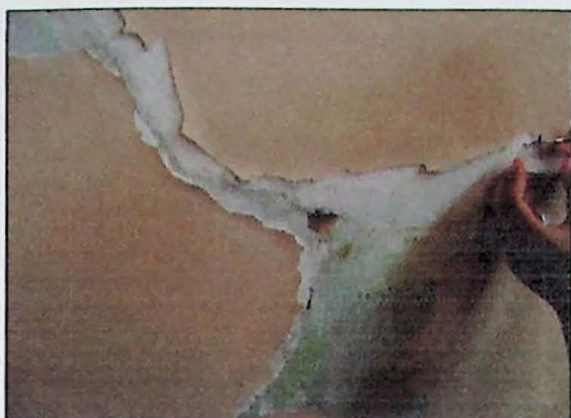
**Figura 6.08.** Aspecto da parede com massa de regularização da superfície pintada aparente - amostra HC-01. Notar coloração esverdeada da pintura anterior sob camada de tinta atual (Capela do Hospital das Clínicas).

Na capela do Hospital das Clínicas foram coletadas amostras da massa de regularização da superfície pintada (amostra HC-01, ilustrada na Figura 6.08), de eflorescência sobre a tinta em área fissurada (amostra HC-02) e em área não fissurada (amostra HC-03). Também foi coletado de uma coluna, um fragmento de argamassa que apresentava duas camadas de tinta (amostra HC-05). Da parede externa da capela foi coletada uma pequena porção da pasta que envolve os grãos de quartzo do fulget (amostra HC-04, ilustrada na Figura 6.09).

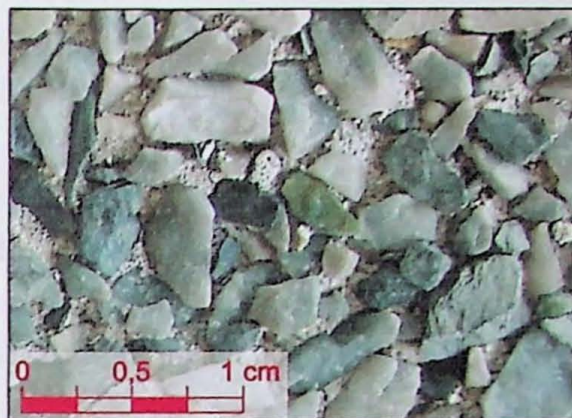
**Figura 6.09.** Fulget da parede externa da Capela do Hospital das Clínicas. A amostra HC-04 corresponde ao cimento entre os grãos de quartzo.

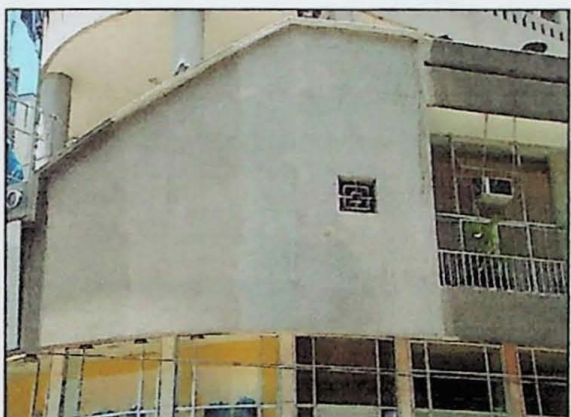
**Figura 6.09.** Fachada do Edifício Itália com coloração escurecida (à direita) e após lavagem (área mais clara, à esquerda).

A fachada externa do edifício apresentava coloração escurecida. As paredes foram lavadas por jateamento com detergente neutro e água (Figura 6.09). Mesmo após lavagem, algumas regiões abrigadas da luz solar ainda apresentavam coloração escura (Figura 6.10). Os fragmentos escuros, após permanência na estufa a 200°C, ficaram claros, o que pode indicar a presença de matéria orgânica. A 100°C, os fragmentos permaneceram escuros, e não dissolveu no tetracloreto de carbono. As amostras estudadas são referentes à região antes de ser limpa, que foi limpa e ficou clara, e que foi limpa e permaneceu escura. Esta, por sua vez foi levada à mufla às temperaturas de 200°C e 600°C.

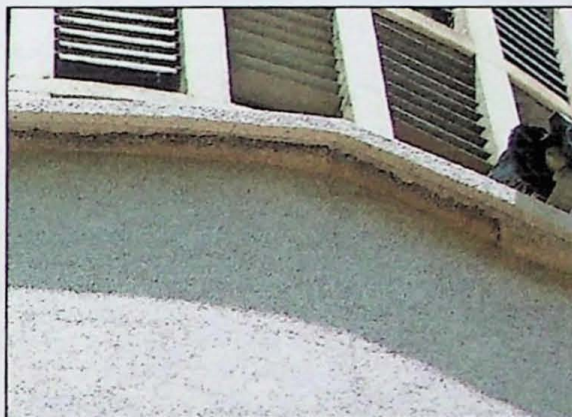
**Figura 6.10.** Detalhe de região abrigada da luz solar com coloração escura do revestimento. Edifício Itália.

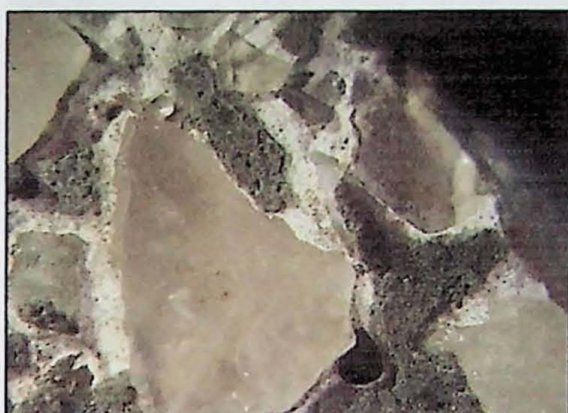
**Figura 7.01.** Estereomicroscopia de fulget apresentando camada de gipsita na superfície do fulget.

A gipsita foi determinada pelas propriedades ópticas a partir da confecção de lâmina de grãos da porção preta.

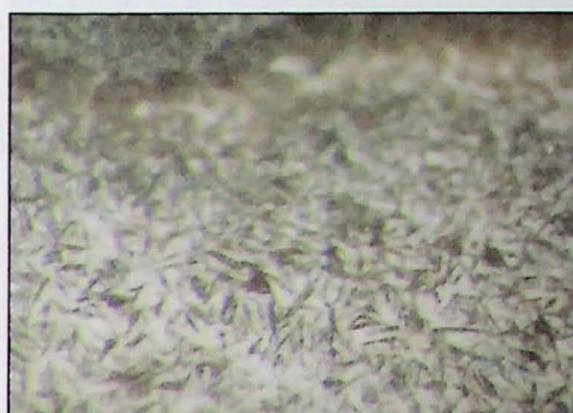
**Figura 7.02.** Estereomicroscopia de fulget apresentando camada de gipsita em cavidade de grão arrancado.

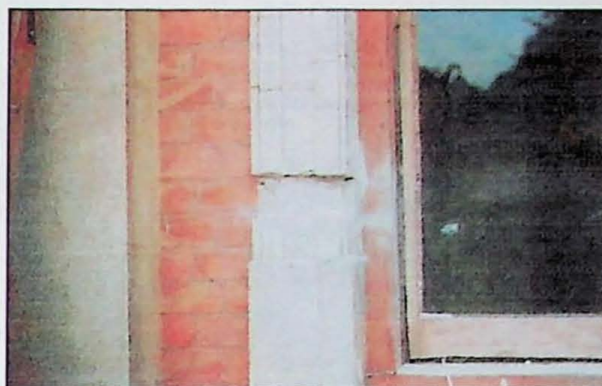
Descrição: Superfície com camada de pintura bem definida de cor cinza amarelado. Reboco de aproximadamente 3mm de espessura, coloração cinza claro. Emboço com espessura entre 20e 50mm, cor cinza claro levemente rosado com pedaços de tijolo nas seções mais espessas.

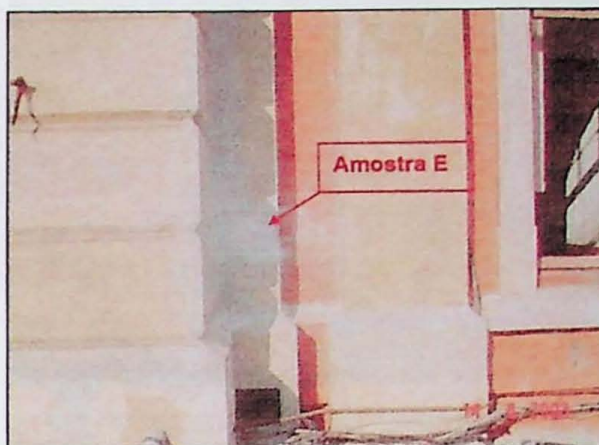
Descrição: Superfície com pintura rala de coloração cinza amarelado. Reboco com espessura menos de 5mm de cor cinza claro. Emboço com 15 a 20,, de espessura, coloração cinza muito claro levemente rosado. Vazios entre as camadas.

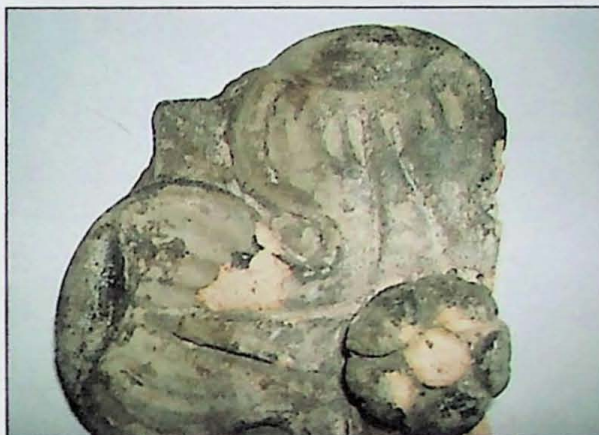
Origem: Estação da Luz - Rosácea  
de adorno (EL-D)

Descrição: Superfície escurecida  
sobre argamassa.

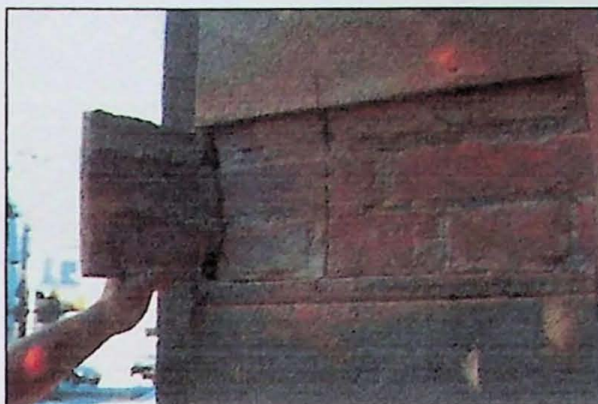
Origem: Museu de Zoologia -  
Fachada para  
estacionamento

Descrição: Argamassa de coloração  
levemente acinzentada

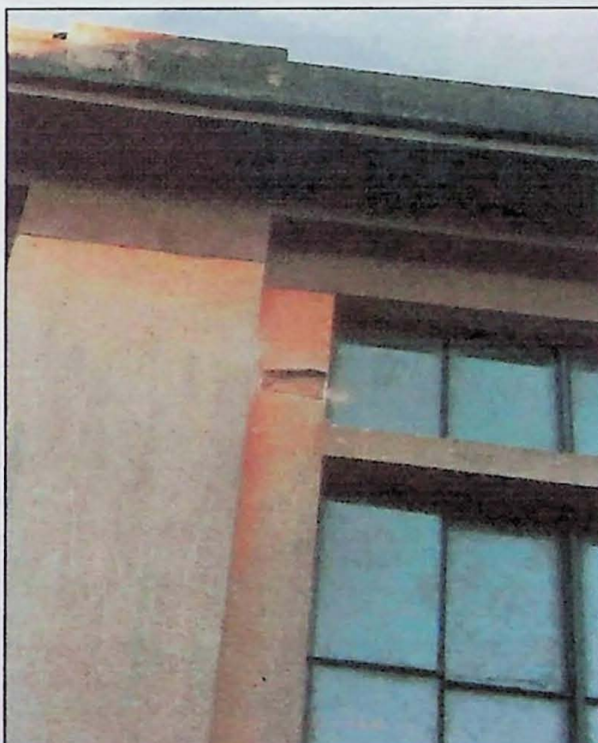
Origem: Museu de Zoologia -  
Fachada para  
estacionamento, janela  
superior

Descrição: Argamassa com  
superfície de coloração  
levemente amarelada

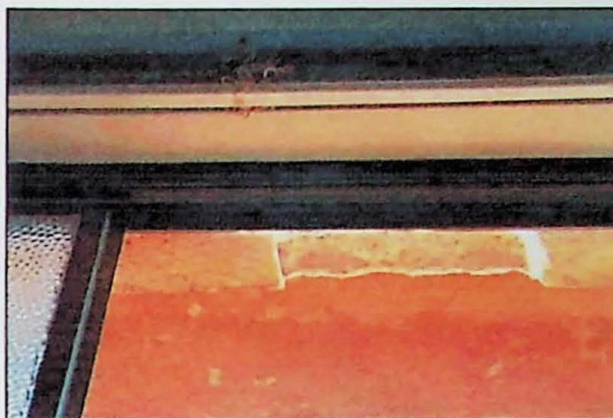
Origem: Museu de Zoologia -  
Fachada para Av. Nazareth,  
janela superior

Descrição: Argamassa com  
superfície de coloração  
amarelada mais intensa

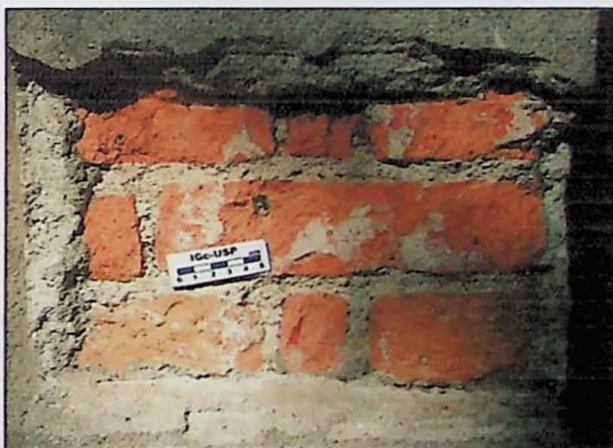
Origem: Museu de Zoologia - Lateral  
esquerda do prédio

Descrição: Resquício de argamassa  
em tijolo aparente após  
retirada amostra MZ-E em  
trabalho anterior (Fotos)

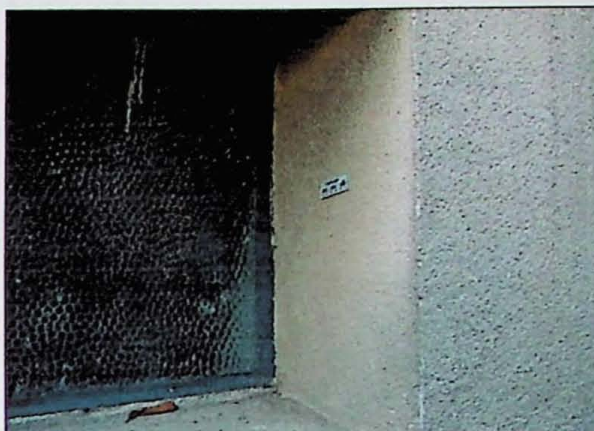
Origem: Museu de Zoologia - Quinta  
janela inferior da fachada  
principal (Av. Nazareth)

Descrição: Porção esbranquiçada,  
após restauro de 2004  
(Fotos)

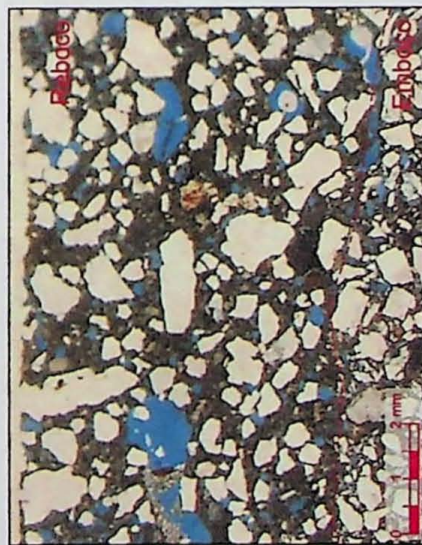
Amostra: EL-A (reboco)

Agregado com grãos angulosos a subarredondados – polarizadores descruzados.

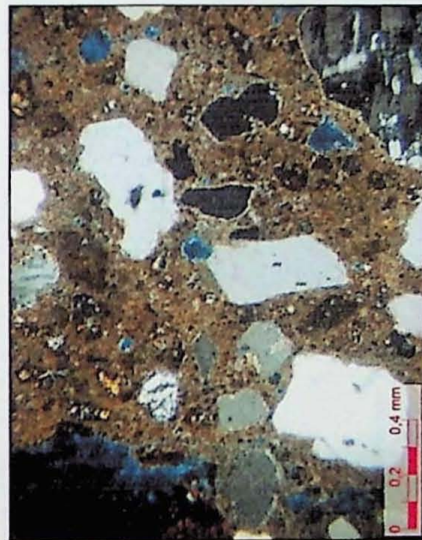
Pasta completamente carbonatada – polarizadores cruzados.

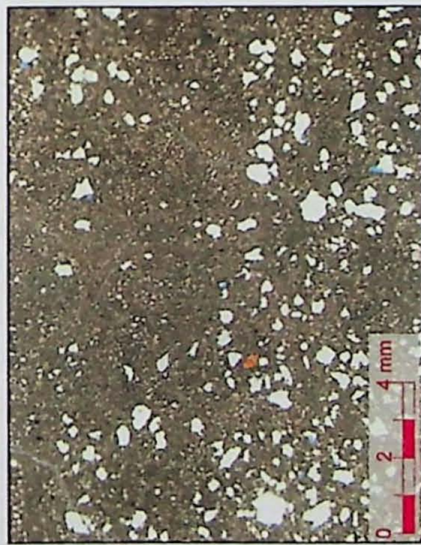
Amostra: EL-B (película)

Argamassa pouco porosa, com agregado de esfericidade média a alta – polarizadores descruzados.

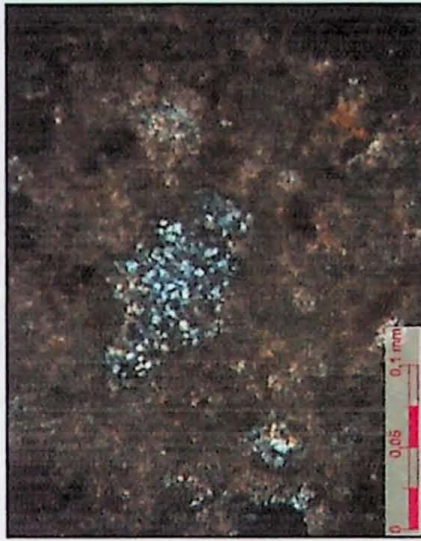
Ao centro, aglomerado de cristais de gipsita – polarizadores cruzados.

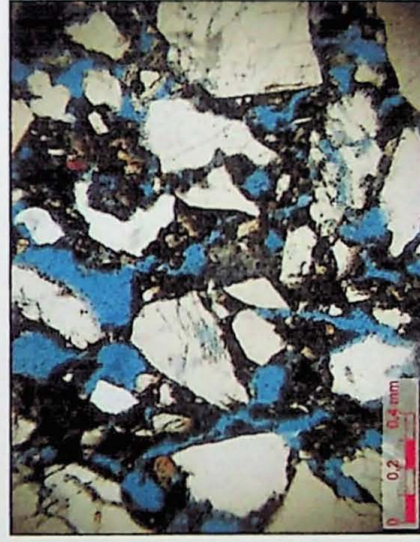
Freqüentes vazios irregulares, de interface pasta-agregado e microfissuras – polarizadores descruzados.

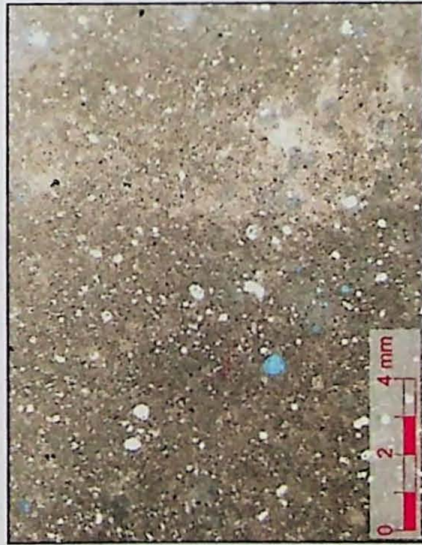
Amostra: EL-C (película)

Grãos do agregado com esfericidade média, com granulometria entre 0,3 e 1,3mm – polarizadores descruzados.

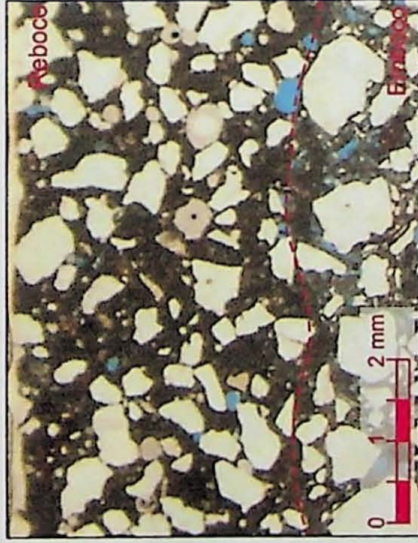
Amostra: EL-E (reboco)

Agregado do reboco com esfericidade média. Frequentes bolhas de ar aprisionado na pasta – polarizadores descruzados.

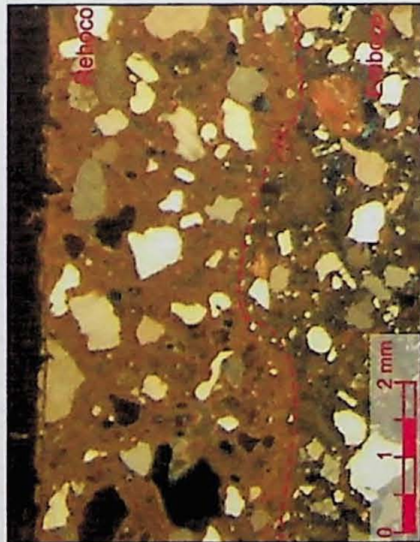
**Amostra: EL-F (reboco)**

Reboco com pasta completamente carbonatada e agregado com esfericidade média a alta, com grãos angulosos – polarizadores cruzados.

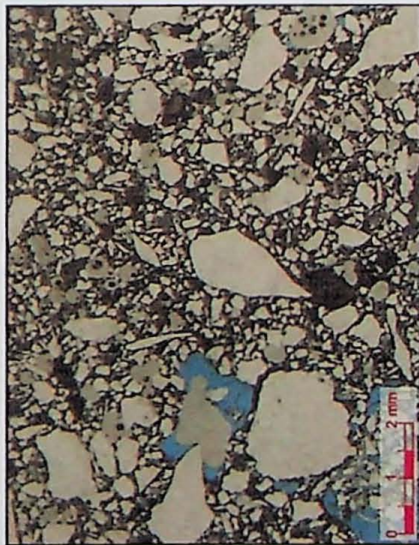
Amostra: MZ-C

Agregado com baixa esfericidade; vazios provocados por grãos arrancados e bolhas de ar aprisionado comuns – polarizadores descruzados.

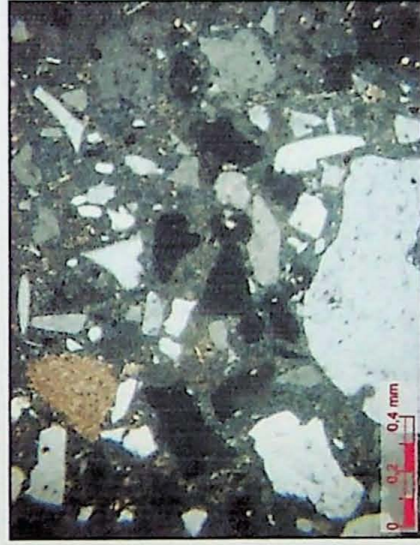
Pasta parcialmente carbonatada – polarizadores cruzados.

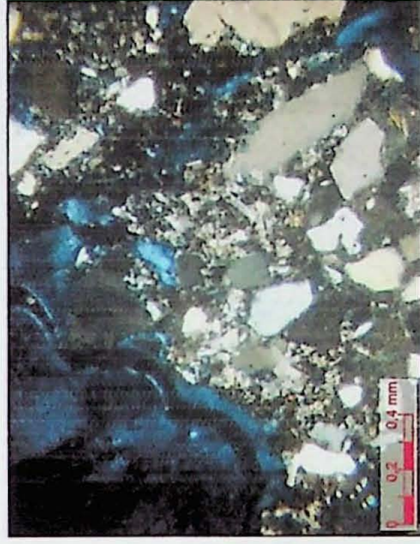
Agrupamento de cristais de gipsita – polarizadores cruzados.

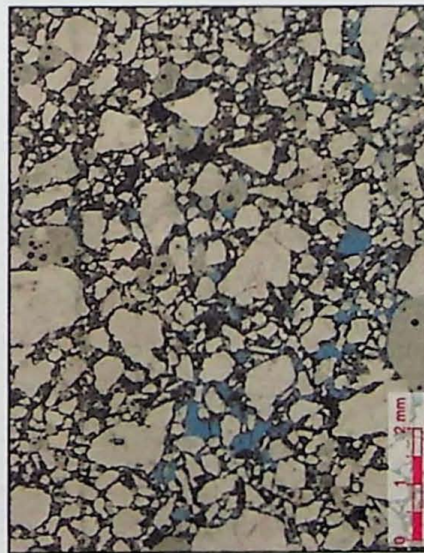
Amostra: MZ-E

Agregado com esfericidade média e grãos subangulosos; bolhas de ar aprisionado são comuns – polarizadores descruzados.

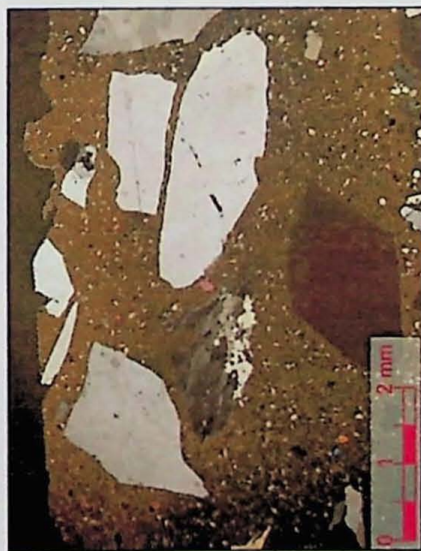
Amostra: Edi 01 (fulget)

Agregado com duas frações granulométricas: fração grossa composta por quartzo – polarizadores cruzados.

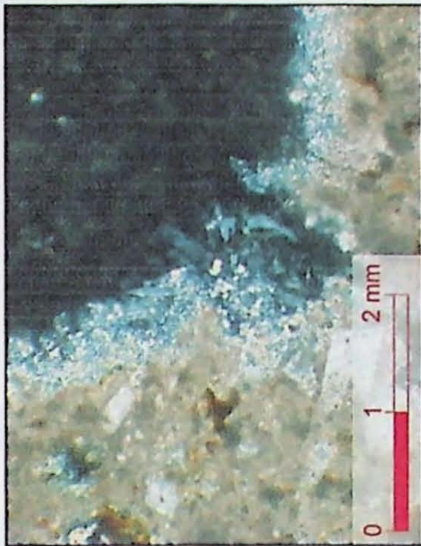
Agrupamento de cristais de gipsita na superfície do fulget – polarizadores cruzados.

O Edifício Itália apresentou fulget com uma camada de gipsita na superfície. Este mineral foi observado também na camada de emboço sob o fulget. Este resultado corrobora a hipótese apresentada por Del Lama *et al.* (2006b) que descrevem esta gipsita como tendo sido gerada a partir do fulget pela adição de gesso (prática comum para o aceleração do processo de pega do cimento), e a coloração escura seria decorrência da aderência de poluentes atmosféricos, como fuligem.

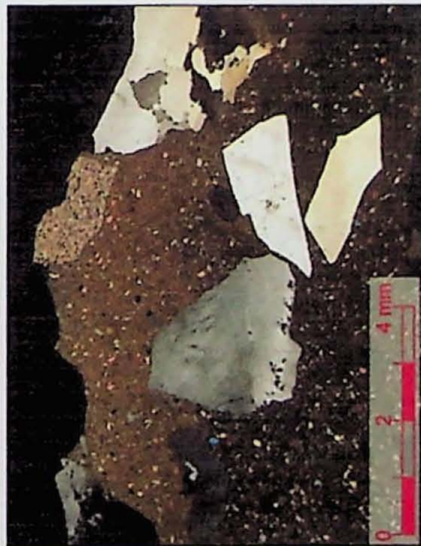
Amostra: Edi-2

Fração grossa do agregado composta por quartzo e fragmento de rocha carbonática – polarizadores cruzados.

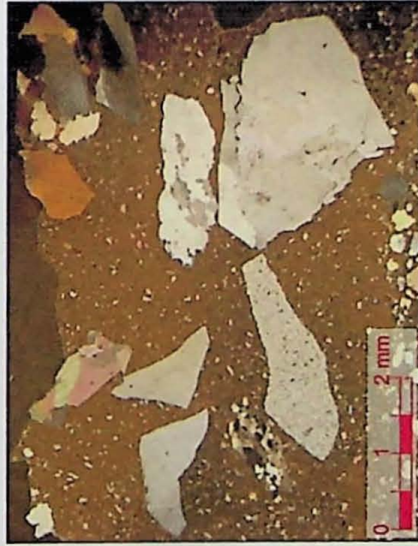
Amostra: Edi-3 (fulget)

Fração grossa do agregado composta por quartzo e fragmento de rocha carbonática – polarizadores cruzados.

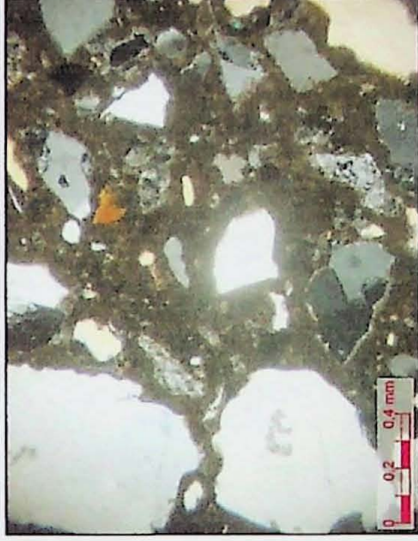
Pasta com carbonatação moderada – polarizadores cruzados.
