**O PAPEL DO MERCADO IMOBILIÁRIO NA
REVITALIZAÇÃO DE BROWNFIELDS**

Monografia apresentada à Escola Politécnica da Universidade de São Paulo como parte dos requisitos para a obtenção do título de Especialista em Gestão de Áreas Contaminadas, Desenvolvimento Urbano Sustentável e Revitalização de Brownfields.

O estudo de caso proposto tem como foco uma área localizada em São Paulo, onde funcionaram as instalações da unidade industrial da TIMKEN do Brasil (TIMKEN), que fabricava rolamentos para trens ferroviários, desde a década de 1960 até março de 2010, quando as operações de fabricação cessaram.

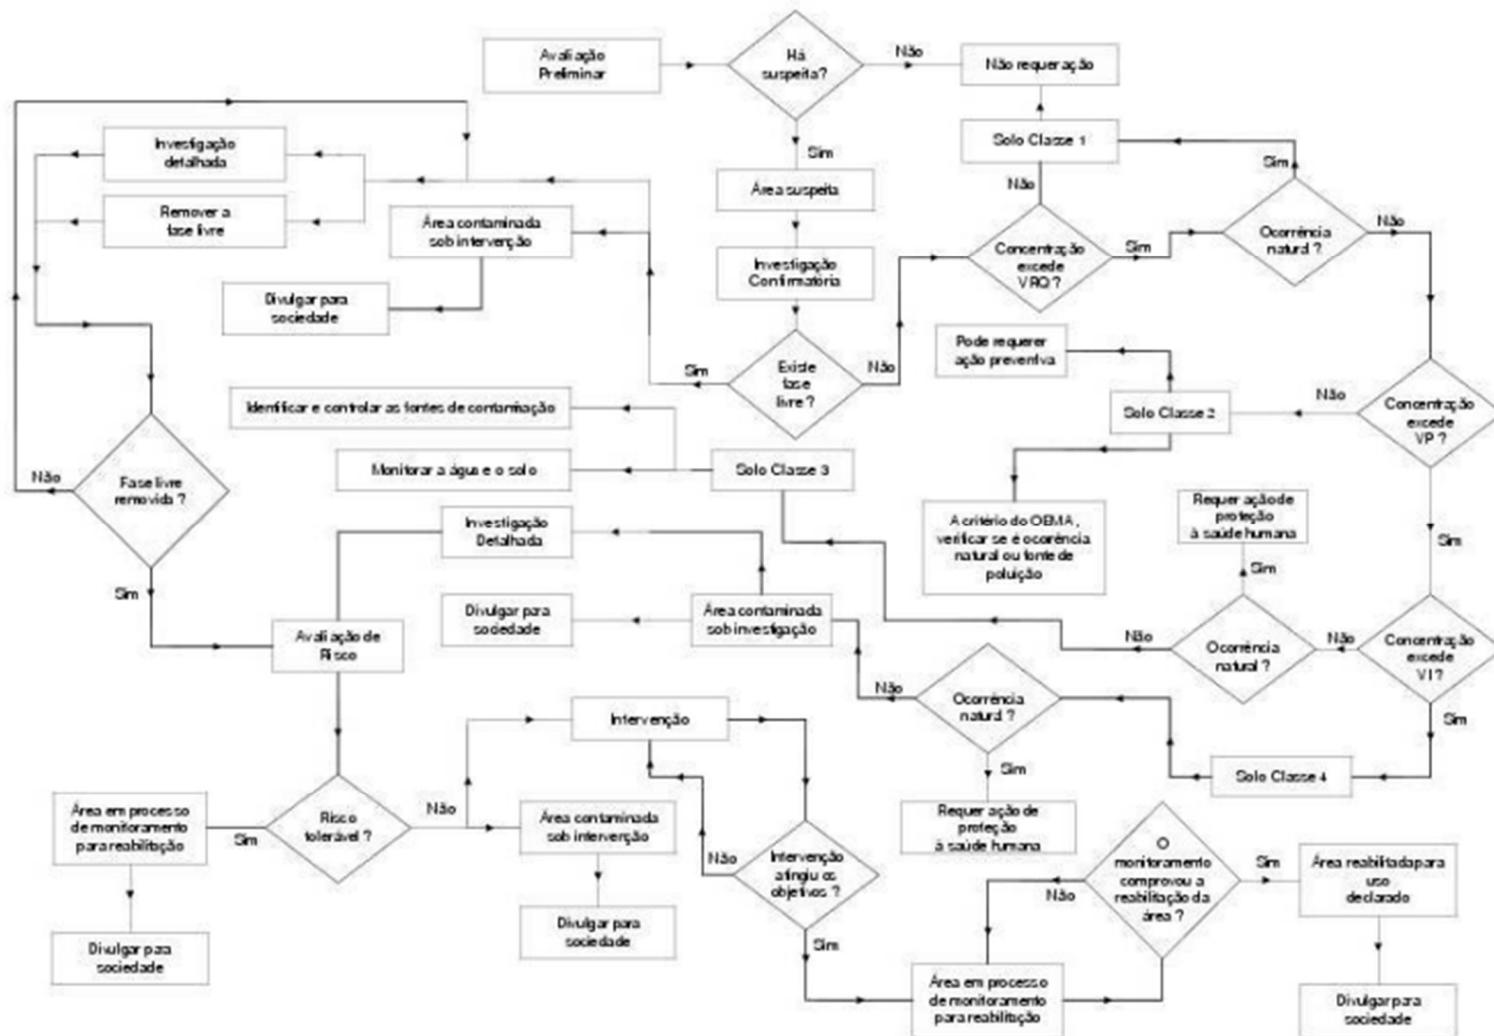
Figura 5 - Fluxograma das etapas de gerenciamento de áreas contaminadas, conforme preconizado no artigo 23 da Resolução CONAMA 420.
 Fonte: <https://cetesb.sp.gov.br/areas-contaminadas/wp-content/uploads/sites/17/2017/09/resolucao-conama-420-2009-gerenciamento-de-acr.pdf>

Estas etapas estão representadas em forma de fluxograma, conforme o anexo III desta resolução, transcrita na figura 5:

Nas áreas com contaminação confirmada o fluxograma da figura 5 pode ser resumido, como demonstrado a seguir:

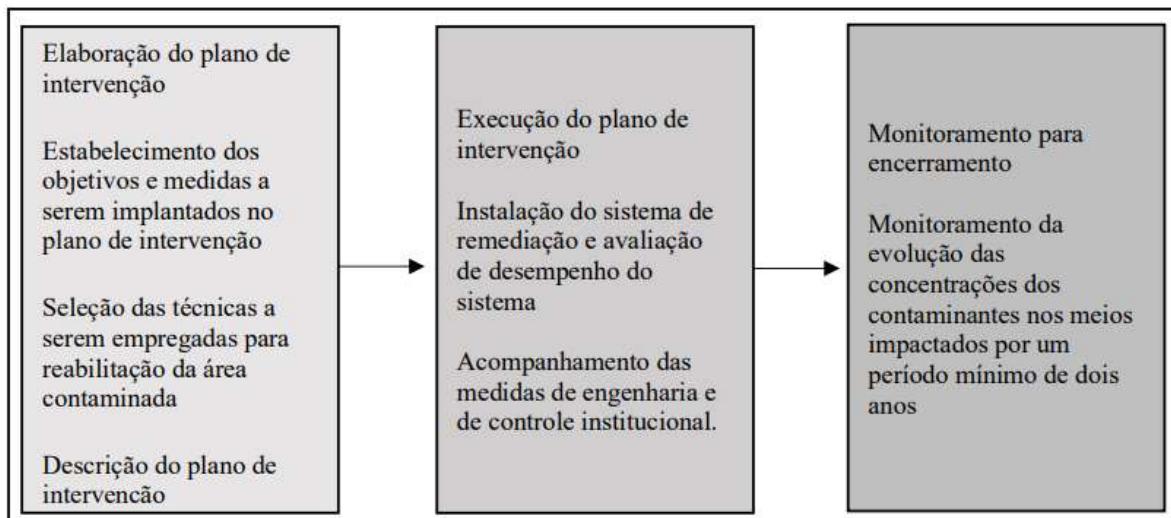
Quadro 1 - Etapas do processo de gestão de áreas contaminadas aplicadas ao processo de licenciamento ambiental, visando a mudança de uso.

O Quadro 1 abaixo exemplifica conceitualmente as etapas que devem ser consideradas para elaboração do custo de remediação, conforme acima descritas:

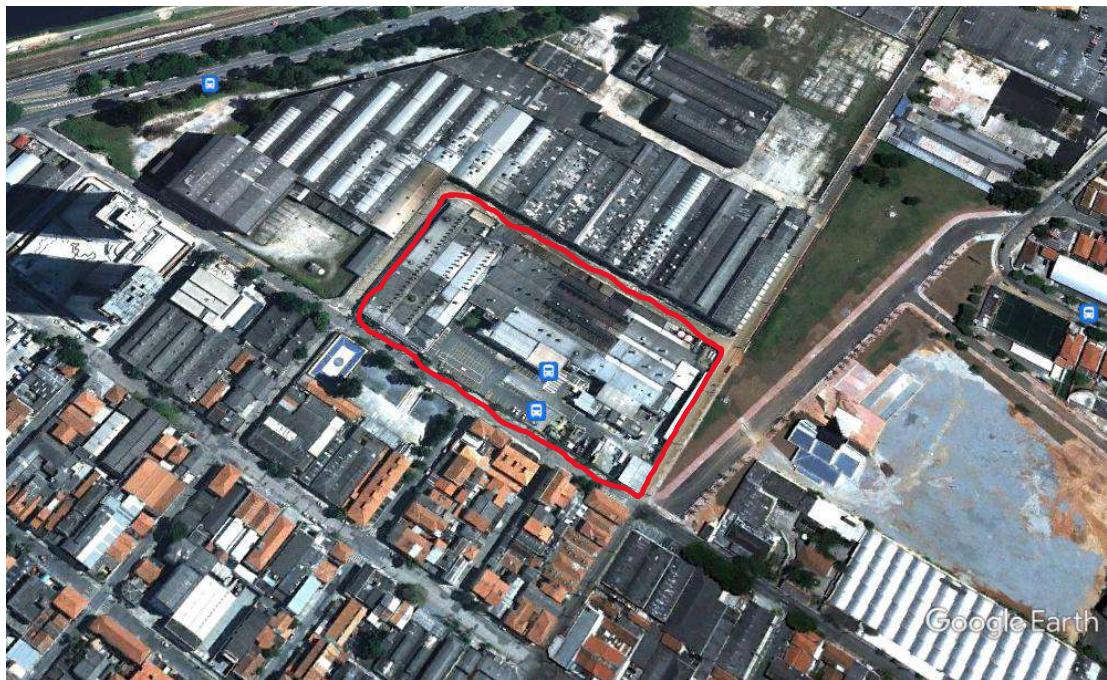
Figura 9: julho de 2008 – Instalações da Timken em operação.
Fonte: Aplicativo Google Earth Pro

As figuras de 9 a 12, obtidas através do aplicativo Google Earth Pro, demonstram o período aproximado em que ocorreu a demolição das construções da fábrica.

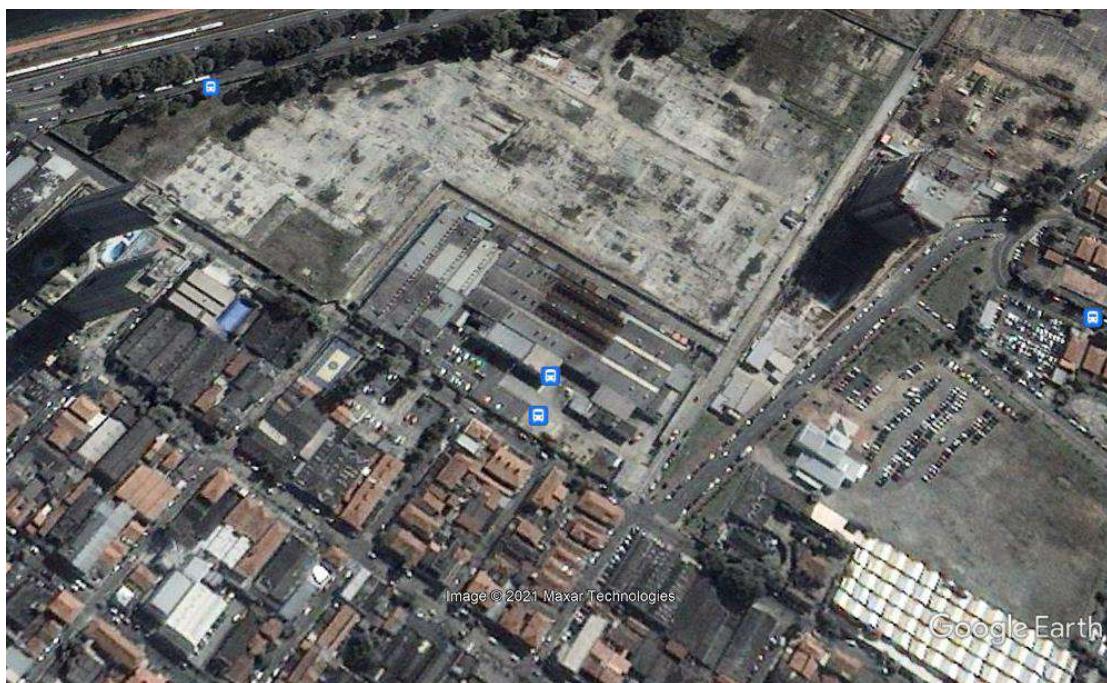
Figura10 - abril de 2011 – Desativação e desmobilização da fábrica em andamento,
sem indícios de demolição das construções existentes.
Fonte: Aplicativo Google Earth Pro

A desativação e desmobilização de equipamentos, máquinas e materiais do site foi realizada pela TIMKEN entre março de 2010 e julho de 2011, aparentemente sem comunicação formal à CETESB, que tomou conhecimento do fato em vistoria ao local. A demolição dos edifícios e a remoção dos pisos de concreto foram iniciadas após a conclusão do descomissionamento dos edifícios.

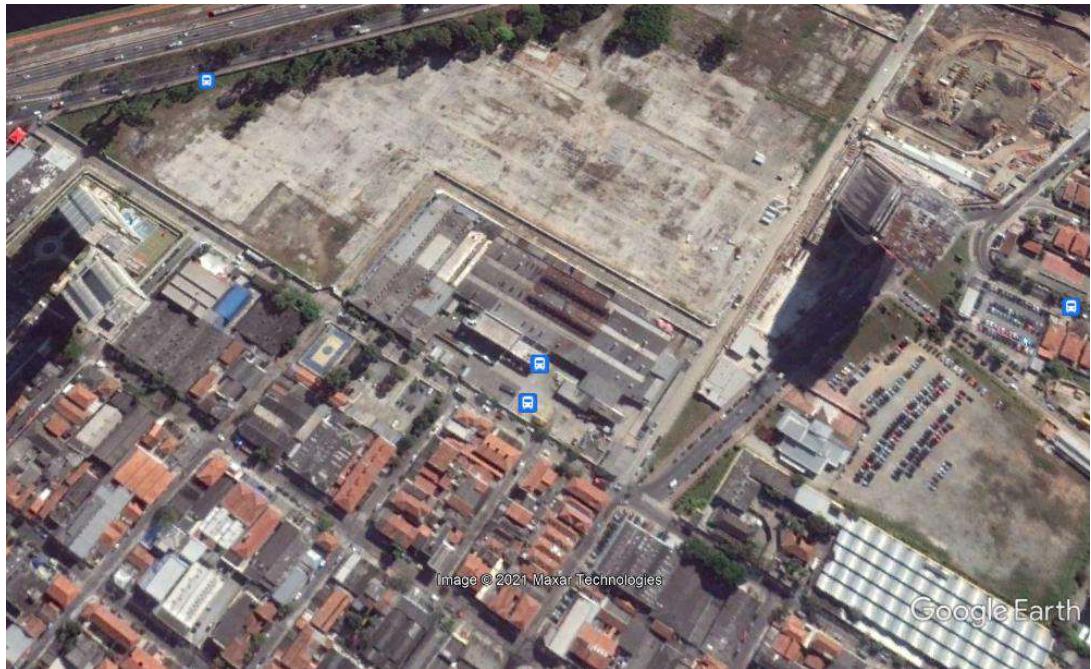
Figura 11 - julho de 2011 – Conclusão da desativação e desmobilização da fábrica e início dos trabalhos de demolição.

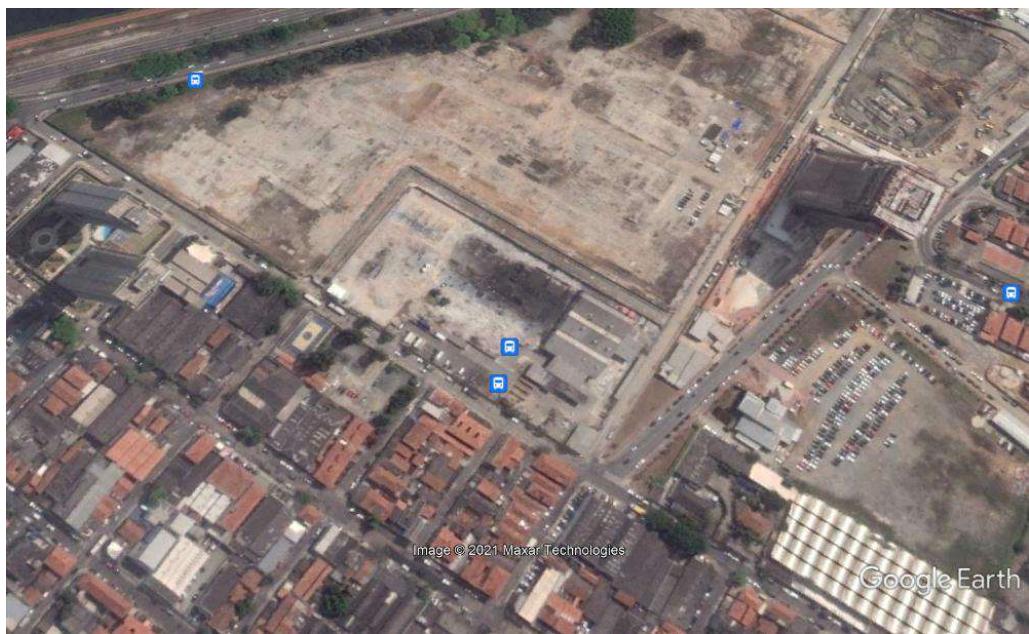
Figura 12 - setembro de 2011 – Demolição das edificações da fábrica parcialmente concluída.

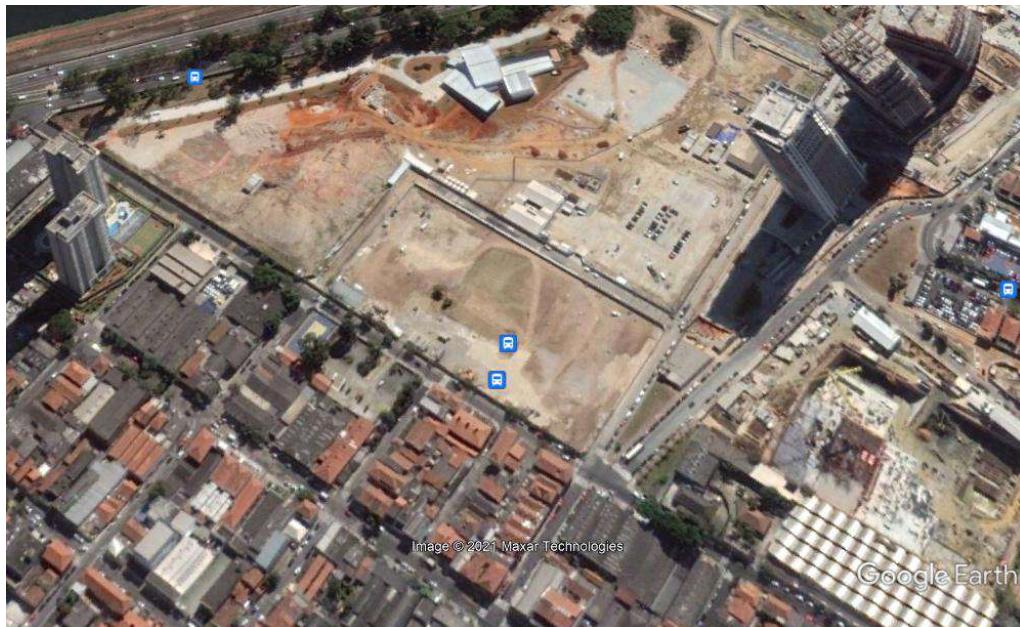
Figura 13 - agosto de 2012 – Imagem de satélite da área, após a remoção de solo impactado com óleo e posterior recomposição com reaterro.

A fim de atender as diversas exigências da CETESB, foi realizada a remoção do solo impactado com óleo, executada pela empresa ARCADIS entre novembro de 2011 e agosto de 2012, após a conclusão da demolição das instalações da fábrica, com a escavação do solo e a destinação dos resíduos, demonstrada pela Figura 13.

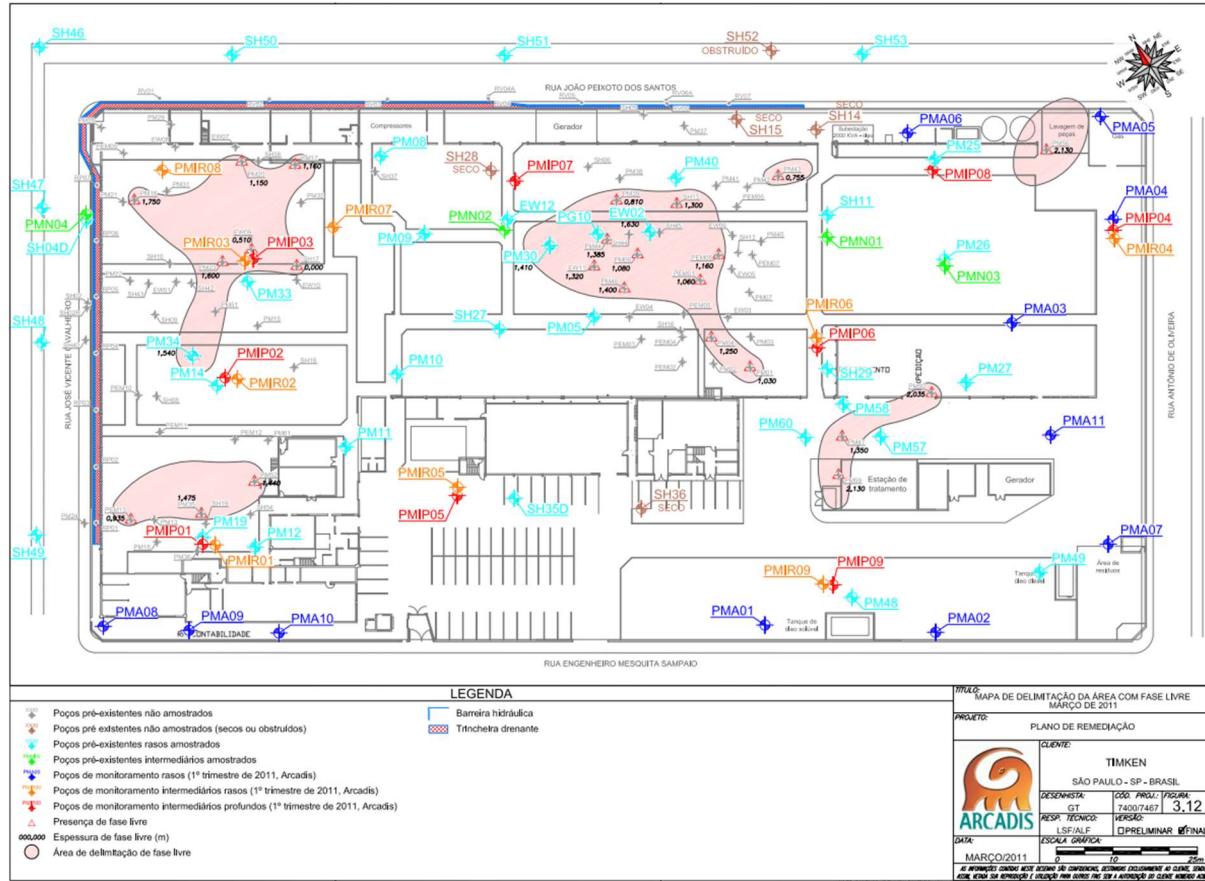
Figura 14 – Delimitação da área com fase livre em março de 2011.

A situação da pluma em fase livre à época encontra-se na Figura 14.

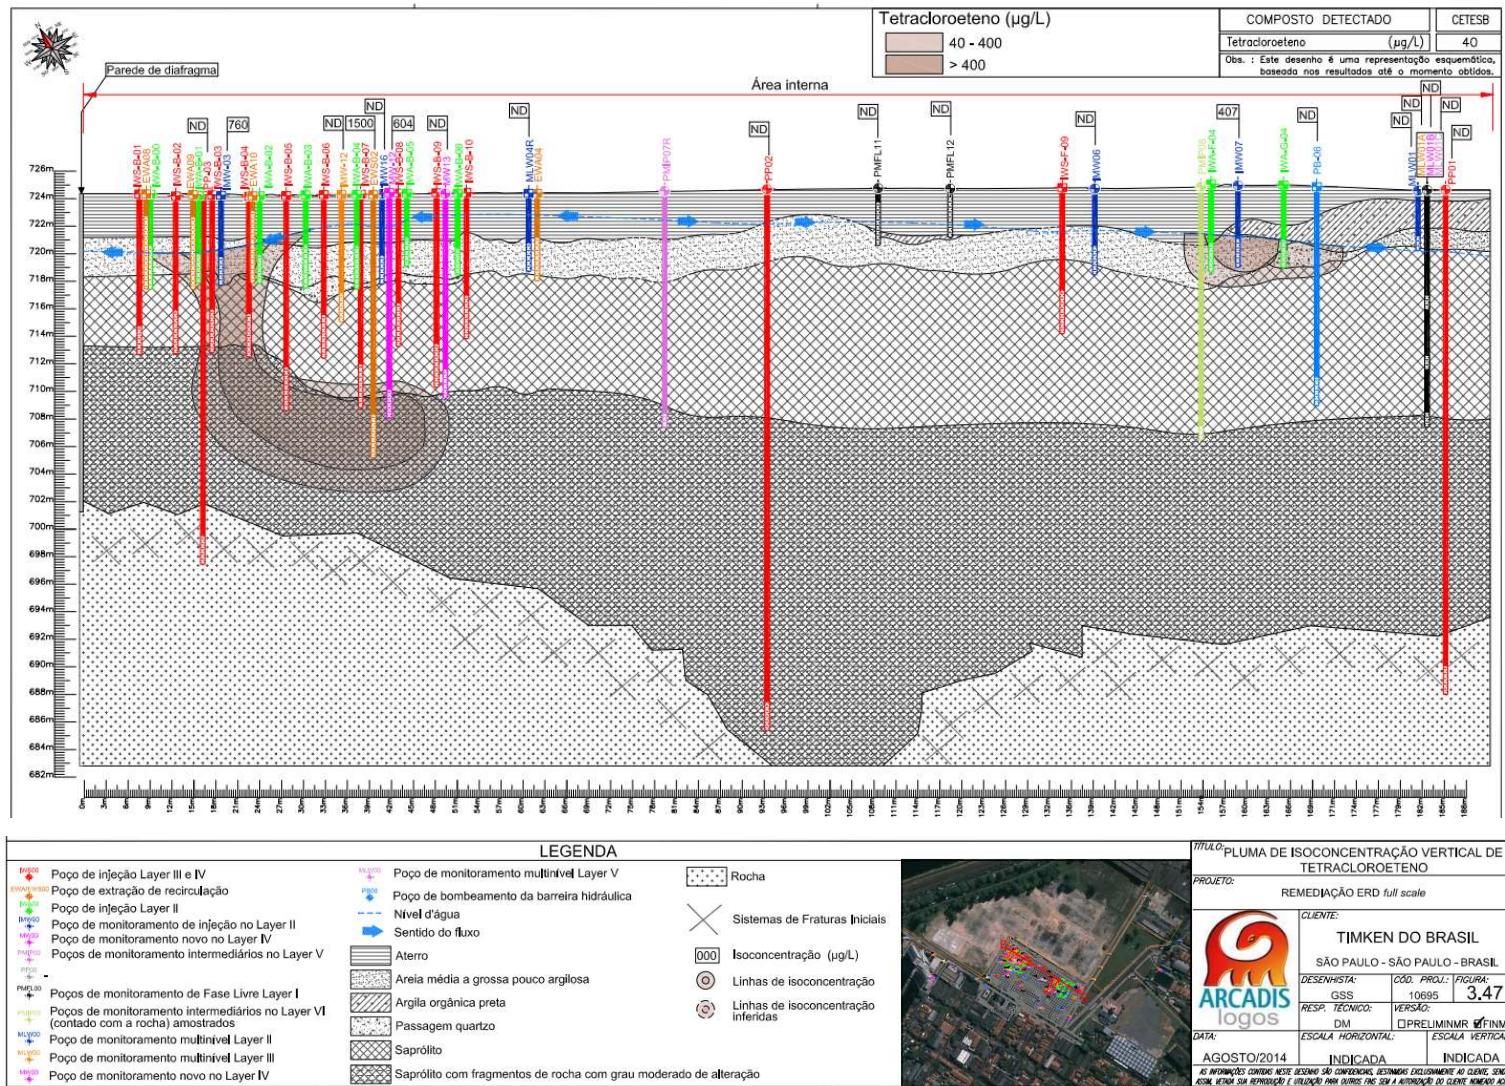
Figura 15 – Concentrações verticais de PCE em agosto de 2014.

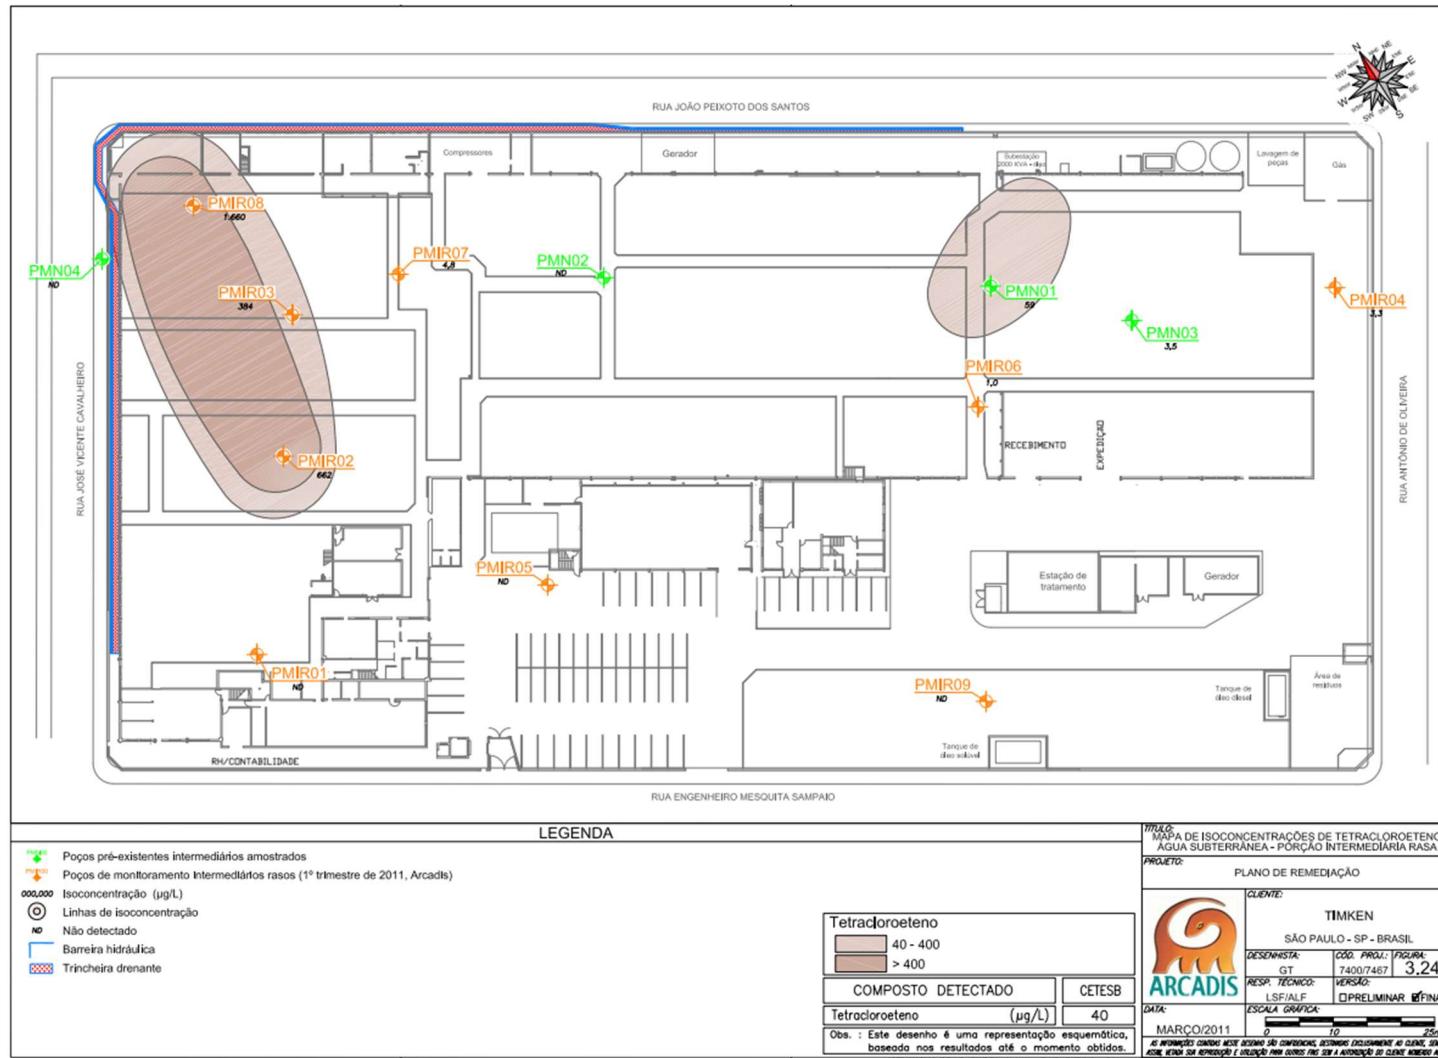
Figura 16 – Mapa de concentrações de PCE em março de 2011.
Fonte: ARCADIS – Relatório de Plano de Remediação - março 2011.

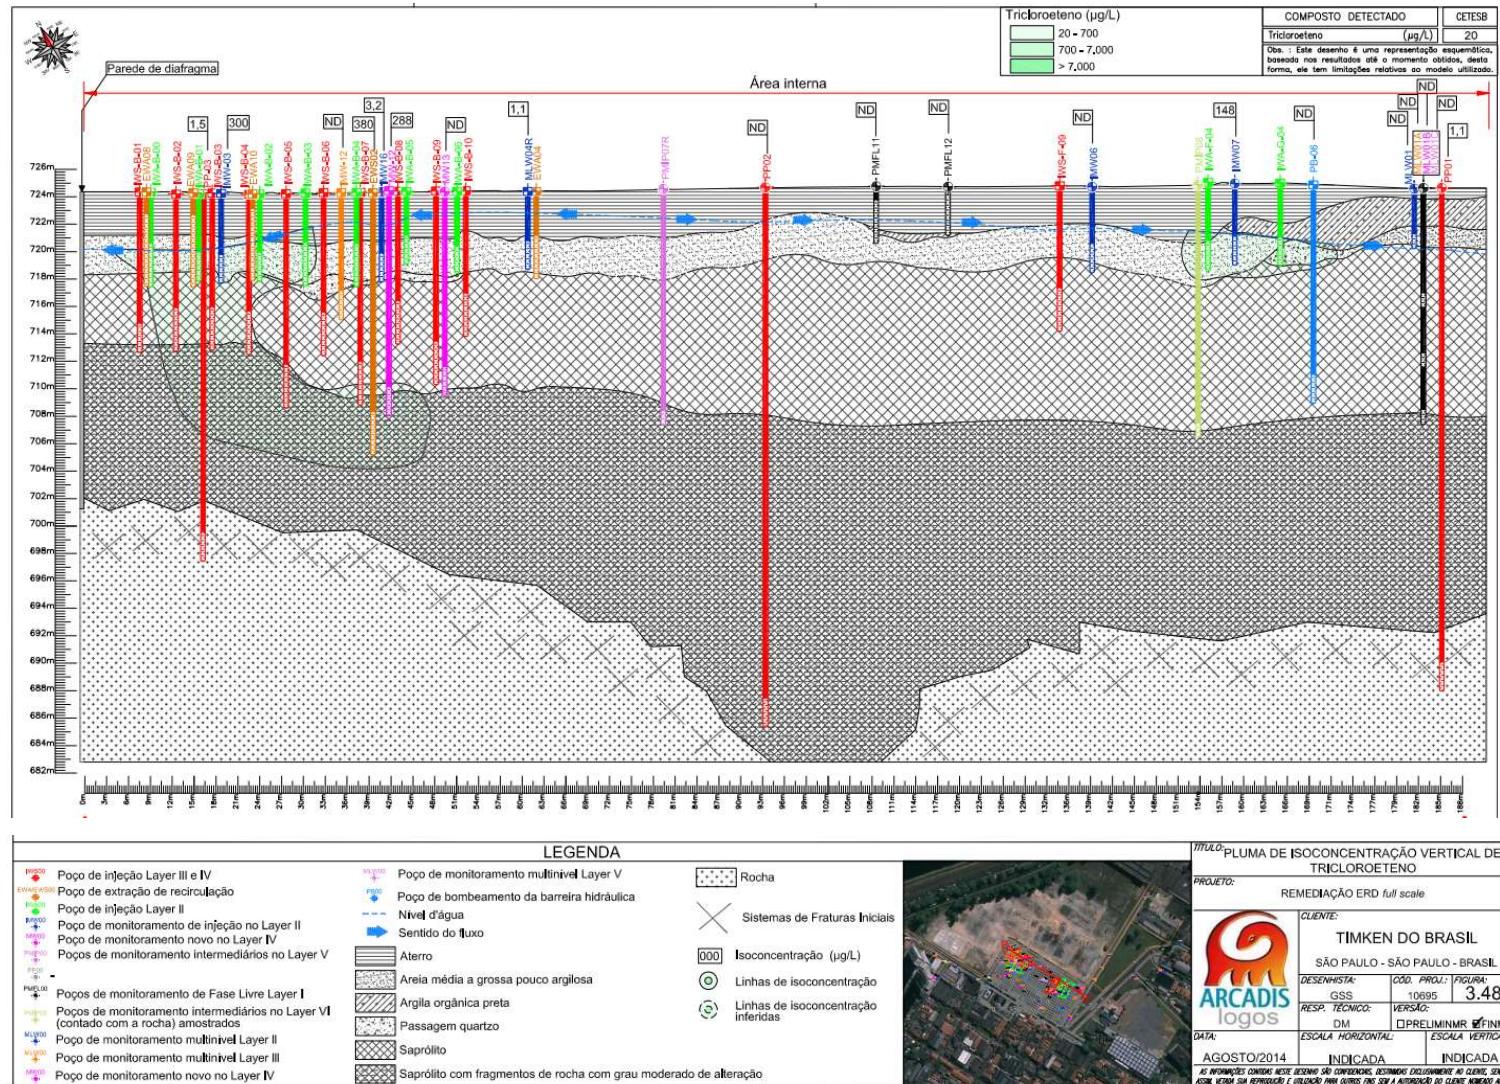
Figura 17 – Concentrações verticais de TCE em agosto de 2014.

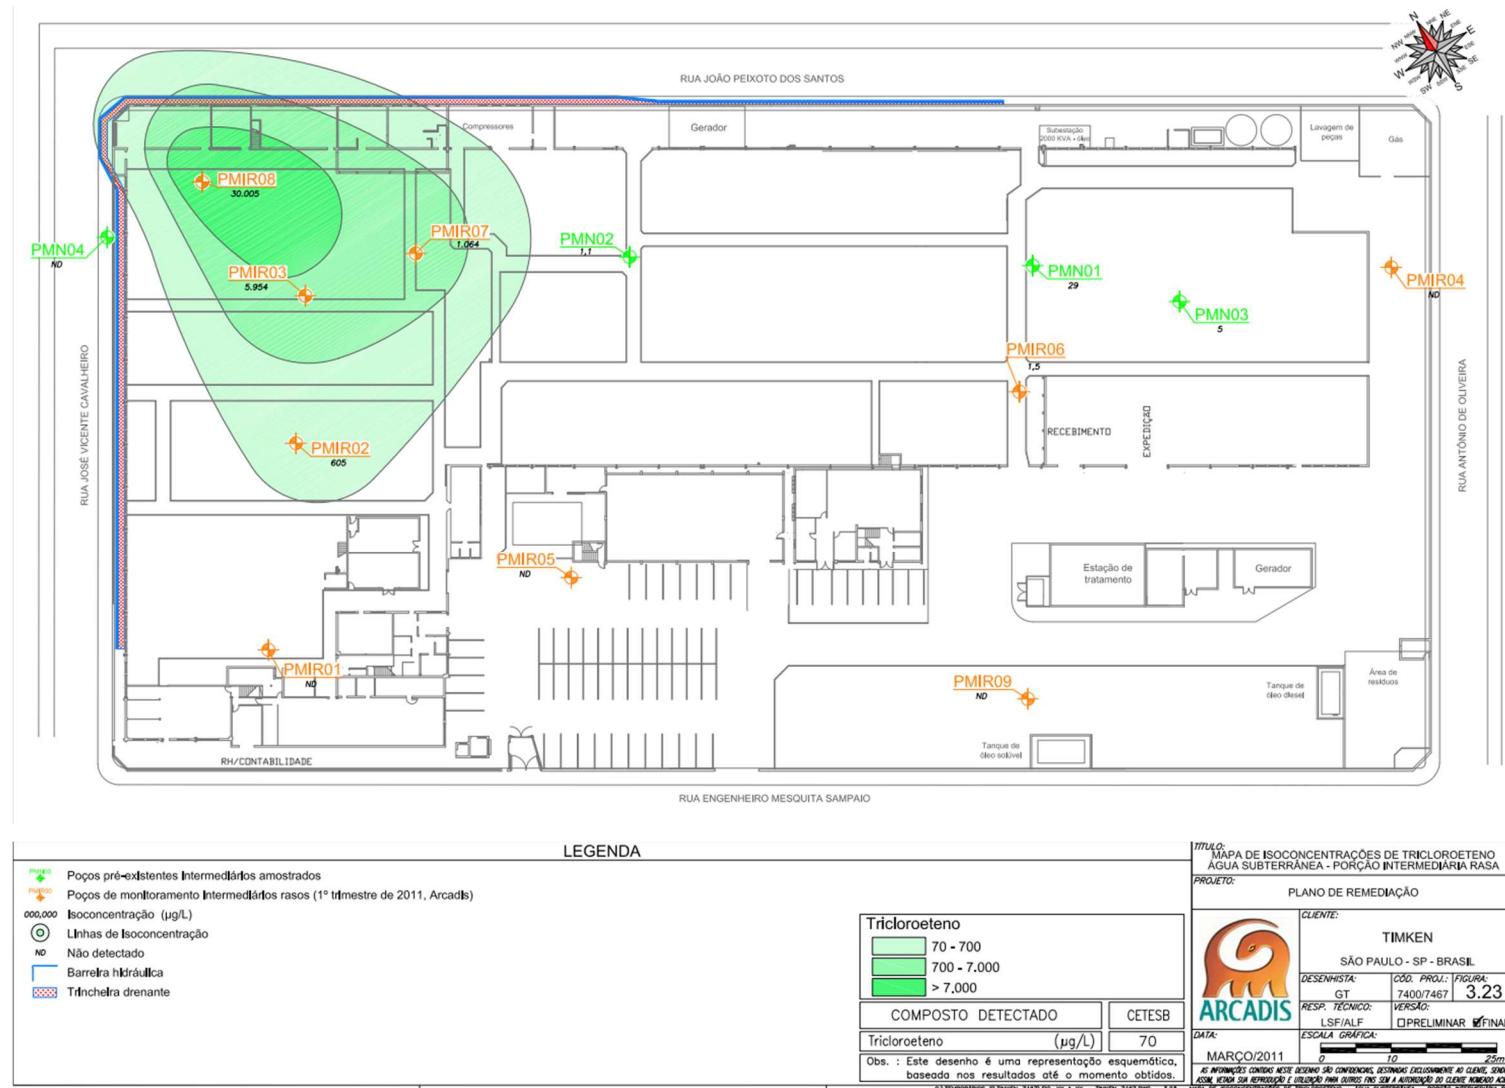
Figura 18 – Mapa de concentrações de TCE em março de 2011.

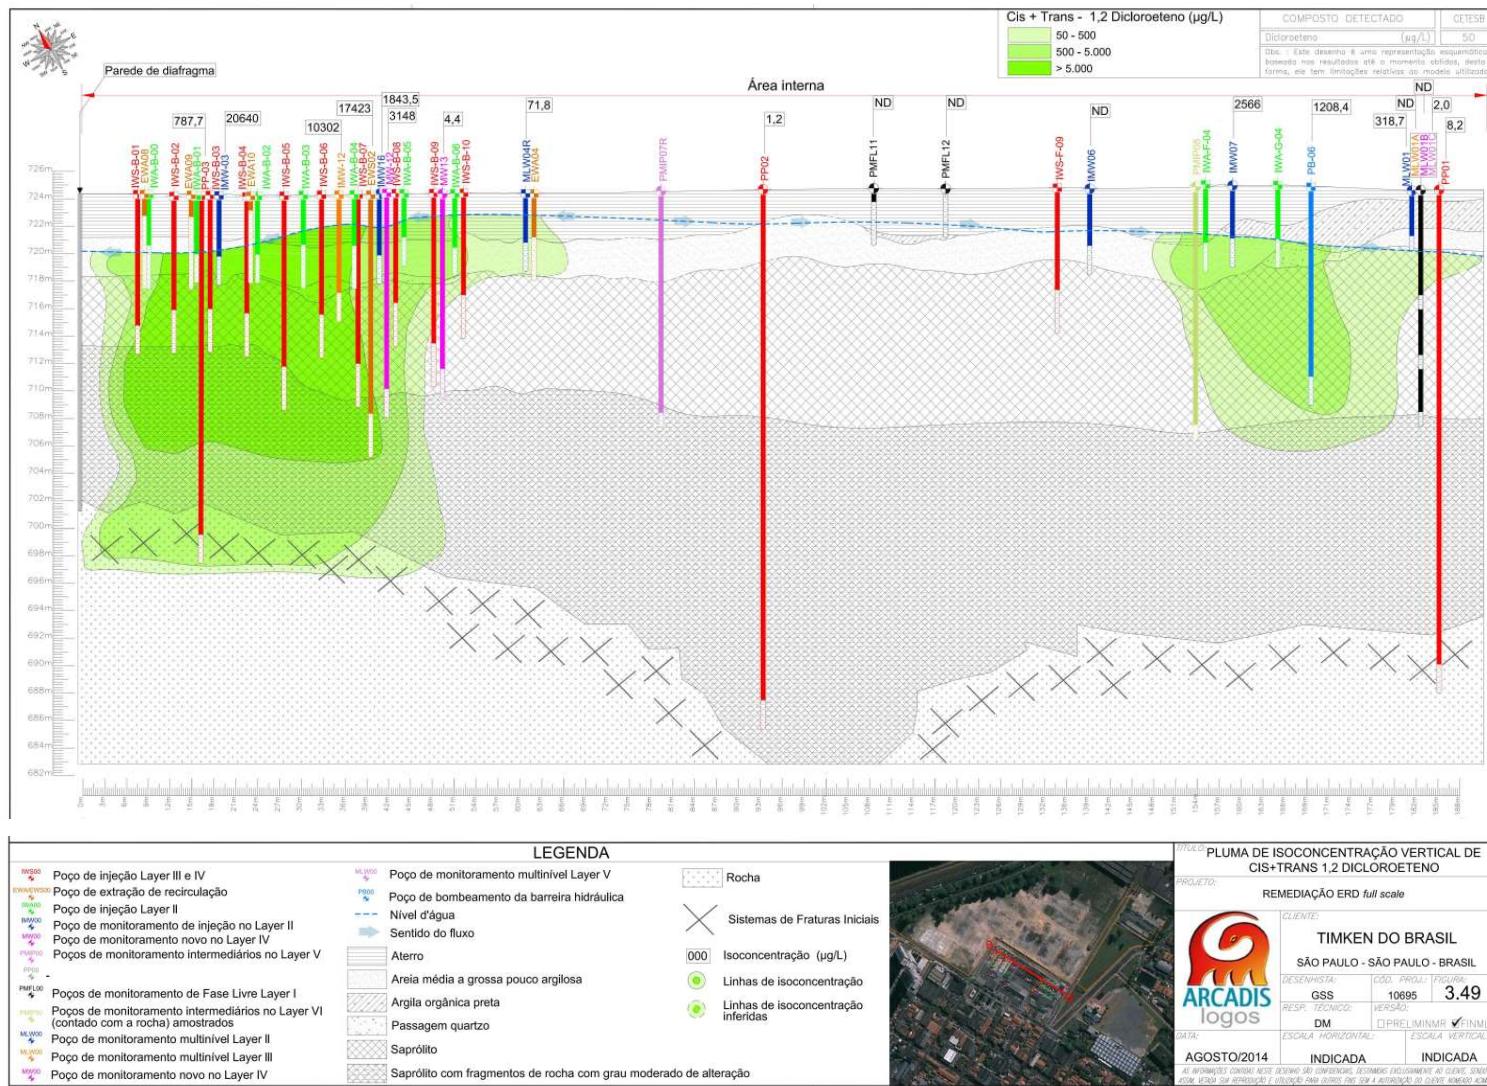
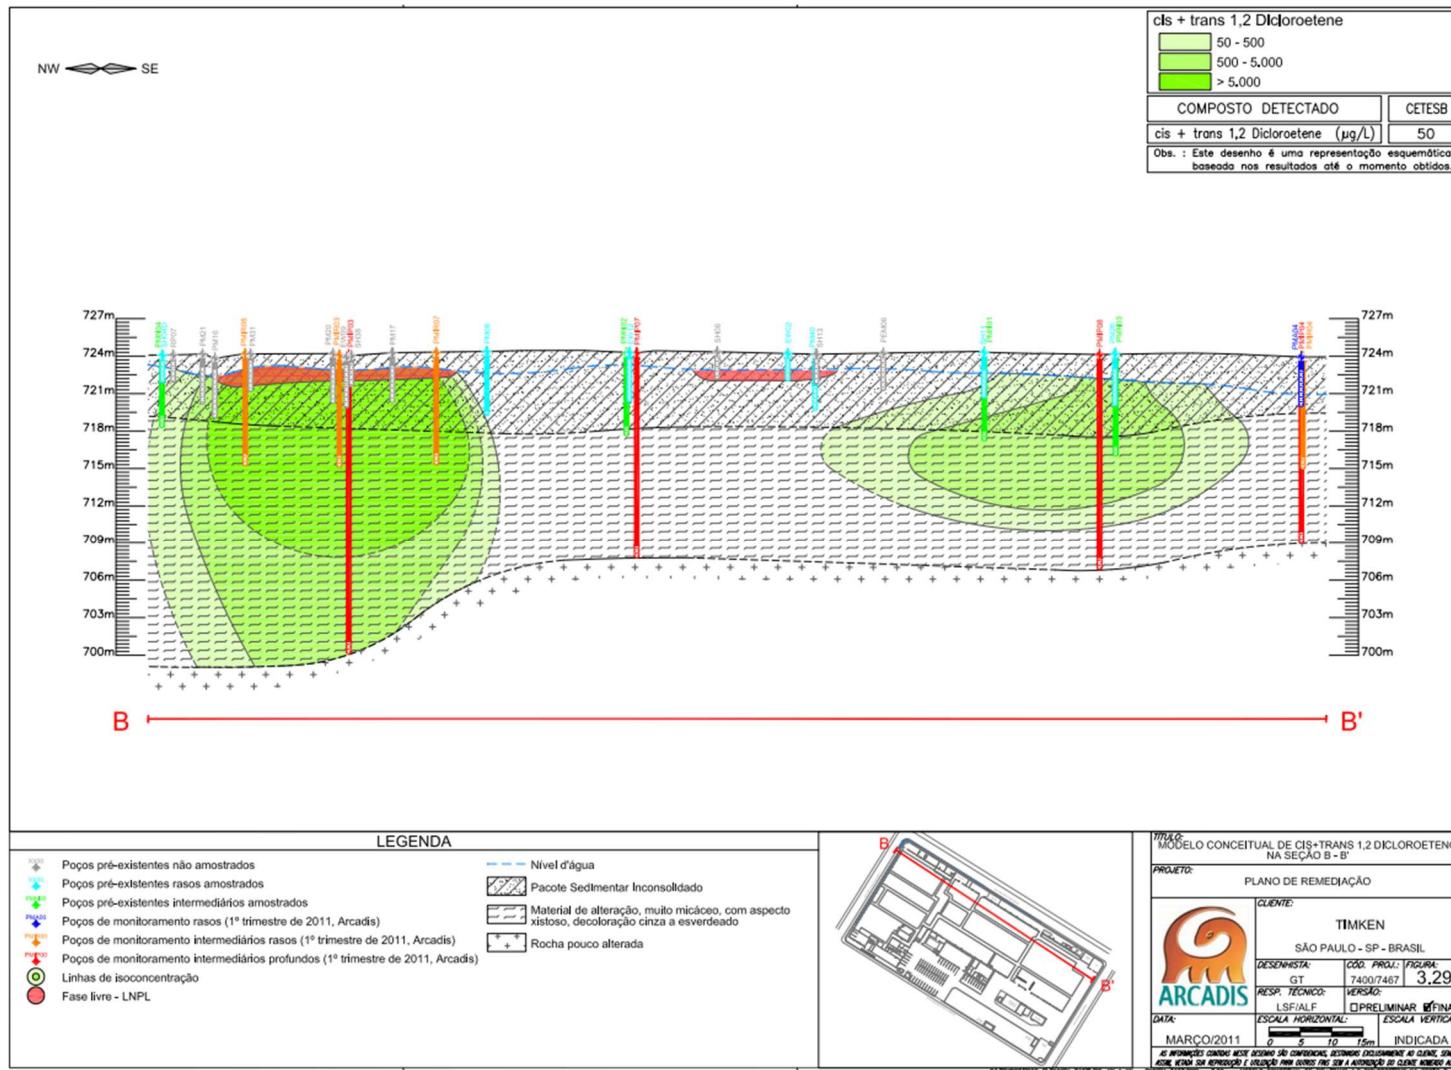
As Figuras 19 e 20 representam as concentrações de CIS + TRANS 1,2 dicloroeteno, que podem ser comparadas diretamente, por terem a mesma representação gráfica. Percebe-se a existência de concentrações tanto em março de 2011 quanto em agosto de 2014, não parecendo ter havido redução significativa da pluma para esta SQI.

Figura 19 – Concentrações verticais de CIS + TRANS 1,2 DICLOROETENO em agosto de 2014.

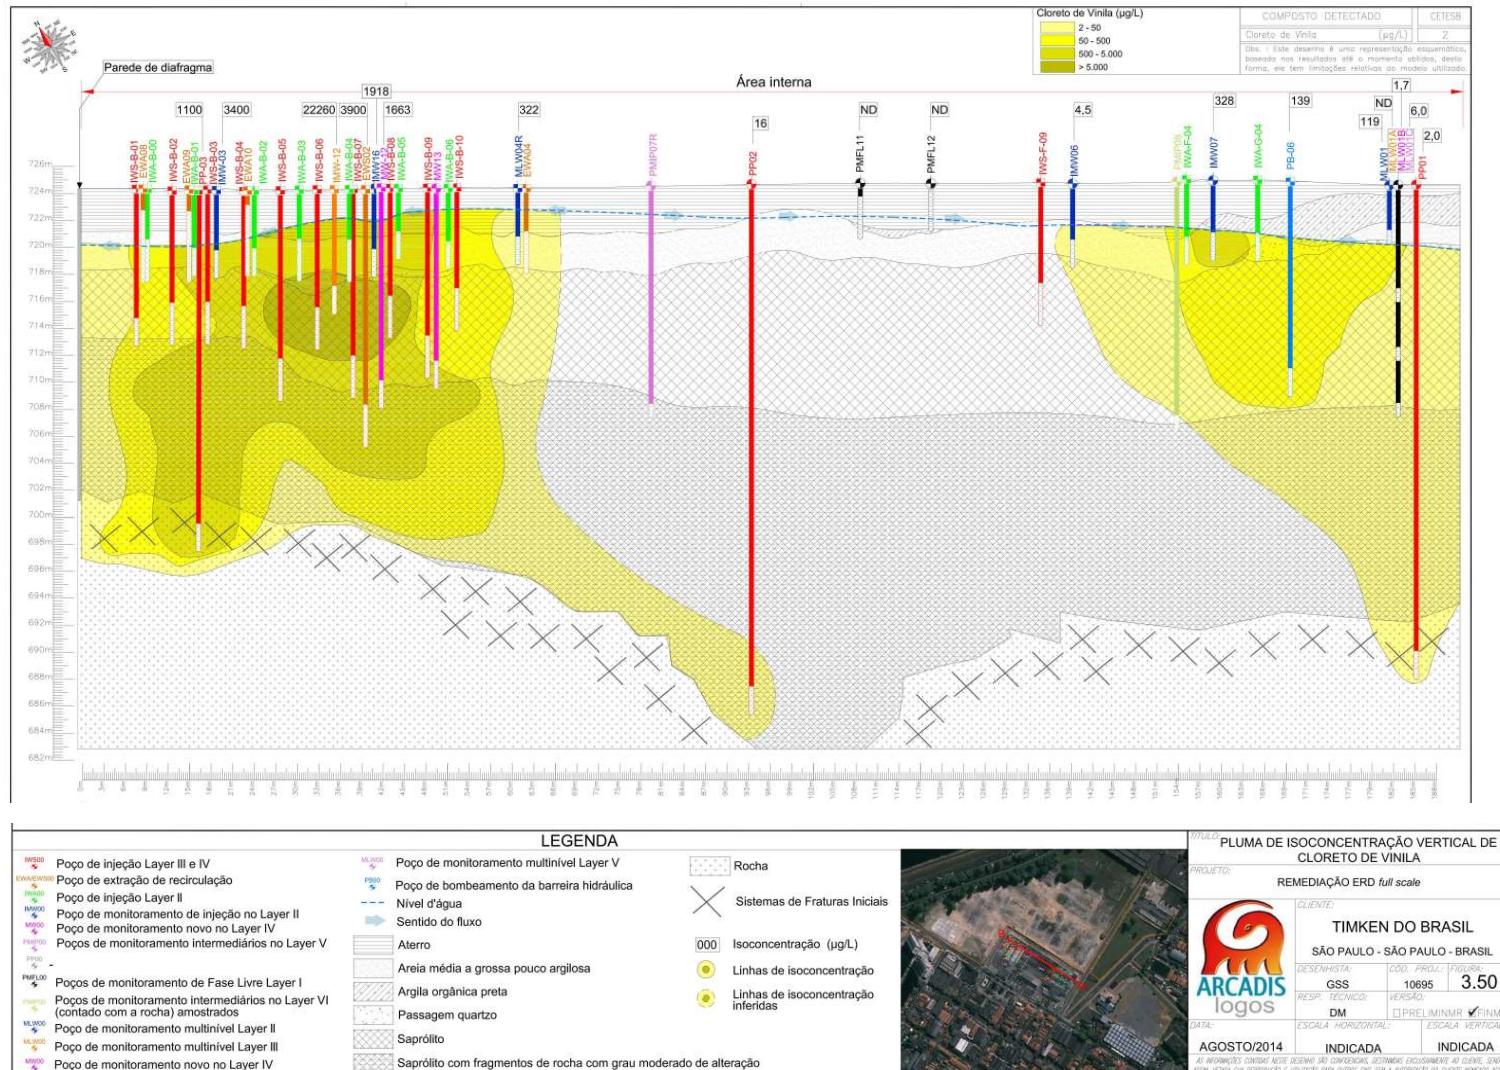
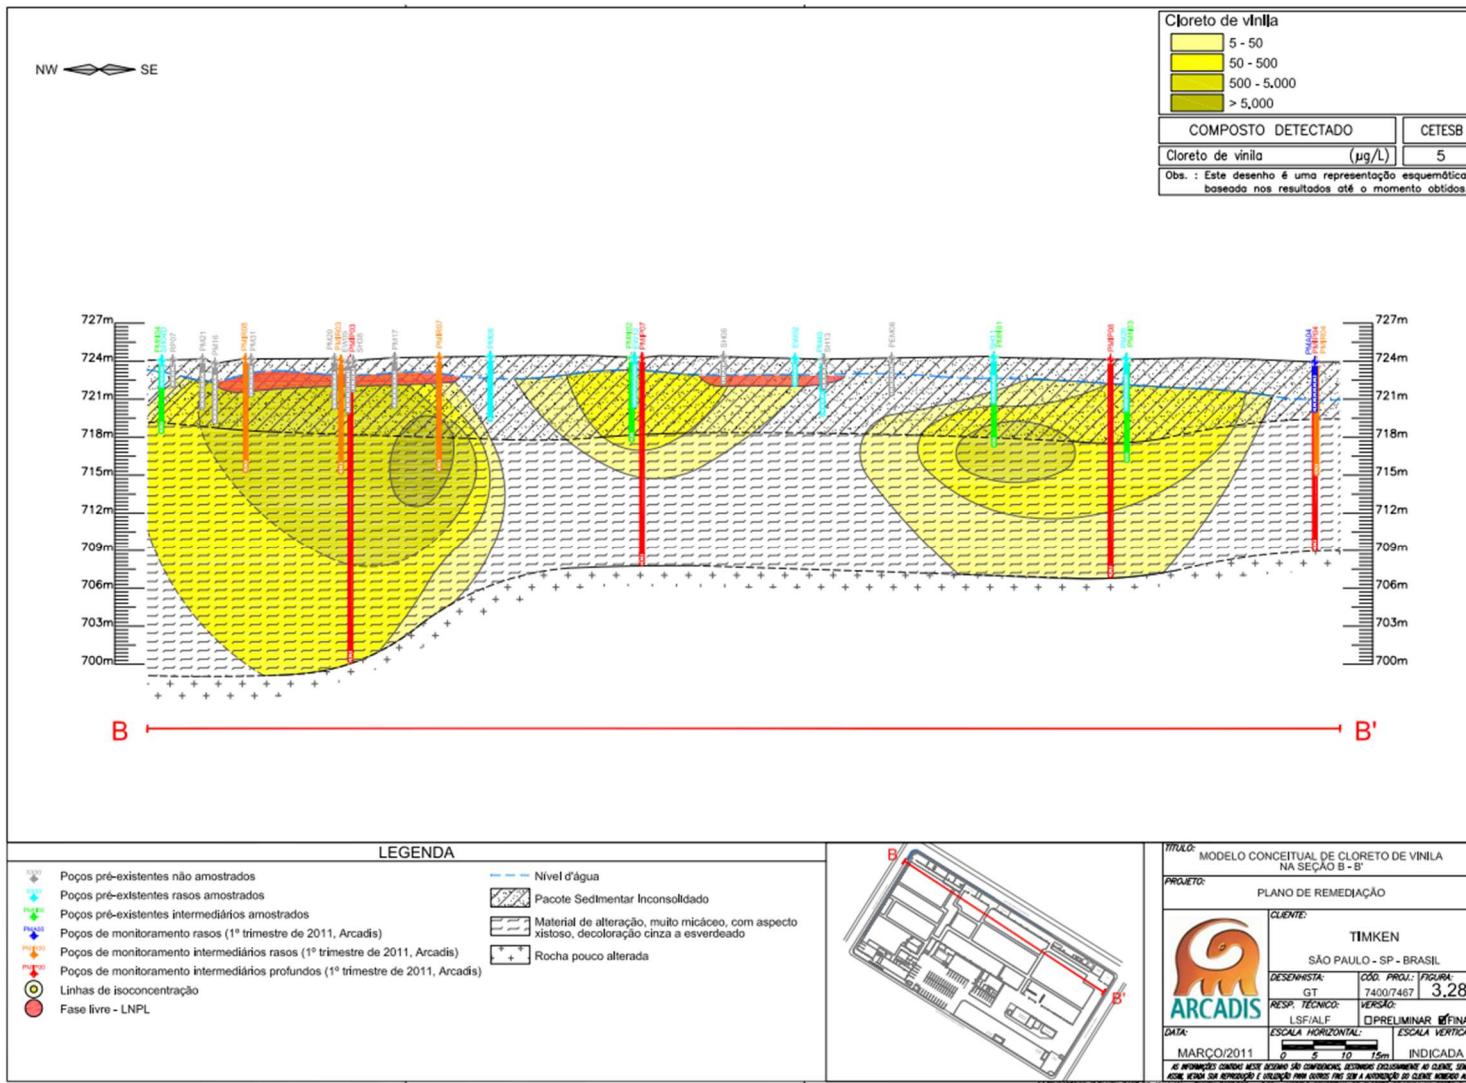
As Figuras 21 e 22 representam as concentrações cloreto de vinila (CV), que também podem ser comparadas diretamente, por terem a mesma representação gráfica. Percebe-se a existência de concentrações em março de 2011 que sofreram aumento da pluma em agosto de 2014, para esta SQI.

Figura 21 – Concentrações verticais de CLORETO DE VINILA em agosto de 2014.
