**O PAPEL DO MERCADO IMOBILIÁRIO NA
REVITALIZAÇÃO DE BROWNFIELDS**

Monografia apresentada à Escola Politécnica da Universidade de São Paulo como parte dos requisitos para a obtenção do título de Especialista em Gestão de Áreas Contaminadas, Desenvolvimento Urbano Sustentável e Revitalização de Brownfields.

O estudo de caso proposto tem como foco uma área localizada em São Paulo, onde funcionaram as instalações da unidade industrial da TIMKEN do Brasil (TIMKEN), que fabricava rolamentos para trens ferroviários, desde a década de 1960 até março de 2010, quando as operações de fabricação cessaram.

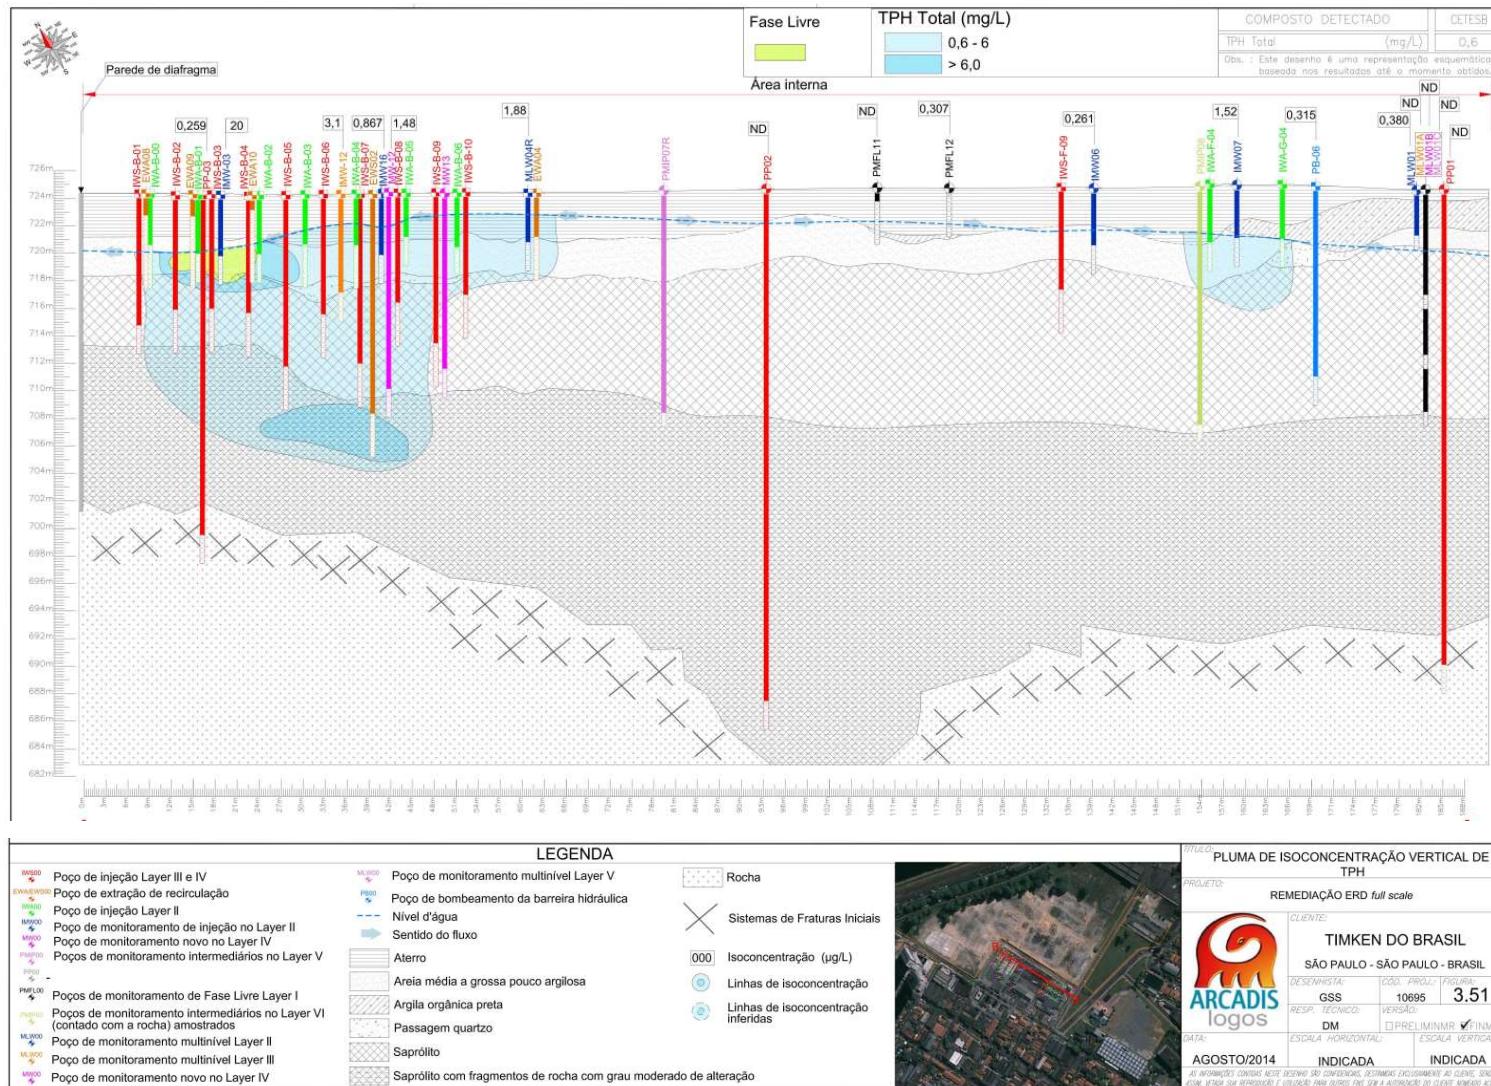
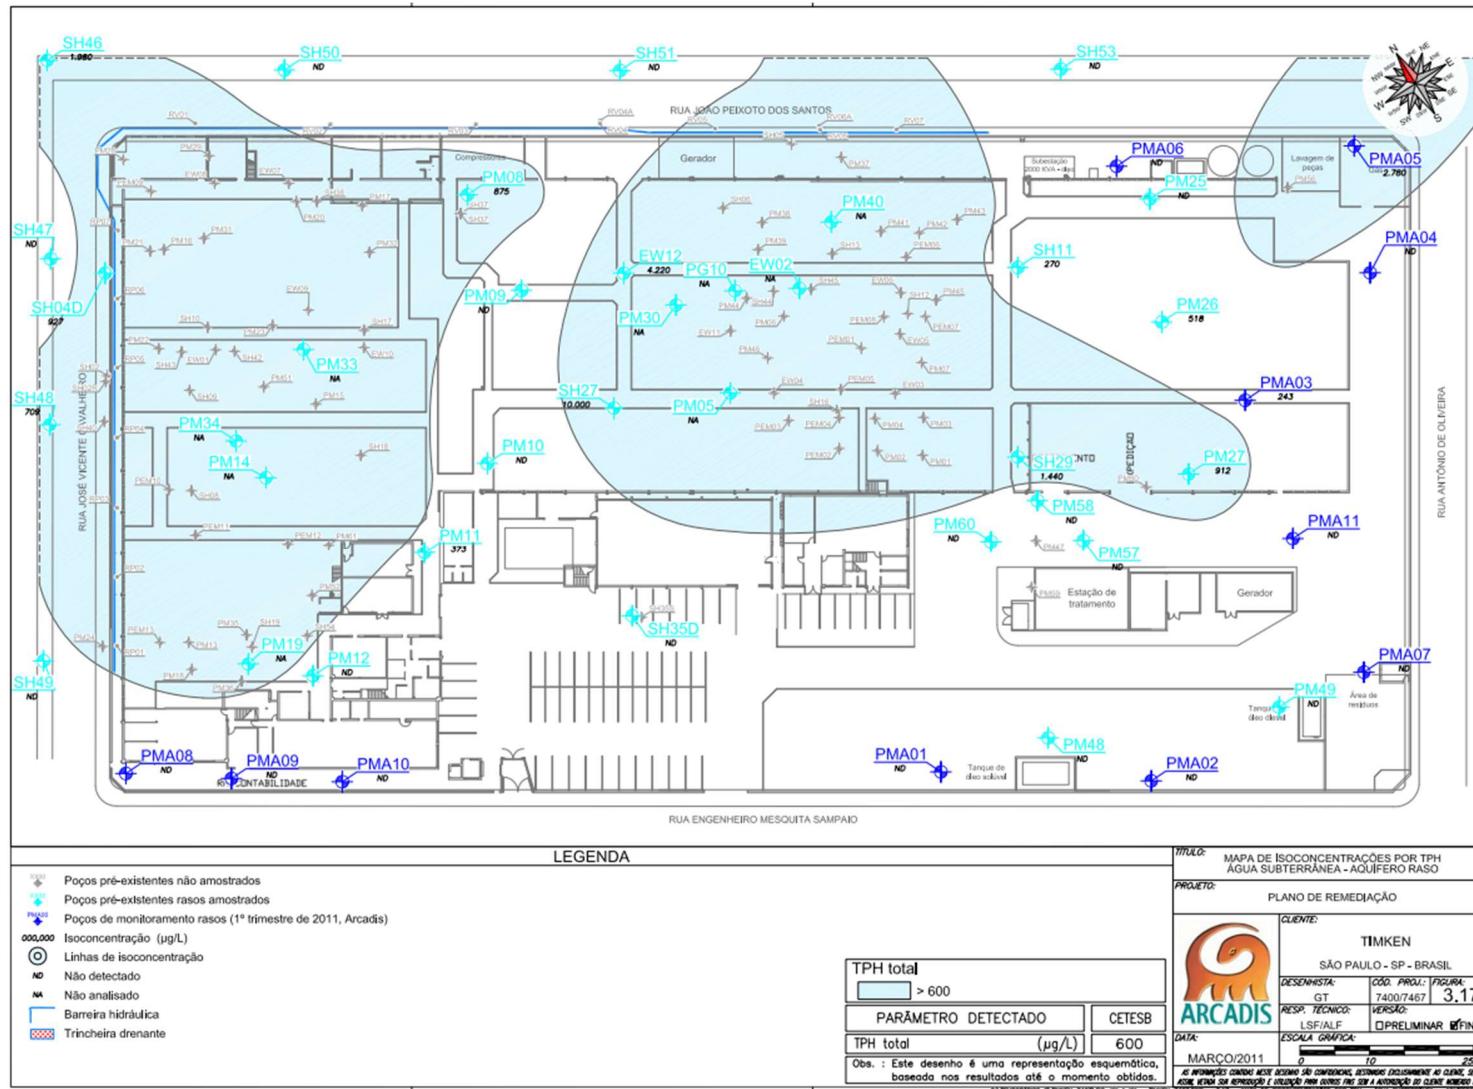
Figura 24 – Mapa de concentrações de TPH em março de 2011.

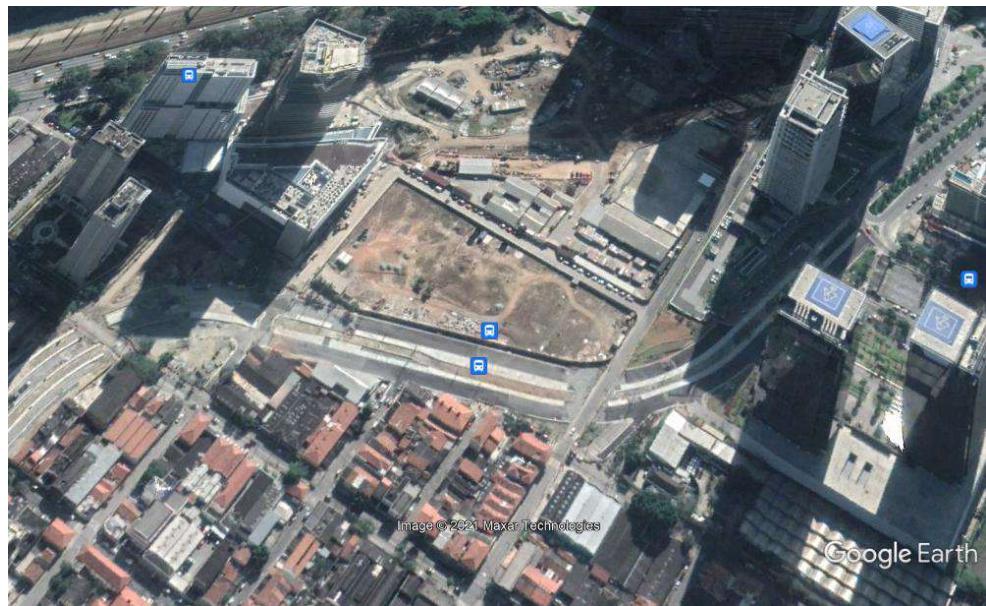
Figura 30 - Junho de 2017 – Melhoramento viário implantado e área remanescente perfeitamente delimitada.

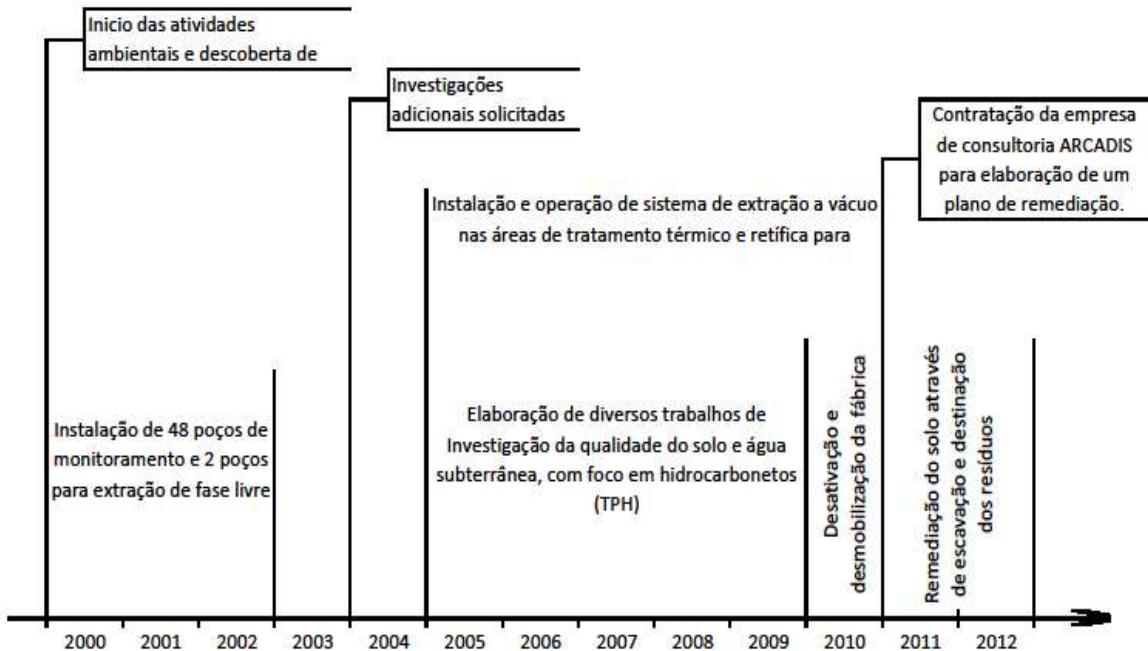
Figura 31 – Gestão ambiental da área sob responsabilidade da Timken.

Durante aproximadamente 13 anos, a Timken, trabalhou na identificação da contaminação existente e atuou basicamente na remoção da fase livre então existente.

As figuras 31 e 32 demonstram a evolução dos trabalhos ambientais na área, desde a descoberta da contaminação até os dias atuais. Destaca-se, nessa análise, o momento no qual a área passa a ser propriedade da Eztec.

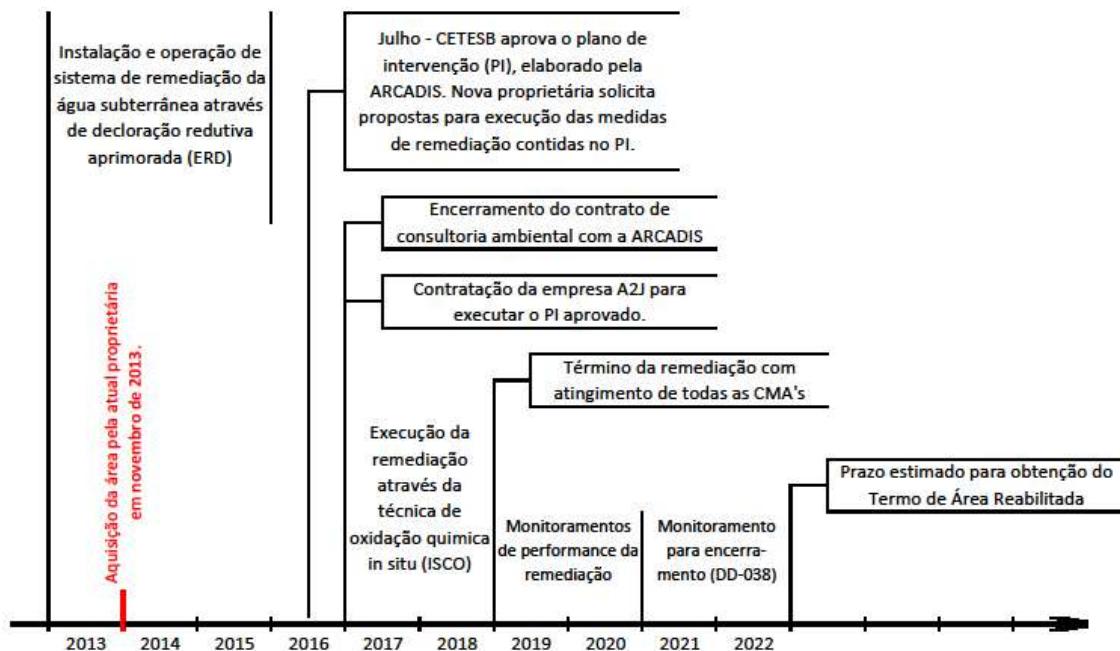
Figura 32 – Gestão Ambiental da área sob responsabilidade da Mairiporã.

Após aquisição da área pela nova proprietária, houve a necessidade de elaborar um plano que contemplasse a mudança de uso, de industrial para residencial e comercial, o que naturalmente demandaria maiores esforços no processo de remediação.
