SEGURANÇA E COMBATE A INCÊNDIO EM HABITAÇÕES DE  
INTERESSE SOCIAL

Monografia apresentada à Escola  
Politécnica da Universidade de São  
Paulo para a obtenção do título de  
Especialista em Engenharia de  
Segurança do Trabalho

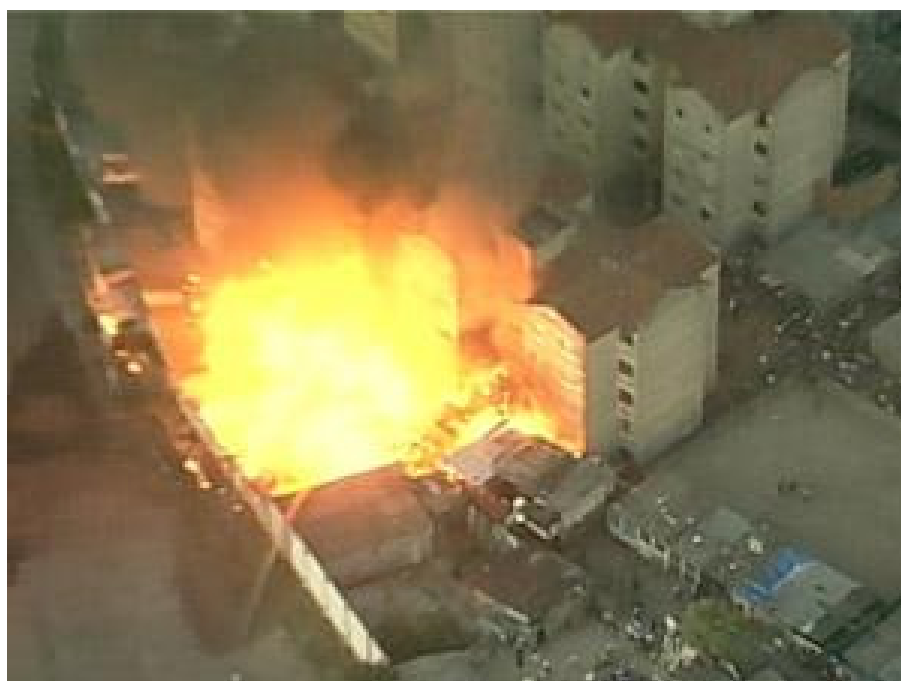
Figura 9: Incêndio na favela do Bairro Parque Novo Mundo, ao lado um conjunto habitacional que faz parte da comunidade. São Paulo-SP.

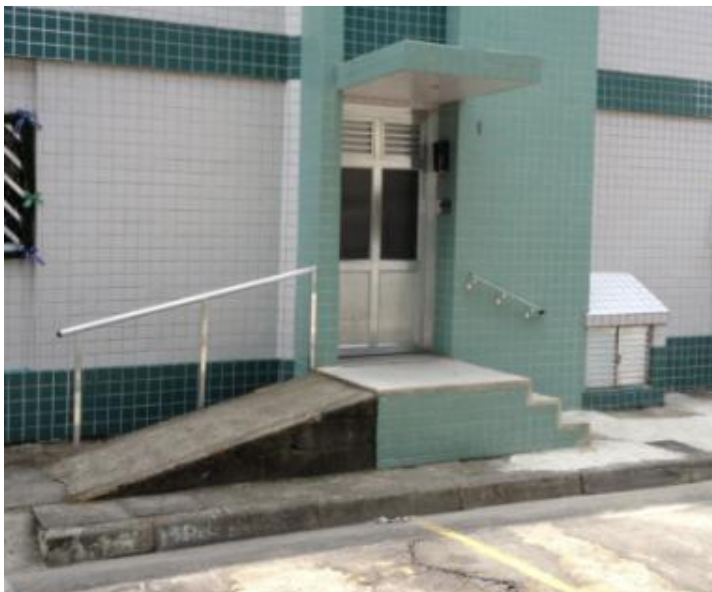
Figura 11 Rampa executada por moradores, fora dos padrões da NBR 9050, sugerida na Instrução Técnica nº 11 do CB de São Paulo.

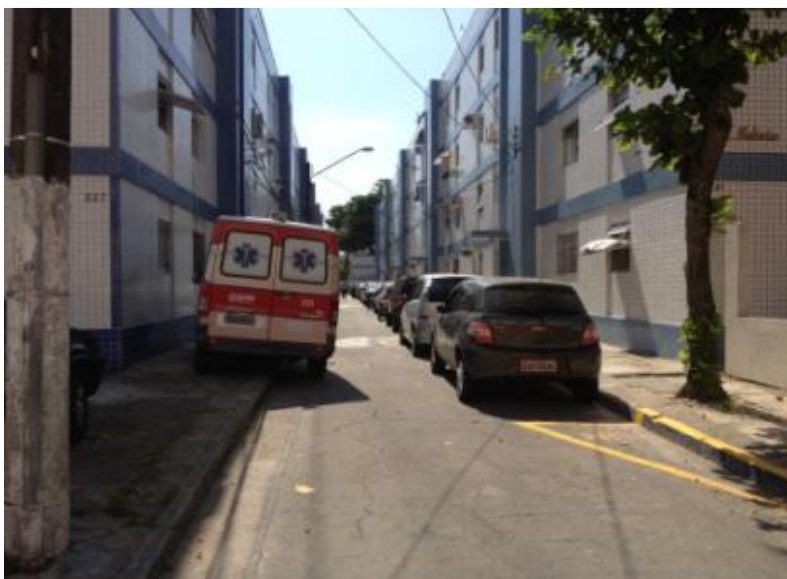
Embora parte dos resultados apresentados no BNH de Santos seja de certa forma satisfatória aos usuários, em levantamento feito *in loco*, observaram-se alguns problemas básicos no que diz respeito aos acessos gerais, sejam eles de rota de fuga ou acessos para viaturas. A figura 22 demonstra uma das vias de acesso aos conjuntos muito estreita, impossibilitando assim o acesso de viaturas dos bombeiros (caminhões) e ambulâncias por exemplo.

Figura 22: Via muito estreita, impossibilidade de a Ambulância prosseguir. BNH de Santos-SP.

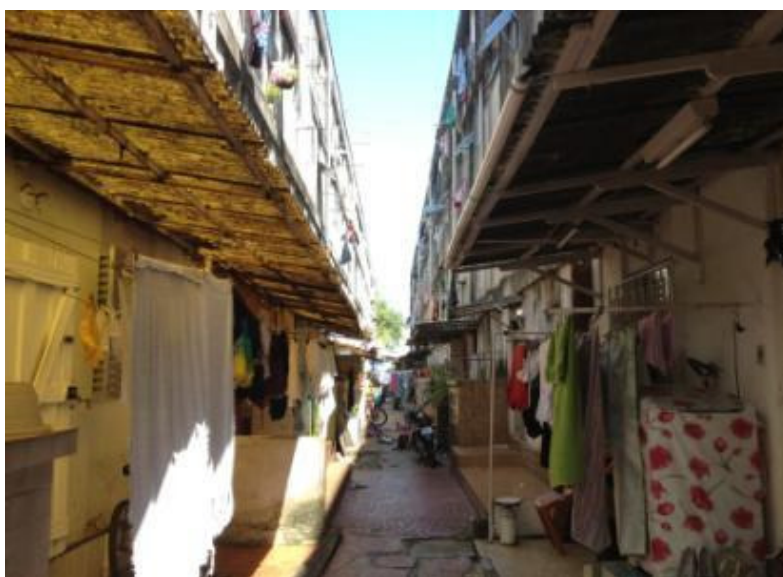
A figura 23 exemplifica uma inconformidade se analisados à IT09/2011. Tabela 1, pois a distância entre as fachadas é de deveria ser de 5m, pois a porcentagem de aberturas desta fachada varia de 21% a 30%. Apesar dos edifícios datarem do ano de 1969, se comparados às normas atuais, estariam em completa defasagem, ou seja, uma possível adaptação seria a inserção de barreiras, como sugeridas pela própria IT09/2011, exemplificada na Figura 24.

Figura 23: Distância entre os blocos cheia de obstruções e muito estreita. BNH de Santos-SP.

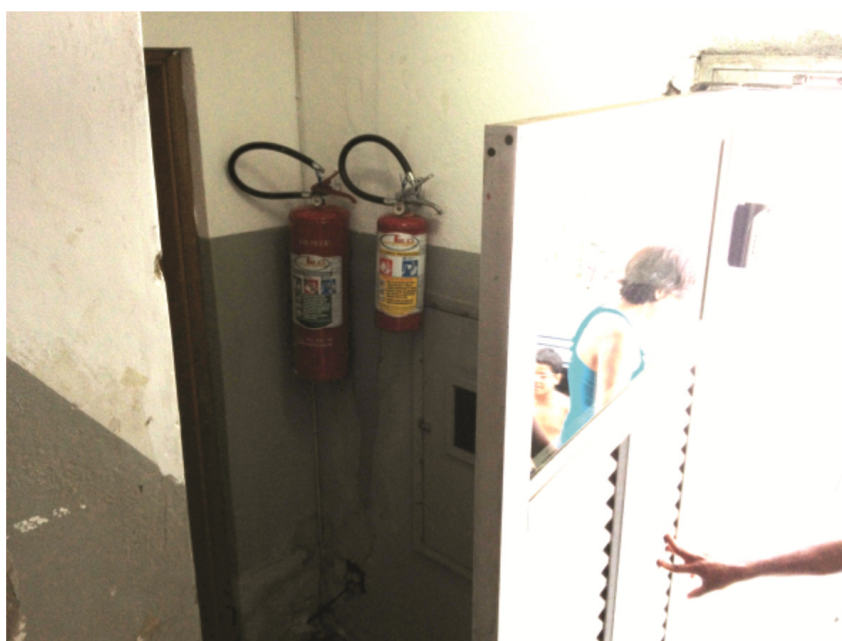
Outra inconformidade encontrada foram as portas de saídas dos edifícios, que fazem parte da rota de Fuga dos moradores, pois as portas de acesso, em todos os edifícios, abrem para dentro dos mesmos, deixando sempre um apartamento com o acesso obstruído e ocultando parcialmente a visualização dos extintores que também em todos os casos ficam atrás destas portas, como mostra a Figura 25, abaixo:

Figura 25: Porta com o acesso obstruído. BNH de Santos-SP.

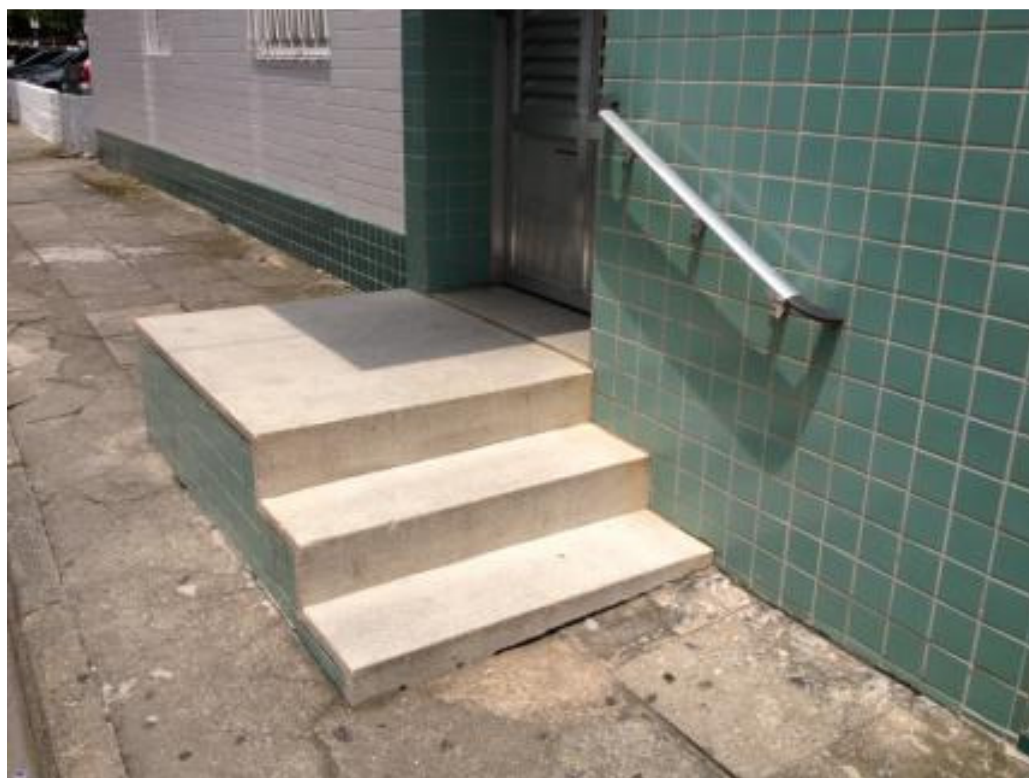
As condições gerais das Rotas de fuga devem atender ao disposto na ABNT NBR 9077. Quando em ambientes fechados, as rotas de fuga devem ser sinalizadas e iluminadas com dispositivos de balizamento de acordo com a ABNT 10.898 e se estiverem incorporadas a escadas de emergência, devem ser previstas áreas de resgate com espaço reservado e demarcado para o posicionamento de pessoas de cadeiras de rodas, seguindo as diretrizes da NBR 9050/2004. As Figuras 26 e 27 evidenciam que as Rotas de Fuga dos edifícios do BNH de Santos estão em completa desconformidade com relação às normas atuais. As escadas não possuem em alguns casos a largura de mínima de 1.20m e outros casos, não possuem ventilação e os corrimãos estão fora dos padrões também da NBR9050/2004.

Figura 26: Degraus das escadas com alturas distintas, os acessos não possuem corrimãos adequados e nem rampas de acesso. BNH de Santos-SP.

Como as rampas devem proporcionar a circulação entre dois ou mais níveis por meio de planos inclinados, possíveis soluções de melhorias no caso do BNH de Santos seriam a de substituir as escadas de circulação das pessoas em saídas de emergências, sendo corretamente dimensionadas, principalmente em edificações cujos ocupantes estão imobilizados em camas ou apresentam limitações físicas ou mentais para se locomoverem, casos estes existentes no próprio BNH de Santos. A Figura 28 sugere algumas soluções corretamente dimensionadas, simulando alguns casos de propostas de escadas seguidas de rampas.

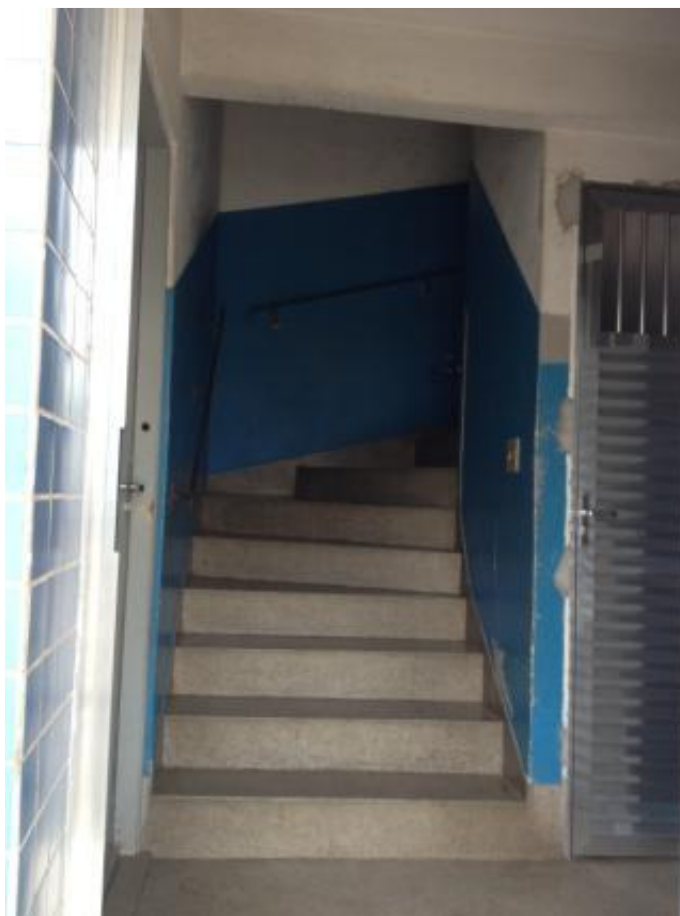
Figura 27: Escadas irregulares (Falta Iluminação e Ventilação). BNH de Santos-SP.

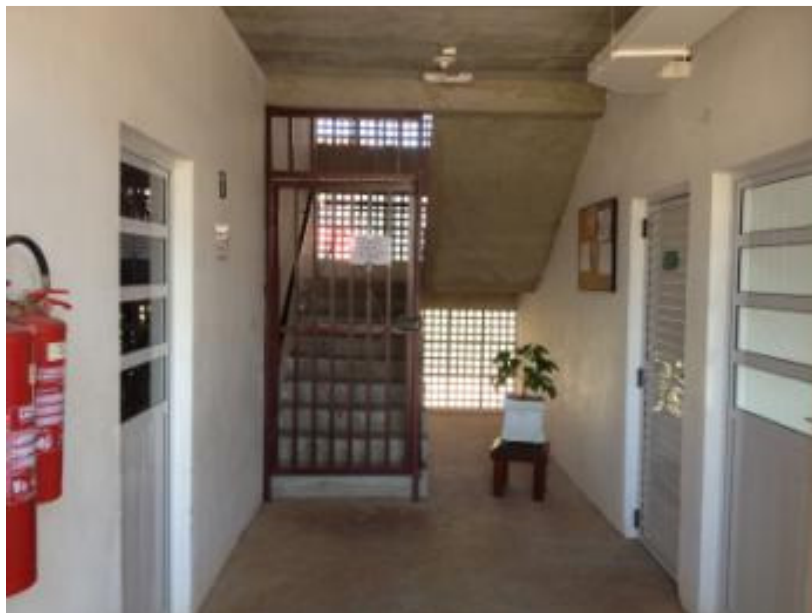
De todos os conjuntos avaliados, a Conjunto Habitacional Paraisópolis (A parte que foi avaliada), é o conjunto que menos inconformidades apresentou. Seguem de forma criteriosa as exigências do Decreto Estadual 46.076/2001, porém em função da falta de fiscalização, algumas irregularidades surgiram ao longo dos levantamentos, a mais grave em função da questão que abrange a Segurança física e patrimonial pública (violência urbana), são os acessos que ficam trancados em alguns edifícios, travas estas instaladas pelos próprios moradores, demonstrado na figura a seguir:

Figura 29: Acessos das escadas trancados em função da violência urbana

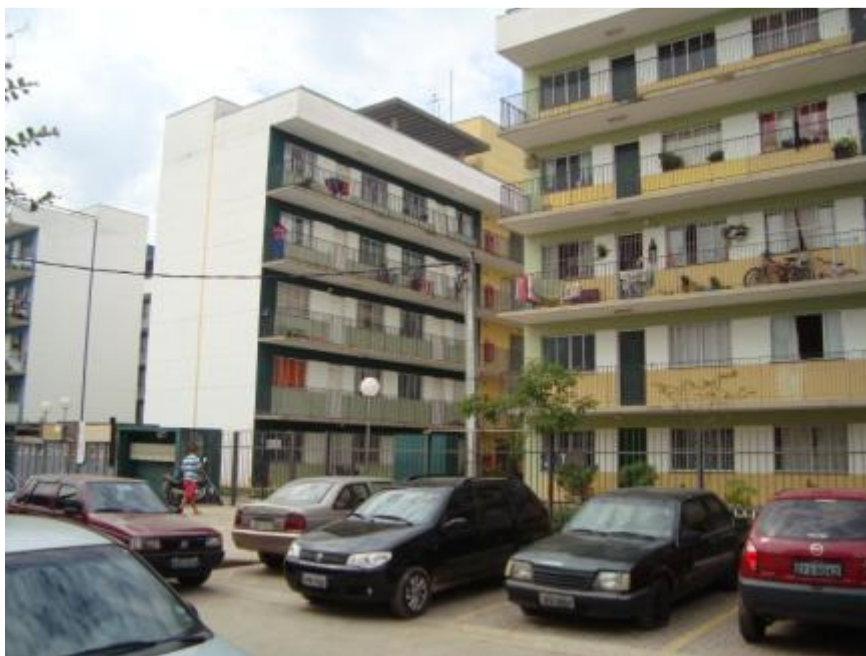
46.076/2001, possui um agravante, ele não permite acesso de viaturas e caminhões de bombeiros no interior dos conjuntos, como demonstrado na Figura 30, abaixo:

Figura 30: Conjunto Alexandre Mackenzie.

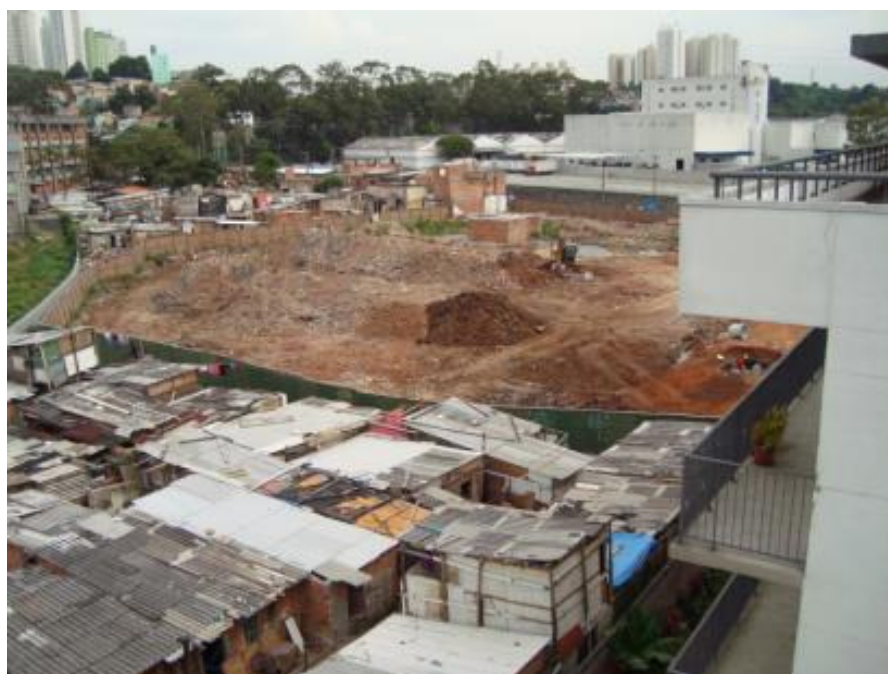
Figura 32: Conjunto Alexandre Mackenzie.

Os dois Conjuntos Habitacionais, na verdade, são na verdade um único projeto, porém em função de um problema da não desocupação e resistência de alguns moradores de uma antiga favela que ali ainda existe, os conjuntos foram feitos em duas etapas e separados por esta mesma favela, por isso os dois nomes. Ambos possuem características semelhantes e também com poucas inconformidades, porém um problema ainda existe, estão muito próximos a antiga favela, que possui inúmeras possibilidades de incêndios em função de problemas aqui já citados neste trabalho, veja a Figura 32.
