ANÁLISE DOS RISCOS ELÉTRICOS EM UMA EMPRESA DE  
FABRICAÇÃO DE PLÁSTICOS E APLICAÇÃO DA NR 10

Monografia apresentada à Escola Politécnica  
da Universidade de São Paulo para a  
obtenção do título de Especialista em  
Engenharia de Segurança do Trabalho

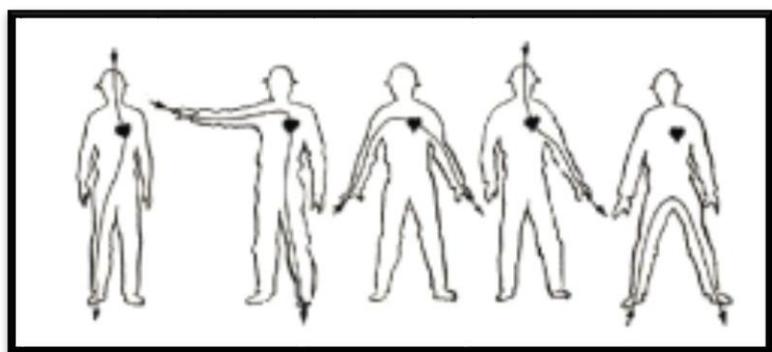
Figura 1 – Caminho da corrente elétrica

Podemos apresentar através da imagem abaixo o caminho da corrente elétrica que pode percorrer o corpo humano.

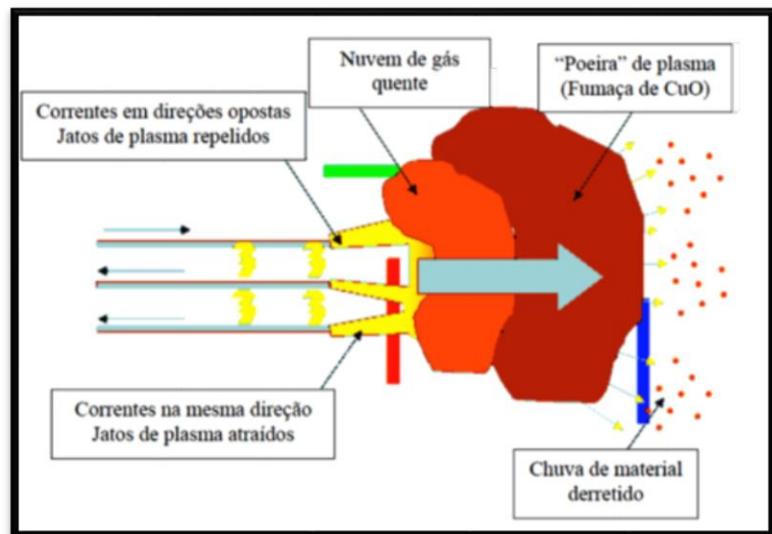
Figura 4 – Comportamento do arco elétrico

O comportamento de um arco elétrico em um sistema trifásico é tido como caótico, pois envolve uma rápida e irregular mudança na geometria do arco devido à convecção, aos jatos de plasma e às forças eletromagnéticas.

Podemos caracterizar o arco elétrico como apresentado nas imagens abaixo. Na segunda imagem é possível verificar uma condição de arco elétrico real em um painel elétrico.

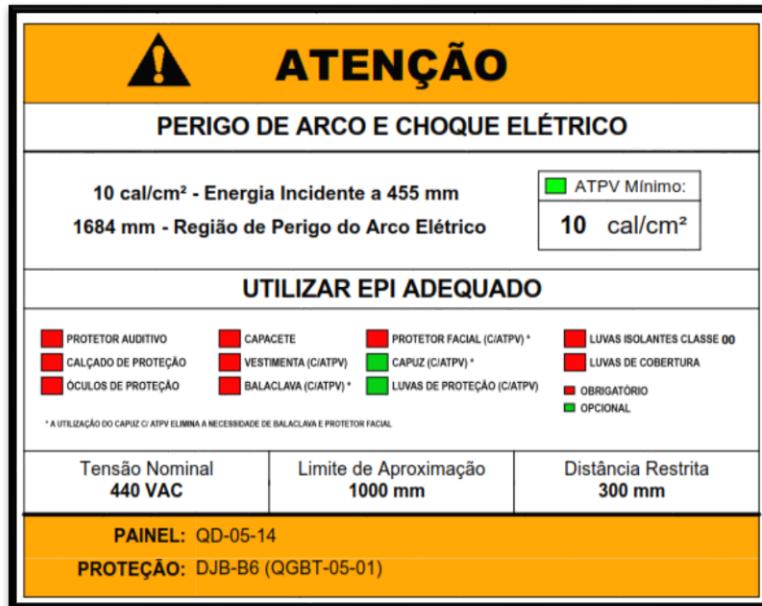
Figura 7 – Etiqueta de painel

É recomendado que após os cálculos realizados através das normas anteriormente apresentadas seja elaborada uma etiqueta de identificação para cada painel elétrico.

A seguir será apresentado um modelo de etiqueta com as informações referentes ao arco elétrico.

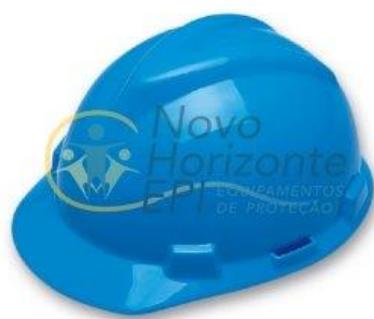
Figura 11 - Capacete classe B com aba frontal

O capacete a ser utilizado no setor elétrico deve ser classe B do tipo aba frontal, e as características técnicas dos capacetes deverão estar de acordo com a norma ABNT vigente

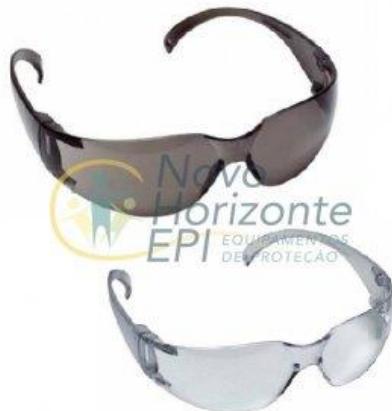
Figura 12 - Óculos de Proteção

Devem possuir armação convencional injetada em acetato de celulose, policarbonato ou propionato, hastes com tamanhos reguláveis, articuladas, confeccionadas em policarbonato ou similar, o arco deve ser do mesmo material da haste, a parte superior da armação será anatomicamente desenhada, de forma que permita a sobreposição de óculos corretivos.

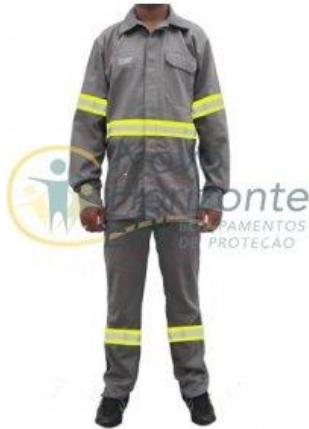
Figura 13 - Vestimenta resistente a arco elétrico

O tecido utilizado na confecção das vestimentas deve ser resistente a arco elétrico e à chama e atender aos ensaios de flamabilidade conforme ASTM D 6413-15 “Standard Test Method for Flame Resistance of Textiles (Vertical Test)”, ao ensaio de flamabilidade com manequim instrumentado conforme ASTM F 1930-17 “Standard Test Method for Evaluation of Flame Resistant Clothing for Protection Against Fire Simulations Using an Instrumented Manikin”, manter a característica ignífuga após ser submetido a, no mínimo, 100 lavagens caseiras, conforme ASTM D 6413, solidez de cor a lavagem, conforme NBR ISO 105 C 06: escala cinza para avaliação da alteração da cor conforme ABNT NBR ISO 105 - A02 e escala cinza para avaliação da transferência da cor conforme ABNT NBR ISO 105 - A03 e não provocar a emissão de gases tóxicos. (NFPA,2018).

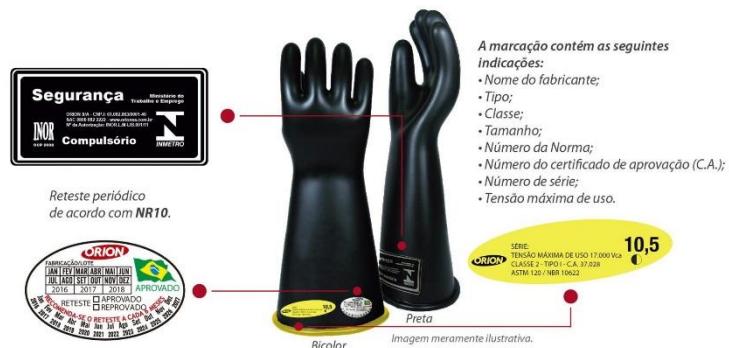
Figura 14 – Luva Isolante

Devem ser fabricadas pelo processo de imersão ou outro processo equivalente, adequadamente vulcanizadas de modo a resultar um produto sem emendas e de acabamento uniforme, as identificações não podem ser gravadas a quente ou laser. (CPN,2005).

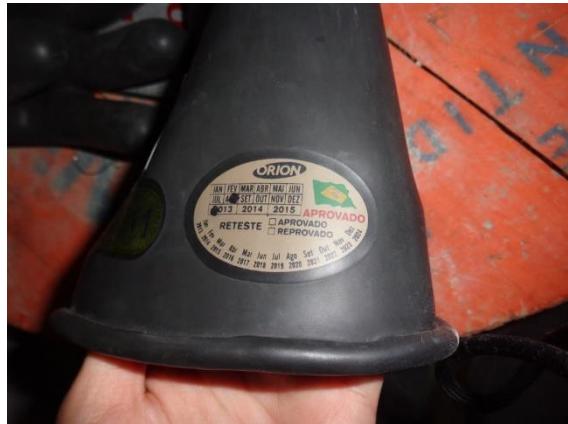
Figura 22 – Luva isolante com certificado vencido

Como também os equipamentos de proteção individual estavam com os certificados de testes vencidos. É possível identificar esta não conformidade através da imagem abaixo.

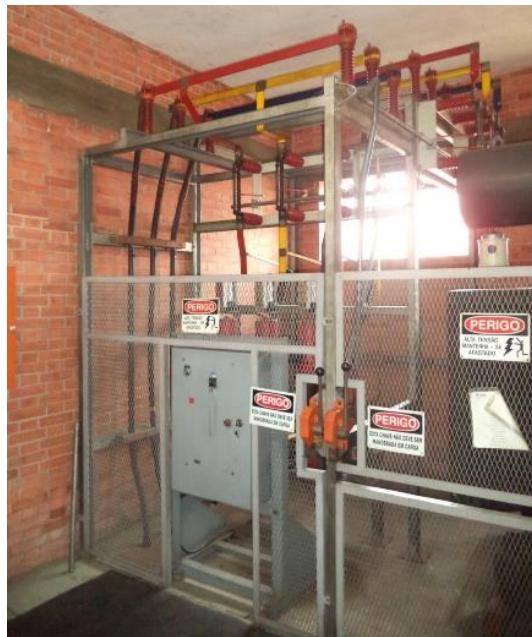
Figura 23 – Anteparo com tela

Esta condição proporciona um risco adicional aos colaboradores durante a intervenção, caso ocorra um arco elétrico os condutores energizados estão expostos. A única barreira de proteção do colaborador aos condutores energizados é um anteparo com tela.

É recomendado a utilização de cubículos de distribuição em média tensão para proporcionar maior proteção aos colaboradores durante as operações. Conforme podemos verificar abaixo.

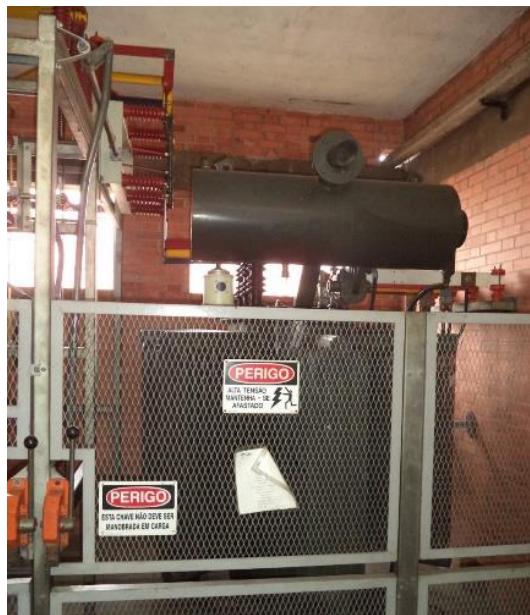
Figura 25 – Transformador de potência à óleo

Foi verificado que na cabine de distribuição elétrica existia transformadores de potência com material isolante a óleo mineral, não possuía um sistema de contenção para vazamento, e sistema de proteção contra incêndio como portas corta fogo ou

extintores. Estas definições estão declaradas no item 10.9.1 da Norma Regulamentadora NR-10 que faz referência a Norma Regulamentadora NR-23 (Proteção contra incêndios).

É recomendado a utilização de transformadores de potência com material isolante a resina epóxi em cabines de distribuição internas.

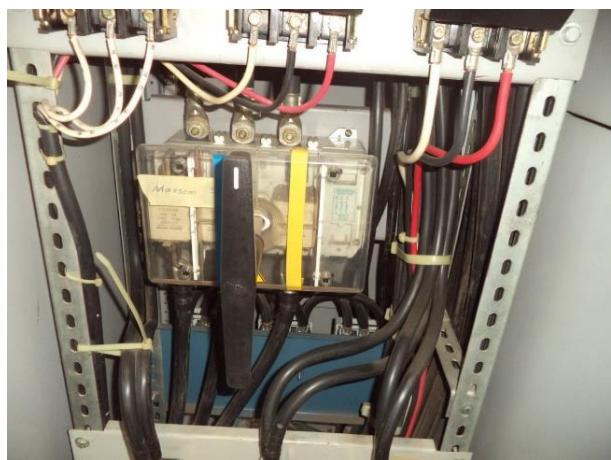
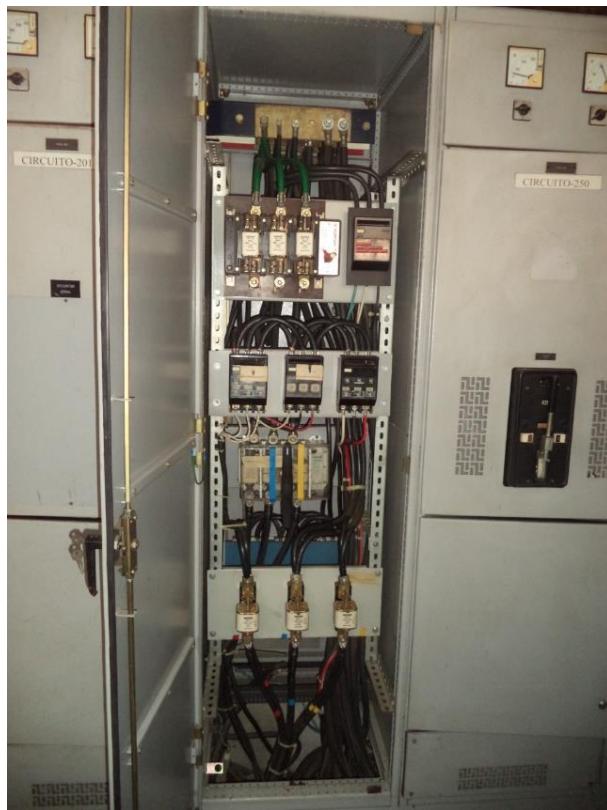
Figura 27 – Painéis Baixa Tensão

Outro item identificado durante as inspeções é a maneira de instalação dos dispositivos de proteção internos aos painéis, os componentes são instalados de forma que os condutores de alimentação e os condutores de saída para carga fiquem no mesmo compartimento. Além destes condutores possuem as partes energizadas não protegidas por barreiras ou invólucros, podemos verificar estas situações nas imagens abaixo.

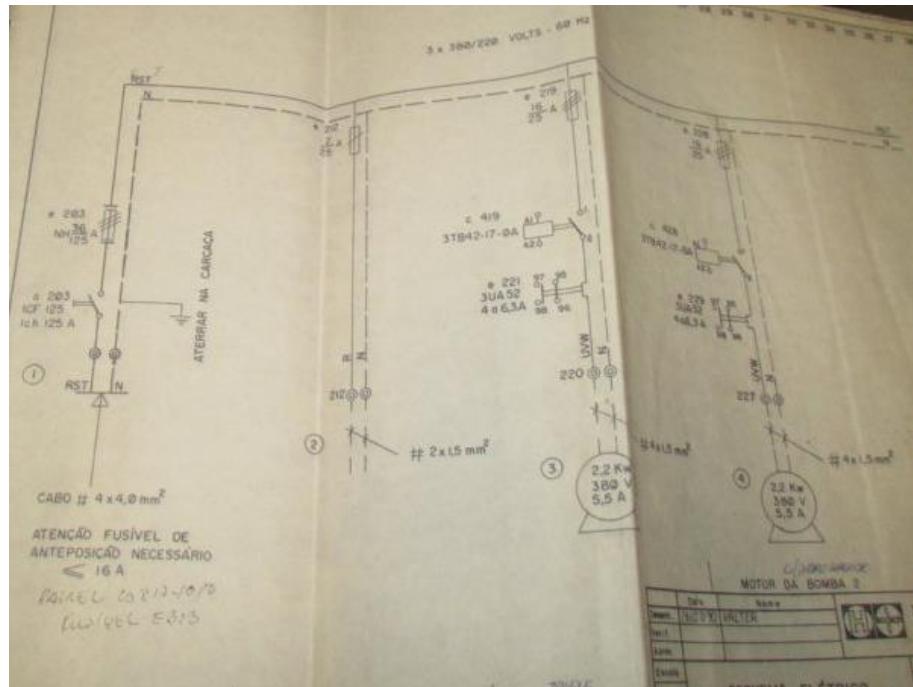
Figura 29 – Diagrama unifilar desatualizado

Foi verificado durante a inspeção que os painéis de baixa tensão mais antigos não possuíam os diagramas unifilares atualizados, a maioria dos cadernos eram os originais de fornecimento da máquina/painel. A utilização de diagramas unifilares desatualizados podem gerar interpretações erradas durante intervenções nestes painéis causando acidentes. Podemos verificar através da imagem a seguir que o diagrama unifilar está datado de 1990 e possui diversas anotações a caneta, não é possível identificar se existem modificações que não foram atualizadas no caderno.
