**OS CAMINHOS DAS ÁGUAS:  
UM ESTUDO SOBRE MUDANÇAS HIDRODINÂMICAS NO ENTORNO  
DA ESTRADA DA TERRA INDÍGENA GUARANI DO RIBEIRÃO  
SILVEIRA**

Trabalho de Graduação Individual apresentado ao  
Departamento de Geografia da Faculdade de  
Filosofia, Letras e Ciências Humanas (FFLCH) da  
Universidade de São Paulo (USP) para obtenção  
do título de Bacharel em Geografia

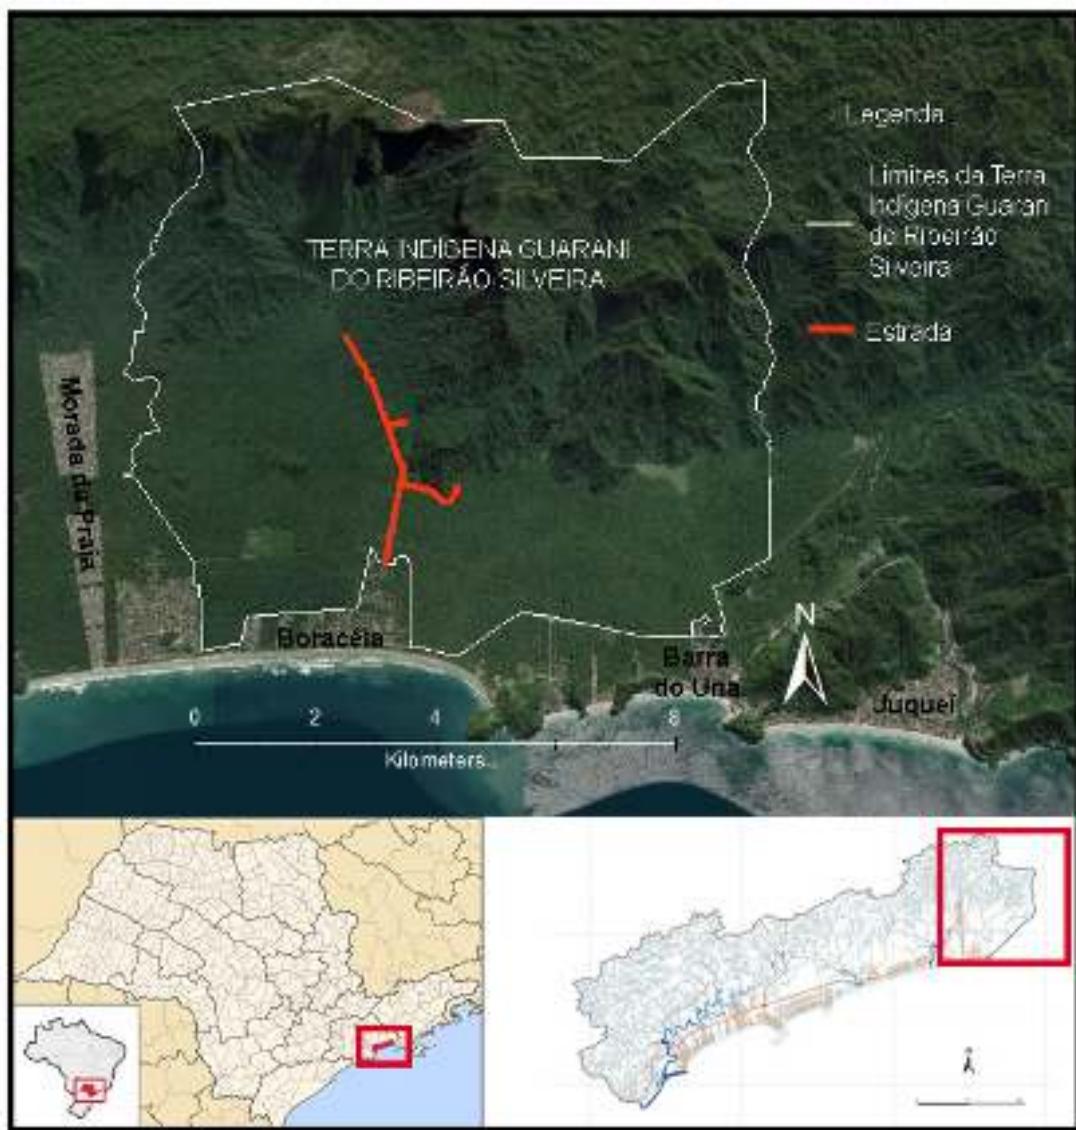
Figura 1 – Mapa com os Limites da Terra Indígena Guarani do Ribeirão Silveira e a estrada que atravessa a T.I.

Esta estrada de terra é perpendicular à Rodovia Rio-Santos e parte do bairro de Boracéia em direção à Serra do Mar. Possui aproximadamente 5 quilômetros de extensão e aproximadamente 5 metros de largura.

Como já mencionado na introdução, a estrada é perpendicular à Rodovia Rio-Santos e parte do bairro de Boracéia em direção à Serra do Mar. Possui aproximadamente 5 quilômetros de extensão e aproximadamente 5 metros de largura (ver figura 1 e 4).

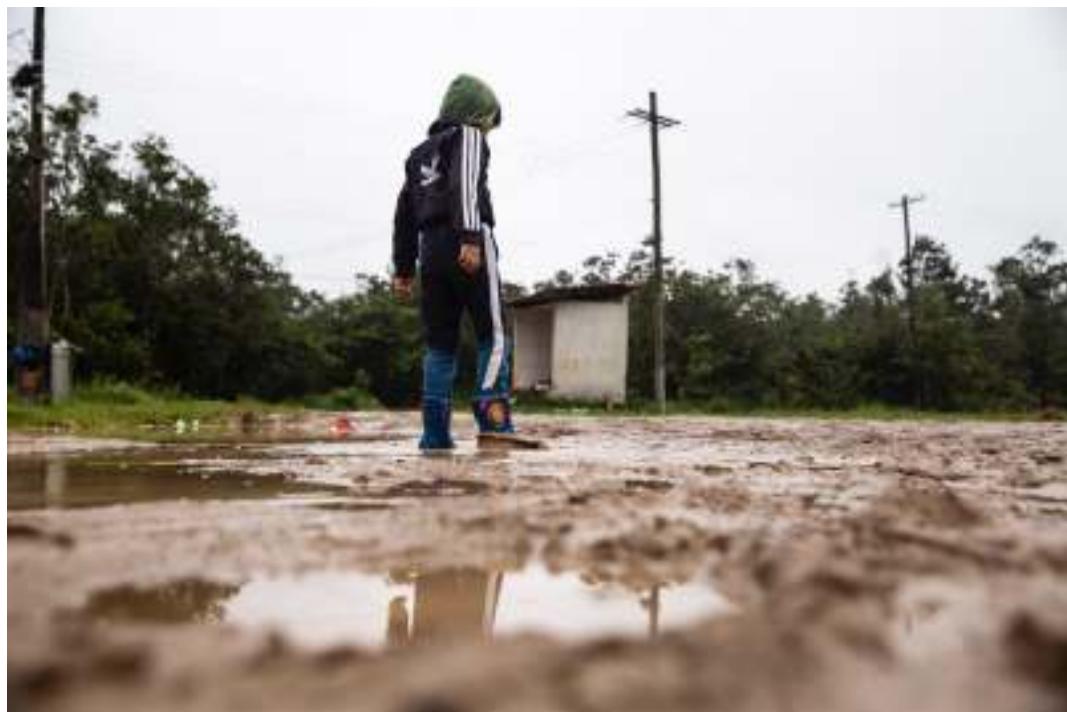
Figura 3 – A estrada constantemente alagada

A estrada e as áreas em seu entorno ficam alagadas durante todo o ano.  
Fotografia de Alba Rodríguez Núñez. Data: 10/10/2019

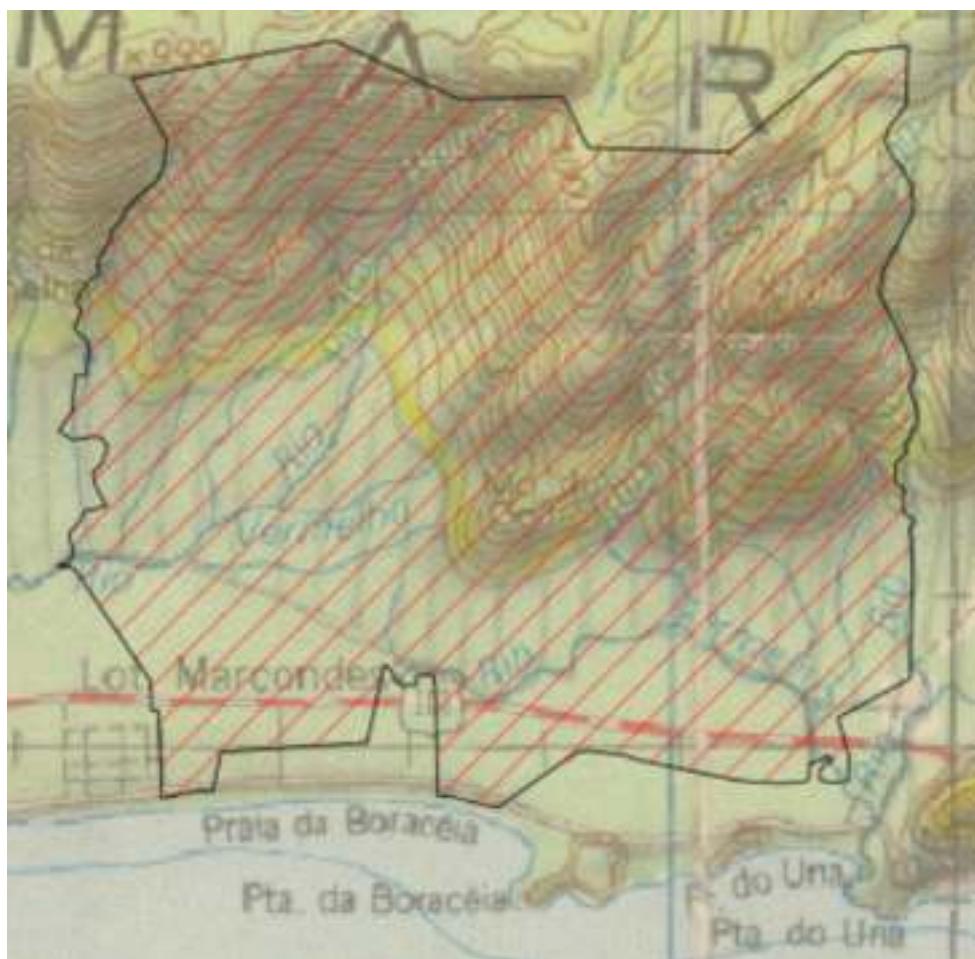
Figura 15 – Mapa topográfico da T.I. Guarani do Ribeirão Silveira

Conforme a compartimentação do relevo proposta por Ross (1985) (ver seção 3.1.1.1), na T.I. Guarani do Ribeirão Silveira encontram-se porções de planalto em cinturão orogênico (Serra do Mar) e de planícies e tabuleiros litorâneos (planície costeira). Como pode-se observar no mapa topográfico abaixo, há uma grande descontinuidade na estrutura geológica do embasamento cristalino, a Serra do Mar, que apresenta declividades muito acentuadas (escarpas). Nesta região o embasamento cristalino é composto principalmente por rochas metamórficas — gnaisses, migmatitos e oftalmíticos (FIERZ et al., 2008b). O planalto encontra-se ao norte a planície costeira ao sul da terra indígena.

Limites da T.I. hachurados. Fonte: Datageo e IBGE

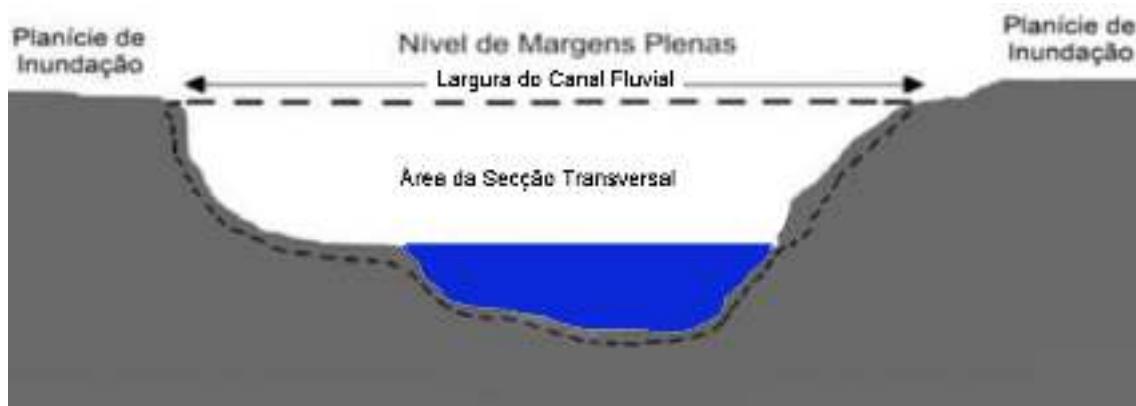
Figura 22 – Esquema representativo da área da secção transversal de um canal fluvial

Portanto, verifica-se que a vazão fluvial (fluxo de água em  $\text{m}^3/\text{s}$ ) em um determinado ponto depende da área da secção transversal naquele ponto.

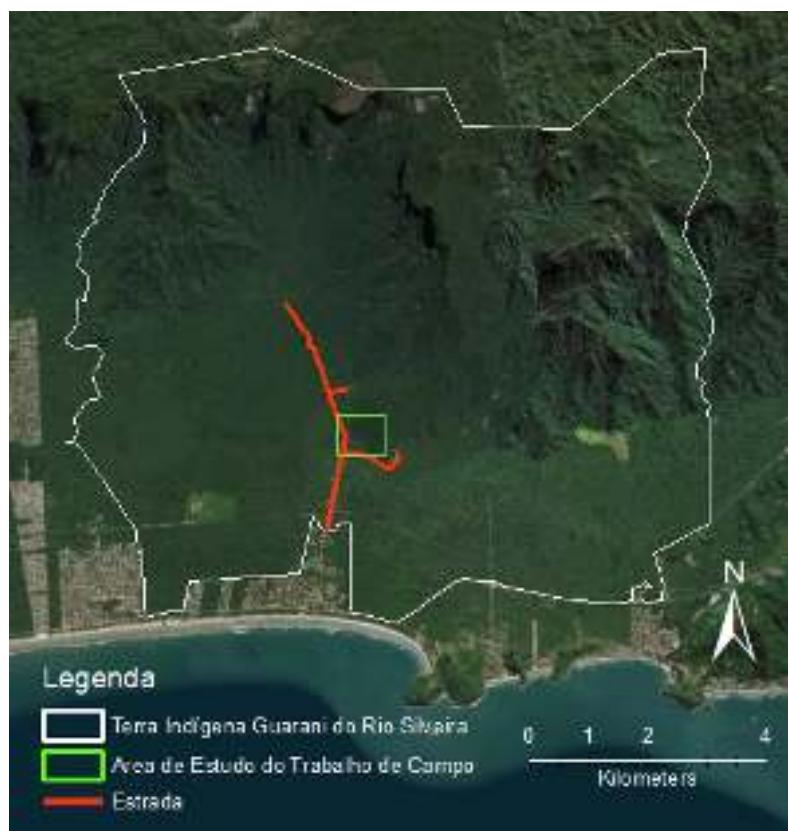
Figura 23 – Mapa da área de levantamento de campo

Considerando a capacidade de obtenção de dados em campo para realização do esboço morfológico da rede de drenagem antropogênica, foi definida uma área de estudo de aproximadamente 60 hectares (face sudoeste e oeste do Morro do Cedro) para realização dos procedimentos.

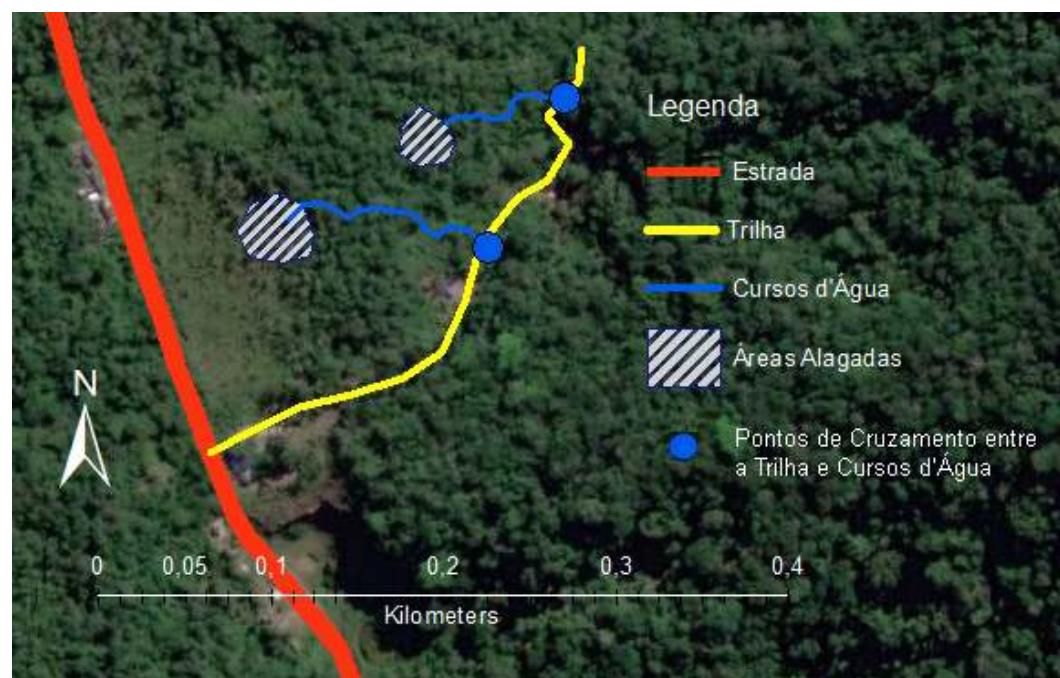
Figura 29 – Mapa dos cursos d’água e áreas alagadas identificadas inicialmente na face oeste do Morro do Cedro

Em todos os casos, após certa distância, antes de encontrar a estrada, a velocidade do fluxo fluvial diminui, até praticamente cessar. Nestes pontos os cursos d'água já não possuem mais formato de canal e seus lentos fluxos fluviais passam a alimentar uma área alagada.

Com base na localização das áreas alagadas inicialmente identificadas (representadas acima), foram realizados alguns percursos para reconhecimento de áreas alagadas, com o intuito de propor uma delimitação das áreas alagadas na face sudoeste e oeste do Morro do Cedro. Durante os percursos foram realizadas algumas medições de profundidade da lâmina d'água e registros fotográficos e de vídeo.

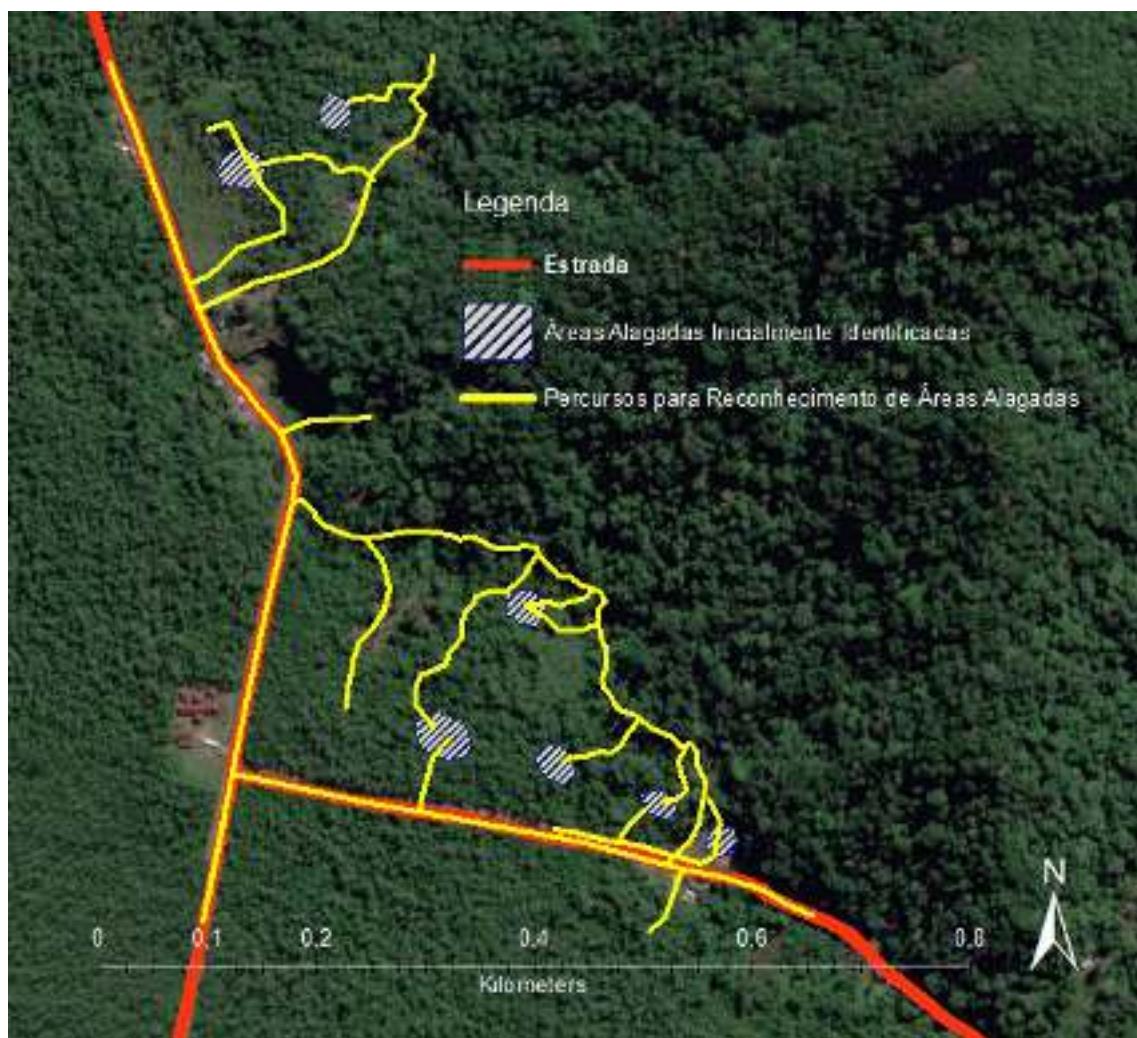
Figura 31 – Mapa dos percursos para reconhecimento de áreas alagadas

A partir de tais percursos foi proposta uma delimitação das áreas alagadas. Foram estabelecidas duas categorias na legenda: área completamente alagada e área com alternância entre locais alagados ou com solo bastante úmido (parcialmente alagada). Devido à dificuldade em realizar outros percursos de

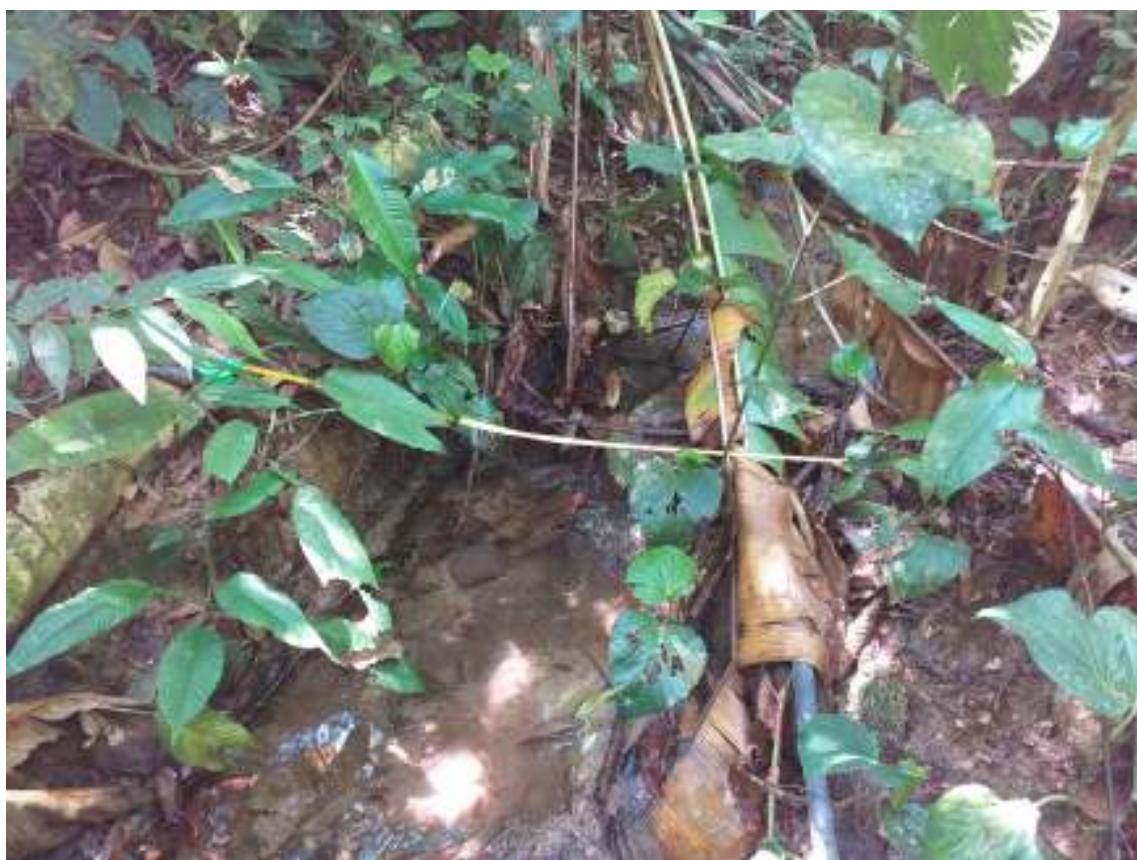
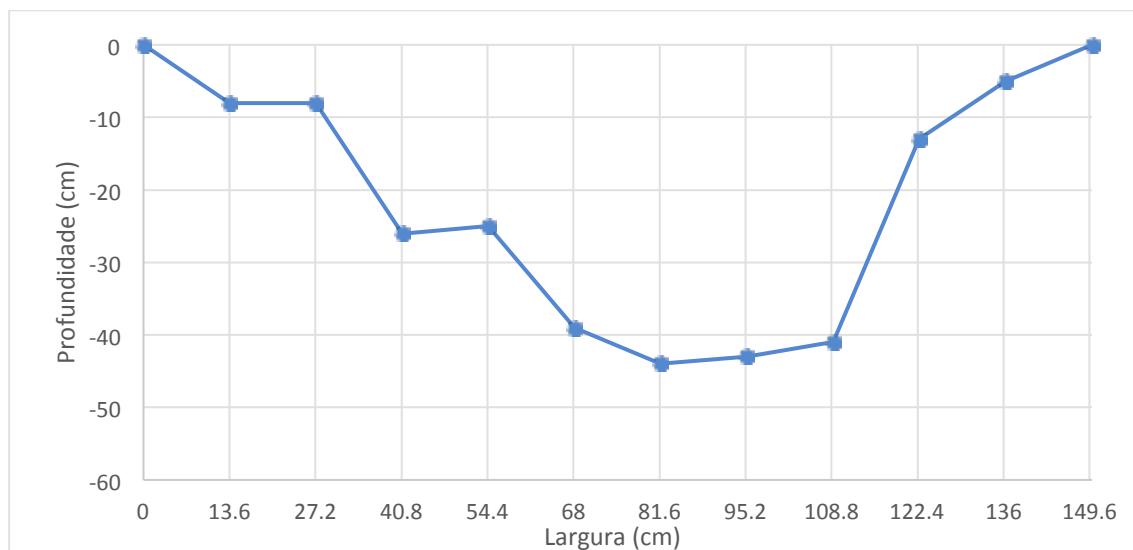
Figura 34 – Fotografia do ponto de medição (canal fluvial nº1)

Gráfico 1 – Formato aproximado do canal fluvial nº1

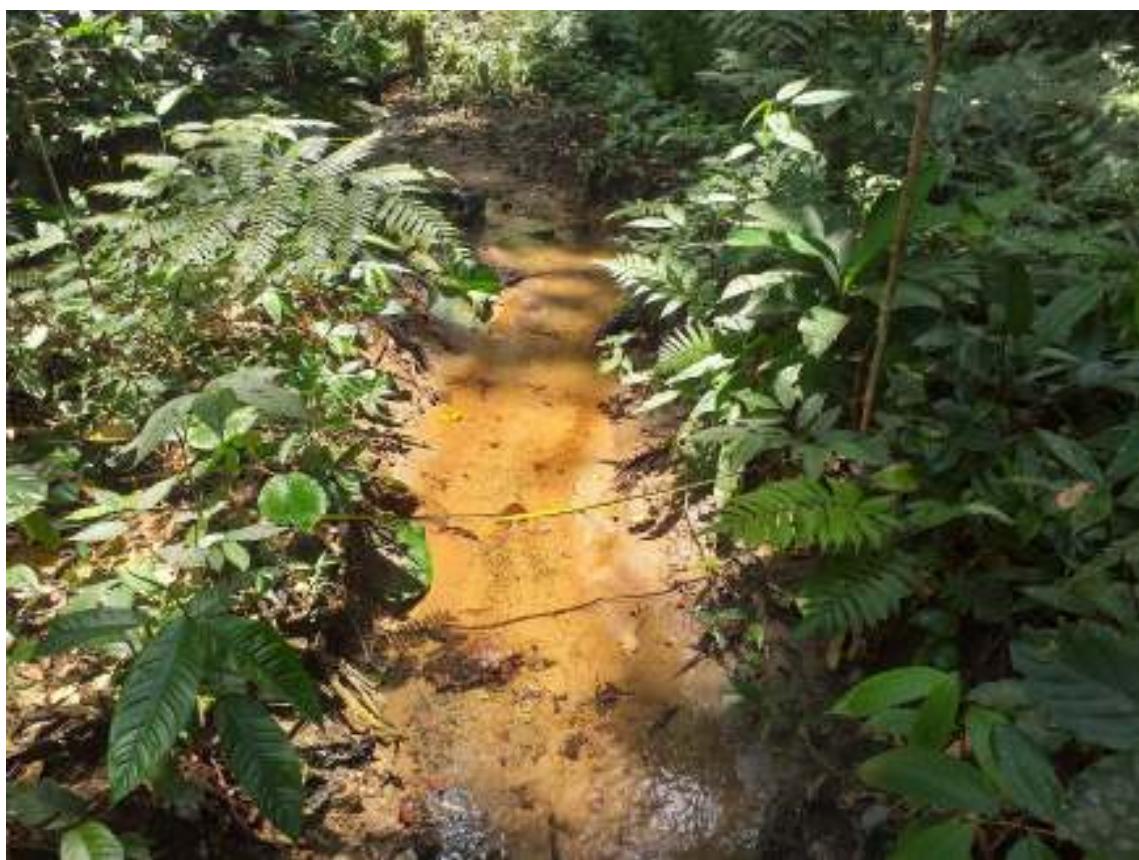
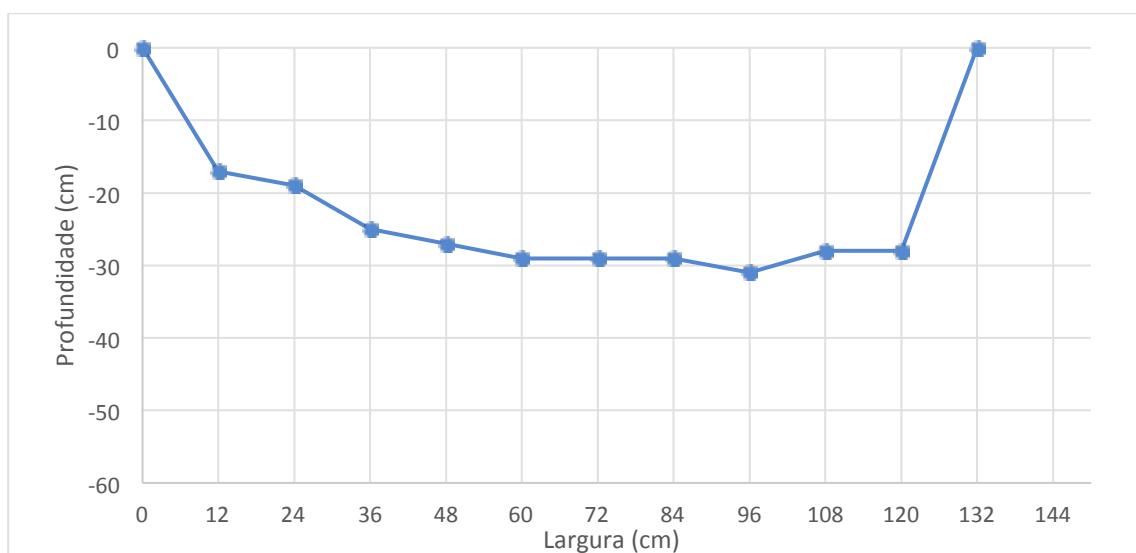
Figura 35 – Fotografia do ponto de medição (canal fluvial nº2)

Gráfico 2 – Formato aproximado do canal fluvial nº2

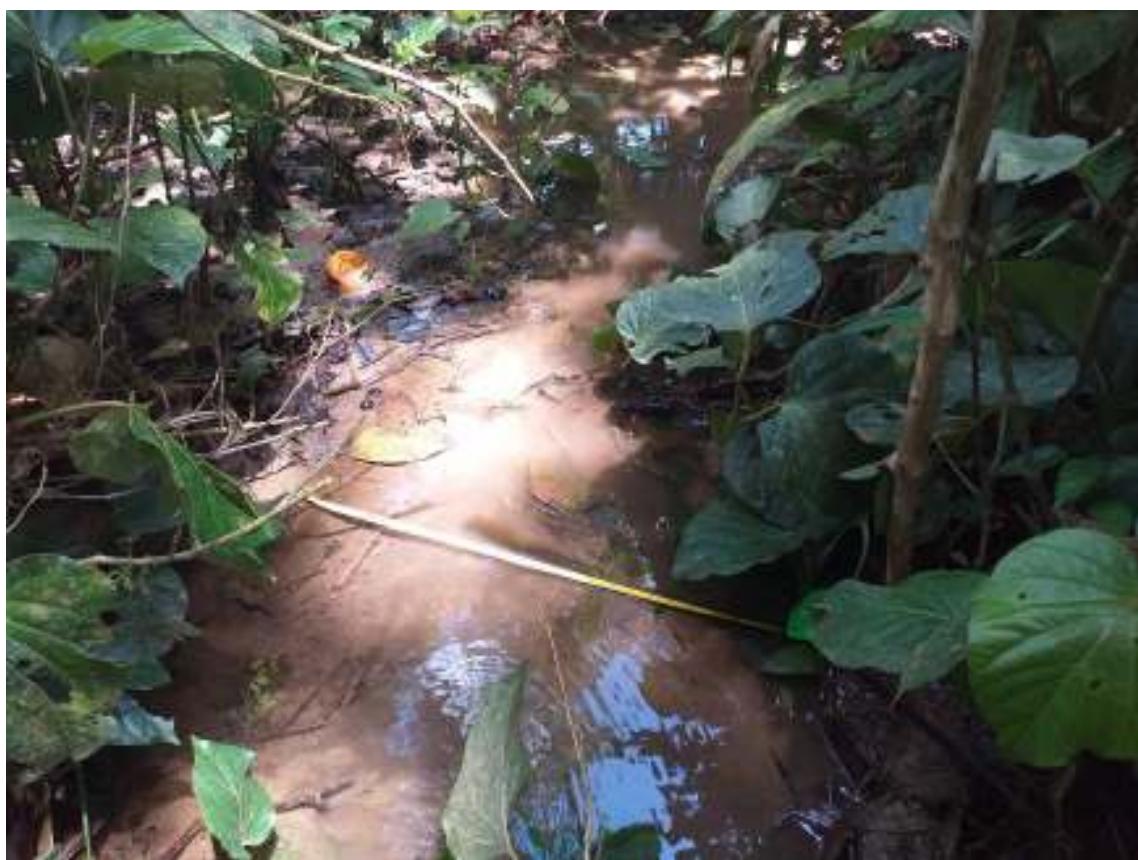
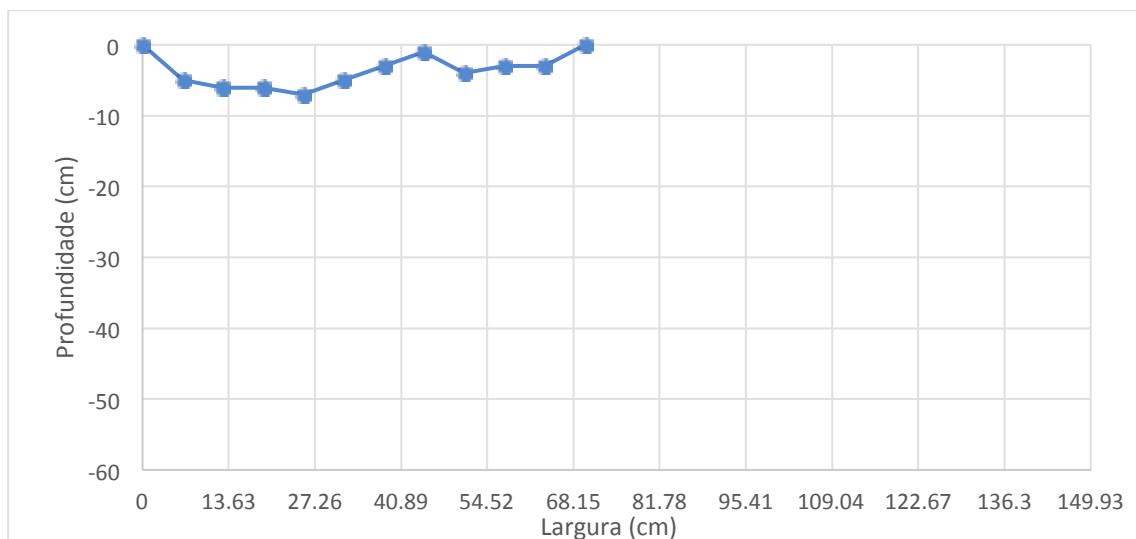
Figura 36 – Fotografia do ponto de medição (canal fluvial nº3)

Gráfico 3 – Formato aproximado do canal fluvial nº3

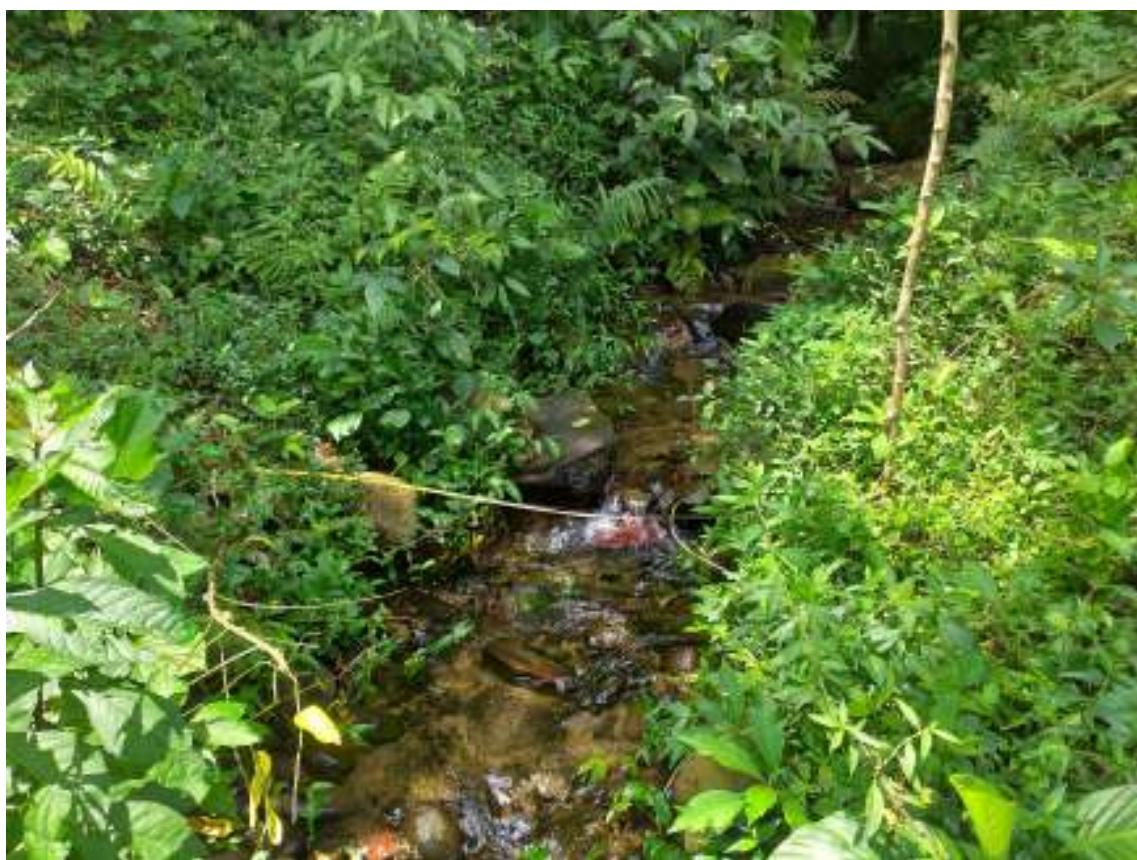
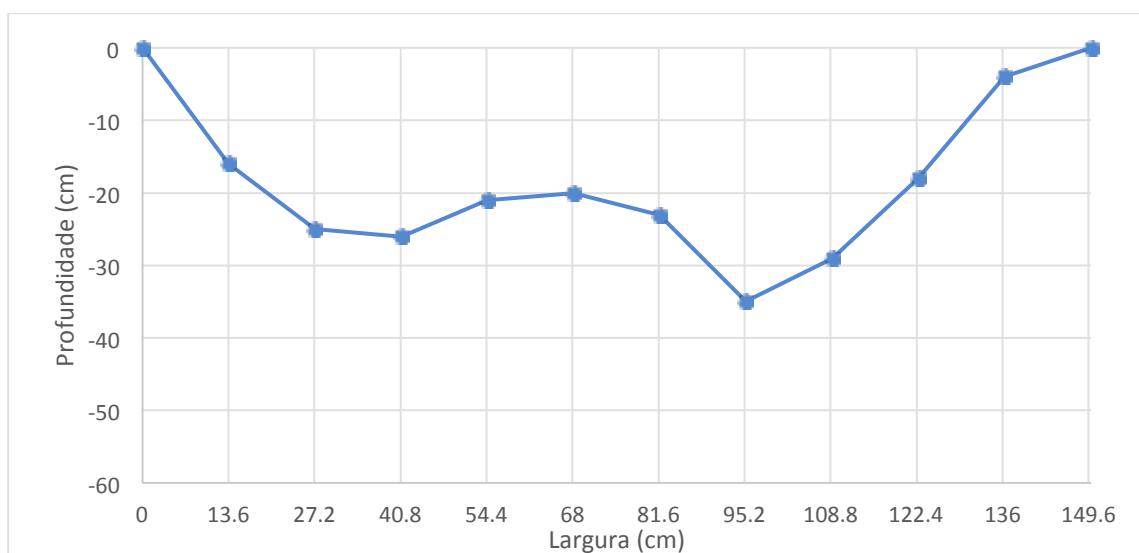
Figura 37 – Fotografia do ponto de medição (canal fluvial nº4)

Gráfico 4 – Formato aproximado do canal fluvial nº4

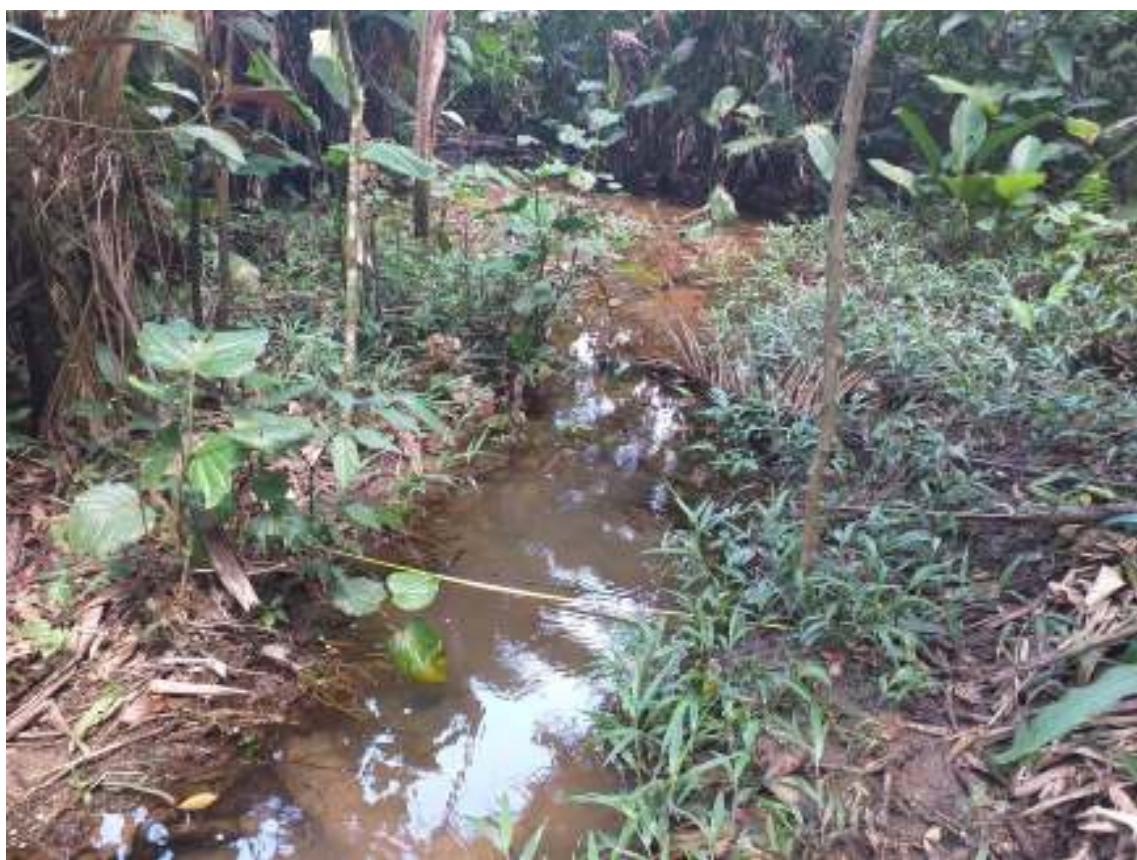
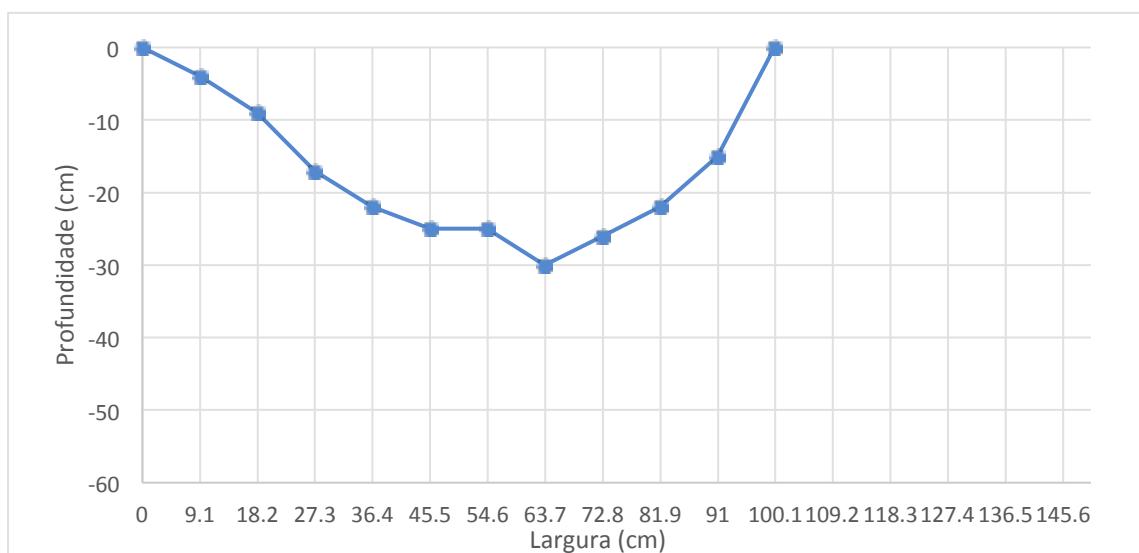
Figura 38 – Fotografia do ponto de medição (canal fluvial nº5)

Gráfico 5 – Formato aproximado do canal fluvial nº5

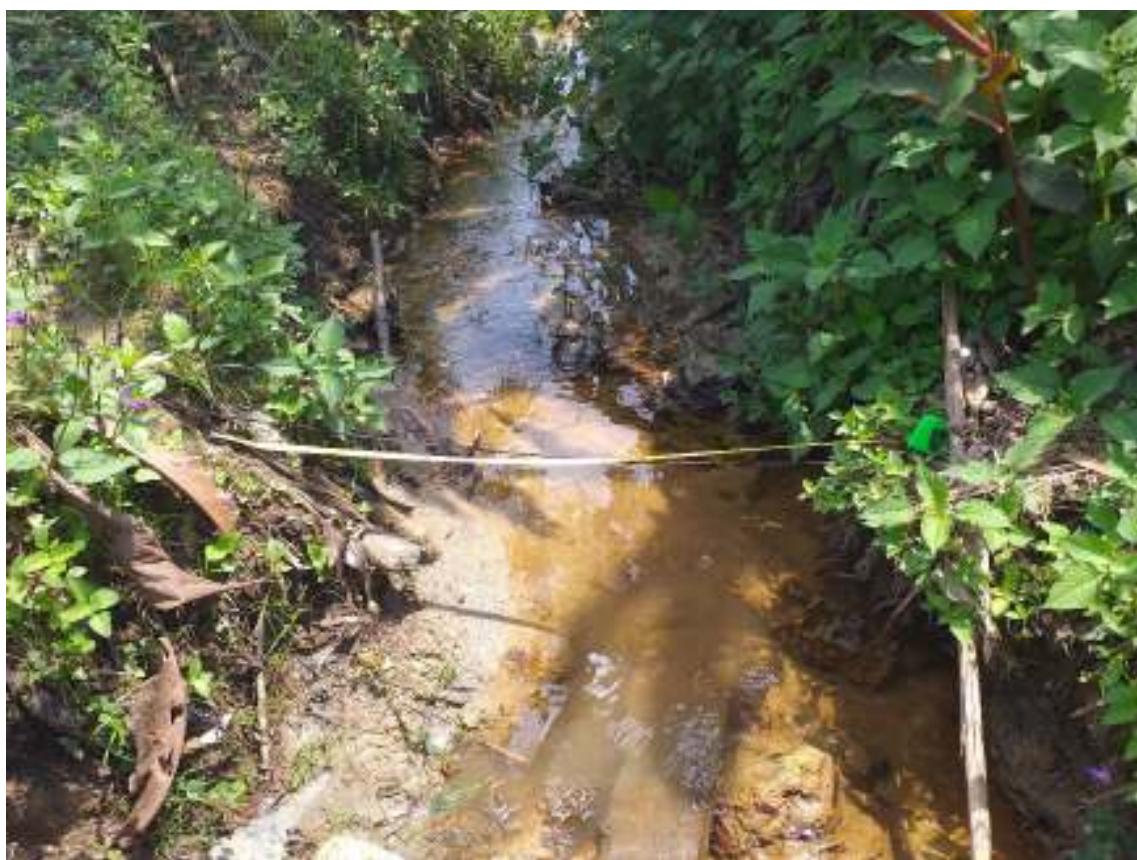
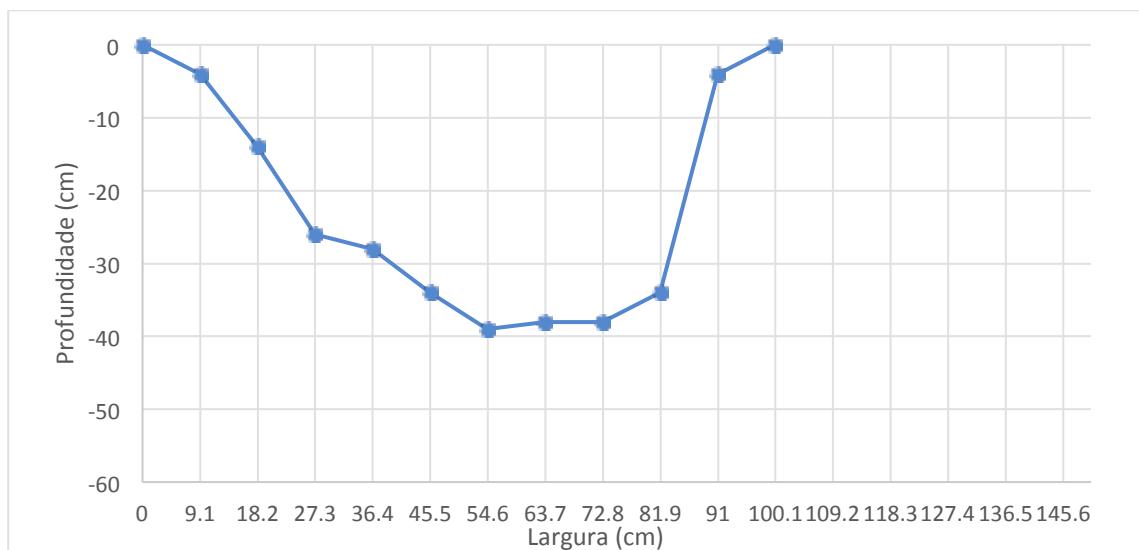
Figura 39 – Fotografia do ponto de medição (canal fluvial nº6)

Gráfico 6 – Formato aproximado do canal fluvial nº6

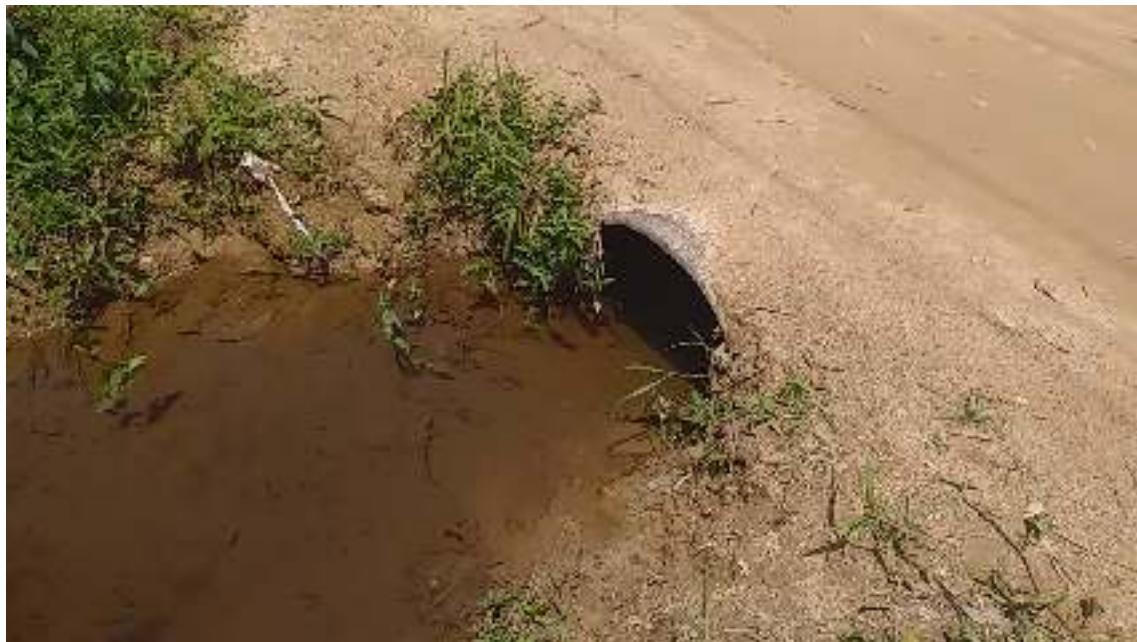
Figura 40 – Fotografia do ponto de medição (cano nº1)

Os diâmetros, áreas das secções transversais e fotografias dos três canos encontram-se abaixo.

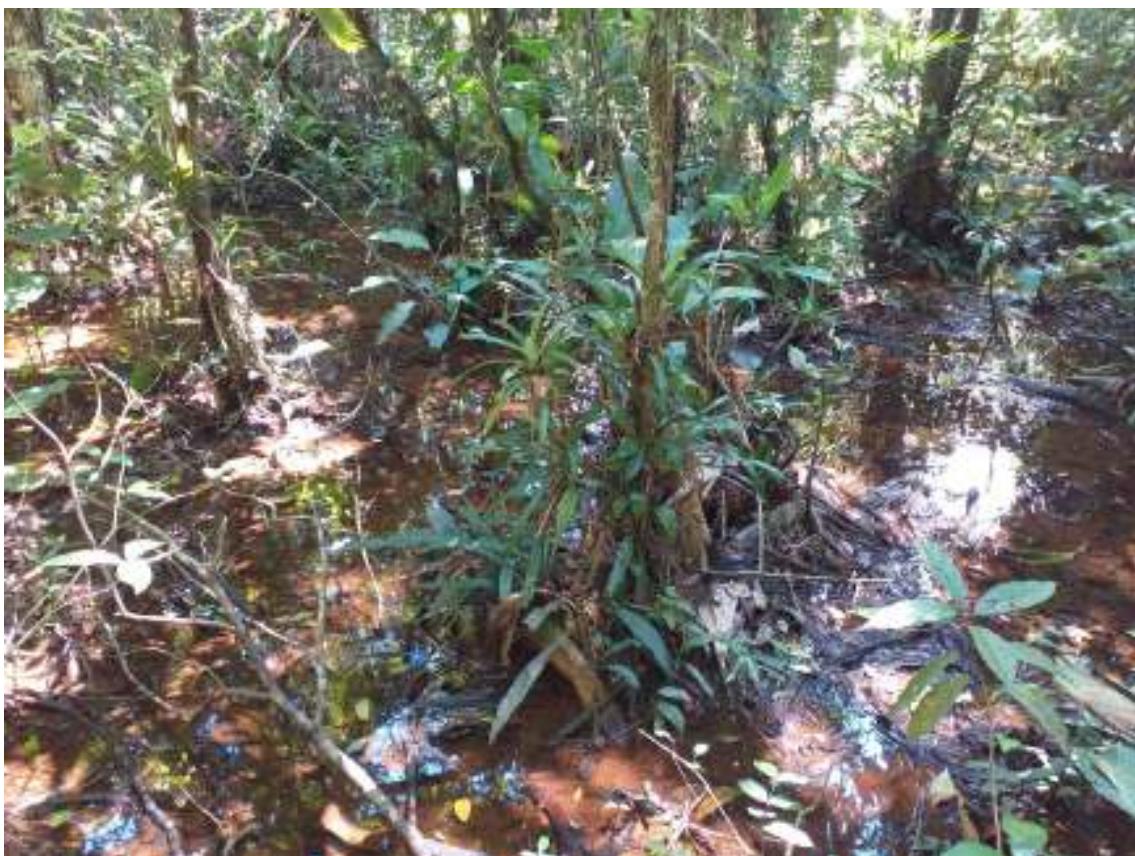
Figura 43 – Área alagada à montante da estrada

Lâmina d'água com aproximadamente 5 a 10cm.  
Fotografia realizada em trabalho de campo. Data: 11/10/2019

Quando os lento fluxos de água da área alagada encontram perpendicularmente a estrada, a água só a atravessa e segue para jusante caso o cano construído esteja próximo. Caso contrário, que ocorre na maior parte deste trecho da estrada, o lento fluxo da área alagada não possui força gravitacional para acompanhar a estrada paralelamente até encontrar um dos canos construídos, e acaba por infiltrar no solo, elevando o nível do lençol freático até que este atinja a superfície, tornando a área permanentemente alagada.

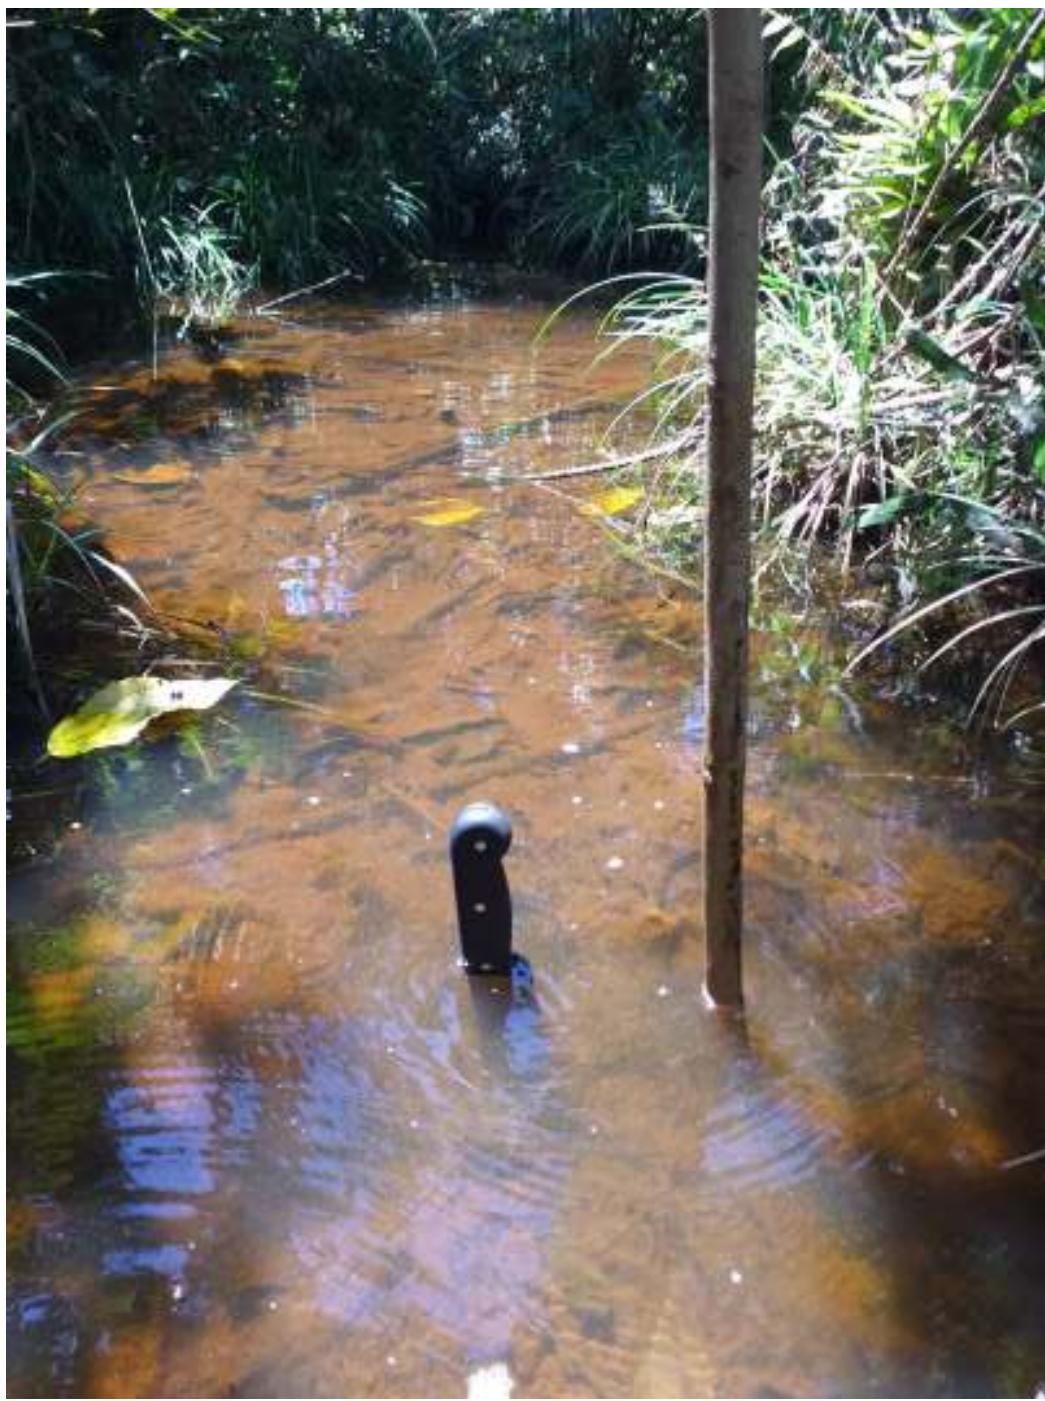
Figura 44 – Área alagada à montante da estrada

Lâmina d'água com aproximadamente 20cm.  
Fotografia realizada em trabalho de campo. Data: 11/10/2019

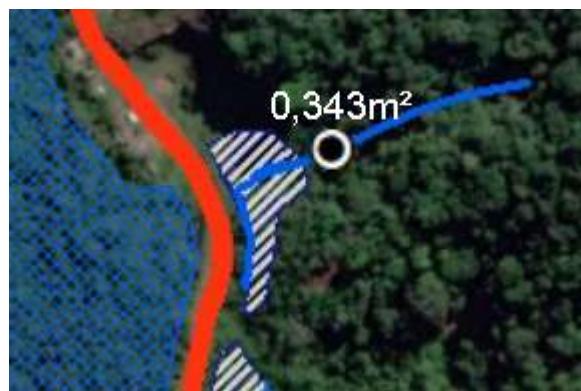
Figura 46 – Detalhe do esboço morfológico da rede de drenagem antropogênica  
(canal fluvial nº1)

A posição dos canos em relação aos canais fluviais também é um fator importante a ser observado. Comparando o percurso do canal fluvial nº1 e a posição geográfica dos três canos, verifica-se que o escoamento fluvial deste canal (que por sinal apresenta a maior área de secção transversal medida) é totalmente barrado pela estrada (ver figura 33). O cano mais próximo encontra-se a aproximadamente 285 metros do ponto de cruzamento do canal fluvial nº1 e, portanto, todo o escoamento fluvial deste canal é barrado pela estrada, infiltrando no solo até que este seja saturado, e assim formando outra área permanentemente alagada.
