**DESEMPENHO QUANTO À RESISTÊNCIA À CORROSÃO DE
UM AÇO ALTA RESISTÊNCIA BAIXA LIGA EM PRESENÇA DE
SULFETO**

**Trabalho de Formatura apresentado ao
Departamento de Engenharia Metalúrgica e
de Materiais da Escola Politécnica da
Universidade de São Paulo.**

Este trabalho tem como objetivo principal analisar a influência do ácido sulfídrico (H_2S) na corrosão de aço API 5L X80 utilizado na fabricação de tubos.

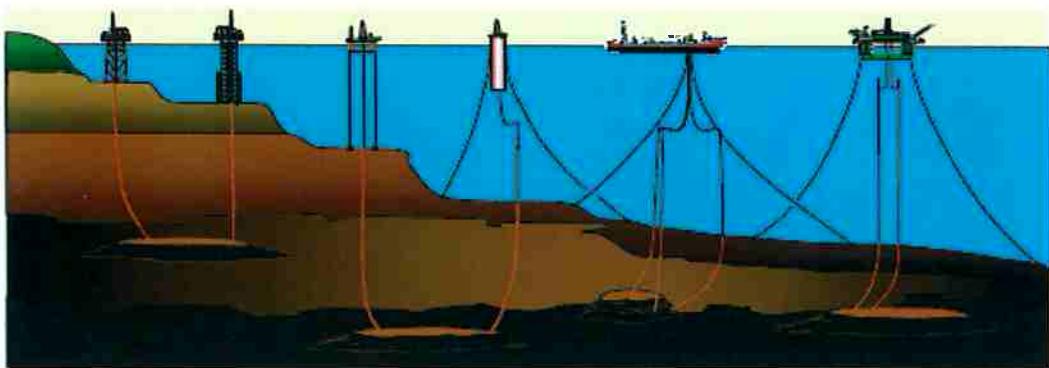
Figura 2 – Representação Esquemática de Obras de Exploração de Petróleo [17]

Dependendo ainda de cada projeto, principalmente naqueles de exploração de petróleo *offshore*, dentro de uma mesma obra os tubos podem ficar localizados em diferentes meios. Segundo a figura 2, pode-se analisar que numa obra de exploração de petróleo, alguns tubos ficarão em níveis de água considerados baixos, enquanto outros poderão ficar em profundidades enormes. Hoje, já se fala em explorações a sete mil metros de profundidade, onde a pressão é até 700 vezes maior do que a do ambiente em que vivemos.

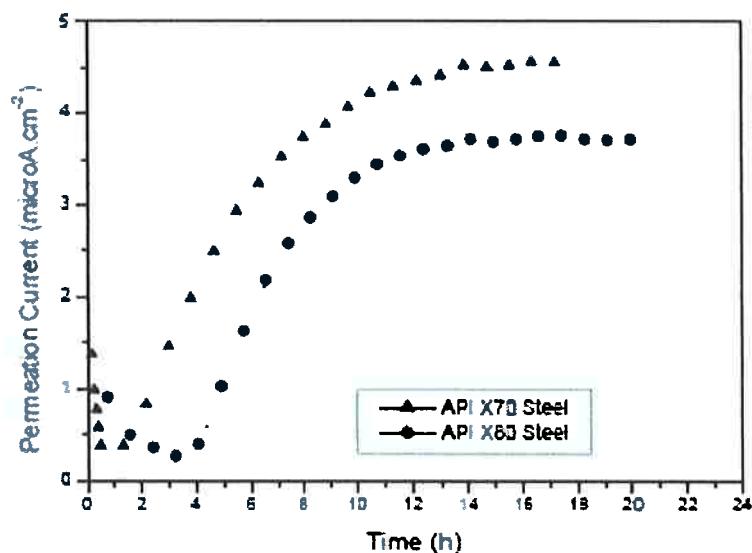
Gráfico 1 – Permeabilização de corrente de hidrogênio para aço API-X70 e API-X80 [20]

Nenhum elemento foi apontado pelos autores [20] como razão de originar menor ou maior permeabilidade do hidrogênio nos aços API X70 e X80, porém deve-se levar em consideração o teor de nióbio (Nb) de cada um dos aços, o qual é maior no aço API X80, apresentando um teor de 0,073% em massa enquanto o aço API X70 possui 0,055% de Nb.

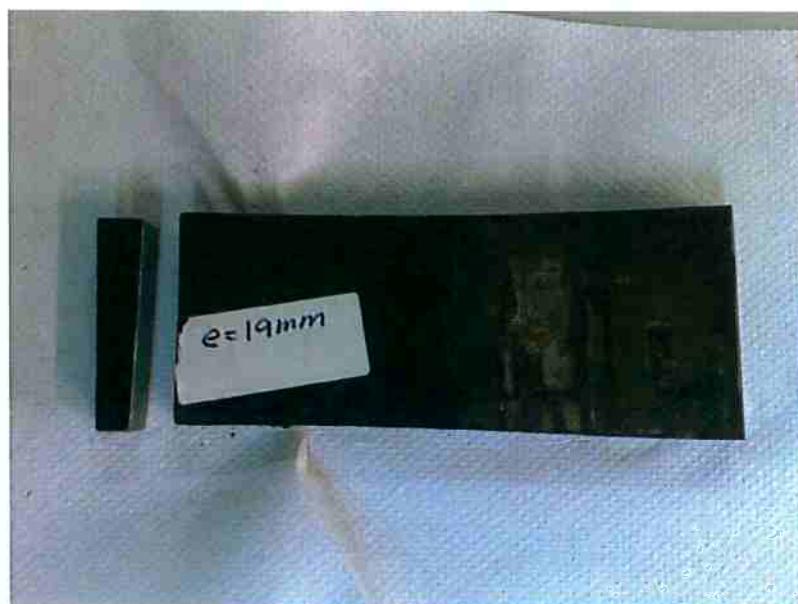
Figura 4 – Amostra de Aço API 5L X80

Da amostra disponibilizada para este estudo (figura 4), foram retirados corpos-de-prova (CP) para os diferentes ensaios, a fim de realizar a caracterização do aço. Para a retirada dos corpos-de-prova, existiu ajuda do setor de usinagem da empresa TenarisConfab e também do laboratório de usinagem da Escola Politécnica da USP (PMT).

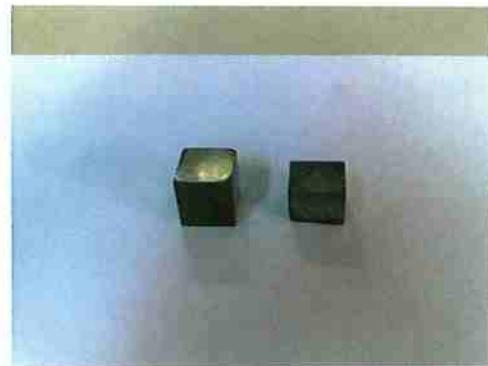
Figura 6 – Corpos-de-Prova para Ensaio de Perda de Massa e Exames Metalográficos. As dimensões destes corpos-de-prova cúbicos variaram de 1,0 a 1,6 cm de lado.

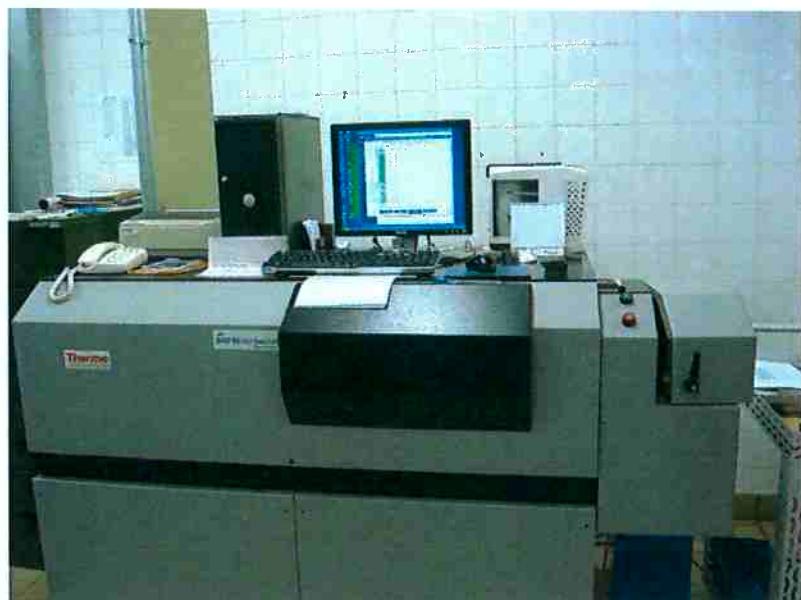
Figura 7 - Espectrômetro de Emissão Óptica para Análise Química. Equipamento pertencente à TenarisConfab

radiação característica de comprimento de onda, a qual é específica para cada elemento químico. Desse modo então, pode-se obter uma análise quantitativa de cada elemento.

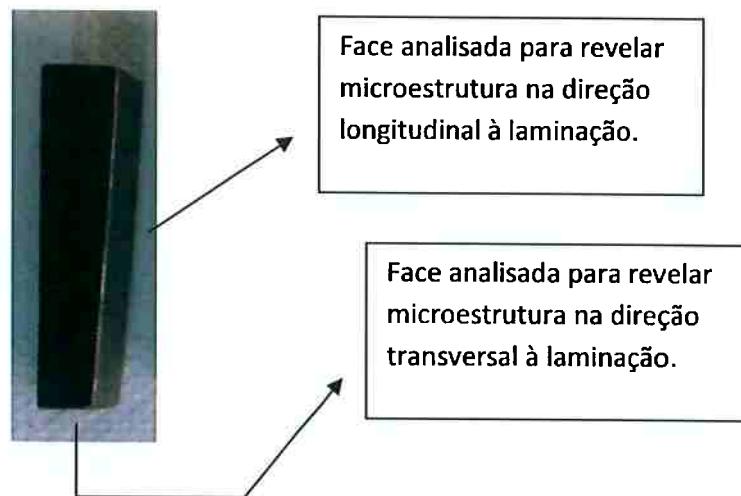
Figura 8 – Faces Utilizadas para Exames Metalográficos

A amostra disponível (figura 5) foi primeiramente dividida em dois corpos-de-prova distintos, a fim de analisar-se a microestrutura na direção longitudinal à laminação da chapa de aço, e também na direção transversal, conforme esquematizado na figura 8.

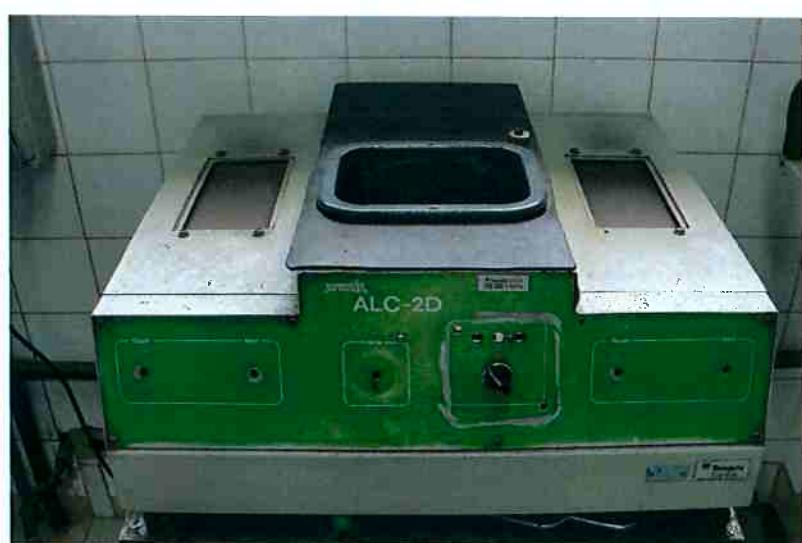
Figura 9 – Lixa Automática. Equipamento pertencente à TenarisConfab.

Já na fase de preparação, as amostras foram submetidas ao processo de lixamento com o objetivo de eliminar as imperfeições da superfície da amostra tais como, oxidação, rebarbas, arranhados profundos. O lixamento foi realizado utilizando-se um equipamento automático rotativo (figura 9). Iniciou-se o lixamento com a lixa de granulometria 100, seguida pelas lixas 220, 320, 400, 600 e 1200. As amostras foram rotacionadas 90° antes de iniciar cada uma das etapas de lixamento, até verificar-se a total remoção dos riscos causados pelo lixamento anterior. Todo o processo de lixamento foi feito sob refrigeração com água. Em seguida, partiu-se para o polimento das amostras, a qual foi realizada com panos especiais, colados a pratos giratórios (figura 10), com pasta de diamante de 6, 3 e 1 micron. Durante o polimento, as amostras foram refrigeradas com a utilização de álcool. As amostras ainda foram polidas em outro pano especial, com a utilização de abrasivo (alumina) de granulometria de 0,3 micron.

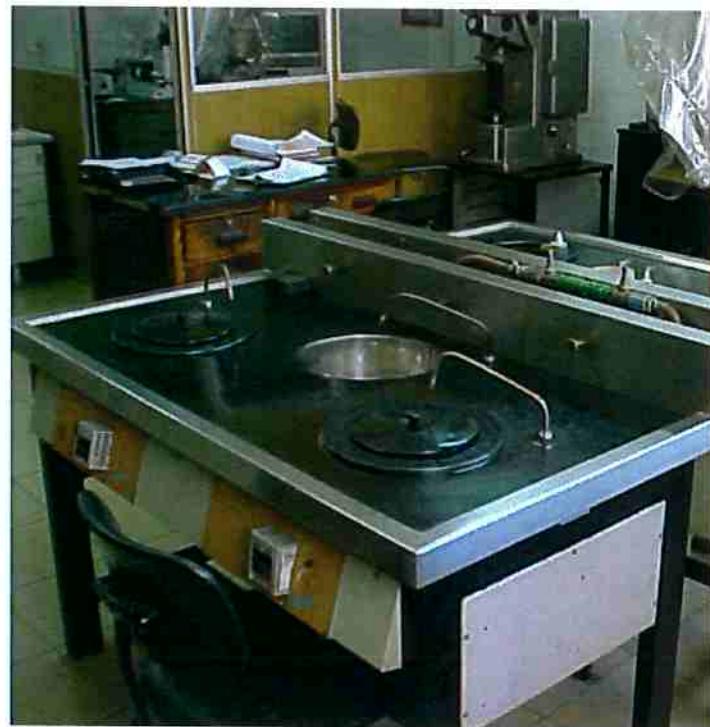
Figura 10 – Politrizes para o Polimento das Amostras. Equipamento pertencente à TenarisConfab.

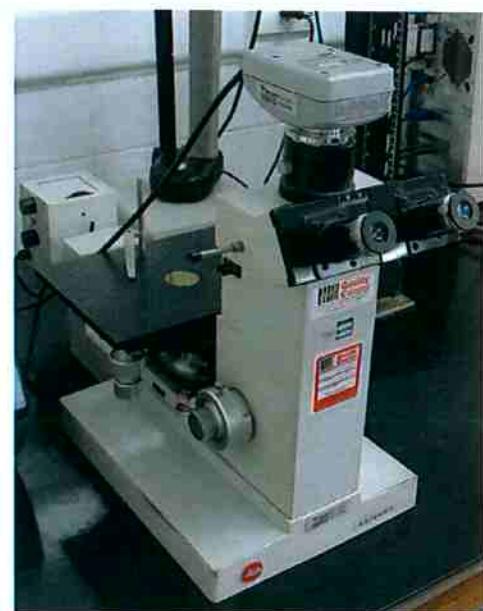
Figura 11 – Microscópio Óptico (MO). Equipamento pertencente à TenarisConfab.

Nesta fase do procedimento, as amostras já sem apresentar nenhum risco na superfície preparada, foram examinadas em Microscópio Óptico (MO), representado pela figura 11, com aumento de 100x para análise de inclusões, as quais serão mais bem discutidas em resultados e discussões.

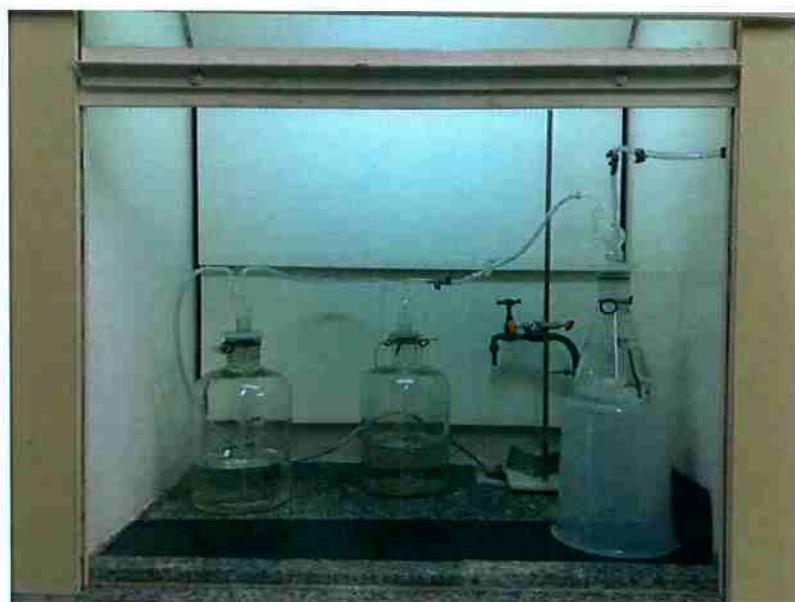
Figura 13 - Sistema de injeção de gás, erlermeyer contendo corpos-de-prova e vasilhames de NaOH utilizados nos ensaios de perda de massa.

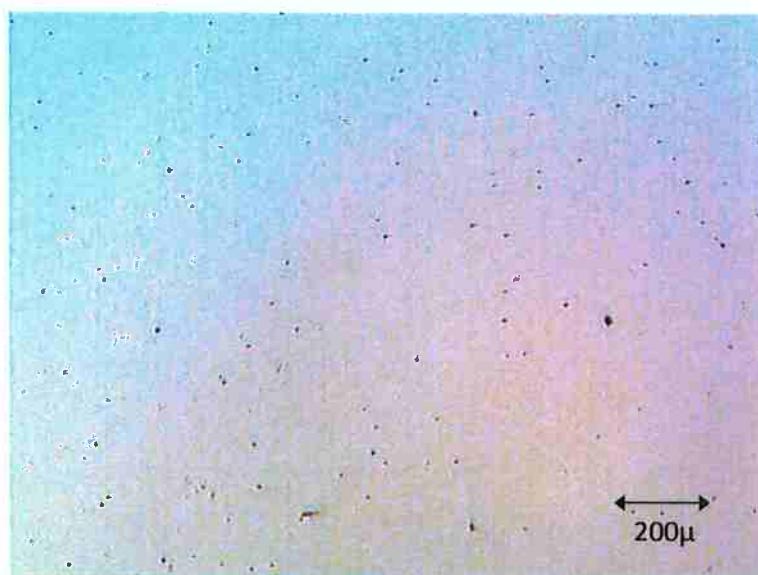
Figura 14 – Análise de Inclusões na Direção Transversal à Laminação. Aumento de 100x.

Após preparação das amostras, conforme explanado no item 3.2.2, foram registradas duas fotos com 100x de aumento para revelar o nível de inclusões presente no material. A figura 14 trata-se da análise de inclusões na direção transversal à laminação, cujo objetivo é apenas exploratório. Já com a figura 15, na qual está presente o nível de inclusões na direção longitudinal à laminação do aço, pode-se obter mais conclusões sobre o material.

Segundo a classificação utilizada pela TenarisConfab [37], podemos concluir que o aço em estudo é considerado pertencente à classe D por se tratar de um tipo de inclusão de óxido globular e número 2 referente à quantidade de inclusões existentes, conforme comparado com a figura 16. Trata-se de um alto nível de inclusões, o que pode caracterizar ao material maior probabilidade de sofrer processos de fragilização e corrosão.

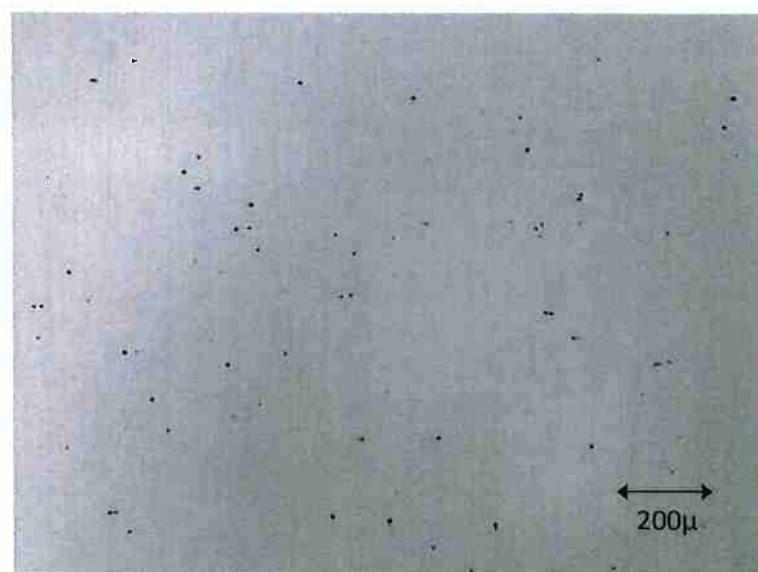
Figura 15 – Análise de Inclusões na Direção Longitudinal à Laminação. Aumento de 100x.

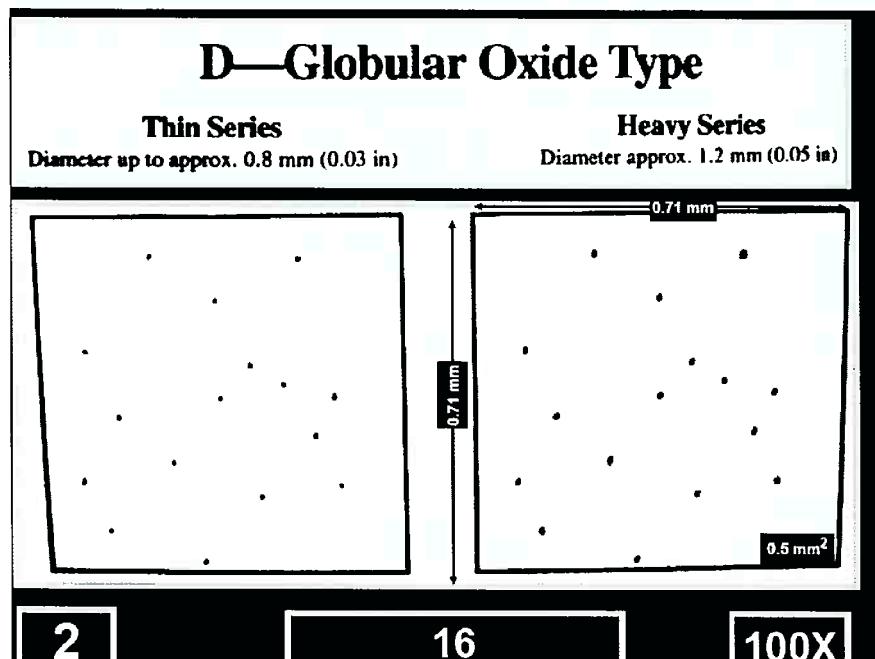
Figura 16 – Classificação do nível de Inclusões [37]

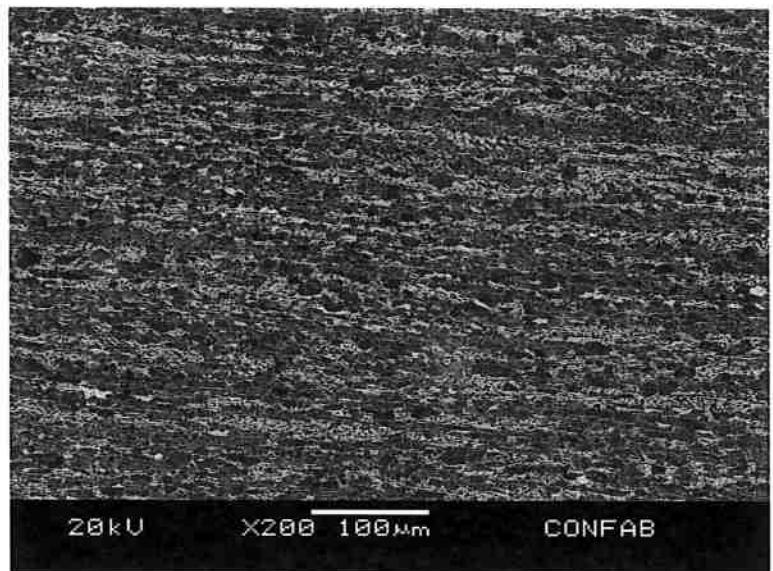
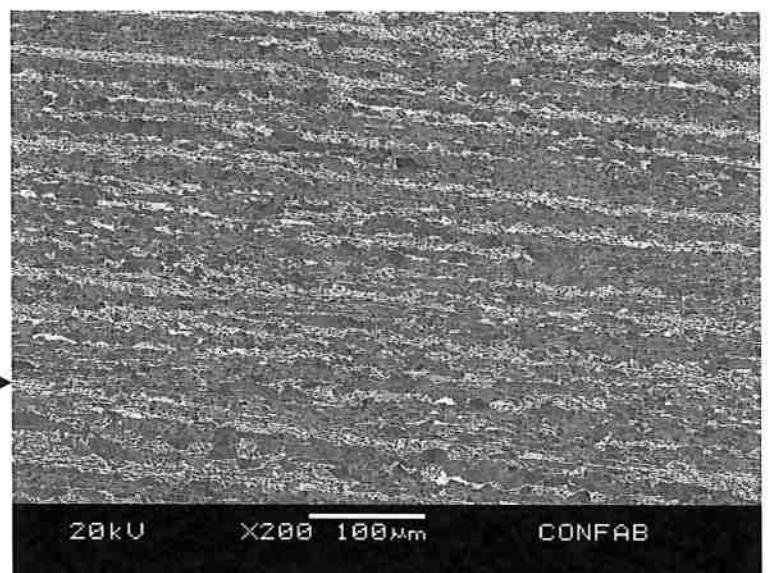
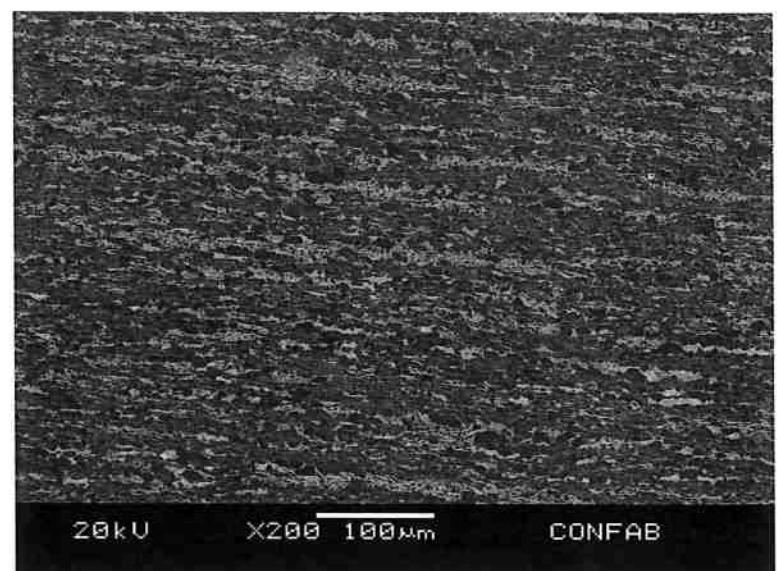
Percebe-se a disposição longitudinal dos grãos, de acordo com o sentido da laminação.

**Figura 18 – Análise
Microestrutural na Direção
Longitudinal à Laminação do
Aço. Aumento de 500x.
Ataque Nital 3%.**

De um modo geral, a microestrutura do material do estudo é constituída por grãos de ferrita e perlita deformados segundo o sentido da laminação. A observação das três regiões, com diferentes aumentos, não indicou diferenças significativas de microconstituintes, tamanho de grão ou distribuição dos microconstituintes ao longo da espessura da placa. Ou seja, considera-se neste trabalho, que a placa é homogênea ao longo da espessura.

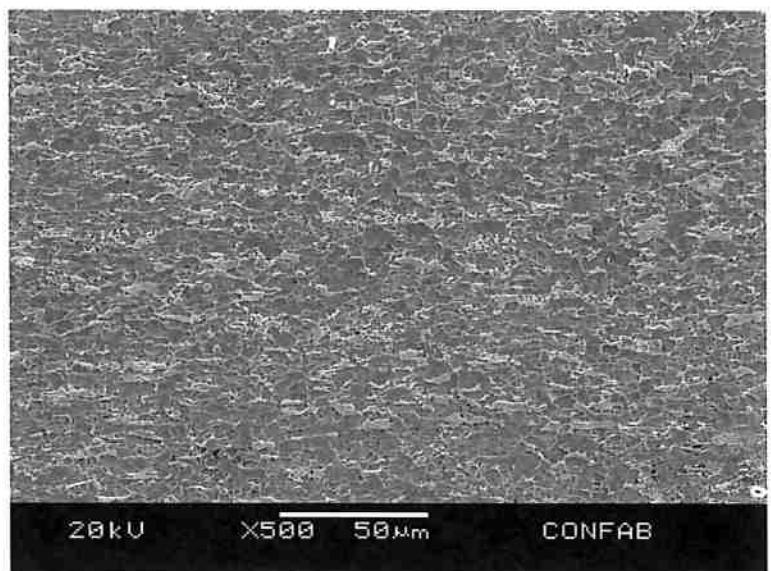
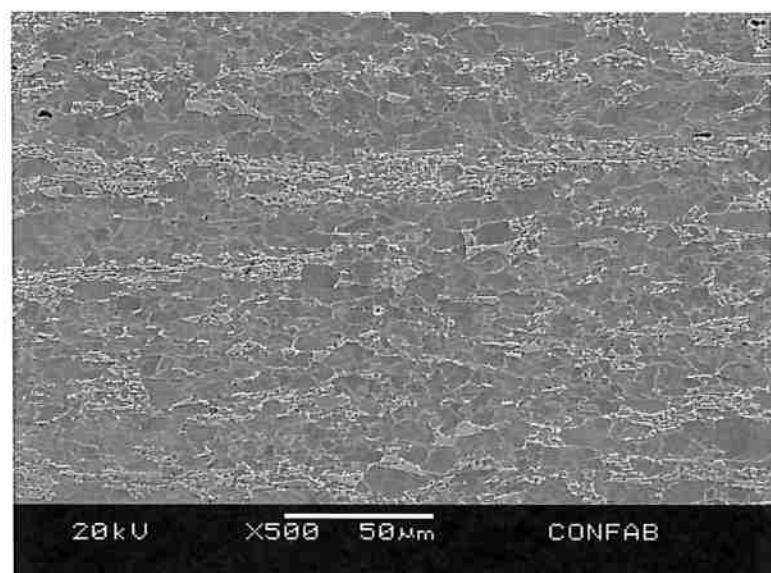
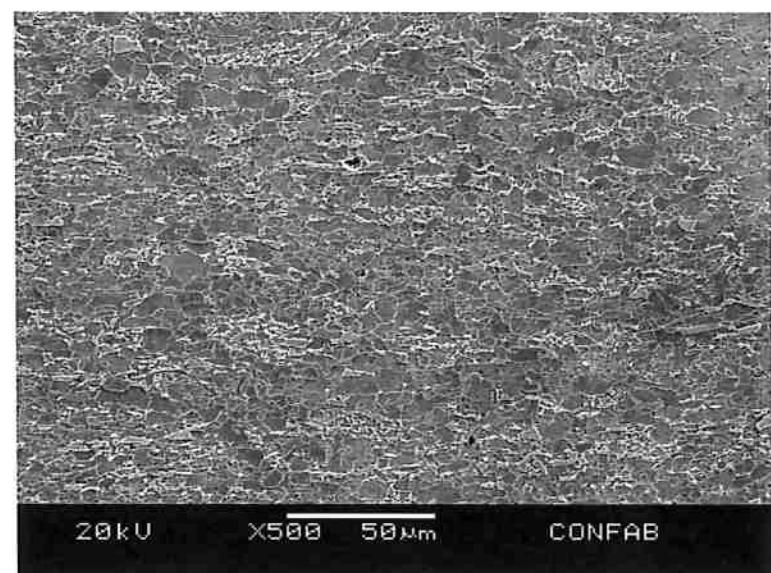
Percebe-se a disposição longitudinal dos grãos, de acordo com o sentido da laminação.

Figura 19 – Análise Microestrutural na Direção Longitudinal à Laminação do Aço. Aumento de 1000x. Ataque Nital 3%.

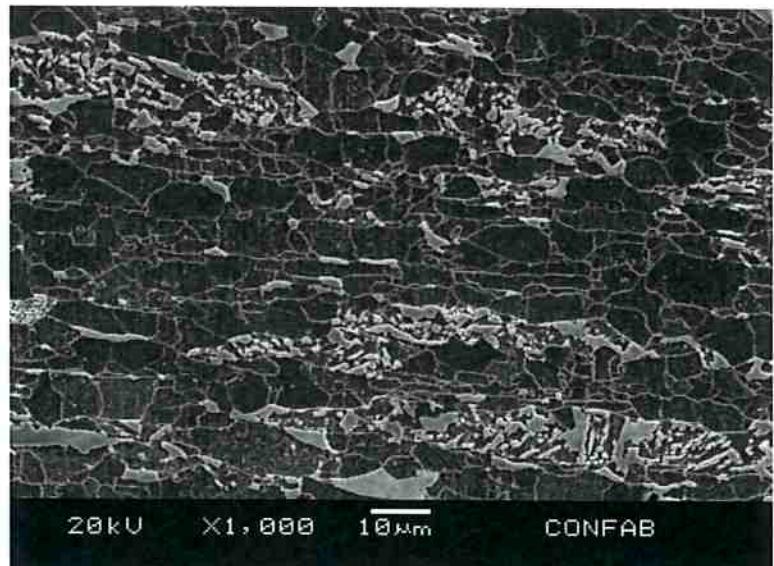
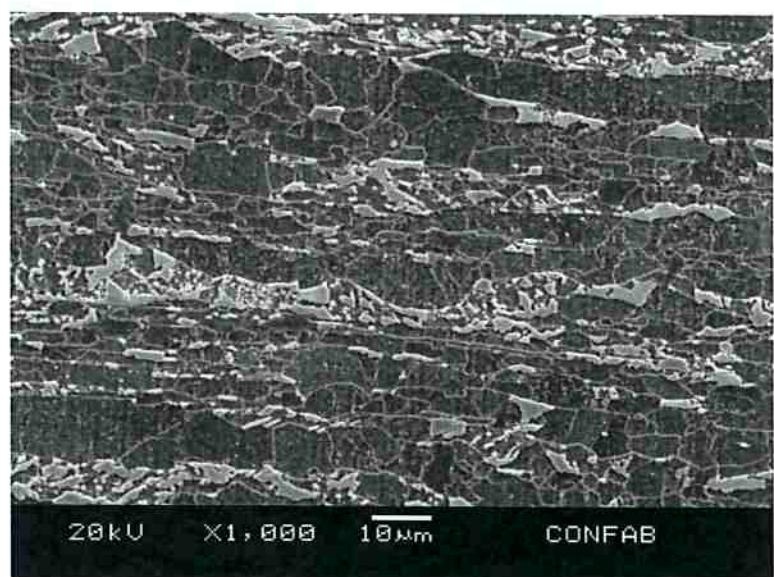
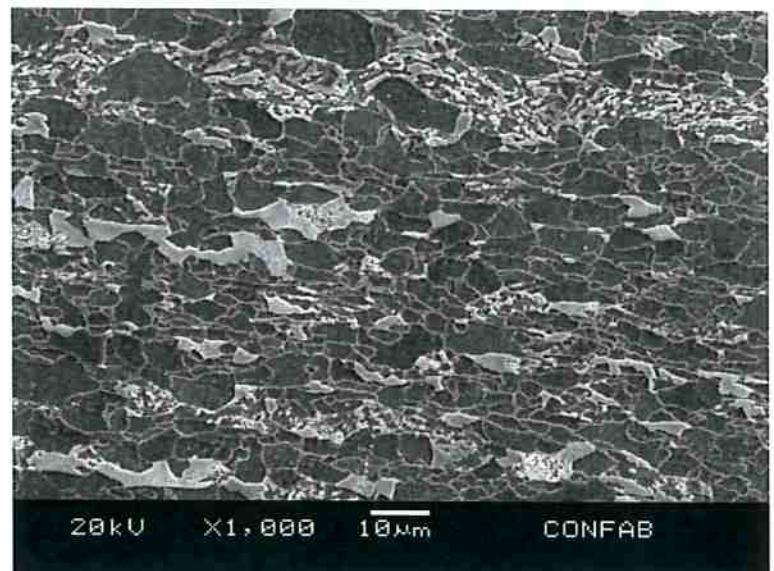
Percebe-se a disposição longitudinal dos grãos, de acordo com o sentido da laminação.

Figura 20 – Análise Microestrutural na Direção Transversal à Laminação do Aço. Aumento de 200x. Ataque Nital 3%.

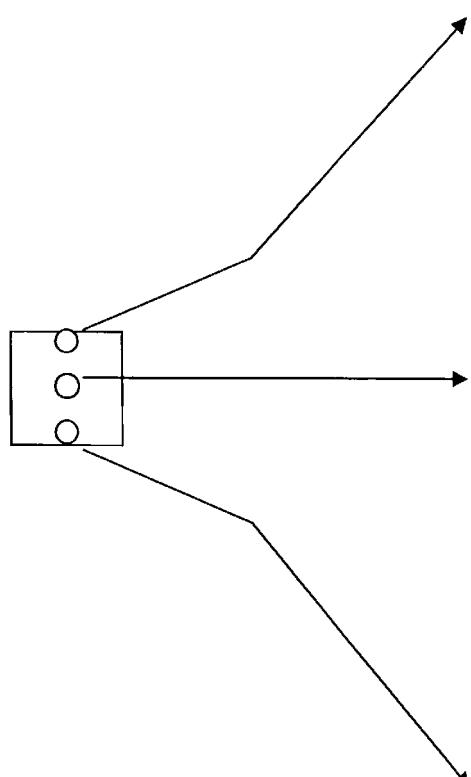
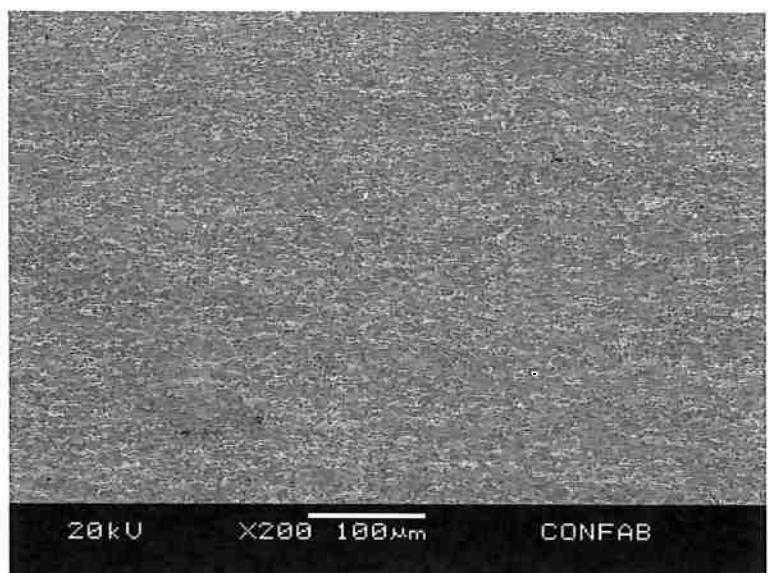
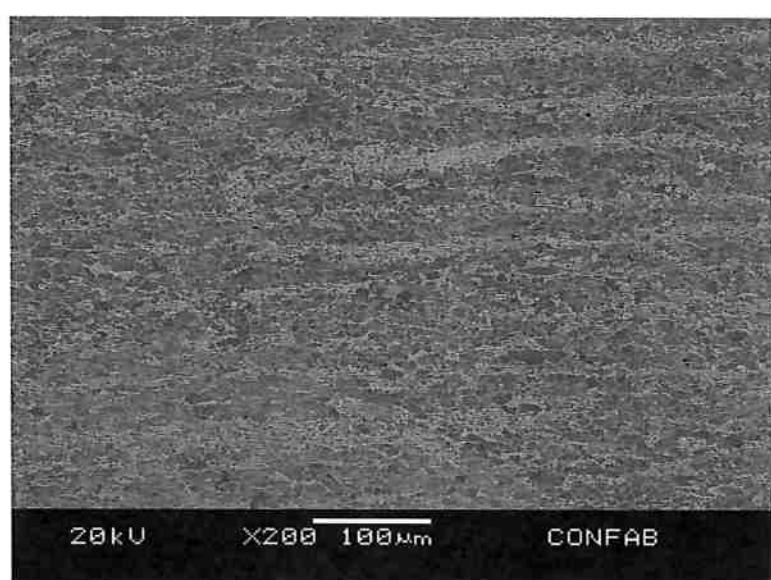
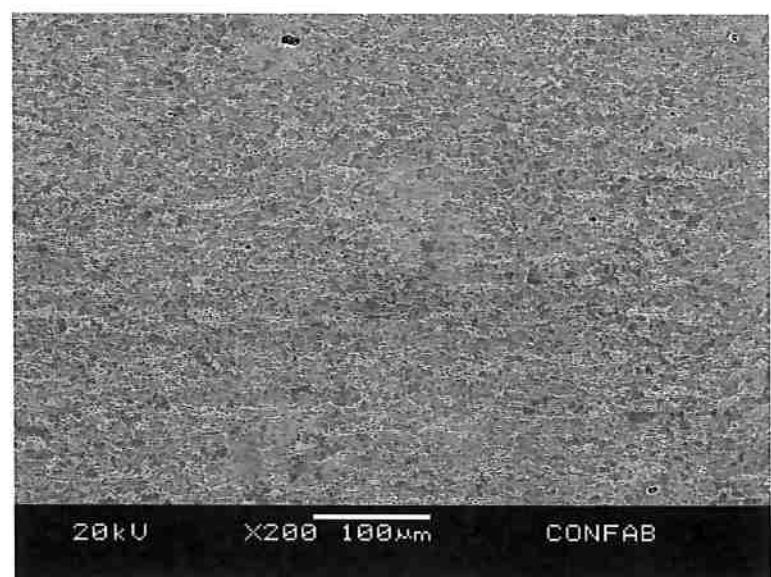
A microestrutura é composta pelas fases ferrita (fase cinza escuro) e perlita (fase cinza clara).

**Figura 21 – Análise
Microestrutural na Direção
Transversal à Laminação do
Aço. Aumento de 500x.
Ataque Nital 3%.**

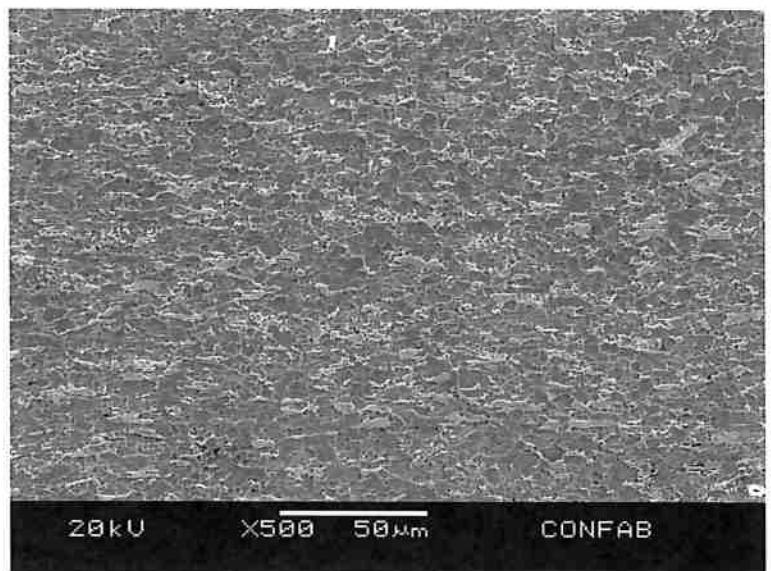
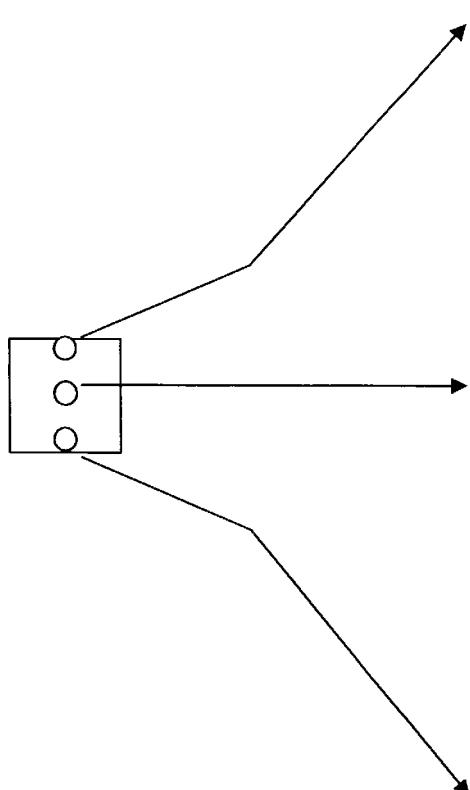
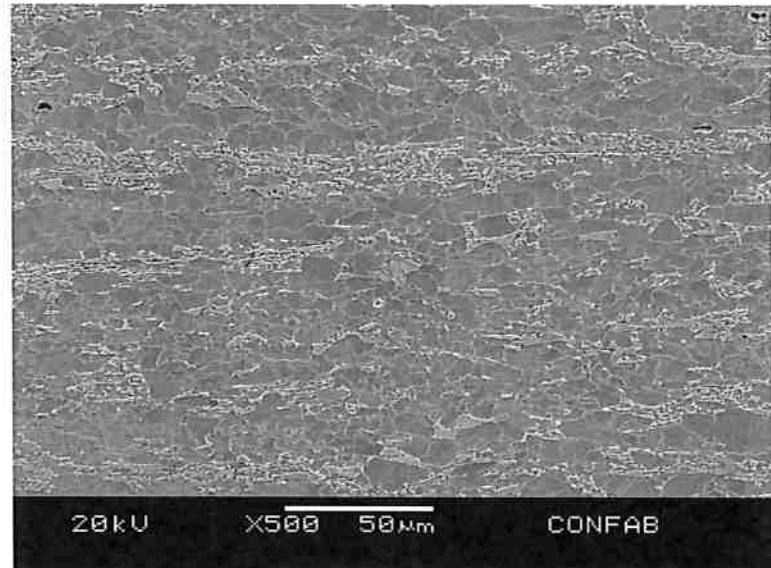
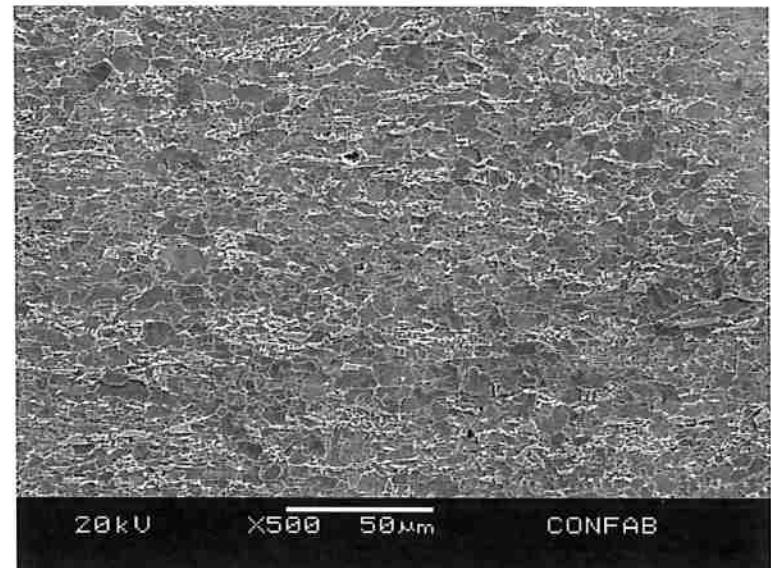
A microestrutura é composta pelas fases ferrita (fase cinza escuro) e perlita (fase cinza clara).

Figura 22 – Análise Microestrutural na Direção Transversal à Laminação do Aço. Aumento de 1000x. Ataque Nital 3%.

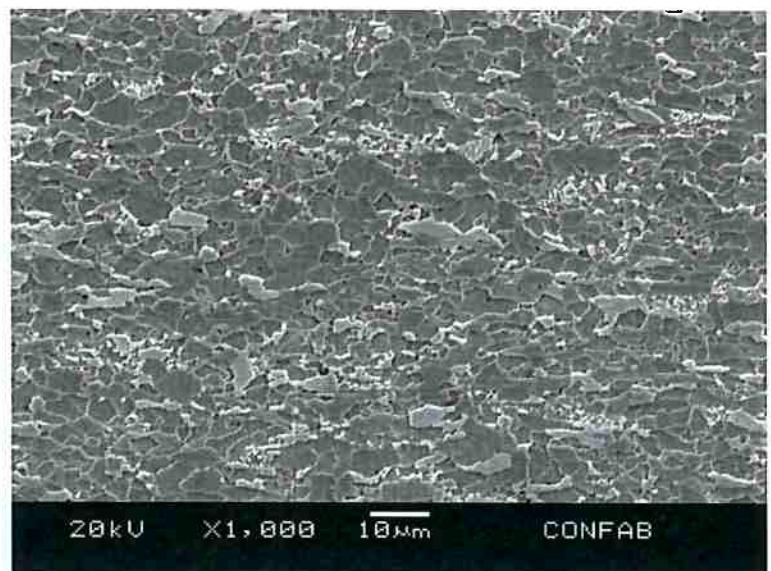
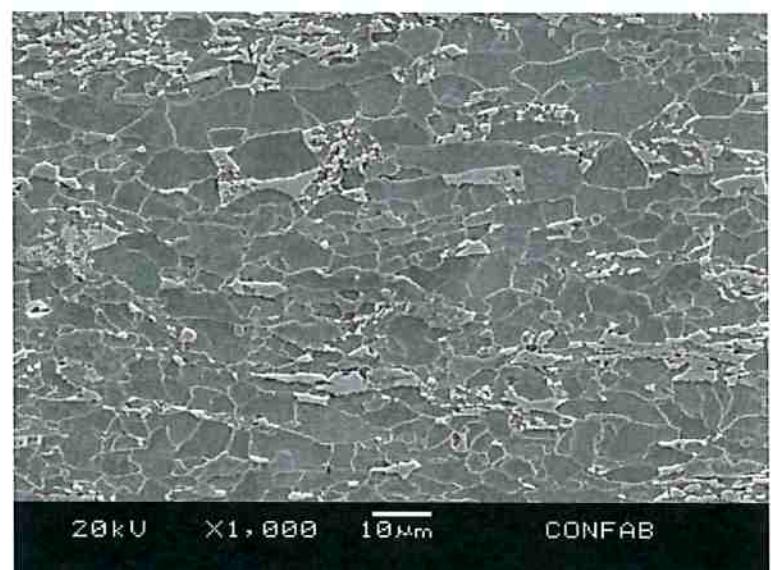
A microestrutura é composta pelas fases ferrita (fase cinza escuro) e perlita (fase cinza clara).

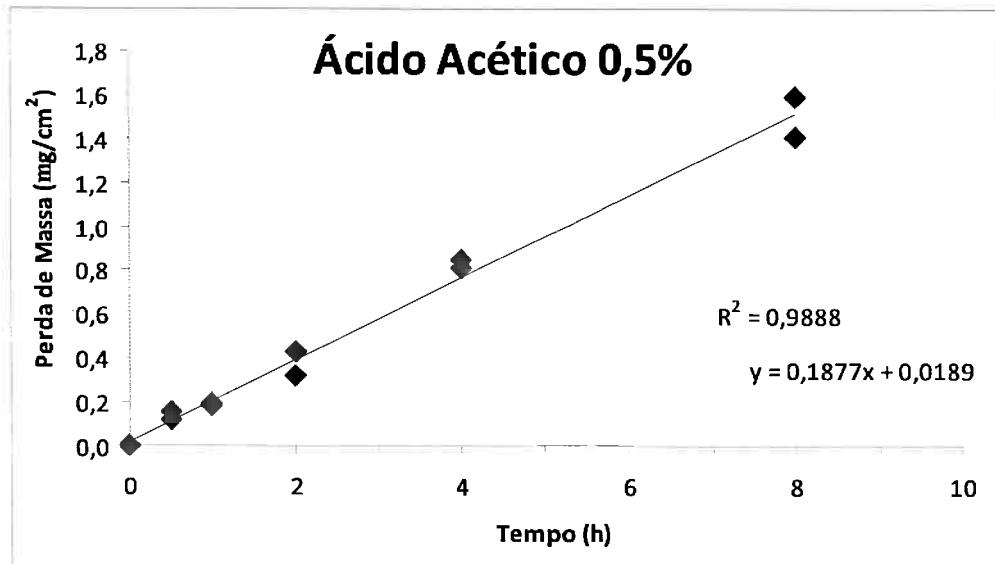
Dois corpos-de-prova para cada tempo de imersão foram submetidos aos ensaios. Os pontos referentes aos dois corpos-de-prova estão presentes no gráfico 2, bem como a reta obtida por regressão linear.

Gráfico 2 – Ensaio de Perda de Massa, Solução 0,5% Ácido Acético

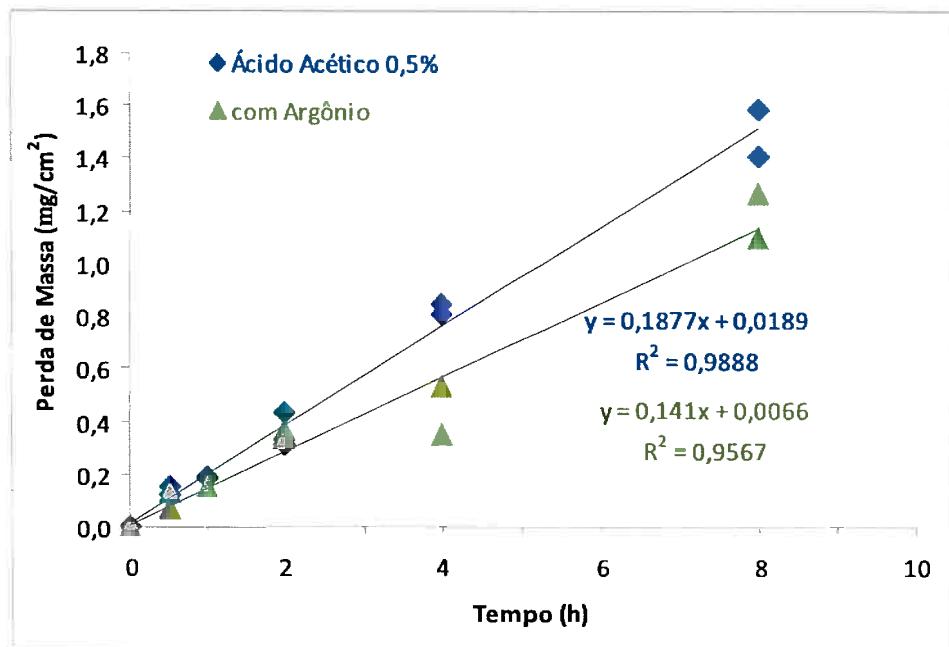
A fim de analisar o comportamento corrosivo do aço em uma solução sem a presença de oxigênio, borbulhou-se gás inerte argônio (Ar) visando minimizar o teor de oxigênio da solução. O gráfico 3 mostra a comparação entre as duas ocasiões.

Gráfico 3 - Comparativo entre a perda de massa em 0,5% ácido acético (mesmo resultado do Gráfico 2 e com injeção de argônio). Nota-se a diminuição da perda de massa devido à remoção de oxigênio pelo argônio.

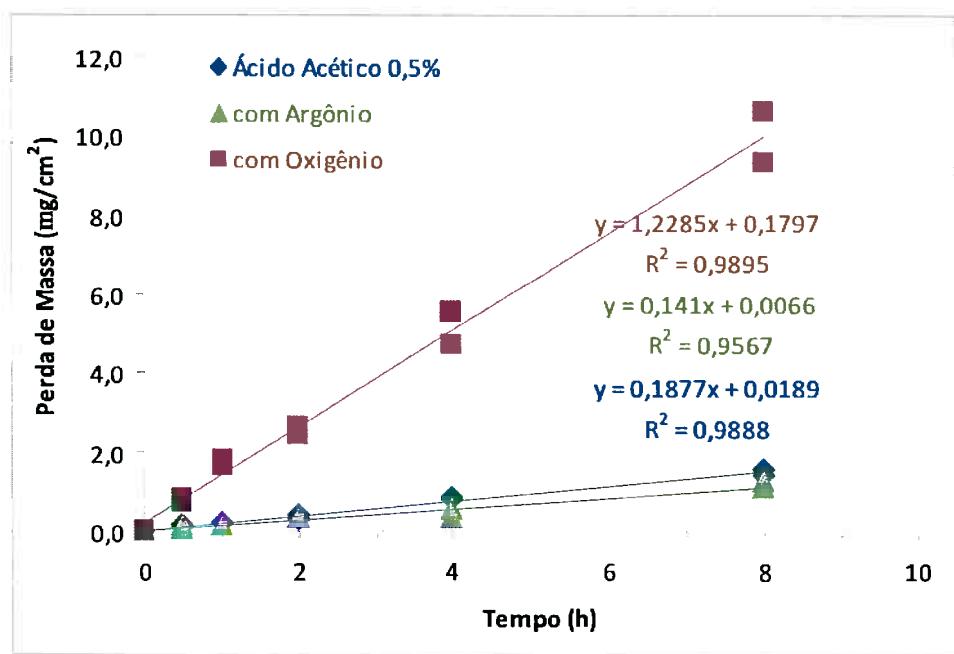
Buscando-se analisar de fato o efeito do oxigênio na corrosão do aço, fez-se a injeção de O₂ na solução para a saturação do meio ácido. Os resultados comparativos encontram-se no gráfico 4.

Gráfico 4 – Perda de massa para o aço em estudo em 0,5% ácido acético com injeção de argônio para desaeração e com injeção de gás oxigênio. Nota-se um acentuado aumento da corrosão do aço para o caso aerado.

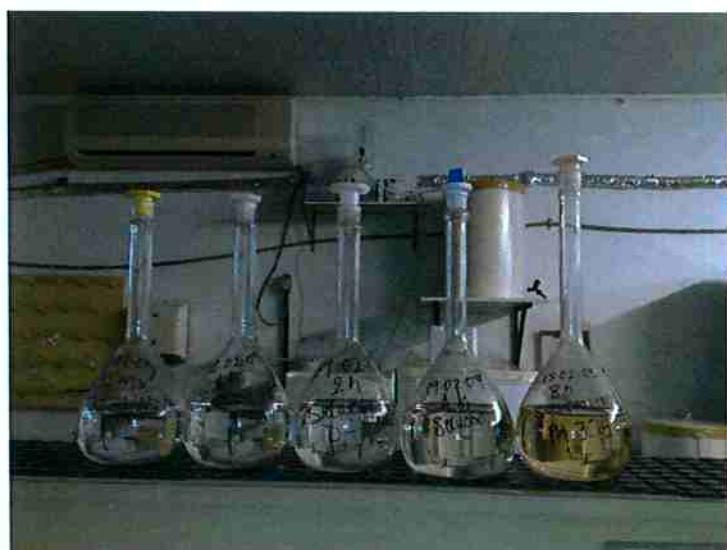
Figura 23 - Aspecto da solução de ácido acético após ensaios de perda de massa com injeção de O_2 , da esquerda para direita, por tempos de 30min, 1h, 2h, 4h e 8h. Nota-se que para o tempo de 8h a solução apresentou coloração marrom, típica da presença de íons de ferro. No caso dos ensaios sem injeção de O_2 , as soluções utilizadas, mesmo após 8h de imersão, mantiveram-se incolores, isto é, sem nenhuma alteração da cor devido a dissolução do aço.

A corrosão do Fe (no presente caso, aço) pode ser controlada em meio ácido pela reação catódica do hidrogênio somada à reação catódica do oxigênio. A reação de oxigênio inicia-se em potenciais elevados e, na medida em que se diminui o potencial, atinge da densidade de corrente limite. No caso desaerado o controle predominante é o de hidrogênio, mas no caso aerado, ocorre a predominância do controle por oxigênio devido ao elevado valor da densidade de corrente limite. A figura 23 também mostra a elevada intensidade da corrosão na presença de oxigênio.

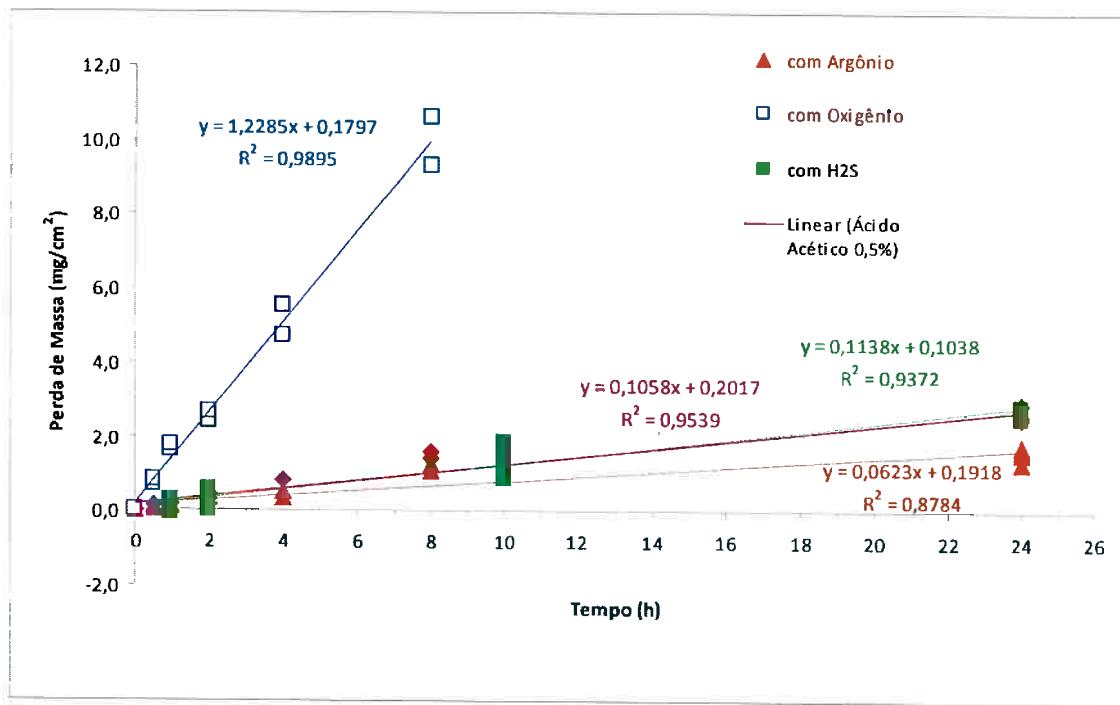
No gráfico 5 podemos analisar a comparação entre os valores de perda de massa em função do tempo para cada situação.

Gráfico 5 – Perda de massa para o aço em estudo em 0,5% ácido acético com injeção de argônio para desaeração, com injeção de gás oxigênio, e desaerado seguido de injeção de H₂S. Nota-se pouca diferença entre o caso com injeção de H₂S e o caso da solução apenas com Ácido Acético.

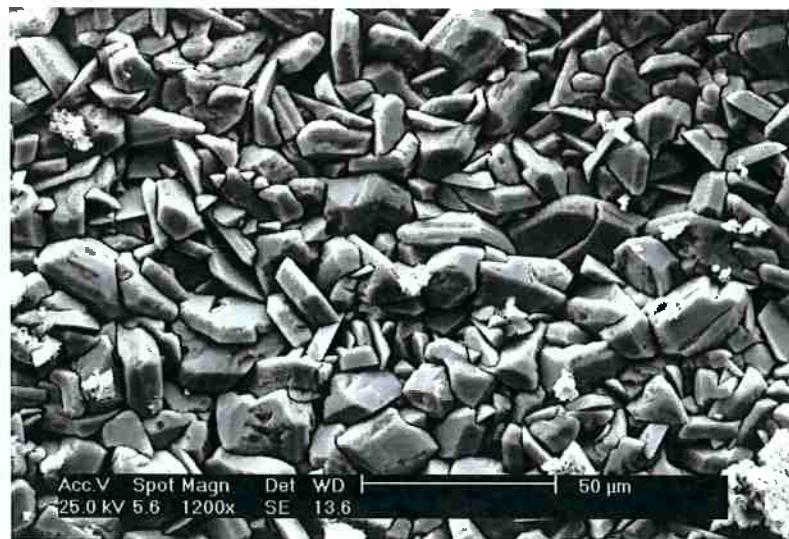
Figura 24 – Exame em MEV, com Aumento de 1200x, da Superfície da Amostra Submetida a Ensaio de Perda de Massa por 2 horas em solução 0,5% Ácido Acético, desaerada com gás Nitrogênio e Injeção de H₂S, no qual a solução apresentou-se turva durante o ensaio, devido a contaminação com oxigênio do ar. A análise por EDS mostrou tratar-se de cristais de enxofre (figura 25).

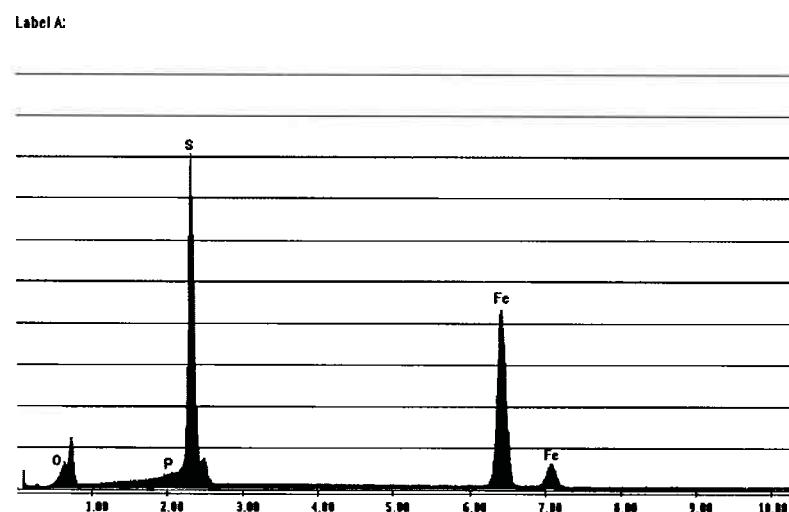
Figura 25 – Análise Química por EDS da Superfície da Amostra Submetida a Ensaio de Perda de Massa por 2 horas em solução 0,5% Ácido Acético, desaerada com gás Nitrogênio e Injeção de H₂S.

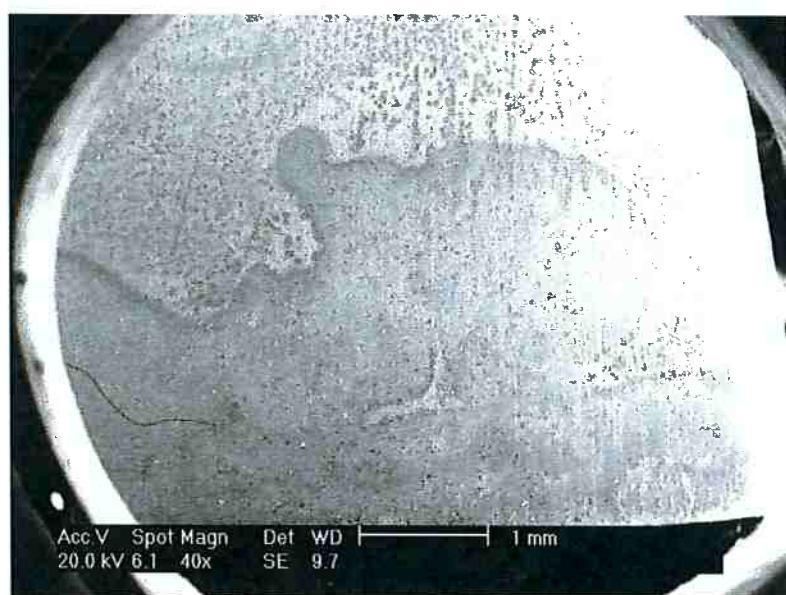
Por sua vez, corpos-de-prova submetidos ao ensaio de perda de massa por 1h, onde a solução não se apresentou turva (portanto sem contaminação de oxigênio) também foram examinados em MEV¹ (figuras 26 a 30). Neste caso, os produtos de corrosão ocorreram na forma de películas relativamente finas, aderentes e de cor escura. Nos exames em MEV pode-se observar a ocorrência de corrosão localizada, na forma de pites, o que é um ponto de particular importância quando se deseja que o material tenha resistência à corrosão sob tensão. As análises por EDS mostraram a presença de enxofre em alguns pontos, provavelmente devido aos produtos escuros formados na superfície, os quais devem ser do tipo sulfeto de ferro.

Figura 26 – Exame em MEV, com Aumento de 40x, da Superfície da Amostra Submetida a Ensaio de Perda de Massa por 1 hora em solução 0,5% Ácido Acético, desaerada com gás Nitrogênio e Injeção de H₂S. Esta superfície apresentou produto de corrosão fino e aderido, na forma de uma mancha preta.

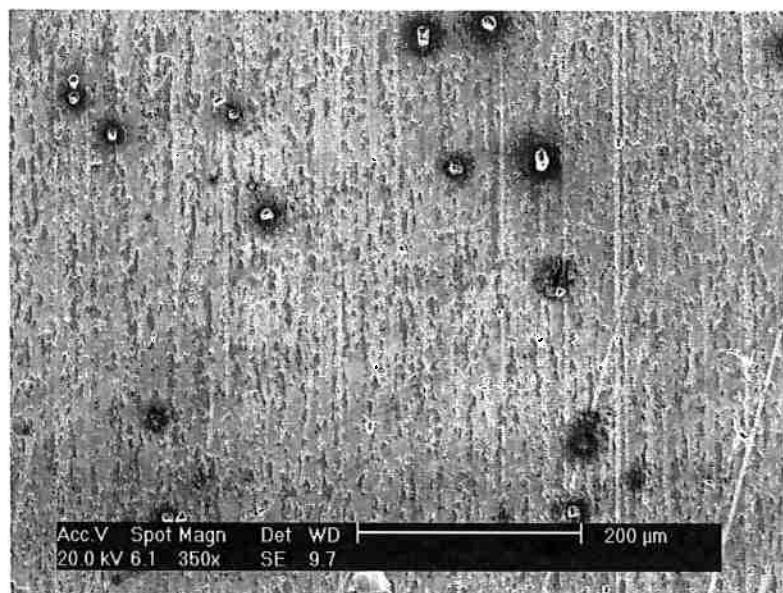
Figura 27 – Exame em MEV da mesma superfície anterior com maior aumento (350x). Nota-se a presença de pites dispersos em toda a superfície.

os pites. As figuras 33 e 34 mostram que a densidade de pites é bem menor comparativamente à figura 27.

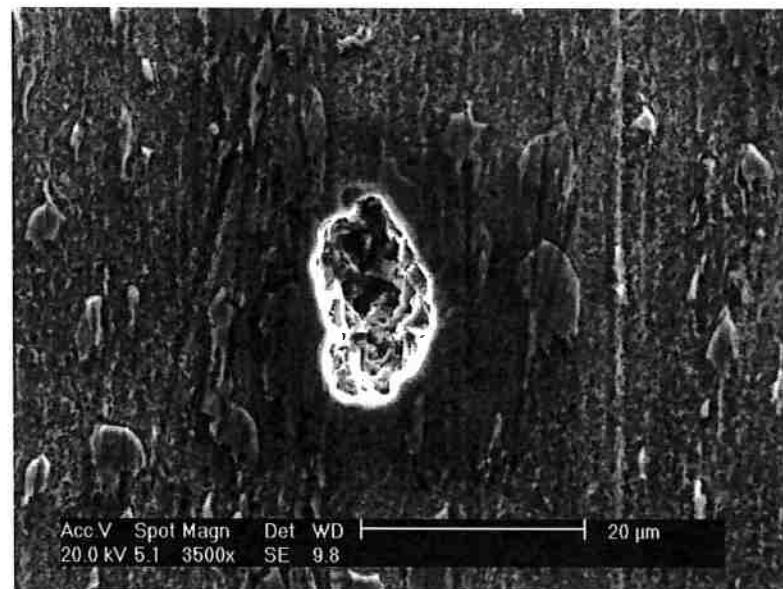
Figura 28 – Detalhe da figura anterior, mostrando um dos pites (aumento: 3500x).

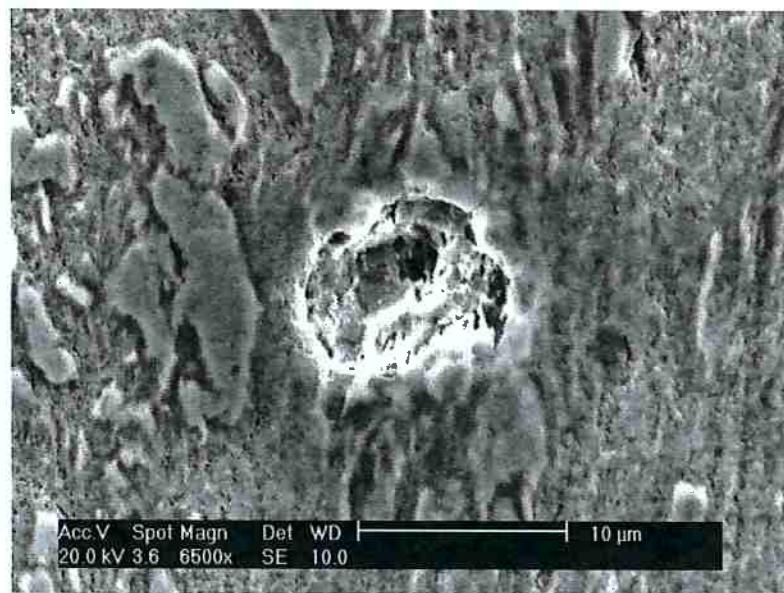
Figura 29 – Outro detalhe da superfície após perda de massa por 1 hora de imersão mostrando um pite (aumento: 6500x).

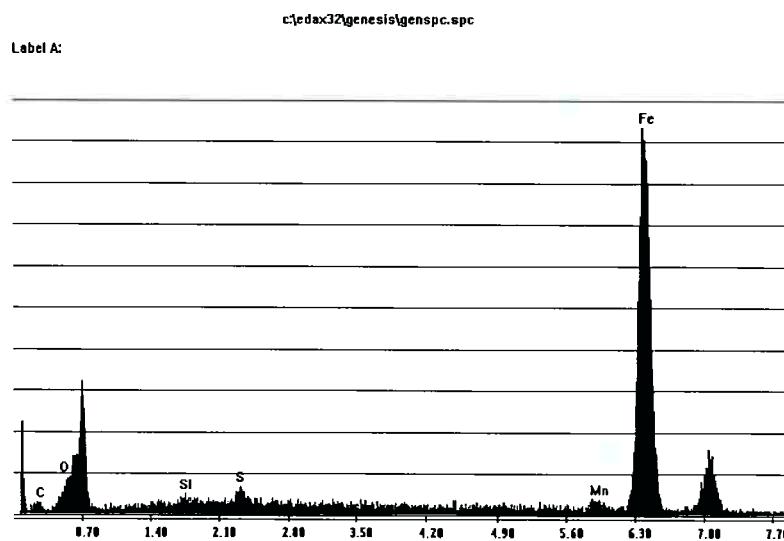
Figura 30 – Um dos EDS realizados na superfície do corpo-de-prova ensaiado por 1 hora das figuras anteriores. Nota-se a presença de enxofre, neste caso, evidenciando que o produto formado deve ser do tipo sulfeto de ferro.
