**DESEMPENHO QUANTO À RESISTÊNCIA À CORROSÃO DE
UM AÇO ALTA RESISTÊNCIA BAIXA LIGA EM PRESENÇA DE
SULFETO**

**Trabalho de Formatura apresentado ao
Departamento de Engenharia Metalúrgica e
de Materiais da Escola Politécnica da
Universidade de São Paulo.**

Este trabalho tem como objetivo principal analisar a influência do ácido sulfídrico (H_2S) na corrosão de aço API 5L X80 utilizado na fabricação de tubos.

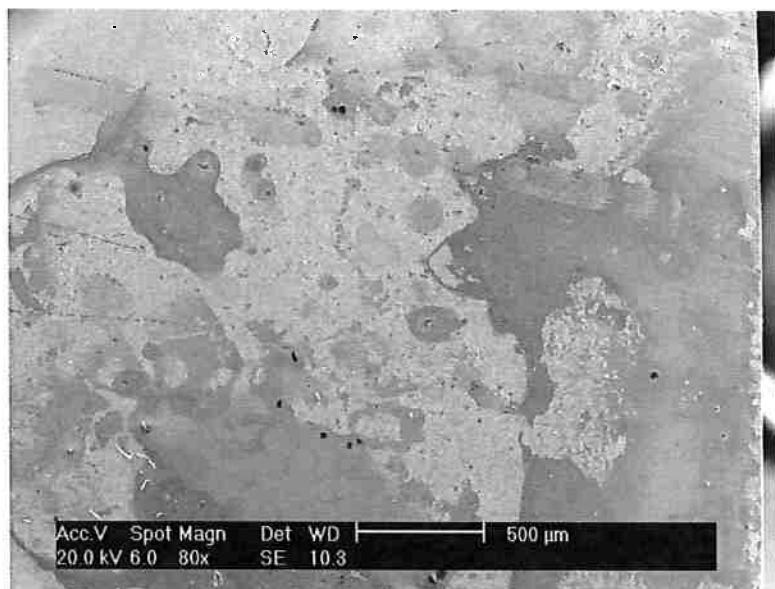
Figura 31 – Exame com MEV da superfície do corpo-de-prova submetido a ensaio de imersão por 1h, sem presença de H₂S. Aumento de 80x.

Nesta condição a superfície também apresentou manchas, mas não são escuras como as encontradas no caso com a presença de H₂S.

A superfície do corpo-de-prova submetido a ensaio de imersão por 1h em solução desaerada e sem a presença de H₂S foi examinado por MEV e foram feitas análises químicas por EDS. As figuras 31 a 34 revelam os resultados encontrados.

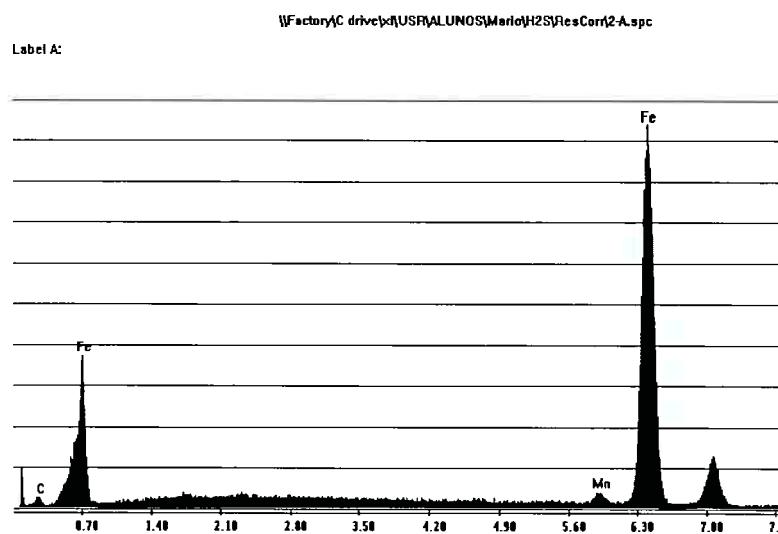
Figura 32 – Um dos EDS realizados na superfície do corpo-de-prova ensaiado por 1 hora da figura anterior.

Na superfície indicou-se predominância de Fe. Nota-se também um pico de Mn no espectro.

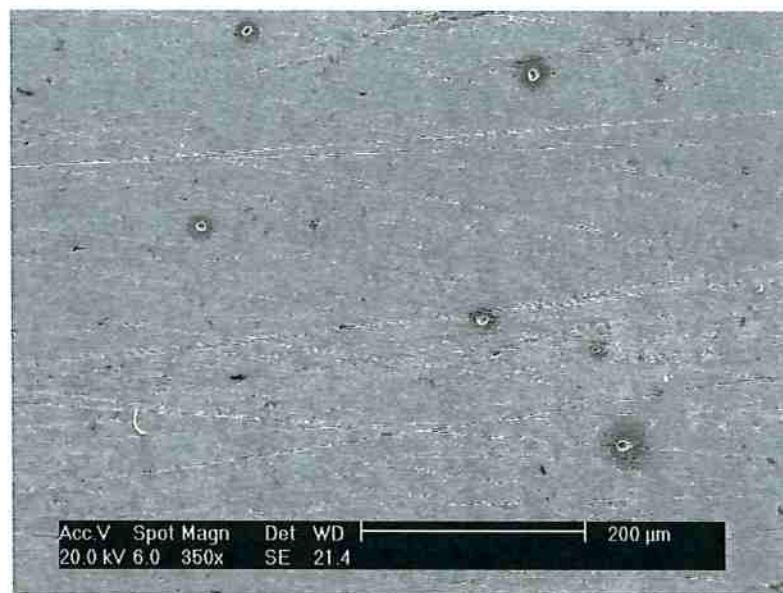
Figura 33 – Outro detalhe da superfície após ensaio de imersão por 1hora sem H₂S (aumento: 350x).

os pites. As figuras 33 e 34 mostram que a densidade de pites é bem menor comparativamente à figura 27.

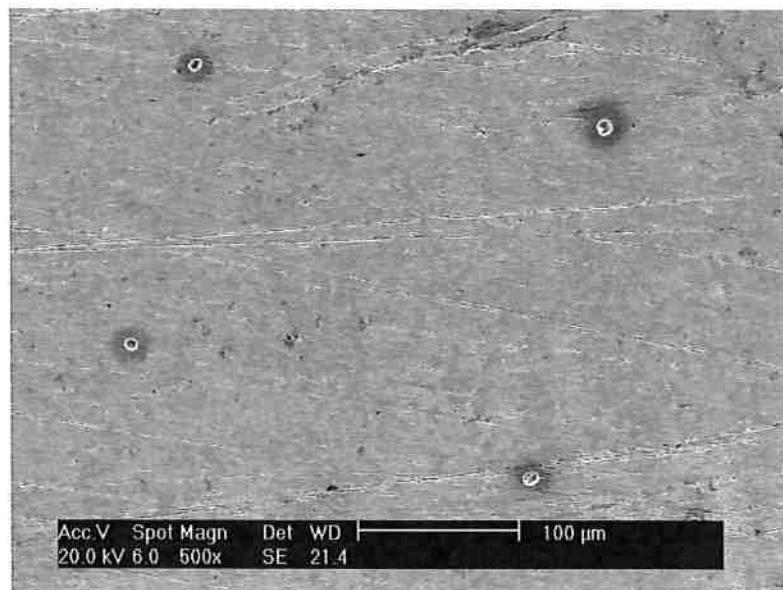
Figura 34 – Mais um detalhe da superfície após ensaio de imersão por 1hora sem H₂S (aumento: 500x).

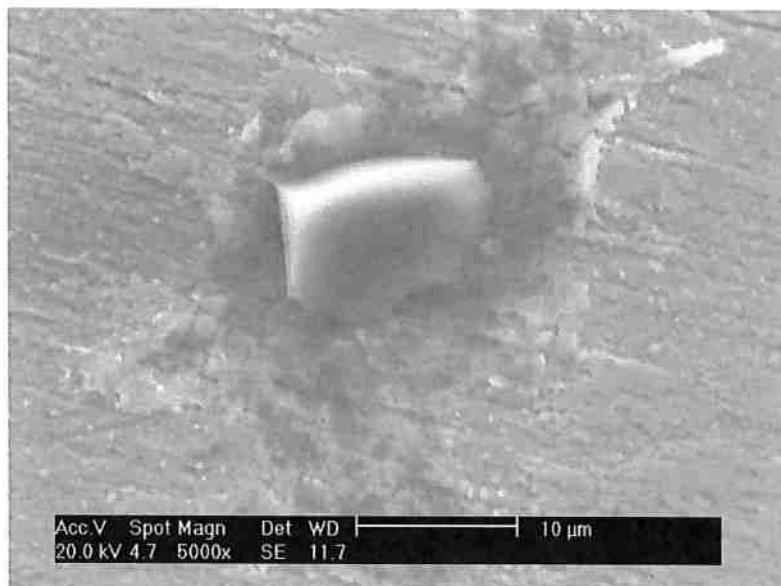
Figura 35 - Mais um detalhe da superfície após ensaio de imersão por 1hora sem H₂S (aumento: 5000x). Nota-se Nota-se a corrosão ao redor da inclusão, que após sua queda, pode assumir o aspecto dos pites observados. A inclusão neste caso é de óxido de silício (Figura 38).

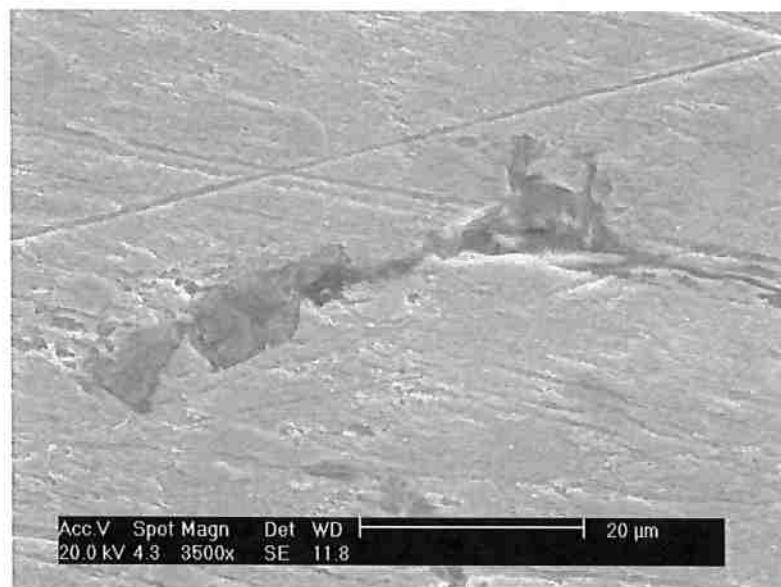
Figura 36 - Mais um detalhe da superfície após ensaio de imersão por 1hora sem H₂S (aumento: 3500x). Nota-se a ocorrência de corrosão ao redor das inclusões. A inclusão neste caso é de óxido de alumínio (Figura 37).

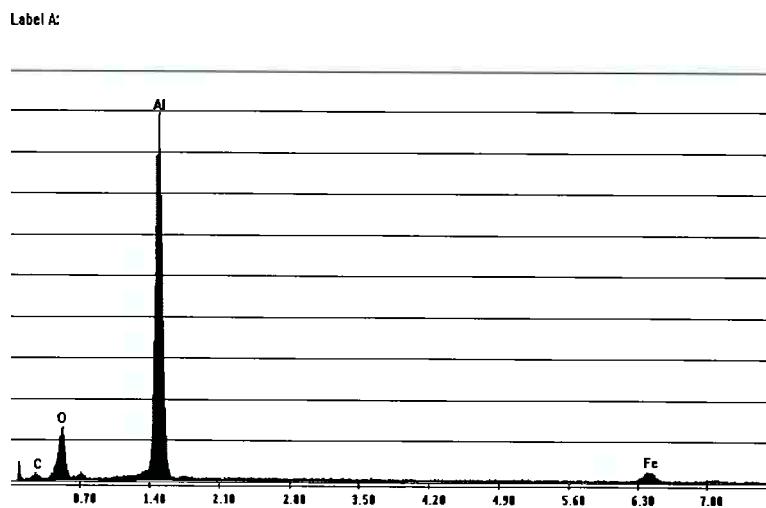
Figura 37 – Um dos EDS realizados na superfície do corpo-de-prova ensaiado por 1 hora sem presença de H_2S .

Nota-se presença de inclusões de óxido de alumínio.

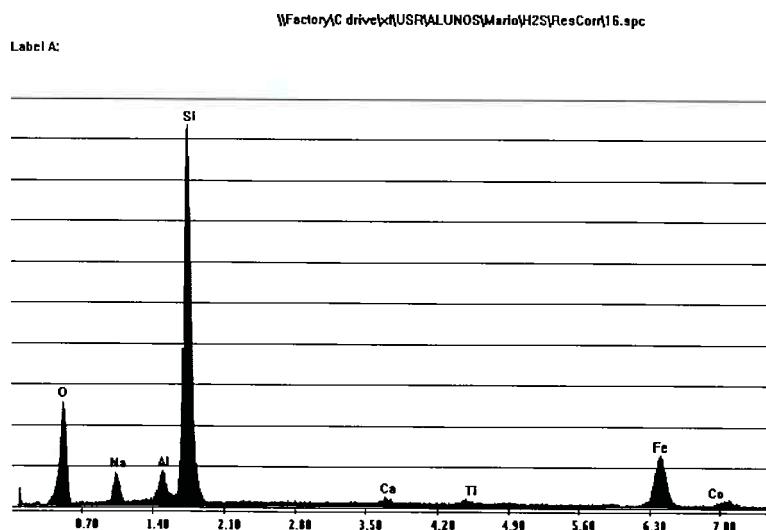
Figura 38 – Um dos EDS realizados na superfície do corpo-de-prova ensaiado por 1 hora sem presença de H_2S .

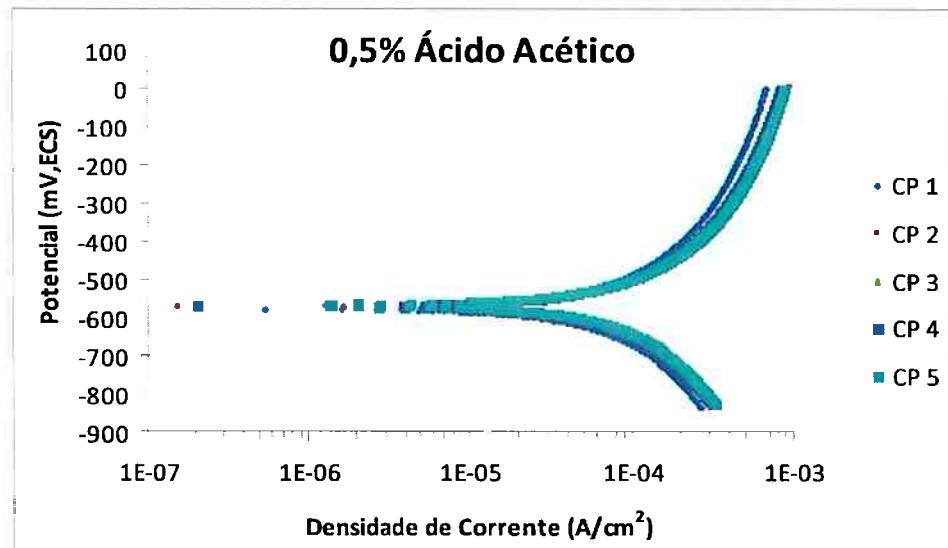
Gráfico 6 – Curvas de polarização potenciodinâmica (velocidade de varredura de 1 mV/s) em solução 0,5% ácido acético. (Cinco Ensaios)

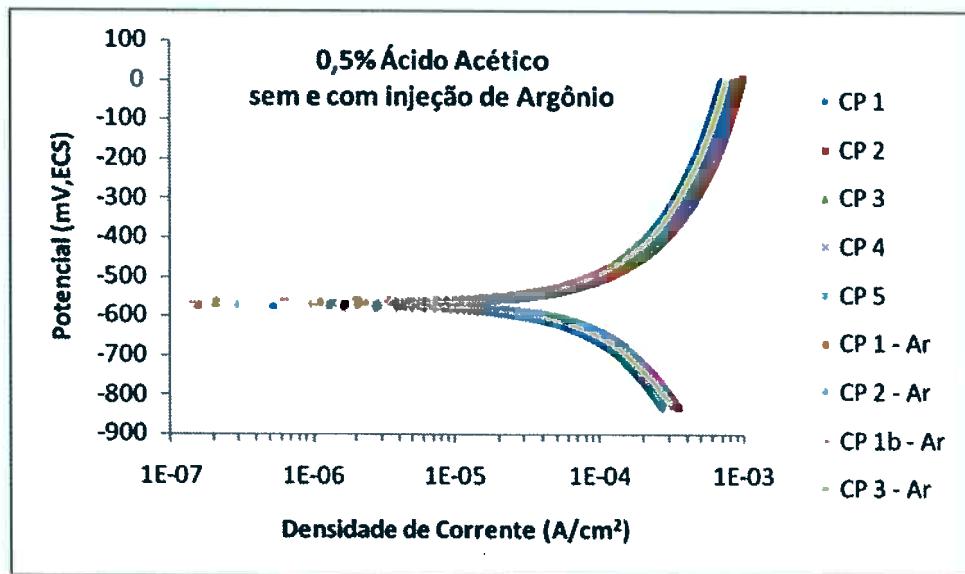
Gráfico 7 - Curvas de polarização potenciodinâmica (velocidade de varredura de 1 mV/s) em 0,5% ácido acético *com injeção de argônio*. Também estão apresentadas a curvas anteriores, na condição de aeração natural.

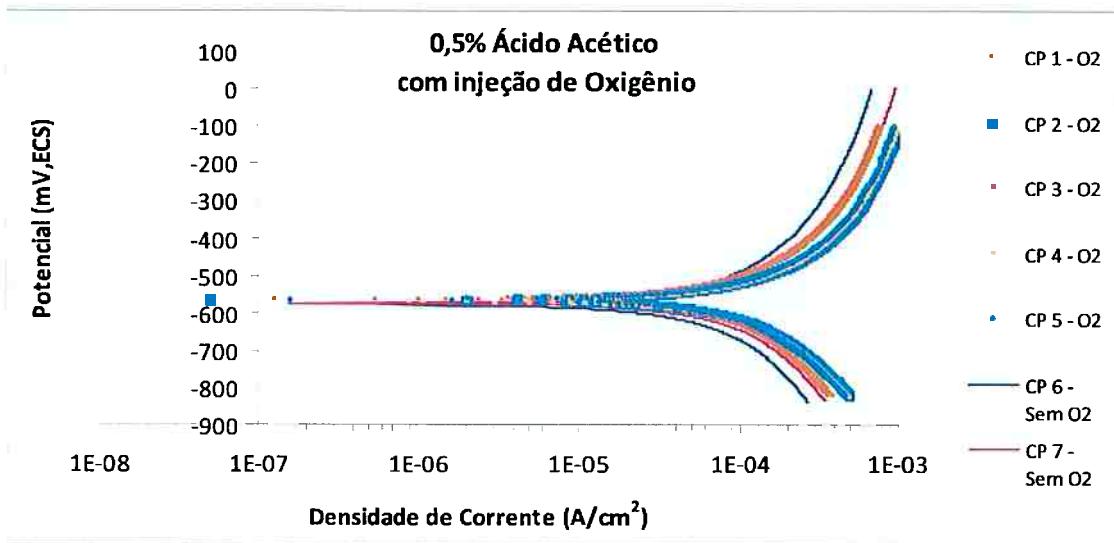
Gráfico 8 – Curvas de polarização potenciodinâmica (velocidade de varredura de 1 mV/s) em 0,5% ácido acético com injeção de oxigênio.

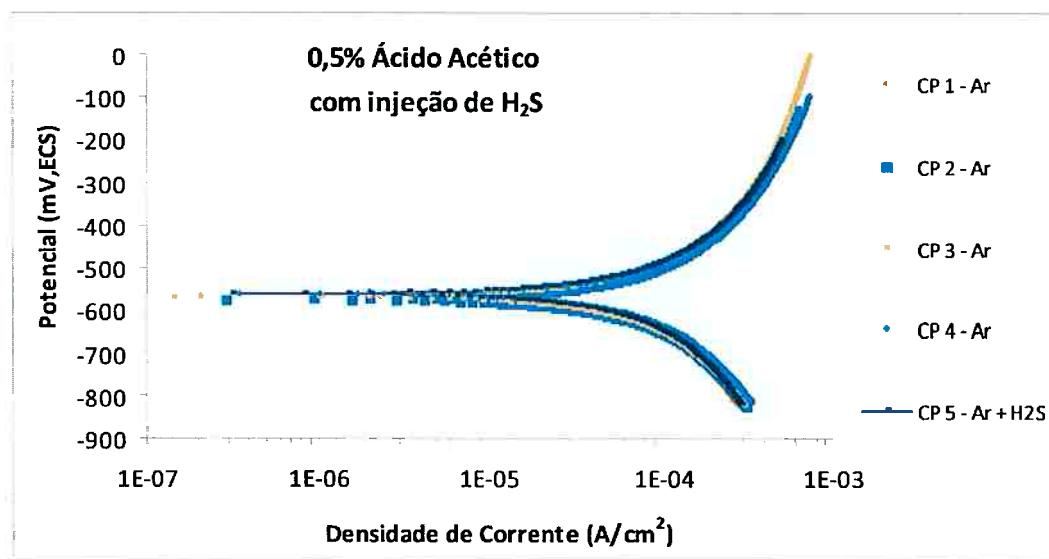
Gráfico 9 - Curvas de polarização potenciodinâmica (velocidade de varredura de 1 mV/s) em 0,5% ácido acético com injeção de argônio e sulfeto.

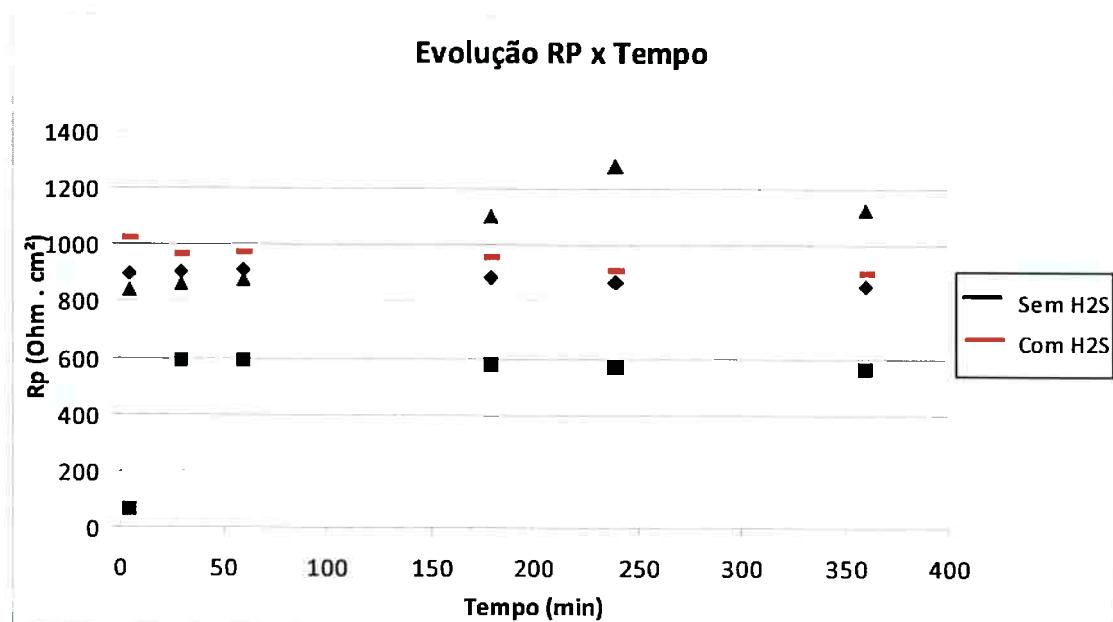
Gráfico 10 – Análise dos Valores de Resistência de Polarização (RP) em função do tempo, para as condições sem H₂S e com H₂S.

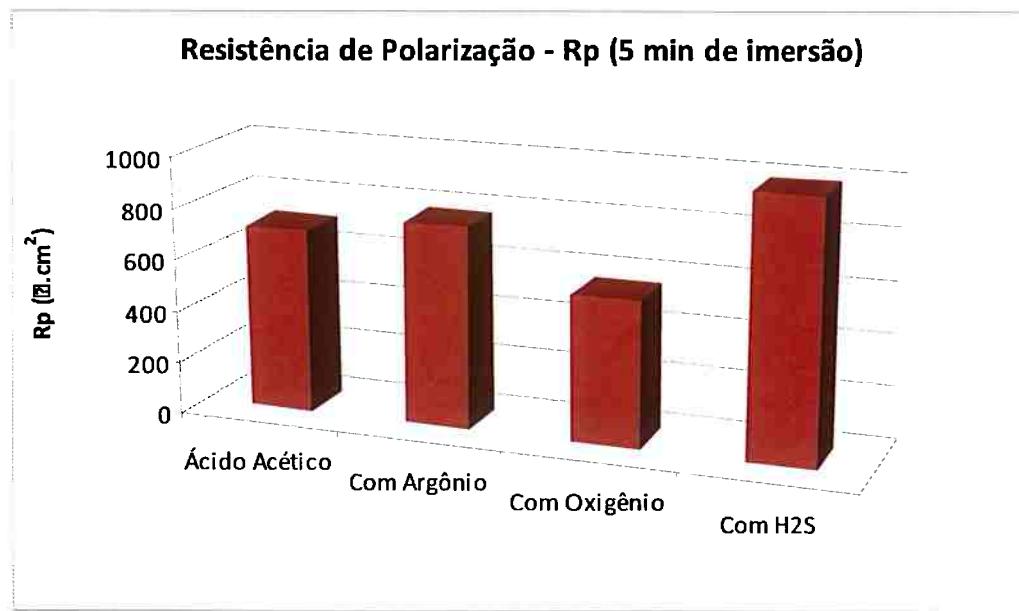
Gráfico 11 – Valores de RP em cada Tratamento da Solução, após 5 minutos de Ensaio.
