UNIVERSIDADE DE SÃO PAULO (USP)  
INSTITUTO DE ARQUITETURA E URBANISMO (IAU)  
TRABALHO DE GRADUAÇÃO INTEGRADO II

# **AS ENCHENTES EM SÃO CARLOS**

*Sistemas de Espaços Livres (SEL) como estratégia de  
controle e mitigação de enchentes*

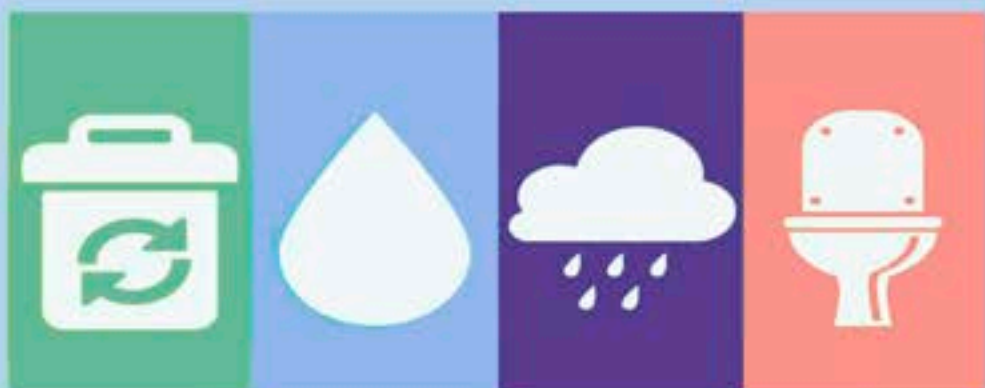
**Figura 1 - Os pilares do Saneamento Básico.**

Por sua vez, no Brasil, a **Lei N° 14.026/2020** considera saneamento básico como o conjunto de serviços, infraestruturas e instalações operacionais:

I. De **abastecimento de água potável** (disponibilização, manutenção de infraestruturas e instalações operacionais necessárias ao abastecimento público de água potável);

II. De **esgotamento sanitário** (atividades e disponibilização, manutenção de infraestruturas e instalações operacionais de coleta, transporte, tratamento e disposição final adequados dos esgotos sanitários);

III. De **limpeza urbana e manejo dos resíduos sólidos** (atividades, disponibilização e manutenção de infraestrutura e instalações operacionais de coleta, varrição manual e mecanizada, asseio e conservação urbana, transporte, transbordo, tratamento e destino final ambientalmente adequado dos resíduos sólidos domiciliares e dos resíduos de limpeza urbana);

IV. De **drenagem e manejo das águas pluviais urbanas** (atividades, infraestrutura e instalações operacionais de drenagem de águas pluviais, transporte, detenção ou retenção para o amortecimento de vazões de cheias, tratamento e disposição final das águas pluviais drenadas, contempladas a limpeza e a fiscalização preventiva das redes).

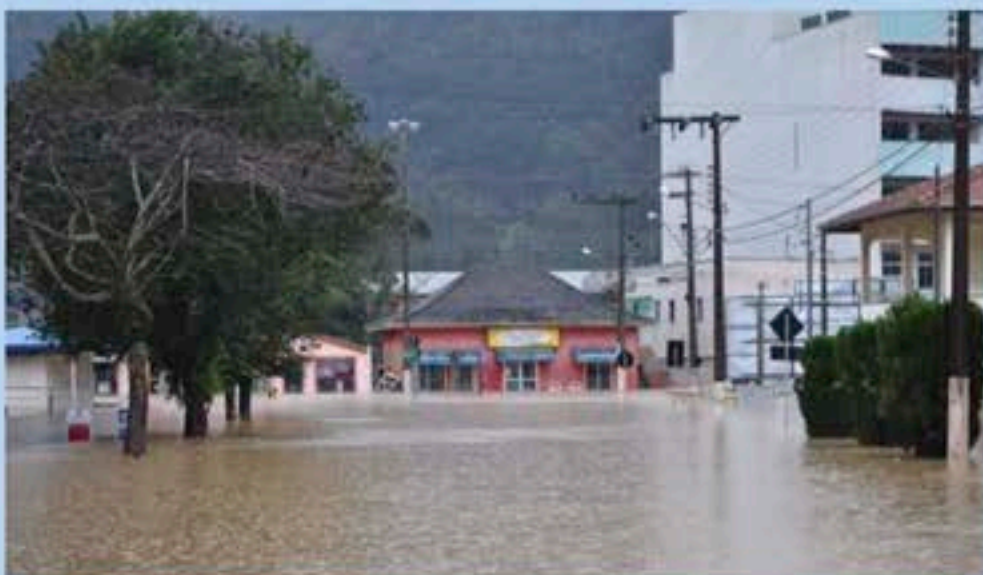
**Figura 6 - Enchente em Presidente Getúlio, Santa Catarina.**

I. **Enchente ou cheia**: é a elevação do nível d'água no canal de drenagem, devido ao aumento de vazão. O nível d'água atinge a cota máxima do canal, mas sem extravasar (Licco, Dowell, 2015);

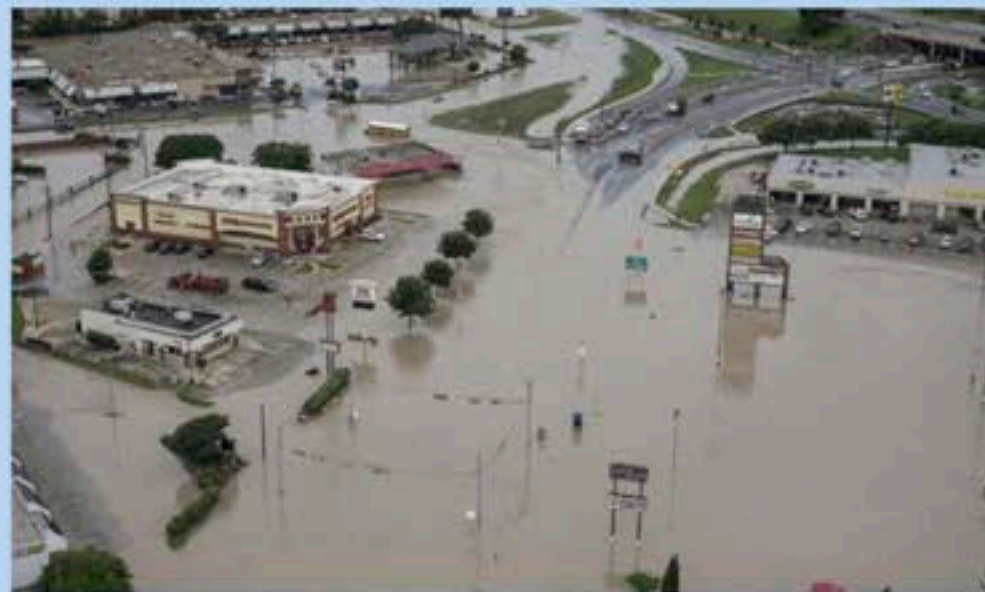
**Figura 7 - Inundação em San Marcos, Texas.**

II. **Inundação**: é o transbordamento das águas de um curso d'água, que atinge a planície de inundação ou área de várzea (Licco, Dowell, 2015);

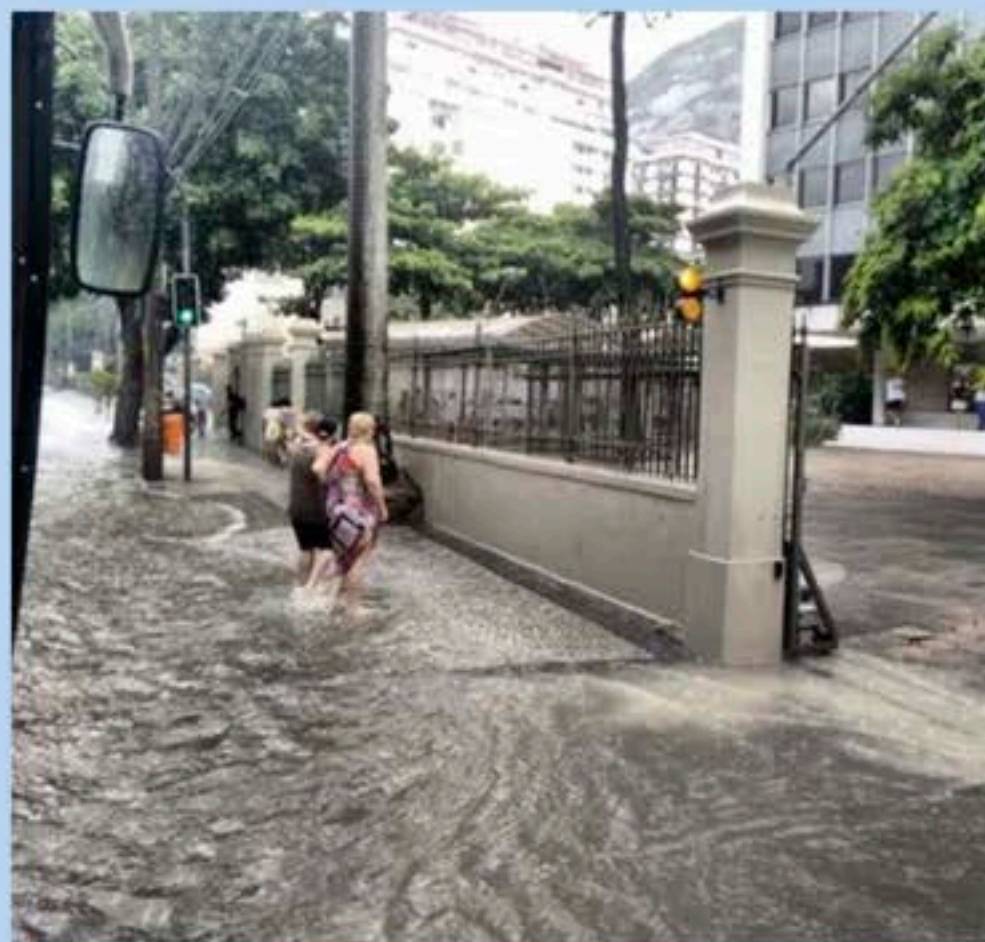
**Figura 8 - Alagamento na Região do Botafogo, Rio de Janeiro.**

III. **Alagamento**: é o acúmulo momentâneo de águas em determinados locais, causado pela deficiência no sistema de drenagem;

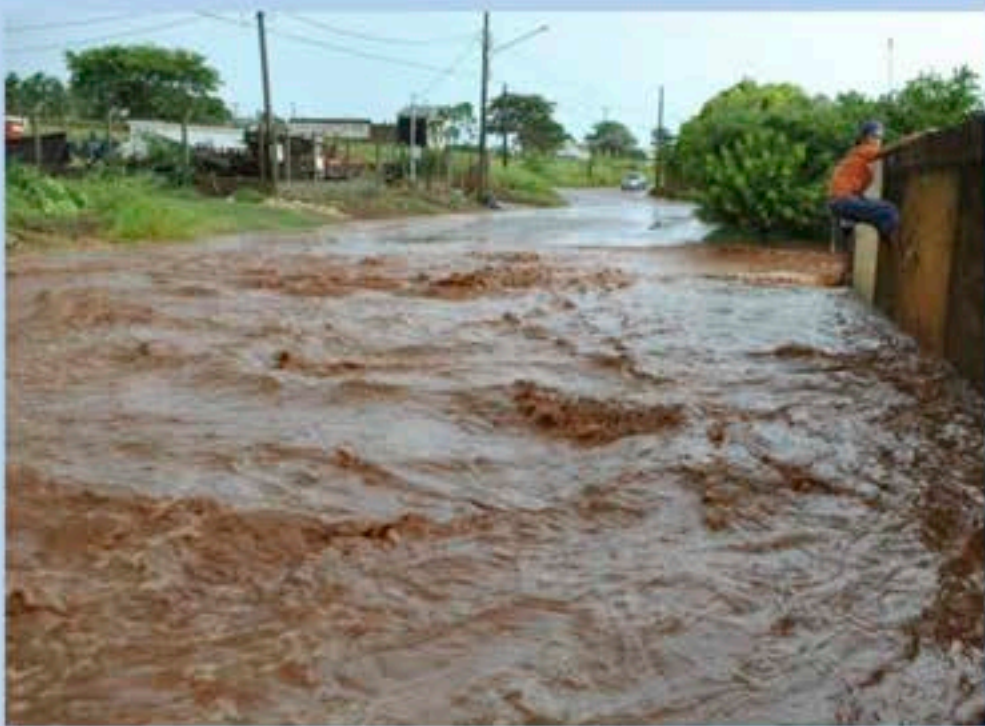
**Figura 9 - Enxurrada em Nova Andradina, Mato Grosso do Sul.**

IV. **Enxurrada:** é o escoamento superficial provocado por chuvas intensas em áreas total ou parcialmente impermeabilizadas e com alta energia de transporte, associado ou não a áreas de domínio dos processos fluviais (Licco, Dowell, 2015);

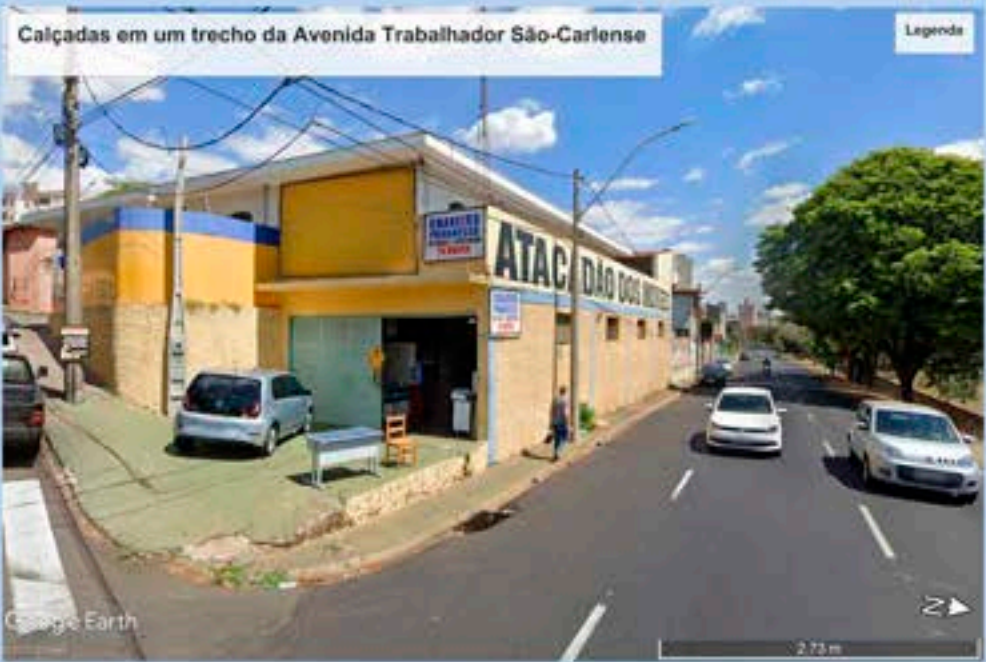
Figura 34 - Calçada em um trecho da Avenida Trabalhador São-Carlense.

Os pedestres também foram preteridos pelos governantes. Novamente, a Avenida Trabalhador São-Carlense é um dos exemplos mais representativos: as calçadas estão degradadas e são muito estreitas, como podemos ver na imagem abaixo.

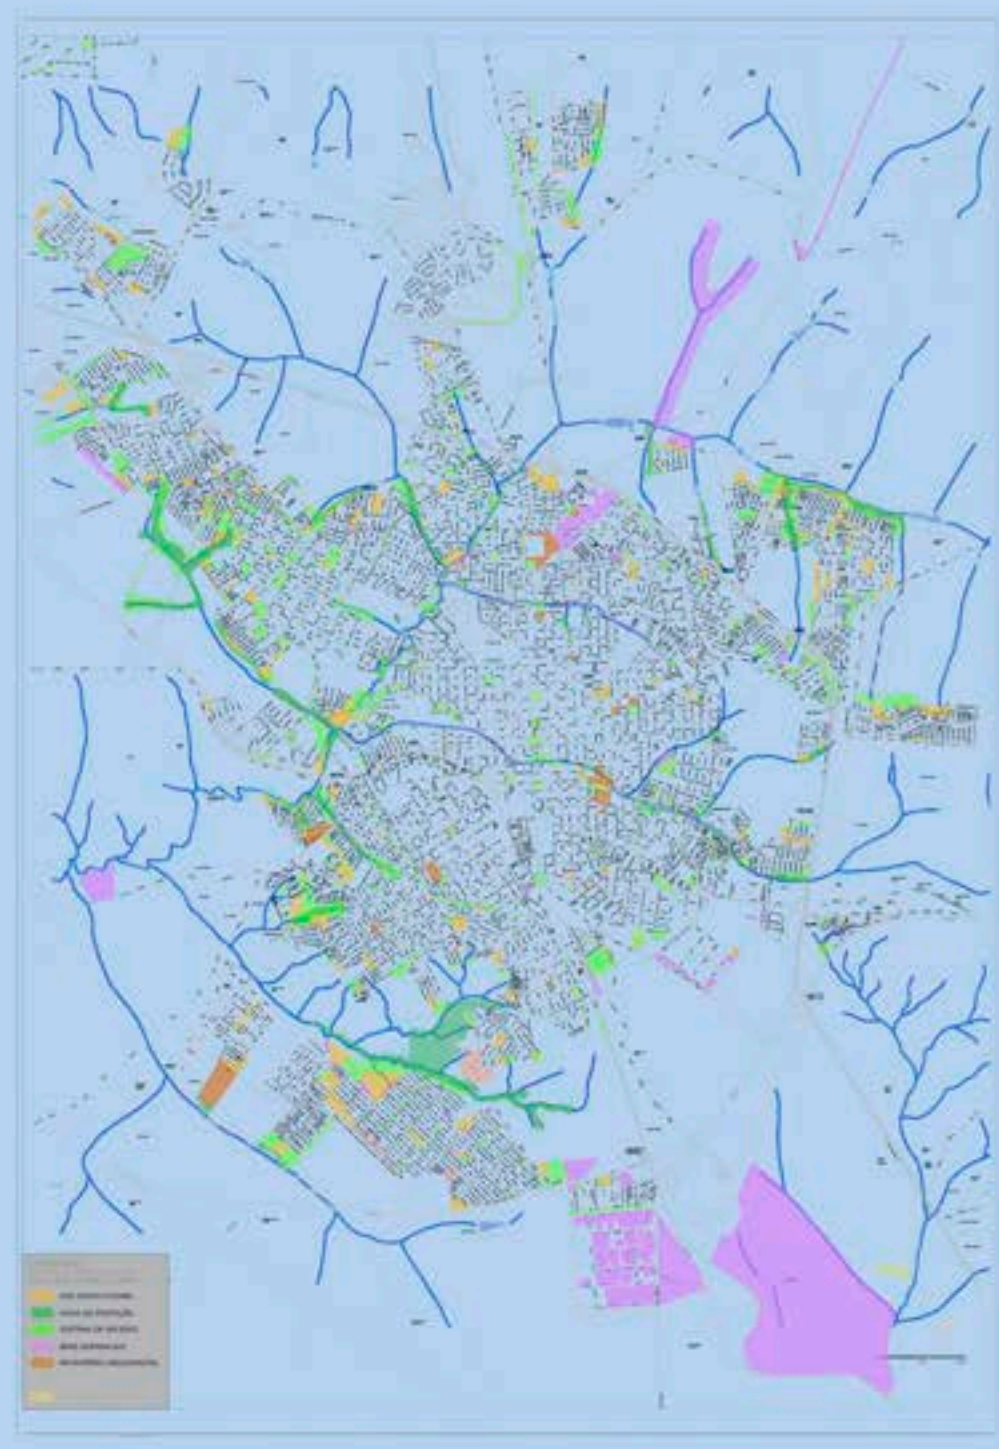
**Figura 39 - Sobreposição dos mapas de Áreas Públicas e de Hidrografia.**

Quando adicionamos a camada de hidrografia, fica óbvio o descaso dos governos de São Carlos com as Áreas de Preservação Permanente, principalmente no córrego do Tijuco Preto e em um grande trecho dos córregos do Gregório e do Monjolinho. **Essas áreas de APP que foram invadidas são, justamente, as áreas que mais apresentam risco de inundações e enchentes.**

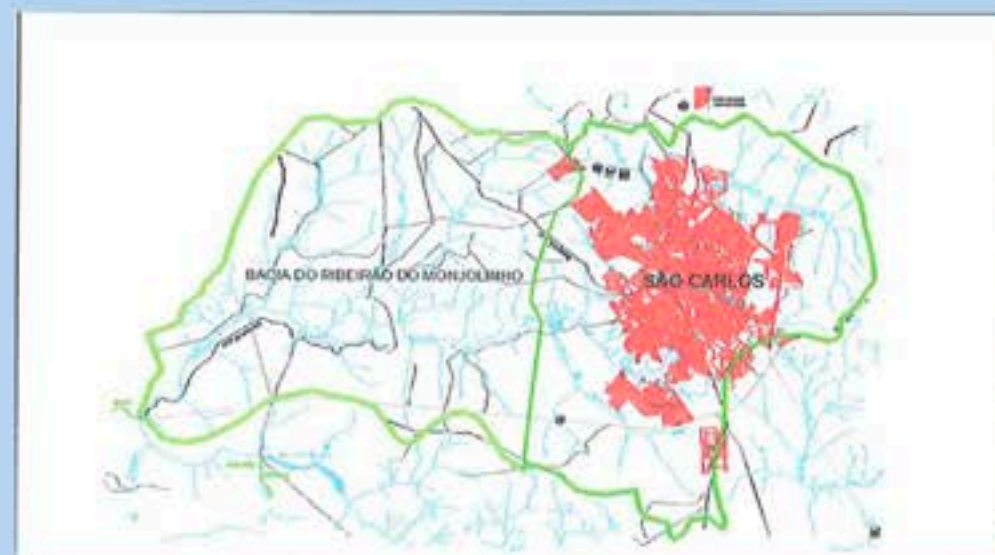
**Figura 42 - Mapa esquemático da bacia do Monjolinho.**

Pelatti (2004) elegeu quatro pontos (entre a nascente principal e a captação do Espriado) ao longo do rio para testar a qualidade da água e constatou que, em todos, a qualidade estava alterada. Além disso, os pontos com maior característica urbana eram os mais poluídos e apresentavam outros problemas, como ausência de mata ciliar.

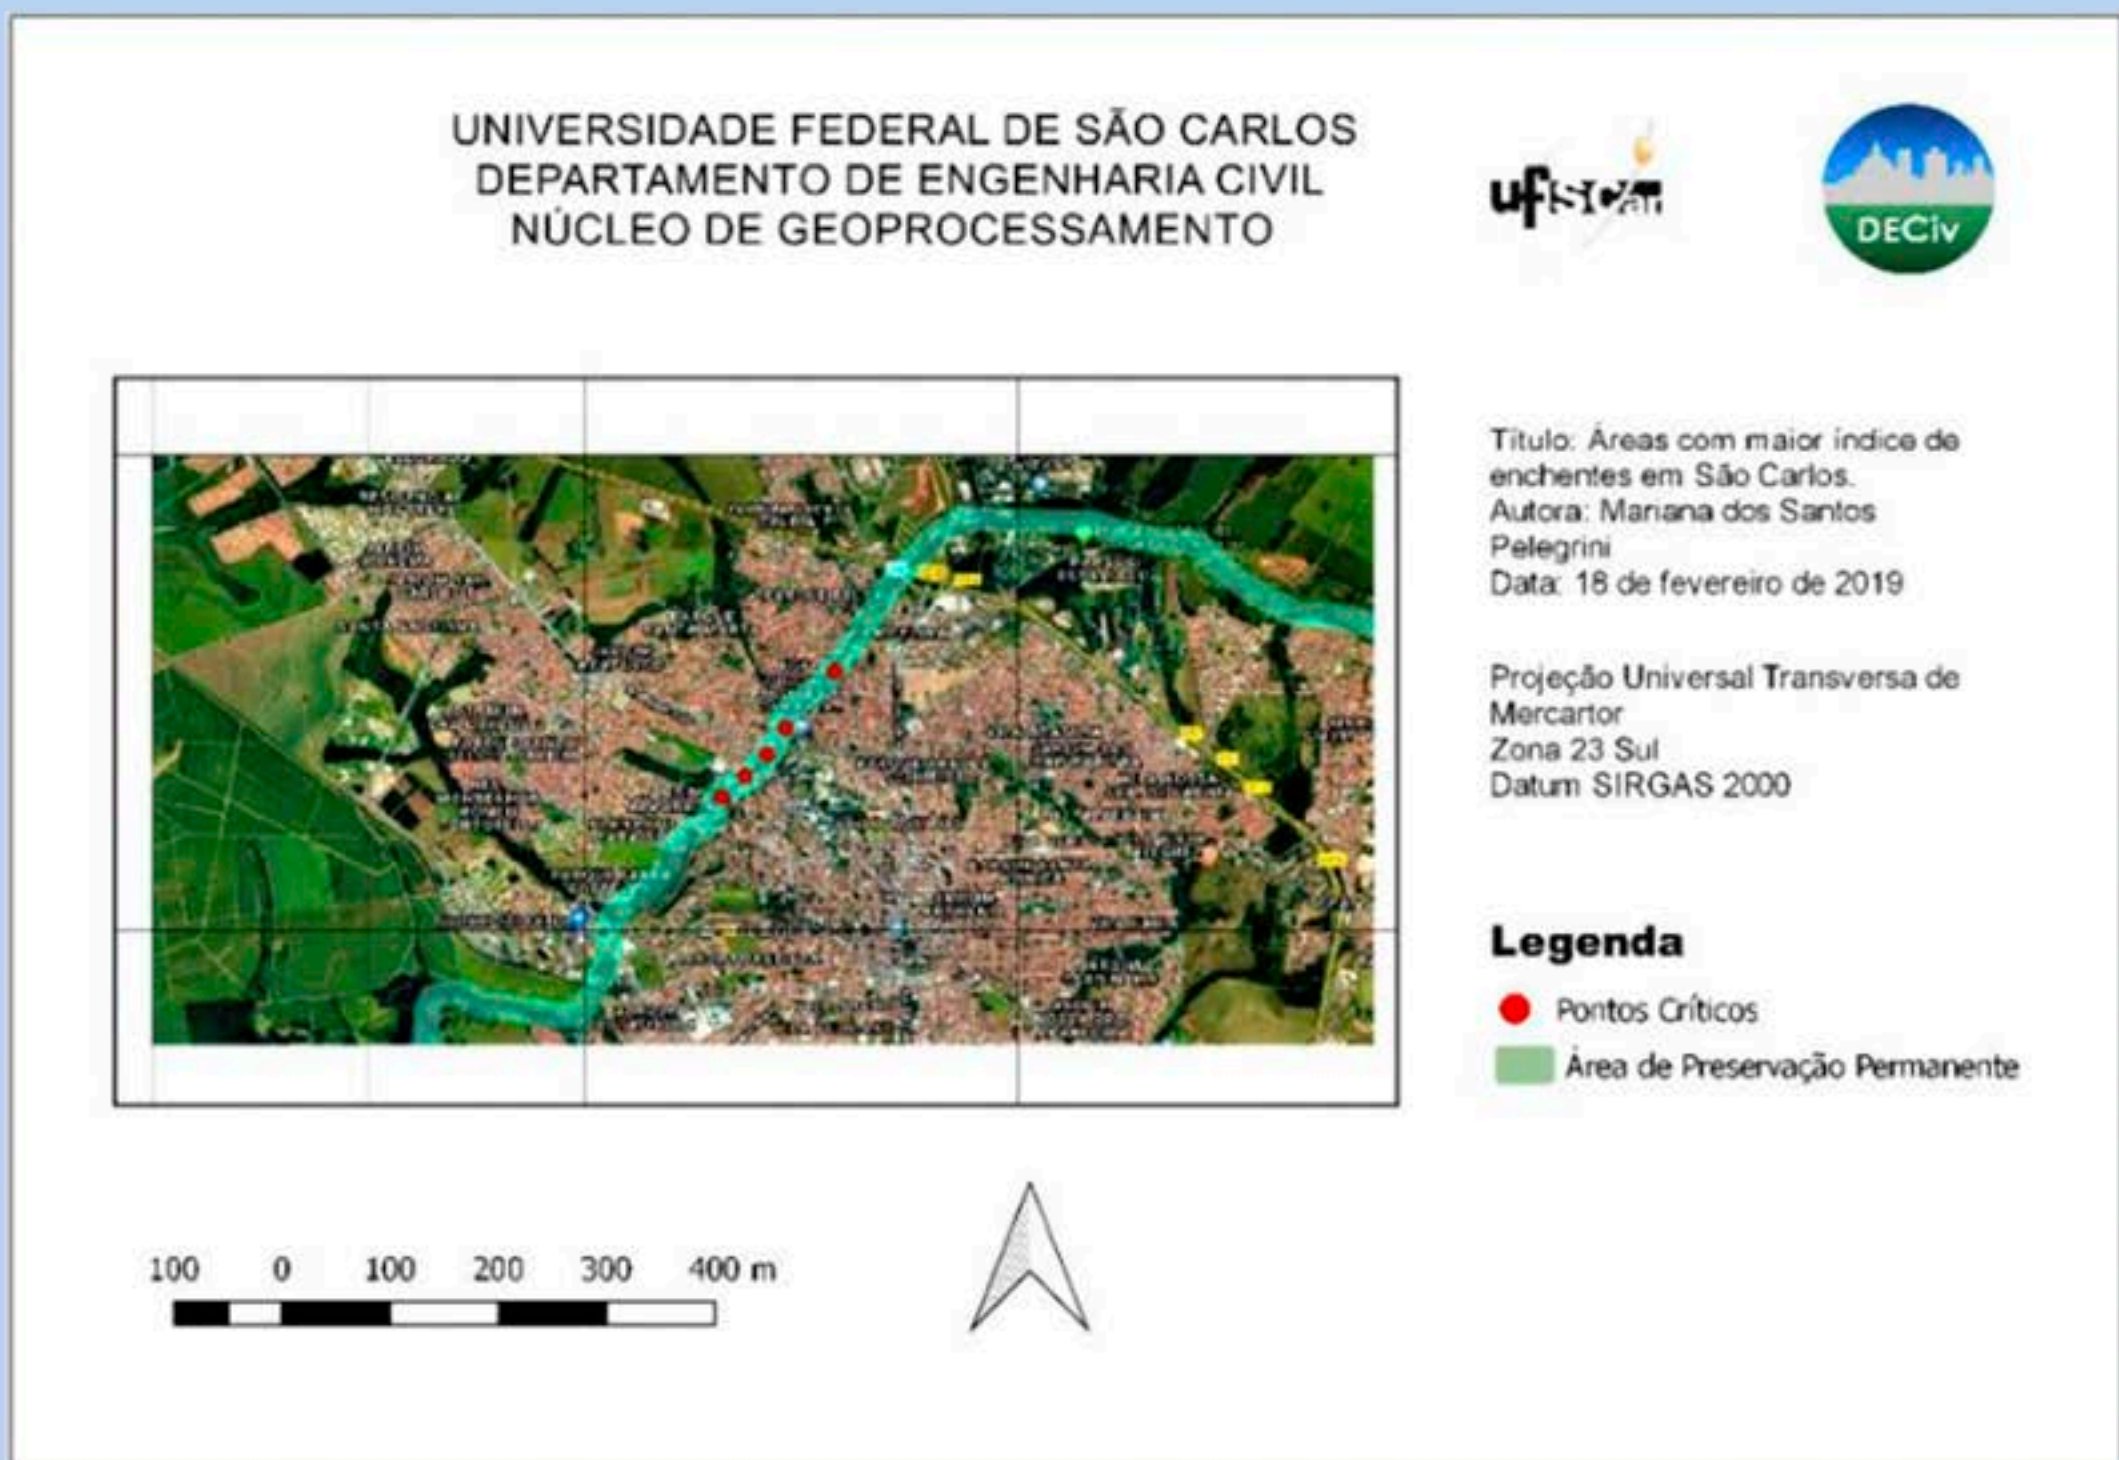
**Figura 49 - Mapa de áreas com maior índice de enchentes no córrego do Monjolinho.**

Infelizmente, este não é o caso: em vários trechos, a APP foi invadida e está escassa, degradada ou até mesmo inexistente. Curiosamente, são justamente os trechos em que a APP foi invadida de maneira mais agressiva que coincidem com os pontos que apresentam enchentes mais críticas e frequentes em toda a cidade.

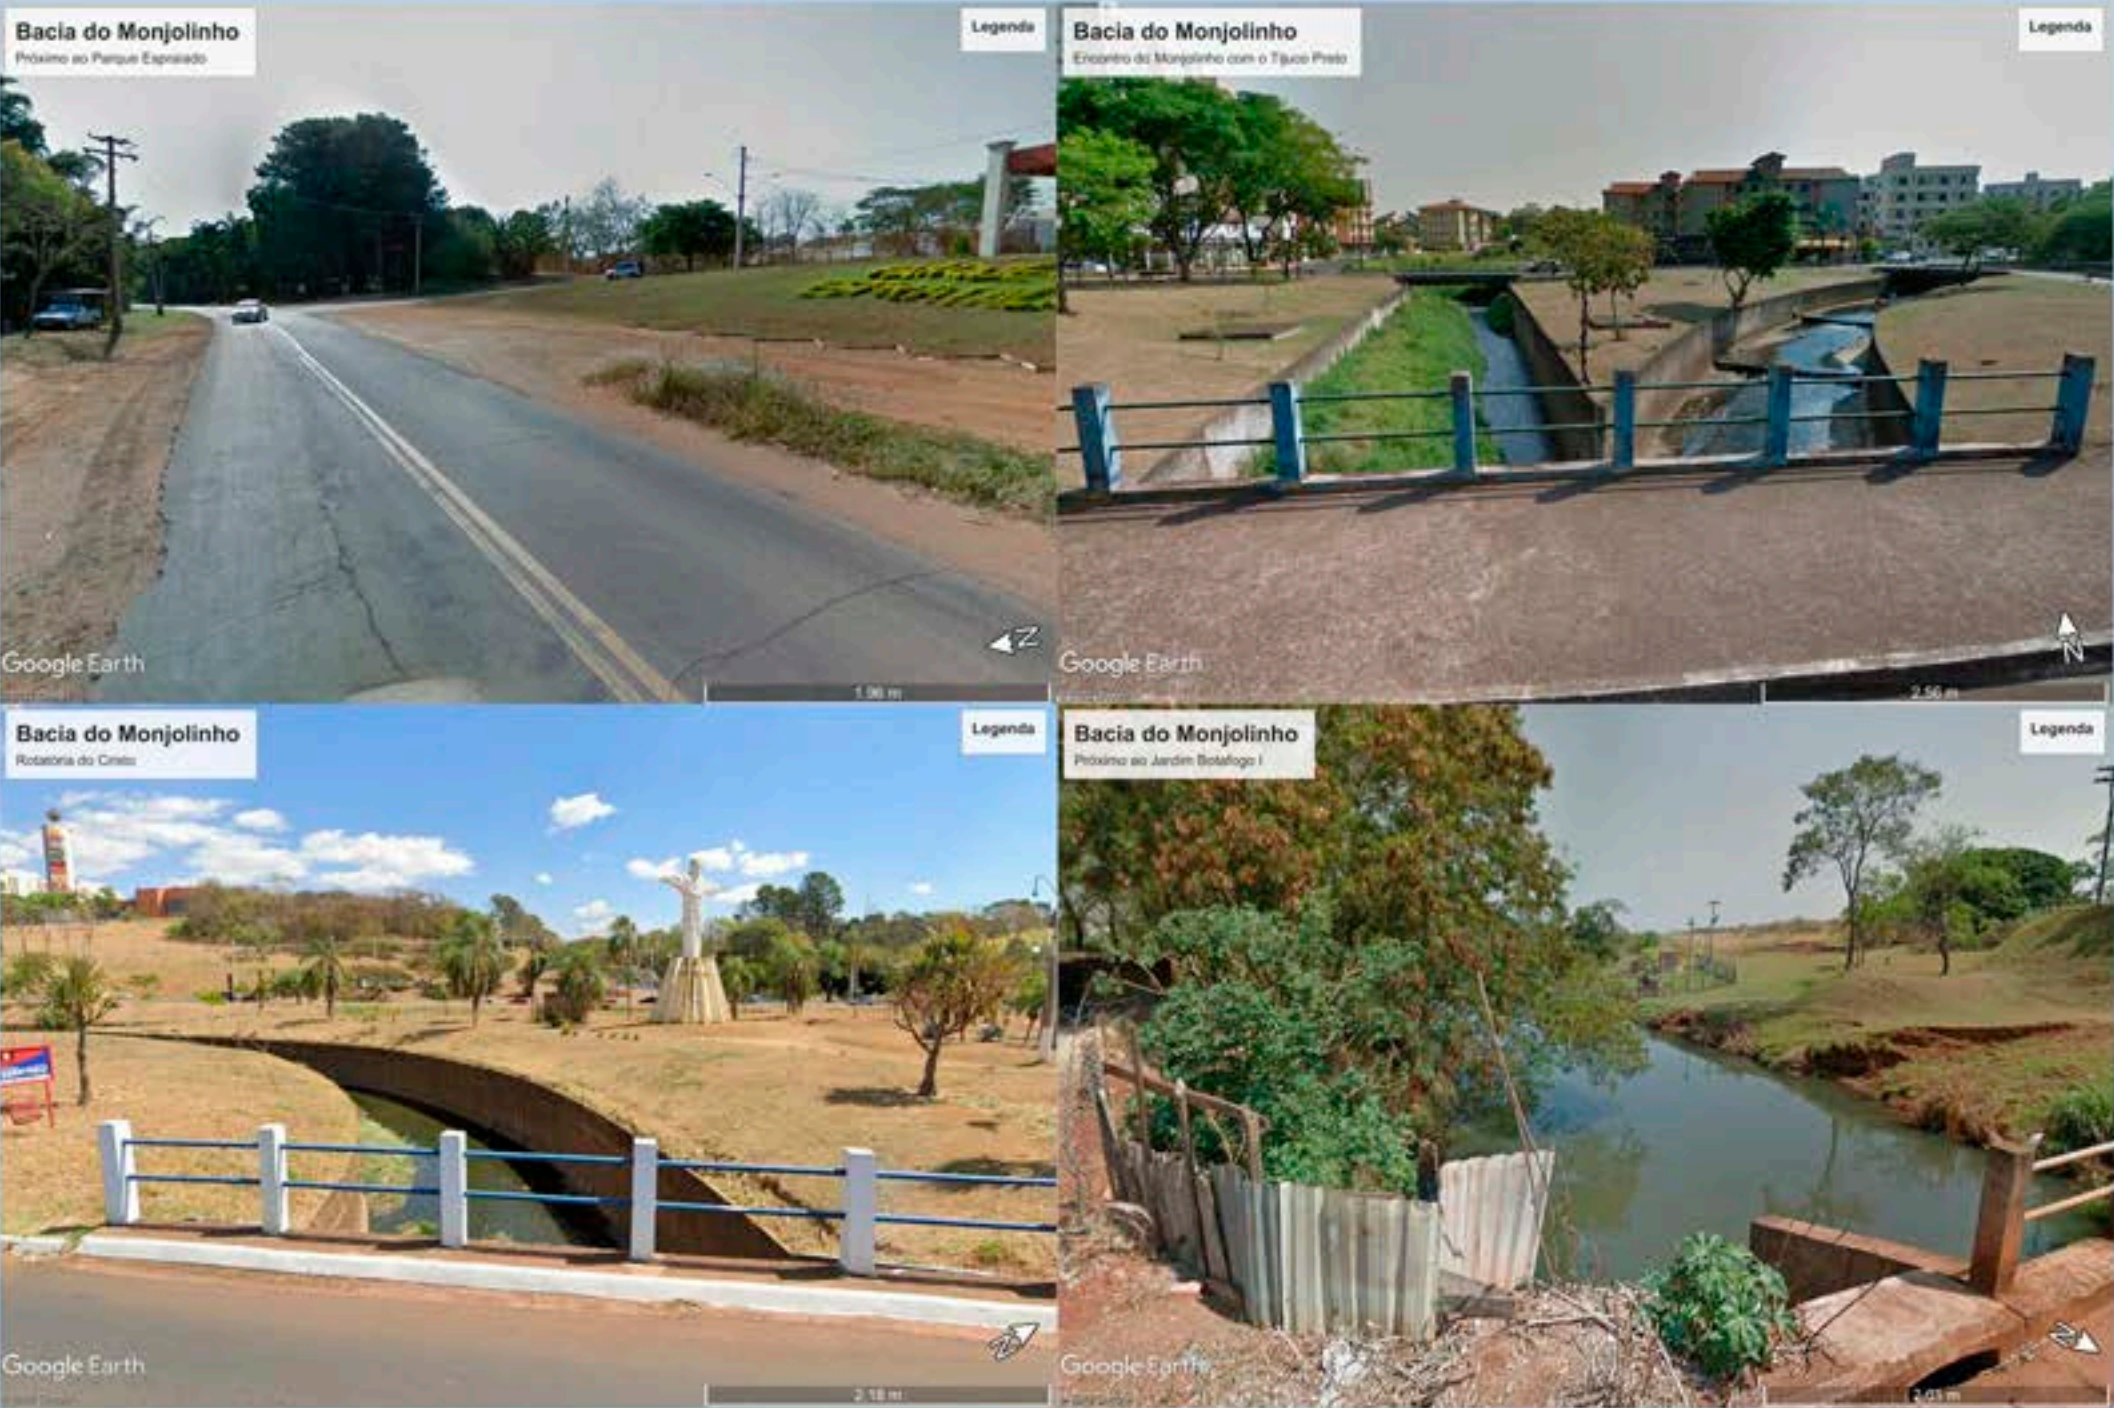
Figura 51 - Imagens da bacia.

A seguir, vemos algumas imagens de diferentes trechos da bacia, para se ter uma ideia de seu perfil e de sua ocupação em diferentes partes da cidade. A imagem no canto superior esquerdo está próxima ao Parque do Espirado, pouco antes do perímetro urbano. No canto superior direito, temos o encontro do Monjolinho e Tijuco Preto, próximo ao Campus I da USP, em que ambos estão canalizados. No canto inferior esquerdo, a imagem foi tirada na Rotatória do Cristo, o ponto em que o Monjolinho encontra o Mineirinho e o Gregório. A última imagem é ao lado do bairro Jardim Botafogo I, próximo à saída da cidade.

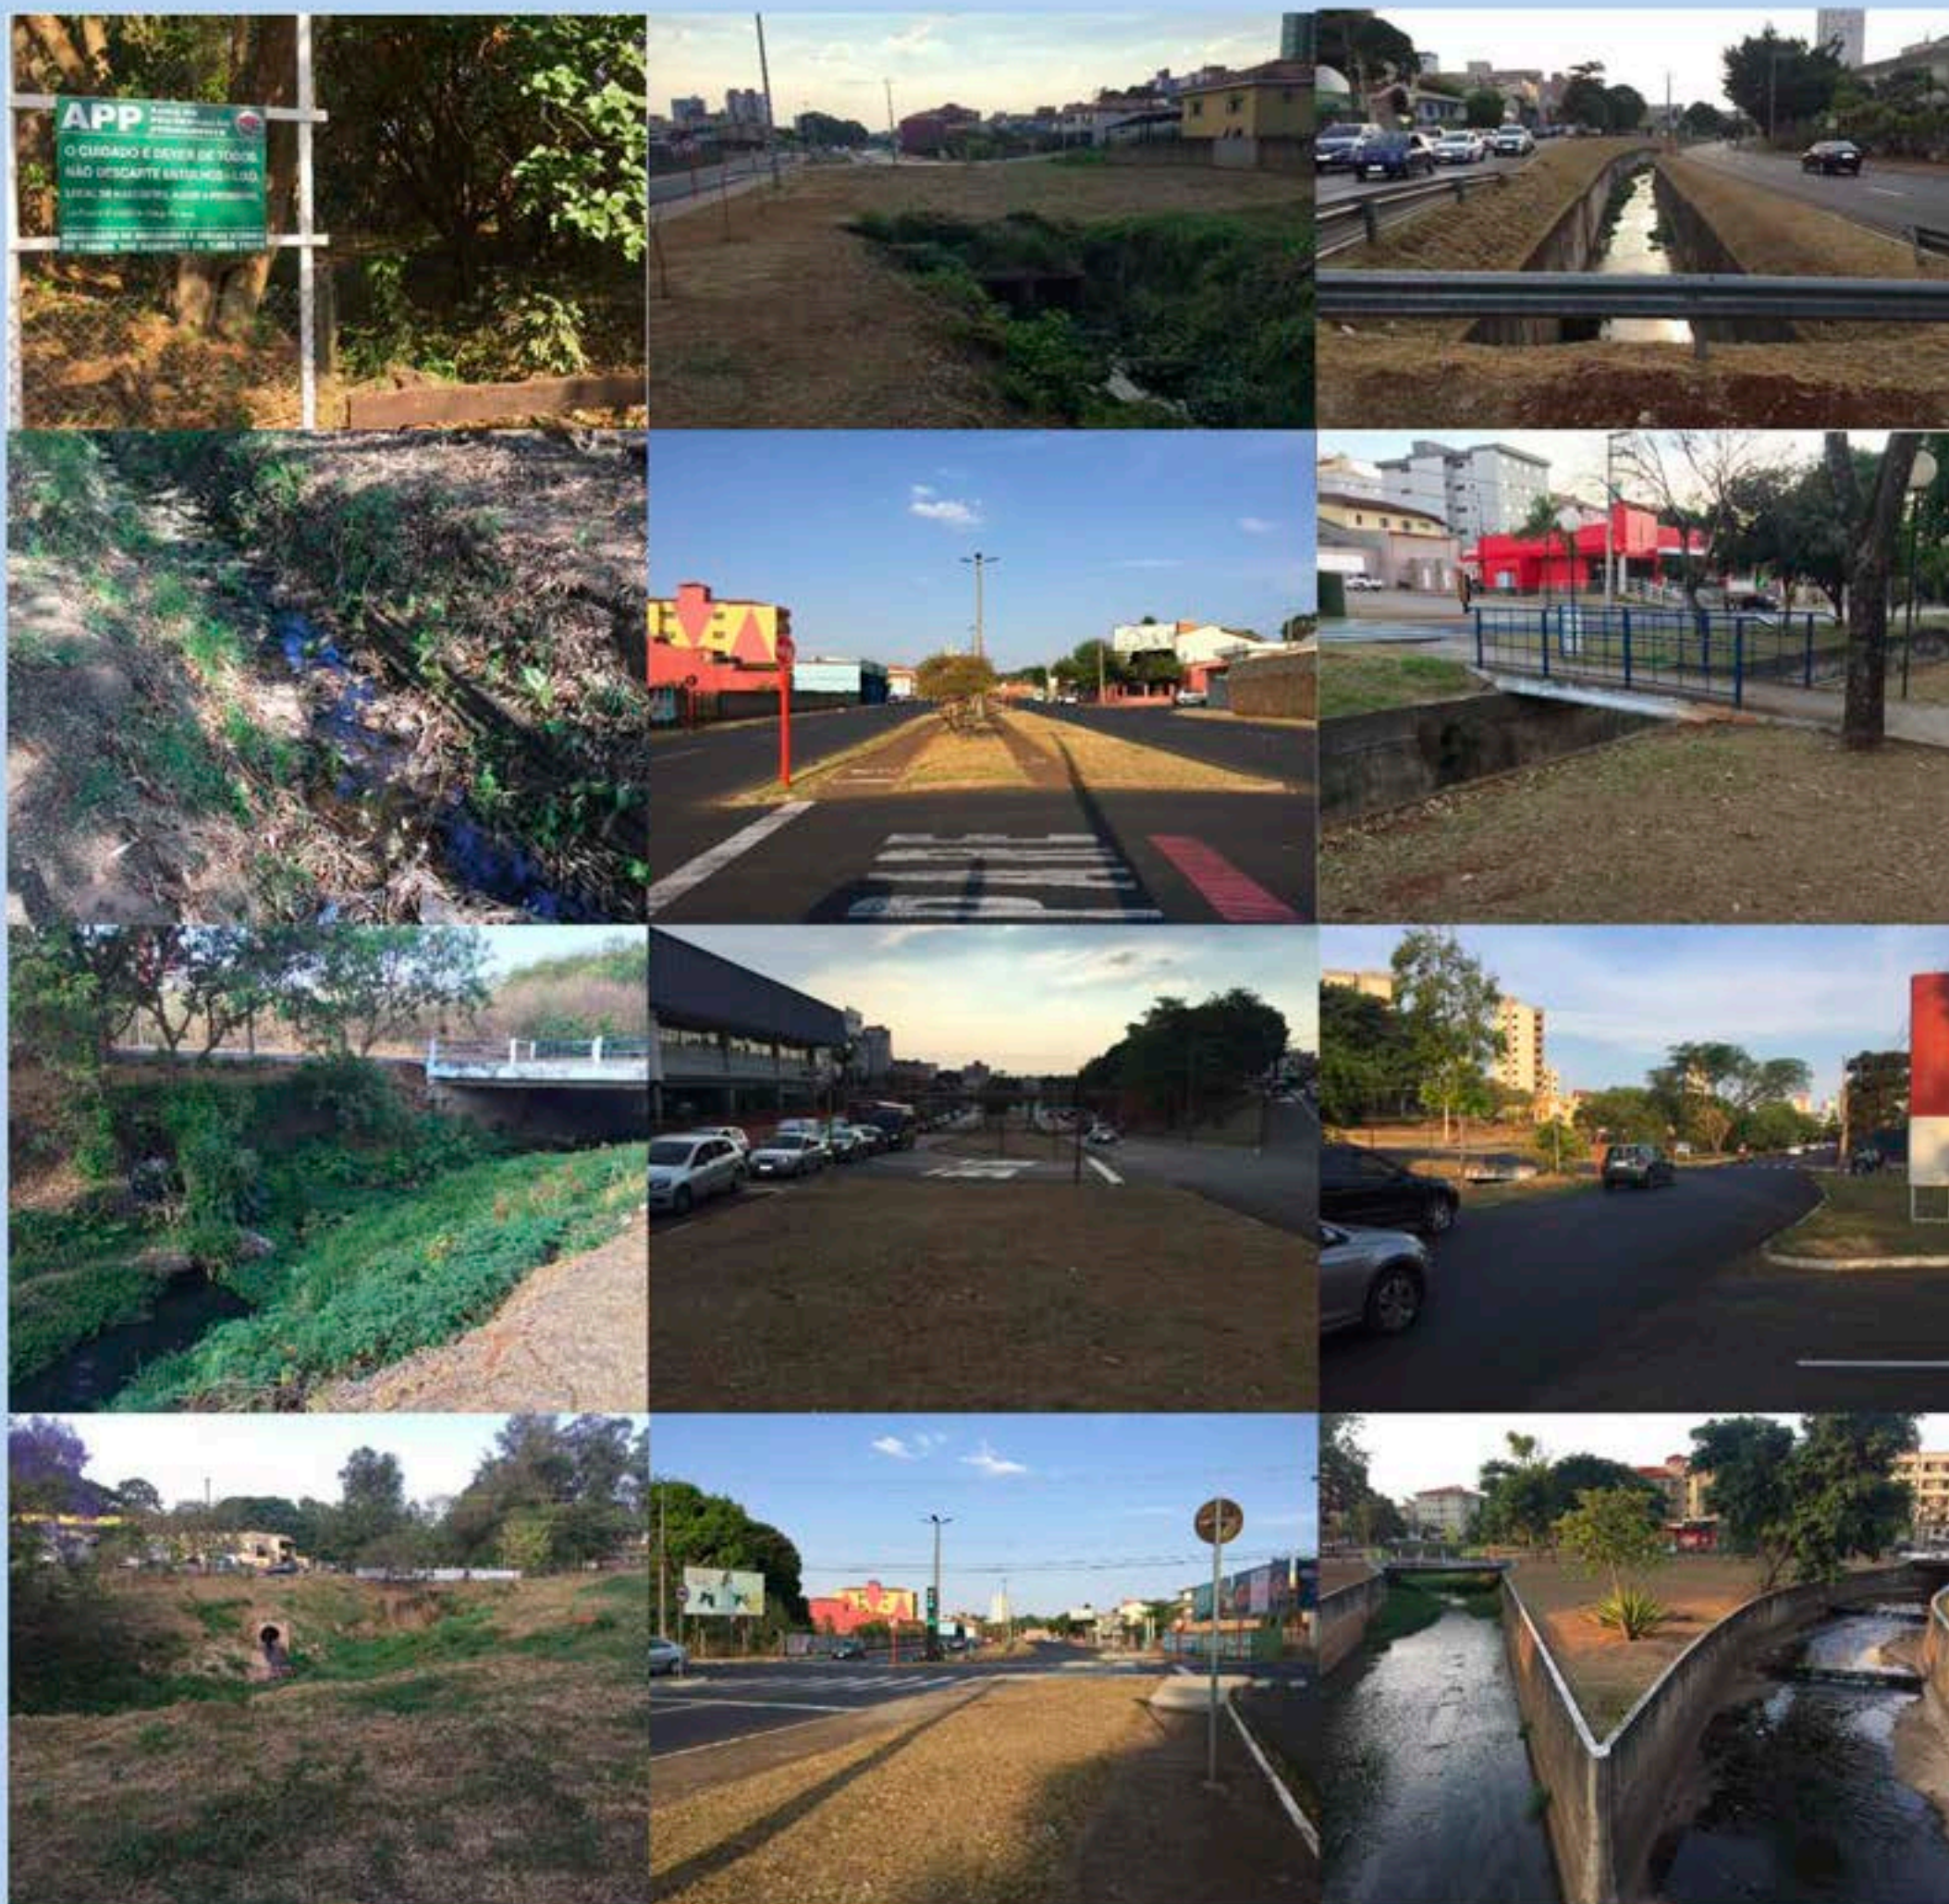
Figura 61 - Imagens da bacia.

III. **Trecho 3:** aqui, **o córrego se encontra destamponado e canalizado**. Paredes de concreto contêm as suas margens. Há a presença de gramíneas e algumas árvores, ou seja, a densidade vegetacional é intermediária entre os trechos 1 e 2.

Na página a seguir, apresentamos imagens de cada um dos trechos descritos: a primeira coluna é sobre o trecho 1, a segunda, sobre o trecho 2 e a última, sobre o trecho 3. Gostaríamos de destacar a imagem superior da segunda coluna, que mostra a transição súbita entre os trechos 1 e 2, e a imagem no canto inferior direito, que representa o encontro do Tijuco Preto com o Monjolinho, com ambos os córregos canalizados e contidos por suas respectivas marginais.

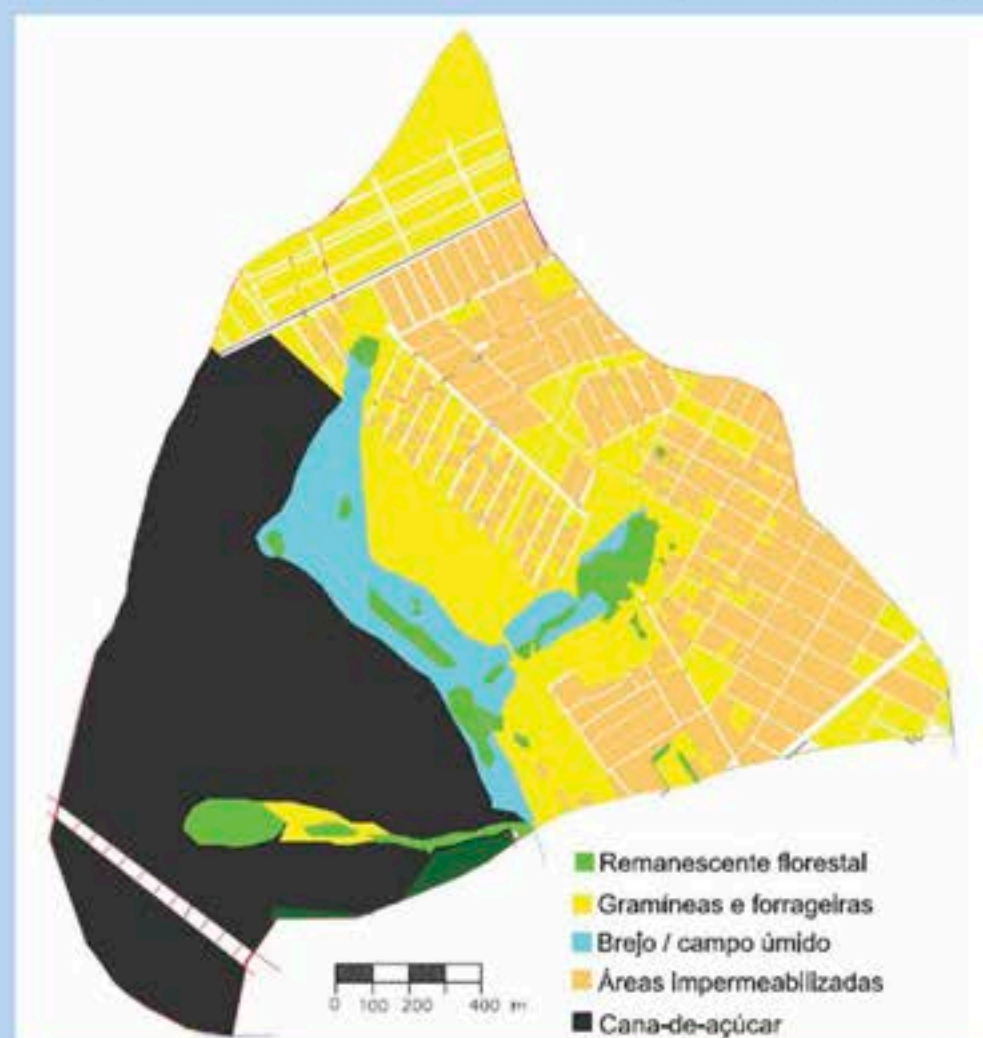
**Figura 77 - Cenário Pré-Campus II (2000).**

Para a realização desse estudo, os autores se utilizaram de quatro cenários: 1972 (pré-urbanização), 2000 (pré-Campus II), 2025 (sem Plano Diretor) e 2025 (com Plano Diretor).

Estudadas as seis bacias, **escolhemos a bacia do Mineirinho como local de projeto**. A principal razão pela escolha foi justamente este estudo de cenários que comprova que o Plano Diretor de São Carlos é insuficiente e, portanto, precisa ser acompanhado de outras ações para garantir que a bacia continue a não sofrer com enchentes e não piore os eventos já existentes em sua foz.

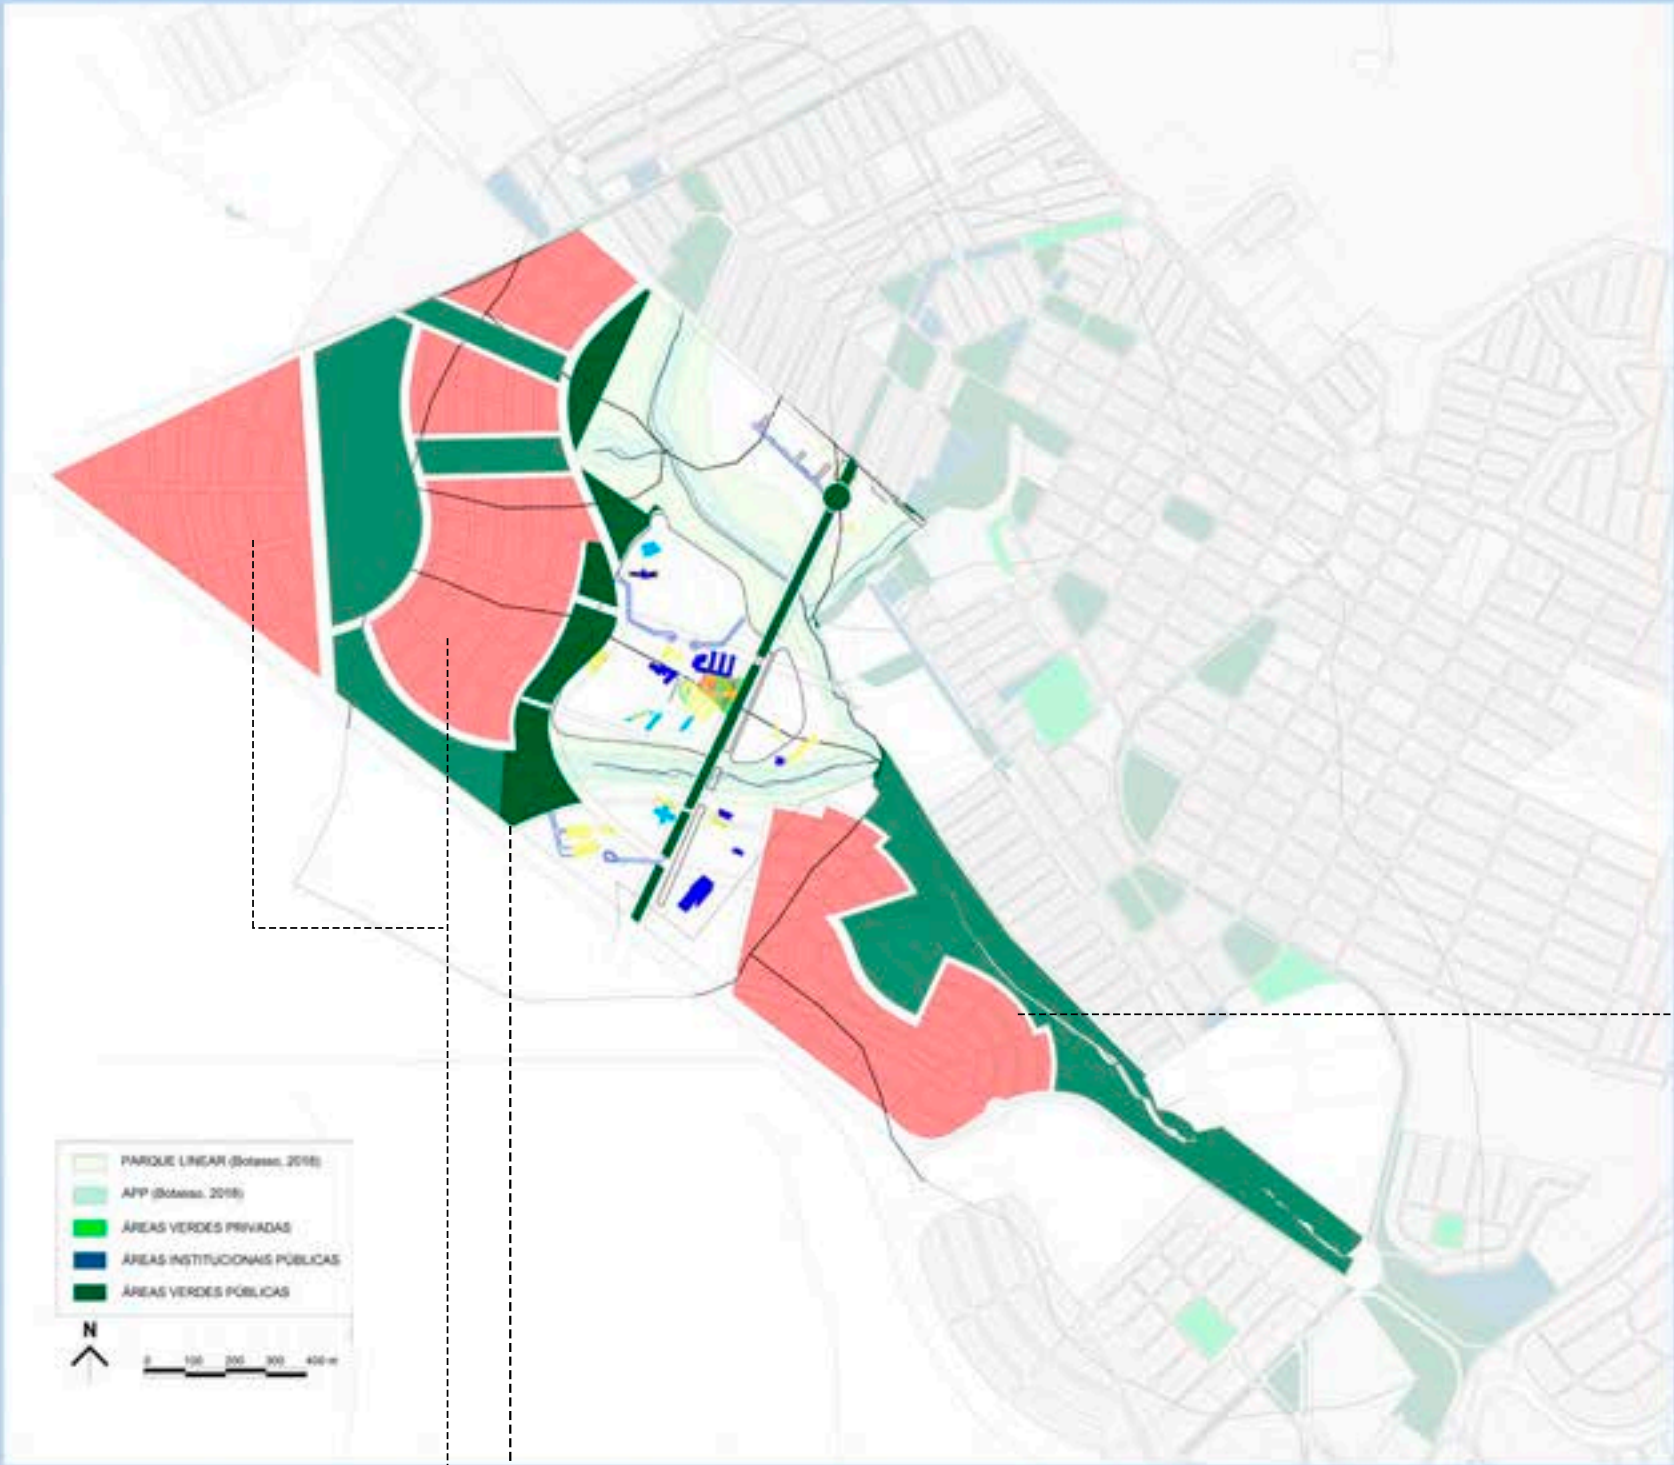
Figura 122 - Diretrizes Projetuais para a área ainda não ocupada (projeto de Botasso, 2018, modificado).

DERRUBADA DOS MUROS DA USP;  
ASSOCIAÇÃO DE SEU LIMITE COM ESPAÇO VERDE;  
INTEGRAÇÃO ENTRE A CIDADE E A UNIVERSIDADE.  
ADENSAMENTO: GABARITO AUMENTA À MEDIDA QUE O RELEVO FICA MAIS BAIXO  
DIVERSIDADE DE USOS: COMÉRCIO, SERVIÇO, INSTITUIÇÕES;  
USO RESIDENCIAL: HABITAÇÃO DE INTERESSE SOCIAL E HABITAÇÃO ESTUDANTIL.
