UNIVERSIDADE DE SÃO PAULO (USP)  
INSTITUTO DE ARQUITETURA E URBANISMO (IAU)  
TRABALHO DE GRADUAÇÃO INTEGRADO II

# **AS ENCHENTES EM SÃO CARLOS**

*Sistemas de Espaços Livres (SEL) como estratégia de  
controle e mitigação de enchentes*

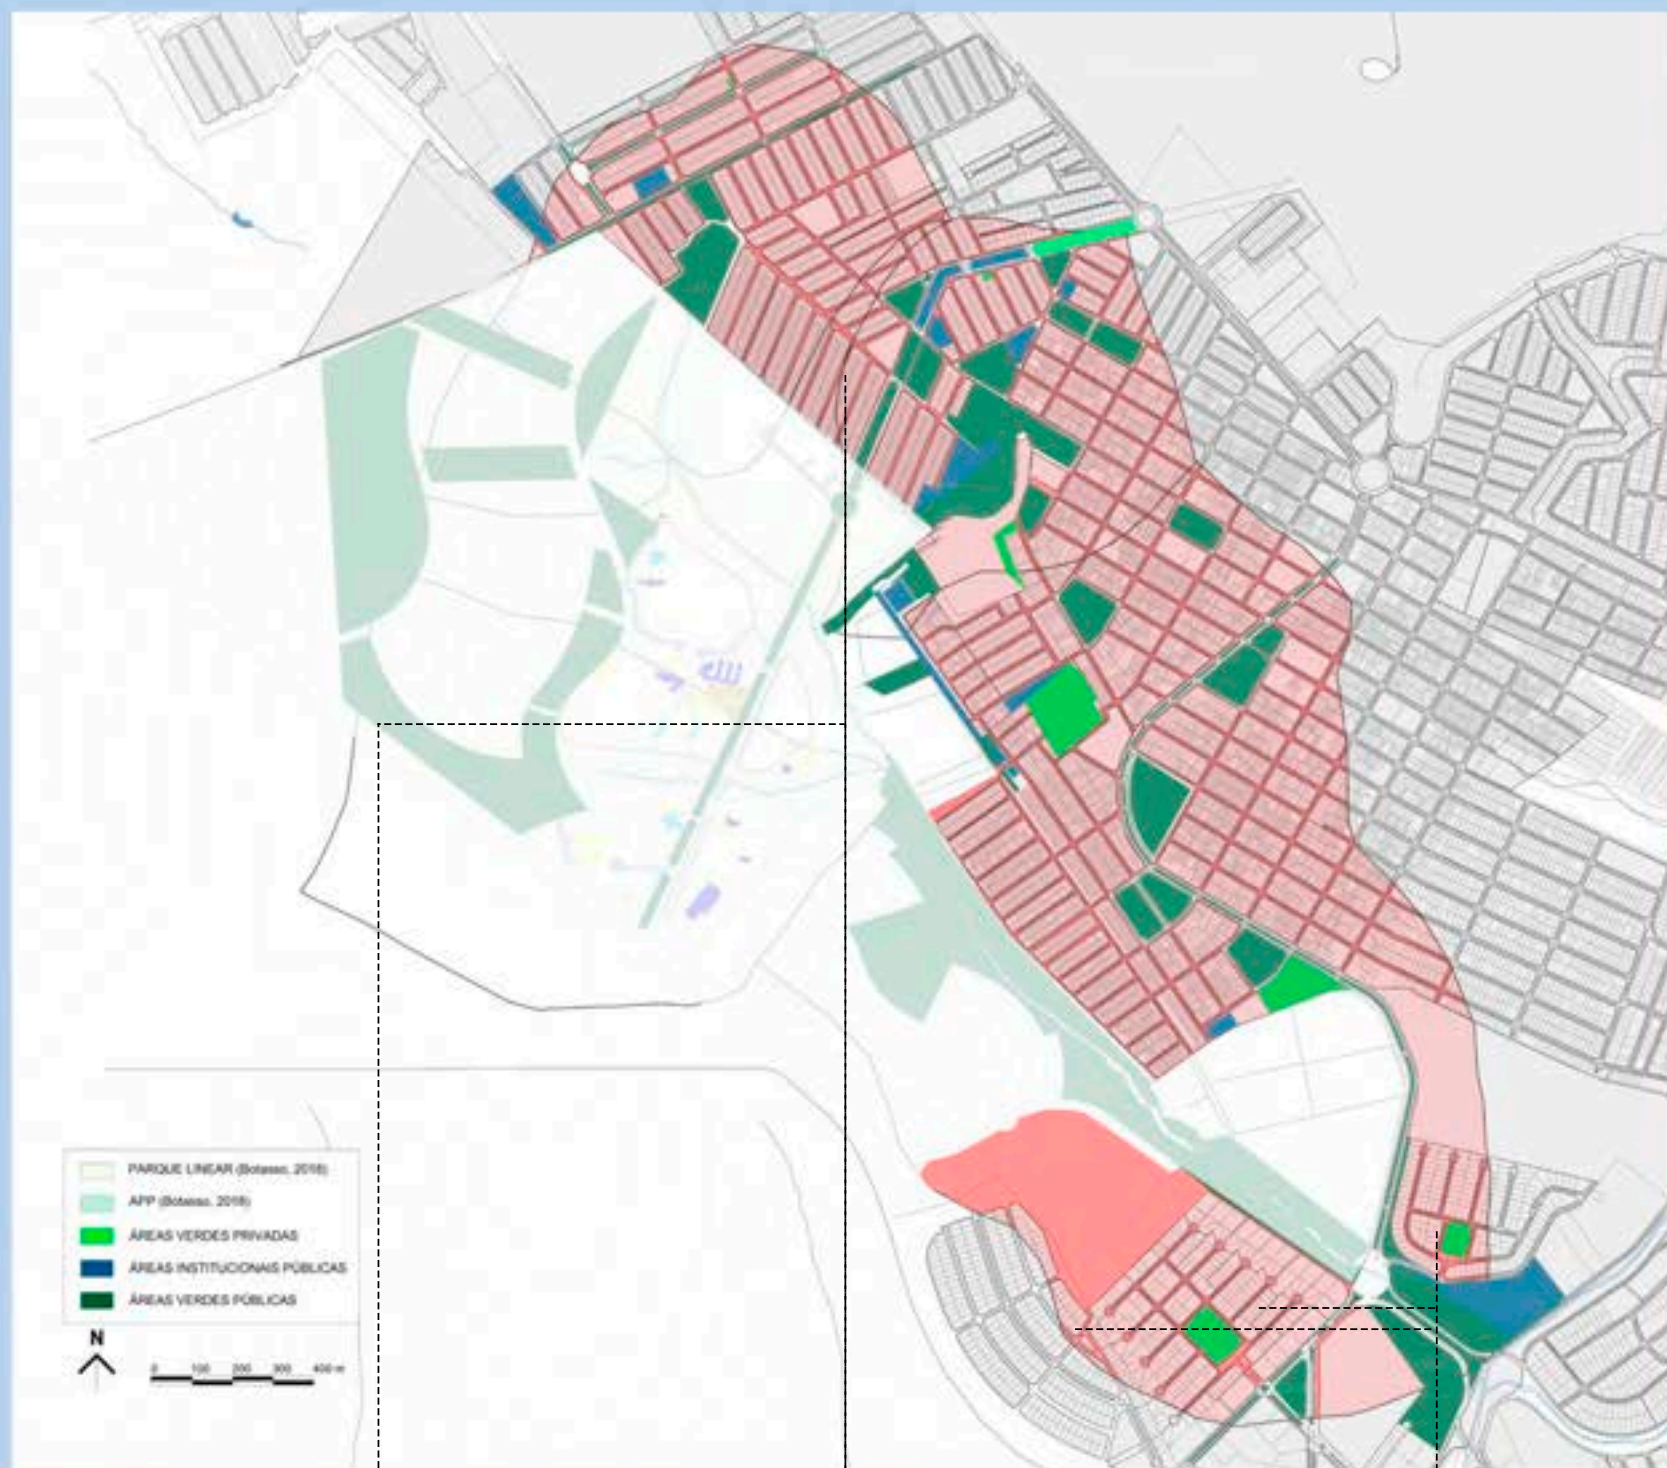
Figura 123 - Diretrizes Projetuais para a área já ocupada.

PRIORIZAÇÃO DO TRANSPORTE PÚBLICO, CICLISTA E PEDESTRE;  
IMPLANTAÇÃO DE SISTEMA DE COLETA SELETIVA DE LIXO;

INCENTIVO A NOVOS USOS: COMÉRCIO, SERVIÇO E INSTITUIÇÕES  
IMPLANTAÇÃO DE UM SISTEMA DE ESPAÇOS LIVRES (INSTITUIÇÕES + ÁREAS VERDES)  
JUSTIÇA AMBIENTAL (SEL DISTRIBUÍDO PELA BACIA)

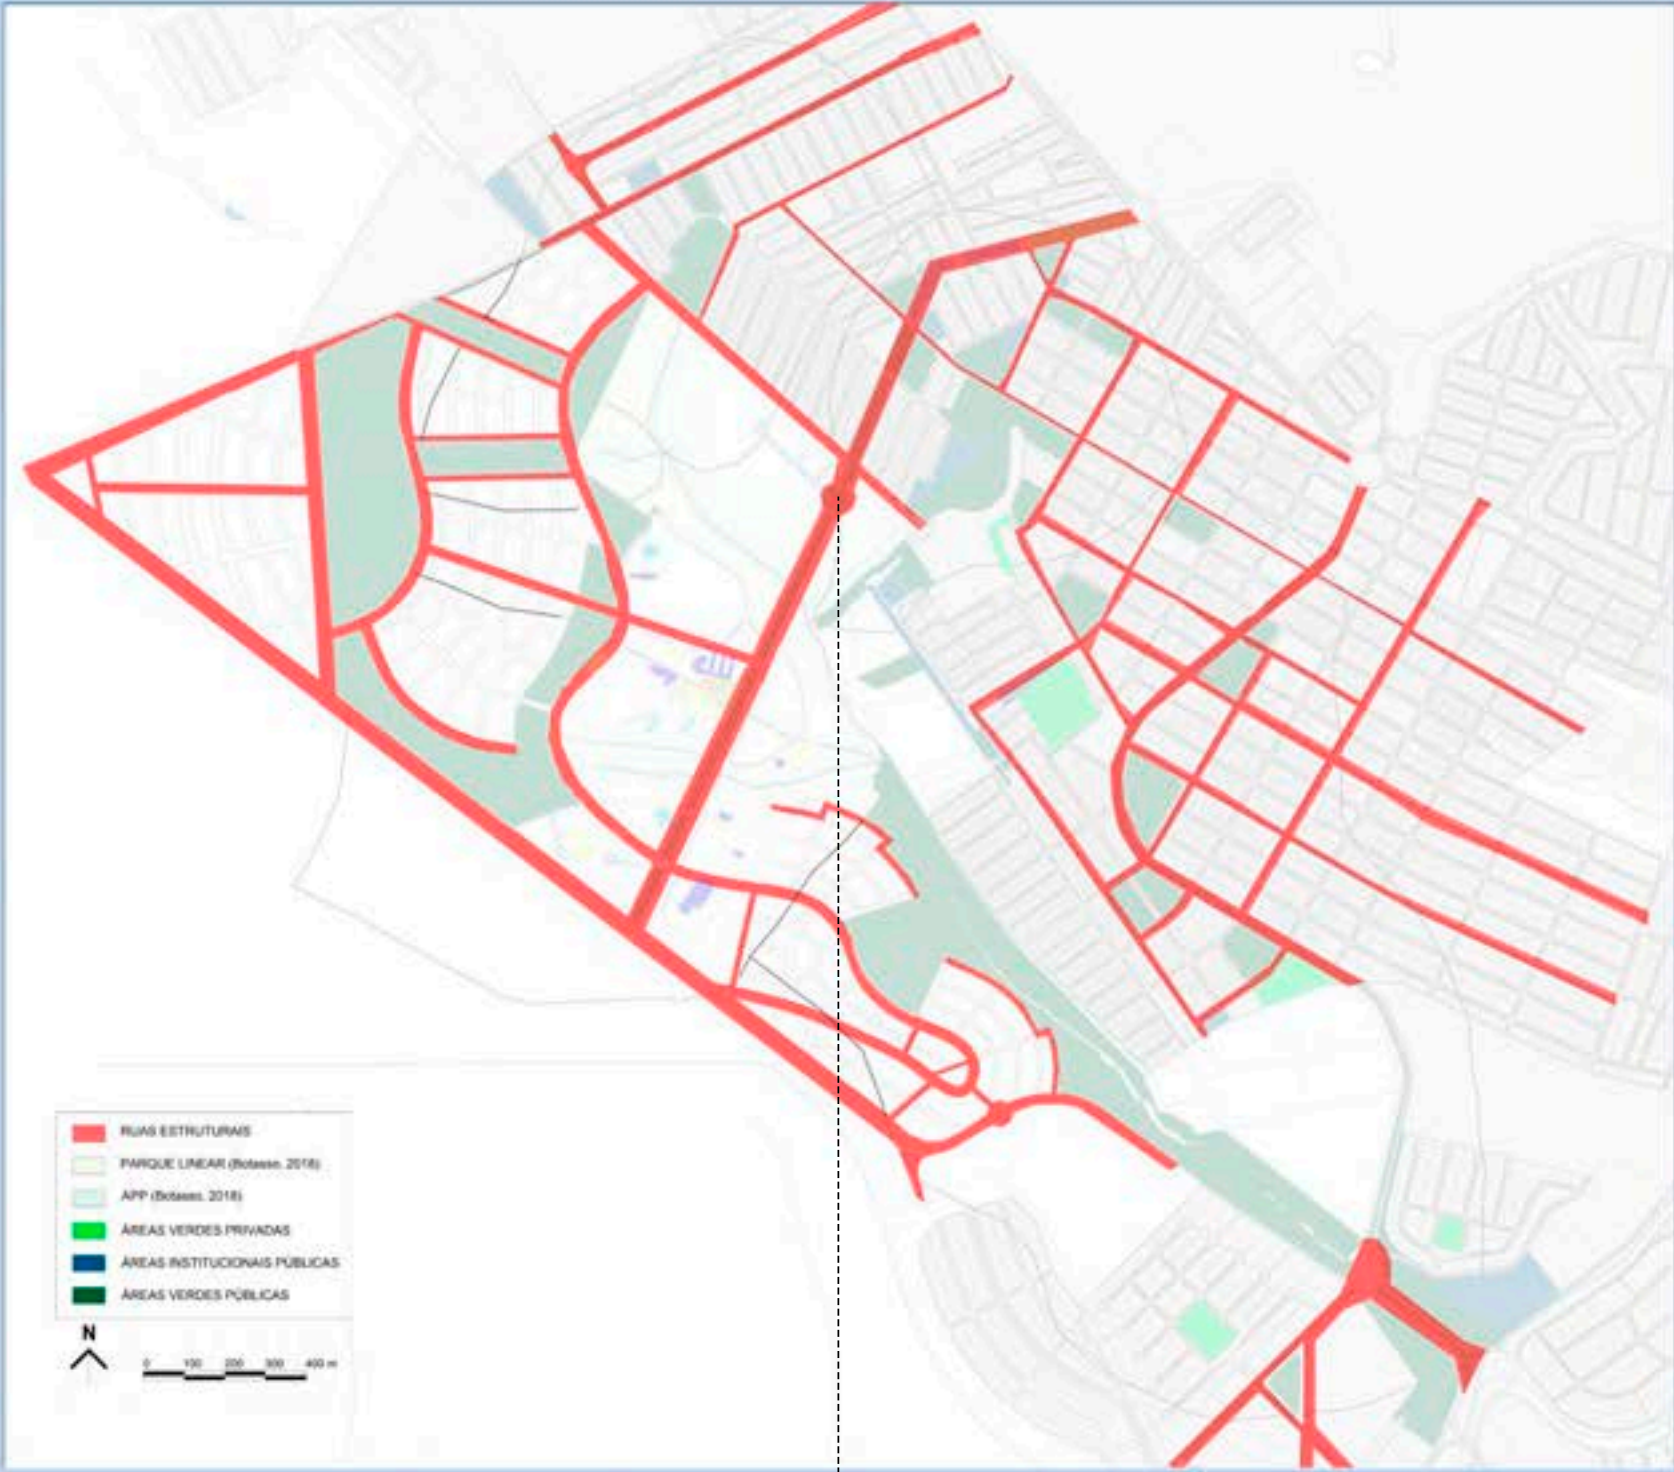
Figura 124 - Diretrizes Projetuais relacionadas às ruas estruturais.

RUAS COMPARTILHADAS E/OU CALÇADÕES ASSOCIADOS ÀS ÁREAS VERDES, PARA PRIORIZAR O CICLISTA E O PEDESTRE;  
ARBORIZAÇÃO URBANA ASSOCIADA ÀS RUAS DESTACADAS;  
SISTEMA DE RUAS ESTRUTURAIS QUE CONECTA OS ESPAÇOS VERDES E AS INSTITUIÇÕES;  
“OLHOS NAS RUAS”: RUAS QUE PRIORIZAM O PEDESTRE E O CICLISTA ASSOCIADAS A USOS DIVERSOS (INSTITUIÇÕES, ESPAÇOS VERDES, COMÉRCIOS E SERVIÇOS).

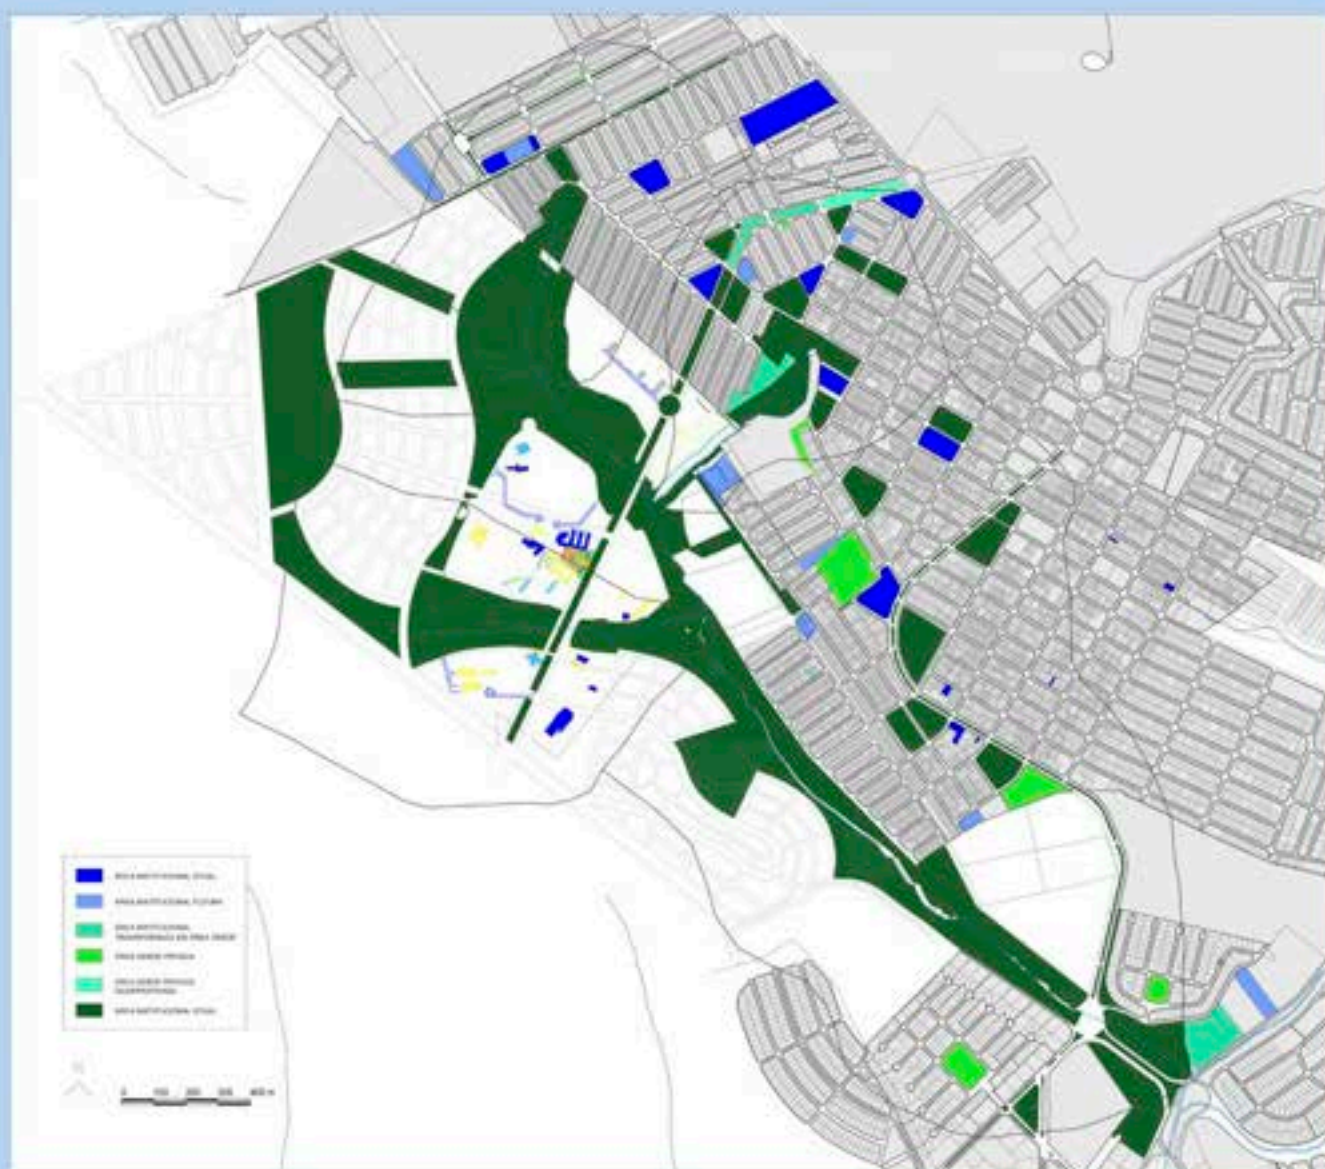
Figura 131 - Áreas que compõem o SEL.

Logo, o primeiro mapa que elaboramos marca as áreas verdes, públicas e privadas, e as áreas institucionais, tanto as já existentes quanto as que serão propostas, e está apresentado a seguir:

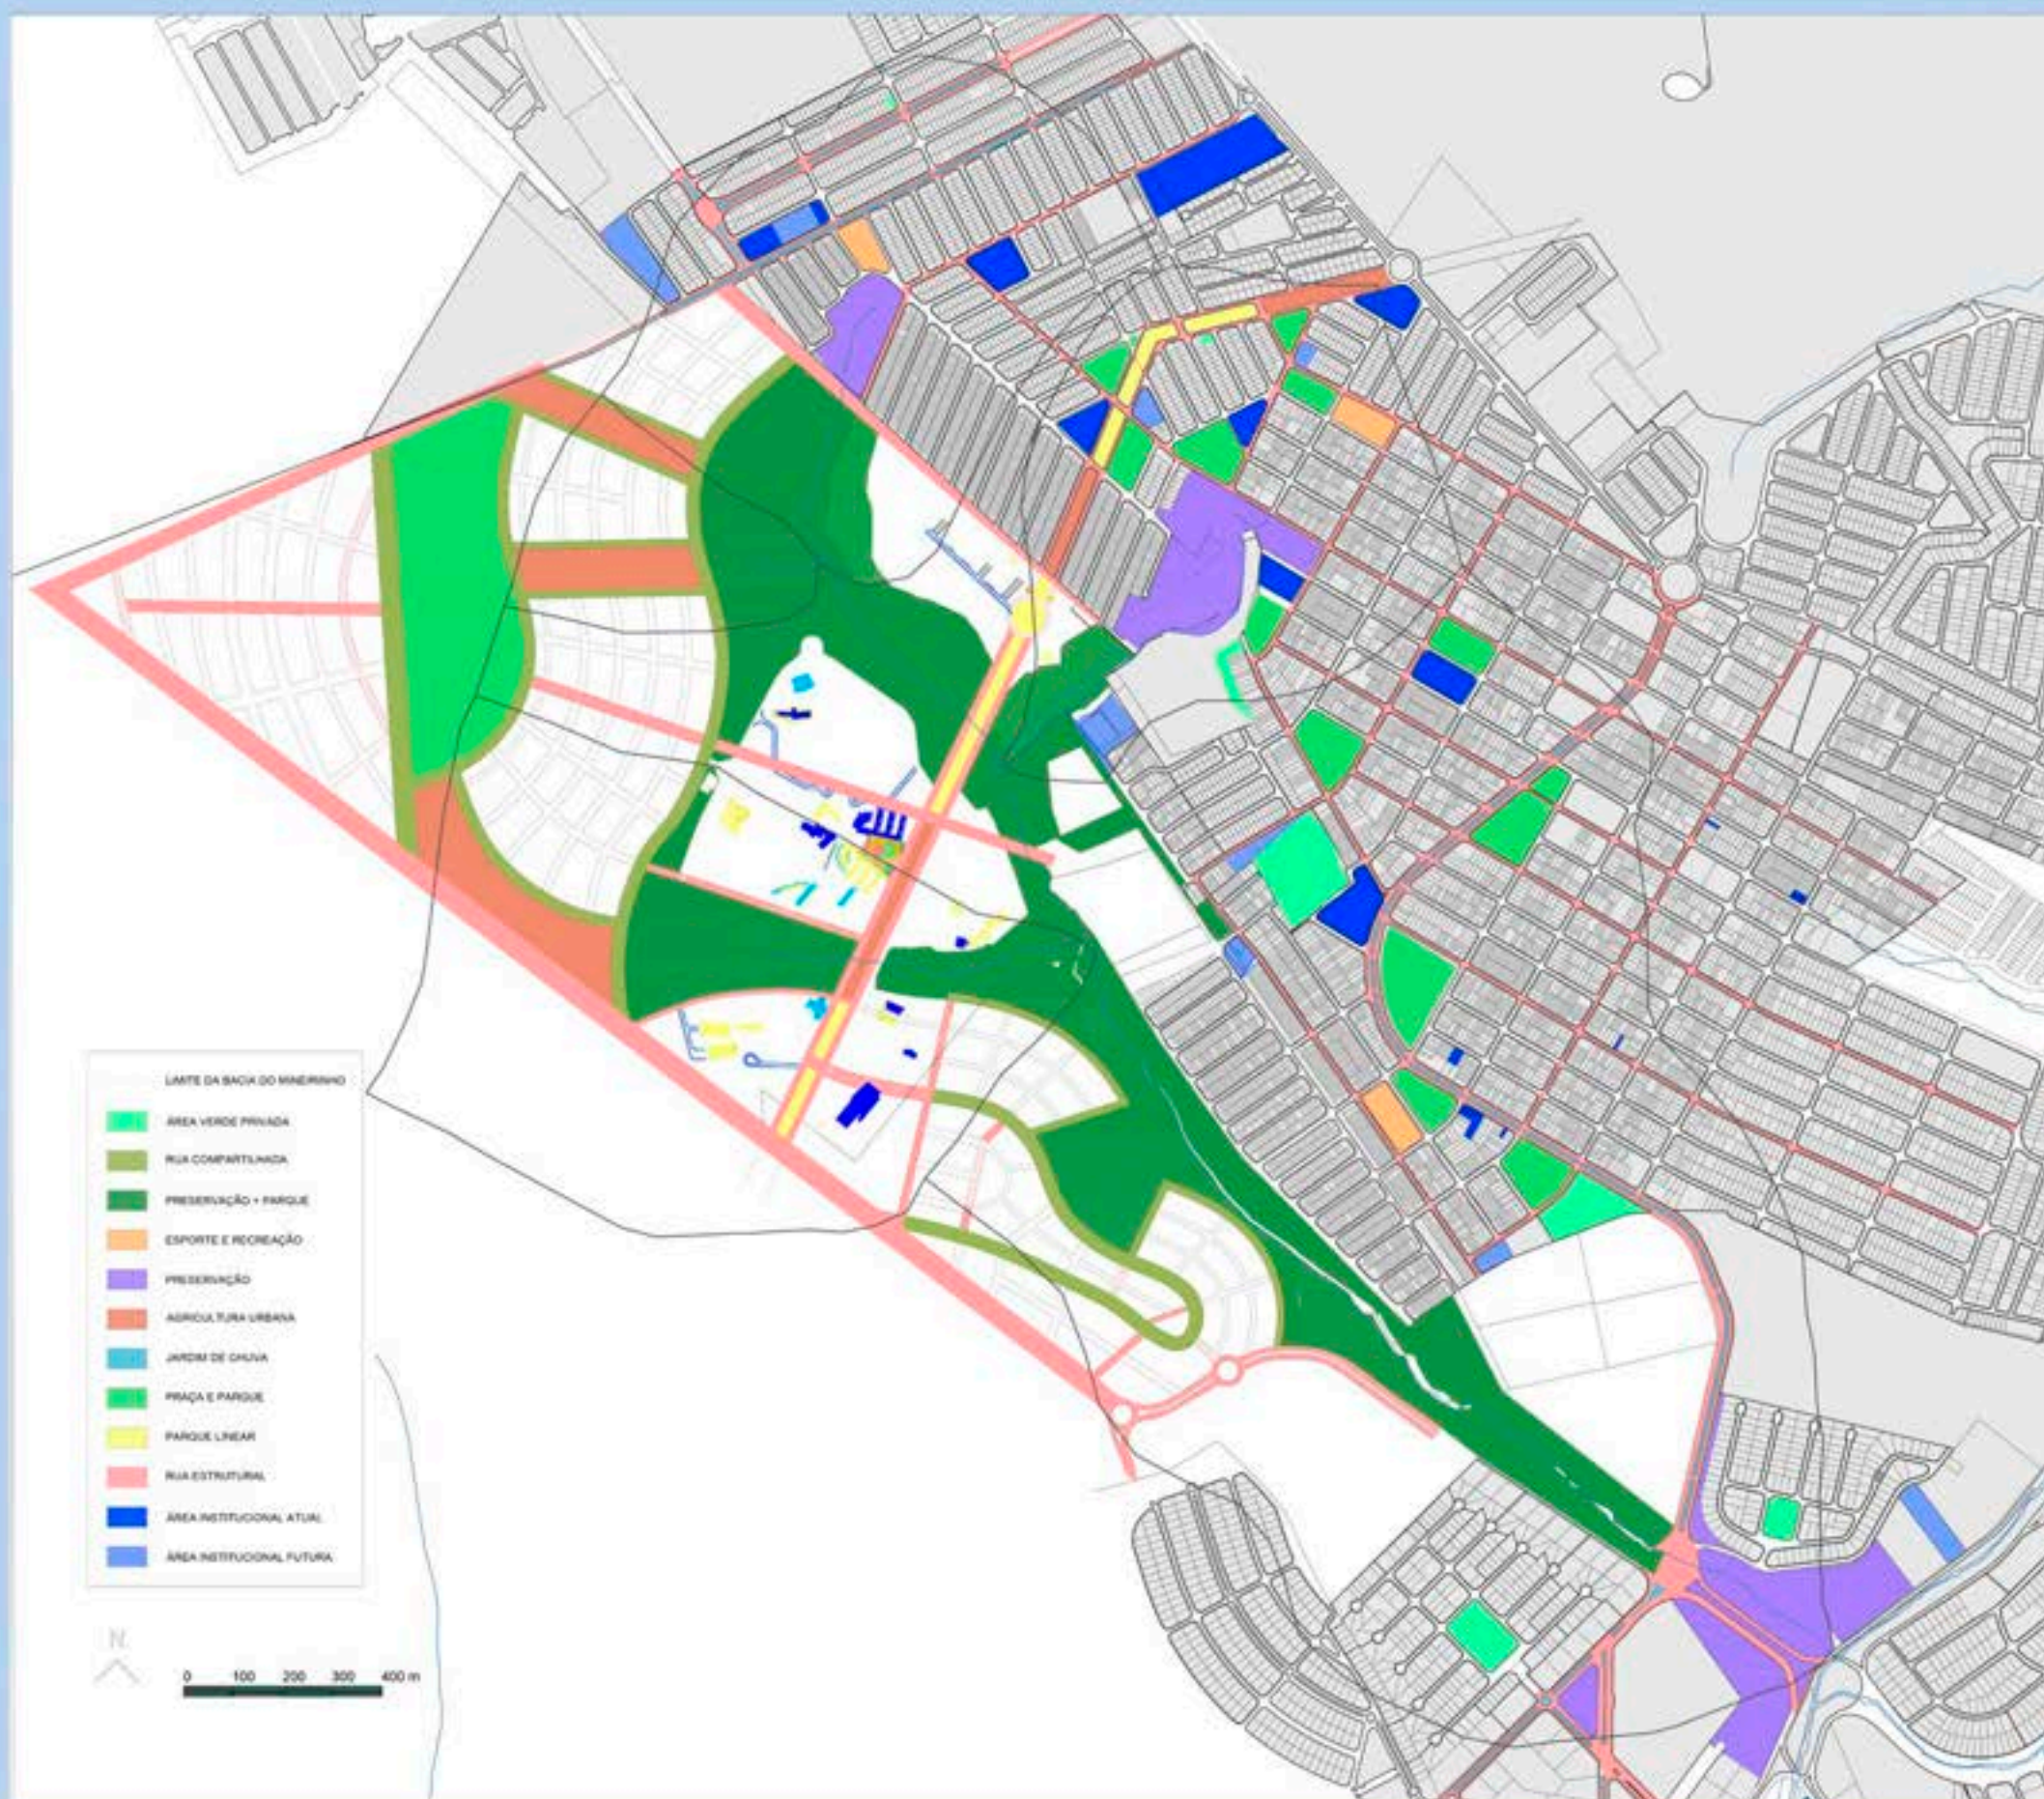
**Figura 145 - Mapa de usos para o Sistema de Espaços Livres (SEL).**

Por fim, revimos os usos propostos na primeira etapa e a sua distribuição no espaço, como apresentado no mapa abaixo.

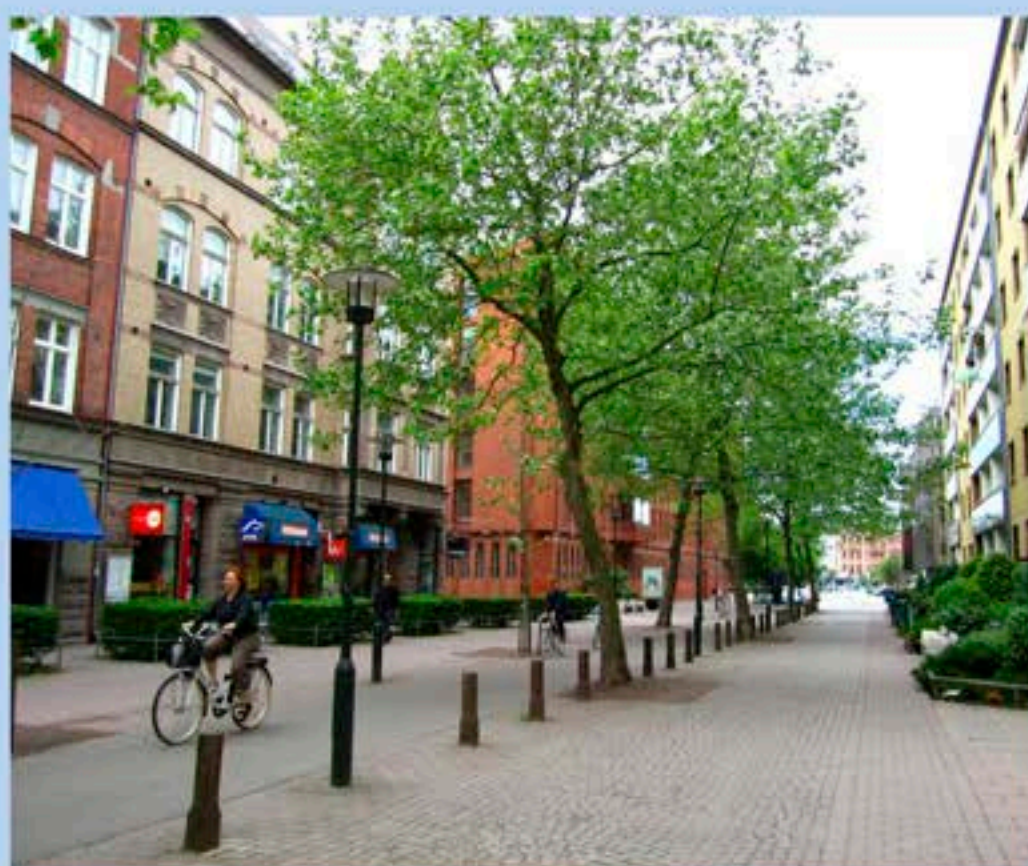
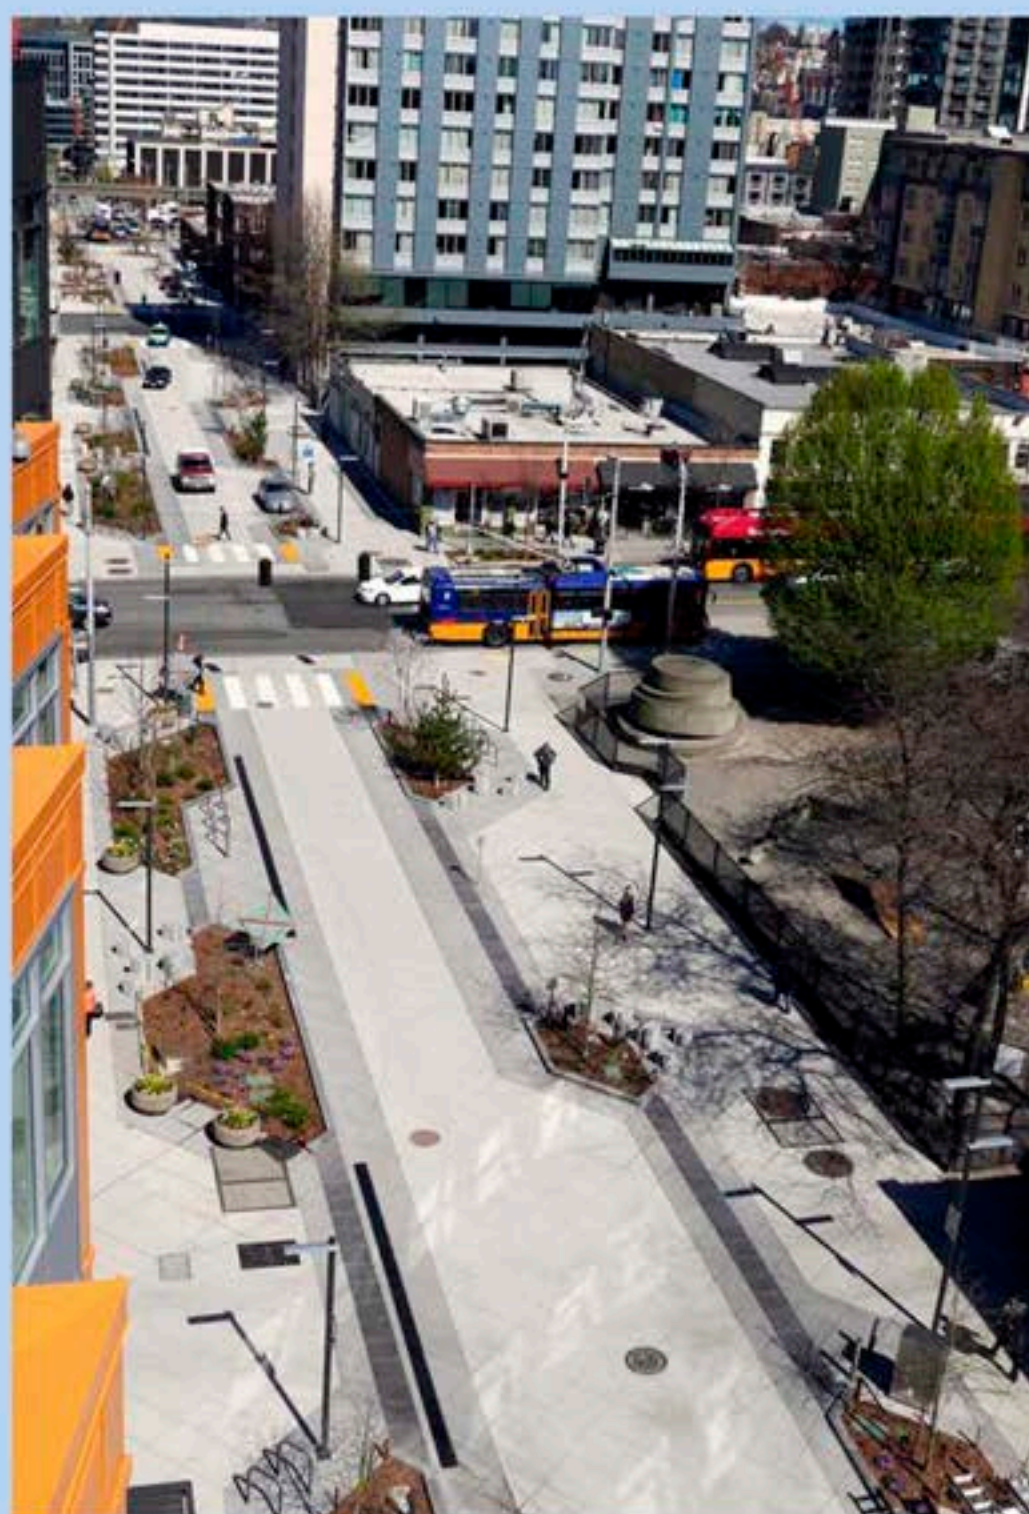
Figura 146 - Ruas compartilhadas.

A rua compartilhada promove o tráfego integrado entre automóveis, pedestres e ciclistas, diminuindo a segregação entre modais e priorizando estes dois últimos. No projeto, ela está associada a grandes espaços verdes e à agricultura urbana. No primeiro caso, proporcionariam maior sensação de segurança nos usuários dos espaços verdes, uma vez que o tráfego de pessoas seria maior. Já no segundo caso, como o tráfego seria reduzido e de menor velocidade, serviriam como proteção contra a poluição para esses espaços.

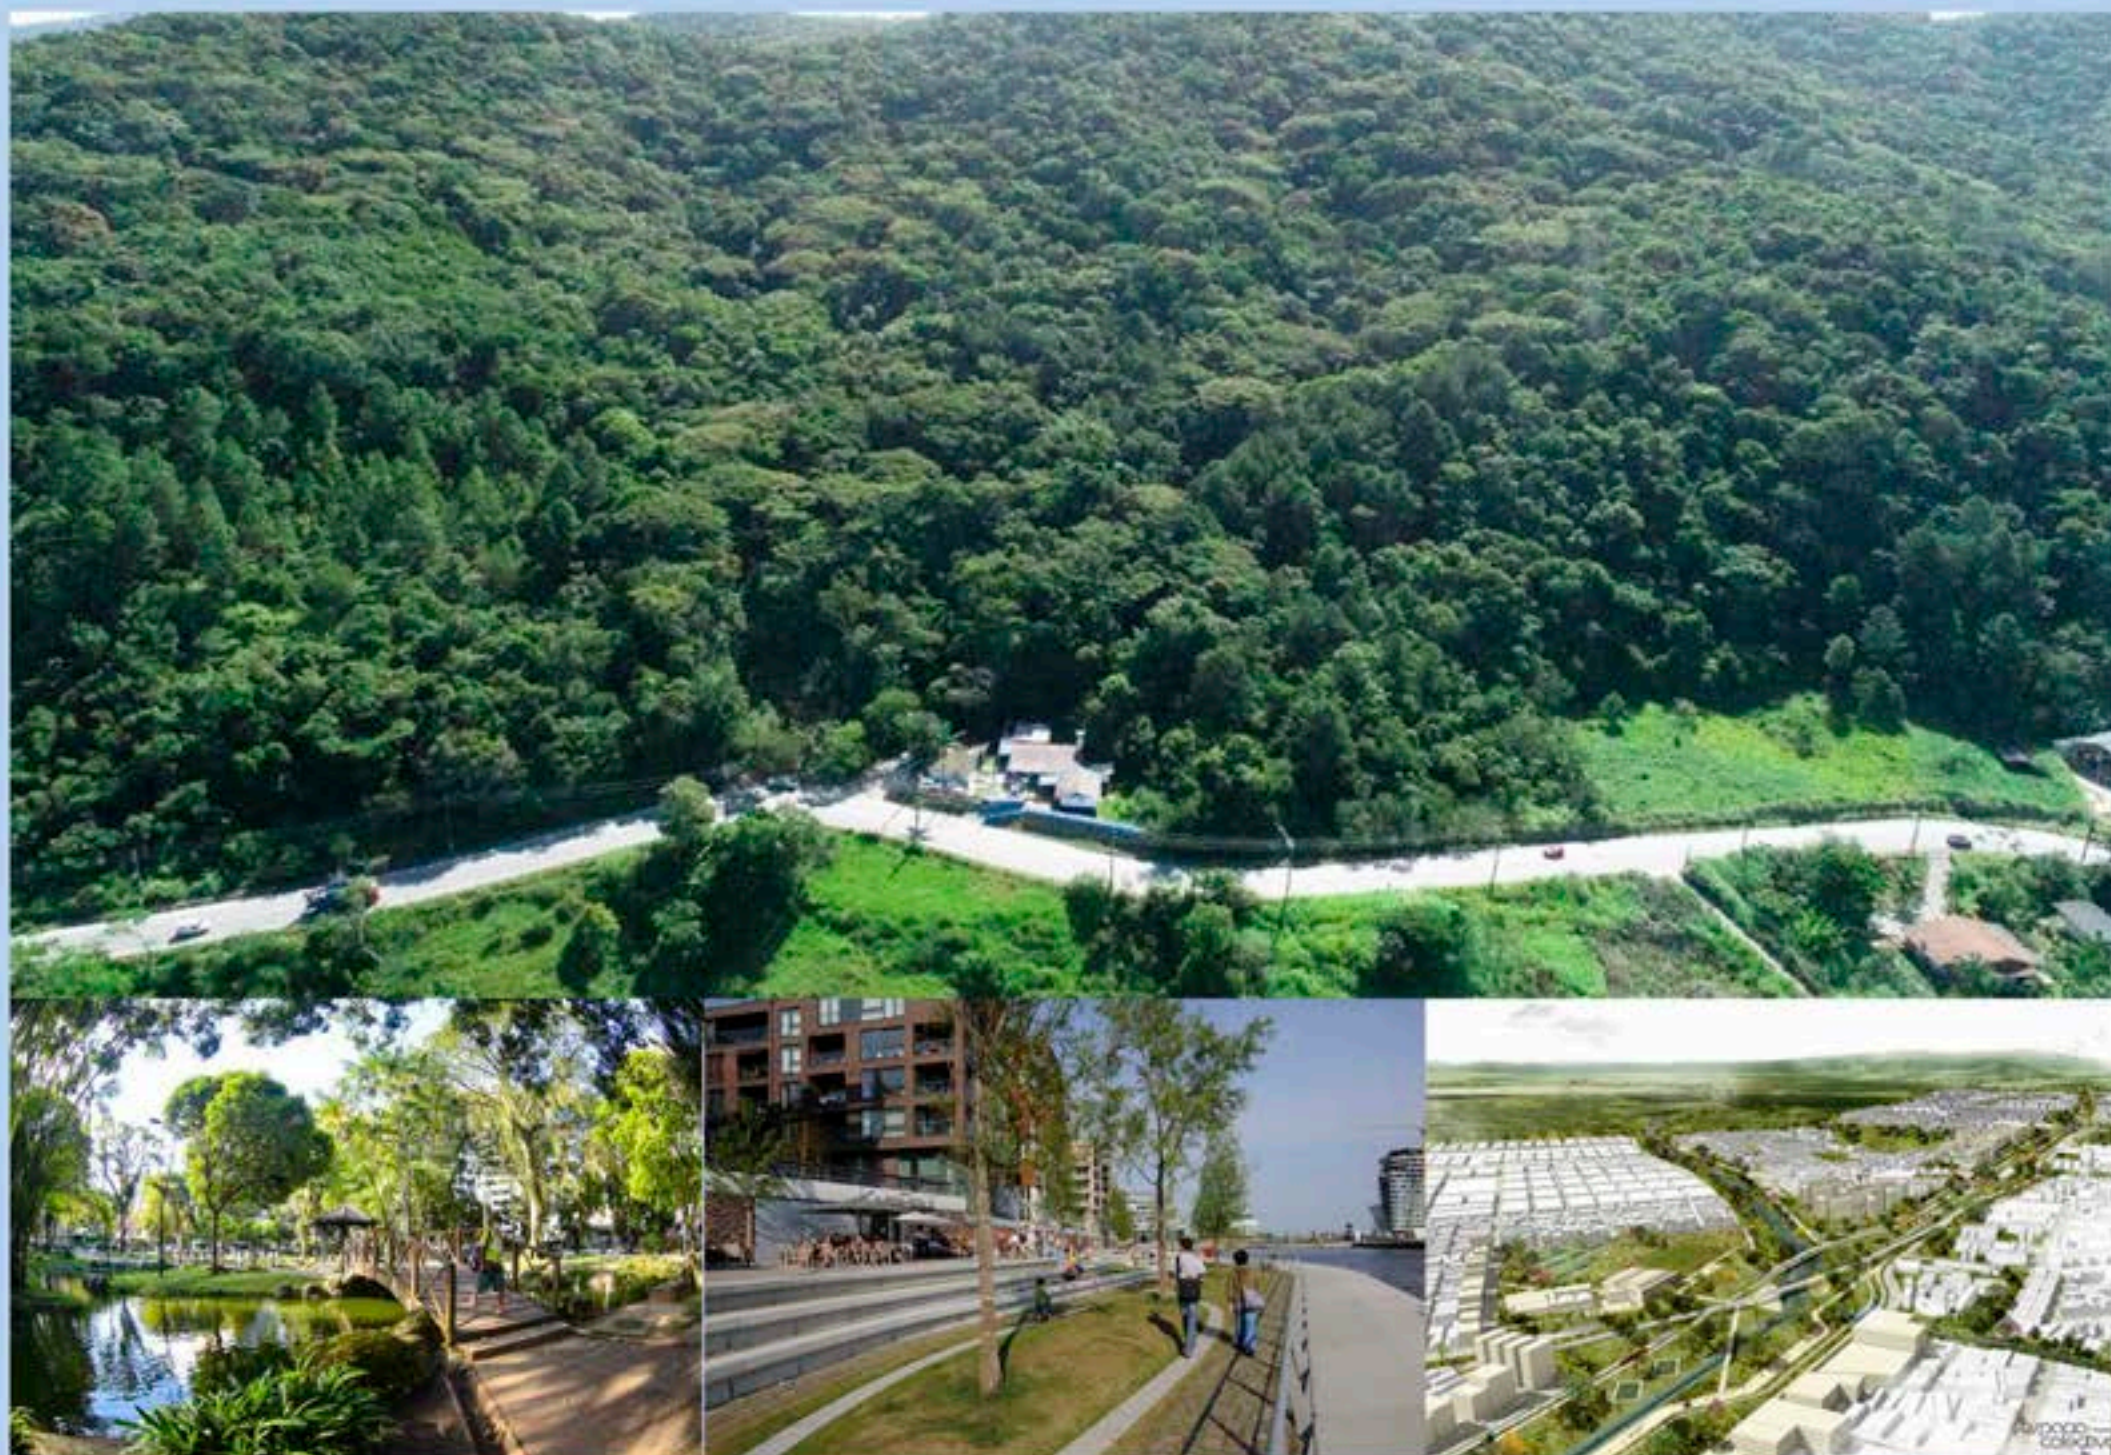
Figura 147 - Preservação + Parque.

Essa área, associada às proximidades do córrego do Mineirinho, forma o **grande corredor ecológico na bacia**. As áreas de APP (30 metros) e da nascente (50 metros) receberão uma cobertura vegetal mais densa e caminhos mais permeáveis, para proporcionar trilhas e maior contato com o córrego. Para além desses limites, idealiza-se um **parque linear**, que servirá como a transição entre o espaço urbano e o natural. Além disso, relembramos a diretriz proposta no primeiro semestre: a **derrubada dos muros da USP e a integração entre sociedade e Universidade**.

Cabe aqui explicar que a primeira imagem escolhida é caricatural: tem a função de representar a **diferença de densidade de vegetação entre a área preservada (mais densa) e o parque linear que a cerca (menos densa, com mais usos)**.

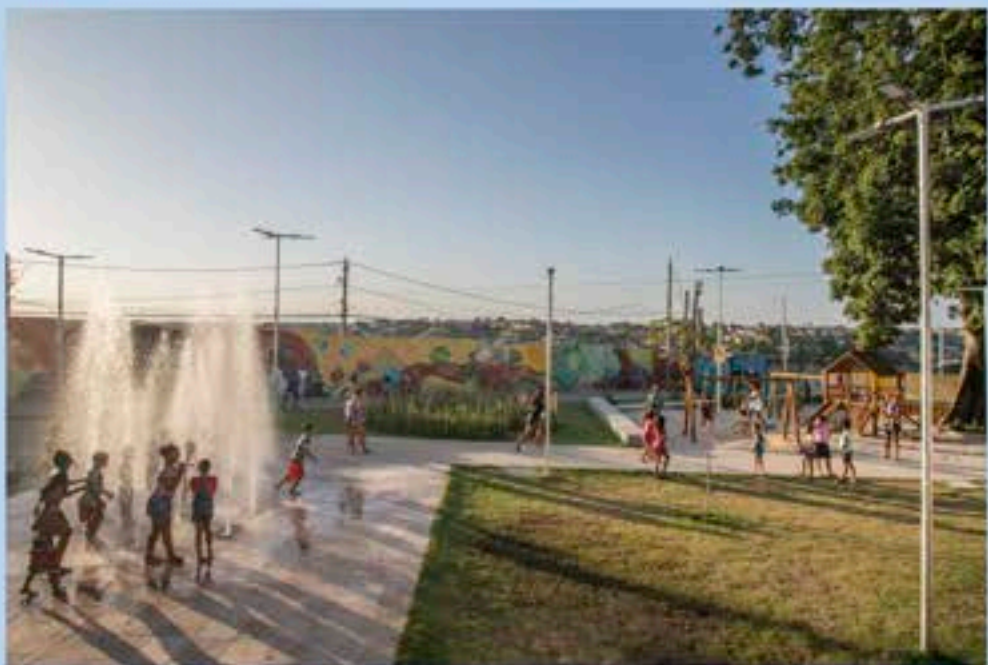
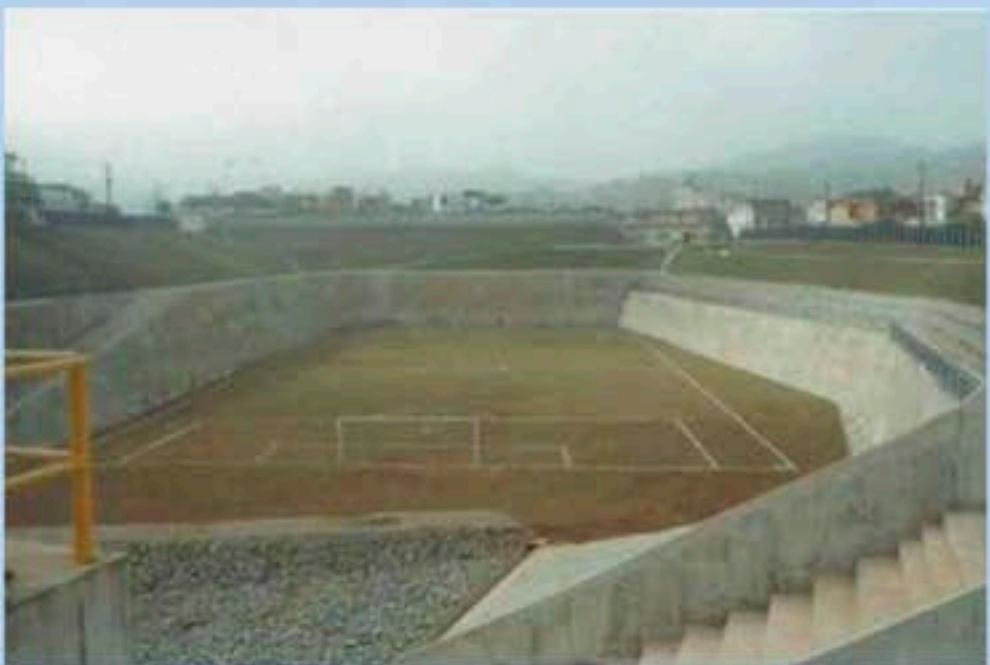
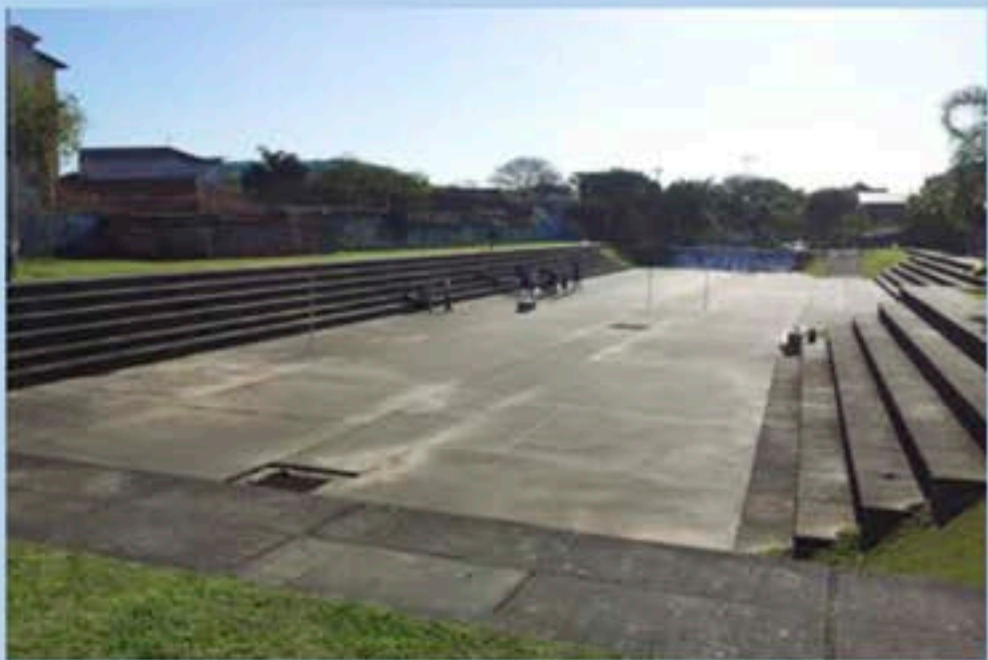
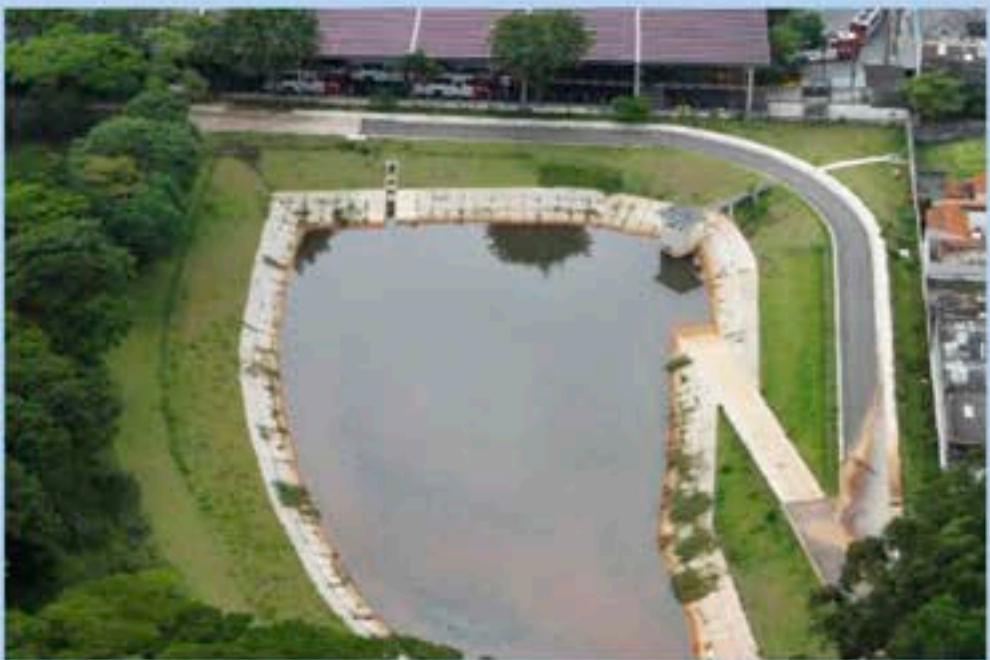
Figura 148 - Praça da Árvore em Recife - PE (primeira imagem) e bacias de contenção a céu aberto (demais imagens).

Antes de passarmos para o próximo uso, queremos esclarecer um conceito. As estruturas (ou bacias) de contenção de vazão se dividem em dois grupos: as estruturas de retenção, que possuem uma lâmina fixa de água que aumenta em eventos pluviométricos, e as estruturas de detenção, que ficam completamente secas em épocas de estiagem e apenas enchem durante e após eventos pluviométricos. Assim, quadras esportivas funcionam como estruturas de detenção de águas da chuva, enquanto lagoas pluviais são estruturas de retenção.

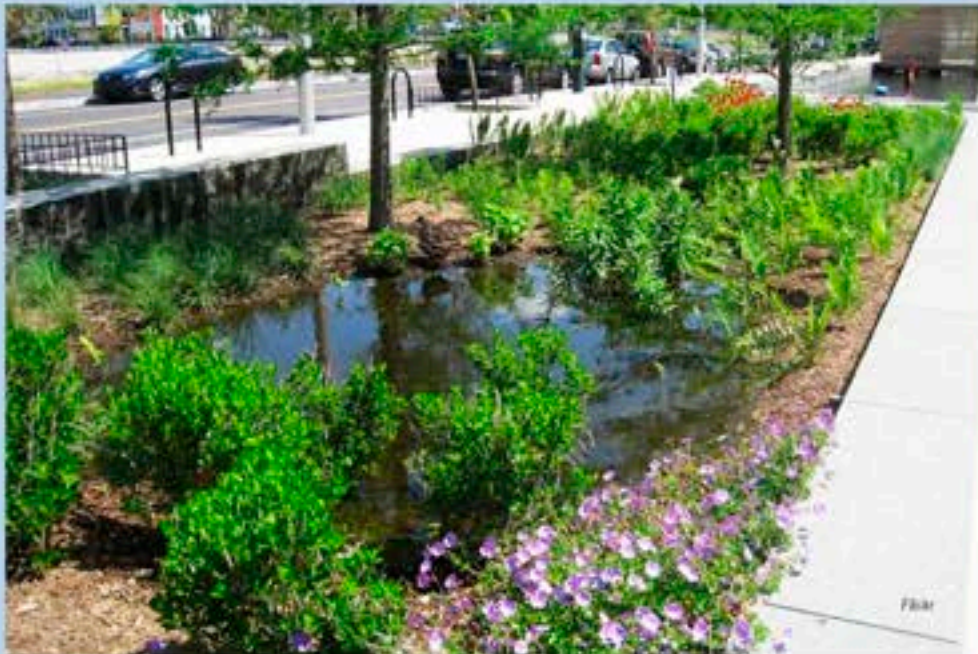
**Figura 152 - Jardins de chuva e seu funcionamento.**

Jardins de chuva são pequenos jardins, localizados em cotas mais baixas, que recebem a água da chuva das superfícies impermeabilizadas adjacentes. Além de deter a água da chuva e, conseqüentemente, diminuir o fluxo de água para bueiros e canais, eles também purificam as águas pluviais antes de desaguarem nos cursos d'água receptores, ajudam na manutenção da biodiversidade, no aumento da evapotranspiração, na captura de carbono e na moderação de ilhas de calor.

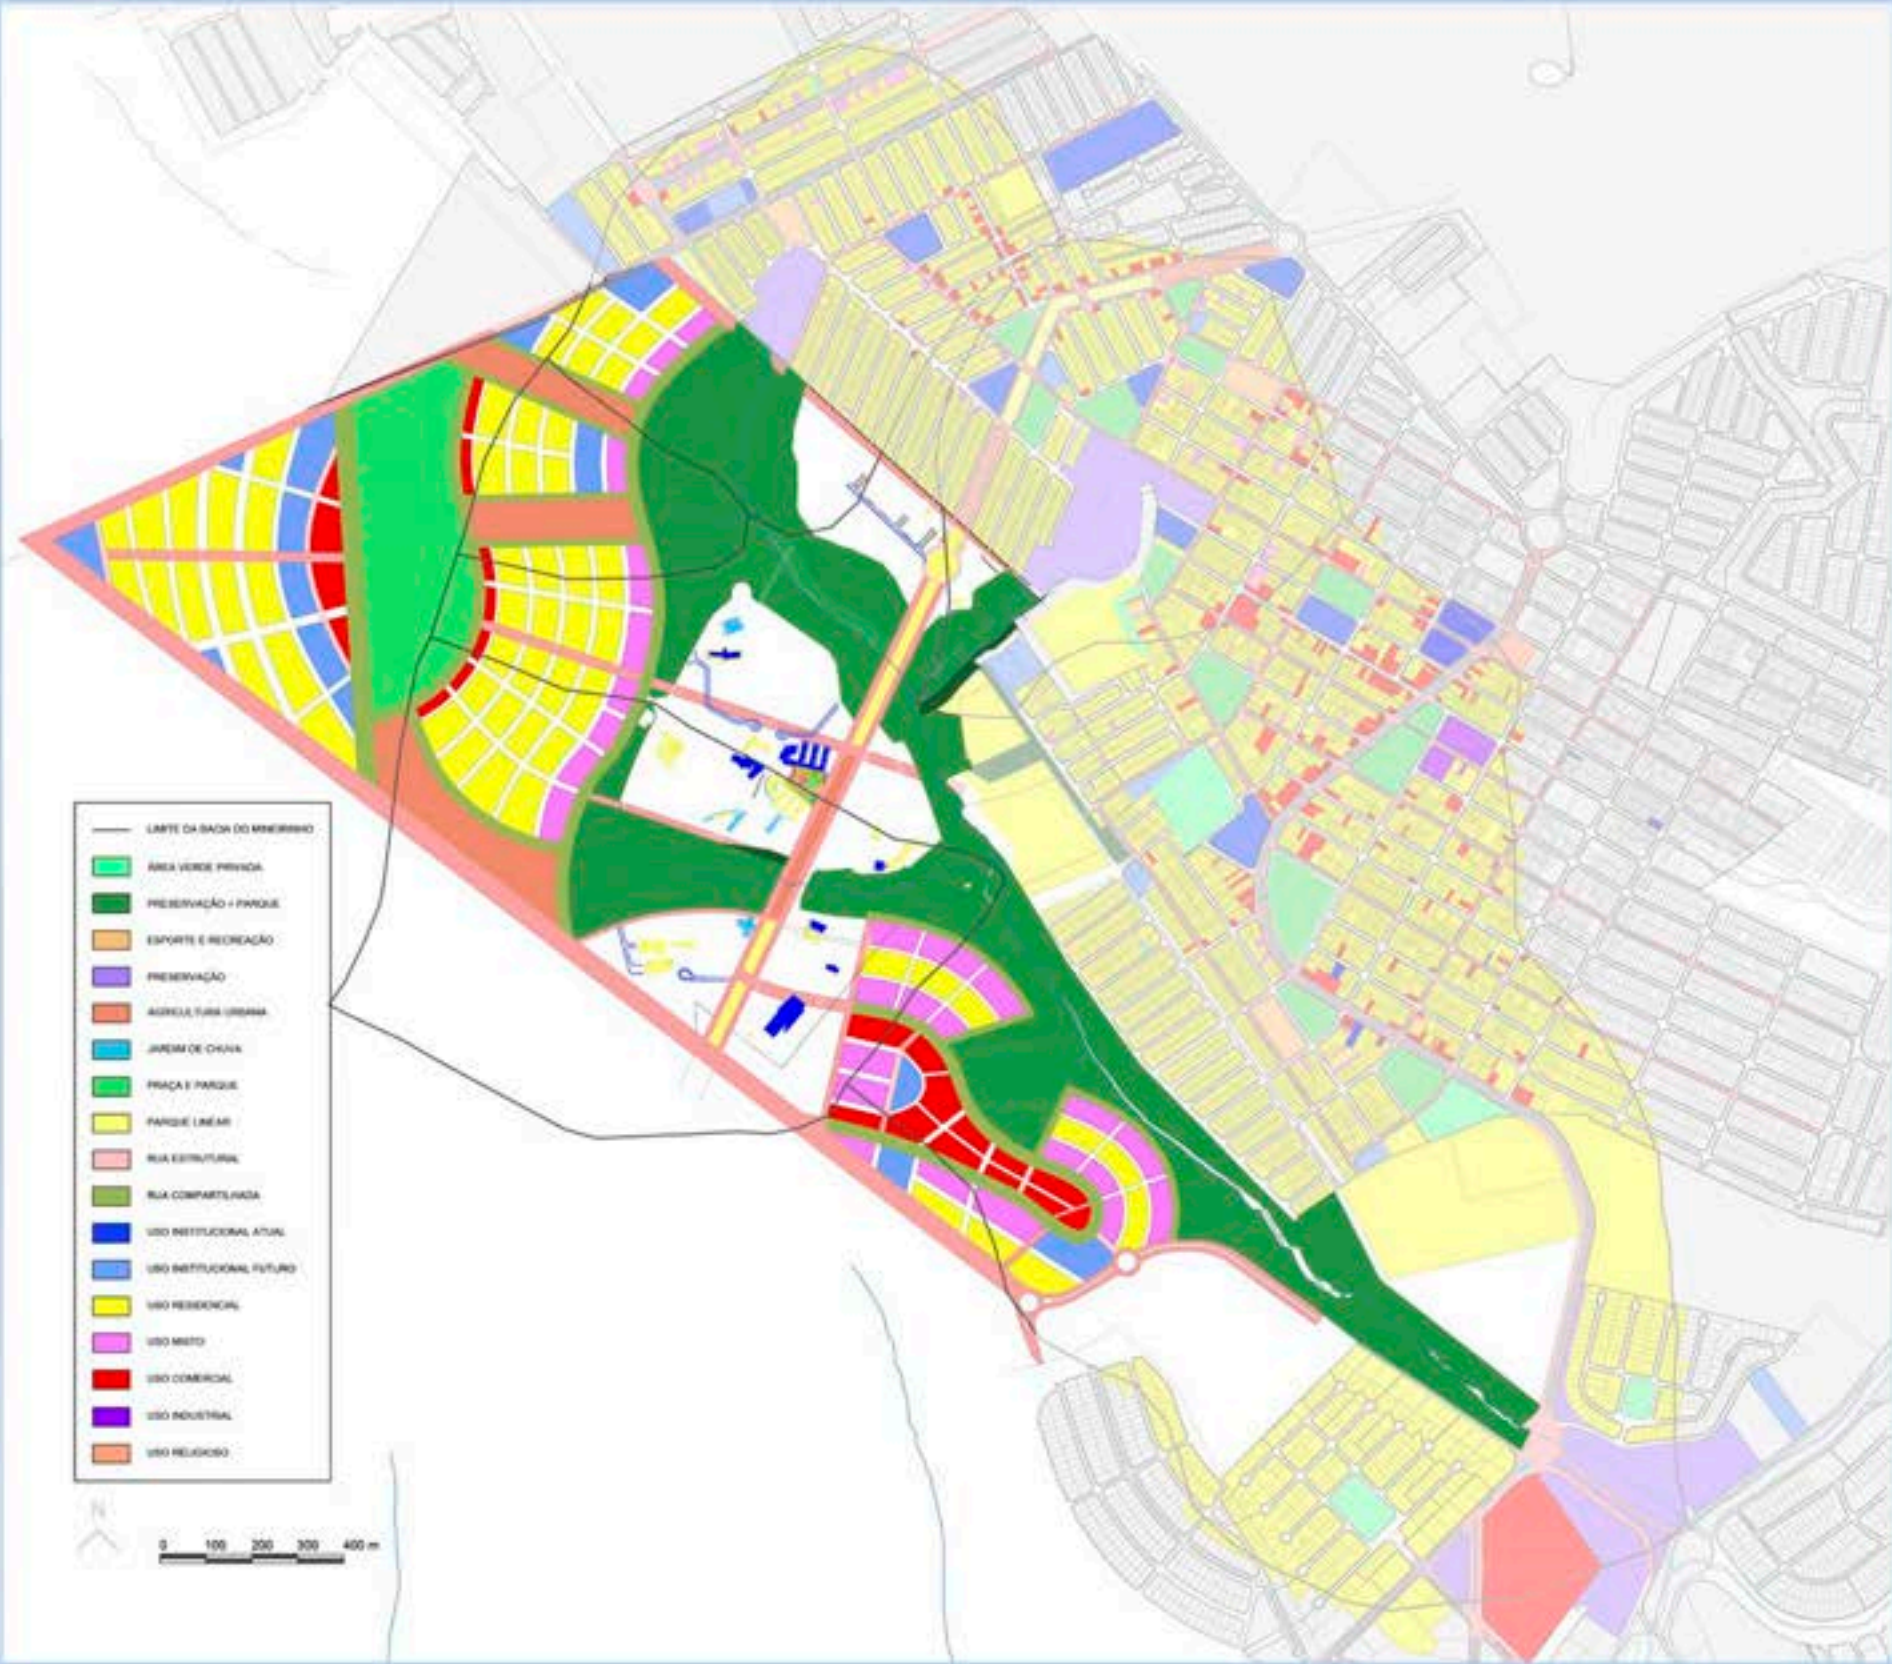
Figura 156 - Diretrizes de uso e ocupação do solo no novo loteamento.

que uma das grandes críticas à forma de ocupação atual da bacia é a falta de espaços verdes e institucionais qualificados. Por fim, distribuímos as áreas residenciais. Vale lembrar uma das diretrizes do semestre passado: entre essas residências, devem ser reservadas áreas residenciais estudantis, associadas à USP, uma vez que não há alojamento no Campus II.
