UNIVERSIDADE DE SÃO PAULO (USP)  
INSTITUTO DE ARQUITETURA E URBANISMO (IAU)  
TRABALHO DE GRADUAÇÃO INTEGRADO II

# **AS ENCHENTES EM SÃO CARLOS**

*Sistemas de Espaços Livres (SEL) como estratégia de  
controle e mitigação de enchentes*

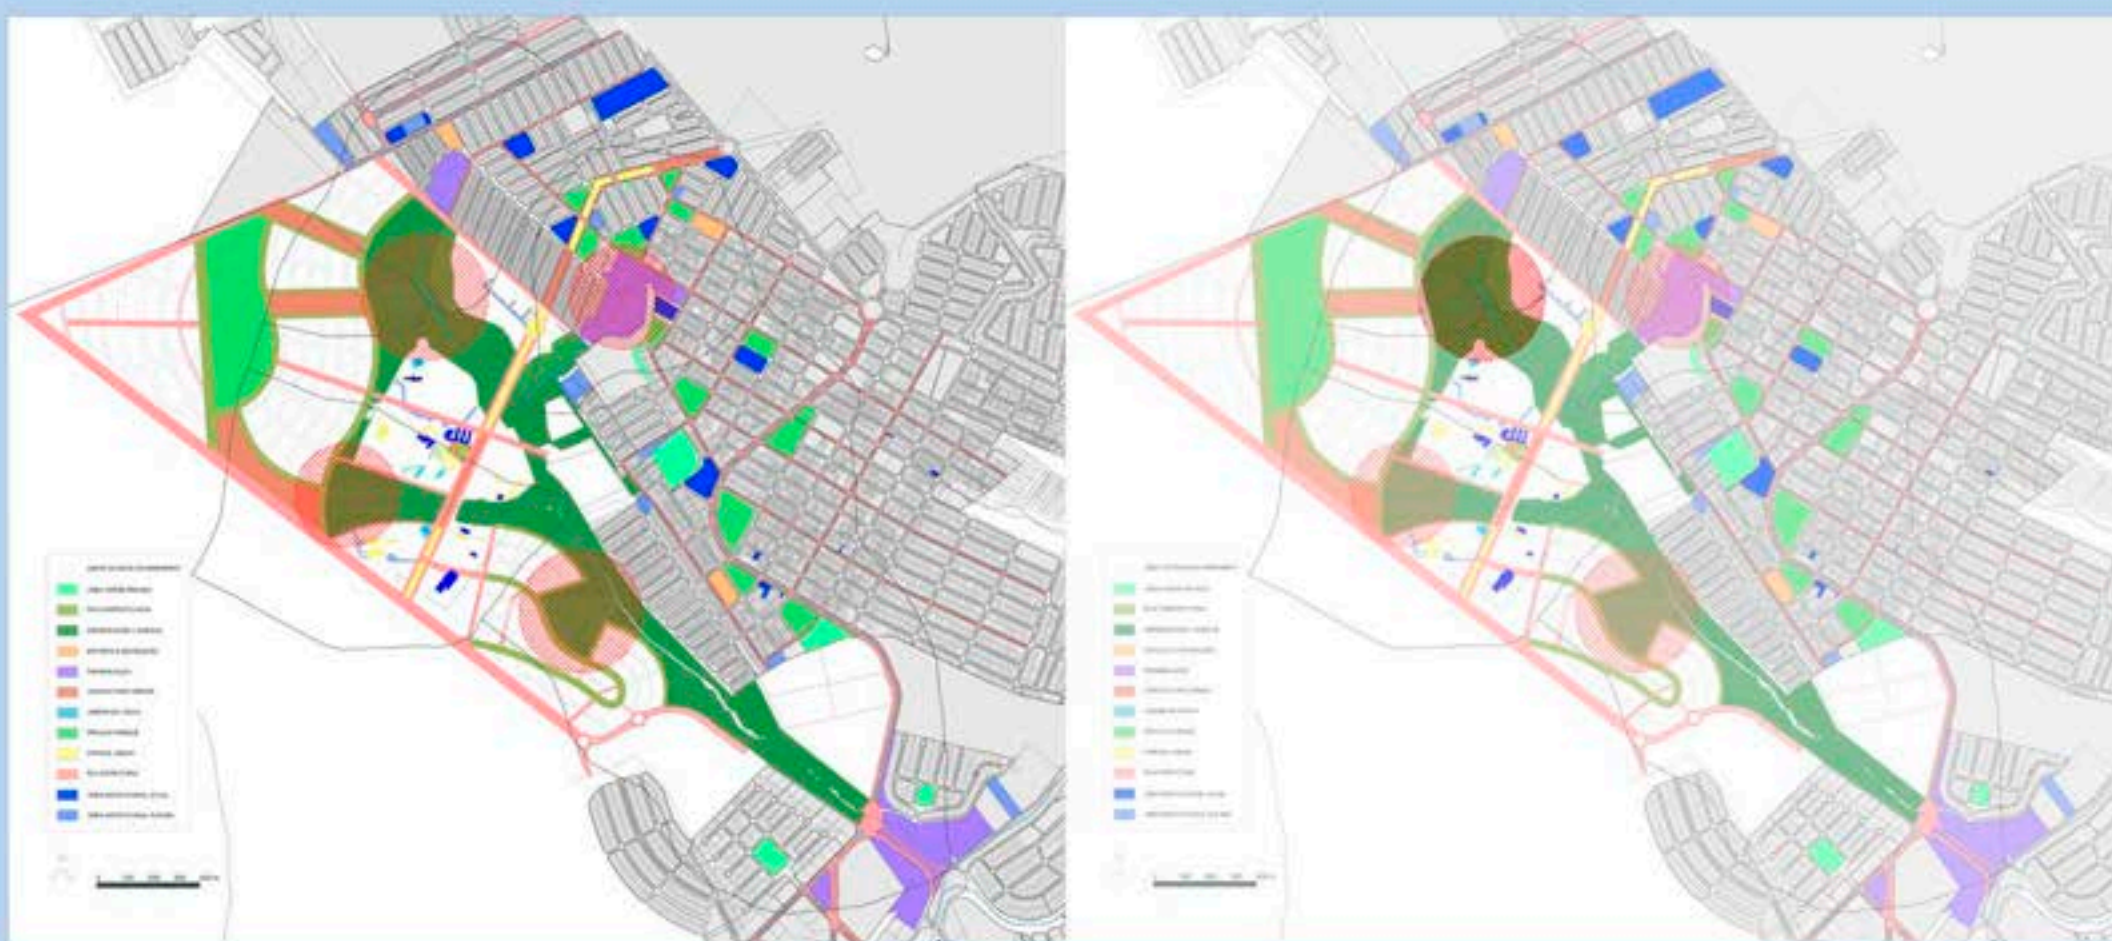
**Figura 157** - À esquerda, as escolhas iniciais para o recorte. À direita, o recorte escolhido.

Por fim, destacamos algumas áreas que nos chamaram a atenção como possíveis áreas para o recorte e detalhamento do projeto. Como um dos nossos objetivos é a realização de estruturas de contenção, para analisarmos seu impacto na vazão da bacia, o recorte final foi definido levando isso em consideração, e será discutido na seção a seguir.
