**Correlação entre condicionantes litoestruturais e os
escorregamentos em São Luiz do Paraitinga (SP)**

Trabalho de Graduação Individual (TGI)
apresentado ao Departamento de Geografia da
Faculdade de Filosofia, Letras e Ciências
Humanas, da Universidade de São Paulo, como
parte dos requisitos para obtenção do título de
Bacharel em Geografia.

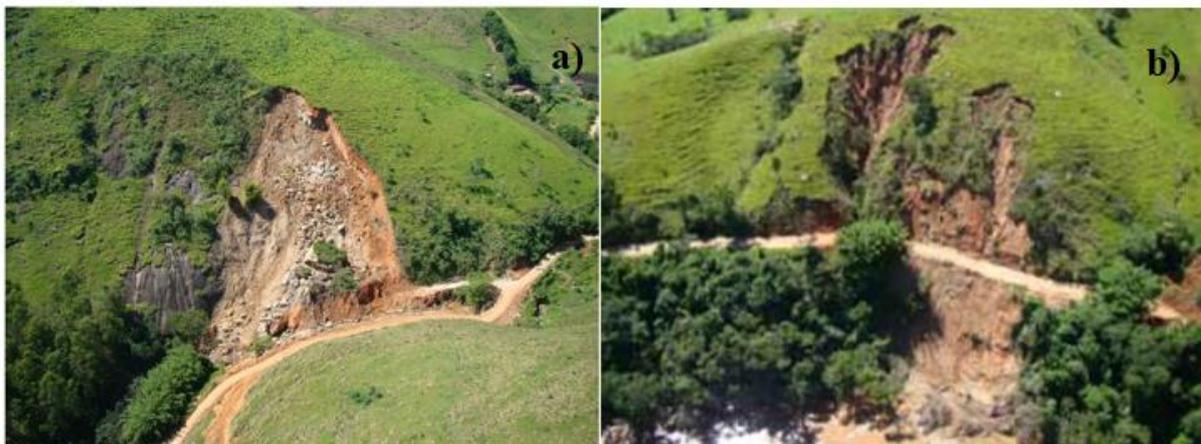
Figura 2: a) Escorregamento translacional raso em São Luiz do Paraitinga- SP, entre 2009 e 2010. b) Cicatriz de escorregamento em São Luiz do Paraitinga, entre 2009 e 2010. Fonte: GRAMANI, Marcelo Fischer, 2010 (IPT/CTGeo)

Em São Luiz do Paraitinga, município localizado na região sudeste, ocorreu um evento no verão, entre final de 2009 e início de 2010, que inundou grande parcela do município, tanto na área urbana quanto na rural, causando diversos escorregamentos (

Figura 2). Ela é considerada uma região propensa a sofrer, no futuro, episódios de mesma magnitude por já ter havido sequência de acontecimentos do gênero anteriormente (BROLLO *et. al* 2010).

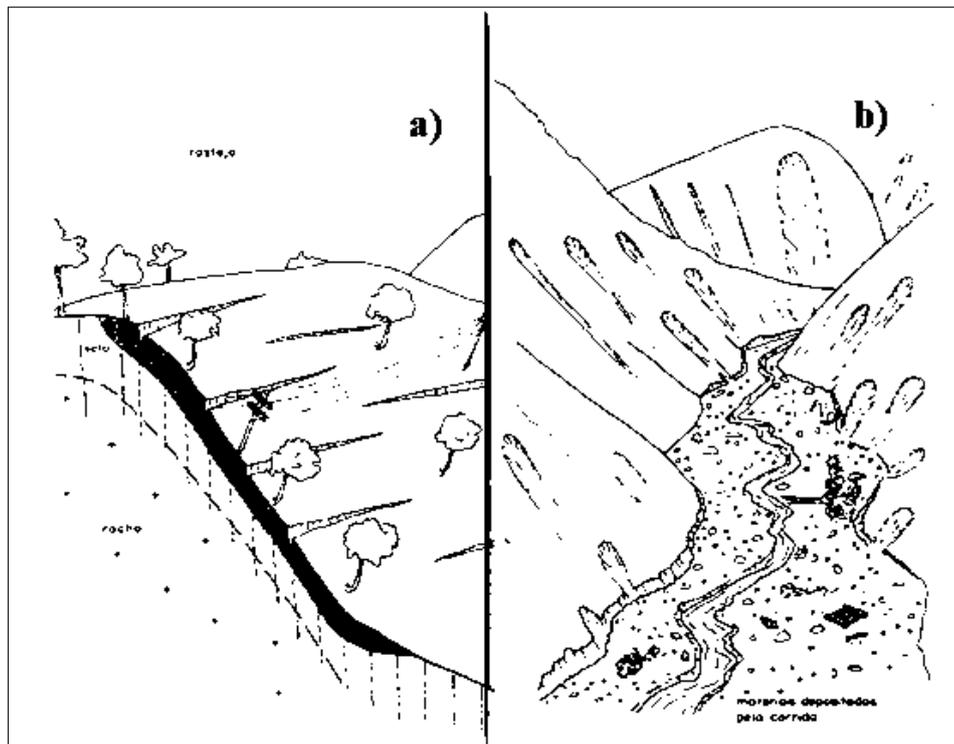
Figura 3: a) Esquema de Rastejo. b) Esquema de corrida de detrito. Fonte: IPT (1991)

A classificação feita pelo IPT (1991) define rastejo (**Figura 3-a**) como movimentos lentos e que se deslocam poucos centímetros por ano, podendo ocorrer na superfície do solo ou em estratos profundos, resultando na abertura de fissuras no solo e até na rocha.

As corridas de detritos (**Figura 3-b**) estão relacionadas ao deslocamento de material em direção às drenagens causadas por índices pluviométricos fora do comum (IPT, 1991).

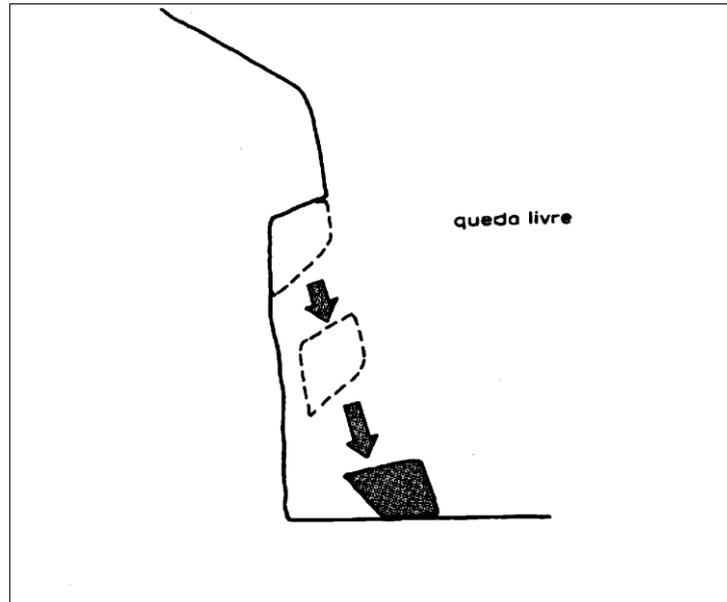
Figura 4: Esquema de Queda de bloco. Fonte: IPT (1991)

Enquanto as quedas (**Figura 4**) ocorrem de modo muito rápido (m/s) e estão associadas a amplitude térmica que ora dilata e ora contrai a rocha, e também pela ocorrência

de discontinuidades como as fraturas ou planos de fraqueza, ambas causando instabilidade desses corpos nas encostas e acarretando a queda. Por fim, os tombamentos (**Figura 5**) são semelhantes as quedas, mas possuem velocidade menor, ocorrendo, geralmente, em taludes de corte em que a alteração em sua geometria acarreta o movimento (IPT, 1991).

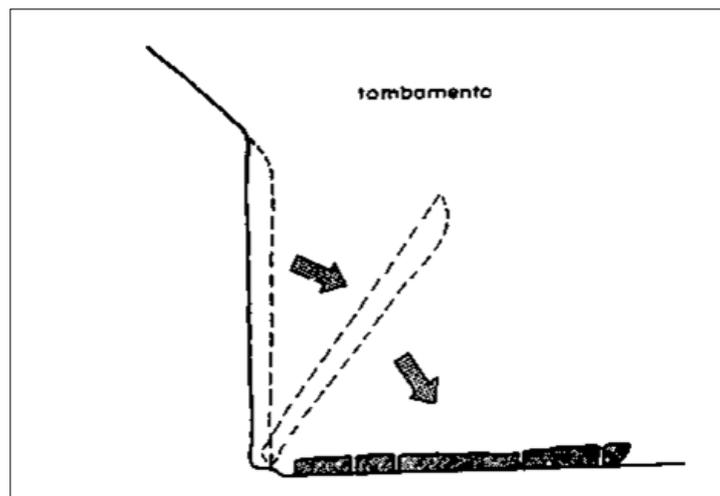
Figura 5: Esquema de tombamento. Fonte: IPT (1991)

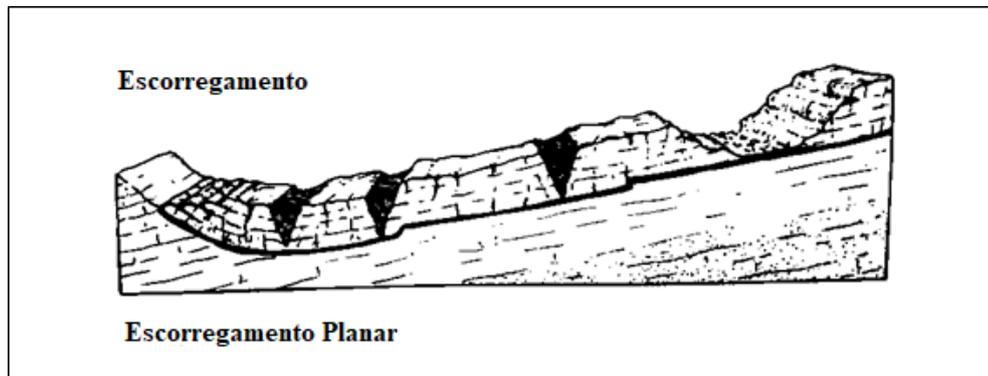
Figura 6: Esquema de escorregamento translacional. Fonte: Selby (1993)

Enquanto Guidicini e Nieble (1984) definem, especificamente, os escorregamentos translacionais (**Figura 6**) como “*movimentos ao longo da superfície plana, em geral, preexistente e condicionada a alguma feição estrutural do substrato. O movimento é de curta duração, velocidade elevada, grande poder de destruição*”. Enquanto os escorregamentos rotacionais (**Figura 7**) são definidos pelos autores como “*Movimentos catastróficos, causados pelo deslizamento súbito do solo residual que recobre a rocha, ao longo de uma superfície qualquer de ruptura, ou ao longo da própria superfície da rocha.*”

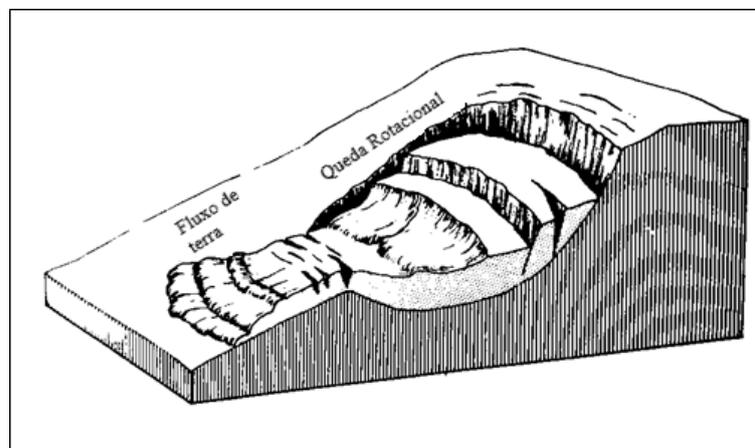
Figura 7: Esquema de escorregamento rotacional. Fonte: Selby (1993)

Sob a ótica de Guidicini e Nieble (1984), os escorregamentos ocorrem de modo rápido em uma escala de tempo pequena e são subdivididos em rotacionais e translacionais. Os escorregamentos possuem alta velocidade, podendo se deslocar de modo planar, em cunha ou circular (IPT, 1991).

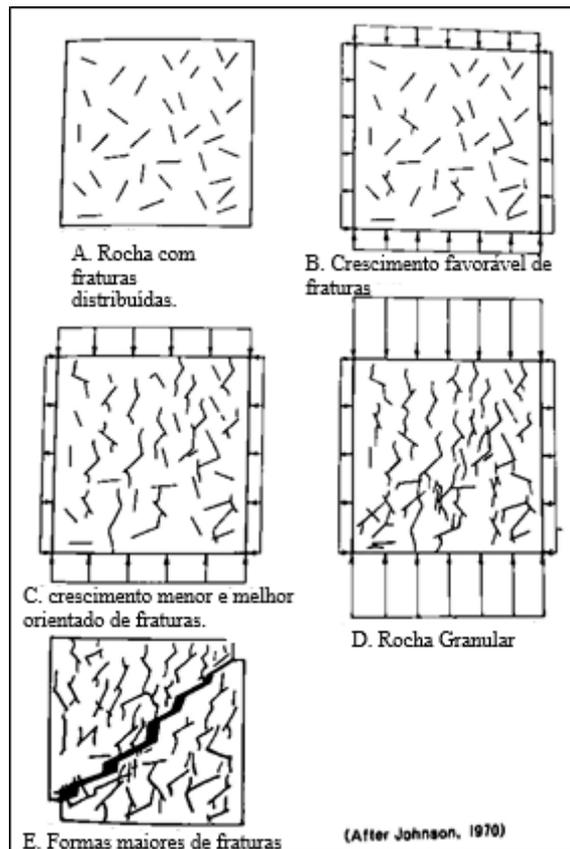
Figura 8: Falhas de Griffith. Tamanho das setas é proporcional a pressão recebida. Fonte: Selby (1993)

A **Figura 8**, representa as fraturas em rochas de acordo com as pressões exercidas sobre elas. No esquema A, temos uma distribuição não direcionada dessas descontinuidades sem nenhuma tensão em ação, enquanto as outras (B, C e D) sofrem pressões cada vez

maiores até que haja o rompimento da rocha, representado no esquema E. A partir desse rompimento a rocha se torna muito mais vulnerável a queda de blocos (SELBY, 1993).

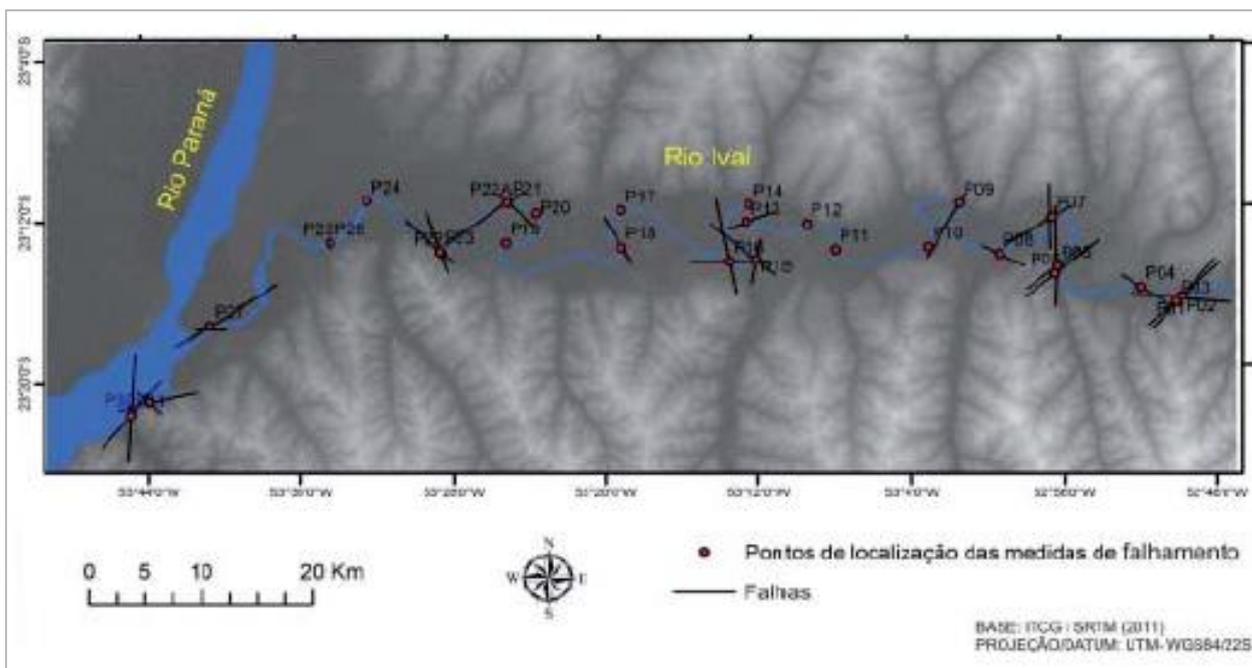
Figura 9: Fraturas presentes no Rio Ivaí. Fonte: Guedes et al (2014)

Por fim, a família F foi a menos comum na bacia hidrográfica com apenas 7 fraturas que tendem direção N-S (**Figura 9**). As famílias F1 e F2 se destacam não só pela sua presença em maior quantidade na bacia hidrográfica mas também porque exercem um papel importante na característica de vale encaixado do rio ao determinar seu escoamento tendo em vista que as mesmas atravessam áreas de colina, terraço e planícies. Além disso, foi observado que a margem esquerda do rio Ivaí é soerguida enquanto na margem direita ocorre subsidência.

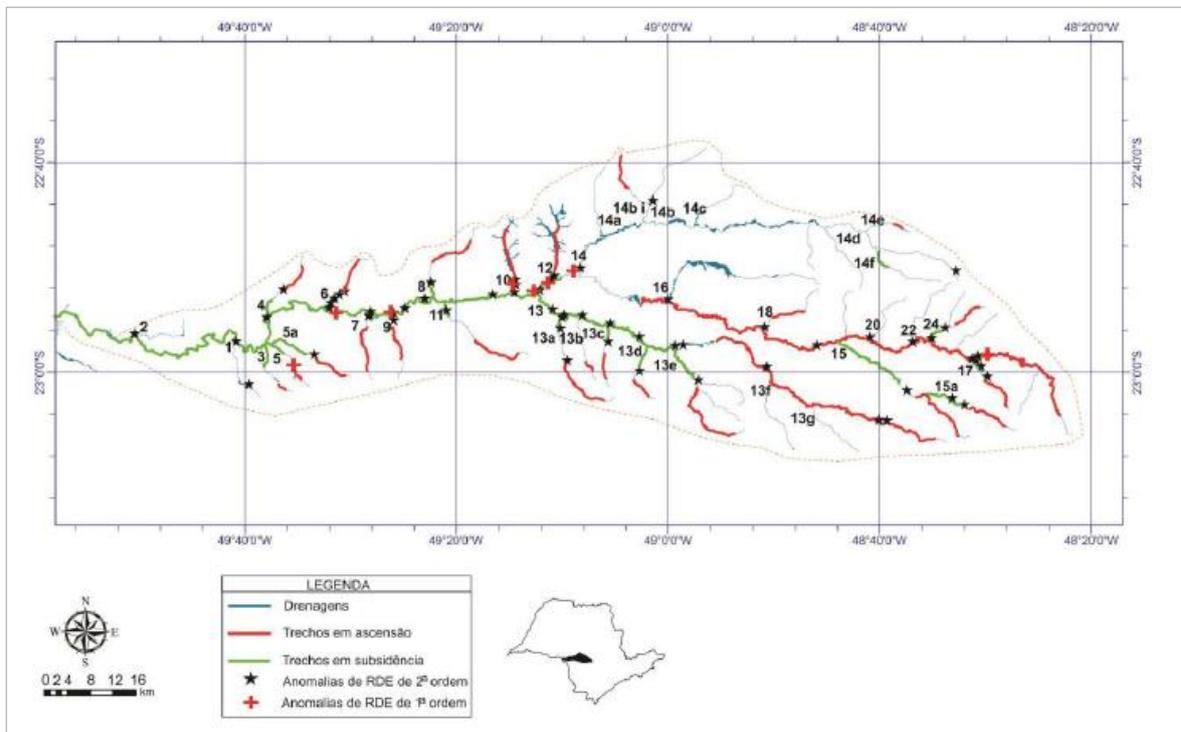
Figura 10: Anomalias presentes na Bacia do Rio do Pardo. Fonte: Guedes et al (2015)

Em outro estudo, GUEDES *et al* (2015) adotam como método a análise do perfil longitudinal da Bacia do Rio Pardo usando curvímeter e carta topográfica em escala 1:50.000. Com isso, são construídos gráficos altitude x extensão da drenagem resultantes de medições dos segmentos entre as curvas de. Após tal etapa, é traçada a linha de melhor ajuste, assim, podendo ser identificados os trechos anômalos das 38 drenagens analisadas (**Figura 10**).

Das 38 drenagens analisadas, o autor observou que 11 delas não evidenciaram nenhum desvio da drenagem em relação a *best fit line*, linha de melhor ajuste e também não mostraram nenhuma anomalia. Entretanto, 7 delas apresentaram perfil retilíneo o que significa que são influenciadas por falhas ou fraturas. Outras 27 drenagens apresentaram grande dominação por tectonismo uma vez que foi identificado abatimento de blocos com grandes chances de estarem relacionadas a falhas normais e *knickpoints*. Dentre elas, 4 das drenagens estão soerguidas, ou seja, acima da linha de melhor ajuste. No geral, a montante de 15 drenagens estão em situação de soerguimento e a jusante em subsidência, apresentando, todas, anomalias de RDEs e *knickpoints*. Dos 260 km de extensão do Rio Pardo o autor observou que 80 km estão soerguidos e 160 km em situação de subsidência.

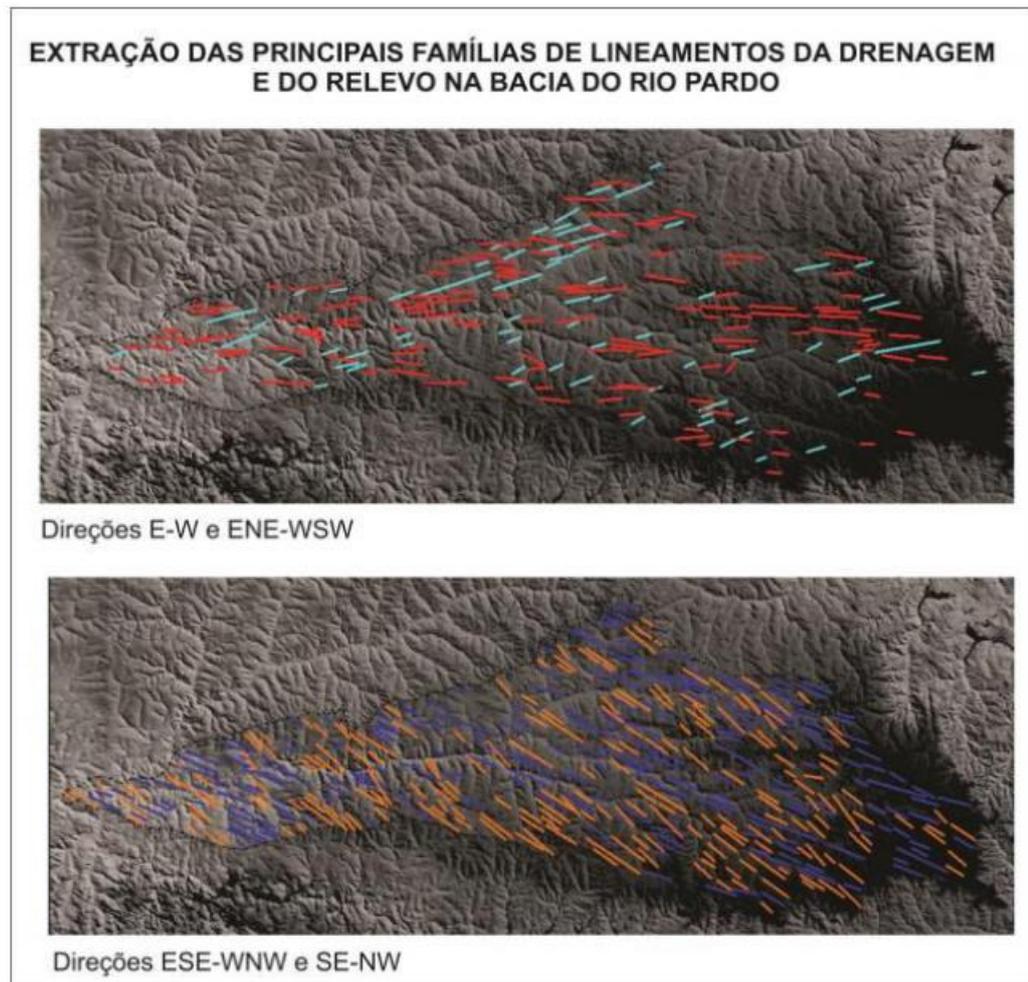
Figura 11: Principais fraturas encontradas na Bacia do Rio Pardo. Fonte: Guedes et al (2015)

Em relação as direções das falhas e fraturas, Guedes *et al* (2015) constataram que aquelas de direção ESE-WNW (**Figura 11**) são as que mais aparecem em todo o curso do Rio Pardo, em segundo plano tem-se as fraturas de direção NW-SE e E-W e as WSW-ENE que ocorrem na face direita da montante da bacia hidrográfica. As fraturas em menor

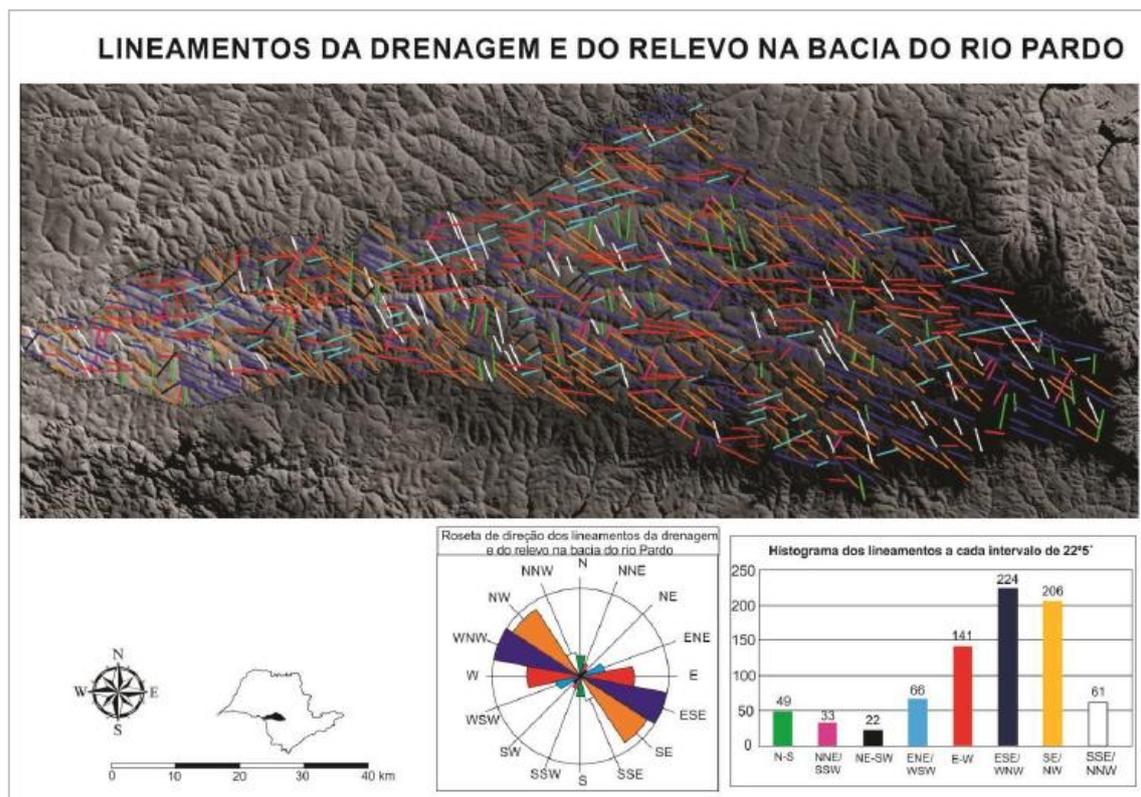
Figura 12: Fraturas na Bacia do Rio do Pardo. Fonte: Guedes et al (2015)

proporção, sendo elas N-S, NE-SW e ESSE-WNW, estão presentes de forma dispersa na bacia, centrado no alto vale, nas áreas próximas ao Rio Tietê e na porção central (**Figura 12**). Em relação aos *knickpoints*, estão presentes, sobretudo, na margem esquerda do rio se destacando as fraturas de direção E-W, também presentes na margem esquerda e as NNW que se deslocam para W e se encontram á montante.

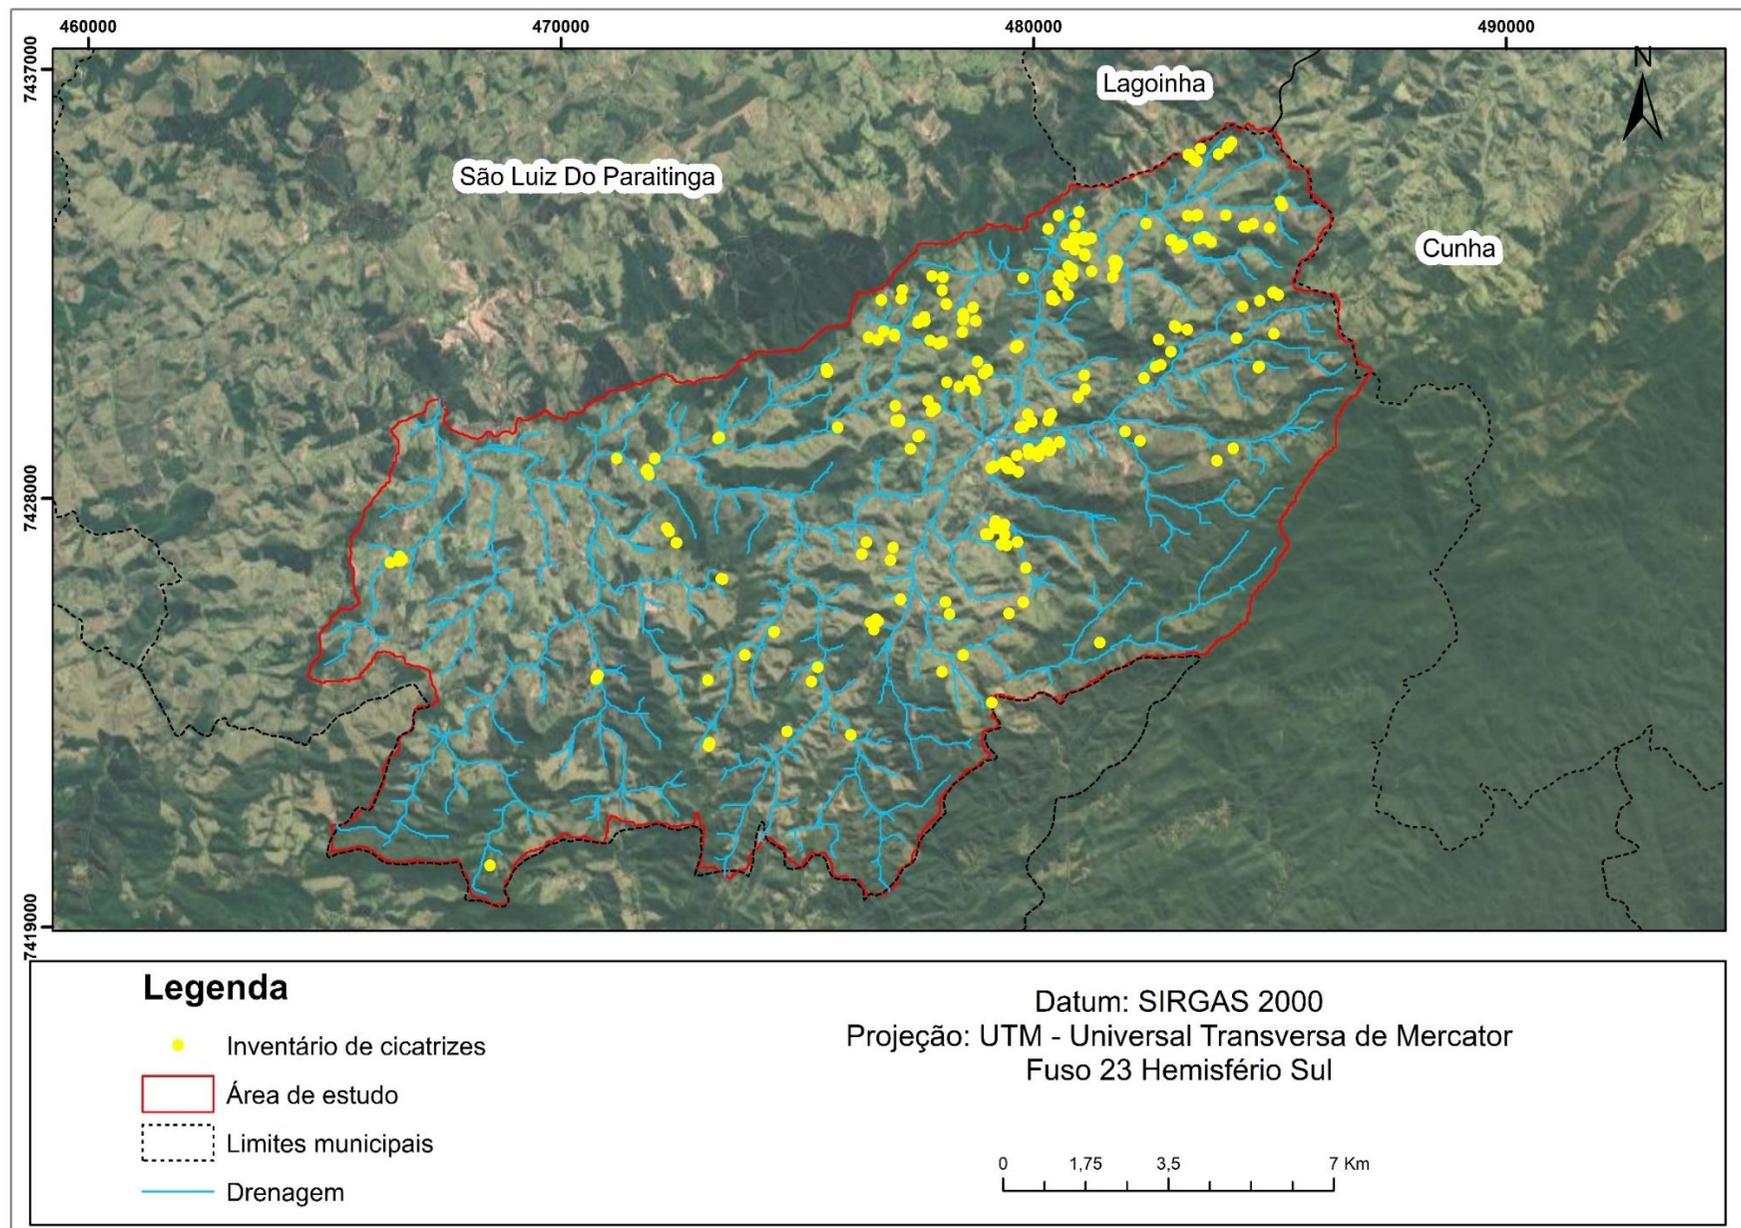
Figura 14: Mapa inventário de Cicatrizes. Fonte: Oliveira et al (2018)

Nesta etapa foi utilizado o mapa de inventário de cicatrizes de escorregamentos elaborado por OLIVEIRA *et al* (2018) (**Figura 14**). Os autores fizeram este mapa a partir de duas etapas que constituiu no georreferenciamento e vetorização das cicatrizes, tomando como base a “Carta de Suscetibilidade a Movimentos de Massa e Inundações” do município de São Luiz do Paraitinga em escala 1:75 000 elaborado pelo IPT em conjunto com o Companhia de Pesquisa e Recursos Minerais (CPRM) em 2014. Além de ser feito fotointerpretação a partir de imagens de satélites dos anos de 2010 e 2011 com resolução 1x1m, produzidas pela EMPLASA que resultou no inventário de cicatrizes após serem vetorizadas 325 cicatrizes, sendo que 225 delas estão inseridas na Bacia do Rio Chapéu.

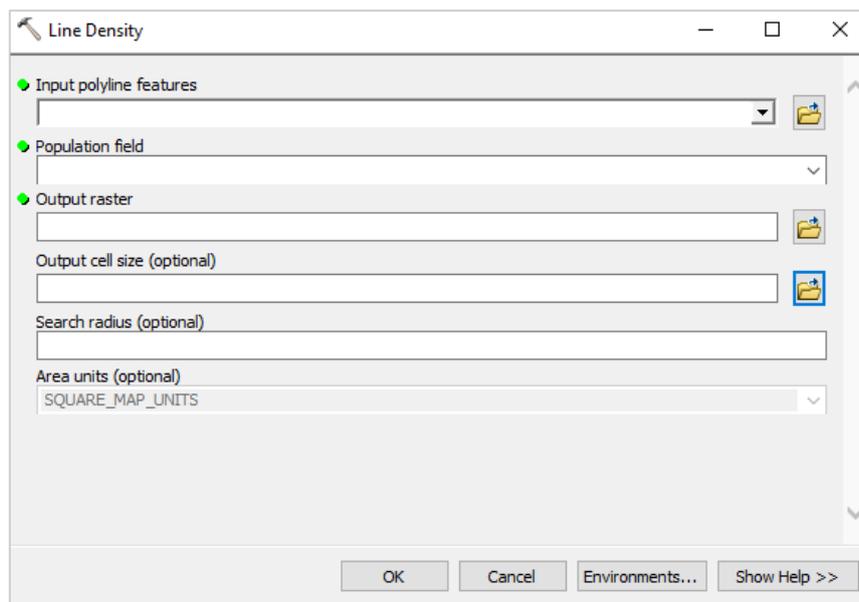
Figura 15. Caixa de diálogo da ferramenta *Line Density* do SIG Arcgis 10.5

Com a finalidade de elaborar o mapa de densidade de fraturas foi utilizado o *software* Arcgis e a ferramenta *line density*, com base na pesquisa realizada por DIAS (2019) em que se utilizou do mesmo recurso para estudar a suscetibilidade a escorregamentos rasos a partir da avaliação estatística no município de Caraguatatuba-SP. Para uma melhor representação dessa densidade foi adotado o valor 50 para os parâmetros *output cell size* e *search radius*. A adoção desses valores foi baseada nos testes realizados com outros tamanhos de célula e janela móvel que se mostraram inadequados para utilização na Bacia do Rio Chapéu, com exceção do valor 50, adotado nessa pesquisa para São Luiz do Paraitinga, bacia do Rio Chapéu (**Figura 15**).

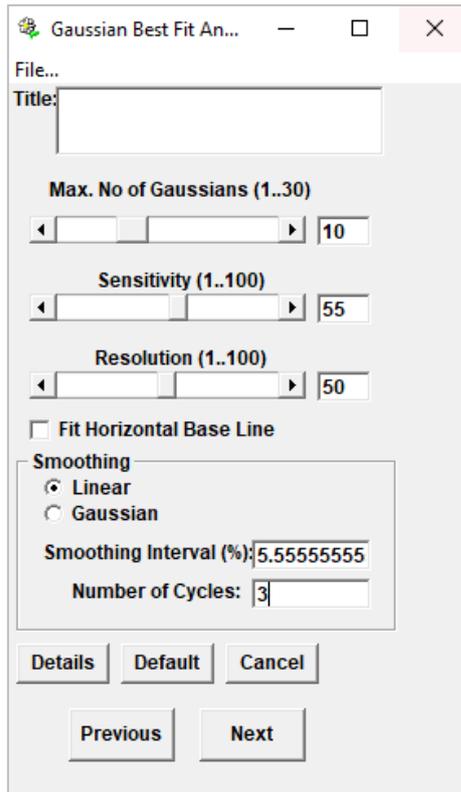
Figura 16: Exemplo de preenchimento da caixa de diálogo do software Daisy3

Na última etapa, já no software Daisy, foi considerado uma quantidade de 3 ciclos (**Figura 16**), tanto para o diagrama baseado na frequência, quanto no tamanho, para que as análises pudessem ser feitas de modo mais confiante. A quantidade desse número de ciclos foi escolhida a partir dos diagramas gerados e que melhor representam as principais falhas da bacia hidrográfica.

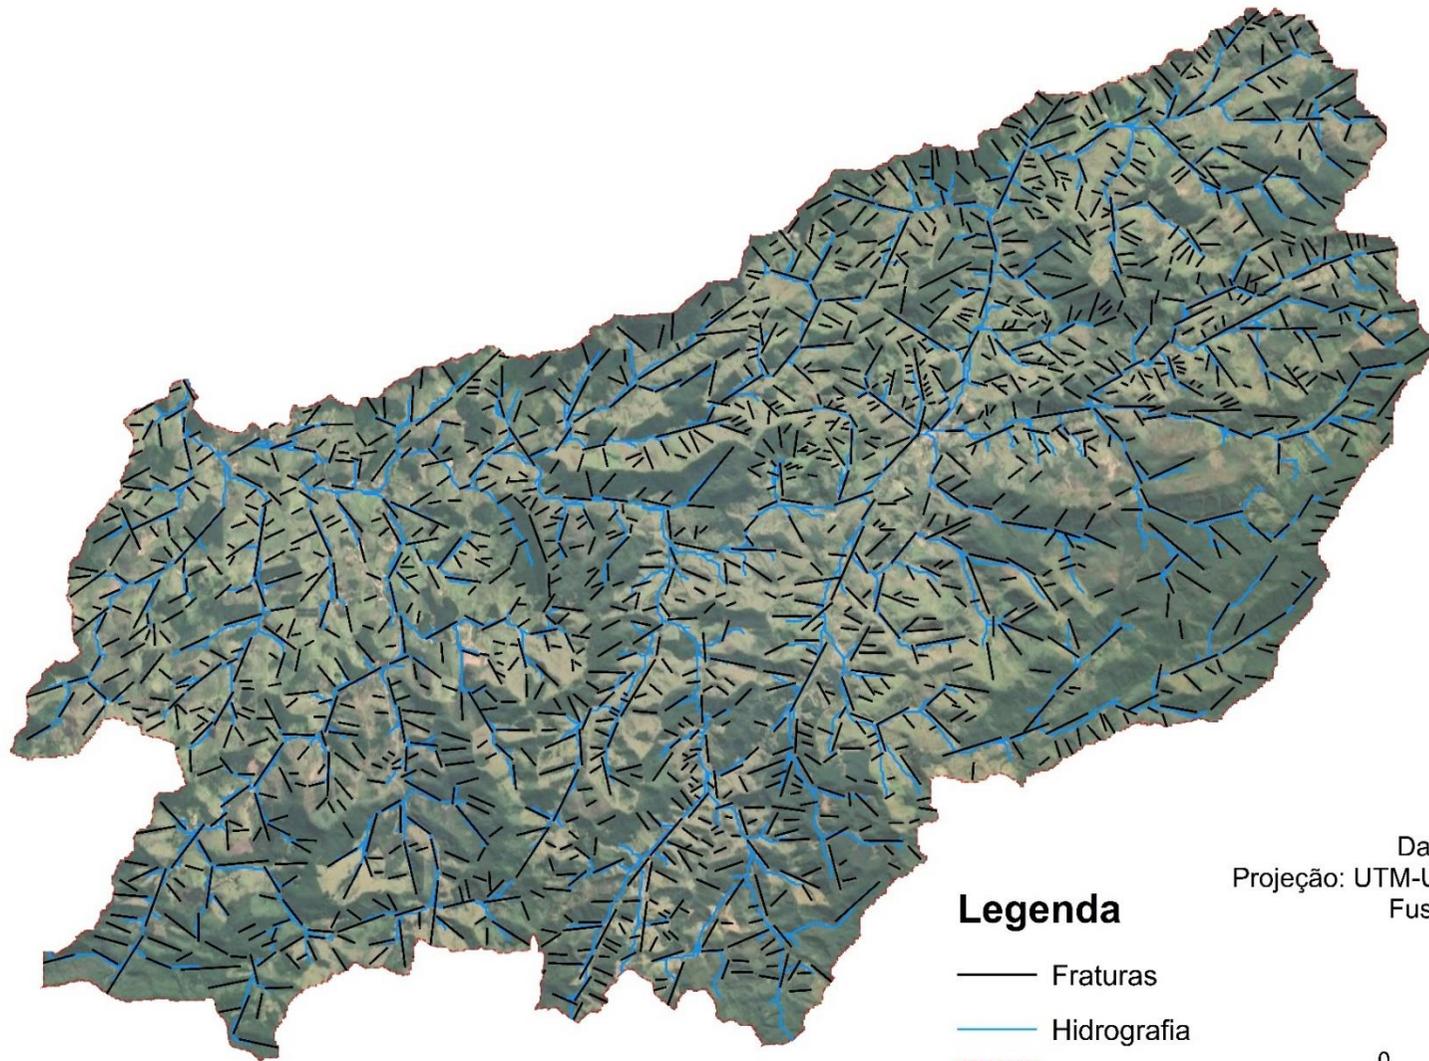
Delineamentos estruturais na Bacia do Rio Chapéu - SP

Figura 17: Fraturas presentes na bacia do Rio Chapéu

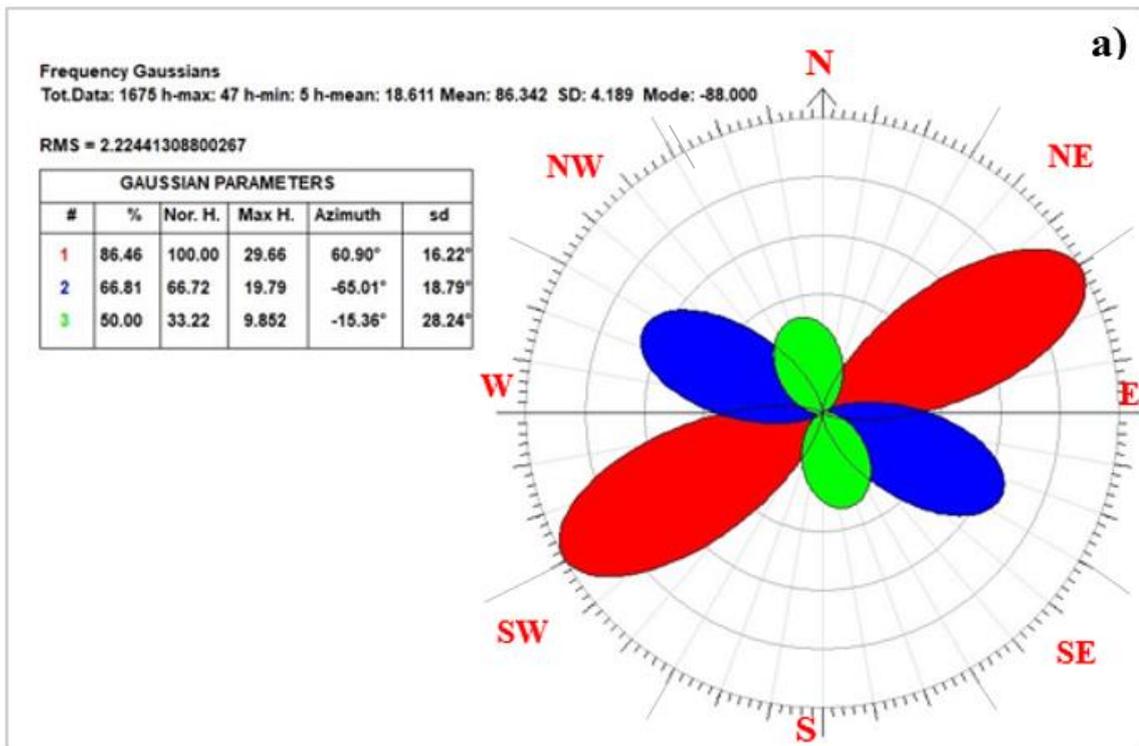
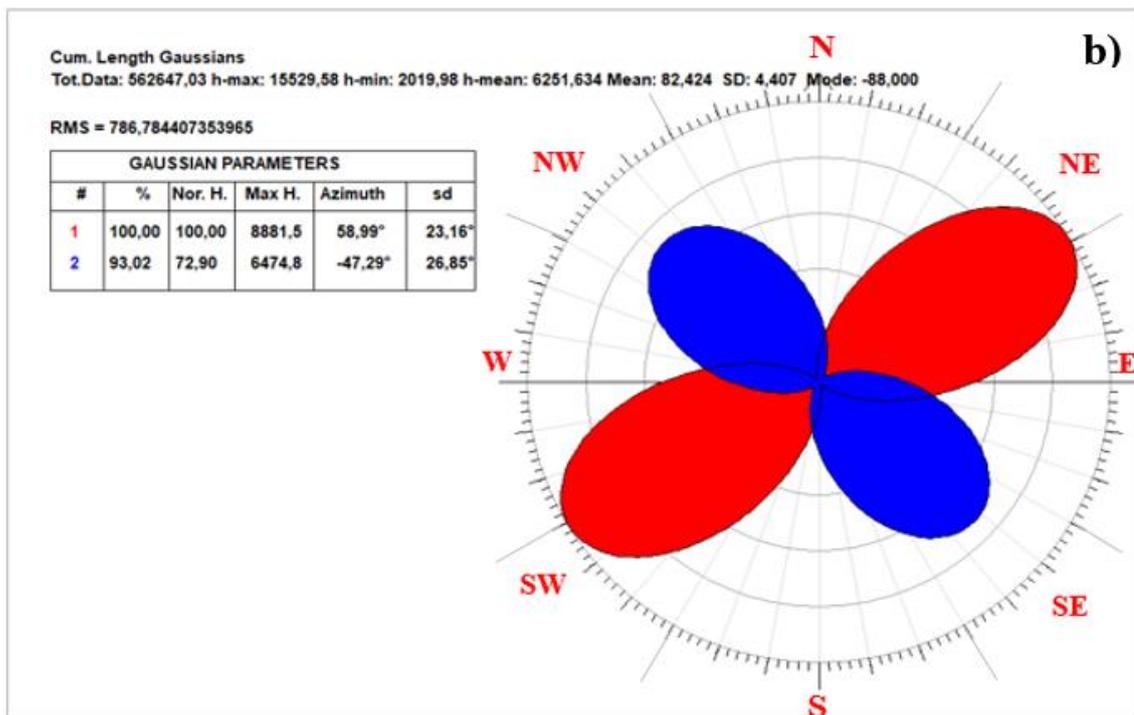
Figura 18: a) Diagrama de rosetas referente à variável frequência. b) Diagrama de rosetas referente à variável tamanho

modo independente. As fraturas do diagrama de frequência possuem ângulo de -65.01° enquanto as fraturas do diagrama de extensão possuem ângulo de -47.29° , sendo a diferença entre elas de 17.72° .

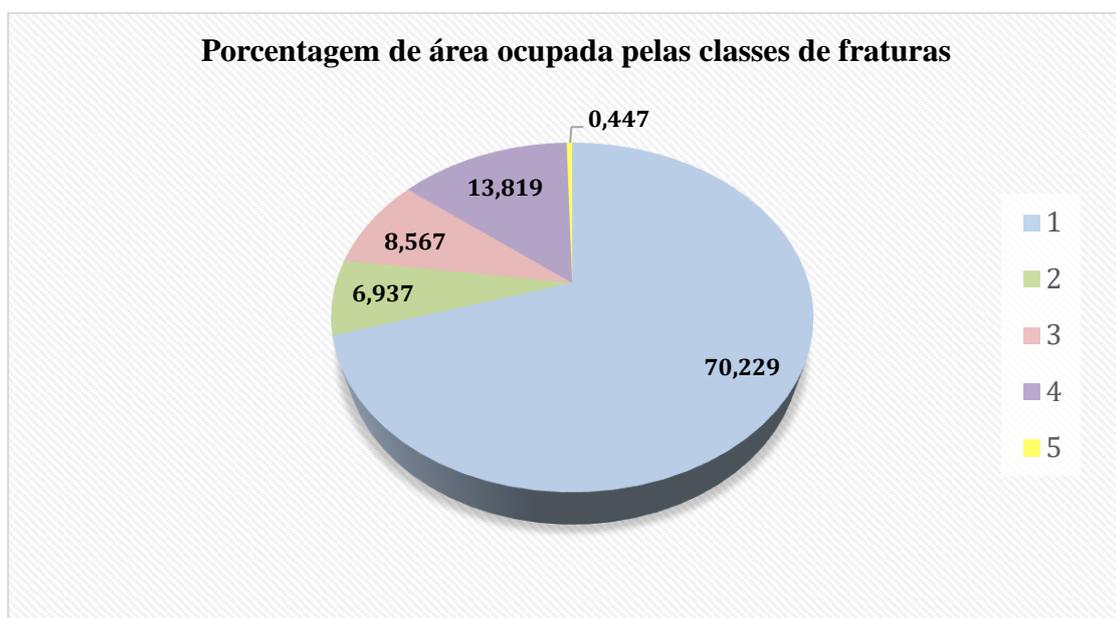
Figura 19: Relação entre as classes de fratura e a área em que ocupam na bacia hidrográfica

As secundárias são compostas pelas classes de densidade baixa (6,937%) e média (8,567%). A que ocupa menor área na bacia hidrográfica é a classe de densidade muito alta (0,447%) (**Figura 19**).

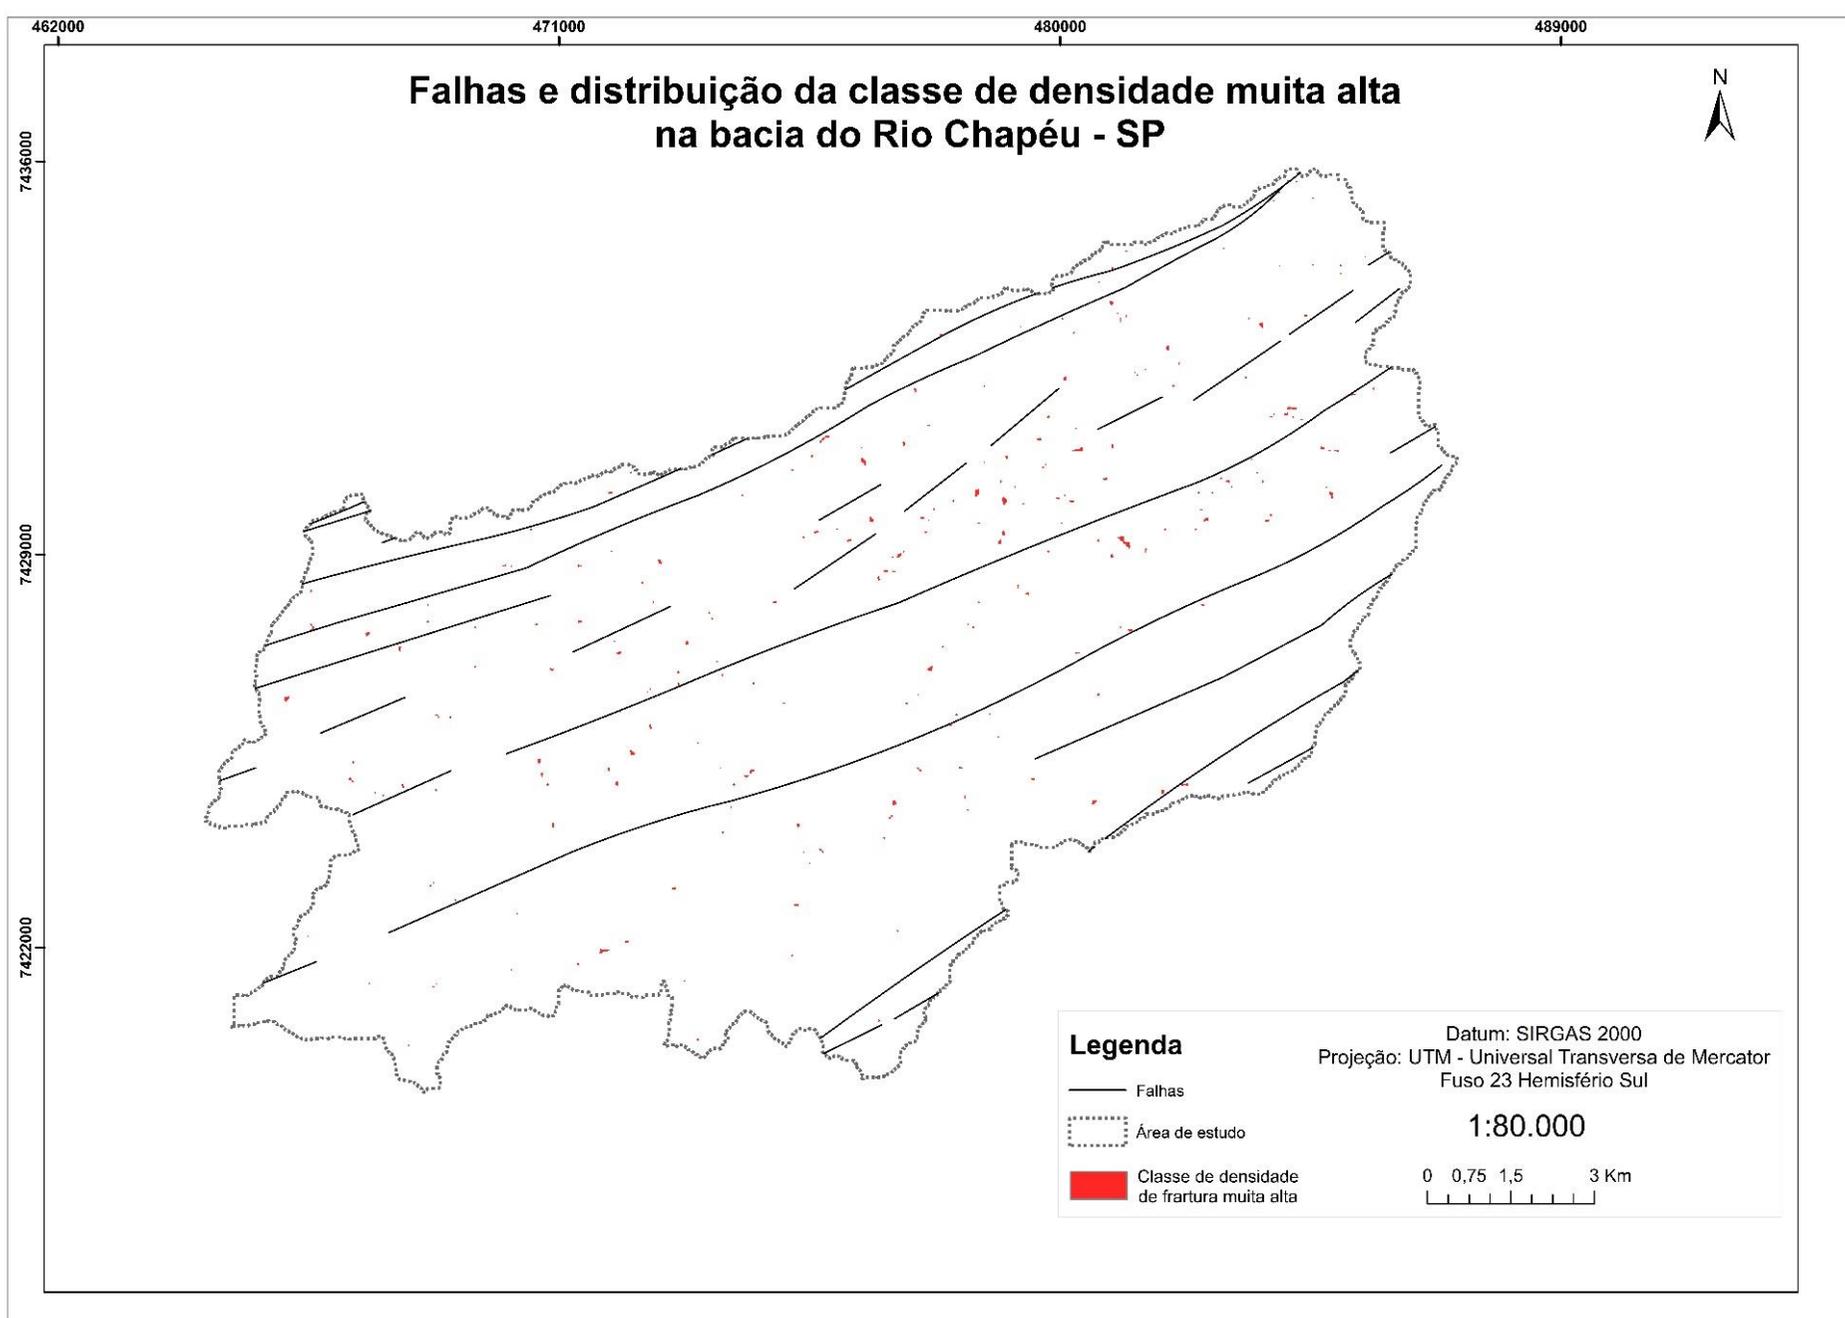
Figura 20 - Estrutura de falhas e classe de densidade muito baixa na área de estudo. Fonte: HASUI, 2010

Pode-se afirmar que as classes de fraturas correspondentes às 4 primeiras classes (muito baixa, baixa, média e alta) estão dispersas pela bacia hidrográfica, porém a classe de fratura de densidade muito alta, se concentram, sobretudo, no centro-leste. Essa concentração da classe de densidade de fratura muito alta pode estar relacionado com a presença de conjunto de falhas na região centro-oeste da bacia do Rio Chapéu (**Figura 20**).

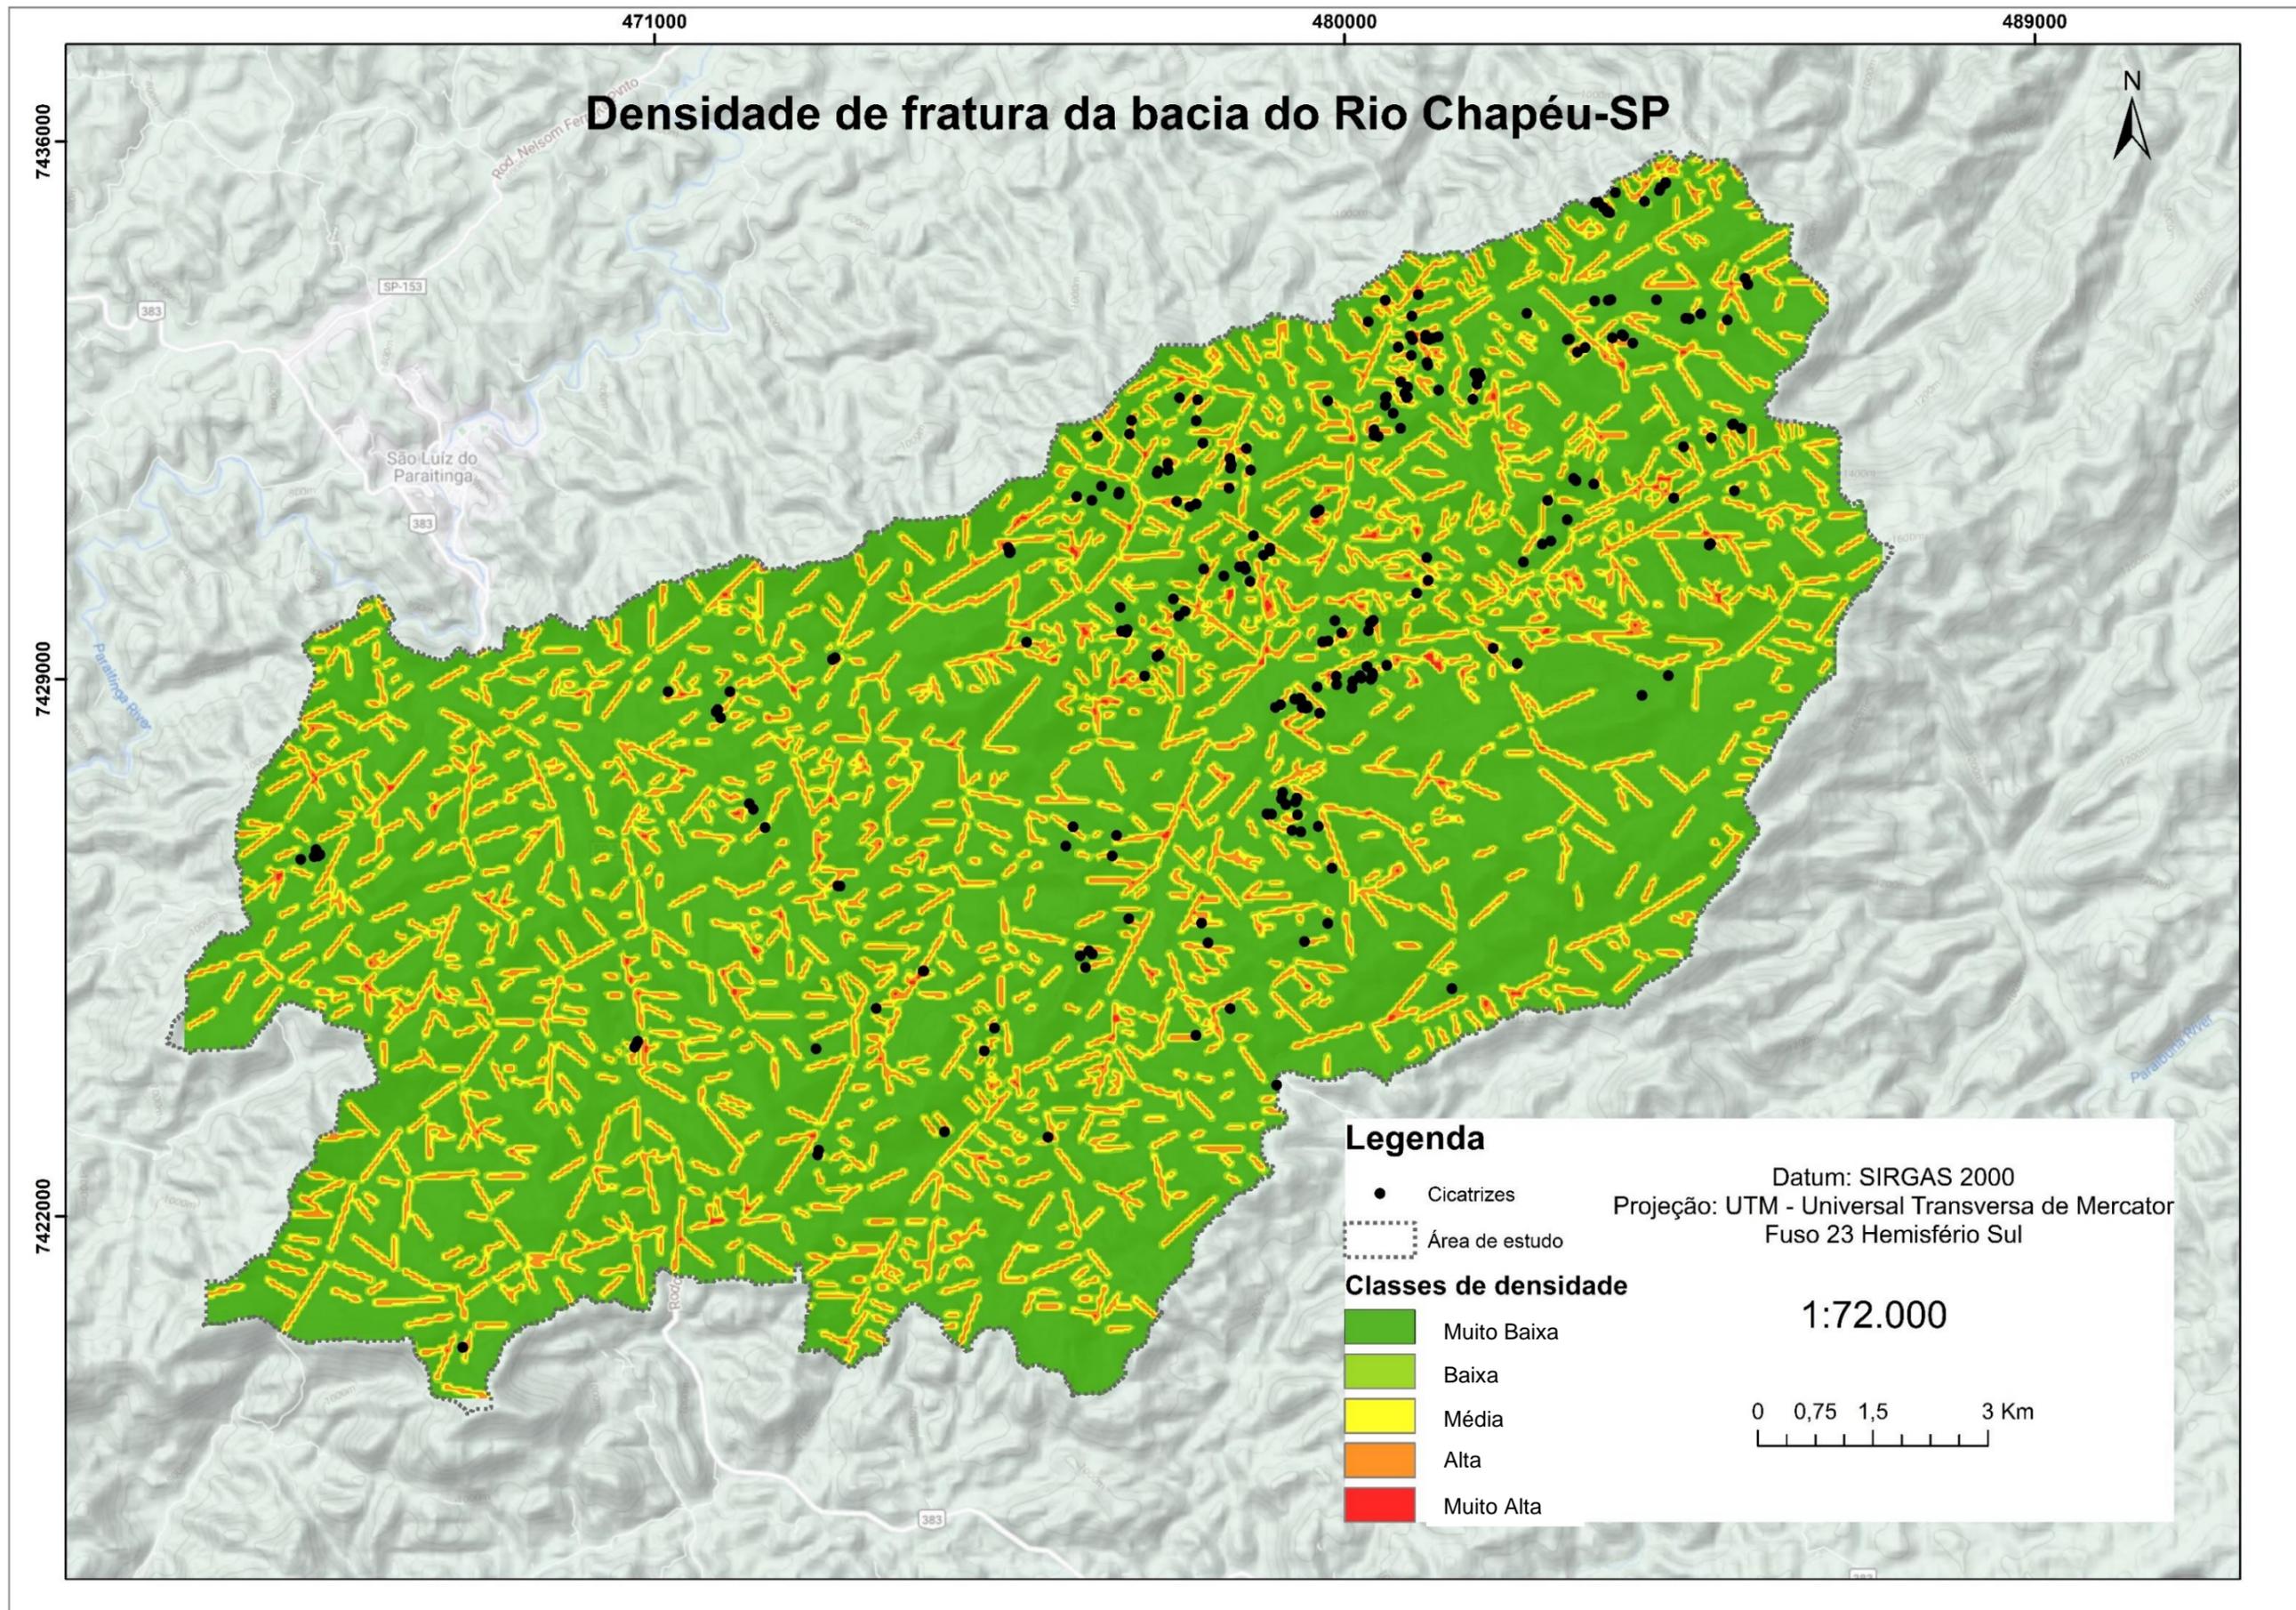
Figura 21: Mapa de densidade de fraturas na bacia do Rio Chapéu

A partir do mapa de densidade de fraturas (**Figura 21**) foi possível identificar a área das diferentes classes de fraturas. Predomina-se áreas de densidade de fraturas muito baixa, com maior densidade de fraturas em regiões localizadas.
