**Correlação entre condicionantes litoestruturais e os
escorregamentos em São Luiz do Paraitinga (SP)**

Trabalho de Graduação Individual (TGI)
apresentado ao Departamento de Geografia da
Faculdade de Filosofia, Letras e Ciências
Humanas, da Universidade de São Paulo, como
parte dos requisitos para obtenção do título de
Bacharel em Geografia.

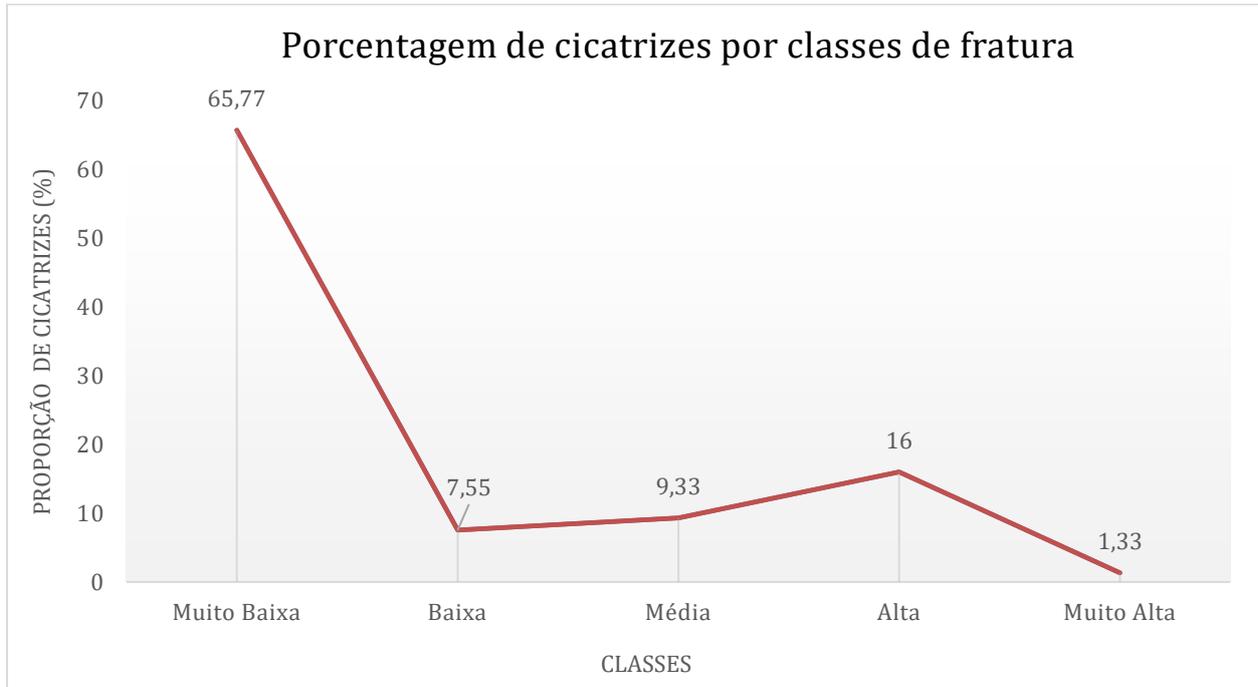
Figura 22: Distribuição do percentual de cicatrizes nas classes de fraturas

Em perspectiva das cicatrizes, mais da metade (65,77%) está concentrada na classe de densidade muito baixa. Em segundo plano, se destacam as classes de densidade alta (16%), média (9,33%) e baixa (7,55%). Por fim, a menor porcentagem de cicatrizes está inserida na classe de densidade muito baixa, que ocupa menos de 0,5% da bacia do Rio Chapéu (**Figura 22**).

A partir do que foi apresentado acima, pode-se inferir que a densidade de fraturas tem relevância na ocorrência de escorregamentos, mas não é determinante tendo em vista que as cicatrizes estão concentradas em sua maioria nas áreas em que a densidade é muito baixa.
