**ANÁLISE DA RELAÇÃO ENTRE MOVIMENTOS DE MASSA, GEOMORFOLOGIA E  
USO DO SOLO NO MUNICÍPIO DE SÃO SEBASTIÃO– SP**

Trabalho de Graduação Individual (TGI)  
apresentado ao Departamento de Geografia da  
Faculdade de Filosofia, Letras e Ciências  
Humanas, da Universidade de São Paulo, como  
parte dos requisitos para obtenção do título de  
Bacharel em Geografia

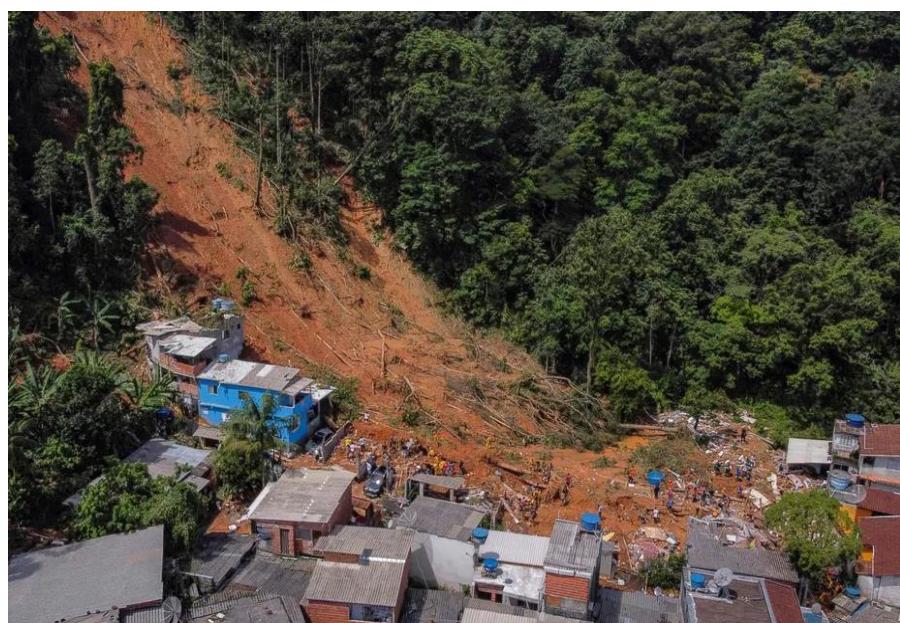
*Figura 1:* Deslizamento ocorrido em 2023 no município de São Sebastião. Fonte: O globo, 2023. Disponível em: <<https://oglobo.globo.com/brasil/noticia/2023/02/apos-tragedia-sao-sebastiao-tenta-evitar-que-moradores-voltem-a-areas-de-risco.ghtml>>

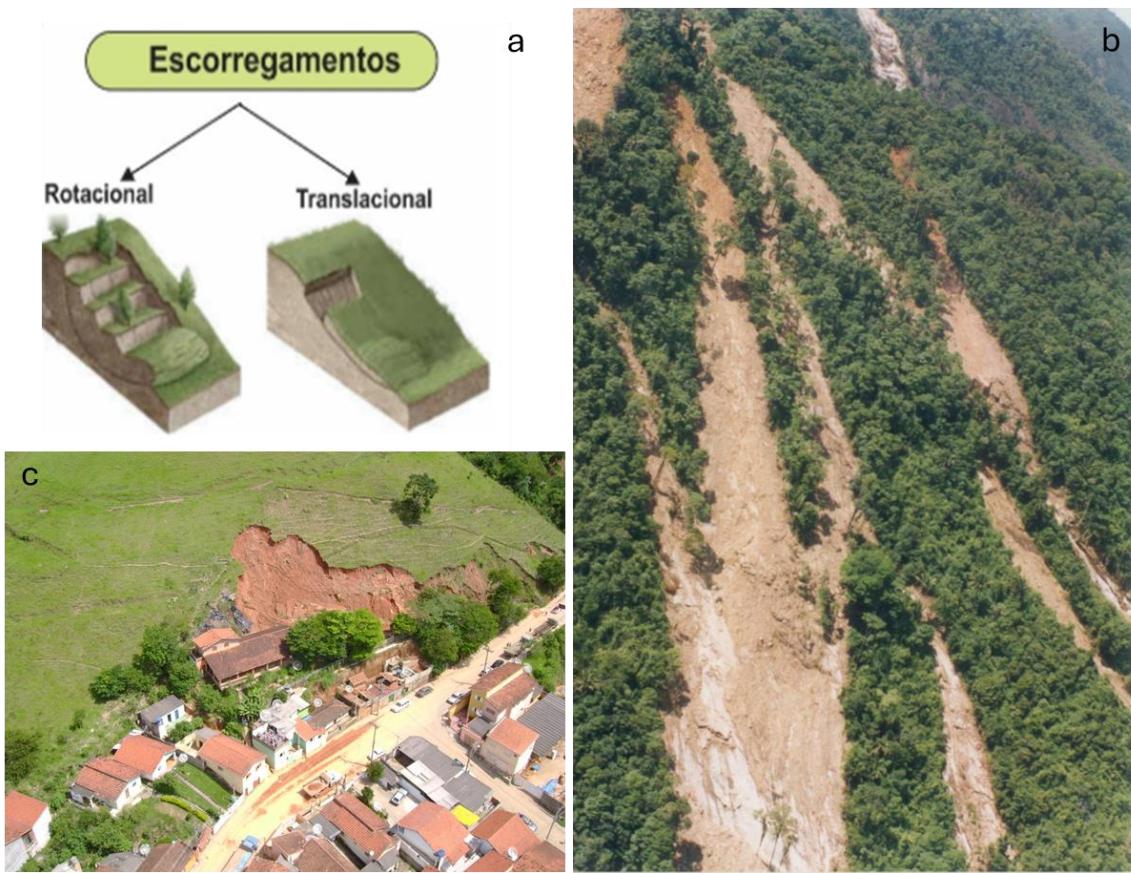
*Figura 2:* (a) Tipos de escorregamentos (translacionais rasos e rotacionais profundos) (b) escorregamentos rasos no Rio de Janeiro, (c) Escorregamentos rotacional em São Luiz do Paraitinga. Fonte: Modificado de Bierman and Montgometry (2014) (a) , GEORIO (b) e IPT (c).

Os escorregamentos do tipo rotacionais possuem uma superfície de ruptura côncava para cima, dando o movimento rotacional e sua origem se dá também pela característica do solo de ser mais espesso e homogêneo, com maior conteúdo de argila (FERNANDES; AMARAL, 1996). São mais comuns em materiais homogêneos e em aterros. São desencadeados por chuvas intensas, que aumentam o nível de saturação dos solos (HIGHLAND; BOBROWSKY, 2008).

Os escorregamentos translacionais são a forma mais frequente entre todos os tipos. Possuem superfície planar, acompanhada de descontinuidades mecânica e hidrológica, presentes no interior do material. Seus planos de fraqueza são de origem geológica (acamamentos e fraturas), geomorfológicos (depósitos de encostas) e pedológicos (contato entre horizontes e com o saprolito) (FERNANDES; AMARAL, 1996). São compridos e rasos, com seu plano de ruptura entre 0,5m a 5,0m de profundidade e ocorrem normalmente em períodos de alta precipitação, quando suas rupturas tendem a ocorrer rapidamente, pelo aumento da poro-pressão positiva nesses processos (**Erro! Fonte de referência não encontrada.**). Podem ser subdivididos pelo tipo de material que será transportado (rocha, solo residual e detritos), porém, na natureza acabam formando uma mistura de material em movimento (FERNANDES; AMARAL, 1996)

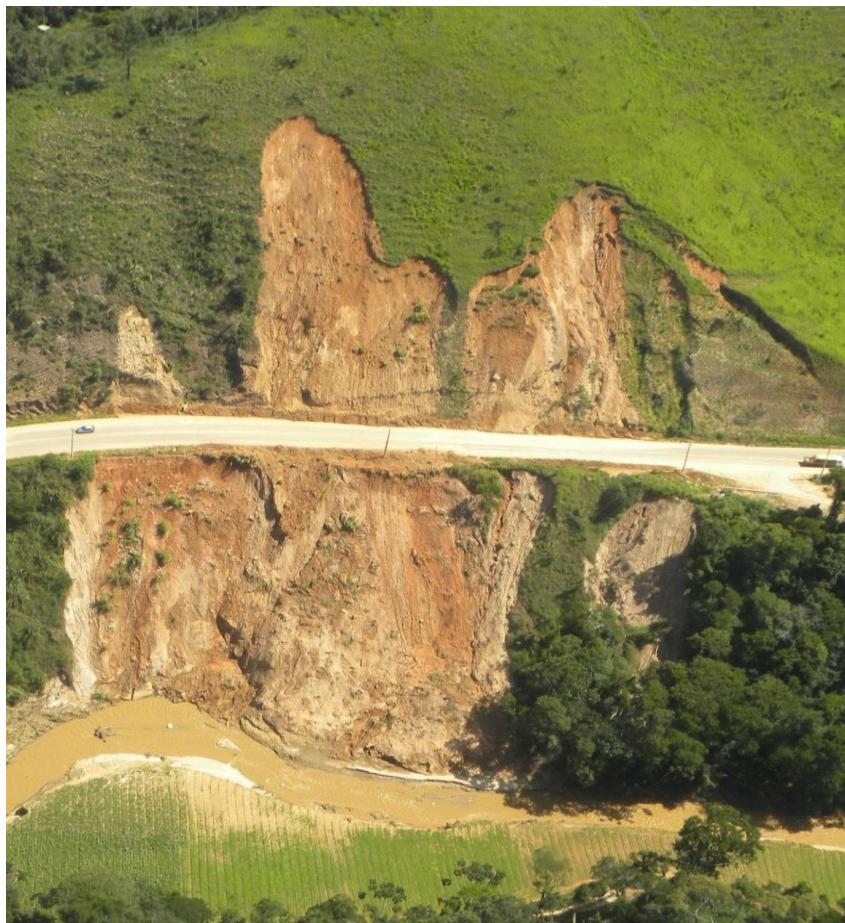
*Figura 3:* Escorregamentos rasos deflagrados na Serra do Mar fluminense em 2011. Fonte: Bianca Vieira

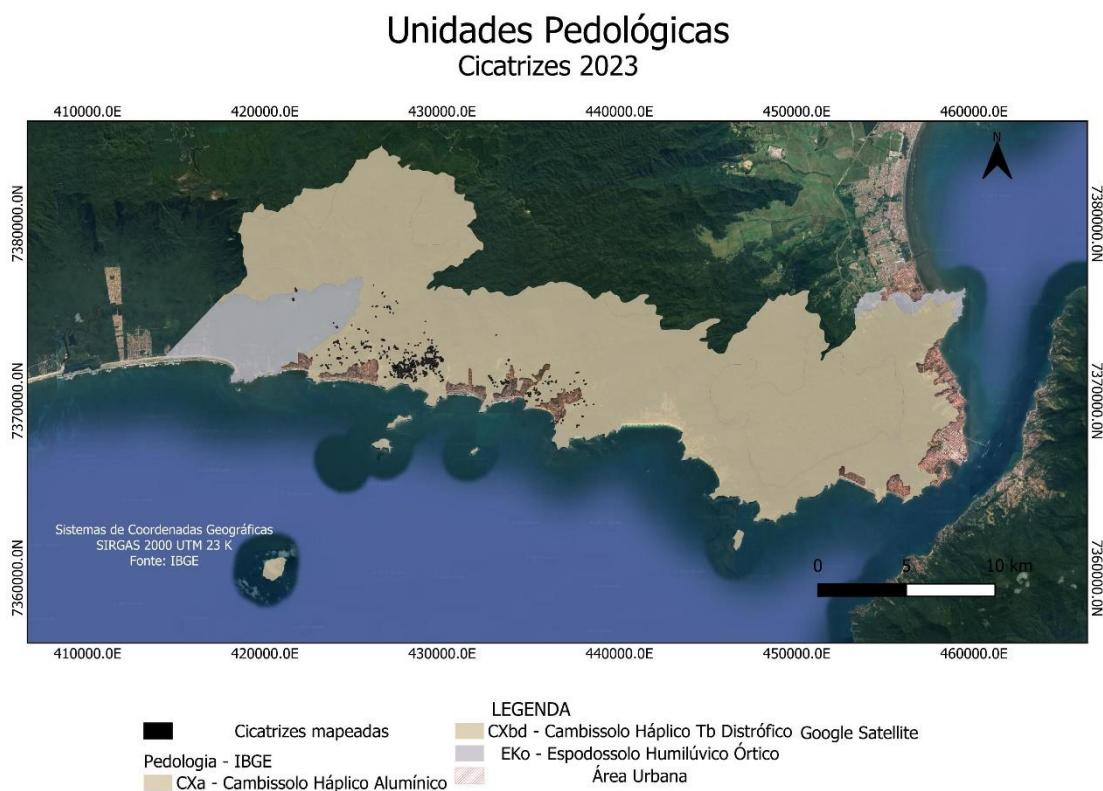
*Figura 5:* Sobreposição do mapa de unidades pedológicas e as cicatrizes de 2023.  
Fonte: IBGE e GPmorfo- USP

Os Espodossolos do tipo Humilúvico Órtico, que representam solos de material mineral, com a presença de horizonte B espódico abaixo de um horizonte A ou E, cabendo em até 200 cm da superfície (SiBCS, 2018) além disso, têm como característica serem ácidos com baixa saturação por bases, com textura predominantemente arenosa e raramente argilosa no horizonte B, ocorrendo em locais com umidade excessiva. Está associado à formação de restinga dos tabuleiros costeiros. (SANTOS e ZARONI 2021). Ambos os solos encontrados na área, por se tratar de solos arenosos, são facilmente erodidos e transportados, uma das razões pela atuação dos movimentos de massa. Devido às grandes proporções encontradas e sua pré-disposição, a classe que mais sofreu com os escorregamentos foram os Cambissolos,

principalmente os de caráter Alumínico (**Erro! Fonte de referência não encontrada.**, **Erro! Fonte de referência não encontrada.** e Figura 8).

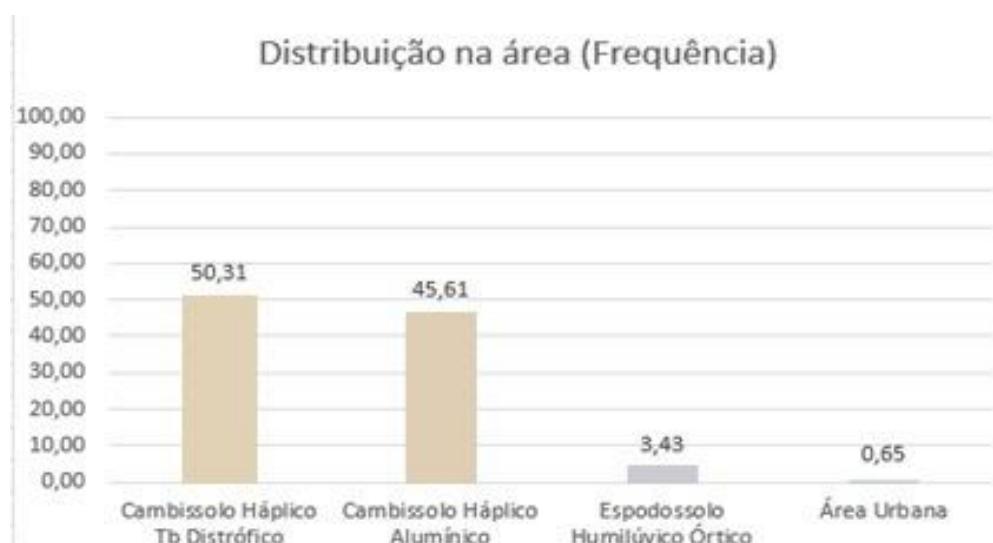
*Figura 6:* Percentual da distribuição das unidades pedológicas do município.  
Fonte dos dados: IBGE

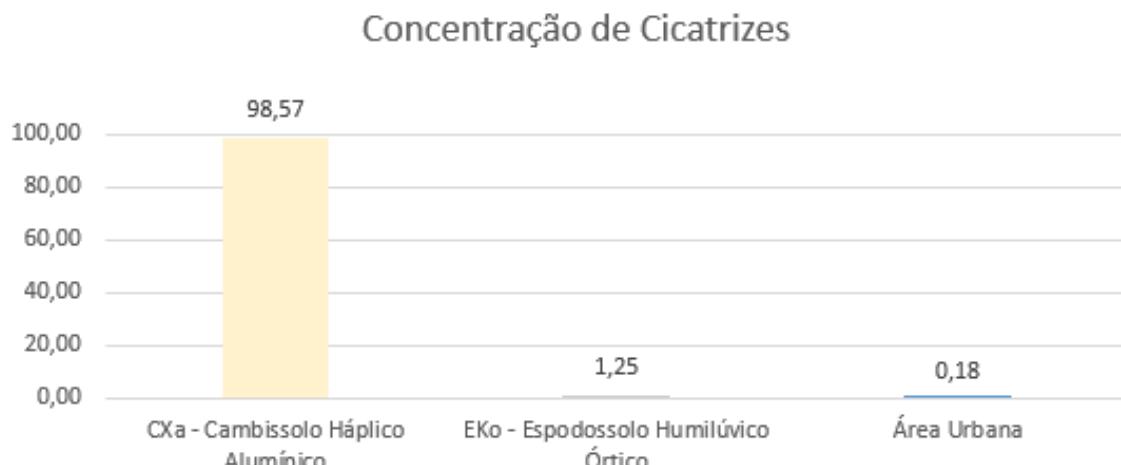
*Figura 7:* Concentração das cicatrizes por unidades pedológicas.  
Fonte dos dados: IBGE e GPmorfo- USP

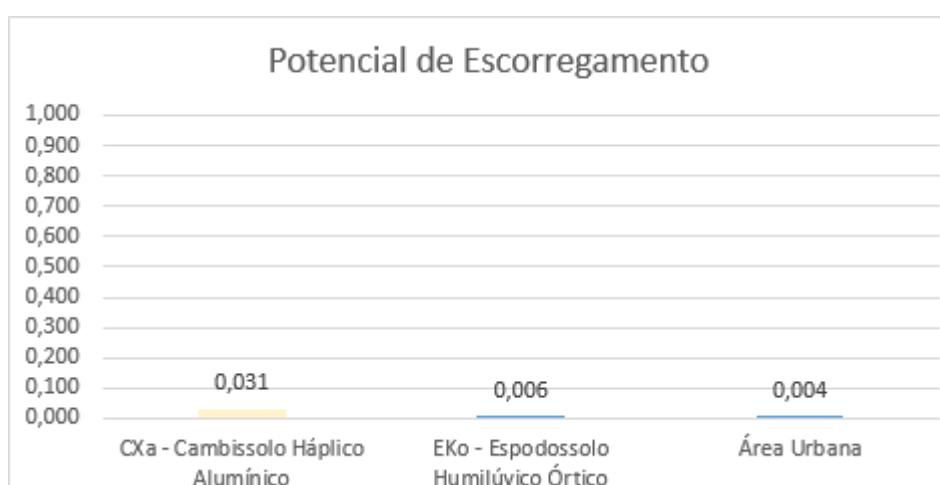
*Figura 8:* Potencial de Escorregamento por unidade pedológica.  
Fonte dos dados: IBGE e GPmorfo- USP

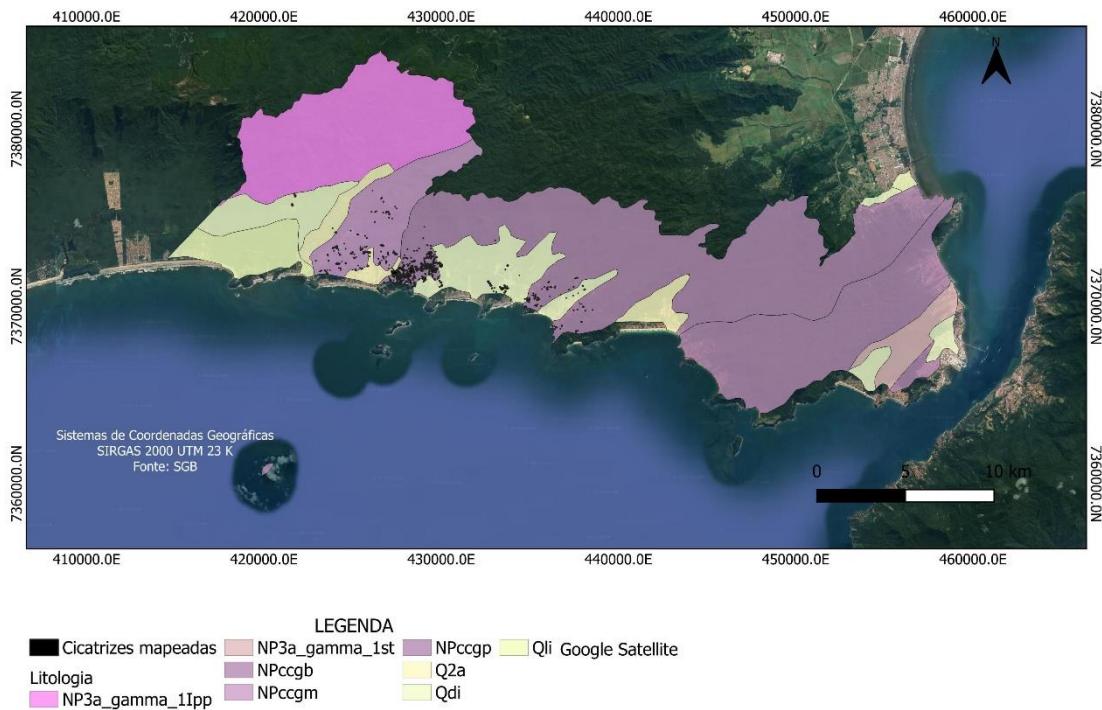
*Figura 9:* Sobreposição do mapa de unidades litológicas e as cicatrizes de 2023. Fonte: IBGE , GPmorfo- USP e SGB - Mapa geológico do Estado de São Paulo) NP<sub>a</sub>\_gamma\_1Ipp: Pico do papagaio, complexo granítico NP<sub>a</sub>\_gamma\_1st: São Sebastião, granito NPccgb: Complexo costeiro, unidade de gnaisses bandados NPccgm: Complexo costeiro, unidade granito gnaissica migmatica NPccgp: Complexo costeiro, unidade de gnaisses peraluminosos Q2a: Depósitos aluvionares Qdi: Depósitos detriticos indiferenciados Qli: Depósitos litorâneos indiferenciados

Em relação ao mapa de litologia (Figura 9), se encontra a presença de Complexos Costeiros, formados pelo agrupamento de rochas oriundas de rochas antigas, que sofreram com processos tectonometamórficos, de mudança de temperaturas e pressão, originando outras litologias e possíveis falhas ao longo de sua litologia (MARCONATO et al., 2006). Tal classe

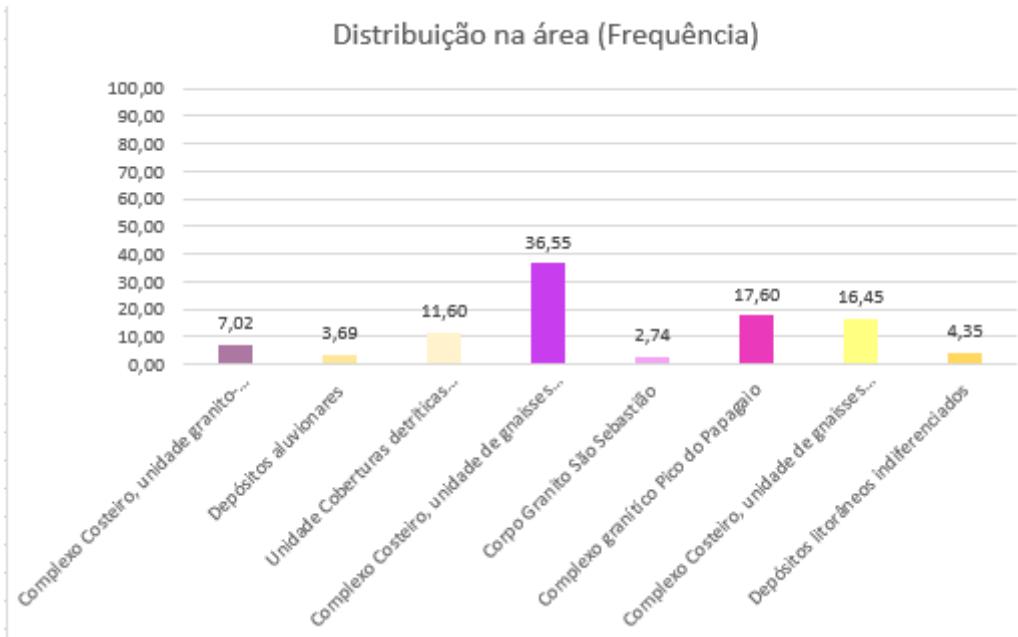
*Figura 10:* Percentual da distribuição das unidades litológicas do município. Fonte: SGB

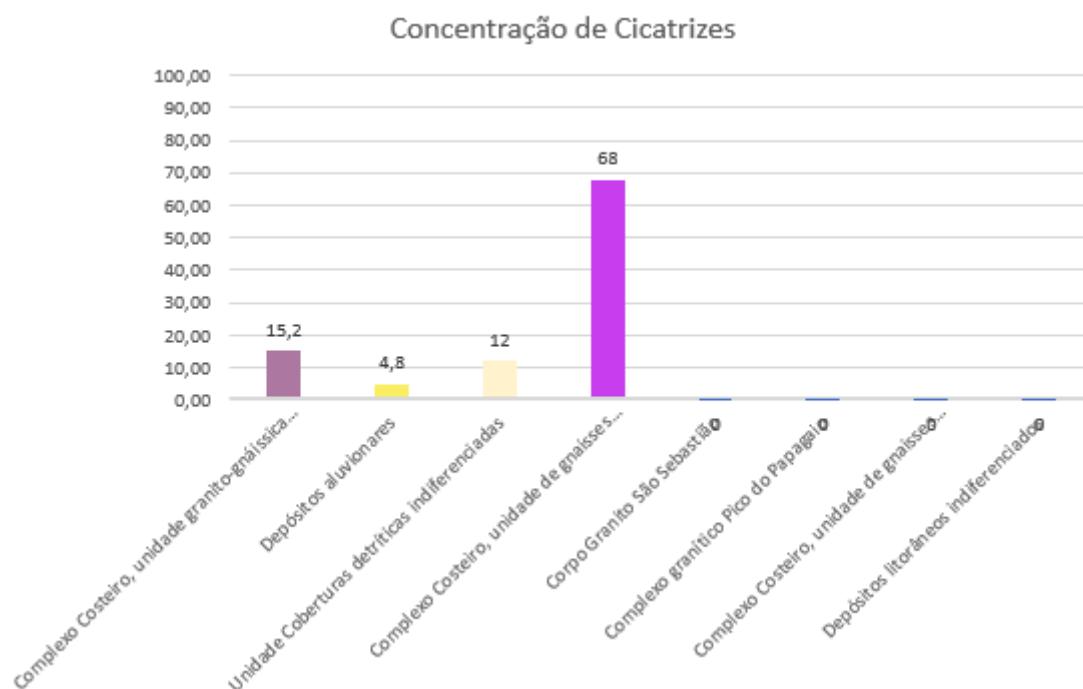
*Figura 11:* Concentração das cicatrizes de acordo com a pedologia local. Fonte: SGB e GPmorfo- USP

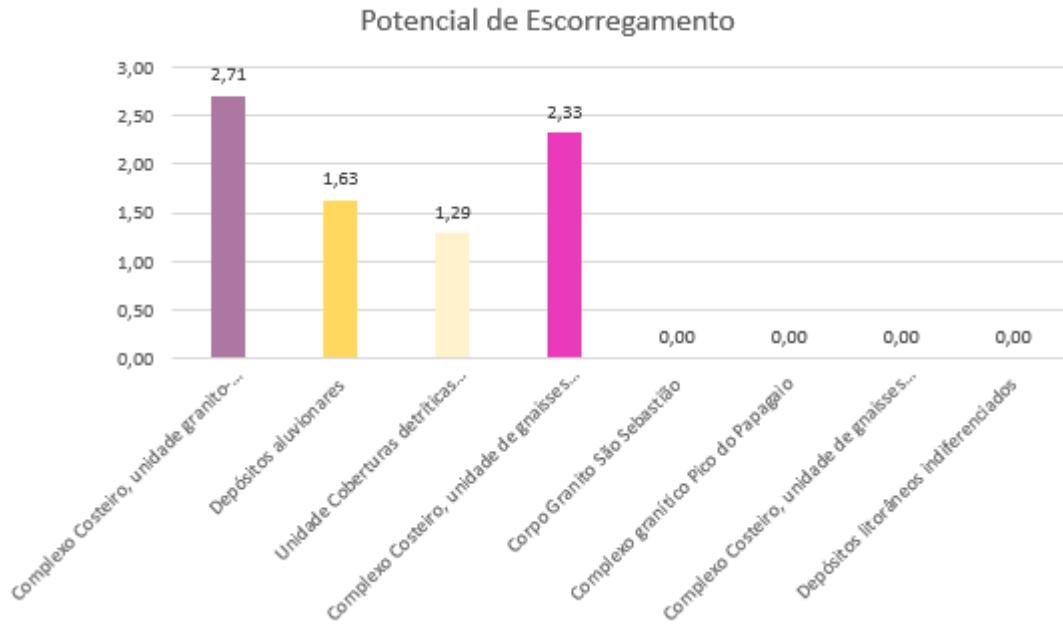
*Figura 12:* Potencial de escorregamento em relação a Litologia local. Fonte: SGB e GPmorfo-USP

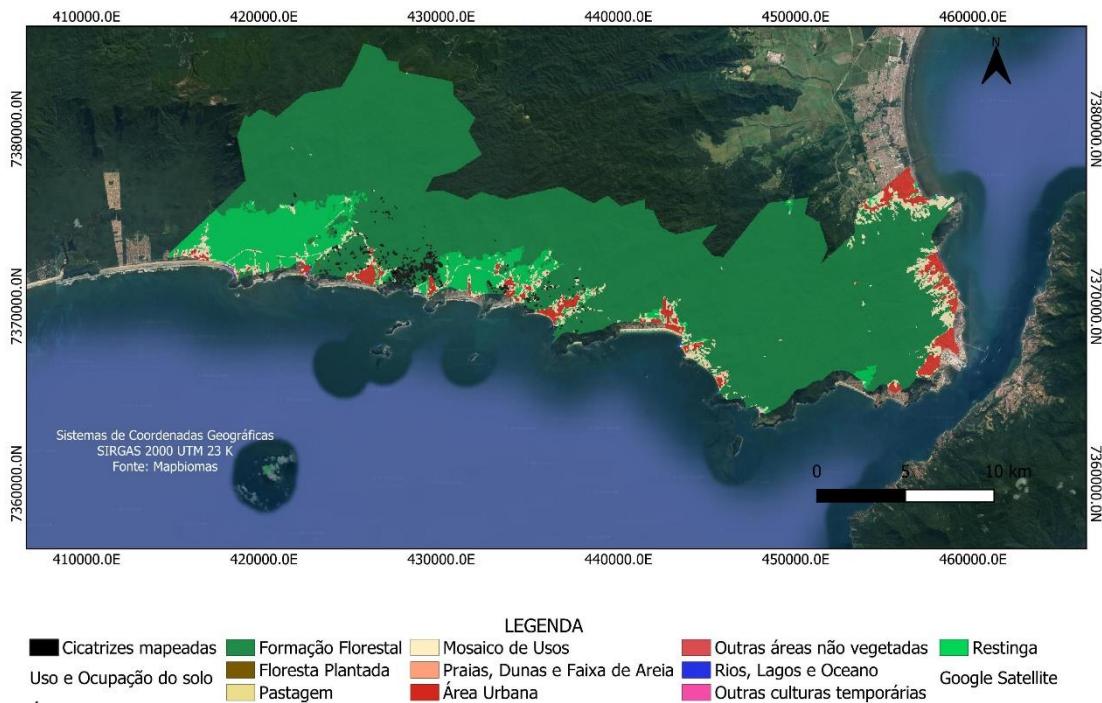
Figura 13: Unidades de Uso e Ocupação do Solo de São Sebastião. Fonte: MapBiomas

De acordo com os dados obtidos pelo MapBiomas, a frequência de cada uso, se dá na seguinte proporção: 50,91% de Formação Florestal; 11,82% Mosaicos de Usos; 8,81% Praias, Dunas e Faixas de Areia; 8,77% Área Urbana; 6,61% Outras áreas não vegetadas; 6,55% Rios, Lagos e oceanos e 6,48% Restinga (Figura 13 e Figura 14).

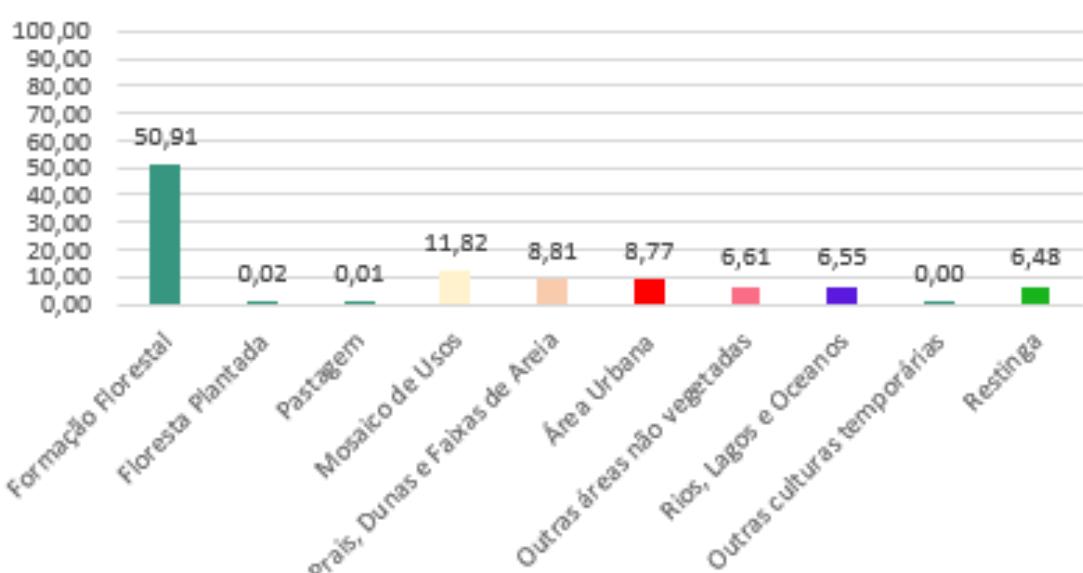
Figura 14: Percentual da distribuição das unidades de uso do solo do município.  
Fonte: MapBiomas

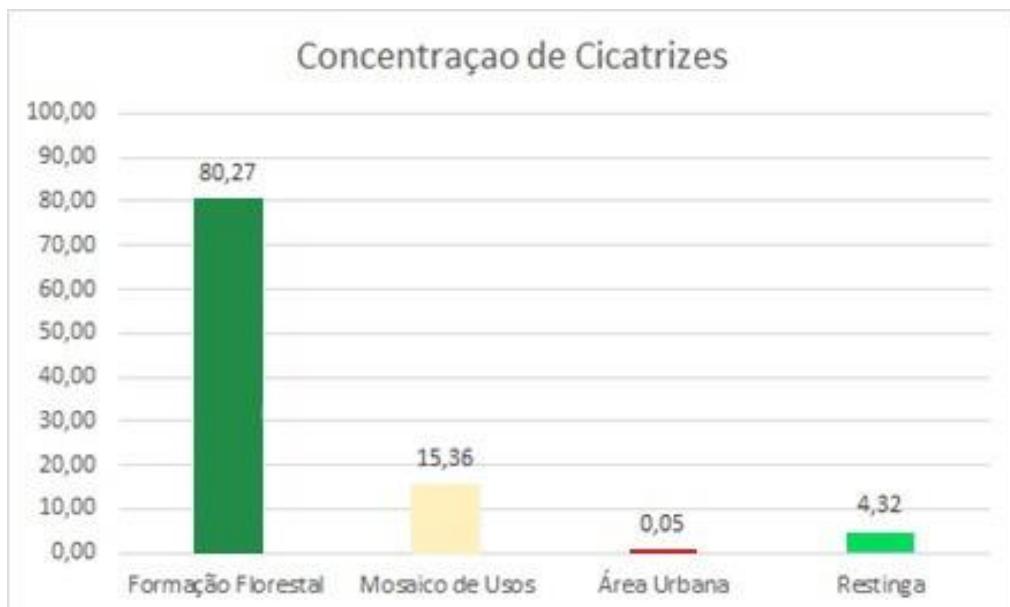
*Figura 15:* Concentração das cicatrizes de acordo com o uso do solo.

As áreas com mais concentrações de cicatrizes, consequentemente, mais sofreram com os deslizamentos do evento são: Formação Florestal, com 80,27% do total de cicatrizes; 15,36% Mosaico de Usos; 4,32% Restinga e apenas 0,05% Área Urbana. Tal estruturação pode ser explicada pela própria frequência, onde as áreas florestais apresentaram maior proporção, além de muitas vezes se situarem em áreas de encostas. (Figura 15). Dessa forma, devido às condições favoráveis para movimentos de massa, como a localização em áreas de enconstas e ação da força gravitacional, por exemplo, a Formação vegetal apresentou maior potencial de escorregamento, com 0,20%, seguido pelo mosaico de uso, com aproximadamente 0,05% e Restingas, 0,01%. Os outros usos do município não apresentaram potencial iminente (Figura 16).

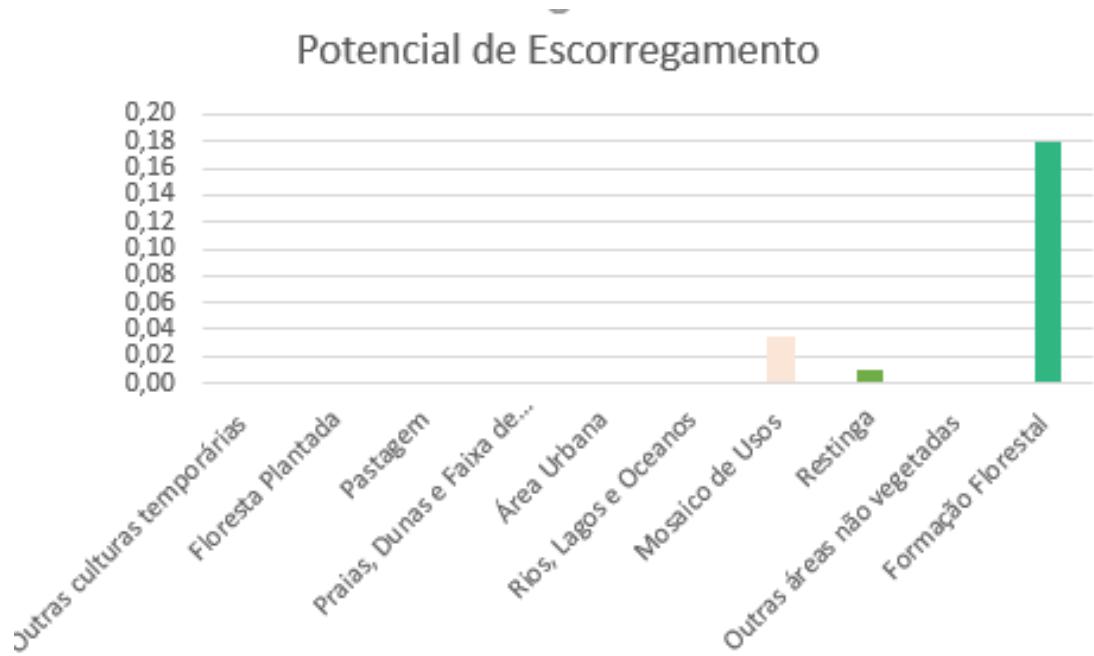
*Figura 16:* Potencial de escorregamento em relação ao uso e ocupação local.

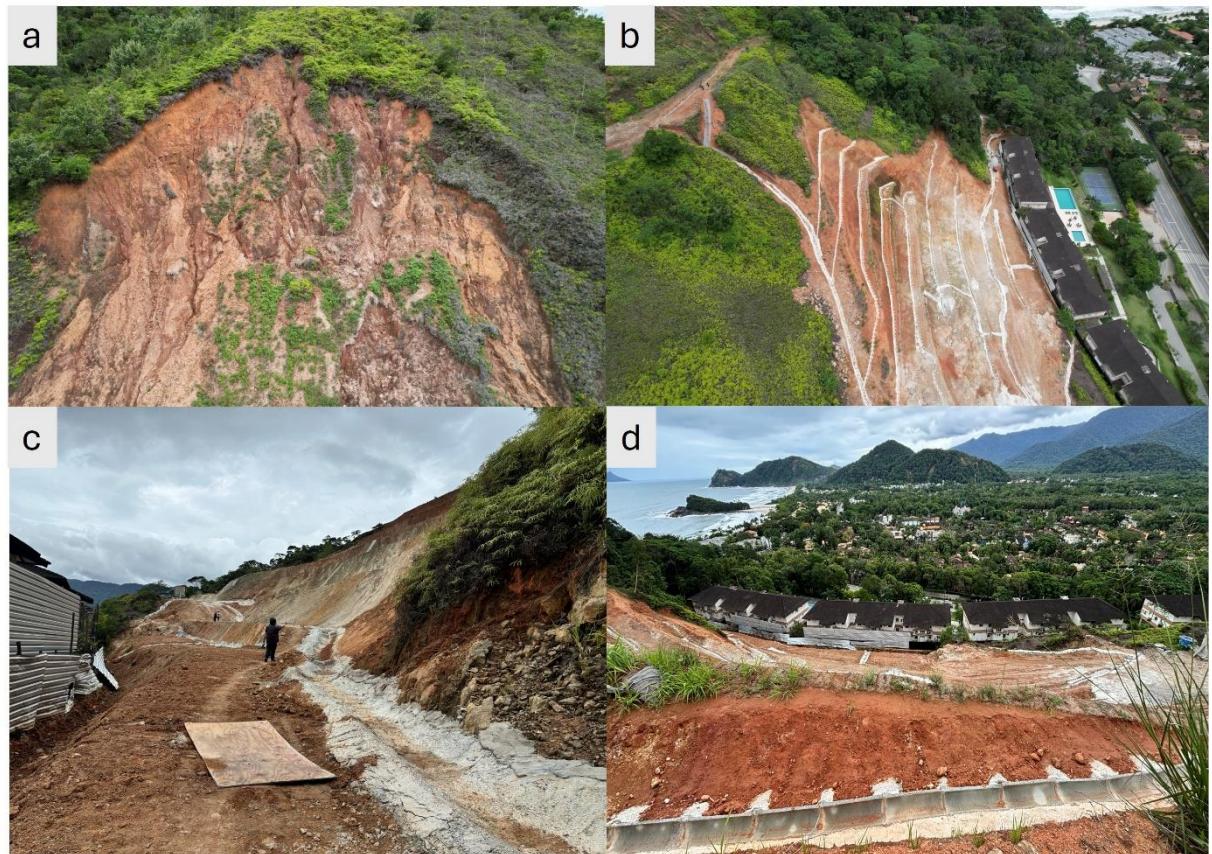
*Figura 17:* Imagens referentes aos deslizamentos ocorridos no bairro Cambury (a) Cicatriz resultado de escorregamentos rasos. b) Construção de contenção próximo a um condomínio residencial. c) escorregamento que atingiu parte do condomínio. d) área deslizada e barreiras de concreto. Fonte: Tiago Martins

Além da Vila do Sahy, área de principal destaque durante este estudo, foram observados os bairros Cambury e Vila Paraíso, áreas do município que também sofreram com os deslizamentos. O bairro do Cambury se localiza entre as praias da Baleia e Boiçucanga, distante 39,5 km do centro de São Sebastião. Segundo relato de um trabalhador local, não houve mortes no local durante o evento, mesmo tendo sido encontrados cicatrizes recentes na área (Figura 17 a). Devido à proximidade com a população que se encontrava em condomínios de classe média, próximos à vertente, foi-se necessário a criação de barreiras de contenção e de drenagem de água para diminuição de riscos, que estavam em processo de construção durante a visita (Figura 17 b c e d).

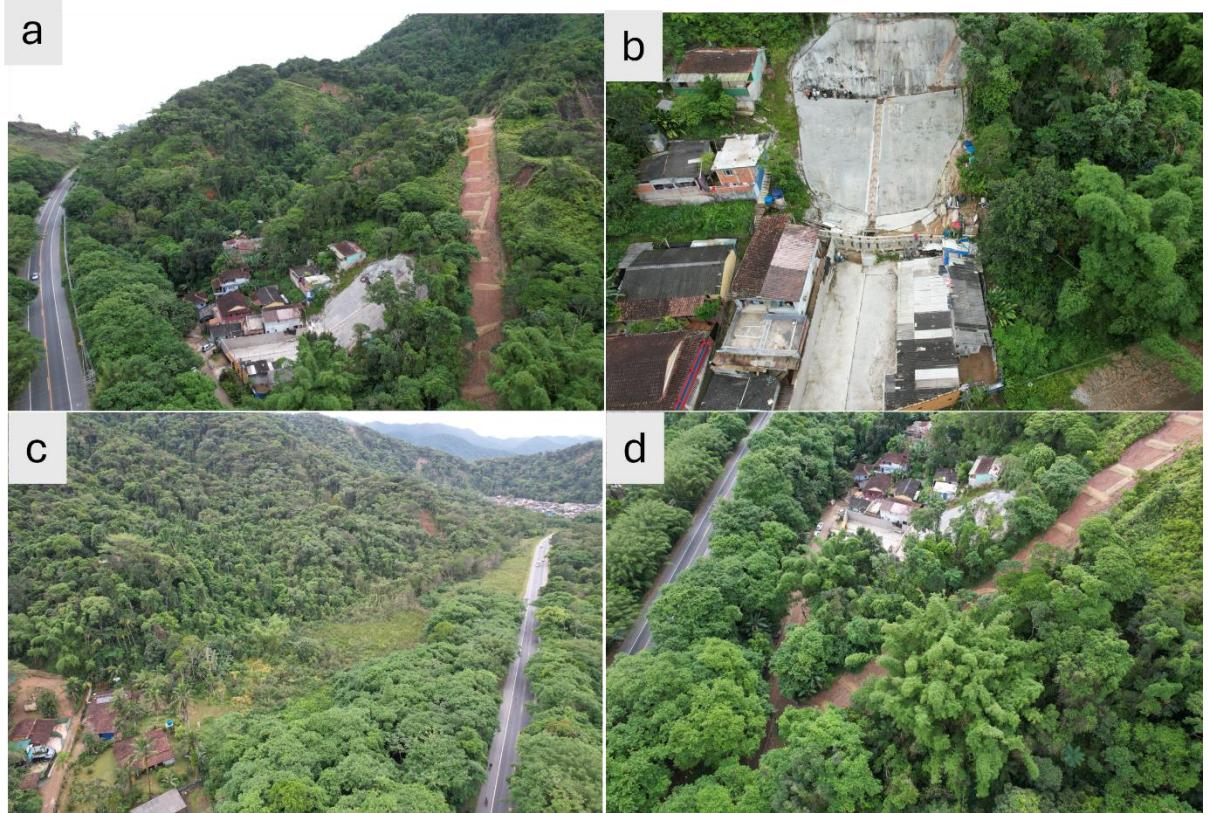
*Figura 18:* Imagens referente ao bairro Paraíso. a) obras de contenção de um escorregamento de 2023. b) detalhe da obra de contenção junto às residências. c) escorregamentos ocorridos em uso de Formação Vegetal. d) detalhe das ocupações e da cobertura vegetal. Fonte: Tiago Martins

Outro bairro visitado foi o Paraíso, próximo da Vila do Sahy. Ocupação formada por uma população em situação de maior vulnerabilidade social. Foi observado áreas com cicatrizes aparentes, próximo às moradias, afetando a segurança local (Figura 18 a e c). Após conversas com a população e defesa civil, foi possível ter acesso a obra de contenção da encosta muito próximo ao quintal de uma residência, onde se encontrava uma alta instabilidade, acarretando riscos para a população local (Figura 18 b e d). Segundo representantes da defesa civil, no bairro não foi identificado nenhum setor de R4 (risco muito alto de deslizamento) e apenas um R3 (risco alto de deslizamento), sendo considerada uma área com uma certa segurança.

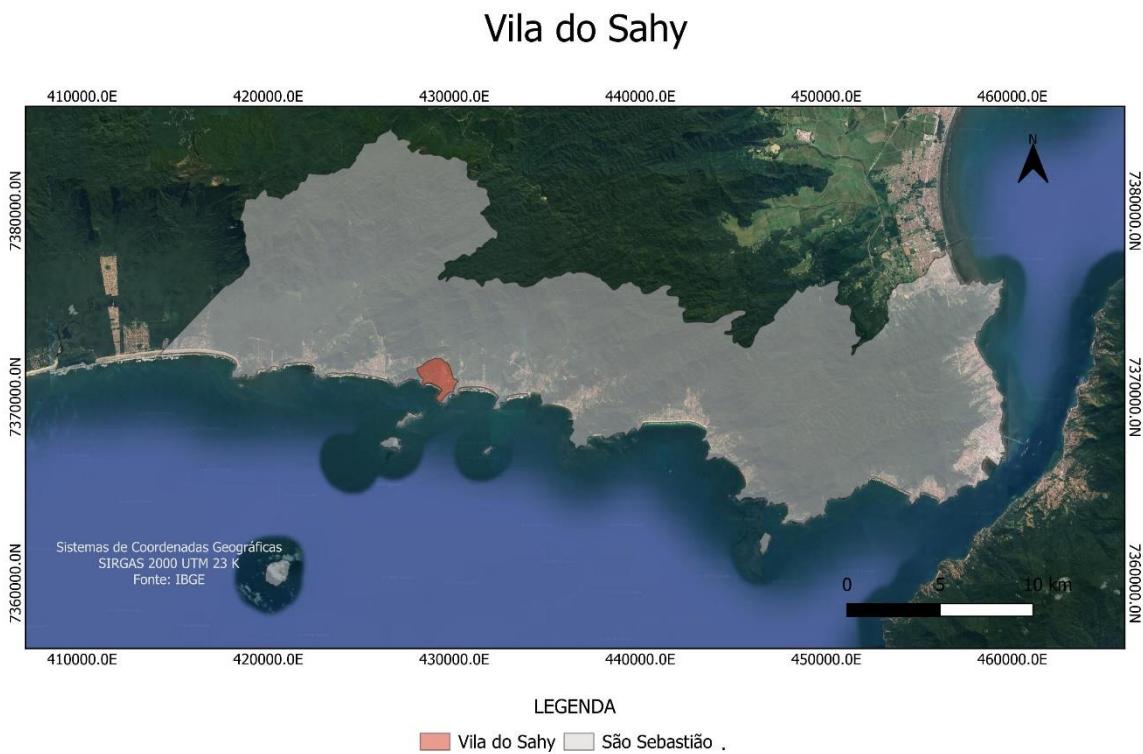
Figura 19: Localização Vila do Sahy. Fonte: IBGE

A vila do Sahy, uma das áreas mais afetadas pelos escorregamentos, se encontra entre as praias Juquehy e praia da Baleia. Sua ocupação teve início da década de 1990 e seus moradores são, principalmente trabalhadores de casas de alto padrão e hotéis de luxo (G1, 2023). (Figura 19)

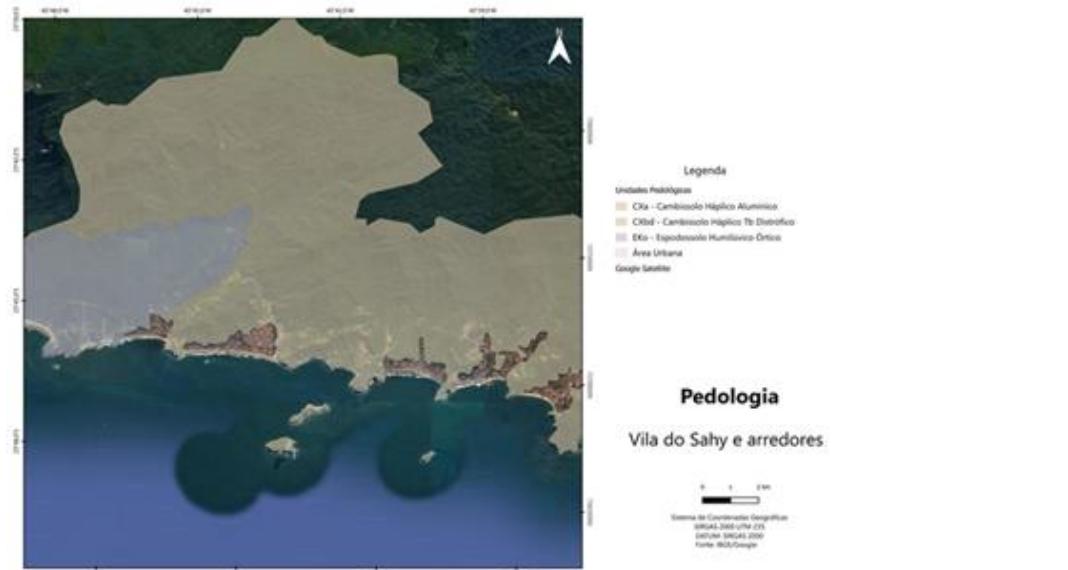
Figura 20: Unidades pedológicas de Vila do Sahy e seus arredores. Fonte: IBGE

O bairro se encontra em uma área de cobertura pedológica caracterizada por Cambisólos - solos arenosos e de fácil transporte (Figura 20). O tipo de solo, relacionado ao fato de que as construções se localizam ao sopé da vertente, causando um desequilíbrio na sua estabilidade, agravam os riscos de escorregamentos. Em relação à litologia, a área se caracteriza pelas características das Unidades Geológico- Ambiental como uma Unidade onde predominam gnaisses paraderivados, podendo conter porções migmatíticas e um Ambiente marinho costeiro, com predomínio de sedimentos arenosos - DCGMGLgnp ;DCmc, siglas segundo Geodiversidade do Estado de São Paulo (CPRM - SGB, 2010). O bairro do Sahy é caracterizado principalmente por três usos da terra: Formação Florestal (50%), Restinga (20%) e área urbana (aproximadamente 20%). (Figura 21)

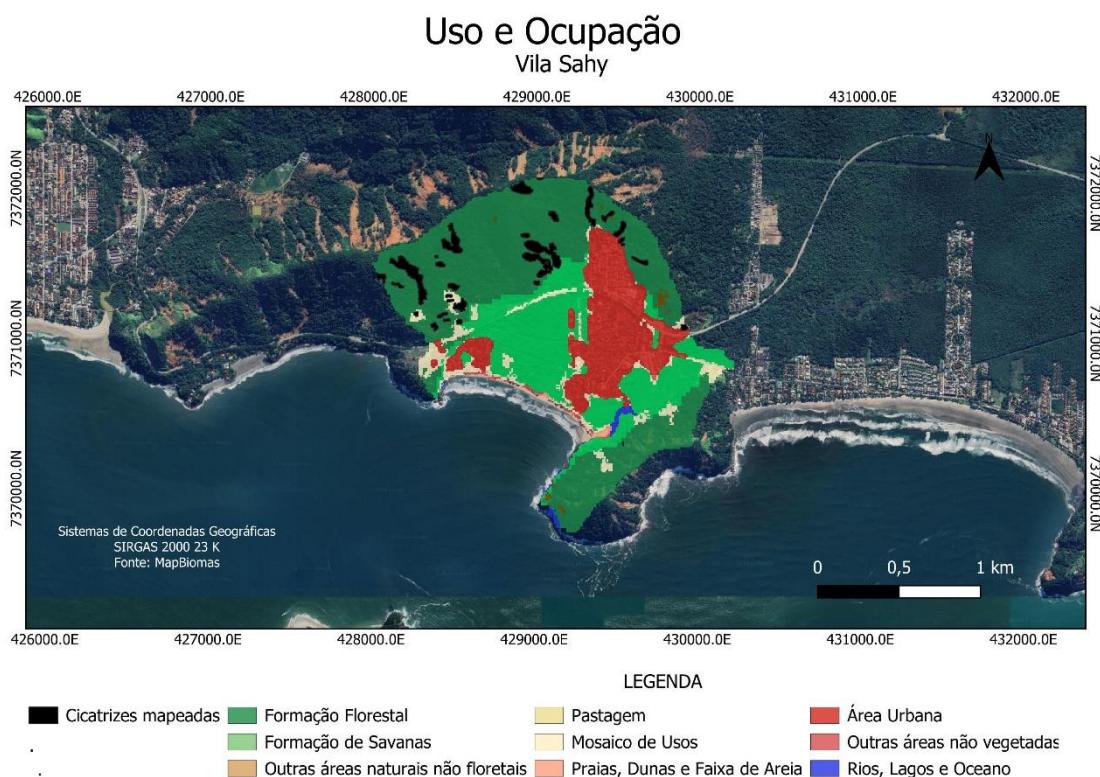
Figura 21: Unidades de Uso e Ocupação do Solo da bacia do Sahy. Fonte: MapBiomas

A sua principal distribuição da área se dá através de quatro usos: Formação Florestal com 49,27% da área total do bairro; Restinga Arbórea, 24,54%; Área Urbanizada 18,55% e, Mosaico de Usos 6,11% e em escalas menores: Rio, Lago e Oceanos, 0,46%; Silvicultura

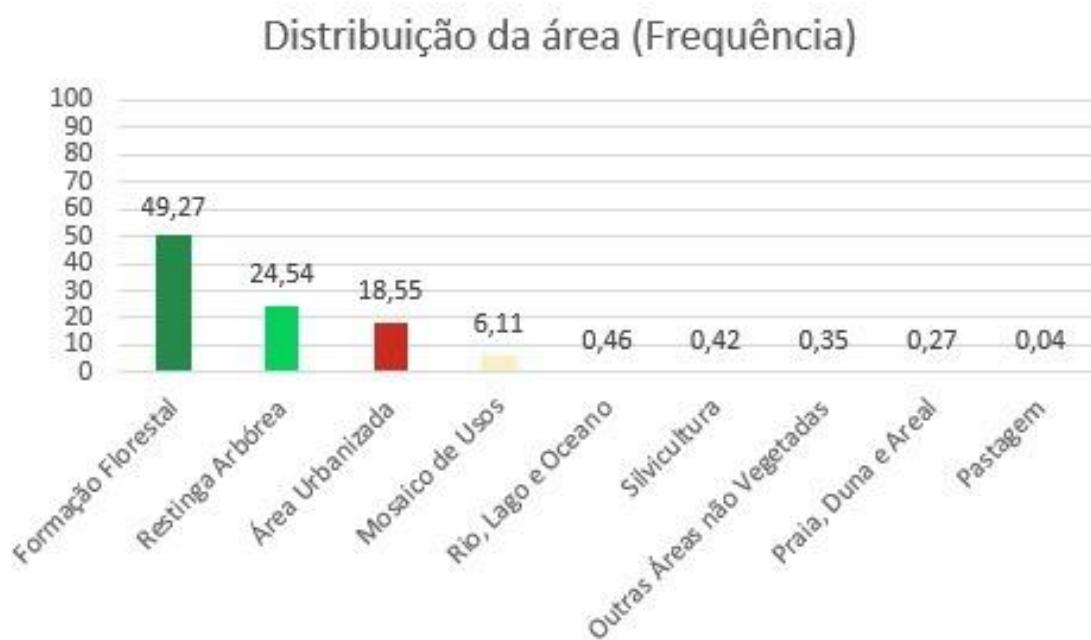
Figura 22: Unidades de Uso e Ocupação do Solo da bacia do Sahy. Fonte: MapBiomas

0,42%; Outras áreas não vegetadas, 0,35%; Praia, Duna e Areal, 0,27% e Pastagem 0,04%. Sua abundância em relação às áreas florestais é explicada pela ARIE São Sebastião (Figura 21 e Figura 22).

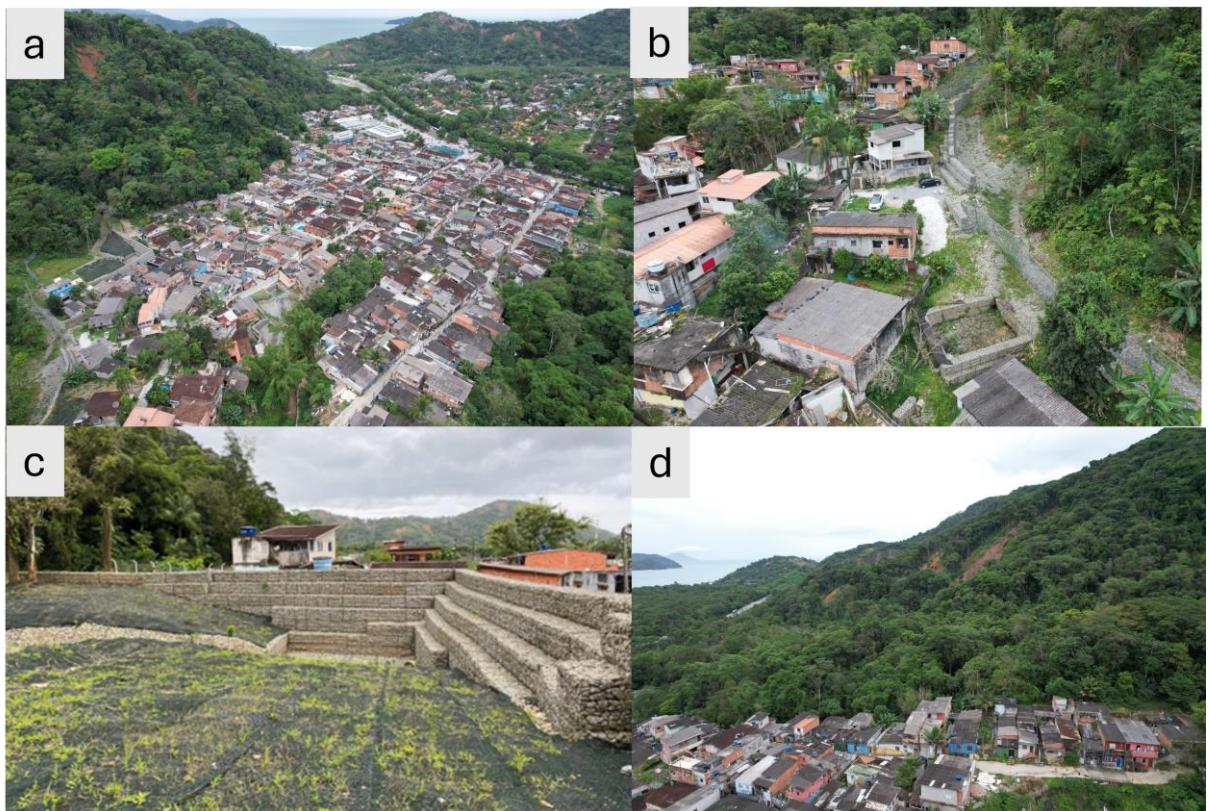
*Figura 23:* Vila do Sahy - São Sebastião, 2024 . a) Bairro Vila do Sahy. b) Barreiras para mitigar os danos causados por deslizamentos. c) Gaiolas de gabião onde se encontrava a antiga pousada afetada pelo evento. d) Cobertura vegetal próxima ao bairro, apresentando cicatrizes. Fonte: Tiago Martins.

A principal área afetada foi uma pousada, próxima a vertente, que abrigava 30 famílias, segundo os relatos, que foi completamente destruída (Figura Z a). Após o incidente, foram feitas obras para contenção, com o intuito de barrar novos deslizamentos, contanto com gaiolas de gabião e estruturas de mitigação em concreto e a instalação de novas sirenes de segurança (Figura 23 b e c).
