UNIVERSIDADE DE SÃO PAULO
INSTITUTO DE GEOCIÊNCIAS

CARACTERIZAÇÃO GEOLÓGICO-GEOTÉCNICA PARA ESTABILIZAÇÃO DE
TALUDE EM PEDREIRA NO MUNICÍPIO DE SANTOS, SP

MONOGRAFIA DE TRABALHO DE FORMATURA
(TF-2012 / 21)

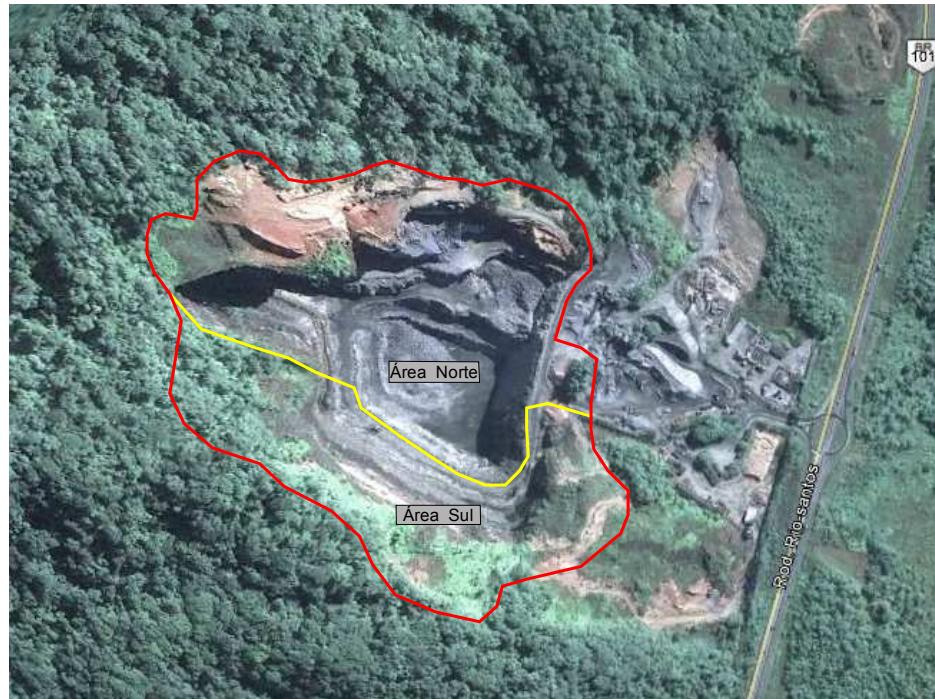
A pedreira apresenta um curto, porém intenso histórico relativo a movimentos de massa. Afim de facilitar o entendimento desse histórico, a área da pedreira foi subdividida em duas, Norte e Sul. Os limites das áreas são destacados na **figura 1.4.1**.

Figura 1.2: representação espacial das áreas norte e sul da pedreira, fonte Google™ Earth, imagem de 22/06/2009, norte para o topo da imagem e distância lateral de 900m.

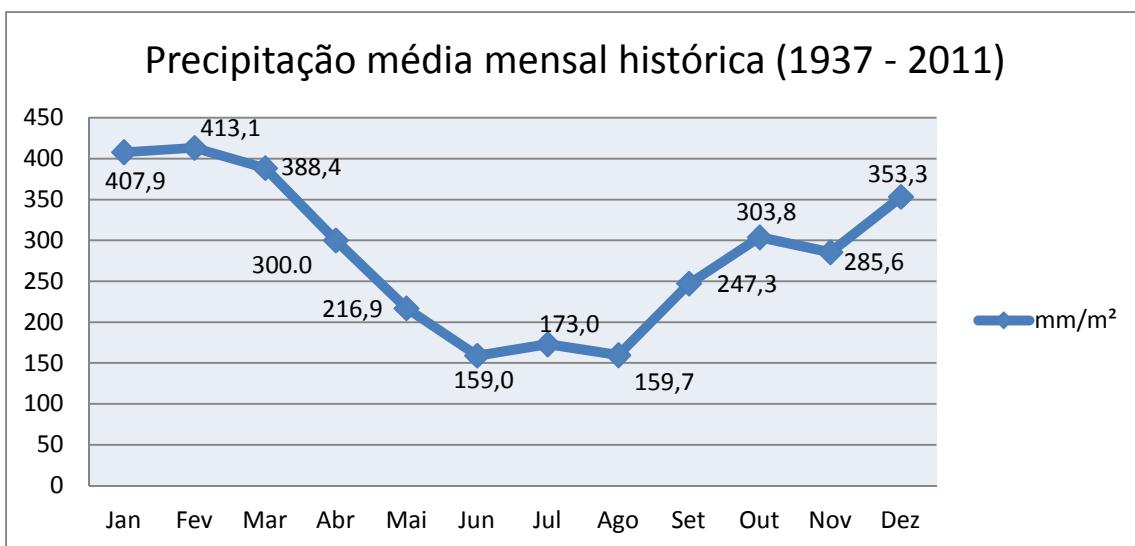
As chuvas se concentram entre os meses de outubro e abril, com médias superiores a 400 mm nos dois primeiros meses do ano. Entre junho e agosto temos os três meses mais secos, com médias de precipitação inferiores a 175 mm.

Figura 2.2. Gráfico construído a partir dos dados pluviométricos da estação do Caete, área continental do município de Santos, fonte: Banco de Dados Pluviométricos do Estado de São Paulo, DAEE.

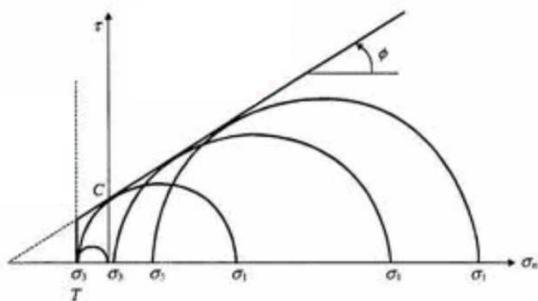
Para isso existem alguns critérios simples e de notável aplicabilidade como o critério de ruptura de Mohr-Coulomb, no qual é composto por uma reta envelope que tangencia o círculo de Mohr, que representa as condições críticas de combinações de esforços principais, denominados σ_1 e σ_3 **figura 2.3** (Fiori & Carmignani, 2011). Valores positivos para σ são indicadores de compressão, enquanto negativos indicam tração.

Figura 2.3: Critério de ruptura de Mohr-Coulomb. Modificado de Fiori & Carmignani (2011).

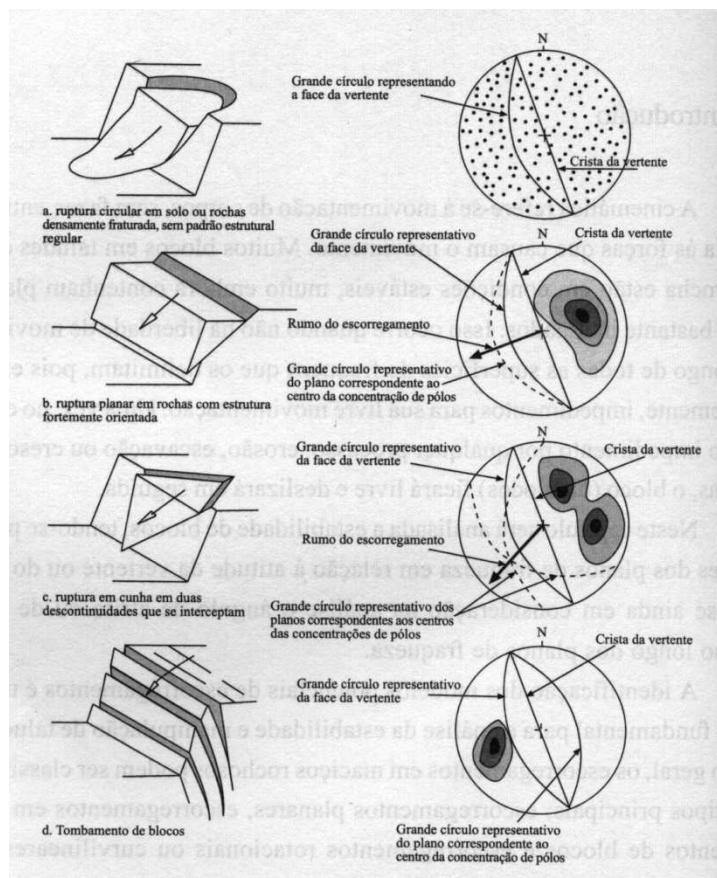
A cinemática refere-se à movimentação de corpos, sem fazer, entretanto, referência às forças que causam o movimento (Fiori & Carmignani, 2011). A **figura 2.4** abaixo mostra as características de cada um dos quatro tipos mais comuns de ruptura. O tipo a) ruptura circular, está relacionado principalmente a solo ou rocha densamente fraturada, sendo assim excluído da análise cinemática que será discutida posteriormente. Os demais tipos de ruptura serão alvo dessa análise, ruptura planar, em cunha e tombamento de blocos.

Figura 2.4. Principais tipos de deslizamento em vertentes e estereogramas de estruturas que podem dar origem a esses deslizamentos (Retirado de Fiori & Carmignani, 2011).

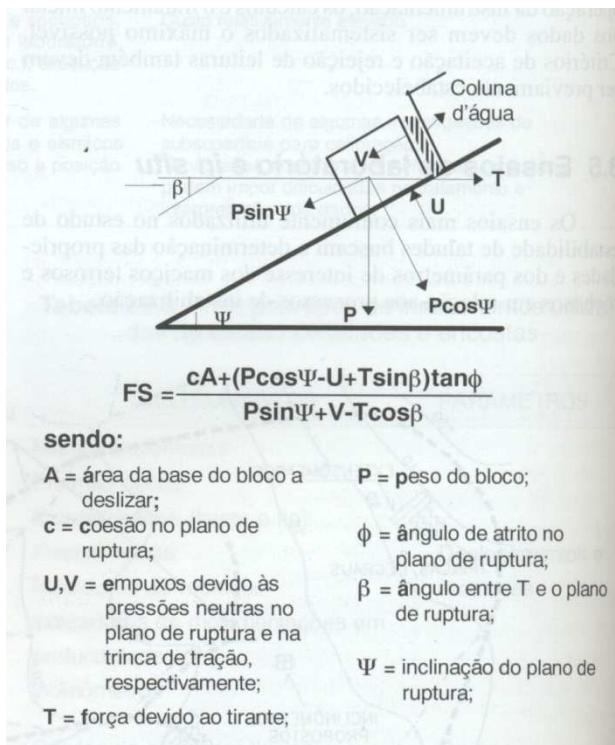
Um exemplo aplicado de formulação do tipo equilíbrio-limite para cálculo de fator de segurança (FS) de uma ruptura planar, considerando inclusive a ação de um tirante, é apresentado na **figura 2.5**.

Figura 2.5: Exemplo de formulação do tipo equilíbrio-limite para o cálculo de FS de ruptura planar.

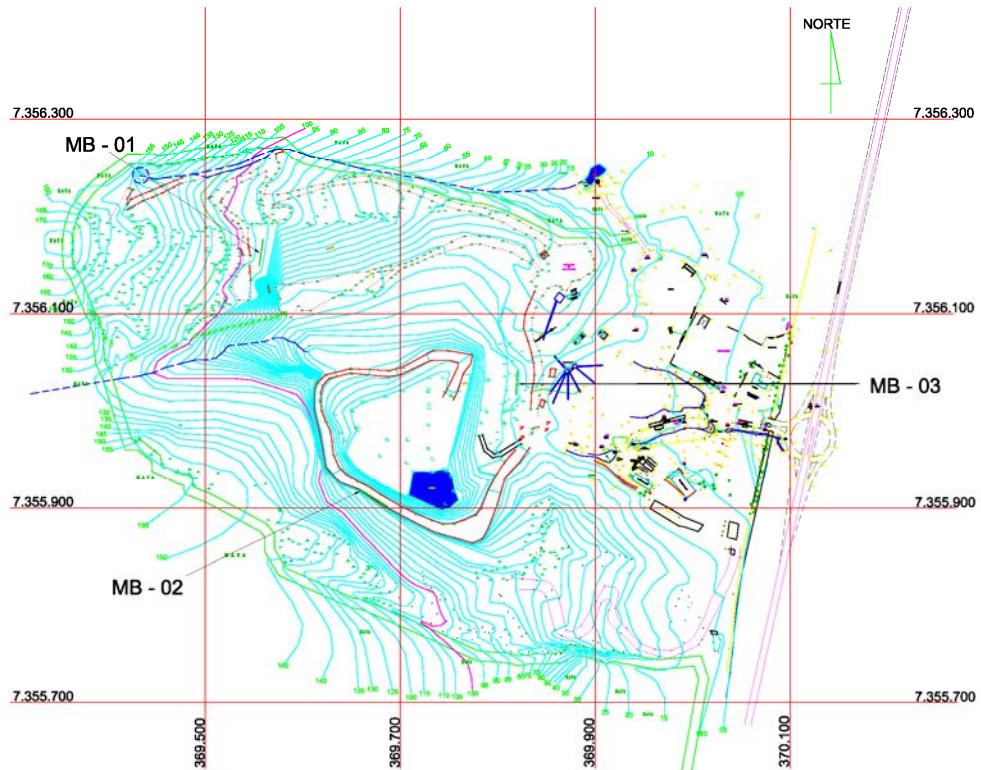
A localização de cada uma das seções foi levantada com GPS de mão, as coordenadas de localização de cada seção consta na **figura 3.1** abaixo, criada sobre a planta topográfica fornecida.

Figura 3.1: Localização dos *Scanlines* MB-01, MB-02 e MB-03.

A localização das seções realizadas pode ser observada sobre a planta topográfica da pedreira na **figura 3.1**, exposta no capítulo anterior.

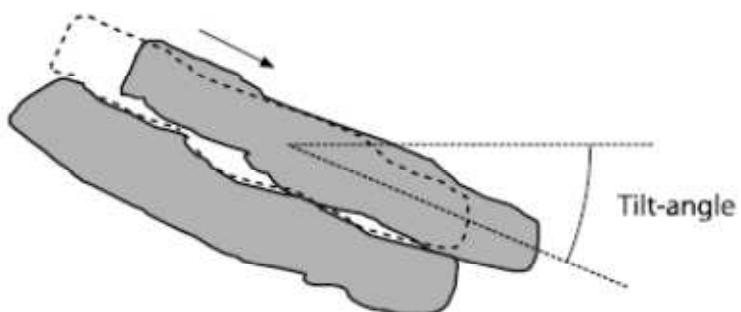
O ensaio detalhado por Price (2007) é realizado a partir da amostragem de dois pedaços de rocha que contenham uma descontinuidade entre si, ambas as peças são inclinadas a partir da horizontal. O conjunto é posto sobre um plano horizontal e a inclinação do conjunto é gradativamente variada e mensurada através de um clinômetro, como observado na **figura 3.2**.

Figura 3.2 – posicionamento dos blocos para *tilt test* (retirado de Price, 2007).

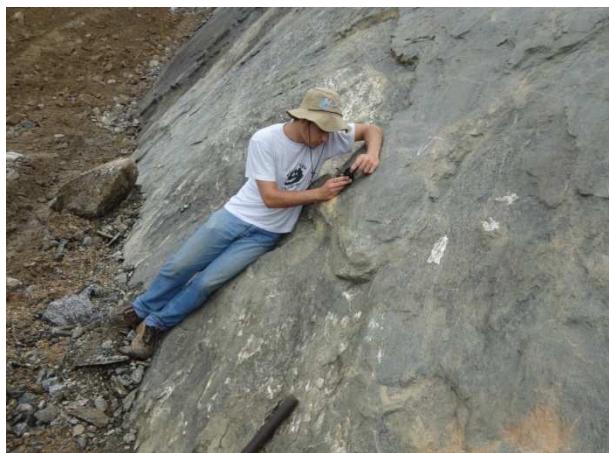
Figura 3.3: Tomada de orientação do bloco escolhido ainda *in situ*.

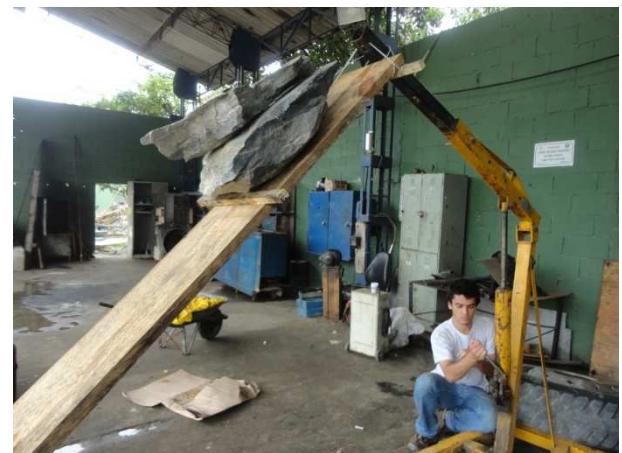
A inclinação foi aumentada gradativamente e medida através do clinômetro de bússola tipo *Brunton*, anotando o ângulo da primeira movimentação (quando presente) denominado neste ensaio como ângulo de acomodação e o ângulo de deslizamento propriamente dito, que é quando ocorre a movimentação completa entre os blocos através da descontinuidade.

Figura 3.4: Estrutura montada para *tilt test* e um dos ensaios em execução

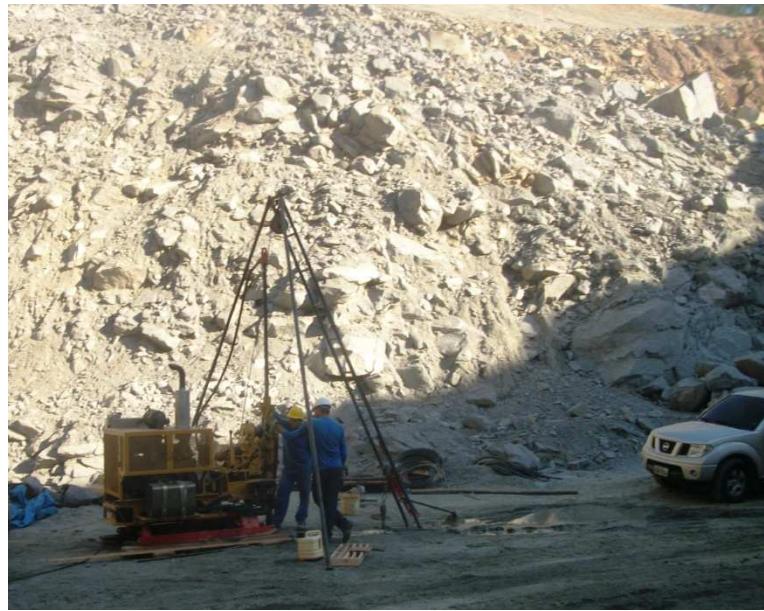
O trecho amostrado para o ensaio é referente à sondagem executada nas coordenadas UTM Leste 369.621 e Norte 7.356.154, e relativa a intervalos intactos contidos entre 20,15m e 21,43m contados a partir do solo, o diâmetro do furo é NW, recuperando amostras cilíndricas com diâmetro de 54,73 mm. A **figura 3.5** mostra um dos furos de sondagem em execução na pedreira.

Figura 3.5 – Furo de sondagem rotativa com recuperação de testemunho em execução.

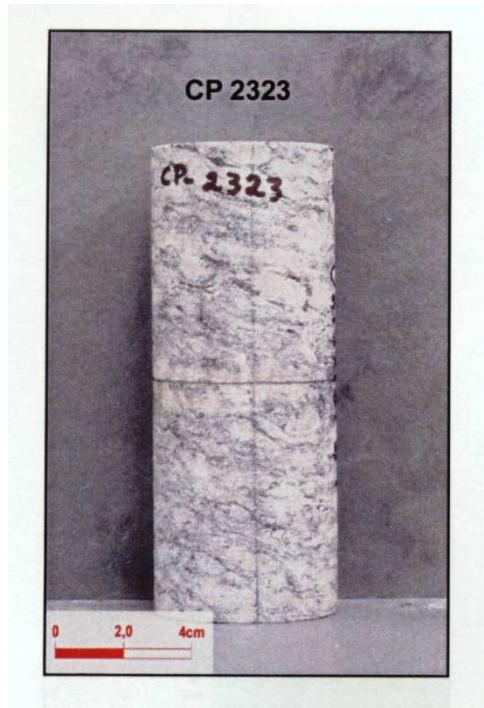
Como previsto pela norma e recomendado pelo IPT, foram escolhidos trechos homogêneos não fraturados dos testemunhos de rocha, onde a altura dos cilindros fosse ao menos 2,5 vezes o diâmetro das amostras, que é de 5,46 cm. Sendo a partir daí selecionados cinco trechos com pelo menos 15,0 cm de altura que foram encaminhados ao IPT (**figura 3.6**).

Figura 3.6: corpo de prova identificado como c.p. 2323, antes do ensaio de compressão uniaxial.

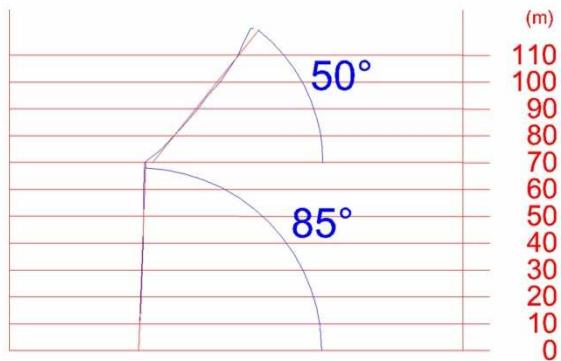
Figura 3.7: perfil perpendicular à face sul, talude (vertente) mergulhando 85°e altura de 70m, acima mergulho de 50°na mesma direção e altura de 40m.

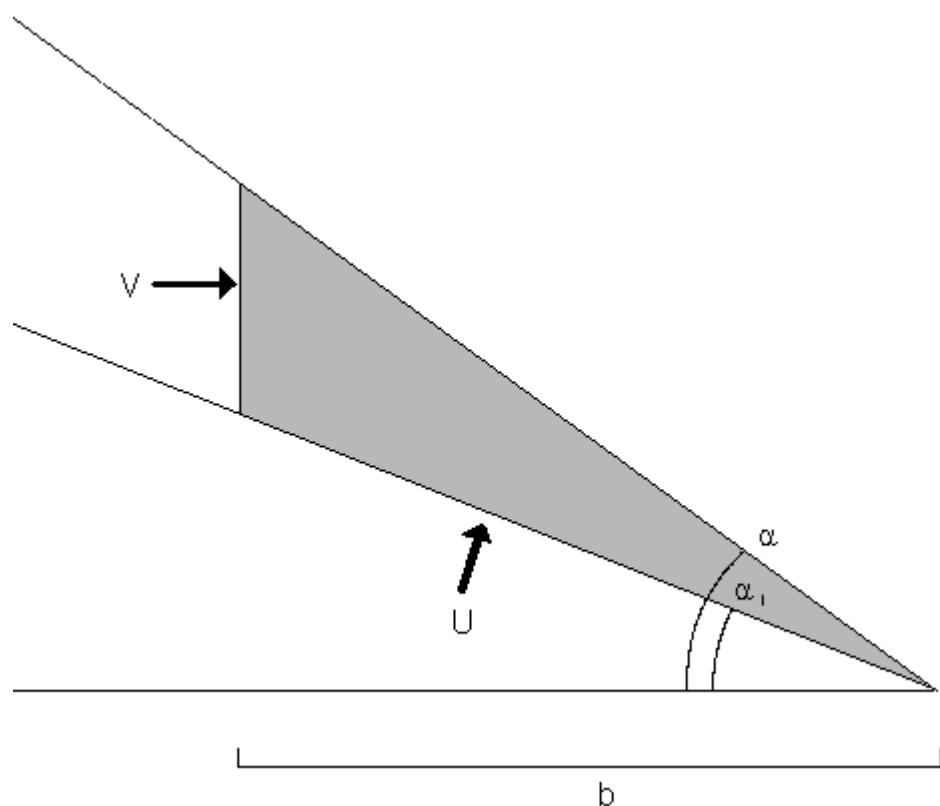
Para análise da estabilidade de rupturas planares a configuração junto à base ou em um ponto qualquer da superfície do talude pode ser representada como na Figura 3.8, abaixo.

Figura 3.8. Representação da base do talude em análise.

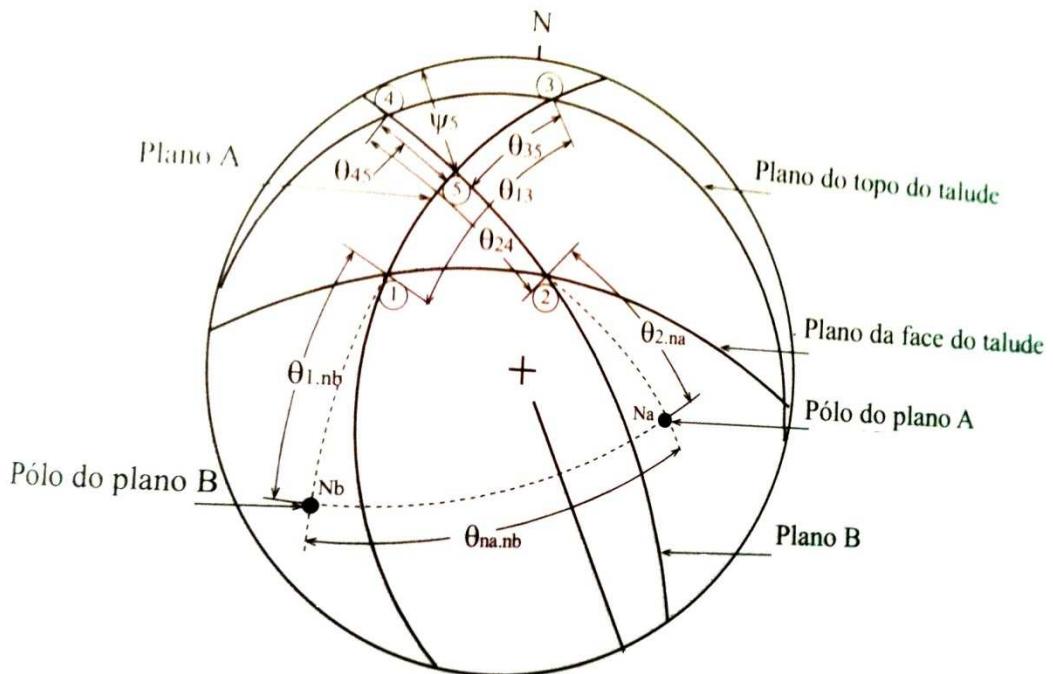
Equação 3.9 a 3.13. Equações de fatores para F_s (equação 3.8). Onde: Ψ_a e Ψ_b representam os mergulhos dos planos A e B; e Ψ_5 é o cimento da intersecção dos planos A e B. A posição dos demais ângulos. A **Figura 3.9..**

Figura 3.9. Estereograma apresentando os parâmetros a entrar no cálculo de ruptura em cunha (extraído de Fiori & Carmignani 2011).

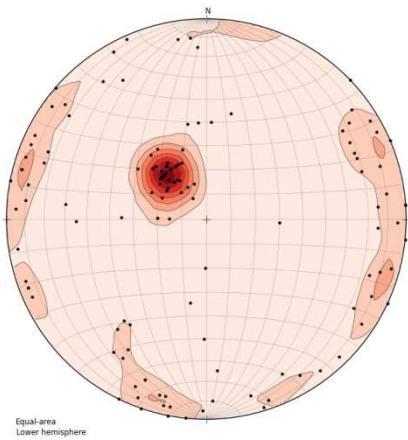
Figura 4.1. Estereograma com representação de concentração das polares aos planos das descontinuidades das três seções levantadas

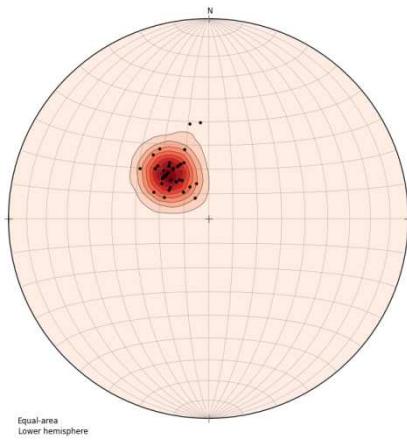
Figura 4.2. Estereograma com representação polar das descontinuidades de foliação. Atitude da família: 138/25.

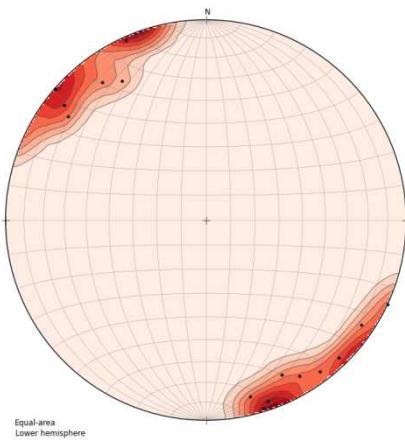
Figura 4.3. Estereograma com representação polar das fraturas da família 1. Atitude da família: 351/87.

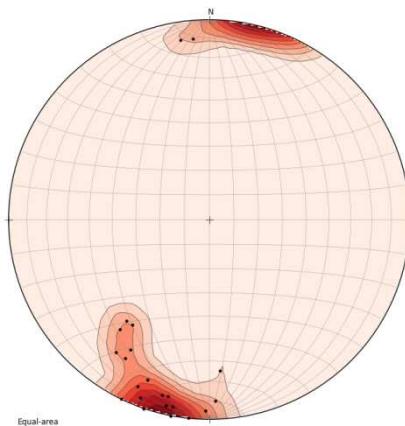
Figura 4.4. Estereograma com representação polar das fraturas da família 2. Atitude da família: 016/83.

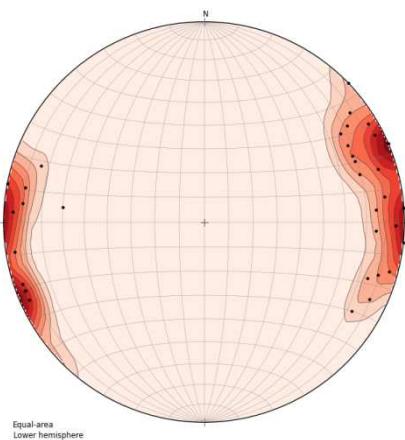
Figura 4.5. Estereograma com representação polar das fraturas da família 3. Atitude da família: 247/81.

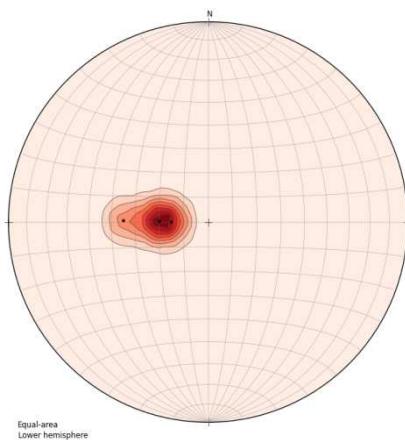
Figura 4.6. Estereograma com representação polar das fraturas da família 4a. Atitude da família: 093/20.

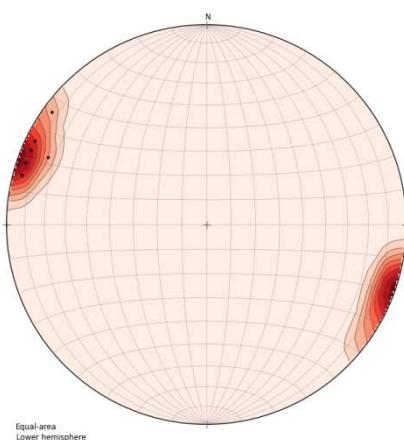
Figura 4.7. Estereograma com representação polar das fraturas da família 4b. Atitude da família: 111/86.

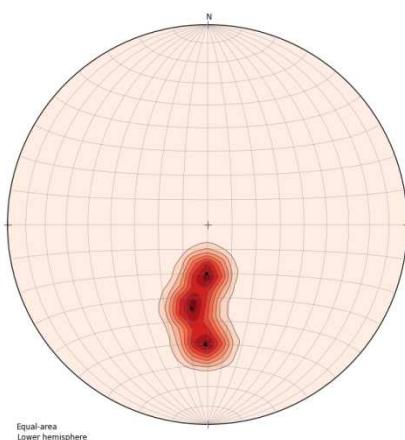
Figura 4.8. Estereograma com representação polar das fraturas da família 5. Atitude da família: 005/35.

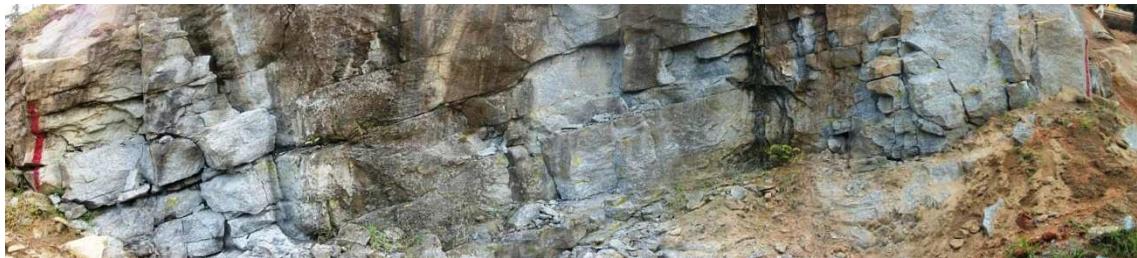
As três linhas de *scanlines* foram realizadas segundo a descrição do capítulo anterior. A seguir são e apresentadas as **figuras 4.9, 4.10 e 4.11**, compostas a partir das fotografias retiradas durante os *scanlines*. Os resultados dos três *scanlines* foram tabelados e são apresentados no **ANEXO X**

Figura 4.9: Scanline MB-01, perfil S-N subvertical, largura entre as marcações em tinta de 30m.

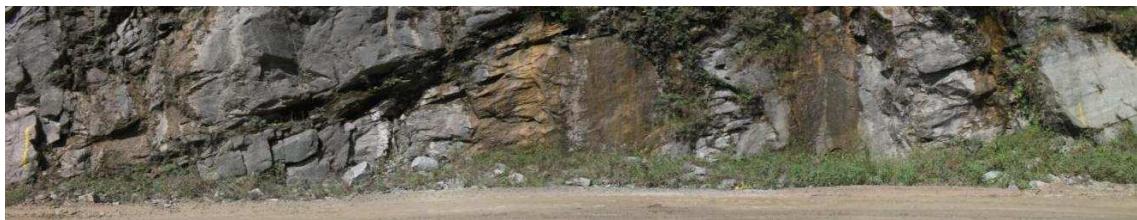
Figura 4.10: Scanline MB-02, perfil ESE-WNW subvertical, largura entre as marcações em tinta de 30m.

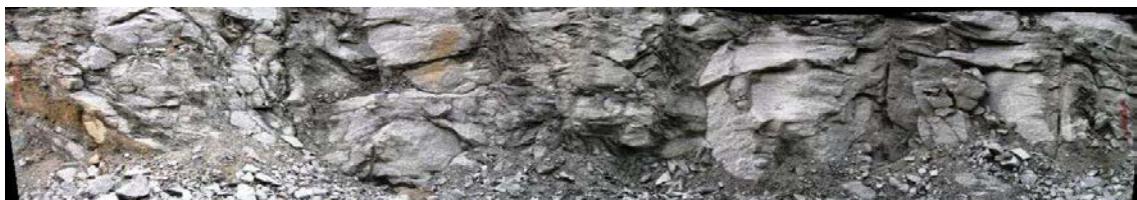
Figura 4.11: Scanline MB-03, perfil NNE-SSW subvertical, largura entre as marcações em tinta de 30m.

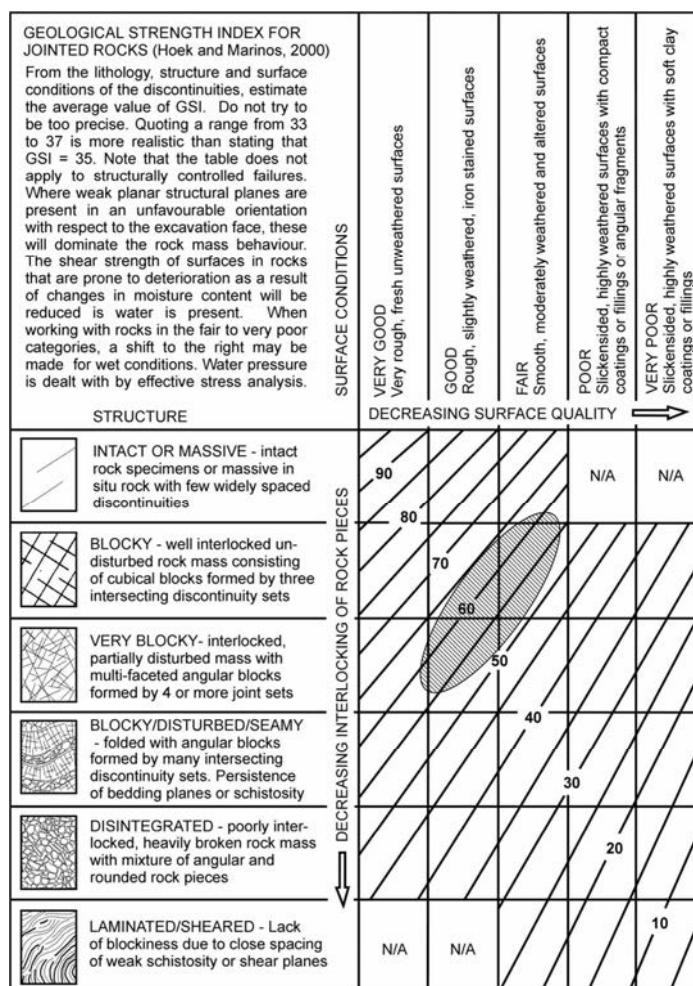
Assim, classificou-se a rocha como sendo de estrutura fragmentada à muito fragmentada, e suas condições superficiais como sendo boas à regulares. A **figura 4.12**, abaixo mostra o campo determinado sobre a tabela de classificação pelo critério GSI.

Figura 4.12: campo de classificação do maciço rochoso marcado pela área hachurada, índice GSI adotado: 55.

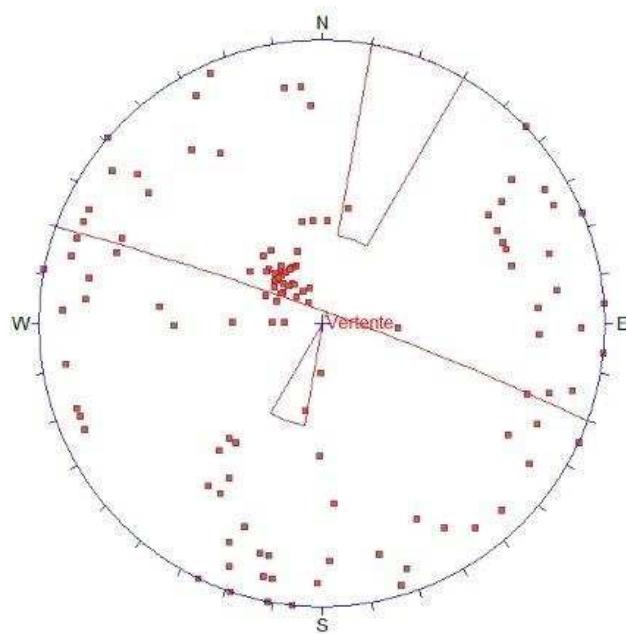
A partir do método apresentado foi realizado a análise cinemática para tombamento de blocos. Foi elaborado um estereograma contendo todas os polos de descontinuidades obtidos nas *scanlines*, e nele inseridas duas janelas de potencial instabilidade para tombamento de blocos. As janelas levam em consideração a direção e mergulho da vertente, ângulo de atrito e uma variação de 10° a partir no rumo de máximo mergulho da vertente. Assim foi criada a **figura 4.13**.

Figura 4.13: Representando janelas de instabilidade para risco de tombamento de blocos.

Sob uma perspectiva cautelosa, existe uma combinação passível de risco entre uma medida de foliação discrepante do seu comportamento regular e uma medida relativa à família 5. Ainda que seja pouco provável a ocorrência de tombamento de blocos, a existência de uma combinação de risco não permite o descarte da possibilidade de que ocorra um tombamento de bloco. Desta maneira, recomenda-se que os taludes dessa orientação sejam verificados quanto a presença de estruturas da família 5, as *scanlines* MB-01 e 03, são relativamente perpendiculares à vertente e a família 5, e de acordo com a tabela 4.1 a frequência relativa de ocorrência desta família pode ser considerada baixa.

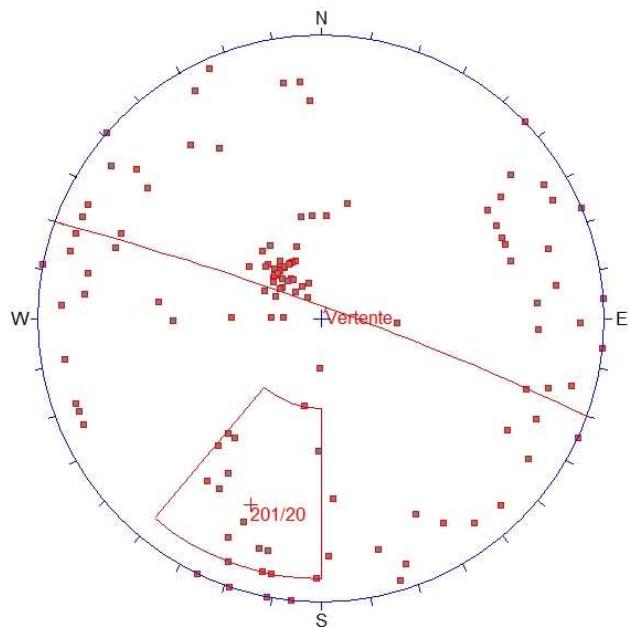
Valendo-se da rotina proposta, foi realizada a análise cinemática para rupturas planares. Criou-se através do DIPS um estereograma contendo as polares obtidas nas *scanlines*, e nele inserida a janela de potencial instabilidade para rupturas planares. A janela leva em consideração a direção e mergulho da vertente, ângulo de atrito, ângulo de mergulho menor que o da vertente e uma variação de 20° a partir no rumo de máximo mergulho da vertente. Assim foi criada a **figura 4.14**.

Figura 4.14: Representando janela de instabilidade para risco de ruptura planar. Atitude referência para as medidas contidas na janela: 201/20 (ou seja, plano 021/70)

Das 16 polares contidas na janela, 14 correspondem a família 2 e duas a família 5, com intuito de embasar melhor a análise de estabilidade futura, resultados mais parecidos foram reunidos em três grupos, com atitude de referência (já transformados em polares de planos): 005/42, 035/68 e 017/81.

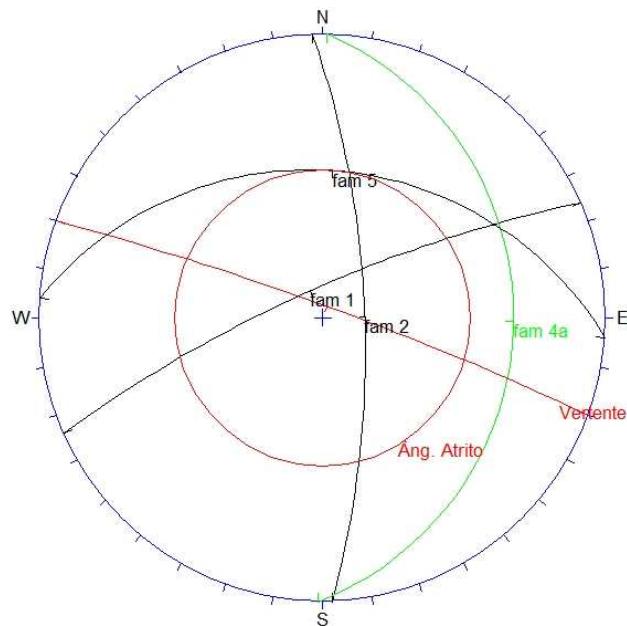
A partir disso, foi traçada a vertente, o cone de atrito, e as medidas dos grandes círculos para as famílias selecionadas, com intuito de visualizar quais cruzamentos entre as famílias se interceptam dentro do cone de atrito, a favor do mergulho da vertente, assim foi gerada a **figura 4.15**.

Figura 4.15: Representando as famílias possivelmente formadoras de cunha na vertente.

A partir da **figura 4.15** foi possível também excluir a família 4-a, a qual apresenta mergulho menor que o ângulo de atrito, além disso indica duas interceptações a serem analisadas na análise de estabilidade: o cruzamento entre as famílias 2 e 5 e o cruzamento entre as famílias 1 e 2, este último aparentemente mais suscetível à ruptura.
