**FALHAS EM IMPLANTES ORTOPÉDICOS METÁLICOS: UMA ANÁLISE CRÍTICA
DA REGULAÇÃO DO SETOR NO BRASIL**

Dissertação apresentada à Escola Politécnica
da Universidade de São Paulo, como parte dos
requisitos necessários para a obtenção do
título de Engenheiro.

Departamento de Engenharia Metalúrgica e de
Materiais

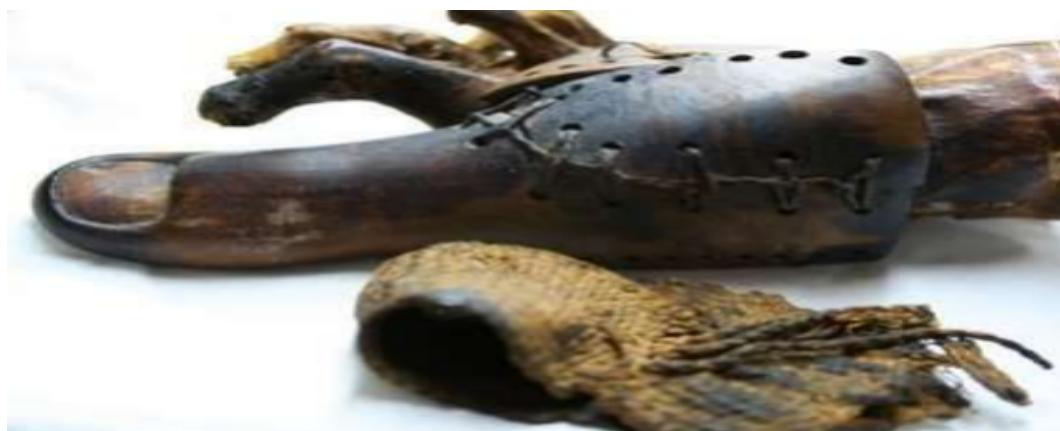
A prótese mais antiga ainda preservada foi descoberta no Egito, em uma múmia feminina próxima a cidade de Luxor. Datada de, aproximadamente, 1069 a 664 a.C. Conhecida como “Dedo do Cairo”, a prótese é funcional e tem a forma do dedão do pé direito sendo confeccionada de madeira e couro (BBC NEWS, 2007). Para a época era inviável a existência de próteses bio compatíveis e funcionais, desta forma, por mais que não existisse a garantia de total mobilidade e conforto aos usuários, estas promoviam, senão melhoria na qualidade de vida, a garantia da volta do indivíduo a sua função para com a sociedade.

Figura 1: Prótese de madeira e couro em formato de dedão do pé direito

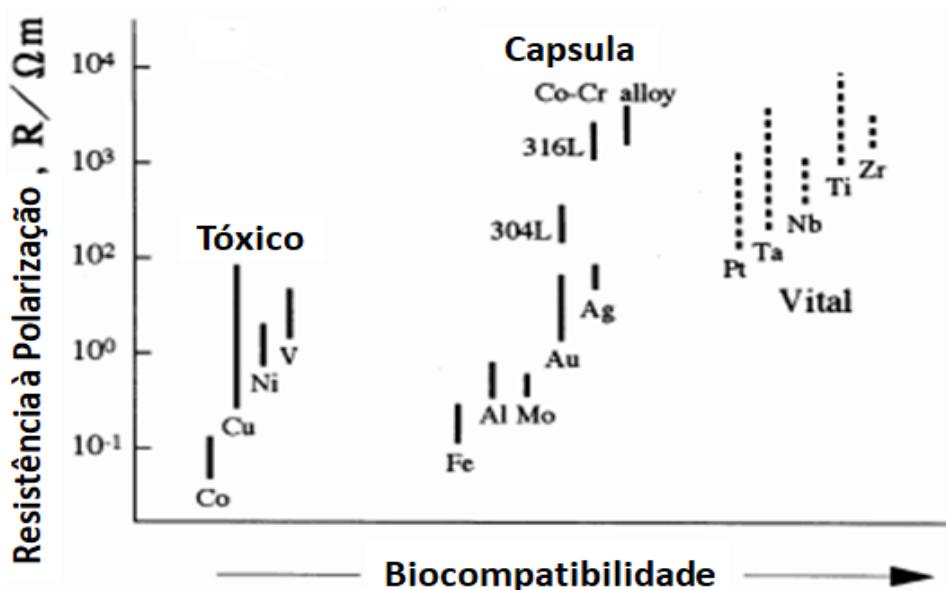
Para atender à crescente demanda por implantes, principalmente advindas de pacientes mais jovens e ativos ou pacientes com qualidade óssea comprometida, outros metais e ligas, como o tântalo, nióbio, zircônio, molibdênio e estanho (respectivamente, Ta, Nb, Zr, Mo e Sn), que apresentam ótima biocompatibilidade, mas possuem diversas dificuldades de processamento estão sendo utilizados para a fabricação de implantes. A figura 2 compara a biocompatibilidade de alguns elementos bem como sua resistência à corrosão, representada pela resistência à polarização.

Figura 2: Relação biocompatibilidade por resistência à corrosão de elementos de liga para implantes.

mostra a Fig. 2, a mudança do material da placa não apresentará melhora da resistência à corrosão, já que o titânio se mostra como segundo material com maior resistência à corrosão do gráfico, atrás apenas do zircônio.

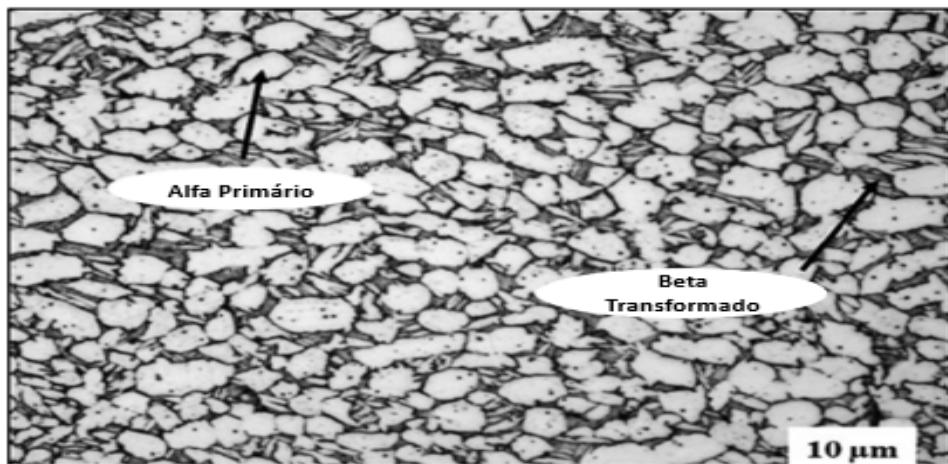
Figura 3: Microestrutura tipo $\alpha + \beta$ da liga Ti-6Al-4V

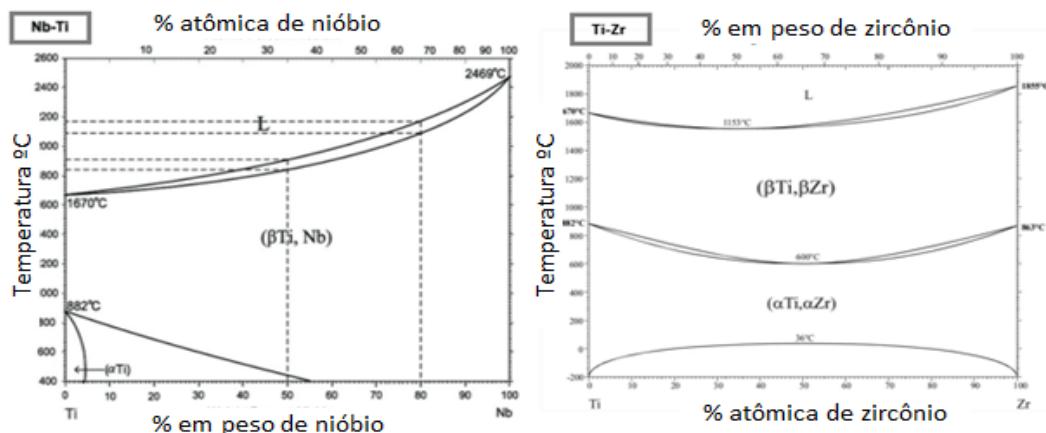
Figura 4: Diagrama de fases Ti-Nb e Ti-Zr

Os estudos de Hon, Wang e Pan (2003) avaliaram ligas de Ti-Nb com teores de Nb entre 14 e 40 %. Primeiro, verificou-se a microestrutura das ligas, observando que, para uma liga com teor de 14 % em massa de Nb a microestrutura consiste da fase $\alpha + \beta$, sendo a primeira delas a fase dominante. Notou-se também que a proporção de fase α na microestrutura diminui com o aumento do teor de nióbio, atingindo a totalidade de fase β para um teor de 34 % de nióbio. Outro fator importante observado foi o surgimento de uma fase ω para teores de nióbio entre 30 e 34 %. Outro fator estudado foi o impacto do teor de nióbio no módulo de elasticidade das ligas, tendo constatado que para teores entre 14 e 26 % há uma

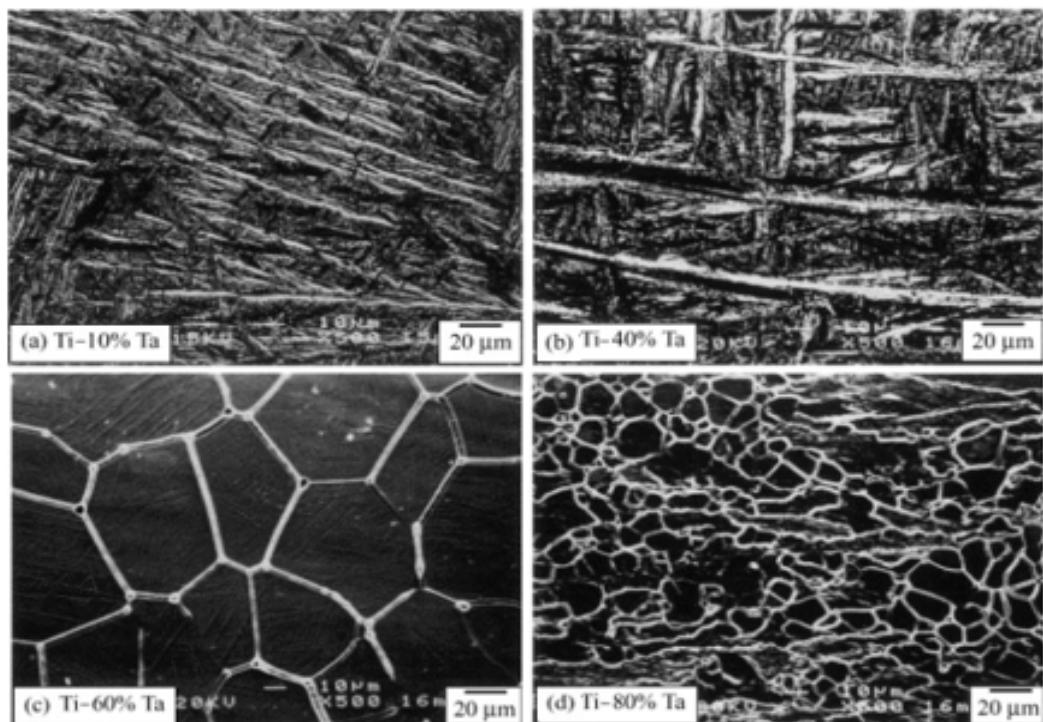
Figura 5: Microestruturas de ligas Ti-Ta

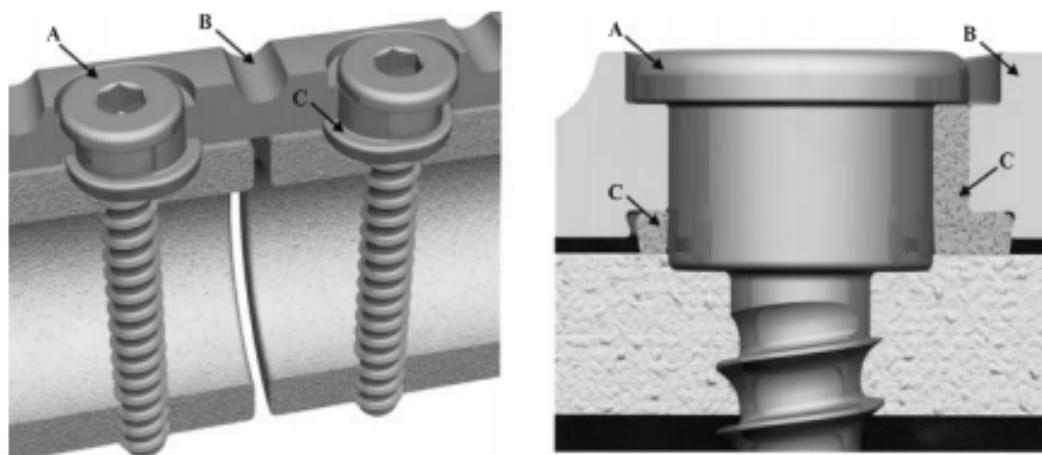
No caso do PLA, um estudo conduzido com animais levou a criação de uma placa bioabsorvível que combina materiais metálicos amplamente utilizados, como o titânio para a fabricação dos parafusos e placas, e novos materiais, como PLA para enxerto, como mostra a figura 6. Os testes realizados não atenderam as necessidades propostas para a placa, pois embora apresentasse menor proteção contra tensões, permitindo melhor cicatrização óssea, as inserções de PLA falharam prematuramente, devido a tensões introduzidas durante o processo de moldagem por injeção e ao processo de degradação do PLA, levando a uma fixação instável (UHTHOFF *et al*, 2006).

Figura 6: Placa axialmente compressível. Parafusos (A) e exterior (B) de titânio e enxerto (C) de PLA.

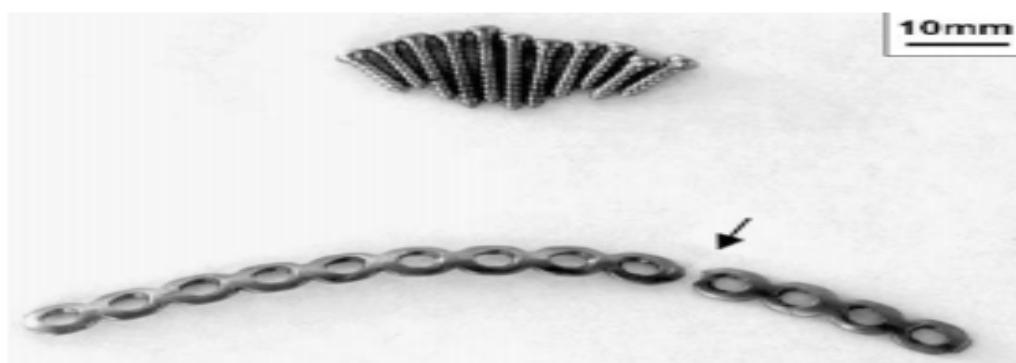
No Brasil, Azevedo (2003) analisou a falha de um implante buco-maxilar de titânio comercialmente puro (Fig. 7) com 13 orifícios e entalhes laterais entre os orifícios, que permitem a torção da placa e cujo fabricante é desconhecido. A placa possui comprimento de 110 mm, largura de 7 mm, espessura de 1,5 mm, diâmetro do orifício de 3,0 mm e espaçamento entre furos de 8 mm. Embora as informações sobre a placa sejam de fácil obtenção, o mesmo não ocorre para informações do paciente, assim, não foram disponibilizadas informações como peso e idade, tipo de fratura óssea que levou à necessidade de implante, procedimento de montagem e retirada do implante, ou situação em que ocorreu a falha. Outras informações como posicionamento dos parafusos, documentação radiográfica e o fato de que a falha ocorreu *in vivo* foram disponibilizadas para redação do artigo. Para avaliação da causa raiz da fratura do implante foram realizados diversos procedimentos, desde análise visual a olho nu, análise química, caracterização microestrutural, investigação topográfica das superfícies de fratura e das áreas adjacentes ao implante, por fim, para efeitos de comparação foram realizados testes de fadiga à temperatura ambiente usando cargas máximas de 50 e 60 kN, e frequência de 10 Hz em placas de titânio comercialmente puro, mesmo material usado para fabricação das placas e fornecidas pela Baumer Ltd.

Figura 7: Placa de titânio com falha (apontada pela seta)

Como insumos das análises realizadas constatou-se que a composição da placa de titânio puro estava em acordo com a norma NBR ISO 5832-2:2011, grau 1,

A fractografia, por sua vez, não revelou deformação plástica significativa, sugerindo que a falha ocorreu pela ação de um mecanismo de fragilização. Não se observou indícios de ataque na superfície de contato placa-osso, indicando a ocorrência de ataque seletivo na fase β intergranular, causado, possivelmente, por corrosão sob tensão influenciada por ataques químicos e biológicos dos fluidos corporais. Por fim, a análise fractográfica após o teste de fadiga (10^5 ciclos) com as placas de titânio comercialmente puro mostrou marcas de estrias simples, fissuras intergranulares e marcas de "sulco". Dessa forma o autor estabelece que os resultados sugerem que a fratura da placa ocorreu por um mecanismo de corrosão-fadiga causado pelo afrouxamento do sistema placa-parafuso-osso. Esse afrouxamento pode ter se originado por erro humano do médico durante a colocação do implante ou até mesmo por condições biológicas do paciente pelo forte ataque químico nas zonas de concentração de tensão (AZEVEDO, 2003).

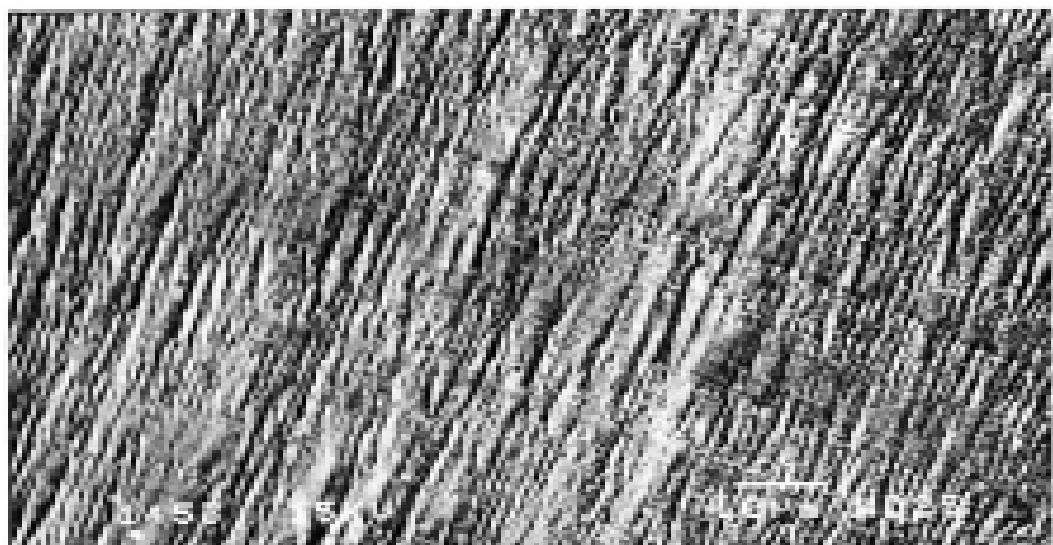
Chao e López (2007) constatam, analisando um dos casos, que a fratura se deu por um processo de fadiga, como evidencia a Fig. 9, onde observam-se, nitidamente, estrias de fadiga, indicando que a fratura se propaga de baixo para cima. Não havendo marcas superficiais que justificassem danos durante a implantação ou extração, ou sinais macroscópicos de deformação plástica, fica evidente que a causa da falha foi fadiga.

Figura 9: Possíveis estrias de fadiga em liga Ti-6Al-4V- sentido de propagação da fratura de baixo para cima

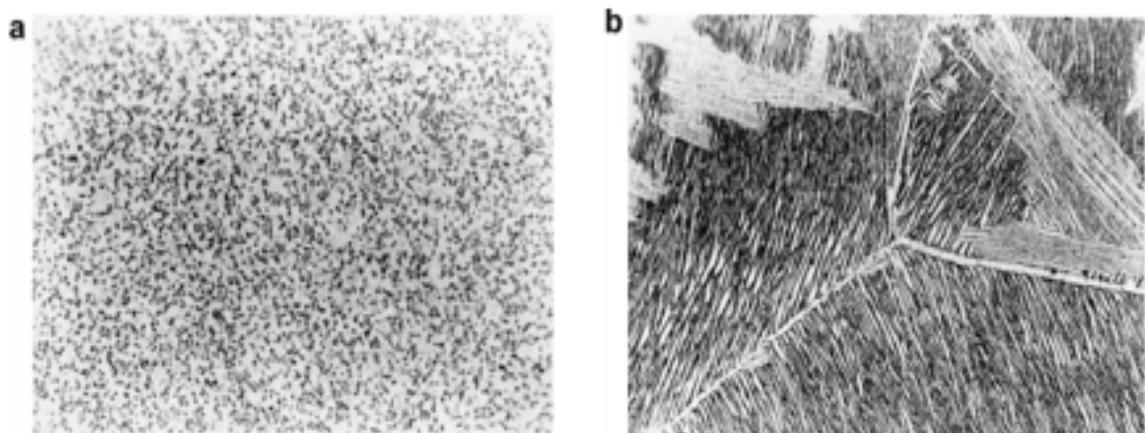
Figura 10: Microestrutura de ligas de Ti-6Al-4V. (a) Estrutura de grão fino - FGS. (b) Estrutura lamelar grossa - CLS

As microestruturas citadas acima são comparadas no mesmo estudo de Chao e López (2007) visando a escolha daquela com maior limite de resistência à fadiga. Nota-se que a presença de entalhe diminui significativamente a resistência à fadiga do material. Assim, o cenário ideal para essa aplicação seria um implante com estrutura do tipo FGS sem entalhe, maximizando o limite de resistência à fadiga e minimizando a chance de nova falha.

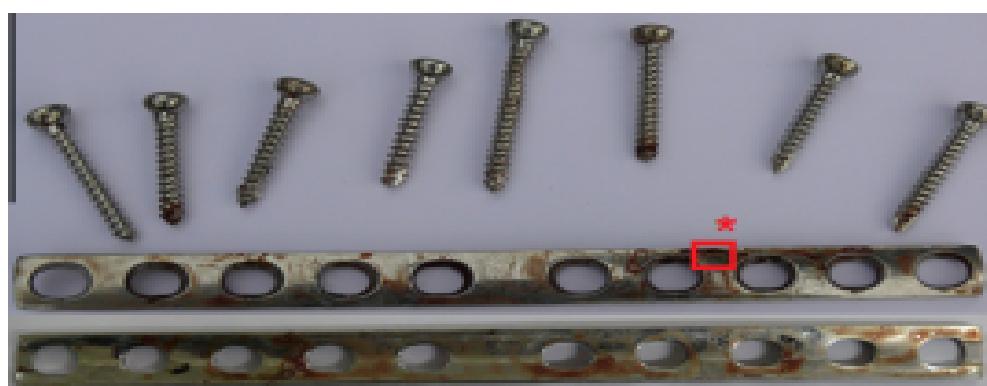
Figura 11: Placa e parafusos de aço inoxidável 316L recuperados

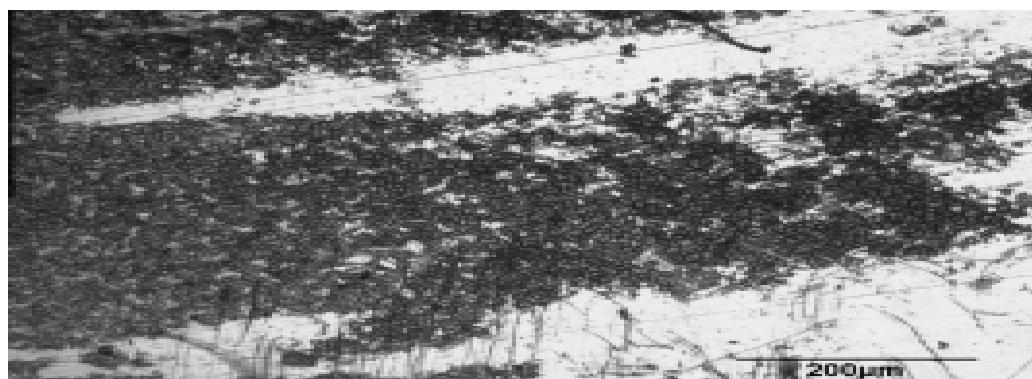
A observação visual permitiu aos autores identificarem que o acabamento da superfície havia sido prejudicado devido a dissolução localizada do metal, essa região é destacada em vermelho na Fig. 11 e é mostrada com mais destaque e ampliação na Fig. 12 (DEEN *et al*, 2013).

Figura 12: Morfologia da superfície de placa de aço inoxidável 316L mostrando ruptura do acabamento superficial

A análise microscópica da superfície revelou aos autores que a superfície foi atacada pelos fluídios do corpo em algumas regiões levando a sua corrosão; já a análise microestrutural da zona corroída mostrou a dissolução do filme de acabamento superficial ocasionado por dois principais fatores, o esgotamento de oxigênio e a concentração de cloreto na interface tecido/implante. Para obter maior assertividade na designação da causa raiz da falha, foi feita uma análise química da região que apresentou corrosão, bem como do seu entorno. Essa análise mostrou a presença de elementos como carbono, oxigênio, enxofre, cloro, potássio, cromo, manganês, ferro e níquel na região corroída, mas nenhum teor de carbono, oxigênio, enxofre, cloro ou potássio em seu entorno. A concentração de íons Ni e Cr foi de 215 lg/L e 267 lg/L, respectivamente, valores muito superiores que aqueles de referência para o sangue, de 40,08 lg/L e 20 lg/L. Dessa forma, adiciona-se aos dois fatores citados anteriormente que levaram a corrosão, a queda no valor de neutro para 5,2 no local da lesão, afetando drasticamente a agressividade dos fluidos corporais. Além disso, os produtos de corrosão e a liberação de íons de níquel e cloreto podem ser a causa da dor e inchaço (DEEN *et al*, 2013).

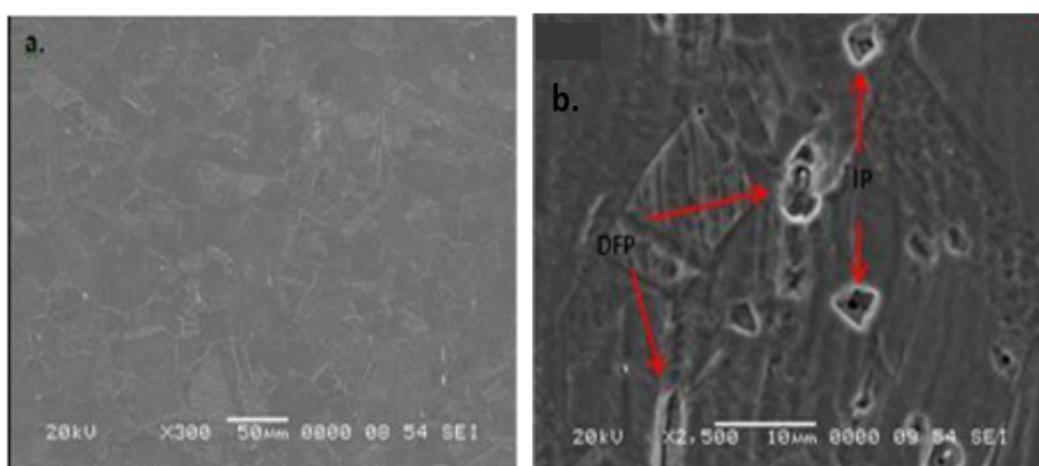
maior que o desejado, e ferrita δ , gerada pelo teor de níquel menor que o desejado. Os detalhes da microestrutura, evidenciando os pontos citados, também foram apresentados. Na Fig. 13 observa-se que a microestrutura tinha matriz austenítica com contornos de grão nítidos e pequena quantidade de inclusões (Fig. 13-a) e também a formação de corrosão intergranular e por ferrita δ (Fig. 13-b), apontado como causa raiz para falha do implante.

Figura 13: Microestrutura da placa de aço inoxidável 316L: (a) Matriz austenítica com contorno de grão bem definido; (b) Corrosão intergranular (IP) e corrosão por ferrita δ (DFP)

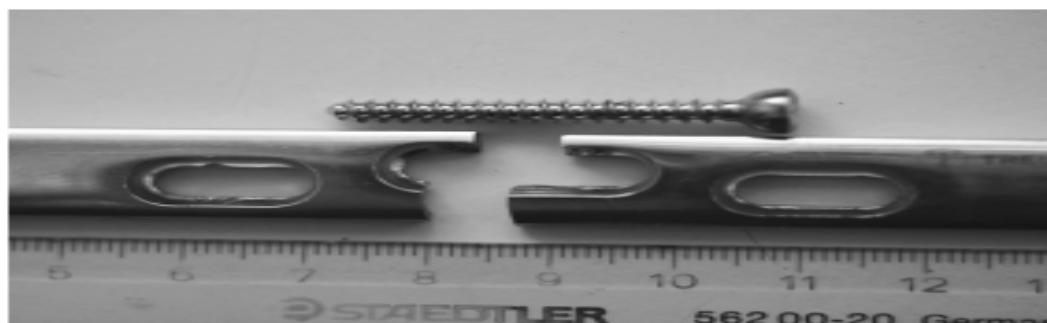
Outro caso de falha de implante de aço inoxidável 316L (ASTM F138) é estudado por Triantafyllidis *et al* (2007), nesse artigo sabe-se, novamente, diversas informações sobre a placa, como suas dimensões (comprimento, largura e espessura de 220, 15 e 6 mm respectivamente), e seu número de furos (12); e sobre o paciente, uma pessoa de 72 anos que fraturou o fêmur esquerdo. Além disso, é dada a informação de que a fratura do implante se deu numa região central de seu comprimento (Fig. 14) após 6 meses de uso, exigindo que houvesse nova cirurgia para substituição do implante.

Figura 14: Fotografia da seção com falha da placa de suporte do fêmur de aço inoxidável 316L

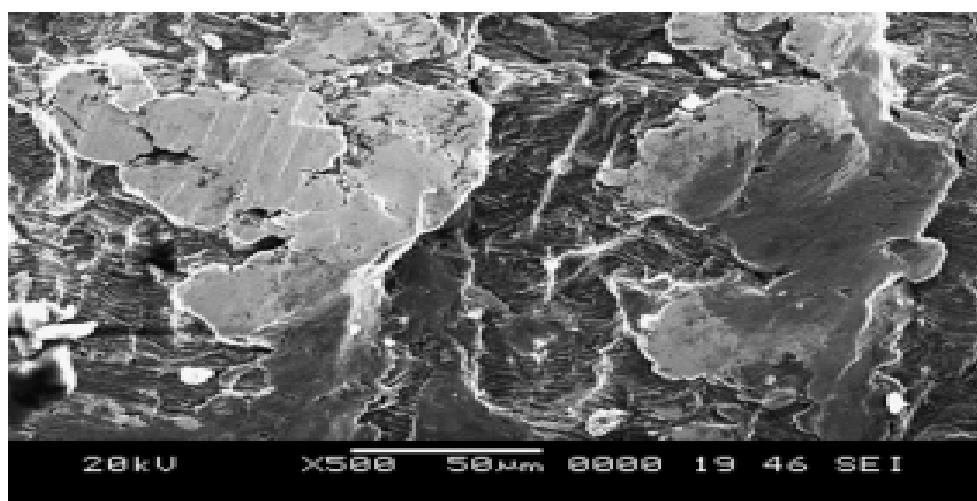
Para determinar a causa raiz, Triantafyllidis *et al* (2007) realizou análises visuais e microestruturais do implante. Na primeira foi constatado que os planos de corte são quase perpendiculares ao eixo longitudinal da placa, não havendo indicação de deformação plástica, além disso não foram observados artefatos de corrosão ou danos accidentais. Os autores identificaram evidências de deformação local na borda interna do orifício onde a placa falhou. A análise microestrutural indica que os mecanismos de falha foram fadiga e clivagem (Fig. 15), podendo ser identificados pela existência de planos de clivagem e densas estrias de fadiga, embora a clivagem seja um mecanismo de falha comum para ligas de estrutura ccc (do inglês, *body centered cubic* - “bcc”), também ocorre para estruturas cfc (do inglês, *face centered cubic* - “fcc”), como o aço inoxidável 316L (ASTM F138).

Figura 15: Microestrutura de aço inoxidável 316L

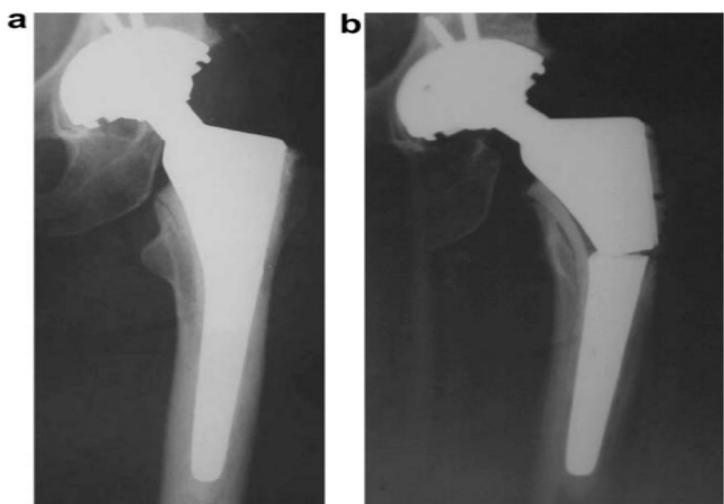
Retomando para o cenário brasileiro, Griza *et al* (2010) estudaram três casos de falha em hastes totais de quadril cimentadas de aço inoxidável 316 (AISI 316 L - ISO 5832-1), do mesmo produtor e que sofreram fadiga com menos de 5 anos de uso. Embora a artroplastia total do quadril seja, até hoje, uma das técnicas com maior taxa de sucesso de cirurgias ortopédicas, e as falhas por fadiga nesse tipo de implante sejam incomuns, essas ainda ocorrem e devem ser estudadas com ainda mais afinco. Em ambos os casos a falha foi notada após os pacientes reclamarem de dor intensa no local. Mais uma vez pouco foi informado acerca do histórico dos pacientes, havendo apenas a radiografia anterior e posterior a falha (Fig. 16)

Figura 16: Histórico de radiografia do paciente 1: (a) 7 meses após a cirurgia de revisão; (b) 46 meses após a cirurgia de revisão

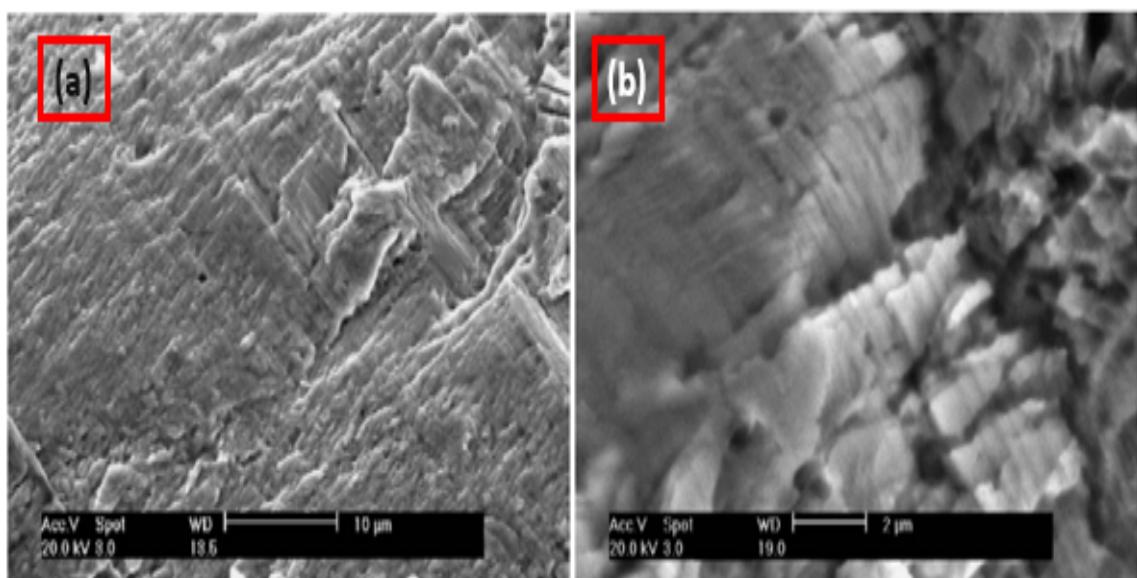
Em termos de composição química todos os implantes se mostram de acordo com a norma vigente para o material, logo, a hipótese de que a falha tenha ocorrido por discordância da composição química do material com a norma é descartada pelos autores Griza *et al* (2010). Analisando a microestrutura do material os autores observaram propagação de estrias de fadiga (Fig 17), bem como identificaram a região de nucleação da fadiga onde há deposição de metal de solda.

Figura 17: Propagação de estrias de fadiga nos implantes de aço inoxidável 316L dos pacientes 1 (a) e 2 (b)

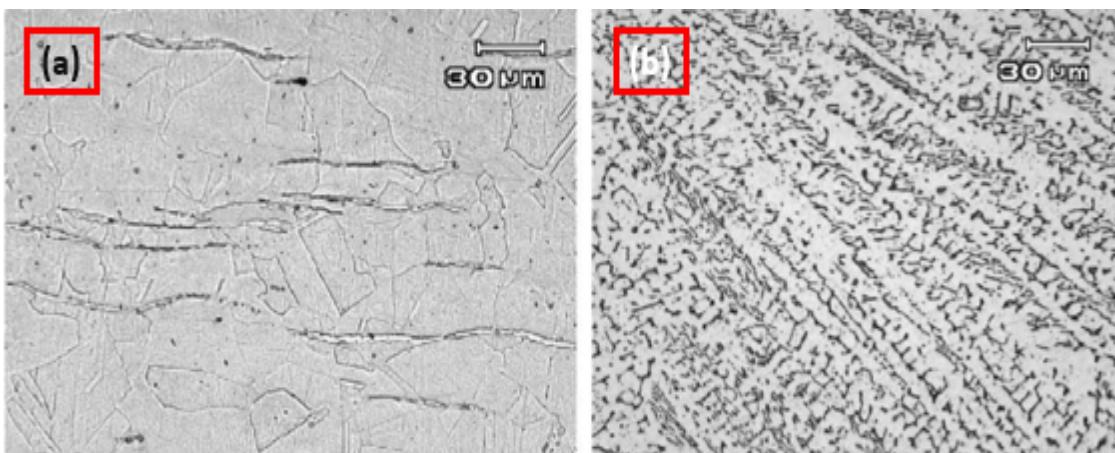
A análise microestrutural dos implantes, por sua vez, indicou a presença de ferrita delta nos materiais (Fig. 18), o que vai de encontro a norma ISO 5832-1, que não permite partículas de segunda fase na matriz austenítica do AISI 316 L. Esse requisito pode ser justificado pelo efeito negativo da ferrita delta nas propriedades de fadiga dos aços inoxidáveis austeníticos, devendo, portanto, ser mantida em quantidades mínimas, evitando fragilidade em serviço e geração de rachaduras durante o ciclo de aquecimento da solda.

Figura 18: (a) microestrutura dos implantes de aço inoxidável 316L composta por grãos poligonais refinados de austenita e ferrita delta alongada. (b) solda depositada no metal composto por grãos de austenita entrelaçados com ferrita delta

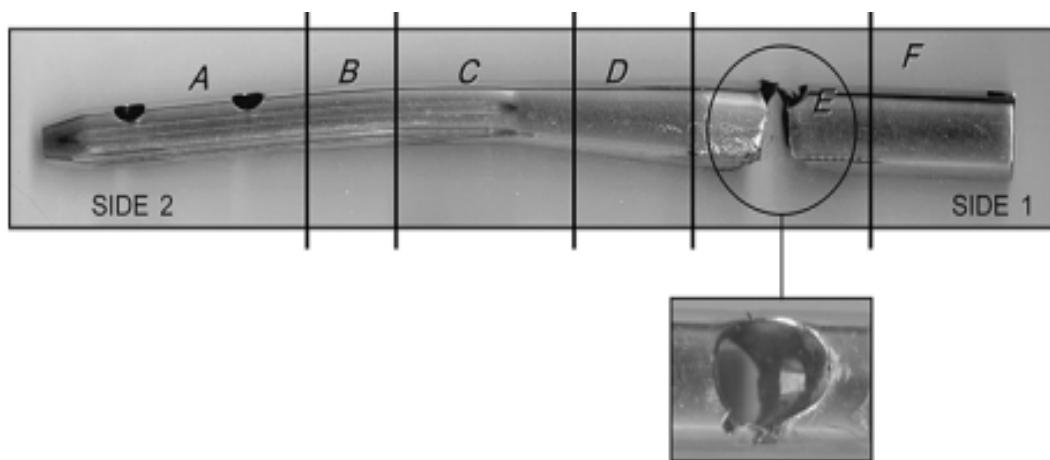
estudos brasileiros, esses casos trazem maior quantidade de informações acerca dos pacientes. No primeiro caso (Fig. 19), um implante conhecido como *Gamma Nail*, utilizado para fraturas de fêmur, foi usado em um homem de 64 anos e com boa saúde. O implante foi necessário após um acidente de carro que levou a uma fratura transtrocantérica, tendo a cirurgia ocorrido no mesmo dia do acidente. A fratura do implante ocorreu após apenas 2 semanas de sua implantação, quando o paciente foi submetido a cirurgia de revisão.

Figura 19: Implante de aço inoxidável 316L do caso 1. Posição E - furo do parafuso e local da fratura

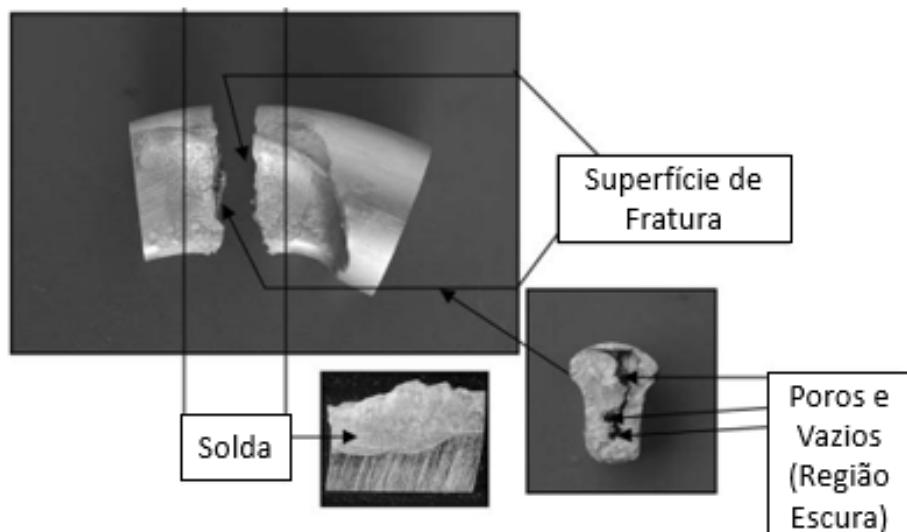
O segundo e terceiro (Fig. 20) casos tratam de próteses femorais convencionais, o segundo relata sobre uma mulher de 72 anos, com saúde debilitada, sofrendo de artrose, a falha ocorreu após 4 anos da implantação, e foi sinalizada devido a dor intensa, sendo necessário cirurgia para remoção do implante fraturado e implantação de um novo; o terceiro caso, por sua vez, trata de uma mulher de 73 anos, com condições de saúde semelhantes àqueles listados para o caso anterior. A falha ocorreu após 5 anos e, novamente, foi sinalizada pela paciente devido a dor intensa, sendo, também submetida a cirurgia para substituição do implante (BARBOSA *et al*, 2008).

Figura 20: Haste de aço inoxidável 316L do caso 3 fraturada

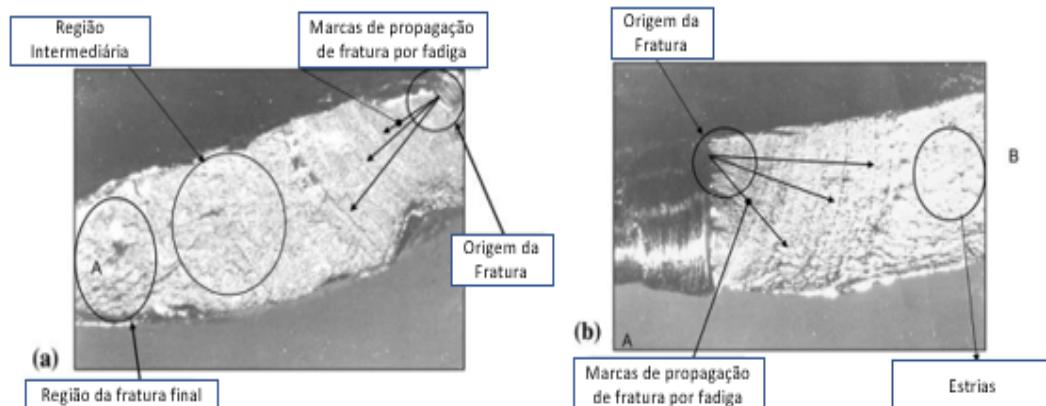
Observando a superfície de fratura dos dois primeiros casos, nota-se uma grande quantidade de semelhanças (Fig. 21), uma vez que tratamos de um mesmo material, sem discordância com a norma e cujas fraturas se deram pelo mesmo mecanismo, fadiga. Já no caso 3 (Fig. 22), podem ser observadas duas regiões com microestrutura bem distinta. Na parte superior da imagem, uma microestrutura típica de zona de soldagem (fusão), e na parte inferior predominância de grãos austeníticos com tamanho de grão médio de $26,7 \mu\text{m}$, valor dentro da norma ISO 5832-1, mesmo com a ampla variação do tamanho de grão. Já perto da zona de solda, os grãos ficaram mais grossos, resultado do calor intenso na região (BARBOSA *et al*, 2008). .

Figura 21: Micromecanismos de fratura dos implantes de aço inoxidável 316L 1 e 2

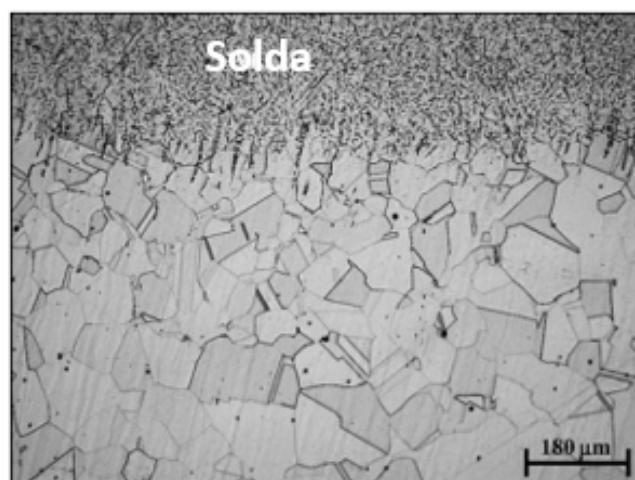
Figura 22: Microestrutura do implante de aço inoxidável 316L 3

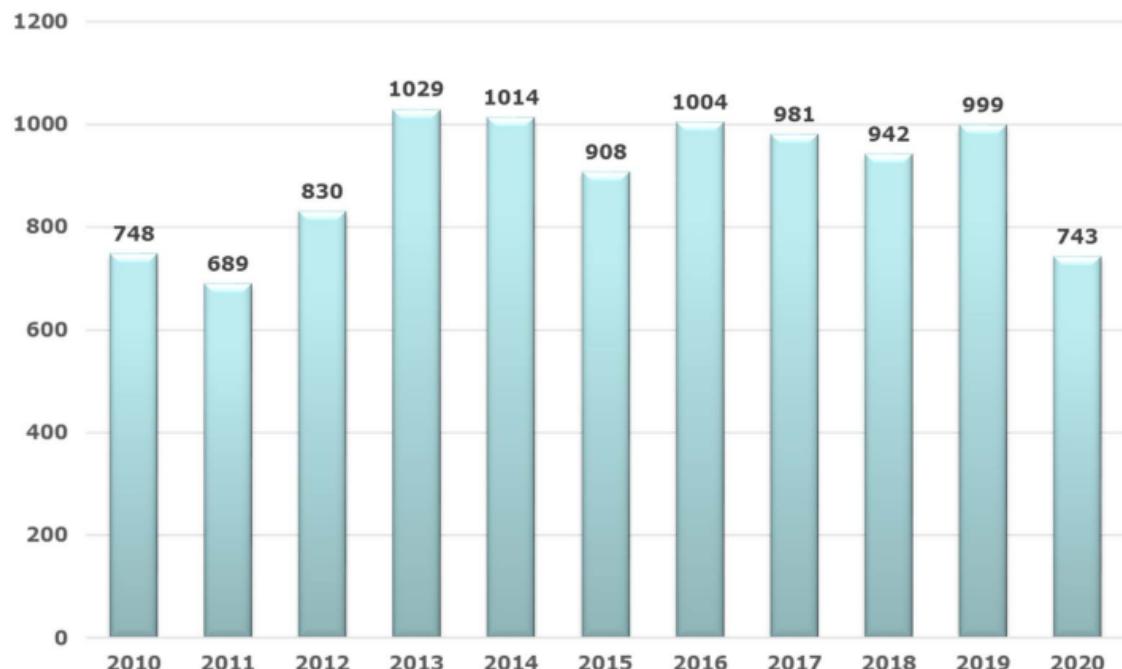
As diretrivas de dispositivos médicos da UE estabelecem que, após avaliação dos incidentes as informações relevantes são, então, disseminadas na forma de um relatório, o NCAR (do inglês, *National Competent Authority Report*), a figura 26 abaixo mostra a evolução do número de NCARs na UE entre 2010 e 2020, na qual ressalta-se, principalmente, a queda entre os anos de 2019 e 2020, retomando o patamar observado nos anos de 2010 e 2011 (EUROPEAN COMMISSION, 2021).

Figura 26: Evolução no número de situações adversas reportadas entre 2010 e 2020 na União Europeia
