ANÁLISE DE ESTABILIDADE DE TALUDES EM ÁREAS DE
RISCO NO MUNICÍPIO DE GUARAREMA-SP

MONOGRAFIA DE TRABALHO DE FORMATURA
(TF-2011 / 25)

Título: Análise de estabilidade de taludes em áreas de risco no município de Guararema-SP.

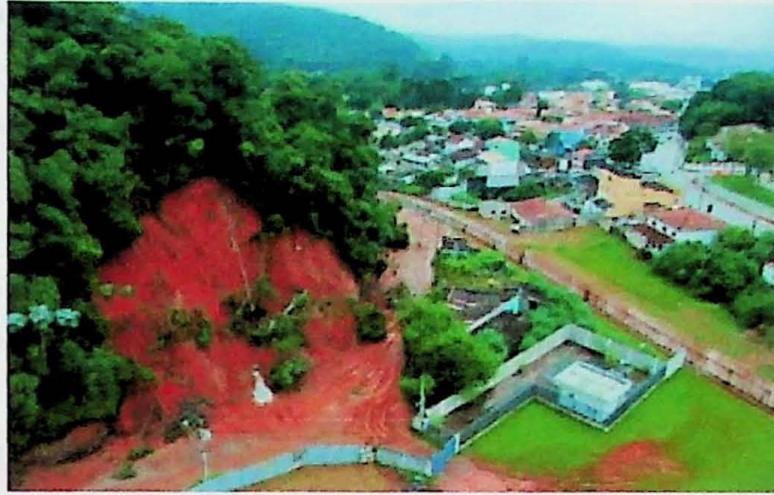
Figura 01 – Cicatriz de escorregamento na Rua João Ramos. Imagens de Janeiro de 2010. Fotos: Prefeitura do Municipal de Guararema.

As figuras 1, 2 e 3 ilustram os deslizamentos ocorridos no município em Janeiro de 2010, na época atribuídos aos grandes volumes de chuva no mês de dezembro, com precipitações de até 85,6 mm/dia. (Dados da Prefeitura Municipal de Guararema).

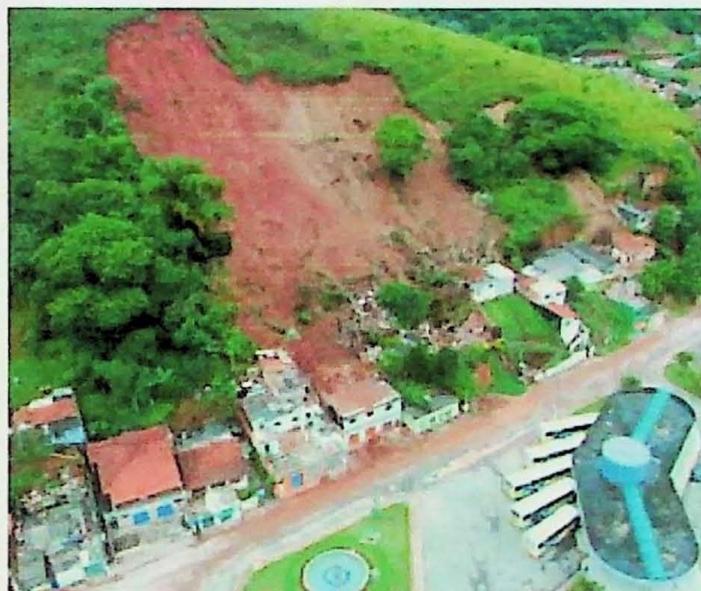
Figura 02 – Cicatriz de escorregamento na Rua José Ramires, onde 4 pessoas morreram. Imagens de Janeiro de 2010. Fotos: Prefeitura Municipal de Guararema.

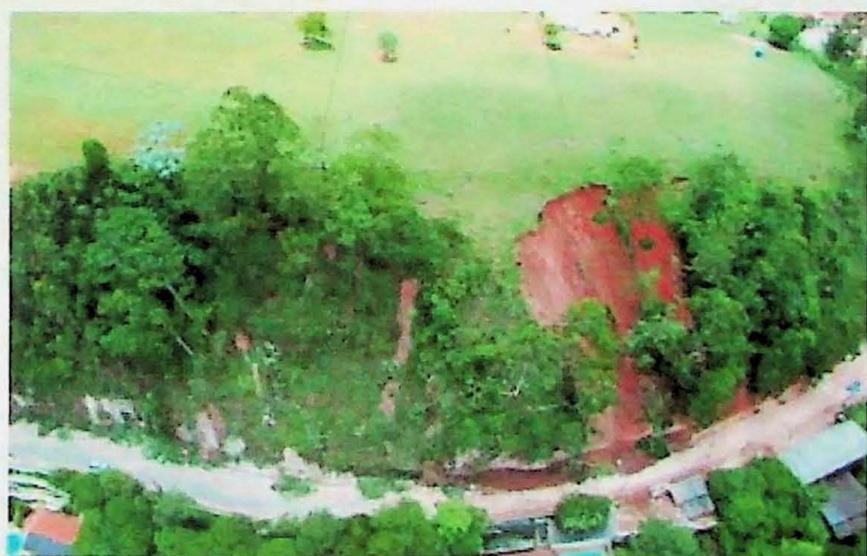
Figura 03 – Cicatriz de escorregamento na Rua João Barbosa de Oliveira (Morro Branco). Imagens de Janeiro de 2010. Fotos: Prefeitura Municipal de Guararema.

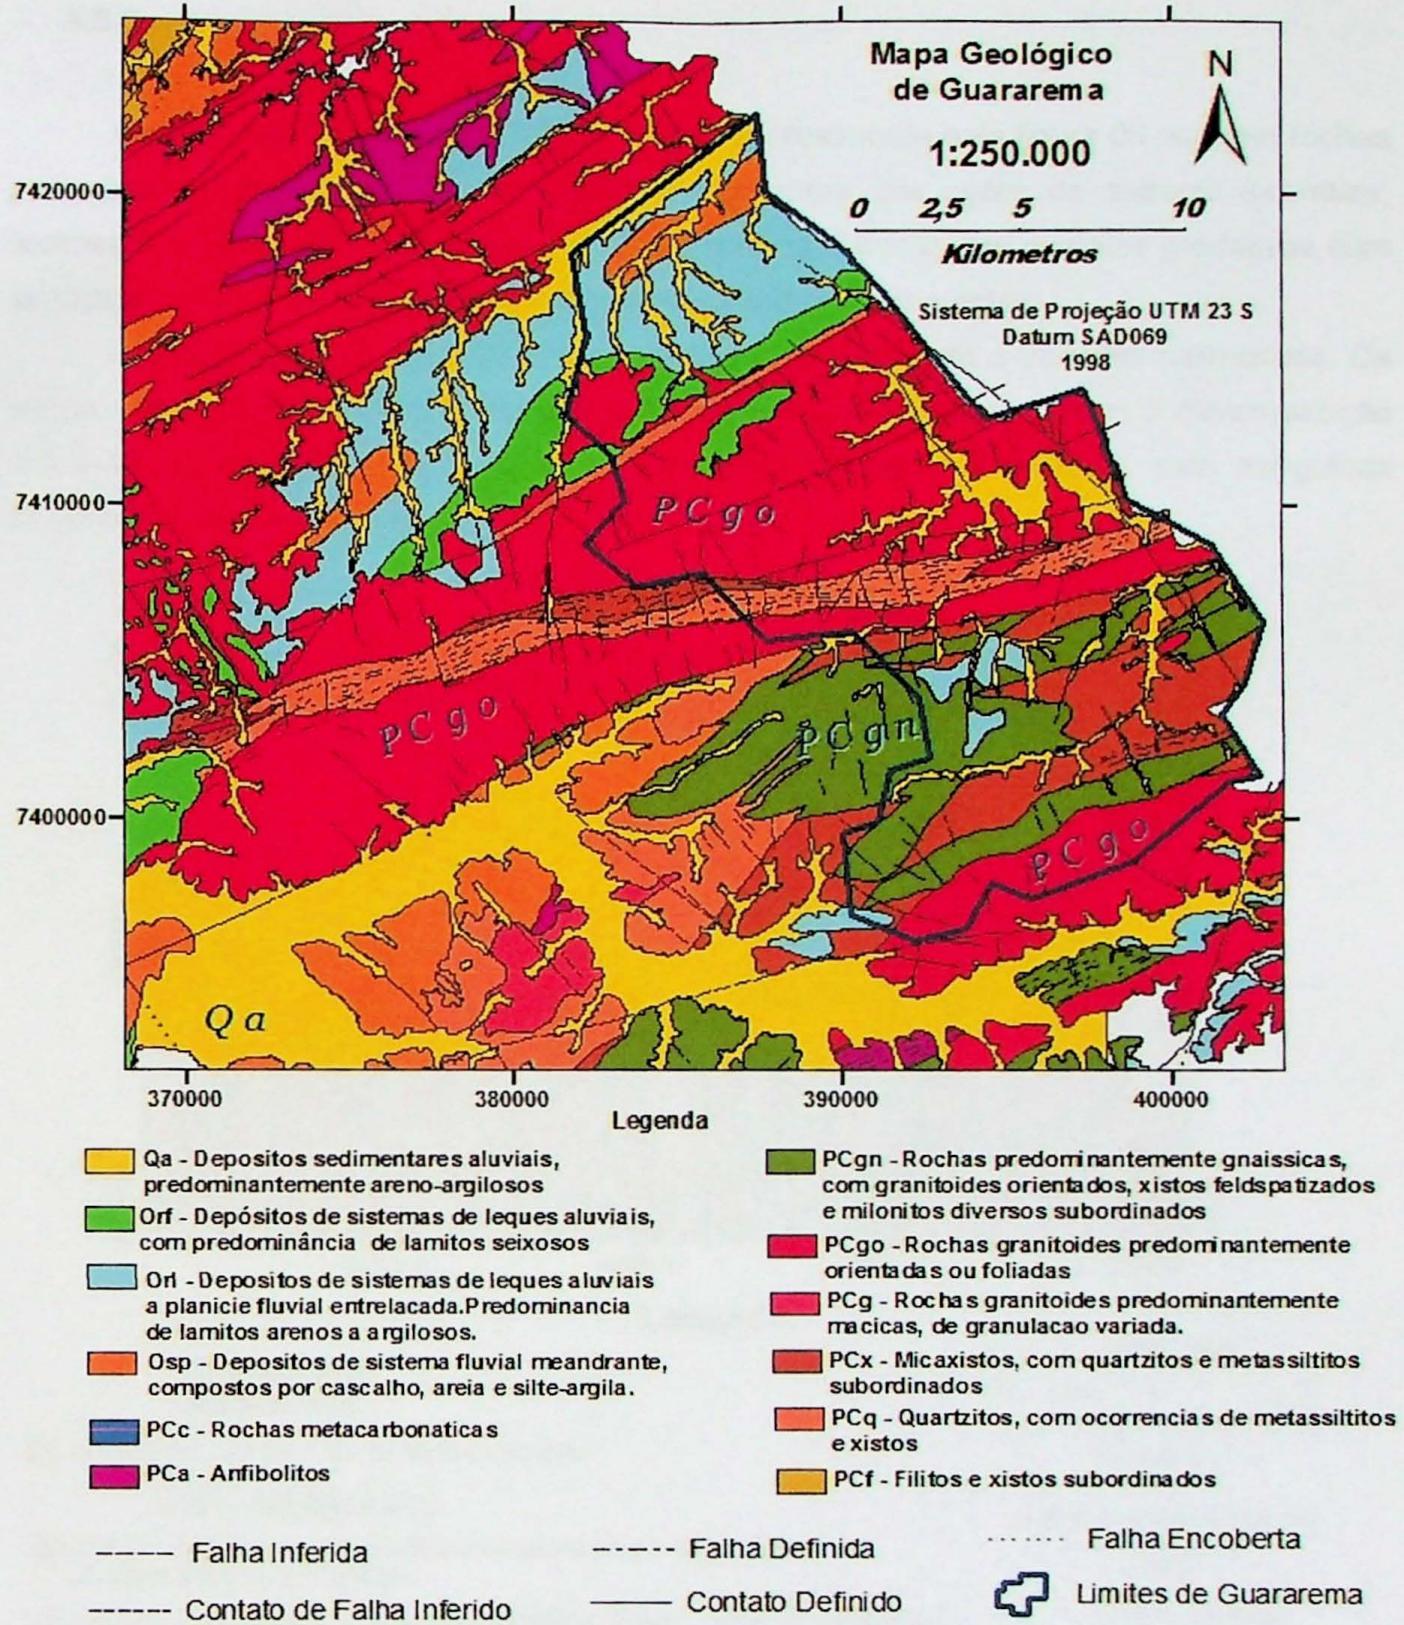
Figura 05- Mapa Geológico de Guararema-SP. Modificado de Coutinho (1980)

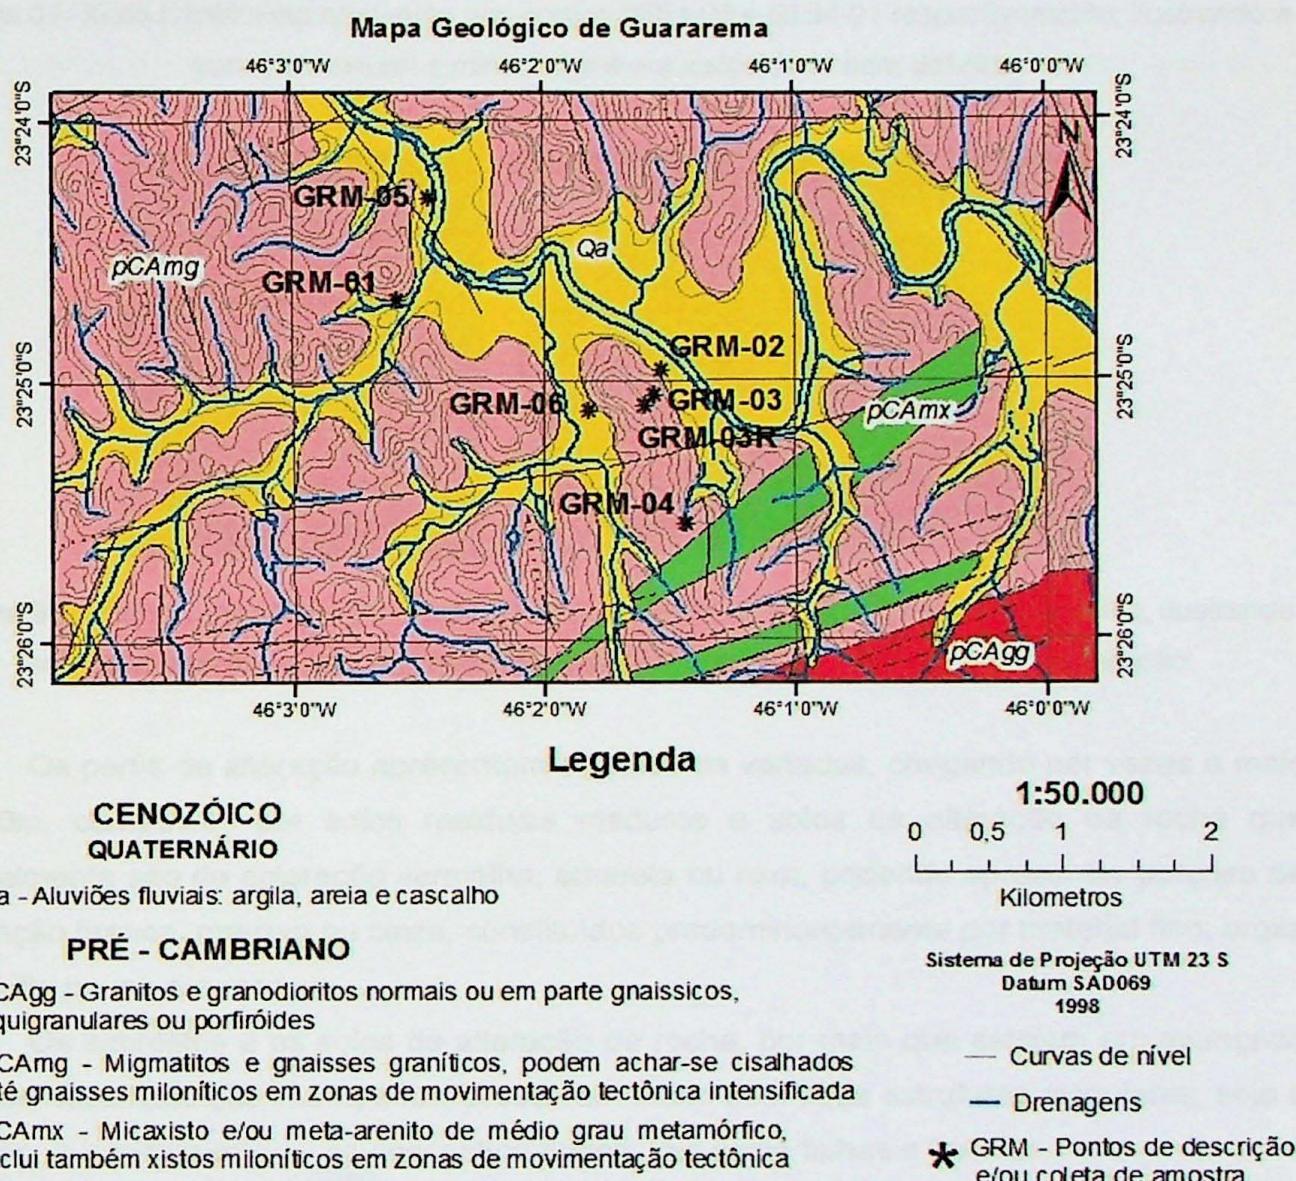
Figura 06- Mapa geológico em escala 1:50.000, com indicação dos pontos visitados durante os trabalhos de campo. Modificado de Emplasa, 1980.

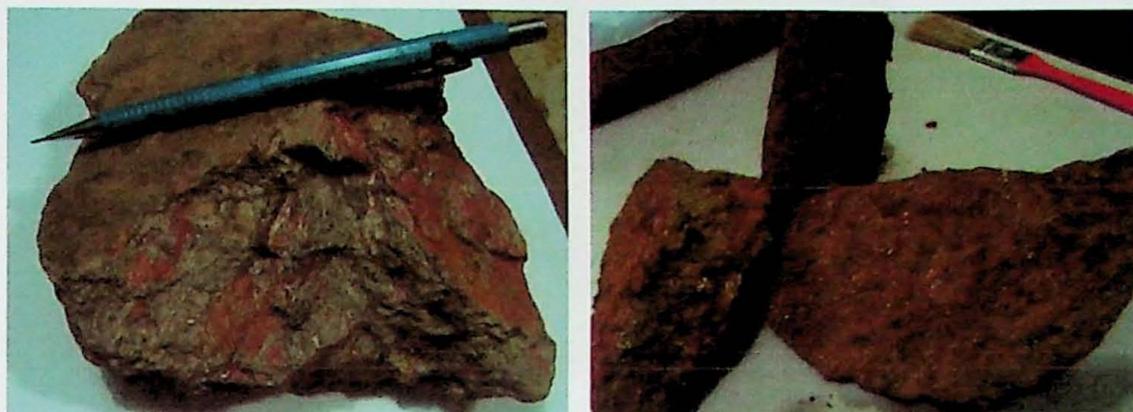
Figura 07- Xisto / mica xisto aflorantes nos pontos GRM-05 e GRM-01 respectivamente, ilustrando a variação textural e mineralógica e a xistosidade bem definida.

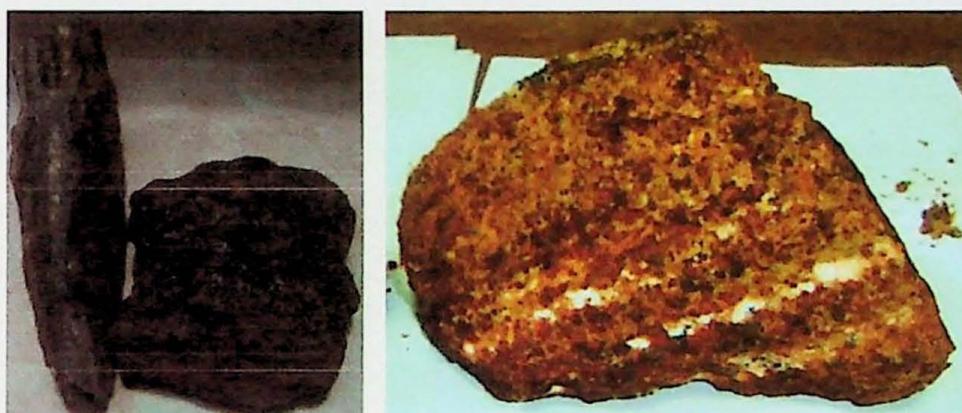
Figura 08- Rochas gnáissicas aflorantes nos pontos GRM-02 e GRM-05 respectivamente, ilustrando seu bandamento e variação composicional, bem como diferença no grau de alteração.

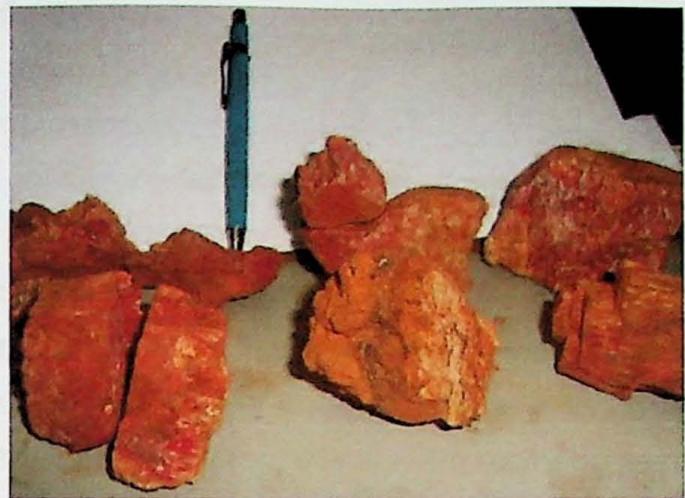
Figura 09- Amostras do solo de alteração de rocha predominante no afloramento GRM-03, com presença de estruturas reliquias bem definidas, como descontinuidades e bandamento

A figura 09 ilustra bem a presença de estruturas reliquias em blocos de solo de alteração de rocha, coletados no ponto GRM-03, sendo possível observar características como bandamento, foliação e sistema de juntas. No referido ponto, a presença destas estruturas e o avançado grau de alteração do material acentuam a susceptibilidade da encosta a deslizamentos.

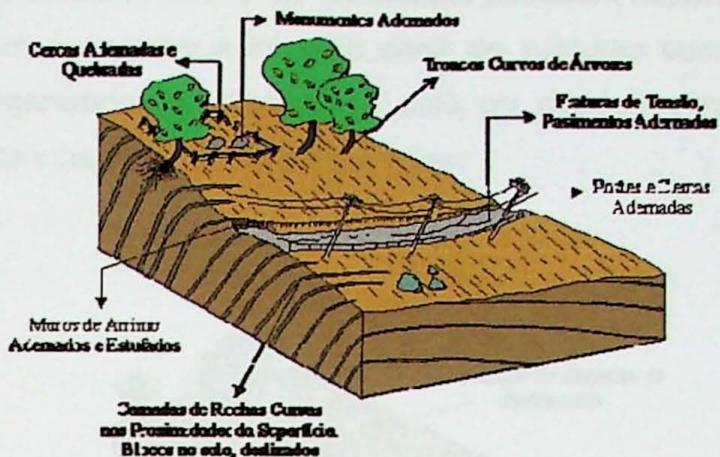
Os rastejos são movimentos lentos e contínuos da massa de solo de um talude, com geometria não muito definida. Estes processos podem ser identificados através de indícios indiretos, como trincas no terreno natural, inclinação da vegetação ou “embarrigamento”, além do deslocamento de muros e outras estruturas (Infanti Jr & Fornasari Filho, 1998).

Figura 12 - Processo de Rastejo e suas características. Retirado de <http://www.rc.unesp.br/igce/aplicada/ead/interacao/inter09a.html>

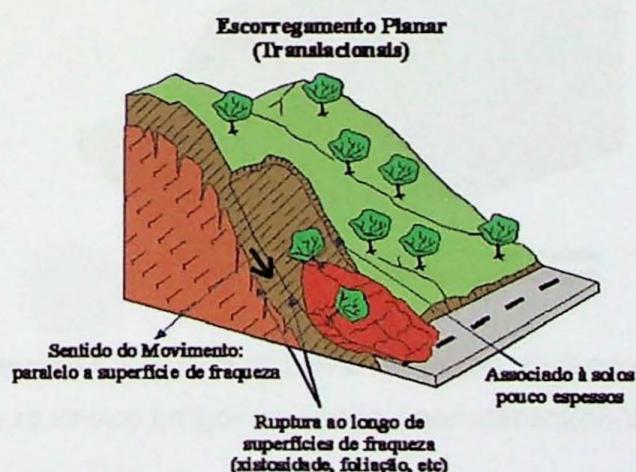
Os escorregamentos translacionais ou planares de solo envolvem solos superficiais, até o contato com a rocha subjacente, ou condicionado por estruturas planares desfavoráveis à estabilidade, relacionados a feições geológicas, tais como foliação, xistosidade, fraturas ou falhas.

Figura 13 – Escorregamento de solo do tipo planar ou translacional. Retirado de <http://www.rc.unesp.br/igce/aplicada/ead/interacao/inter09b.html>

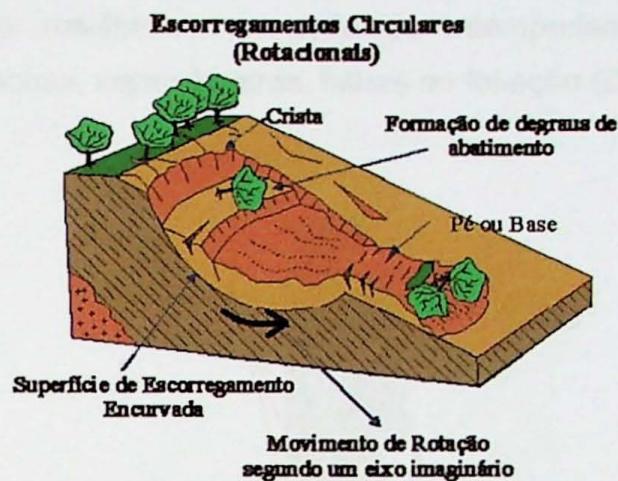
Os escorregamentos circulares ou rotacionais possuem superfícies de deslizamentos curvas, sendo comum a ocorrência de uma série de rupturas sucessivas e combinadas. Geralmente estão associados a pacotes de solo ou depósitos mais espessos, rochas sedimentares ou cristalinas intensamente fraturadas.

Figura 14 – Escorregamento de solo do tipo circular ou rotacional. Retirado de <http://www.rc.unesp.br/igce/aplicada/ead/interacao/inter09c.html>

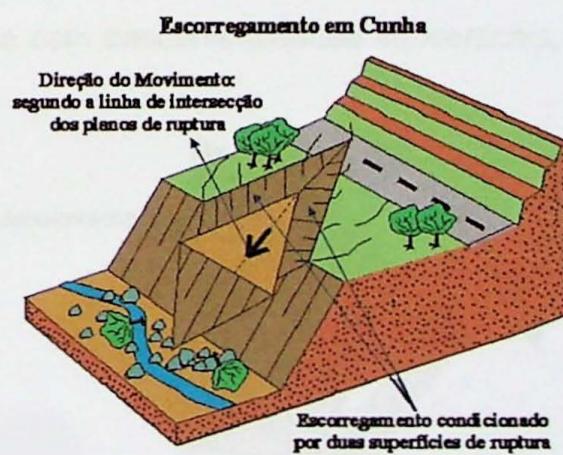
Os escorregamentos em cunha estão associados à saprolitos e maciços rochosos, nos quais a existência de duas estruturas planares, desfavoráveis à estabilidade, condiciona o deslocamento de um prisma ao longo do eixo de intersecção destes planos, sendo mais comuns em taludes de corte ou em encostas que sofreram algum tipo de desconfinamento, natural ou antrópico.

Figura 15 – Escorregamento em cunha. Retirado de <http://www.rc.unesp.br/igce/aplicada/ead/interacao/inter09d.html>

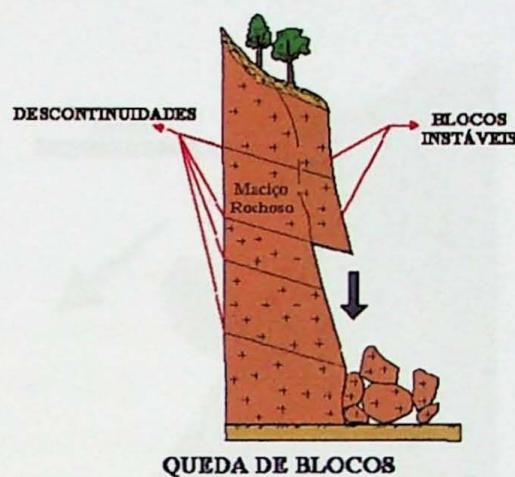
São movimentos resultantes da ação do intemperismo físico e químico nas descontinuidades das rochas, sejam fraturas, falhas ou foliação (Dias & Herrmann, 2002).

Figura 16 – Quedas de blocos. Retirado de
<http://www.rc.unesp.br/igce/aplicada/ead/interacao/inter09e.html>

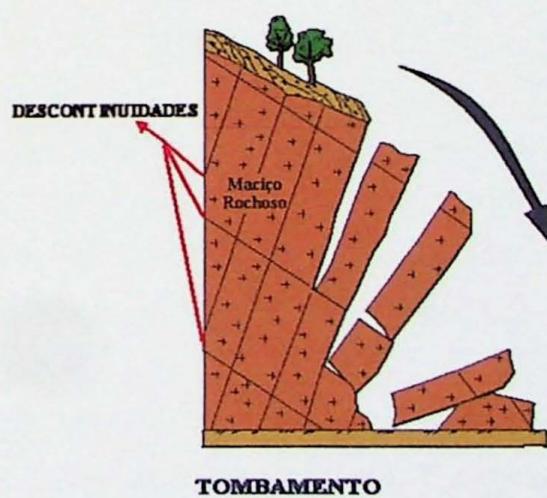
Os tombamentos são movimentos mais lentos que as quedas, ocorrendo em encostas íngremes de rocha com descontinuidades subverticais, geralmente em taludes de corte (Silva, 2010).

Figura 17 – Tombamento de blocos. Retirado de
<http://www.rc.unesp.br/igce/aplicada/ead/interacao/inter09f.html>

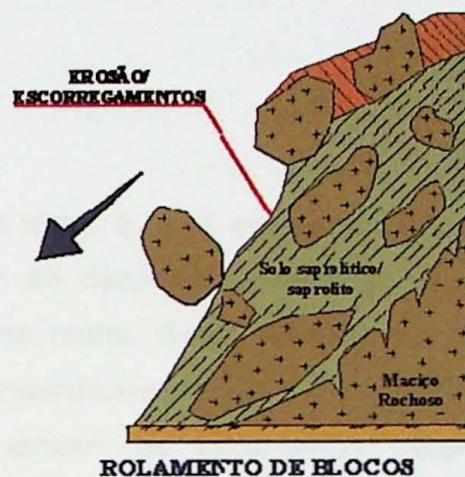
Outros processos que envolvem afloramentos rochosos são o rolamento de blocos e o desplacamento. O primeiro corresponde a movimentos de blocos rochosos ao longo de superfícies inclinadas, por consequência da perda de apoio por processos erosivos ou por escavação. O segundo consiste no desprendimento de lascas ou placas de rocha que se formam a partir de estruturas (xistosidade ou acamamento por exemplo), devido variações térmicas ou por alívio de tensão (Infanti Jr & Fornasari Filho, 1998).

Figura 18 – Tombamento de blocos. Retirado de
<http://www.rc.unesp.br/igce/aplicada/ead/interacao/inter09f.html>

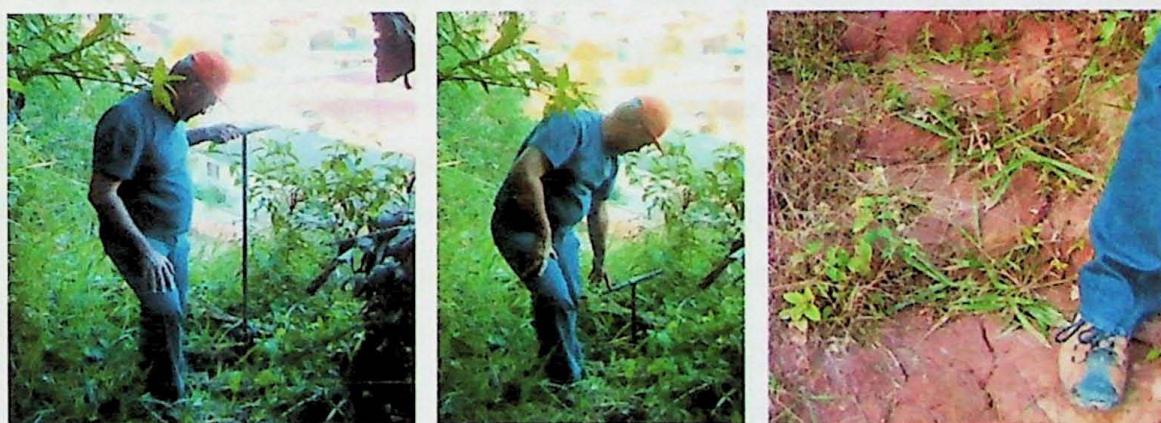
Figura 20- Observação de evidências de movimentos de massa, como degrau de abatimento no ponto GRM-03 e Rachaduras no topo do talude do ponto GRM-04.

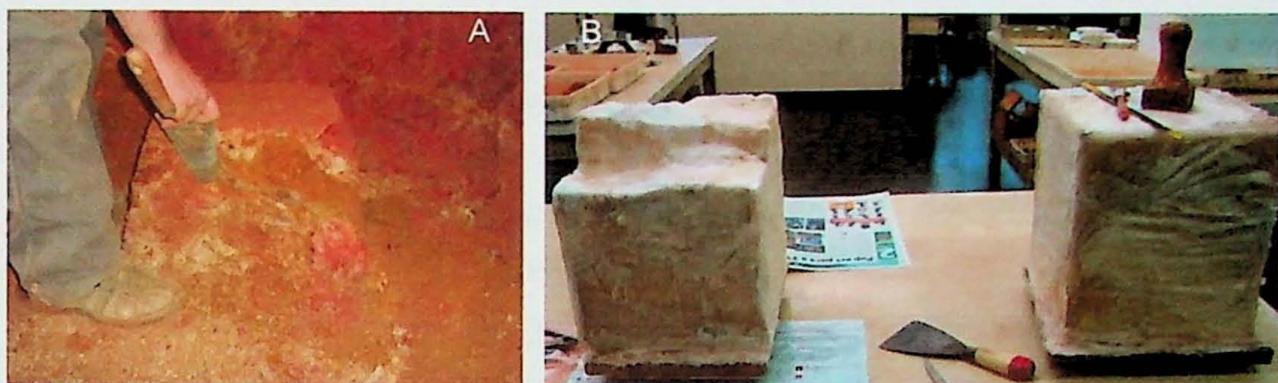
Figura 21 – Bloco indeformado durante talhagem em campo (A),
Blocos indeformados revestidos por parafina (B). Foto B: Laboratório de solos da EPUSP

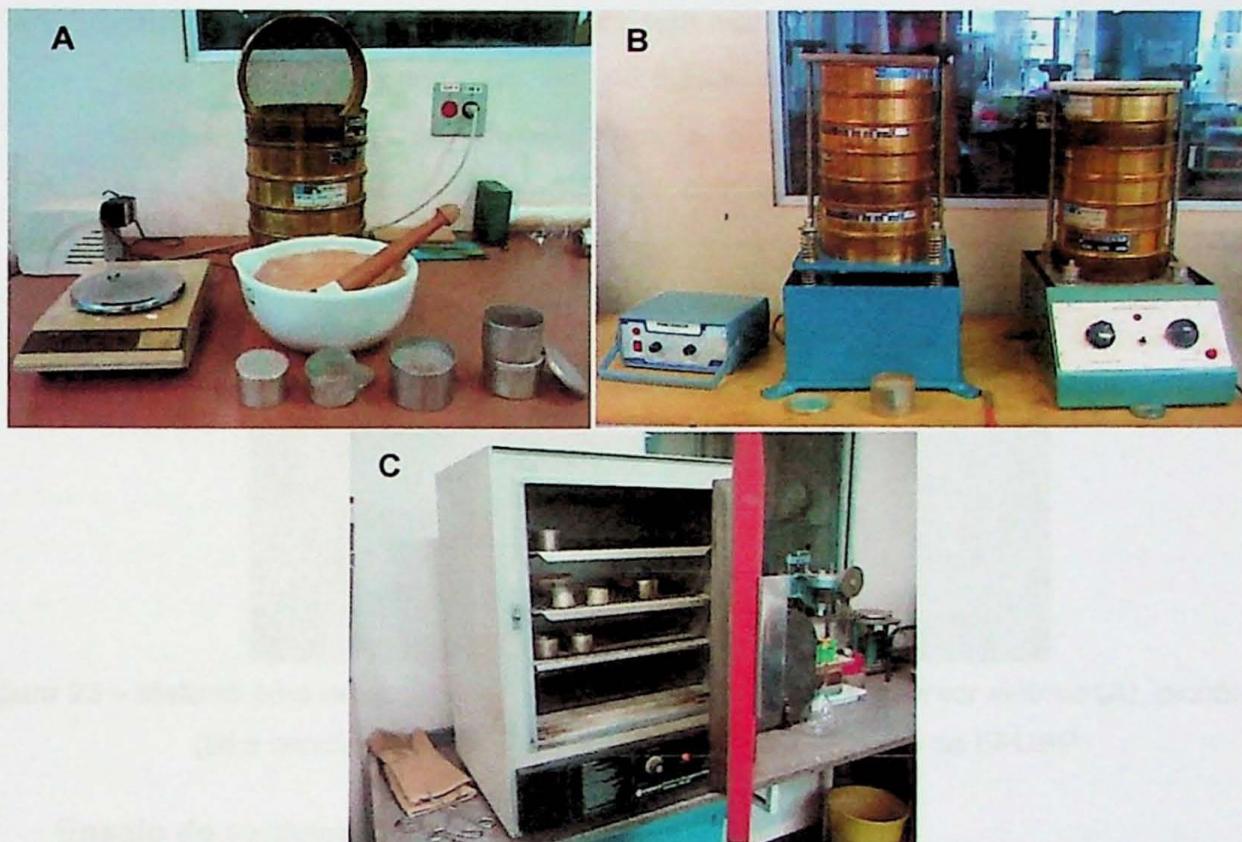
- Seca-se determinada quantidade de solo ao ar, desmancham-se os torrões com o auxílio de um almofariz e de uma mão de gral recoberta por borracha, homogeneíza-se o material, e pesa-o;
- Peneira-se todo material na peneira #10 (2,00mm), coletando em cápsula de alumínio, a fração retida para peneiramento grosso;
- O material grosso é lavado, secado em estufa, pesado novamente, peneirado em um conjunto de peneiras com aberturas de (\varnothing mm): 50, 38, 25, 19, 9,5 4,5 e 2, pesando-se ao final, a fração retida em cada peneira.

Figura 22 – Material para preparação das amostras e peneiramento: A) Peneiras, almofariz, mão de gral, cápsulas de alumínio e balança de precisão; B) Agitadores de balança; C) Estufa.

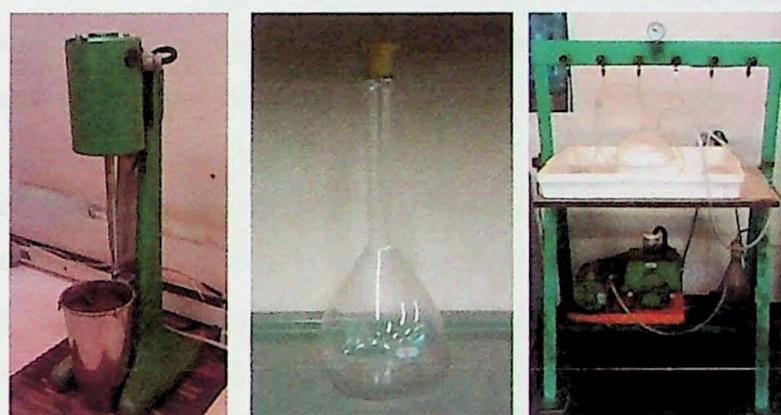
- Enchem-se com água, as duas cápsulas para determinação da densidade dos grãos, e após 12 horas passa-se este material para um dispersor elétrico que agita a mistura solo e água por 15 minutos,
- Com a ajuda de um funil, transfere-se o material dispersado para um picnômetro adicionando mais uma quantidade de água destilada,
- Em uma bomba de vácuo, retira-se o ar do picnômetro por aproximadamente 20 minutos, adiciona mais água e retira-se o ar novamente,
- Completa-se então o picnômetro com água até a marca de calibração do mesmo, limpando e secando o que passar desta marca,
- Após 12 horas pesam-se os picnômetros, medem-se as temperaturas dos líquidos em cada um e calcula-se a densidade dos grãos, sendo que os resultados não devem diferir mais que 0,02 g/cm³ um do outro.

Figura 23 – Material para determinação da densidade dos grãos: Dispersor elétrico (A), picnômetro (B) e bomba de vácuo (C). Fotos: Laboratório de solos da EPUSP

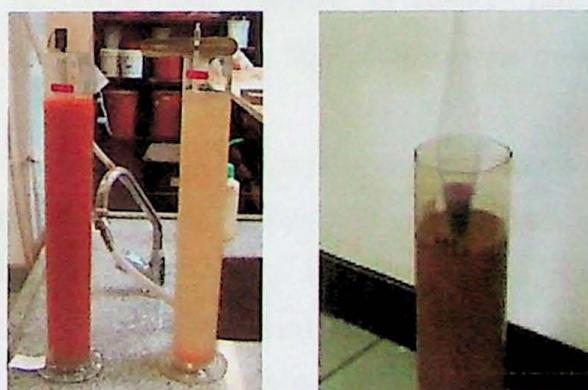
- O material separado para sedimentação fica mergulhado em solução defloculante (solução de hexametafosfato de sódio) de 12 a 24 horas,

Figura 24 – Materiais utilizados no ensaio de sedimentação: (A) provetas graduadas, termômetro e (B) densímetro. Fotos: Laboratório de solos da EPUSP

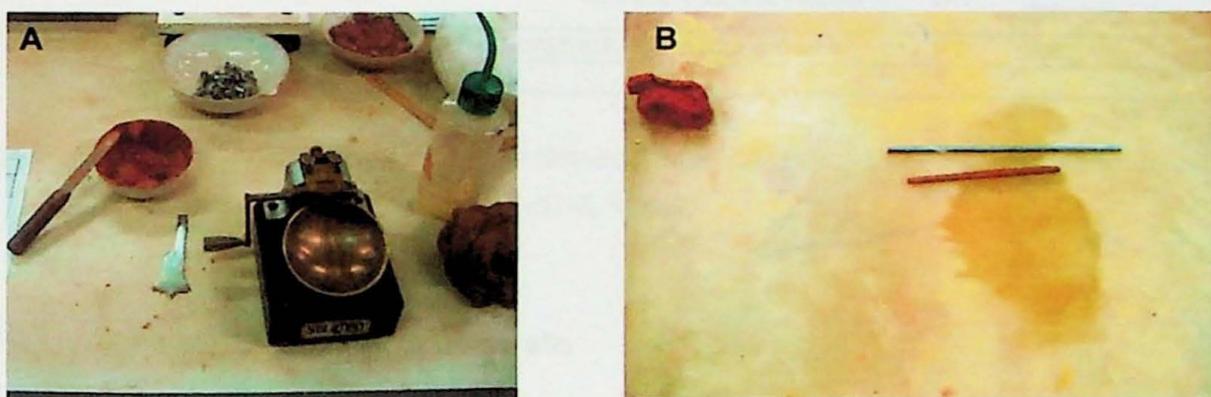
Figura 25 – Materiais utilizados para determinação dos limites de Atterberg: (A) espátula, cinzel e aparelho de casa grande. (b) placa de vidro e cilindro de 3 mm de diâmetro para comparação.

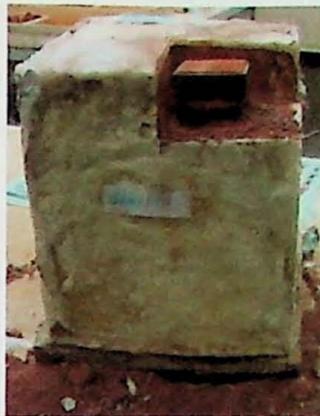
Figura 27 – Anel metálico durante talhagem de corpo de prova, em bloco de amostra indeformada.

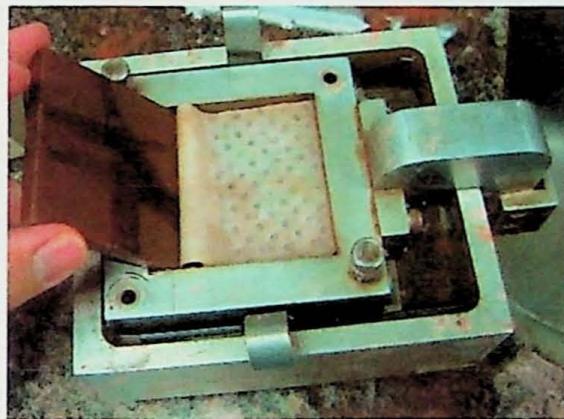
A caixa de cisalhamento é composta por caixa metálica bipartida, tendo em seu interior uma pequena base metálica, responsável pela correta altura do corpo de prova dentro do conjunto, placas metálicas dentadas e perfuradas, pedras porosas e papel filtro.

Figura 28 – Caixa de cisalhamento, com destaque a pedra porosa e papel filtro, sobre placa dentada perfurada. Fotos: Laboratório de solos da EPUSP

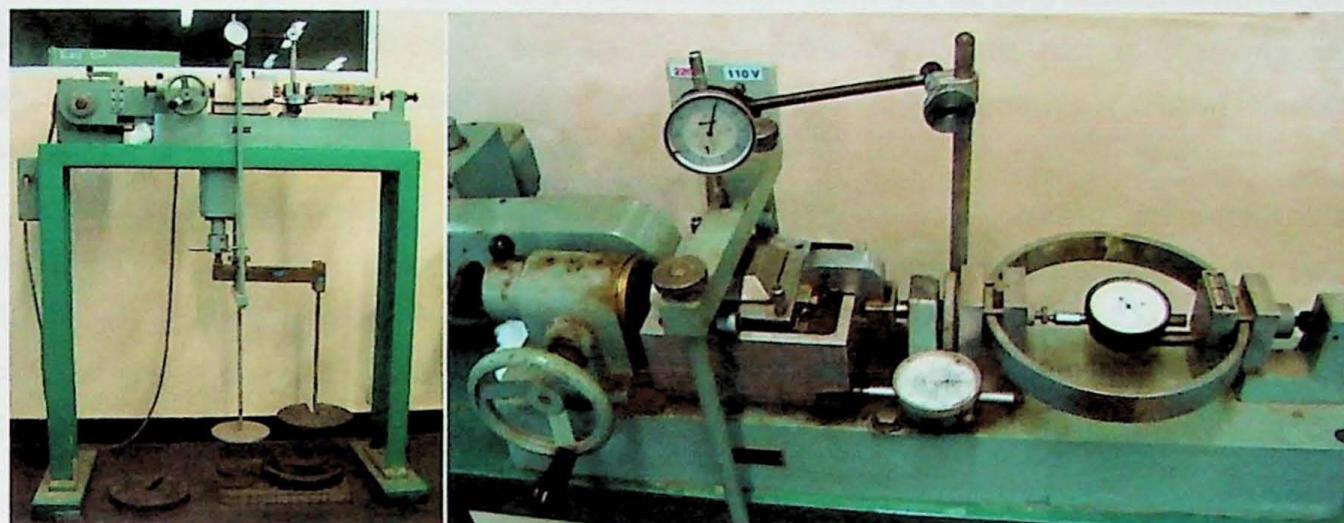
deformação vertical, a cada 0,1mm de deslocamento horizontal até o deslocamento de 1mm, a cada 0,2mm entre 1mm e 3mm, a cada 0,5mm entre 3mm e 5mm, e a cada 1mm entre 5mm e 8mm de deslocamento.

Figura 29 – Aparelho utilizado nos ensaios de cisalhamento direto, com destaque à prensa na parte inferior (lado esquerdo), e aos extensômetros e anel de carga (lado direito).

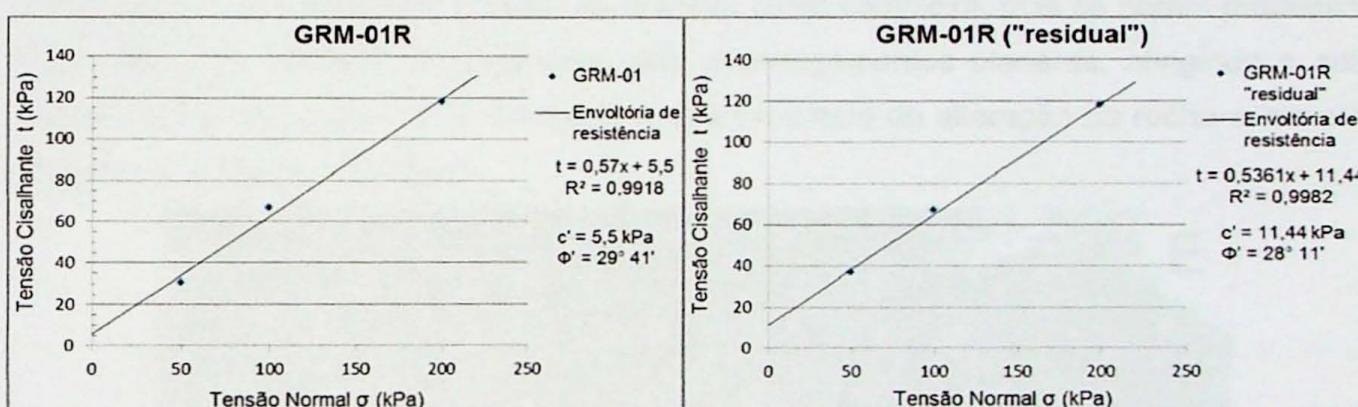
Figura 32 – Resultados dos ensaios de cisalhamento direto da amostra de material resíduo coluvionar (GRM-01R) a partir dos valores máximos de resistência e dos valores residuais.

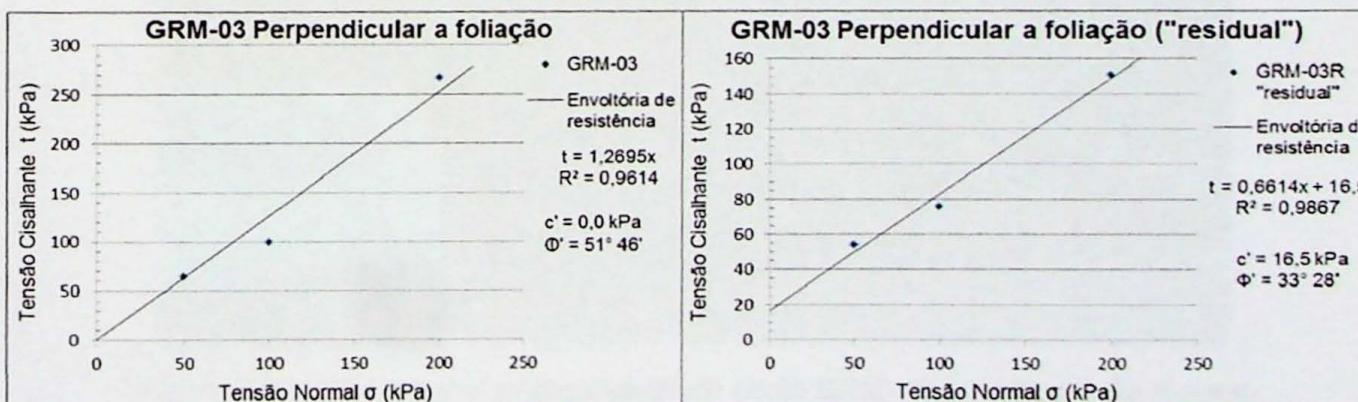
Figura 33 – Resultados dos ensaios de cisalhamento direto, perpendiculares à foliação da amostra de solo de alteração (GRM-03R), a partir dos valores máximos de resistência e dos valores residuais.

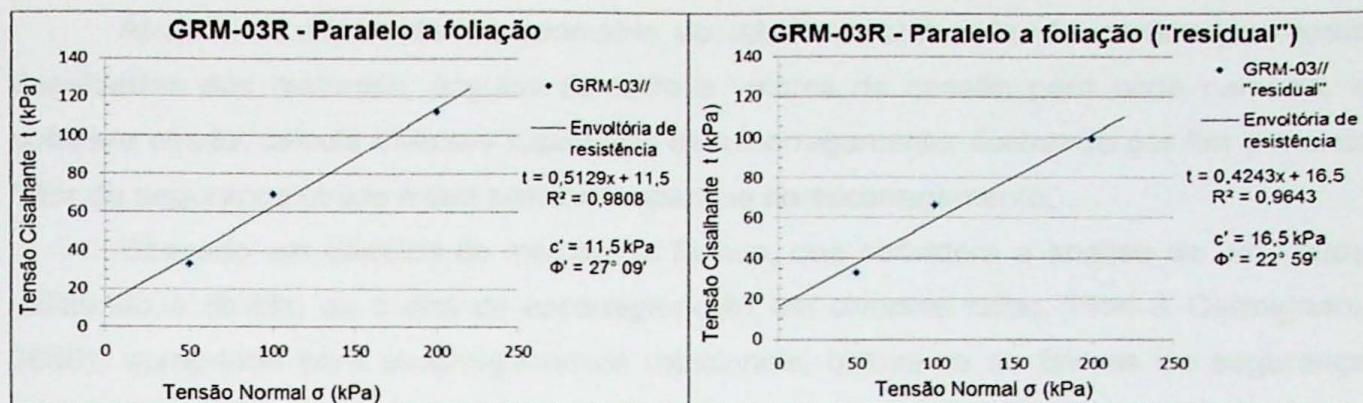
Figura 34 – Resultados dos ensaios de cisalhamento direto, paralelos à foliação da amostra de solo de alteração (GRM-03R), a partir dos valores máximos de resistência e dos valores residuais.

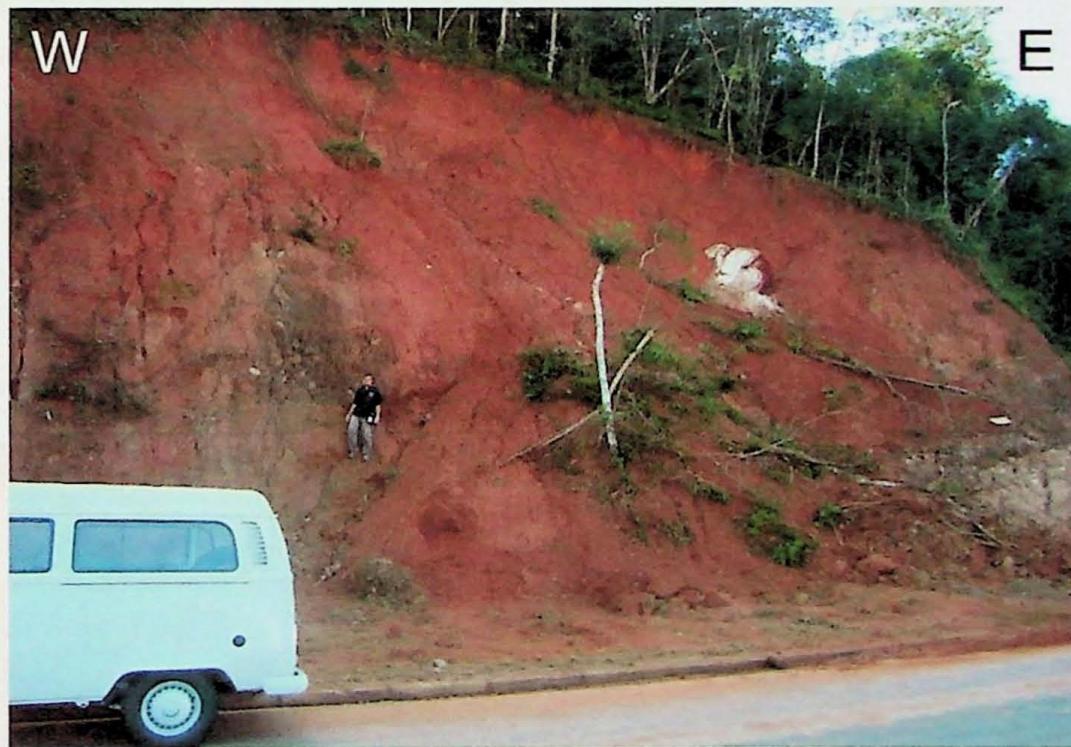
A partir da classificação proposta por Varnes (1978), pode-se dizer que a instabilidade ocorrida neste talude é classificada como complexa, pois se notam processos de rastejo que evoluem primeiramente para escorregamentos planares, atingindo o solo eluvial superficial, porém, posteriormente alcançam o solo de alteração de rocha e tornam-se escorregamentos circulares.

Figura 35 – Vista de parte do afloramento do ponto GRM – 01, na Rua João Ramos.

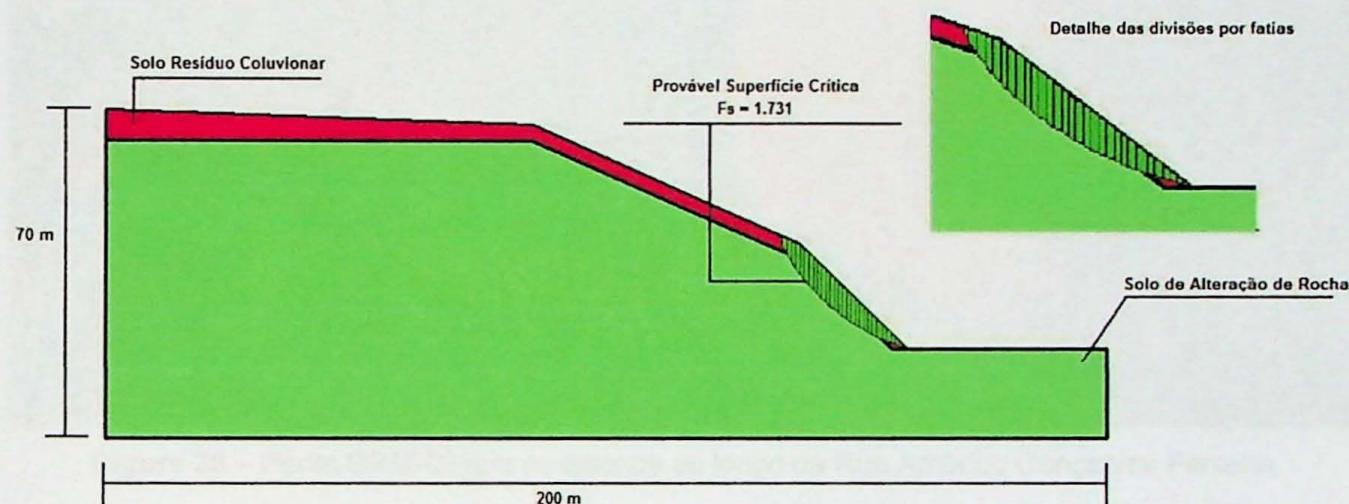
Figura 36 – Superfície de escorregamento do talude GRM-01, utilizando os valores obtidos nos ensaios de cisalhamento direto perpendiculares à foliação.

As figuras abaixo ilustram as superfícies de escorregamento e os fatores de segurança calculados para a condição de rompimento perpendicular a foliação (figura 36) e paralela à foliação (figura 37).

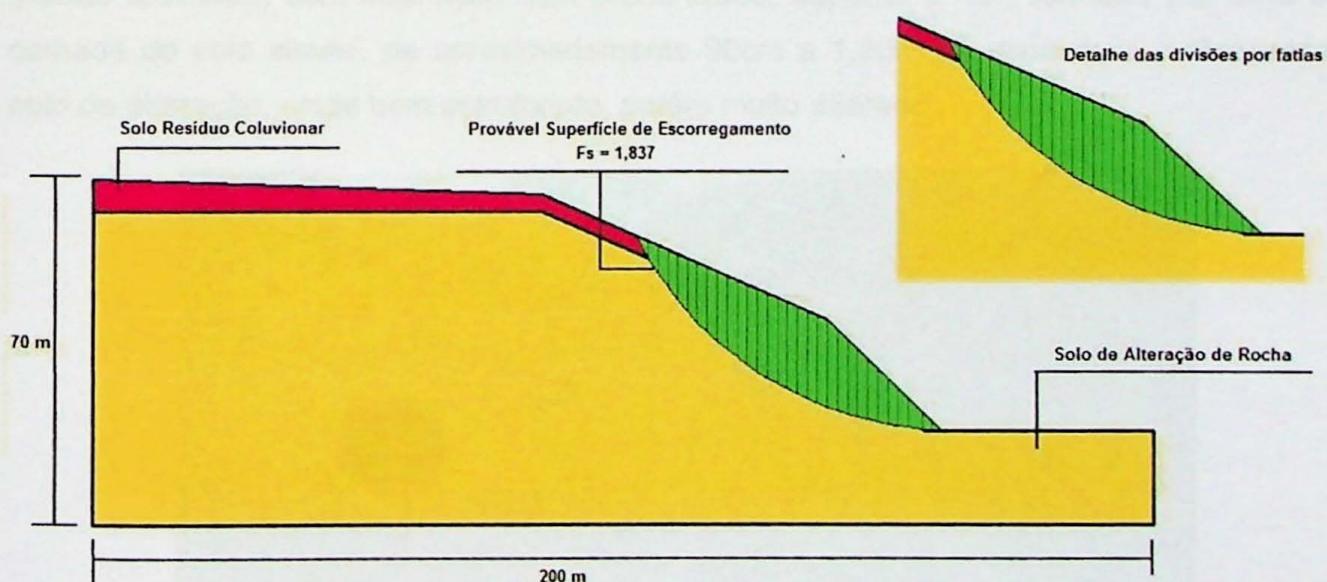
Figura 37 – Superfície de escorregamento do talude GRM-01, utilizando os valores obtidos nos ensaios de cisalhamento direto paralelos à foliação.

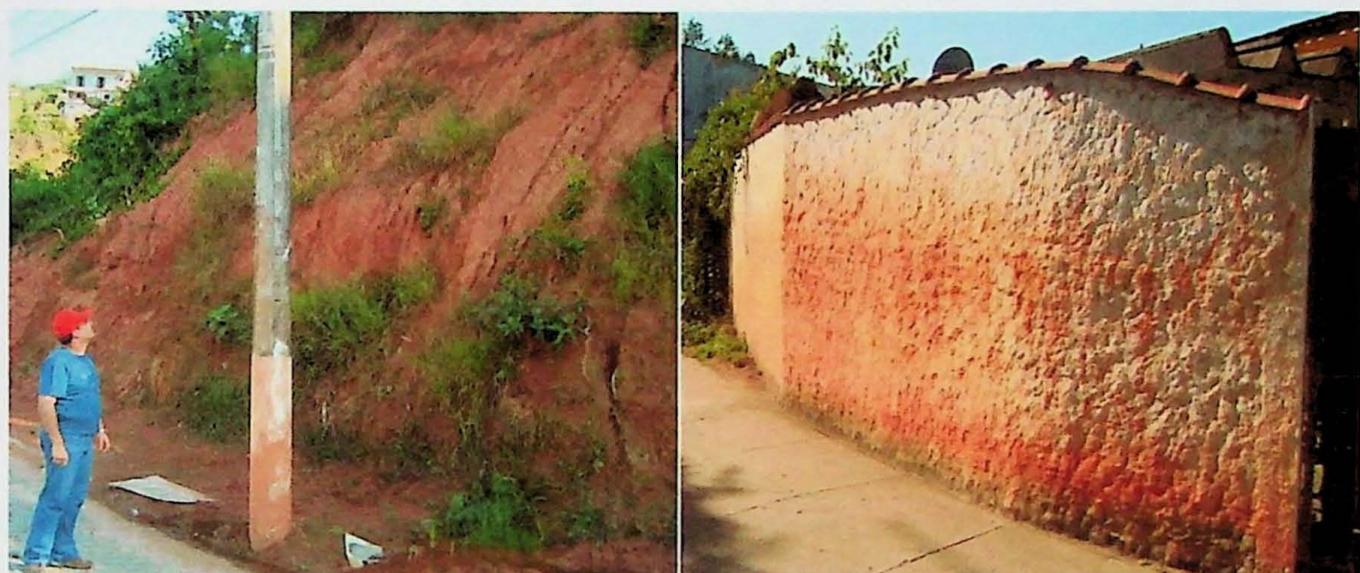
Figura 38 – Ponto GRM-02 que se estende ao longo da Rua Américo Gonçalves Ferreira.

A figura 38 ilustra as marcas de solo na porção superior de um poste de iluminação, e em um muro residencial no lado oposto da rua, indicando um grande volume de material mobilizado no evento ocorrido em 2011.

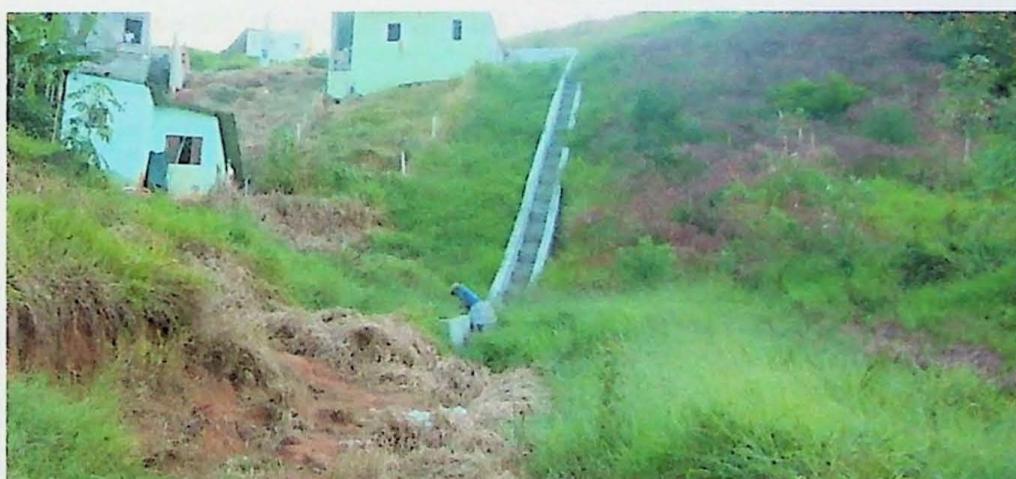
Estendendo-se desde a Rua Américo Gonçalves Ferreira, passando pela Rua Edward Albert Skerrat até a Rua Judith Walton, o talude do ponto GRM-03 apresenta uma grande extensão, com inclinação bem pronunciada, superior a 40°, formado por uma fina camada de solo eluvial, de aproximadamente 90cm a 1,20m de espessura, sobreposta a solo de alteração, ainda bem estruturado, porém muito alterado.

Figura 39 – Vista do Ponto GRM-03, em trecho de inclinação média, entre a Rua Edward Albert Skerrat e a Rua Judith Walton.

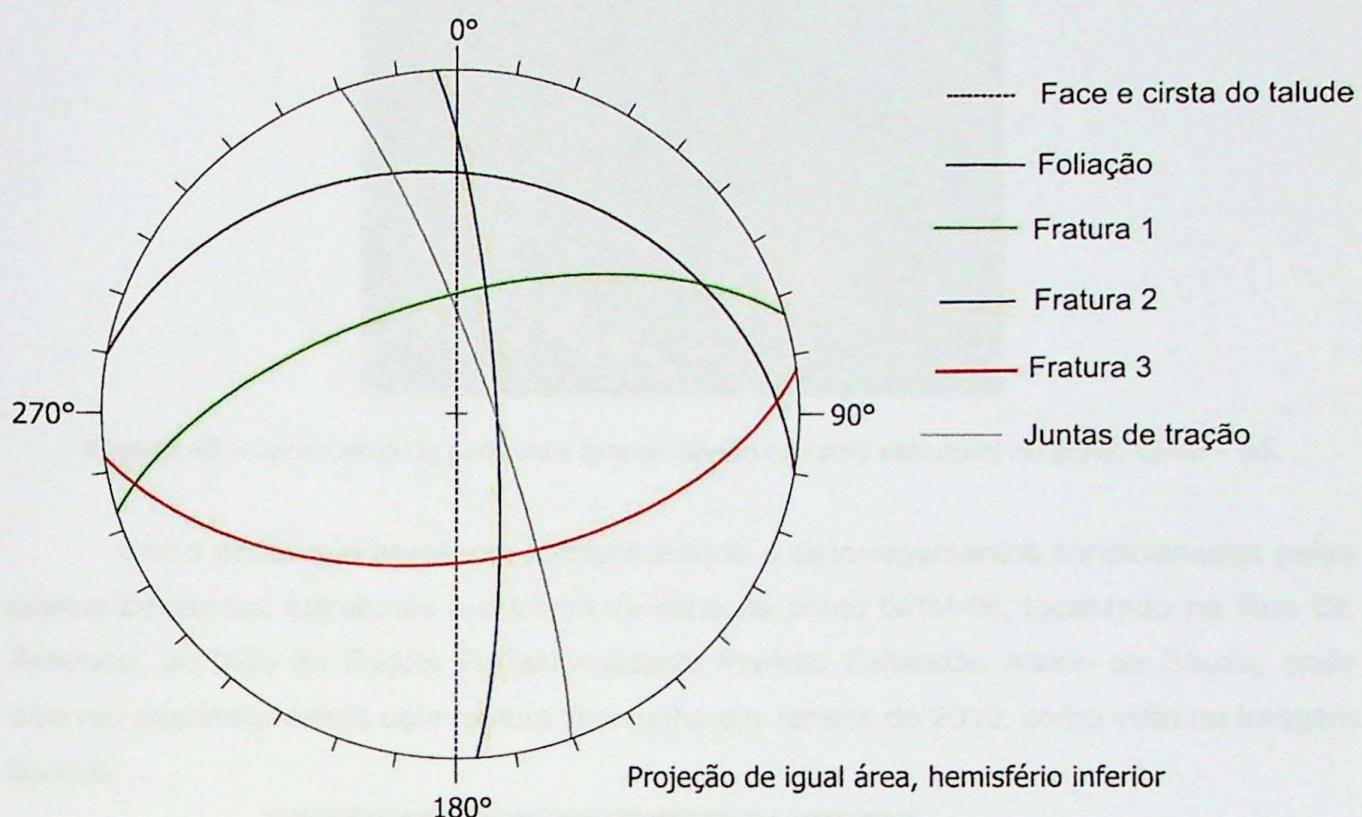
Figura 40 – Projeção dos grandes círculos das diversas descontinuidades do maciço rochoso do ponto GRM-05, em estereograma de igual área, hemisfério inferior.

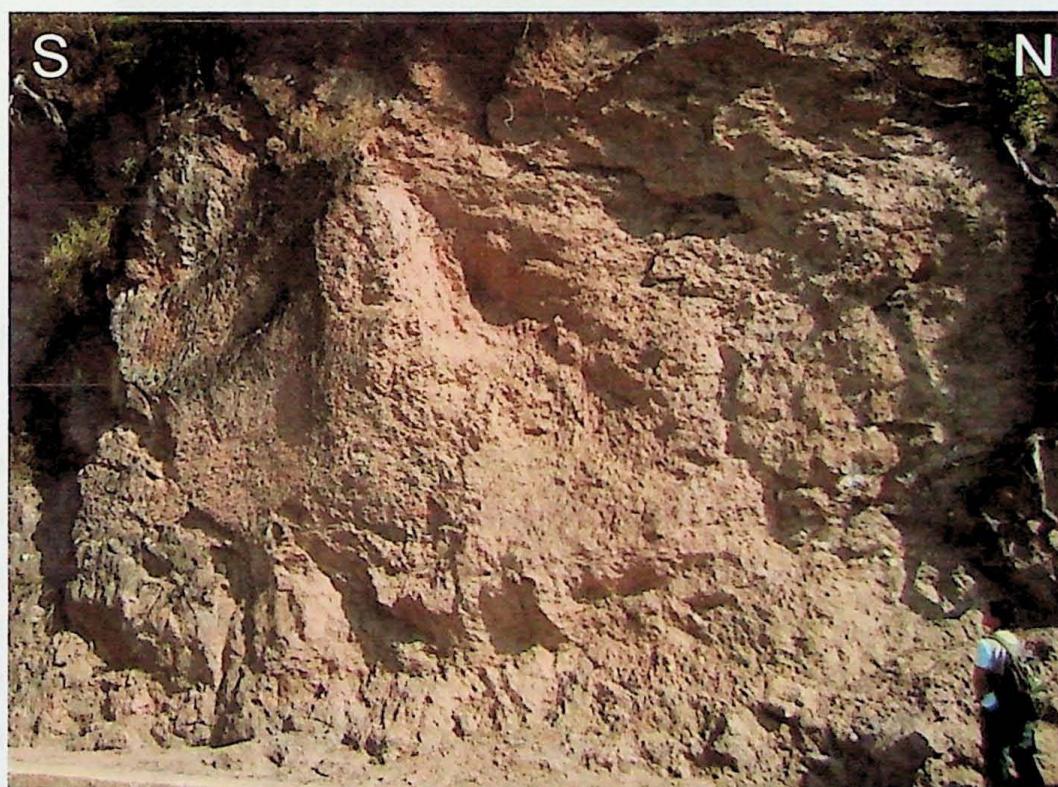
Figura 41 – Vista de parte do afloramento do ponto GRM – 05, na Rua João Barbosa de Oliveira.

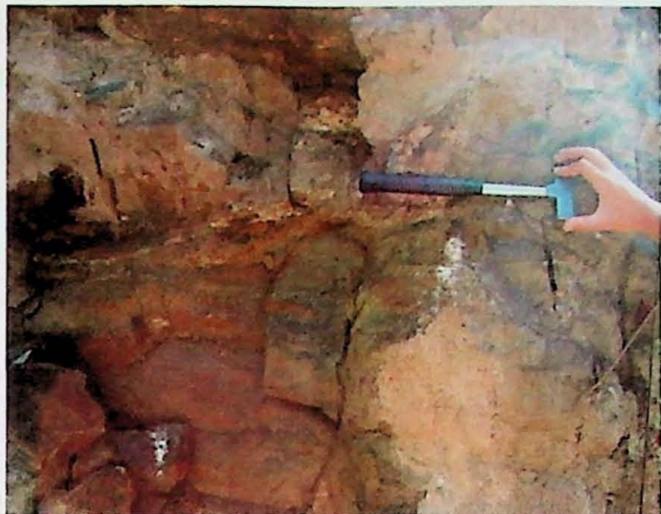
Figura 42 – Isolamento de pequenos blocos devido controle estrutural no ponto GRM – 05.
