ANÁLISE DE ESTABILIDADE DE TALUDES EM ÁREAS DE
RISCO NO MUNICÍPIO DE GUARAREMA-SP

MONOGRAFIA DE TRABALHO DE FORMATURA
(TF-2011 / 25)

Título: Análise de estabilidade de taludes em áreas de risco no município de Guararema-SP.

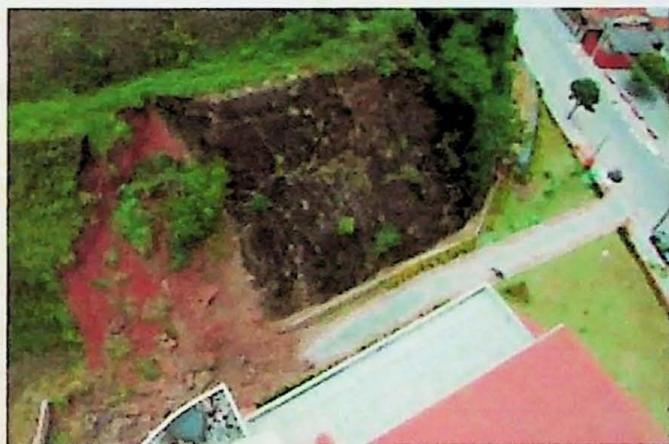
Figura 43- Escorregamento em cunha, atrás do colégio técnico municipal (ponto GRM-06). Imagem de Janeiro de 2010. Fotos: Prefeitura do Municipal de Guararema.

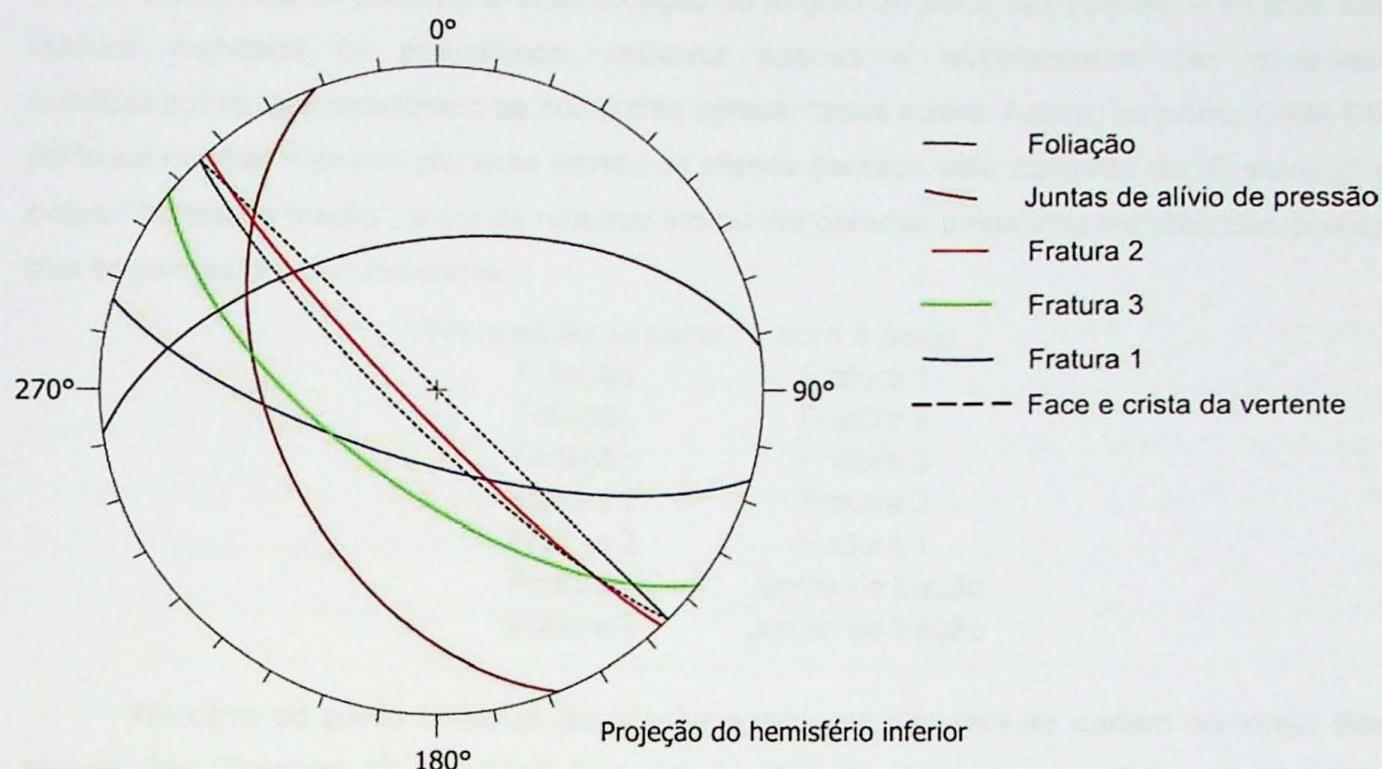
Figura 44- Projeção dos grandes círculos das diversas descontinuidades do maciço rochoso do ponto GRM-06, em estereograma de igual área, hemisfério inferior.

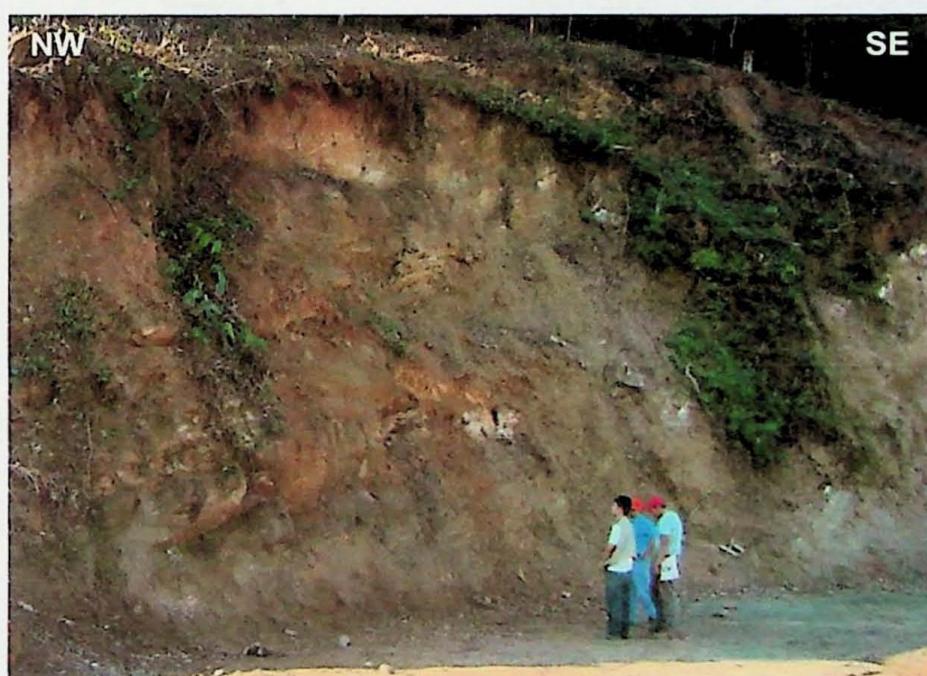
Figura 45 – Vista de parte do talude do ponto GRM-06, na Rua Dr. Armindo.

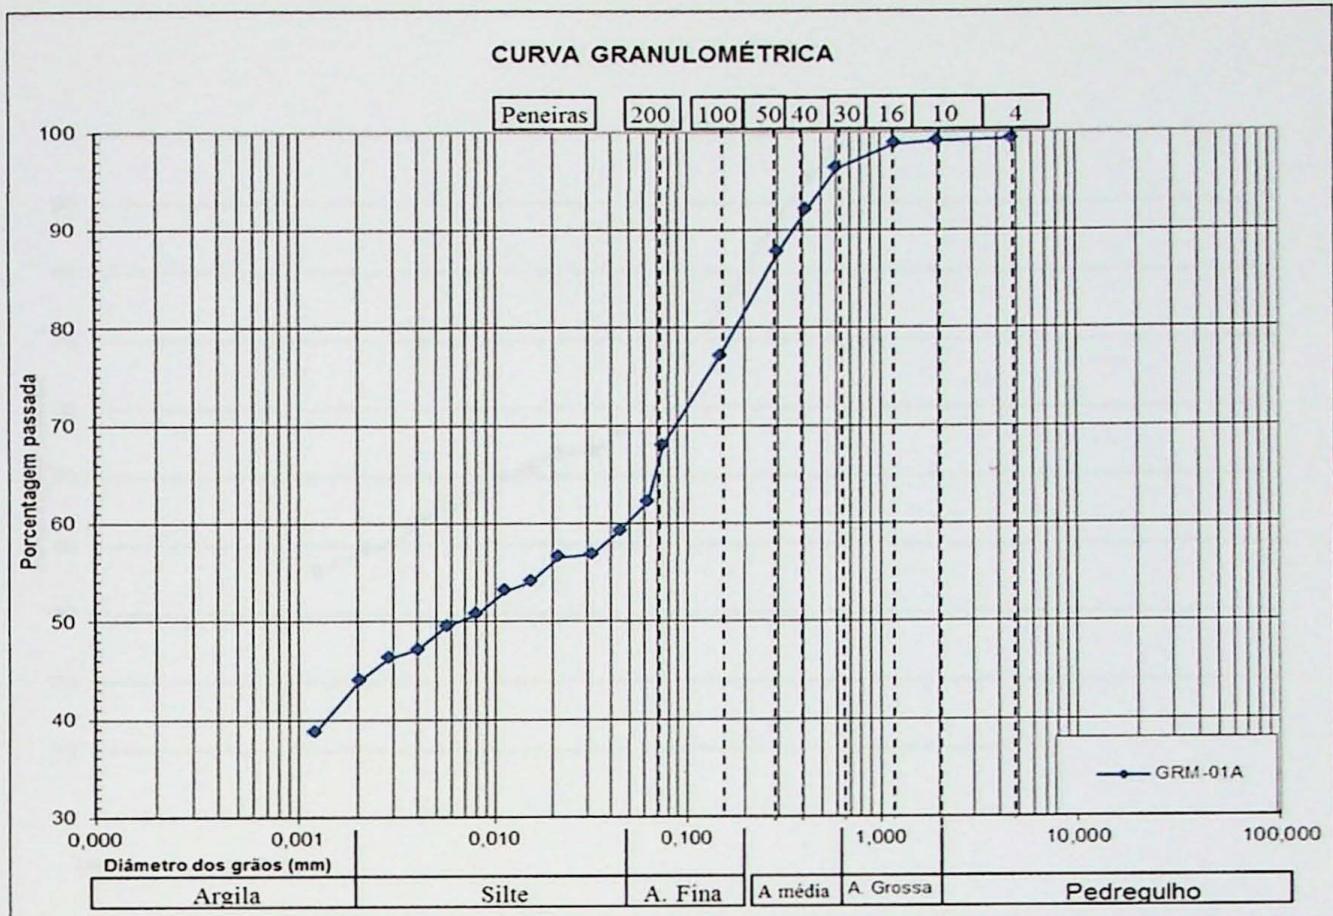
Gráfico 01 – Curva granulométrica da amostra GRM – 01A..

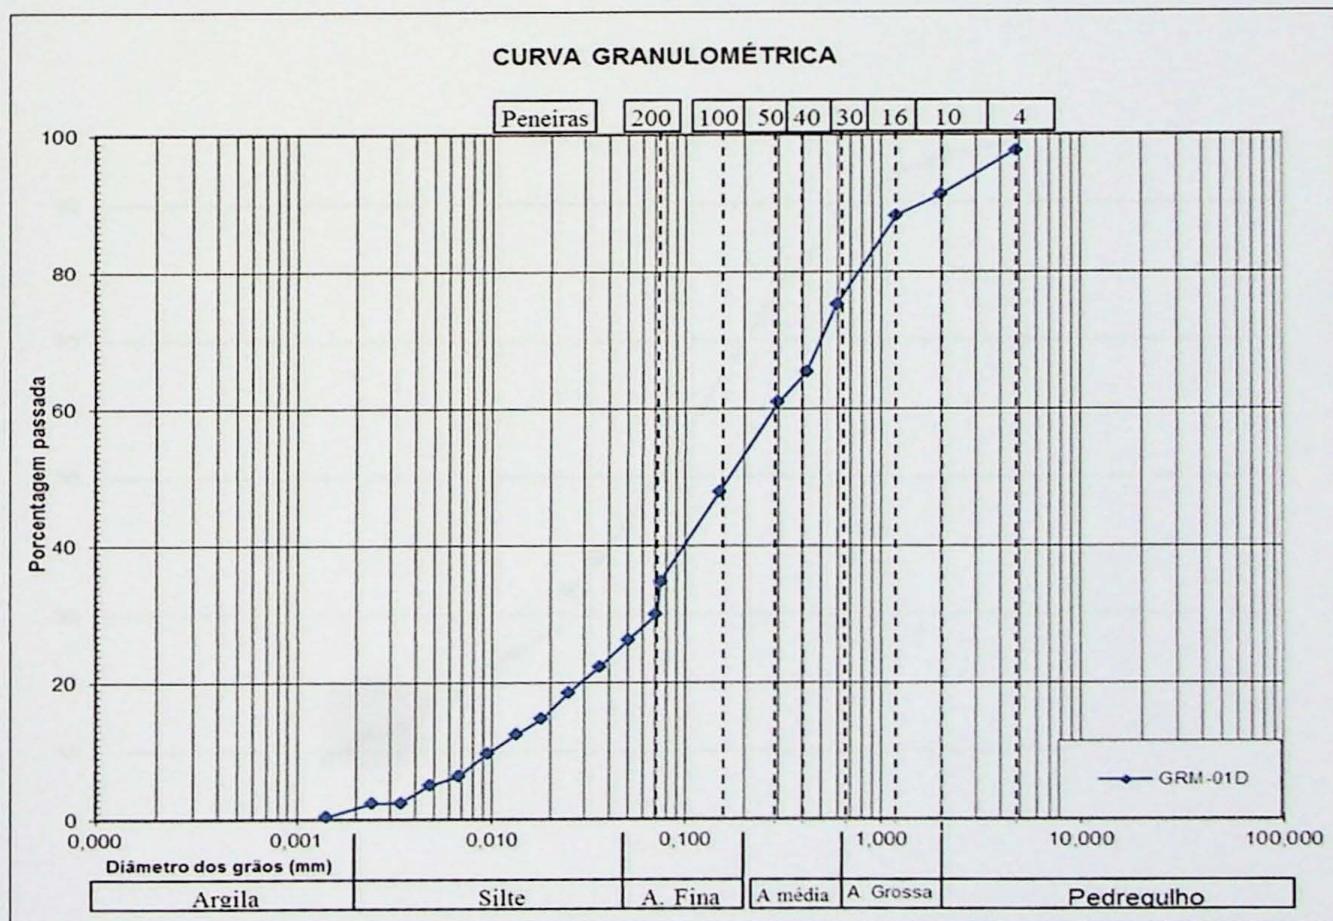
Gráfico 02 – Curva granulométrica da amostra GRM – 01D..

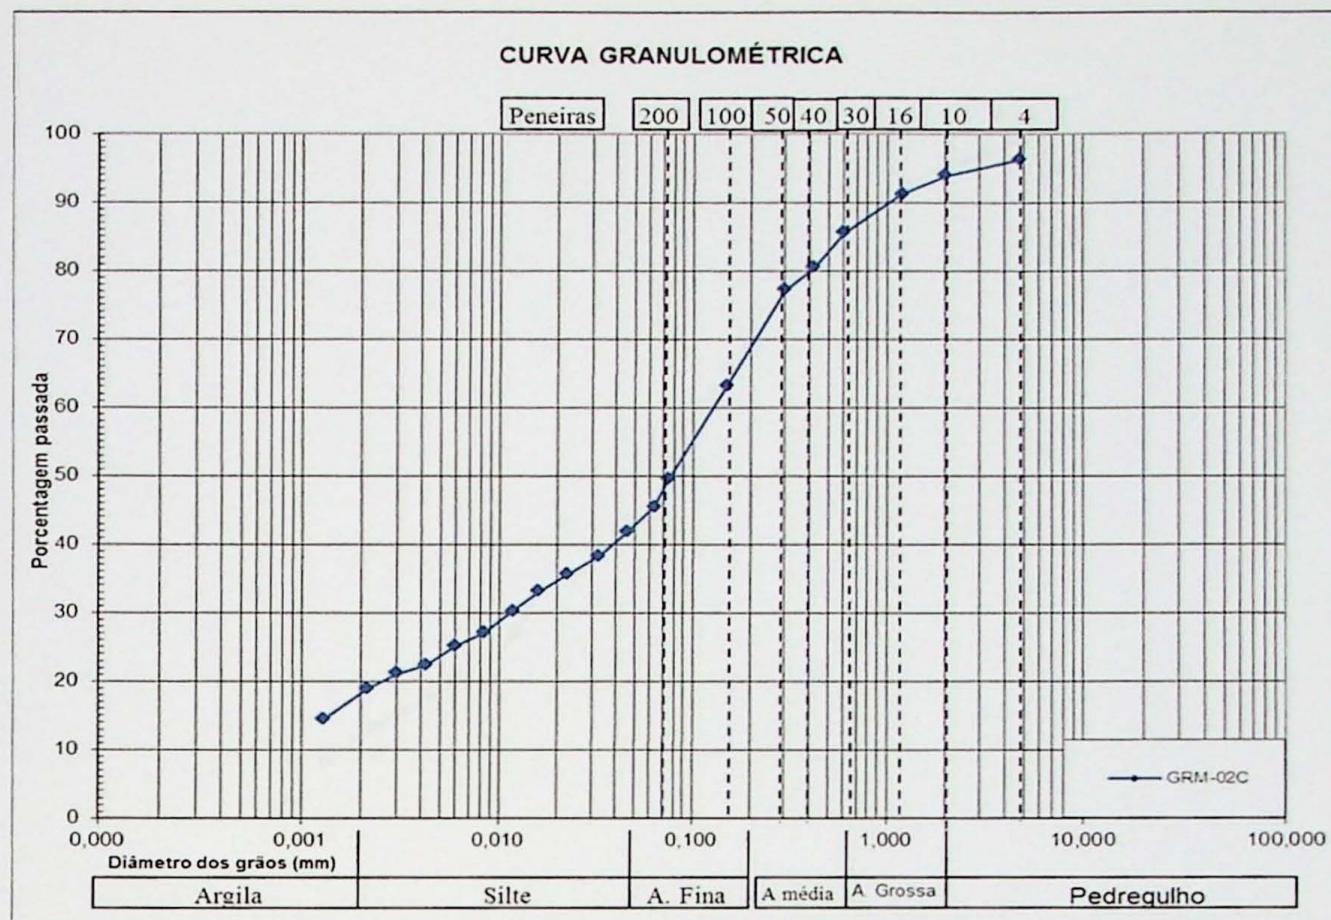
Gráfico 05 – Curva granulométrica da amostra GRM – 02C.

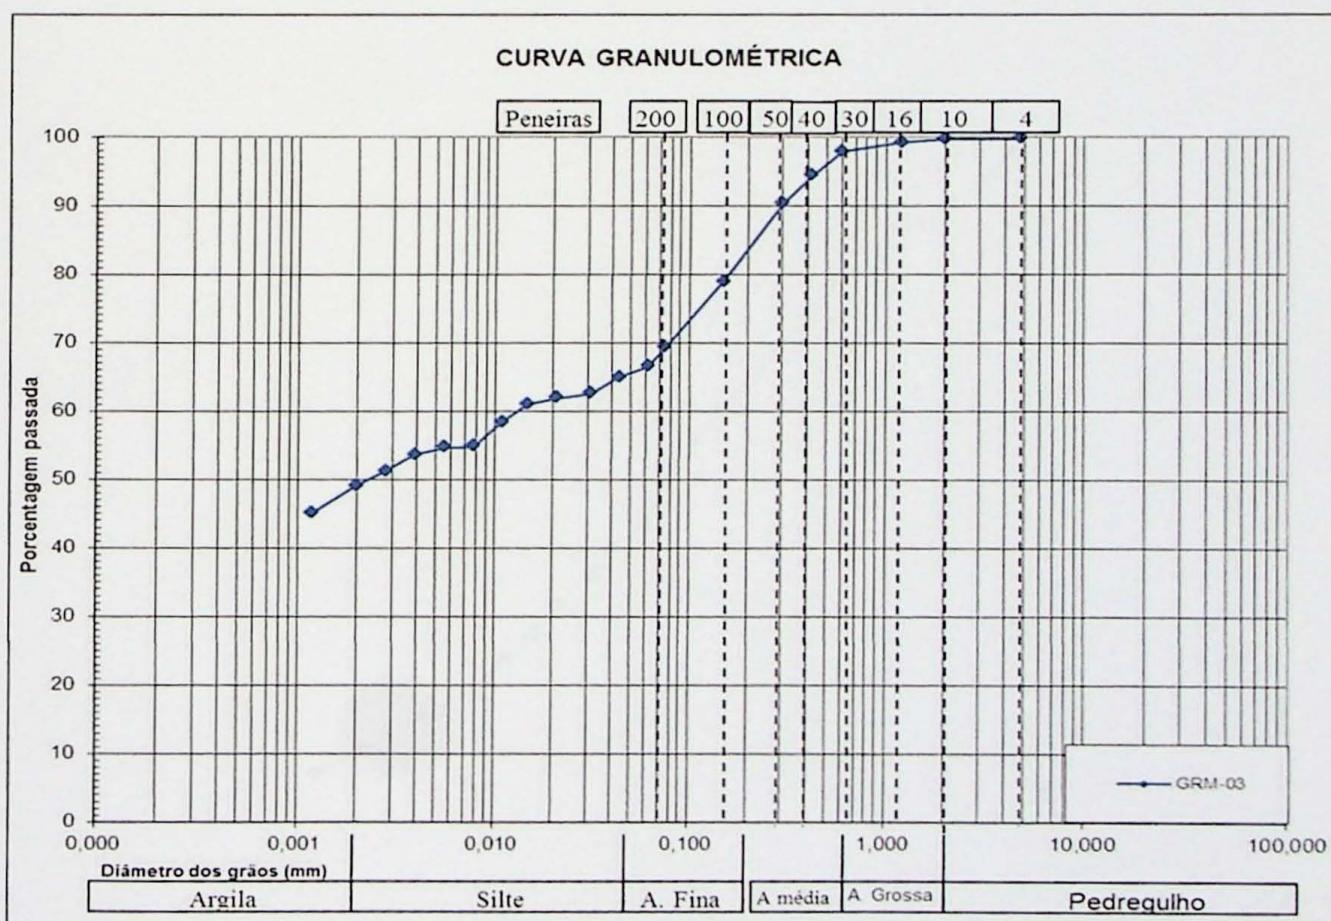
Gráfico 06 – Curva granulométrica da amostra GRM – 03.

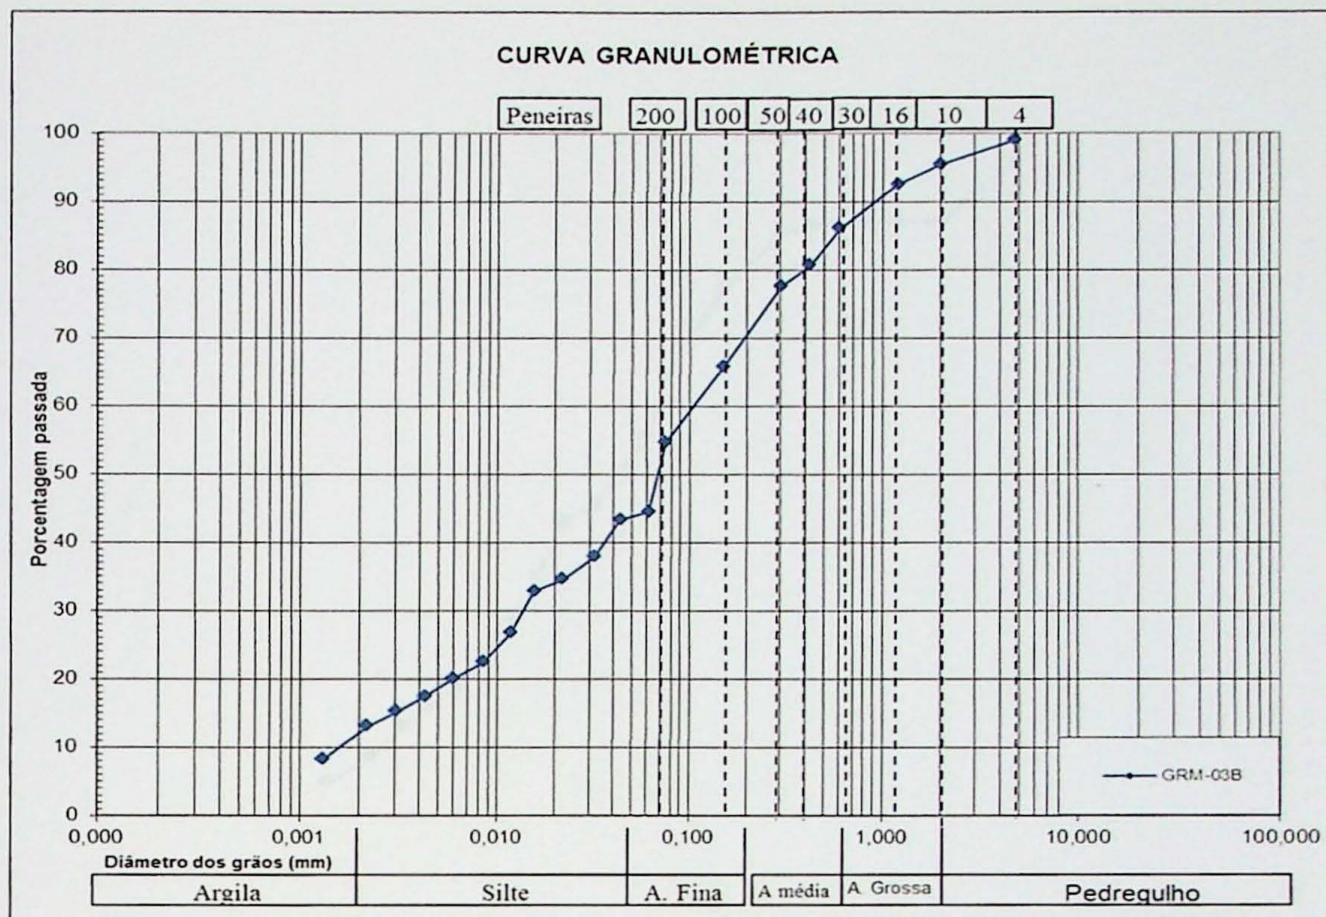
Gráfico 07 – Curva granulométrica da amostra GRM – 03B.

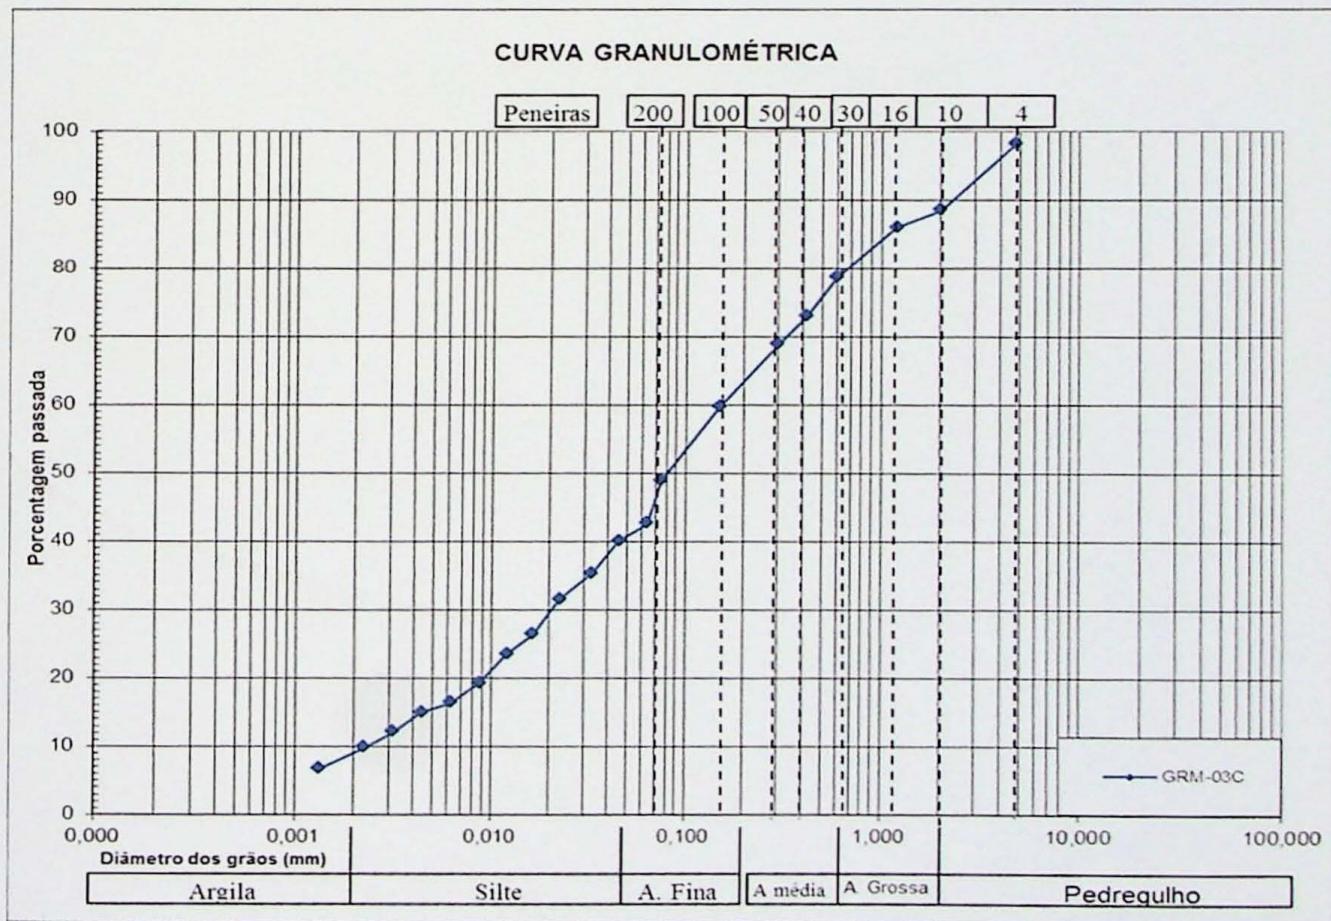
Gráfico 08 – Curva granulométrica da amostra GRM – 03C.

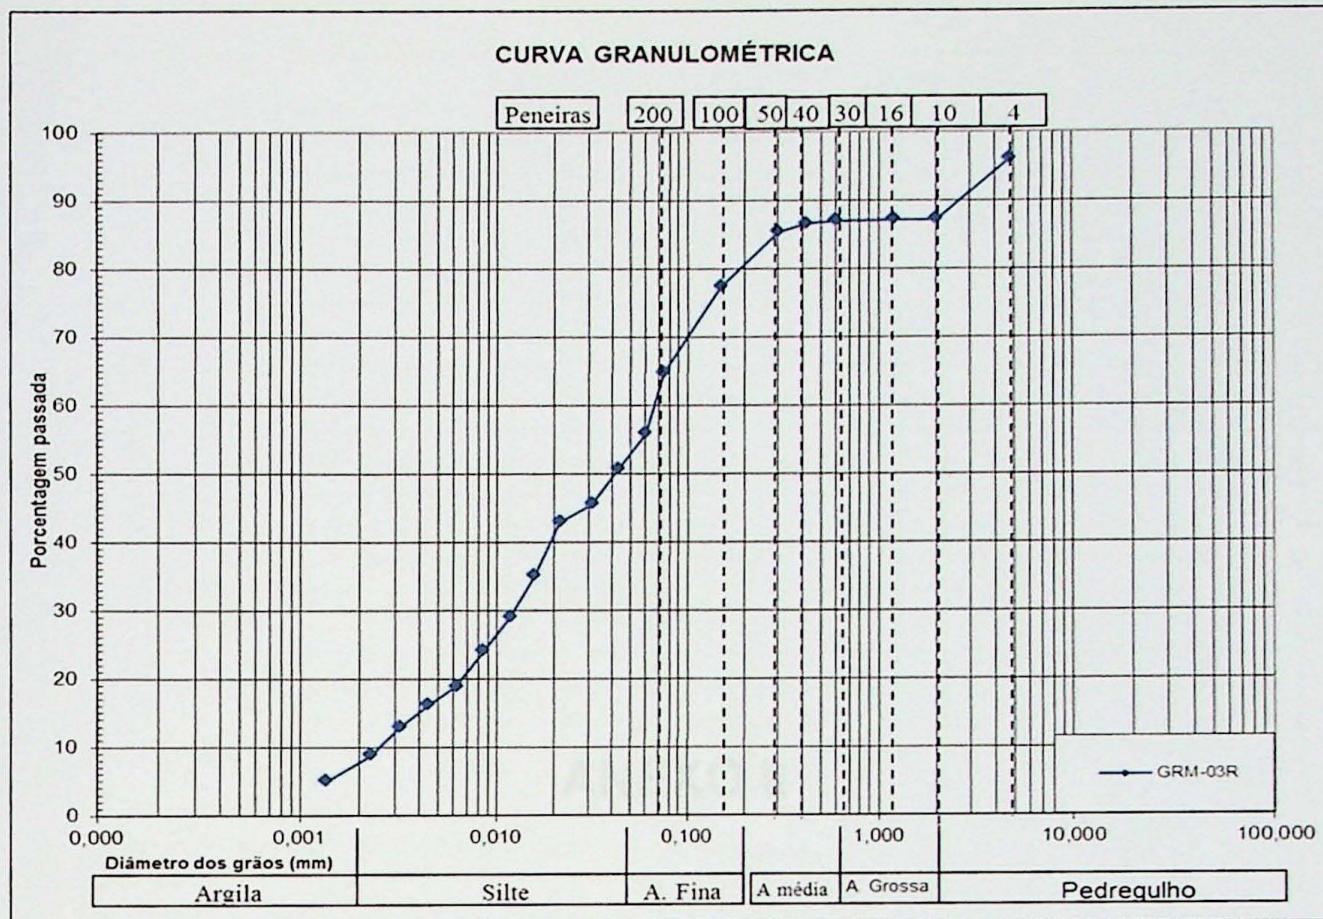
Gráfico 09 – Curva granulométrica da amostra GRM – 03R.

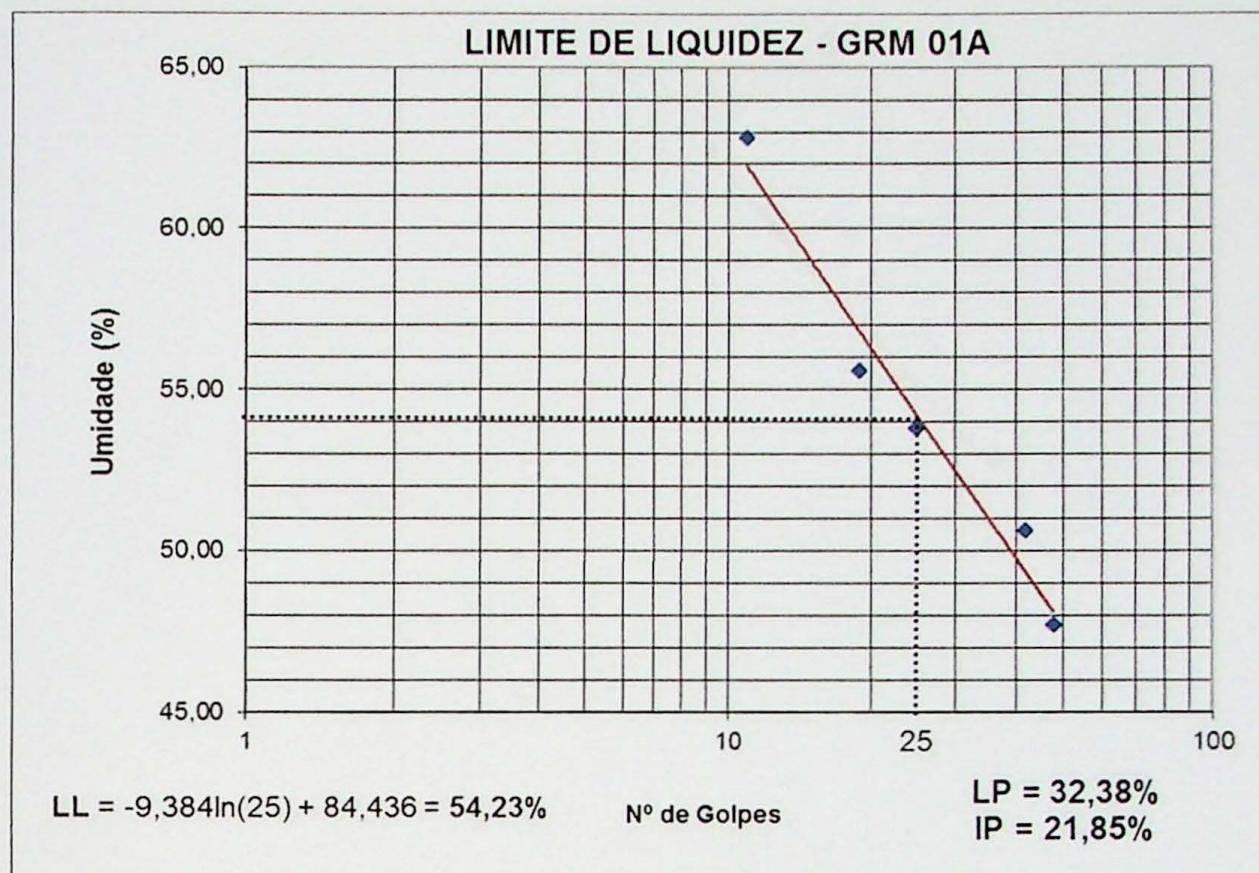
Gráfico 10 – Gráfico de limite de liquidez da amostra GRM – 01A.

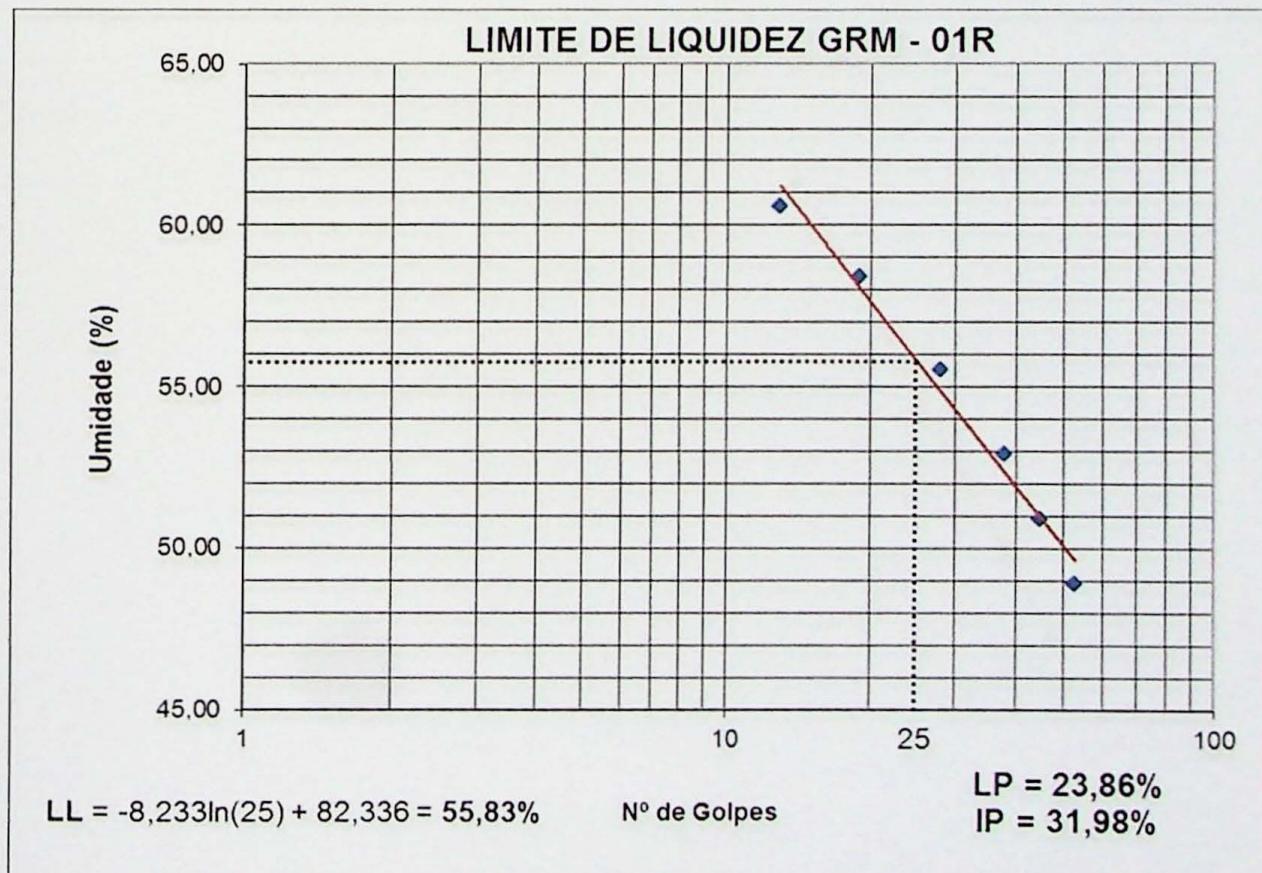
Gráfico 11 – Gráfico de limite de liquidez da amostra GRM – 01R.

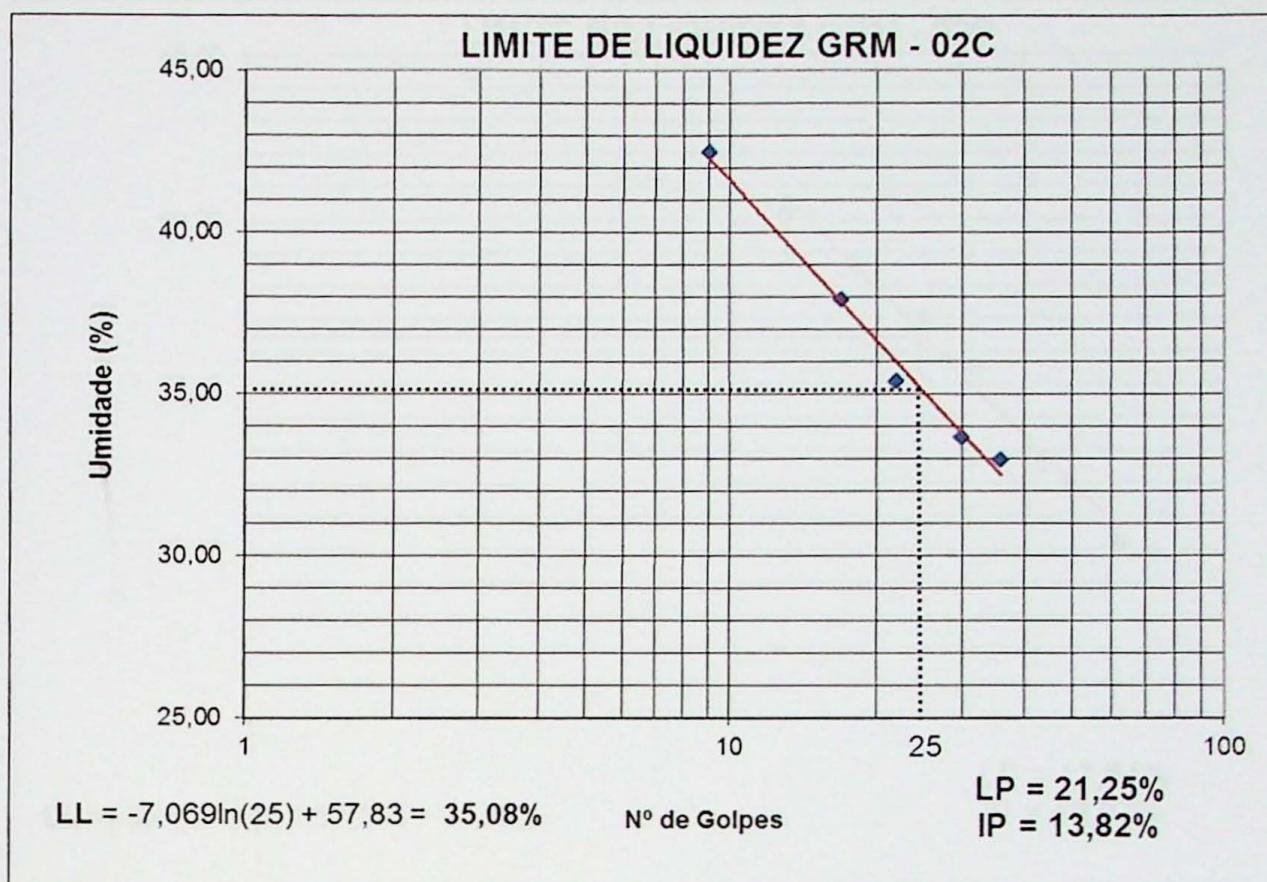
Gráfico 12 – Gráfico de limite de liquidez da amostra GRM – 02C.

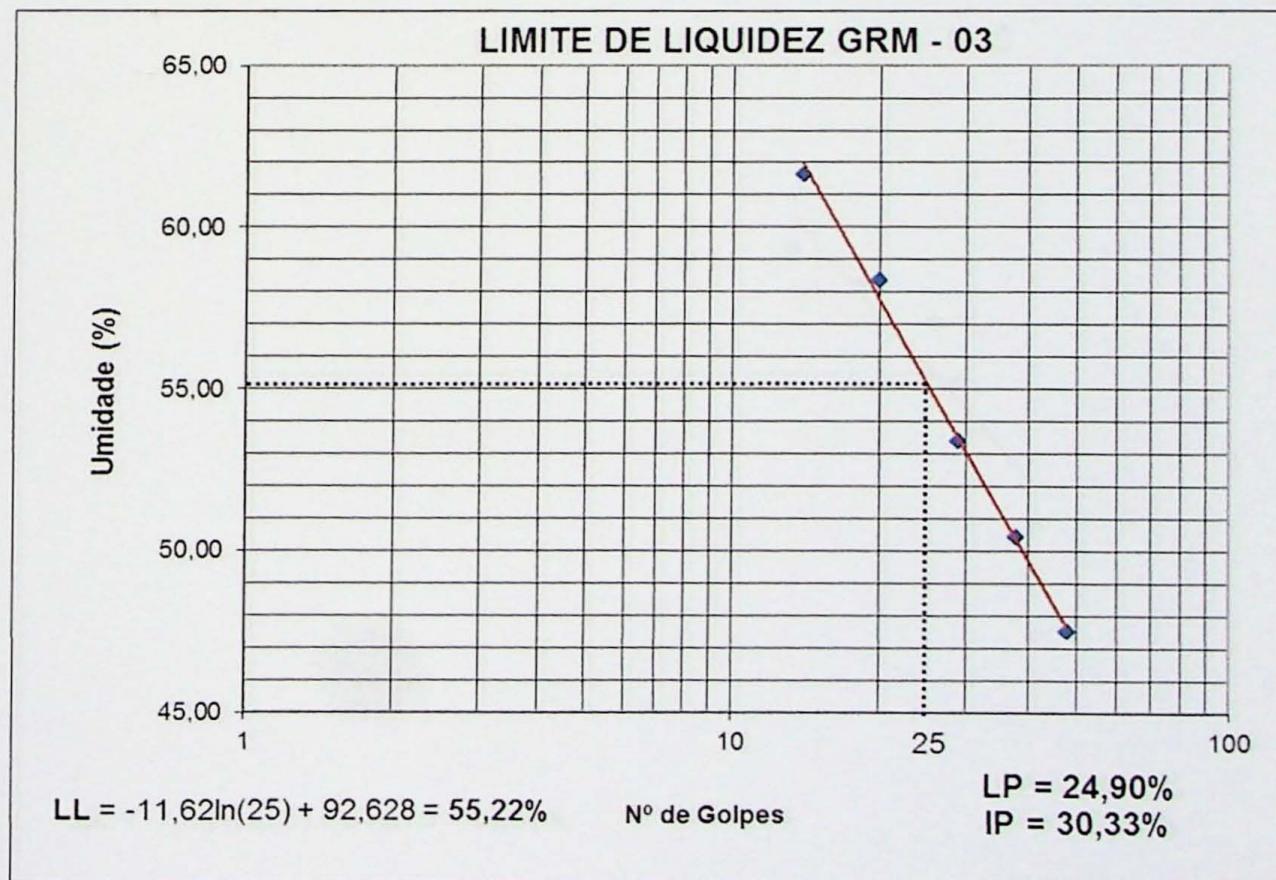
Gráfico 13 – Gráfico de limite de liquidez da amostra GRM – 03.

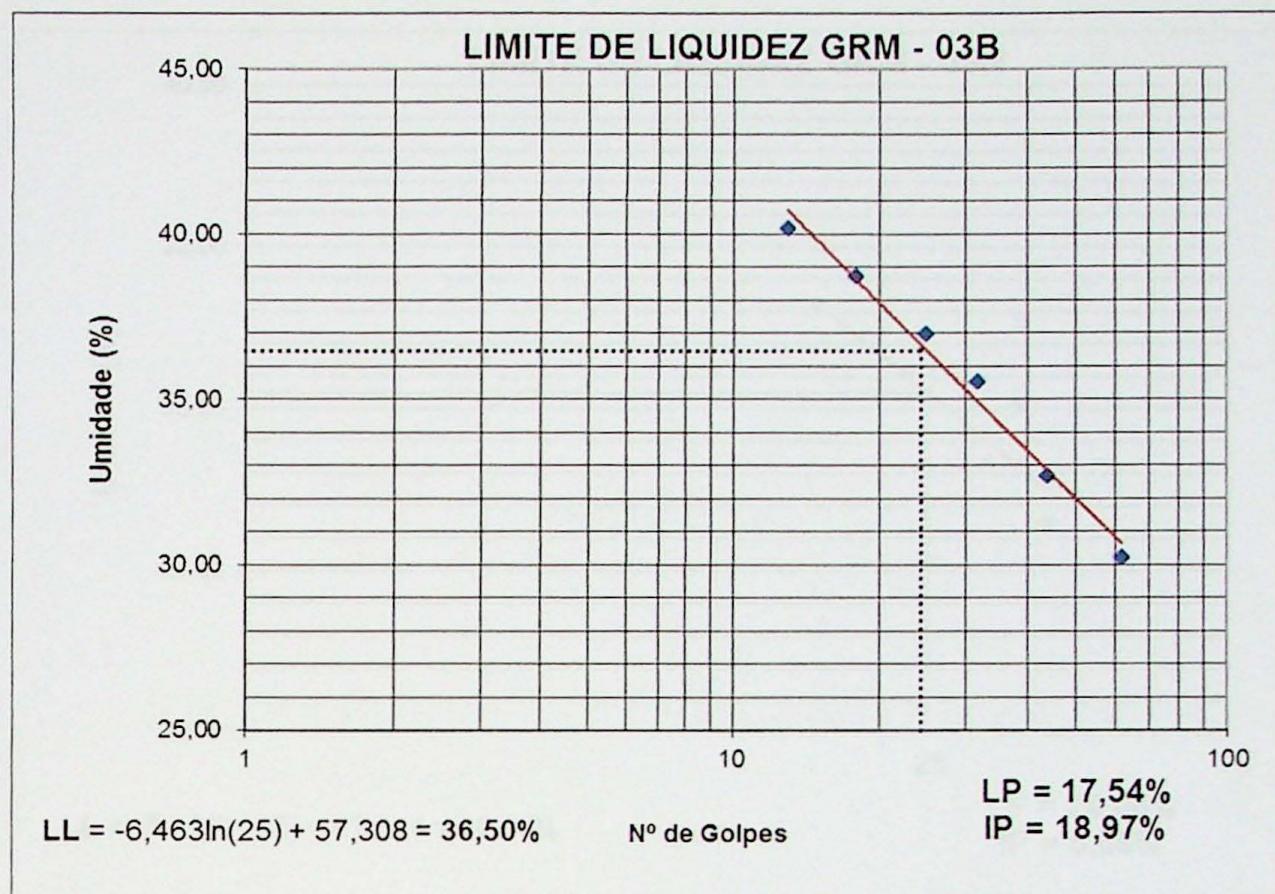
Gráfico 14 – Gráfico de limite de liquidez da amostra GRM – 03B.

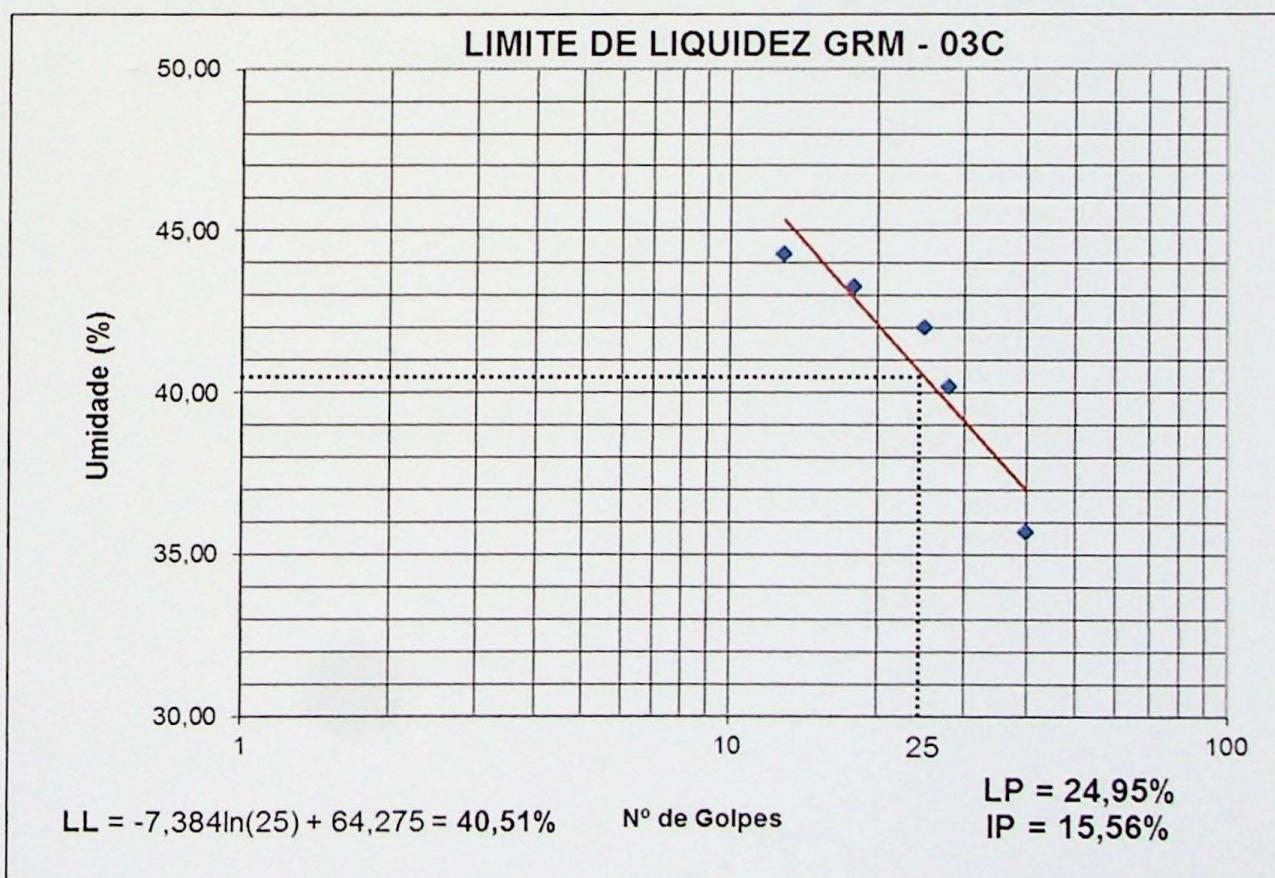
Gráfico 15 – Gráfico de limite de liquidez da amostra GRM – 03C.

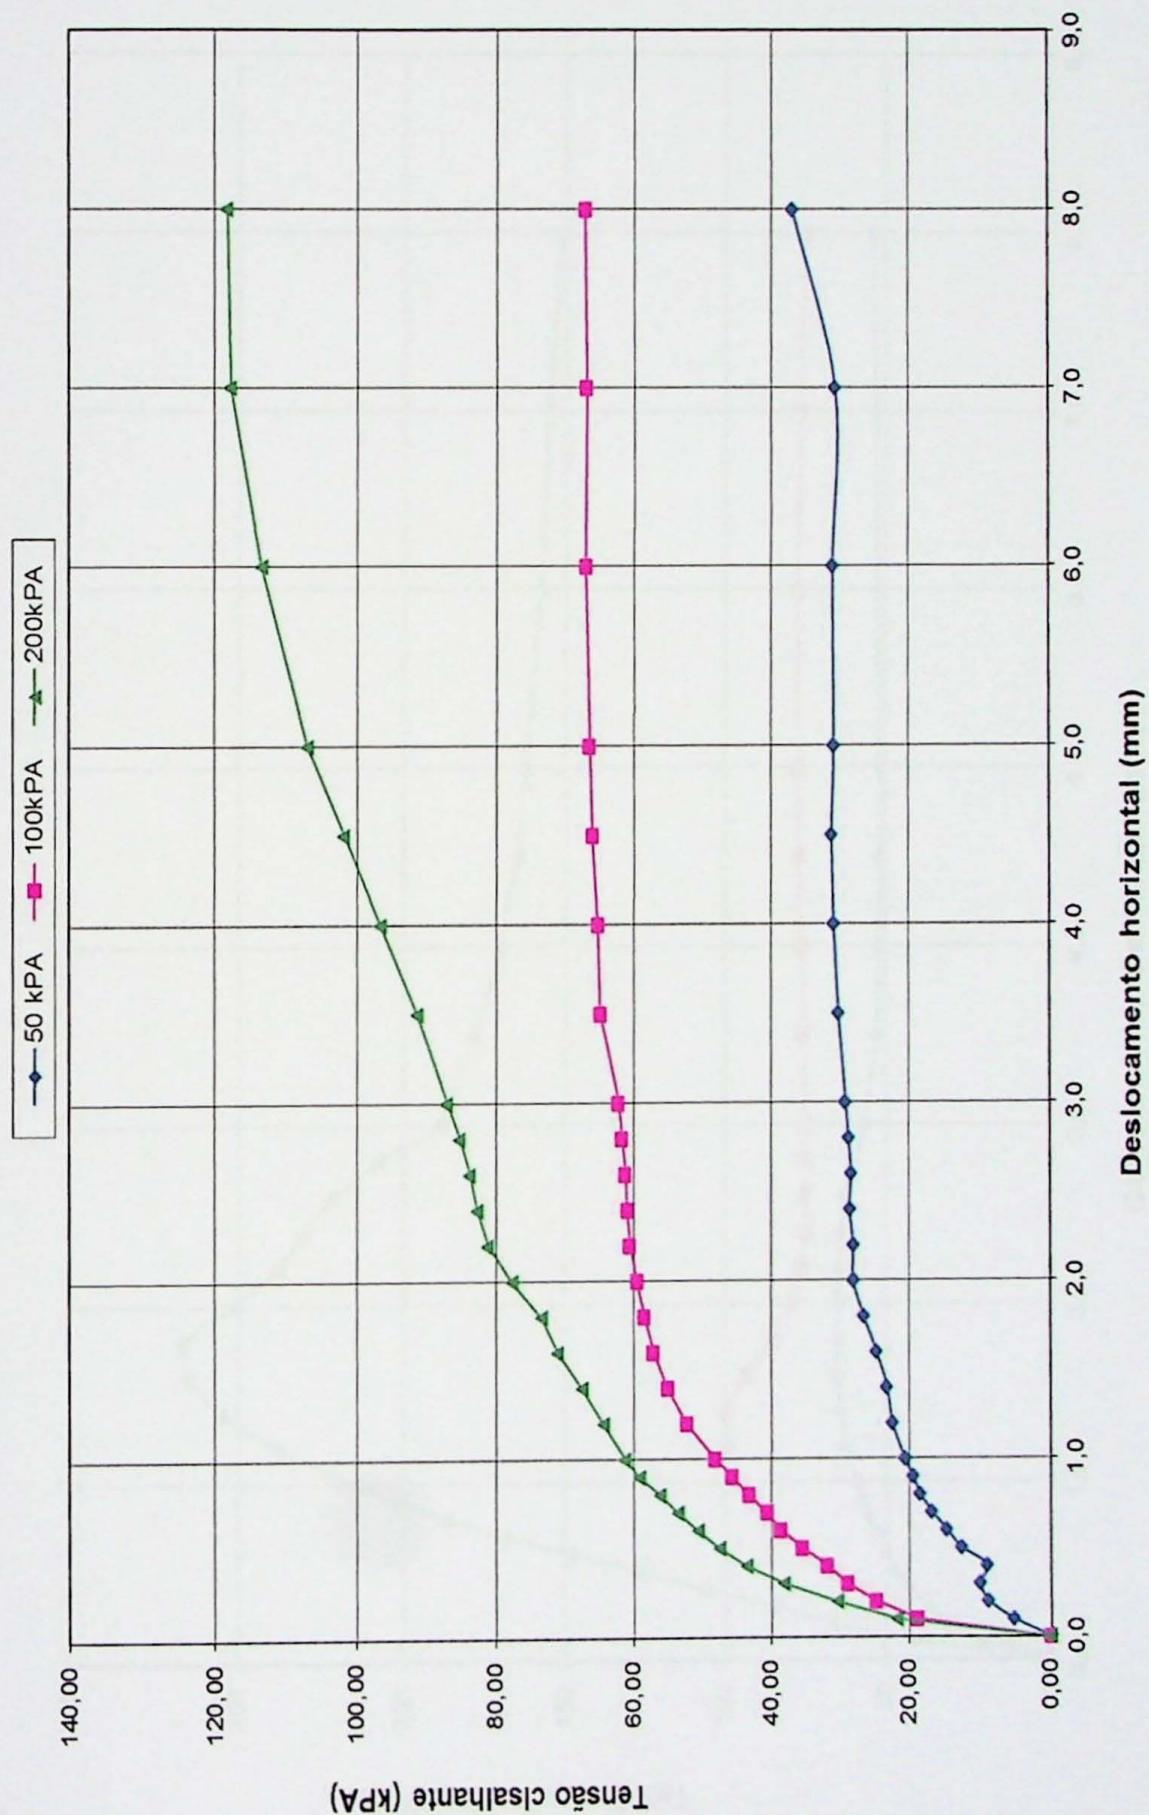
Gráfico 17 – Curva de desenvolvimento do ensaio de cisalhamento direto. Amostra GRM – 01R.

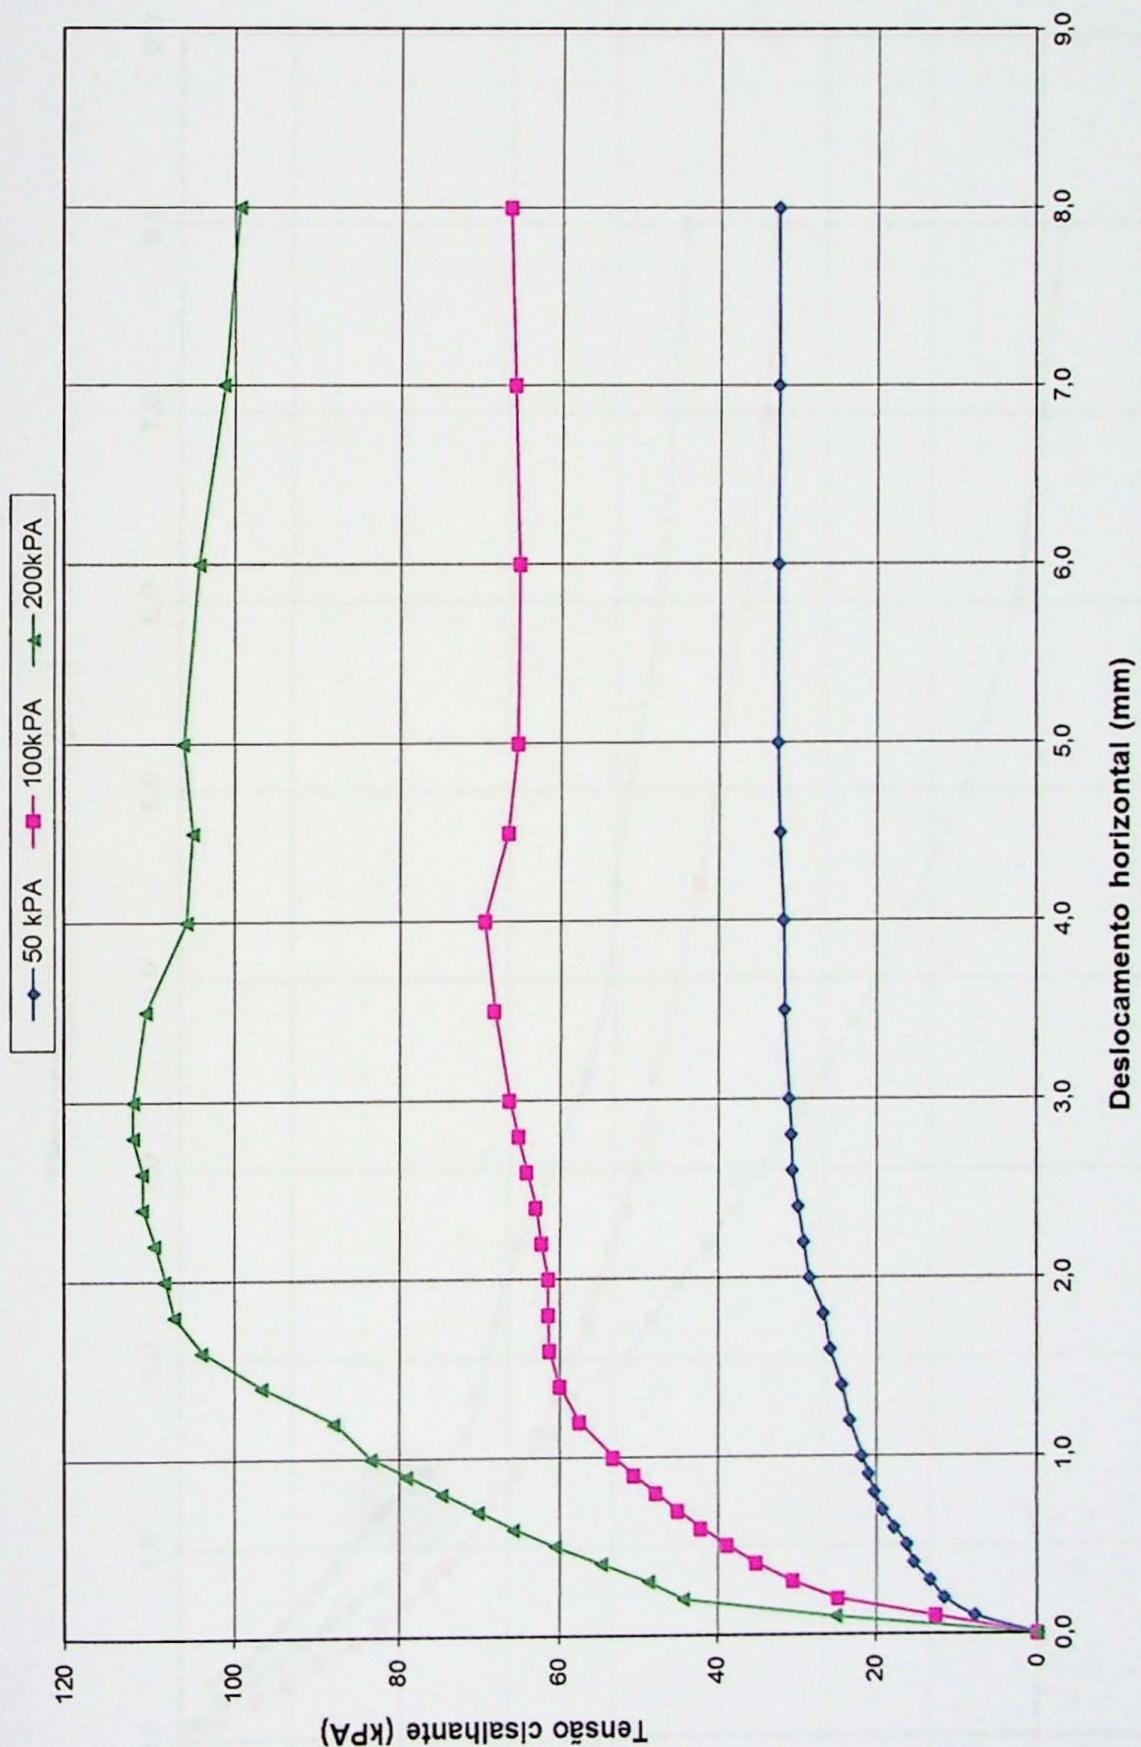
Gráfico 19 – Curva de desenvolvimento do ensaio de cisalhamento direto paralelo à foliação. Amostra GRM – 03R.
