ANÁLISE DE ESTABILIDADE DE TALUDES EM ÁREAS DE
RISCO NO MUNICÍPIO DE GUARAREMA-SP

MONOGRAFIA DE TRABALHO DE FORMATURA
(TF-2011 / 25)

Título: Análise de estabilidade de taludes em áreas de risco no município de Guararema-SP.

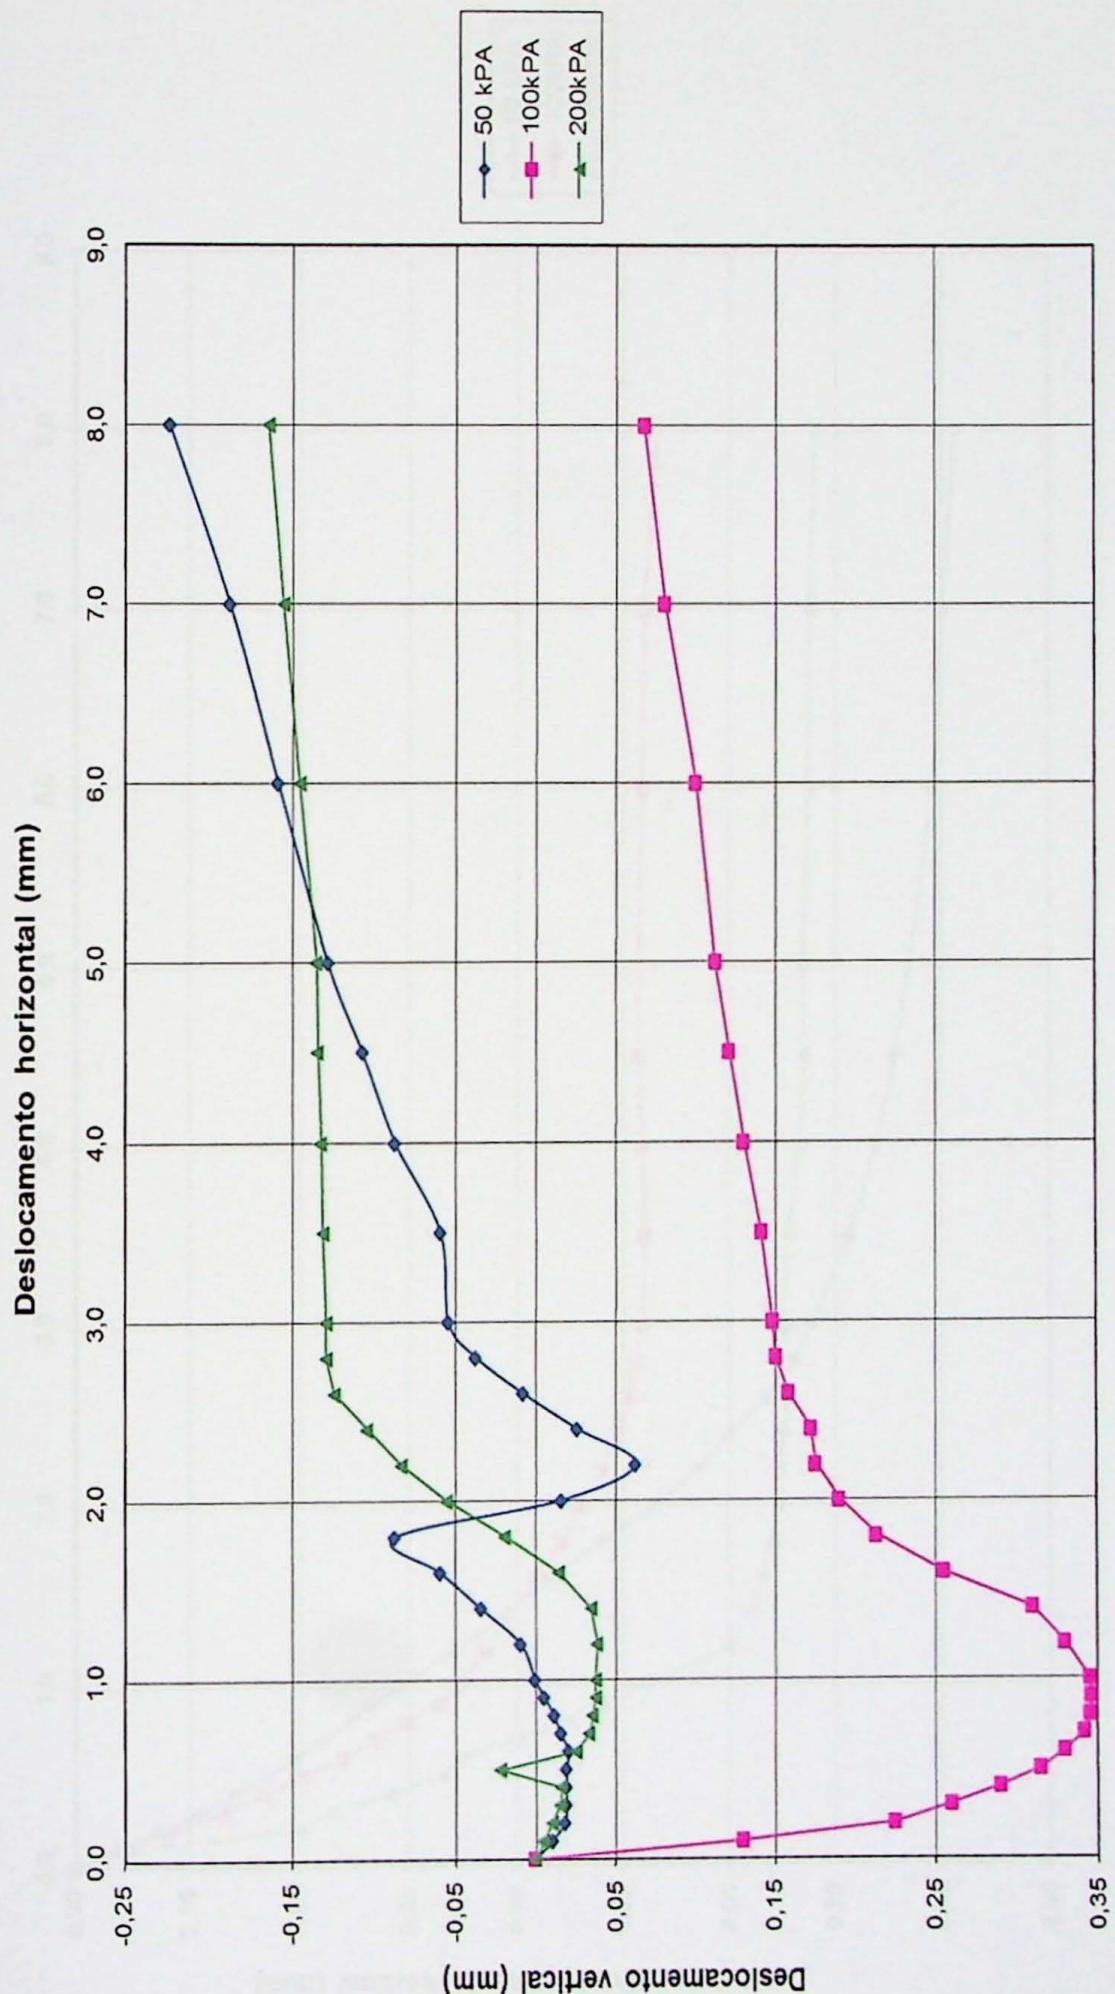
Gráfico 21 – Gráfico de variação de volume durante ensaio de cisalhamento direto perpendicular à foliação. Amostra GRM – 03R.
