UNIVERSIDADE DE SÃO PAULO  
INSTITUTO DE GEOCIÊNCIAS

**DETERMINAÇÃO DA QUALIDADE DE SEDIMENTOS DE FUNDO VISANDO SUA  
CARACTERIZAÇÃO PARA FINS DE DRAGAGEM E DISPOSIÇÃO AMBIENTAL  
APROPRIADA.**

MONOGRAFIA DE TRABALHO DE FORMATURA  
(TF-2017/33)

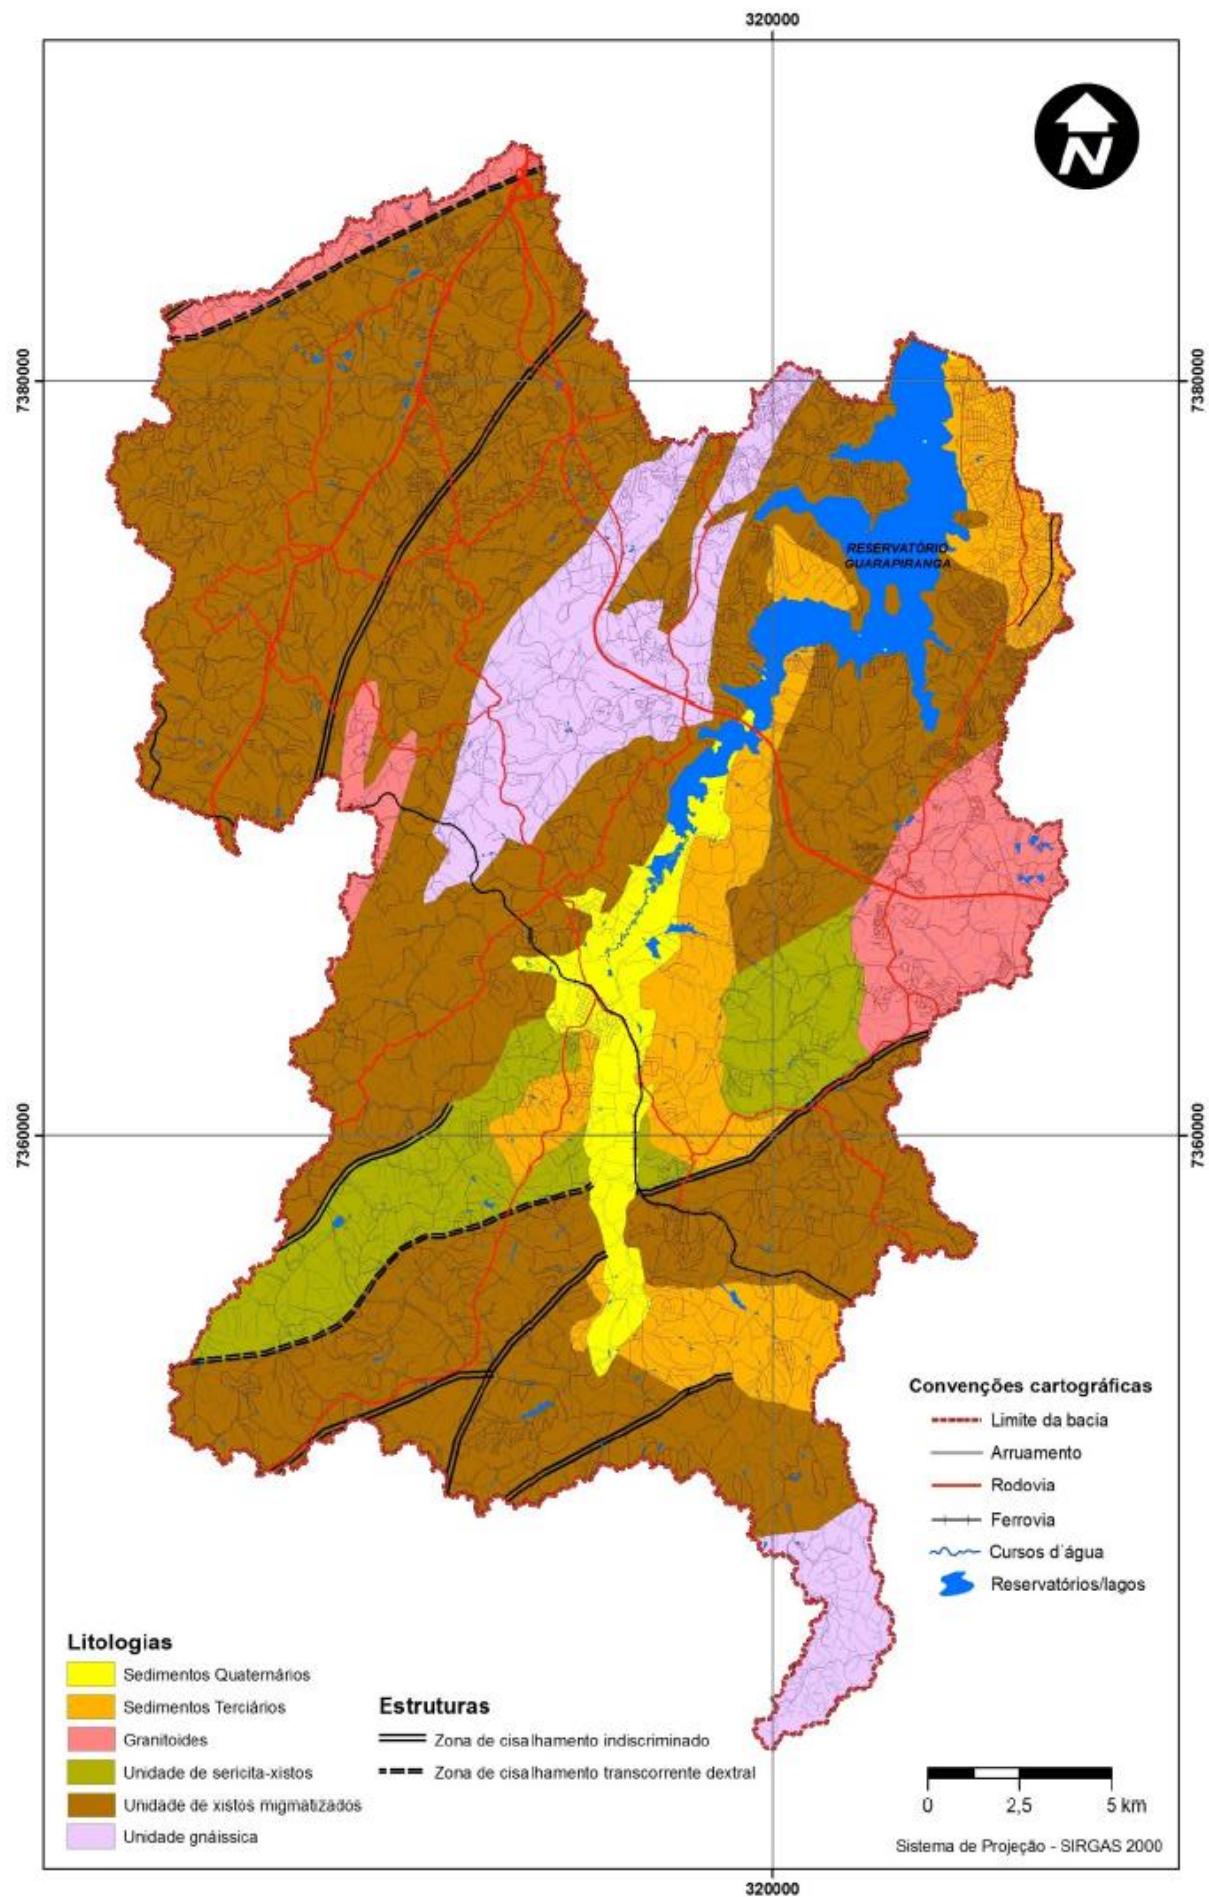
Figura 2 - Mapa Geológico da Bacia do Guarapiranga (Queiroz, 2014, modificado de CPRM, 2006).

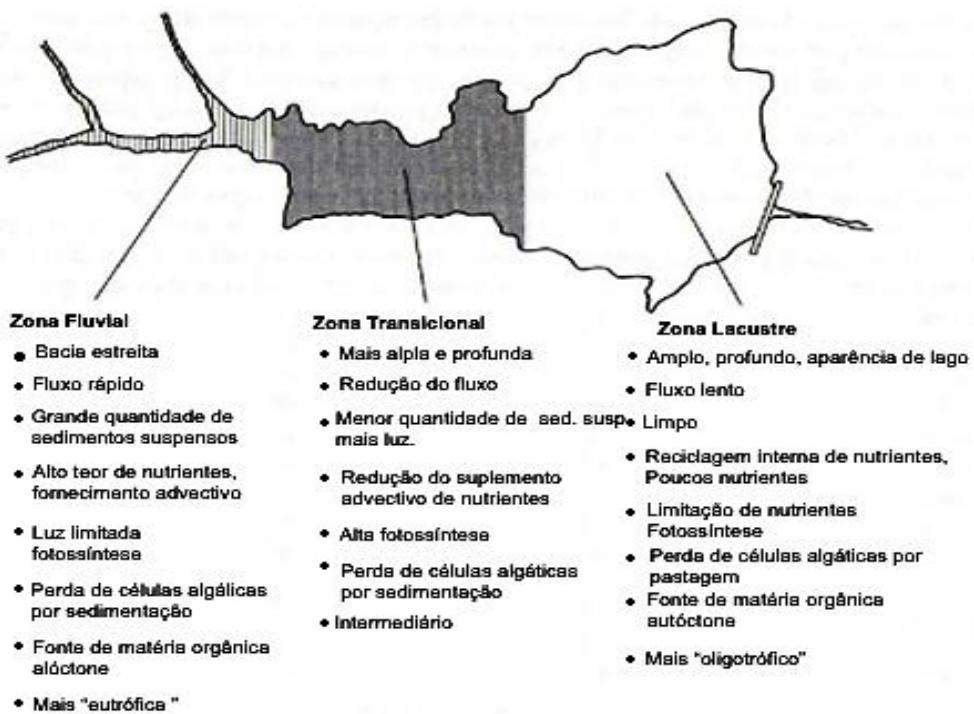
Figura 4 - Modelo teórico de zonação longitudinal de um reservatório de captação de água (Traduzido de COOKE et al., 2005)

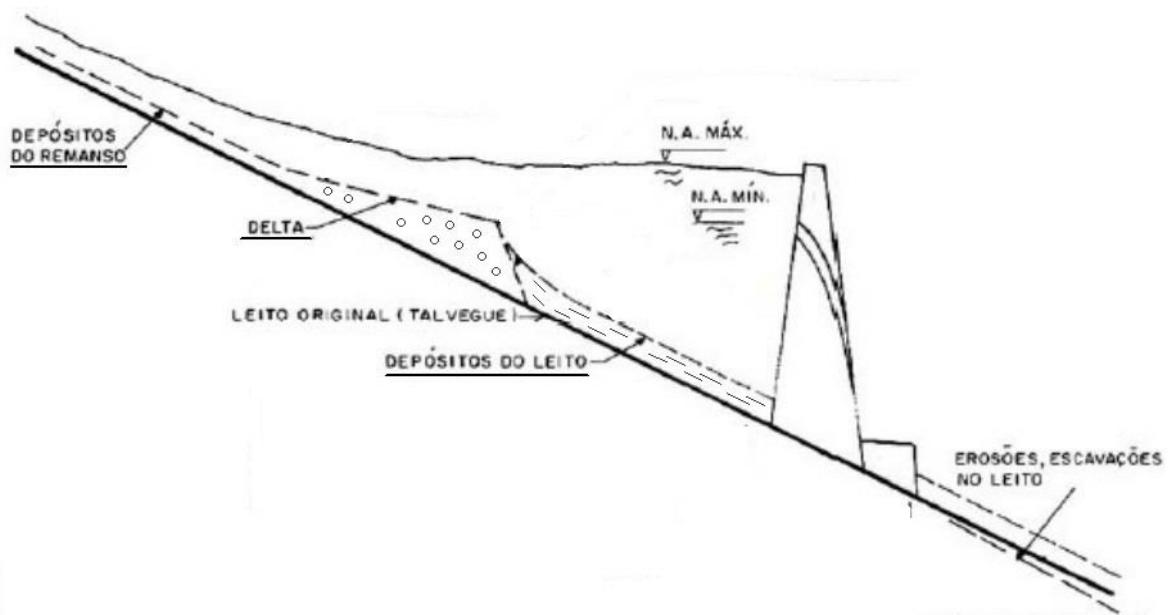
**Figura 5 - Modelo de depósitos sedimentares formados em reservatórios (simplificado de Carvalho, 1994).**

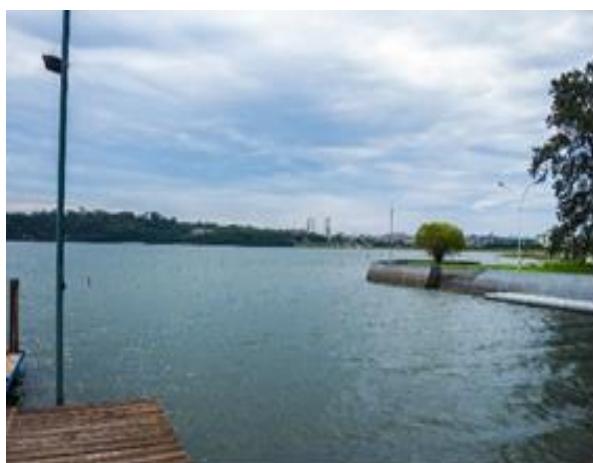
Sua extensão é de aproximadamente 90m de comprimento por 35m de largura com delimitações a sudeste, da rampa de embarque e desembarque emersa do clube, a noroeste, da ponta do muro de arrimo da margem direita do canal (Figura 7) e em suas laterais, pelo píer de madeira e pelo pontal de concreto (Figura 8).

**Figura 7 - Limite noroeste da área de estudo (ponta do muro de arrimo na margem direita do canal).**

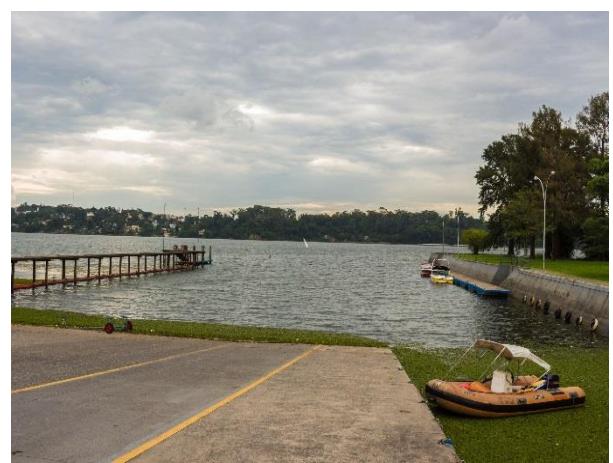
**Figura 8 - Píer de madeira (à esquerda da foto) e pontal (à direita), limites laterais do local de pesquisa.**

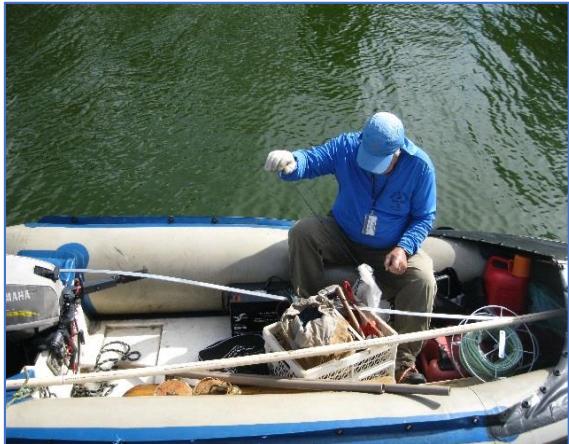
Figura 9 - Equipamentos cedidos pelo clube YCSA e pelo Dr. Prof. Joel Barbuiani Sígolo.

O planejamento da etapa de campo consistiu em 4 visitas para a avaliação do local de estudo, seleção de pontos de amostragem, coleta de testemunhos de sedimentos de fundo e levantamento da topografia subaquática. Embarcação, bateria, equipamento náutico e alimentação foram cedidos pelo clube YCSA, além de outros equipamentos como corda, martelo, canos de PVC, ecobatímetro pelo orientador (Figura 9).

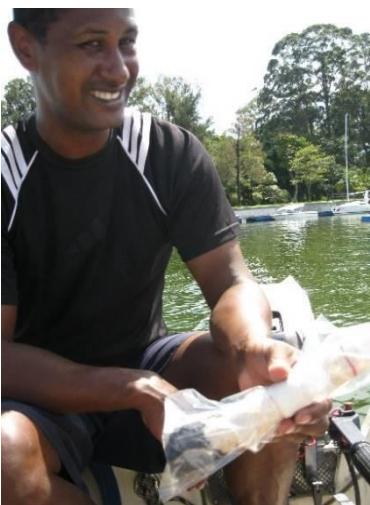
Figura 10 - Amostra envelopada e etiquetada na mão do marinheiro Adinson Guedes do Nascimento.

Na primeira coleta, amostras de sedimentos de fundo foram obtidas com o auxílio de canos de PVC brancos de 3 a 6 metros com biselamento na ponta e escape de água. Com a retirada das amostras, esses canos foram cortados, envelopados e etiquetados com informações sobre a litologia, profundidade, número e local de retirada da amostra (Figura 10). No local, com o auxílio de equipamento apropriado realizou-se medições de pH.

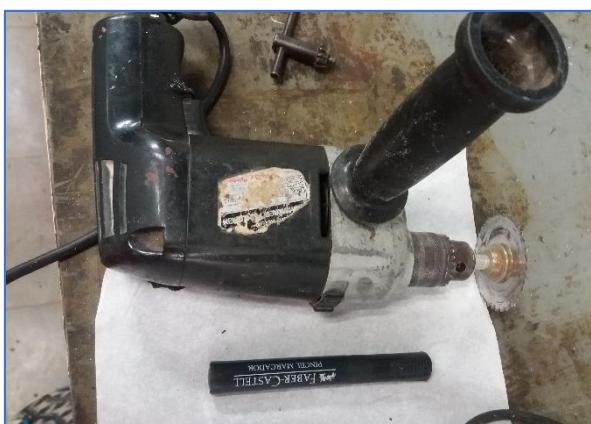
Figura 12 - Equipamentos utilizados no corte das amostras.

A Figura 12 exibe os equipamentos utilizados na abertura do testemunho de sondagem. Uma caneta permanente, utilizada para marcação de duas linhas guias retilíneas foi utilizada em lados opostos do testemunho e uma furadeira com uma serra circular na ponta, fundamental para um corte controlado e sem perturbação da amostra.

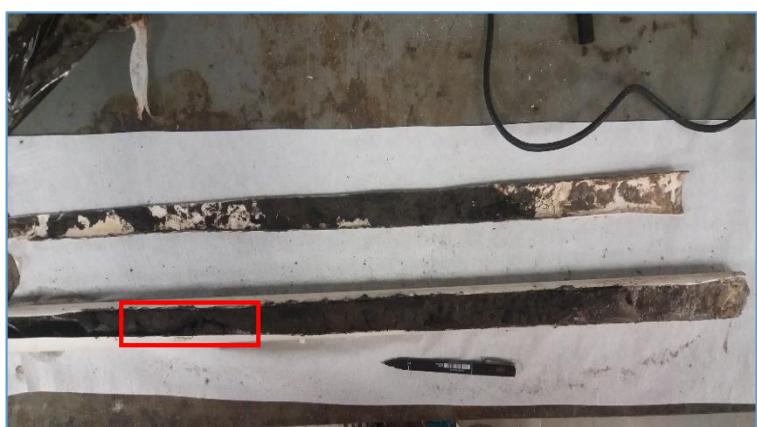
A Figura 13 exibe o resultado do processo de abertura e a etapa de escolha da porção a ser analisada. A camada superior de argila negra acabou sendo a escolhida.

Figura 13 - Testemunho de sedimentos de fundo aberto, local de coleta assinalado em vermelho.

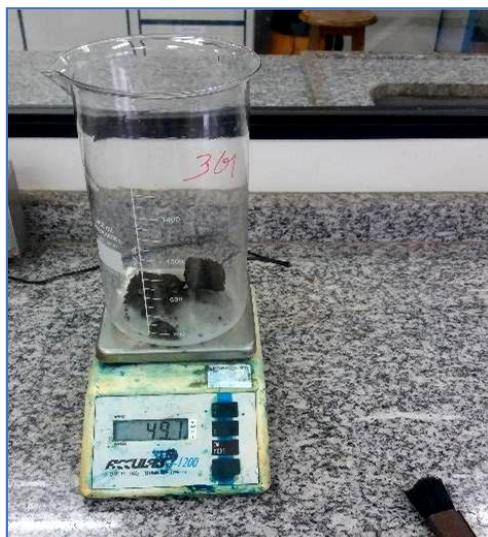
A Figura 15 mostra a pesagem inicial das argilas negras ricas em MO situadas nos pacotes superiores dos testemunhos coletados. Esse procedimento foi desempenhado no início e final da análise. A diferença entre os resultados obtidos indica a massa total de matéria orgânica contidas nas amostras (peso orgânico).

Figura 15 - Pesagem das amostras de sedimento de fundo argilosos.

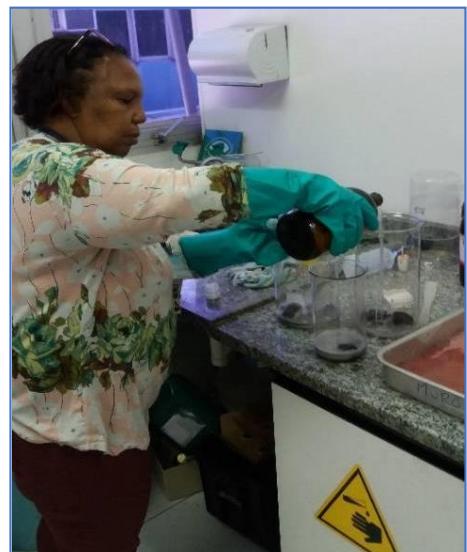
A Figura 16 exibe a adição de peróxido de hidrogênio ( $H_2O_2$ ) nas amostras de sedimento de fundo como forma de dissolver a matéria orgânica inerente ao material e possibilitar sua posterior remoção. Essa etapa é realizada entre as pesagens.

Figura 16 - Adição de peróxido de hidrogênio na amostra pela técnica Elaine Aparecida da Silva Sinfrônio.

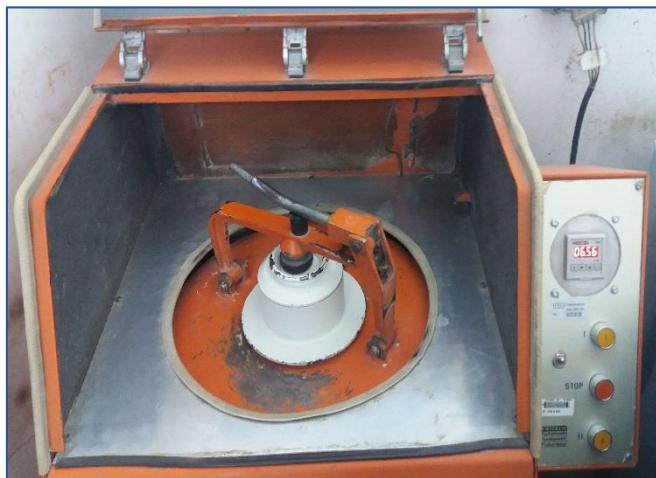
Figura 18 - Triturador mecânico. Notar suporte branco em formato de "chapéu" no centro do aparelho, local onde as amostras são confinadas e posteriormente desagregadas.

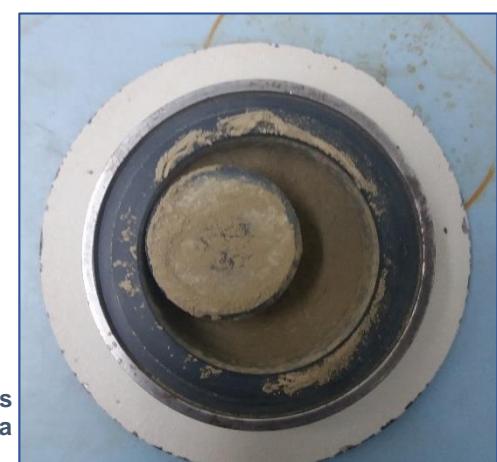
A Figura 19 exibe a condição final das argilas após o processo de trituração, que é baseado na tremulação aleatória do suporte, seguido por movimento da rodelas de ágata em seu interior, com consequente achatamento dos sedimentos contra as paredes e bases do recipiente.

Figura 19 - Aparência final das amostras argilosas após processo de trituração. Observar o espalhamento da amostra por todo o interior do suporte

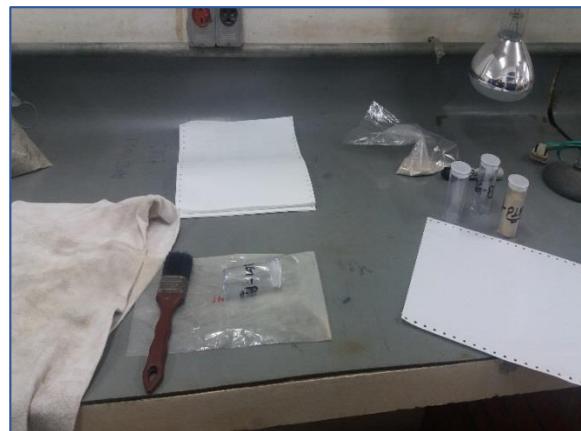
A Figura 20 expõe o local de retirada de amostra do triturador, a limpeza dos equipamentos pós-masceração, a homogeneização e o quarteamento das argilas para análise química. Amostras de 30 a 40 g iniciais foram quarteadas ou tertiadas em alíquotas de 10g finais.

Figura 20 - Local de tratamento amostral pré-análises. Pincel, jato de ar comprimido, álcool, papel para quarteamento e tubos para alíquotas finais foram os equipamentos utilizados.

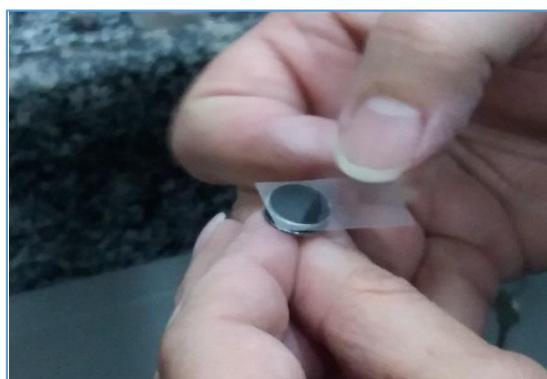
- 1) Limpeza com acetona do *stub*: retirada de impurezas.
- 2) Colocação de fita dupla face de carbono (grafite): aumento da condutividade elétrica (Figura 21).
- 3) Despejo de amostra sobre *stub*: produção amostral para MEV (Figura 22).
- 4) Retirada de excesso amostral: retirada com ar comprimido suave

Figura 21 - Fita dupla face grafítica sendo colocada na cabeça do *stub*.

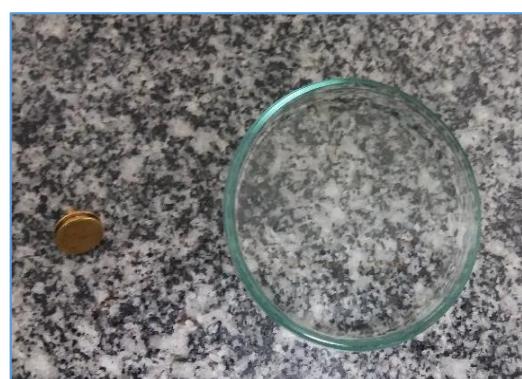
Figura 22 – À esquerda, *stub* de liga de alumínio e cobre. A direita, placa de petri. Ambos utilizados na etapa 3.

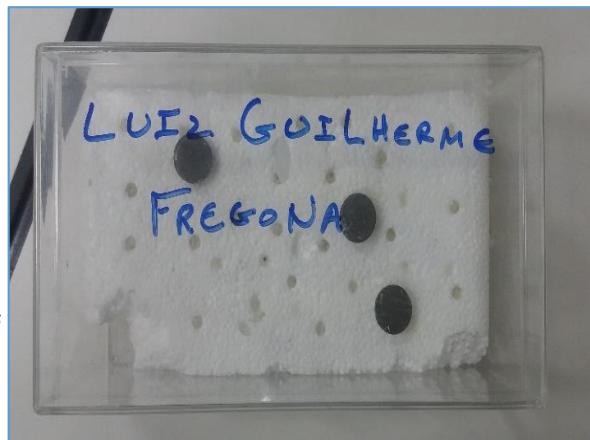
A Figura 23 apresenta o local de armazenamento dos *stubs* pós- recobrimento em carbono no Laboratório de Microssonda Eletrônica – ME no Instituto de Geociências da USP. Foram necessárias duas etapas de recobrimento de carbono.

Figura 23 - Local de armazenamento dos *stubs* recobertos para analise em MEV. Caixa de acrílico (proteção e armazenagem) e isopor (estabilização) são os materiais padrões utilizados na etapa de estocagem.

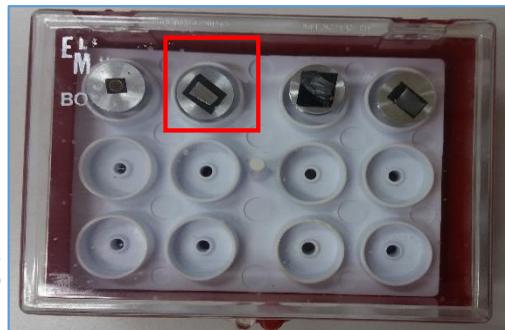
A Figura 24 exibe os padrões e grade utilizados para a calibração do MEV, etapa comumente realizada no início de todo estudo neste aparelho. Foi empregado o padrão de cobalto.

**Figura 24 - Padrões e grades que podem ser usados na regulagem pré análise em MEV. Atentar a padrão de cobalto destacado em vermelho.**

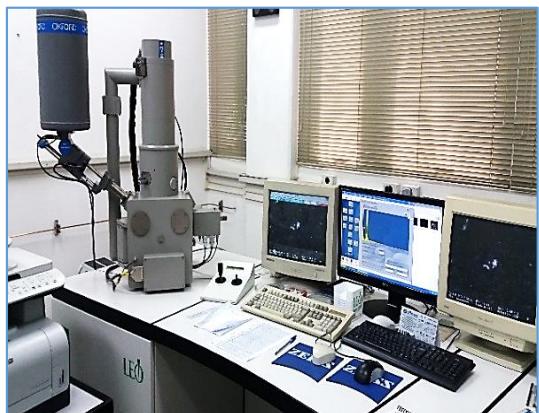
**Figura 25 - Laboratório de Microscopia Eletrônica de Varredura. Na extrema esquerda, em coloração cinza, Microscópio eletrônico de Varredura com Espectrômetro de Dispersão de Energia de Raio-X acoplado (MEV/EDS).**

A Figura 25 mostra o espaço de trabalho do Laboratório de Microscopia Eletrônica de Varredura no Instituto de Geociências da USP durante a análise dos *stubs*. O equipamento utilizado é da Marca Oxford (Modelo LEO 440I), com capacidade de aumento de 5 a 250.000 vezes.

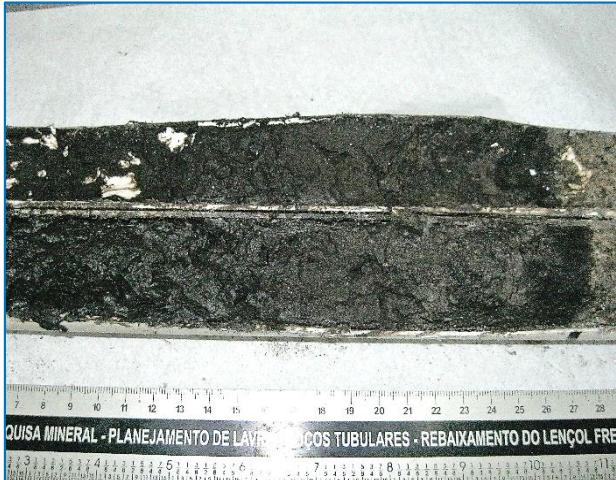
Figura 26 – Fotografia do topo da amostra P3R. Atentar a presença de camada argilosa rica em matéria orgânica característica da região. Neste testemunho, sua espessura foi de 40 cm.

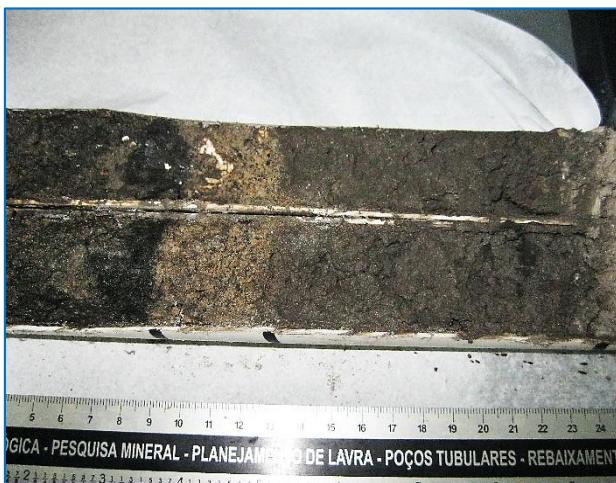
Figura 27 - Imagem da porção intermediária da amostra P3R. Observar a transição de estratos arenosos amarelados (em contato com argilas negras) para siltos arenoso-siltosos cinza – amarronzados na base.

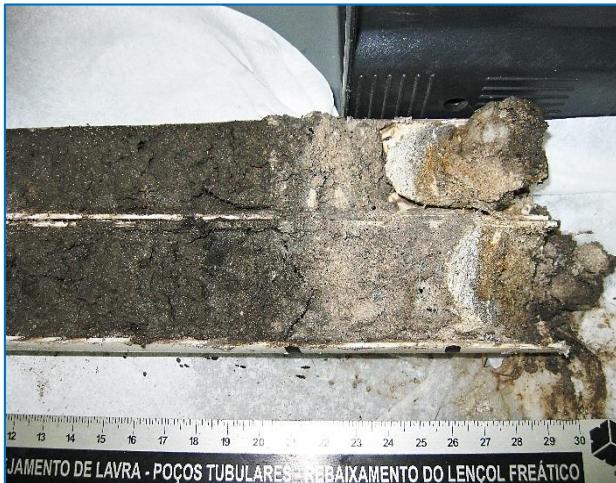
Figura 28 - Foto da base da amostra P3R. Presença de sedimentos mais grossos em relação as outras porções do testemunho. Notar a graduação de sedimentos arenosos grossos (porção cinza-esbranquiçada) para cascalheiras em direção a base do testemunho.

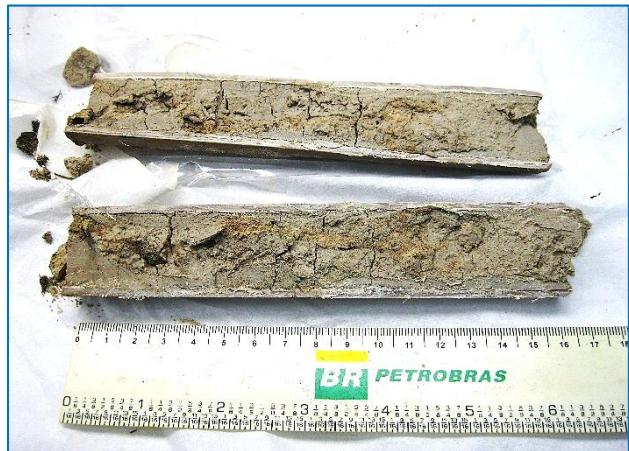
Figura 29 - Fotografia do testemunho P20. Notar fraturas em toda a extensão do sedimento, indicativo de litificação do sedimentos. Base da amostra localiza-se à direita do testemunho.

As argilas negras apresentam-se irregularmente na superfície, fato comprovado pela ausência na amostra P20 (Figura 29 e anexo 8 - Figura A) e presença na amostra P30 (Figura 30 e anexo 8 - Figura B). Quando existentes, esses sedimentos finos apresentavam-se em camadas finas de 3 a 4 cm, ricas em matéria orgânica e vegetação (raízes e caules).

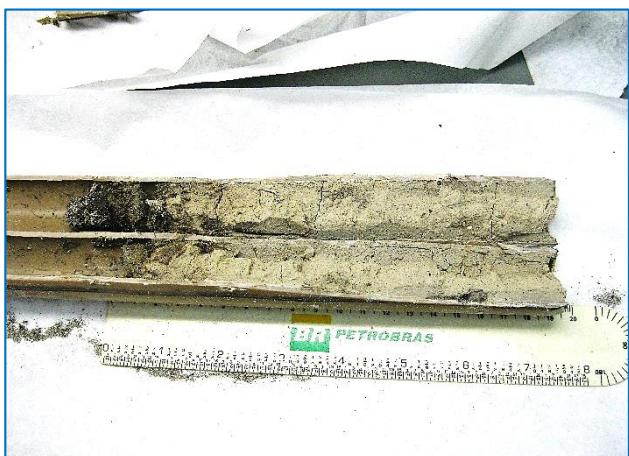
Figura 30 - Imagem da amostra P30. Presença de estruturas de retrabalhamento (clastos de argila negra nos sedimentos silto-arenosos acinzentados) no contato entre litologias.

A porção silto-arenosa ocorre continuamente na zona lateral. Sua camada possui de 15 cm a 20 cm. No contato com a camada superior encontram-se grânulos de argila preta englobada por sedimentos siltosos.

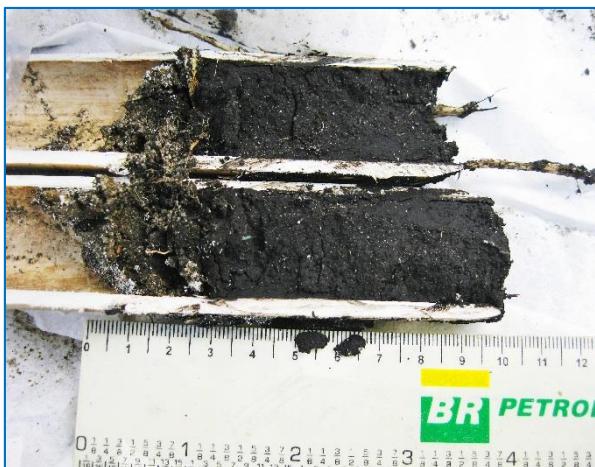
Figura 31 – Foto da amostra P1i. Argilas negras predominam em toda a sua extensão. Atentar à porção superior intensamente bioturbada pelas raízes.

A zona crítica é caracterizada pela intensa deposição e acumulação de argilas negras sobrepostas por vultosa vegetação subaquática. Intrusões de raízes e restos vegetais nas porções superiores das sequências sedimentares são comuns. Em vista disso, as camadas tendem a ser estáveis, com restos vegetais e sem estruturas primárias bem marcadas.

As amostras P1i e P2i exibem características diferentes nas camadas superiores e semelhantes nas parcelas basais (Figura 31, Figura 32 e anexo 8 - Figura B).

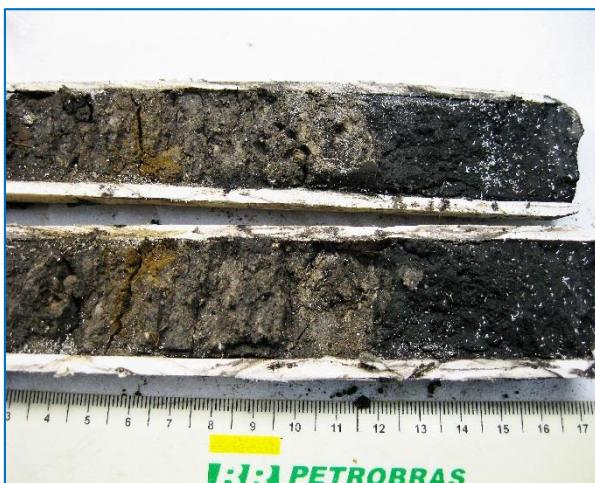
Figura 32 – Imagem do testemunho da amostra P2i. Notar a variação das características sedimentológicas entre os estratos argilosos. Camada superior amarronzada pobre em MO e com glomérulos de areia fina, camada basal negra rica em MO composta apenas de argila.

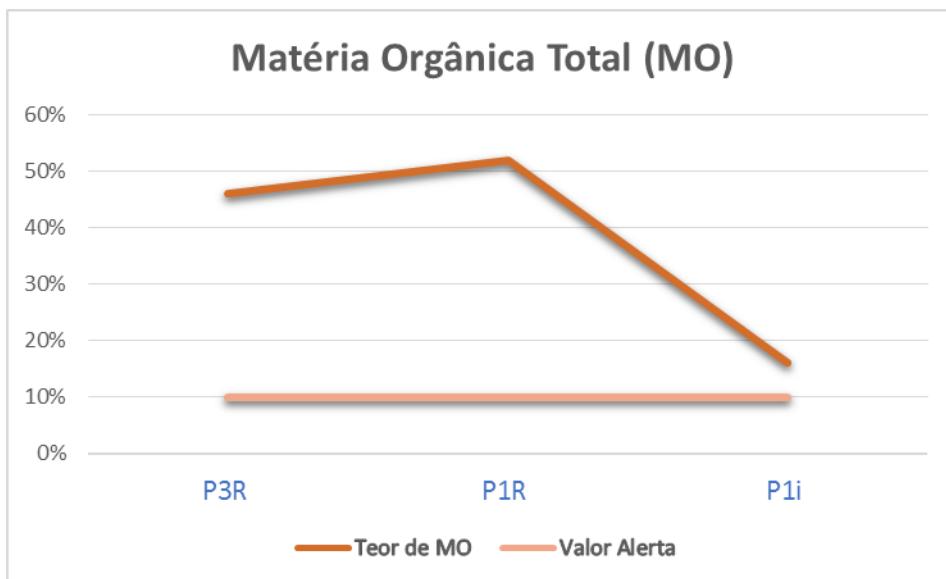
Figura 33 - Gráfico da % de matéria orgânica total presente nas amostras P3R, P1R e P1i. Teores de MO (curva laranja) são sempre superiores ao valor alerta (reta rósea) para sedimentos de fundo, definido por CONAMA (2012).

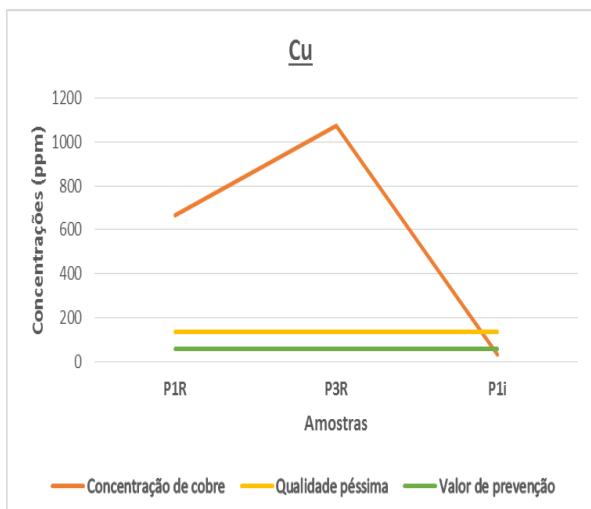
Figura 34 - Gráfico que relaciona os teores de cobre das amostras analisadas (em laranja) com o valor de prevenção (em verde) e o limiar de qualidade péssima (em amarelo) da classificação qualitativa de sedimentos de fundo (CETESB, 2015). Notar queda brusca da concentração de Cu entre a zona profunda e a zona crítica.

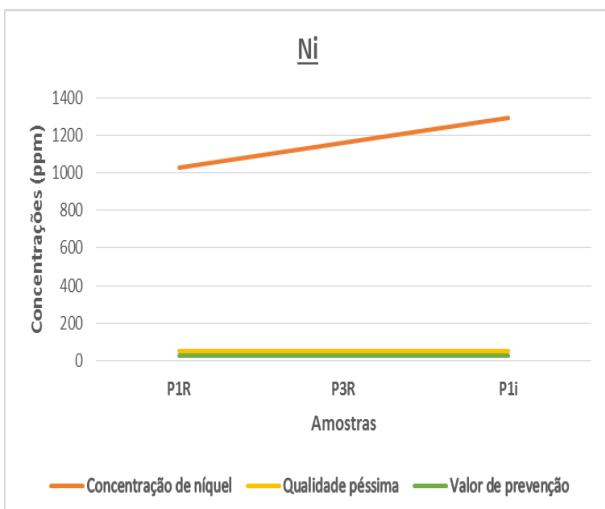
Figura 35 - Gráfico que relaciona as concentrações de níquel nos sedimentos de fundo analisados (em laranja) com o valor de prevenção (em verde) e o limiar de qualidade péssima (em amarelo) da classificação qualitativa de sedimentos de fundo (CETESB, 2015). Observar os teores similares de níquel entre as amostras P1R, P3R e P1i.

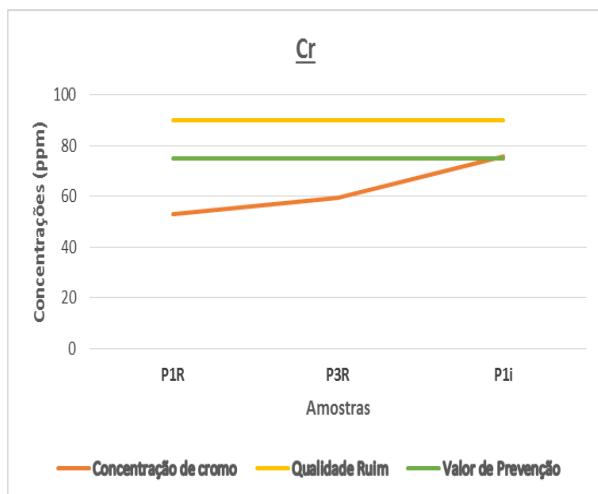
**Figura 37** - Gráfico que confronta os teores de cromo obtidos em laboratório (em laranja) com o valor de prevenção (em verde) e o limiar de qualidade ruim (em amarelo) da classificação qualitativa de sedimentos de fundo (CETESB, 2015). Notar aumento significativo dos teores de chumbo na amostra P1i em comparação com as alíquotas do domínio profundo (P1R/P3R).

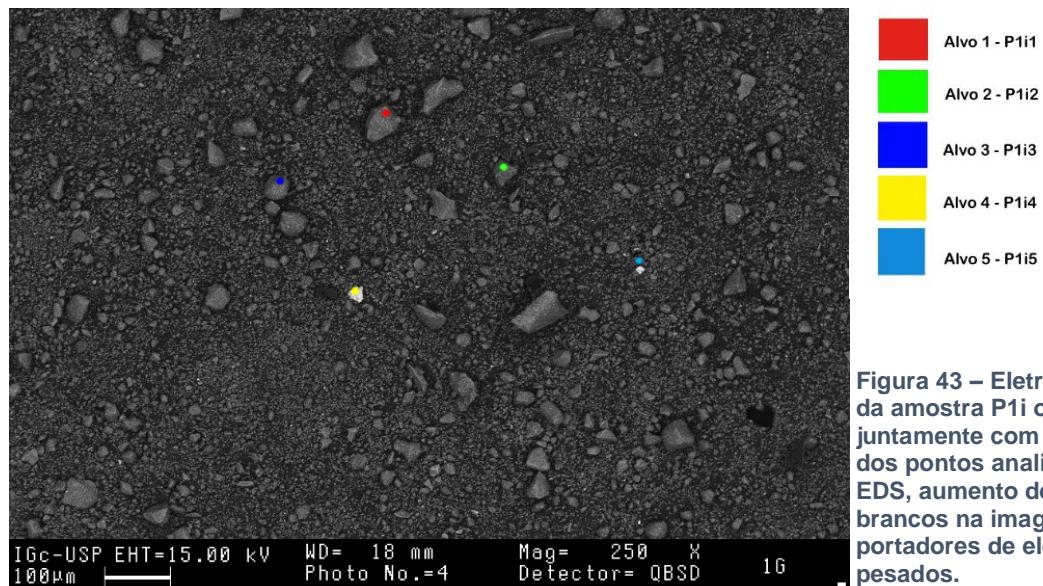
Figura 43 – Eletromicrografia da amostra P1i obtida por ERE juntamente com localização dos pontos analisados por EDS, aumento de 250x. Grãos brancos na imagem são portadores de elementos pesados.

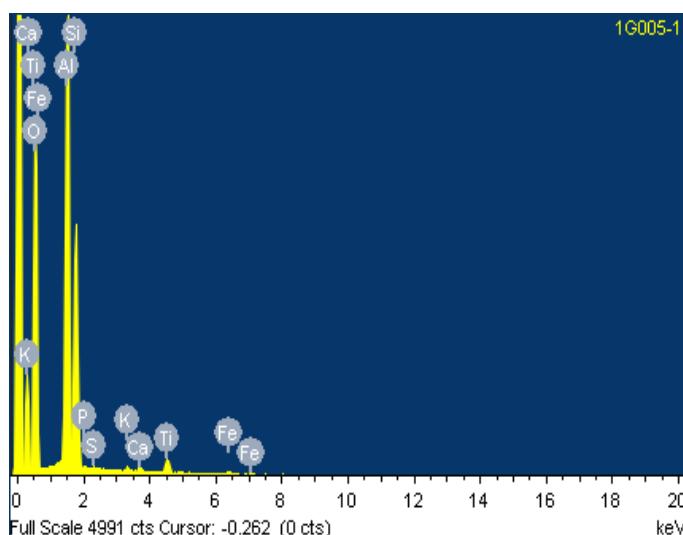
Figura 44 - Espectro de EDS do alvo 1 com elevada contagem de titânio, ferro e cálcio.

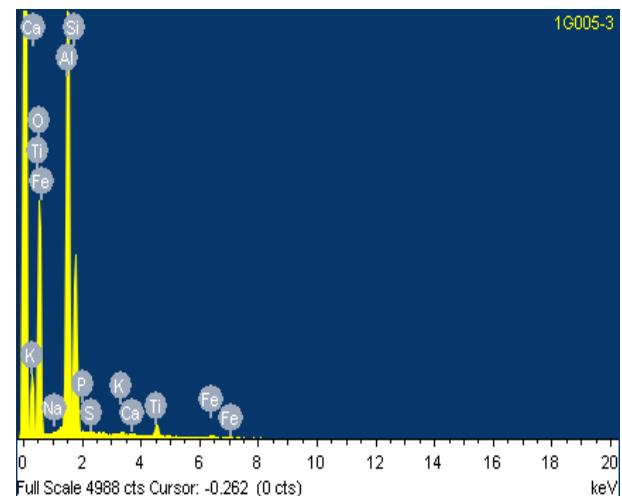
**Figura 46 – Espectro de EDS do terceiro alvo, menor contagem de Ti e Fe deste grupo.**

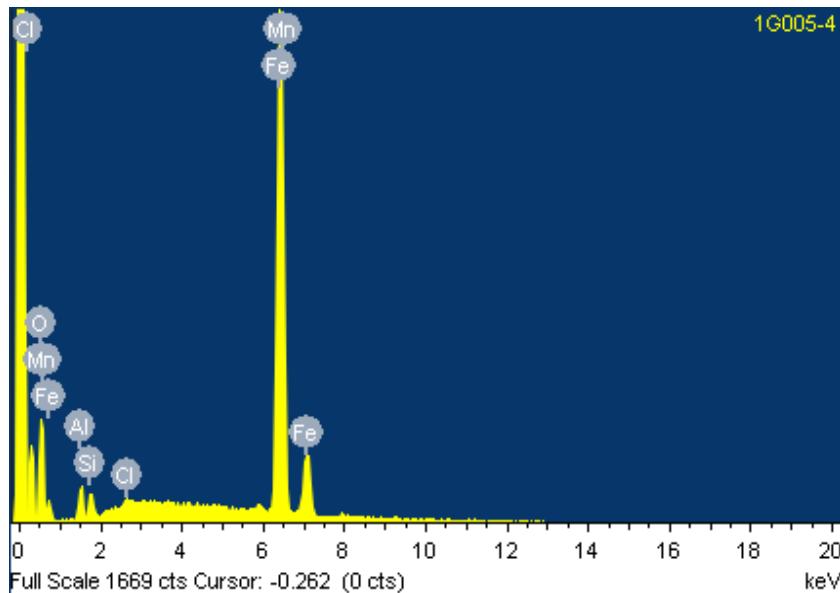
**Figura 47 - Espectro de EDS do 4º “disparo”. Observa-se altas contagens de manganês, ferro e oxigênio.**

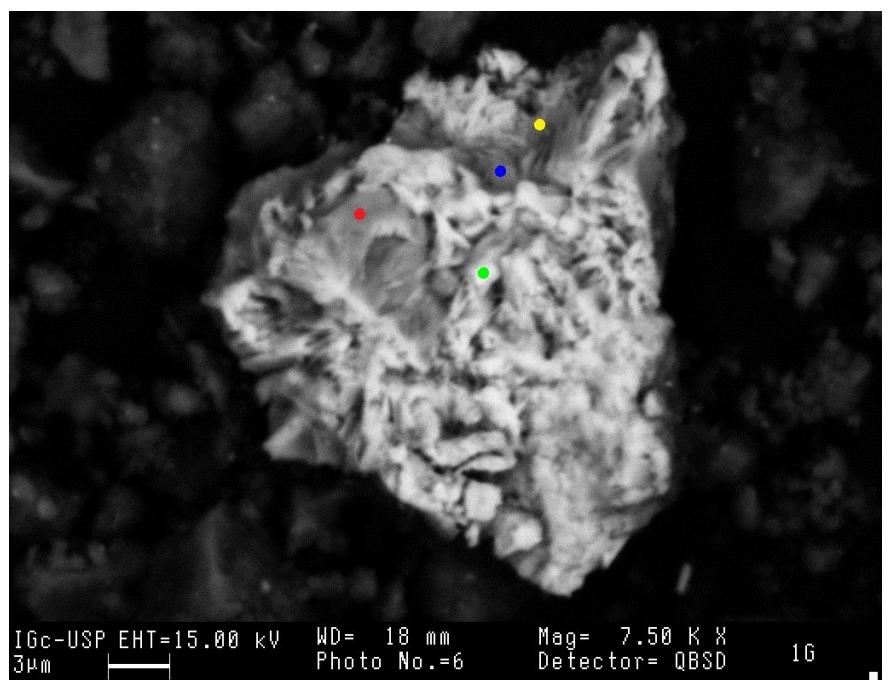
**Figura 49 –**  
Eletromicrografia do grão de óxido de ferro e manganês, 4º alvo geral da amostra P1i. Imagem obtida por ERE com a representação da localização dos pontos analisados por EDS, aumento de 7.500 x. Porções brancas na imagem que, possivelmente, são zonas menos intemperizadas do mineral.

No que diz respeito à composição destes argilo-minerais, manganês (Mn), ferro (Fe) e oxigênio (O) não variaram, consideravelmente, sua concentração nos pontos analisados, exceto no alvo 4, o qual apresentou teor abaixo dos demais (Figura 49 e anexo 9 - Figura D). Por outro lado, silício (Si) e alumínio (Al) apresentaram mudanças em suas concentrações, com picos mais elevados nos alvos 1 e 3 (Figura 49 e anexo 9 - Figuras A e C) e quase ausentes nos alvos 2 e 4 (Figura 49 e anexo 9 - Figuras B e D).

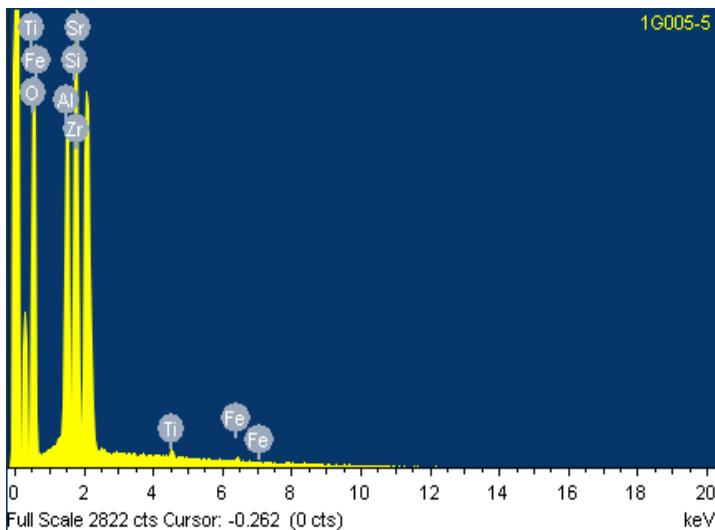
Figura 50 - Espectro de EDS do 5º alvo. Zr, O, Si, Al, Sr, Ti e Fe são os elementos presentes em maiores proporções.

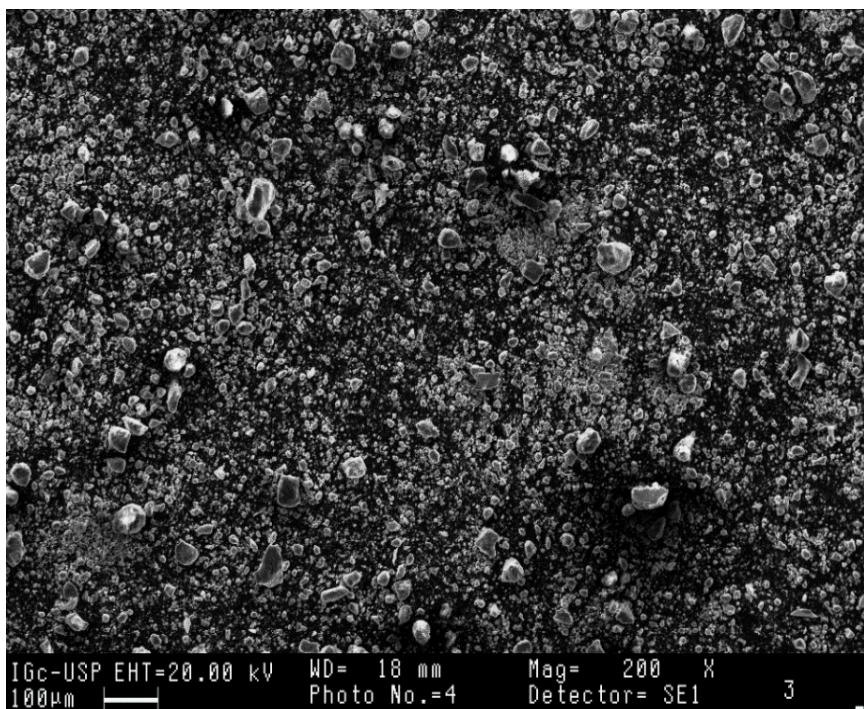
Figura 51 - Imagem da amostra P3R obtida por ES com aumento de 200 x. Observar a presença de arcabouços, em média, com 50  $\mu\text{m}$  a 100  $\mu\text{m}$ , além da maior quantidade relativa arcabouço/matriz em relação à Figura 52.

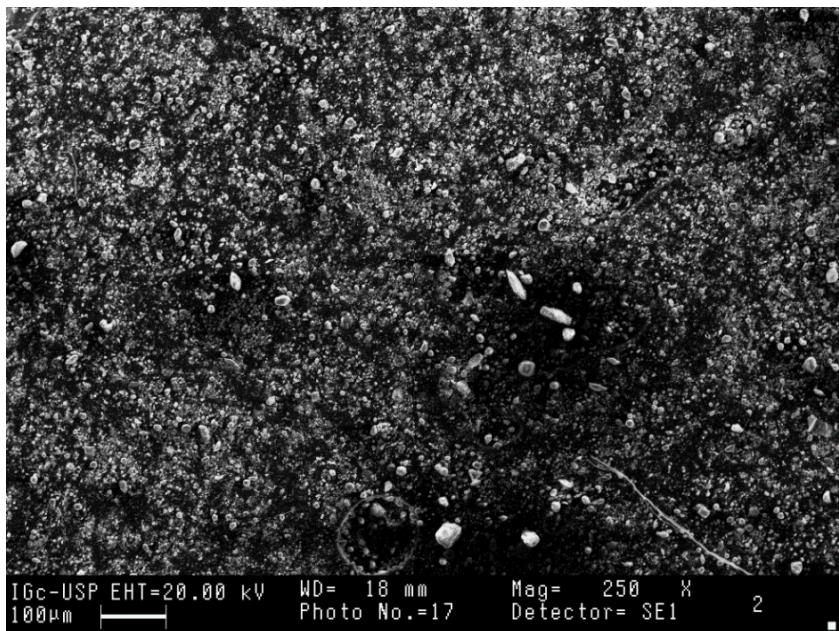
**Figura 52 - Eletromicrografia da amostra P1R obtida por ES com aumento de 250 x. Observar a presença de arcabouços, em média, com 10  $\mu\text{m}$  a 40  $\mu\text{m}$ , além da menor proporção arcabouço /matriz em relação a Figura 51.**

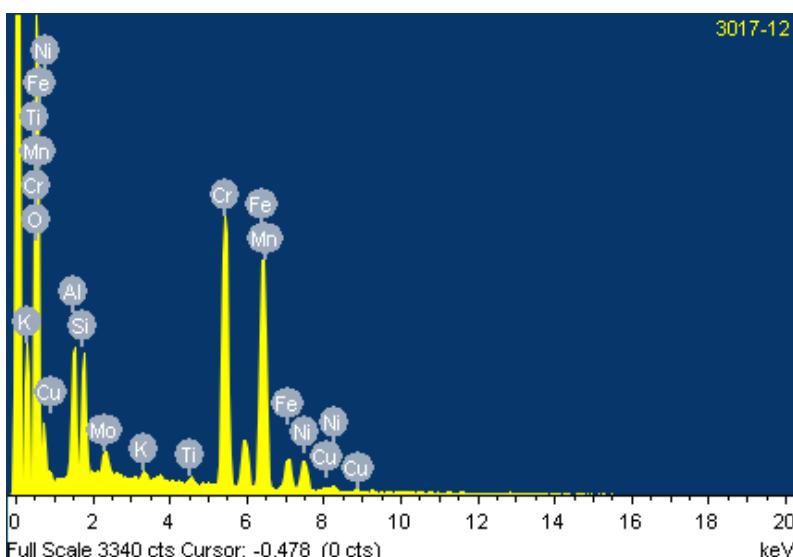
Figura 54 - Espectro de EDS do 12º alvo. Cu, Ni, Mo e Cr são os elementos contaminantes encontrados neste grão. Destaque para o Cr, um dos elementos de maiores proporções no grão.

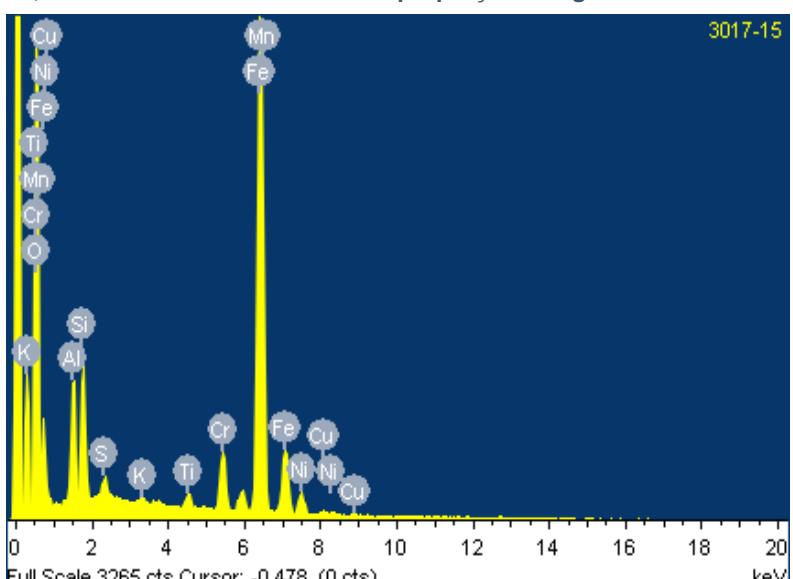
Figura 55 - Espectro de EDS do 15º alvo. Cu, Ni e Cr são os elementos contaminantes encontrados neste grão. Notar pequenas contagens dos três poluentes no espectrograma.

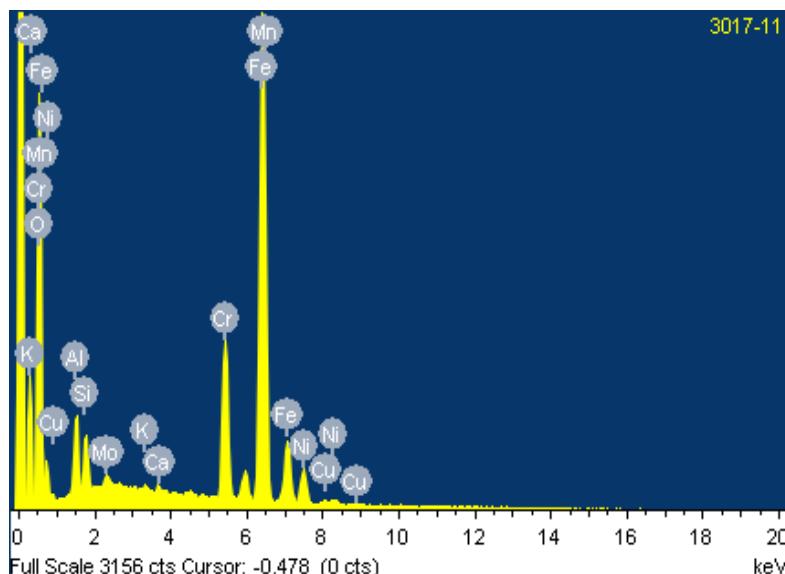
Figura 56 - Espectro de EDS do 11º alvo. Cu, Ni, Mo e Cr são os elementos contaminantes encontrados neste grão. Notar altas contagens de Fe e Mn simultaneamente às altas contagens de Cr na parte central do espectrograma.

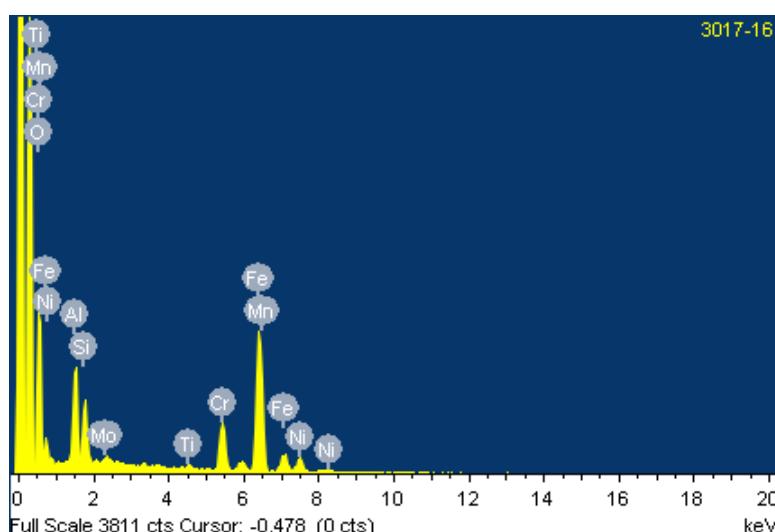
Figura 57 - Espectro de EDS do 16º alvo. Cu, Ni, Mo e Cr são os elementos contaminantes encontrados neste grão. Notar as baixas contagens de Fe e Mn simultaneamente às baixas contagens de Cr, Ni e Mo.

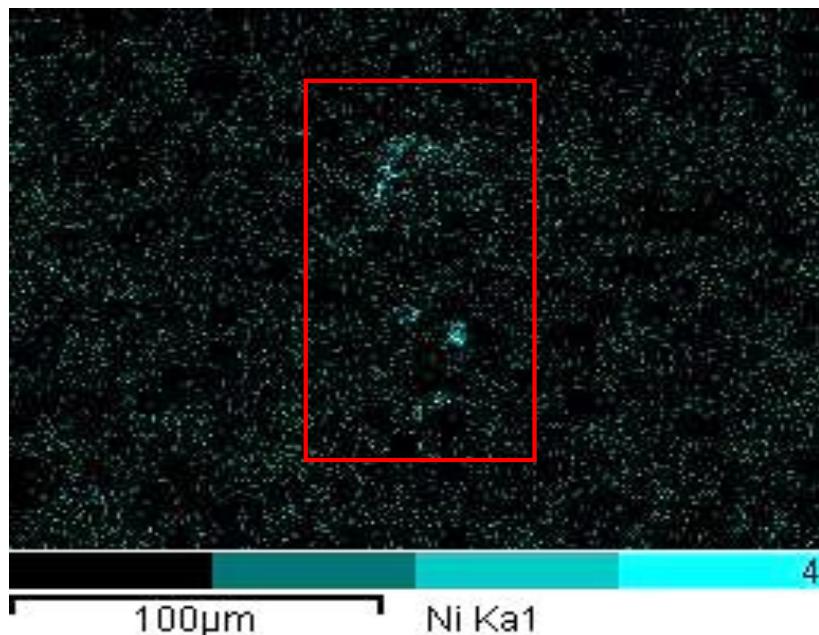
Figura 58 – Mapeamento químico elementar do Ni na amostra P3R, técnica realizada em MEV por EDS. Notar a presença de níquel em toda a amostra. Entretanto, maiores concentrações de Ni ocorrem na faixa central da imagem (dentro do retângulo vermelho).

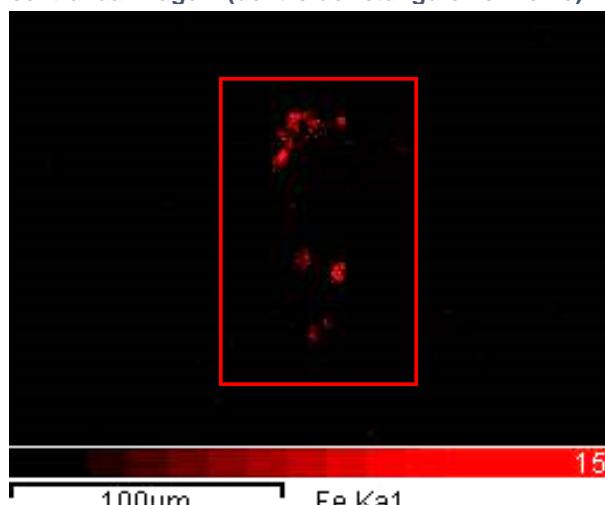
Figura 59 – Mapeamento químico elementar do Fe na amostra P3R, técnica realizada em MEV por EDS. Notar a presença de Ferro apenas na faixa central da amostra (retângulo vermelho).

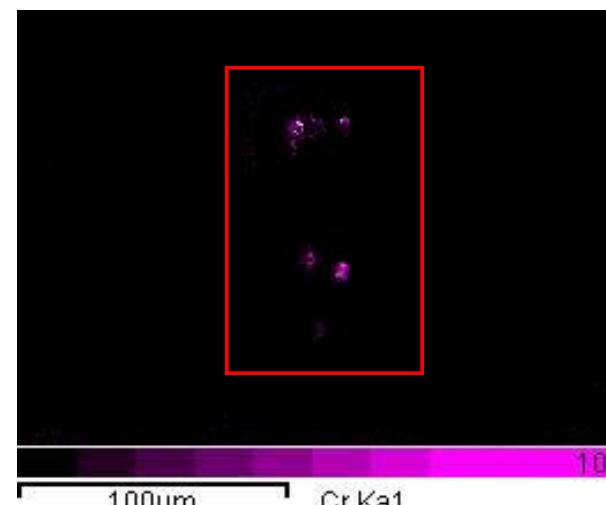
Figura 60 – Mapeamento químico elementar do Cr na amostra P3R, técnica realizada em MEV por EDS. Notar a presença de cromo apenas na faixa central da amostra (retângulo vermelho).

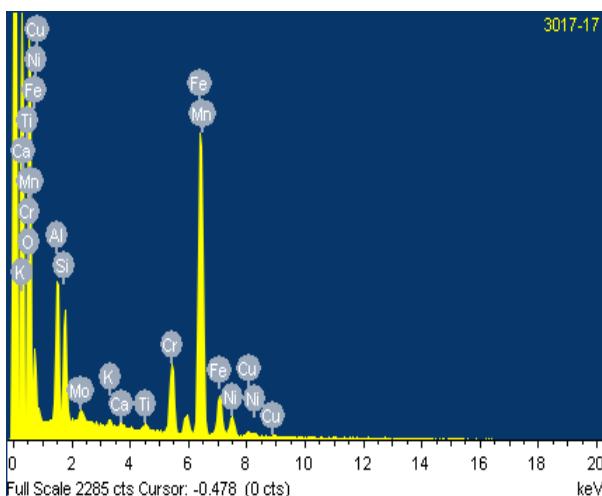
**Figura 61 - Espectro de EDS do 17º alvo.** Cu, Ni, Mo e Cr são os elementos contaminantes encontrados no grão, exceto Cu, que apresentou baixíssimas contagens de Ni e Cu.

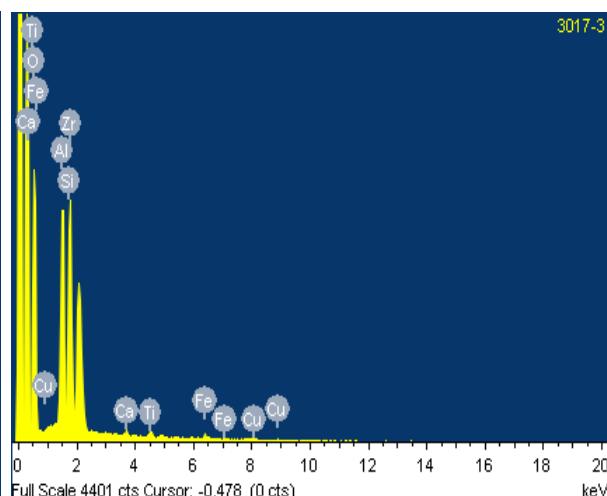
**Figura 62 - Espectro de EDS do 3º alvo.** Notar a ausência de poluentes no grão, exceto Cu, que apresentou baixíssimas contagens.
