UNIVERSIDADE DE SÃO PAULO  
INSTITUTO DE GEOCIÊNCIAS

**DETERMINAÇÃO DA QUALIDADE DE SEDIMENTOS DE FUNDO VISANDO SUA  
CARACTERIZAÇÃO PARA FINS DE DRAGAGEM E DISPOSIÇÃO AMBIENTAL  
APROPRIADA.**

MONOGRAFIA DE TRABALHO DE FORMATURA  
(TF-2017/33)

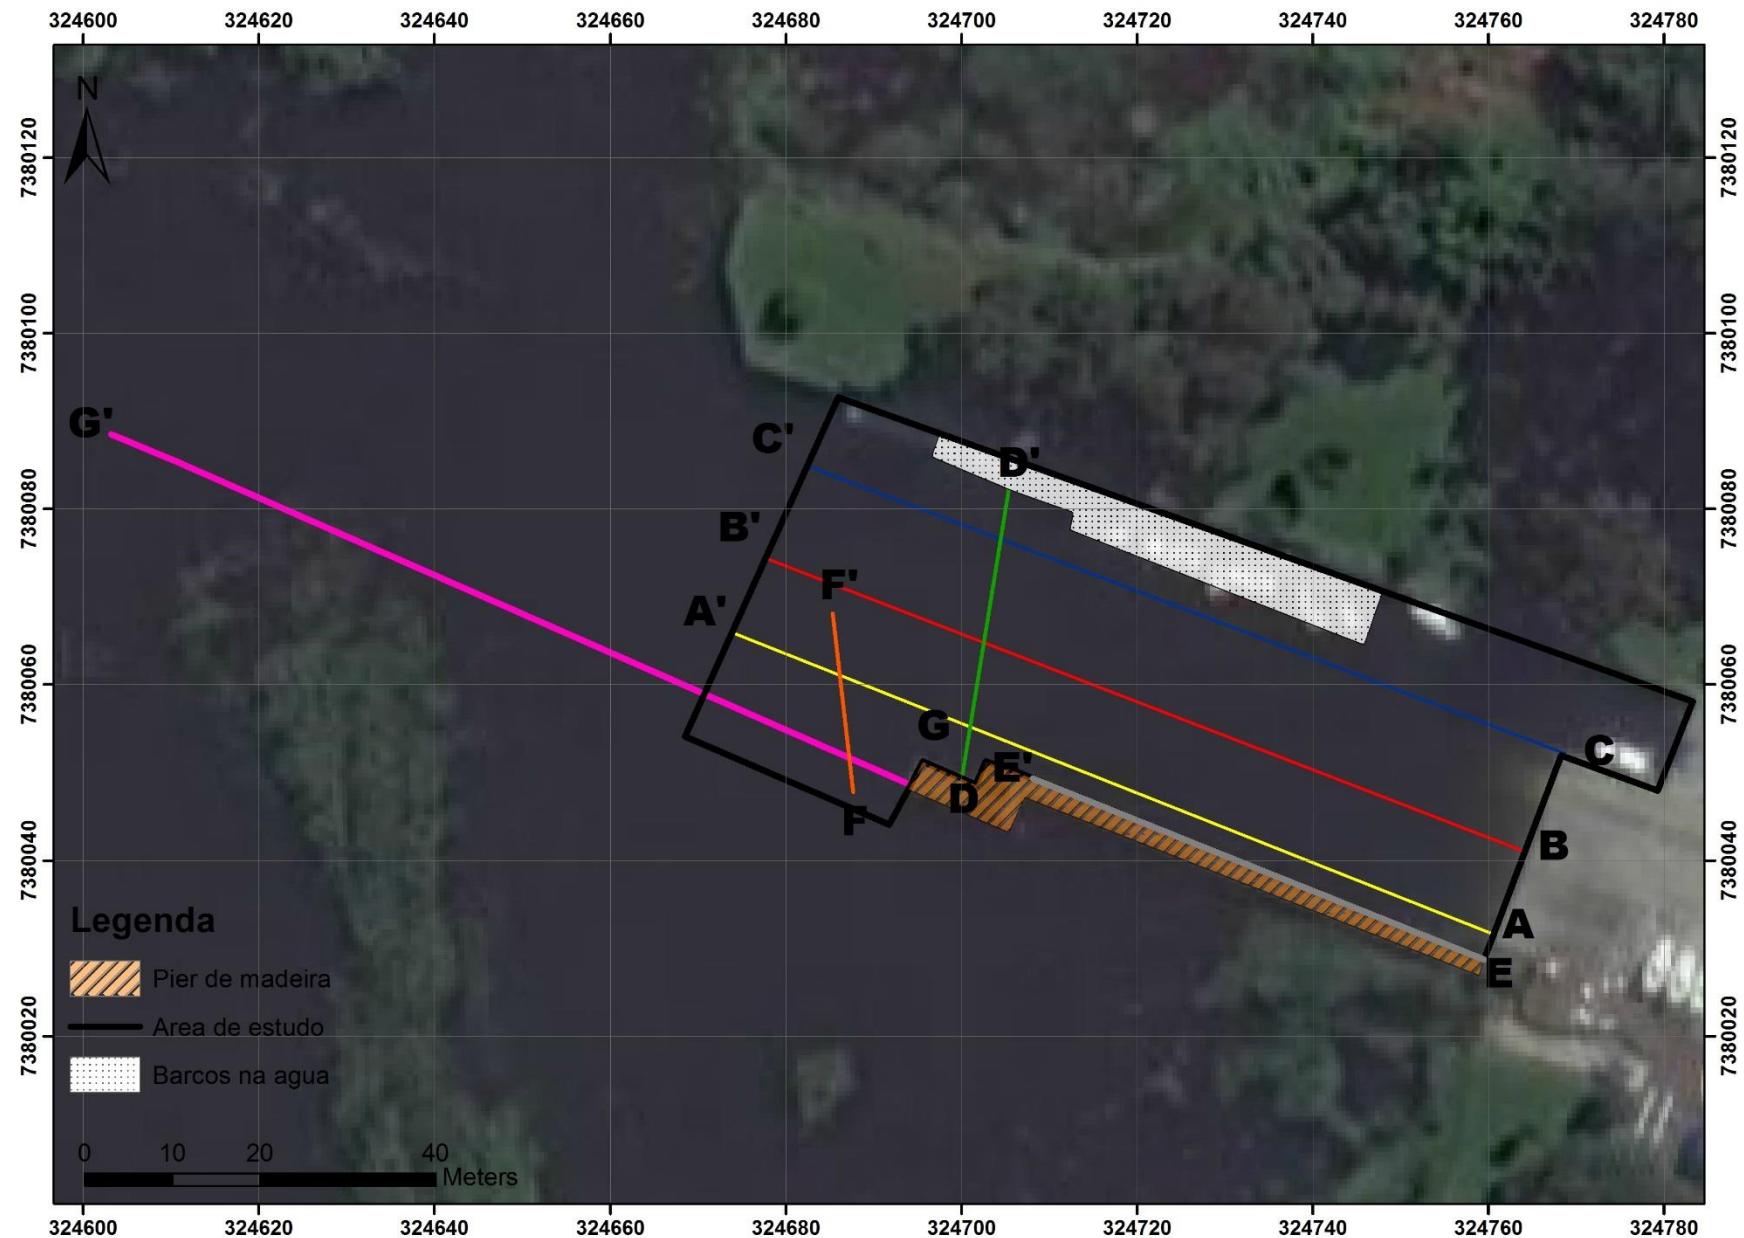
**Anexo 4: Perfis e pontos realizados durante levantamento batimétrico (pontos vermelhos indicam os locais onde se efetuou as medições da profundidade).**

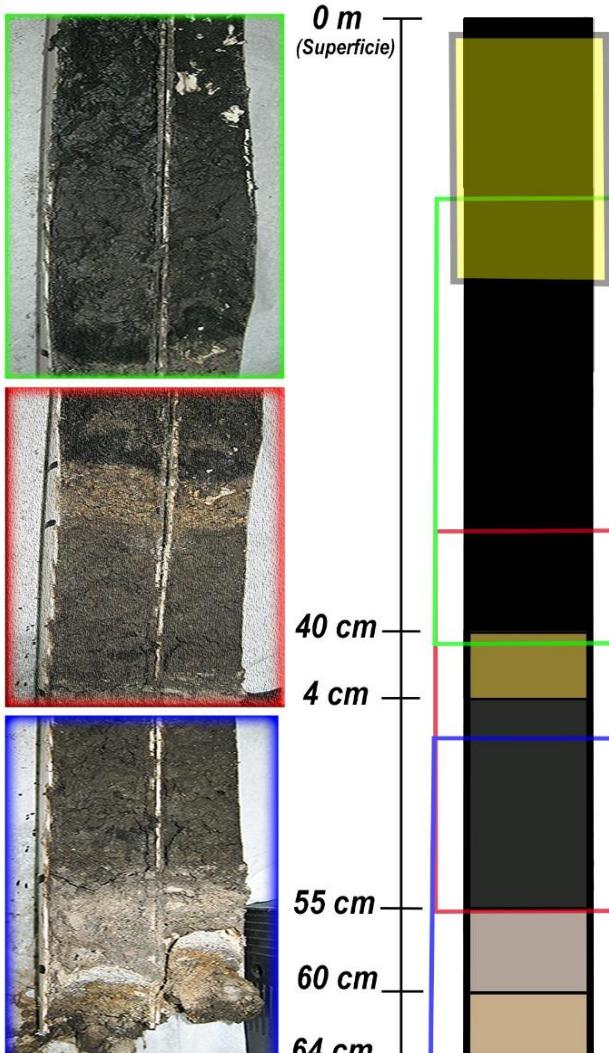
Figura B – Perfil vertical dos sedimentos observados na amostra P3R. Atentar a porção do testemunho utilizada para quantificação de MO, análise química em ICP-EOS e estudo em microscópio eletrônico de varredura (área em amarelo). Profundidades dos contatos entre as camadas à esquerda do perfil (linha vertical).

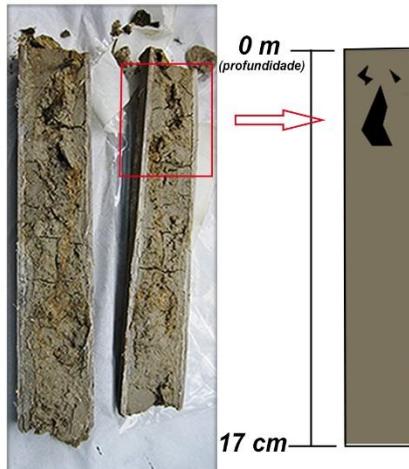
### Zona lateral - Amostras P20 e P30

## Anexo 8: Esquematização e descrição das amostras P20, P30 (zona lateral) e P1i, P2i (zona crítica).

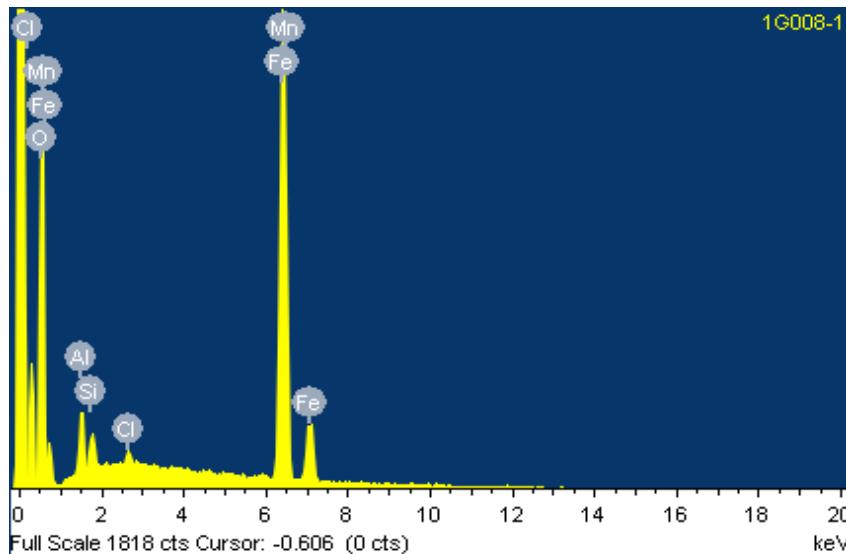
Figura A - Espectro de EDS do 1º alvo. Mn, Fe e O são os elementos de maiores concentrações. Destaque para a presença de Si e Al.

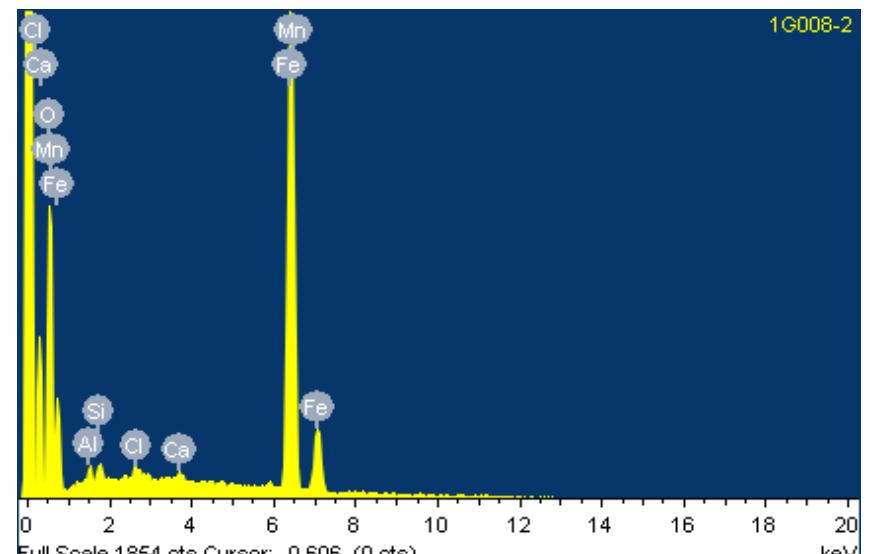
Figura B - Espectro de EDS do 2º alvo. Mn, Fe e O são os elementos de maiores concentrações. Destaque para a quase ausência de Si e Al.

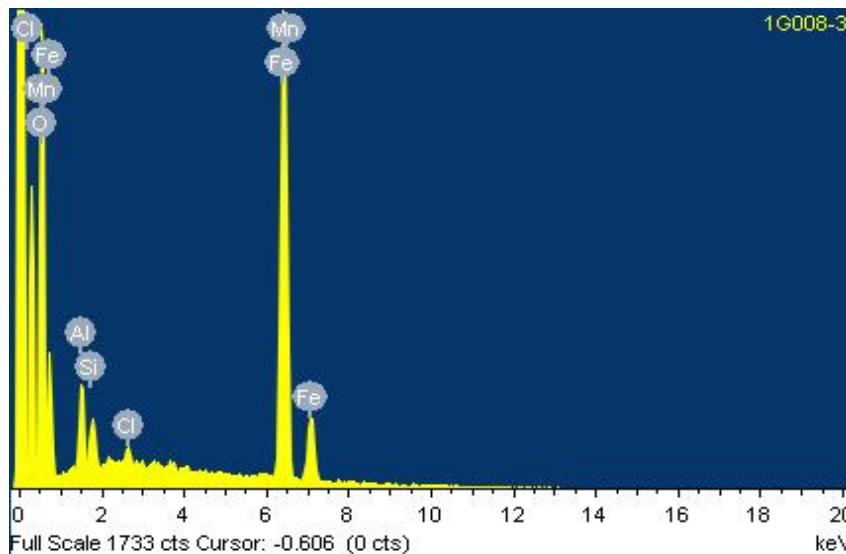
Figura C - Espectro de EDS do 3º alvo. Mn, Fe, O são os elementos de maiores concentrações. Destaque para a presença, significativa, de Si e Al.

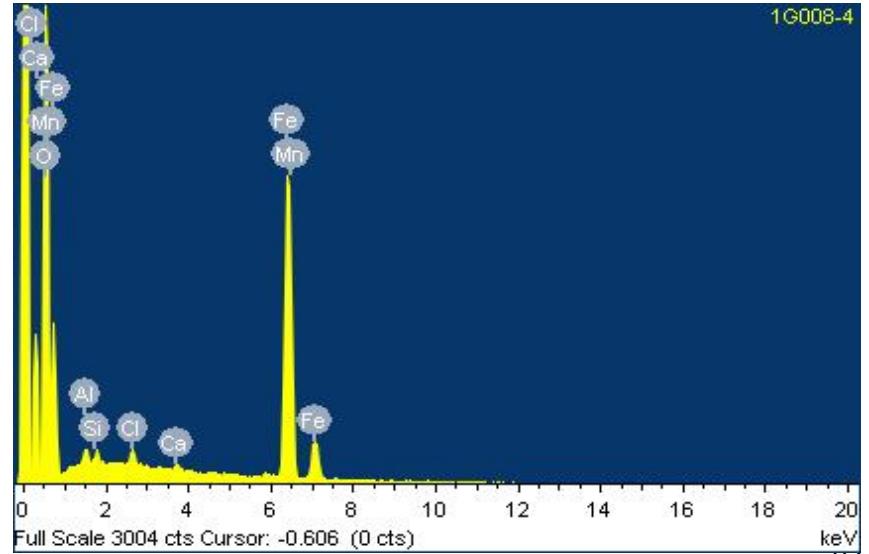
Figura D - Espectro de EDS do 4º alvo. Destaque para a diminuição nas concentrações de Mn e Fe em comparação, aos demais pontos analisados.

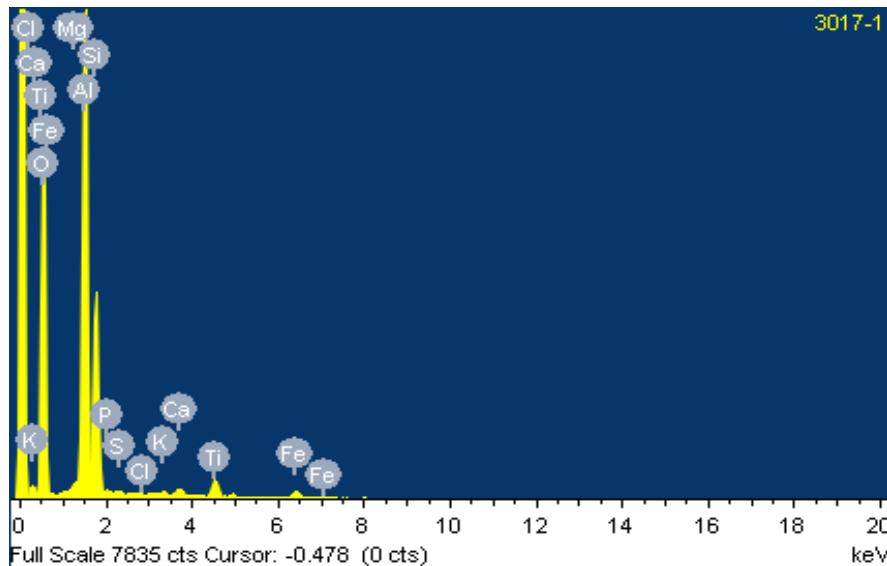
Figura A - Espectro de EDS do 1º alvo. Notar os altos teores de Si, Al, Ti, Fe e O. Ausência de poluentes no grão.

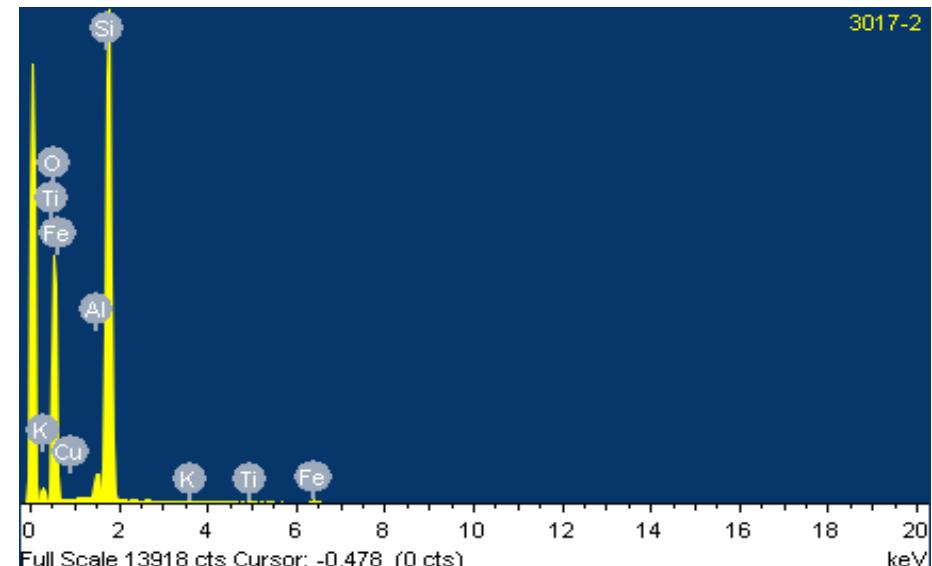
Figura B - Espectro de EDS do 2º alvo. Fe, Ti, O e Si são os elementos de maiores contagens no grão.

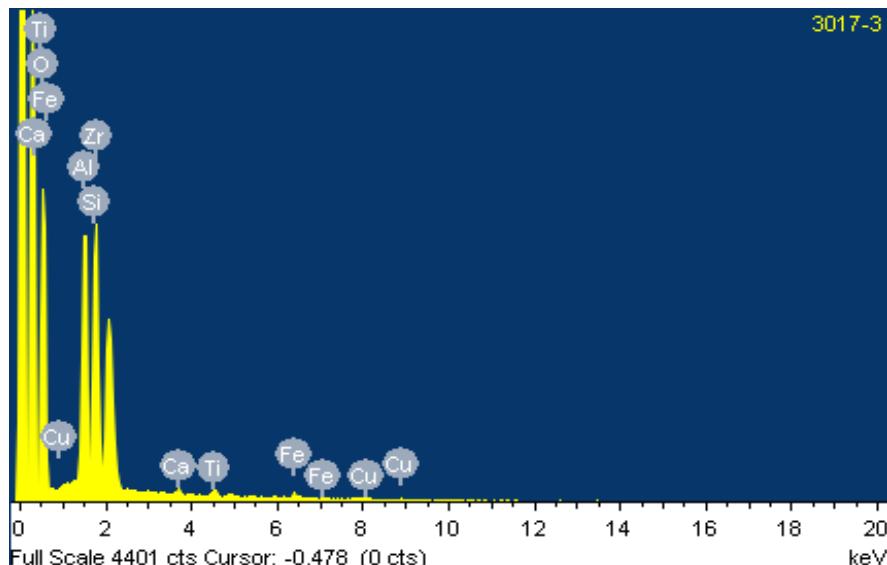
Figura C - Espectro de EDS do 3º alvo. Notar a presença de Zr e Cu no grão. O cobre apresentou baixíssimas contagens.

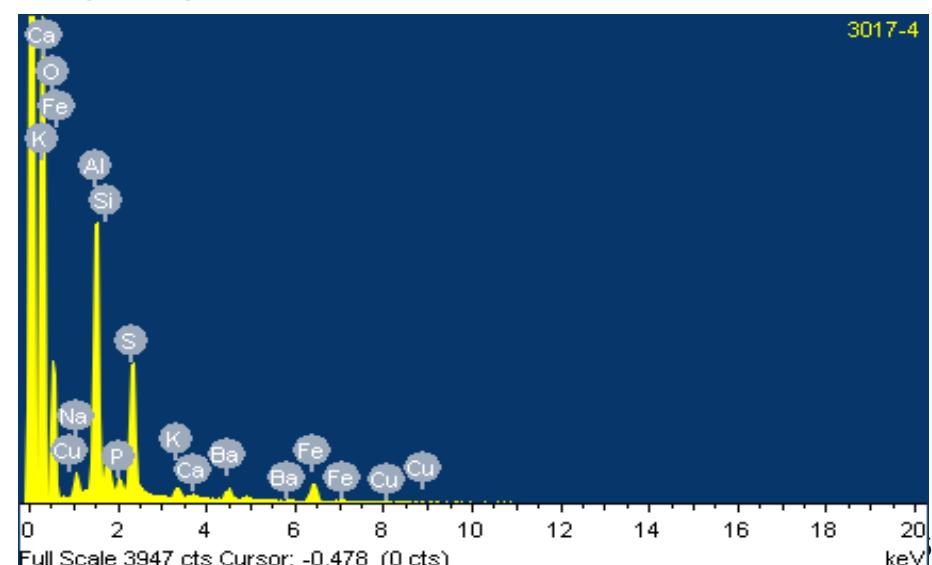
Figura D - Espectro de EDS do 4º alvo. Atentar aos elevados teores de Fe, O, Al, Si e S. Cu e Ba são os únicos elementos contaminantes, ambos apresentaram baixas contagens.

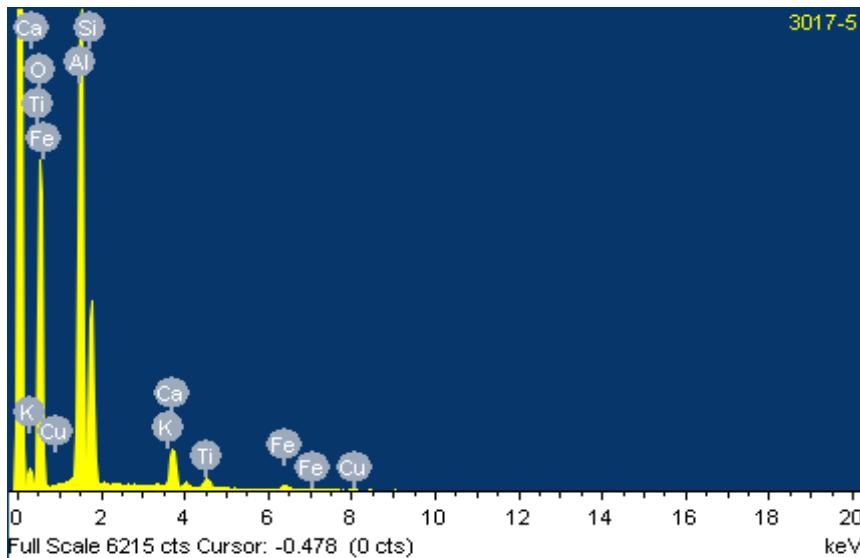
Figura A - Espectro de EDS do 5º alvo. Atentar os elevados teores de Ti, Fe, O, Al e Si. Notar a ausência de poluentes no grão, exceto Cu. Este apresentou baixíssimas contagens.

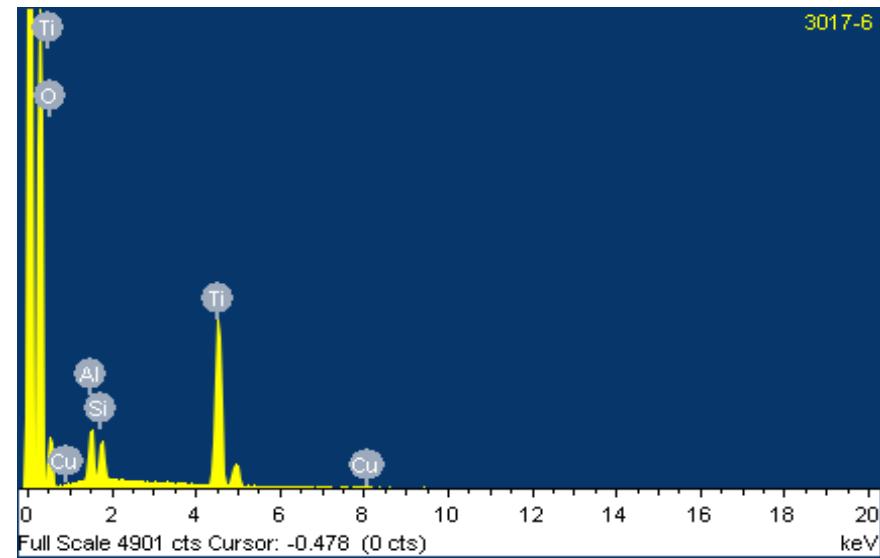
Figura B - Espectro de EDS do 6º alvo. Atentar os elevados teores de Ti e O. Observar as baixas contagens de Cu, único elemento contaminante no grão.

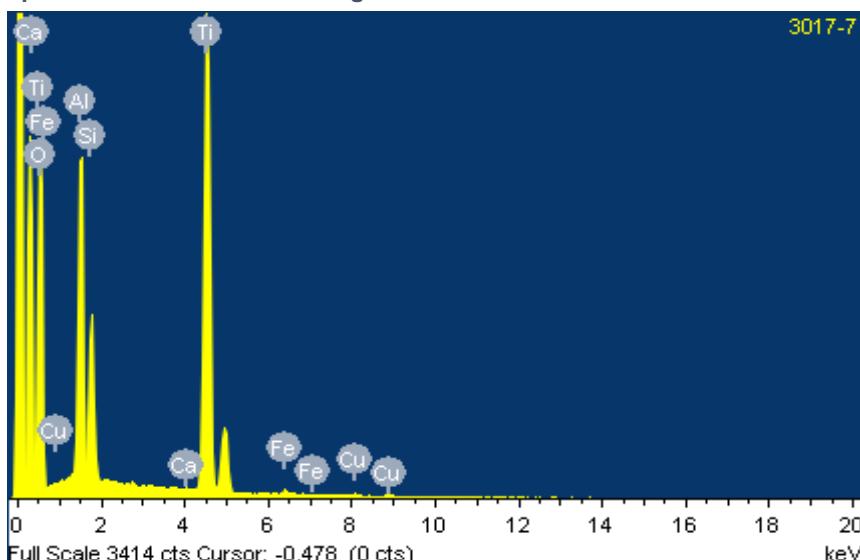
Figura C - Espectro de EDS do 7º alvo. Reparar os elevados teores de Ti, Fe, O, Al, Si. Notar a ausência de poluentes no grão, exceto Cu. Este apresentou baixíssimas contagens.

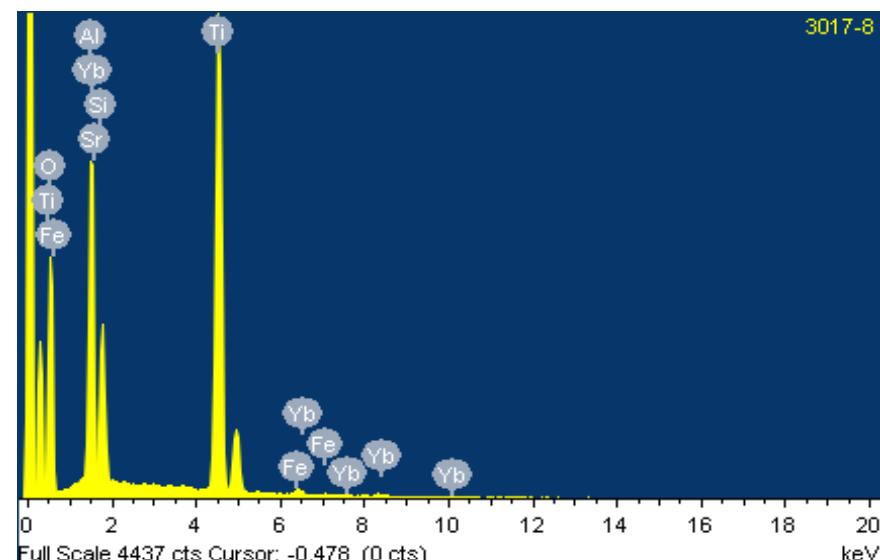
Figura D - Espectro de EDS do 8º alvo. Notar os elevados teores de Ti, Fe, O, Al, Si. Observar a presença de Yb, elemento pertencente ao grupo dos lantanídeos (terrás raras). Itérbio apresentou baixíssimas contagens.

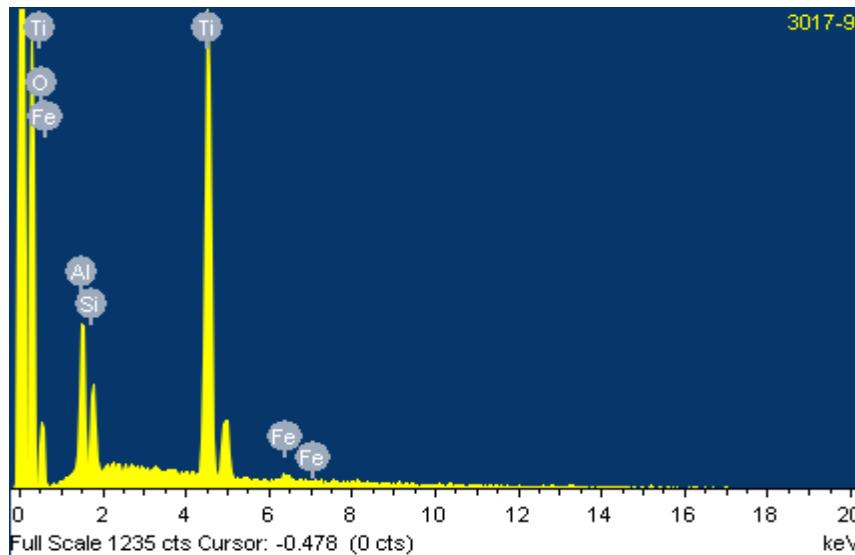
Figura A - Espectro de EDS do 9º alvo. Notar as altas contagens de Ti. Ausência de elementos contaminantes neste grão.

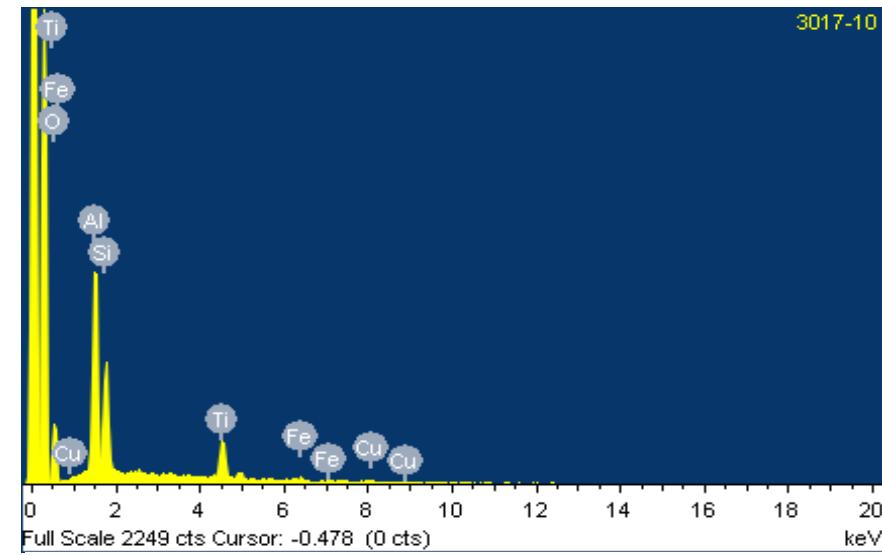
Figura B - Espectro de EDS do 10º alvo. Notar as altas contagens de Ti e baixíssimos teores de Cu, único elemento contaminante no grão.

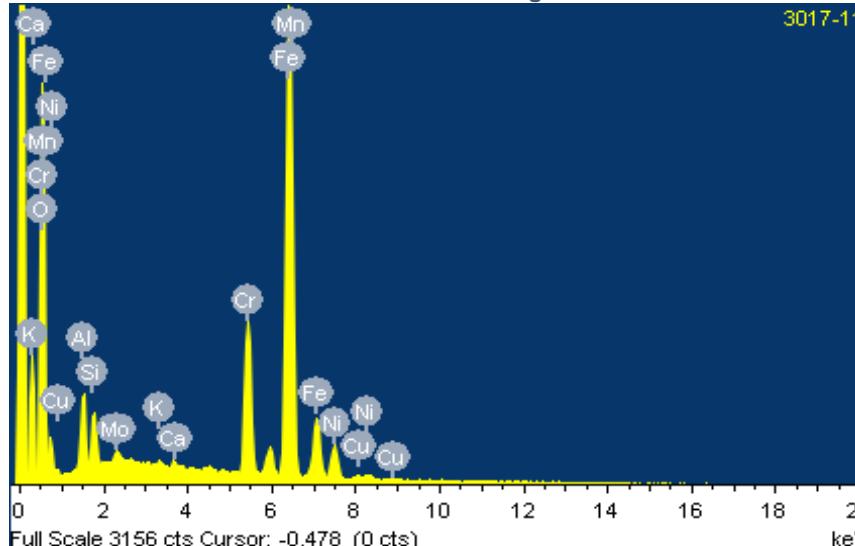
Figura C - Espectro de EDS do 11º alvo. Notar as altas contagens de Fe e Mn, simultaneamente, as altas contagens de Cr. Cu, Ni, Mo e Cr são os elementos contaminantes encontrados neste grão.

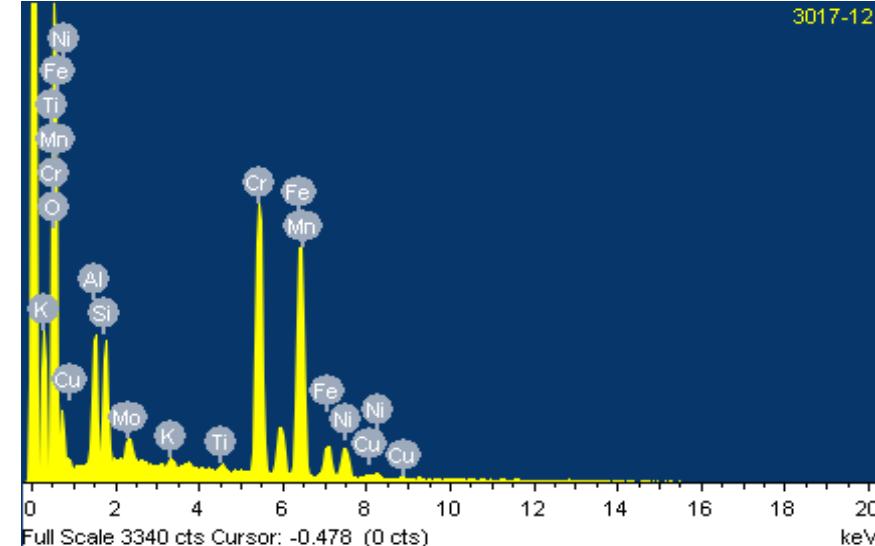
Figura D - Espectro de EDS do 12º alvo. Notar a presença dos poluentes Cu, Ni, Mo e Cr. Destaque para as elevadas contagens de Cr.

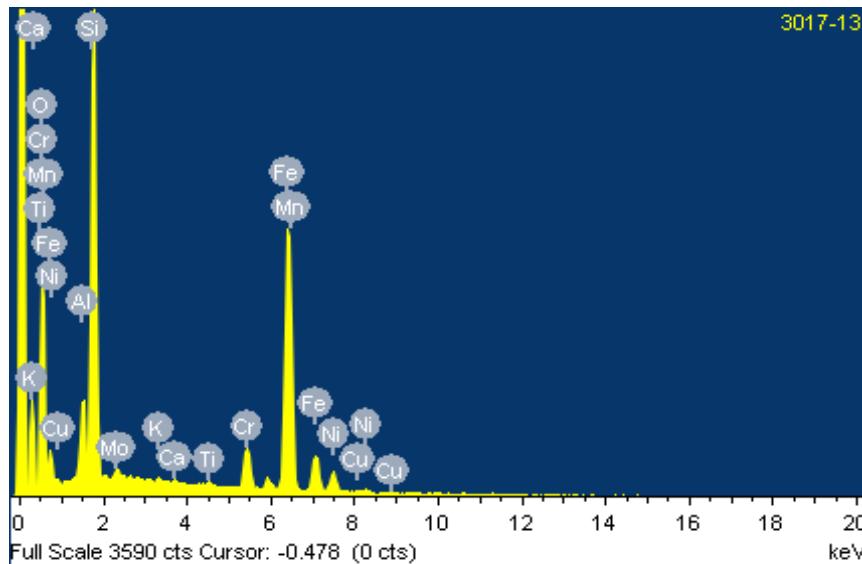
Figura A - Espectro de EDS do 13º alvo. Cu, Ni, Mo e Cr são os elementos contaminantes encontrados neste grão. Observar as pequenas contagens dos quatro poluentes no espectrograma.

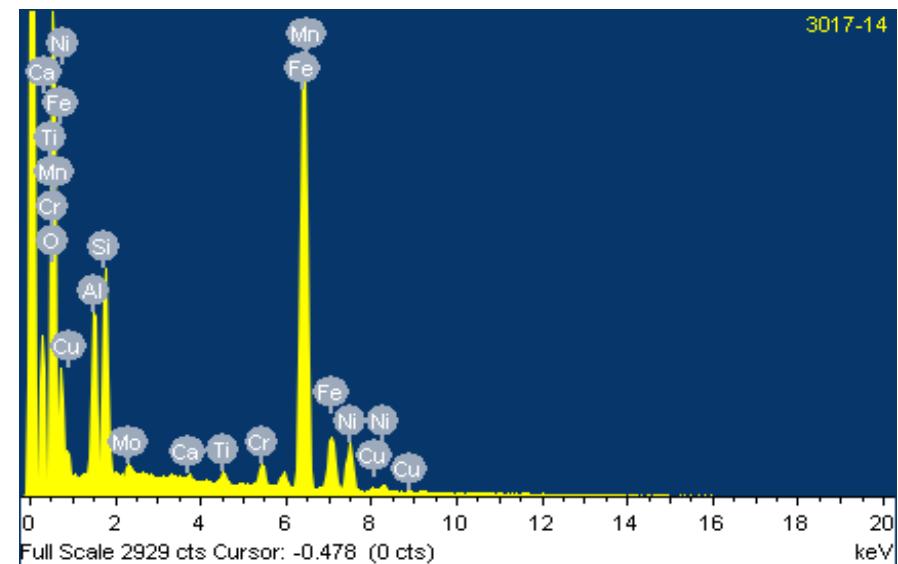
Figura B - Espectro de EDS do 14º alvo. Cu, Ni, Cr e Mo são os elementos contaminantes encontrados neste grão. Atentar as pequenas contagens dos três poluentes no espectrograma.

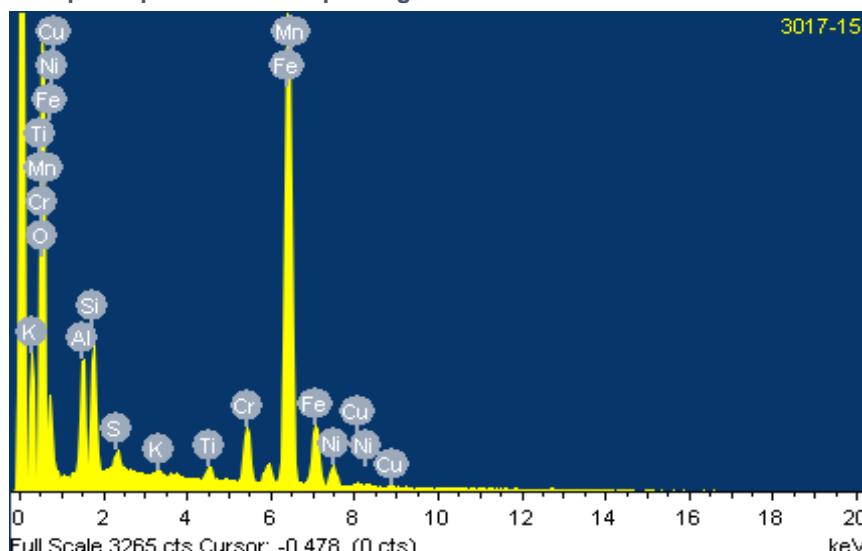
Figura C - Espectro de EDS do 15º alvo. Cu, Ni e Cr são os elementos contaminantes encontrados neste grão. Notar pequenas contagens dos três poluentes no espectrograma.

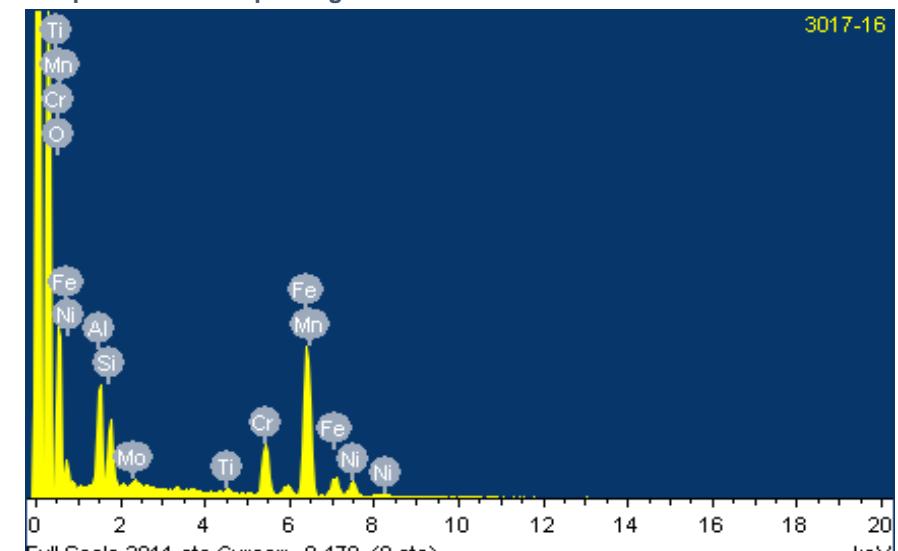
Figura D - Espectro de EDS do 16º alvo. Cu, Ni, Mo e Cr são os elementos contaminantes encontrados neste grão. Notar as baixas contagens de Fe e Mn, simultaneamente, as baixas contagens de Cr, Ni e Mo.

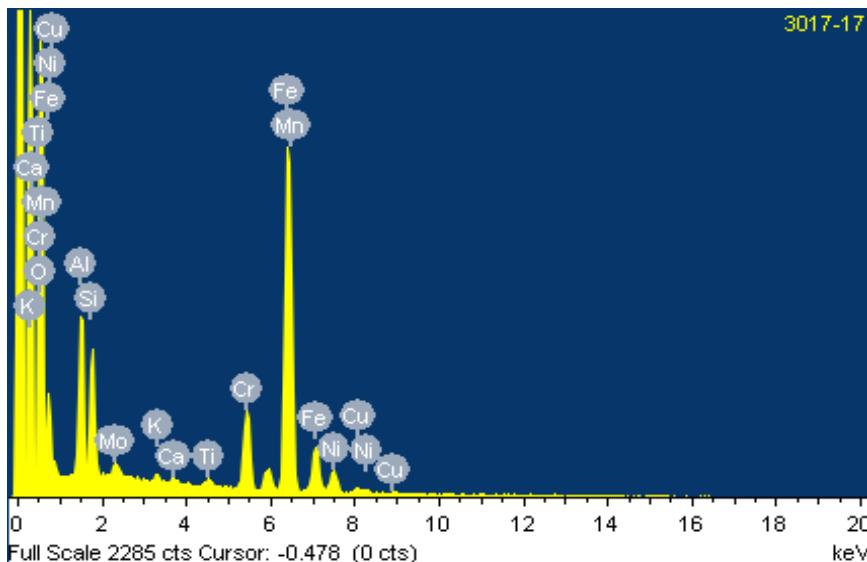
Figura A - Espectro de EDS do 17º alvo. Cu, Ni, Mo e Cr são os elementos contaminantes encontrados neste grão. Notar as contagens medianas de Cr e baixíssimas contagens de Ni e Cu.

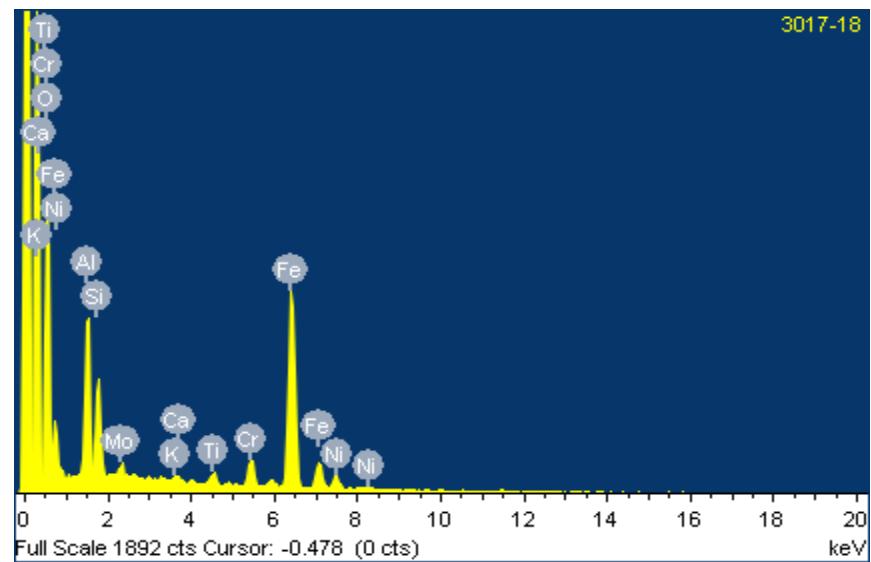
Figura B - Espectro de EDS do 18º alvo. Cu, Ni, Mo e Cr são os elementos contaminantes encontrados neste grão. Notar as baixíssimas contagens de Ni, Cr, Mo e Cu.

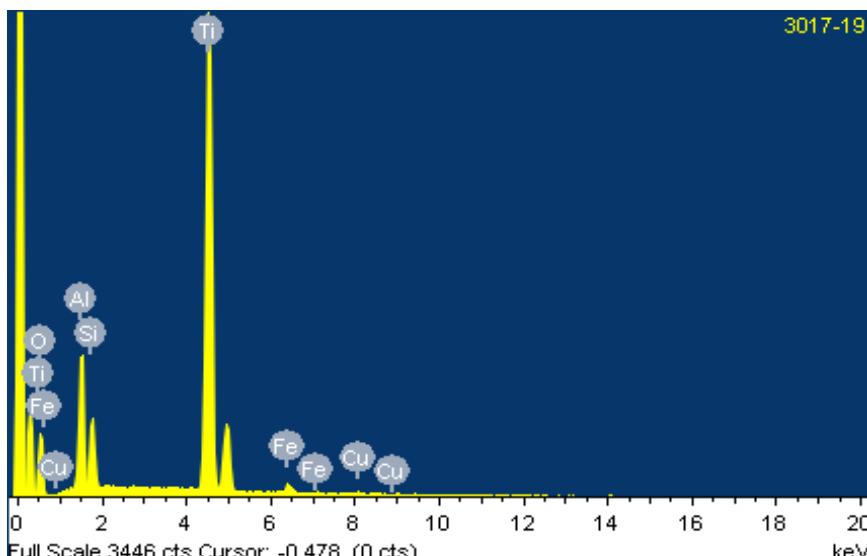
Figura C - Espectro de EDS do 19º alvo. Notar altas as contagens de Ti e baixíssimas contagens de Cu. Cobre é o único elemento contaminante no grão.

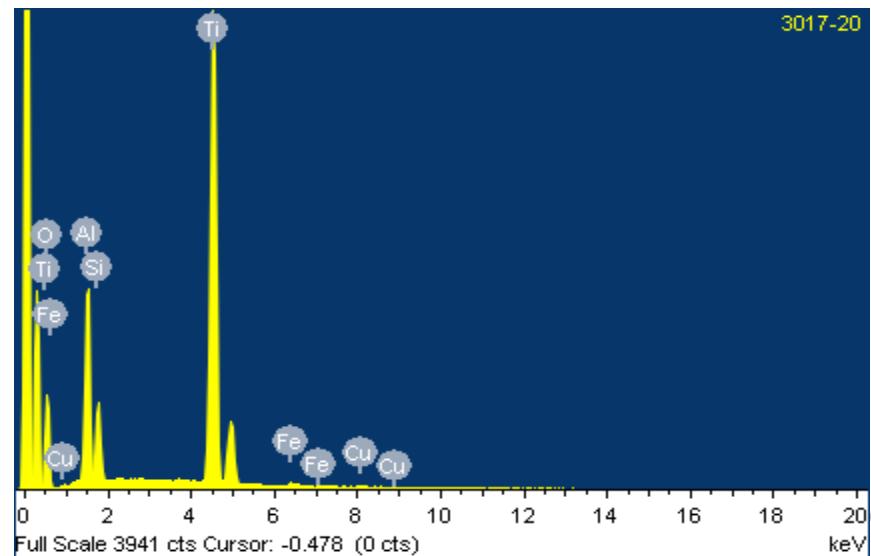
Figura D - Espectro de EDS do 20º alvo. Atentar aos altos teores de Ti e as diminutas contagens de Cu.

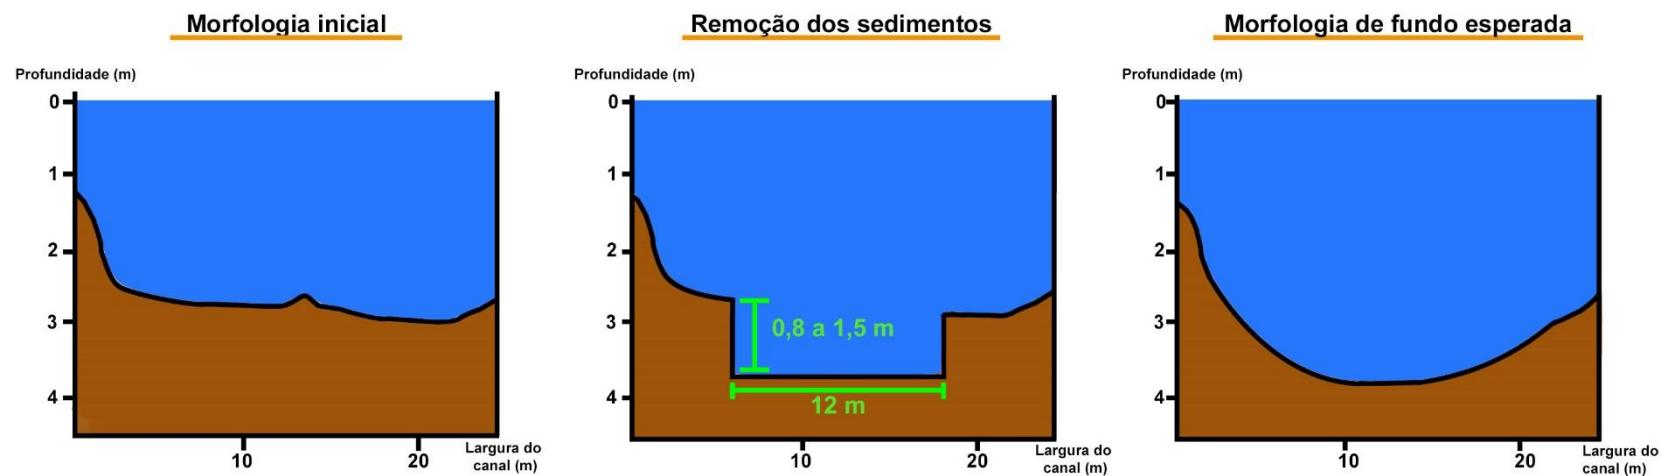
Figura A - Planejamento geral de remoção dos sedimentos de fundo do canal principal do Yacht Club Santo Amaro. Em verde, marcações indicando profundidade e largura do corte. Notar a variação da morfologia do corte pré e pós corte.
