UNIVERSIDADE DE SÃO PAULO

ESCOLA POLITÉCNICA

**Gestão em postos de combustíveis para prevenir passivos ambientais: Estudo de caso  
sobre causas de contaminação e suas consequências no estado do Paraná**

Monografia apresentada à Escola Politécnica da Universidade de São Paulo como parte dos requisitos para a obtenção do título de Especialista em Gestão de Áreas Contaminadas, Desenvolvimento Urbano Sustentável e Revitalização de Brownfields.

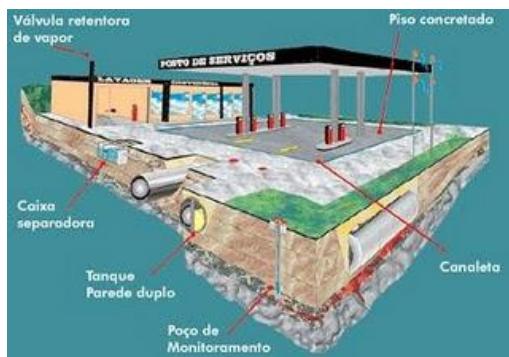
Figura 1 - Instalações básicas de posto revendedor

A Resolução CONAMA nº273/2000 foi o primeiro instrumento brasileiro que dispôs sobre a instalação de sistemas de armazenamento de derivados de petróleo e outros combustíveis, uma vez que relaciona posto revendedor com “Instalação onde se exerce a atividade de revenda varejista de combustíveis líquidos derivados do petróleo, álcool combustível e outros combustíveis automotivos, dispondo de equipamentos e sistemas para armazenamento de combustíveis automotivos e equipamentos medidores” (CONAMA, 2000). Para desenvolver a atividade de posto revendedor, instalações típicas incluem as bombas de abastecimento, tanques de combustível (geralmente subterrâneos), pontos de descarga de combustível, onde ocorre o descarregamento de combustível do caminhão para o tanque, tanque de óleo lubrificante usado (subterrâneo ou aéreo), tubulações subterrâneas, filtro de óleo diesel, sistema de drenagem oleosa, equipamentos de proteção e controle de derrames, transbordamento e vazamento de produto, caixa separadora de água e óleo, entre outros (Santos, 2005).

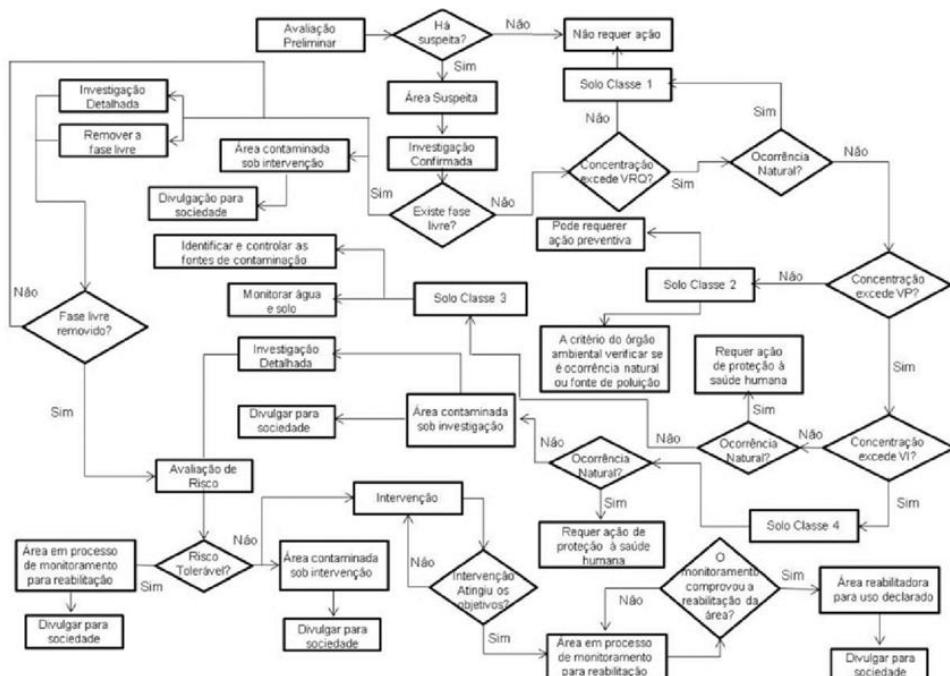
Figura 2 - Fluxograma das etapas de gerenciamento de áreas contaminadas

O processo de recuperação de áreas contaminadas se iniciou nas últimas décadas do século XX, com o objetivo de viabilizar a reabilitação da área e a restauração do solo. Entretanto, diante do custo elevado para chegar às condições necessárias, e muitas vezes da improbabilidade de alcançar a condição ideal, busca-se recuperar a área para um uso determinado, com medidas menos restritivas e técnicas mais viáveis economicamente (Gunther, 2006). Dessa forma, o gerenciamento das áreas contaminadas busca minimizar os riscos para o ambiente e para a população, por meio de medidas que assegurem o entendimento das características da área e impactos gerados pelos contaminantes, possibilitando uma melhor tomada de decisão quanto à forma de agir e intervir (CETESB, 2001). A Resolução CONAMA n°420/2009 classifica as etapas dos procedimentos e ações de investigação (Figura 2), sendo elas: identificação, envolvendo a avaliação preliminar e confirmatória; diagnóstico, atrelado à investigação detalhada e avaliação de risco; e intervenção.

Assim, a avaliação preliminar constata evidências, indícios ou fatos que possibilitem suspeitar da existência de contaminação na área sob investigação, levando em consideração as informações históricas disponíveis e vistorias técnicas do local, de modo a subsidiar o desenvolvimento das próximas etapas. Posteriormente, a investigação confirmatória envolve a identificação das possíveis áreas contaminadas, cujo foco é confirmar ou não a existência de contaminantes de origem antrópica em concentrações superiores aos valores estabelecidos pela resolução vigente e aplicável, no solo ou nas águas subterrâneas. Se confirmado, a investigação detalhada analisa a dinâmica da contaminação nos compartimentos ambientais afetados e identifica os cenários de uso e ocupação do solo, assim como dos receptores, caminhos de exposição e vias de ingresso do contaminante. Posteriormente, a avaliação de risco identifica, avalia e quantifica os riscos à saúde humana ou bem de interesse ambiental a ser protegido. A intervenção condiz com a “etapa de execução de ações de controle para a eliminação do perigo ou redução, a níveis toleráveis, dos riscos identificados na etapa de diagnóstico, bem como o monitoramento da eficácia das ações executadas, considerando o uso atual e futuro da área” (CONAMA, 2009).

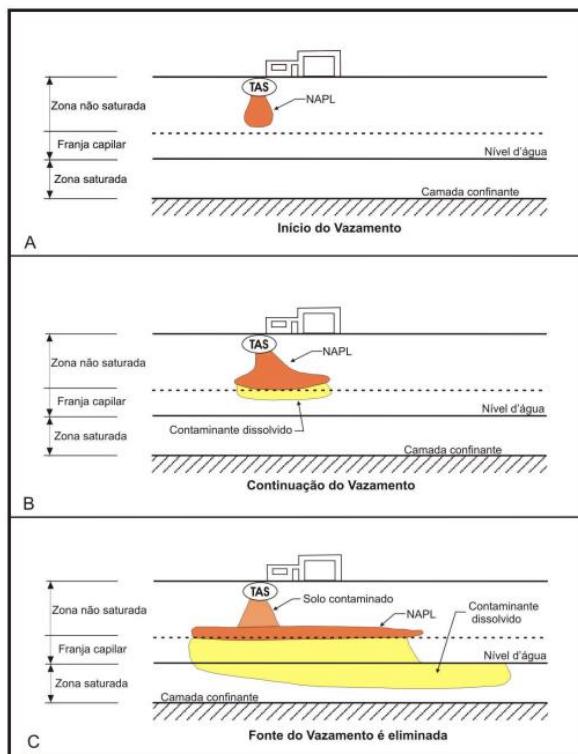
Figura 3 - Evolução do contaminante por hidrocarbonetos de petróleo em subsuperfície

Algumas etapas do comportamento dos hidrocarbonetos presentes nos compartimentos ambientais, decorrentes de vazamento de tanque subterrâneo, estão representadas na Figura 3.

A etapa (A) está atrelada à massa de hidrocarboneto no meio não saturado, antes de atingir a franja capilar, enquanto a etapa (B) demonstra o vazamento contínuo e o volume vazado formando a fase livre, sendo o LNAPL deslocado junto a franja capilar e parte dos compostos solúveis começando a se dissolver na água subterrânea. Na etapa (C), a fonte de contaminação foi estanque, mas os contaminantes permaneceram no solo abaixo da fonte primária, a pluma de fase livre foi espalhada lateralmente e a pluma de fase dissolvida migra na direção do fluxo subterrâneo (EPA, 1996). Além disso, a massa de hidrocarbonetos da fase livre e residual tende a se volatilizar e solubilizar parcialmente, se tornando componentes do vapor da água subterrânea e solo, respectivamente, pois a solubilização das frações mais leves (com menor pressão de vapor e menor peso molecular) tendem a tornar a massa remanescente dos compostos menos móvel e mais densa (EPA, 1996). Os hidrocarbonetos na fase vapor são móveis e podem migrar a maiores distâncias na extensão de caminhos de fluxo preferenciais, como juntas, fraturas, camadas de areia e linhas de utilidades subterrâneas (EPA, 1996). A retenção capilar é capaz de manter imóvel uma quantidade significativa de produto, o qual permanece como fonte de contaminação do aquífero e de vapores (Mindrisz, 2006).

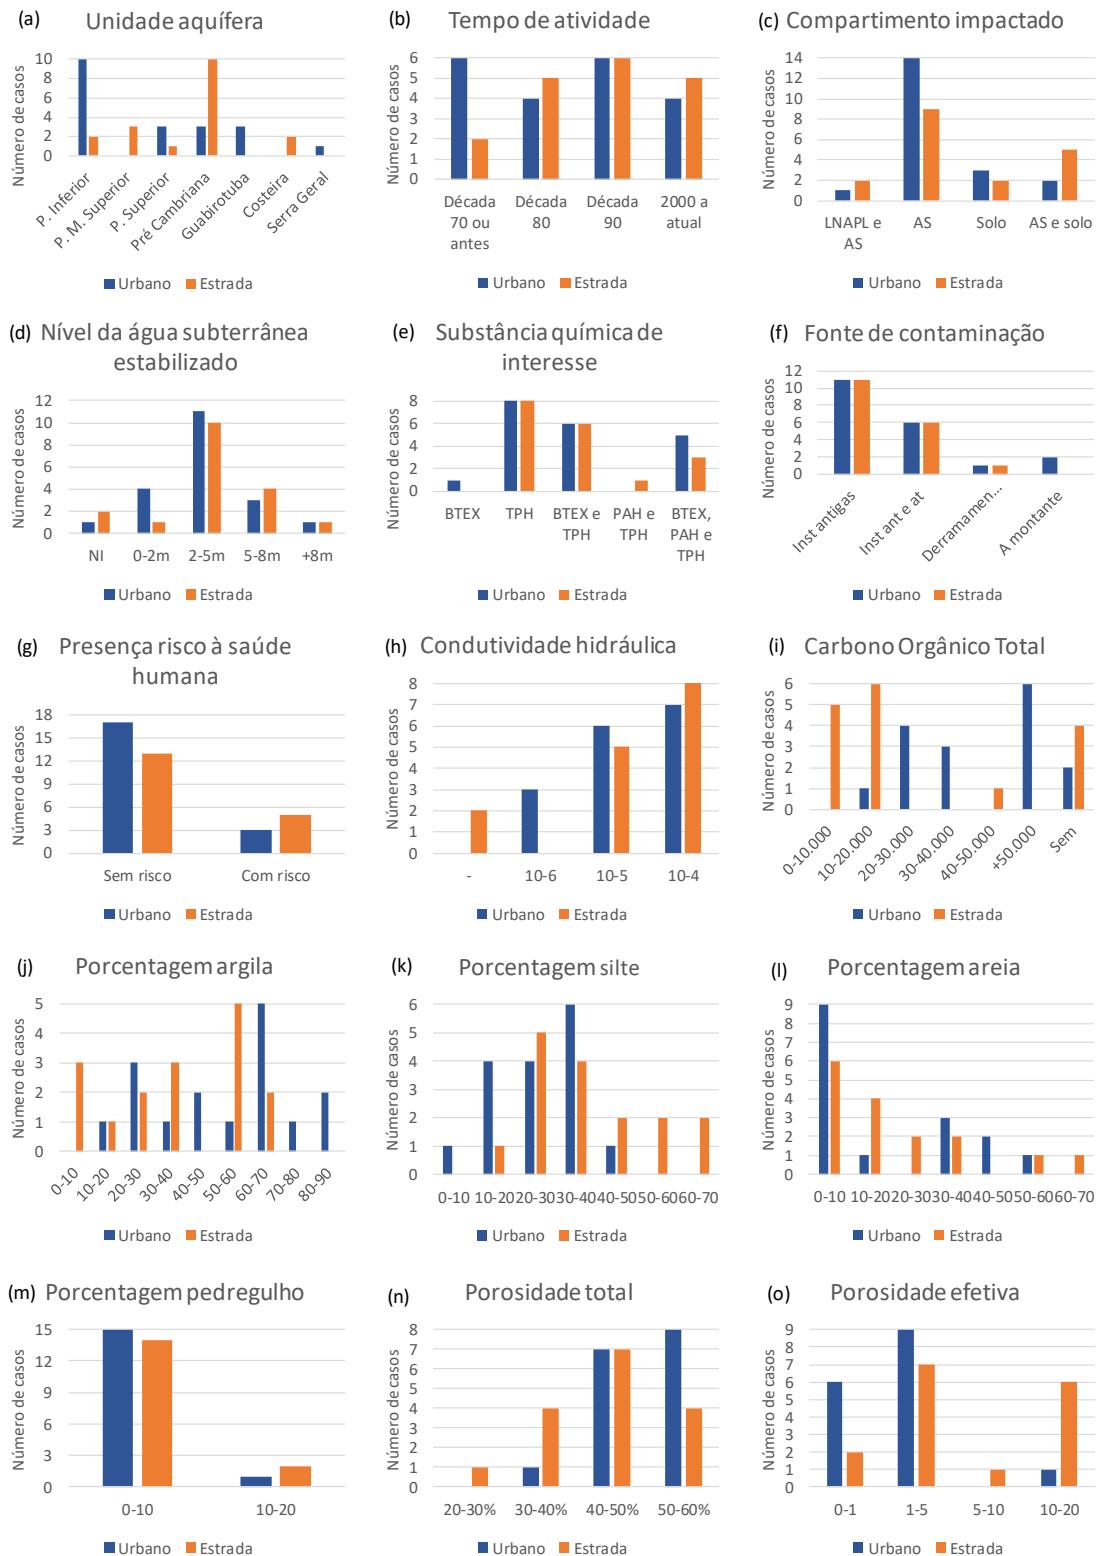
Figura 5 - Resumo dos resultados obtidos a partir dos parâmetros analisados em postos em área urbana e de estrada

solo levantadas. O resumo com a comparação entre os parâmetros analisados para área urbana e estrada/rodovia se encontram nos gráficos presentes na Figura 5.

Dos 38 casos analisados, 20 empreendimentos estão atrelados a postos de centro urbano, enquanto 18 se encontram em estradas/rodovias. Dos 20 postos em área urbana, observou-se que a maioria se encontrava sobre a Unidade Aquífera Paleozóica Inferior (10 casos). Seis casos iniciaram suas atividades na década de 70 ou antes, 4 na década de 80, 6 na década de 90, e 4 a partir do ano 2000. Observou-se que a contaminação prevalece dissolvida em água subterrânea, tendo em vista que 14 casos apresentaram concentração apenas em água subterrânea, 3 apenas em solo (tendo em vista que 1 caso não ocorreu a interceptação do nível freático pelas sondagens realizadas), 2 em solo e água subterrânea, além de 1 caso em que foi observada fase livre de produto em água, além de dissolvida. O nível de água estabilizado do aquífero livre se encontra majoritariamente entre 2,0 e 5,0 m (14 casos). Quanto aos parâmetros, notou-se prevalência de pontos contaminados por TPH, seguindo por BTEX e então por PAH, considerando que 8 casos apresentaram apenas presença de TPH, 1 apenas para BTEX, 6 para TPH e BTEX, e 5 para TPH, BTEX e PAH. Em maioria, as fontes de contaminação estão atreladas às antigas instalações (11 casos), seguindo por contaminação advinda das antigas e atuais instalações (6 casos), além de poucos casos de derramamentos pontuais ou com contaminação a montante do empreendimento. Dos 20 casos, 17 não apresentaram risco à saúde humana, enquanto 3, apresentaram.

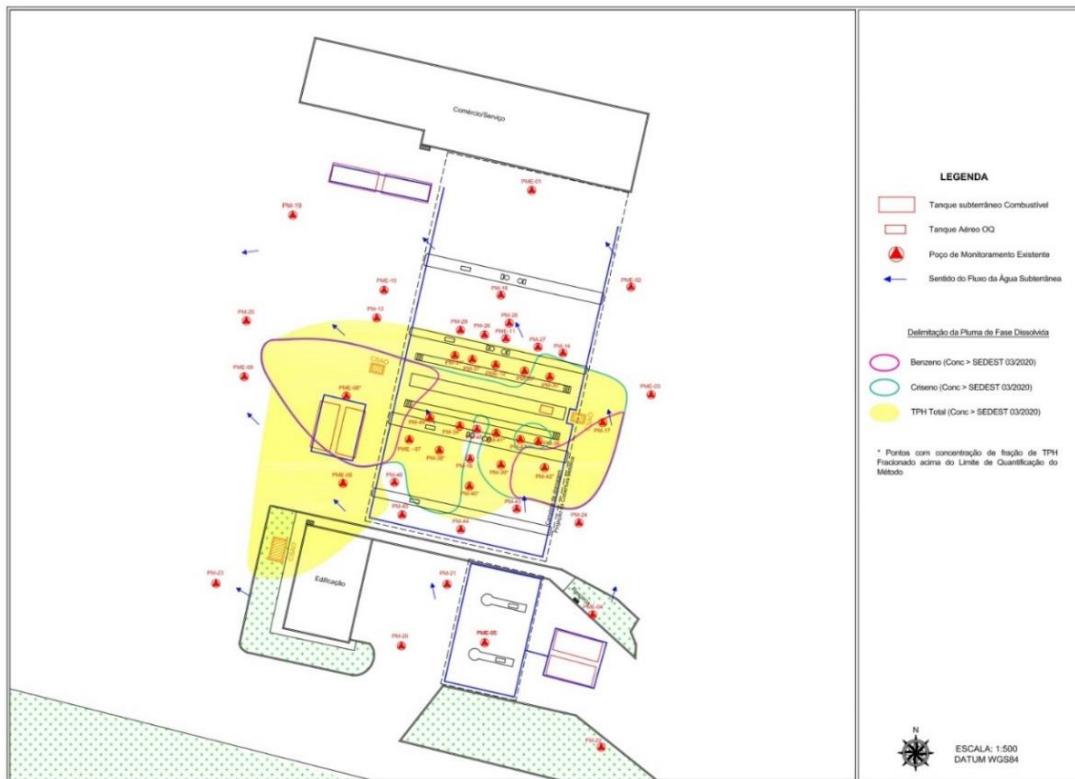
Figura 6 - Planta do empreendimento com pluma dissolvida em água subterrânea - Estudo de Caso 1

Para o Estudo de Caso 1, conforme levantamento de dados referentes ao histórico, notou-se que a contaminação na área já existia em fase livre há um tempo considerável, sendo que os pontos mais críticos se encontravam entre as bombas de abastecimento e as rampas de inspeção na pista de diesel, área pela qual passou por processo de remediação. Cerca de 6 meses antes da finalização da remediação no local, ocorreram reparos no empreendimento envolvendo a impermeabilização das valas de inspeção com concreto usinado e manta de fibra, assim como da estrutura de bacia de contenção dos filtros de óleo diesel. Após os reparos citados, ocorreu a diminuição significativa até estagnação da retirada de produto do meio, constatando-se que possível fonte primária de contaminação no local era das instalações citadas, atualmente estanques. Além disso, ocorreu um aumento das concentrações de TPH em um determinado ponto e, ao investigar o motivo, notou-se que a câmara de calçada do poço de monitoramento encontrava-se danificada, o que pode ter colaborado com a infiltração de contaminante no meio e consequente aumento nas concentrações.

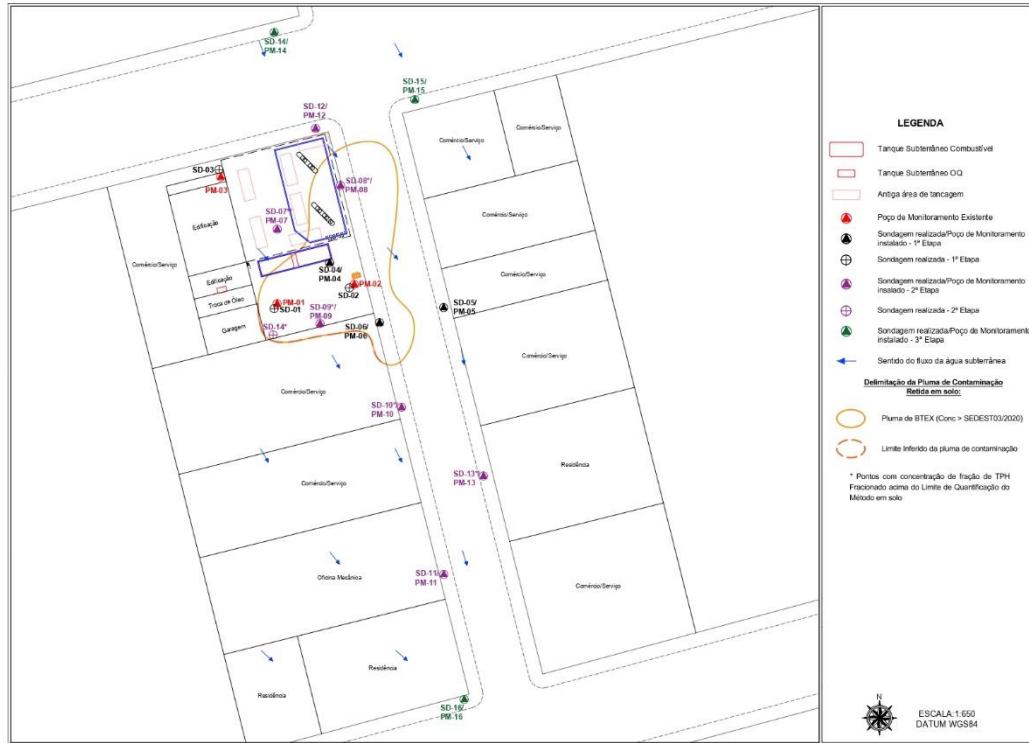
Figura 7 - Planta do empreendimento com pluma retida em solo - Estudo de Caso 2

Os resultados indicaram presença de óleo diesel e óleo lubrificante em solo, próximo à atual área de garagem e troca de óleo (área da antiga borracharia), e óleo diesel próxima à atual área de tancagem. Grande parte da contaminação observada se trata de contaminação residual das antigas instalações e eventos pontuais de transbordamento de efluente. Além disso, a área adjacente ao posto, a jusante das instalações, era detentora de atividade mecânica, o que pode ter contribuído para contaminação. Foi realizado ensaio de estanqueidade e hidrostático em maio de 2023, o qual constatou que os tanques e linhas encontravam-se estanques. Entretanto, o empreendimento se encontra em processo de aquisição e instalação dos sensores ambientais e respectivo aparelho de conexão.

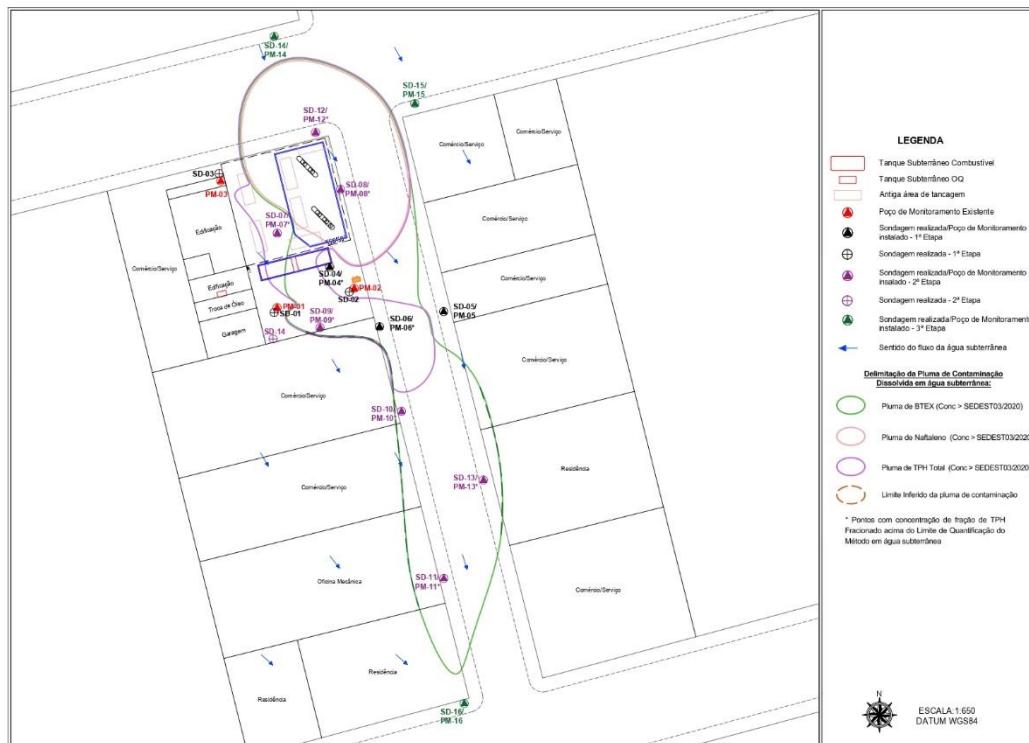
Figura 8 - Planta do empreendimento com pluma dissolvida em água subterrânea - Estudo de Caso 2

Conforme o levantamento de dados referente ao histórico junto ao proprietário e às informações obtidas nos resultados analíticos, foi possível levantar as possíveis fontes primárias da contaminação observadas no local. Foi informado pelo proprietário que, anteriormente ao atual *layout* do empreendimento, haviam tanques subterrâneos de parede simples e linhas galvanizadas localizados na pista de abastecimento e entre a pista e a loja de conveniências, com o agravante de que o material de revestimento/piso se tratava de paralelepípedo, o que facilita a infiltração do contaminante no meio caso ocorra um vazamento ou derramamento, e bombas sem *sump*. Além disso, os resultados analíticos apontam presença de querosene em solo e água subterrânea em pontos próximos à calçada, os quais resultam de possível destinação inadequada do composto quando havia instalação de mecânica e borracharia no local do posto.
