Prevenção e controle de riscos em equipamentos e instalações em
Forjaria de pequeno porte

Monografia apresentada à Escola Politécnica
da Universidade de São Paulo para a
obtenção do título de Especialista em
Engenharia de Segurança do Trabalho

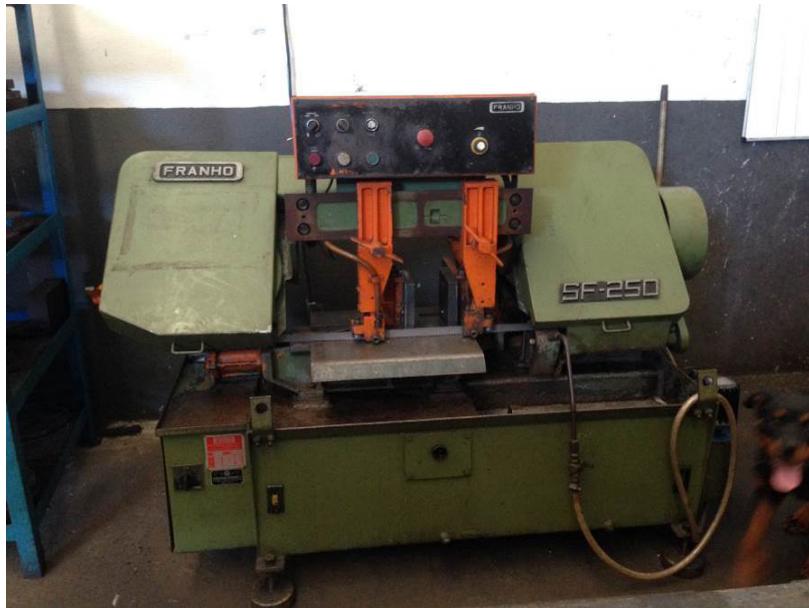
Foto 2 – Serra de Fita Franho SF-250

A Serra de fita SF-250 apresentada na foto 2, apresenta-se em bom estado. Em relação às instalações elétricas, não foi possível verificar se o equipamento está aterrado, assim como se as conexões e derivações de

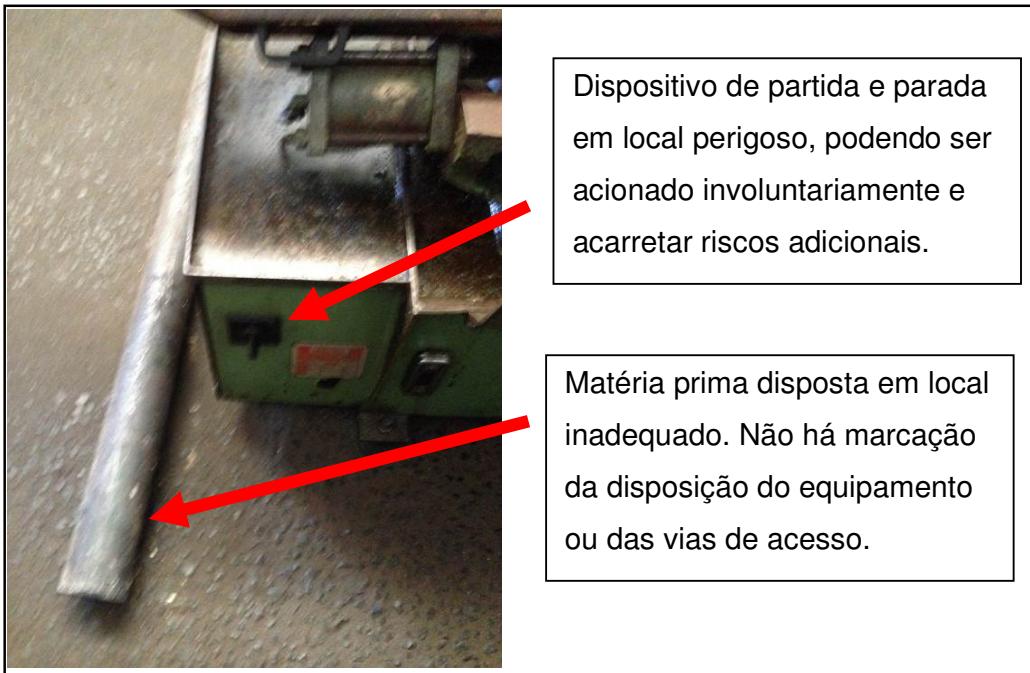
Foto 5 – Detalhe do dispositivo de partida da Serra de fita SF250A

Dispositivo de partida e parada em local perigoso, podendo ser acionado involuntariamente e acarretar riscos adicionais.

Matéria prima disposta em local inadequado. Não há marcação da disposição do equipamento ou das vias de acesso.

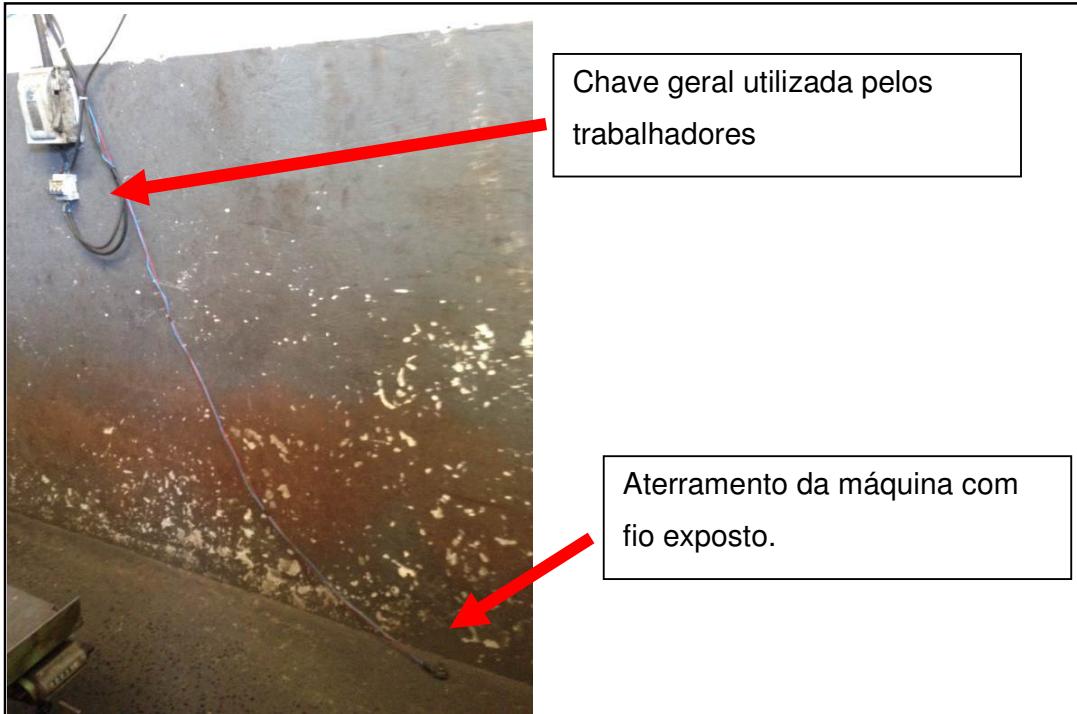
Foto 6 – Detalhe da chave geral da Serra de Fita SF 250A

A Serra de fita SF250A está aterrada, porém o fio está exposto (Foto 6). Não foi possível verificar se as conexões e derivações de fiação estão em conformidade. Há dispositivo de partida e desligamento instalado no canto inferior esquerdo do equipamento (Foto 5), porém devido a problemas de sobretensão os operadores são instruídos para desligar também o disjuntor. O painel de controle possui descrição ilegível ou apagada dos controles (Foto 4).

Chave geral utilizada pelos trabalhadores

Aterramento da máquina com fio exposto.

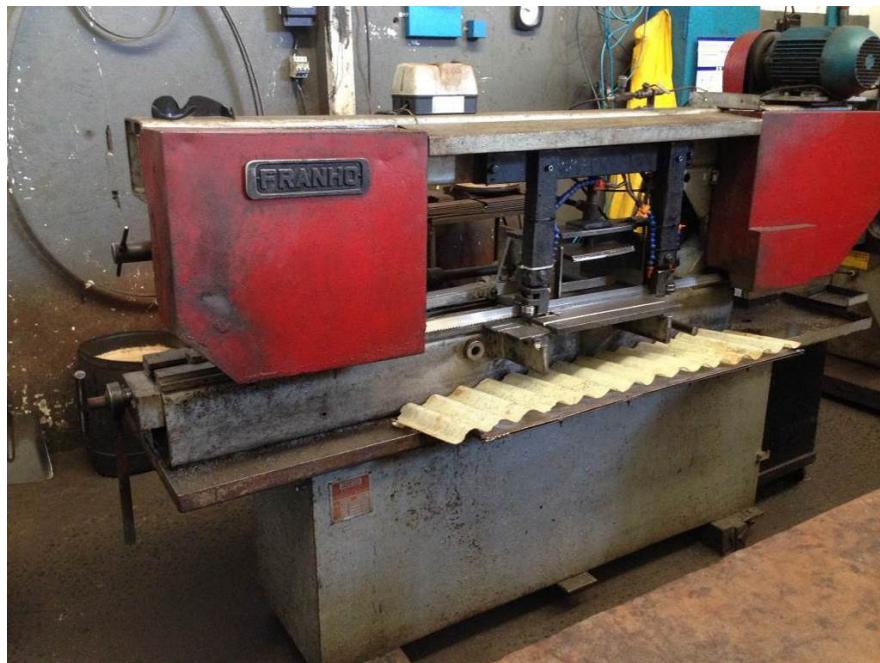
Foto 7 – Serra de fita Franho FM900

A Serra de fita Franho FM900 está localizada ao lado da Serra de fita SF 250A. Não foi observado aterramento do equipamento e não foi possível verificar se as conexões e derivações de fiação estão em conformidade. Há dispositivo de partida e desligamento instalado na parte superior do equipamento (Foto 8), porém devido a problemas de sobretensão, os operadores são instruídos para desligar também o disjuntor. O equipamento apresenta riscos de projeção de peças e partículas e não possui proteção. Não há dispositivo de parada de emergência. Conforme detalhe apresentado na Foto 9, foi observado EPI (óculos de proteção) deixado sobre o equipamento.

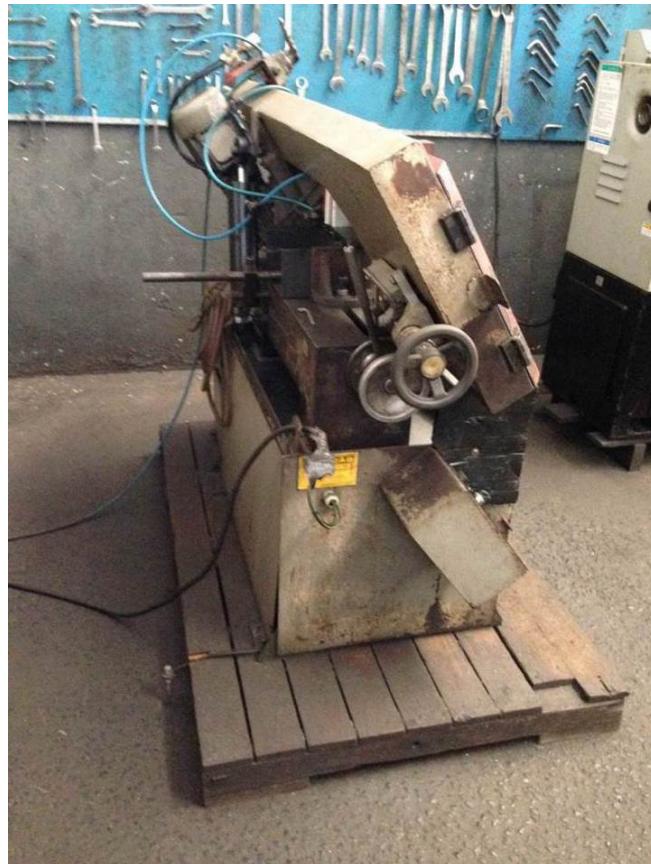
Foto 10 – Serra de fita Ronemak SR250

A Serra de fita Ronemak SR250 está aterrada (Detalhe apresentado na Foto 12). Em relação às suas instalações elétricas, não foi possível avaliar se as conexões e derivações de fiação estão em conformidade. Há dispositivo de partida e desligamento, porém os operadores são instruídos para desligar também o disjuntor devido a problemas de sobretensão.

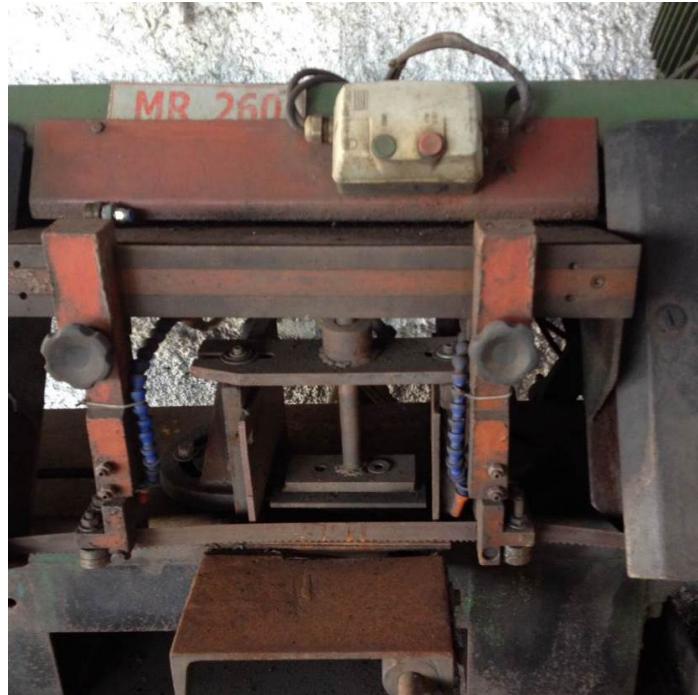
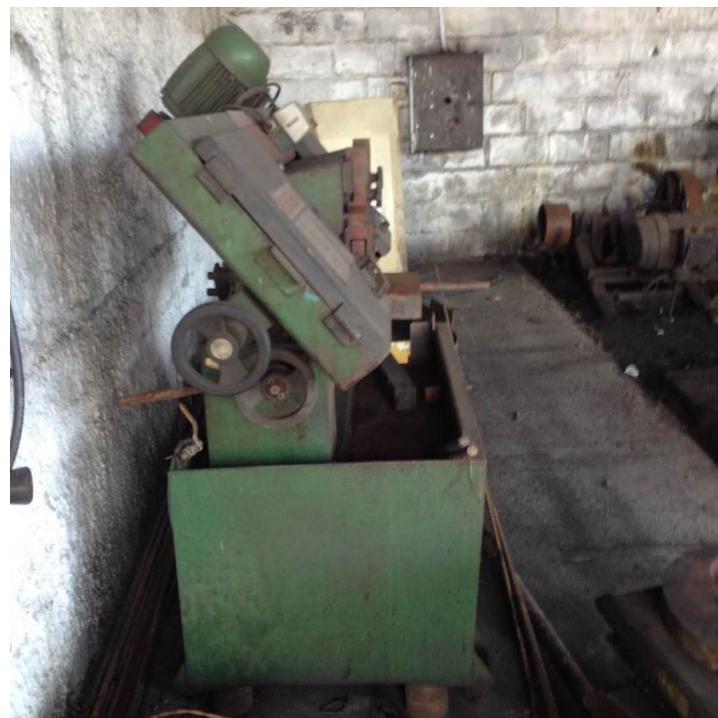
Foto 13 – Serra de Fita MR 260

A Serra de fita MR260 não estava em operação no momento da visita, portanto a fiação não estava conectada a nenhum quadro de energia elétrica ou aterrada. Foi possível observar que o equipamento possui dispositivo de partida e desligamento, porém não há botão de parada de emergência. O equipamento, assim como as demais Serras de fita apresentadas, apresenta riscos de projeção de peças e partículas e não possui proteção. Em relação aos meios de acesso e layout, por estar inoperante, não havia marcação ou delimitação das vias de circulação. Também não foi observado sinal ou etiqueta com aviso desta condição. Não foram disponibilizados registros de manutenções ou manual do equipamento.

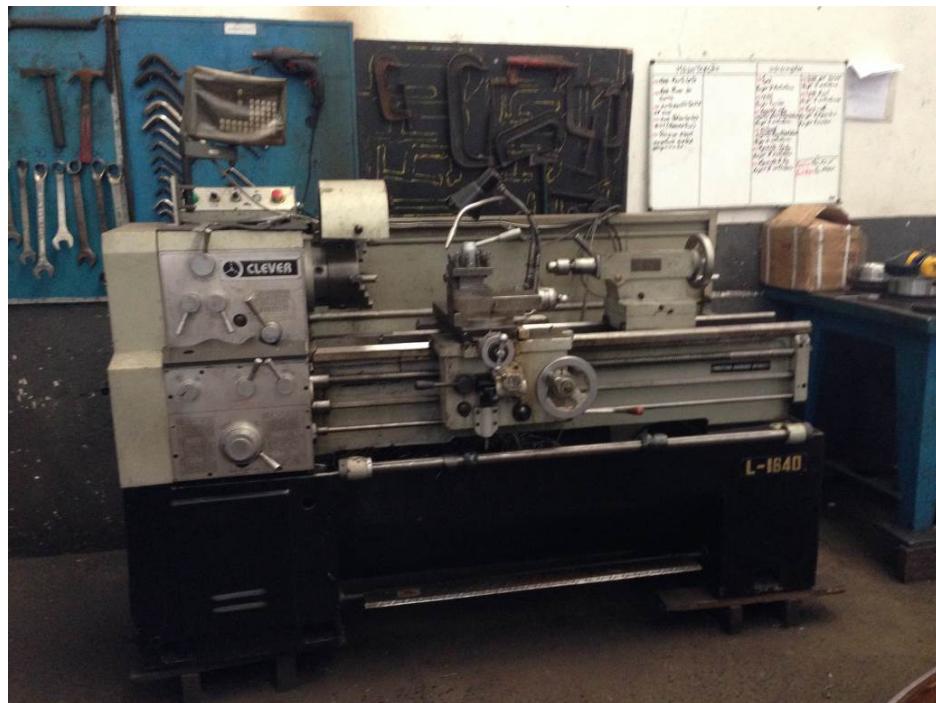
Foto 15 – Torno Universal

O Torno Universal apesar de fazer parte de um processo secundário, encontra-se ao lado da Serra de Fita Ronemak SR250. Em relação às suas instalações elétricas, foi observado que o equipamento não está aterrado, porém não foi possível avaliar se as conexões e derivações de fiação estão em conformidade. Assim como as serras de fita, devido a problemas de sobretensão, os operadores são instruídos para desligar também o disjuntor.

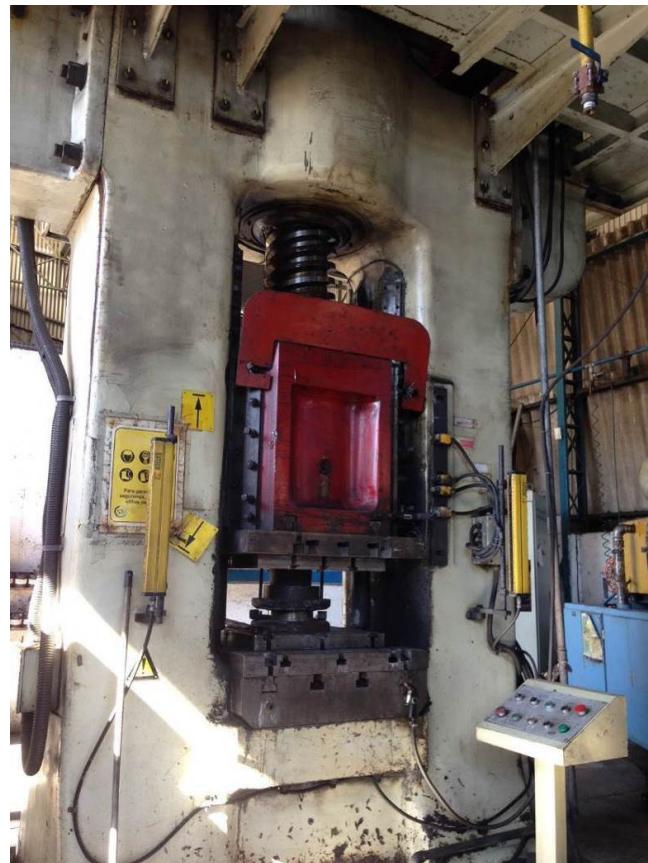
Foto 18 – Prensa de 700 toneladas

A prensa hidráulica apresentada na foto 18 possui capacidade de 700 toneladas e é do tipo H acionada pelo pedal (Foto 19). Encontra-se em ótimo estado e por ser um equipamento mais novo possui proteção de cortina de luz (Foto 21) e ainda botão de parada de emergência no painel de controle (Foto 20). Para travar o martelo no início das operações de trocas, ajustes e manutenções das ferramentas possui sistema de retenção mecânica, porém não estão pintadas de amarelo. Possui fundação, aterramento e painel elétrico dedicado à sua operação como é apresentado na foto 22. O painel está fechado, porém não possui sinalização quanto ao perigo de choque elétrico e restrição de acesso por pessoas não autorizadas.

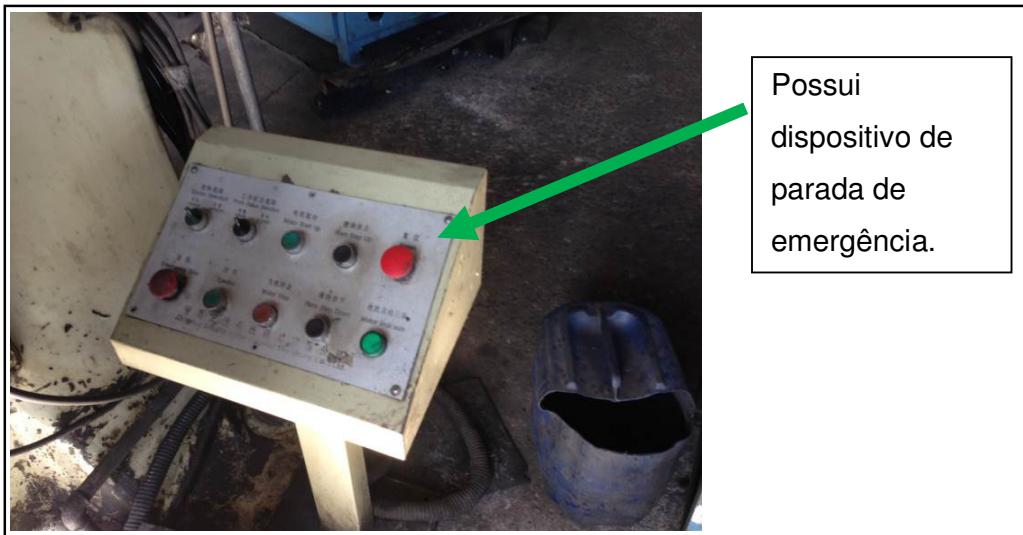
Foto 20 – Painel de controle

Possui dispositivo de parada de emergência.

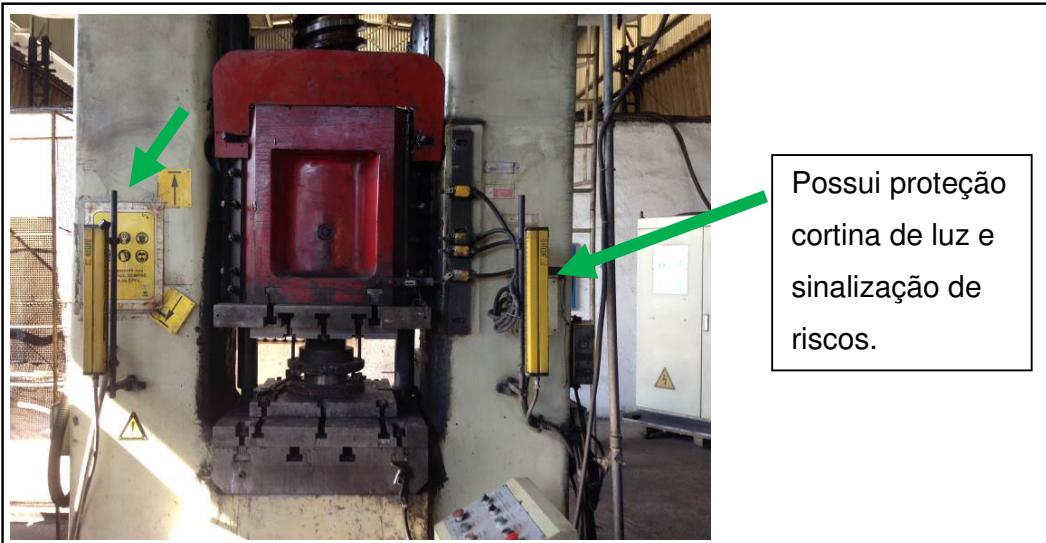
Foto 21 – Vista de frente

Possui proteção cortina de luz e sinalização de riscos.

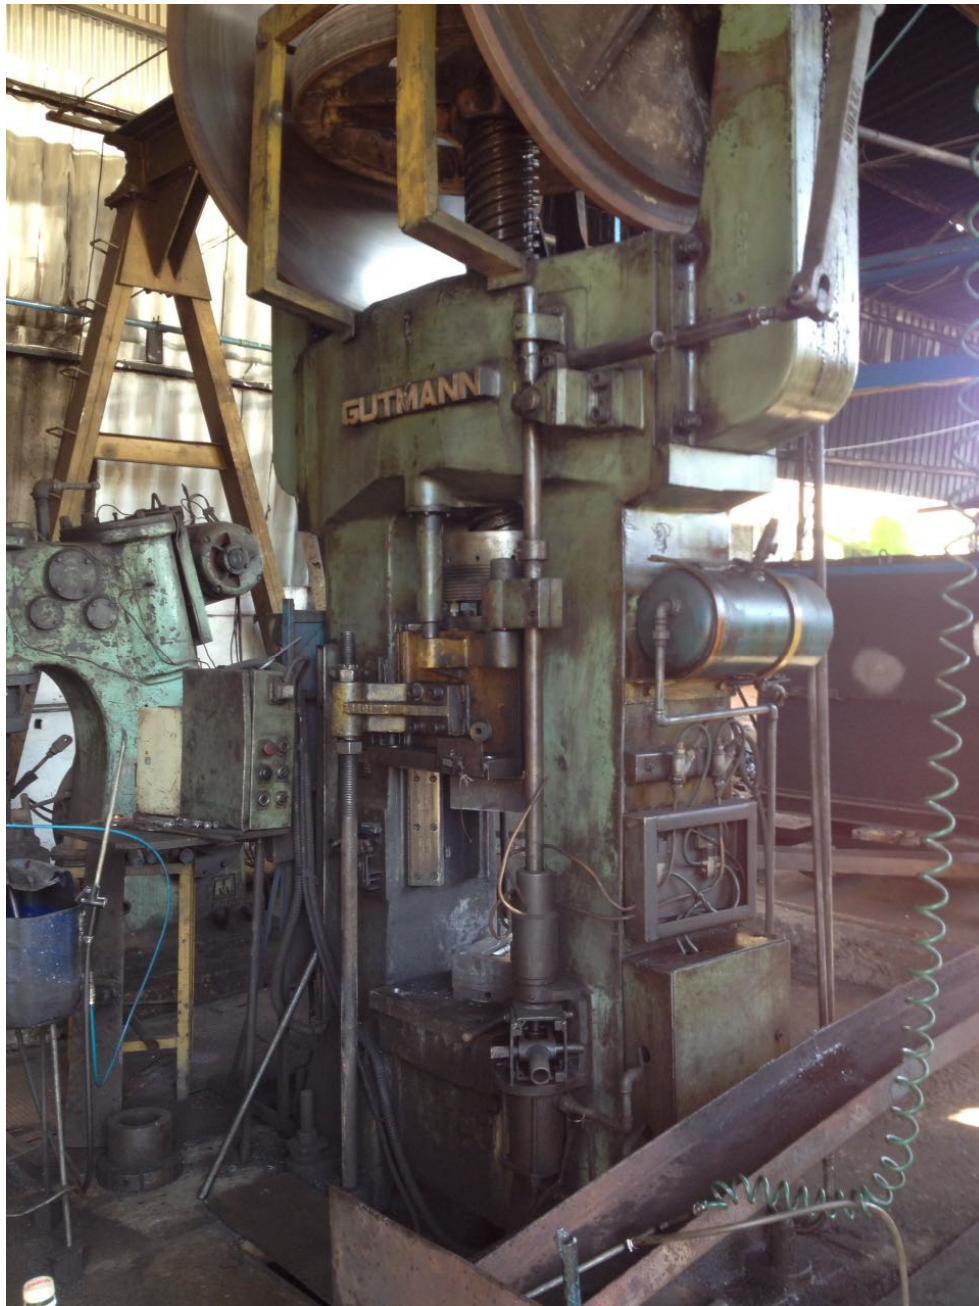
Foto 23 – Prensa de 250 toneladas

A prensa de capacidade de 250 toneladas, também é do tipo H acionada pelo pedal (Foto 26). Trata-se de um modelo mais antigo e não possui sistemas de proteção. Possui botão de parada de emergência, porém em local de difícil acesso durante a

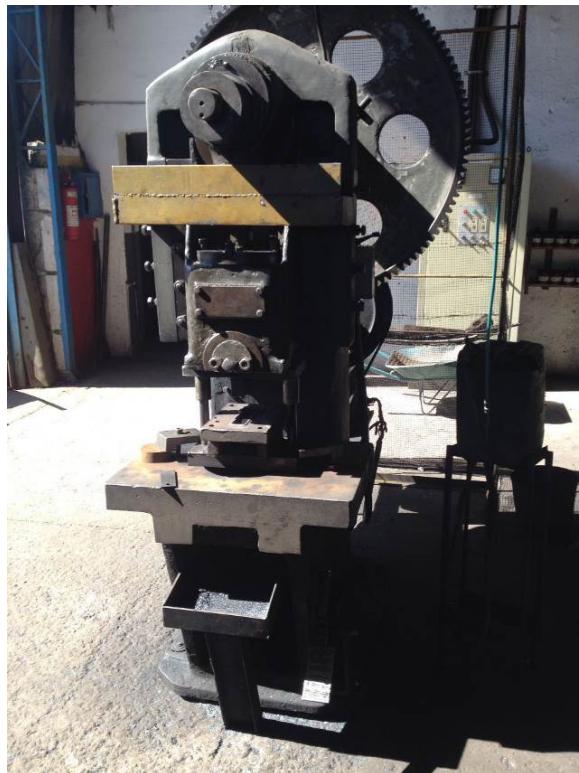
Foto 27 – Rebarbadora de 85 toneladas

A rebarbadora, apresentada na foto 27, passou por um processo de manutenção em que o volante engrenado foi trocado por uma peça maior e, portanto, a proteção inicial existente passou a ser ineficiente. A proteção inicial apresentada na Foto 28, vista lateral do equipamento, mostra que apenas o motor elétrico está protegido e o volante engrenado ainda apresenta riscos ao operador. Não há outro sistema de proteção. Em relação às instalações elétricas, foi possível observar que o equipamento não está aterrado. Além disso, o equipamento não possui botão de parada de emergência. A área de circulação entre as máquinas não está devidamente marcada. O chão do local de trabalho é resistente, porém não é limpo. Os trabalhadores realizam a operação da máquina em pé através do controle no pedal. Não há registro das manutenções do equipamento, sinalização/etiquetas de riscos ou manual disponível.

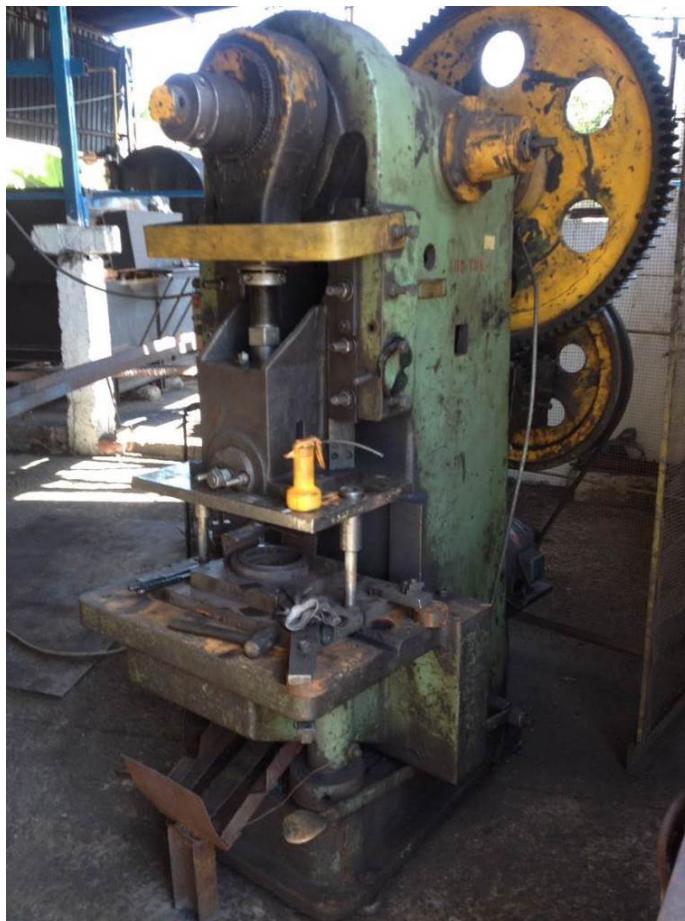
Foto 29 – Rebarbadora 65t

A Rebarbadora 65t realiza a mesma atividade da Rebarbora 85t e também é acionada por pedal. Em relação às suas instalações elétricas, como pode se observar na foto 31, o equipamento possui aterramento. Possui proteção móvel sob volante engrenado e motor elétrico (Foto 30). O equipamento não possui botão de parada de emergência. A área de circulação entre as máquinas não está devidamente marcada. O chão do local de trabalho é resistente, porém não é limpo. Os trabalhadores realizam a operação da máquina em pé. Não há registro das manutenções do equipamento, sinalização/etiquetas de riscos ou manual disponível. A seguir são apresentadas fotos com detalhes das observações realizadas:

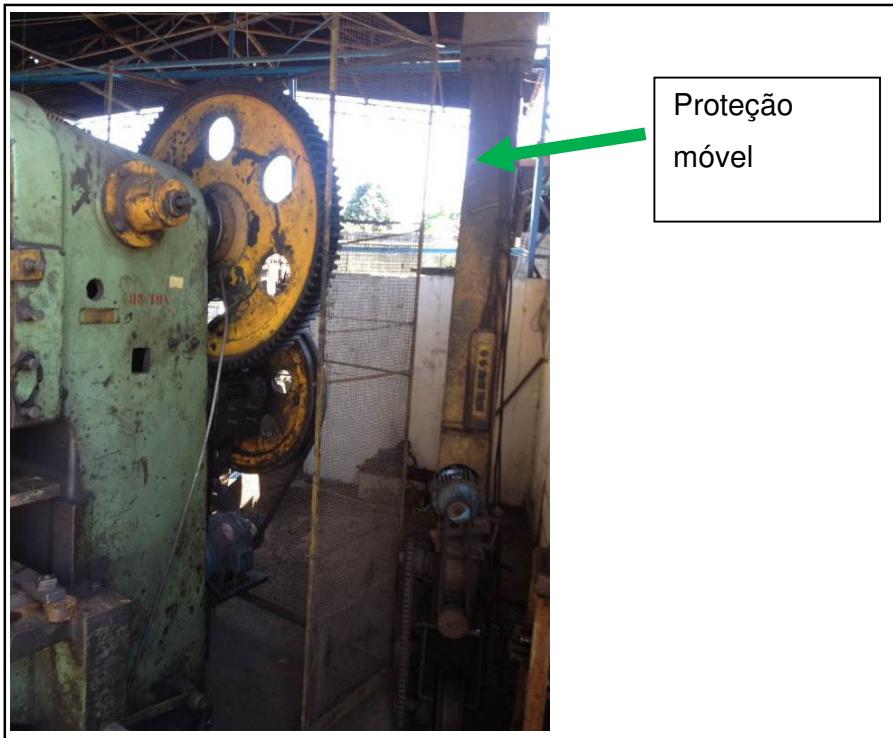
Foto 30 – Detalhe da proteção da Rebarbadora 65t

Proteção
móvel

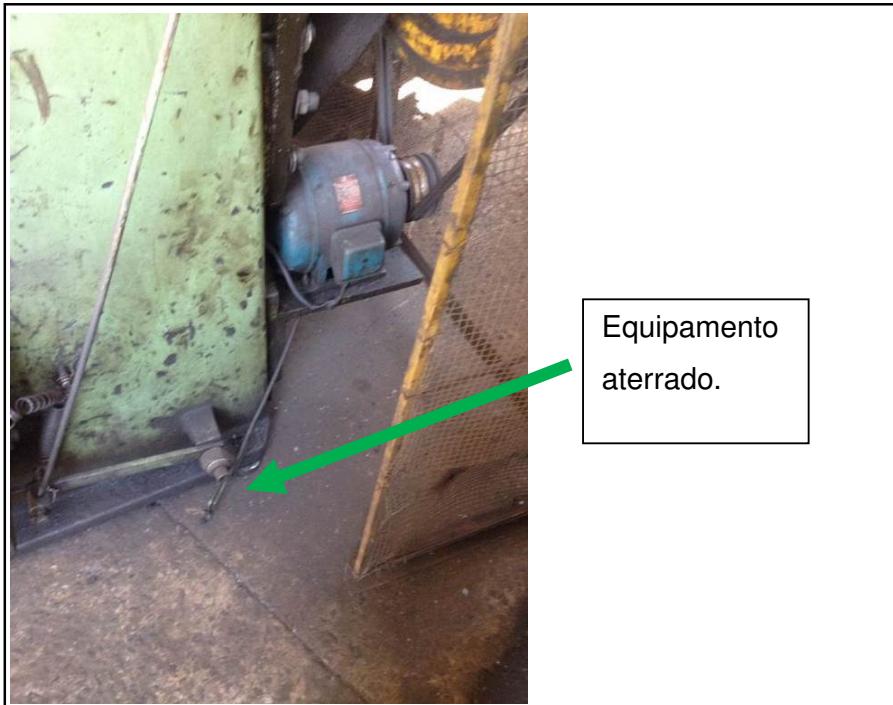
Foto 31 – Detalhe do motor elétrico e aterramento

Equipamento
aterrado.

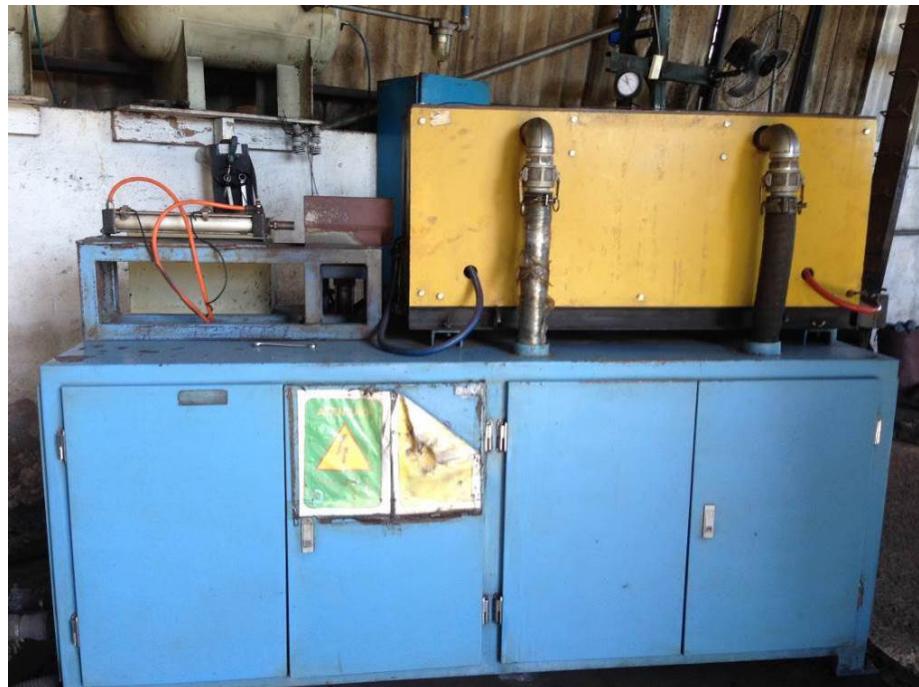
Foto 32 – Forno elétrico

As peças a serem produzidas na empresa objeto deste estudo, são forjadas a quente, e para tanto, aquecidas em forno. O forno apresentado na foto acima, é um forno a indução que aquece as peças que irão posteriormente para as prensas e, portanto, está localizado próximo às mesmas. Em relação às suas instalações elétricas, foi possível observar que o forno possui painel de controle com devida sinalização em bom estado conforme apresentado na foto 33 e possui aterramento (Foto 35). O equipamento possui dispositivo de partida e desligamento, porém não possui botão de parada de emergência. De acordo com o empreendedor, o forno não pode paralisar a saída de material do forno, pois pode ocorrer o super aquecimento da peça e consequentemente derretimento do metal e comprometimento do próprio forno. Foi observada que a sinalização de riscos existe, porém não está em bom estado (Foto 32). Além disso, foi identificada ferramenta deixada sob o forno (Foto 35). A área de circulação entre as máquinas não está devidamente marcada. O chão do local de trabalho é resistente, porém não é limpo.

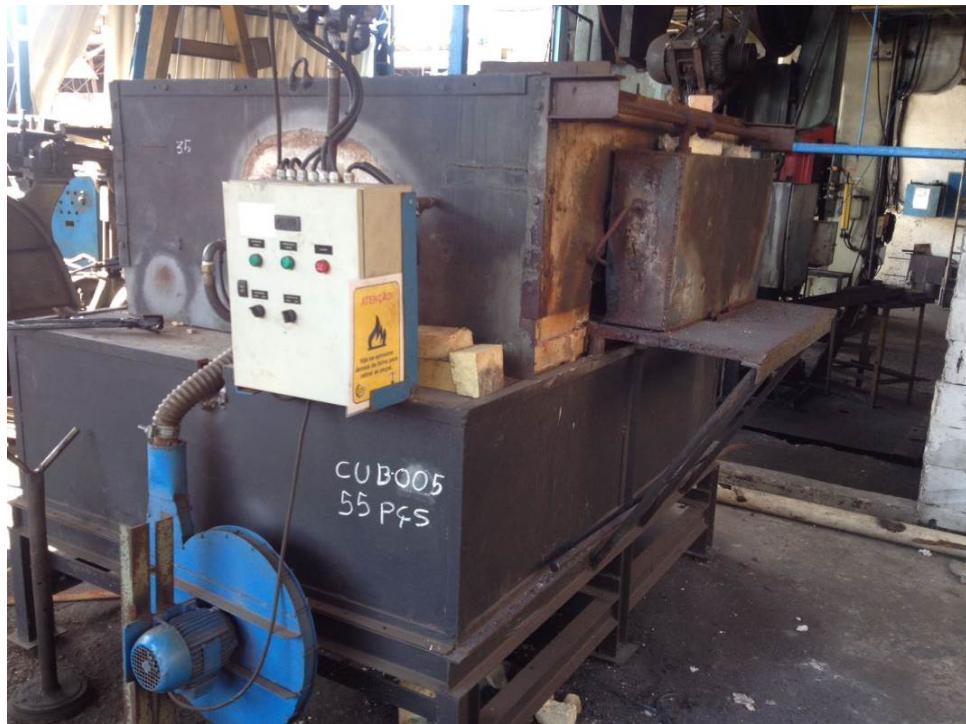
Foto 36 – Forno a gás

O forno a gás possui a mesma função que o forno a indução, porém utiliza gás liquefeito de petróleo (GLP) para aquecer as peças. Em relação às suas instalações elétricas, foi possível observar que o forno possui painel de controle com devida sinalização e em bom estado. Não foi evidenciado aterrramento. O equipamento possui dispositivo de partida e desligamento, porém não possui botão de parada de emergência. A área de circulação entre as máquinas não está devidamente marcada. O chão do local de trabalho é resistente, porém não é limpo. Os trabalhadores realizam a operação da máquina em pé. Não há registro das manutenções do equipamento ou manual disponível.

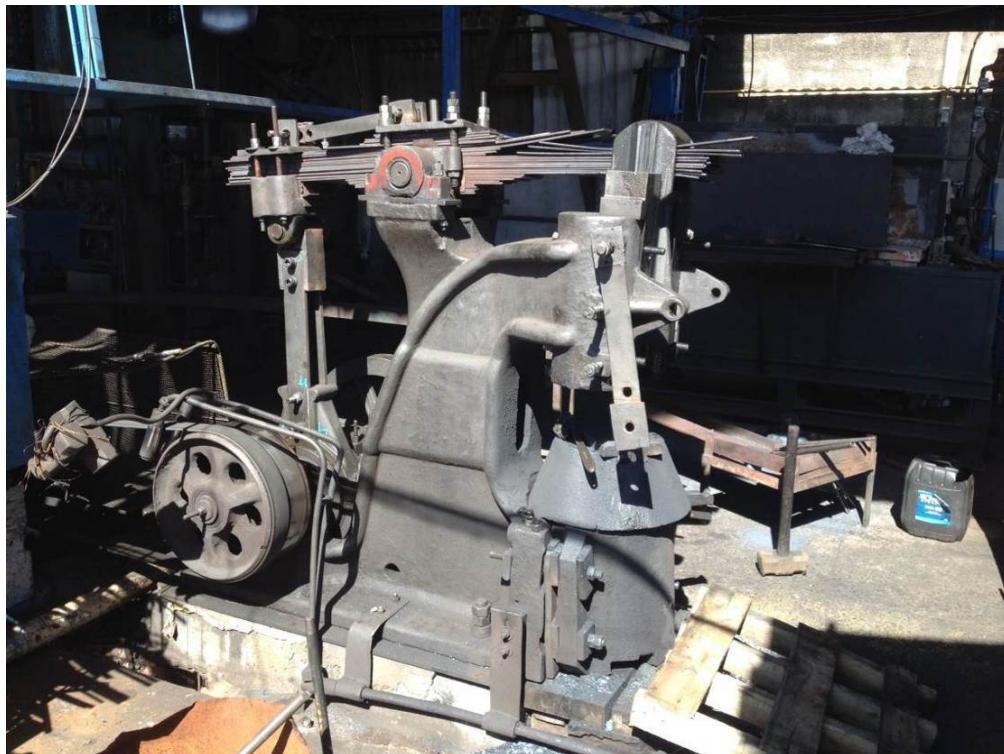
Foto 37 – Martelete mecânico grande – vista lateral

O martelo ou martelete é um equipamento acionado também com pedal conforme apresentado na Foto 40. Em relação às suas instalações elétricas, foi possível observar que o painel de controle não está em bom estado (Foto 39), não possui aterrramento e dispositivo de partida e desligamento não é facilmente identificado.

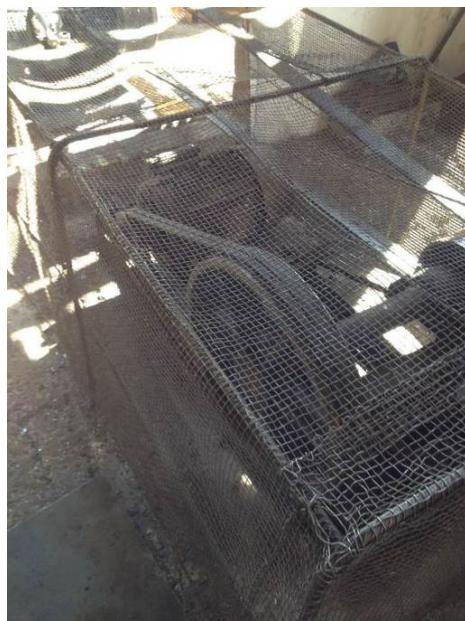
Foto 38 – Proteção do motor e correia do Martelete grande

Possui proteção móvel para o motor elétrico e correia (Foto 38). O empreendedor informou que durante a operação do equipamento também é utilizada proteção móvel entre o equipamento e operador, porém não foi possível evidenciar esta proteção. No período da manhã o operador fica exposto ao sol diretamente causando desconforto térmico. O equipamento não possui botão de parada de emergência. A área de circulação entre as máquinas não está devidamente marcada. O chão do local de trabalho é resistente, porém não é limpo. Os trabalhadores realizam a operação da máquina em pé. Não há registro das manutenções do equipamento, sinalização de riscos ou manual disponível.

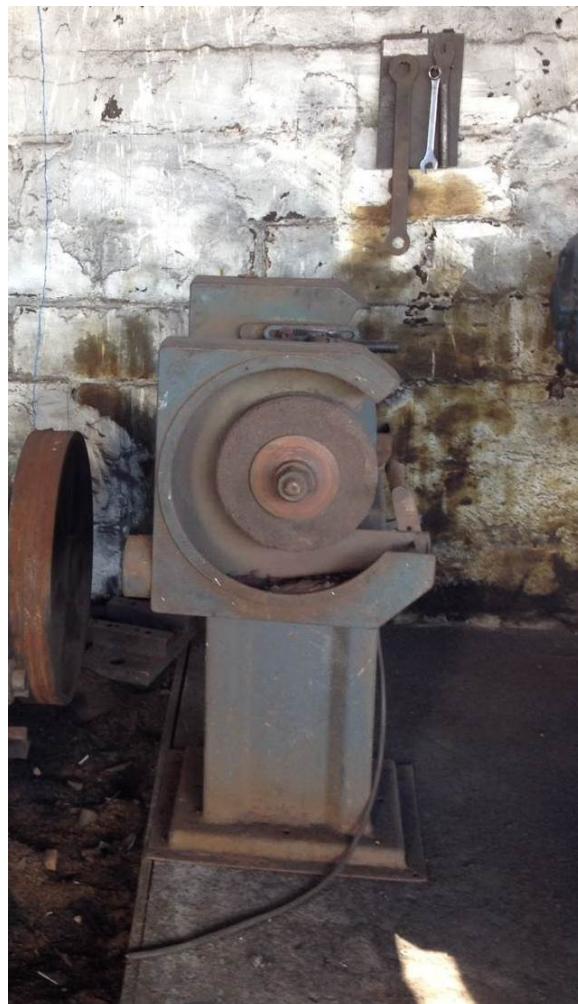
Foto 41 – Esmeril 1

O Esmeril, em relação às suas instalações elétricas, não está aterrado e o dispositivo de partida e desligamento não é facilmente identificado. Não foi possível avaliar se as conexões e derivações de fiação estão em conformidade. Devido a problemas de sobretensão, os operadores são instruídos para desligar também o disjuntor. O equipamento apresenta riscos de projeção de peças e partículas e não possui proteção ou botão de parada de emergência. A área de circulação entre as máquinas não está devidamente marcada. O chão do local de trabalho é resistente, porém não é limpo. Os trabalhadores realizam a operação da máquina em pé. Não

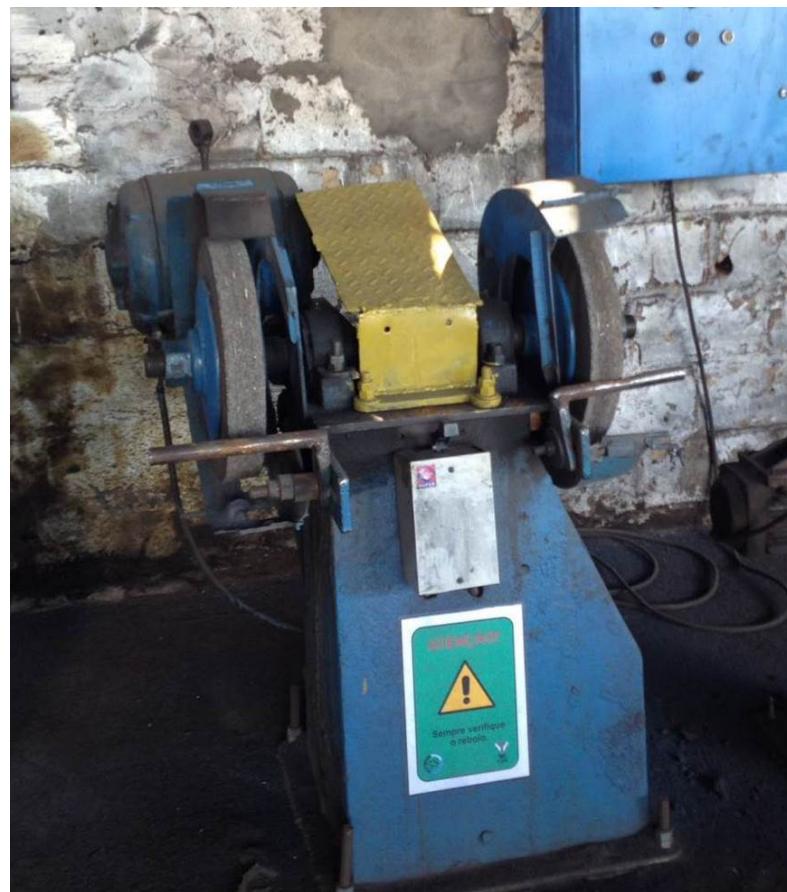
Foto 42 – Esmeril 2

O segundo esmeril já se encontra em melhor estado que o primeiro. Em relação às suas instalações elétricas, apesar de não estar aterrado, possui painel de controle em bom estado. Não foi possível avaliar se as conexões e derivações de fiação estão em conformidade. O equipamento, assim como o anterior, apresenta riscos de projeção de peças e partículas e possui uma proteção apenas para o motor elétrico. Não há botão de parada de emergência. É possível observar que possui sinalização de risco. A área de circulação entre as máquinas não está devidamente marcada. O chão do local de trabalho é resistente, porém não é limpo. Os trabalhadores realizam

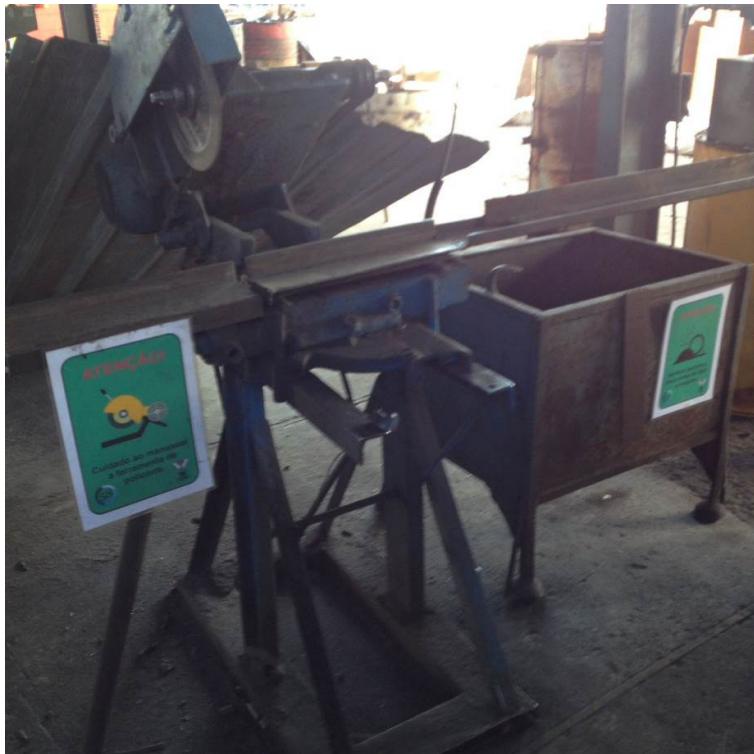
Foto 43 - Policorte

Em relação às suas instalações elétricas, o equipamento policorte, não possui aterramento e o dispositivo de acionamento é inadequado (Foto 45). Não foi possível avaliar se as conexões e derivações de fiação estão em conformidade e o equipamento também não possui botão de parada de emergência. Apresenta riscos de projeção de peças e partículas e não possui proteção. Foi possível observar que os operadores utilizaram uma telha para cobrir o equipamento, provavelmente para conter as faíscas (Foto 44). É possível observar que possui sinalização de risco. A área de circulação entre as máquinas não está devidamente marcada. O chão do local de trabalho é resistente, porém não é limpo. Os trabalhadores realizam a operação da máquina em pé, utilizando as duas mãos. Não há registro das manutenções do equipamento ou manual disponível.

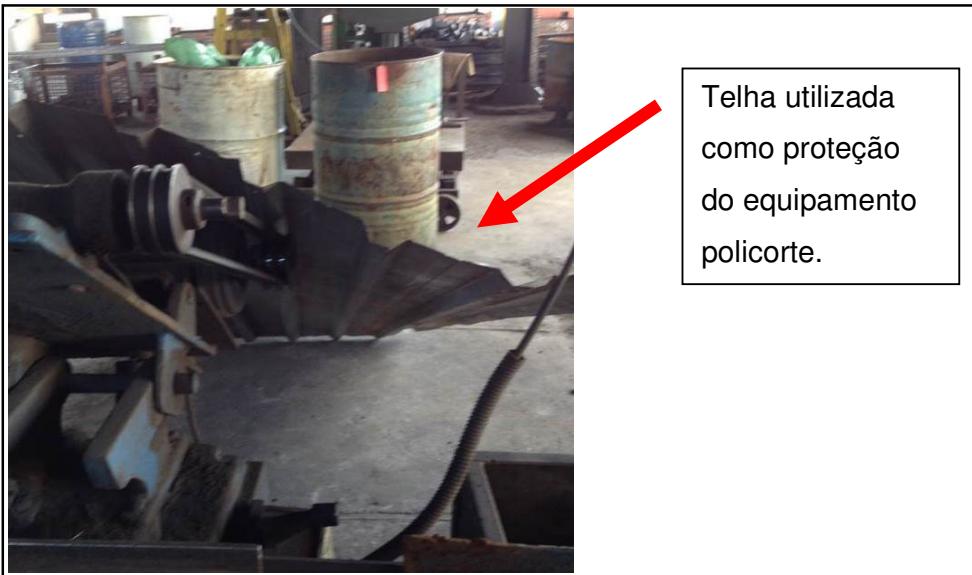
Foto 44 – Detalhe vista frontal do equipamento

Telha utilizada
como proteção
do equipamento
policorte.

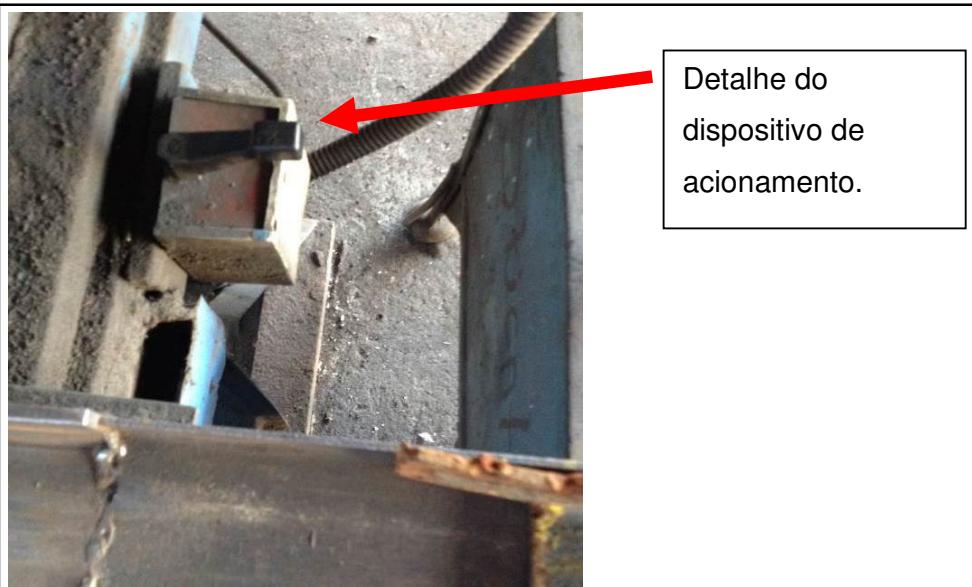
Foto 45 – Detalhe do dispositivo de acionamento

Detalhe do
dispositivo de
acionamento.

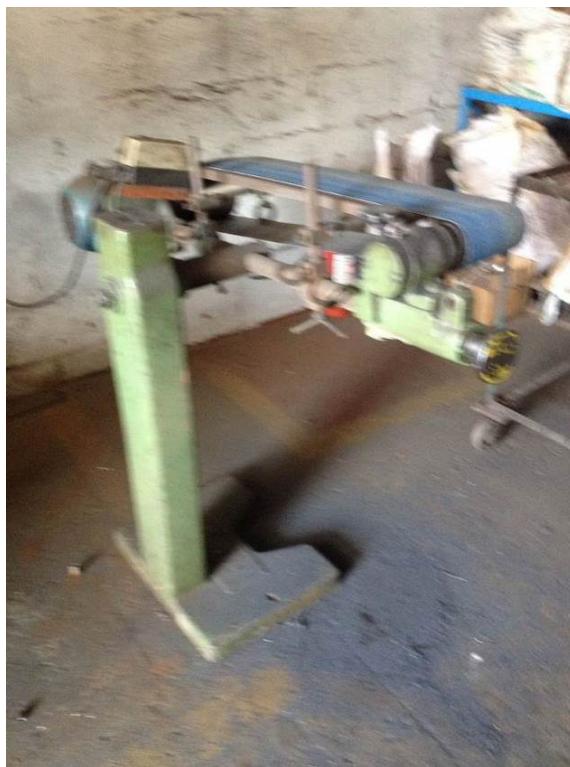
Foto 46 – Lixadeira de cinta larga

Em relação às suas instalações elétricas, a lixadeira industrial de cinta larga, possui dispositivo de partida e desligamento, porém não está aterrado. Não foi possível avaliar se as conexões e derivações de fiação estão em conformidade e o equipamento também não possui botão de parada de emergência. Apresenta riscos de projeção de peças e partículas e não possui proteção. A área de circulação entre as máquinas não está devidamente marcada e o equipamento não está fixado ao chão. O chão do local de trabalho é resistente, porém não é limpo. Os trabalhadores realizam a operação da máquina em pé, utilizando as duas mãos. Não há registro das manutenções do equipamento, sinalização de riscos ou manual disponível.

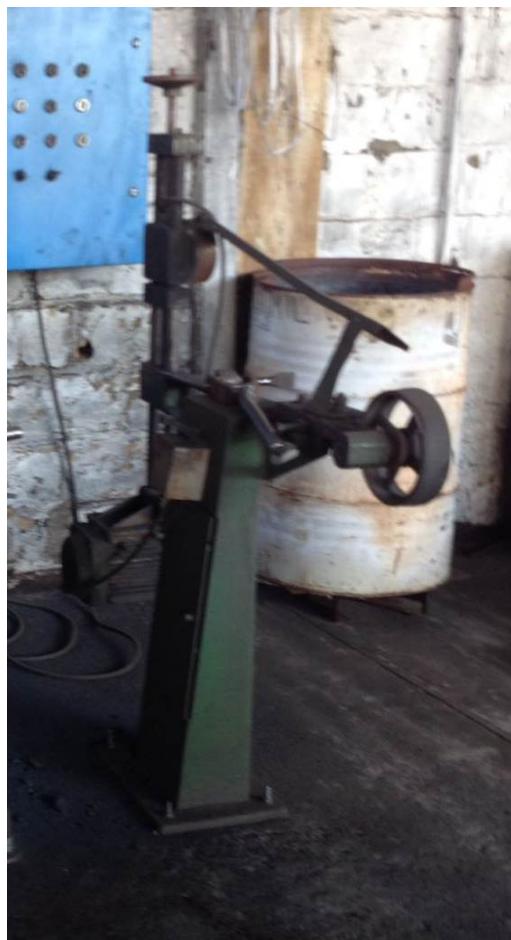
Foto 47 – Lixadeira de cinta 2

A lixadeira de cinta 2, apresenta a mesma função da anterior, porém a cinta é mais estreita. Em relação às suas instalações elétricas, possui dispositivo de partida e desligamento localizado no painel de controle, porém não está aterrado. Não foi possível avaliar se as conexões e derivações de fiação estão em conformidade e o equipamento também não possui botão de parada de emergência. Apresenta riscos de projeção de peças e partículas e não possui proteção. A área de circulação entre as máquinas não está devidamente marcada. O chão do local de trabalho é resistente, porém não é limpo. Assim como o equipamento anterior, os trabalhadores realizam a operação da máquina em pé, utilizando as duas mãos. Não há registro das manutenções do equipamento, sinalização de riscos ou manual disponível.

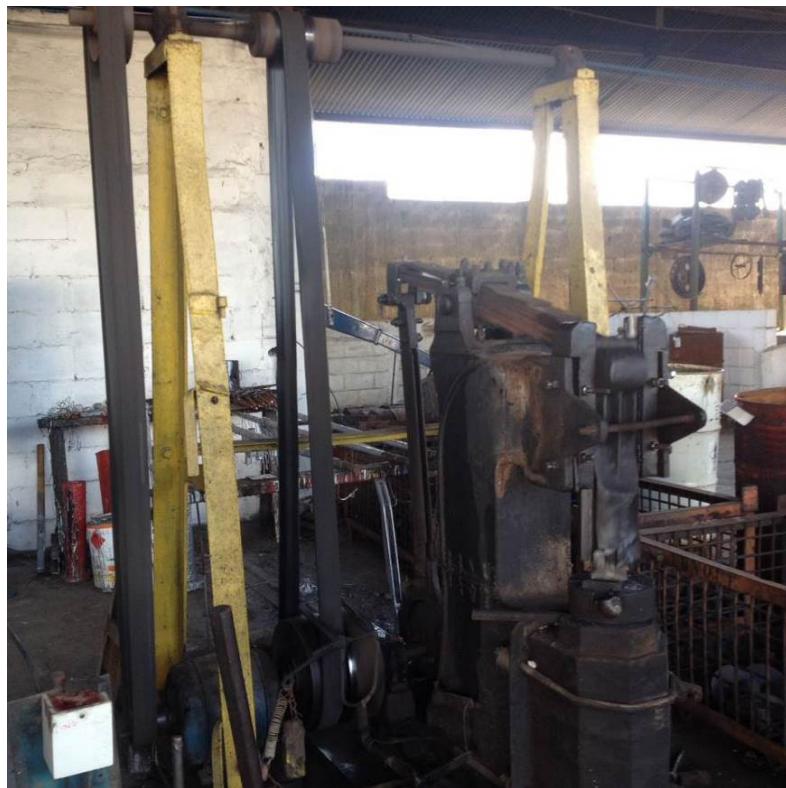
Foto 48 – Martelete pequeno

O martelete pequeno, assim como o equipamento apresentado no item m (martelete grande) possui a função de aplicar golpes de impacto rápidos sobre a superfície do metal, moldando-o. É um equipamento acionado também com pedal conforme apresentado na Foto 49. Em relação às suas instalações elétricas, foi possível observar que o não possui aterramento e dispositivo de partida e desligamento não é adequado (Foto 50). O equipamento não possui botão de parada de emergência. A área de circulação entre as máquinas não está devidamente marcada. O chão do local de trabalho é resistente, porém não é limpo. Foi observada ferramenta de trabalho deixada no chão, ao lado do equipamento (Foto 50). Os trabalhadores realizam a operação da máquina em pé. Não há registro das manutenções do equipamento, sinalização de riscos ou manual disponível.

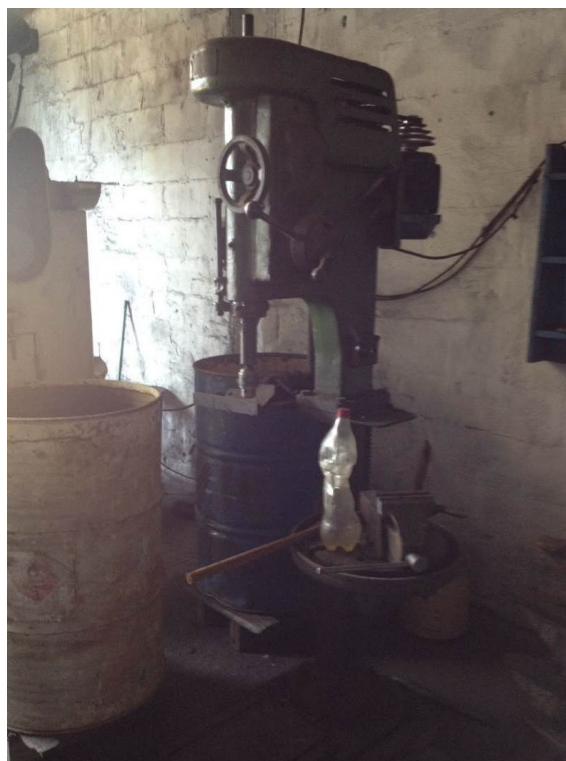
Foto 51 – Furadeira de coluna

A furadeira de coluna, em relação às suas instalações elétricas, possui dispositivo de partida e desligamento, porém não está aterrada. Não foi possível avaliar se as conexões e derivações de fiação estão em conformidade e o equipamento também não possui botão de parada de emergência. Apresenta riscos de projeção de peças e partículas e não possui proteção. A área de circulação entre as máquinas não está devidamente marcada e o espaço para trabalho parece ser inadequado. O chão do local de trabalho é resistente, porém não é limpo. Os trabalhadores realizam a operação da máquina em pé, utilizando as duas mãos. Não há registro das manutenções do equipamento, sinalização de riscos ou manual disponível.

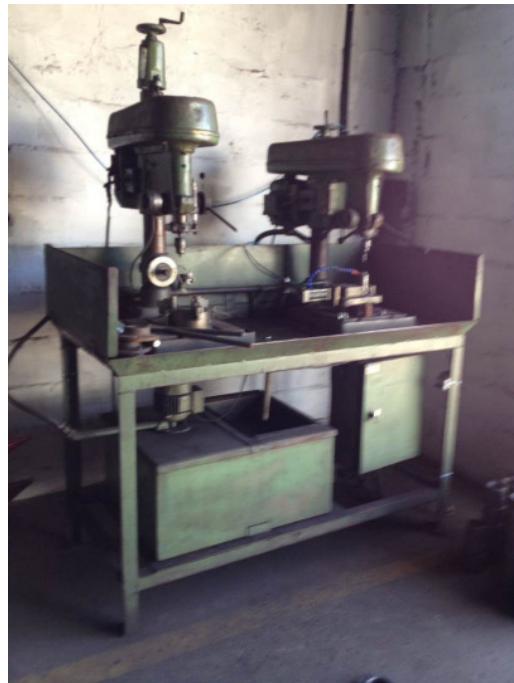
Foto 52 – Furadeiras de bancada

Já as furadeiras de bancada, em relação às suas instalações elétricas, não possui dispositivo de partida e desligamento, sendo o acionamento realizado diretamente na chave geral (Foto 53). O equipamento está aterrado (foto 54). Não foi possível avaliar se as conexões e derivações de fiação estão em conformidade e o equipamento também não possui botão de parada de emergência. Apresenta riscos de projeção de peças e partículas e não possui proteção. De acordo com o informado pela empresa, não é possível operar a máquina se houver sistema de proteção. A área da furadeira está marcada, porém devido à sujeira encontra-se apagada (Foto 53). O chão do local de trabalho é resistente, porém não é limpo. Os trabalhadores realizam a operação da máquina em pé, utilizando as duas mãos. Não há registro das manutenções do equipamento, sinalização de riscos ou manual disponível.
