Prevenção e controle de riscos em equipamentos e instalações em
Forjaria de pequeno porte

Monografia apresentada à Escola Politécnica
da Universidade de São Paulo para a
obtenção do título de Especialista em
Engenharia de Segurança do Trabalho

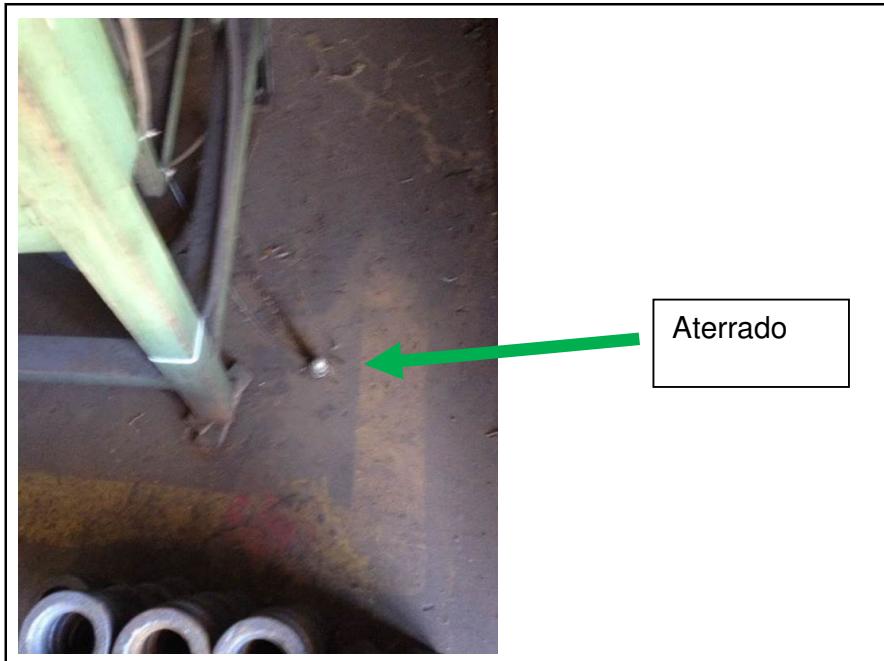
Foto 54 – Detalhe do aterramento das furadeiras de bancada

Já as furadeiras de bancada, em relação às suas instalações elétricas, não possui dispositivo de partida e desligamento, sendo o acionamento realizado diretamente na chave geral (Foto 53). O equipamento está aterrado (foto 54). Não foi possível avaliar se as conexões e derivações de fiação estão em conformidade e o equipamento também não possui botão de parada de emergência. Apresenta riscos de projeção de peças e partículas e não possui proteção. De acordo com o informado pela empresa, não é possível operar a máquina se houver sistema de proteção. A área da furadeira está marcada, porém devido à sujeira encontra-se apagada (Foto 53). O chão do local de trabalho é resistente, porém não é limpo. Os trabalhadores realizam a operação da máquina em pé, utilizando as duas mãos. Não há registro das manutenções do equipamento, sinalização de riscos ou manual disponível.

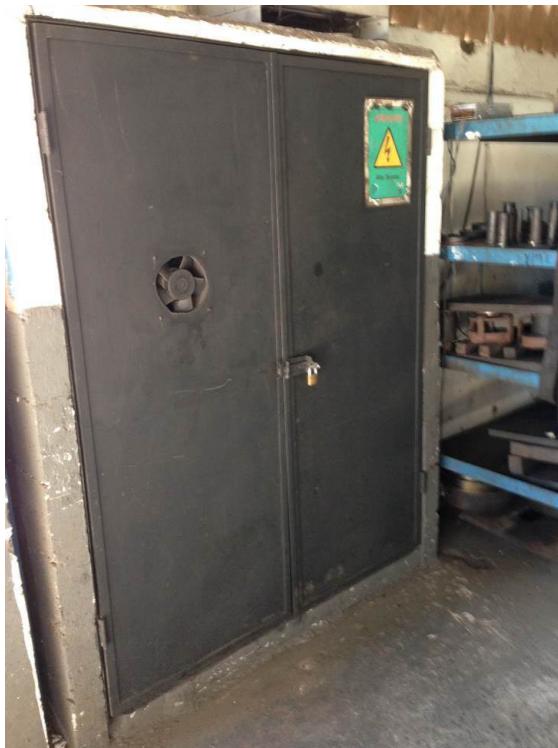
Foto 55 – Quadro de distribuição central de energia

O quadro de distribuição central de energia da empresa recebe a energia da rede e distribui aos equipamentos. Possui porta de acesso, mantida permanentemente fechada e sinalização quanto ao perigo de choque elétrico. Para restringir o acesso por pessoas não autorizadas foi colocado um cadeado. Mesmo com o quadro de distribuição foram relatados problemas de sobretensão na rede.

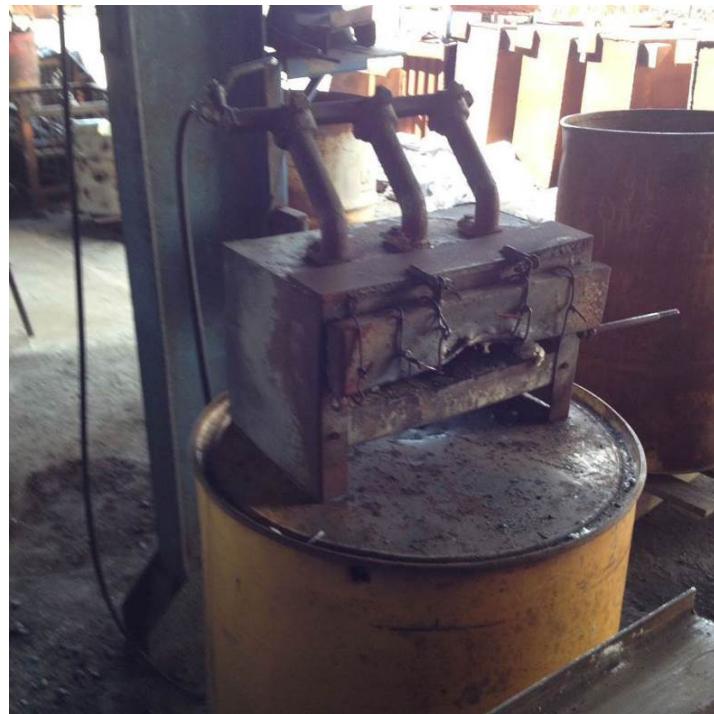
Foto 56 – Pequena forja a gás

Esta forja a gás (GLP) está sobre um tambor e não possui localização fixa. De acordo com o empreendedor, ela se movimenta de acordo com a necessidade dos operadores e é instalada próxima a uma saída de gás. Dessa forma, não possui aterramento ou marcação fixa no layout da empresa. É um equipamento que não possui dispositivo de partida e desligamento ou botão de emergência. Os trabalhadores realizam a operação da máquina em pé, utilizando as mãos. Não há registro das manutenções do equipamento, sinalização de riscos ou manual disponível.

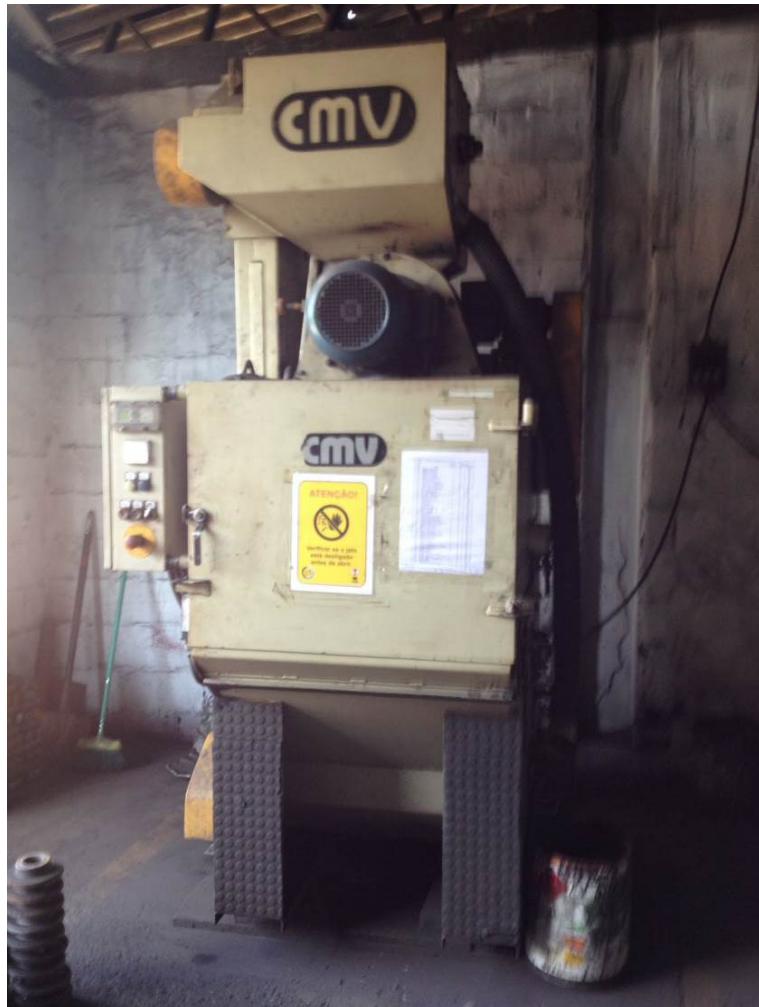
Foto 57 – Jato de granalha

Esta operação ocorre em um sistema fechado de forma que não haja risco das granalhas de aço serem lançadas no operador ou ambiente. Em relação às suas instalações elétricas, o equipamento possui dispositivo de partida e desligamento, porém o dispositivo de trava da porta está danificado (Foto 58). O equipamento não está aterrado e não foi possível avaliar se as conexões e derivações de fiação estão em conformidade. Há botão de parada de emergência. A área do jato está marcada, porém devido à sujeira encontra-se apagada. O chão do local de trabalho é resistente, porém não é limpo. Os trabalhadores realizam a operação da máquina em pé e há sinalização dos riscos. Não há registro das manutenções do equipamento ou manual disponível.

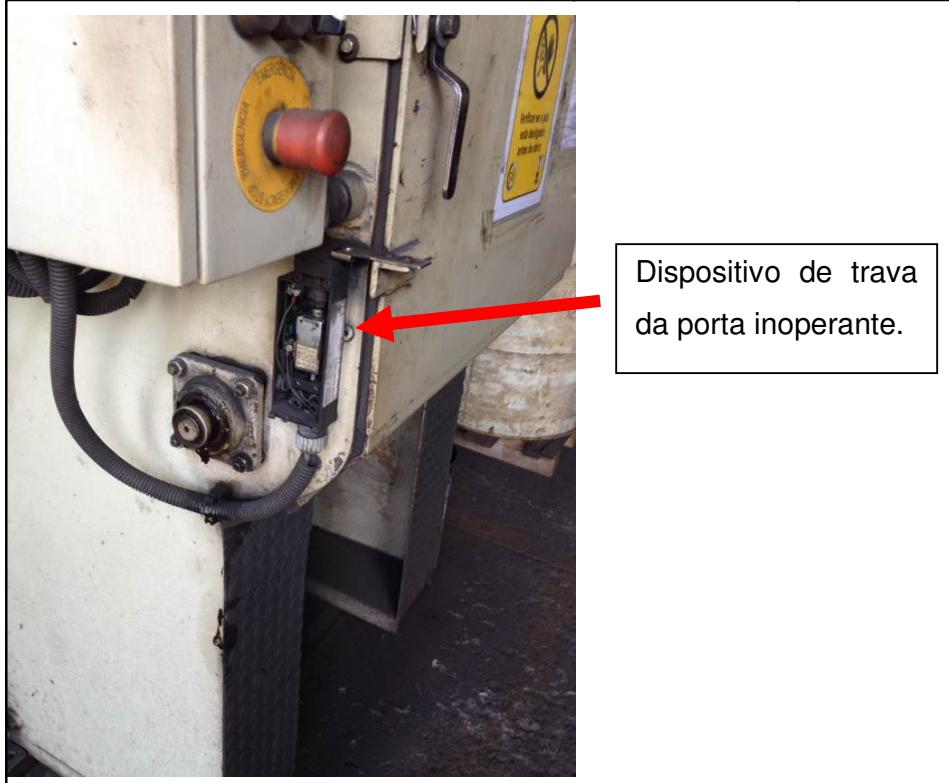
Foto 58 – Detalhe do dispositivo de trava da porta

Dispositivo de trava
da porta inoperante.

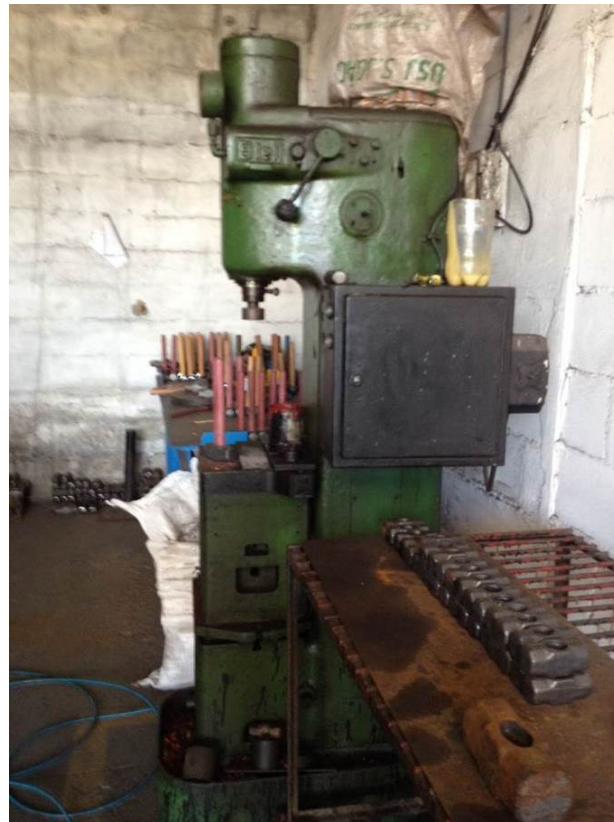
Foto 59 – Prensa hidráulica

Esta prensa hidráulica é utilizada para acabamento final de peças. Em relação às suas instalações elétricas, o equipamento possui dispositivo de partida e desligamento, porém não possui botão de parada de emergência. O equipamento não está aterrado e não foi possível avaliar se as conexões e derivações de fiação estão em conformidade. A área de circulação entre as máquinas não está devidamente marcada. O chão do local de trabalho é resistente, porém não é limpo. Os trabalhadores realizam a operação da máquina em pé e não há sinalização dos riscos. Não há registro das manutenções do equipamento ou manual disponível.

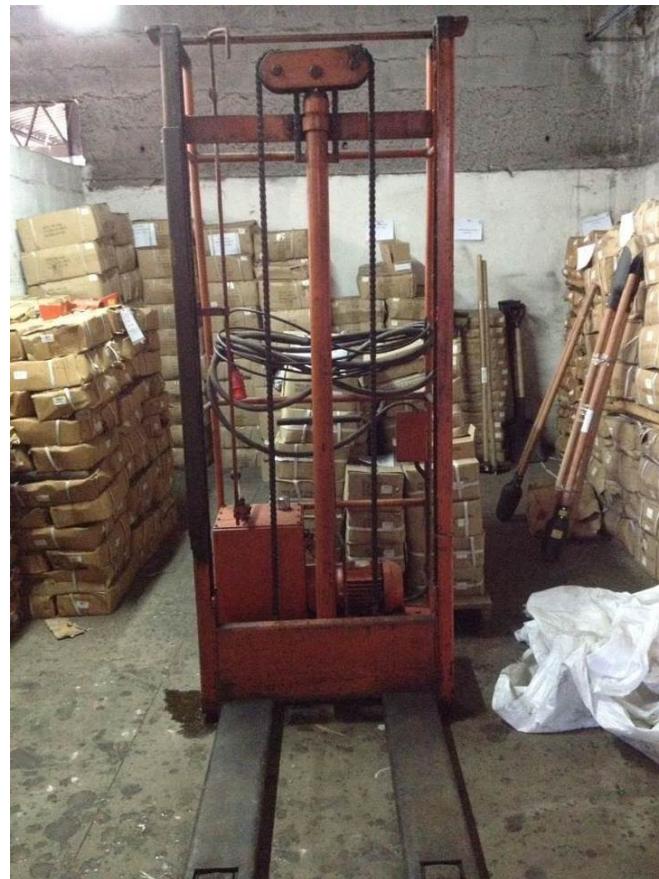
Foto 60 – Paleteira hidráulica manual

A paleteira hidráulica manual é utilizada para movimentação de cargas pesadas, no caso, as ferramentas produzidas. A paleteira em questão possui um motor elétrico e uma fiação extensa para se conectar à energia. Foi observado um vazamento de líquido ao redor da paleteira. Não há descrição no equipamento do tipo e capacidade de carga.

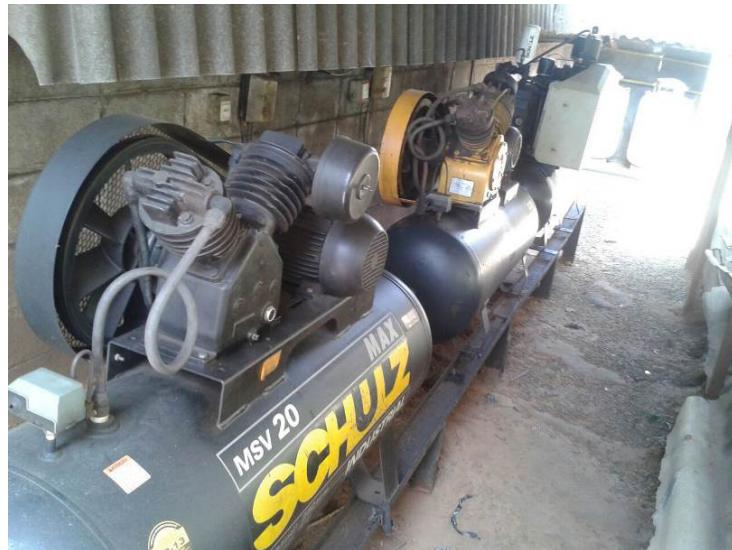
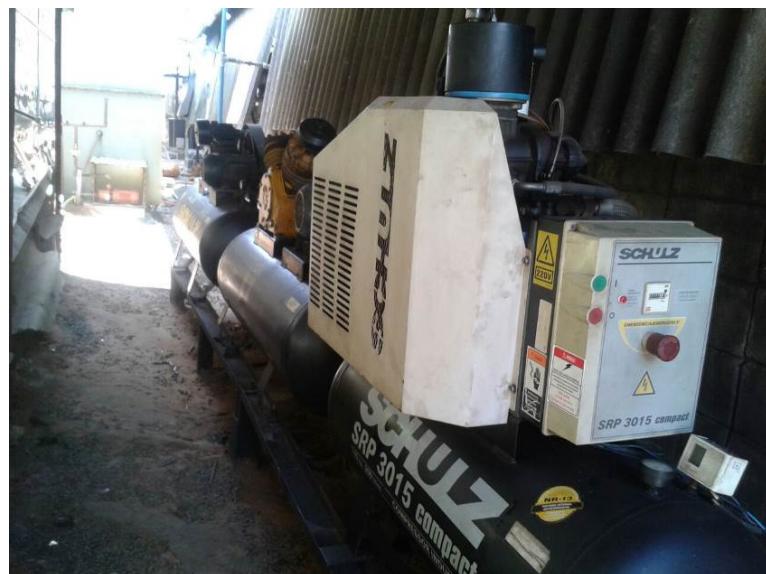
Foto 61 – Compressores de ar

Os compressores de ar são destinados a produzir e armazenar ar comprimido para ser utilizados nos demais equipamentos da empresa. Foi possível observar selo do fabricante em relação a adequação com a NR13 - Caldeiras, Vasos de Pressão e

Tubulações. Em relação às suas instalações elétricas, o equipamento possui dispositivo de partida e desligamento (Foto 64), além de botão de parada de emergência (Foto 63). Não foi possível verificar se o equipamento está aterrado, ou avaliar se as conexões e derivações de fiação estão em conformidade. A área do dos compressores ou vias de acesso não estão devidamente marcadas. O chão do local de trabalho é resistente, porém não é limpo. Não há registro das manutenções do equipamento ou manual disponível.
