**Monitoramento de água superficial e subterrânea em antigo dique de borra de indústria
petrolífera**

Monografia apresentada à Escola Politécnica da Universidade de São Paulo como parte dos requisitos para a obtenção do título de Especialista em Gestão de Áreas Contaminadas, Desenvolvimento Urbano Sustentável e Revitalização de Brownfields.

Esse trabalho apresenta um estudo de caso do processo de Gerenciamento de uma área contaminada, desde a identificação da área, investigação preliminar, confirmatória, detalhada, ações de remediação, monitoramento e entrega da área revitalizada.

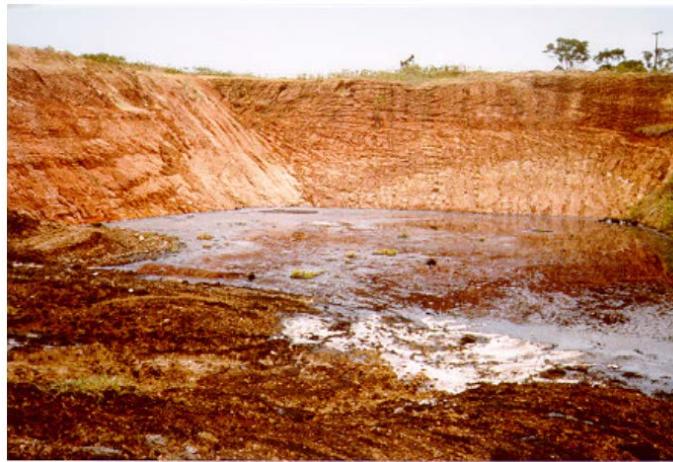
Figura 4: Antigo dique de Borra oleosa na região do Morro de Jericó, 1997
Fonte: Alves, 2003

Segundo Alves (2003) uma das principais destinações dos resíduos sólidos oleosos da indústria de Petróleo é o dique de borras. A **Figura 4** apresenta um dique de borra oleosa localizado na região do Morro do Jericó. Segundo a autora, antes de acumular os resíduos das atividades de E&P da região, o local abrigava uma jazida de retirada de material argiloso. A principal preocupação era aplicar técnicas de recuperação do óleo e o restante do resíduo se acumulava no fundo desses diques (Lagoas).

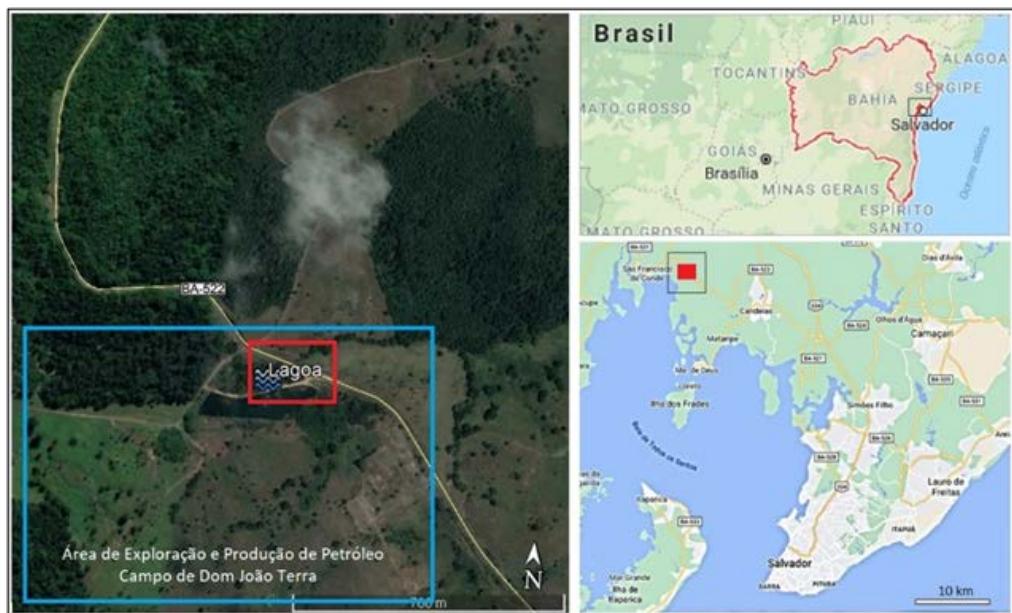
Figura 5: Localização da área de investigação: Lagoa artificial na região de São Francisco do Conde – Bahia.

A área de investigação do presente estudo (**Figura 5**), trata-se de uma lagoa artificial (aproximadamente 2,75ha) situada em propriedade rural cujas atividades econômicas atuais são a produção de banana e cacau, criação de gado, além de promover eventos culturais tradicionais da região. A área estudada e está localizada no município de São Francisco do Conde (Bahia), inserido nos limites de produção do campo de Dom João, onde ocorre atividades relacionadas a indústria de Exploração e Produção de Óleo e Gás desde 1950.

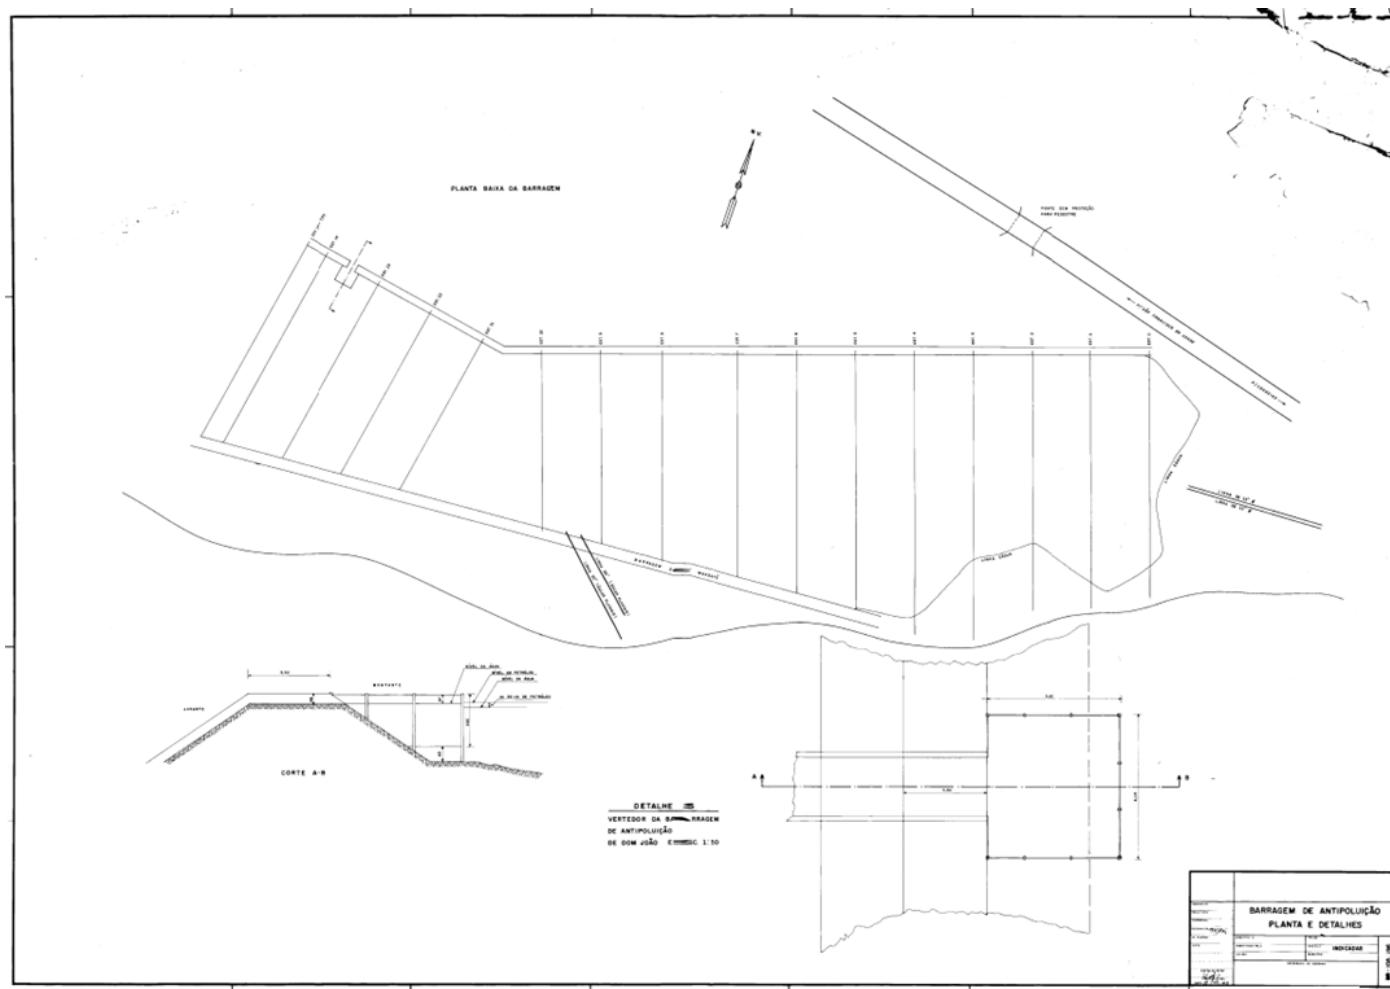
Figura 6: Projeto da Barreira anti-Poluição (1970): “Lagoa”: Dique de contenção de resíduos oleosos na região de São Francisco do Conde - Bahia

De acordo com o histórico do empreendimento, a “lagoa” (vala) foi construída na década de 1970, como uma “Barreira anti-poluição” (**Figura 6**). A Lagoa foi utilizada por algumas décadas e tinha a função de conter os resíduos oleosos oriundos de Estação de tratamento de óleo, bem como os resíduos de vazamentos contidos e não contidos nas áreas dos poços terrestres próximos. É possível notar que, na época, o projeto não contemplava nenhuma ação/procedimento de proteção ao solo e a água subterrânea. A lagoa (dique de borra) possui largura média de 82m, comprimento de 250m, totalizando 20.000 m² de área (**Figura 7**).

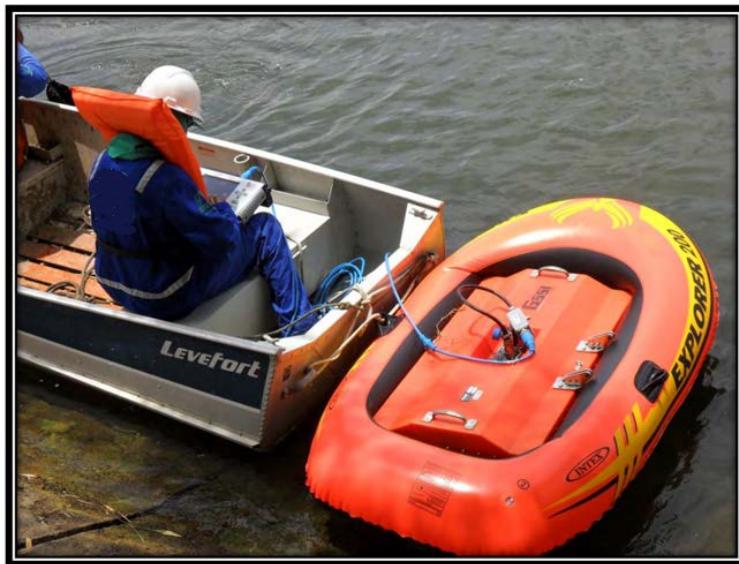
Figura 10: Equipamento GSSI utilizado na aquisição geofísica - GPR 3D.

Foram realizados levantamento topográfico, levantamento geofísico, caracterização geoquímica, caracterização hidrodinâmica (caracterização física) e caracterização hidroquímica. As informações geradas pela topografia foram utilizadas para o balizamento

espacial de todo o trabalho, correlacionando os pontos no campo ao planejamento e aos produtos finais sob a forma de mapas. A utilização de uma base georreferenciada gerou um banco de dados confiável, com possibilidade para múltiplas aplicações futuras. Os trabalhos de integração dos dados geofísicos foram realizados através do uso de software específico Reflexw, ajustados para processamento, carregamento e visualização destas informações.

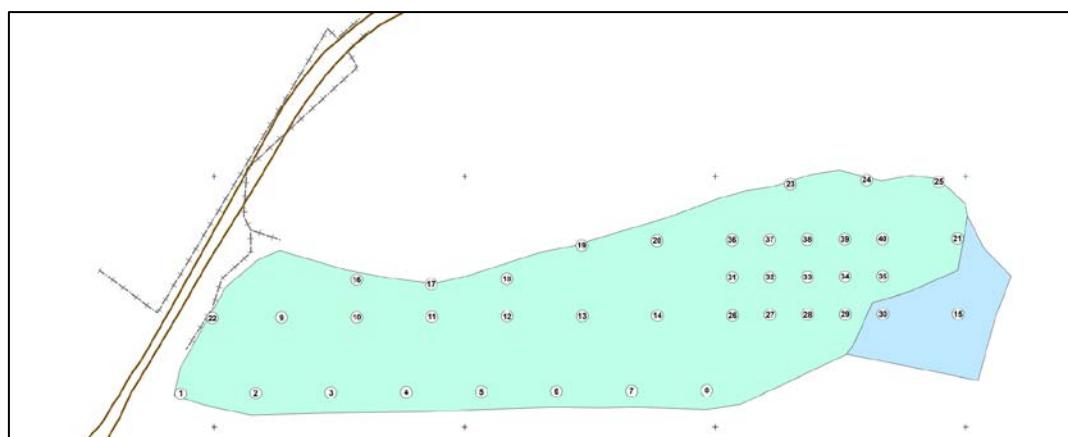
Figura 11: Pontos de coleta de água superficial (40 pontos – 2 profundidades)

Para a caracterização da água superficial, foram amostrados e analisados 40 pontos de água da lagoa Dom João (**Figura 11**), realizados nos mesmos pontos de amostragem de sedimento de fundo, em duas alíquotas (uma na superfície e outra no fundo da lagoa) totalizando 80 amostras.

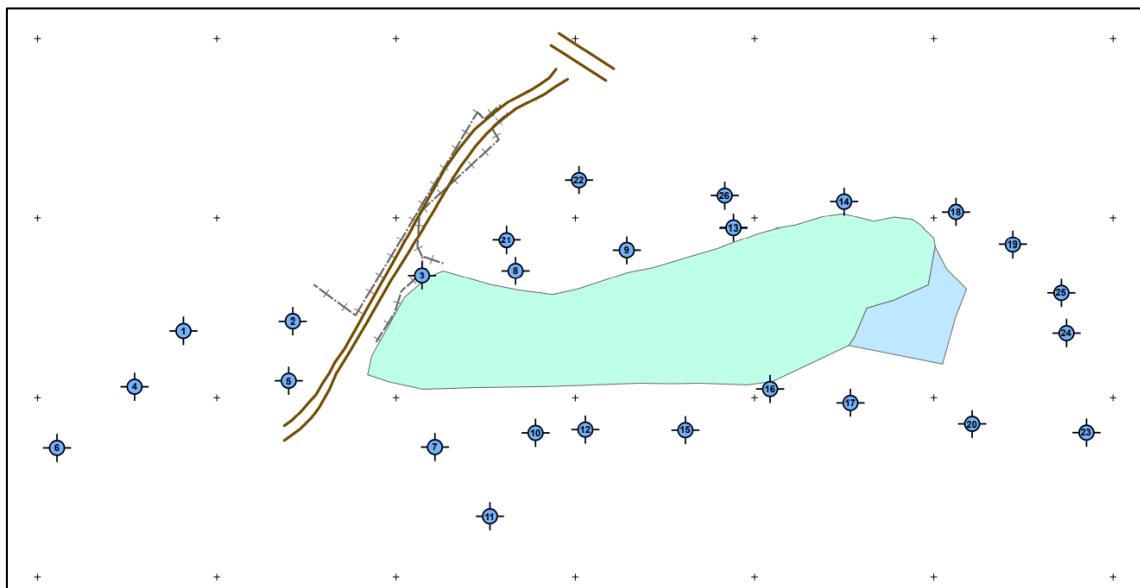
Figura 12: Pontos de coleta de água subterrânea (23 pontos)

A amostragem da água subterrânea deste trabalho seguiu a metodologia de baixa vazão (*low flow*), que utiliza a micro purga e possibilita uma coleta de água representativa da formação aquífera. A campanha de coleta de água subterrânea pelo método de baixa vazão foi realizada em 23 (vinte e três) poços de monitoramento da Lagoa (Figura 12)

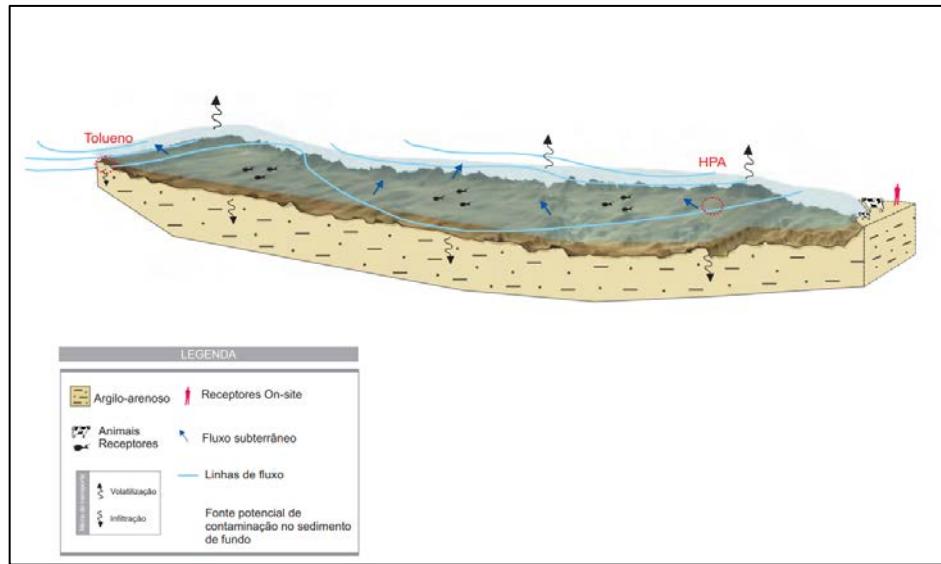
Figura 13: Modelo Conceitual para a Lagoa

Baseado na direção do fluxo de água, na batimetria, nos dados geológicos (obtidos pela descrição geológica pretérita, resultados hidroquímicos e geoquímicos da Lagoa, foi possível gerar o modelo conceitual da área que pode ser observado na Figura 13.

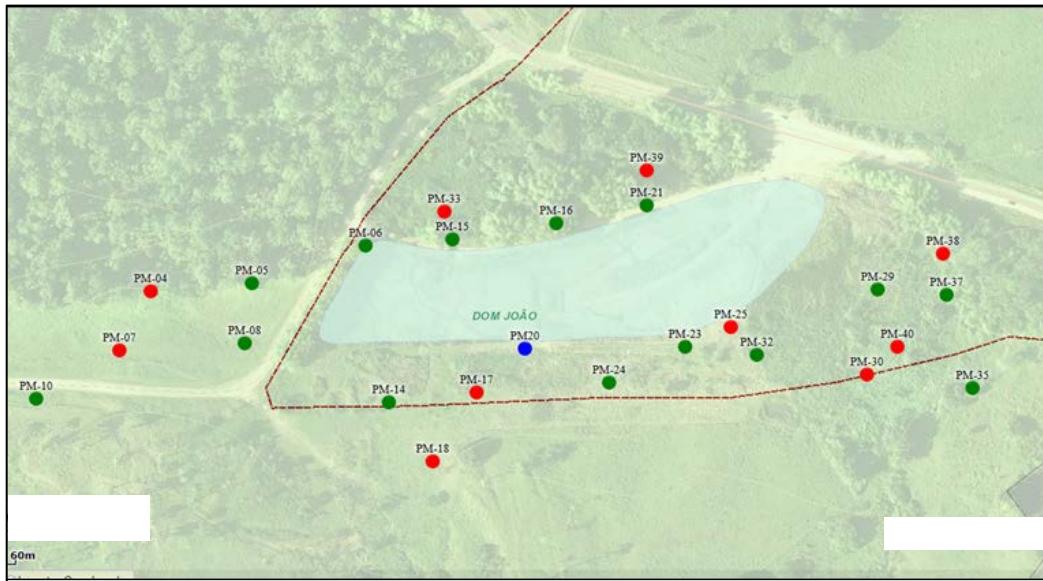
- ✓ Inspeção, manutenção preventiva e/ou corretiva em 14 (quatorze) poços piezométricos;
- ✓ Arrasamento de 12 (doze) poços piezométricos;

O mapa com a localização dos poços manutenidos e arrasados está apresentado na **Figura 14**. A nova seleção dos poços levou em consideração, os registros de campo das campanhas anteriores realizadas, a inspeção visual da equipe de pesquisadores, distribuição espacial representativa do entorno da lagoa, proximidade entre poços, fluxo do escoamento subterrâneo e acessibilidade aos poços em função do novo formato da lagoa.

Figura 14: Mapa de localização dos poços piezométricos no entorno da lagoa, **Verde**: Poços manutenidos / **Vermelho**: Poços arrasados/ **Azul**: Poço não encontrado.

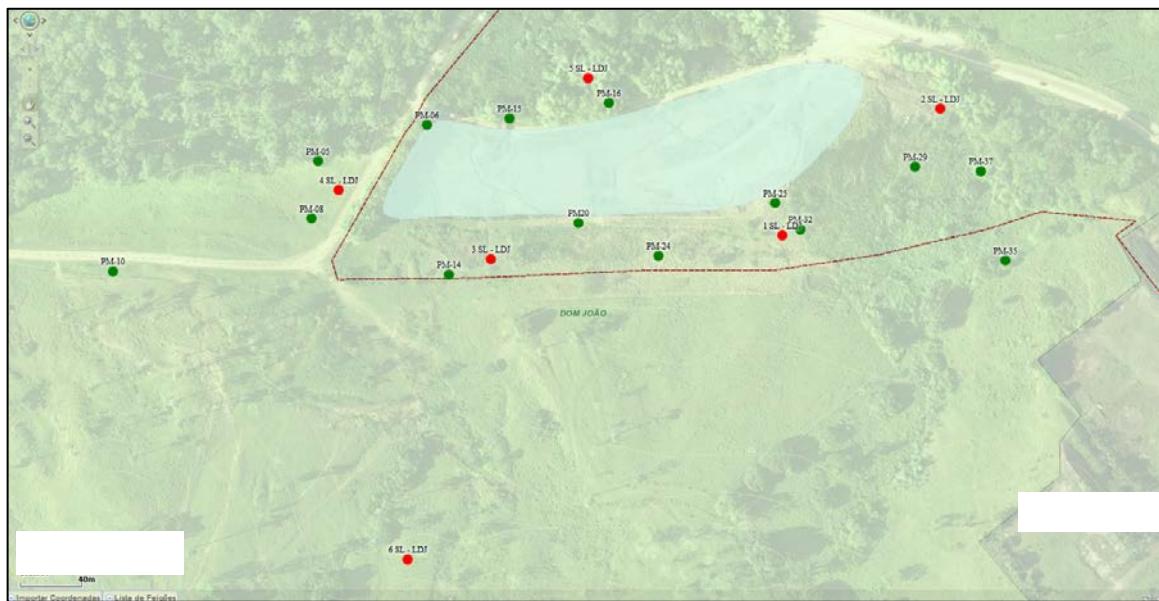
Figura 15: Mapa de localização dos pontos de coleta de amostras de solo no entorno da lagoa.

Em julho de 2018 foram realizadas coletas de 6 amostras de solo ao redor da lagoa (**Figura 15**). As amostras foram coletadas há 1 (um) metro de profundidade e uma amostra (6SL-LDJ - REFERÊNCIA) foi localizada em área considerada “Background” local, por não apresentar histórico de atividades de E&P e agrícola.
