Escola Politécnica da Universidade de São Paulo  
Departamento de Engenharia Metalúrgica e de Materiais

# ***Efeito das Fases Sigma ( $\sigma$ ) e Alfa Linha ( $\alpha'$ ) na Fratura de um Aço Inoxidável Superferrítico***

Aluna: Priscilla Toschi Gemperle  
Orientador: Prof. Dr. Angelo Fernando Padilha  
Co-orientador: Eng<sup>o</sup> Fernando Cerqueira Pimenta, Jr.

São Paulo, Novembro de 2000

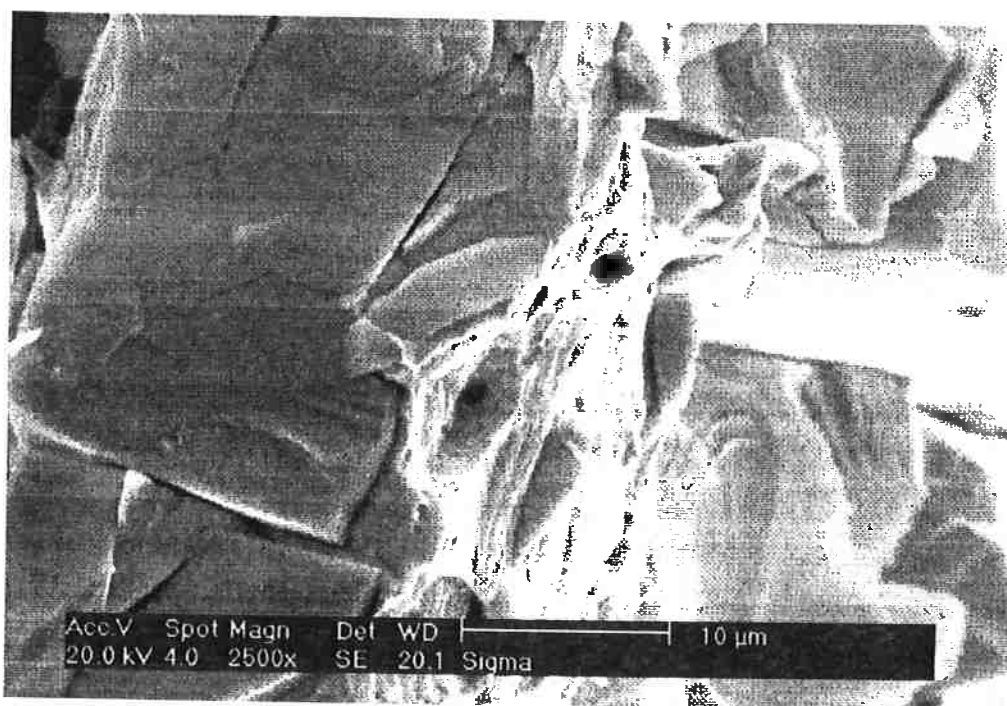
As figuras de 11 a 15 mostram as características e detalhes da fratura frágil da fase sigma na amostra A.

Figura 11: Amostra A (850°C por 94h), ataque V2A. aumento de 1000x. microscopia eletrônica de varredura com elétrons secundários. Vista frontal (plano Y, vide figura 1).

Figura 12: Amostra A (850°C por 94h), ataque V2A. aumento de 2500x. microscopia eletrônica de varredura com elétrons secundários. Vista frontal (plano Y, vide figura 1).

Figura 13: Amostra A (850°C por 94h), ataque V2A. aumento de 5000x. microscopia eletrônica de varredura com elétrons secundários. Vista frontal (plano Y, vide figura 1).

Figura 14: Amostra A (850°C por 94h), ataque V2A, aumento de 1685x, microscopia eletrônica de varredura com elétrons secundários. Vista frontal (plano Y, vide figura 1).

Figura 15: Amostra A (850°C por 94h), ataque V2A, aumento de 2500x, microscopia eletrônica de varredura com elétrons secundários. Vista frontal (plano Y, vide figura 1).

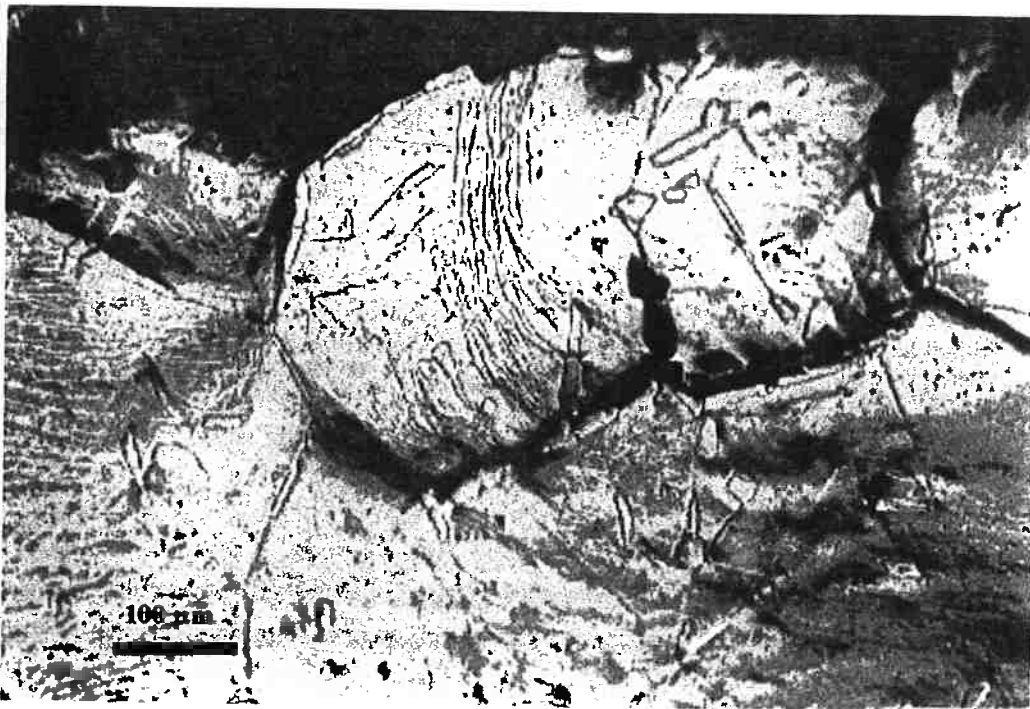
Nas figuras 17, 18 e 19 são apresentadas micrografias ópticas da amostra B, após a fratura. Observa-se que a fratura ocorreu ao longo dos contornos de grão que estavam parcialmente recobertos de fase sigma. Outros grãos no mesmo percurso sofreram deformação, como evidenciam as linhas de deformação próximas à fratura. Observa-se que as linhas de deformação são curvilíneas (“wavy glide”) e a quantidade de linhas de deformação diminui à medida que aumenta a distância da fratura.

*Figura 17: Amostra B (850°C por 4h), ataque V2A, aumento de 100x, microscopia óptica. Vista de topo (plano X, vide figura 1).*

Figura 18: Amostra B (850°C por 4h), ataque V2A, aumento de 100x, microscopia óptica. Vista de topo (plano X, vide figura 1).

Figura 19: Amostra B (850°C por 4h), ataque V2A, aumento de 200x, microscopia óptica. Vista de topo (plano X, vide figura 1).
