Escola Politécnica da Universidade de São Paulo

Departamento de Engenharia Metalúrgica e de  
Materiais

Trabalho de Formatura de 1996

Determinação do Potencial de Pite para Ligas de  
Alumínio AA 5052 pelo Método Potenciostático

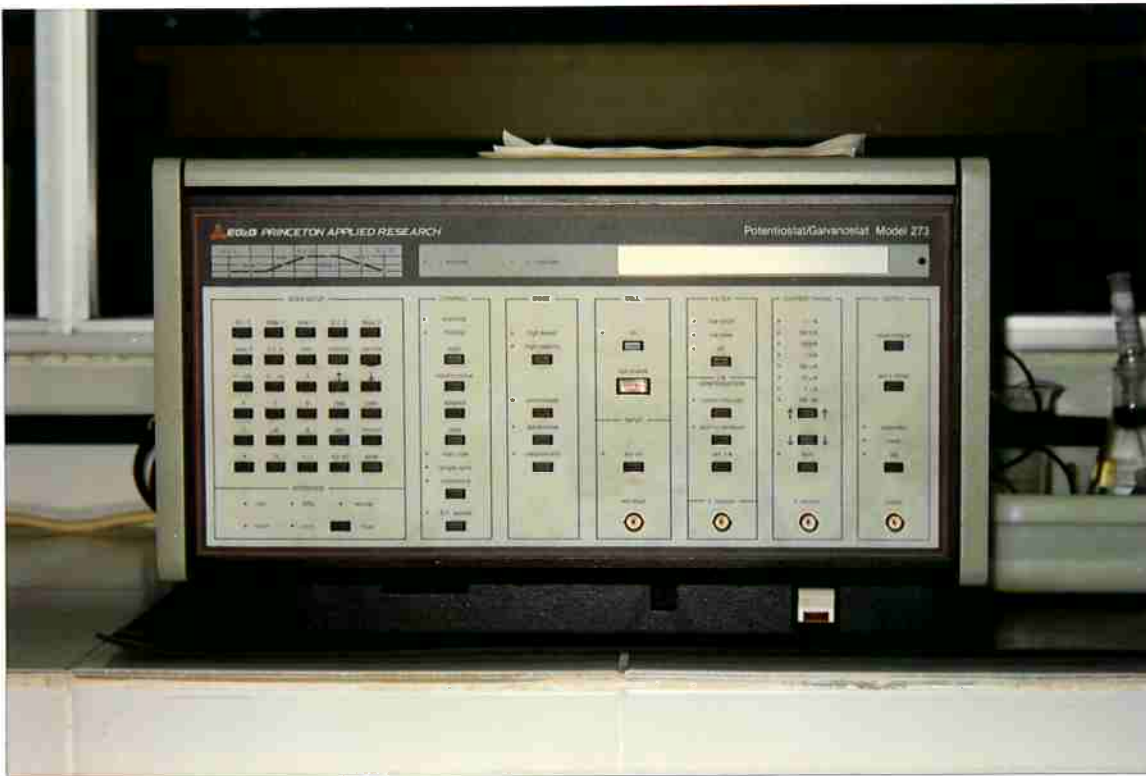
Fotografia 2: Potenciostato/galvanostato

O potenciostato/galvanostato utilizado para estes ensaios está mostrado na fotografia 2:

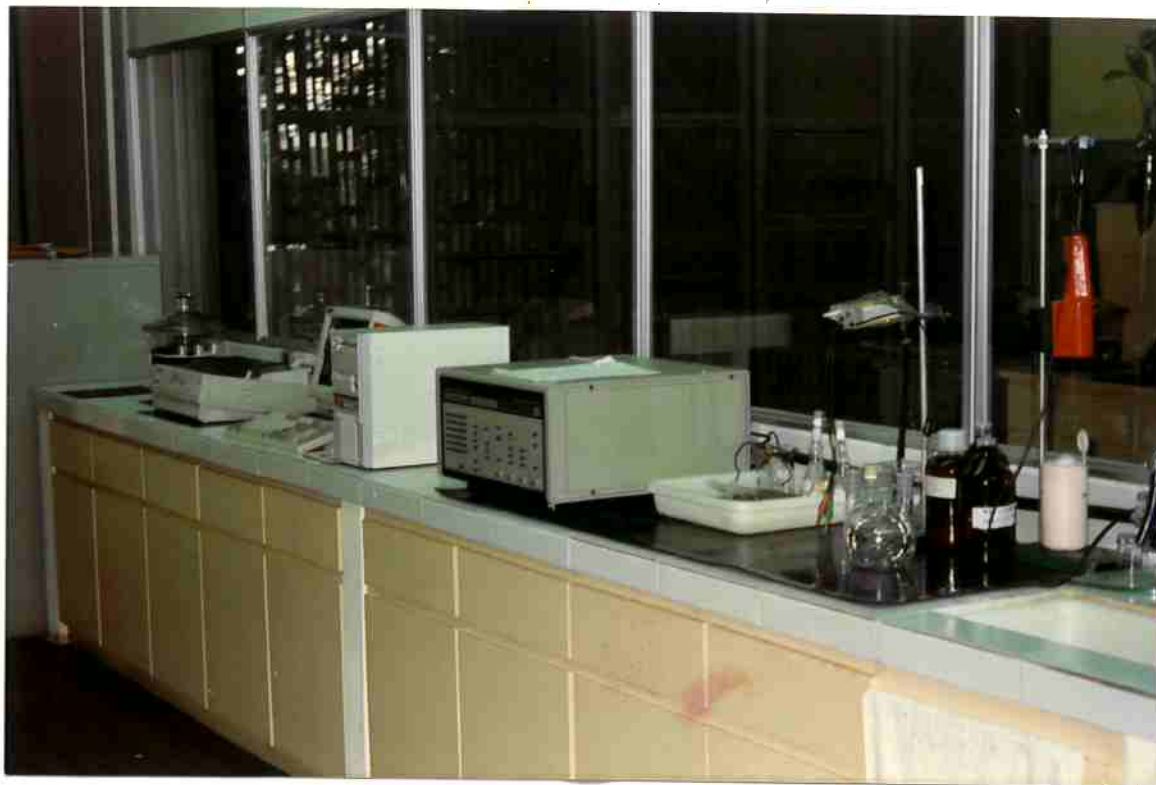
Fotografia 3: Disposição dos equipamentos no Laboratório de Corrosão do PMT-USP.

A fotografia 3 mostra o dispositivo do equipamento utilizado no Laboratório de Corrosão do Departamento de Engenharia Metalúrgica e de Materiais da USP.

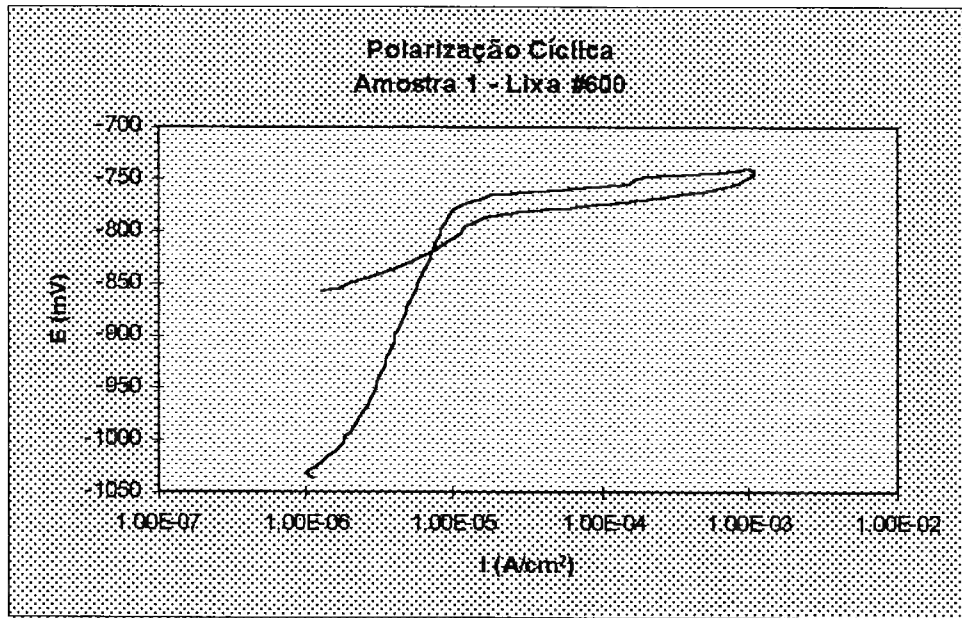
Os gráficos abaixo mostram as curvas de polarização cíclica obtidas com as amostras de 1 a 5.

Gráfico 1: Curva de Polarização cíclica - amostra 1 - lixa #600.

Gráfico 2: Polarização cíclica - amostra 2 - lixa #600

Gráfico 3: Polarização Cíclica - amostra 3 - Lixa #600

Gráfico 4: Polarização Cíclica - Amostra 4 - Lixa #600

Gráfico 5: Polarização Cíclica - Amostra 5 - Lixa 600

Nota-se, com certa clareza, que as curvas de polarização cíclica mantiveram-se semelhantes, para as diversas amostras, o que vem a confirmar a reprodutibilidade desse tipo de ensaio nessas ligas de alumínio AA5052.

Após a obtenção do valor do potencial médio de pite da liga foram efetuados ensaios potenciostáticos nas amostras lixadas. Os valores dos potenciais aplicados foram baseados no valor do potencial de pite médio da liga AA 5052, obtido através das curvas de polarização cíclica mostradas acima.

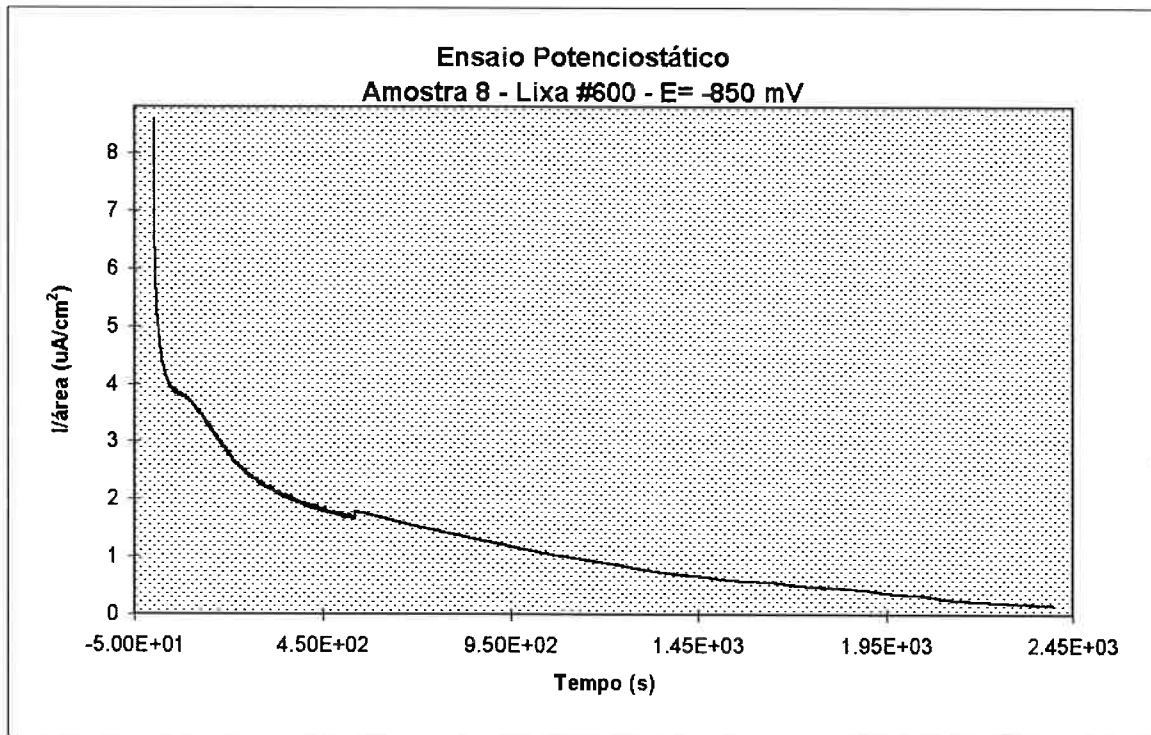
Gráfico 6: Ensaio Potenciostático - Amostra 8 - Lixa #600 - E= -850 mV

Gráfico 7: Ensaio Potenciostático - Amostra 3 - Lixa #600 - E= -800 mV

Nota-se que existe uma mudança no comportamento da curva da densidade de corrente em função do tempo, na medida em que maiores potenciais são aplicados. Para  $E < E_{p,médio}$  ( $-774 \text{ mV}_{ECS}$ ), observa-se uma aparente estabilização em correntes mais baixas ( $\pm 1,4 \cdot 10^{-6} \mu\text{A}/\text{cm}^2$ ) indicando que não há nenhum tipo de corrosão atuando. (gráficos 6 e 7).

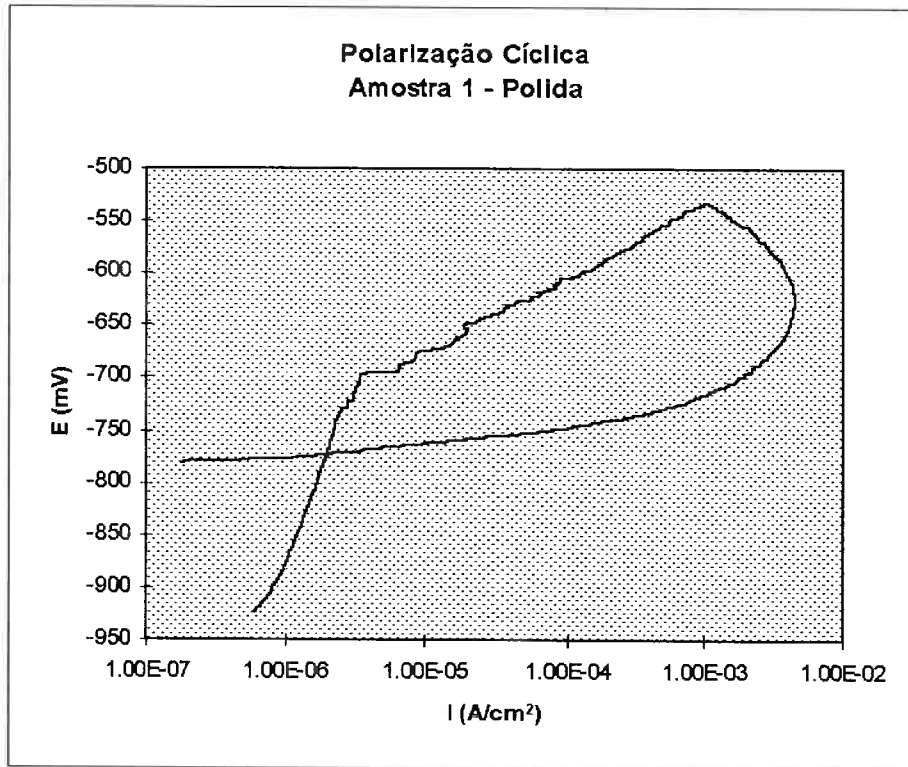
A seguir são mostrados os gráficos cujas curvas forneceram os dados da tabela 11.

Gráfico 16: Polarização Cíclica - Amostra 1 - Polimento 1 micron

Gráfico 17: Polarização Cíclica - Amostra 2 - Polimento 1 micron

Gráfico 18: Polarização Cíclica - Amostra 3 - Polimento 1 micron

O potencial médio de pite ( $E_p = -763 \pm 19$  mV) obtido mostrou-se muito próximo ao obtido com as amostras apenas lixadas até #600 ( $E_p = -774 \pm 4$  mV). Concluiu-se, então, que o ensaio de polarização potenciodinâmica cíclica não apresenta diferença significativa quando se altera a condição da superfície da amostra.

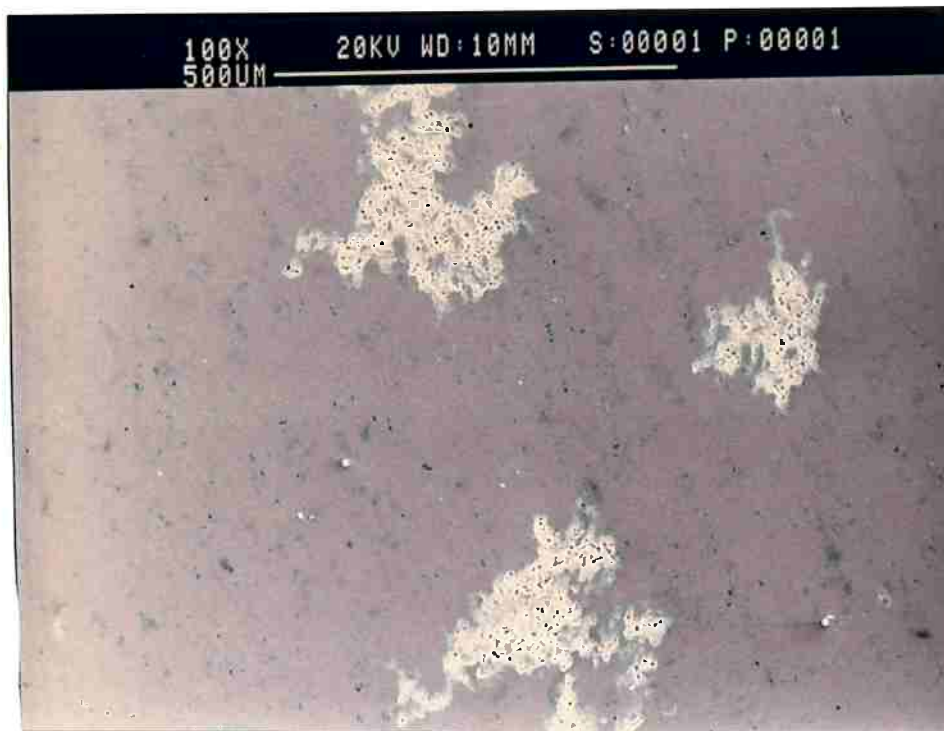
Fotografia 4: Imagem obtida em microscópio eletrônico de varredura. Amostra 1, E= -754 mV, aumento de 100x. As partes mais claras são regiões de corrosão localizada. Nota-se que essas regiões aparecem dispersas na matriz.

Variando-se apenas o potencial, mantendo-se o acabamento na lixa #600, observou-se que o maior valor de potencial promoveu um maior ataque corrosivo, como esperado. A superfície da amostra número 2, submetida a um potencial inicial de  $E = -714$  mV, apresentou áreas de corrosão muito maiores que as da amostra número 1, cujo potencial inicial foi de  $-754$  mV (Fotografias 4 e 5).

Notou-se que na fotografia 4 a corrosão localizada iniciava-se em certas regiões, provavelmente pelo mecanismo de pite, porém estes pequenos e dispersos pites não conseguiam crescer para dentro da amostra, perfurando-a, pelo contrário, o que parece ter ocorrido foi uma diminuição e estabilização da densidade de corrente de corrosão em valores não tão elevados. A corrosão crescia lateralmente. Lifka (1995) observou que o pite, em alumínio, tende a parar sozinho (na expressão do autor "self-stopping") dependendo do meio em que esteja submetido. Wood, Sutton, Riley & Malherbe (in: NACE, 1991) mostraram, em seus estudos, que o mecanismo de pite em alumínio e suas ligas está

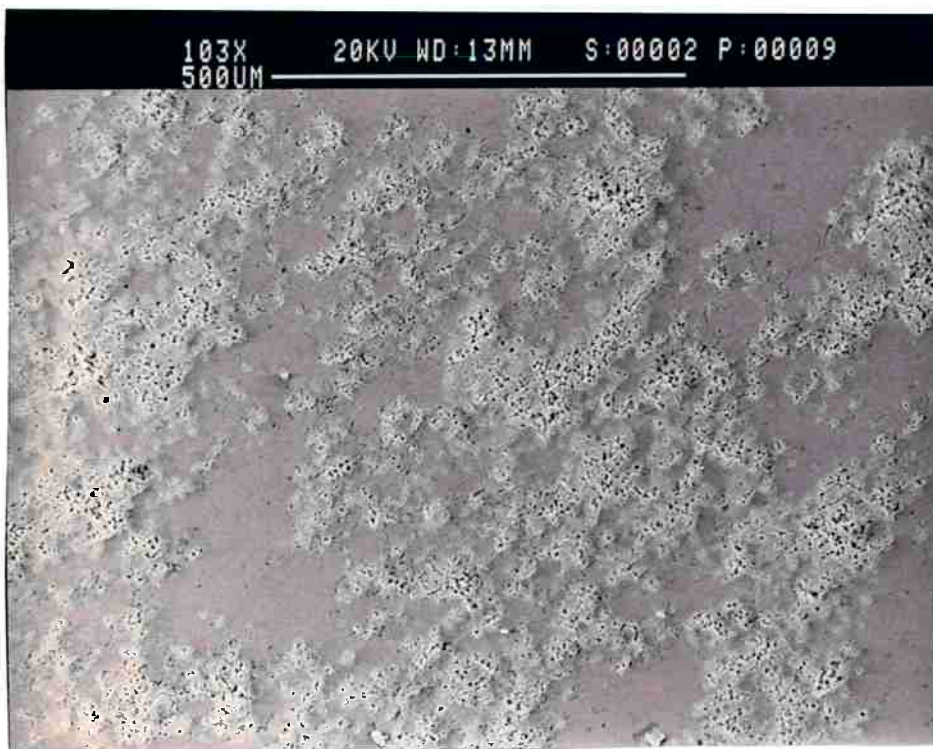
Fotografia 5: Imagem obtida em microscópio eletrônico de varredura. Amostra 2, Lixa #600, E= -714 mV, aumento de 100x. Nota-se que nesta amostra a região corroída ocupa quase a totalidade da superfície da amostra.

Pela análise das fotos obtidas, nota-se que, para o ensaio potenciostático, a condição superficial é um parâmetro importante, pois, para o mesmo potencial, as amostras com diferentes polimentos mostraram comportamento adverso, sendo que a amostra número 2, lixada até #600, sofreu muito maior ataque corrosivo que a amostra número 9, polida até 1 micron (Fotografias 5 e 6).

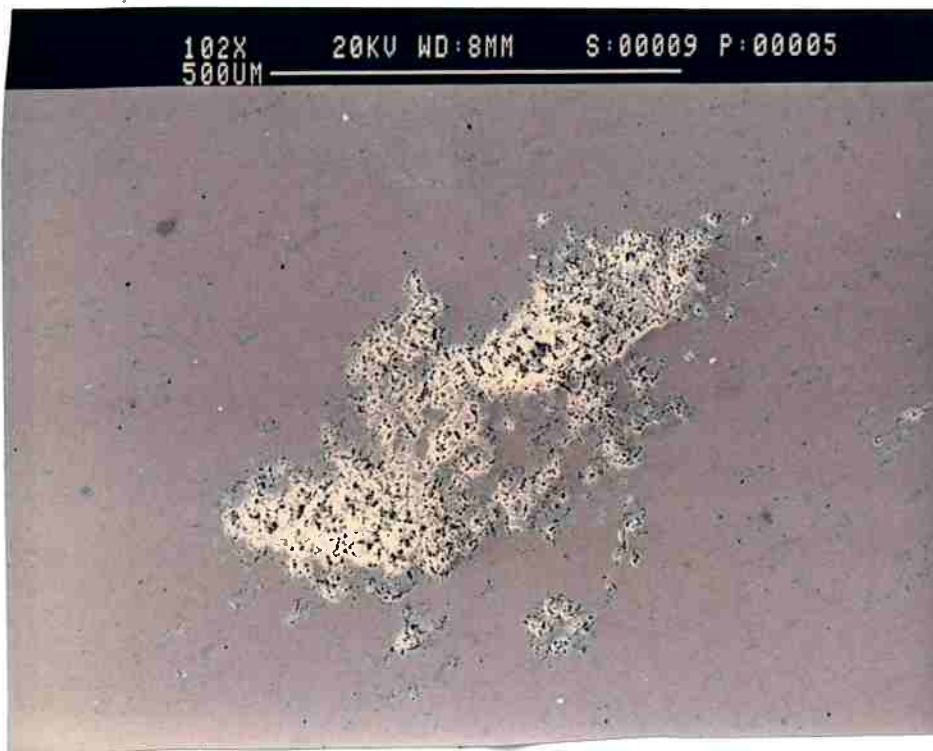
Fotografia 6: Imagem obtida em microscópio eletrônico de varredura. Amostra 9, polimento 1 micron,  $E = -714$  mV, aumento de 100x. As partes mais claras são regiões de corrosão localizada. Nota-se que essas regiões aparecem dispersas na matriz e em menor quantidade que na fotografia 4.

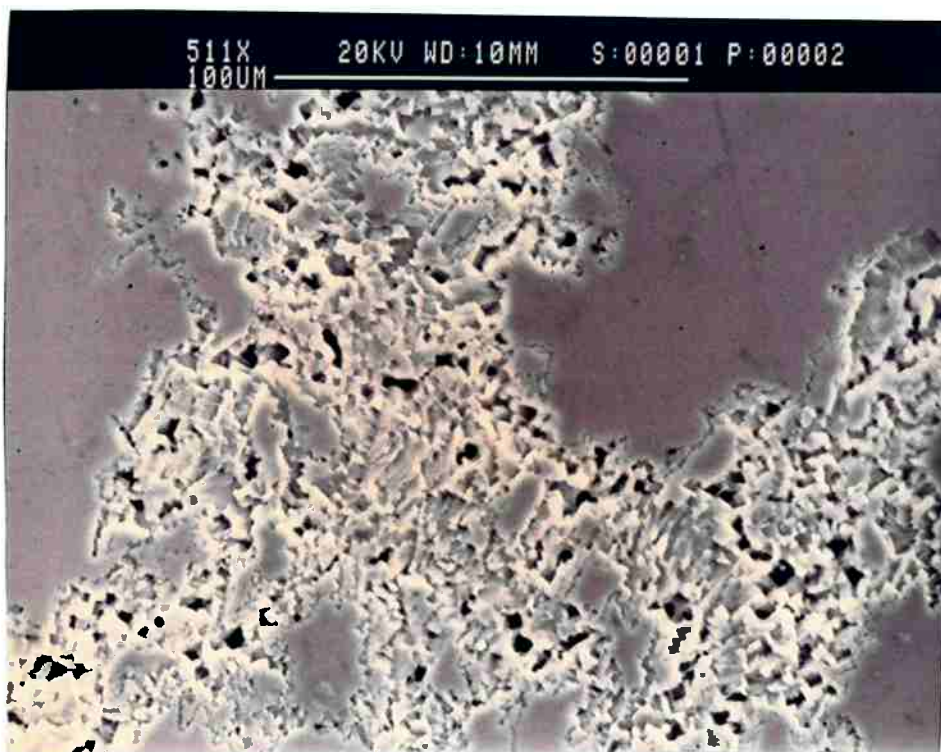
Fotografia 7: Imagem obtida em microscópio eletrônico de varredura. Amostra 1, Lixa #600,  $E = -754$  mV, aumento de 500x. As partes mais claras são regiões de corrosão localizada. Nota-se claramente a diferença de tonalidade entre a região corroída (mais clara) e a matriz de alumínio (mais escura). Na região corroída as partes negras são buracos e as brancas são produtos de corrosão depositados.
