**ESTUDO DE VIABILIDADE DE TÉCNICA DE BIOENGENHARIA PARA
A REVITALIZAÇÃO DAS MARGENS DO CÓRREGO CORVETA CAMACUÃ**

Projeto de Formatura
apresentado à
Escola Politécnica da
Universidade de São Paulo, no
âmbito do Curso de Engenharia
Ambiental

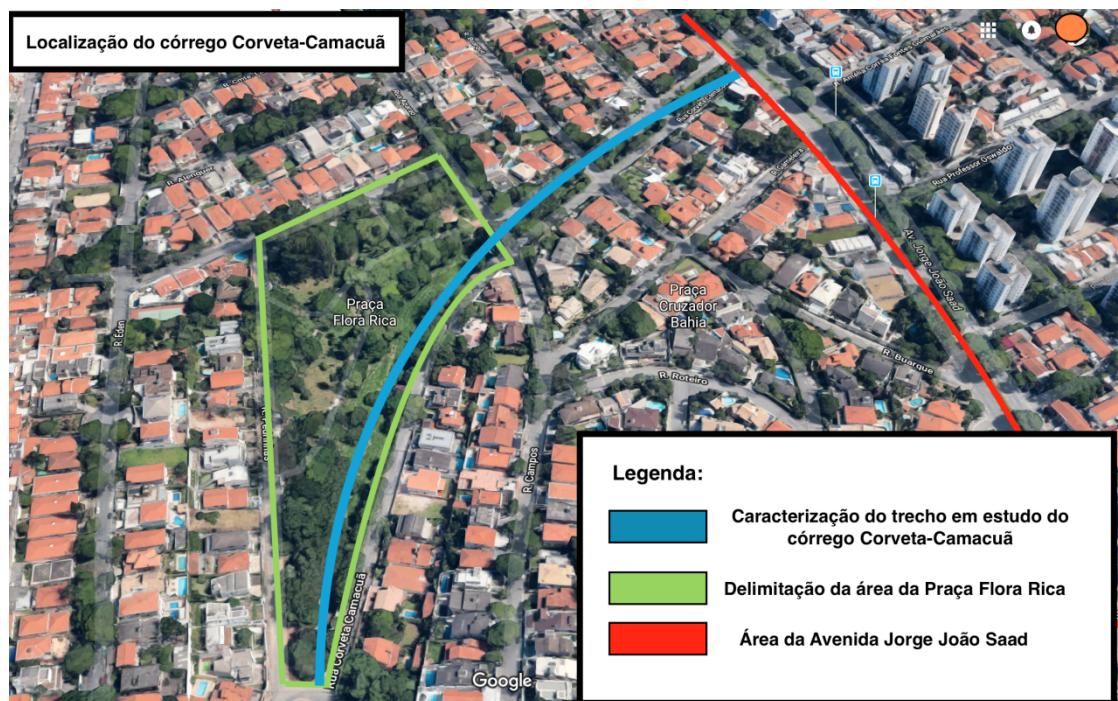
Figura 3. Detalhamento da região do córrego Corveta Camacuã (Fonte: Autoria própria)

O córrego tem seu trecho inicial entre as ruas Santo Américo e Torquato Amore, estando canalizado e tamponado, sob um núcleo de construções irregulares. A seguir, segue a céu aberto, margeando fundos de lotes da rua Torquato Amore e Áurea Batista dos Santos, trecho onde a maioria das áreas “non aedificandi” estão ocupadas. No trecho seguinte, o córrego passa a compor a paisagem, pela rua Léssia Ukrainka e Praça Flora Rica,

associados a áreas verdes. Em 2014, essa praça passou por obras de revitalização promovidas pela Subprefeitura do Butantã, quando houve a construção de muros de gabião em pequenos trechos de margens onde ocorriam solapamentos. No trecho final, o córrego está a céu aberto com margens solapadas e erodidas. A Figura 3 mostra com detalhes destacados o córrego Corveta Camacuã. Enquanto que as Figuras 4, 5 e 6 são fotografias que contextualizam a situação atual do córrego.

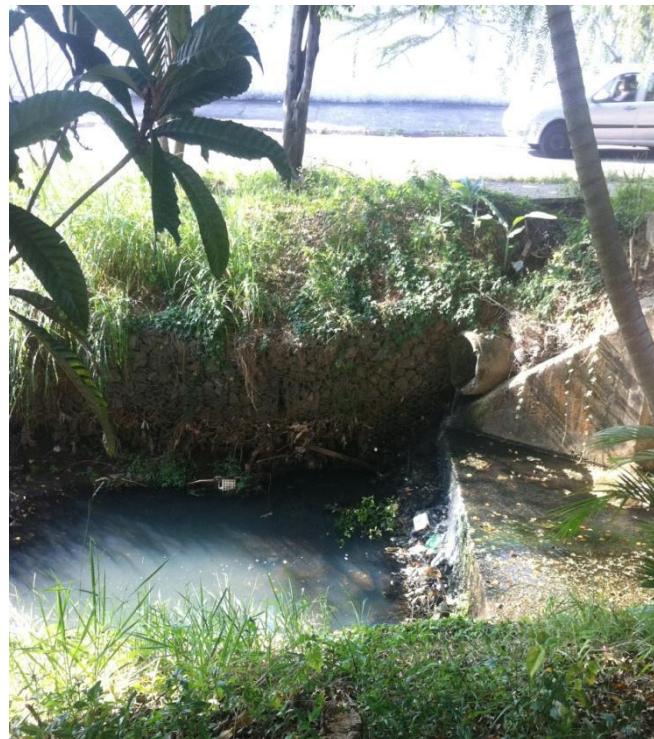
Figura 4. Imagem do córrego em trecho instável com muro de gabião. (Fonte: Autoria própria)

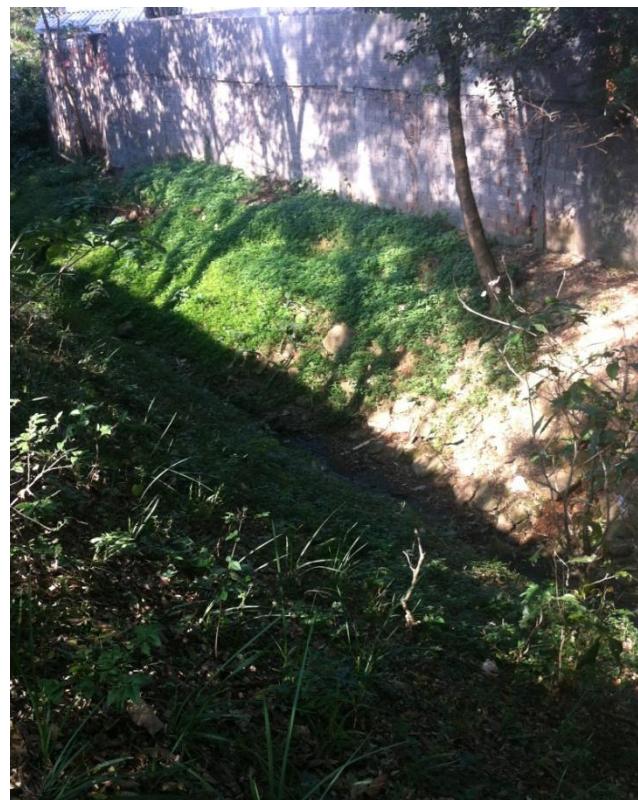
Figura 5. Imagem do córrego em trecho sem intervenção do muro de gabião. (Fonte: Autoria própria)

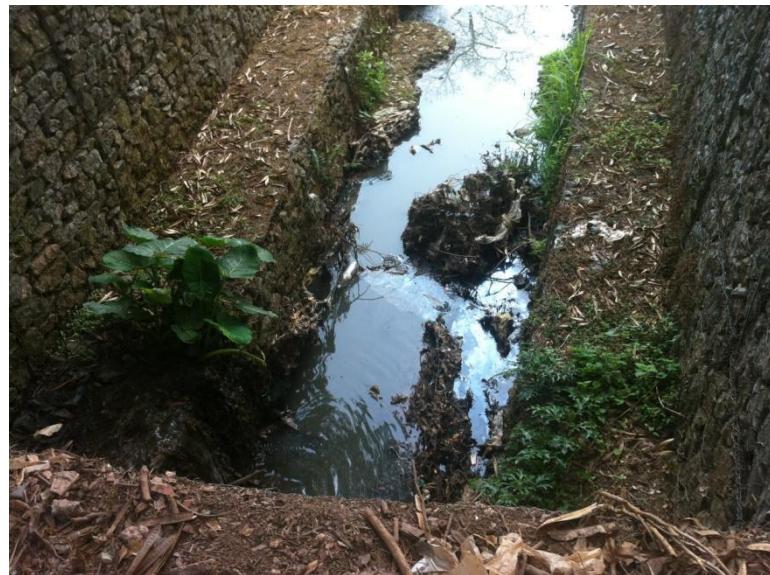
Figura 6. Imagem do córrego em trecho com muro de gabião. (Fonte: Autoria própria)

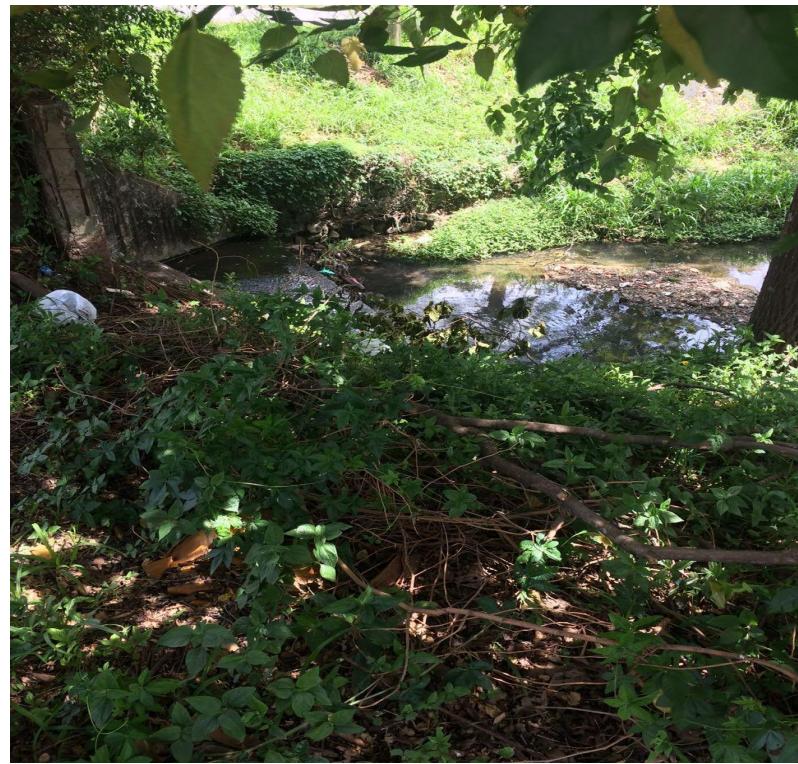
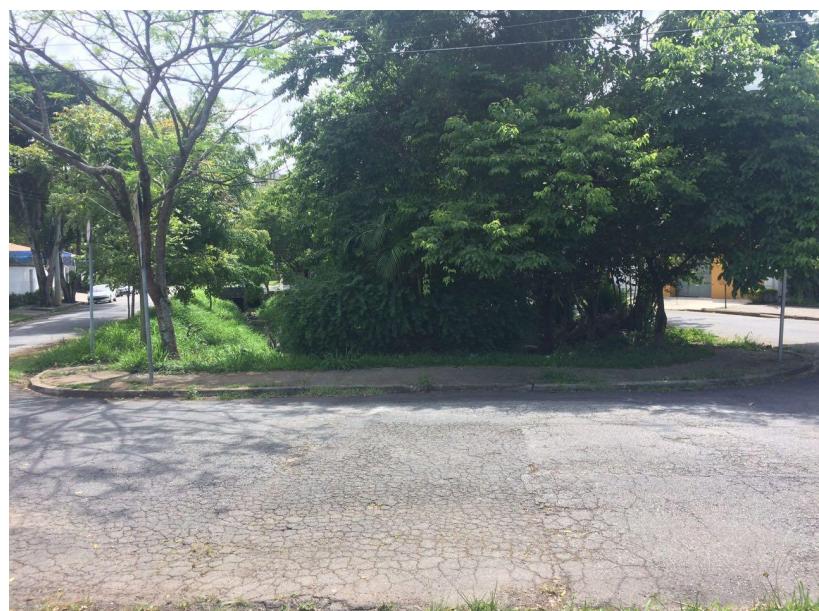
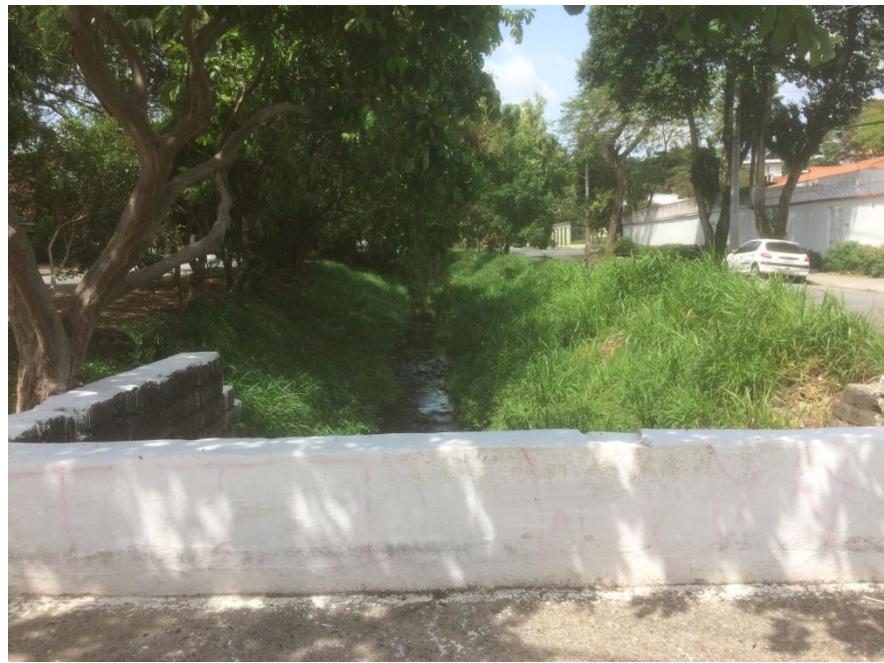
Figura 8. Foto do córrego no trecho 1 (Fonte: Autoria própria)

Figura 9. Foto do córrego no trecho 1 (Fonte: Autoria própria)

Figura 10. Foto do córrego no trecho 1 (Fonte: Autoria própria)

Caracterização por segmento - Córrego Corveta Camacuã	
Identificação do trecho	1
Largura	2,12 m
Altura da seção	3,85 m
Comprimento	57,34 m
Profundidade	0,2 m
Largura Total (c/ margens)	13,2 m
Nível de resíduos	Alto
Instabilização das margens	Média
Empresa responsável	Nenhuma
Nível social ao redor	Alto
Qualidade geral do trecho	Média
Referência de localização	Entre a avenida Jorge João Saad e a rua Cabeala
Observações	Trecho de foz do córrego com o córrego Antonico. Apresenta margens em condições precárias e lixo acumulado no leito (gabião). Com sistemas de coleta de água pluvial em condição degradante

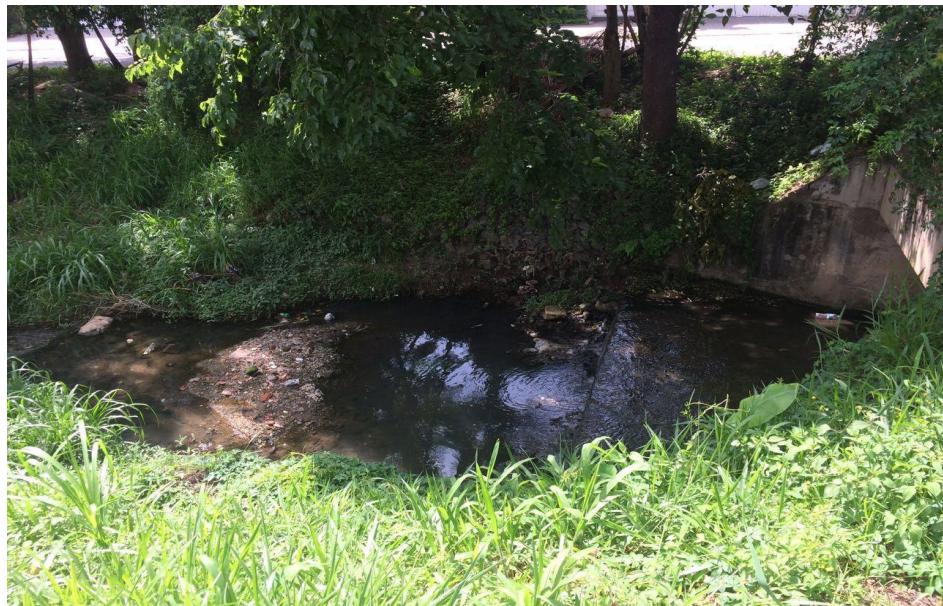
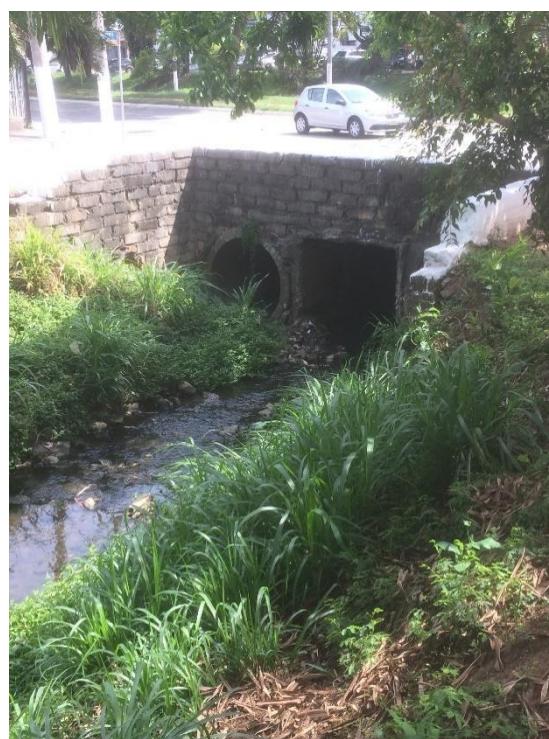
Figura 12. Foto do córrego no trecho 1 (Fonte: Autoria própria)

Figura 13. Foto do córrego no trecho 1 (Fonte: Autoria própria)

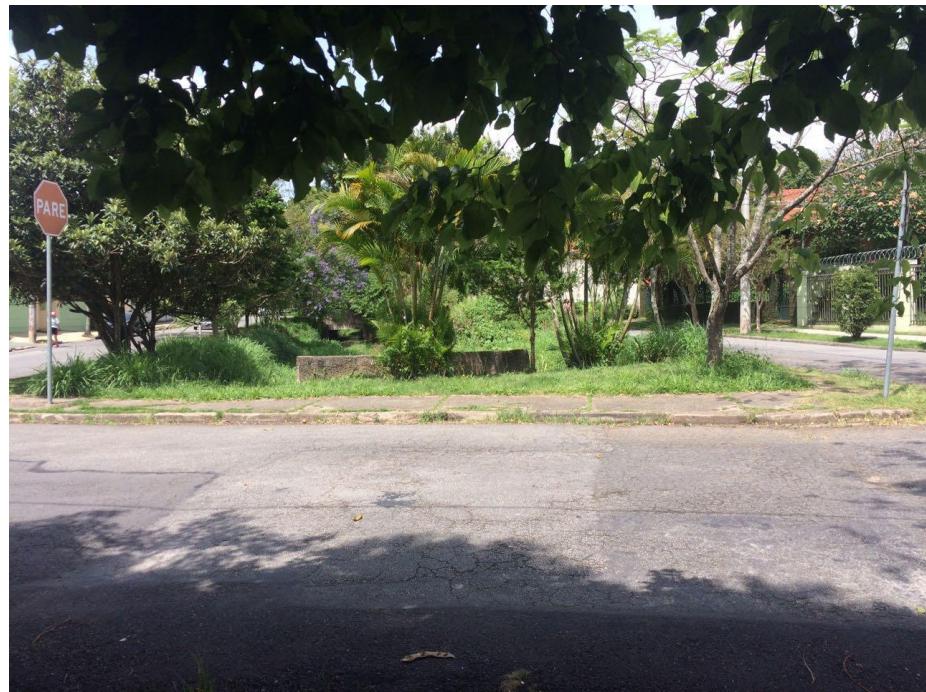
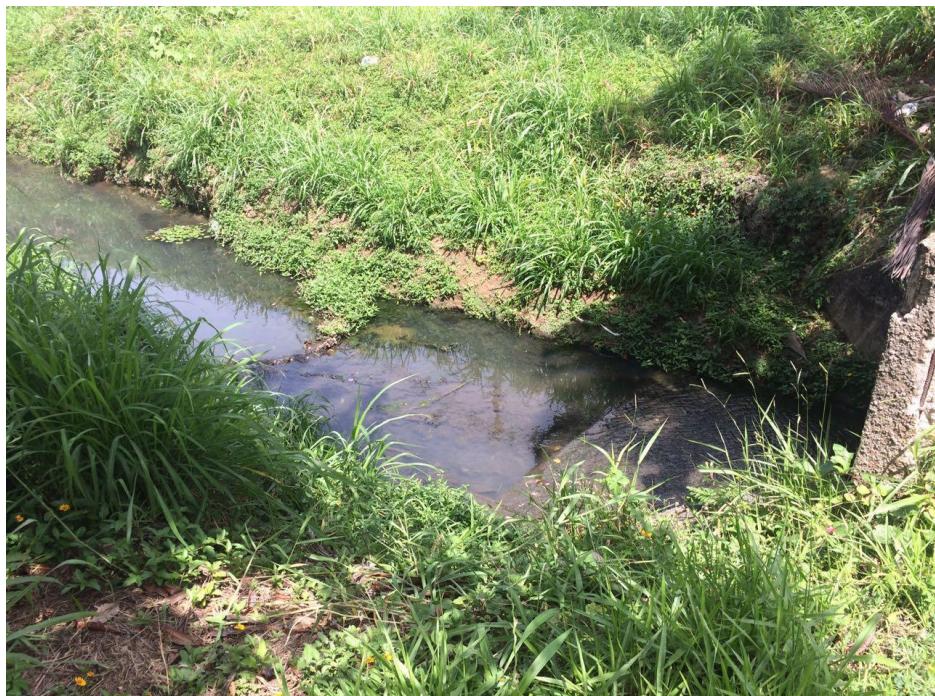
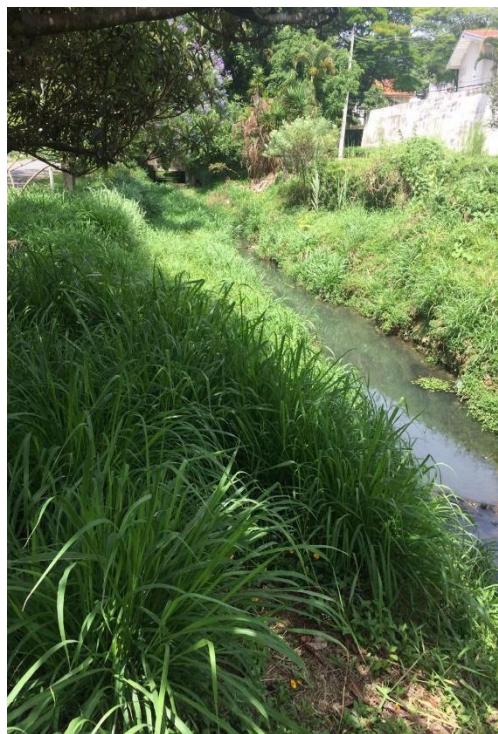
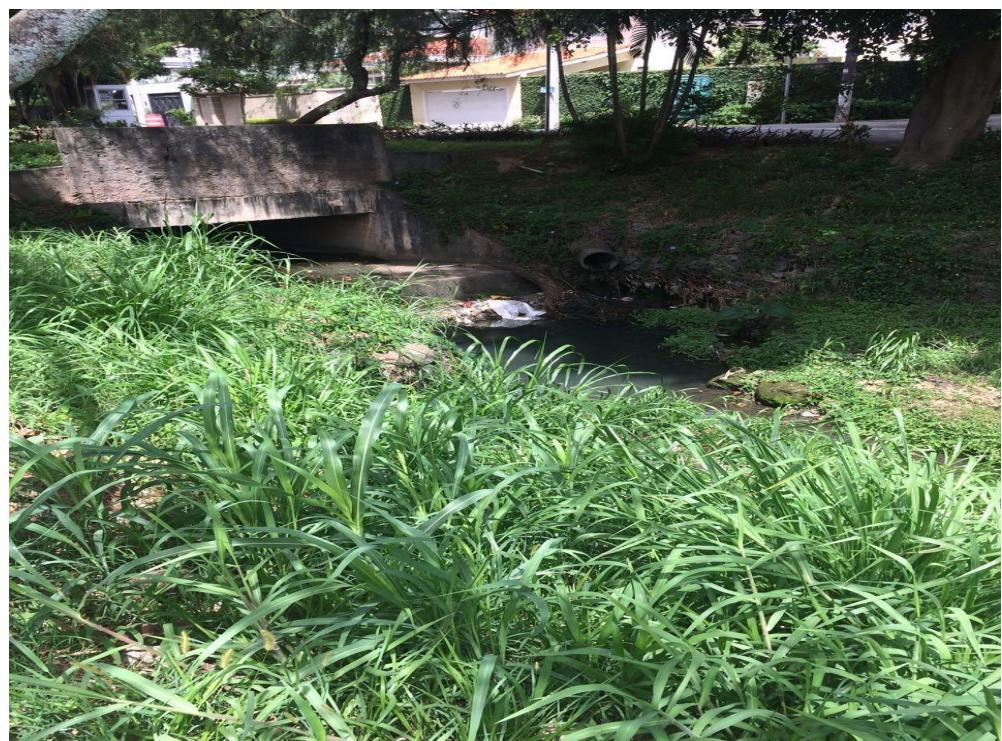
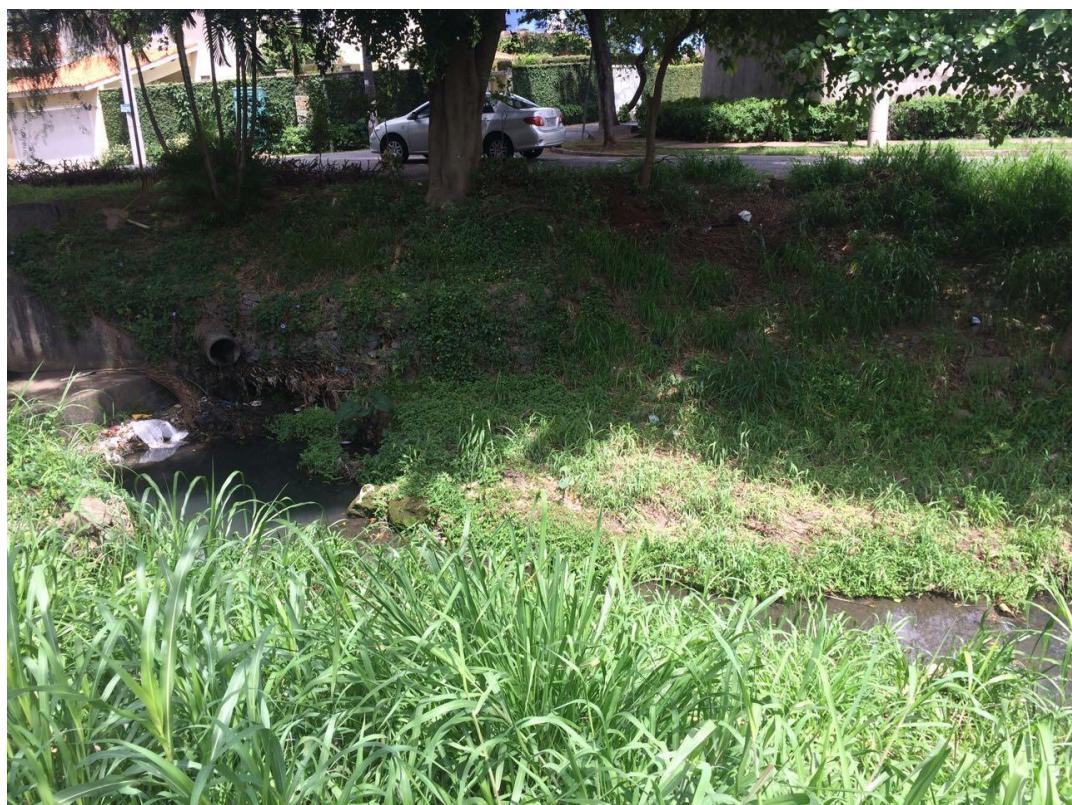
Figura 15. Foto do córrego no trecho 2 (Fonte: Autoria própria)

Figura 16. Foto do córrego no trecho 2 (Fonte: Autoria própria)

Figura 17. Foto do córrego no trecho 2 (Fonte: Autoria própria)

Figura 18. Foto do córrego no trecho 2 (Fonte: Autoria própria)

Figura 19. Foto do córrego no trecho 2 (Fonte: Autoria própria)

Caracterização por segmento - Córrego Corveta Camacuã	
Identificação do trecho	2
Largura	3,07 m
Altura da seção	3,68 m
Comprimento	60,16 m
Profundidade	0,25 m
Largura Total (c/ margens)	14,9 m
Nível de resíduos	Alto
Instabilização das margens	Intensa
Empresa responsável	Nenhuma
Nível social ao redor	Alto
Qualidade geral do trecho	Ruim
Referência de localização	Entre as ruas Cabeala e Buarque
Observações	Trecho muito similar ao primeiro trecho analisado, porém as águas são mais turvas. As margens apresentam alto grau de instabilidade

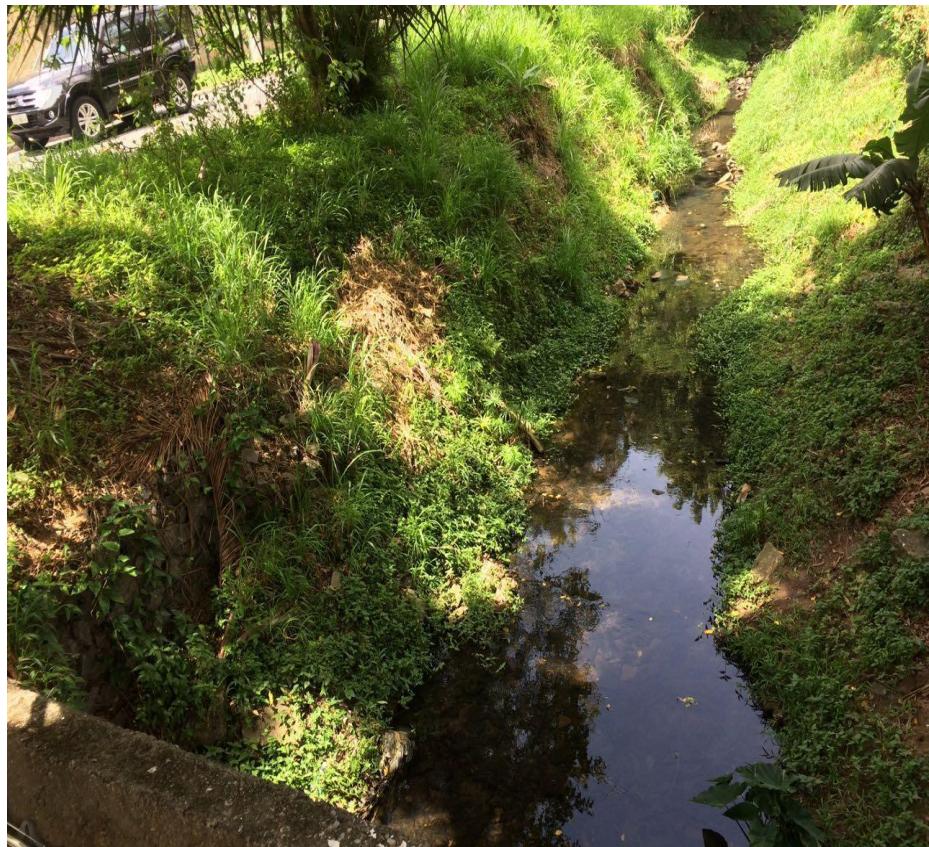
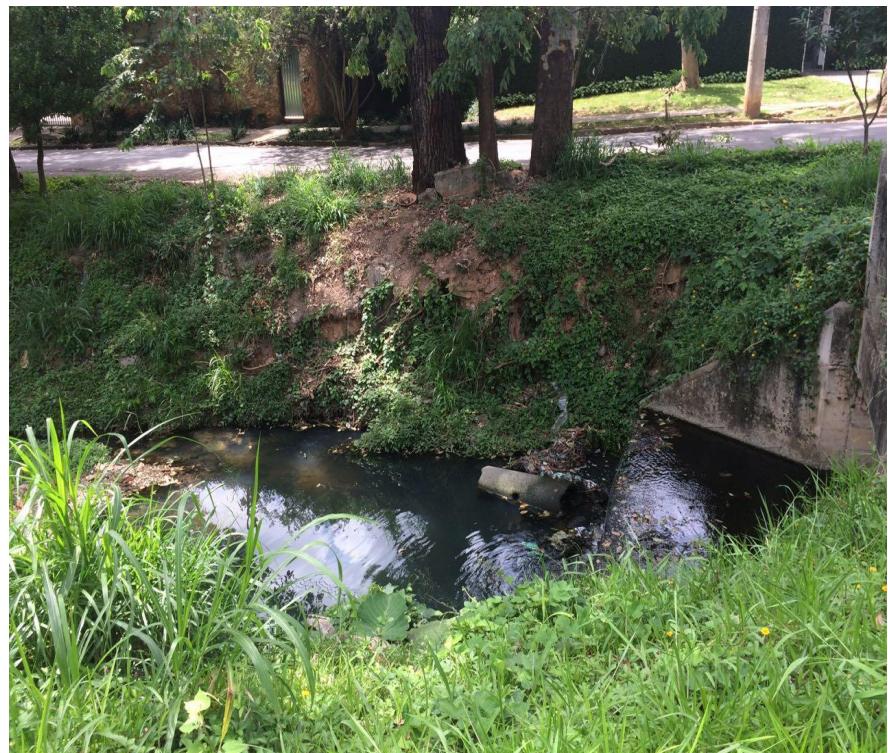
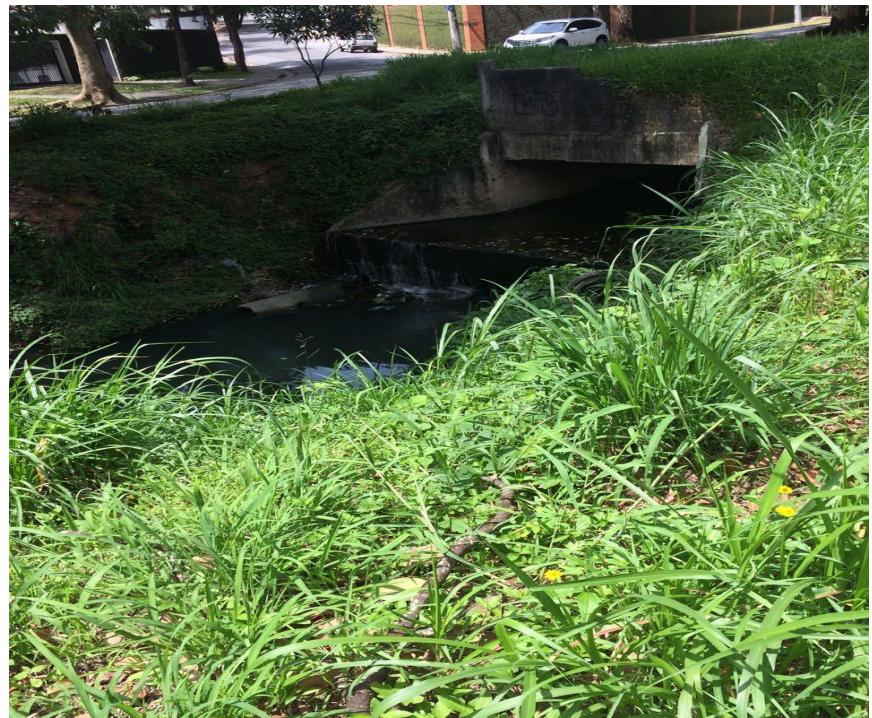
Figura 21. Foto do córrego no trecho 3 (Fonte: Autoria própria)

Figura 22. Foto do córrego no trecho 3 (Fonte: Autoria própria)

Figura 23. Foto do córrego no trecho 3 (Fonte: Autoria própria)

Caracterização por segmento - Córrego Corveta Camacuã	
Identificação do trecho	3
Largura	3,33 m
Altura da seção	3,86 m
Comprimento	58,28 m
Profundidade	0,15 m
Largura Total (c/ margens)	14,86 m
Nível de resíduos	Médio
Instabilização das margens	Intensa
Empresa responsável	Espaço de Arte - Cesar Puraca
Nível social ao redor	Alto/Médio
Qualidade geral do trecho	Média
Referência de localização	Entre as ruas Buarque e Campos
Observações	Trecho apresenta leve melhorias mas ainda possui muita instabilidade nas margens e lixo preso no leito do córrego

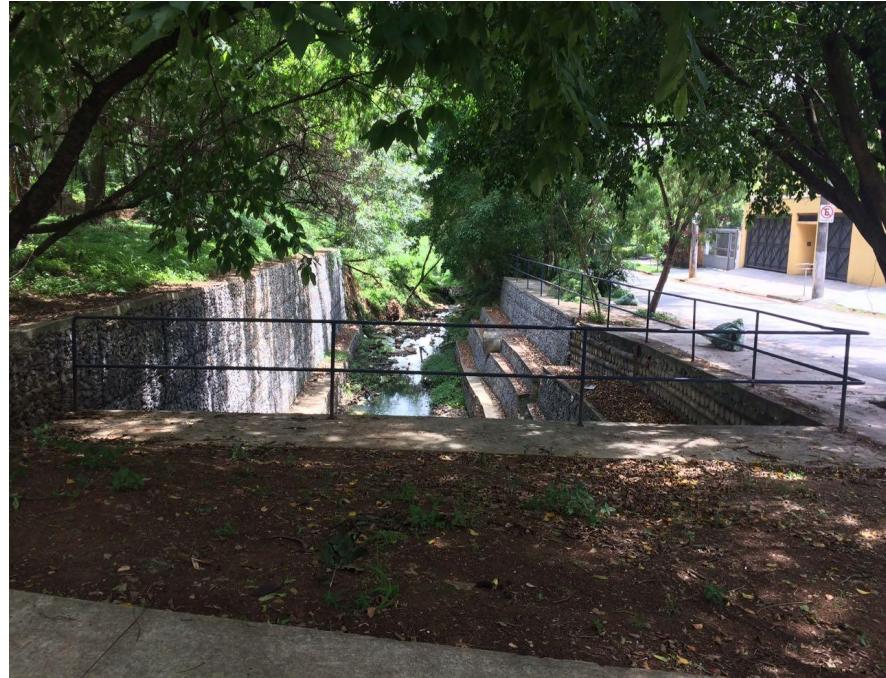
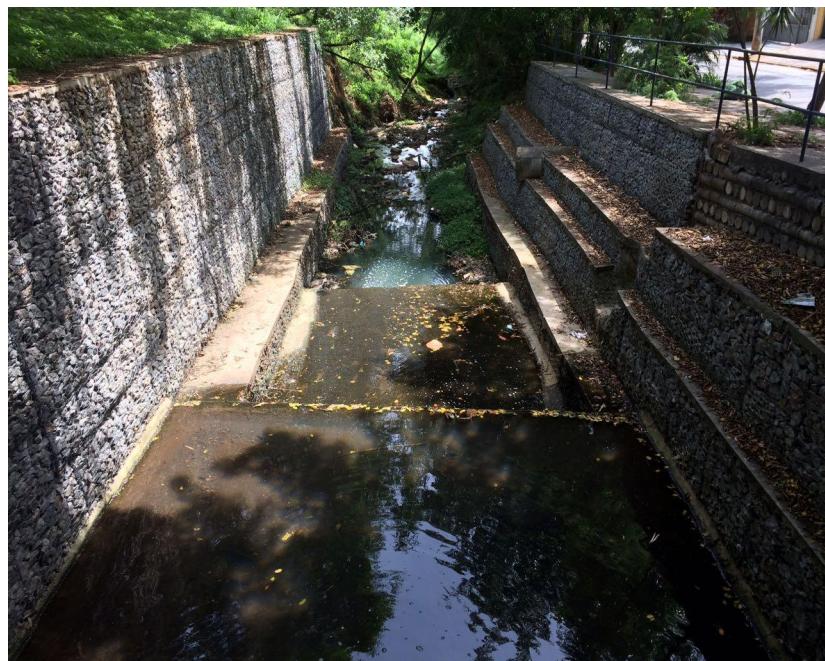
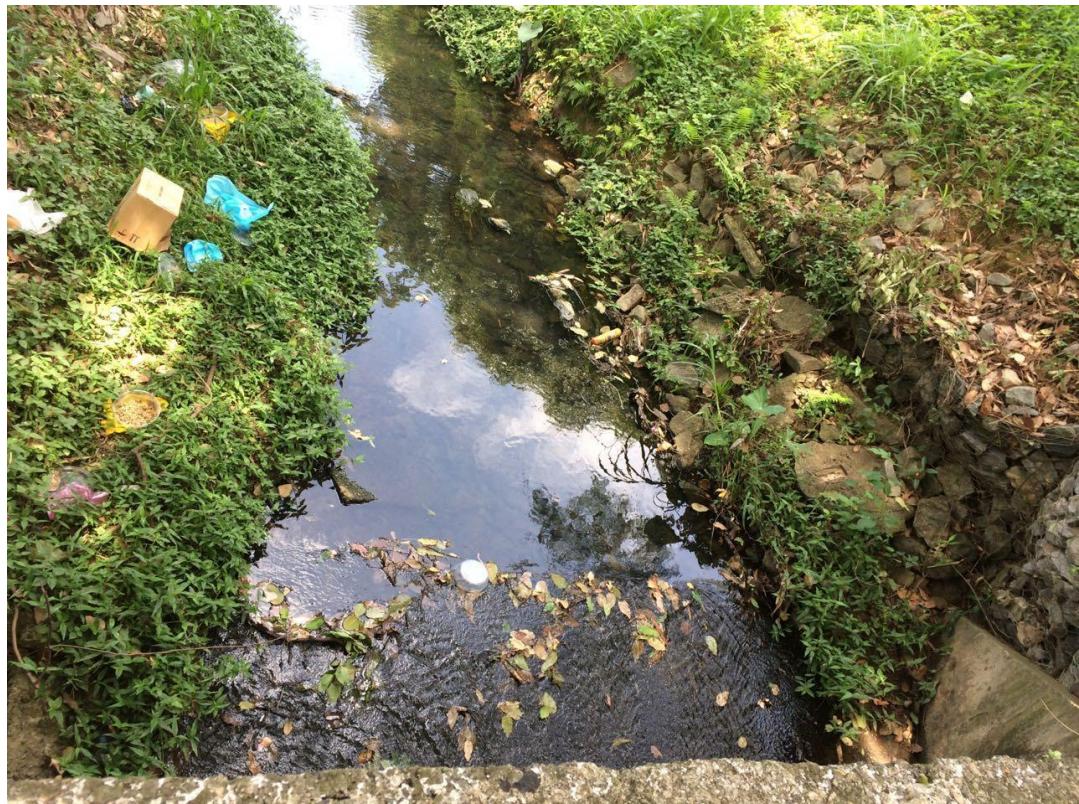
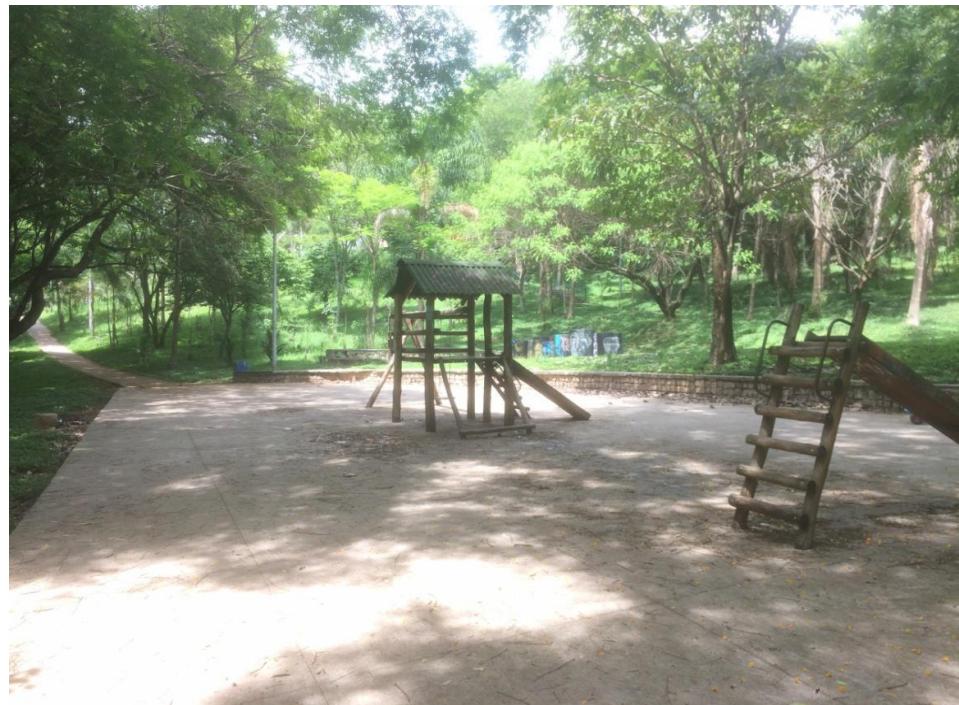
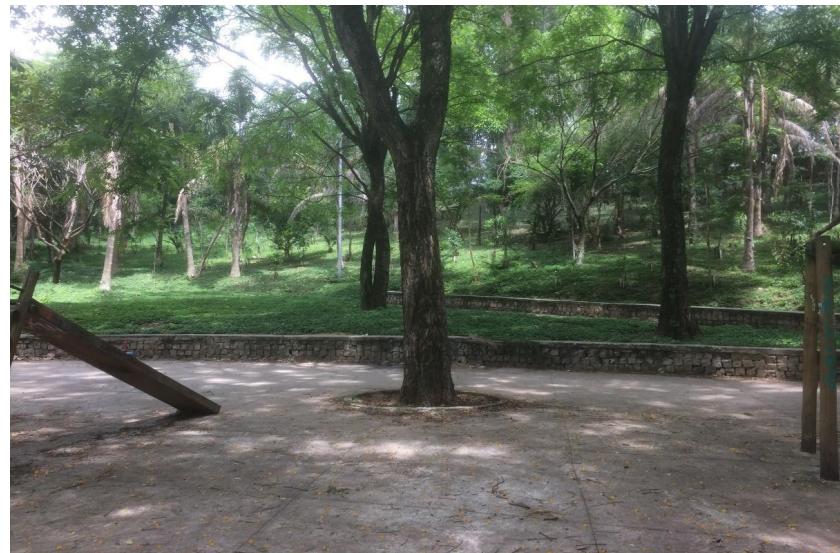
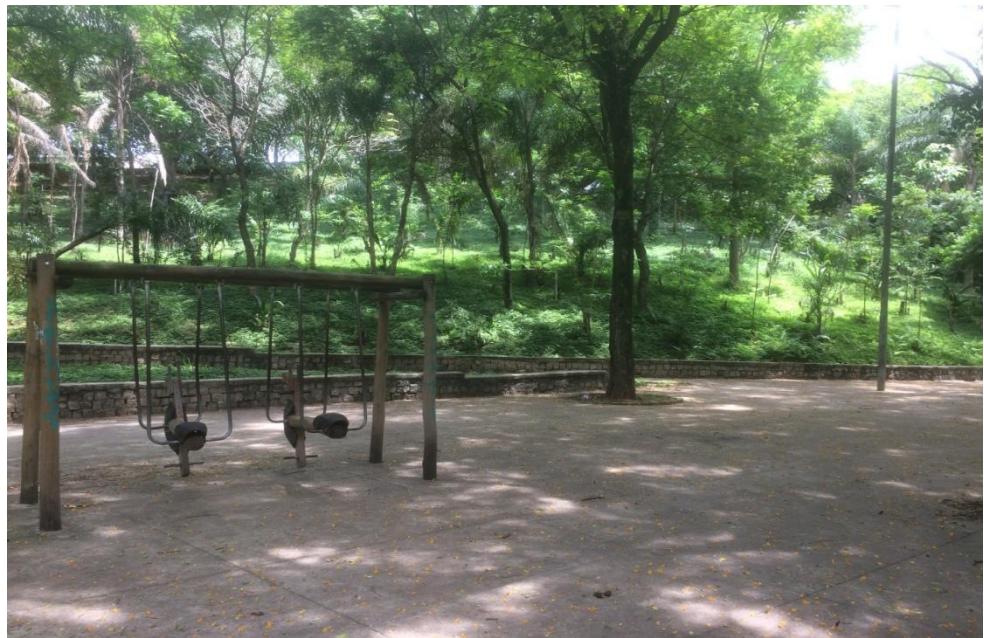
Figura 25. Foto do córrego no trecho 4 (Fonte: Autoria própria)

Figura 26. Foto do córrego no trecho 4 (Fonte: Autoria própria)

Figura 27. Foto do córrego no trecho 4 (Fonte: Autoria própria)

Figura 28. Foto do córrego no trecho 4 (Fonte: Autoria própria)

Figura 29. Foto do córrego no trecho 4 (Fonte: Autoria própria)

Figura 30. Foto do córrego no trecho 4 (Fonte: Autoria própria)

Caracterização por segmento - Córrego Corveta Camacuã	
Identificação do trecho	4
Largura	3,36 m
Altura da seção	3,55 m
Comprimento	275,42 m
Profundidade	0,25 m
Largura Total (c/ margens)	14,95 m
Nível de resíduos	Médio
Instabilização das margens	Média*
Empresa responsável	Nenhuma
Nível social ao redor	Alto
Qualidade geral do trecho	Média
Referência de localização	Entre as ruas Campos e Pedrinhas
Observações	Trecho apresenta um parque/praca com área verde bem cuidada. Margens iniciais com obra de contenção bem feita mas outros trechos com margens extremamente degradadas, afetando até mesmo a rua

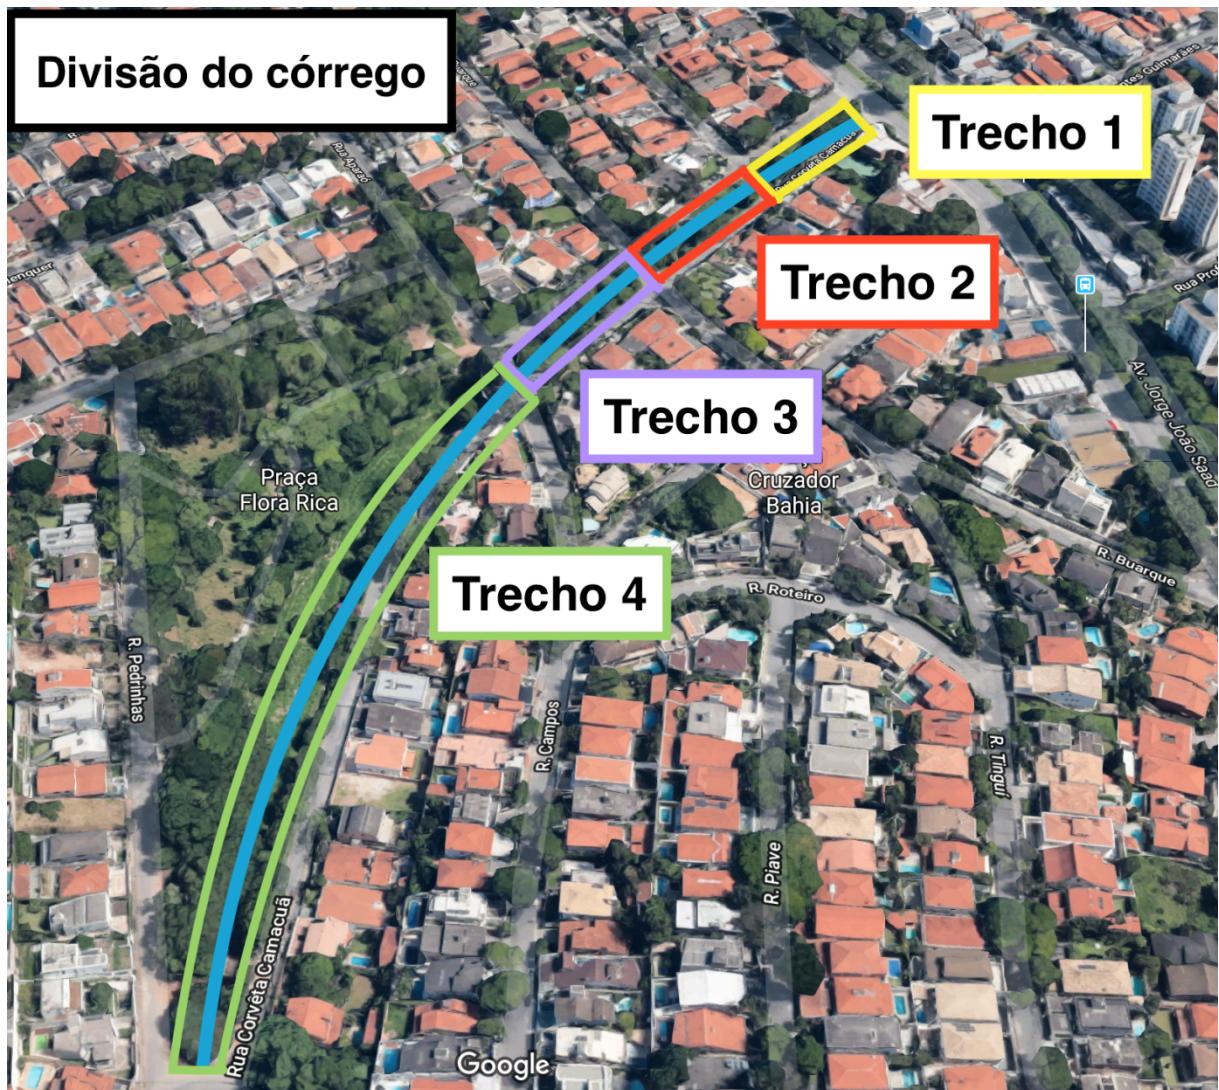
Figura 31. Representação dos trechos (Fonte: Autoria própria)

A fim de apresentar uma visão mais didática da divisão do porção do córrego escolhida pelo grupo, fez-se uma contextualização de cada trecho. Desta forma, para cada um dos quatro trechos foram identificadas algumas imagens a fim de que se possa ter uma percepção melhor da realidade de cada um dos trechos separados.

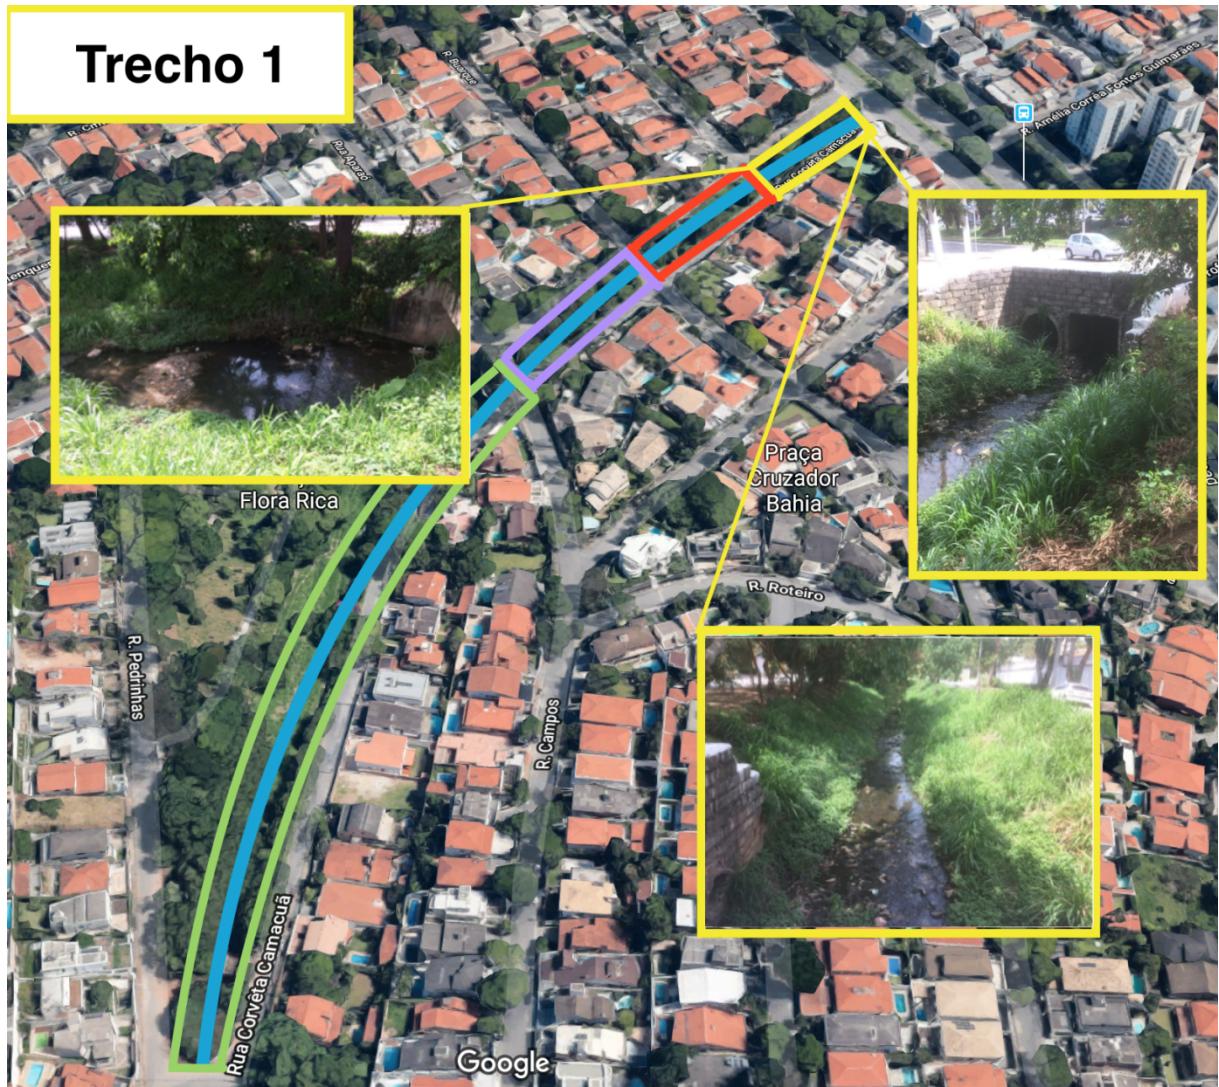
Figura 32. Contextualização do trecho 1 (Fonte: Autoria própria)

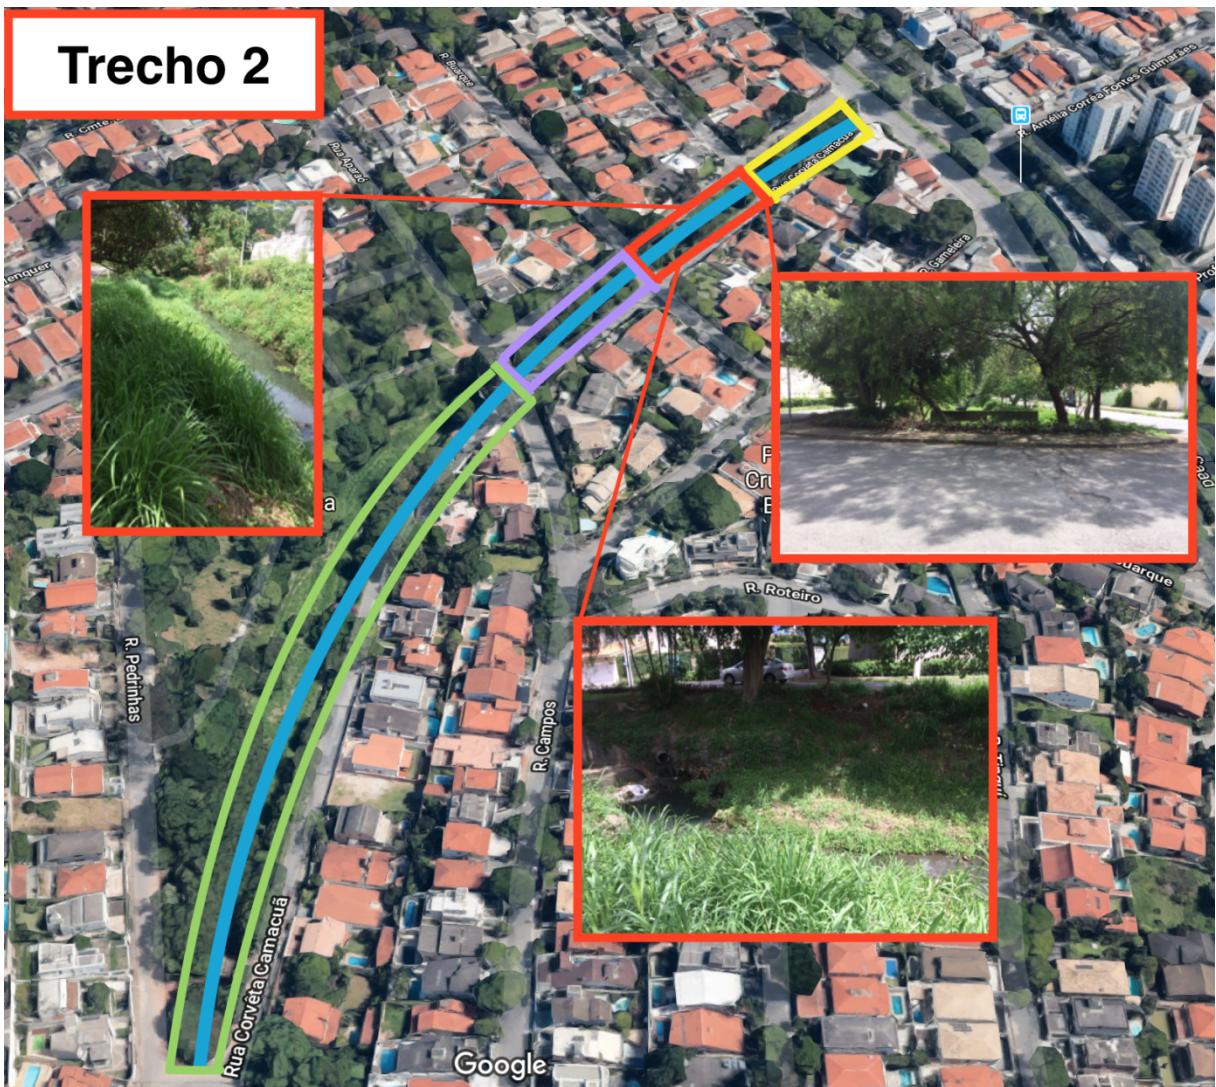
Figura 33. Contextualização do trecho 2 (Fonte: Autoria própria)

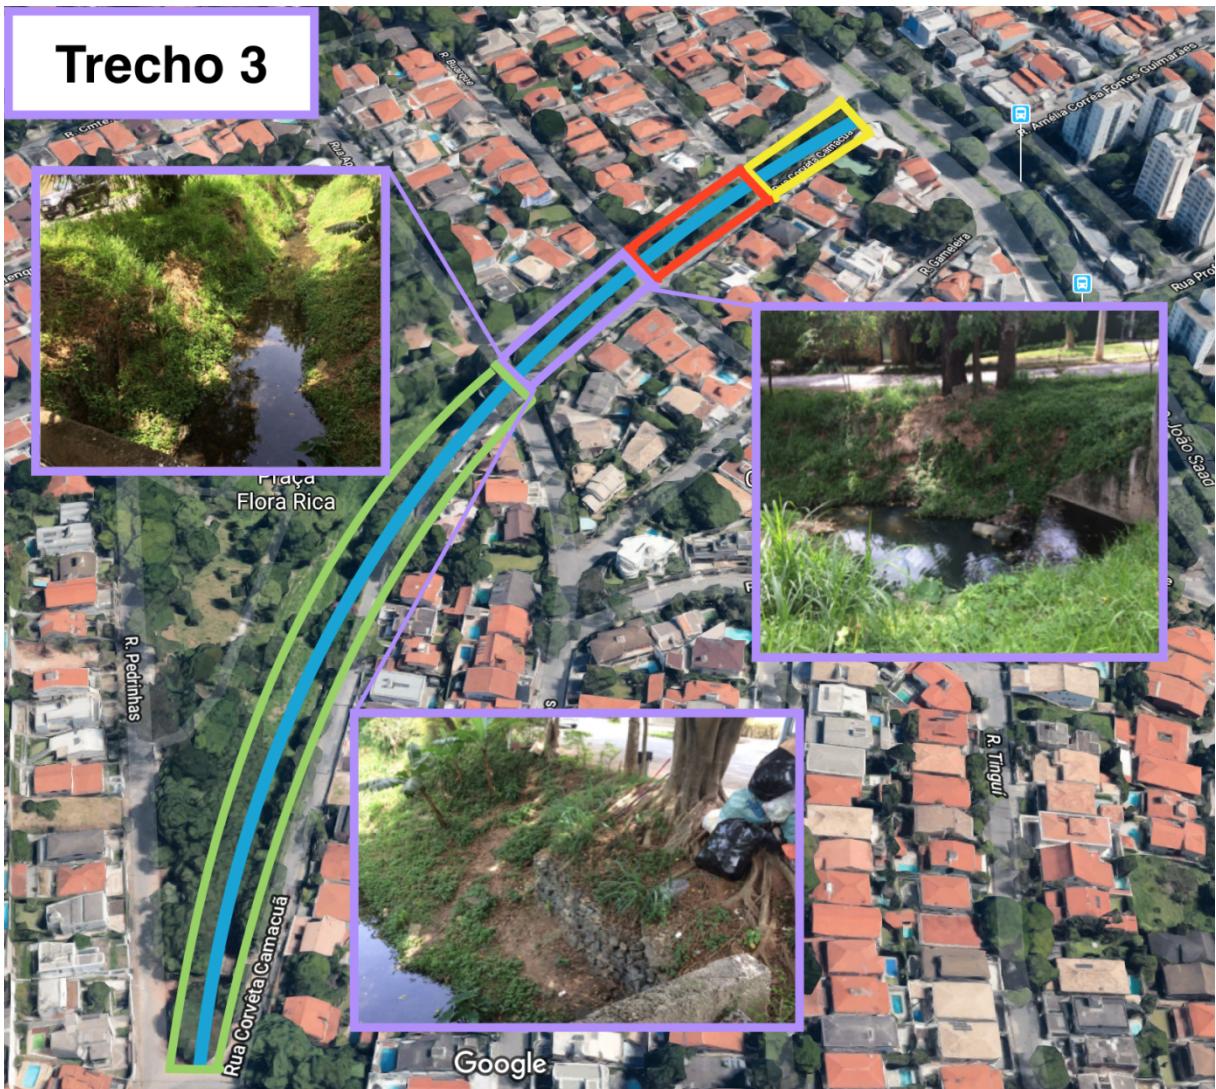
Figura 34. Contextualização do trecho 3 (Fonte: Autoria própria)

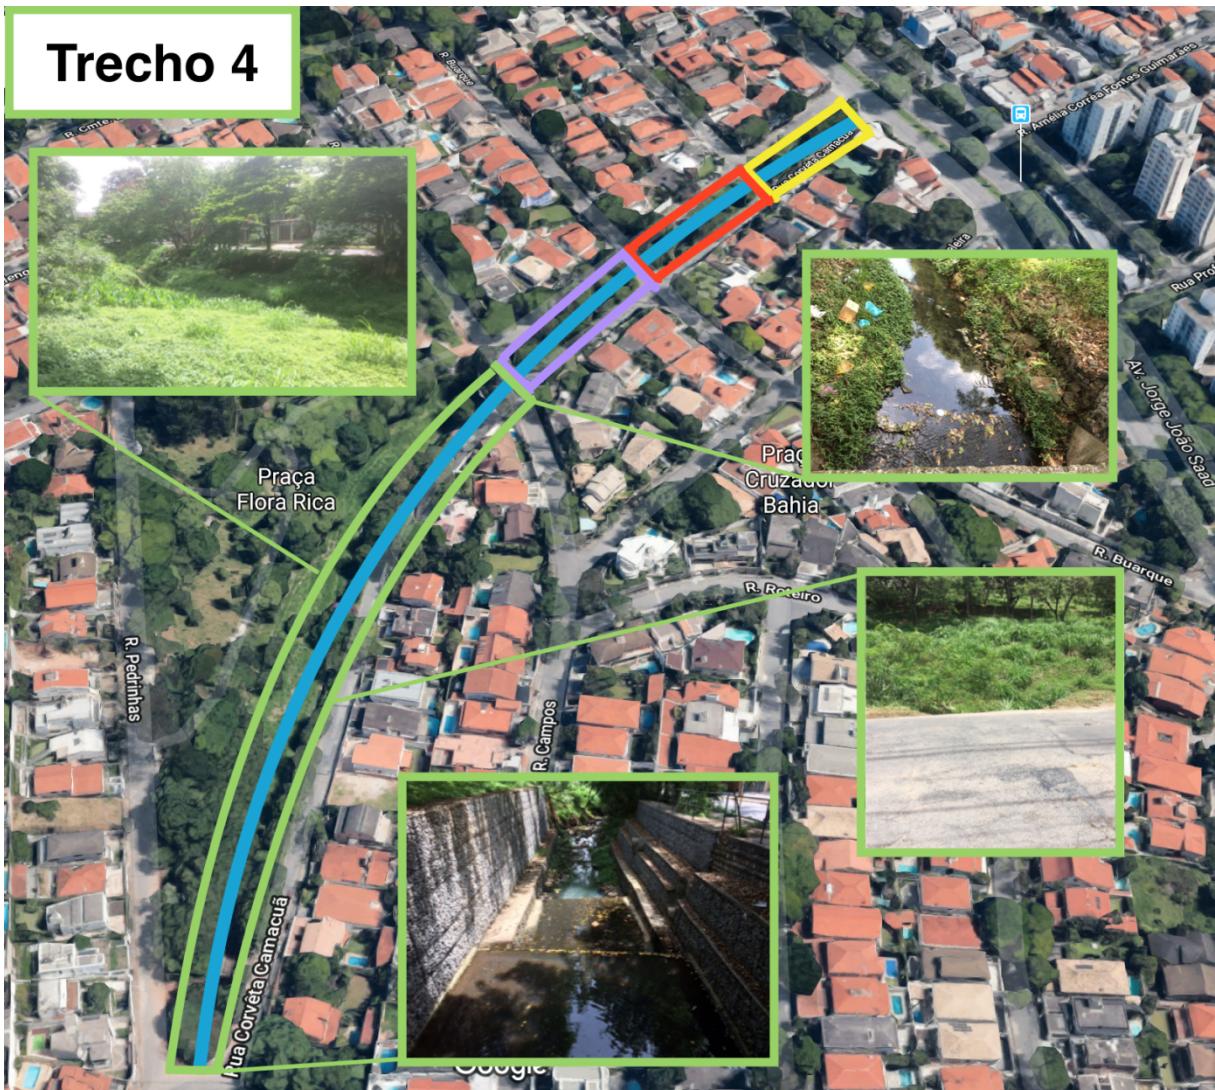
Figura 35. Contextualização do trecho 4 (Fonte: Autoria própria)

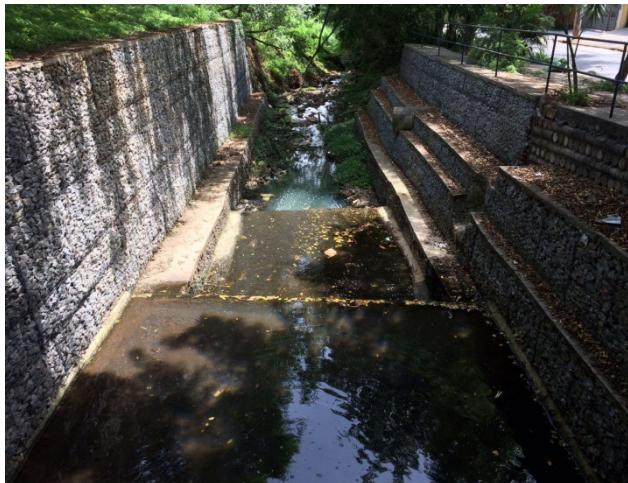
Figura 36. Muro de Gabião (Fonte: Autoria própria)

pavimento. Fez-se necessário intervenções emergenciais, o poder público optou por instalação de gabiões e cimentação de leito em determinados pontos, como o verificado nas figuras 35 e 36.

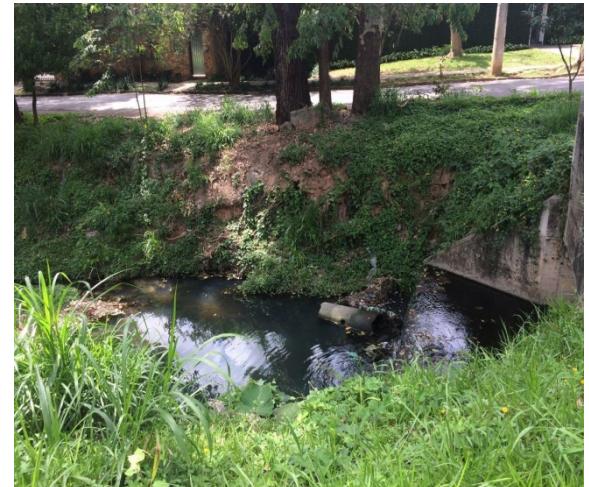
Figura 37. Cimentado (Fonte: Autoria própria)
