**ESTUDO DE VIABILIDADE DE TÉCNICA DE BIOENGENHARIA PARA
A REVITALIZAÇÃO DAS MARGENS DO CÓRREGO CORVETA CAMACUÃ**

Projeto de Formatura
apresentado à
Escola Politécnica da
Universidade de São Paulo, no
âmbito do Curso de Engenharia
Ambiental

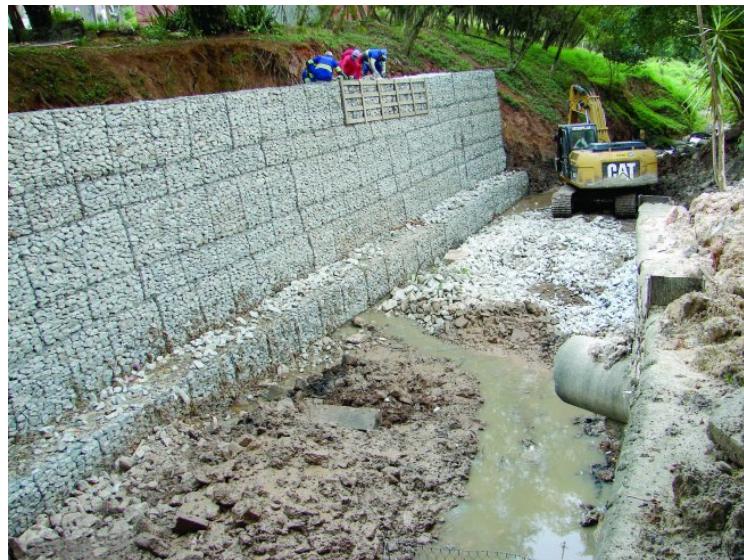
Figura 38. Foto das intervenções feitas em 2014 nas margens do córrego (Fonte: Prefeitura Regional do Butantã)

Em 2014, para conter processos erosivos nas margens do córrego Corveta Camacuã, a prefeitura fez intervenção executando um muro de gabião em pontos de erosão acentuada, presente na imagem 37, como parte do plano de reforma da Praça Flora Rica (Prefeitura Regional da Butantã).

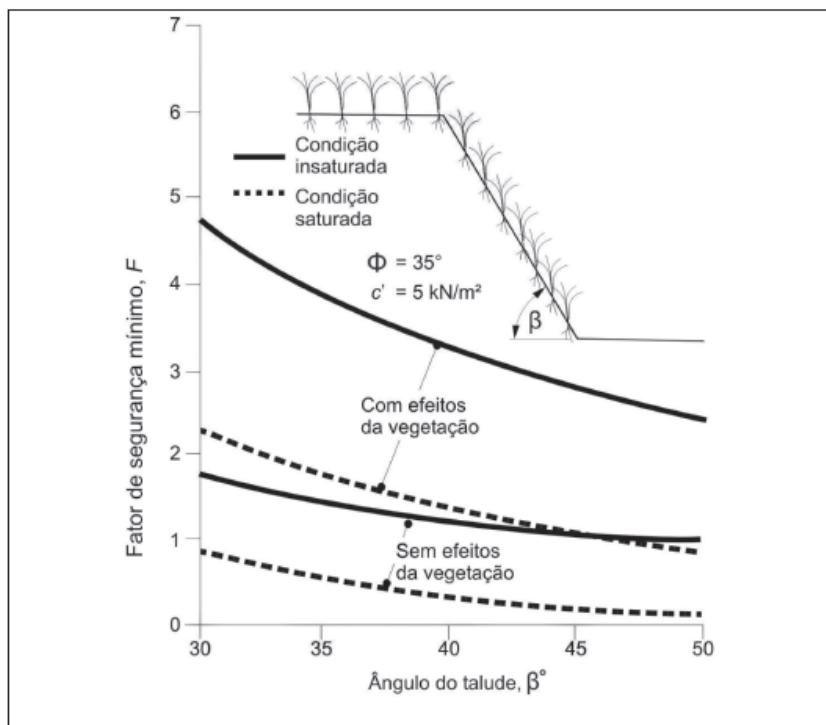
A figura 39 compara o efeito da vegetação em um talude coberto e em um onde ela foi suprimida, mostrando a relação entre o fator de segurança e o ângulo de inclinação. Para uma inclinação de 45º, há grande melhoria da estabilidade, que pode ser medida pelo fator de segurança: 1,3 para o talude sem cobertura vegetal e 2,8 para o talude coberto.

Figura 40. O efeito da vegetação em um talude coberto e em um onde ela foi suprimida (Fonte: Coelho, 2006)

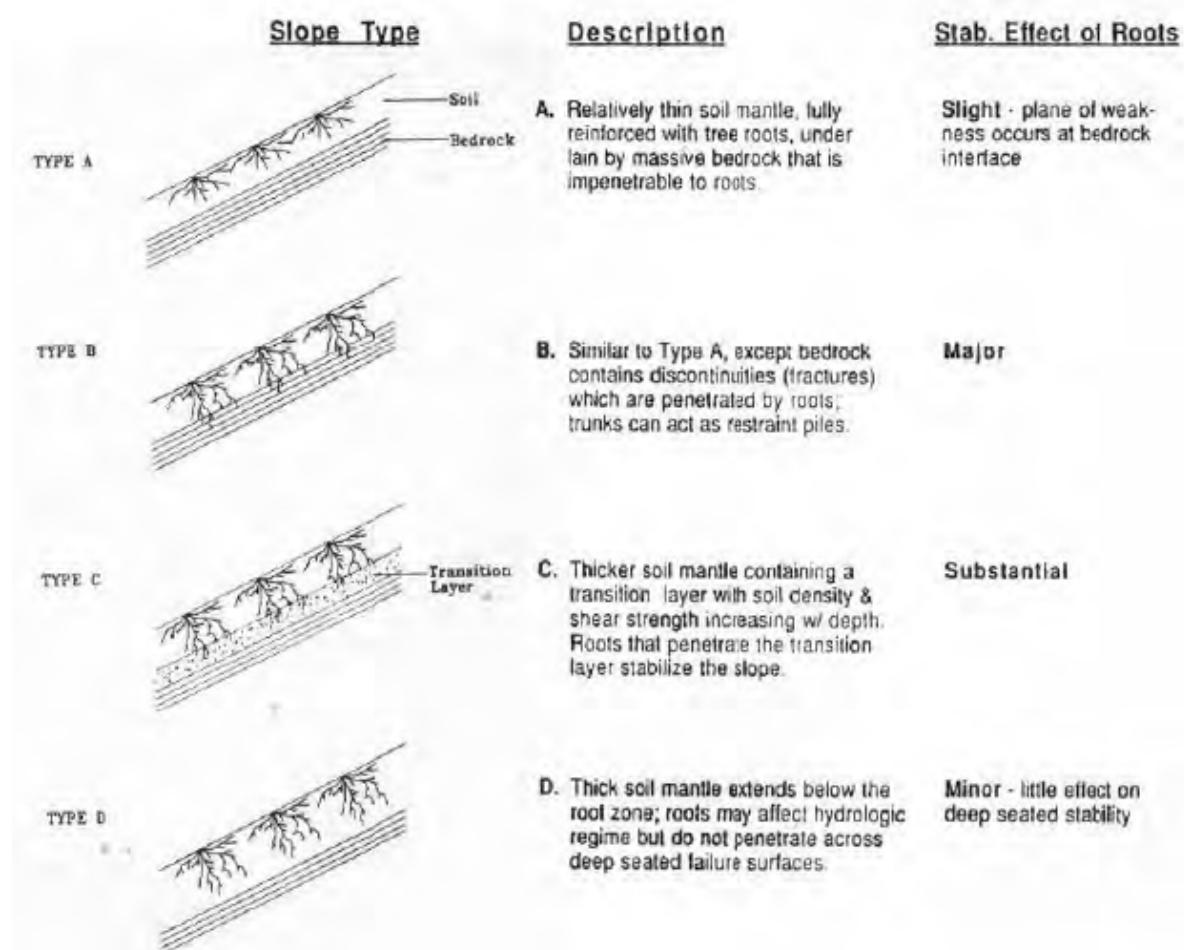
Sortir e Gray (1997) afirmam que grandes concentrações de fibras radiculares de pequeno diâmetro aumentam a resistência de forma proporcional ao aumento de profundidade por elas explorada. Eles demonstram um aumento de resistência ao cisalhamento por unidade de concentração de fibra radicular de 7,4 a 8,7 psi/lb de raízes/ cf. A maior eficiência ocorre quando as raízes alcançam fraturas ou fissuras da rocha matriz, penetram ao longo de solos residuais, ou zonas de transição, onde a densidade é maior com a profundidade do solo, pois, assim, há transferência de forças, através das raízes, das zonas de menor resistência para as de maior (GREENWAY, 1987). A figura 40 explica essa situação.

Figura 41. Relação entre estratigrafia e sistemas de raízes (Fonte: Gray e Sotir, 1996, pág. 66)

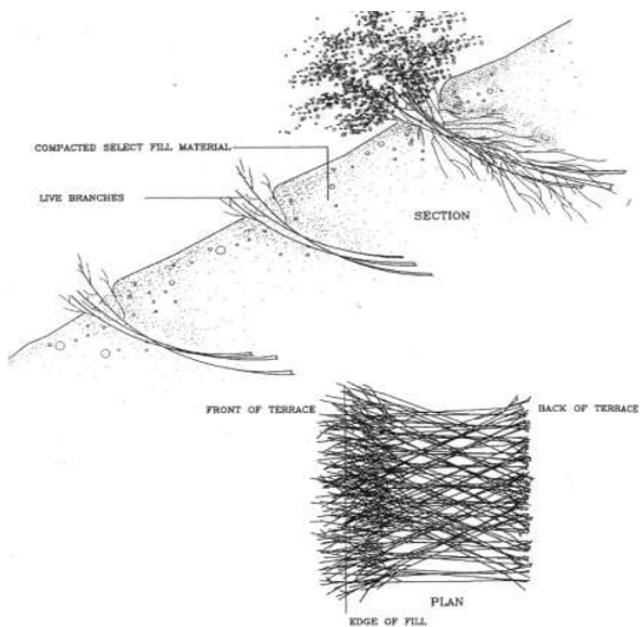
Os galhos, em pouco tempo, criam raízes, servindo de drenos horizontais, a vegetação aérea se desenvolve, formando cordões de proteção das margens, como ilustra a figura 48. Esse uso permite a estabilização contra carregamentos e erosões superficiais e movimentos maiores de terra. (Martins, 2012). O documento “A Soil Bioengineering Guide”, do Departamento de serviços de Agricultura e Florestas dos Estados Unidos (USDA Forest Services), apresenta a figura 49, onde técnicas de bioengenharia de solos são cruzadas com usos indicados.

Figura 50. Brushlayering (Fonte: Gray e Sotir, 1996, pág 232)

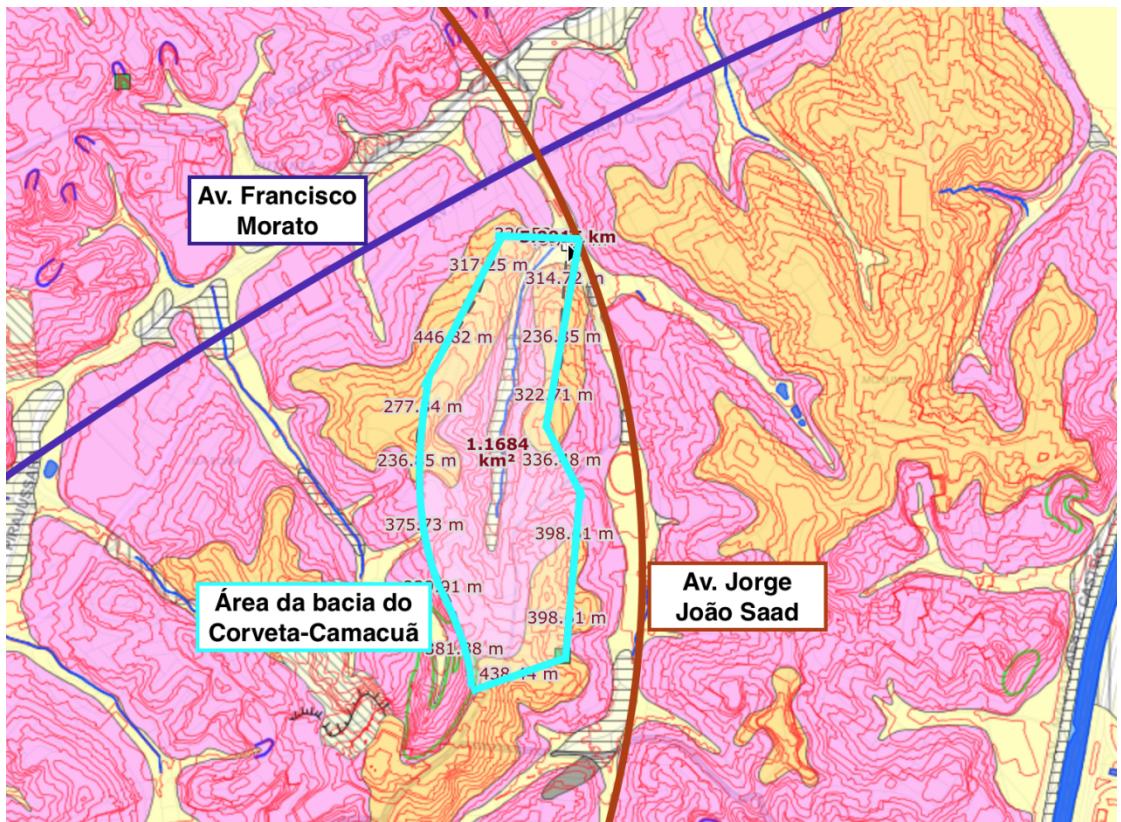
Figura 53. Área da bacia do córrego Corveta Camacuã calculada pelo sistema Geosampa da prefeitura de São Paulo. (Fonte: GeoSampa Mapa)

- Utilização do método racional: como a área da bacia é menor que 2 km² (Figura 26) pode-se utilizar desse método para simplificar o cálculo da vazão de cheia do córrego.

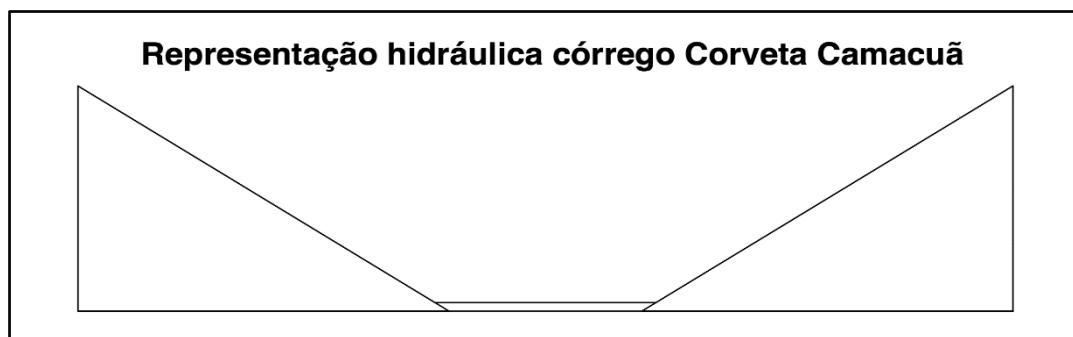
A partir dos resultados obtidos na Tabela 1 e na Tabela 2 pode-se considerar um perfil da seção vertical médio do córrego Corveta Camacuã, conforme apresentado na Figura 52.

Figura 54. Representação da seção vertical média do córrego Corveta Camacuã (Fonte: Autoria própria)

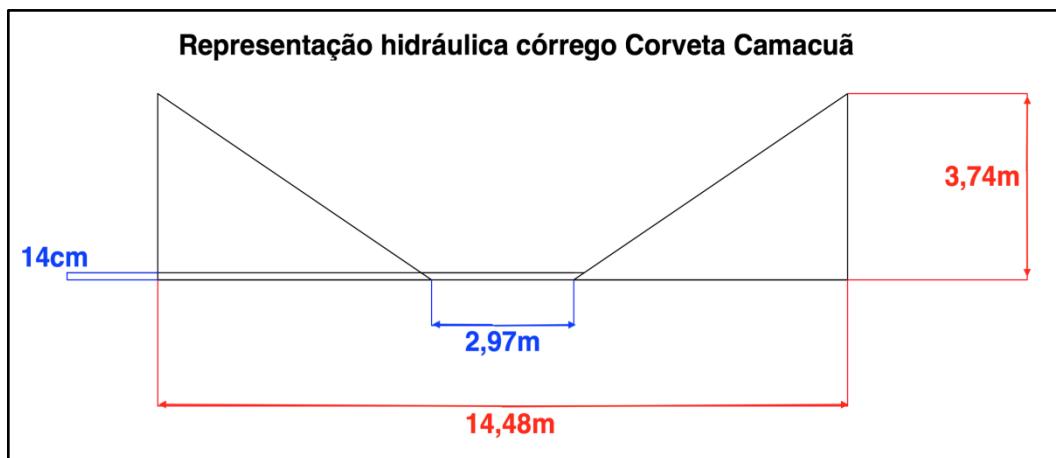
Outra representação gráfica é mostrada na Figura 28, com as medidas para identificação das proporções deste córrego, em especial da seção vertical. Esses dados geométricos são utilizados para a realização de cálculos hidráulicos, como por exemplo, a vazão do curso d'água.

Figura 55. Representação da seção vertical média com detalhes do córrego Corveta Camacuã
(Fonte: Autoria própria)

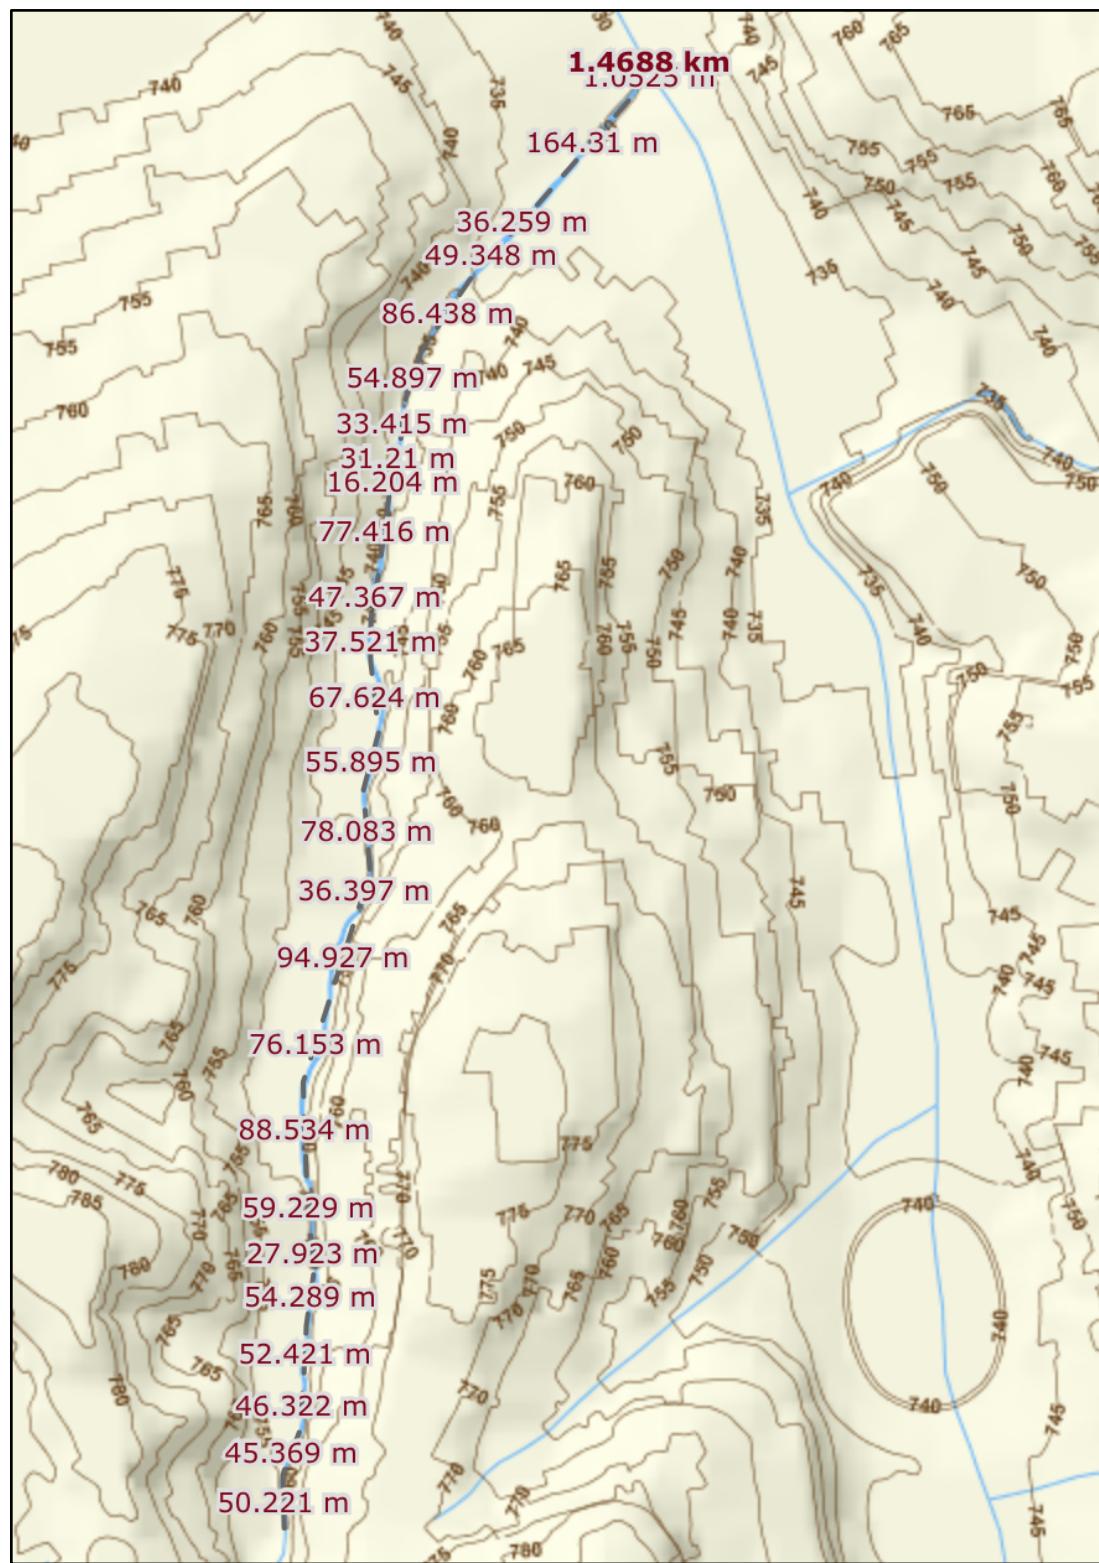
Com base em dados da prefeitura da cidade de São Paulo, disponibilizados no programa GeoSampa Mapa, foi possível medir o córrego e, então, obter o comprimento total do córrego para, assim, traçar o perfil do córrego com os valores das suas respectivas cotas. Esses dados estão apresentados na Figura 54.

Figura 56. Resultado da medição das distâncias e das cotas do córrego. (Fonte: Autoria própria)

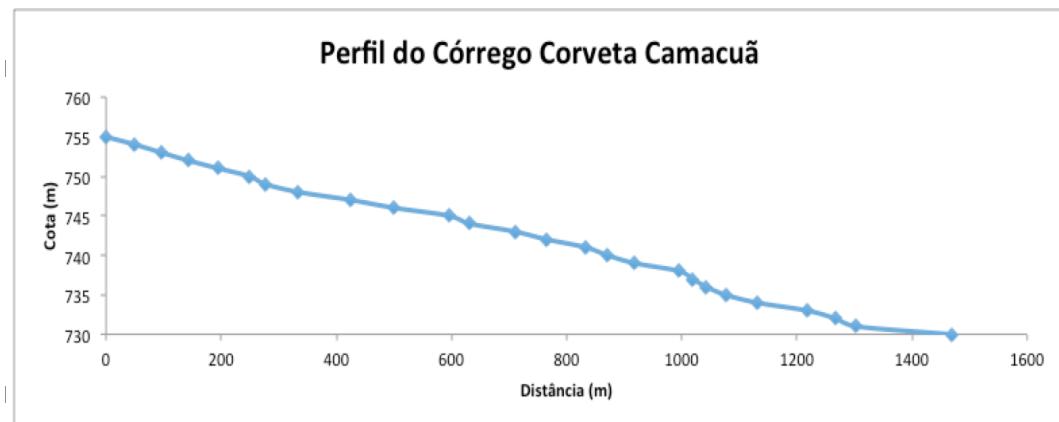
A partir dos dados da Tabela 3, é possível traçar graficamente o perfil do córrego, relacionando as distâncias acumuladas com as cotas, formando pontos coordenados que podem ser vistos na Figura 55.

Figura 57. Perfil do córrego Corveta Camacuã (Fonte: Autoria própria)

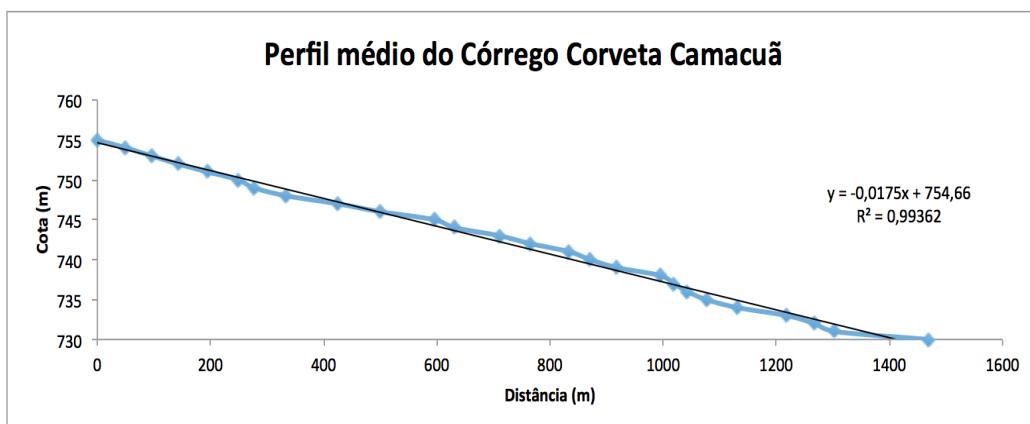
Pode-se ajustar o córrego em estudo a uma reta através de uma interpolação linear para que, com a equação desta reta, obtenha-se a inclinação e, consequentemente, a inclinação média do córrego. Assim sendo, o perfil médio deste córrego é dado pela Figura 56.

Figura 58. Perfil médio do córrego Corveta Camacuã (Fonte: Autoria própria)

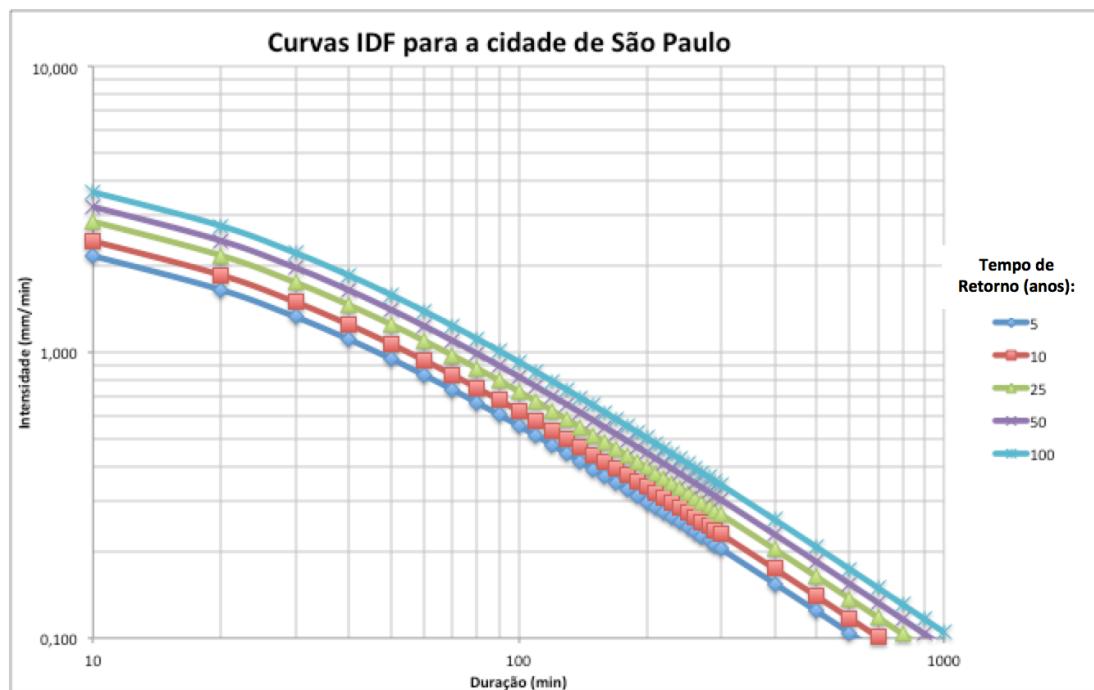
Figura 59. Gráfico das curvas IDF para a cidade de São Paulo (Fonte: FCTH-SP)

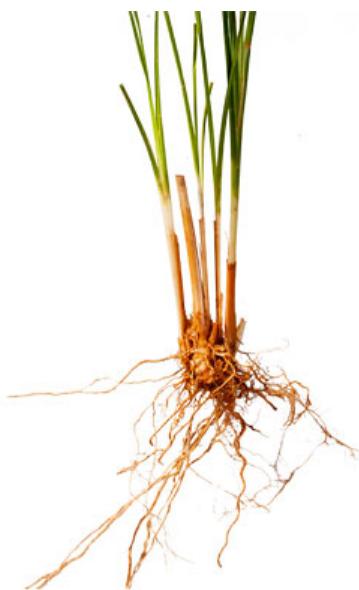
O plantio da espécie é feito por mudas nuas com base de 1 ou 2 perfilhos, que são os ramos laterais, seguindo as curvas de nível do terreno ou em linha (Pinners, 2008). A figura 58 ilustra uma muda de vetiver. A recomendação é o uso de 40 toneladas de capim por hectare (Pereira, 2006).

Figura 60. Muda nua do capim vetiver (Fonte: Verdetec)

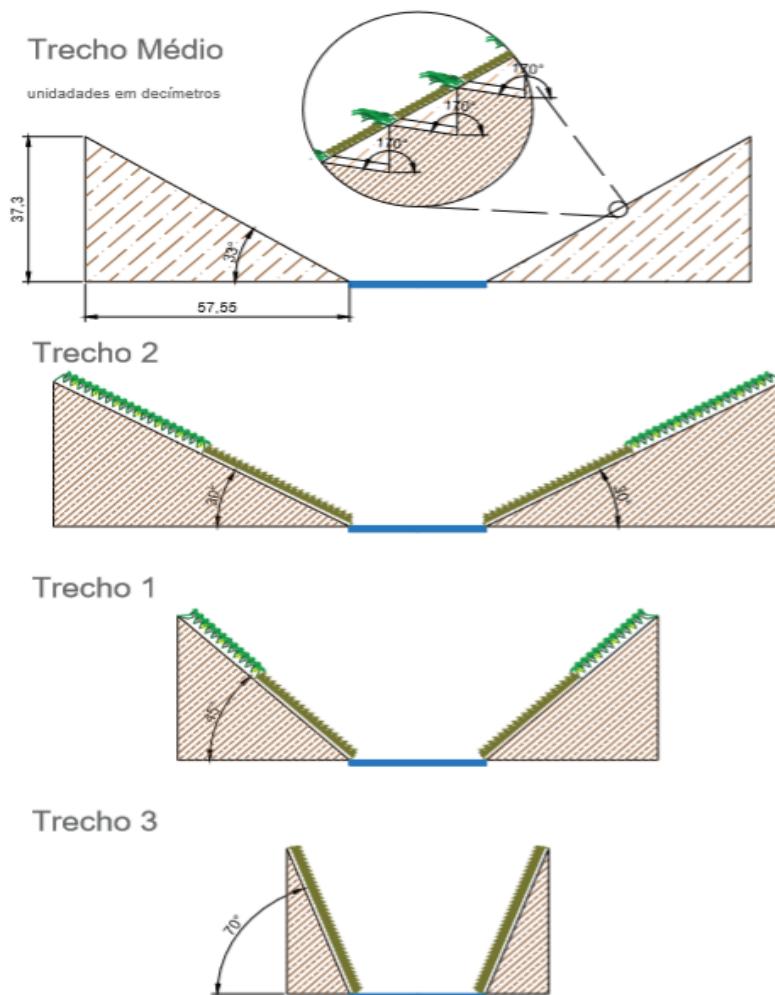
Figura 61. Faixa de vetiver começando onde água encosta nas margens e subindo o talude segundo inclinação. (Fonte: Autoria própria)

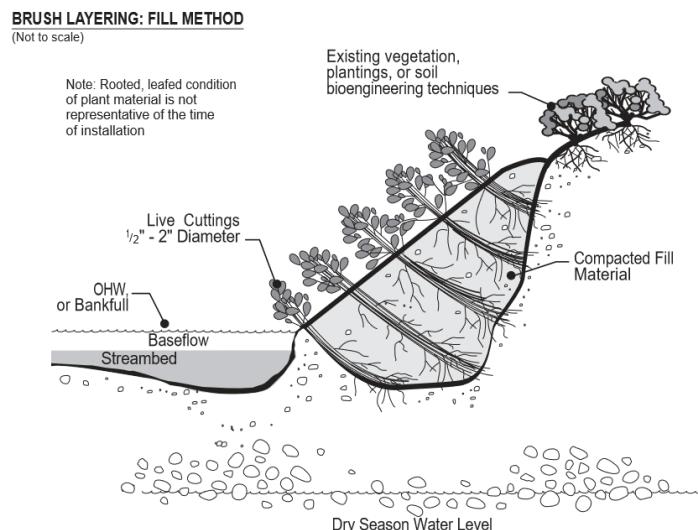
- Os cortes horizontais devem ser feitos cerca de 0 a 0,9 metros de profundidade, de forma a criar um ângulo ligeiramente para baixo (mínimo 10 graus).
- As estacas vivas dos vegetais devem ser longas o suficiente para encostarem-se ao fundo dos cortes e se projetarem para fora, tendo diâmetro de 0,01 a 0,05 metros.

Figura 62. Disposição da vegetação (Fonte: USDA, 2003, pág 82)

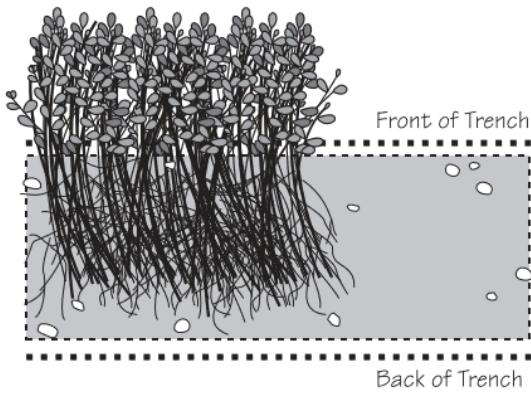
BRUSH LAYERING: PLAN VIEW
(Not to scale)

Figura 63. Disposição da vegetação (Fonte: USDA, 2003, pág 83)

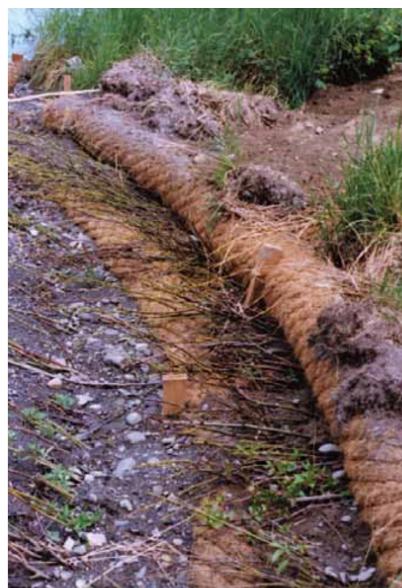
Figura 64. Disposição da vegetação (Fonte: USDA, 2003, pág 83)

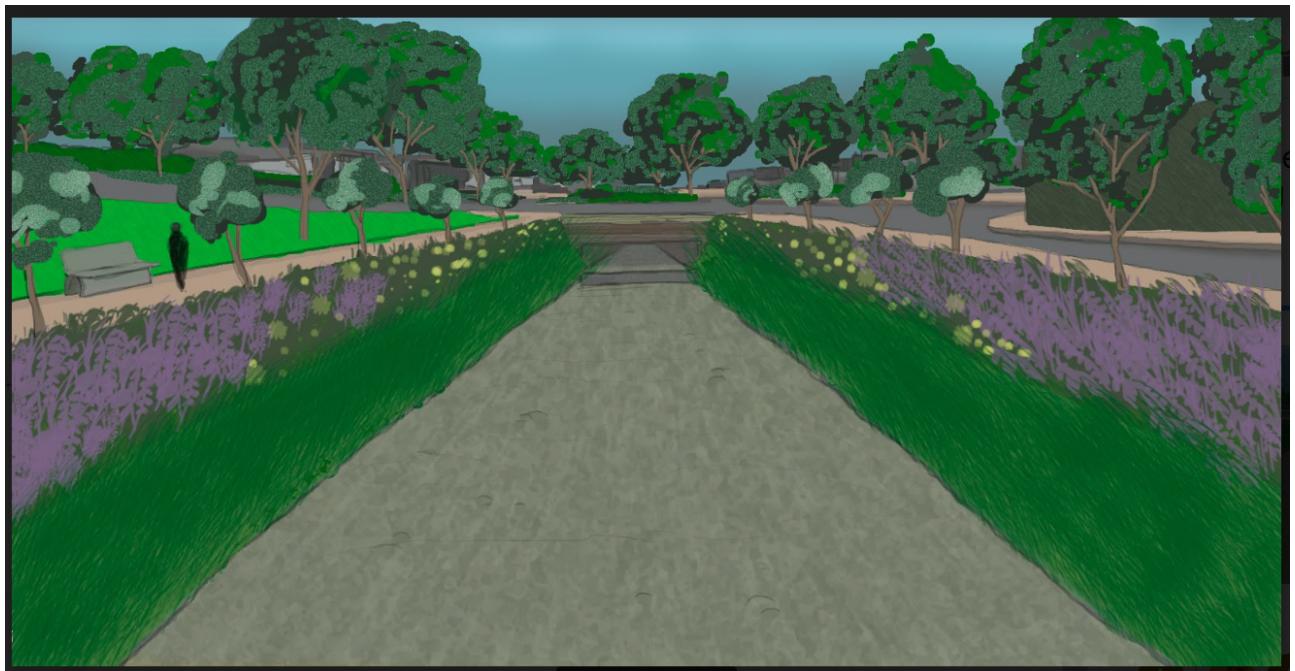
A figura 72 ilustra o projeto implementado. Pode-se verificar a existência da faixa continua de vertiver ao longo de toda margem, seguida pela faixa de biodiversidade.

Figura 74. Córrego Corveta Camacuã revitalizado (Fonte: Autoria própria)

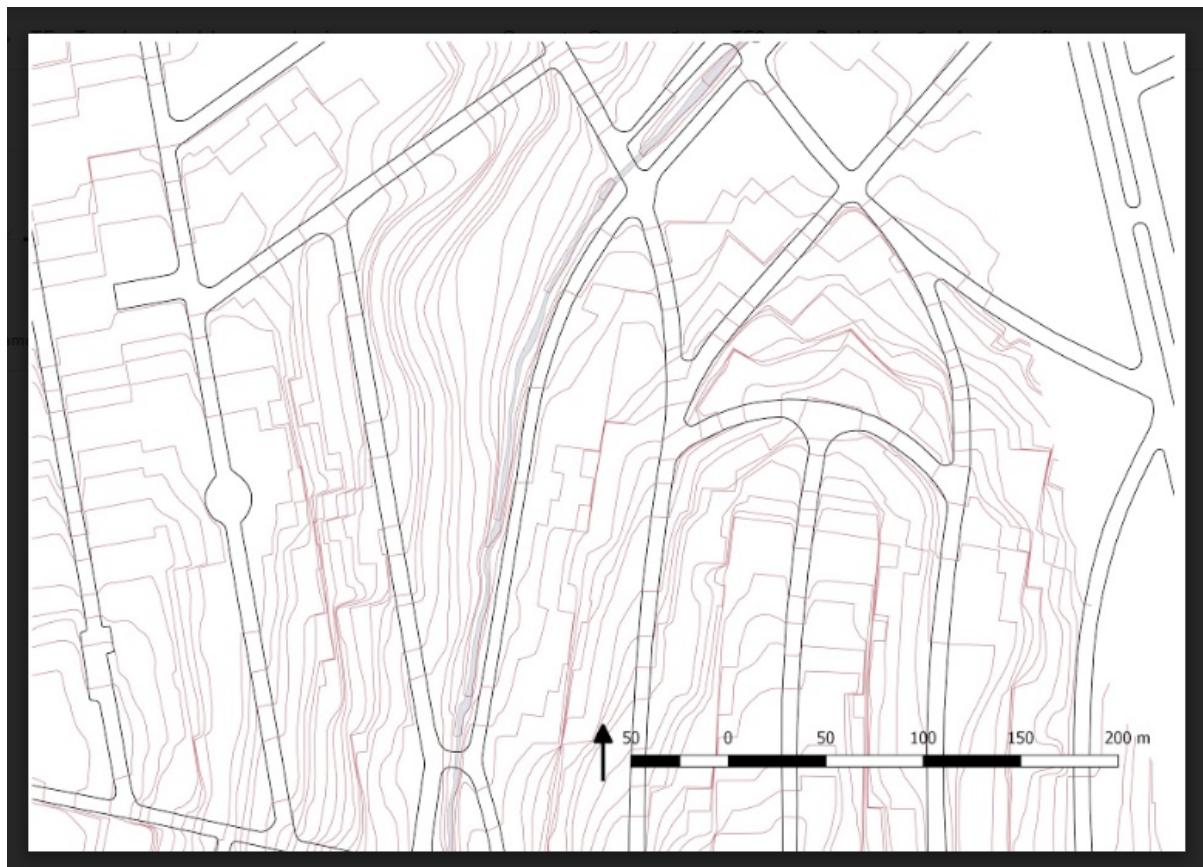
Figura 75. Representação gráfica do parque linear em curvas de nível (Fonte: Autoria própria)

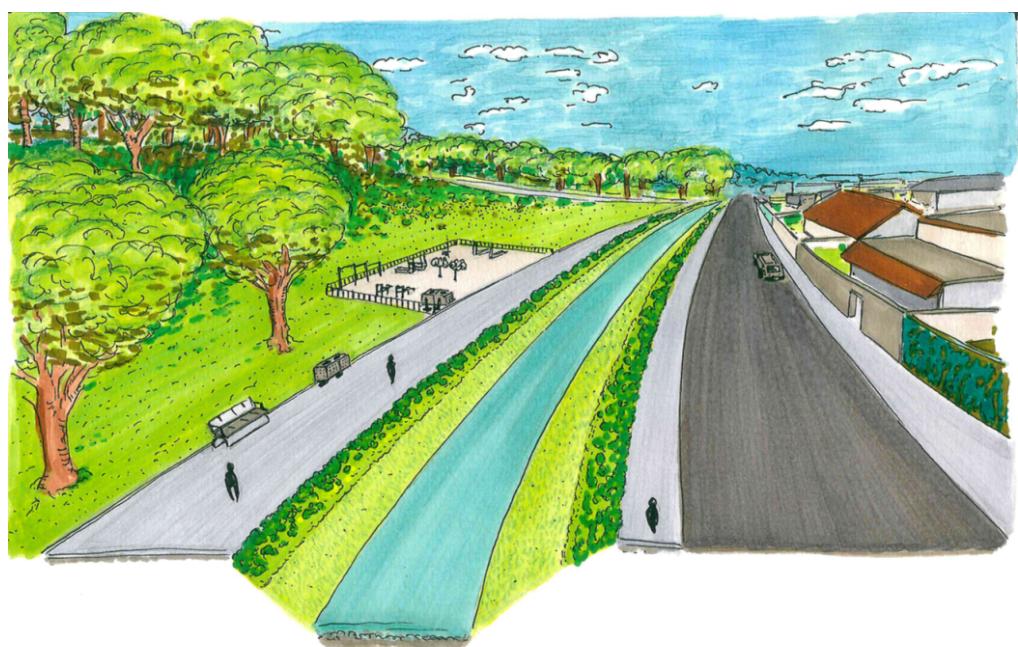
Figura 76. Representação do Córrego Revitalizado (Fonte: Autoria própria)

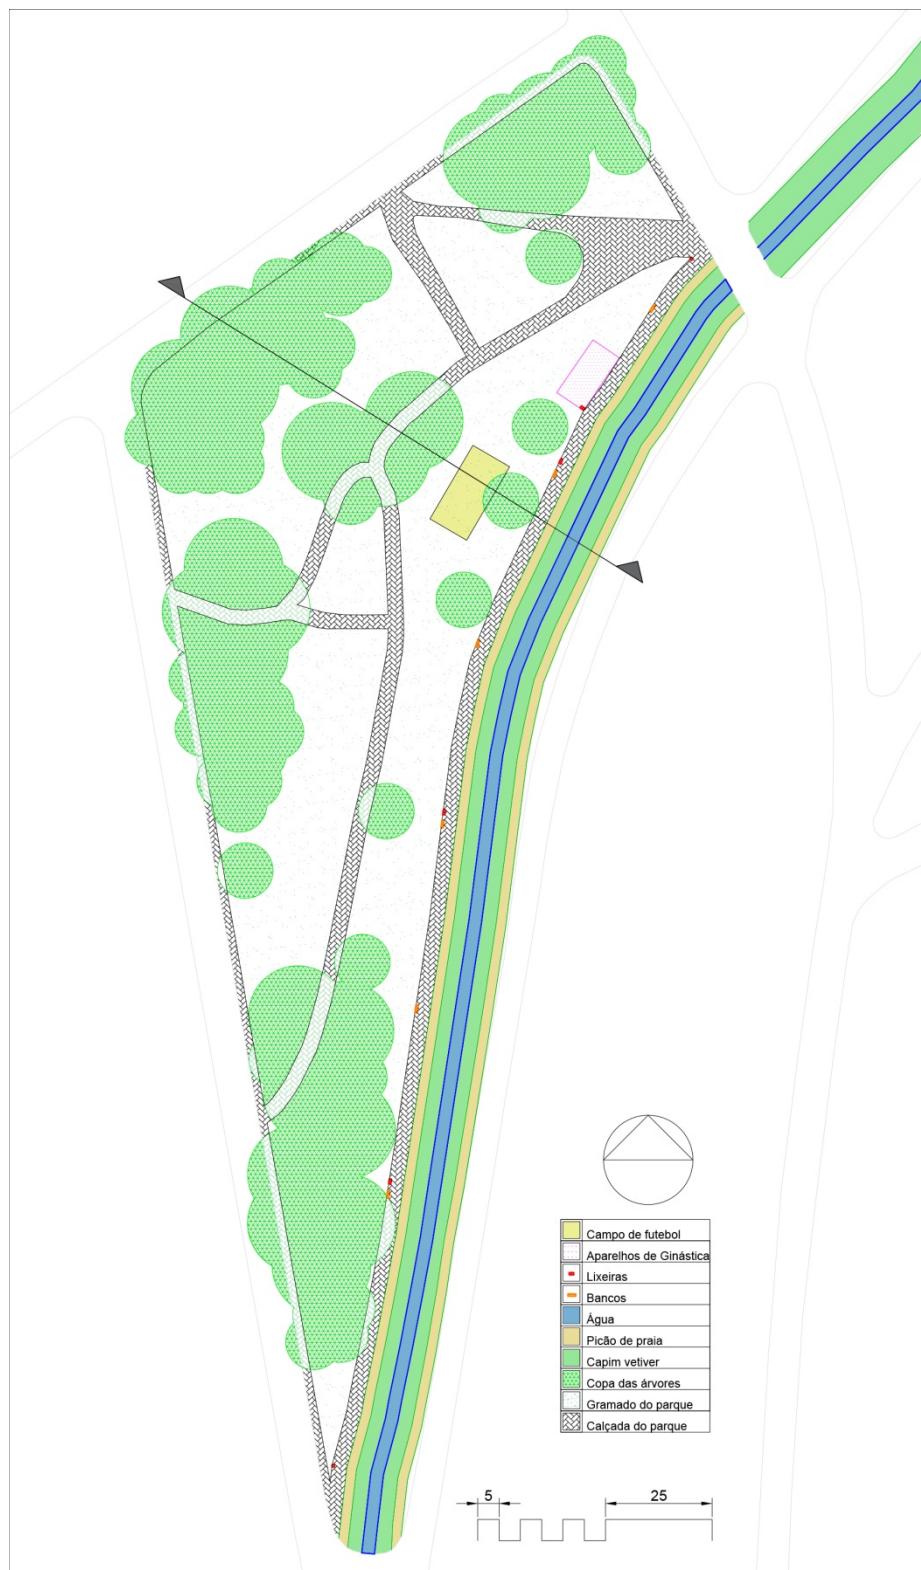
Com o fim de complementar a contextualização de parque linear ao longo do córrego Corveta Camacuã, sugere-se a construção de um campo de futebol em proporções reduzidas (20m x 10m) dentro da área da Praça Flora Rica, como mostra a Figura 60.

Figura 77. Representação em planta da Praça Flora com o campo de futebol destacado
(Fonte: Autoria própria)

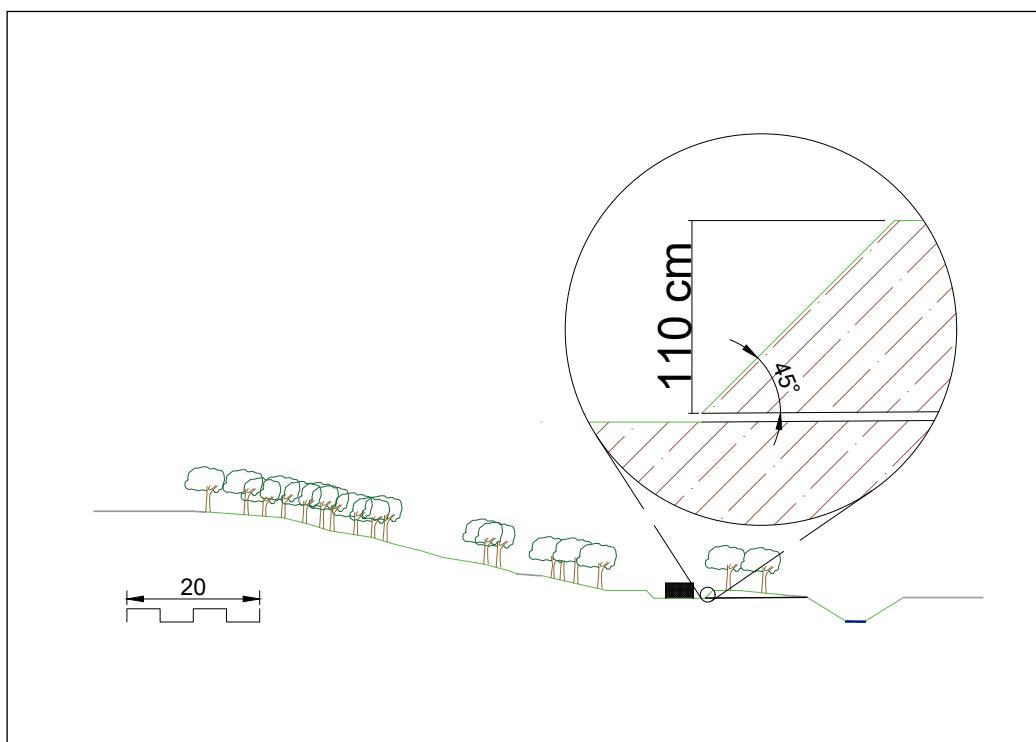
Figura 78. Corte com as dimensões do campo de futebol destacadas (Fonte: Autoria própria)
