**Análise de inundações associadas a eventos extremos de chuva e a ocupação do solo: Caso da Bacia Hidrográfica Córrego Morro do “S” – São Paulo/SP**

Trabalho de Graduação Individual (TGI II) apresentado ao Departamento de Geografia da Faculdade de Filosofia, Letras e Ciências Humanas, da Universidade de São Paulo, como parte dos requisitos para obtenção do título de Bacharel em Geografia.

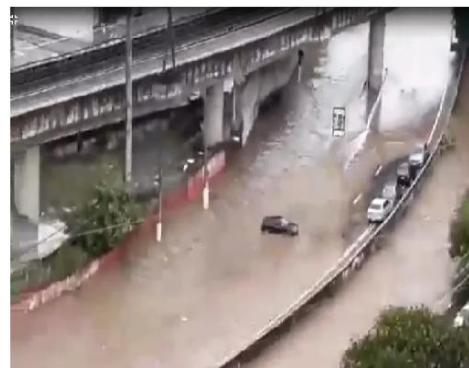
Figura 4 - “Imagen de alagamento na Avenida Carlos Caldeira Filho, na Zona Sul de SP — Foto: Reprodução/TV Globo”.

Imagem de alagamento na Avenida Carlos Caldeira Filho, na Zona Sul de SP — Foto: Reprodução/TV Globo

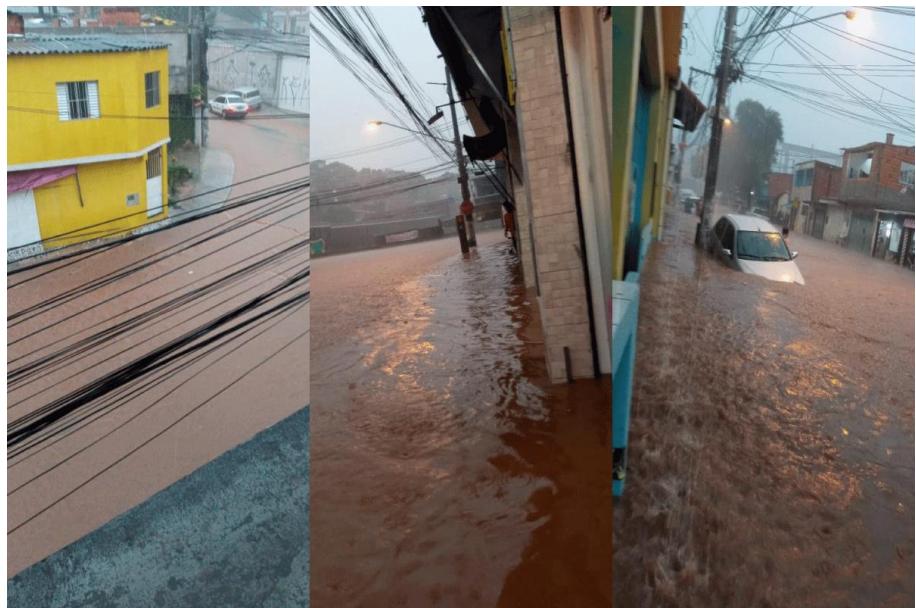
Figura 5 - “Segundo moradores e comerciantes, mesmo após obra conter o córrego, enchente do dia 29 de dezembro foi a pior dos últimos anos”.

Uma matéria noticiada pela Agência Mural em fevereiro de 2021 diz que a região segue sofrendo com as enchentes das chuvas de verão mesmo após a alargamento da galeria e a construção de um muro em um trecho do Córrego Morro do “S” situada na Avenida Moenda Velha e realizada em 2020, e salienta que uma enxurrada ocorrida no dia 29 de dezembro de 2020 foi a pior dos últimos anos (**Figura 5**).

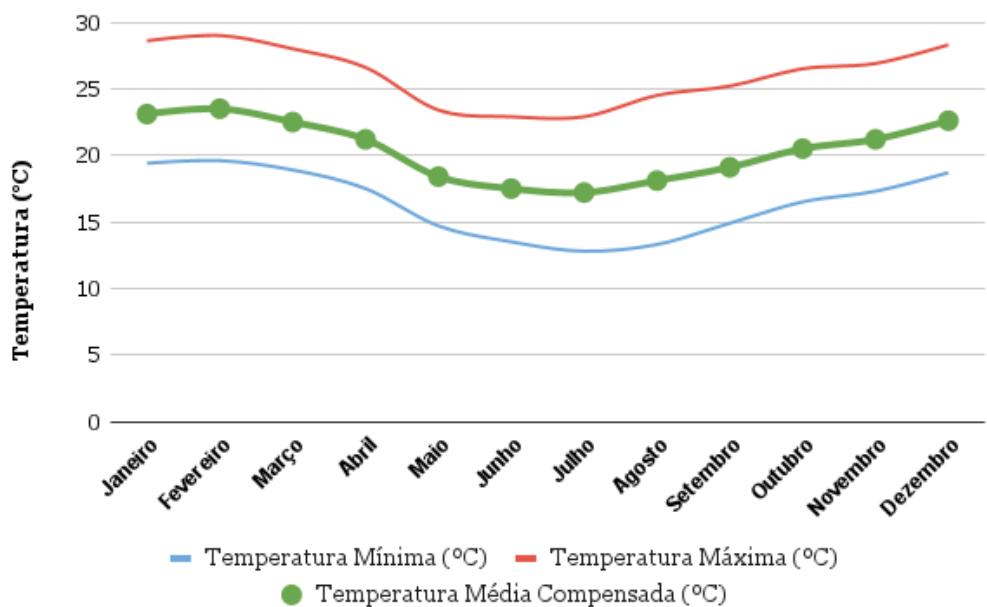
Figura 8 - Temperaturas médias, mínimas e máximas mensais (°C) na estação meteorológica Mirante de Santana.  
Fonte: INMET (2022) - Normal Climatológica do Brasil - NCB (1991-2020)

Os dados da Estação Mirante de Santana revelam que as temperaturas mais elevadas ocorrem entre os meses de dezembro a março (variando de 28 °C em Março e 29 °C no mês de fevereiro), e as temperaturas mais baixas são constatadas entre julho (12,8 °C) e agosto (13,5 °C), como mostra a **Figura 8**. Referindo-se as médias anuais, a média do período mais quente (dezembro a março), encontra-se na ordem de 22,9 °C, contudo a média mínima anual, diferente da média mínima absoluta, ajusta-se entre os meses de junho e julho, com média de 17,4 °C. A média anual compensada entre os anos de 1991 a 2020 é de 20,4 °C.

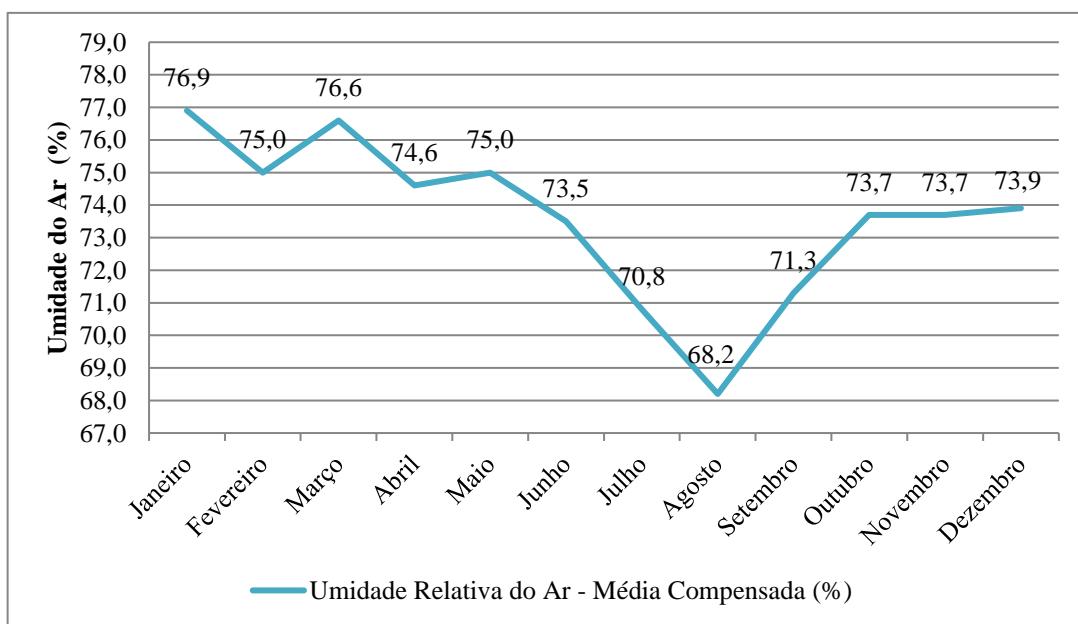
Figura 9 - Umidade relativa do ar mensal na estação meteorológica Mirante de Santana.

Os dados obtidos na estação meteorológica Mirante de Santana sinalizam que a variação da umidade do ar é mais marcante no mês de Agosto (68,2%). Entretanto, durante o ano corrido, a variação é de 3%, variando de 76,6% em janeiro a 73,9% em dezembro, como apresentada na **Figura 9**. Segundo recomendações da Organização Mundial de Saúde (OMS), os índices inferiores a 60% não são adequados para a saúde humana, felizmente a região do município de São Paulo, assim como a área de estudo, não foram afetados pela criticidade da carência do vapor d'água na atmosfera.

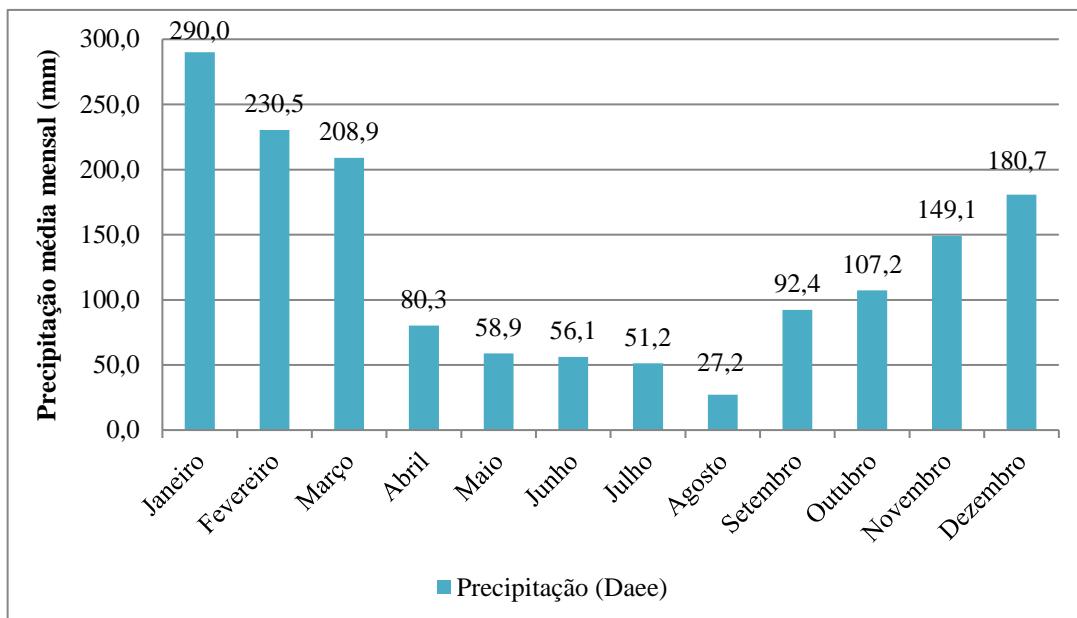
Figura 12 - Precipitação média mensal entre 1991 e 2014 na estação pluviométrica Santo Amaro.  
Fonte: DAEE (2022).

Assim como os dados pluviométricos apresentados pela NBC, a análise de chuvas na estação Santo Amaro também apresenta uma variação sazonal da precipitação média mensal com períodos predominantemente chuvosos no verão e mais secos no inverno, no entanto, a maior diferença entre os dados se dá no volume de chuvas, onde a estação Santo Amaro registrou na média um volume inferior de chuvas ao decorrer do ano, do que a estação Mirante de Santana, a maior variação é percebida no mês de dezembro, com 50,6 mm de diferença entre as estações.

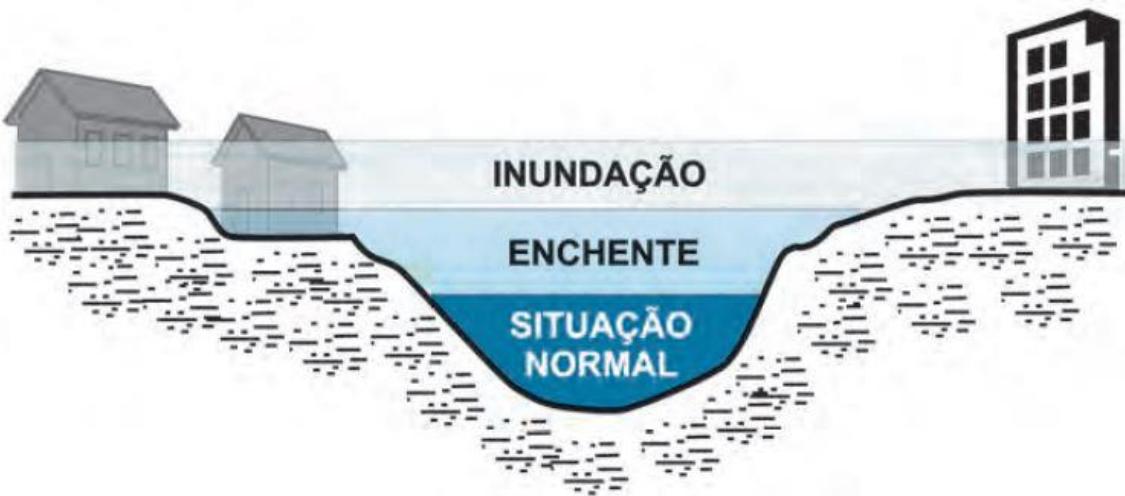
Figura 15 - Perfil esquemático do processo de enchente e inundação

De acordo com Amaral e Ribeiro (2015), em áreas urbanas, além dos acontecimentos de enchentes e inundações, existem os conceitos de alagamento e enxurrada, que segundo o IPT (2007), definiu alagamento como sendo o “acúmulo momentâneo de águas em uma dada área por problemas no sistema de drenagem”, e as enchentes como o “escoamento superficial concentrado e com alta energia de transporte, que pode ou não estar associado a áreas de domínio dos processos fluviais”. A **Figura 15** ilustra o esquema esquemático do processo que envolve encheite e inundaçao.

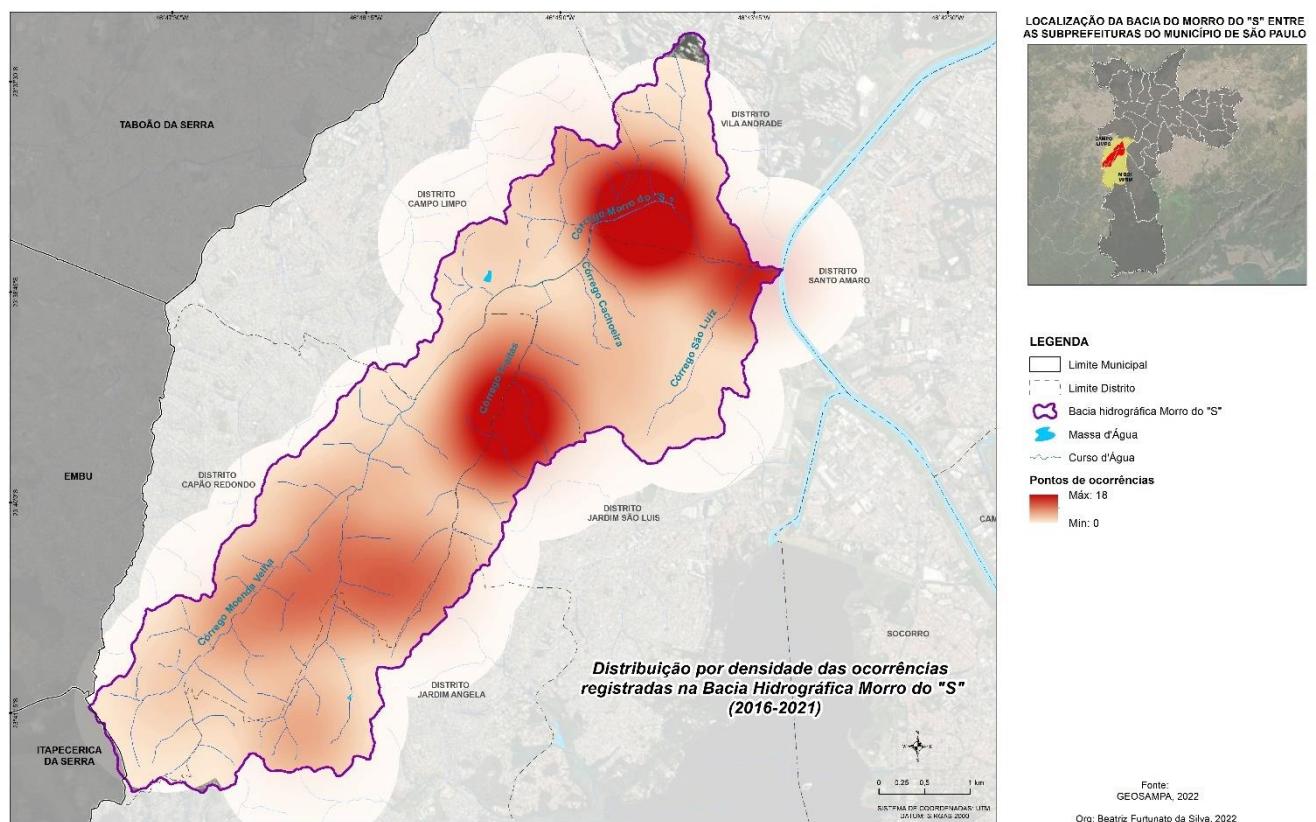
Figura 21 - Distribuição por densidade das ocorrências registradas na Bacia Hidrográfica Morro do "S" (2016-2021)

Ainda como base as ocorrências de inundação e alagamento estudadas na bacia e espacializando esses pontos pela distribuição de densidade, resultando em um mapa de calor, temos que próximo a foz do córrego do Morro do “S” é onde ocorre os maiores índices de inundação historicamente, seguido da porção central do córrego Freitas, afluente da margem direita do Morro do “S”, como pode ser visto na **Figura 21** que distribui esses pontos com base na densidade.
