**A UTILIZAÇÃO DAS FOTOGRAFIAS AÉREAS MULTITEMPORAIS NA  
AVALIAÇÃO PRELIMINAR E SUA POTENCIAL CONTRIBUIÇÃO NA  
RECONSTRUÇÃO HISTÓRICA DA ÁREA EM ESTUDO**

Monografia apresentada à Escola Politécnica da Universidade de São Paulo como parte dos requisitos para a obtenção do título de Especialista em Gestão de Áreas Contaminadas, Desenvolvimento Urbano Sustentável e Revitalização de Brownfields.

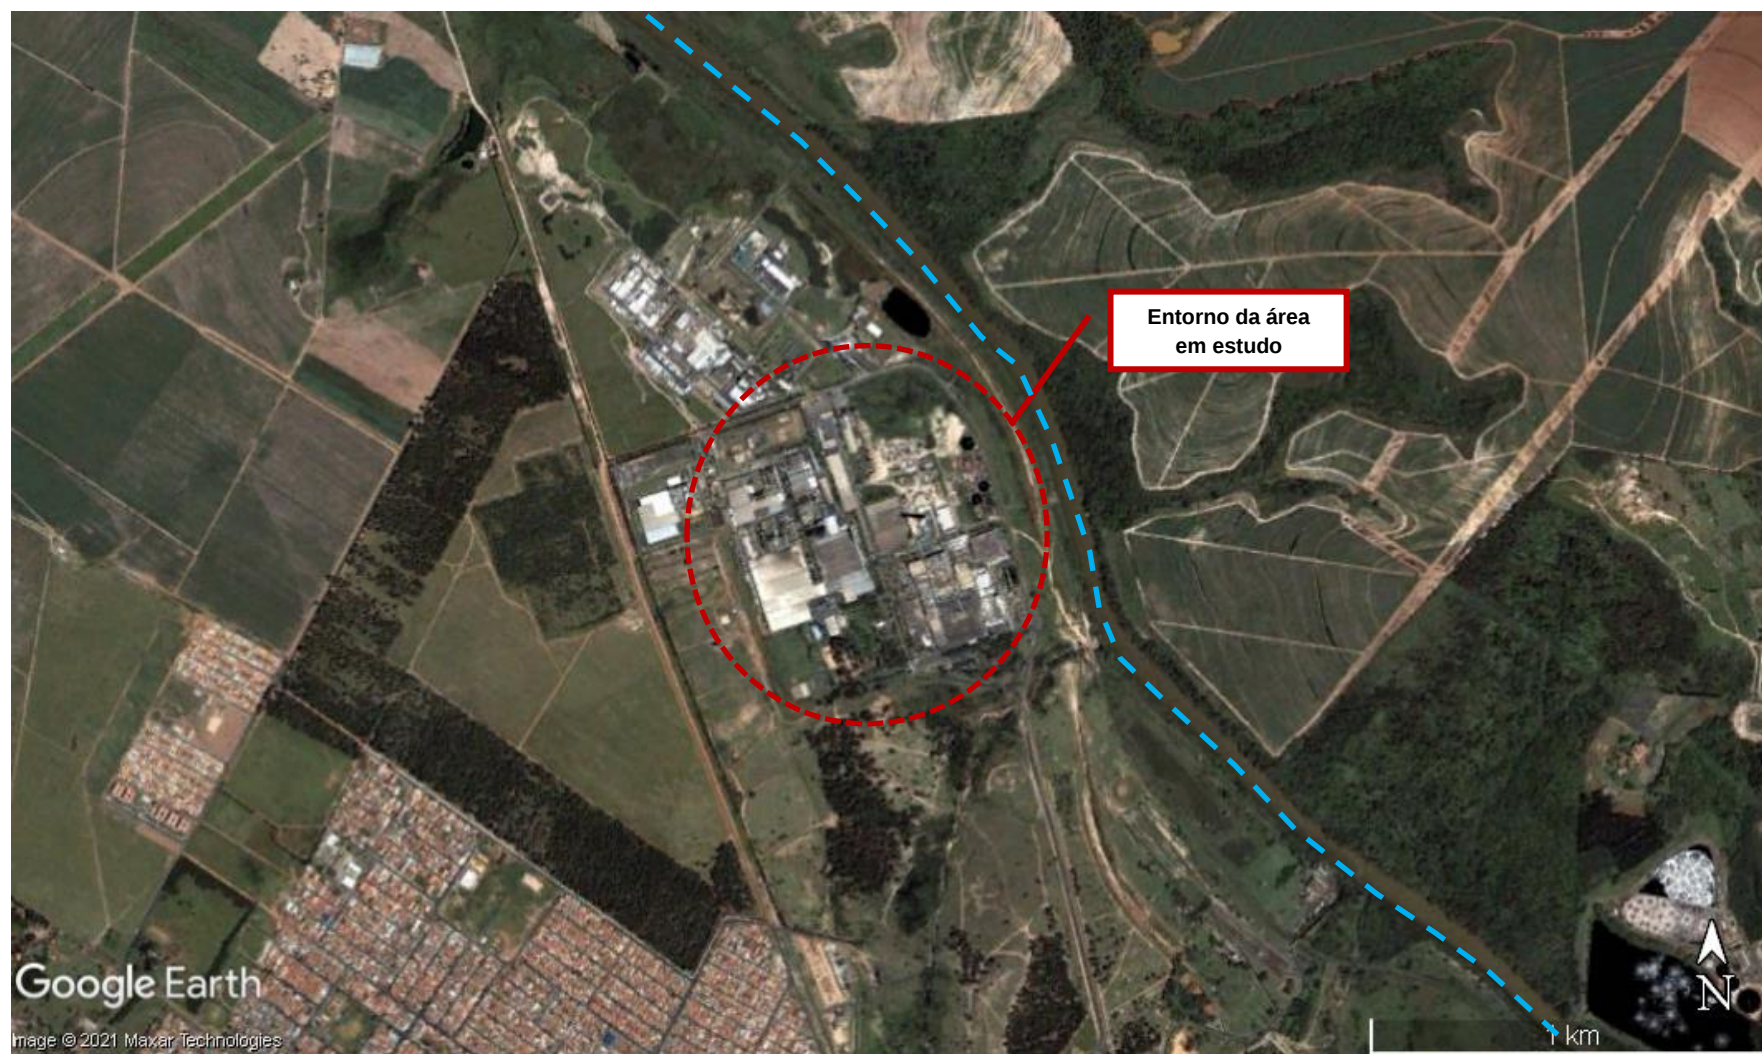
Quanto à preservação do Rio P, a leste da área, verifica-se que as estruturas da área de estudo não estão a uma distância exigida no Código Florestal (Lei nº 12.651, de 25 de maio de 2012), que considera Área de Preservação Permanente (APP), em zonas rurais ou urbanas, uma faixa de 50 (cinquenta) metros, para os cursos d'água que tenham de 10 (dez) a 50 (cinquenta) metros de largura e 100 (cem) metros, para os cursos d'água que tenham de 50 (cinquenta) a 200 (duzentos) metros de largura. Essa constatação foi possível através da utilização do software Google Earth, o qual permite medições nas áreas a serem analisadas, e foi possível verificar que, ao longo da extensão do Rio P, sua largura variou entre 40 e 70 m. Dessa forma, mesmo que a legislação seja após a construção da indústria e ao ano desta fotografia aérea (2005), observa-se que esta distância é crítica, pois a área de estudo é com potencial de contaminação está a 30 metros da APP.

**Figura 4.** Visão geral da região da área de estudo I – Imagem de Satélite 2005.

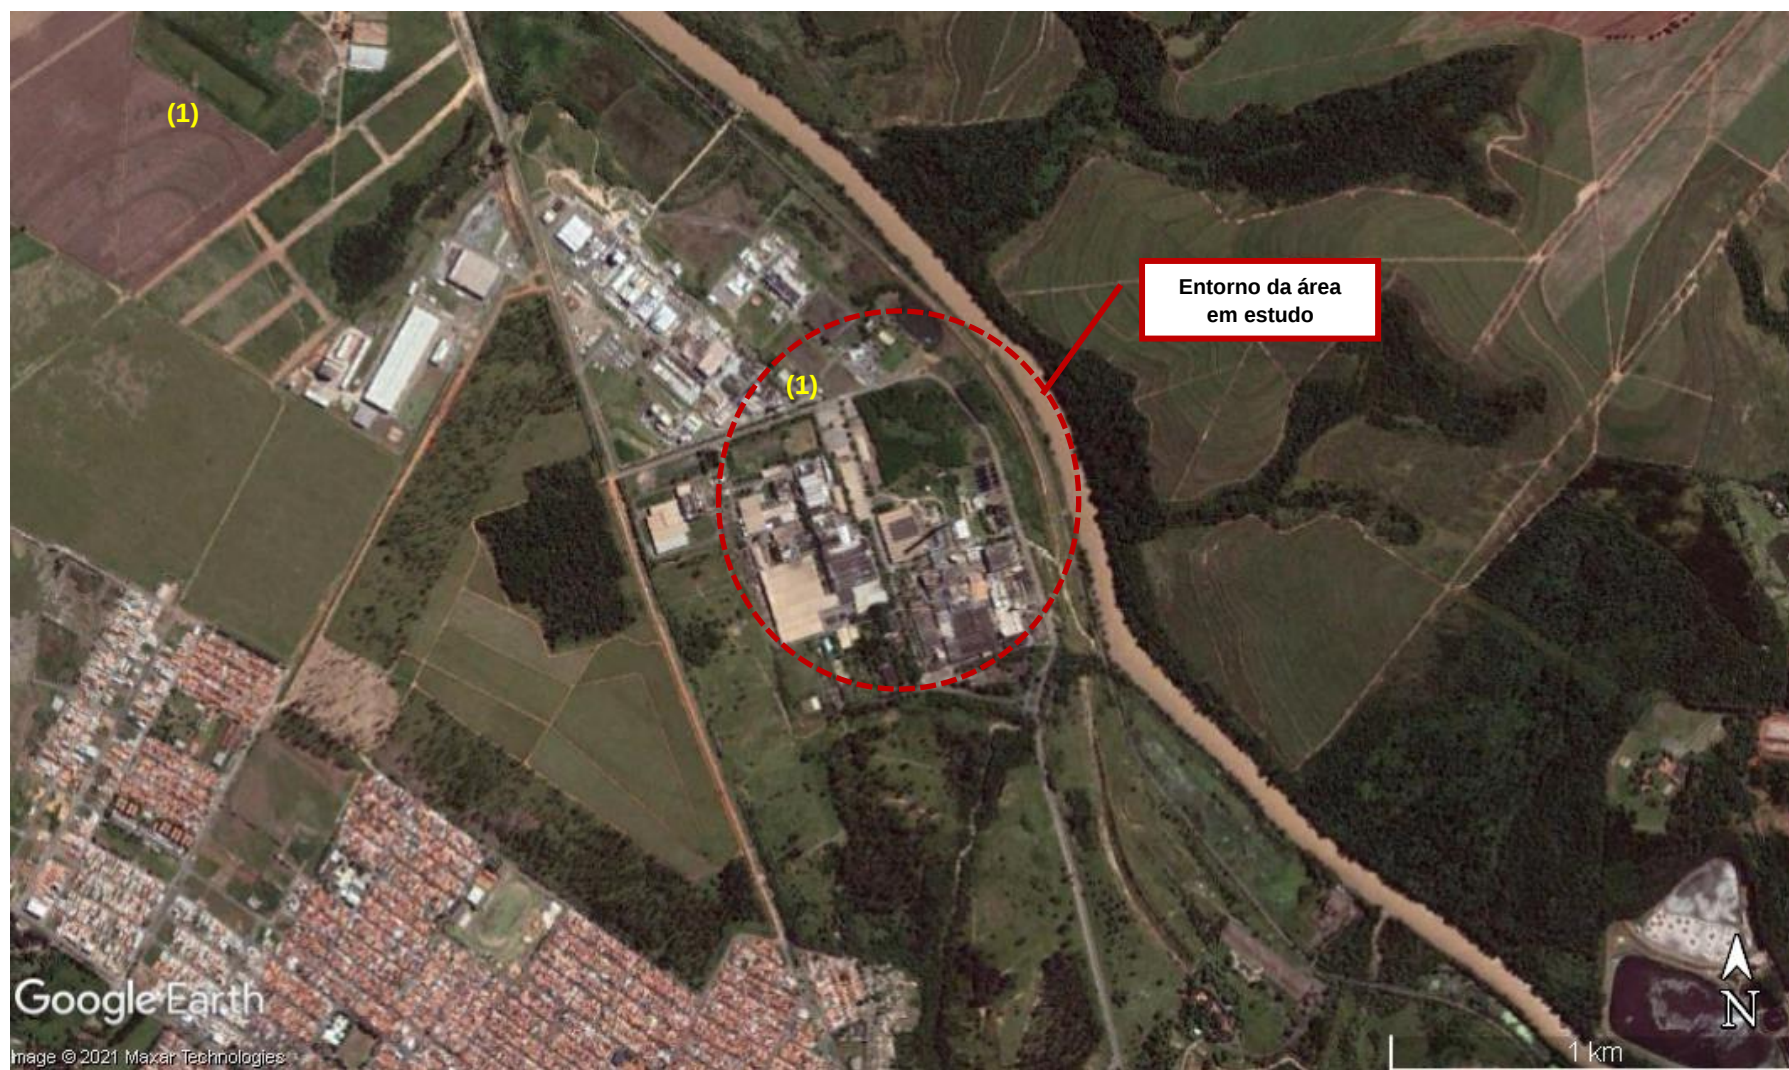
A Figura 6 contempla a imagem de satélite de 2016 adquirida no Google Earth®, com escala variável. Na Figura 6 é mostrada toda a região no entorno da área de estudo I, onde, considerando o contexto de entorno da área, verificou-se que não houve alteração em relação ao ano de 2005. Já a Figura 7 que também compõe a imagem de satélite referente ao ano de 2016, mostra maior detalhe da delimitação da área de estudo. Neste detalhe da área de estudo, é possível verificar a finalização da construção do prédio administrativo, área de tancagem e galpão secundário de produtos acabados (1). As demais estruturas não registraram alterações, correspondente à atual configuração da área.

**Figura 6.** Visão geral da região da área de estudo I – Imagem de Satélite 2016.

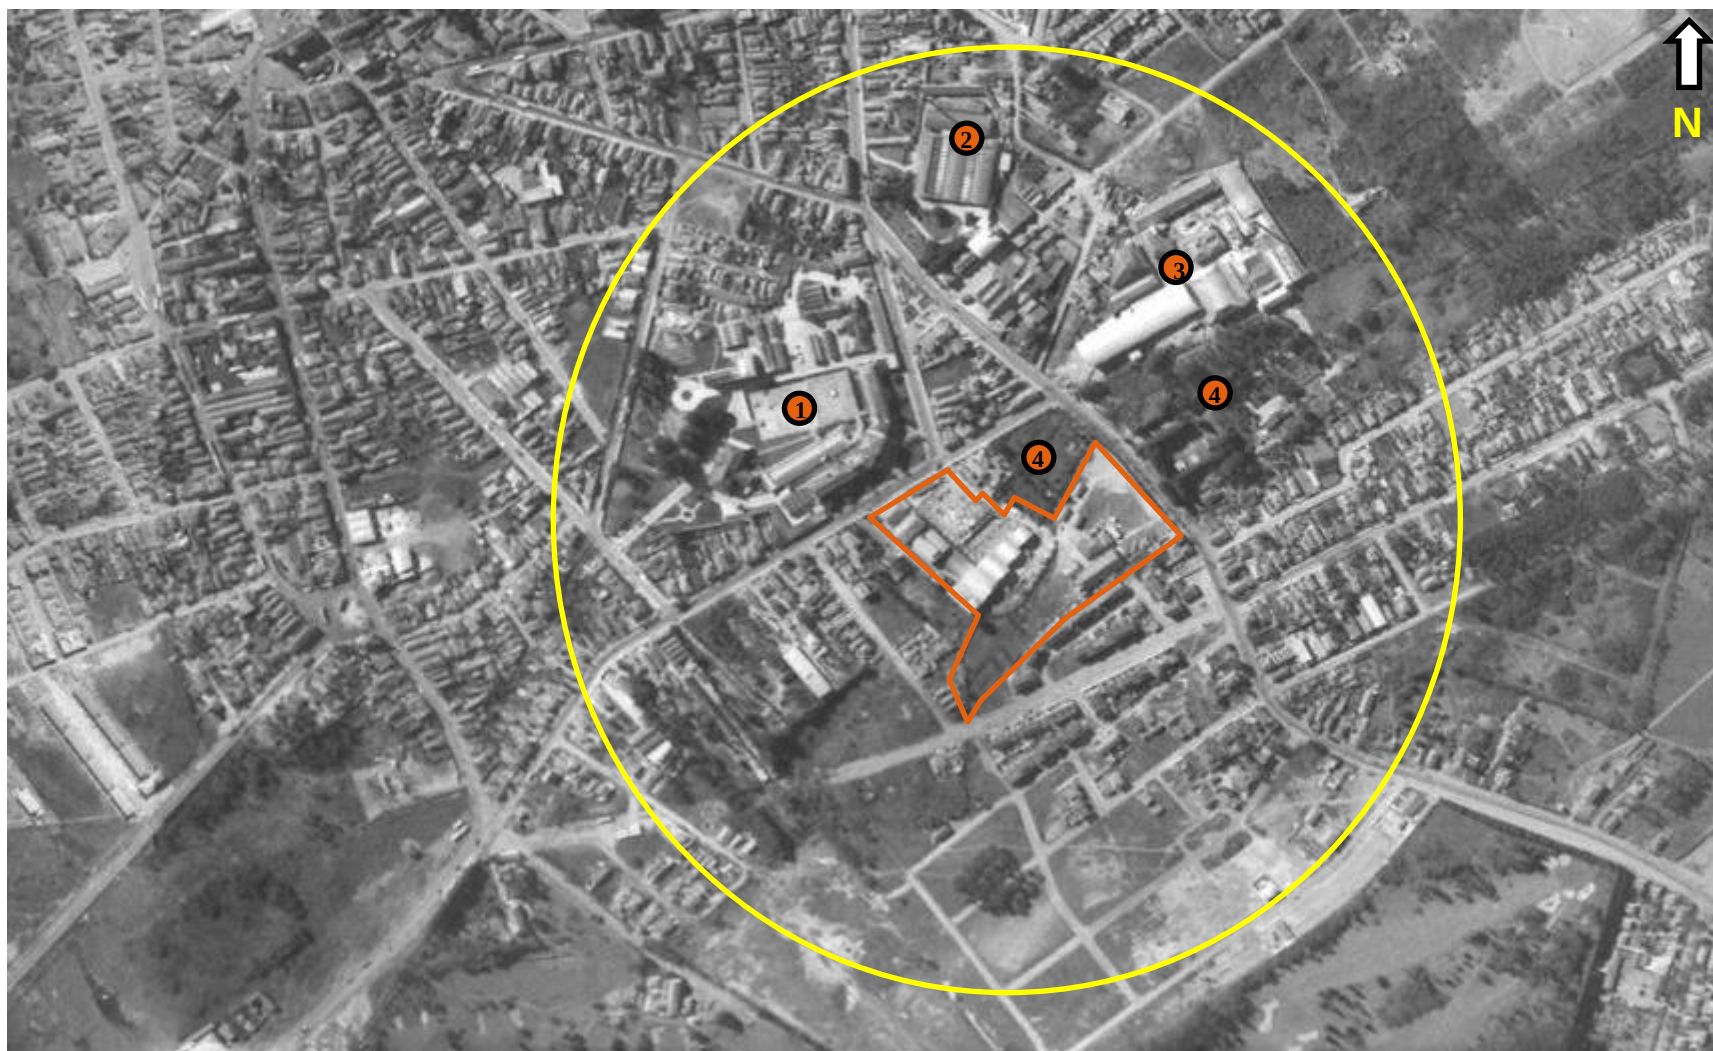
A Figura 8 contempla a fotografia aérea de 1958 disponibilizada pela Base Aerofotogrametria, referente ao voo Obra-116, com escala original em 1:15.000.

**Figura 8.** Delimitação da área de estudo e destaque aos principais pontos de interesse – ano 1958.

Através da Figura 8, que mostra a fotografia aérea de 1958, faz-se as seguintes observações quanto ao entorno:

- Nota-se um adensamento de construções nas proximidades à área objeto de estudo, em comparação com a fotografia de 1958 (Figura 8), cujo aumento se deu principalmente por novas residências e estabelecimentos comerciais;
- Na parte leste da área de estudo, identificada como (1) na Figura 10, é possível evidenciar que houve redução de cobertura vegetal, favorecendo as construções comerciais.

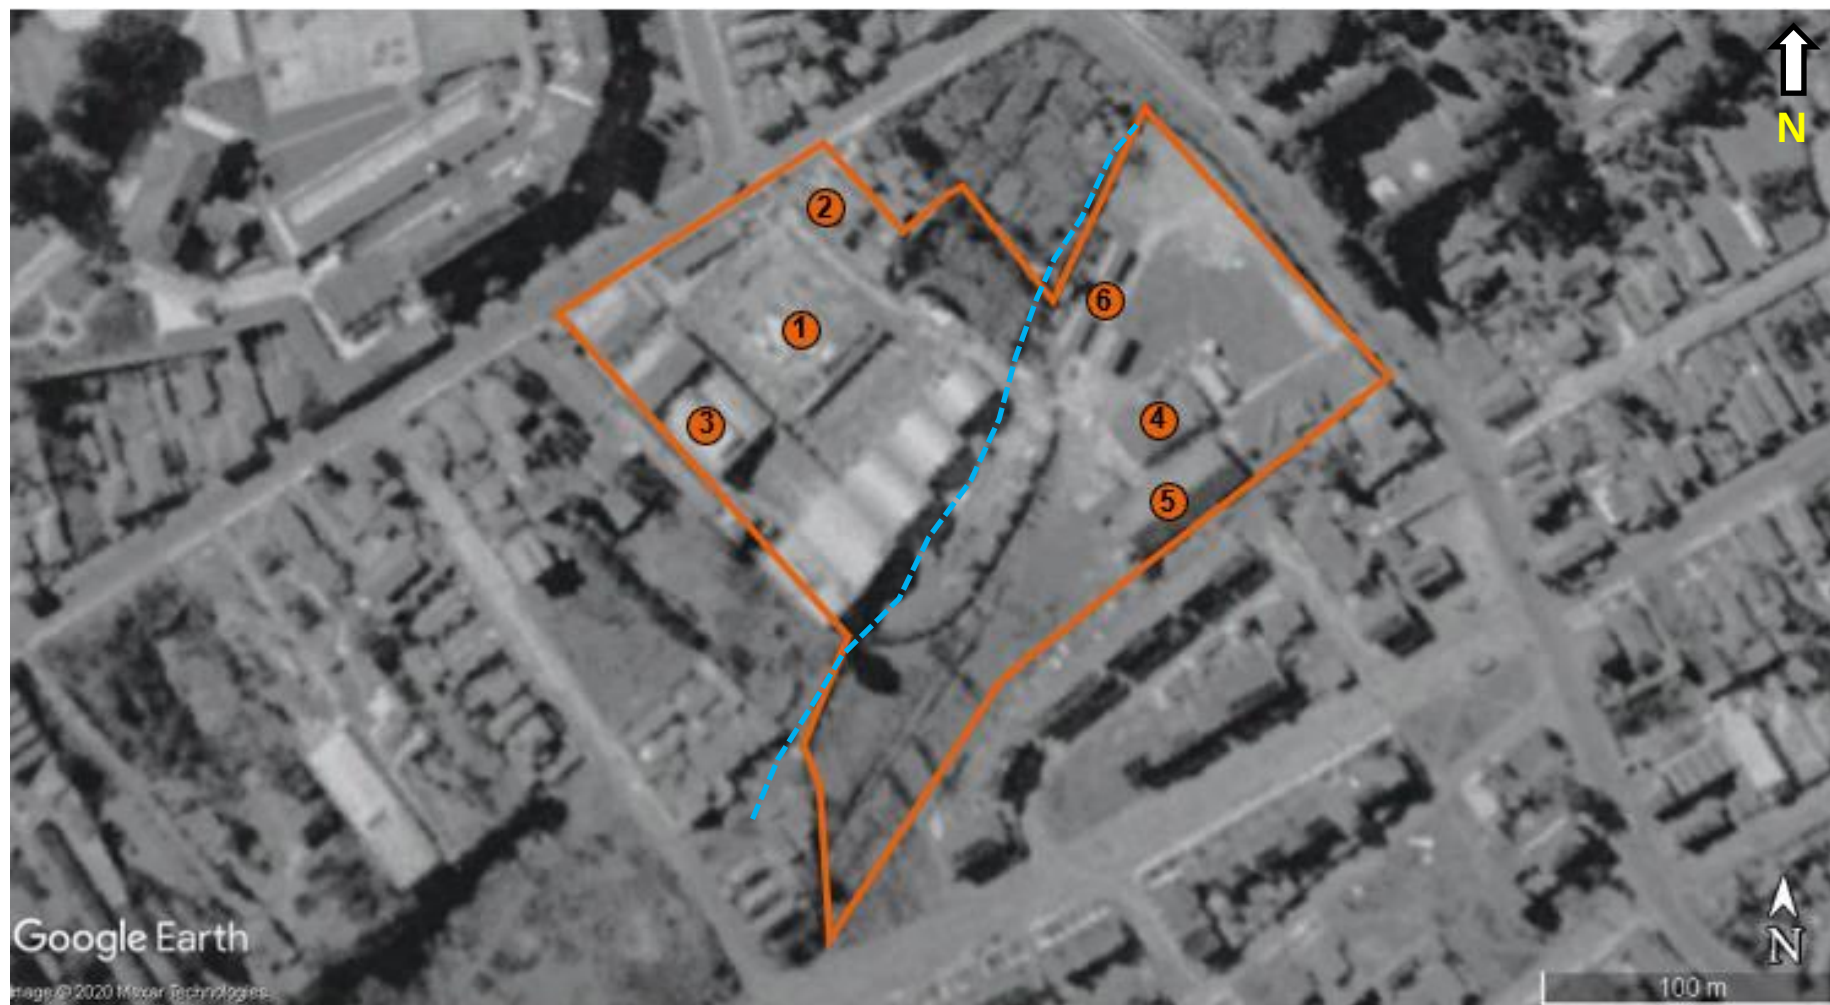
- Pode-se observar que a área de estudo que à época pertencia à Indústria C-II, já se encontrava parcialmente edificada, com as seguintes estruturas, cuja interpretação foi auxiliada junto às antigas plantas da unidade: produção (1), edificação sem uso identificado, não pertencente ainda à então proprietária C-II (2), setor antipoluição (3), prédio do atual refeitório (4), antiga oficina de manutenção (5), armazéns de produtos e matérias-primas;
- Em adicional, algumas estruturas com uso não informado também foram identificadas (6);
- O córrego que intercepta a área de estudo (tracejado em azul) não é facilmente visualizado nessa Figura, de forma que não é possível obter informações se encontrava-se já canalizado ou não nesse período histórico.

**Figura 9.** Delimitação da área de estudo e destaque aos principais pontos de interesse – ano 1958.

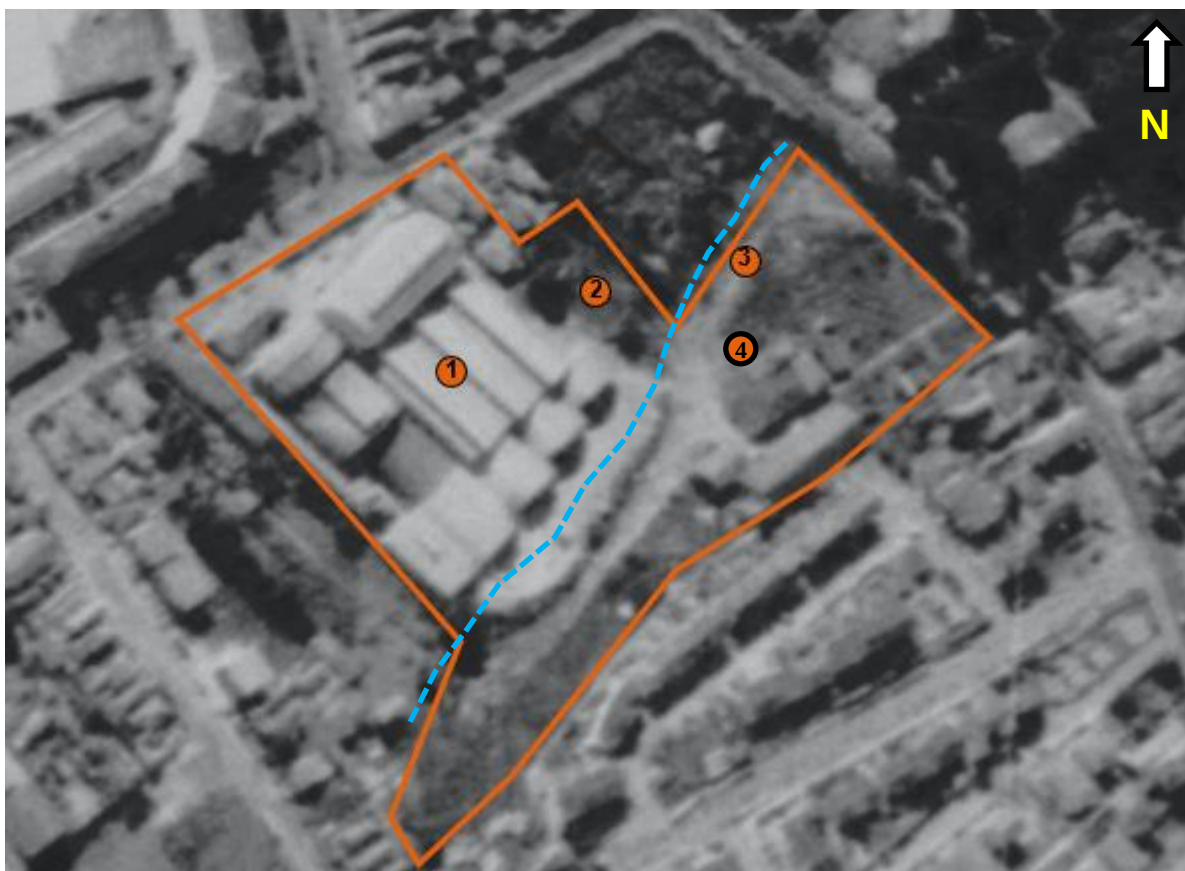
Através da Figura 11, que é um detalhamento da Figura 10, faz-se as seguintes observações sobre a área específica da Indústria II, no ano de 1962:

- O córrego que intercepta a área de estudo (tracejado em azul) não é facilmente visualizado na Figura 11, de forma que não é possível obter informações se encontrava-se já canalizado ou não nesse período histórico.

**Figura 11.** Delimitação da área de estudo e destaque aos principais pontos de interesse – ano 1962.

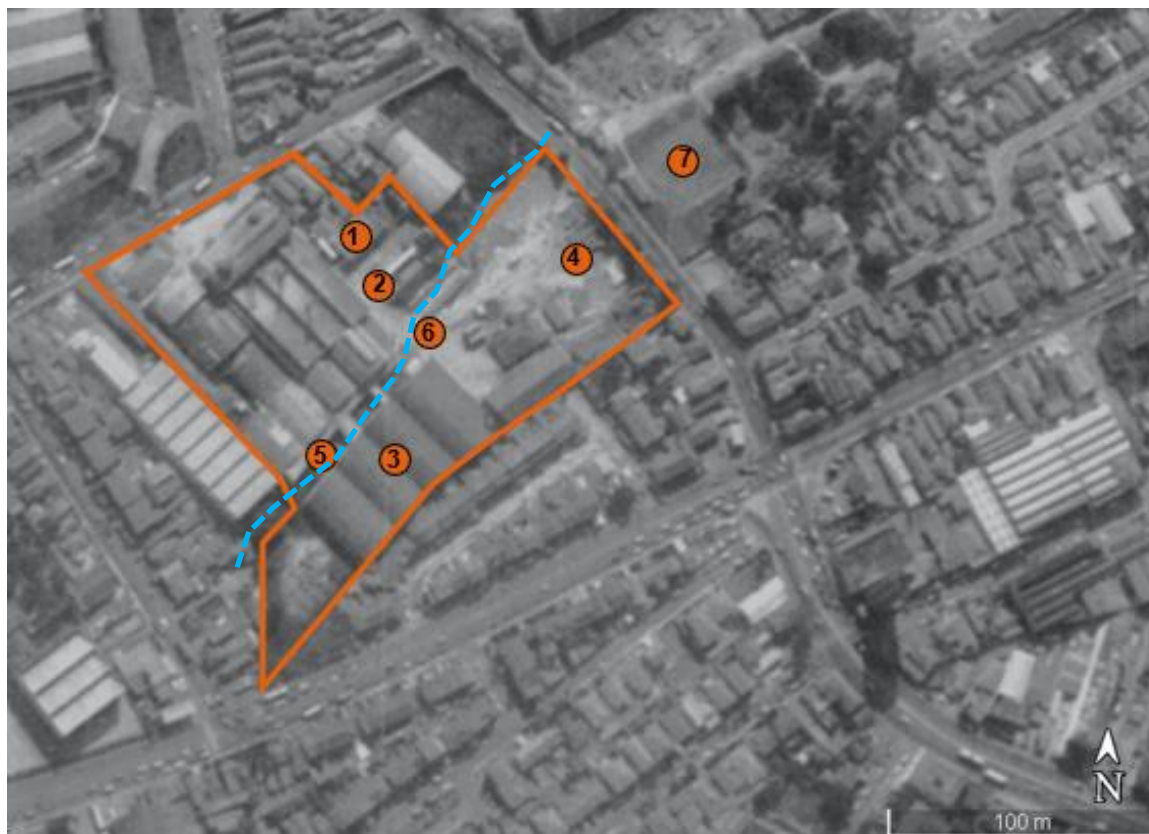
- O entorno da área apresenta maior adensamento residencial/comercial em comparação ao último registro fotográfico, com destaque para a porção leste, que aparenta se preparar para a construção do condomínio residencial (7).

**Figura 12.** Delimitação da área de estudo e destaque aos principais pontos de interesse – ano 1977

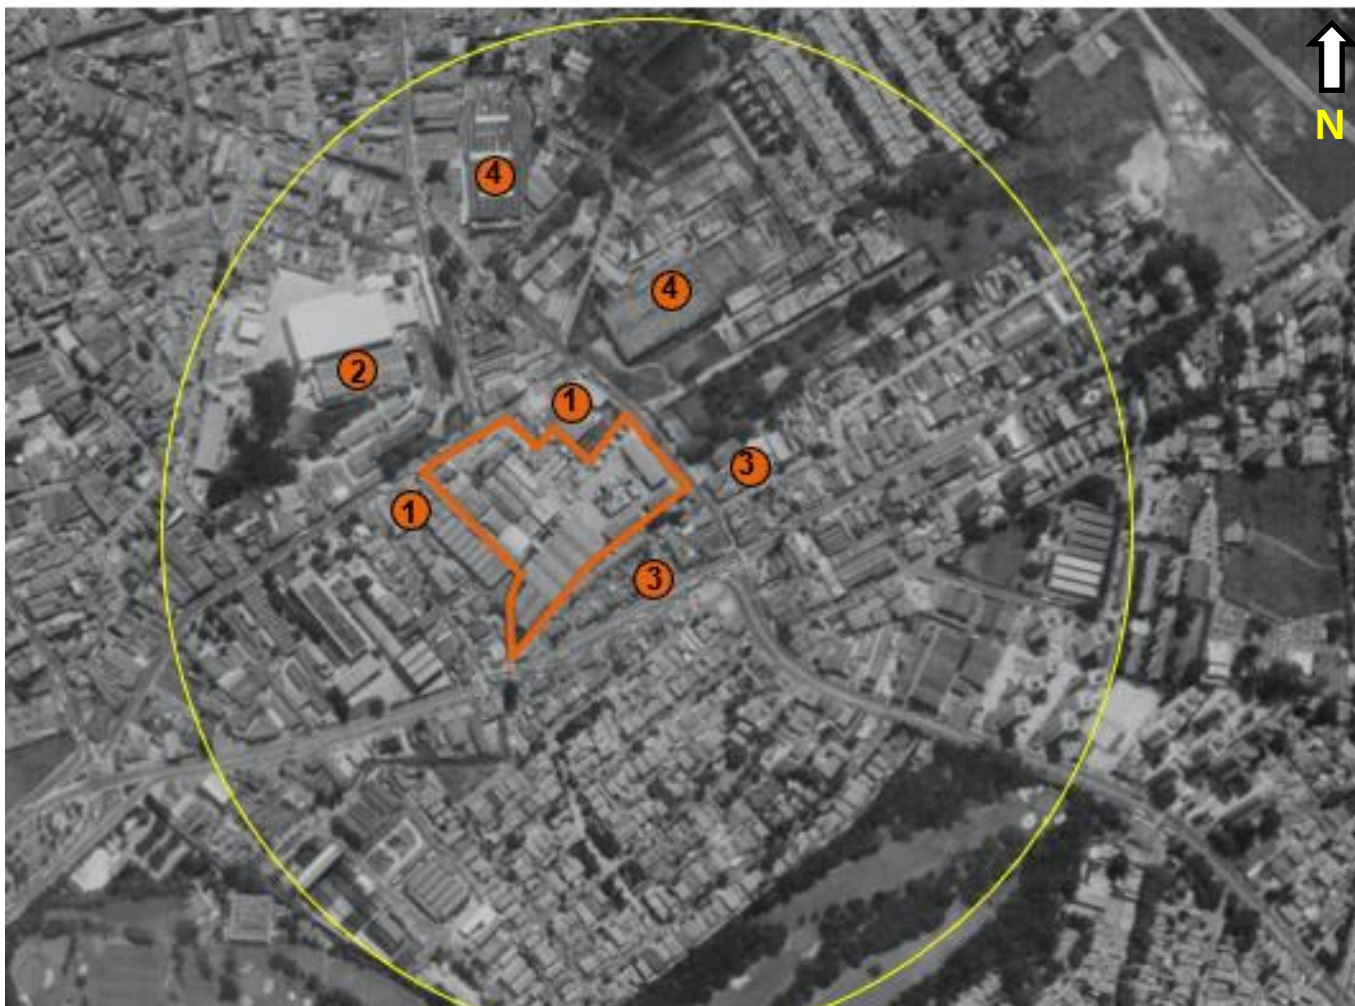
- Dentro da área de estudo nota-se um adensamento nas edificações. As principais construções identificadas foram: Galpão vinílico de produtos acabados (1), o qual armazenava calhas como produto antigamente produzido no local; depósitos de produtos inflamáveis (2); tanques aéreos de produtos químicos (3) que, conforme registros históricos, armazenavam fenol e outros não relatados; Galpão de armazenagem de insumos (4), pátio central com estacionamento de caminhões para carga (5); e Galpão “LBQ (Linha Branca Quente)” (6), para produção e estoque de produtos acabados;
- As estruturas identificadas em (7), pelos registros de plantas e informações obtidas em entrevistas, correspondiam ao Filtro Prensa e aos Tanques de reagentes da ETE (Estação de Tratamento de Efluentes).

**Figura 13.** Delimitação da área de estudo e destaque aos principais pontos de interesse – ano 1994.

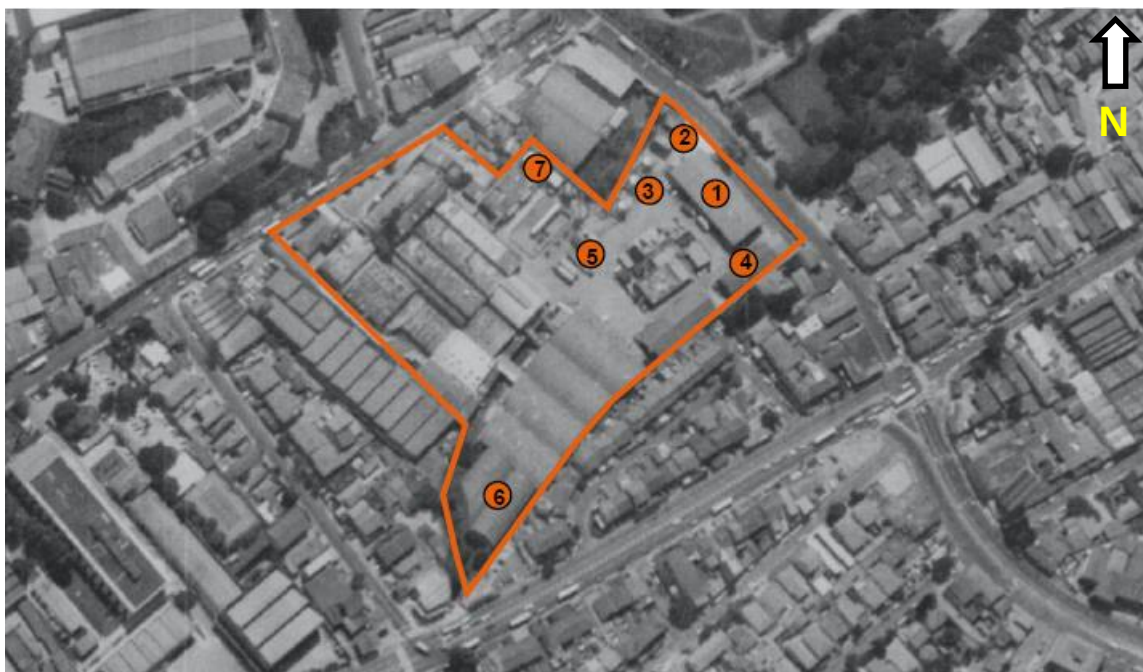
**Figura 14.** Delimitação da área de estudo e destaque aos principais pontos de interesse – ano 1994.

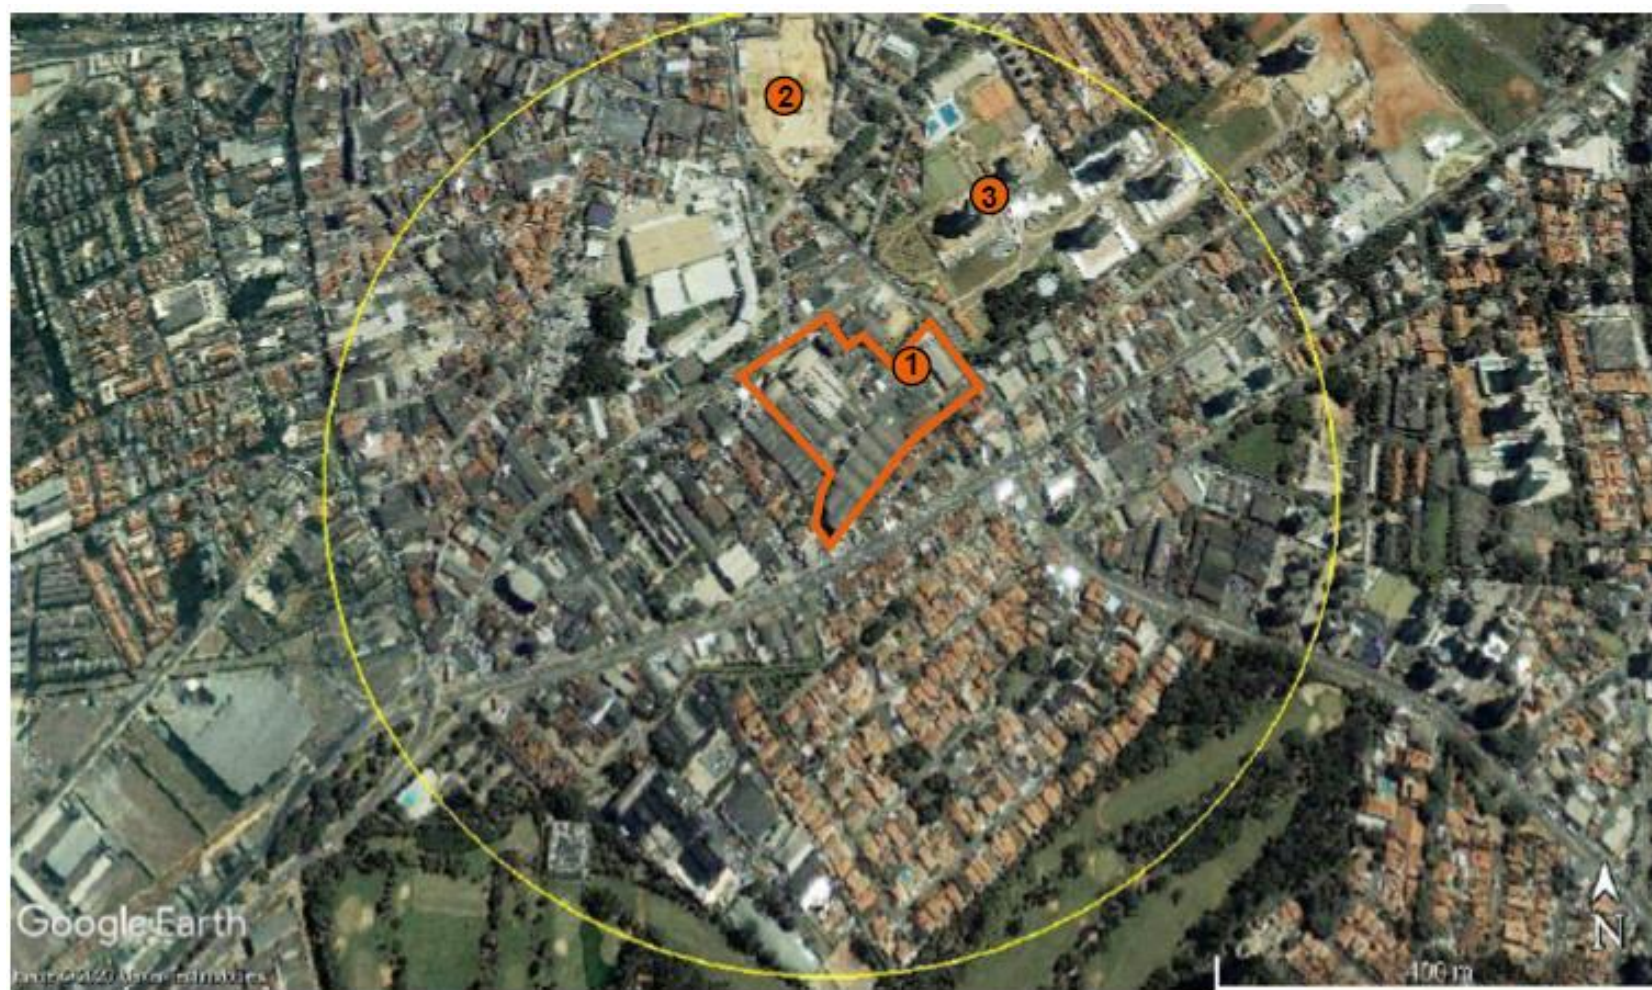
- Percebe-se que o layout da área de estudo não apresentou mudanças significativas em comparação ao ano de 1994, sendo verificada apenas a inclusão da atual área de resíduos (1), permanecendo apenas um tanque aéreo de fenol, confirmado pela planta da área disponibilizada, datada de 2005;
- Já no entorno da área, nota-se que a área do atual shopping e antigos galpões industriais/comerciais estava desprovida de edificações (2);
- Em (3), também foram identificados prédios residenciais, local que foi ocupado por edificações comerciais/industriais, conforme visualizado em registros anteriores;
- Nas demais regiões do entorno não foram encontradas mudanças significativas de *layout*.

**Figura 15.** Visão geral da região da área de estudo I – Imagem de Satélite 2002.

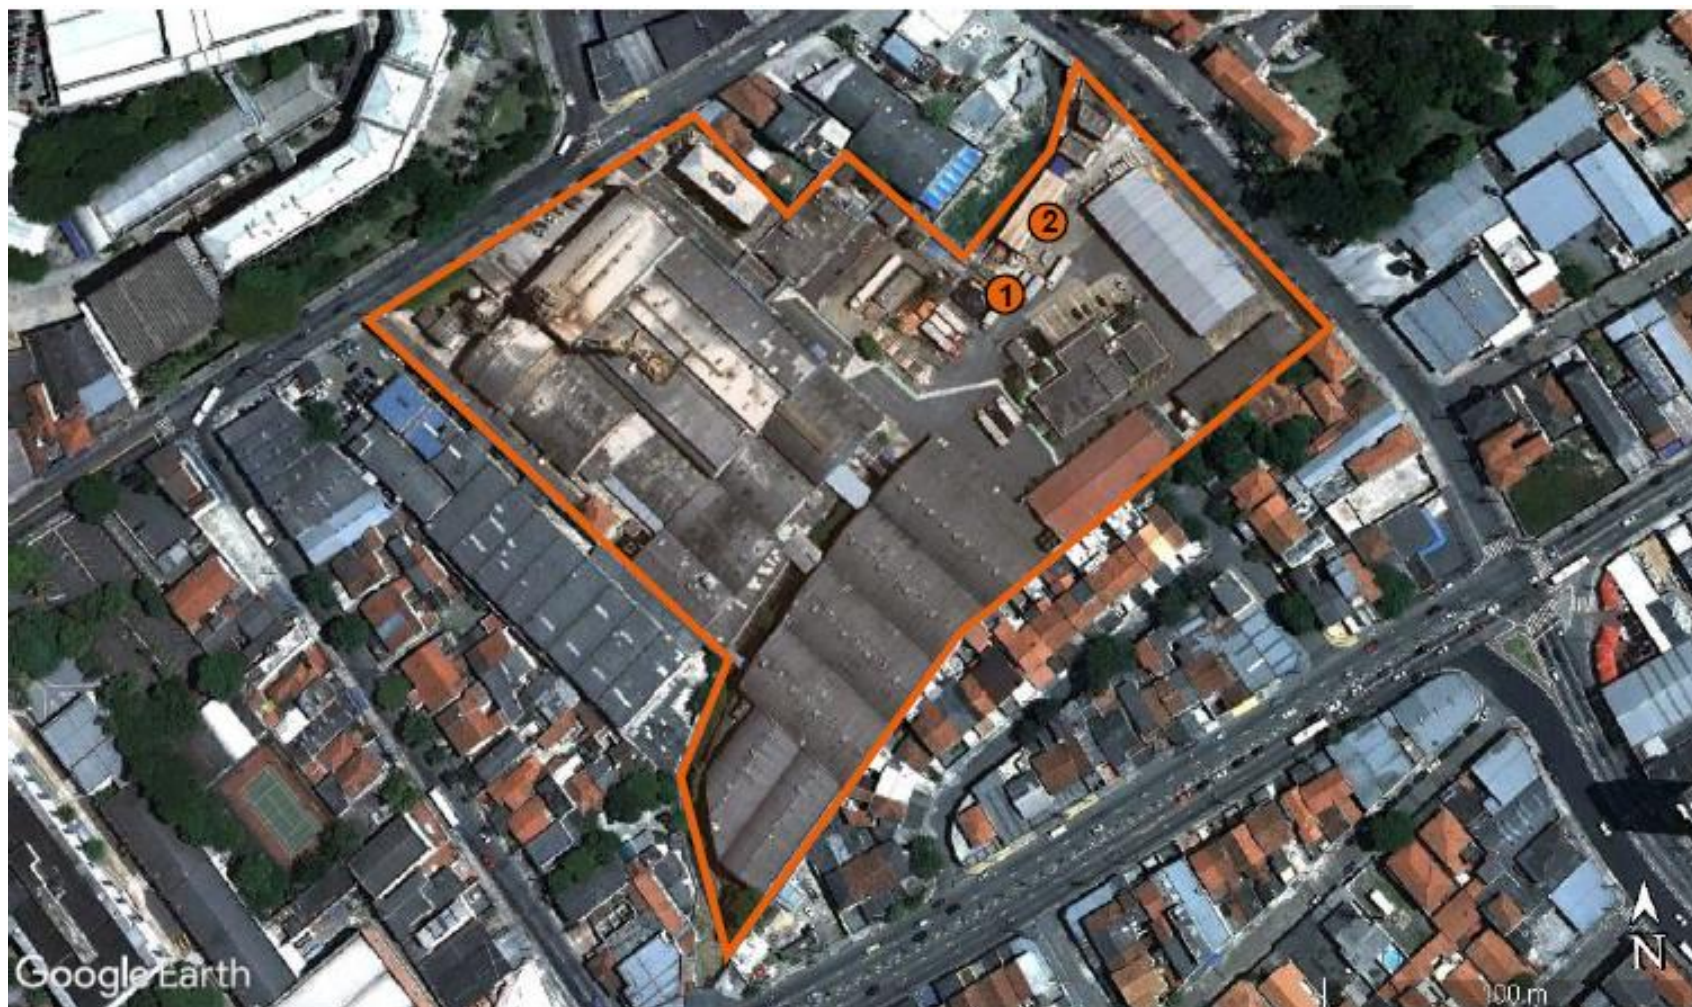
- É possível constatar que a área em estudo apresenta o layout bastante similar ao atual;
- Em comparação ao registro fotográfico anterior de 2002, nota-se que os tanques de fenol e óleo BTE (Baixo Teor de Enxofre) foram desmobilizados (1) e a área de armazenamento de resíduos foi coberta (2).

**Figura 16.** Delimitação da área de estudo e destaque aos principais pontos de interesse – ano 2008.

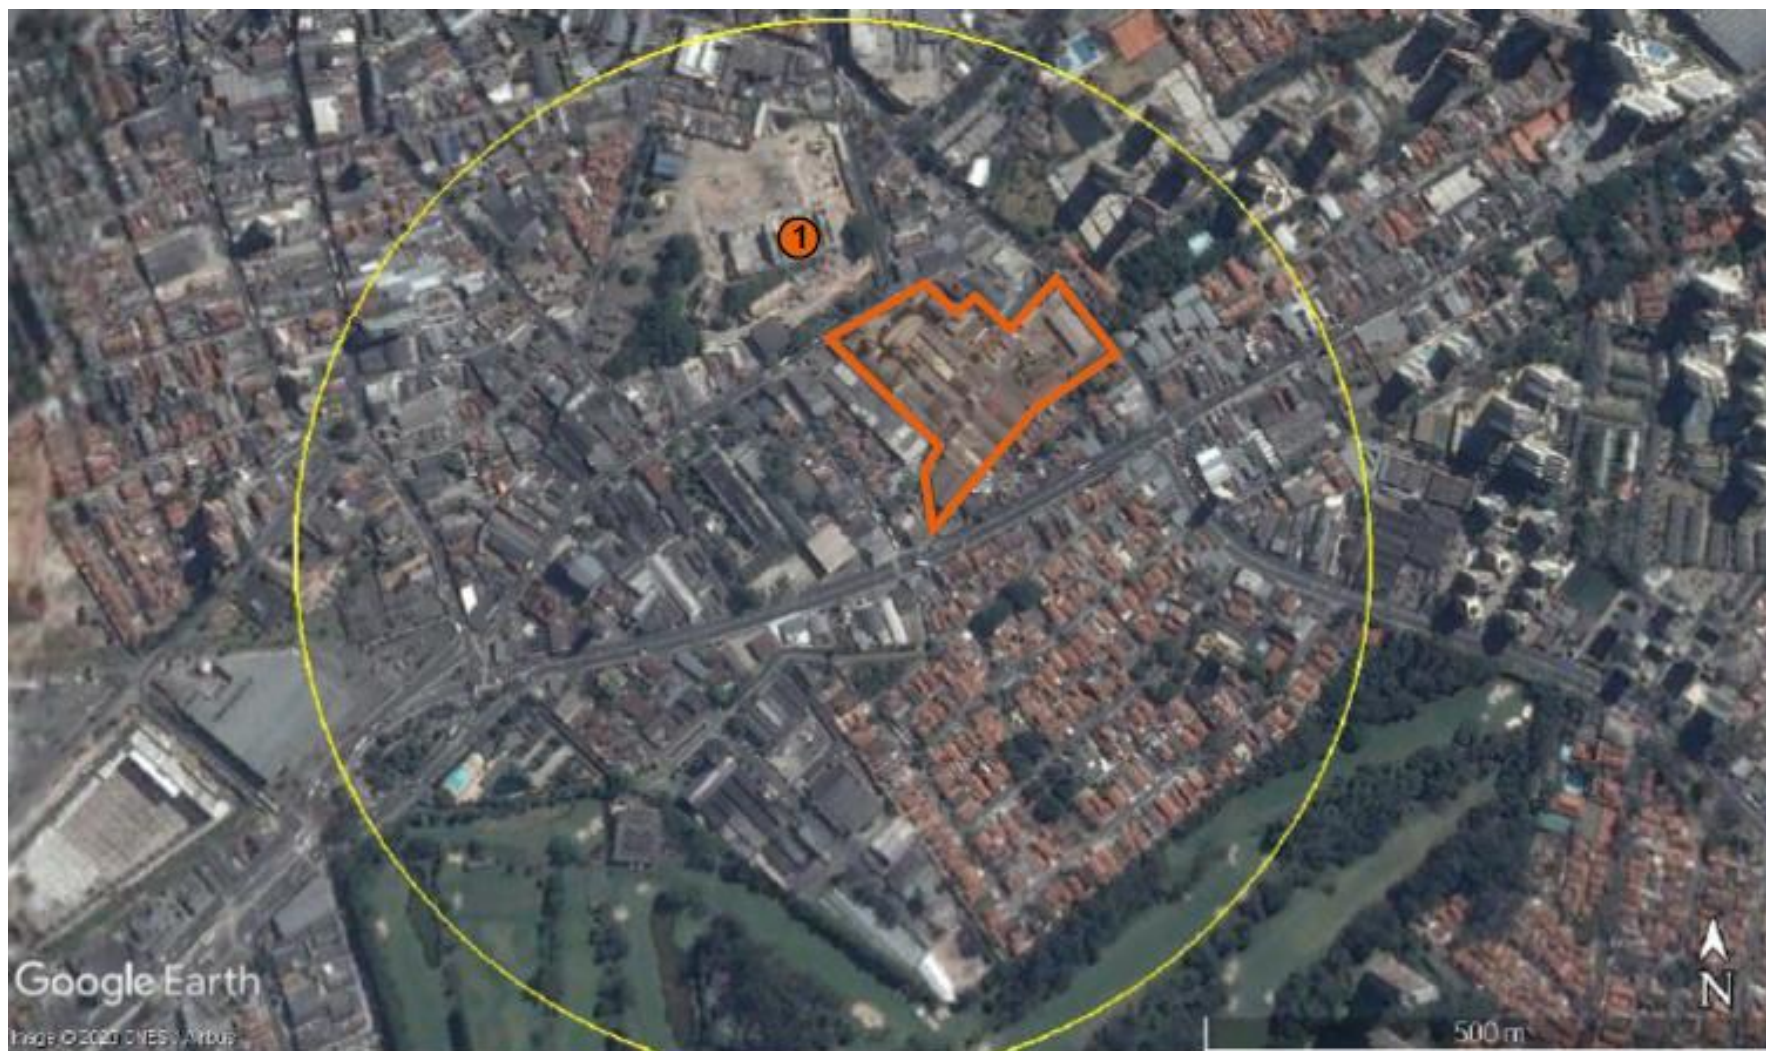
- É possível evidenciar que a indústria localizada no limite a noroeste da área em estudo (1), a antiga empresa farmacêutica, estava em processo de desmobilização;
- Nas demais regiões do entorno não foram identificadas mudanças significativas em comparação ao registro anterior, assim como no layout da área em estudo.

**Figura 17.** Visão geral da região da área de estudo I – Imagem de Satélite 2012.
