**Investigação confirmatória para desativação
de Estação Elevatória de Esgotos**

**INVESTIGAÇÃO CONFIRMATÓRIA
PARA DESATIVAÇÃO DE ESTAÇÃO ELEVATÓRIA DE ESGOTOS**

Monografia apresentada à Escola Politécnica da Universidade de São Paulo como parte dos requisitos para a obtenção de certificado de conclusão do curso de MBA em Gestão de Áreas Contaminadas, Desenvolvimento Urbano Sustentável e Revitalização de Brownfields.

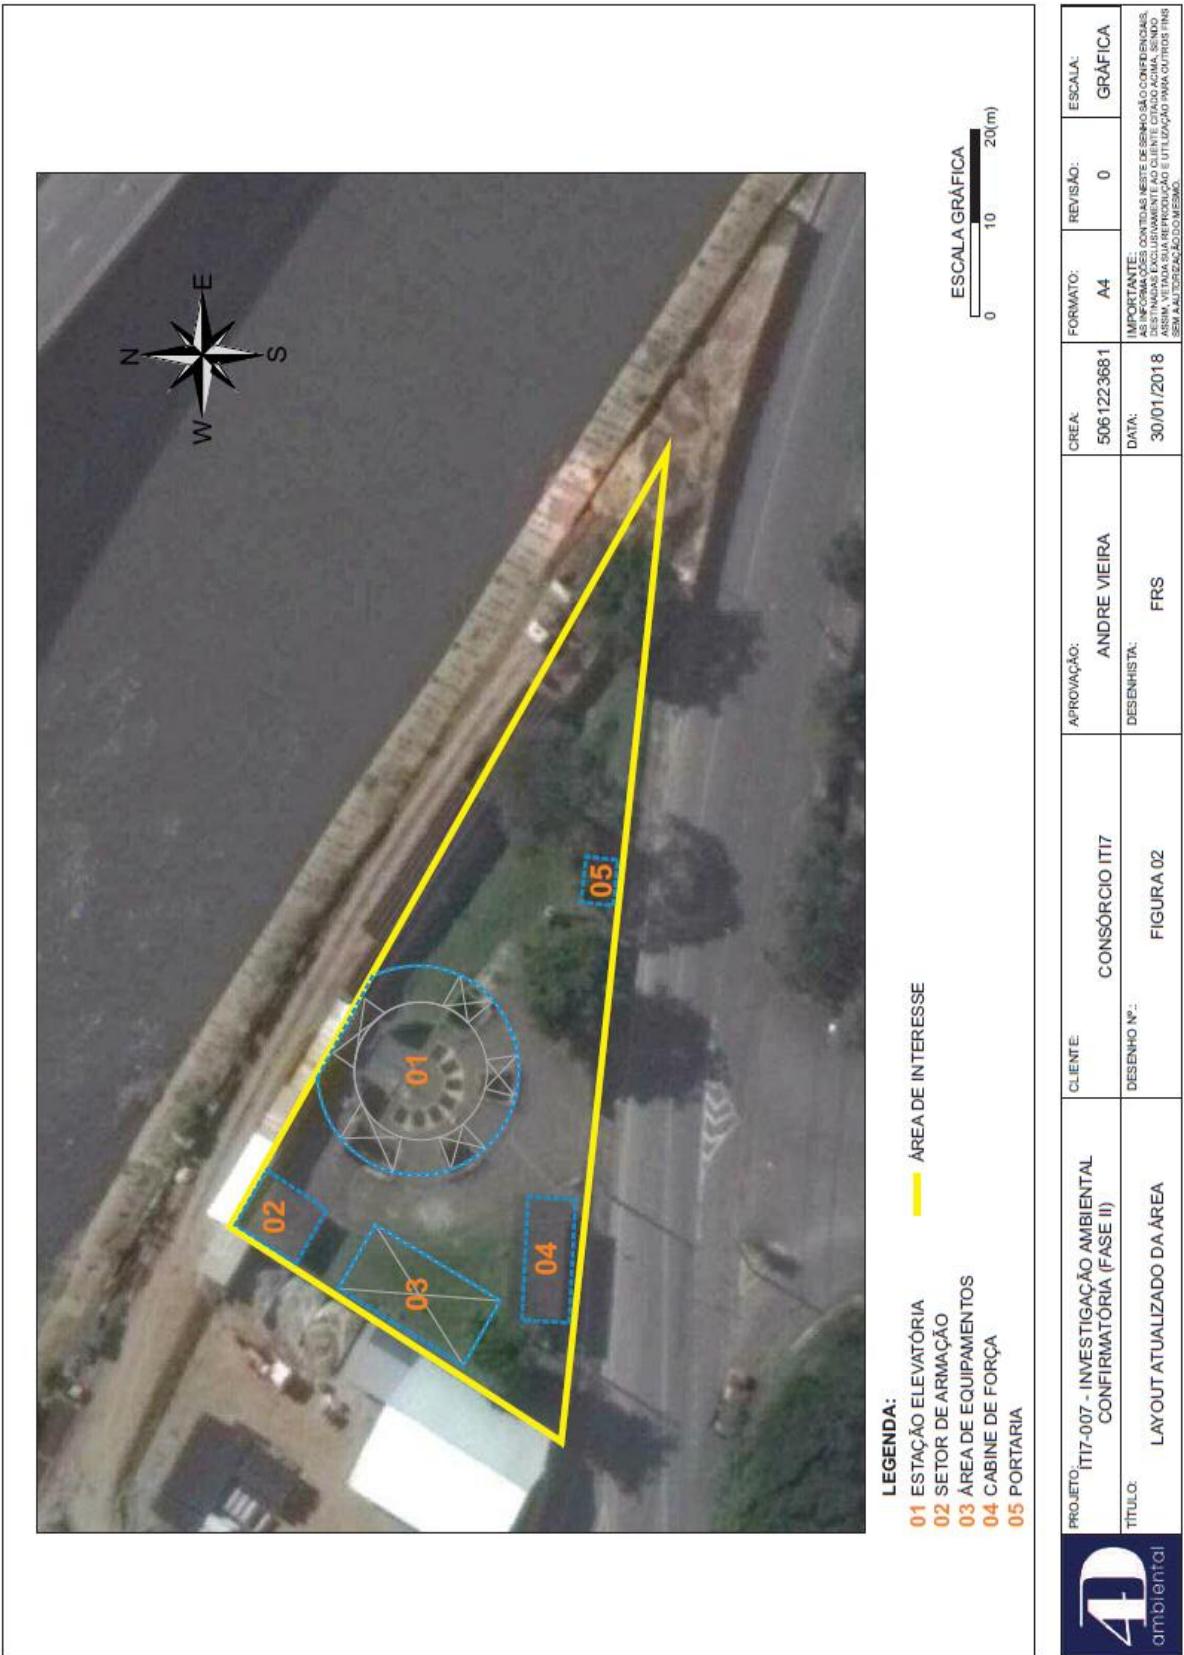
Figura 2 – Layout da área

As instalações de recebimento de efluentes sanitários e industriais localizavam-se na porção central do terreno, imediatamente após o portão de acesso pela Avenida do Estado. A estrutura de recebimento de efluentes, denominada Estação Elevatória de Esgoto, tinha aproximadamente 15 metros de profundidade abaixo do nível do piso e operava com equipamentos mecanizados (bombas, dutos e grades), onde era realizada a separação do material sólido contido no efluente.

Na porção sul do imóvel, junto ao portão de acesso, estava localizada a área que abrigava o transformador e os painéis elétricos de distribuição de energia, os quais forneciam eletricidade para o imóvel e suas instalações.

Na porção que se estende do centro ao extremo leste do imóvel, observou-se que não havia qualquer tipo de ocupação. Entretanto, de acordo com as informações obtidas durante a visita técnica, parte da referida área foi utilizada como local de armazenamento provisório do solo proveniente das escavações para interligação subterrânea do sistema de captação de esgoto, bem como de resíduos oriundos do fundo das calhas dos Rios Tietê e Tamanduateí.

Na porção oeste do imóvel foi identificada uma pequena área coberta, a qual era utilizada para armazenamento de materiais diversos. Adjacente à esta área coberta, na direção sul, existia uma área aberta com vegetação rasteira que se estende até o limite sul do imóvel, onde foram detectados indícios de armazenamento de materiais e, em pontos específicos, manchas esparsas sobre o solo. **Na Figura 02** está apresentado o Layout da área de interesse.

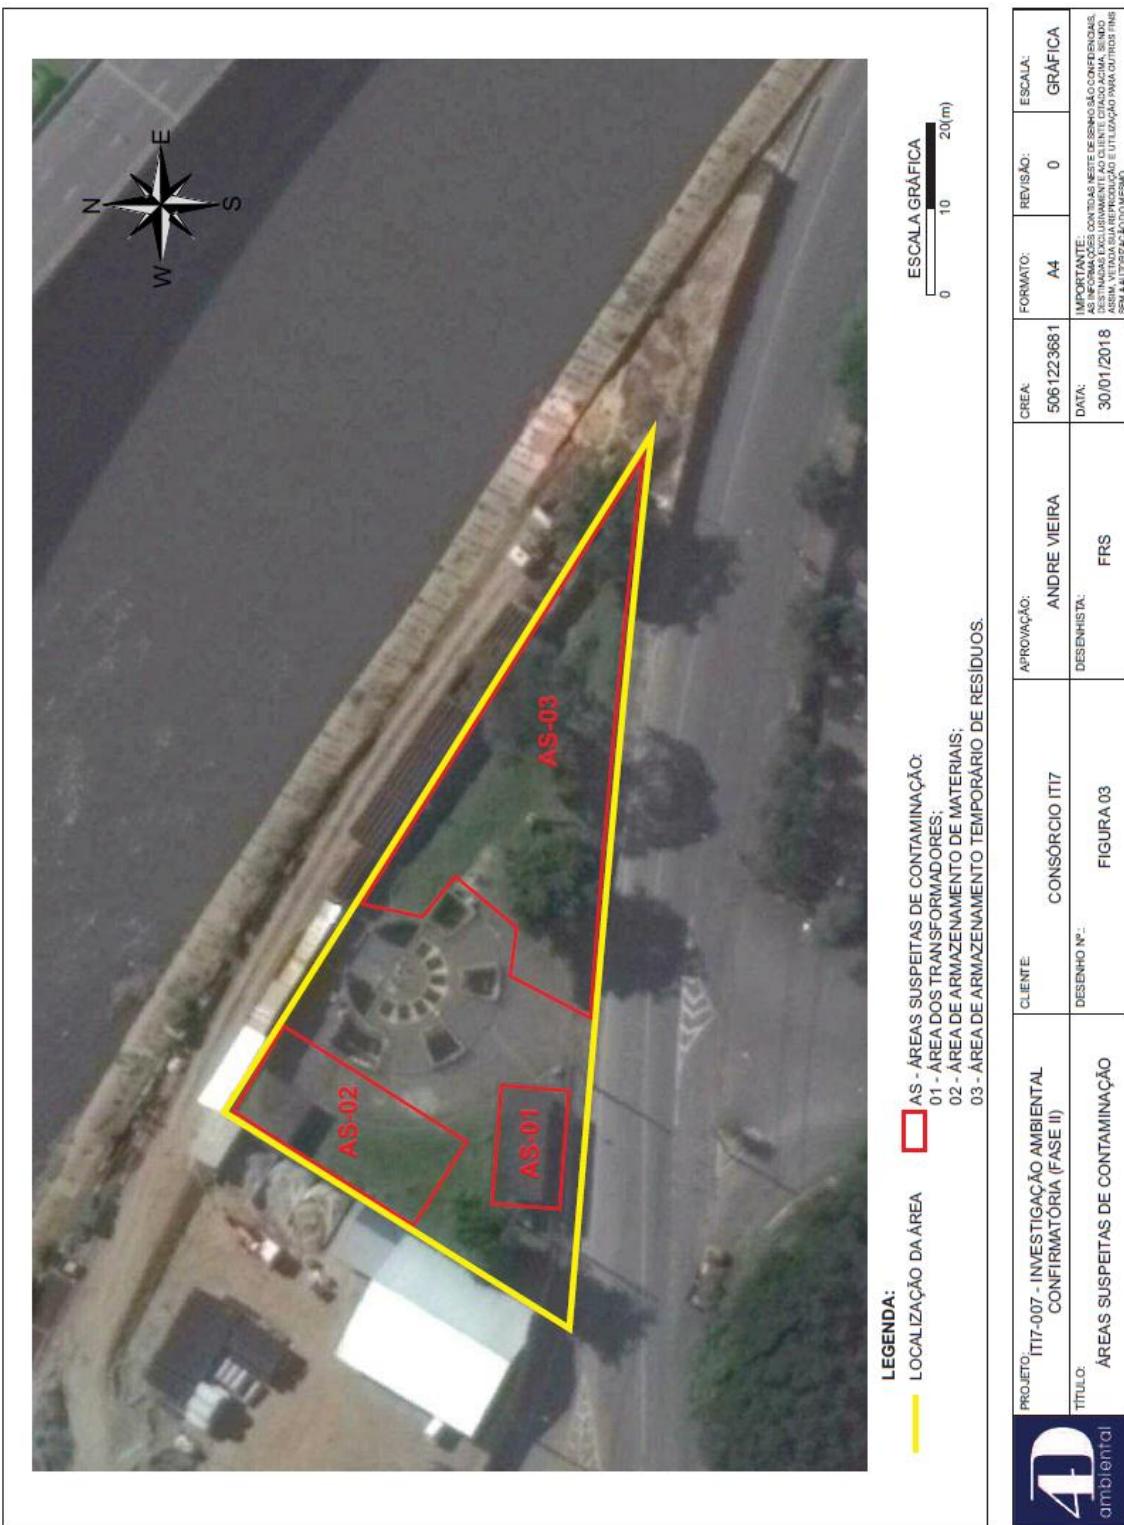
Figura 3 – Áreas suspeitas de contaminação

Identificação de 03 (três) AS (Áreas Suspeitas de Contaminação) dentro da área de interesse através da Avaliação Ambiental Preliminar. **Na Figura 3** está apresentado o *Layout* da área de interesse com a indicação das áreas suspeitas supracitadas e estão indicadas na **Tabela 1** que pode ser observada após a figura 3:

| Área Contaminada sob Investigação | Fonte | Meio | Receptores potenciais |
|--|--|---|--|
| AS-01 – Área do transformador. | Bifenilas Policloradas (PCBs) | Solo | Trabalhadores comerciais e trabalhadores de obra |
| AS-02 – Área de armazenamento de materiais. | Hidrocarbonetos, solventes orgânicos, metais, Dioxinas e Furanos | Solo e Água Subterrânea | Trabalhadores comerciais e trabalhadores de obra |
| AS-03 – Área de armazenamento temporário de resíduos sólidos | Hidrocarbonetos, solventes orgânicos, metais, Dioxinas e Furanos | Solo e Água Subterrânea | Trabalhadores comerciais e trabalhadores de obra |

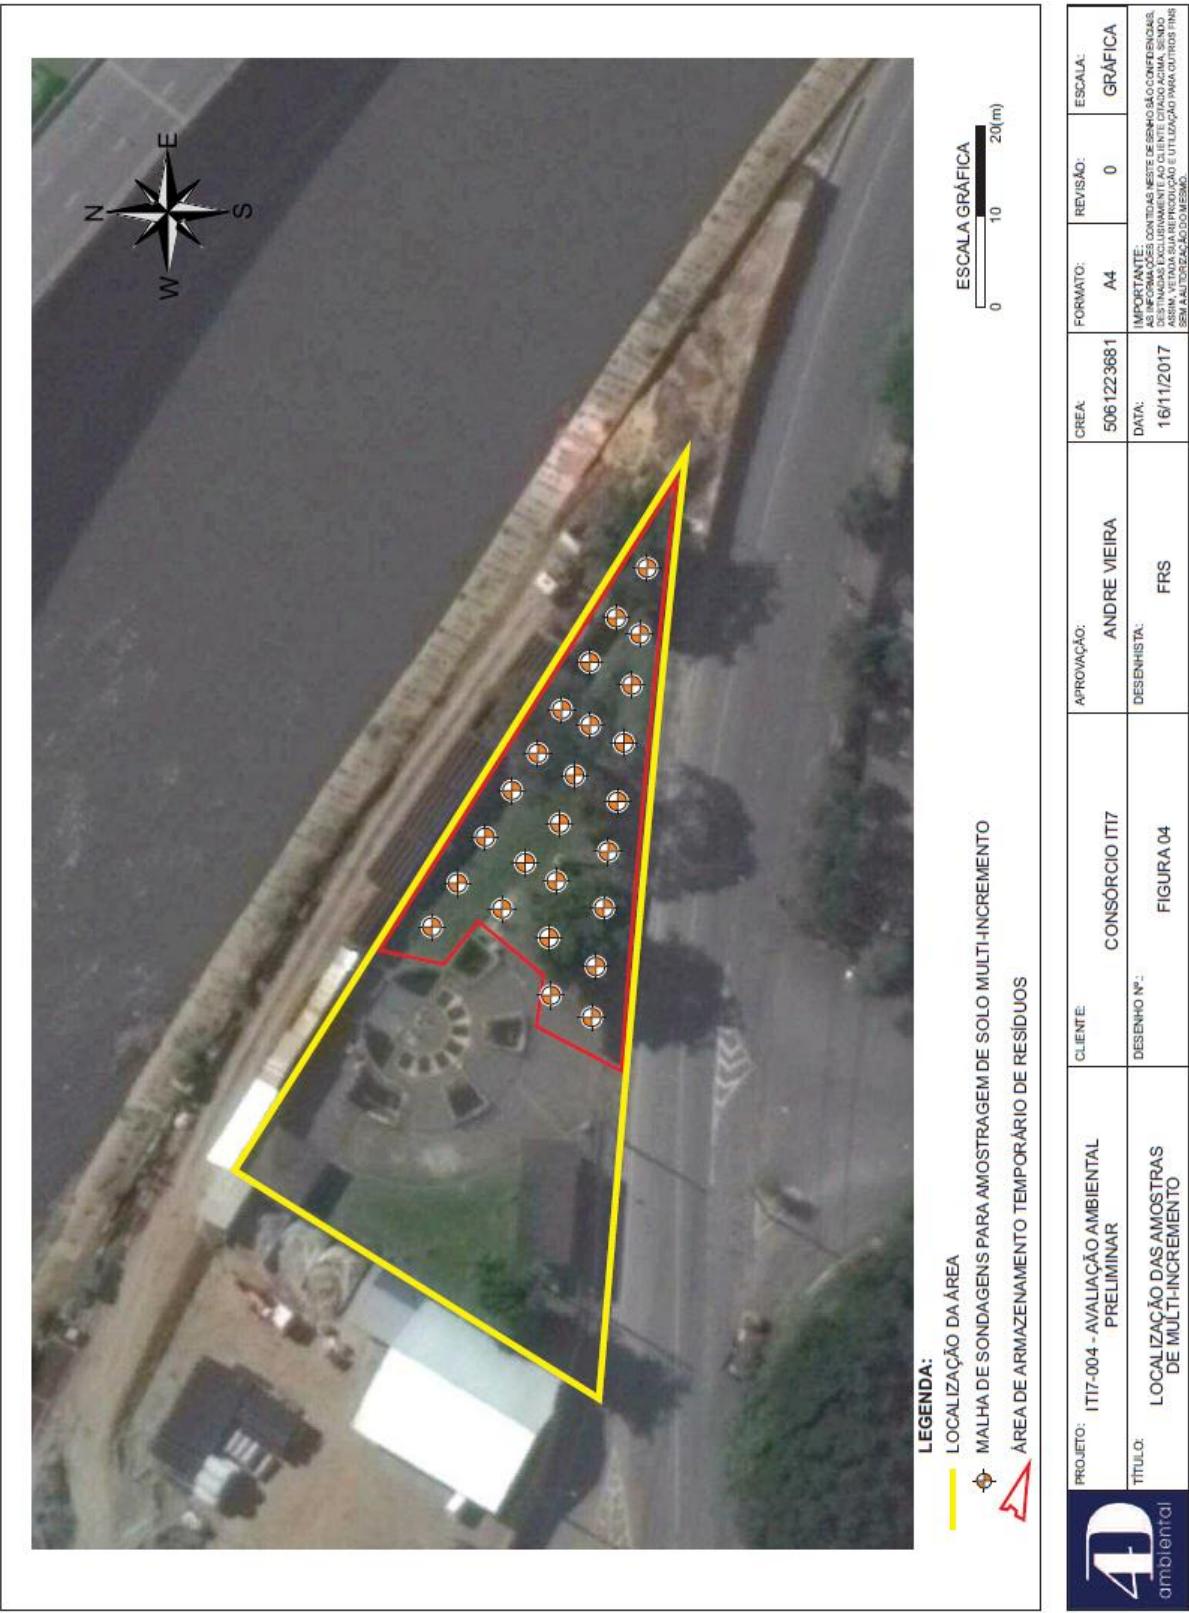
Figura 4 – Localização das amostras de Multi-Incremento

Segundo o relatório, foram realizadas 25 (vinte e cinco) sondagens para amostragem de solo em 02 (duas) profundidades - 0,30 m e 1,00 m, com o objetivo de identificar qualquer impacto quanto a qualidade do solo na região entre a porção central da área em direção ao extremo leste do imóvel, ou seja, na Área Suspeita de Contaminação – AS-03, identificada na Avaliação Ambiental Preliminar. A definição da Unidade de Decisão (UD), restringiu-se a área de disposição temporário de resíduo e carregamento de caminhões.

As amostras foram enviadas para o laboratório de análises químicas. Na **Figura 04** é possível observar em detalhes as sondagens realizadas para as amostras de Multi-Incremento.

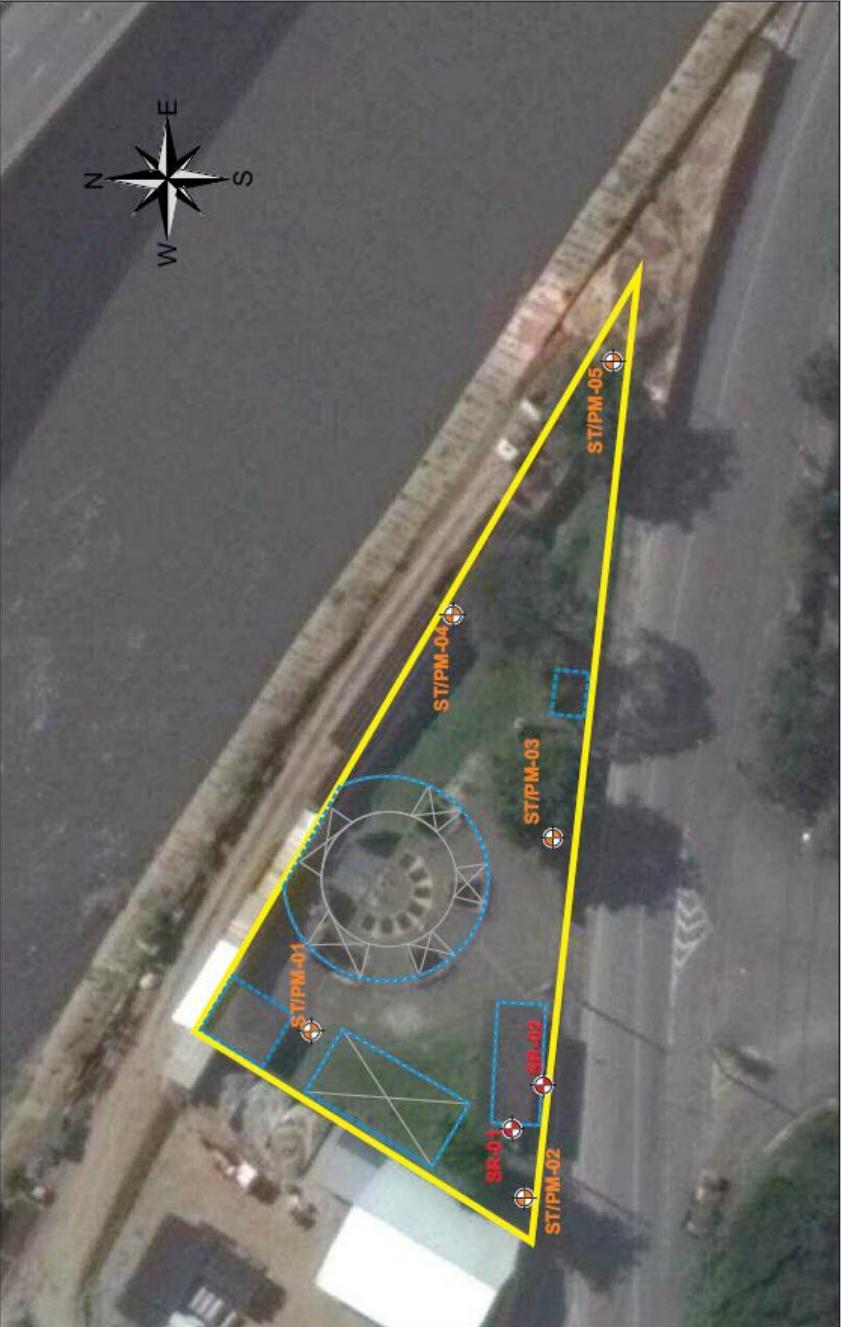
CLIENTE: CONSORCIO ITI7
DESENHO Nº: FIGURA 05

Nos mesmos locais das sondagens de reconhecimento ST-01 à ST-05, foram instalados 05 (cinco) poços de monitoramento, os quais foram denominados de PM-01 a PM-05. Os poços foram instalados em profundidades que atingiram até 7,50 metros abaixo da superfície e . variaram de 1,10 a 2 metros abaixo do nível d'água. Na **Figura 05** é apresentada a localização dos poços de monitoramento instalados na área.

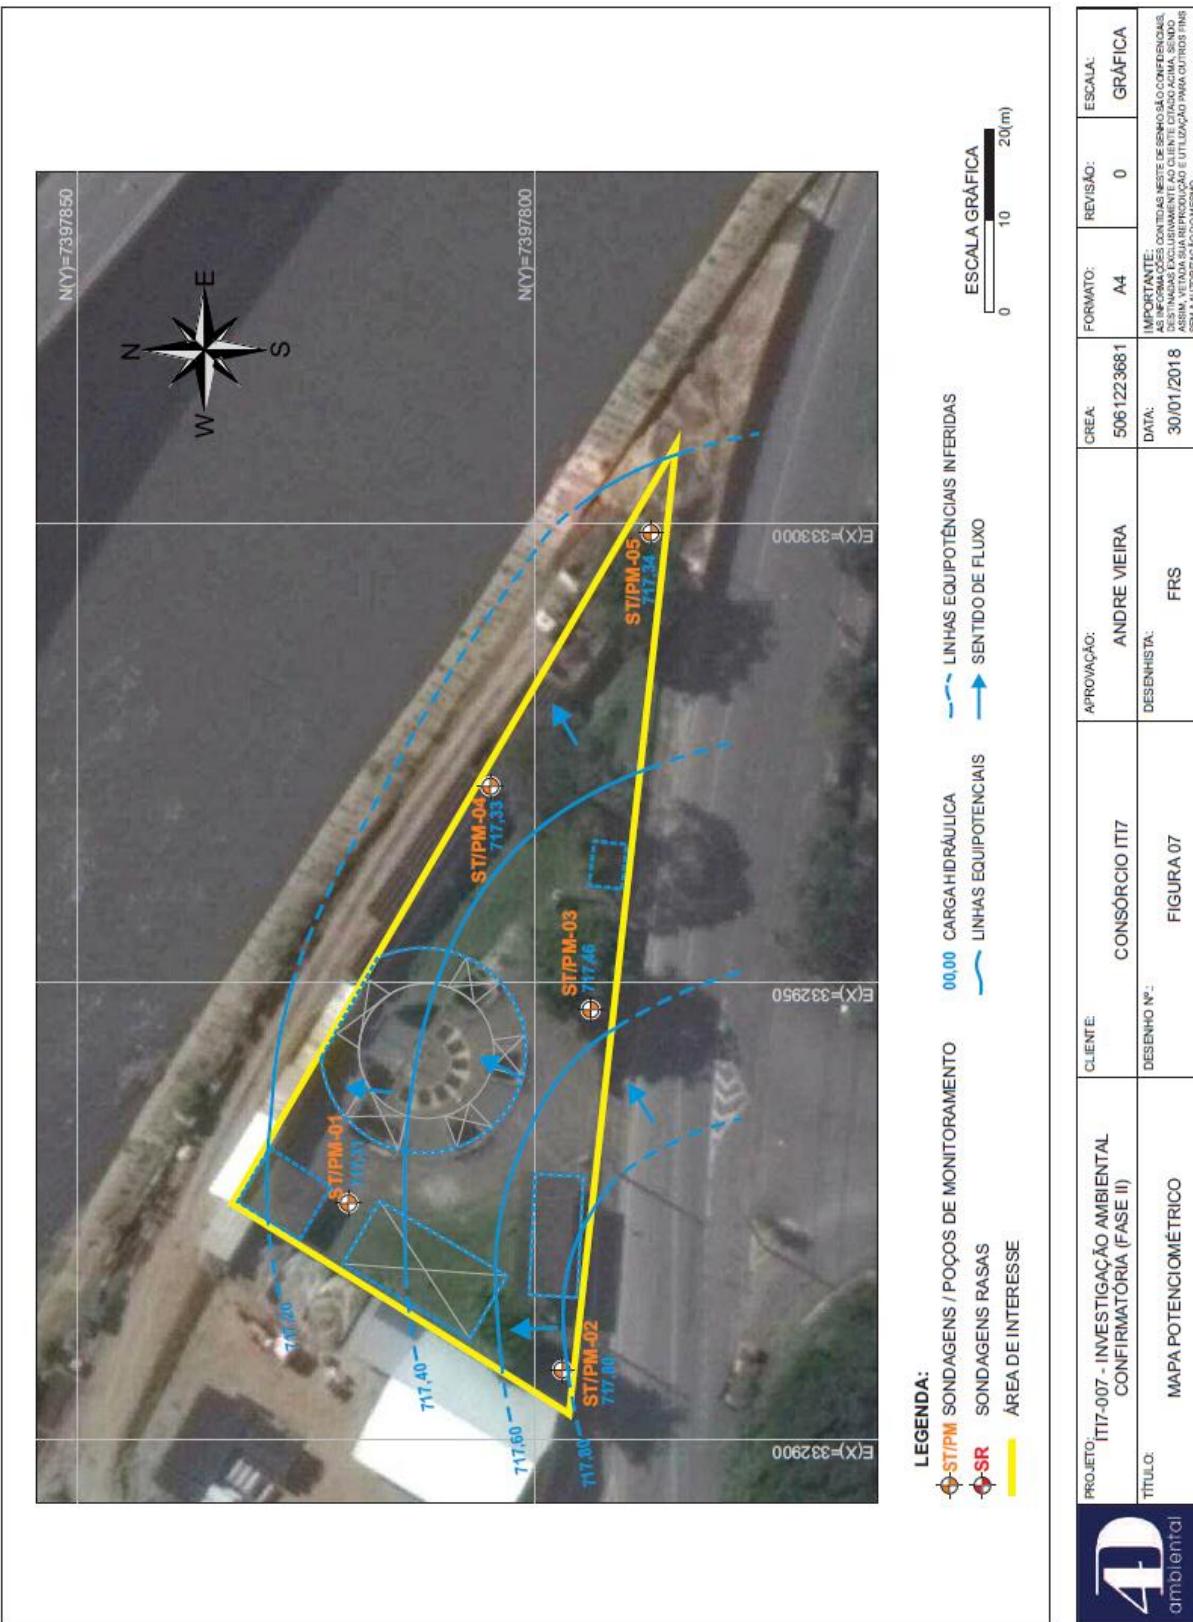
Figura 6 – Mapa Potenciométrico

A partir dos dados obtidos, a empresa 4D Ambiental calculou as cargas hidráulicas dos poços de monitoramento, através da diferença entre as cotas topográficas e os níveis d'água dos poços instalados. Os valores foram interpolados em curvas equipotenciais, permitindo a elaboração de um mapa potenciométrico de fluxo, o qual contempla o nível raso do aquífero livre em estudo. Na **Tabela 5** constam as cargas hidráulicas do aquífero em função das medições de nível d'água realizadas após a estabilização do aquífero freático, levando-se em consideração a cota da boca do tubo dos poços de monitoramento, enquanto a **figura 6** apresenta o mapa potenciométrico obtido.

De acordo com o relatório da investigação confirmatória, com o levantamento planialtimétrico realizado, foi possível determinar a carga hidráulica do aquífero raso e, com base nas mesmas, foi elaborado um mapa potenciométrico local que pode ser visualizado na **Figura 06**.

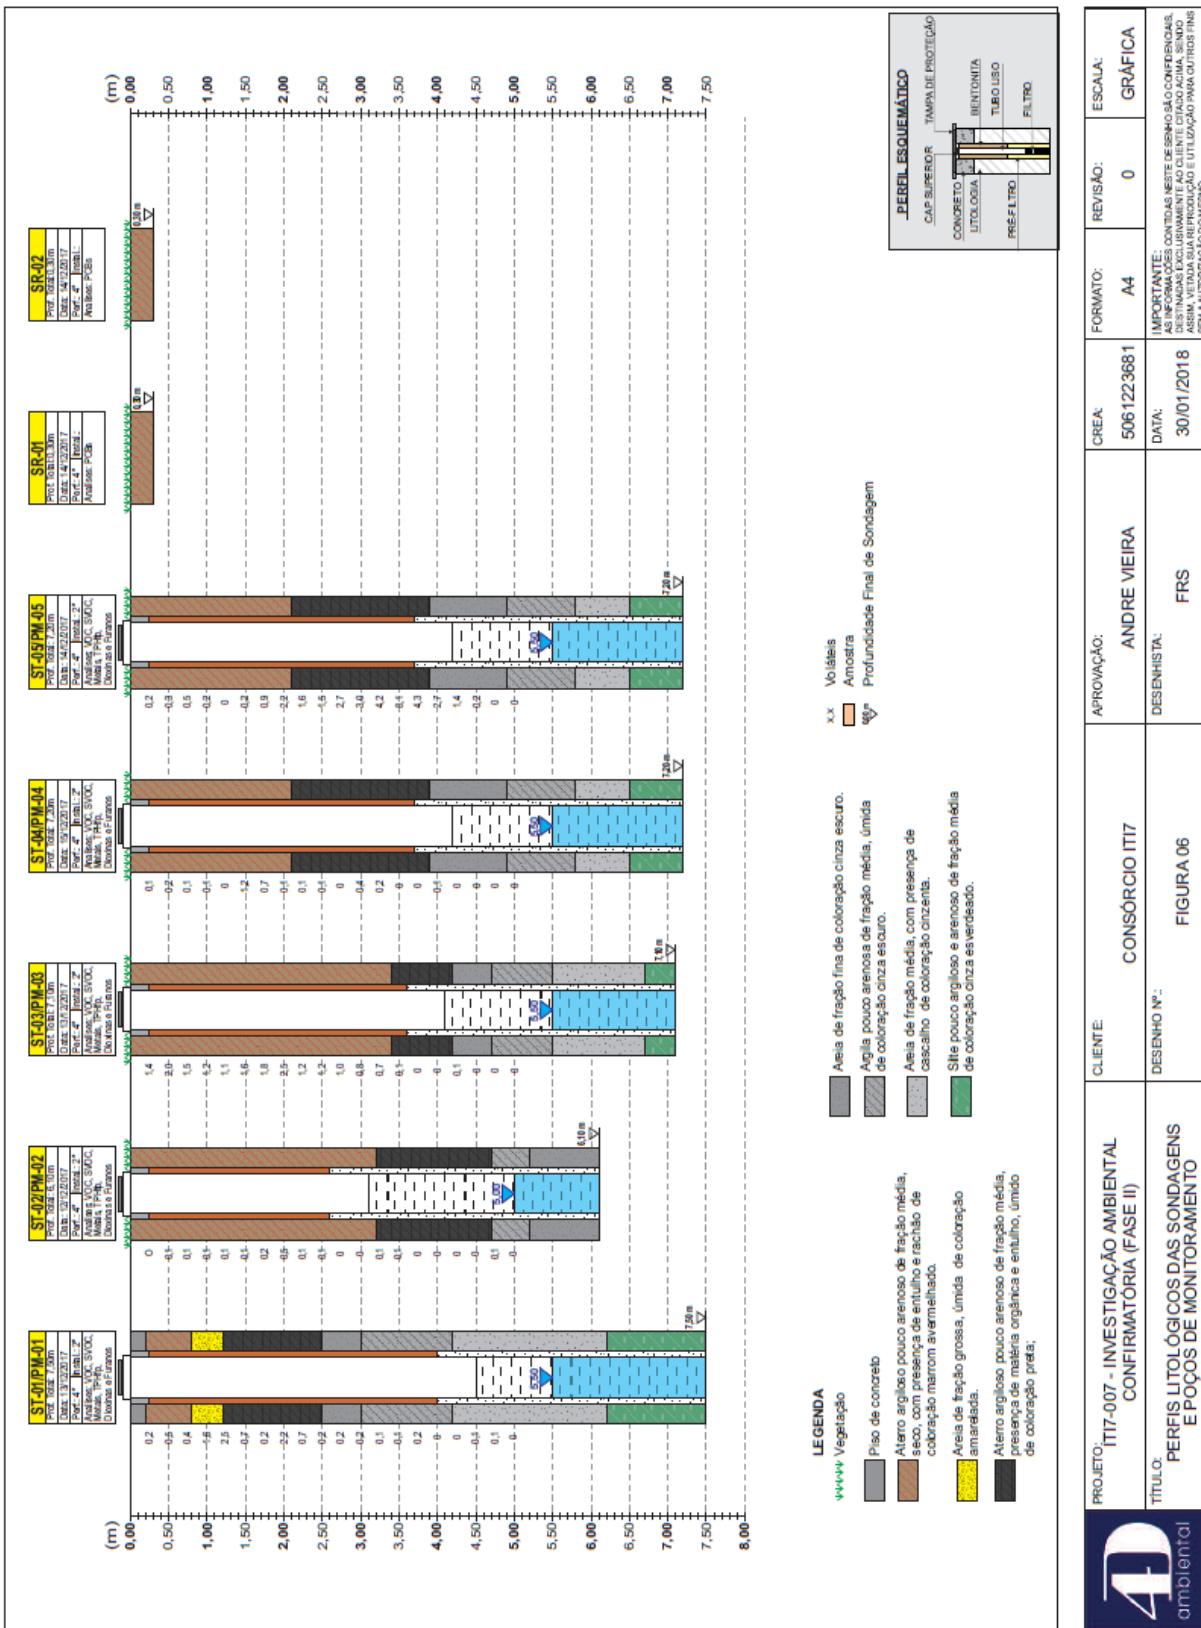
De acordo com o relatório da emrpesa 4D Ambiental (2018), o material encontrado durante a realização das sondagens é predominantemente formado por uma camada de aterro argilo arenoso de coloração marrom avermelhado, com presença de entulho e profundidade aproximada de 3,40 metros. Logo abaixo da camada de aterro, foi identificada uma camada de areia fina e de coloração cinza escuro com aproximadamente 1,00 metro de espessura. Sotoposto à porção arenosa identificada, particularmente nos locais das sondagens ST-01, ST-03, ST-04 e ST-05, foi ainda identificada uma camada de silte argiloso, dotado de coloração cinza esverdeado, correspondente aos sedimentos da Formação São Paulo.

O nível de água subterrânea do aquífero freático local encontrado durante as sondagens realizadas, variou entre 5,00 m a 5,50 m. Os perfis geológicos estão apresentados na **Figura 07.**
