**Inundações e alagamentos em Franco Da Rocha decorrentes
da dinâmica natural e da atividade antrópica**

Trabalho de Graduação Individual (TGI) apresentado ao Departamento de Geografia da Faculdade de Filosofia, Letras e Ciências Humanas, da Universidade de São Paulo, como parte dos requisitos para obtenção do título de Bacharel em Geografia.

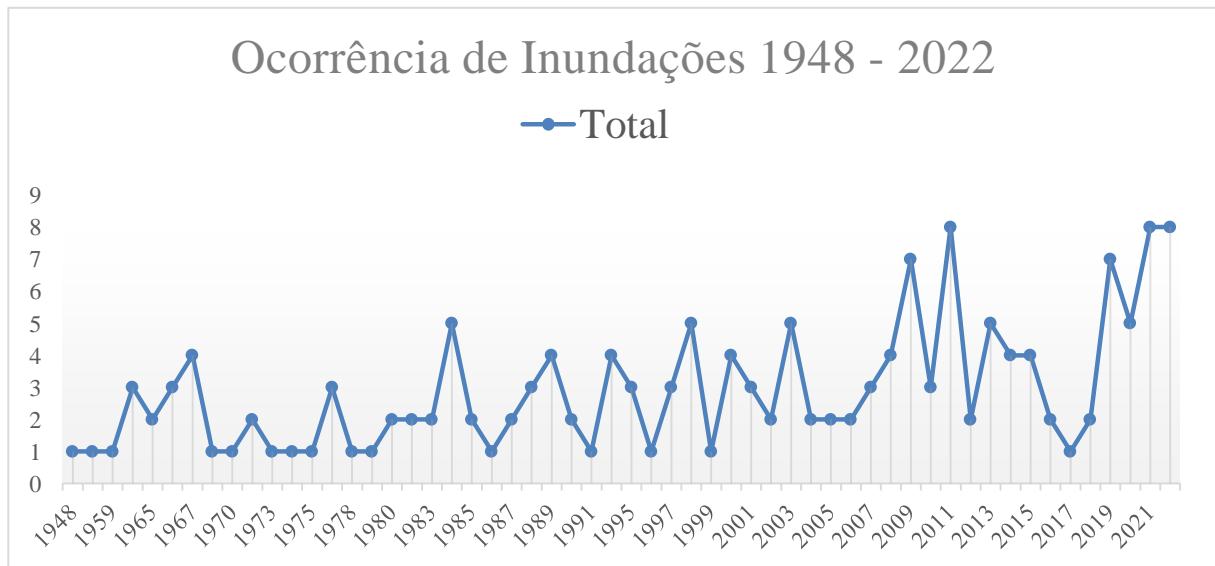
Gráfico 1. Ocorrência de inundações 1948 – 2022, Organização: Do autor

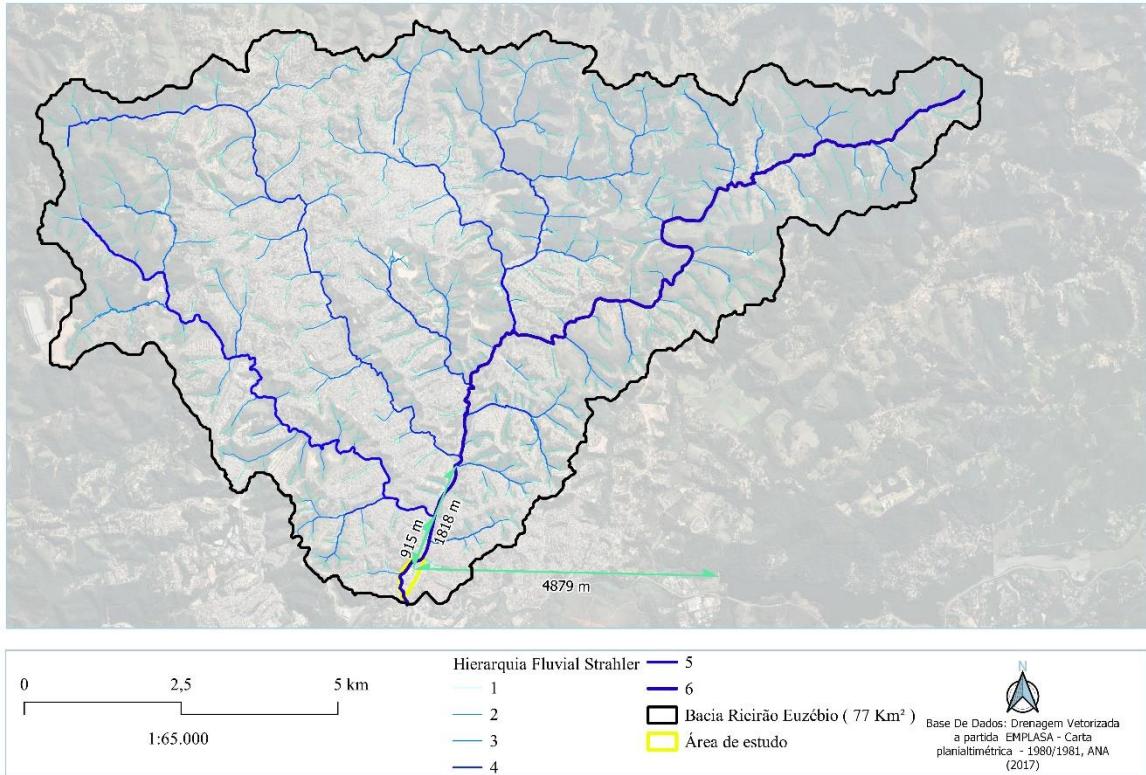
Figura 2. Cartografia das drenagens, Organização: Autor. (2022)

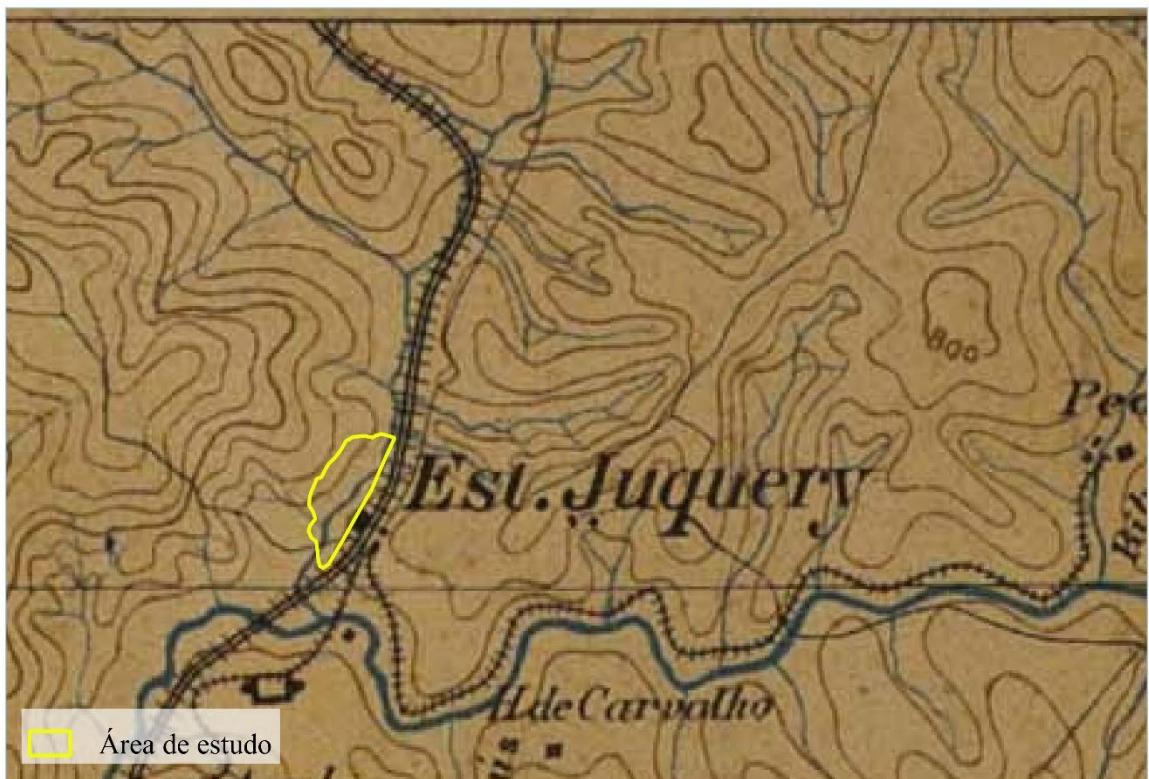
Figura 3. Carta de 1988. Organização: Do autor.

mais próxima ao que se acreditar ser sua morfologia natural, ou seu estágio pré-perturbação, o qual realizava um arco em curva antes de desembocar no Rio Juquery (Figura 3).

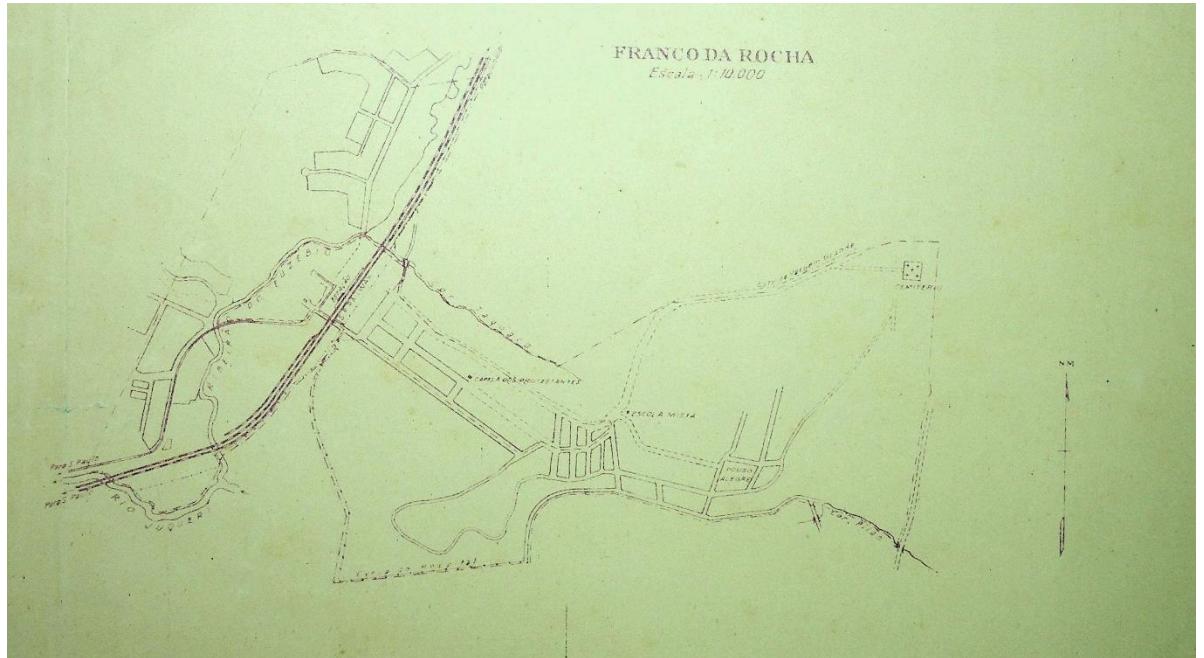
Figura 4. Croqui 1946. Fonte: IGC.

Essa mesma morfologia é representada no mapa do Instituto Geográfico e Geológico, referente ao município de Franco Da Rocha, 1946, em escala 1:10.000 (Figura 4). Entretanto, já é verificado o processo de urbanização das áreas paralelas ao Ribeirão Euzébio, pelas divisas de quadras e delimitação do sistema viário, indicando o início do estágio de perturbação ativa.

Por se tratar de uma escala com maior detalhe para a representação, é verificado que a morfologia que o Ribeirão Euzébio possuía, nessa área, uma característica meandrante, com a presença de curvas no início da área central até seu ponto exutório no Rio Juquery. Essa característica meandrante pode ser um dos indicativos para o entalhamento da vertente oeste do Euzébio durante seu processo de entalhamento do vale. Como é afirmado por Penteado (1980), quando o canal fluvial apresenta geometria de curva, este favorece o processo de erosão na margem côncava e de deposição na margem convexa levando-o à sinuosidade.

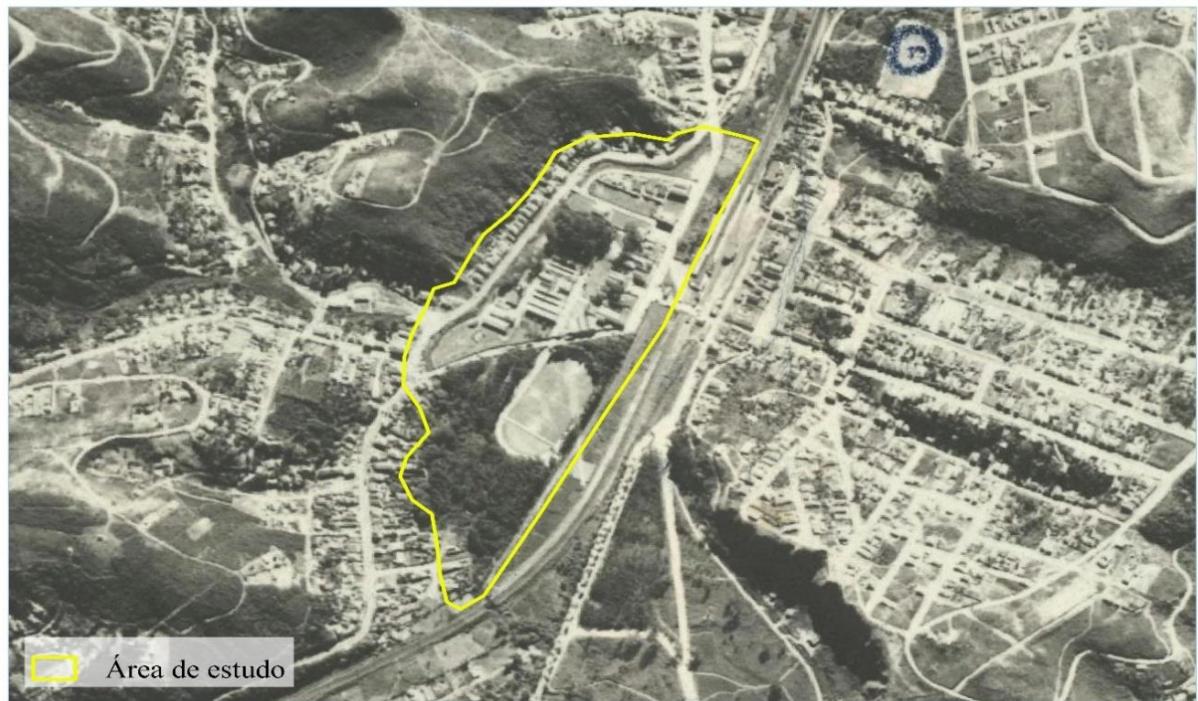
Figura 5. Aerofotografia de 1962. Organização: Do autor.

Na aerofotografia, de 1962 realizada pelo Instituto Agronômico, com escala aproximada de 1:25.000, é possível verificar pontos que podem representar as primeiras modificações de maiores magnitudes na morfologia do canal do Ribeirão Euzébio, que aparenta contenção/confinamento de suas margens, indicando o avanço do estágio de perturbação ativa. Isso se percebe principalmente na áreas que já não possuíam seu substrato de vegetação e já se encontravam urbanizadas para a época, pois margeando a drenagem encontra-se a via que viria a ser a Rua Basilio Fazzi (Figura 5). Enquanto isso, na fotografia cedida (Figura 6), vista no sentido jusante, a modificação aparenta ser anterior à aerofotografia de 1962, no qual o Ribeirão Euzébio ainda contém suas margens e certa sinuosidade.

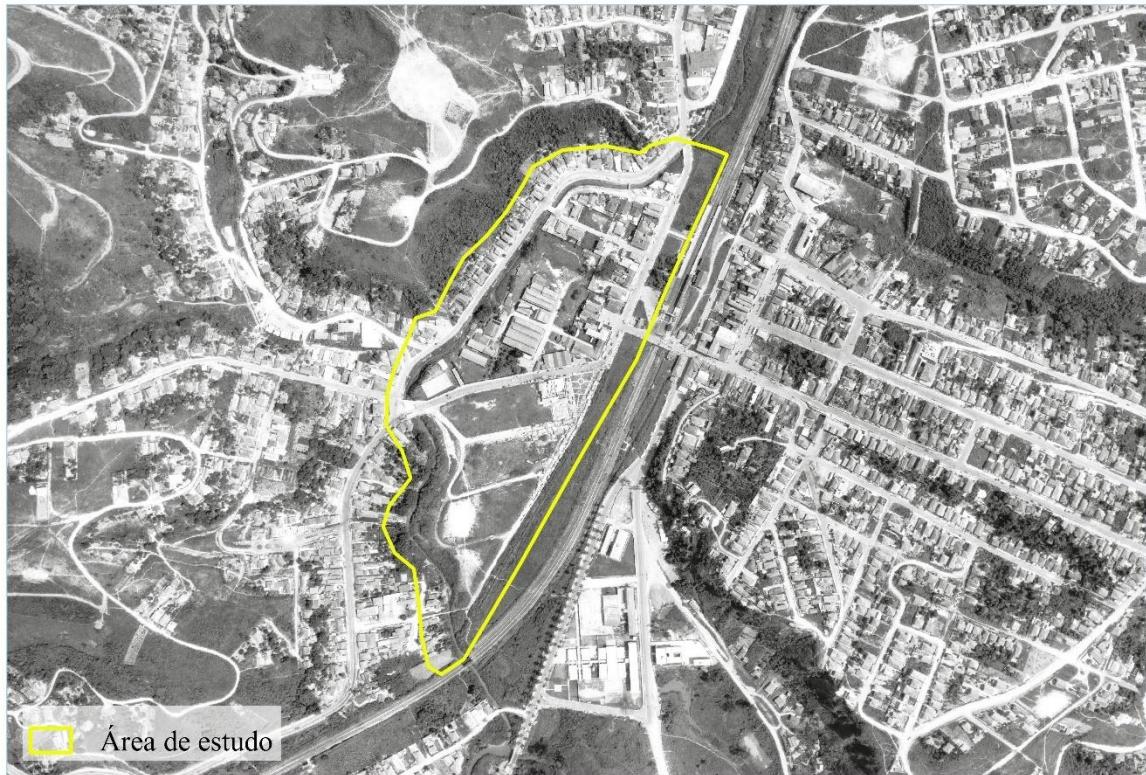
Figura 7. Aerofotografia de 1972. Organização: Do autor.

Já na aerofotografia de 1972, realizada por GEGRAN, com escala aproximada de 1:8.000, pode-se verificar a morfologia do canal com maior detalhe, principalmente pela escala da aerofotografia. Da mesma forma, verifica-se que nas áreas em que o canal já se encontrava canalizado, há igualmente outras em que ele ainda mantém a morfologia natural, em parte com vegetação contrastando com o trecho o confinado, demonstrando o avanço do período de perturbação ativa (Figura 7).

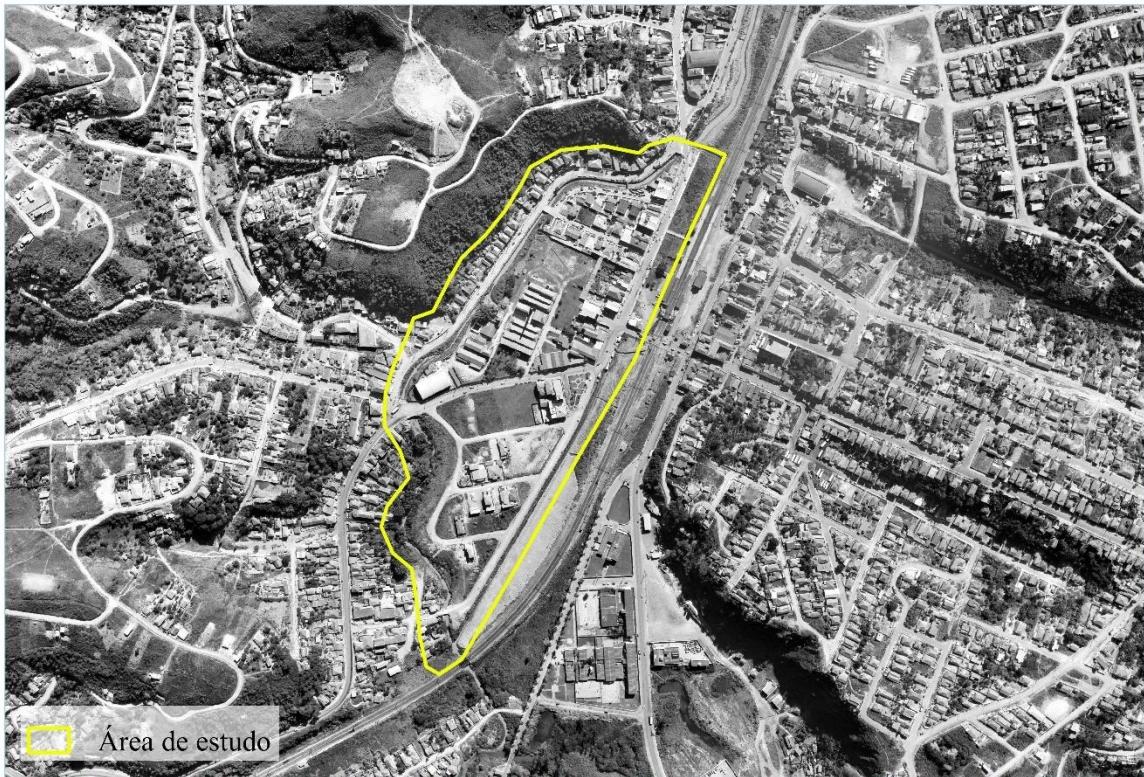
Figura 8. Aerofotografia de 1977. Organização: Do autor.

Na aerofotografia de 1977, realizada pela EMPLASA, com escala aproximada de 1.8000, verifica-se o avanço do processo de canalização do Ribeirão Euzébio sentido ao seu exutório. Neste a intervenção se apresenta apenas na margem esquerda, que fazia limite com o sistema viário, sendo a margem direita ainda conservada. Nessa aerofotografia, também é verificado uma valeta de drenagem que se inicia na área em que atualmente existe a “Praça Caieiras”, desembocando finalmente no canal do Ribeirão Euzébio. O traçado dessa valeta de drenagem é similar à do trecho que seria retificado, por volta de 1988. Essa valeta de drenagem é descrita pela EMPLASA (1985) como “galeria retangular próxima à Rua João Batista, tendo capacidade para transportar, aproximadamente, 53m³/s”. Possivelmente, esta foi executada na perspectiva de drenar o escoamento pluvial e as cheias da área da referida “Praça Caieiras” para a macrodrenagem mais próxima, no caso o Ribeirão Euzébio. Nesse período, o período de perturbação ativa continuava, entretanto com maior intensidade, em concomitância com o avanço do processo de urbanização da sub-bacia (Figura 8).

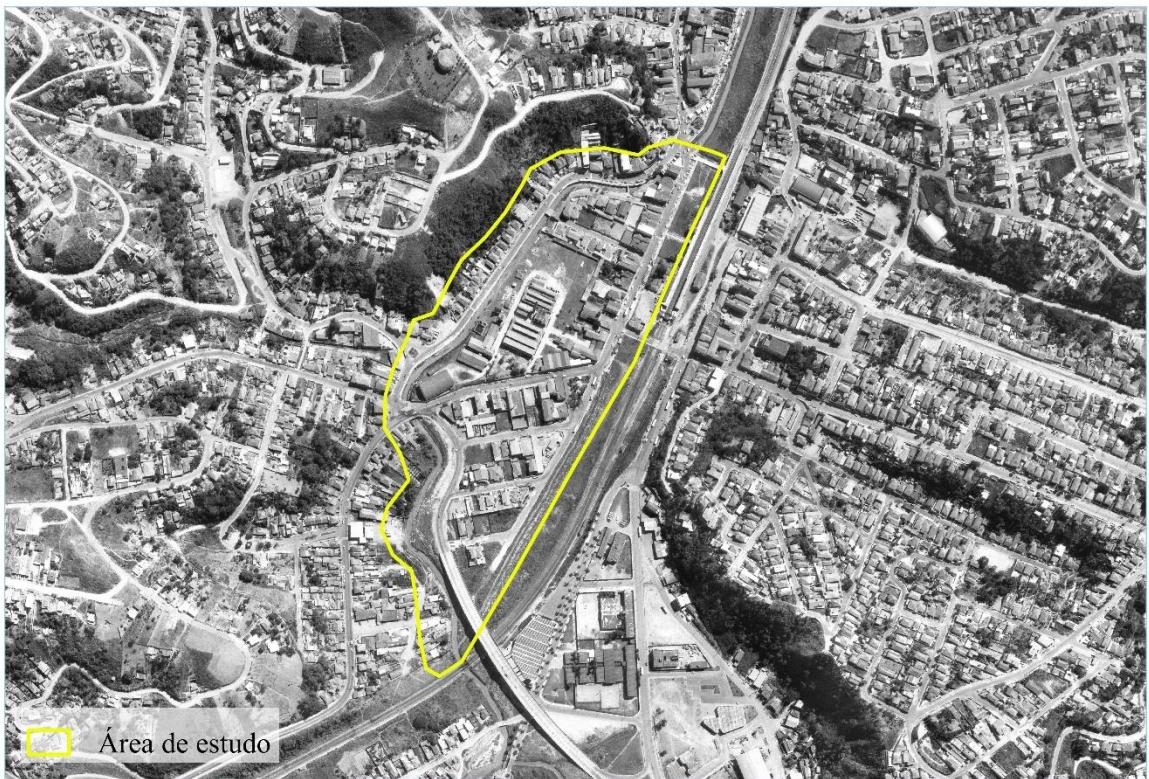
Figura 9. Aerofotografia de 1986. Organização: Do autor.

Na aerofotografia, de 1986, realizada pela ELETROPAULO, SABESP e EMPLASA, com escala aproximada de 1:10.000, observa-se que todo o trajeto do Ribeirão Euzébio já havia passado por modificações, seja o avanço da canalização, eliminando as pequenas descontinuidades do traçado do canal, seja o tamponamento para criar área útil para os automóveis. Essa canalização chegava até o final do complexo da linha arte, terminando na travessia do sistema viário. Enquanto isso, a parte posterior a esta modificação não apresenta processo de canalização por concreto ou obra correlata, mas ao se comparar com a primeira aerofotografia de 1962 e as demais, é verificado o alargamento de sua calha, além da modificação de suas curvas, para uma forma mais suavizada do que as verificadas anteriormente. A valeta de drenagem apresenta-se sem modificações expressivas em relação à aerofotografia de 1977. Nesse período, também foi possível verificar o avanço do estágio de perturbação ativa, com maiores interferências na morfologia do canal (Figura 9).

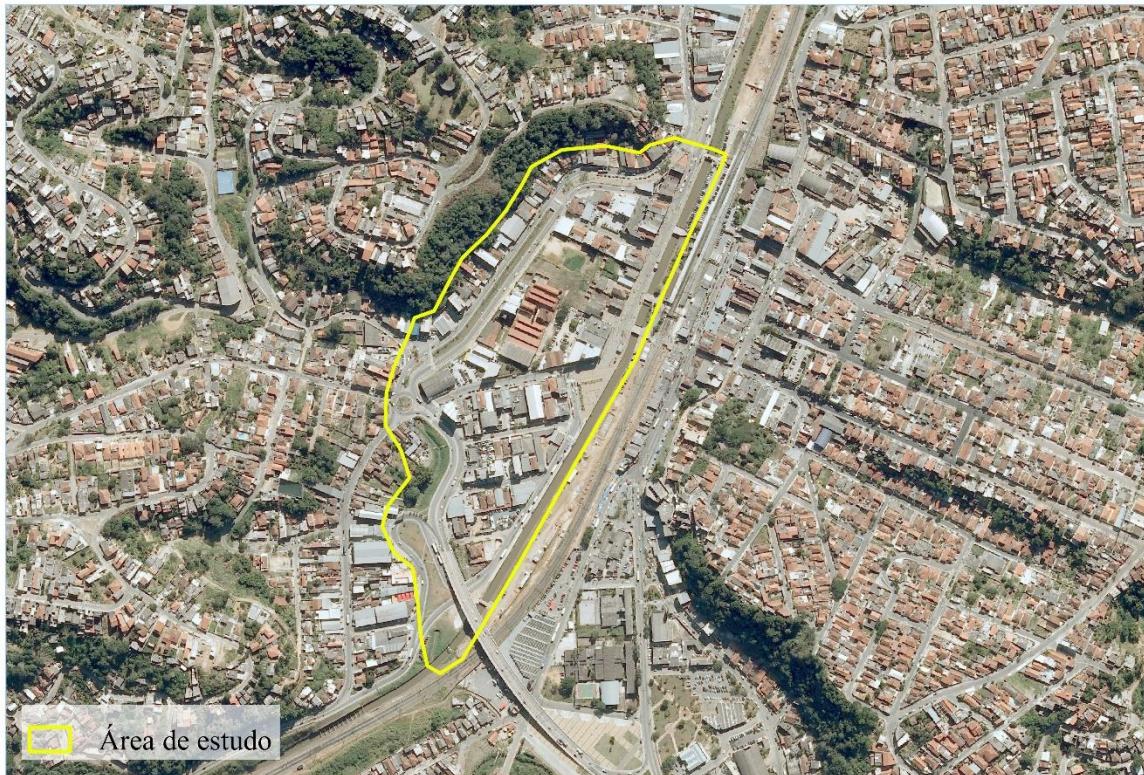
Figura 10. Ortofoto de 2010/11. Organização: Do autor.

Na ortofoto de 2010/11, realizada pelaEMPLASA, com escala de resolução espacial de 45cm, se verificam mudanças pelo lapso de tempo entre 1986 e 2010/11. Toda a área central foi reurbanizada e o sistema viário foi modificado. A aerofotografia expõe áreas que anteriormente eram canalizadas e que agora estão tamponadas, tanto para a criação de área útil, como canteiros e praças, como para possibilitar o novo sistema viário da área. Ainda, há a retificação do Ribeirão Euzébio, no local onde se verificava a valeta de drenagem, retificação essa com dimensões de 10 x 5,40m que modificou o ponto exutório da drenagem, transportando-o para a jusante da sua área de origem. Nesse período, a área já se encontrava no estágio de pós-perturbação, a qual a drenagem passa a ser conduzida pelas pressões antrópicas que a modificaram.

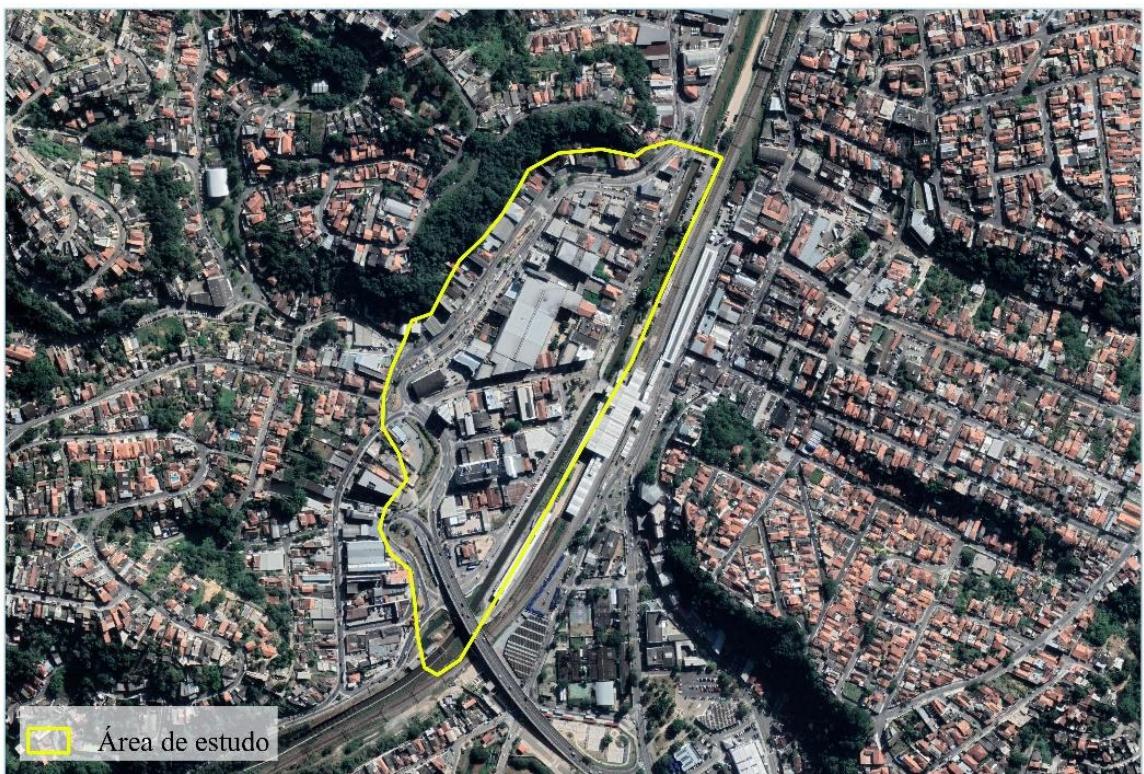
Figura 11. Imagem Google ST de 2022. Organização. Do autor.

Esse estágio continua até a última grande modificação, ocorrida em 2017, visível na imagem de 2022 do Google ST (Figura 11), encerrando até o momento atual as intervenções antrópicas no local, com a realização do tamponamento total do canal, para comportar o novo sistema viário e criação do reservatório de cheias R1, no encontro do traçado do canal natural com a retificação, extinguindo, assim, a drenagem da superfície.

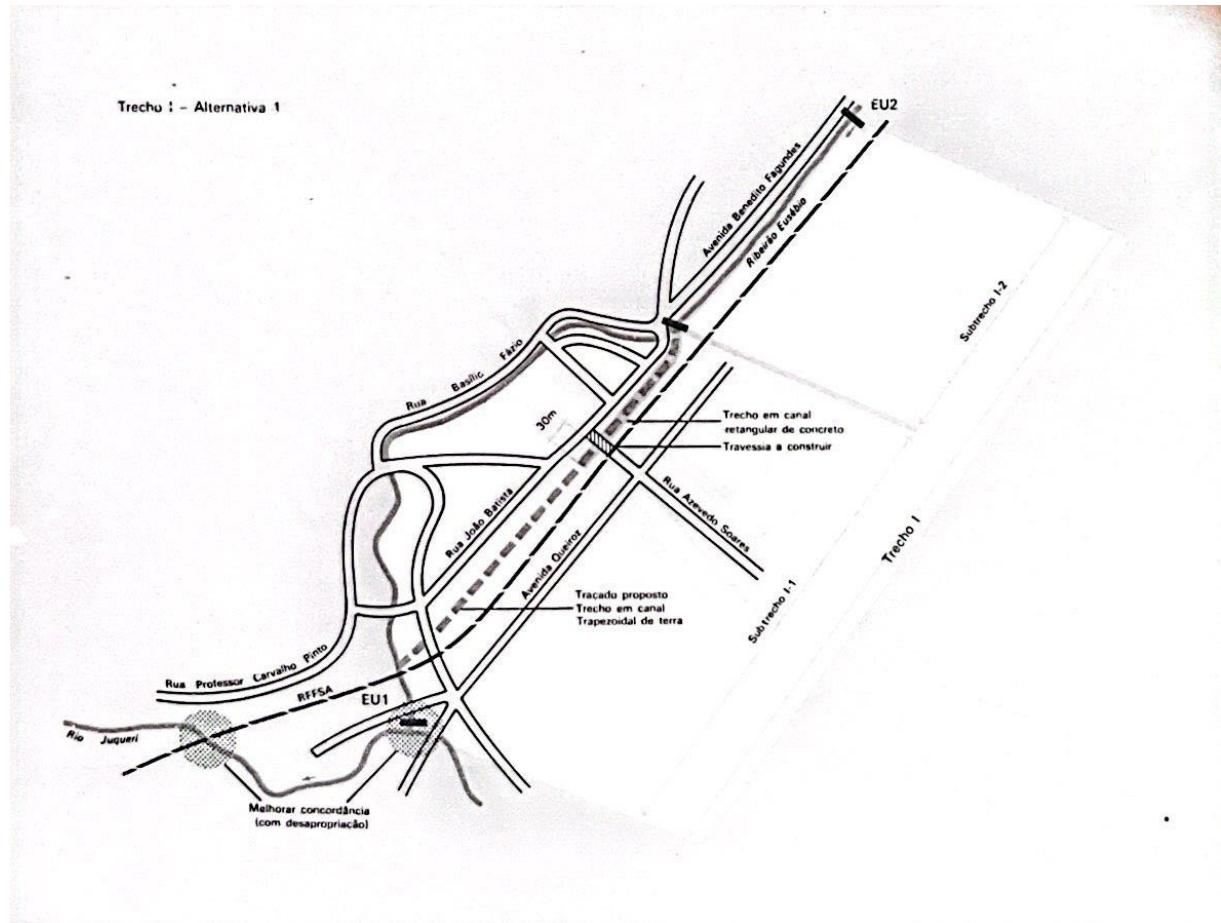
Figura 12. Alternativa 1 de solução de macro drenagem. Fonte:EMPLASA 1985

A alternativa 1 (Figura 12) apresenta que o sistema de macrodrenagem existente é composto pelo canal paralelo à Rua Basílio Fazzi, que é o canal natural do Euzébio, pela galeria retangular próxima à rua João Batista. Para esse trecho do Ribeirão Euzébio, compreendido pela EMPLASA como trecho final, houve o dimensionamento de vazão de $95\text{m}^3/\text{s}$ para a urbanização existente, calculado com um período de retorno de vinte e cinco anos. Dessa forma, chegou-se à recomendação que a galeria da Rua João Batista – Valeta de Drenagem, fosse substituída por um canal de 700m, com capacidade para transportar $45\text{m}^3/\text{s}$, na área da faixa de domínio da RFFSA. Esse canal ligaria o ponto de curva do Ribeirão Euzébio até o encontro com canal natural, apresentado pela EMPLASA com a necessidade de desapropriação para melhor concordância entre o encontro dos canais, além do deságue do Ribeirão Euzébio com o Rio Juquery.

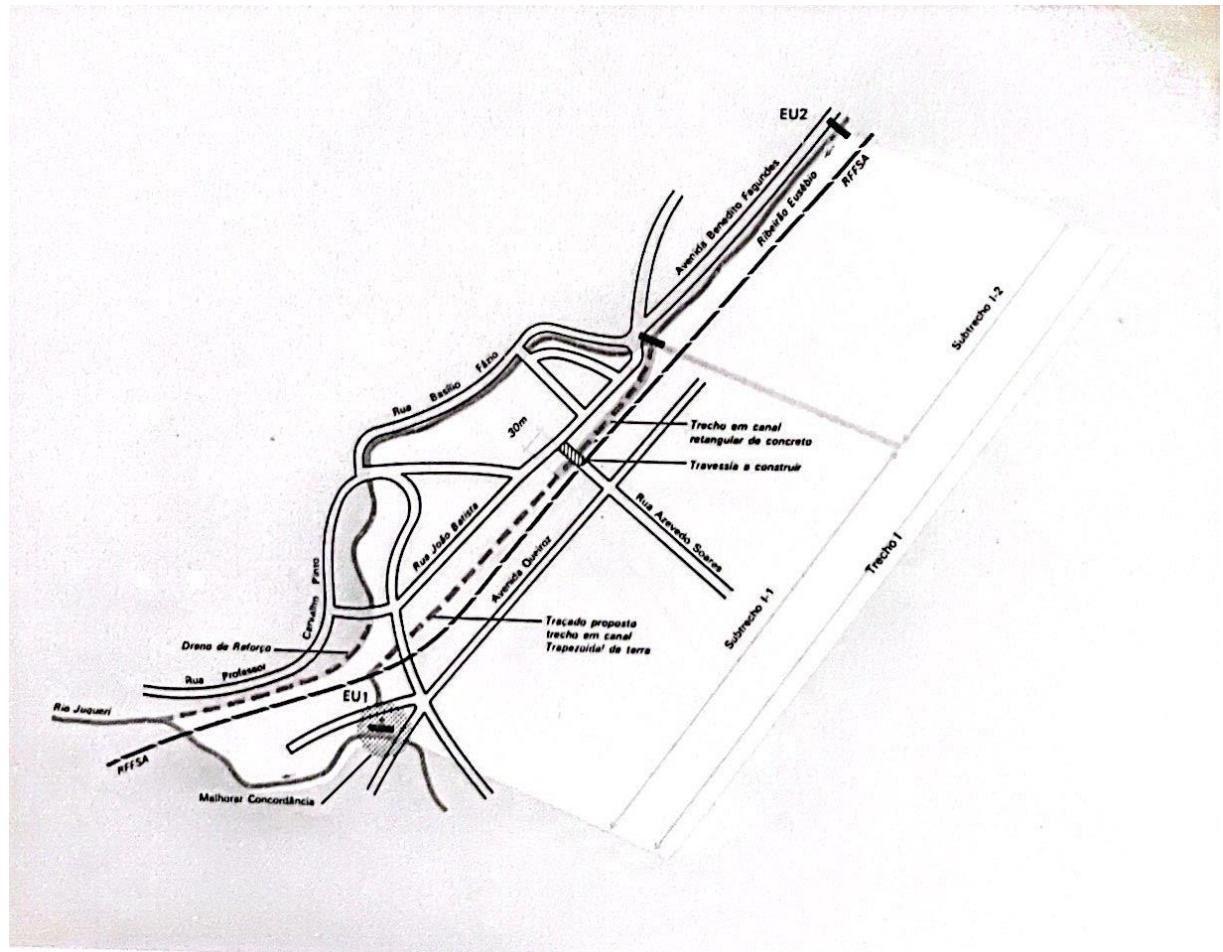
Figura 13. Alternativa 2 de solução de macro drenagem. Fonte:EMPLASA 1985

A alternativa 2 (Figura 13) apresenta de forma similar a execução de um canal de reforço para a drenagem, na área da faixa de domínio da RFFSA. A diferença entre as duas alternativas é que nesta última, os dois canais não se encontrariam, isto é, não existiria encontro entre a galeria da Rua João Batista e o canal natural do Euzébio. A proposta apresentava que o curso do Ribeirão Euzébio fosse desviado próximo à linha férrea, seguindo pela faixa entre a Rua Prof. Carvalho Pinto com dreno de 324m de comprimento, sendo 50m a serem executados por métodos não-destrutivos. Essa configuração foi apresentada pela EMPLASA (1985) como a que possibilitaria melhor concordância entre o Juquery e o Ribeirão Euzébio, sem recorrer a desapropriações. Igualmente, essa alternativa significaria que a maior parte d'água das cheias do Ribeirão Euzébio seriam desviadas para um ponto a jusante, desembocando no Rio Juquery.

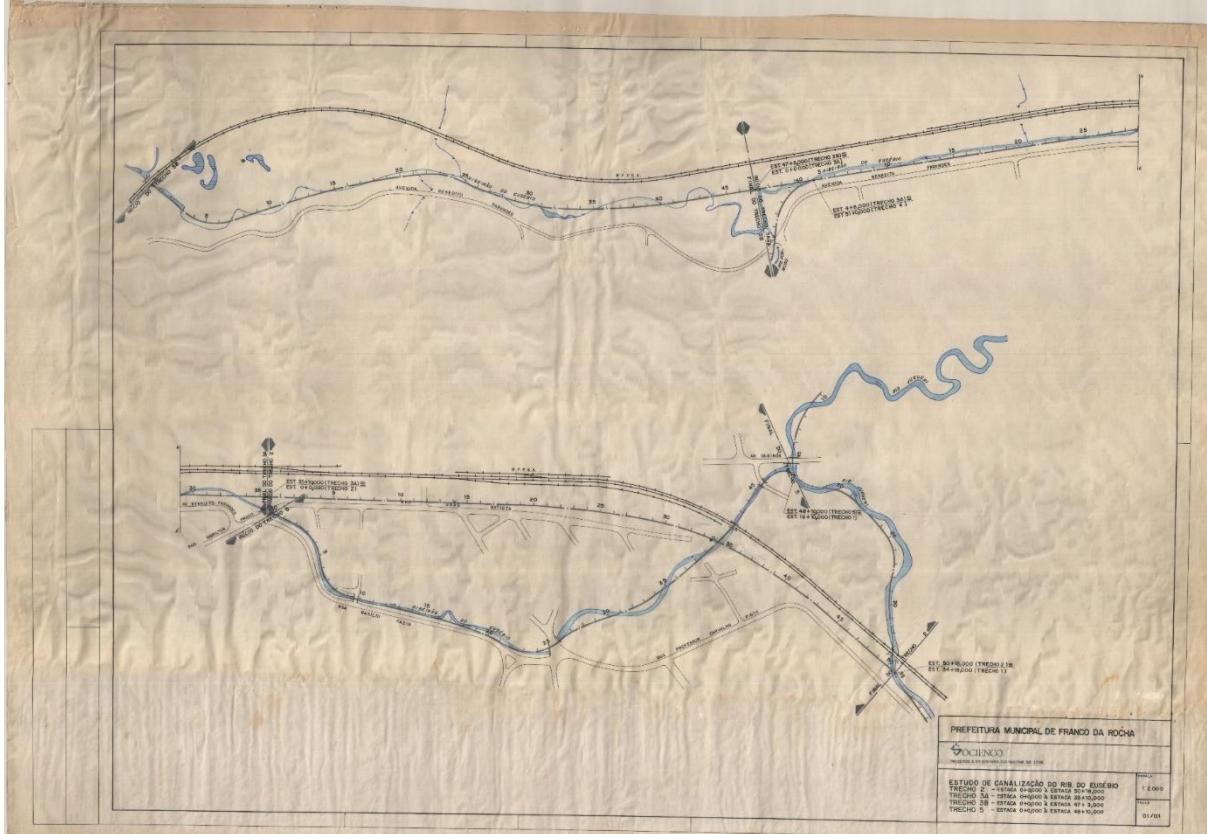
Figura 14. Projeto De Retificação. Fonte: PMFR

Pelo avanço da urbanização sobre o Ribeirão Euzébio, a EMPLASA (1985) verificou, não ser possível buscar atenuar os episódios de cheia sem a execução de uma obra de macrodrenagem, visto que ambas as alternativas recorriam a obras estruturais. Entretanto, apesar dos estudos da EMPLASA (1985) e do seu rigor técnico, a obra realizada não seguiu nenhuma das duas alternativas; na realidade, a solução apareceu ser uma junção de ambas. Pelo memorial descritivo das obras dos reservatórios EU08, EU09 e TG09, em curso no ano de 2022/2023, a retificação realizada no canal do Ribeirão Euzébio, criando o braço morto, foi realizada/contratada em 1989, pela Prefeitura Municipal, com recursos advindos do FUMEFI (Figura 14).

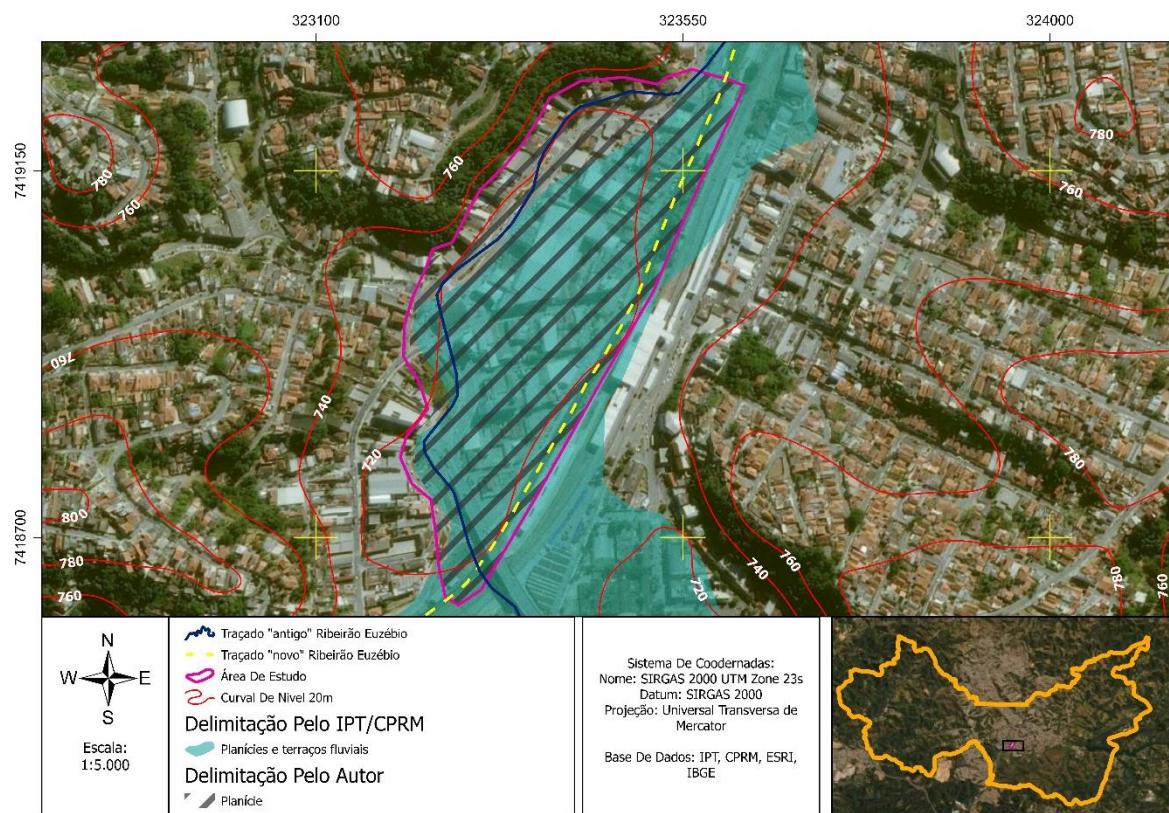
Figura 15. Cartografia da Planície De Inundação. Org: Do Autor (2022)

A delimitação da planície da inundação teve como base a própria delimitação realizada pelo IPT-CPRM (2017), baseada na planície e terraços fluviais, com as seguintes características: amplitude predominante de < 20m e declividade predominante de < 8%. Entretanto, suas bordas foram modificadas aproximando-se mais dos pontos de ruptura de declive entre as vertentes e a planície, permitindo que à área central do município fosse compreendida como uma planície de inundação, seja do Ribeirão Euzébio ou do Rio Juquery (Figura 15).

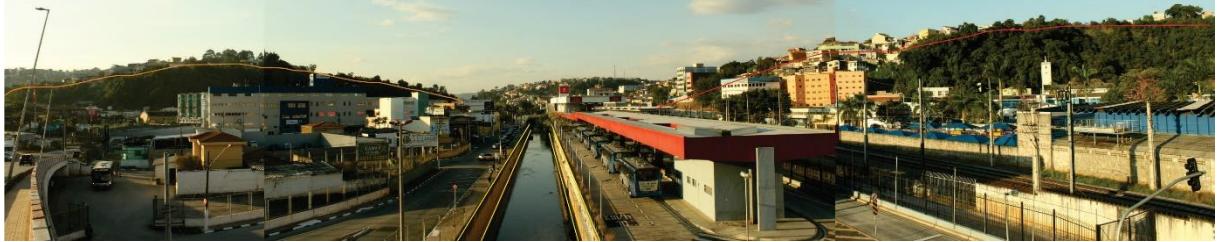
Figura 16. Vista do viaduto para a planície de inundação sentido N-S. Fonte: Do autor. (2022)

Para além do trabalho de gabinete, a visualização da planície foi possível pela observação da área a partir do viaduto municipal da cidade, que está localizado interno à planície, ligando as duas partes da área central urbana. Estas são separadas pela canalização do RE e pela Linha 7 – Rubi, que demostram a morfologia de fundo de vale em relação às áreas adjacentes (Figura 16).

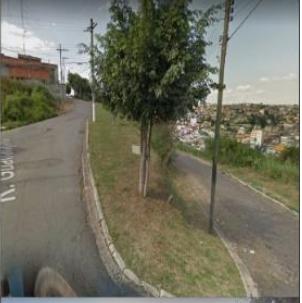
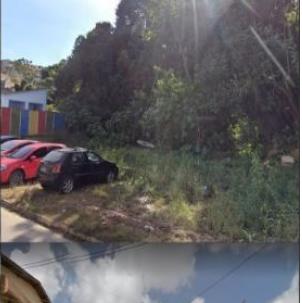
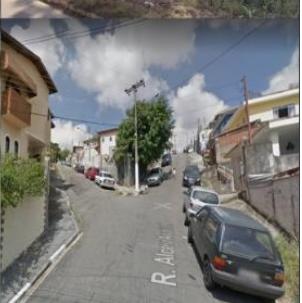
Figura 17. Matriz da classificação do uso da terra de 1962. Organização: Do autor. (2022)

Classe/Representação	Descrição	Visão Vertical (1962)	Visão Obliqua (2021)
Área Campestre	Se caracterizam por um estrato predominantemente arbustivo, esparsamente distribuído sobre um tapete gramíneo-lenhoso. (IBGE, 2013).

Área Florestal	Compreender as formações arbóreas com porte superior a 5m, incluindo-se ai as fisionomias de Floresta densa, Floresta Aberta, Floresta Estacional e Floresta Ombrófila Mista (IBGE, 2013).

Área Urbanizada e Arruamento	Compreendem áreas de uso intensivo, estruturadas por edificações e sistema viário, onde predominam as superfícies artificiais não agrícolas. (IBGE, 2013).

Foi realizada a classificação do uso da terra da ortofoto de 1962, por meio de aerofotointerpretação. Foram seguidas três classes de uso da terra estipuladas pelo IBGE em seu Manual Técnico de Uso da Terra de 2013: área urbanizada, área florestal e área campestre, criando-se uma quarta classe, denominada arruamento, para representar o viário. As formas identificadas de cada classe são apresentadas na matriz (Figura 17) que balizou a classificação. A ortofoto de 1962 é apresentada na figura 18, enquanto o mapa de uso da terra é apresentado na Figura 19. Em seguimento foi realizada a classificação do uso da terra dos ortomosaicos de 2010, também por meio de aerofotointerpretação, seguindo as 4 classes criadas na classificação de 1962. As formas Identificadas de cada classe para o ortomosaico de 2010 foram apresentadas na matriz (Figura 20). O ortomosaico de 2010 é apresentado na Figura 21 e o mapa de uso da terra é apresentado na figura 22.

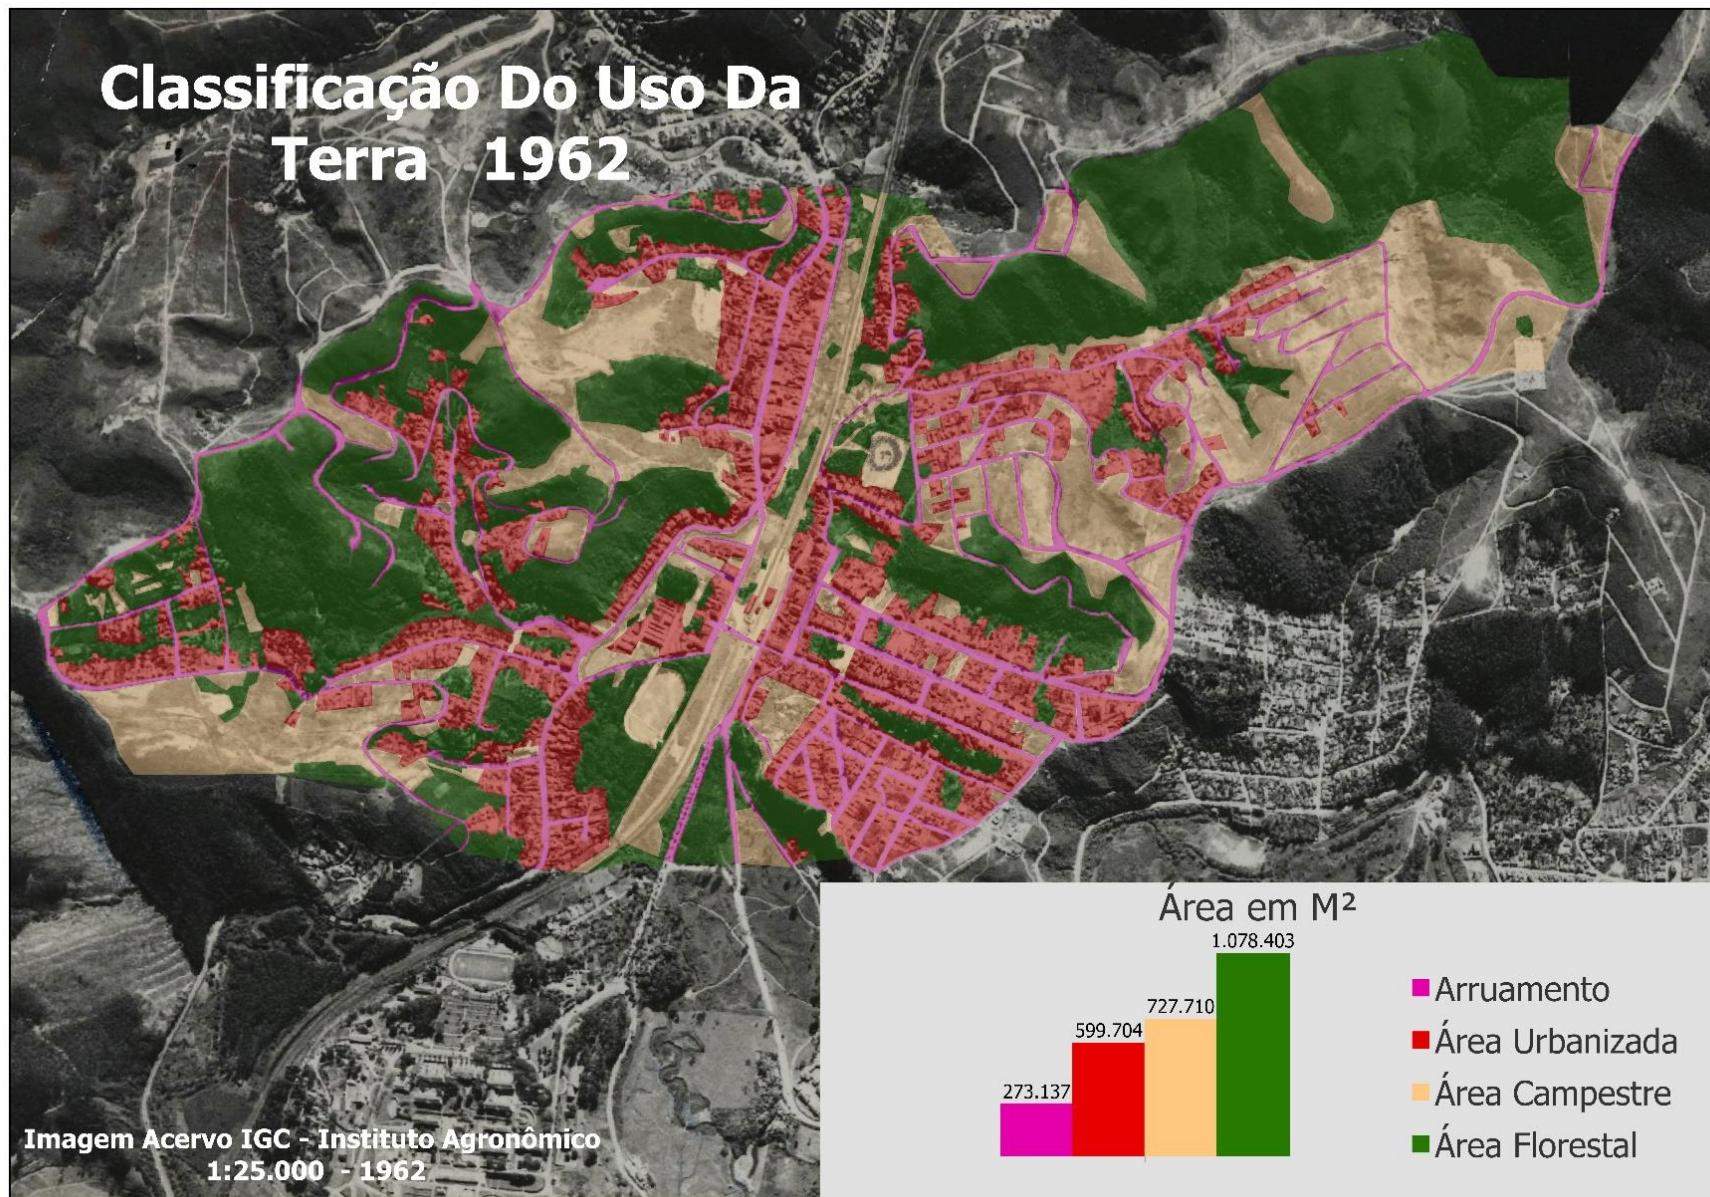
Figura 19. Mapa de classificação do uso da terra de 1962. Organização: Do autor. (2022).

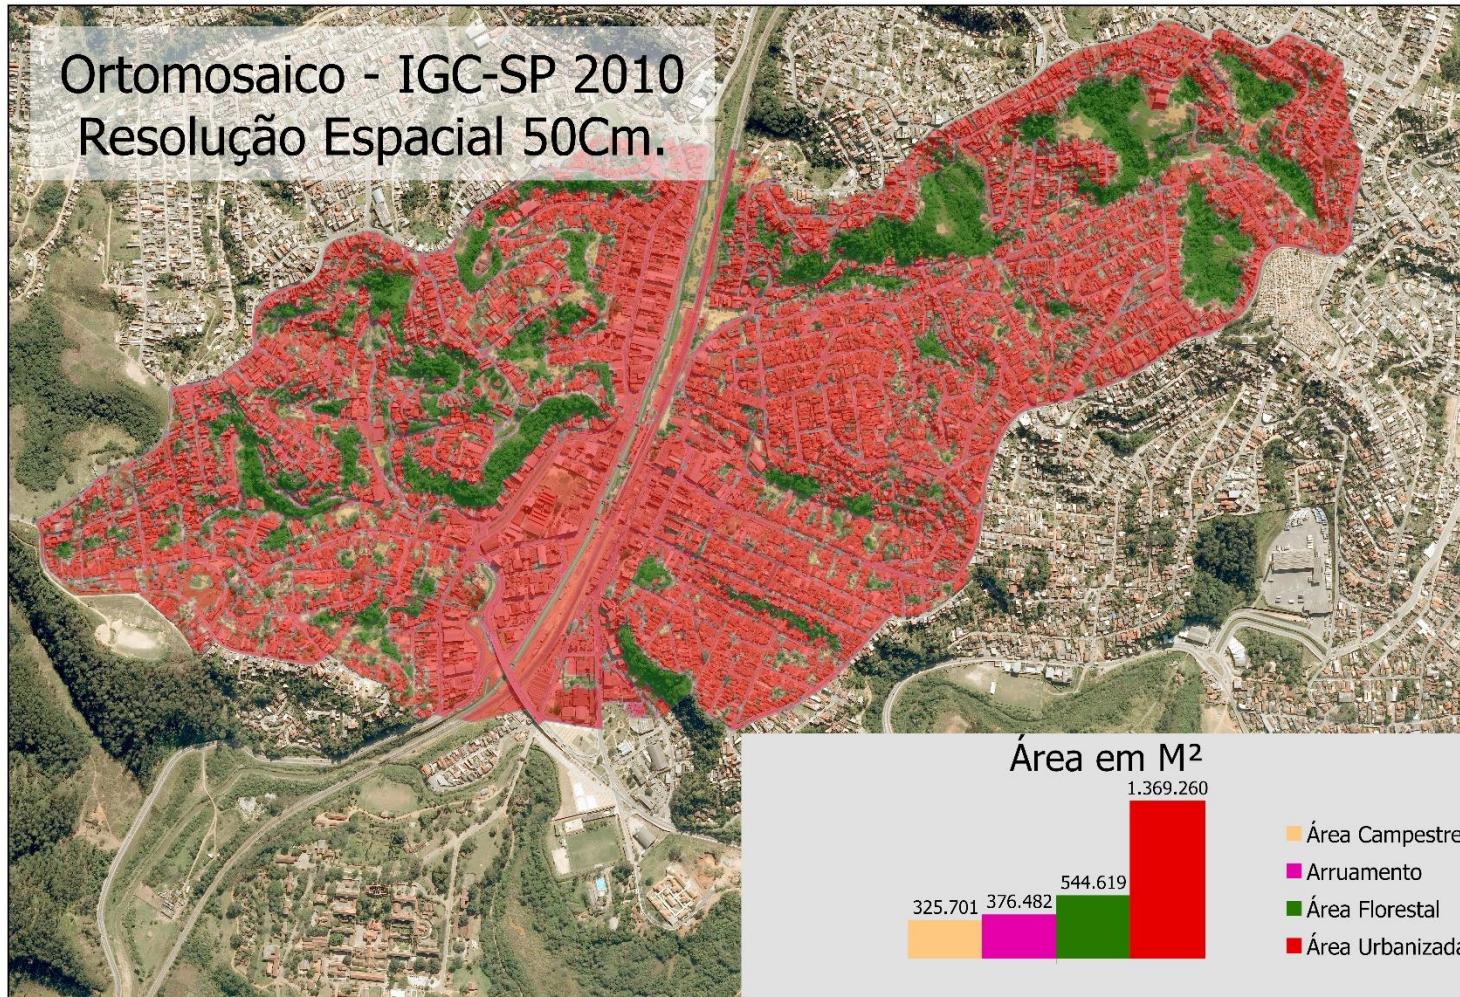
Figura 22. Mapa de classificação do uso da terra de 2010/11. Organização: Do autor. (2022).

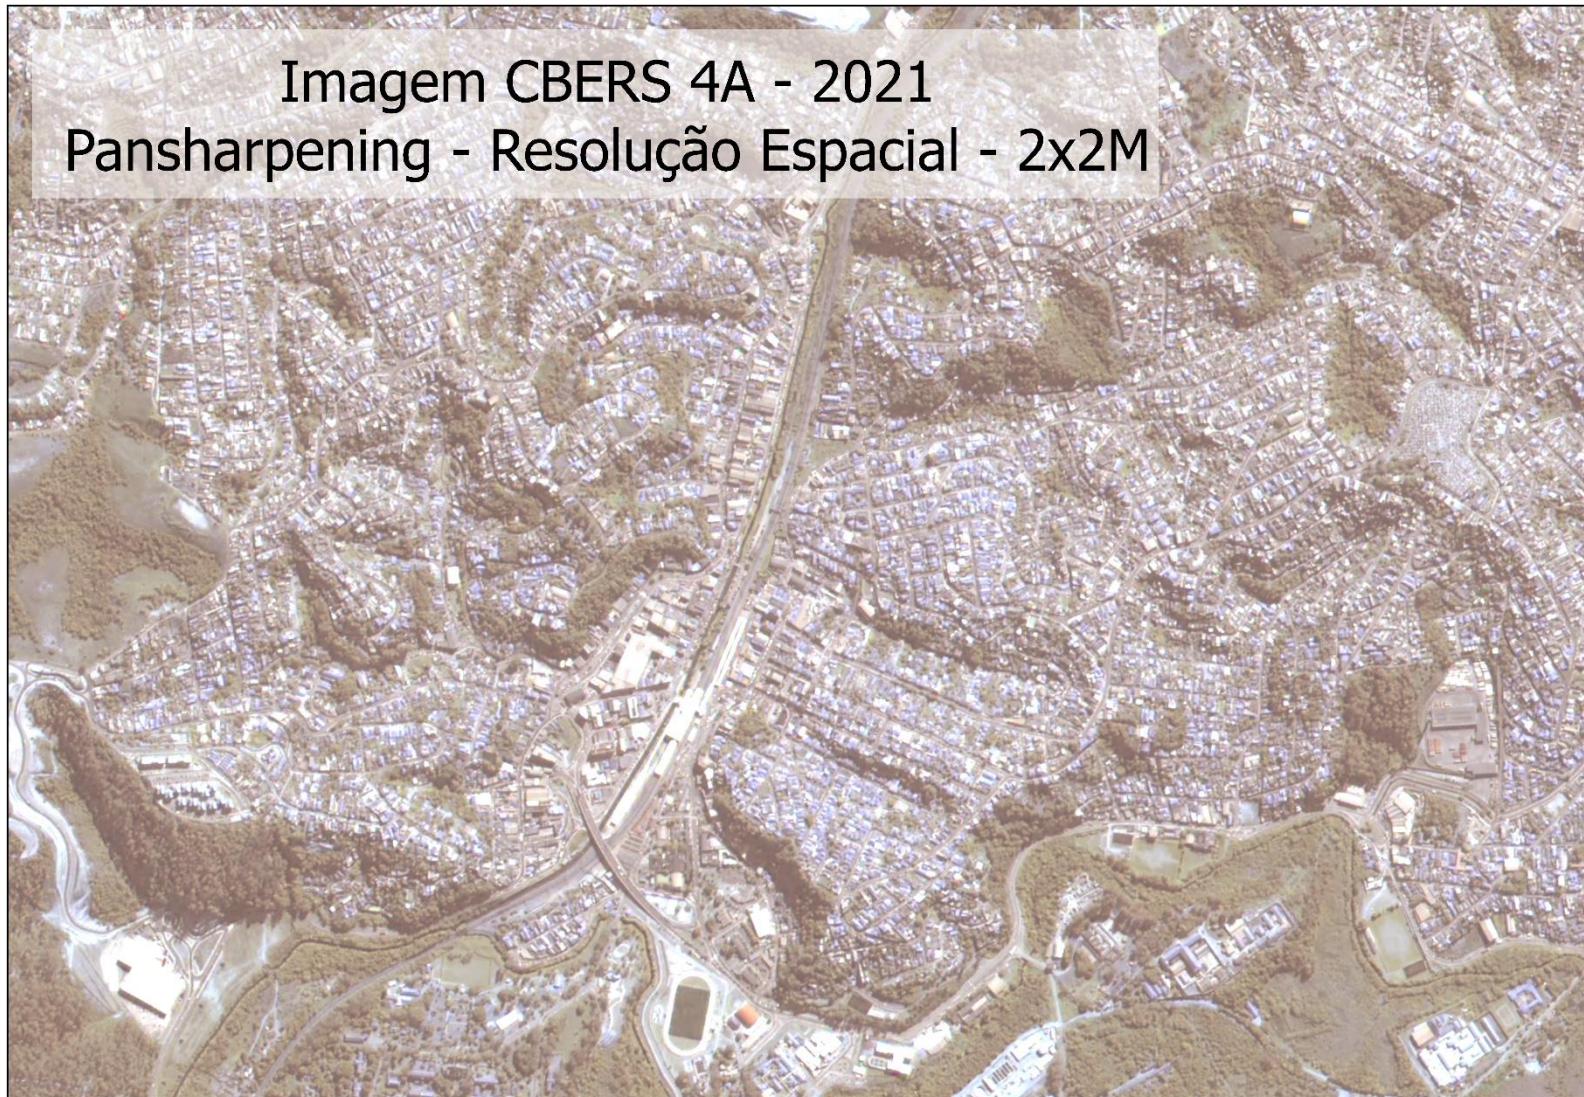
Figura 24. Imagem Falsa Cor CBERS 4a - 2021. Fonte: INPE

conseguir maior diferenciação nos atributos da imagem pancromática (ESRI, 2022). Com a realização desse processo foi possível realizar uma classificação supervisionada pelo Plugin Semi-Automatic Classification Plugin – SCP, disponível no Qgis 3.22.5, selecionando assim amostras das classes requeridas, para que após a seleção o plugin conseguisse realizar a classificação supervisionada das mesmas. As formas identificadas de cada classe para a imagem do CBERS 4A de 2021, são apresentadas na Figura 23). A imagem do CBERS 4A de 2021 é apresentada na figura 24, e o mapa de uso da terra por meio da classificação supervisionada é apresentado na figura 25.
