**Inundações e alagamentos em Franco Da Rocha decorrentes
da dinâmica natural e da atividade antrópica**

Trabalho de Graduação Individual (TGI) apresentado ao Departamento de Geografia da Faculdade de Filosofia, Letras e Ciências Humanas, da Universidade de São Paulo, como parte dos requisitos para obtenção do título de Bacharel em Geografia.

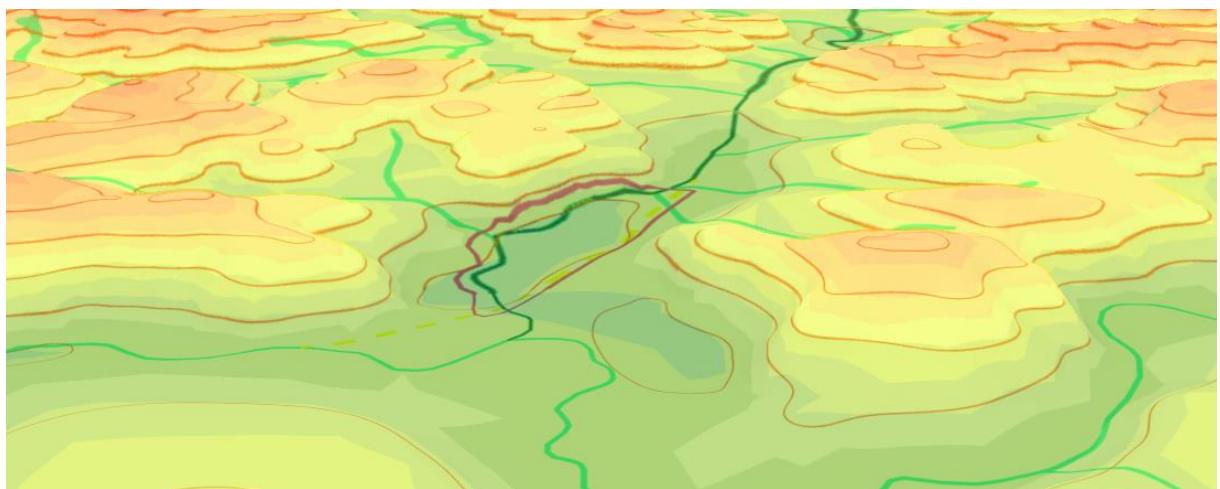
Figura 26. Morfologia da área em ambiente 3D. Organização: autor. (2022)

A morfologia do relevo em 3D, realizada pelo ferramenta Scene do programa ArcGis (Figuras 26 e 27), permitiu visualizar a forma do relevo da área de estudo e do seu entorno, verificando assim as áreas depressionadas internas à própria planície de inundação. Foi possível também verificar de modo mais detalhado as planícies que acompanham o traçado do Ribeirão Euzébio, averiguando dois casos: uma área mais depressionada em relação às demais, e outra onde ocorre o alargamento da planície, se distanciando de uma forma paralela ao canal de drenagem.

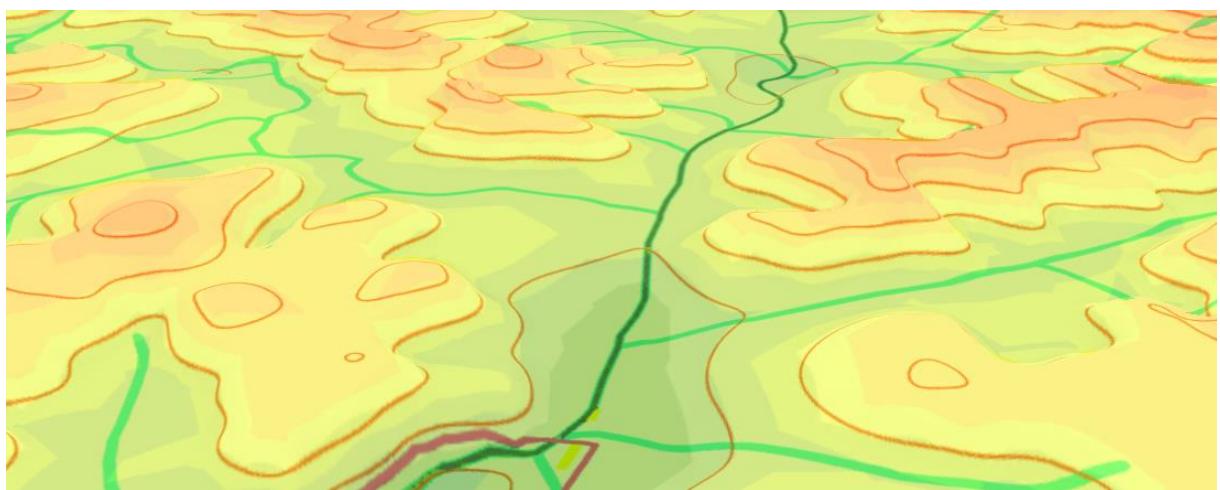
Figura 27. Morfologia da área em ambiente 3D. Organização: autor.

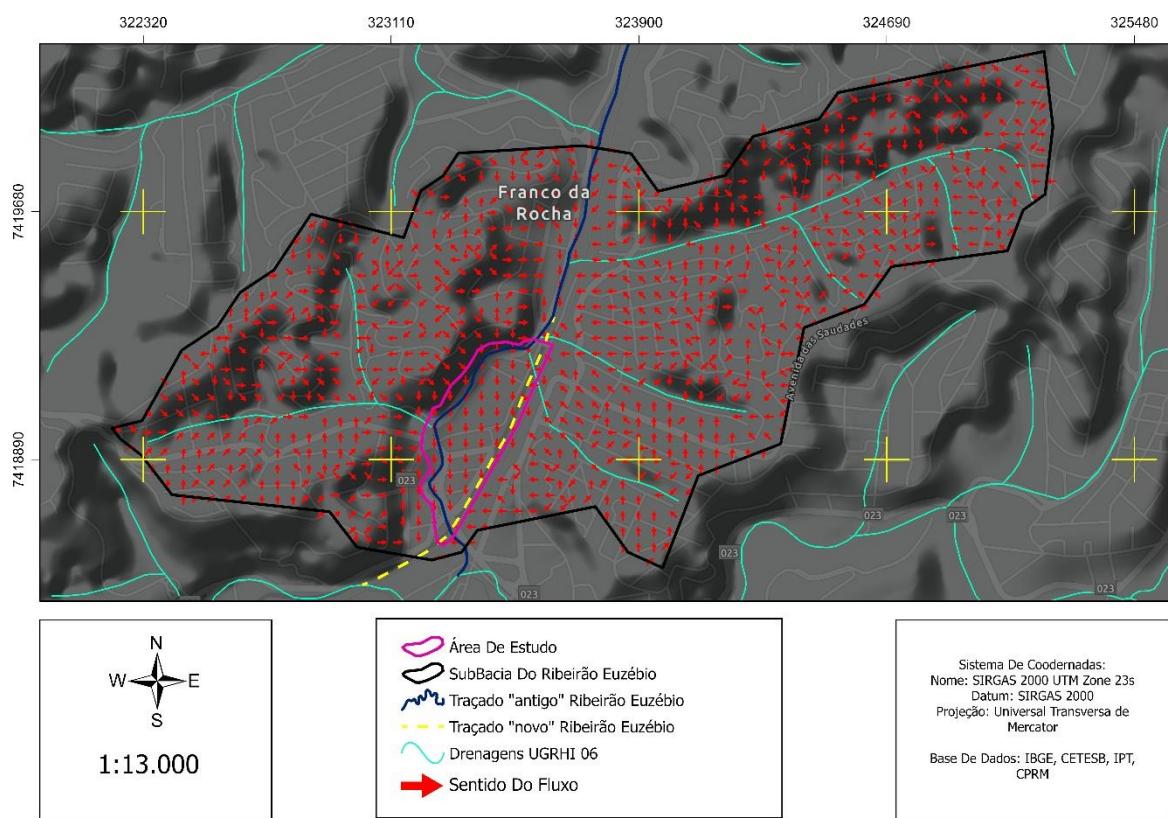
Figura 28. Cartografia do sentido dos fluxos das águas pluviais na sub-bacia do Ribeirão Euzébio. Organização: autor (2022).

O mapa de escoamento superficial (Flow Direction) da sub-bacia do Ribeirão Euzébio (Figura 28) indica o caminho da chuva após tornar-se fluxo superficial, demonstrando a área de estudo como receptora de fluxos formados nas cabeceiras conduzidos até o exutório, no encontro com o Rio Juquery. Entretanto, essa informação não contém o incremento do escoamento superficial concentrado devido ao arruamento, visto que a informação dos fluxos superficiais é extraída utilizando-se apenas as informações contidas no MDT.

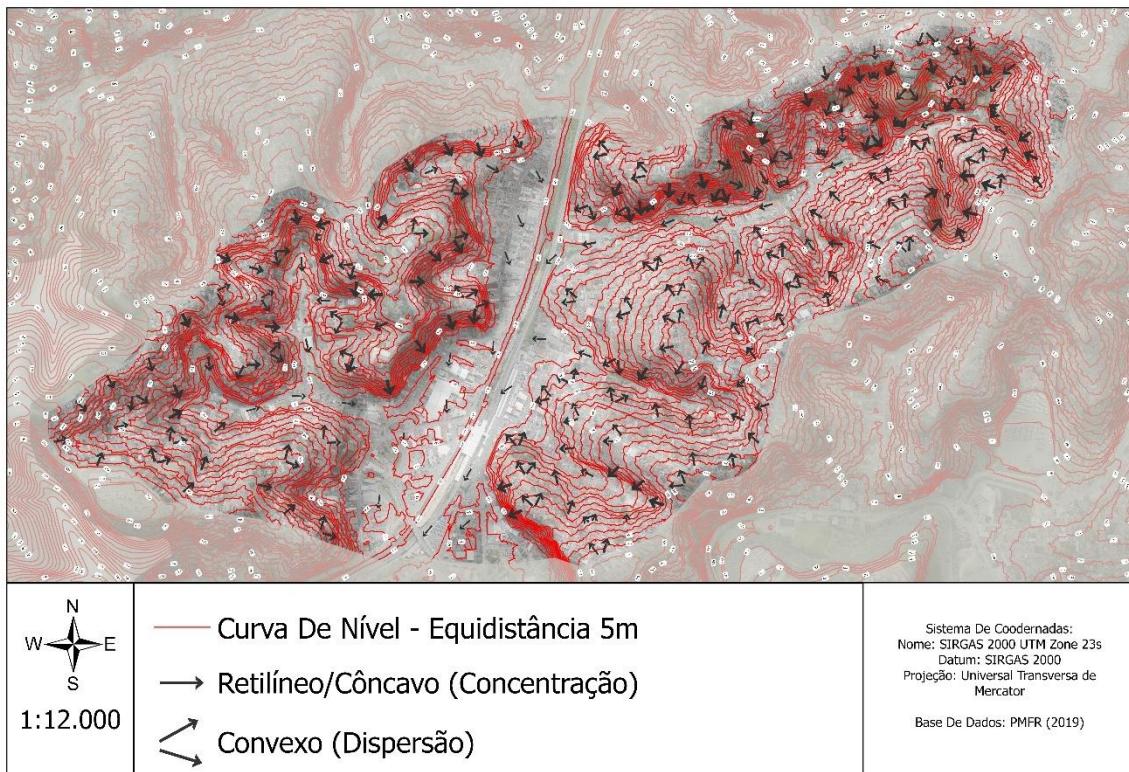
Figura 29. Cartografia do sentido dos fluxos das águas pluviais na sub-bacia do Ribeirão Euzébio, seguindo o sentido das vertentes. Organização: autor. (2022)

drenagens já modificadas ou inexistentes atualmente por obras de drenagem, que encontram a área da planície de inundação e área do canal retificado do Ribeirão Euzébio como ponto de confluência de todo o fluxo superficial.

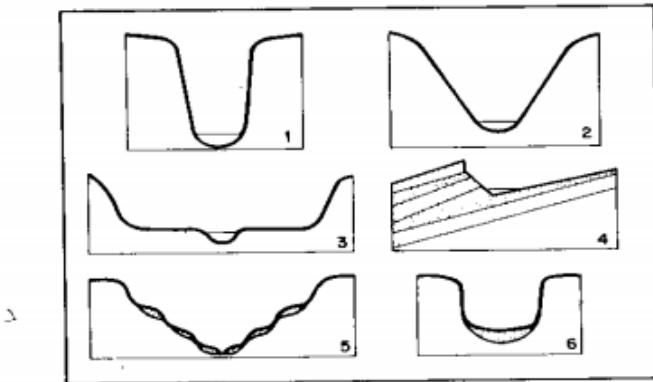
Figura 6.27 Tipos básicos de vales de acordo com o perfil transversal: (1) vale em garra; (2) vale em V; (3) vale em mangedoura; (4) vale assimétrico; (5) vale com terraços fluviais; (6) vale em U

Figura 30. Tipos de vales. Fonte: Christofoletti (1981).

Quando o entalhamento diminui, aproximando-se de zero, há um alargamento cada vez maior do fundo de vale, através da expansão da planície de inundação, cujo limites com as vertentes são sempre nítidos por meio de linhas indicadoras da rupturas de declive. O perfil transversal, em seu conjunto, é variável, de acordo com a inclinação das vertentes (CHRISTOFOLETTI, 1981, p. 212).

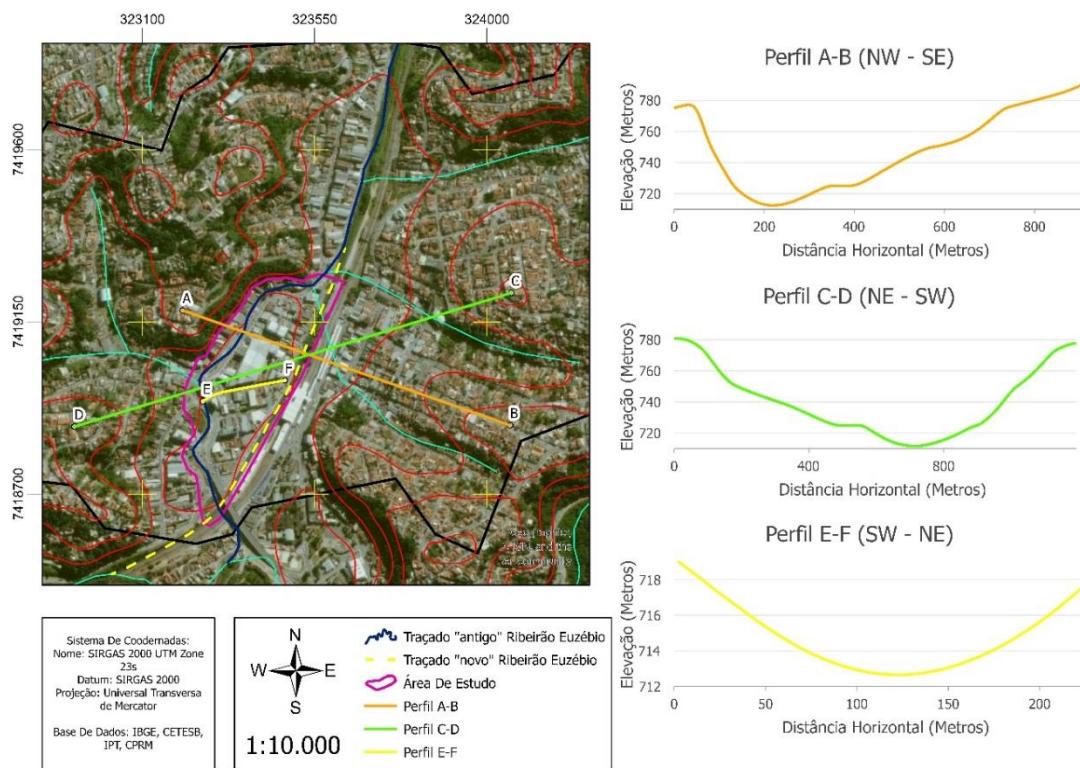
Figura 31. Perfis topográficos da área de estudo, indicando a morfologia de fundo de vale da sub-bacia do Ribeirão Euzébio. Organização: autor (2022)

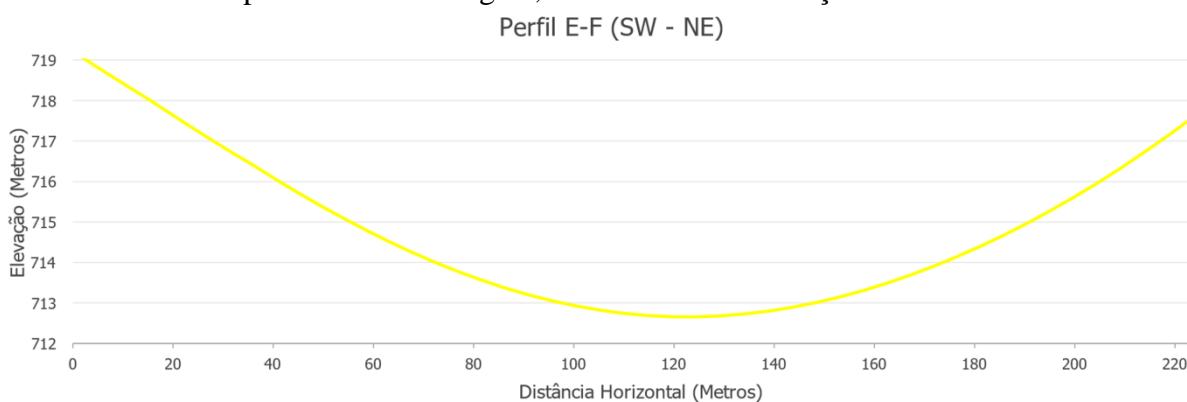
Figura 32. Perfil E-F (SW – NE). Fonte: Do autor. (2022).

Ainda, ocorrem os eventos de alagamentos menores, causados principalmente pelas pequenas diferenças morfológicas que existem na área da planície de inundação em conjugação com falhas no sistema de drenagem. Essas pequenas diferenças morfológicas caracterizam áreas mais elevadas do que outras, a exemplo da Av. dos Expedicionários, a qual é evidenciada pelo Perfil E-F (Figura 32), demonstrando ser uma concavidade onde se estimula o acúmulo d'água acrescentado à dificuldade do sistema de microdrenagem em transportar o fluxo existente para a macrodrenagem, fortalecendo a formação desse evento.

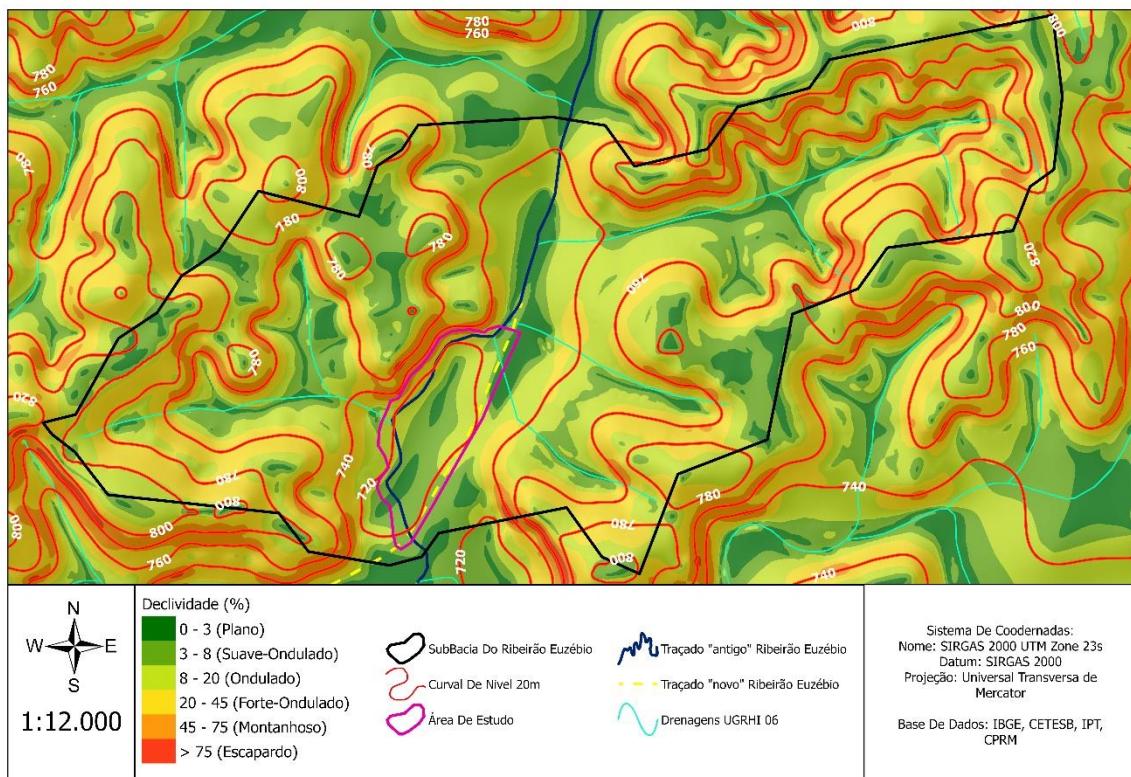
Figura 33. Cartografia da Declividade na área de estudo e entorno. Organização: Autor. (2022)

A elaboração do mapa de declividade, utilizando como base o MDT do IPT (2017) e seguindo a classificação da EMBRAPA (EMBRAPA - EMPRESA BRASILEIRA DE PESQUISA AGROPECUÁRIA, 1979), se mostra necessário para compreender a morfologia da área e verificar os maiores declives. A morfologia plana na planície da área de estudo contrasta com as áreas adjacentes separadas por rupturas de declive entre os interflúvios e a planície, havendo separação bem definida entre estas unidades de relevo. Assim, no modelado da planície há tendência para eventos de alagamento e inundação também em razão da compartimentação deste setor ser bem delimitado pelos interflúvios marginais, cujas vertentes possuem maior declividade no sopé.

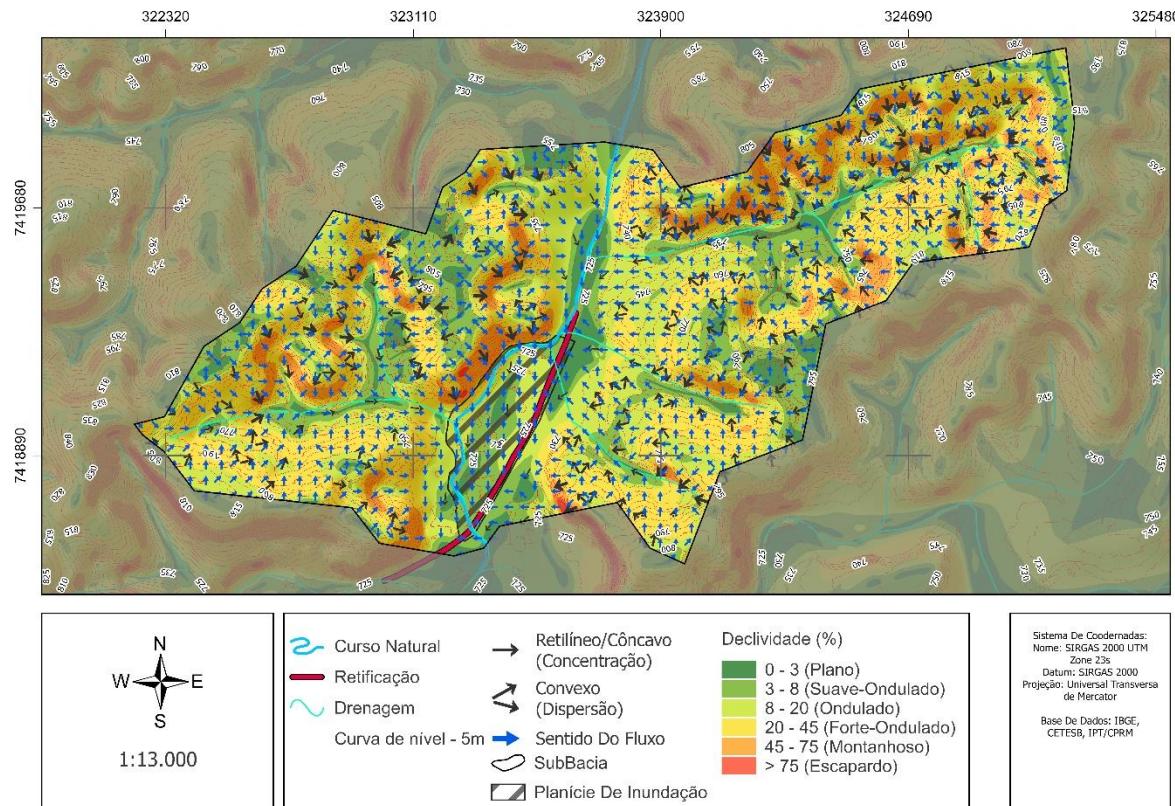
Figura 34. Cartografia Síntese. Organização: Autor (2023)

Com a elaboração de uma série de cartografias, observou-se a necessidade de realizar o overlay (sobreposição) entre as mesmas (Figura 34), para assim, produzir uma cartografia síntese dos produtos e facilitar a compreensão da área de estudo e da sub-bacia como um todo.

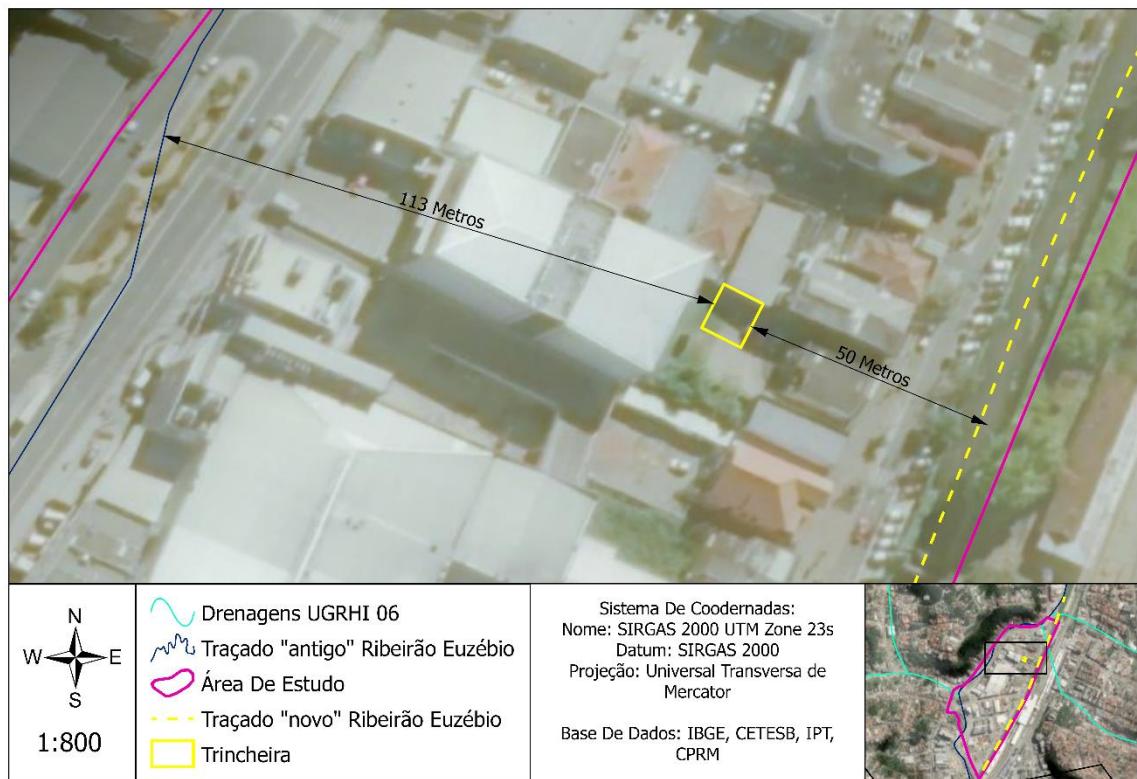
Figura 35. Cartografia de localização da trincheira. Organização: Do autor. (2022).

A realização do trabalho de campo ocorreu em um lote que está em calçadão comercial do município paralelo a linha de trem (linha-7) e paralelo à retificação do RE (Figura 35). Trata-se de um terreno parcialmente construído, sendo sua edificação para

A trincheira foi feita em 30cm x 30cm x 53cm. Aos 43 cm foram encontrados diversos itens antropogênicos, como saco de lixo, pequeno fragmento de vidro azul e aos 53cm foi encontrado um grande fragmento de concreto, dificultando chegar a 1m de profundidade pretendido na trincheira.

A presença desses itens de origem antropogênica no perfil indica a possibilidade do mesmo se tratar de material de aterro. Supõe-se que o aterro é anterior à década de 60, pois nas fotografias aéreas cedidas de 1964 a 1986 (Figura 36) a área de estudo sofreu apenas modificação da cobertura da vegetação após 1972 e 1986.

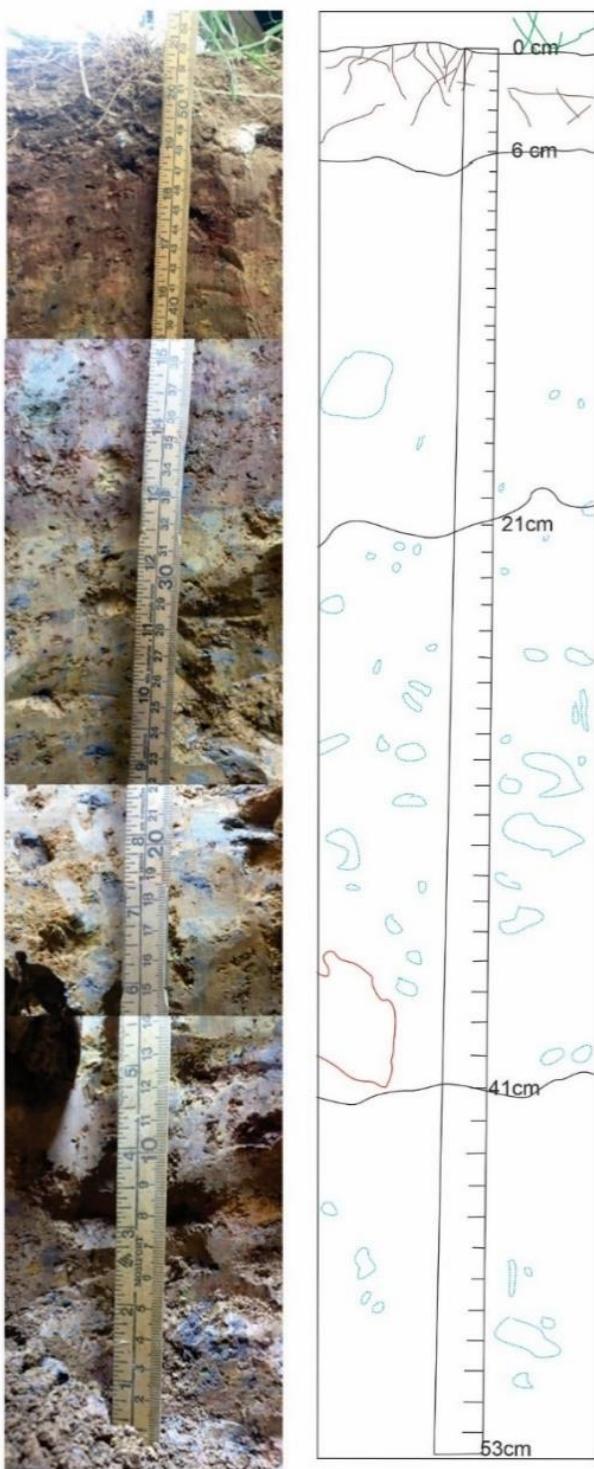
Figura 37. Reconstrução do perfil via fotografias e croqui do mesmo.

As seções da trincheira foram divididas da seguinte forma: 00-06 cm = H1; 06-09 Hm = Transição entre H1 e H2; 09 - 20 Hm = H2; 20 - 26 = Transição entre H2 e H3; 26 - 40 Hm = H3; 40 - 43 Hm = Transição entre H3 e H4; 43 - 53 Hm = H4. Com base nas fotos tiradas das seções foi construído um único arquivo, unificando as fotografias separadas pelo software Adobe Photoshop CS9 que depois foi renderizada no software Corel Draw para a elaboração do croqui (Figura 37)

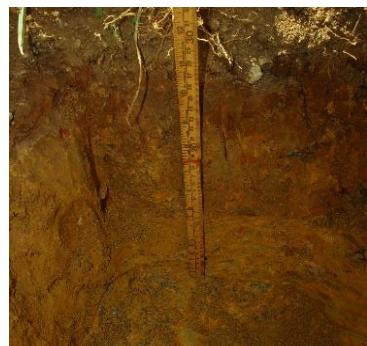
Figura 39.
Mosqueados
presentes no
Horizontes 2 e 3.
Fonte: do autor
(2021)

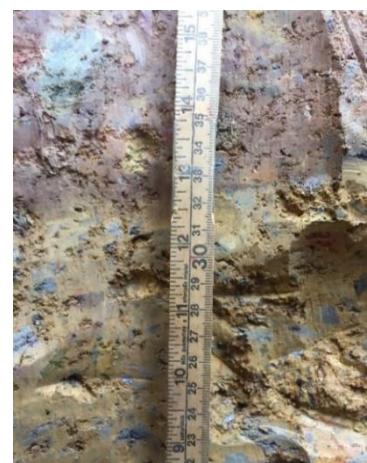
Figura 38.
Mosqueados cinzas
nos Horizontes 2 e 3.
Fonte: do autor
(2021)

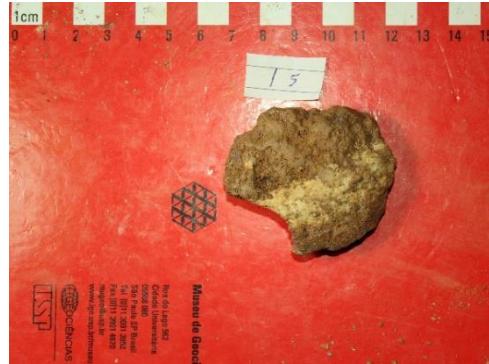
Figura 41. Torrão de cor esbranquiçada, Horizonte 4. Fonte: do autor (2021)

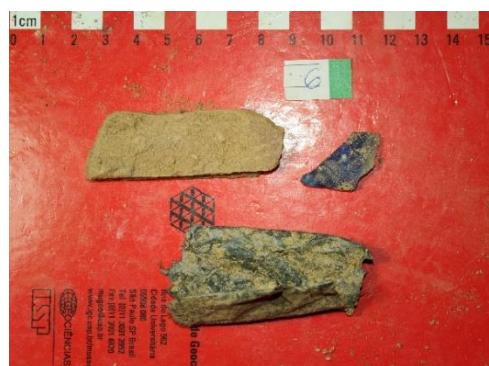
Figura 42. Itens antropogênicos, da esquerda para a direita, fragmento de tijolo baiano, pedaço de vidro azul, fragmento plástico.
Fonte: do autor (2021)

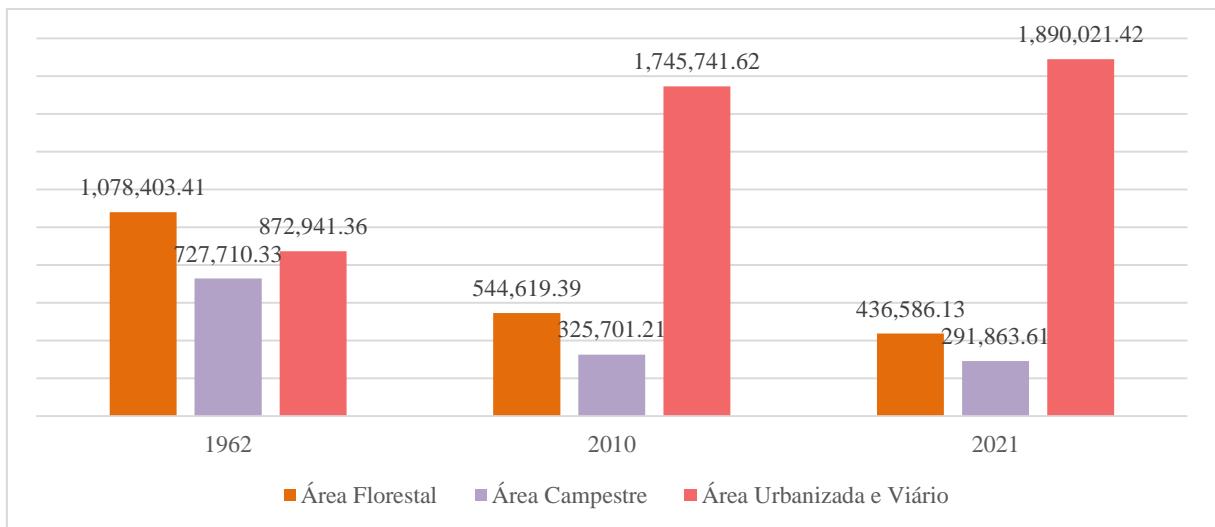
Gráfico 2. Alteração no uso da terra. Organização: Do Autor.

A partir da análise das aerofotografias e imagens de satélite, optou-se por unificar as classes de área urbanizada e arroamento, para existir equidade entre os dados, somando-se as classes de área urbanizada e arroamento da classificação entre 1962 e 2010. Dessa forma, é possível ter melhor visualização dos dados quando comparados no Gráfico 2 a seguir.
