**Análise de Falha de Garras Fundidas fabricadas em Superliga de Níquel
CMSX-4**

Trabalho de Formatura apresentado à
Escola Politécnica da Universidade de São Paulo.

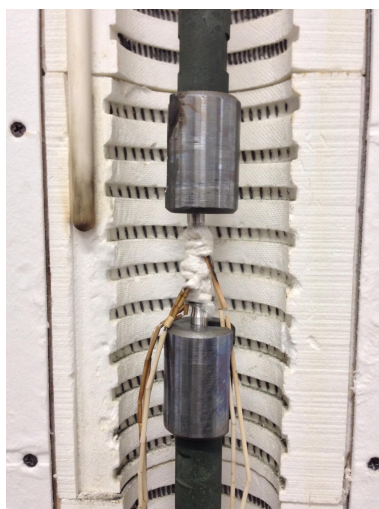
Fig. 11 - Esquema de montagem de corpo de prova dentro de forno para ensaio de fluência. Imagem cedida pelo Eng. Marcelo Ferreira.

As garras fornecidas para a análise de falha eram utilizadas em máquinas Toshin Kogyo para ensaio de fluência. Essas garras foram produzidas em superliga CMSX-4 e sua função era servir de suporte para corpo de prova cilíndrico de mesmo material, com cabeças que encaixam nessas garras. A Fig. 11 exemplifica como ocorre o encaixe do componente na máquina por meio de rosqueamento e sua montagem com corpo de prova.

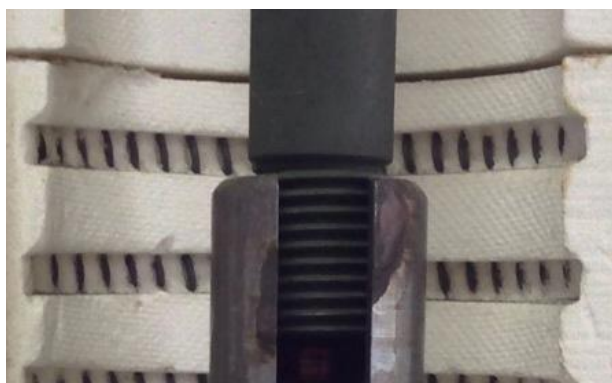
Fig. 12 - Imagem ampliada da garra produzida à base de superliga de níquel presa à haste do equipamento. Imagem cedida pelo Eng. Marcelo Ferreira.

Os componentes de níquel utilizados foram fabricados nos laboratórios do Instituto pelo processo de fundição de precisão ou cera perdida. A rosca interna, e o rebaixo foram usinados com a finalidade de fixar a garra na haste da máquina e a cabeça do corpo de prova. A Fig. 12 esquematiza essa fixação.

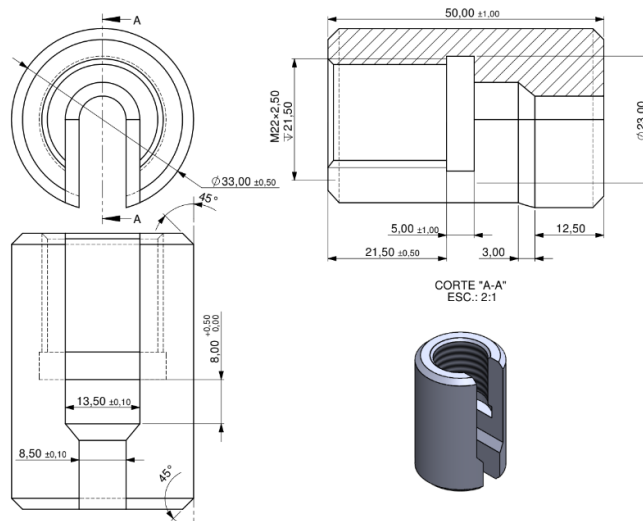
Fig. 14 - Geometria e dimensões da garra de suporte. Esquema cedido pelo Eng. Marcelo Ferreira.

As garras falharam e o corpo de prova se soltou da garra. No curso do ensaio isso ocorreu devido à propagação de trinca, com padrão transversal, da parte interna para a parte externa da peça. Todas as garras operaram por no máximo 300 horas, mas o tempo real não foi registrado.

Outro fator agravante para o trincamento da peça foi a presença de porosidade interdendrítica, como mostra a Fig. 25, aumentando o fator de concentração de tensão. Como apresentado na análise macrográfica, as falhas iniciam de maneira consistente na superfície interna da peça devido à tensão trativa máxima presente na região.

A simulação por elementos finitos mostrou que a tração à qual a garra estava submetida foi gerada devido à abertura para encaixe do corpo de prova, ocasionando uma tensão circunferencial (σ_{hoop}) com sentido de abrir o elemento de dentro para fora. A Fig. 34 ilustra a região da trinca na amostra 2 coincidindo com a região de tensão máxima resultante na garra. Essa tensão estava na faixa de 61-103 MPa, e foi suficiente para que a garra trincasse por fluência com duração de ensaio menor que 300 horas. A superliga CMSX-4 suporta tempos superiores a 250 horas sob tensão de 250 MPa, quando produzida em solidificação monocristalina [18].

- A geometria da garra favoreceu a ocorrência de tensão circunferencial na região das trincas. Mudar a geometria da peça pode ser uma opção para mitigar tal esforço.

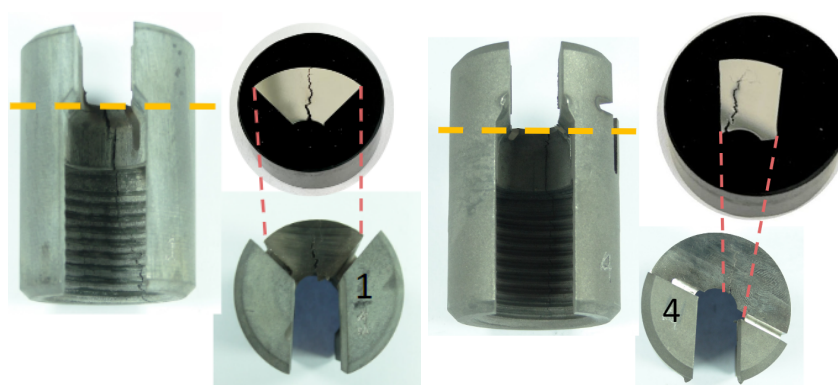
Fig. 20 - Esquema de plano de corte das amostras 1 e 4, com fragmento embutido em resina polimérica.

As amostras de número 1 e 4 foram previamente cortadas a fim de se obter corpos de prova embutidos em resina polimérica para análises micrográficas contendo a região transversal da garra e a trinca, como ilustra a Fig. 20. Antes do ataque, os corpos embutidos foram desbastados em lixa rotativa, seguindo a seguinte sequência, da mais grossa para a mais fina: #80, #120, #240, #360, #400, #600 e #1200. Essas amostras sofreram ataque metalográfico em solução de Glicerégia (ácido hidrocloreídrico 45 ml, glicerol 30 ml, ácido nítrico 12 ml) entre 60-90 segundos.

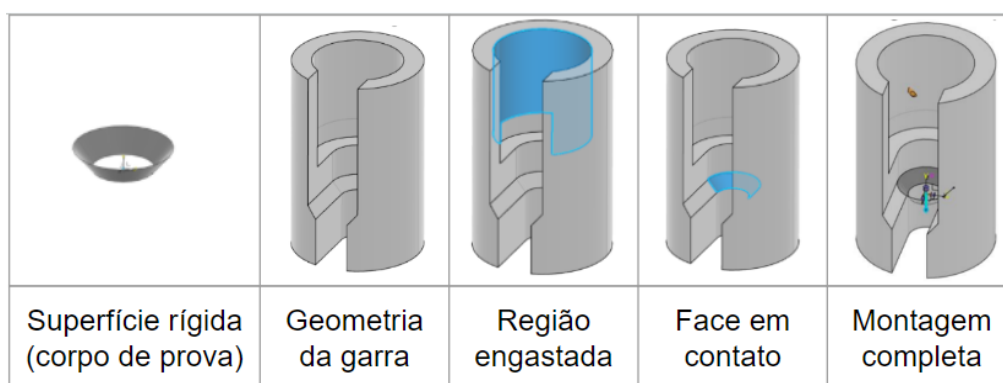
Fig. 21 - Modelamento dos elementos utilizados para simulação de elementos finitos. Adaptado de [15].

Os resultados obtidos pela Análise por Elementos Finitos (AEF) revelaram que a peça estava sujeita a uma tensão circunferencial (σ_{hoop}), induzida pela região cônica do encaixe. Essa tensão foi responsável pela tração da parte interna para a parte externa e que promoveu a abertura na região das trincas, conforme ilustra a Fig. 29.

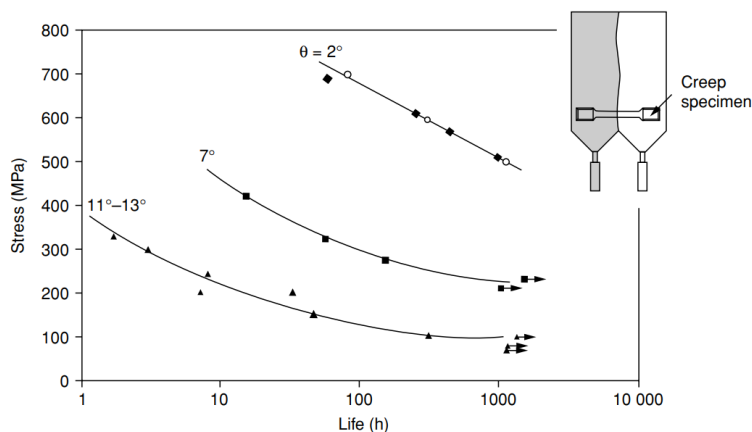
A observação em MEV mostrou, adicionalmente, o fenômeno de rafting, e para ligas policristalinas, esse fator é diferente em termos de fluência, quando comparado a ligas monocristalinas. McLean [17] mostrou a influência do tipo de solidificação para a superliga MAR-M200 e sua evolução para esforços em regime de fluência (Fig. 32), e Reed [5] estudou como evolui a variação da resistência à fluência e o efeito da angulação entre os grãos para a superliga CMSX-4, evidenciando ligas policristalinas em menor resistência à fluência (Fig. 33).

Fig. 33 - Variação das propriedades de ruptura por fluência da superliga CMSX-4 a 850°C, medida em corpos de prova com um único contorno de grão de orientação θ . É possível observar a redução no desempenho causada pela presença de contornos de grão. Imagem adaptada de [18].
