GESTÃO E MANUTENÇÃO  
DE EDIFÍCIOS REABILITADOS:  
ESTUDO DO CASO DO  
**EDIFÍCIO UNIÃO**

**Giovana Brito da Silva**

Trabalho Final de Graduação

Faculdade de Arquitetura e Urbanismo da Universidade de São Paulo

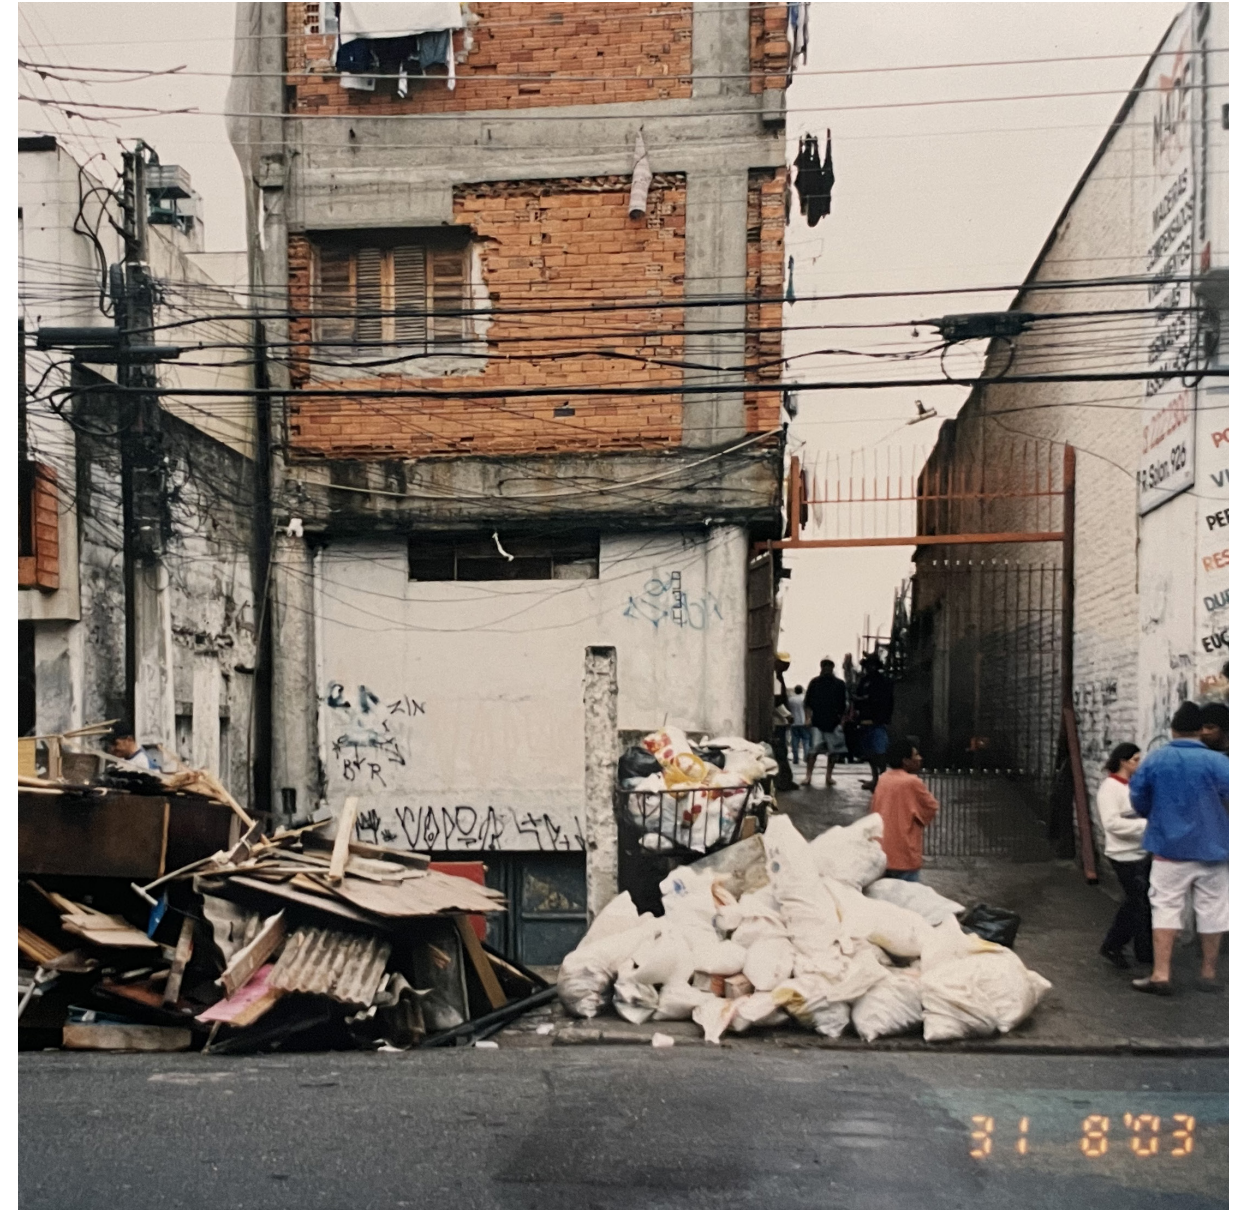
**Imagem 07:** Fachada do Edifício União antes da requalificação | Fonte: Acervo da Prof. Maria Ruth | 2003

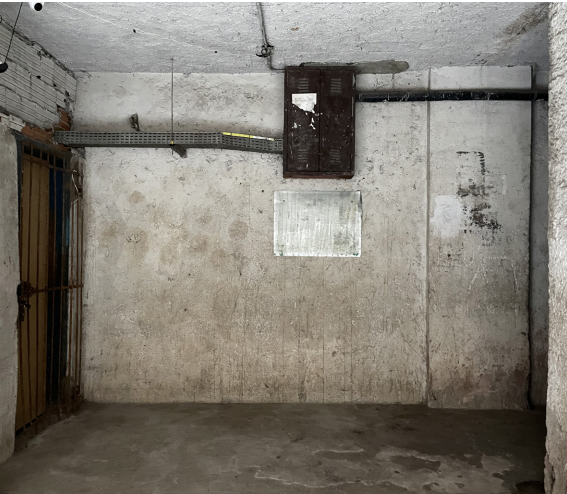
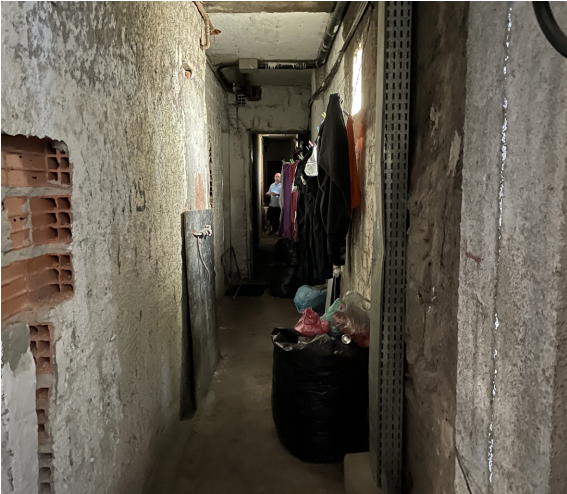
Na sala de medidores localizada no térreo estão os medidores individuais de consumo. A distribuição dos condutores e eletrodutos é realizada por uma eletrocalha que parte da sala de medidores e segue até a prumada principal que atravessa todos os pavimentos por meio de pequenos rasgos nas lajes. Nos pavimentos acima do térreo a eletrocalha se encontra fixada junto à fachada noroeste.

**Imagens 10 e 11:** Eletrocalha que atravessa o térreo e segue verticalmente pelos pavimentos superiores | Fonte: Acervo pessoal | 2022

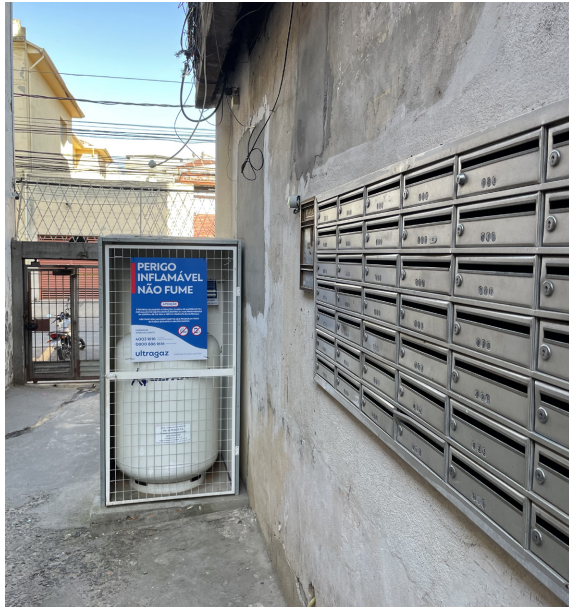
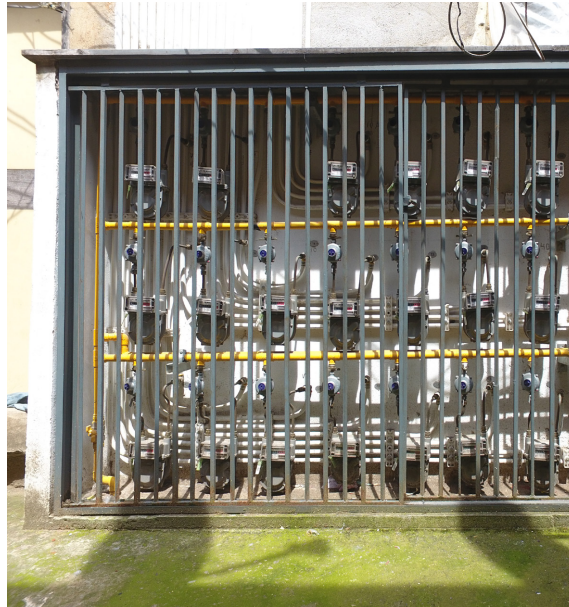
Logo na entrada é possível encontrar o abrigo de gás de onde partem os tubos multicamadas PEX (Polietileno Reticulado) que se distribuem pela fachada e ao longo dos pavimentos, conforme a posição da cozinha em cada um dos apartamentos. A substituição dos botijões de gás individuais por uma central de GLP (gás liquefeito de petróleo), assim como a regularização das instalações elétricas, atendem às disposições da norma NBR 15526:2016 (ABNT, 2016) e às recomendações da Instrução Técnica IT 28:2019 (SÃO PAULO, 2019) do Corpo de Bombeiros da PMESP. Tais recomendações já haviam sido feitas em 2003, durante a avaliação preliminar dos riscos de incêndio, conforme documentado na tese de Mendes (2006, p. 107). Ainda assim, são necessários cuidados para garantir o uso seguro do sistema, como a proteção da tubulação aparente na fachada que não deve ser exposta a uma temperatura superior a 60°C. Outra condição importante a ser verificada é a conformidade da ventilação dos espaços nos apartamentos onde há fogão a gás, atendendo às disposições da norma NBR 13103:2013 (ABNT, 2013).

**Imagens 12 e 13:** Abrigo e medidores de gás | Fonte: Acervo pessoal | 2022

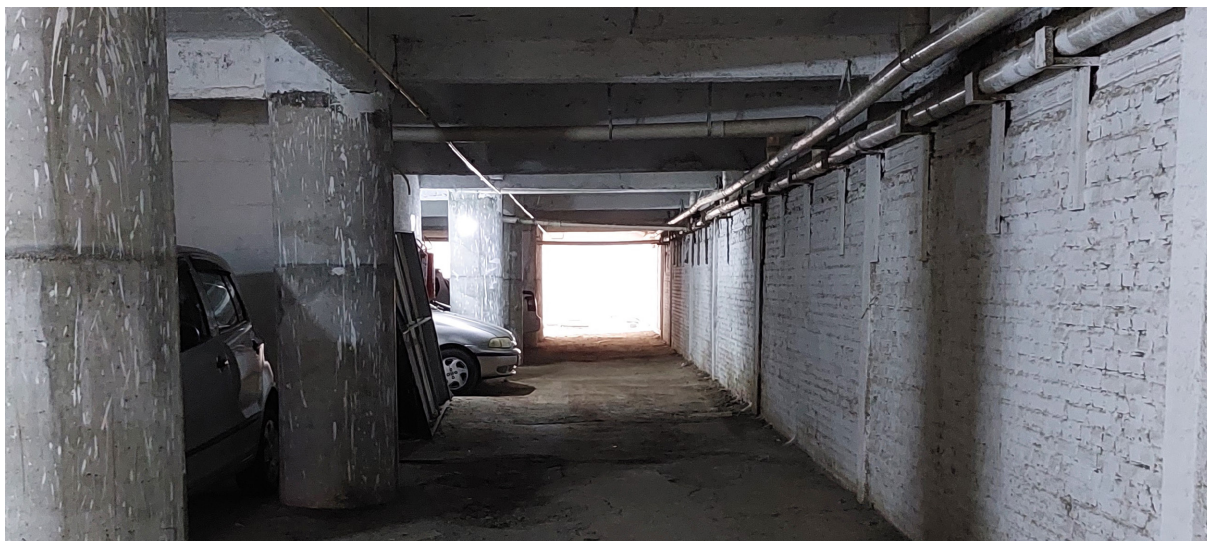
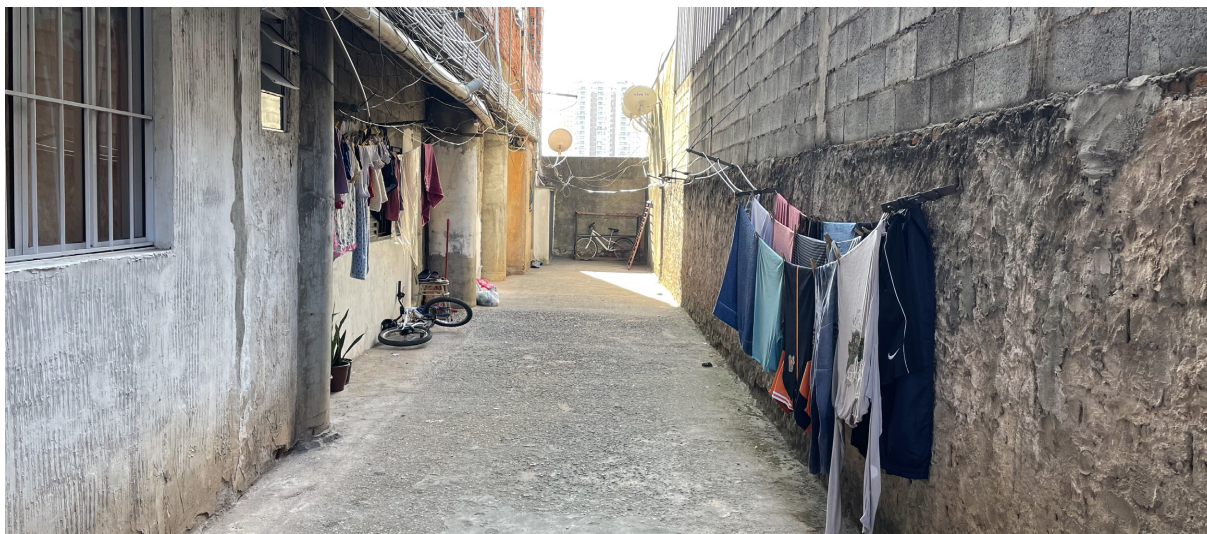
Os tramos dos pilares no pavimento térreo, que também foram recuperados durante a campanha de reparos de 2011, estão em bom estado de conservação. No entanto, as superfícies dos pilares, em concreto aparente, ficam expostos à urina dos animais domésticos que caminham livremente pelo local. Segundo Morais e Sobral (2019), a corrosão por agentes químicos ou biológicos pode-se iniciar a partir da exposição do elemento estrutural com algum material que seja agressivo a essa peça. Tomando como base os danos ao concreto causados pela urina humana, é recomendável a proteção dos pilares mediante uma barreira física (obstáculo ou pintura) que

permita o controle desse fator de degradação. Foi observado também que em determinados pontos as vigas do pavimento superior já se encontram deterioradas pela corrosão da armadura, o que também requer atenção na próxima etapa de manutenção.

**Imagens 15 e 16:** Subsolo e corredor do térreo | Fonte: Acervo pessoal | 2022

Além da recuperação das vigas e pilares da fachada, que devem ser recuperados nos pontos onde existe corrosão antes de receber o revestimento, também deve-se atentar para o reparo das vigas do subsolo, conforme indicado na análise preliminar. Apesar do bom estado de conservação da superestrutura no geral, a continuidade dos serviços previstos no projeto de recuperação dos elementos estruturais deve ser posta como prioridade dentro das próximas obras de manutenção do edifício.

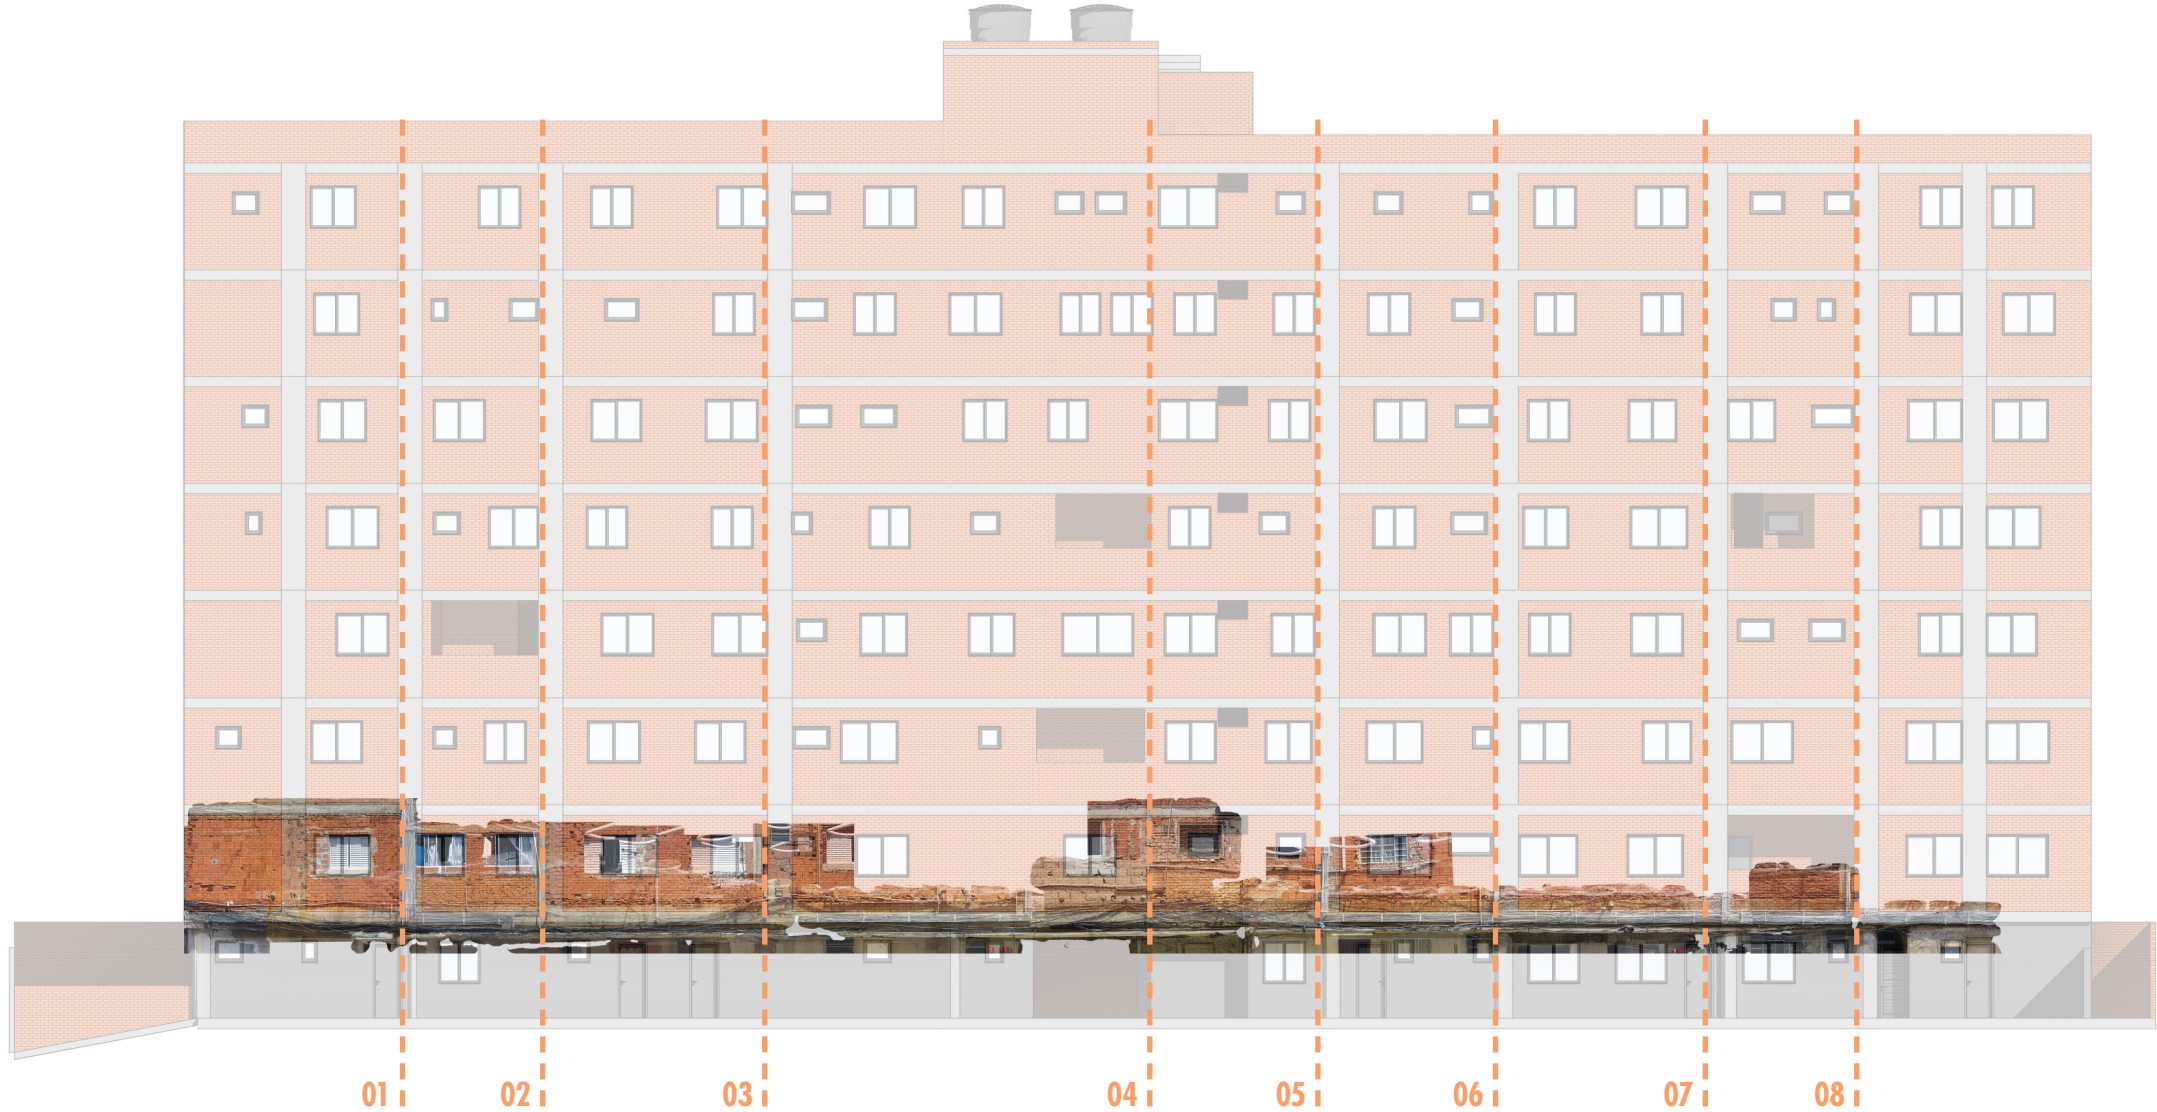
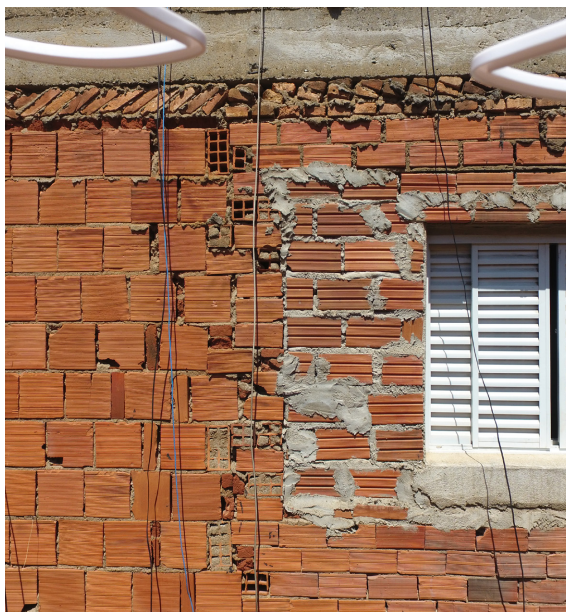
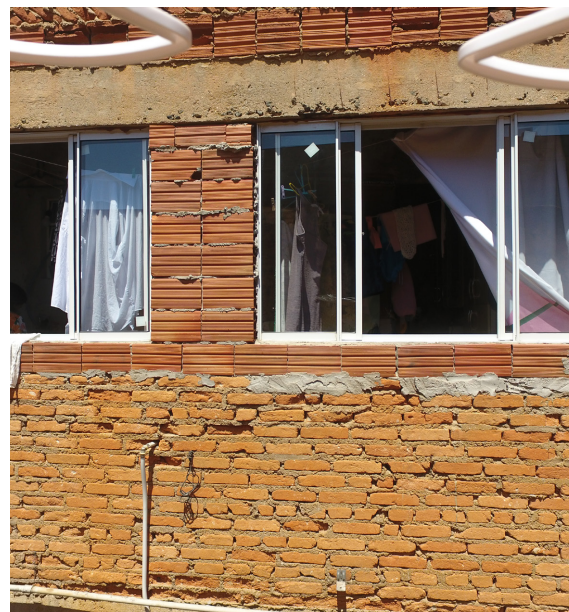
**Imagens 26 a 29:** Diferentes fechamentos do 1º pavimento | Fonte: Diógenes Miranda | 2022

### SETOR 01

Maior parte do fechamento em bloco cerâmico e duas fiadas de tijolo maciço assentados de forma irregular e sem controle na parte superior, danos de pequenas dimensões em poucos locais

Anomalias: lacunas

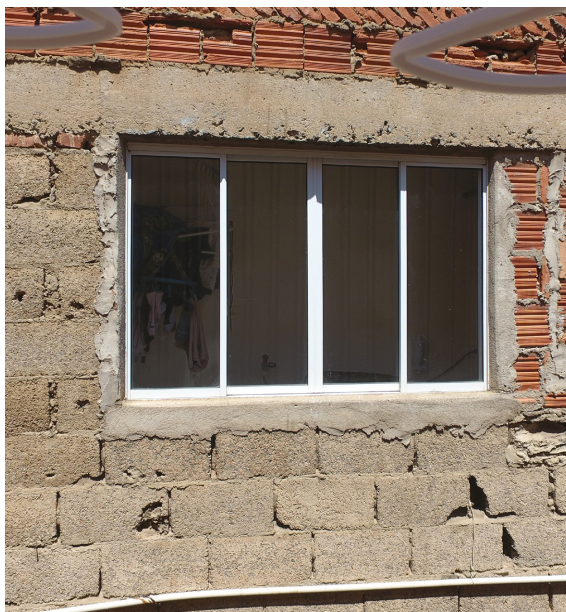
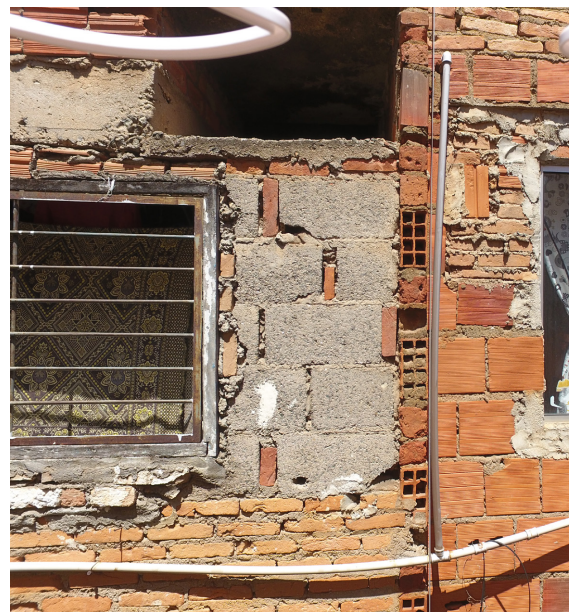
**Imagens 30 a 33:** Diferentes fechamentos do 1º pavimento | Fonte: Diógenes Miranda | 2022

### SETOR 05

Maior parte do fechamento em bloco de concreto com danos de pequenas dimensões, a janela aparenta boa fixação

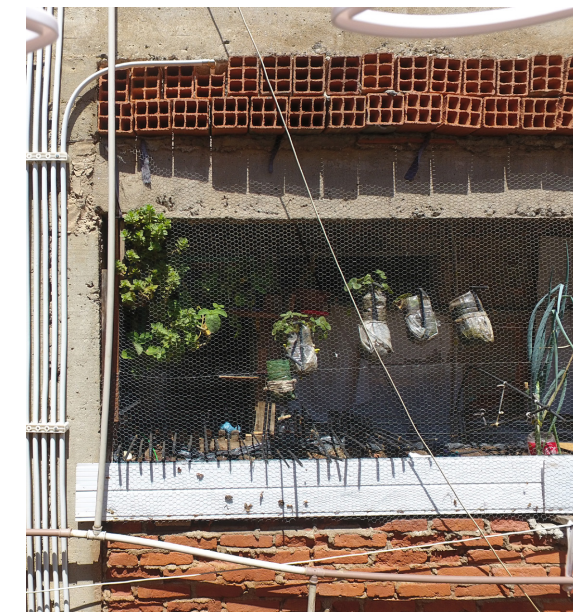
### SETOR 08

Abertura entre a laje e segunda viga fechada por blocos cerâmicos assentados de forma irregular, vão de aproximadamente 3.60 x 1,00 m fechado com tela, restante do fechamento em tijolo maciço
