**Análise da Origem das Patologias Prediais em Edificações Multifamiliares na  
Construção Civil em São Paulo**

Monografia apresentada à Escola  
Politécnica da Universidade de São Paulo,  
para obtenção do título de Especialista em  
Gestão de Projetos na Construção.

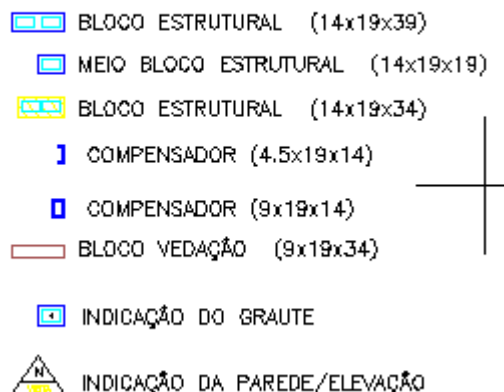
Figura 26 - Legenda do projeto do apartamento garden tipo onde se encontra a trinca entre muro e fachada

Neste caso, tanto a fachada quanto o muro foram executados em alvenaria estrutural conforme projeto na Figura 24, foi destacado o local da trinca no projeto. Em visita ao local, foi possível verificar, através do espaço formado pela trinca, a ausência de amarração entre os elementos. Assim, a maneira como foi realizada a execução destas alvenarias mostra falhas em relação à falta de ancoragem entre as mesmas, no qual é recomendada a utilização de telas galvanizadas de ligação, para evitar o aparecimento de fissuras entre os elementos.
