**Evolução dos condicionantes de risco geológico no Alto da Alegria,  
zona sul do Município de São Paulo**

**IGOR DE PAULA AMORIM**

Monografia referente ao Trabalho de Formatura (TF 24/21) para  
conclusão do curso de Bacharelado em Geologia.

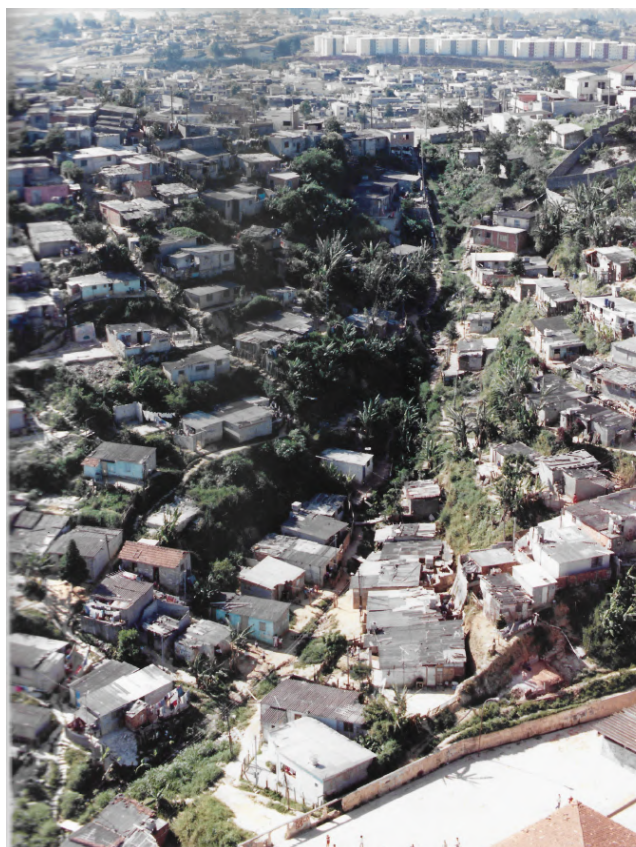
Ao longo do talvegue transversal do Alto da Alegria (Figura 6) se localiza a Viela Gabiroba, um trajeto que, ainda em 1989, interligava a antiga Estrada da Varginha (atual Avenida Antônio Carlos Benjamin dos Santos) com a também anterior Estrada do Bororé (atual Avenida Belmira Marin). O mapeamento da COHAB (1990) identificou um total de 22 barracos que configuravam 2 setores de alto risco geológico para encosta e um setor de risco baixo para inundação em baixada (ver Figura 2 no Apêndice 1).

Figura 6. Vista do talvegue transversal ao Alto da Alegria (centro da imagem), que delimita também o percurso da Viela Gabiroba. Fonte: COHAB, 1989.

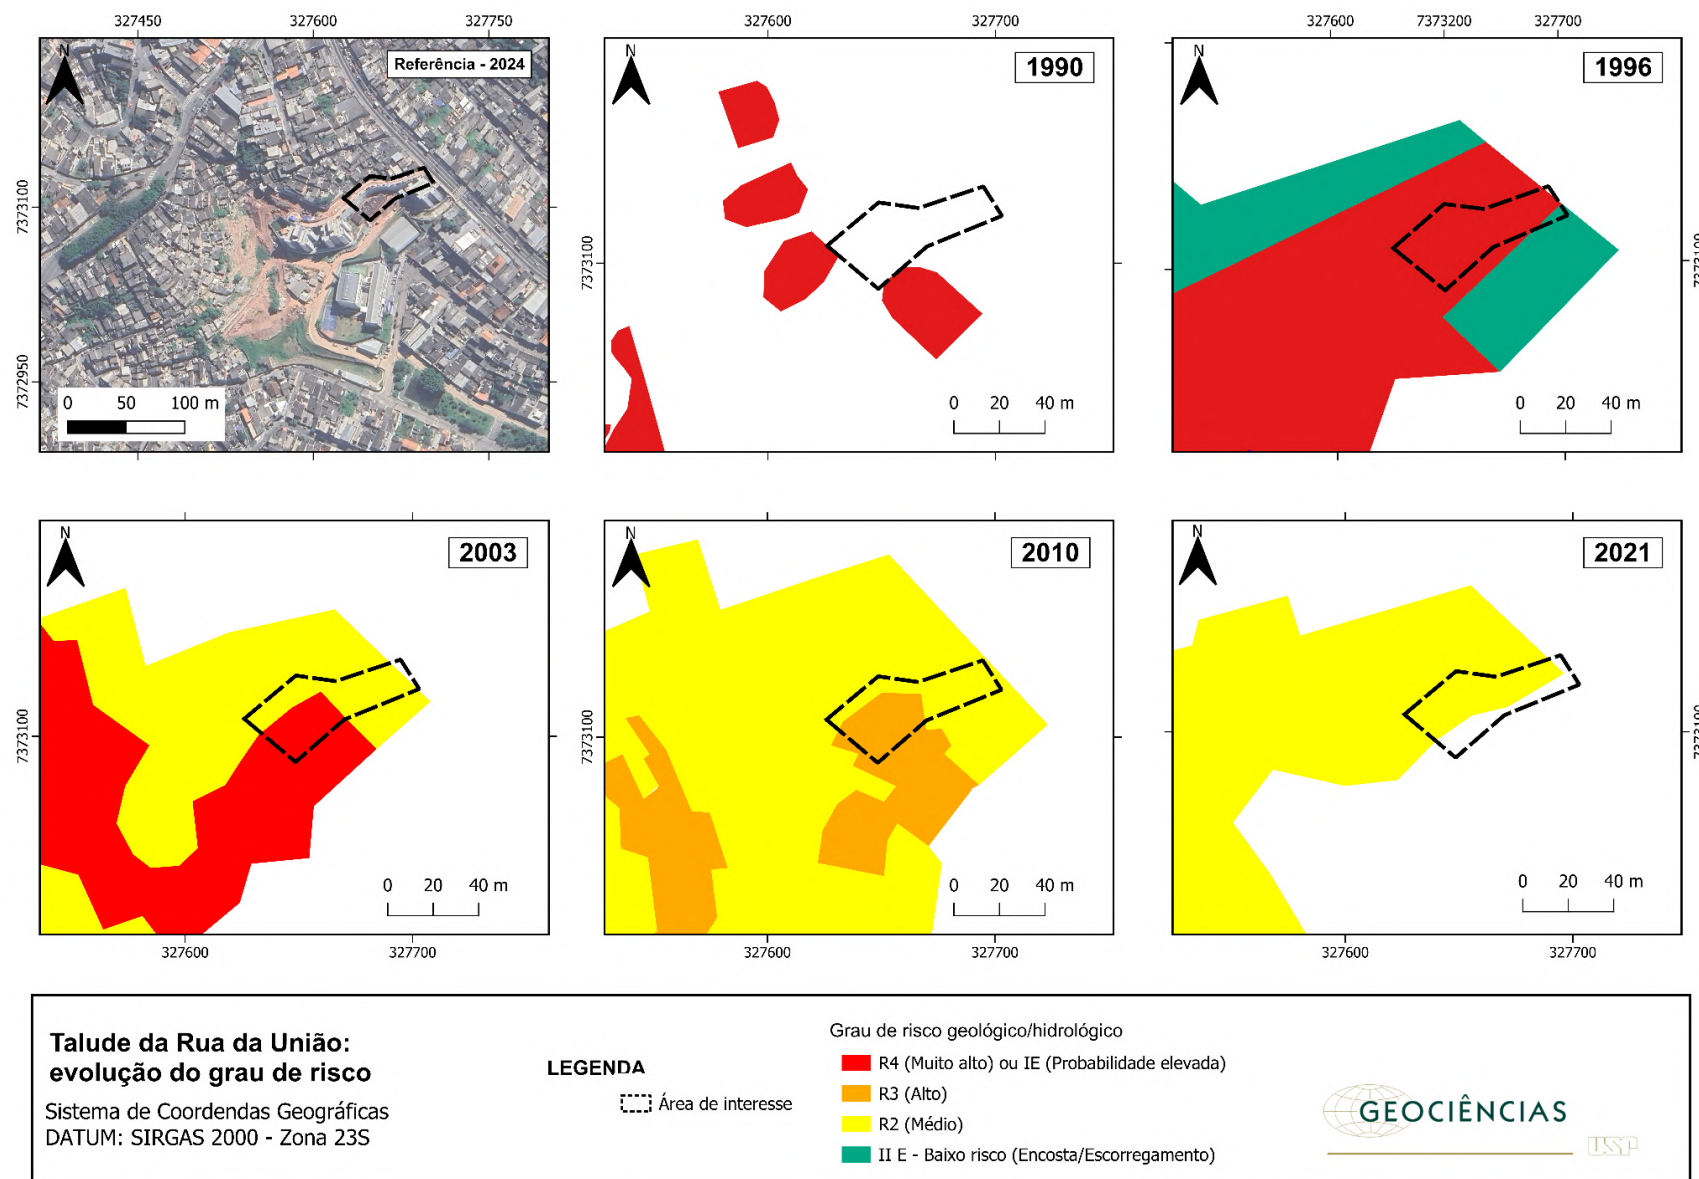
**Figura 5 - Evolução do grau de risco geológico nas proximidades da Rua da União, entre 1990 e 2021.**

A Viela União (atualmente Rua da União) era uma pequena saída do Alto da Alegria em direção a antiga Estrada do Bororé (atual Avenida Belmira Marin). A encosta se tratava de um talude semi-vertical, com vegetação rasteira e arbórea e construções no topo e ao longo da encosta. Na base da vertente, assim como atualmente, se encontra a escola da região. Entre 1990 e 1996, parte da viela é obstruída para a construção de uma escada. Neste intervalo de tempo, algumas moradias são removidas, gerando acumulação de lixo e entulho, e o talude de aterro avança cada vez mais em direção à escola. A partir de então a área é classificada como tendo uma probabilidade elevada de destruição (IE, veja Figura 5. Apêndice 1).

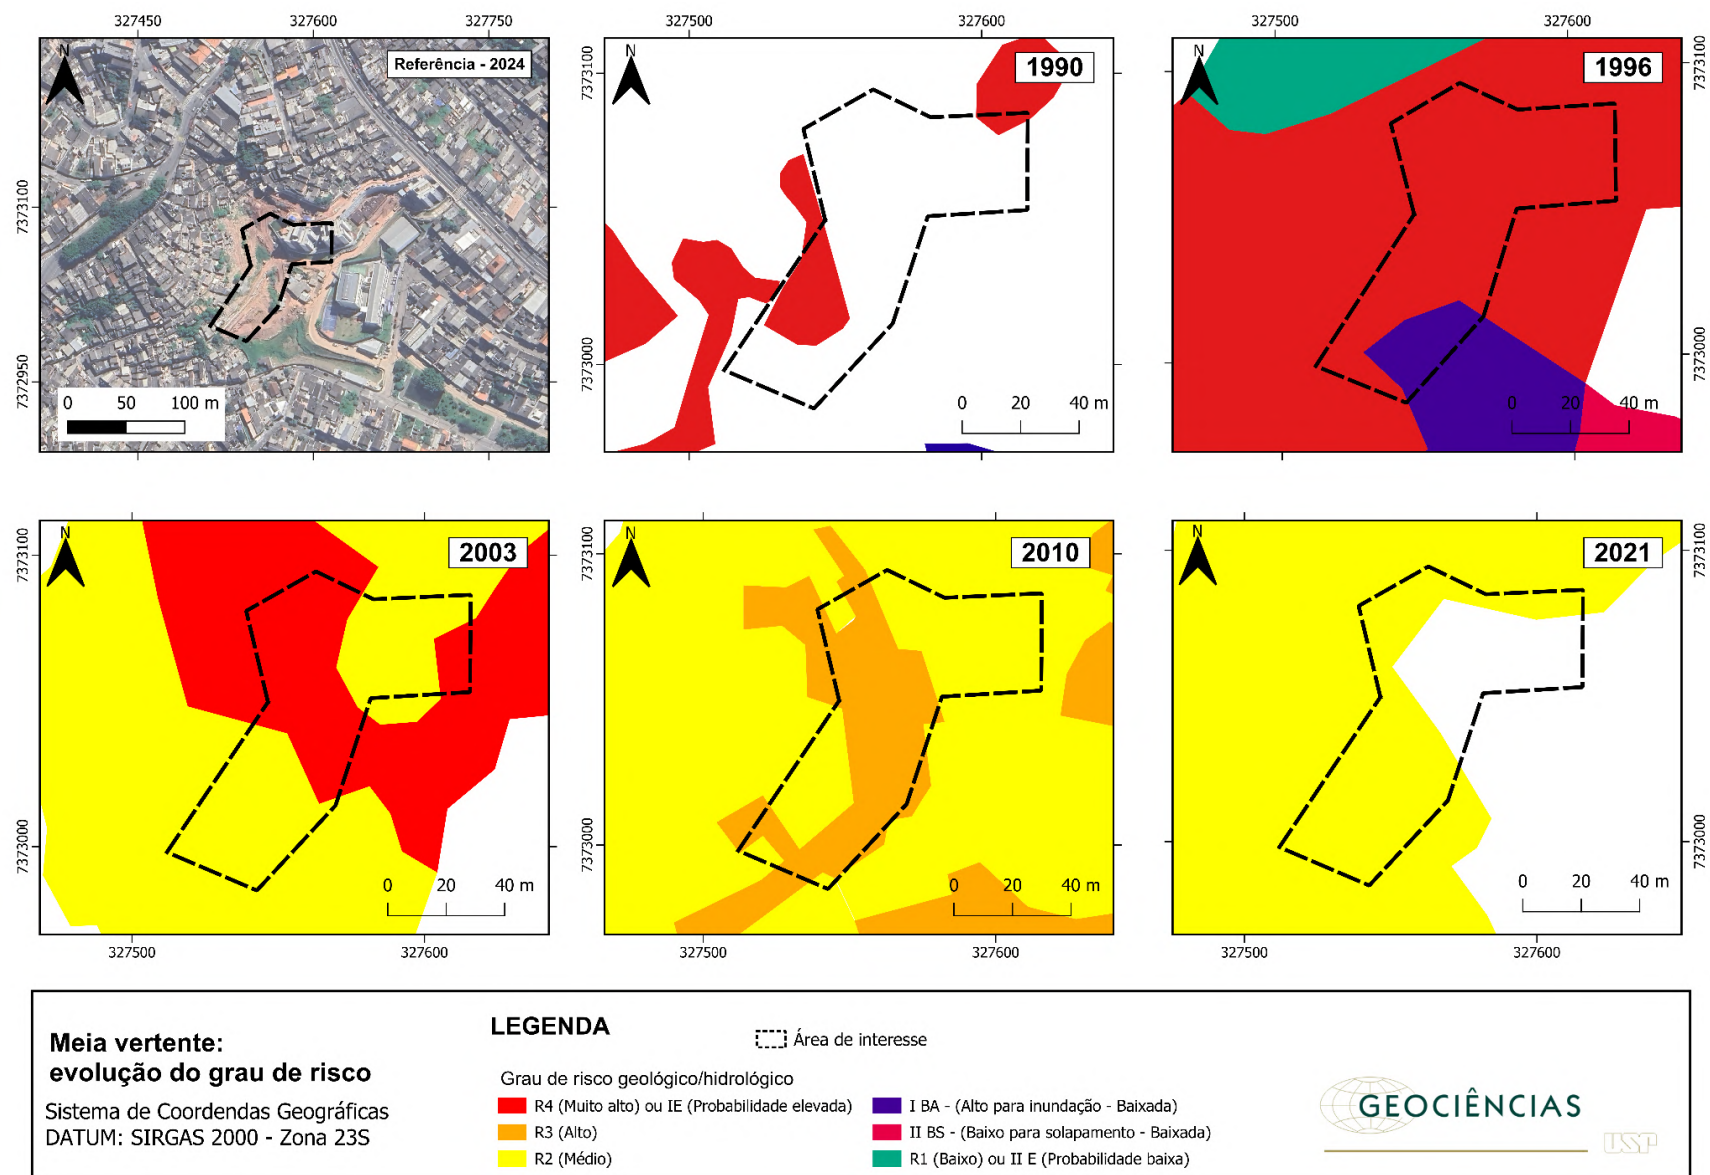
**Figura 6 - Evolução do grau de risco geológico nas proximidades do meia vertente do Alto da Alegria, entre 1990 e 2021.**

A área central do Alto da Alegria é caracterizada por uma região de meia vertente, que passou por muitas transformações ao longo dos anos mapeados. Esta é ainda uma área de continuidade ao percurso do córrego transversal, sendo assim, pode ser considerada como o final da Viela Gabiroba. As encostas dessa região sofrem a influência dos dois córregos (longitudinal e transversal). O mapeamento de 1990 constatou 17 moradias em risco para esta área, e ao longo dos levantamentos posteriores é possível notar o grande número de casas construídas no topo e na base das encostas. Em 1996 (Figura 25), a área está completamente inserida em um polígono de alta probabilidade de destruição (IE, veja Figura 6, apêndice 1).

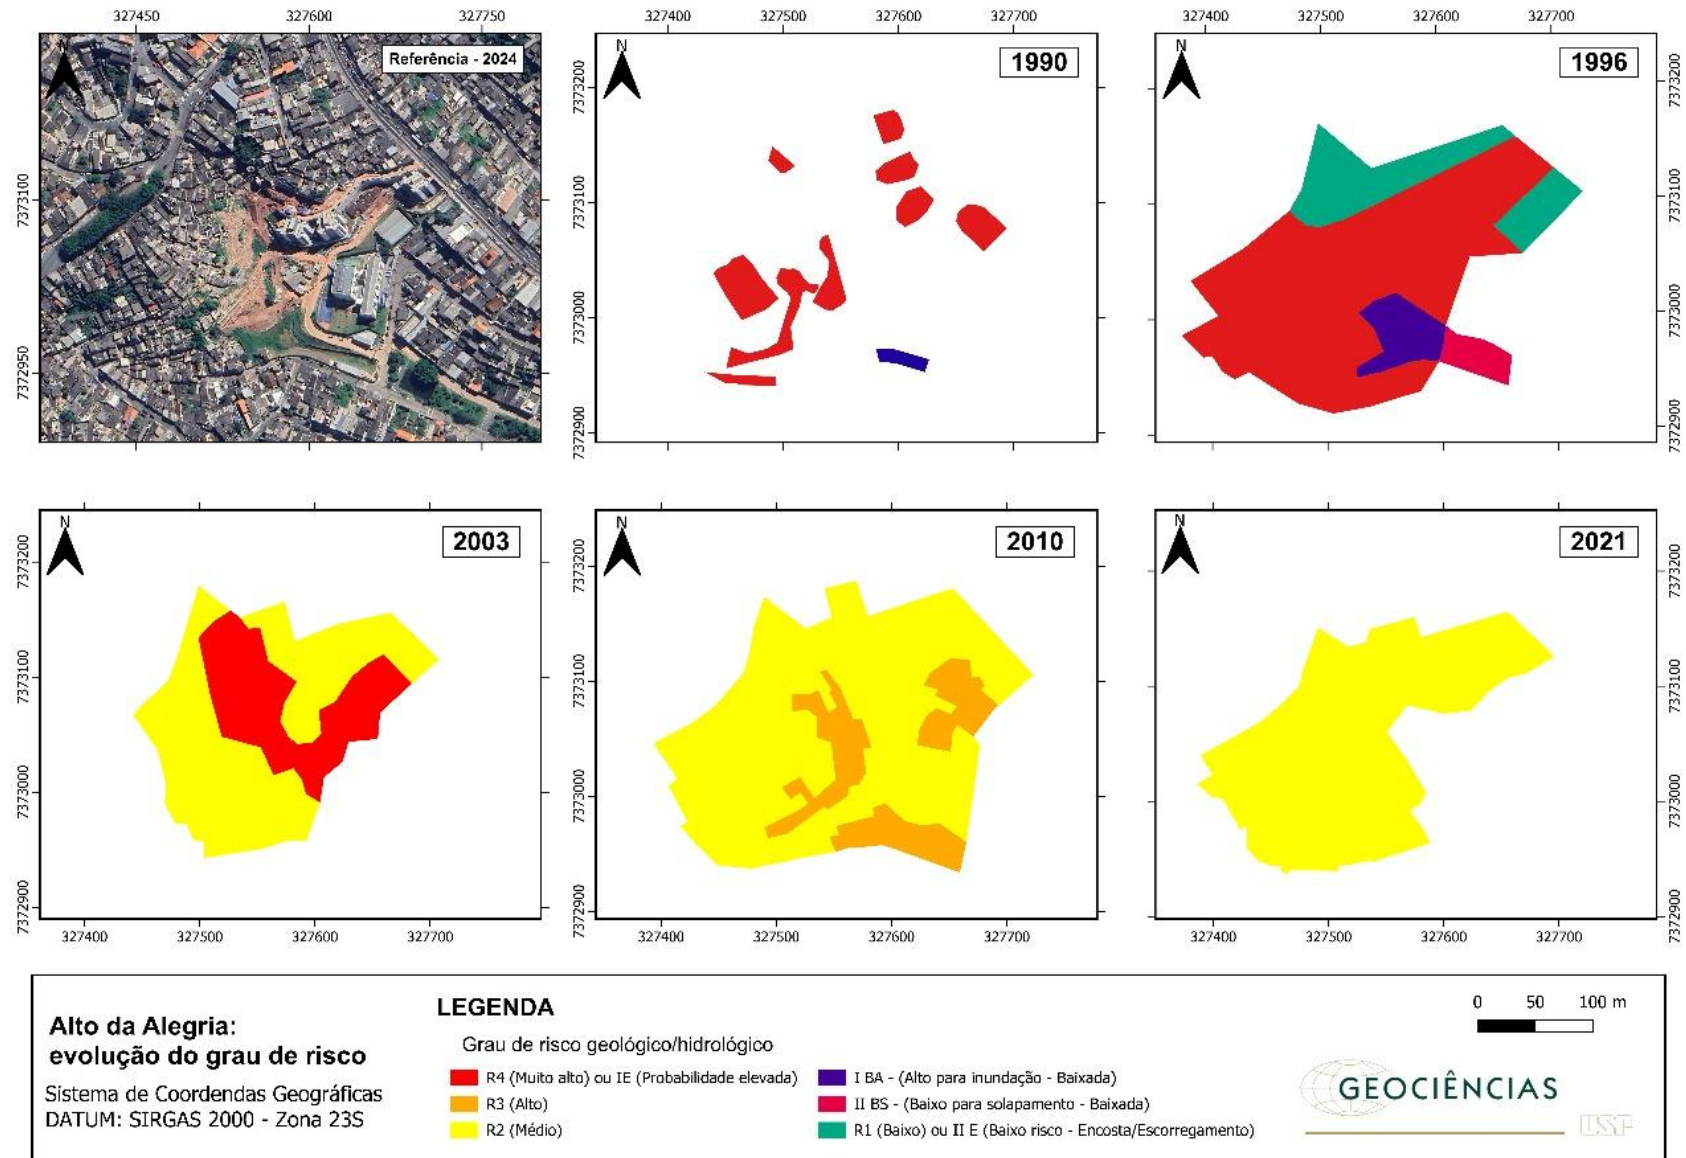
**Figura 7 - Evolução do grau de risco geológico do Alto da Alegria, entre 1990 e 2021.**

Segundo a Secretaria Municipal de Urbanismo e Licenciamento (SMUL, 2023), foram realizados ao todo cinco mapeamentos de risco no município de São Paulo, tendo 4 destes trabalhos com abrangência total no município (1990, 2003, 2010 e 2022) e um de abrangência parcial (1996). A nomenclatura para classificação também sofreu variações em cada mapeamento até que fossem desenvolvidos os critérios para definição do grau de probabilidade da ocorrência de eventos de instabilidade (Quadros 1 e 2, Anexo 1), utilizados até os dias atuais. O Alto da Alegria foi identificado como área de risco geológico em todos estes mapeamentos (Figura 7. Apêndice 1) .

Utilizando-se da mesma metodologia e classificação, o segundo relatório (Tecnosolo, 1996), produzido pela prefeitura do município com apoio da equipe técnica da empresa Tecnosolo S.A., diagnosticou um alto risco para rotura de aterros por saturação das águas pluviais (verificar área IE, Figura 7. Apêndice 1), causada principalmente pelas novas invasões e construções de barracos nos aterros lançados. O setor 2 (classificado como IBA) compreende a junção de dois talwegues, com ocorrência de inundações nos barracos levantados. O lançamento de aterros não compactados e a falta de condução das águas pluviais e de serviço tornaram um cenário altamente propenso para escorregamentos. Àquela época, já era fortemente recomendada a remoção de todas as construções e aterros irregulares.
