**Avaliação de Pós-Ocupação (APO) de Empreendimento  
Habitacional de Interesse Social pelo Próprio Arquiteto  
Projetista**

Estudo de caso do Conjunto Habitacional São Vicente H

**Monografia apresentada à Escola  
Politécnica da Universidade de São  
Paulo para a obtenção do título de  
Especialista em Gestão de Projetos  
na Construção Civil**

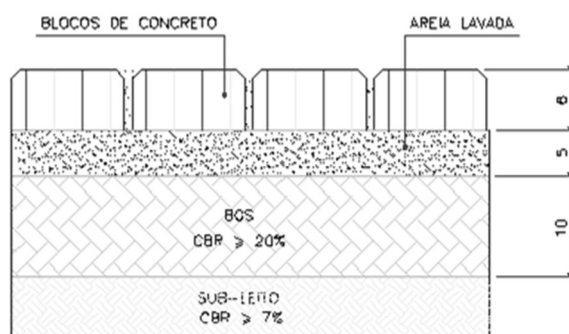
Figura 6: Representação ilustrativa das camadas de pavimento - Fonte: Projeto básico (2012)

Em face das características do solo da região, com baixa capacidade de suporte, foi proposto em projeto, um aterro de sobrecarga para adensamento, mas ao invés disto, provavelmente em função do tempo que decorreria para a consolidação dos recalques, a empreiteira optou pela redução da carga, diminuindo as cotas de terraplenagem do viário, criando um grande desnível entre as edificações e o sistema viário e prejudicando sobremaneira a acessibilidade.

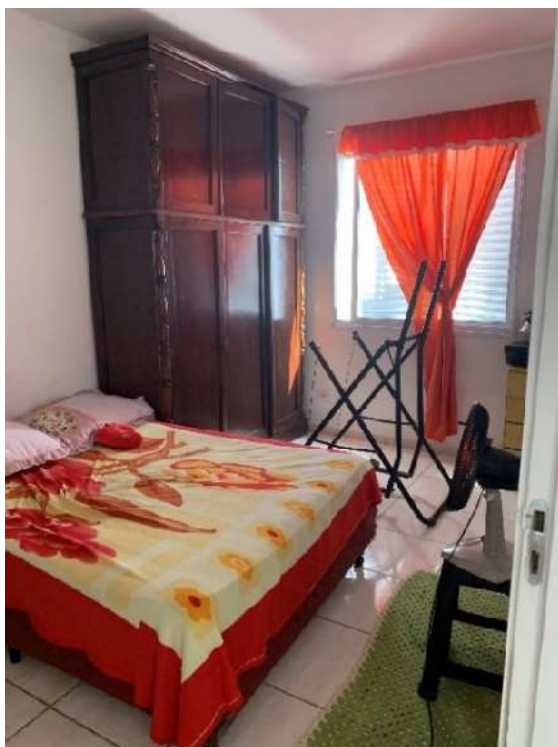
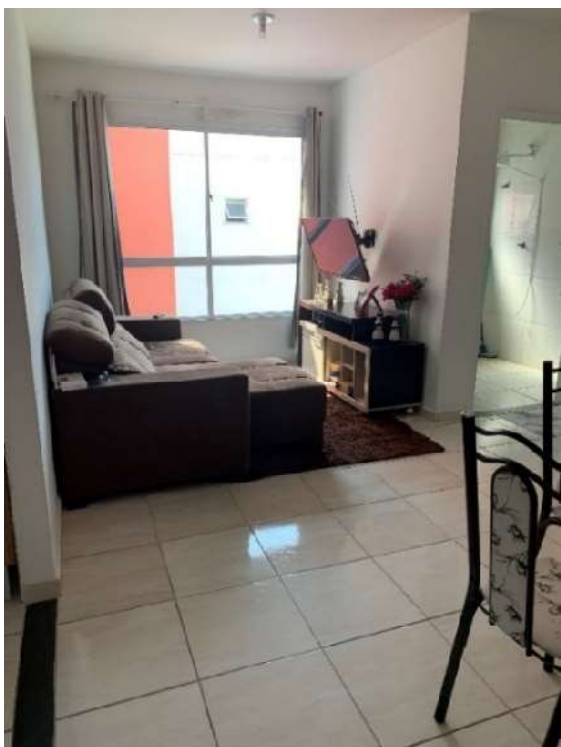
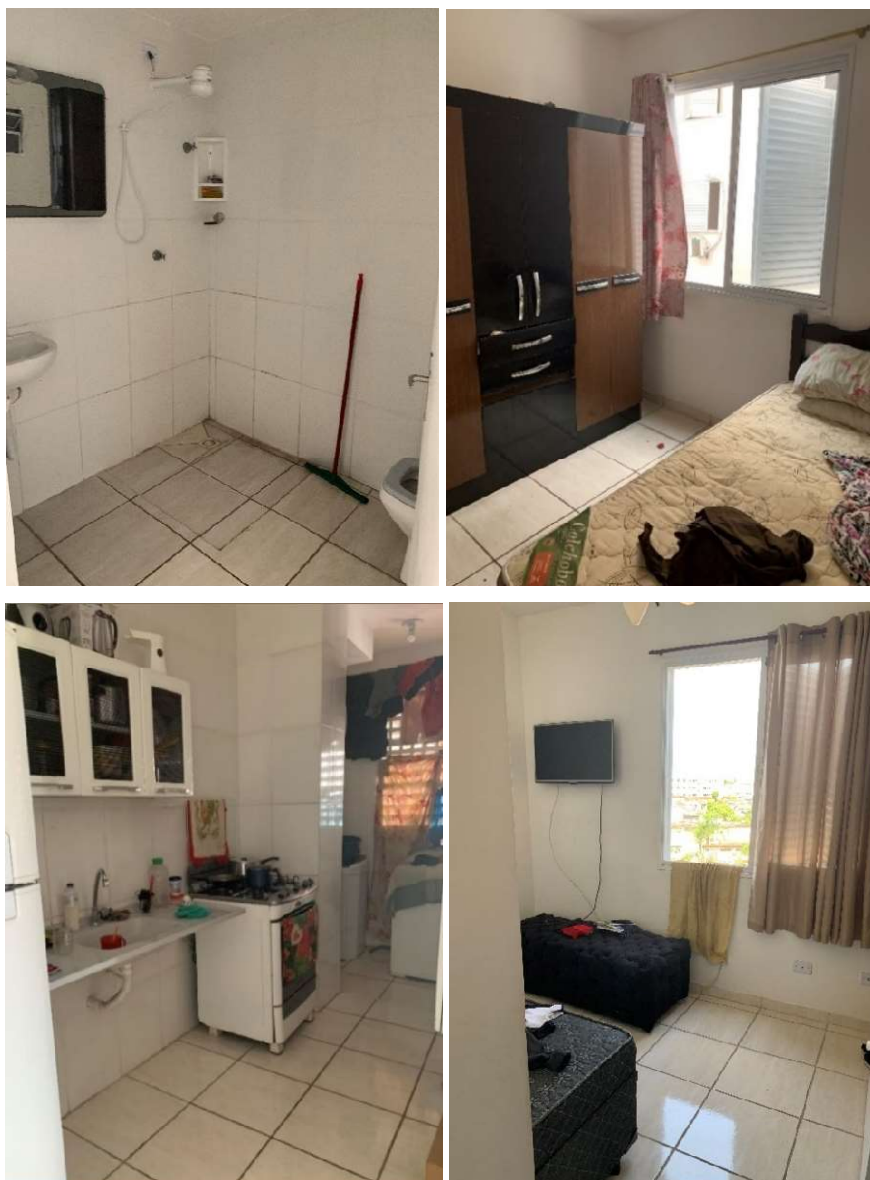
Figura 10: Fotos internas dos apartamentos - Fonte: o autor (2022)

Em relação à funcionalidade das unidades habitacionais, foram observadas áreas satisfatórias em todos os cômodos, exceto nas lavanderias, onde nos apartamentos das famílias mais numerosas havia obstrução por objetos e pouco espaço para as demandas.

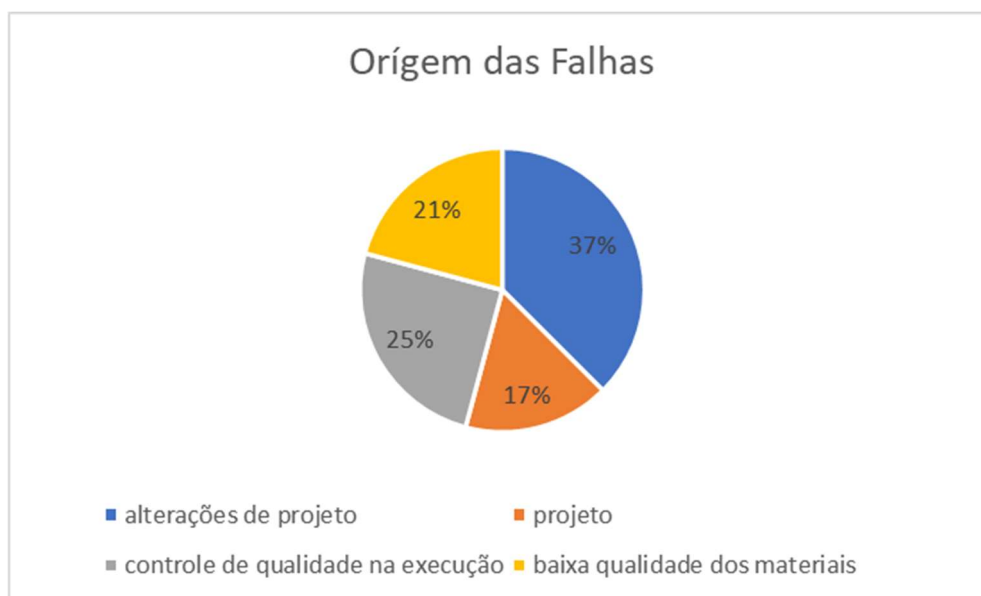
Figura 28: Origem das falhas - Fonte: o autor (2022)

Observamos na figura 28, que a porcentagem mais expressiva de falhas encontradas na pesquisa (37%) é proveniente de alterações feitas em obra sem conhecimento e anuência do projetista. Em segundo lugar, com (25%) estão as falhas
